ΠΟΛΥΤΕΧΝΕΙΟ ΚΡΗΤΗΣ

Μεταπτυχιακή εργασία:

**Ναοί πληγέντες από τους σεισμούς του έτους 2021 στην ευρύτερη
περιοχή του Αρκαλοχωρίου. Αποτίμηση των ζημιών τους σε σχέση με
επεμβάσεις που είχαν προηγηθεί.**

Χανιά, Μάιος 2024

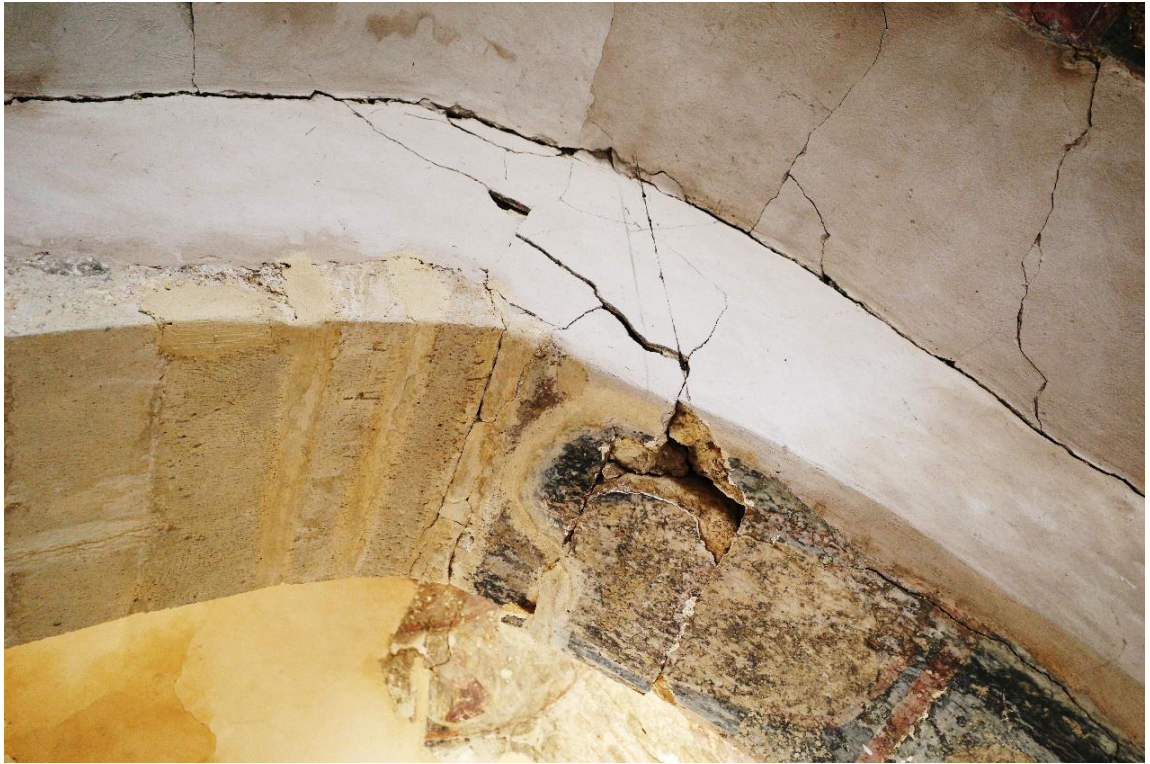
Εικ. 01.23. Το δυτικό σφανδόνιο, μετά τον σεισμό.

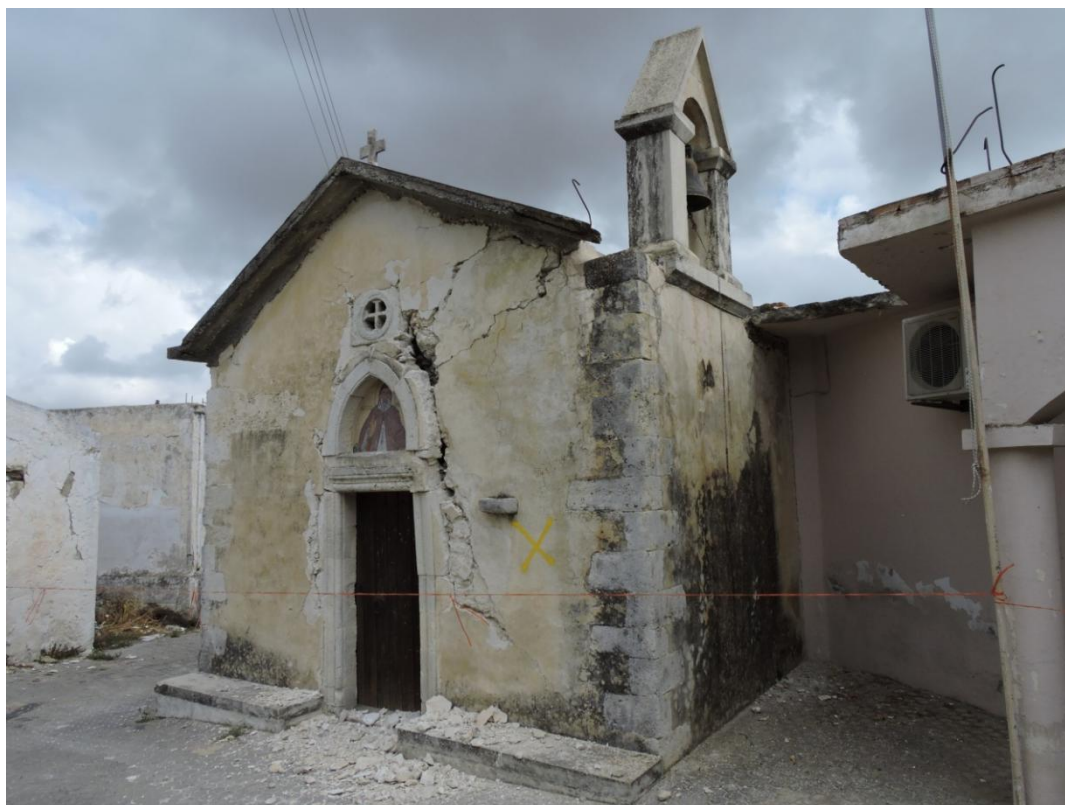
Εικ. 10.6. Ο ναός από ΝΔ, μετά τον σεισμό.

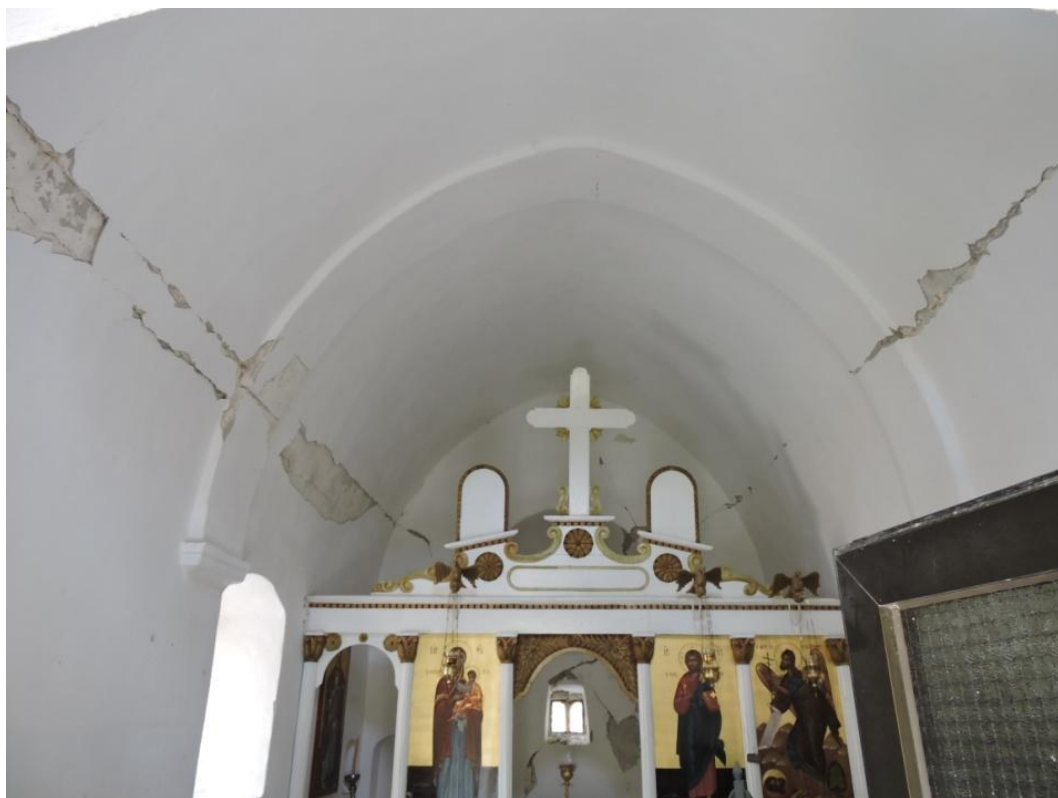
Εικ. 15.9. Οι διαμήκεις οριζόντιες ρωγμές, εσωτερικά.

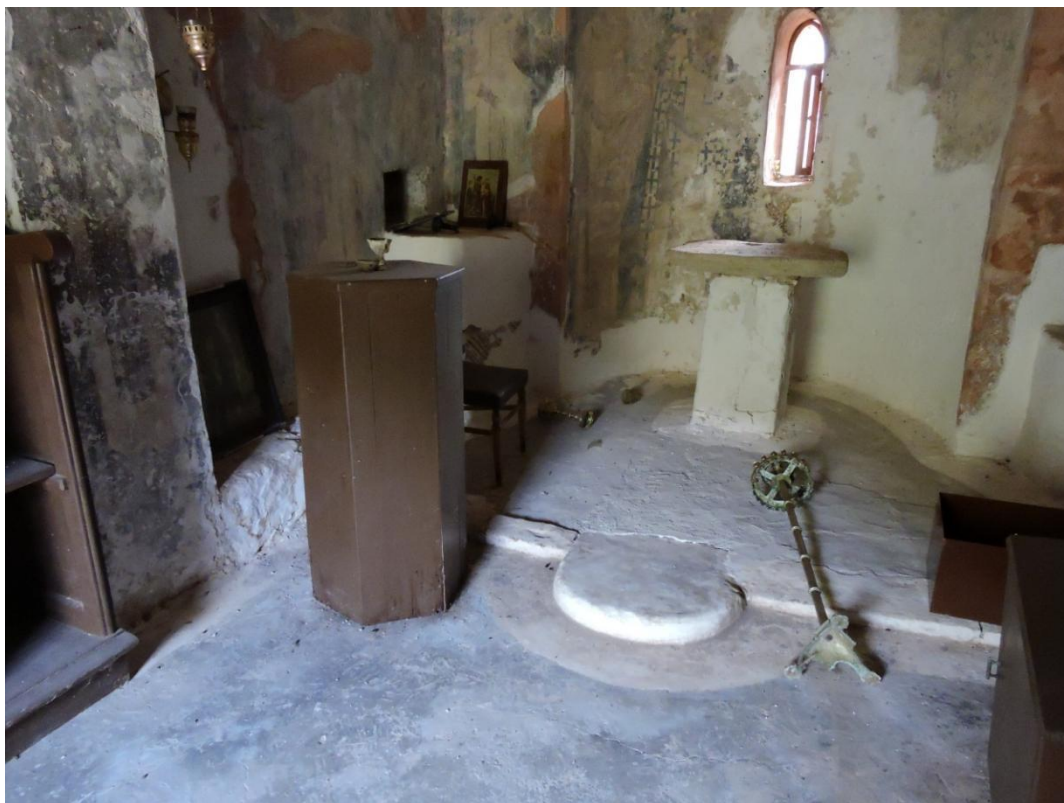
Εικ. 18.19. Ομοίως (μικροφθορά στη βάση της Αγίας Τράπεζας).

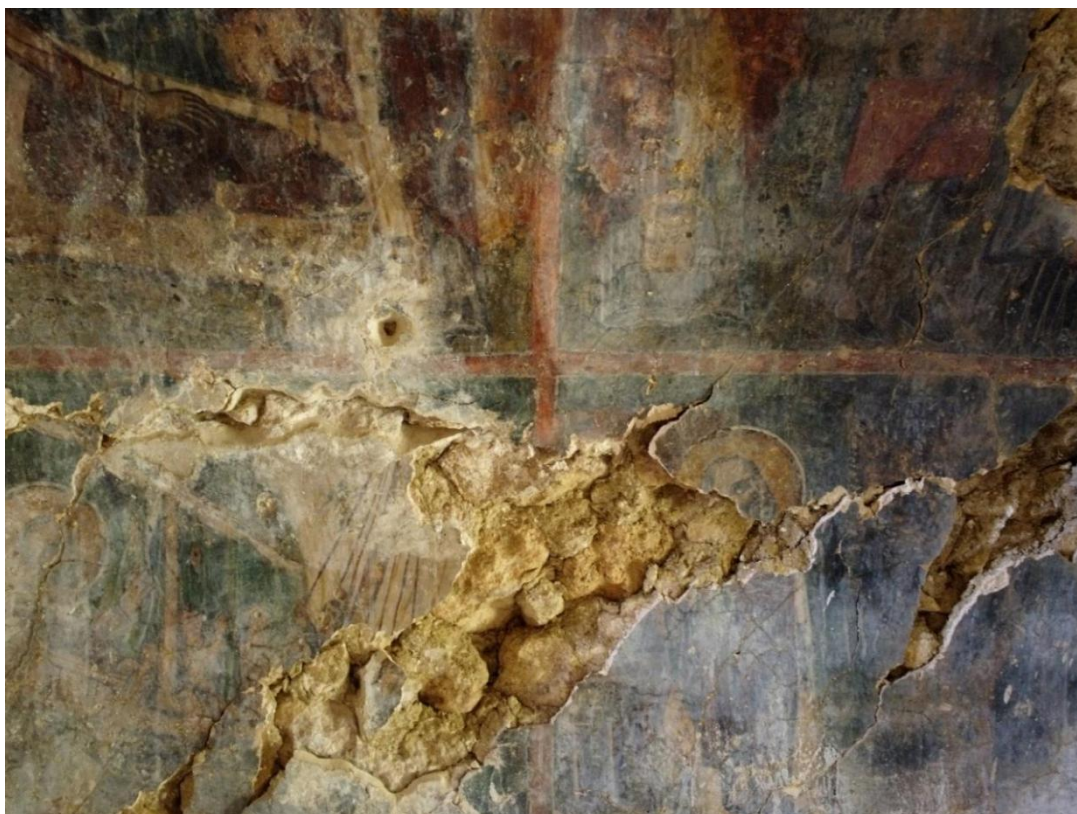
Εικ. 19.13. Απώλεια τοιχογραφικού διακόσμου.

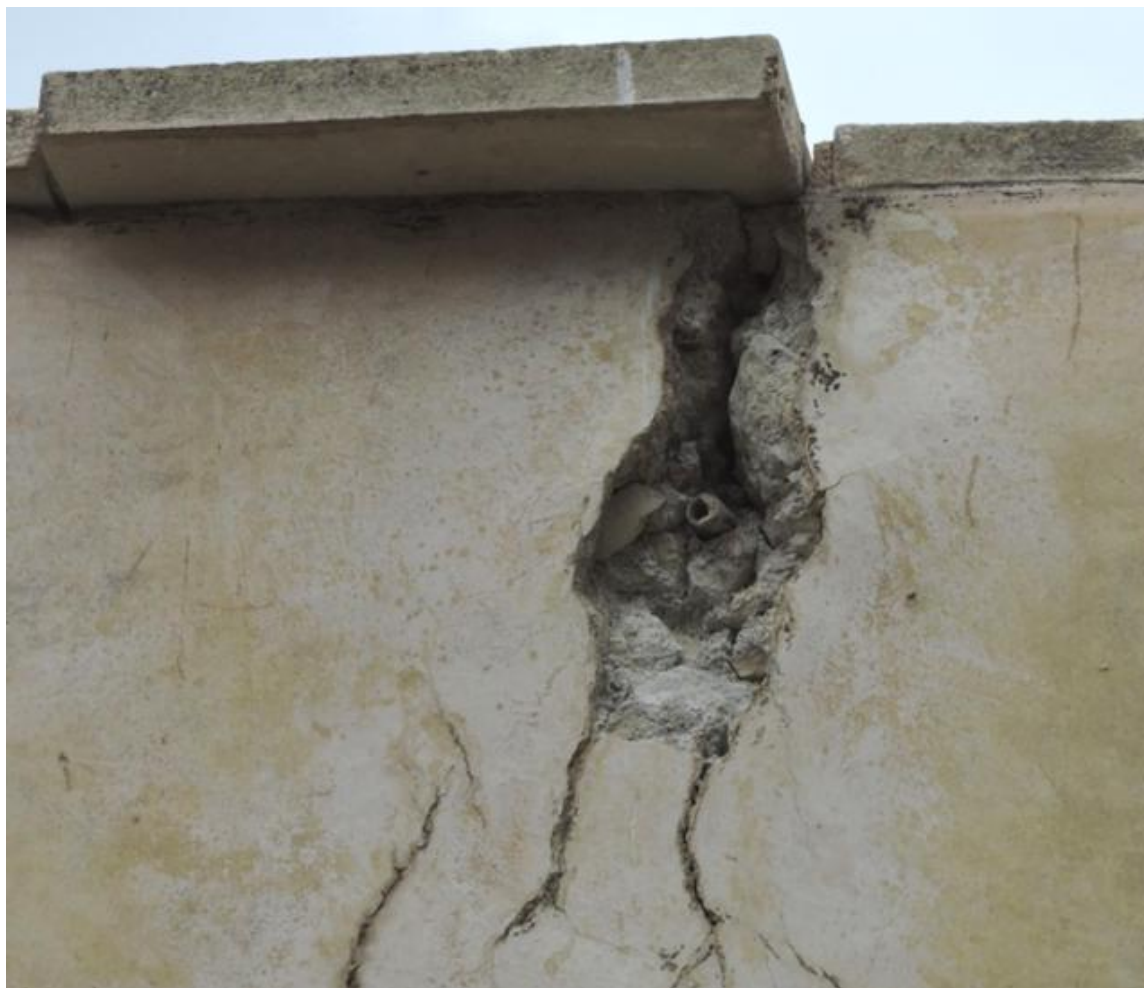
Άγιος Νικόλαος και Άγιος Χαράλαμπος στο Μιλιαρίσι.

Ένας ακόμη παράγοντας που είναι αναγκαίο να ληφθεί υπόψη κατά την αποτίμηση των ζημιών του σεισμού είναι η εφαρμογή ή μη ενεμάτων και αρμολογημάτων στις τοιχοποιίες. Σε δύο από τους ναούς που εξετάζονται εφαρμόστηκαν από την Εφορεία ενέματα για την ενίσχυση της τοιχοποιίας και την αποκατάσταση των ρωγμών, με διαφορετική σύσταση σε κάθε περίπτωση. Συγκεκριμένα, στον Άγιο Νικόλαο στο Χουδέτσι χρησιμοποιήθηκε αλεσμένος πωρόλιθος και υδράσβεστος, ενώ στον Άγιο Νικόλαο και Χαράλαμπο στο Μιλιαρίσι, η σύσταση περιελάμβανε αδρανή, ποζολάνη και υδράσβεστο. Και στις δύο περιπτώσεις το ένεμα εισχώρησε με φυσική ροή από χωνί ή χειρονακτικά με πιστόλι αρμολογήματος. Δεν ασκήθηκε μηχανική πίεση και δεν χρησιμοποιήθηκε το ειδικό μηχανικό σύστημα εφαρμογής ενέματος, λόγω της ύπαρξης τοιχογραφιών στο εσωτερικό των ναών και του εκτιμώμενου τότε κινδύνου αποκόλλησης αυτών. Παρατηρείται μετά τον σεισμό ότι και στα δύο μνημεία οι ρωγμές επανεμφανίστηκαν. Ιδιαίτερα μάλιστα στο Χουδέτσι, όπου τμήμα της τοιχοποιίας έχει καταρρεύσει, το ένεμα του 1999 έχει κονιορτοποιηθεί και δύσκολα εντοπίζεται, ενώ στο Μιλιαρίσι οι παλαιές, αποκατεστημένες και με ενέματα ρωγμές, εμφανίστηκαν εκ νέου στα ίδια ακριβώς σημεία.

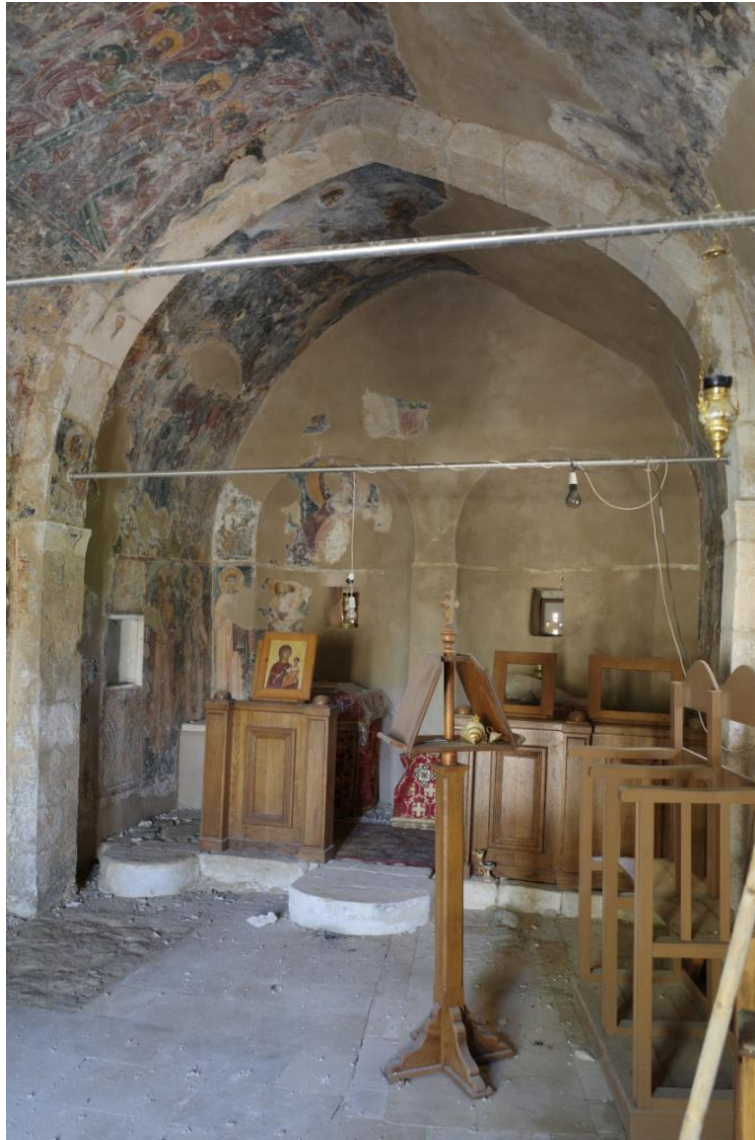
Άγιος Νικόλαος και Άγιος Χαράλαμπος στο Μιλιαρίσι.

Πέραν, όμως, από τα προαναφερθέντα κριτήρια, σημαντικό παράγοντα για τη συμπεριφορά ενός ναού κατά τη διάρκεια της σεισμικής ακολουθίας φαίνεται ότι αποτέλεσε η ύπαρξη ή μη ελκυστήρων. Συνοπτικά, παρατηρήθηκε ότι στα μνημεία που διέθεταν ελκυστήρες οι ζημιές είναι ανύπαρκτες ή περιορίστηκαν. Συγκεκριμένα, στον ναό των Εισοδίων στο Σκλαβεροχώρι, όπου οι ελκυστήρες του 19^{ου} αιώνα επανασυγκολλήθηκαν, δεν εμφανίστηκε ζημιά. Χαρακτηριστικότερα, στον ναό του Αγίου Νικολάου και Χαράλαμπος στο Μιλιαρίσι, αν και προκλήθηκαν πολλές σοβαρές εγκάρσιες ρωγμές και άλλες ρηγματώσεις στον ανατολικό και δυτικό τοίχο, δεν εμφανίστηκαν ζημιές κατά τον άξονα του θόλου, γεγονός που πιθανότατα σχετίζεται με την ύπαρξη των τεσσάρων εγκάρσιων ελκυστήρων που τοποθετήθηκαν το 2016.
