ΠΟΛΥΤΕΧΝΕΙΟ ΚΡΗΤΗΣ
TECHNICAL UNIVERSITY OF CRETE

**ΑΝΑΛΥΣΗ ΣΙΔΗΡΟΔΡΟΜΙΚΩΝ
ΑΤΥΧΗΜΑΤΩΝ ΜΕ ΧΡΗΣΗ ΤΩΝ
ΜΕΘΟΔΩΝ STAMP ΚΑΙ ACCIMAP**

Πτυχιακή Εργασία

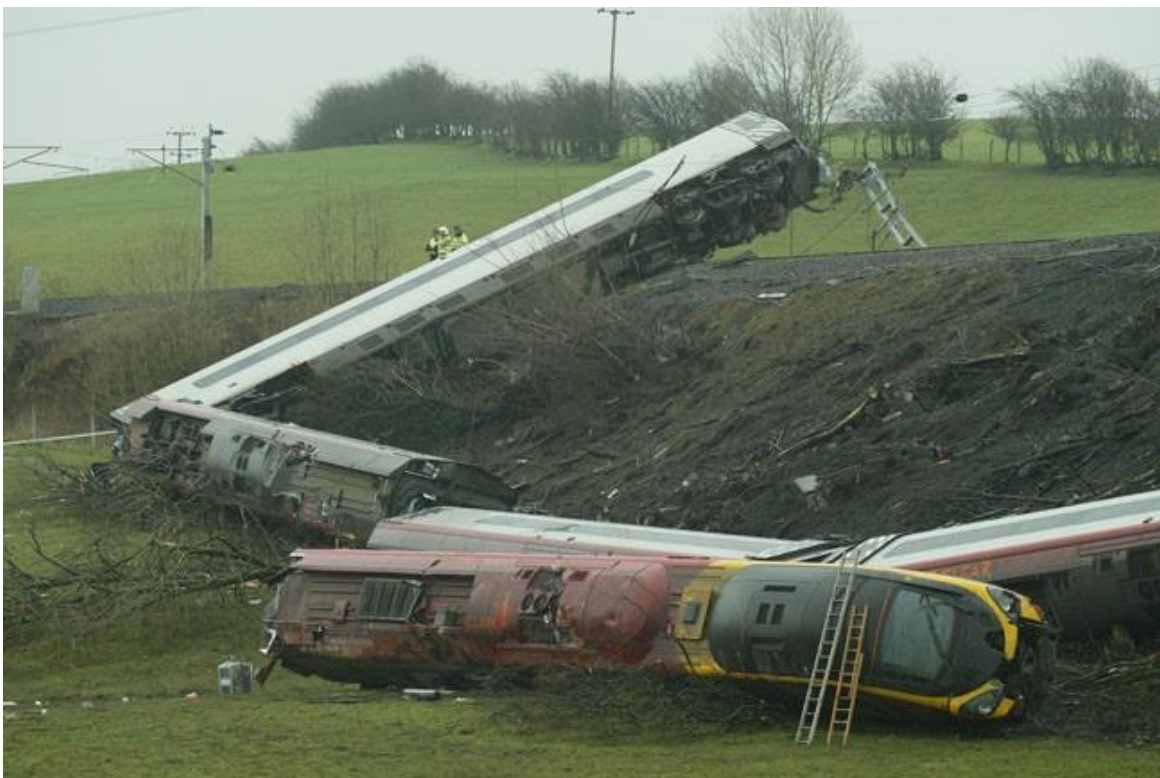
Εικόνα 1. Αποτέλεσμα εκτροχιασμού Grayrigg

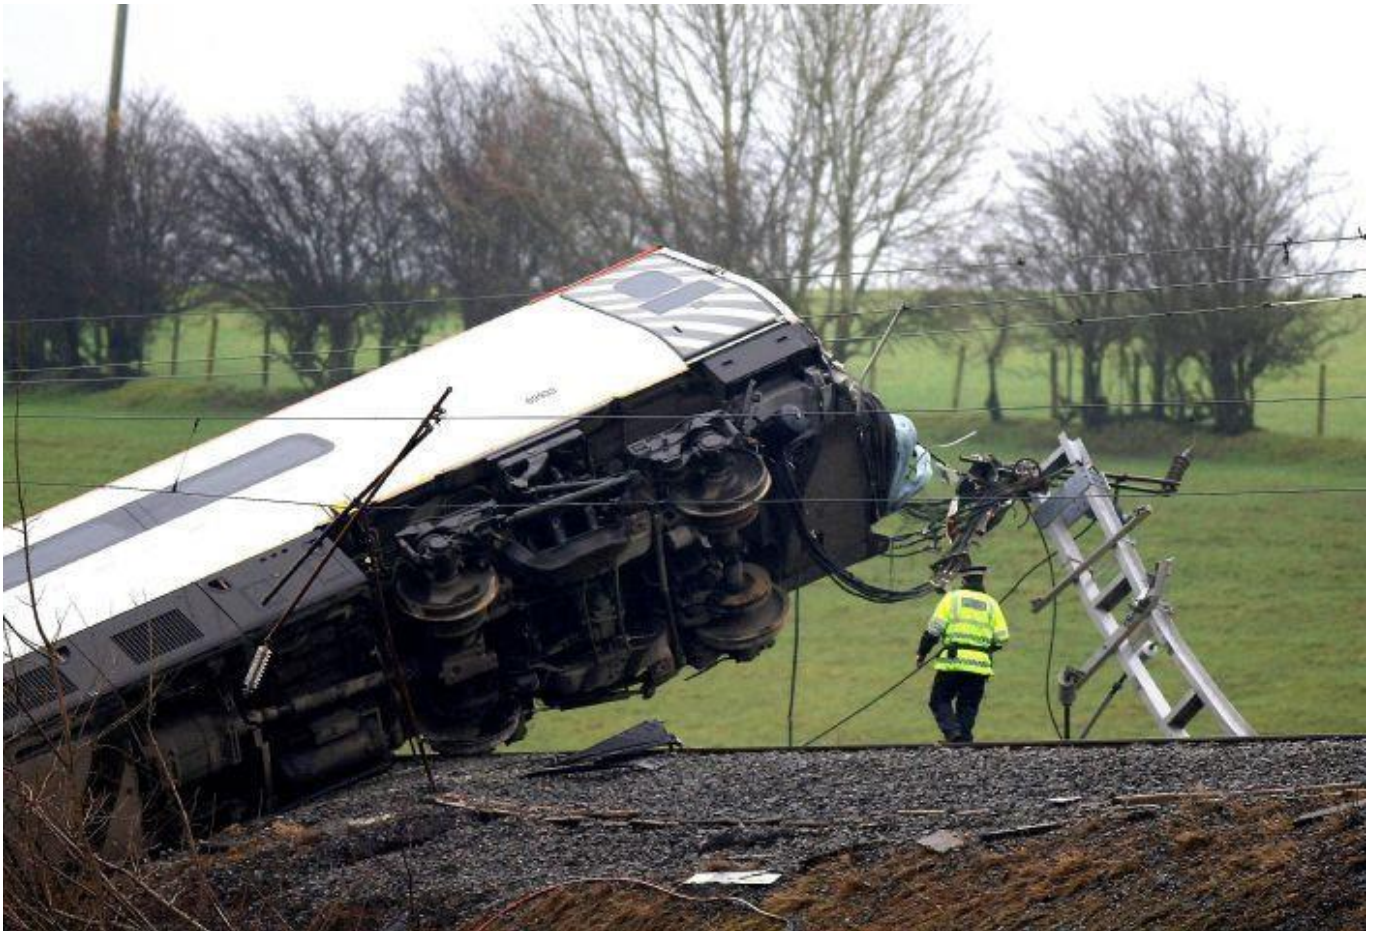
Εικόνα 2. Εκτροχιασμένο τρένο Pendolino στο Grayrigg

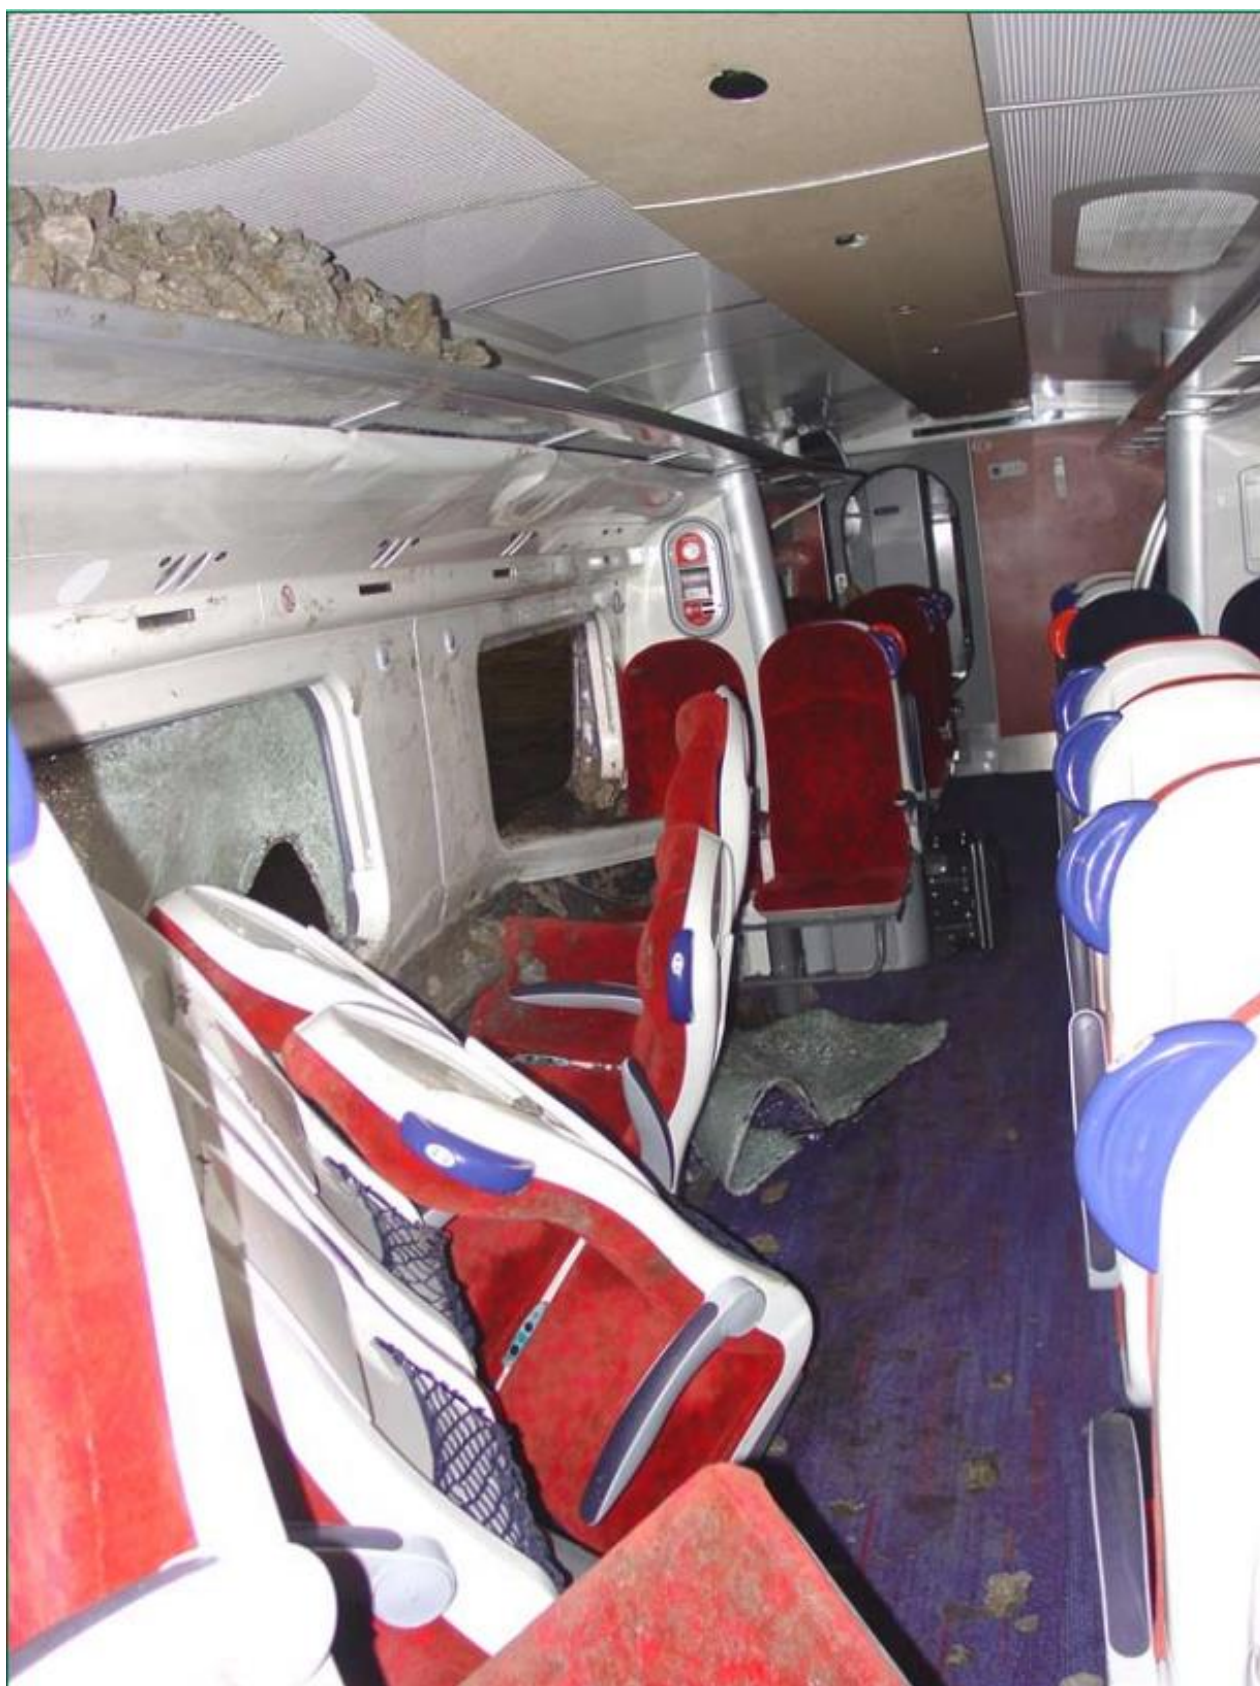
Εικόνα 4. Εικόνα ενός εκ των εννέα βαγονιών μετά το ατύχημα

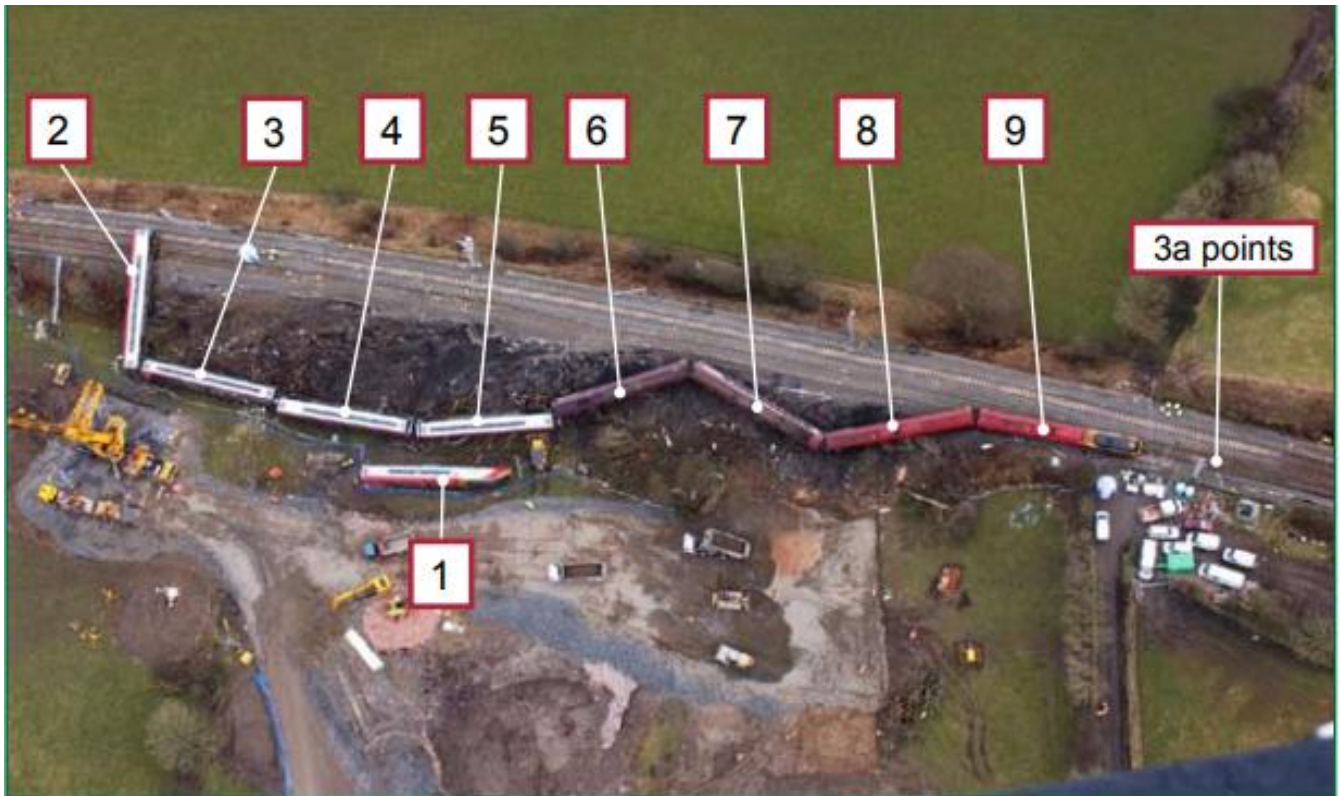
Εικόνα 7. Τελική θέση του εκτροχιασμένου τρένου με αριθμημένα βαγόνια [10]

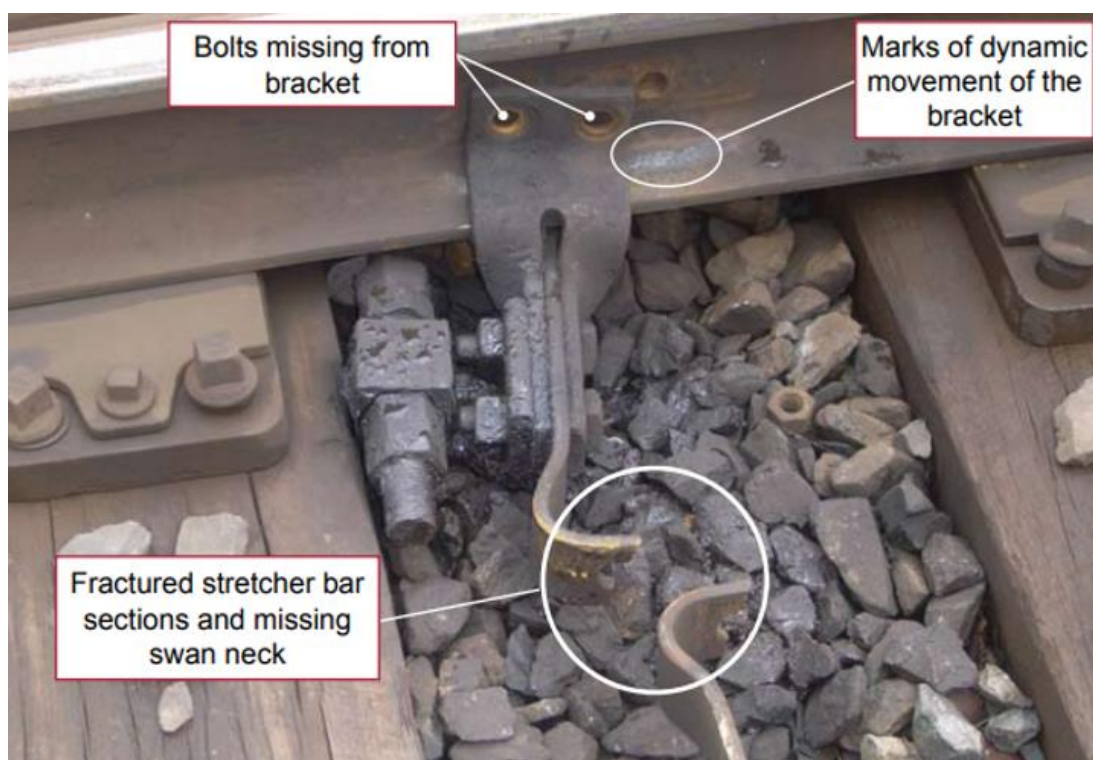
κόπωση που είχε δεχτεί το μέταλλο Stretcher bar σε συνδυασμό με την κακή του ποιότητα είχε ως αποτέλεσμα να σπάσει, όπως φαίνεται στην παρακάτω εικόνα.

Εικόνα 9. Σημείο 2B, απώλεια 2 βιδών και σπασμένο stretcher bar [10]

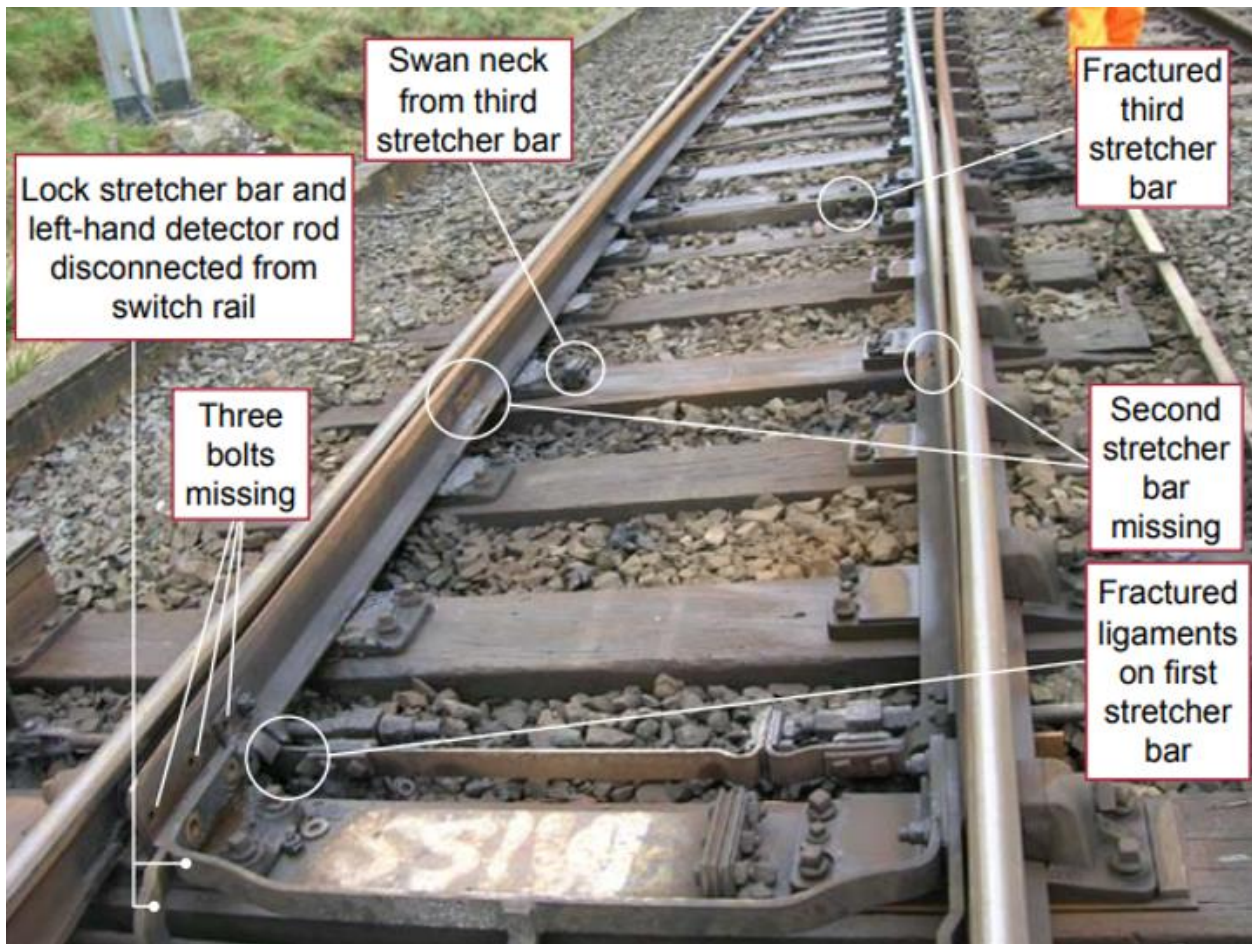
Έπειτα από εκτενή έλεγχο της RAIB διαπιστώθηκε πως όχι μόνο τα υλικά που είχαν χρησιμοποιηθεί για την κατασκευή, ήταν ελαττωματικά αλλά παράλληλα απουσίαζαν αρκετά λειτουργικά μέρη του σημείου 2B, όπως παρουσιάζεται στην παρακάτω εικόνα.

Εικόνα 10. Απεικόνιση των προβλημάτων του σημείου 2B

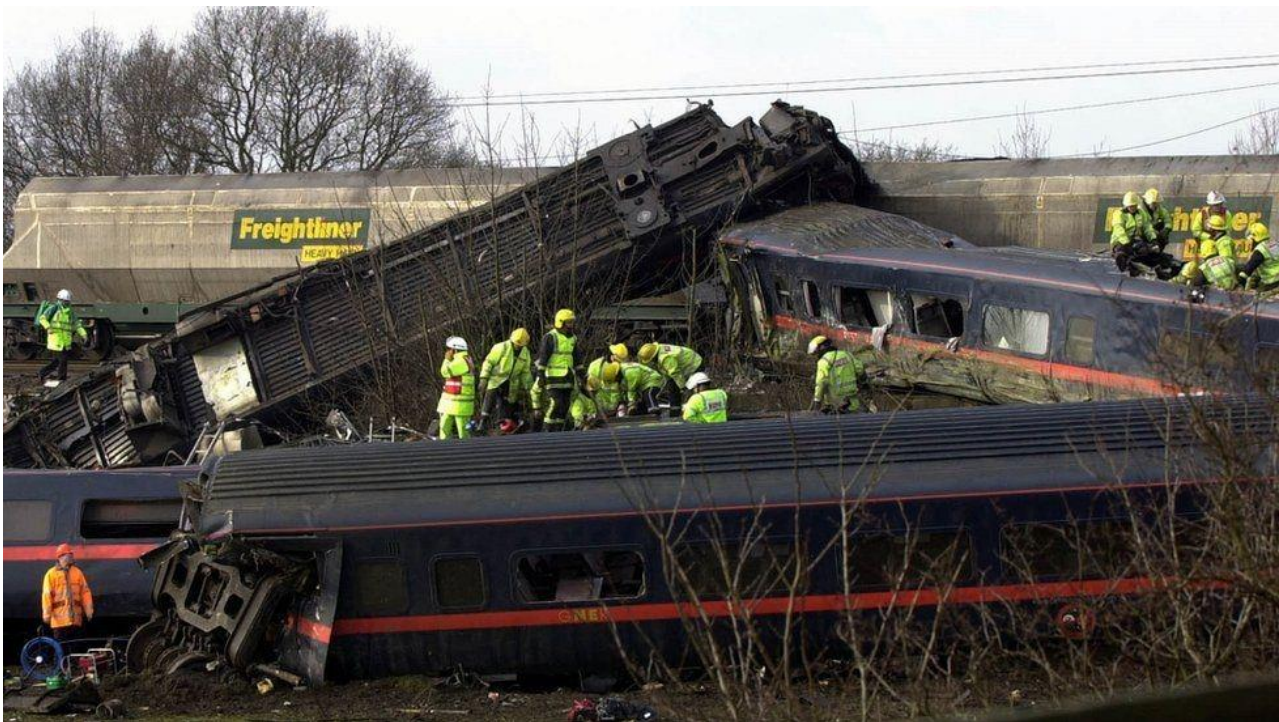
Εικόνα 11. Αποτέλεσμα από το τραγικό Shelby Rail Disaster

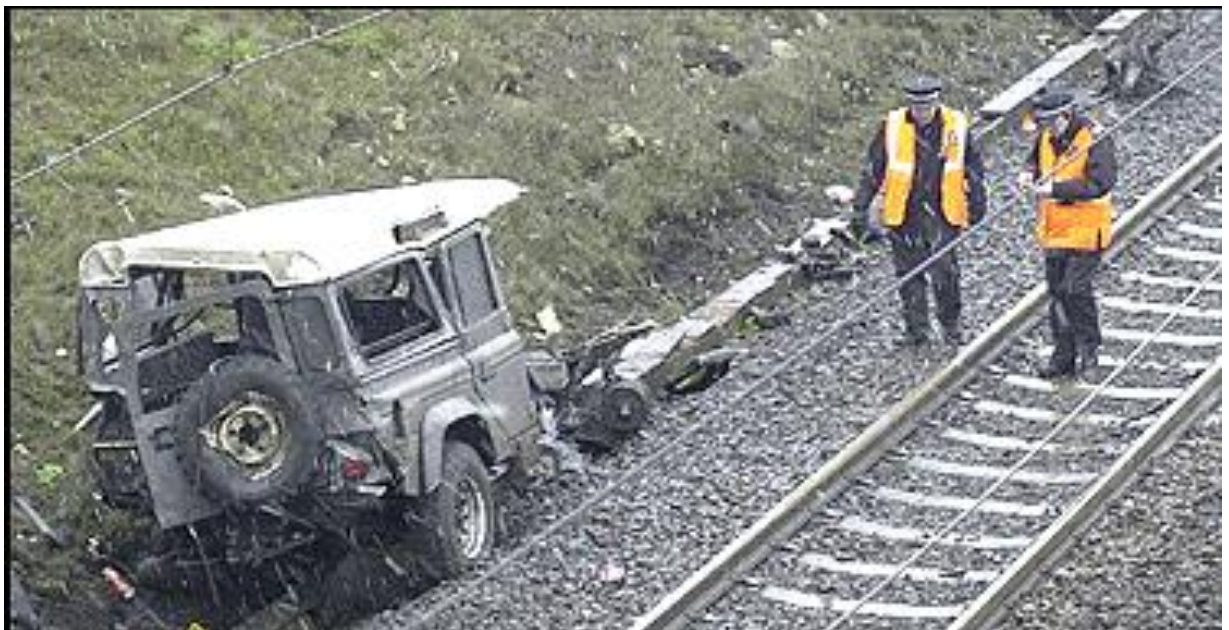
Εικόνα 16. Το όχημα του Gary έπειτα από το δυστύχημα

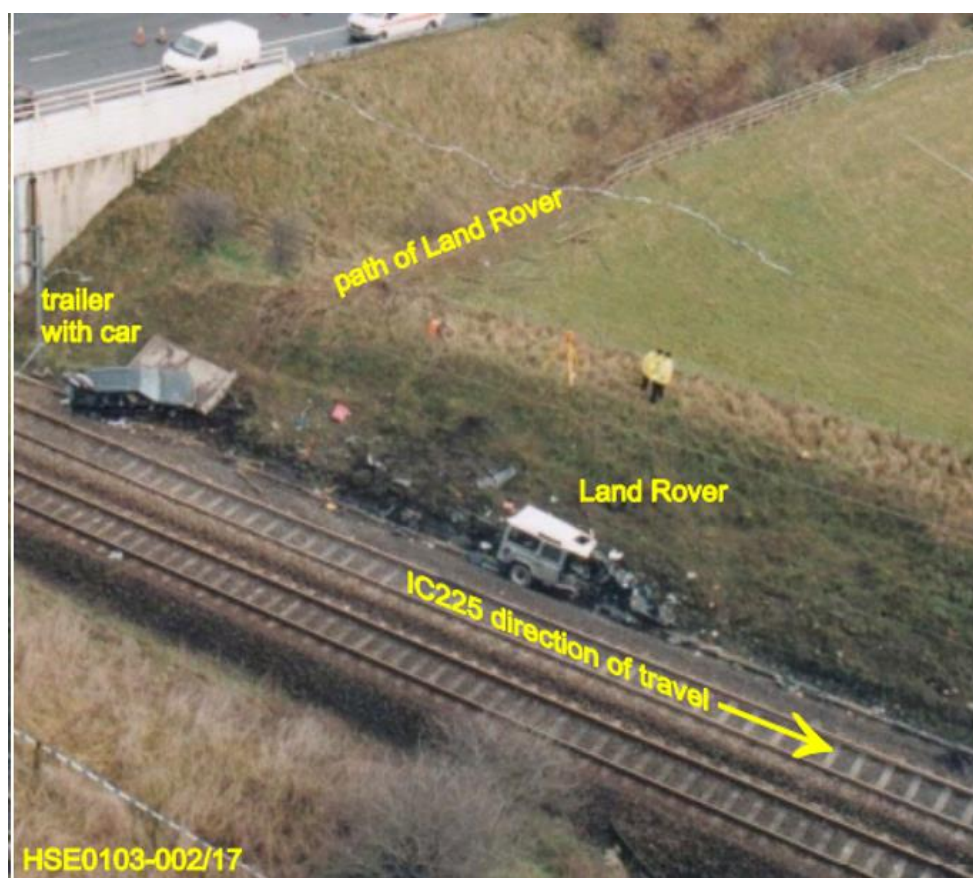
Με μπλε χρώμα αναπαρίσταται ο αυτοκινητόδρομος(M62) πάνω στον οποίο κινιόταν το όχημα του Gary. Ο M62 αποτελεί γέφυρα που περνάει πάνω από τον σιδηρόδρομο. Η μέγιστη επιτρεπτή ταχύτητα του τρένου σε αυτό το σημείο είναι 200km/h. Το όχημα του Gary έχασε την κανονική του πορεία λίγο πριν τη γέφυρα ερχόμενος από τη δεξιά πλευρά και κατέληξε πάνω στις ράγες(ράγες up line) του τρένου, όπως φαίνεται ξανά στην παρακάτω φωτογραφία.

Εικόνα 20. Το σημείο του σιδηρόδρομου όπου εισέβαλε το όχημα

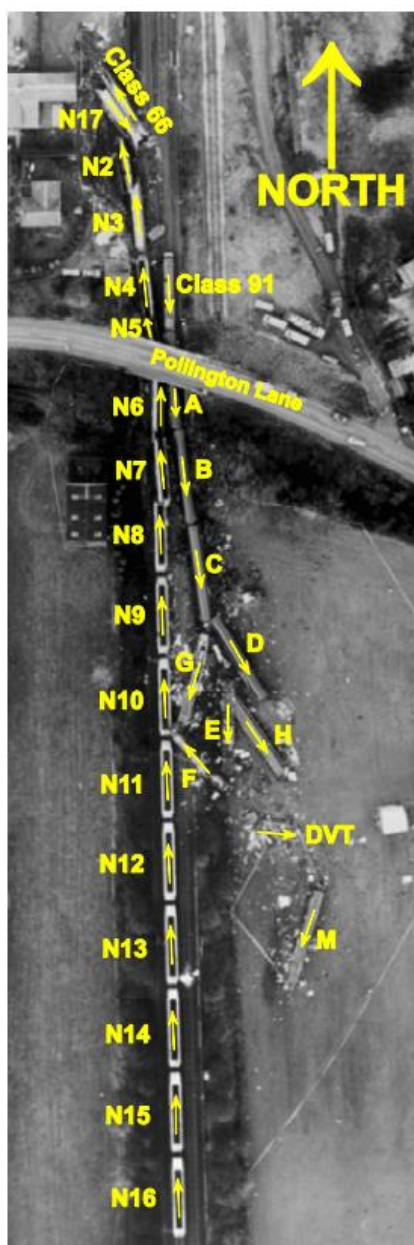
Εικόνα 21. Φωτογραφία του σιδηρόδρομου μετά το δυστύχημα [12]
