ΔΙΠΛΩΜΑΤΙΚΗ ΔΙΑΤΡΙΒΗ ΜΕΤΑΠΤΥΧΙΑΚΟΥ

**«ΕΛΕΓΧΟΣ ΔΟΜΙΚΗΣ ΑΚΕΡΑΙΟΤΗΤΑΣ ΥΦΙΣΤΑΜΕΝΟΥ
ΚΤΙΡΙΟΥ ΑΠΟ ΛΙΘΟΔΟΜΗ ΚΑΙ ΑΞΙΟΛΟΓΗΣΗ ΤΗΣ
ΠΡΟΤΑΣΗΣ ΕΠΑΝΑΧΡΗΣΗΣ»**

ΧΑΝΙΑ , ΔΕΚΕΜΒΡΙΟΣ 2014

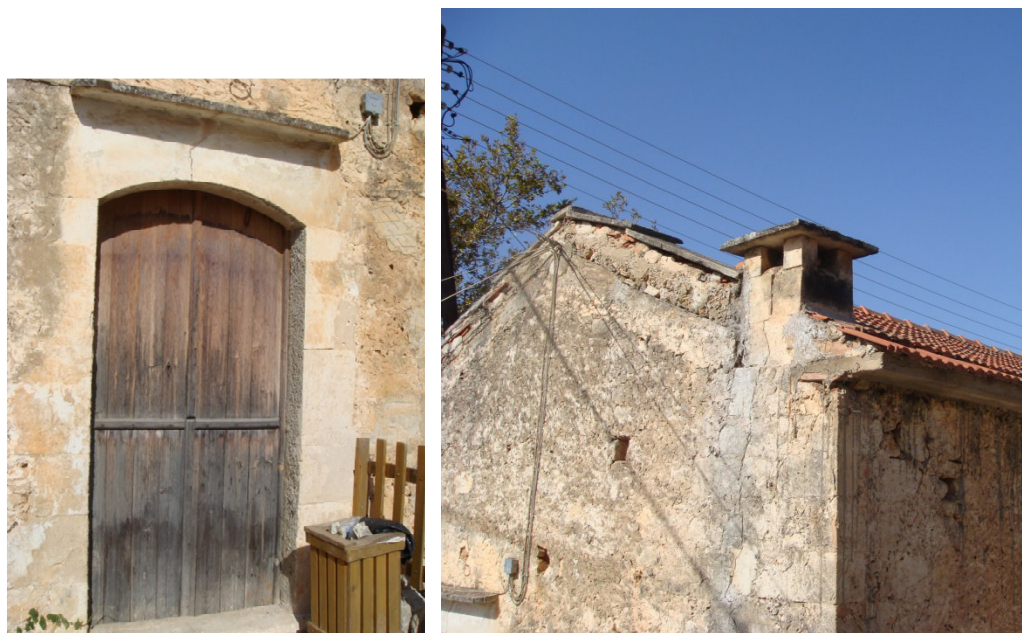
Η διεύθυνση των ρωγμών είναι κυρίως κατακόρυφη ή περίπου κατακόρυφη ενώ οριζόντιες ρωγμές δε φαίνεται να υπάρχουν. Το εύρος τους είναι μικρό, δεν ξεπερνάει το 2-3 mm. Θα πρέπει, εδώ, να τονισθούν οι κατακόρυφες ρωγμές που παρατηρούνται σε δύο ανοίγματα και οι οποίες οφείλονται σε εκτός επιπέδου καμπτική αστοχία των στοιχείων με επίπεδο θραύσης κάθετο στους οριζόντιους αρμούς καθώς επίσης και οι 2 ρωγμές που παρατηρούνται στη συμβολή του νότιου και δυτικού τοίχου (Εικόνα 3.1). Οι τελευταίες επιβαρύνονται από την ύπαρξη του τζακιού και της καμινάδας, τα οποία αφαιρούν τμήμα της δυσκαμψίας στο σημείο εκείνο κάνοντας το πιο τρωτό.

Εικόνα 3.1: Αριστερά φαίνεται η κατακόρυφη ρωγμή στο ανώφλι της πόρτας στη βόρεια όψη ενώ δεξιά φωτογραφίζεται η βορειο-δυτική γωνία της λιθοδομής με τις κατακόρυφες ρωγμές να επηρεάζουν τη δυσκαμψία των δύο τοίχων.

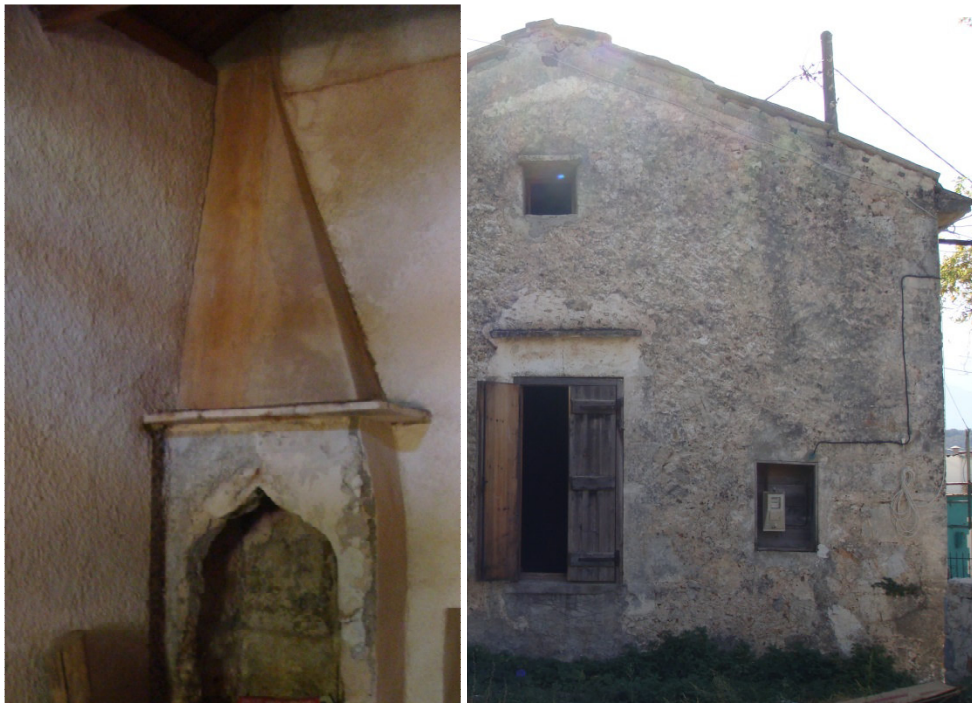
Παρατηρείται χρωματική αλλαγή και στους τέσσερις τοίχους της λιθοδομής λόγω της υγρασίας καθώς επίσης στο εσωτερικό του κτιρίου στην ένωση του βόρειου και δυτικού τοίχου είναι εμφανέστατη η κατερχόμενη υγρασία από την καμινάδα (Εικόνα 3.3).

Εικόνα 3.3: Η κατερχόμενη υγρασία έχει κάνει εμφανή την παρουσία της τόσο στο εσωτερικό του κτιρίου (καμινάδα) όσο και στις εξωτερικές επιφάνειες των τοίχων.

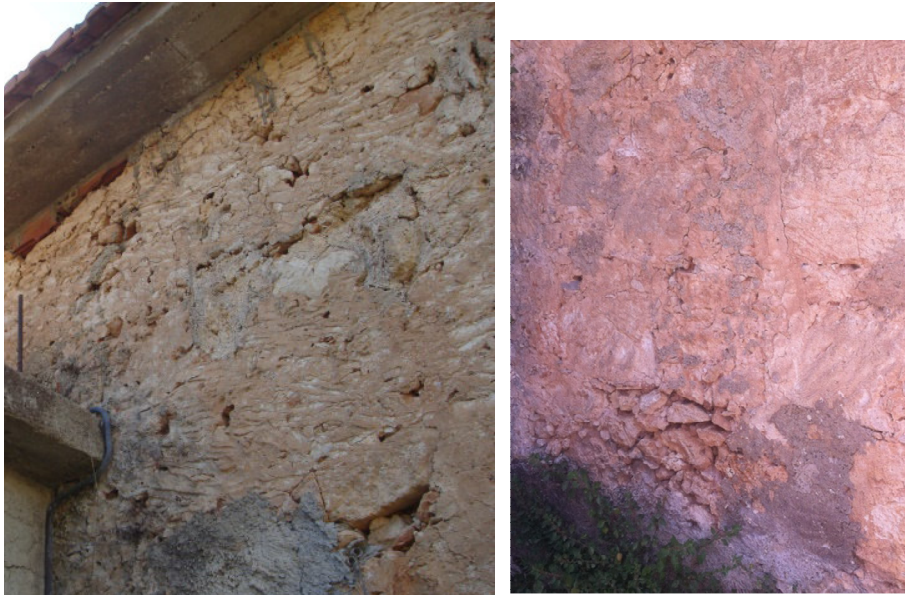
Ακόμα σε αρκετά σημεία της τοιχοποιίας και ιδιαίτερα στη δυτική όψη είναι εμφανές το φαινόμενο της κυψελοειδούς φθοράς εξαιτίας της υγρασίας, των ανεμοπιέσεων και της κρυστάλλωσης αλάτων.

Εικόνα 3.4: Κυψελοποίηση τμήματος λιθοδομής στο δυτικό τμήμα.

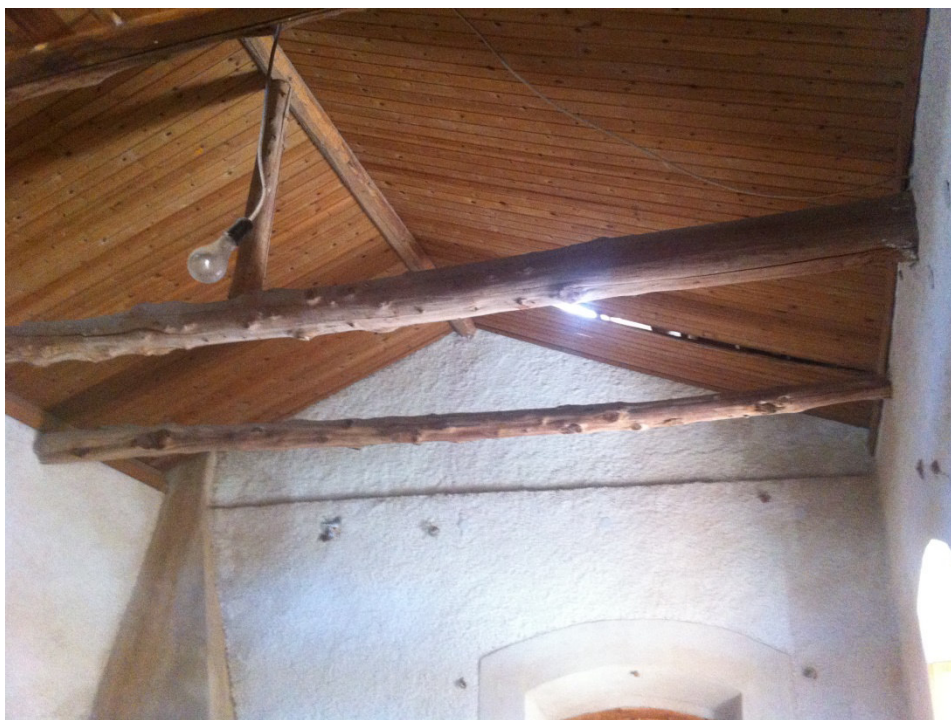
Από τη οπτική επιθεώρηση δεν παρατηρήθηκε διάβρωση υλικού σε κάποιο από τα ξύλινα στοιχεία του κτιρίου κι αυτό γιατί είναι πρόσφατες προσθήκες, αρκετά μεταγενέστερες της λιθοδομής. Παρόλα αυτά, στη στέγη παρατηρείται διάρρηξη του κελύφους και κάμψη των σανιδώματος που οφείλεται στον τρόπο κατασκευής του (διεύθυνση σανίδων, έλλειψη ζευκτών και αμειβόντων) (Εικόνα 3.6).

Εικόνα 3.8: Διάρρηξη της στέγης που επιτρέπει στα νερά της βροχής να εισέρχονται στο εσωτερικό.
