Αποκατάσταση και Αξιοποίηση του Ενετικού Νεωρίου στα Γουβιά της Κέρκυρας

ΠΟΛΥΤΕΧΝΕΙΟ ΚΡΗΤΗΣ | ΣΧΟΛΗ ΑΡΧΙΤΕΚΤΟΝΩΝ ΜΗΧΑΝΙΚΩΝ

Μαυρογένη Μαρία, Σταυρίδη Δάφνη

03 Υφιστάμενη κατάσταση Μορφολογία

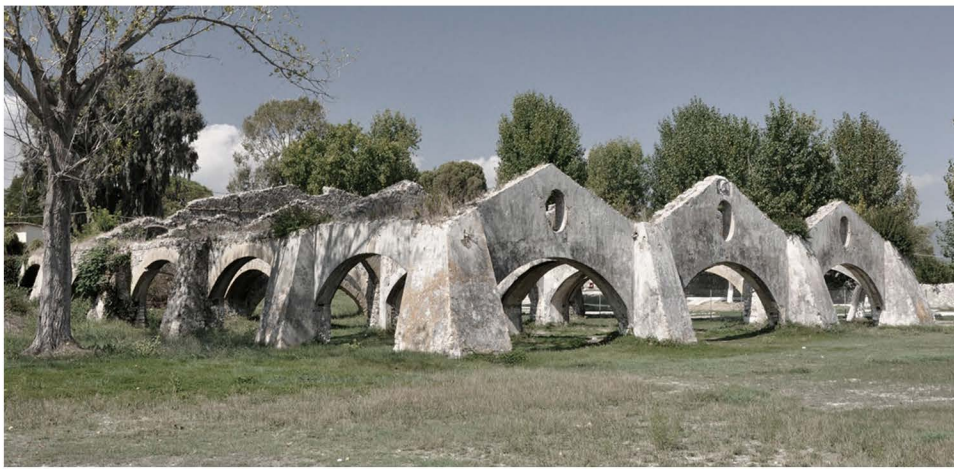
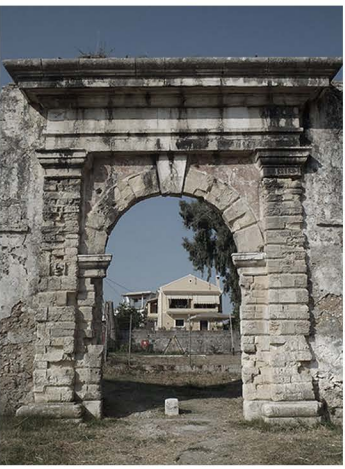
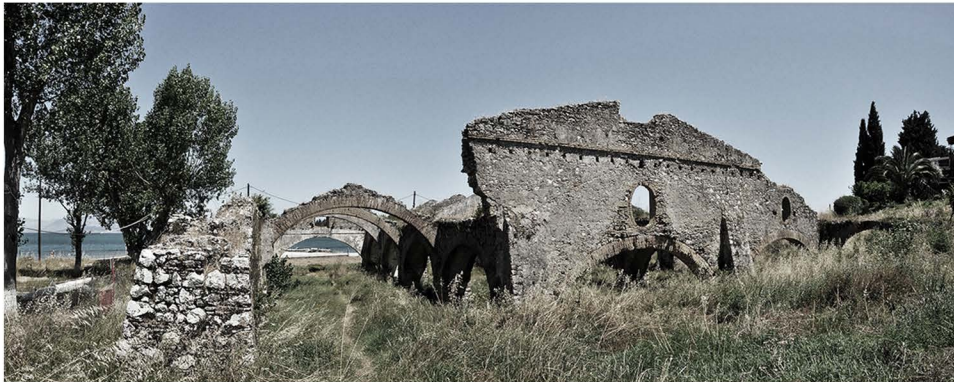
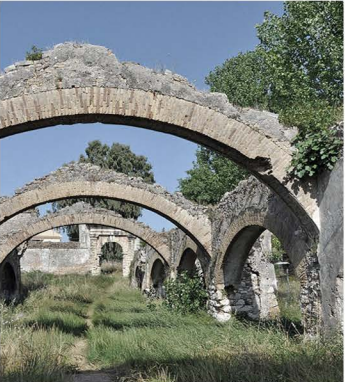
Σημερινή κατάσταση

Σήμερα, διατηρείται μόνο ο σκελετός του κτηρίου σε ερειπώδη κατάσταση, με την τοιχοποιία να έχει υποστεί φθορές σε πολλά σημεία και τη στέγη να μη σώζεται. Επιπλέον, το δάπεδο δεν είναι εμφανές λόγω της βλάστησης και εξαίτιας χρόνιων επιχωματώσεων δεν έχει πλέον επαφή με τη θάλασσα. Η δυτική όψη μας απασχόλησε ιδιαίτερα καθώς δεν φαίνεται να υπάρχει κάποιος χρηστικός λόγος για τον οποίο φτάνει σε μεγαλύτερο ύψος, καθώς οι δοκοθήκες στο εσωτερικό των υπόλοιπων όψεων, καθώς και τα λίθινα ζευκτά μαρτυρούν ότι η στέγη στηριζόταν σε αυτά και δεν υπήρχε δεύτερος όροφος. Συμπεραίνουμε λοιπόν ότι αυτή η όψη υπερυψώθηκε για αισθητικούς λόγους, που ίσως συνέβαλλαν στην επιβλητικότητα του μνημείου από την πλευρά του οικισμού.

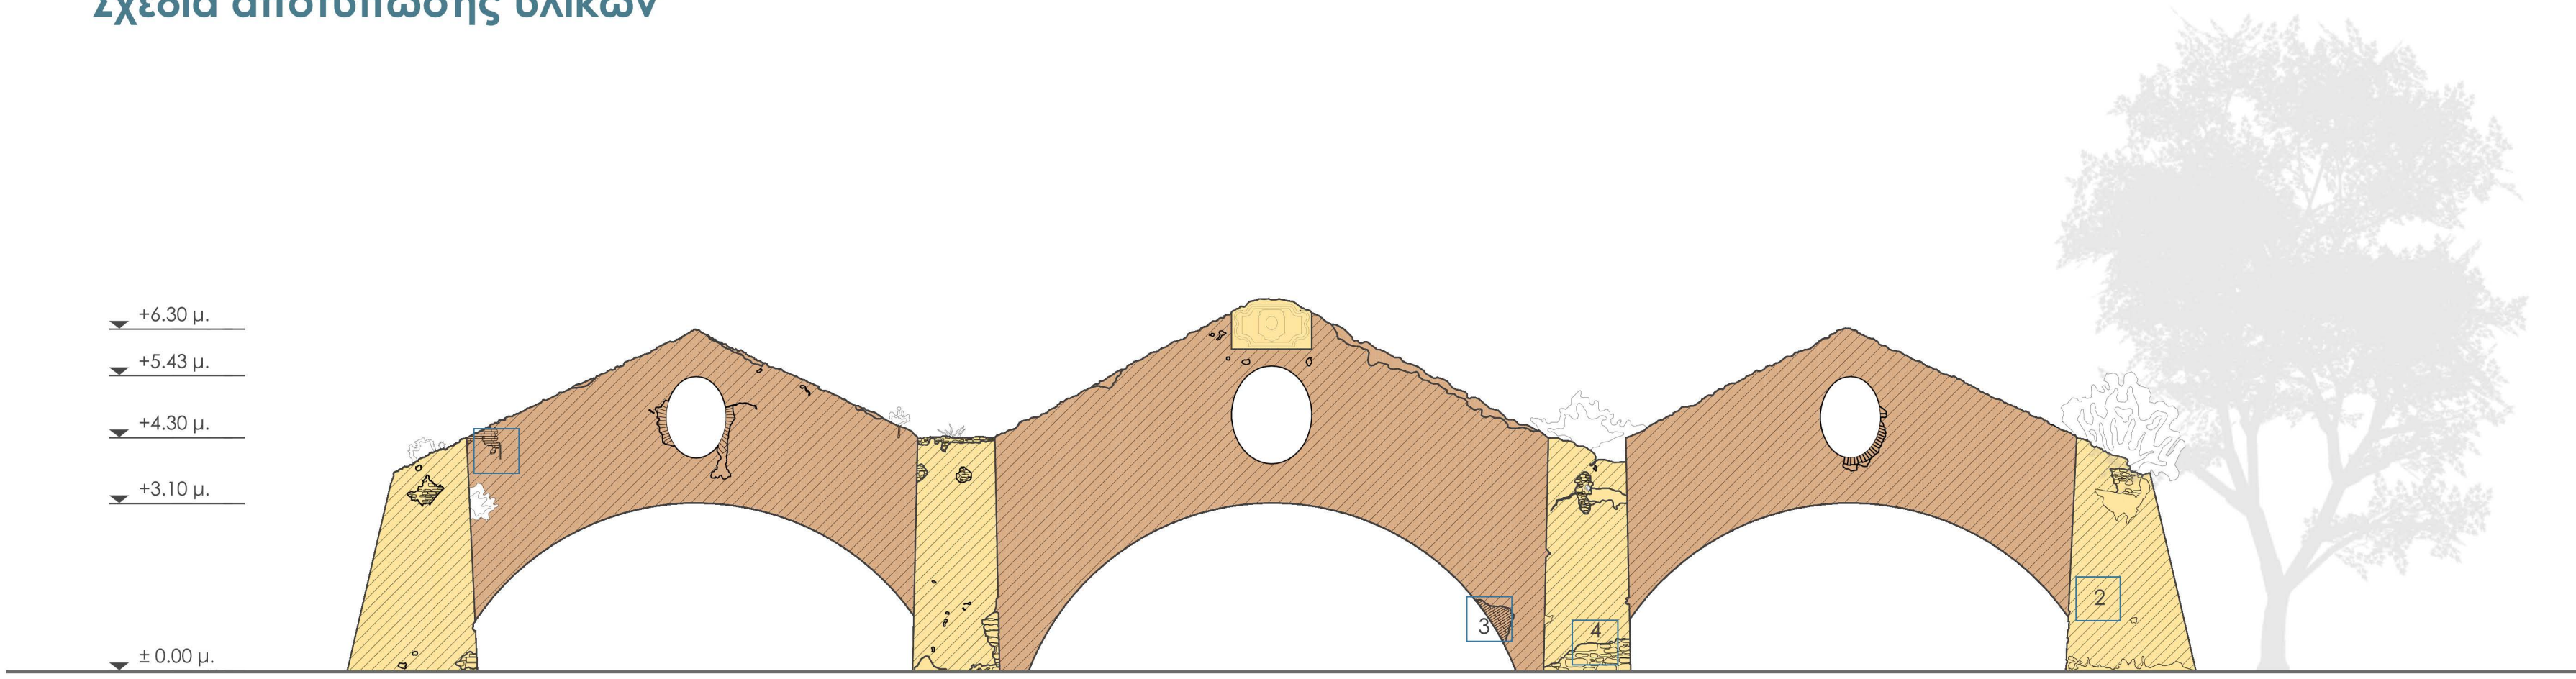
Ανατολική Όψη
κλίμακα 1 : 100

Παρατηρήσεις : Όπως είδαμε στα ιστορικά στοιχεία, περί το 1940 έγινε μια επέμβαση στο μνημείο κατά την οποία η ανατολική όψη επιχρίστηκε εκ νέου και στεγάσθηκε. Για το λόγο αυτό παρατηρούμε ότι στις πτέρυγες της ανατολικής όψης υπάρχει πιο έντονη η παρουσία επιχρίσματος απτ' ότι στις υπόλοιπες.

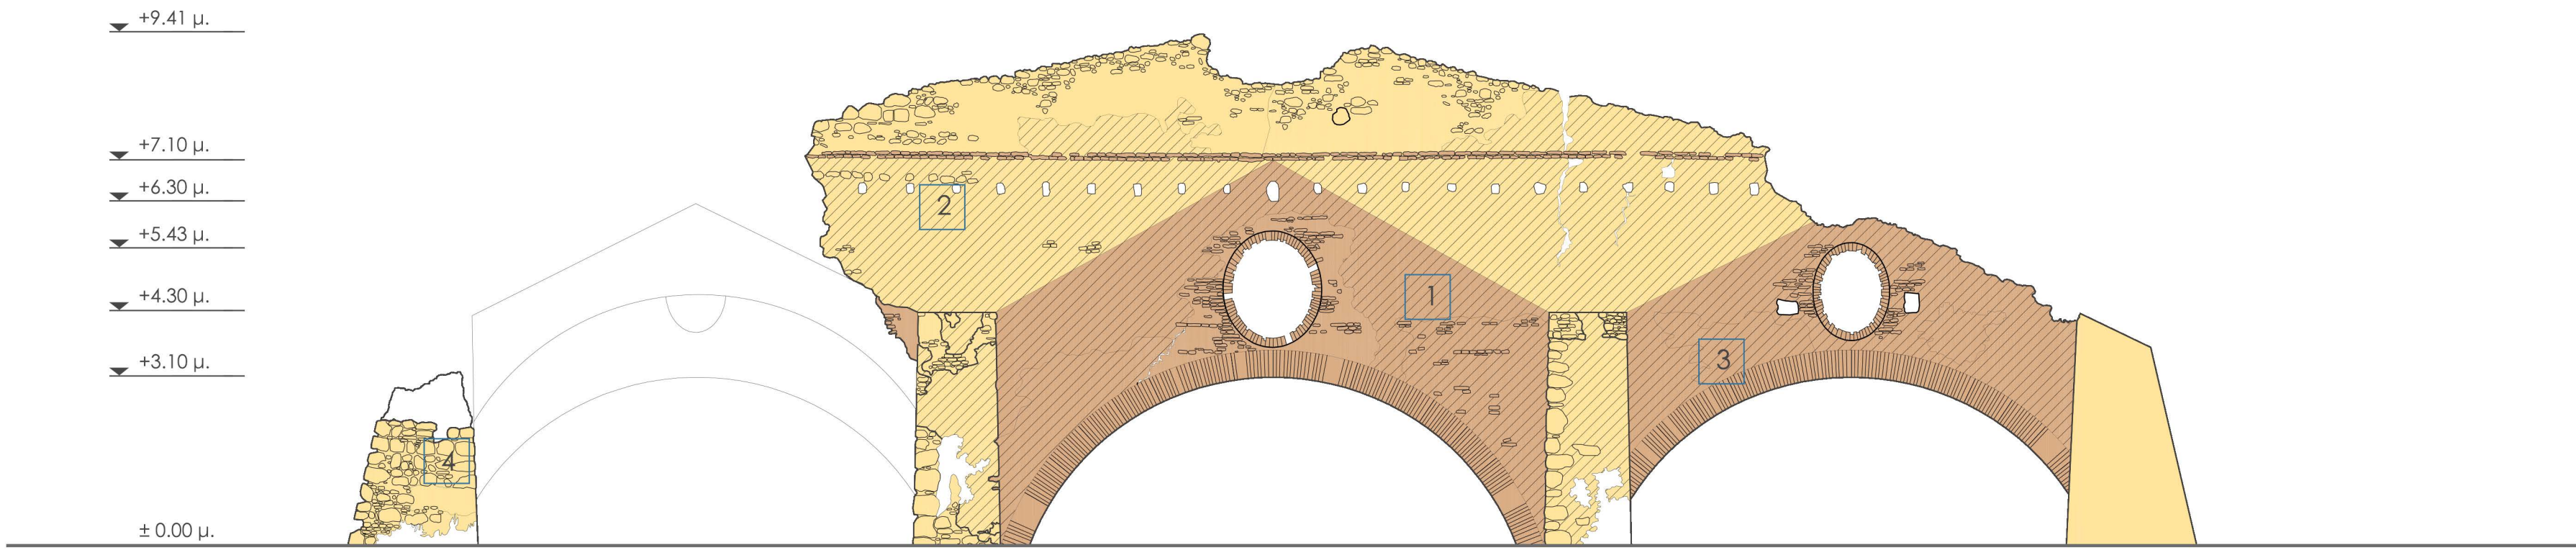
Δυτική Όψη
κλίμακα 1 : 100

Παρατηρήσεις : Η όψη αυτή είναι ίσως το πιο αντιπροσωπευτικό παράδειγμα για την αναγνώριση των υλικών του νεωρίου, καθότι ως επί το πλείστον το επίχρισμα έχει αποσραθωθεί και διακρίνονται σαφέστερα τα δομικά υλικά.

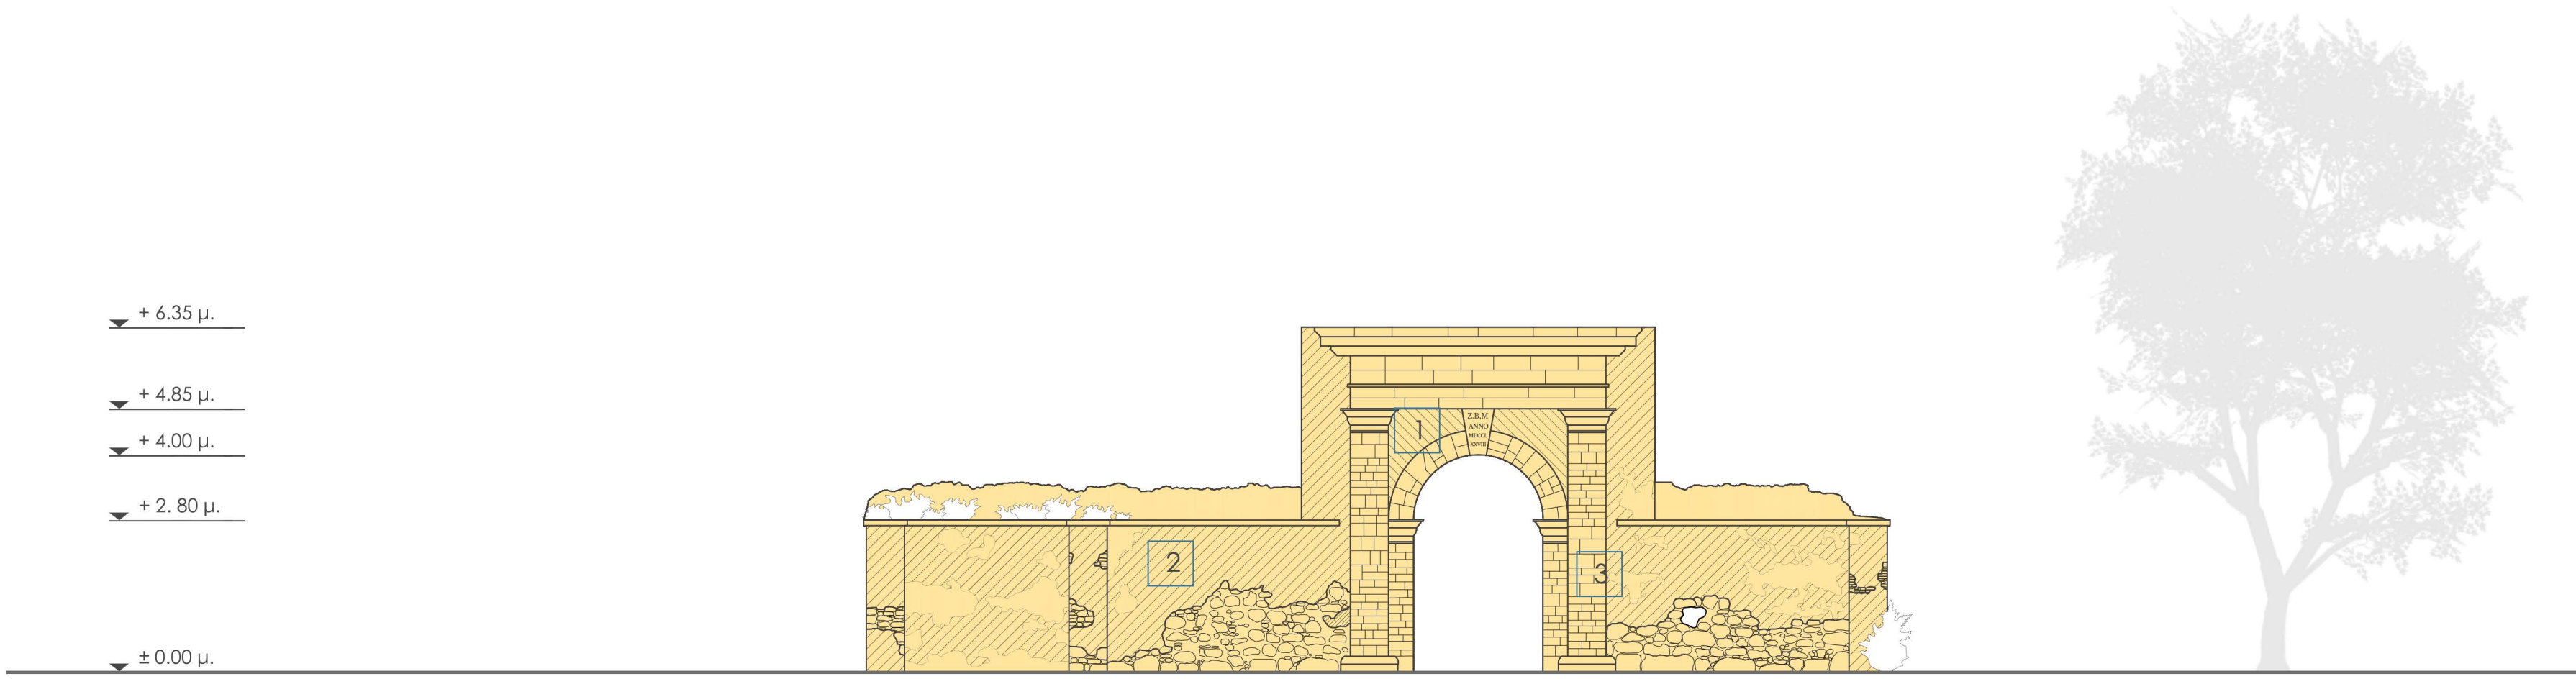
Δυτική Πύλη
κλίμακα 1 : 100

Παρατηρήσεις : Η δυτική πύλη που ενώνει το ναύσταθμο με τον οικισμό έχει σαφώς πιο προσεγμένη κατασκευή, σύμφωνα με τα πρότυπα του μανιερισμού. Οι λίθοι είναι μεγαλύτερων διαστάσεων και λαξευμένοι, ενώ φαίνεται η τεχντροπία δόμησης να είναι αργολιθοδομή.

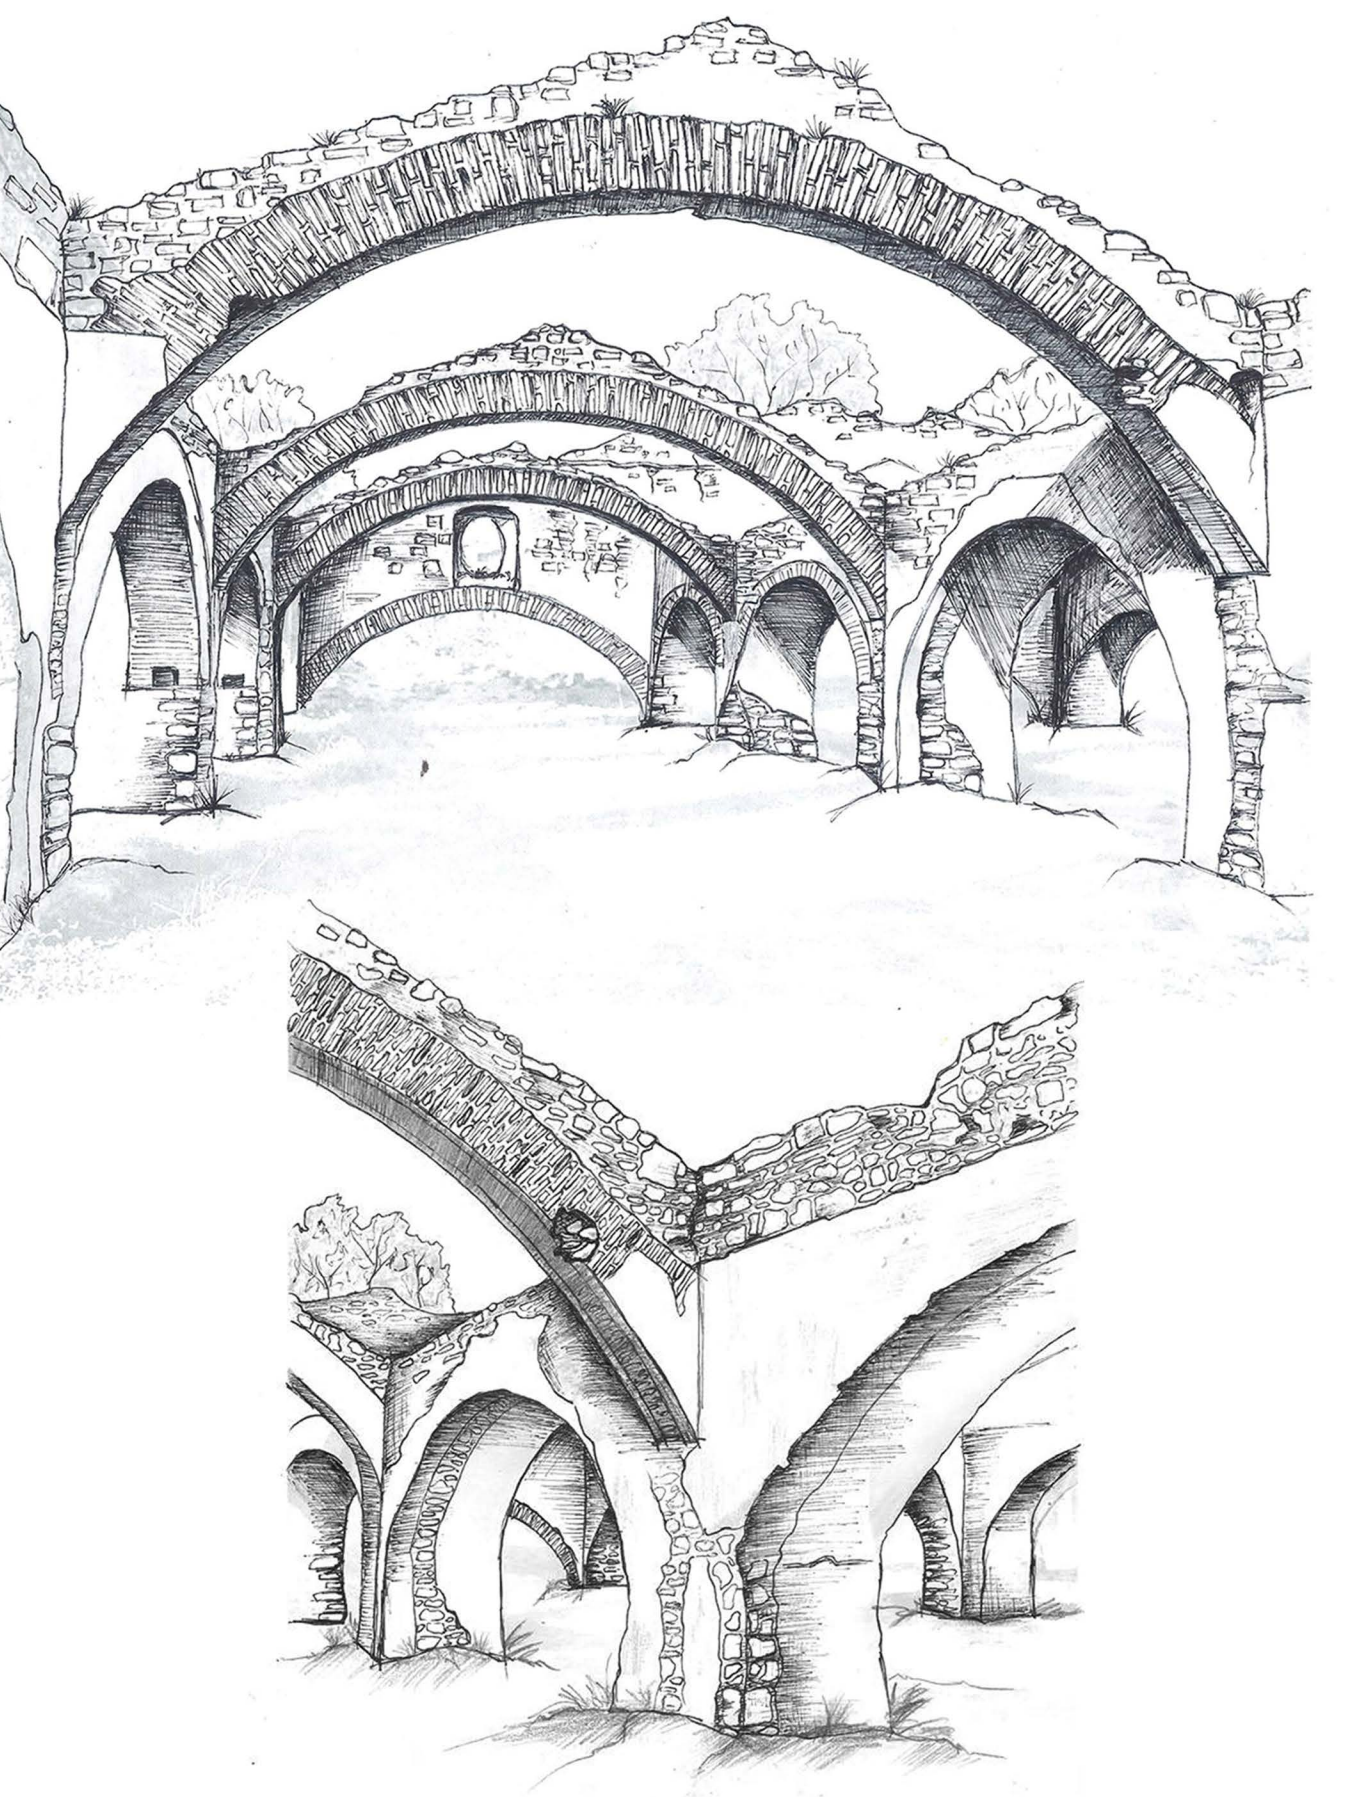
Σκίτσα καταγραφής φθορών

- Η ολοσχερής κατάρρευση της στέγης
- Η ανάπτυξη αυτοφυσούς βλάστησης και βιολογικών επικαθίσεων
- Η αποκοπή του από τη θάλασσα
- Οι ρηγματώσεις στους τοίχους
- Η αποκόλληση του επιχρίσματος
- Η απώλεια υλικού σε πολλά τμήματα της τοιχοποιίας

- Τα υψηλά επίπεδα υγρασίας και βροχοπτώσεων του νησιού, που σφείλονται σε θαλάσσιους, κυρίως νοτίους ανέμους.
- Το σεισμογενές υπέδαφος του Ιονίου πελάγους.
- Η θέση του ναυπηγείου στον κόλπο Γουβιών που το καθιστούσε ευάλωτο σε αποβάσεις εχθρικών στόλων.
- Η άμεση επαφή με τη θάλασσα, δηλαδή ένα ιδιαίτερα διαβρωτικό περιβάλλον.
- Συνεχείς επικαθίσεις άμμου που συντέλεσαν στην αποκοπή του από τη θάλασσα και στην αλλαγή στάθμης δαπέδου.
- Η χρόνια παραμέληση του από πολιτισμικούς φορείς

- Καθαρισμός των λιθοδομών: δηλαδή μηχανική και χημική απομάκρυνση των διαβρωτικών στρωμάτων και της σκόνης που καλύπτουν το πέτρωμα.
- Σταθεροποίηση της επιφάνειας αλλά και των βαθύτερων στρωμάτων του λίθου με τον εμποτισμό ενεμάτων.
- Συμπλήρωση συμβατού και χρωματικά διακριτού υλικού για την ανακατασκευή τοιχοποιίας και κονιάματος, σύμφωνα με τα αποτελέσματα ανάλυσης.
- Αφαίρεση των σαθρών επιχρισμάτων
- Στέγαση με δόριχτη ξύλινη στέγη και αξιοποίηση των υπάρχοντων ζευκτών.
- Επαναπροσδιορισμός της επαφής του νεωρίου με τη θάλασσα.
- Αποχωμάτωση και επαναφορά της σωστής στάθμης δαπέδου, καθώς και προσθήκη νέου.
