ΠΟΛΥΤΕΧΝΕΙΟ ΚΡΗΤΗΣ-ΤΜΗΜΑ ΑΡΧΙΤΕΚΤΟΝΩΝ ΜΗΧΑΝΙΚΩΝ  
ΜΕΤΑΠΤΥΧΙΑΚΟ ΠΡΟΓΡΑΜΜΑ - ΟΛΟΚΛΗΡΩΜΕΝΗ ΠΡΟΣΤΑΣΙΑ  
ΙΣΤΟΡΙΚΟΥ ΔΟΜΗΜΕΝΟΥ ΠΕΡΙΒΑΛΛΟΝΤΟΣ ΜΕ ΠΡΟΗΓΜΕΝΕΣ  
ΤΕΧΝΟΛΟΓΙΕΣ ΚΑΙ ΥΛΙΚΑ

ΡΕΘΥΜΙΩΤΑΚΗ ΑΝΑΣΤΑΣΙΑ  
ΕΠΙΒΛΕΠΟΥΣΑ ΚΑΘΗΓΗΤΡΙΑ: ΣΤΑΥΡΟΥΛΑΚΗ ΜΑΡΙΑ

ΚΑΤΑΣΚΕΥΕΣ ΣΤΑ ΟΡΙΑ: ΔΟΜΙΚΗ ΑΠΟΚΑΤΑΣΤΑΣΗ  
ΚΑΙ ΔΙΕΡΓΑΣΙΕΣ ΑΝΑΚΤΗΣΗΣ ΤΟΥ ΦΑΡΟΥ ΤΟΥ  
ΑΓΙΟΥ ΙΩΑΝΝΗ (ΑΦΟΡΕΣΜΕΝΟΣ ΚΑΒΟΣ)

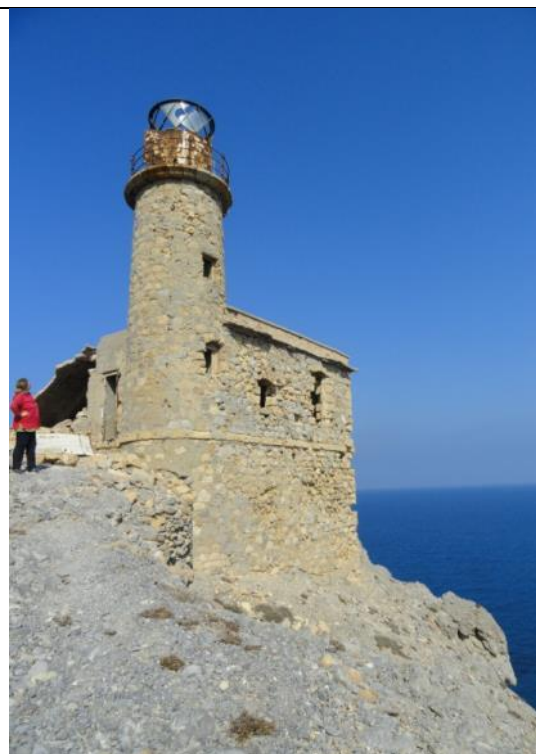
Εικόνα 79 Ο πύργος από τη ΝΑ πλευρά. Διακρίνεται η ανισοσταθμία στη θεμελίωσή του

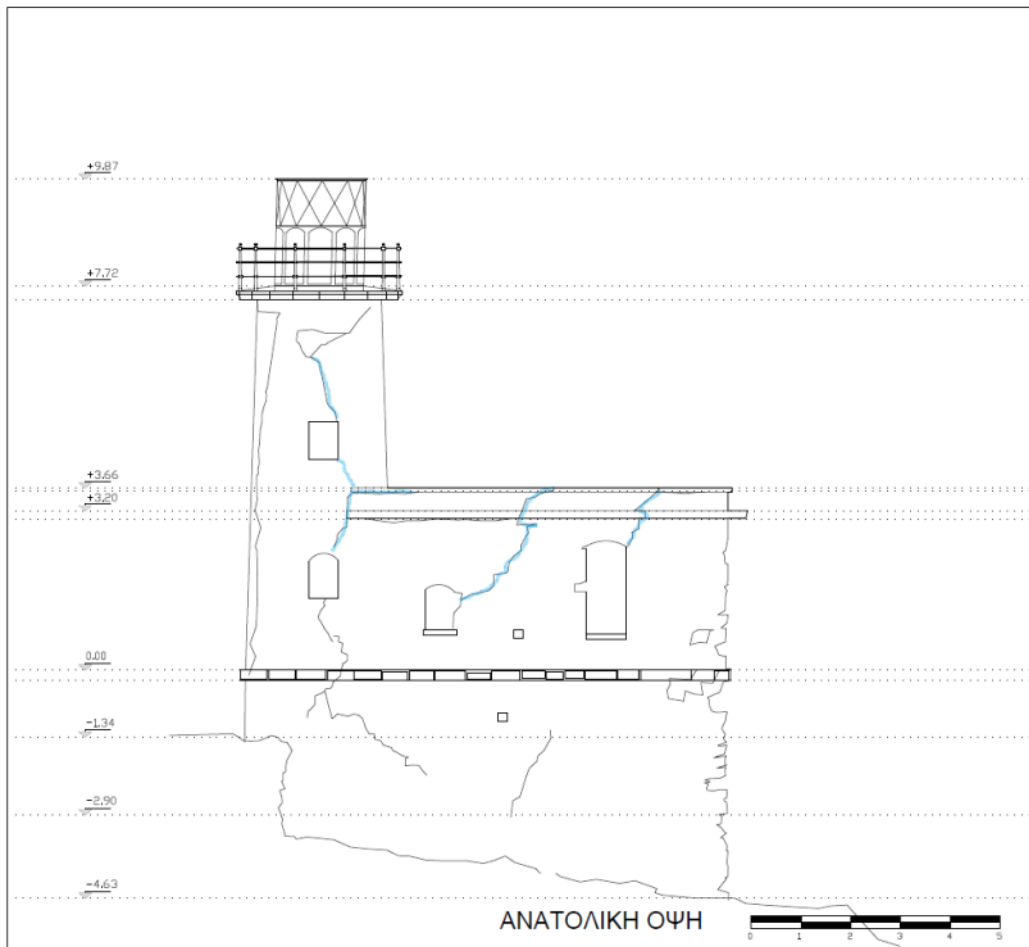
## ΠΑΘΟΛΟΓΙΑ ΑΝΑΤΟΛΙΚΗΣ ΟΨΗΣ

— ΔΙΑΜΠΕΡΗΣ ΡΩΓΜΗ  
- - - ΡΩΓΜΗ ΜΙΚΡΟΥ ΕΥΡΟΥΣ

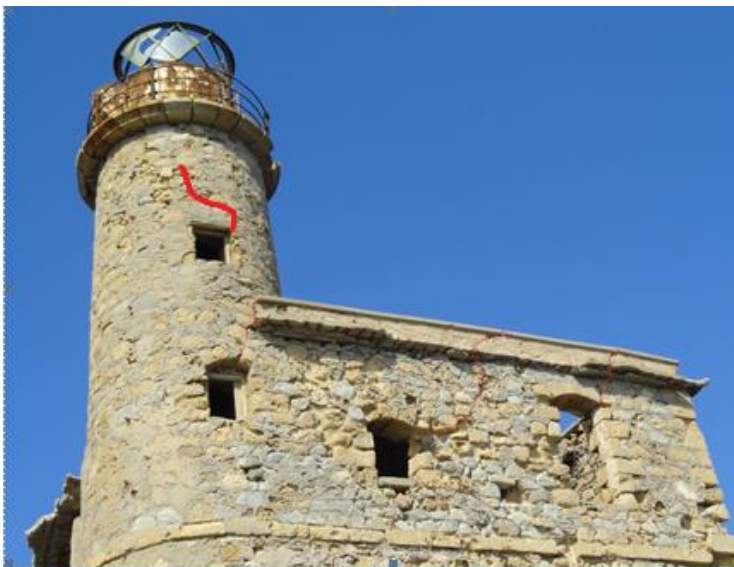
Εικόνα 122 Διαγώνια ρωγμή πάνω από το άνοιγμα του πύργου

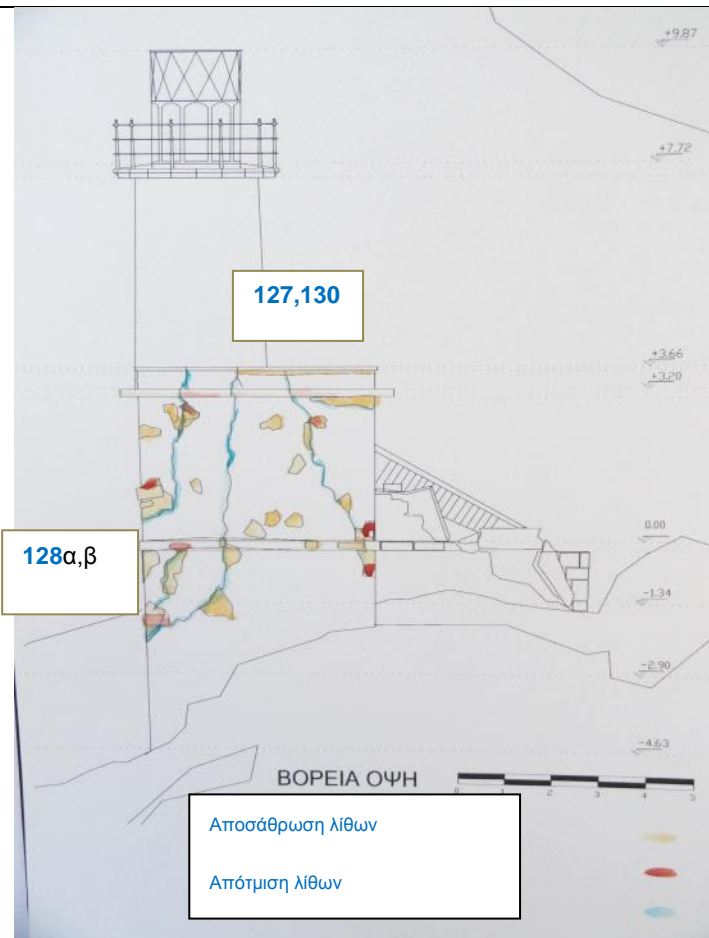
Εικόνα 127 Κατακόρυφες διαμπερείς ρωγμές στο Βόρειο τοίχο

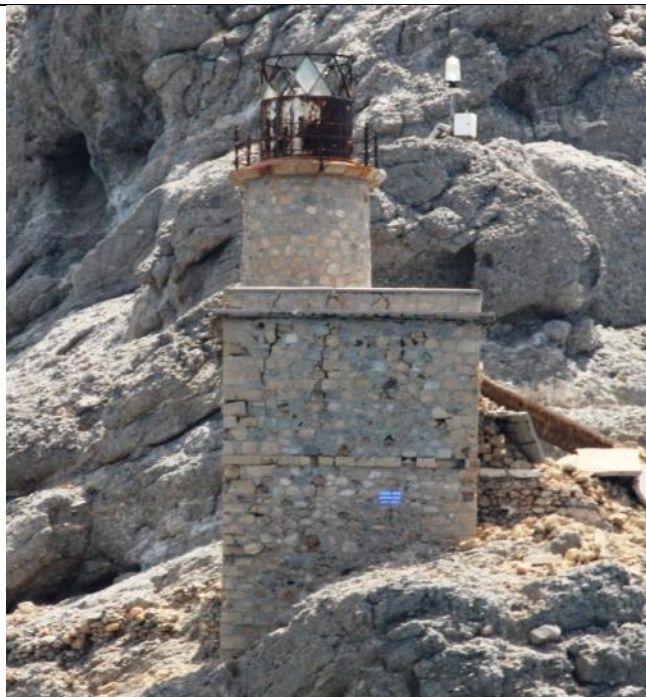
Εικόνα 129 Η Βόρεια όψη της τοιχοποιίας με τις κατακόρυφες ρωγμές

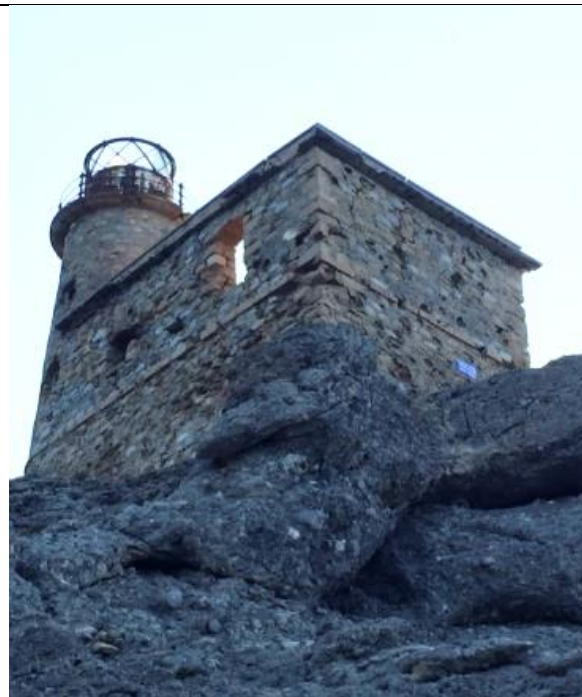
Εικόνα 130 Απότμηση τμημάτων των λίθων στο περιμετρικό κορδόνι

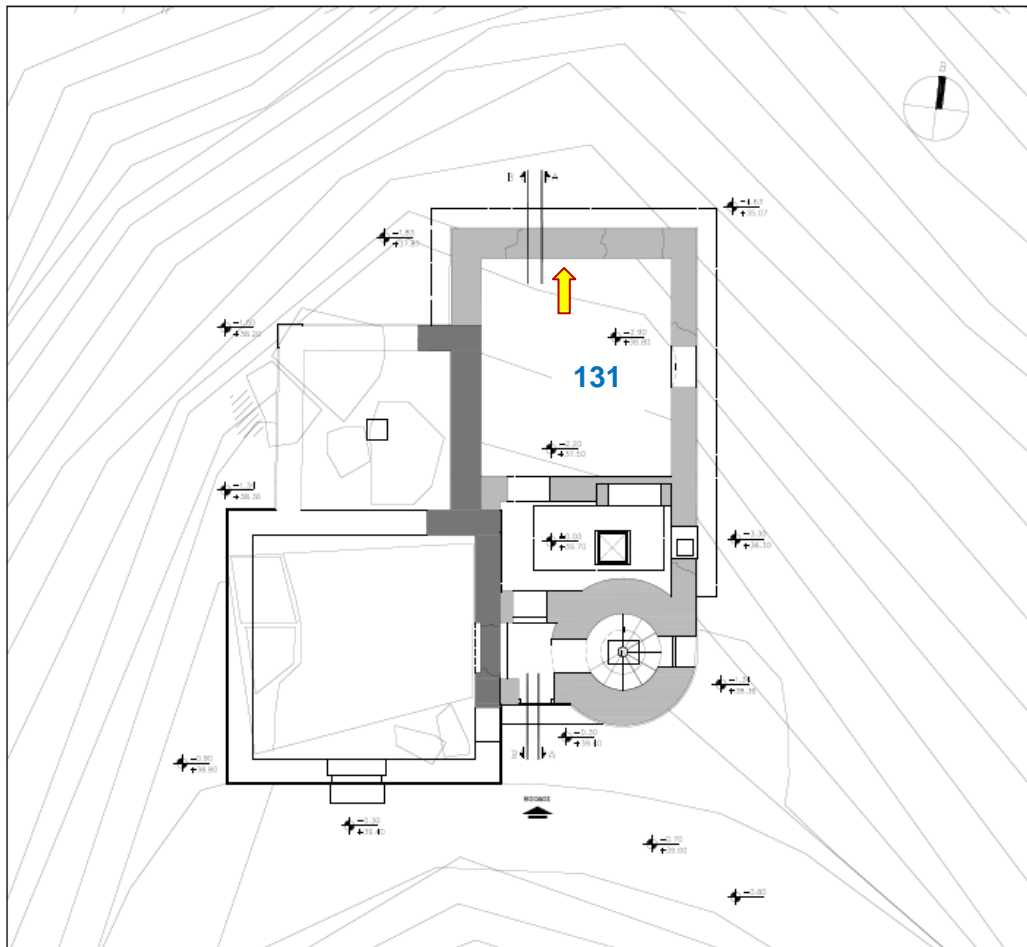
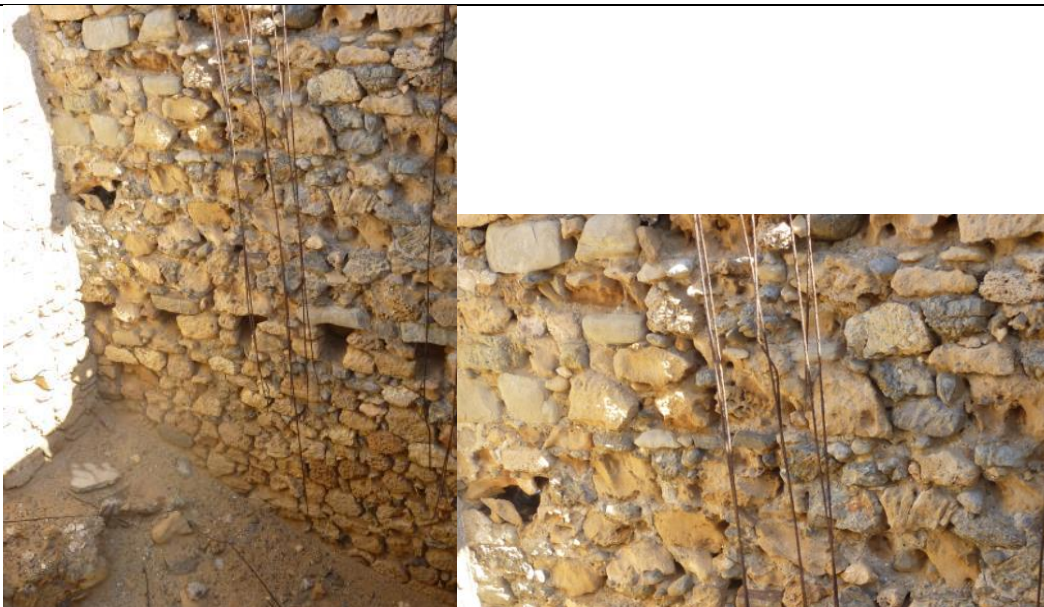
Εικόνα 131 α,β, Απότμηση τμημάτων των λίθων στο περιμετρικό κορδόνι

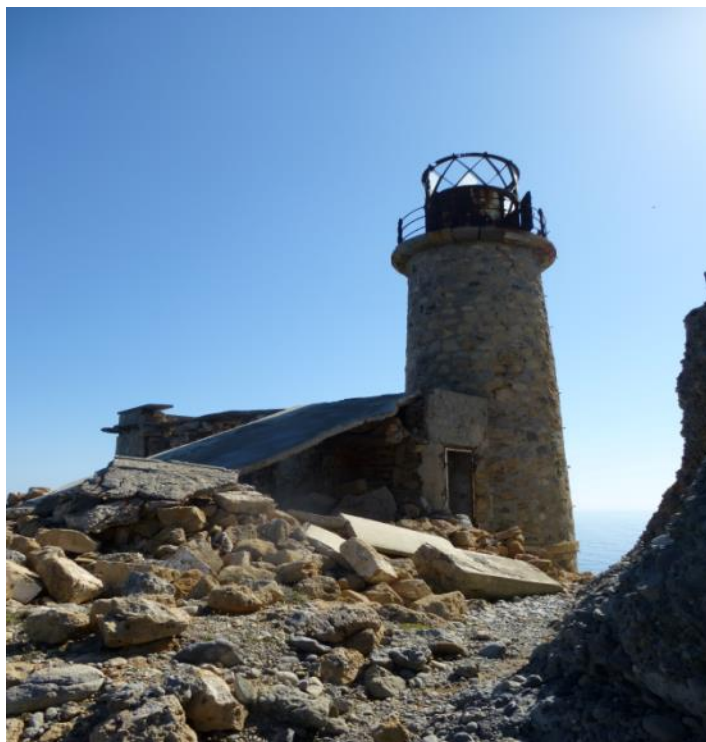
Εικόνα 133 Το τμήματα ης Νότιας όψης που διατηρείται ακέραιο. Διακρίνεται το Νότιο τμήμα της Α φάσης σε κατάρρευση

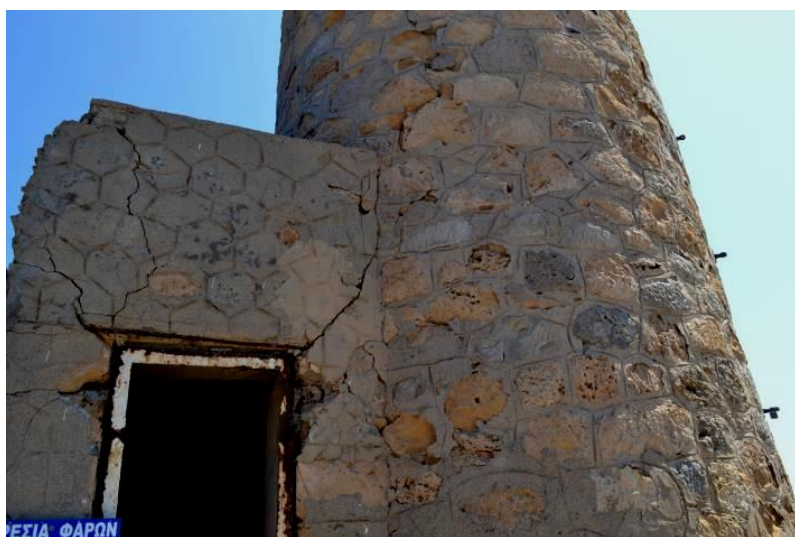
Εικόνα 134 Διαμπερείς διαγώνιες ρηγματώσεις πάνω από το άνοιγμα της πόρτας εισόδου στο σημείο σύνδεσης του δοκαριού της πλάκας οροφής της Α φάσης με τον τοίχο

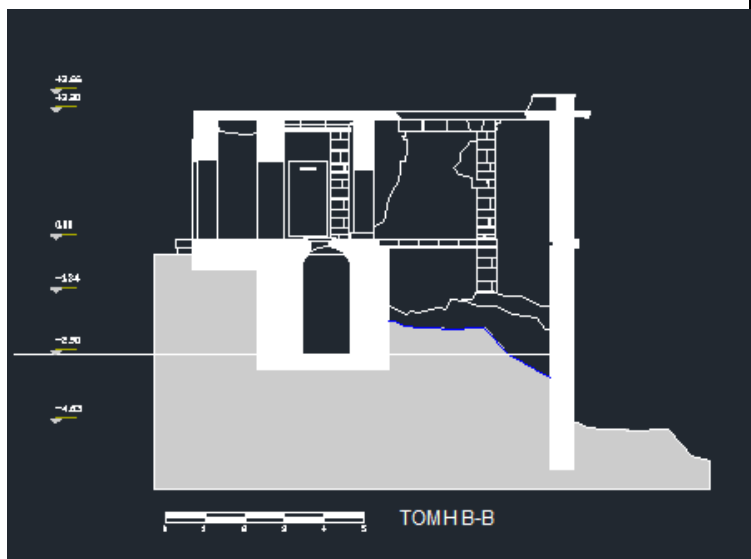
Εικόνα 144 Τομή του δαπέδου της κουζίνας που αποτελεί την οροφή της δεξαμενής
