ΜΕΤΑΠΤΥΧΙΑΚΟ ΠΡΟΓΡΑΜΜΑ ΣΠΟΥΔΩΝ
Χώρος Σχεδιασμός και Δομημένο Περιβάλλον
“Ολοκληρωμένη προστασία Ιστορικού Δομημένου Περιβάλλοντος με Σύγχρονες Τεχνολογίες και Υλικά

**Διερεύνηση με τη μέθοδο των πεπερασμένων στοιχείων της επίδρασης
μεθόδων επέμβασης σε παραδοσιακό κτήριο**

Γερεουδάκη Ευαγγελία

Χανιά 2018

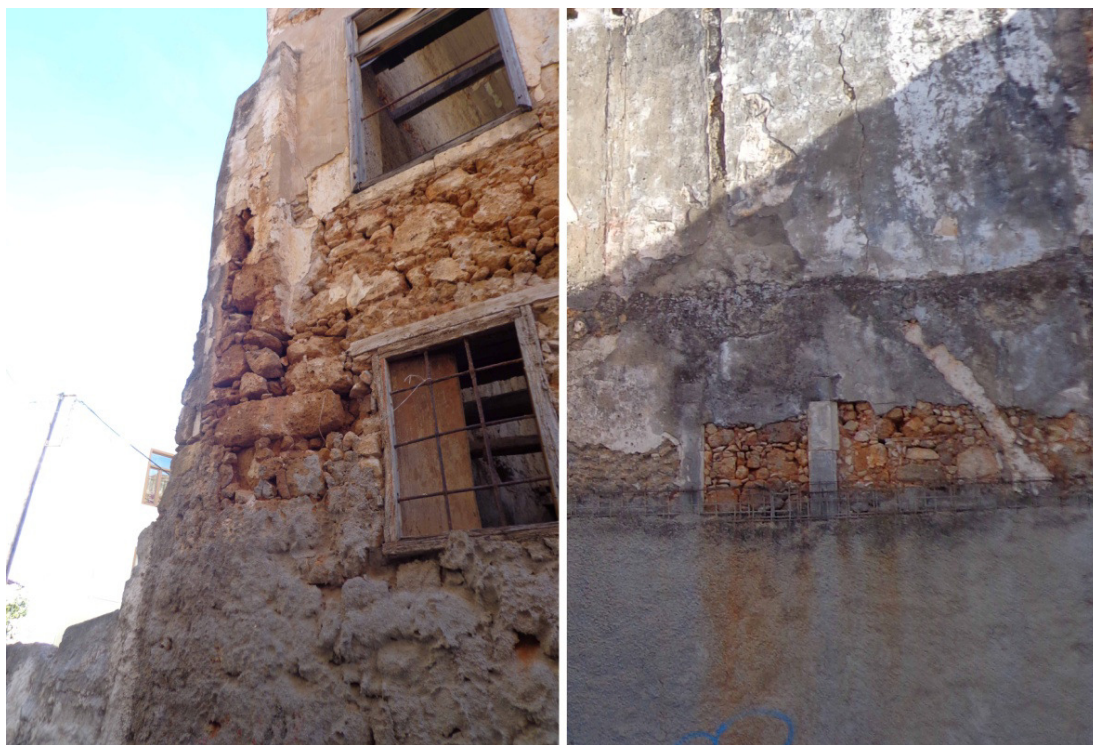
Εικόνα 38. Αργολιθοδομή σε κακή κατάσταση στη νότια όψη, τόξο στη δομή της τοιχοποιίας στη δυτική όψη

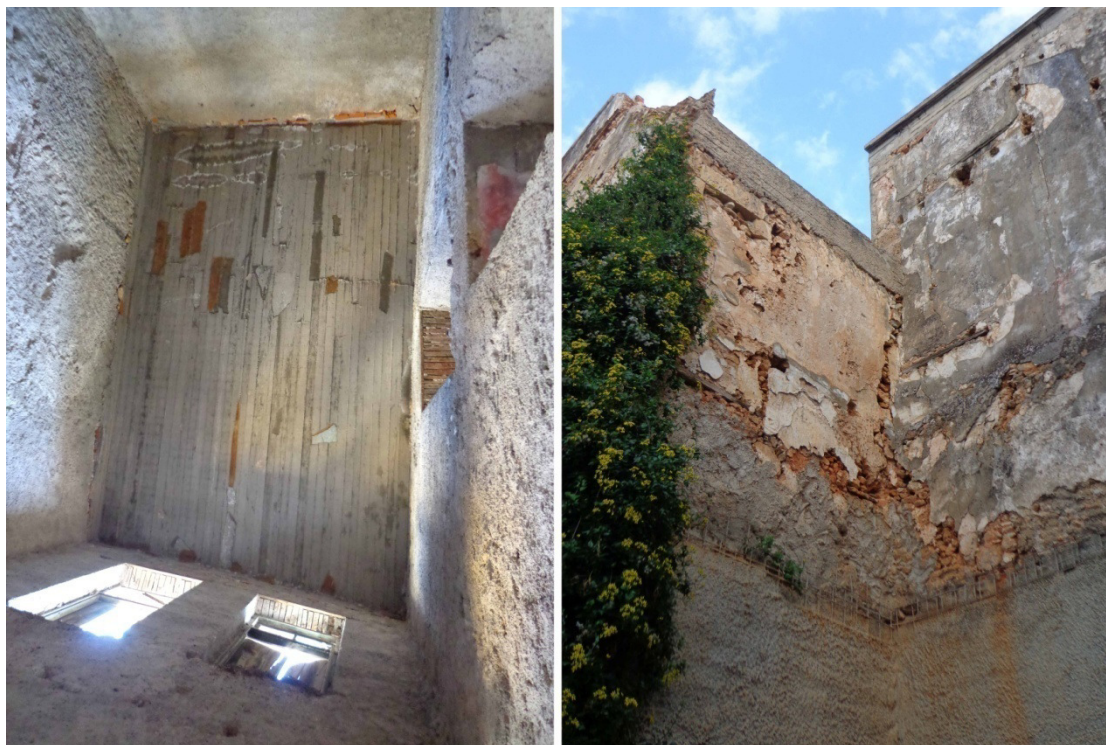
Η δυτική όψη (που βρισκόταν σε επαφή με το κτήριο που κατέρρευσε) ενισχύεται με μονόπλευρο μανδύα εκτοξευόμενου σκυροδέματος στο ισόγειο μέχρι το ύψος του πρώτου ορόφου.

Εικόνα 44. Πλάκα οπλισμένου σκυροδέματος, ενίσχυση με μανδύα οπλισμένου σκυροδέματος

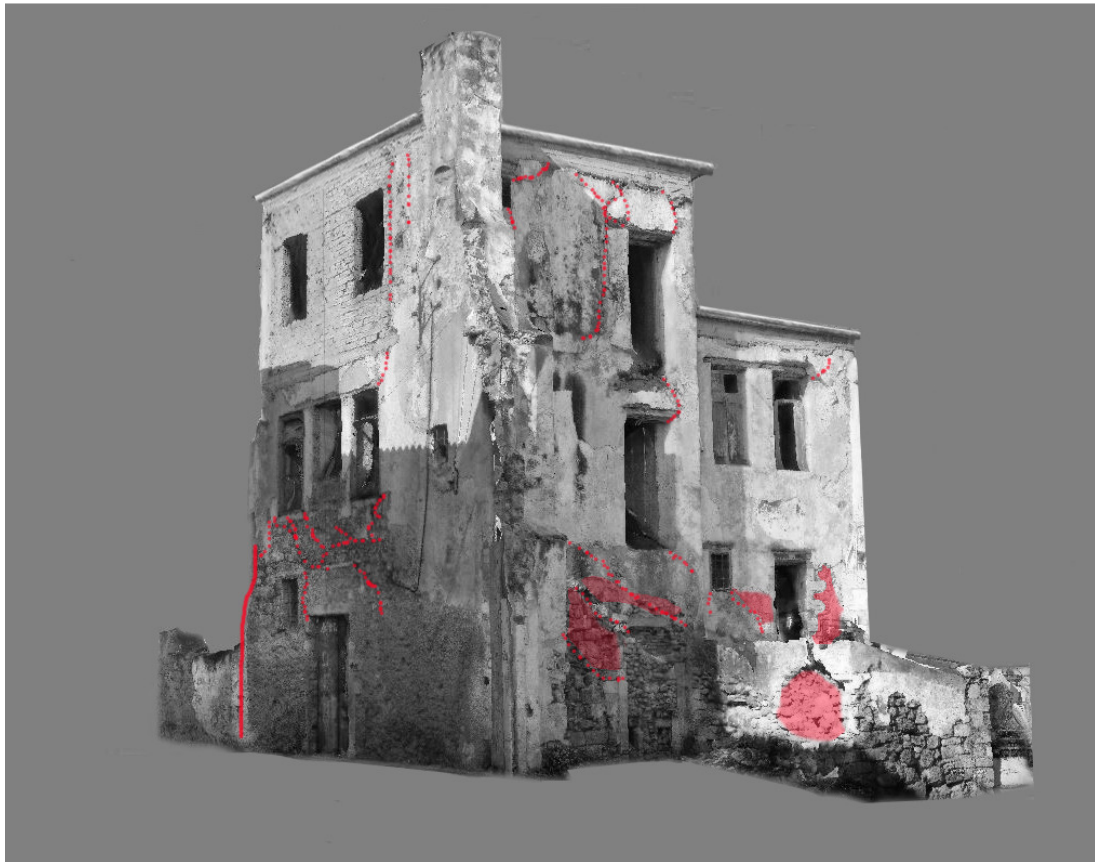
Π 1. Παθολογία νοτιοανατολικής όψης, με κόκκινο εστιγμένο σημειώνονται οι ρωγμές, με κόκκινη επιφάνεια η πτώση κονιαμάτων, με συνεχή γραμμή η απόκλιση από την κατακόρυφο.

Το κτήριο της οδού Γερασίμου, εμφανίζει φθορές στον φέροντα λίθινο οργανισμό του κυρίως στις εξωτερικές επιφάνειες των τοίχων του (Π1,Π2). Στο εσωτερικό του κτηρίου λόγω επέμβασης για τη στερέωσή του έχουν καλυφθεί οι εσωτερικές επιφάνειες με επίχρισμα. Εσωτερικά δεν παρατηρούνται στις επιφάνειες των τοίχων ρωγμές που να υποδηλώνουν κάποια βλάβη. Το επίχρισμα με το οποίο καλύφθηκαν οι εσωτερικές επιφάνειες προ είκοσι οκτώ ετών (επέμβαση 1990) διατηρείται ανέπαφο. Η εξέταση της παθολογίας του κτηρίου επιχειρείται στις εξωτερικές επιφάνειες όπου και συναντώνται οι βλάβες. Για την διευκόλυνση της ανάγνωσης των βλαβών αυτές κωδικοποιούνται κατά την αποτύπωσή τους σε σχέση με την αιτία που τις προκάλεσε. (π.χ. ρωγμή σπ1 ερμηνεύεται ως προερχόμενη από σεισμό παράλληλο στην επιφάνεια της τοιχοποιίας βλ. και Πίνακα 1. Βλάβες της κατασκευής και πιθανά αίτια, Πίνακα 2.Κωδικοποίηση βλαβών-αιτίων αστοχίας) Στο Παράρτημα 2 δίνεται η Αποτύπωση του κτηρίου η Παθολογία και οι Περιβαλλοντικές επιδράσεις στο σύνολο του κτηρίου.

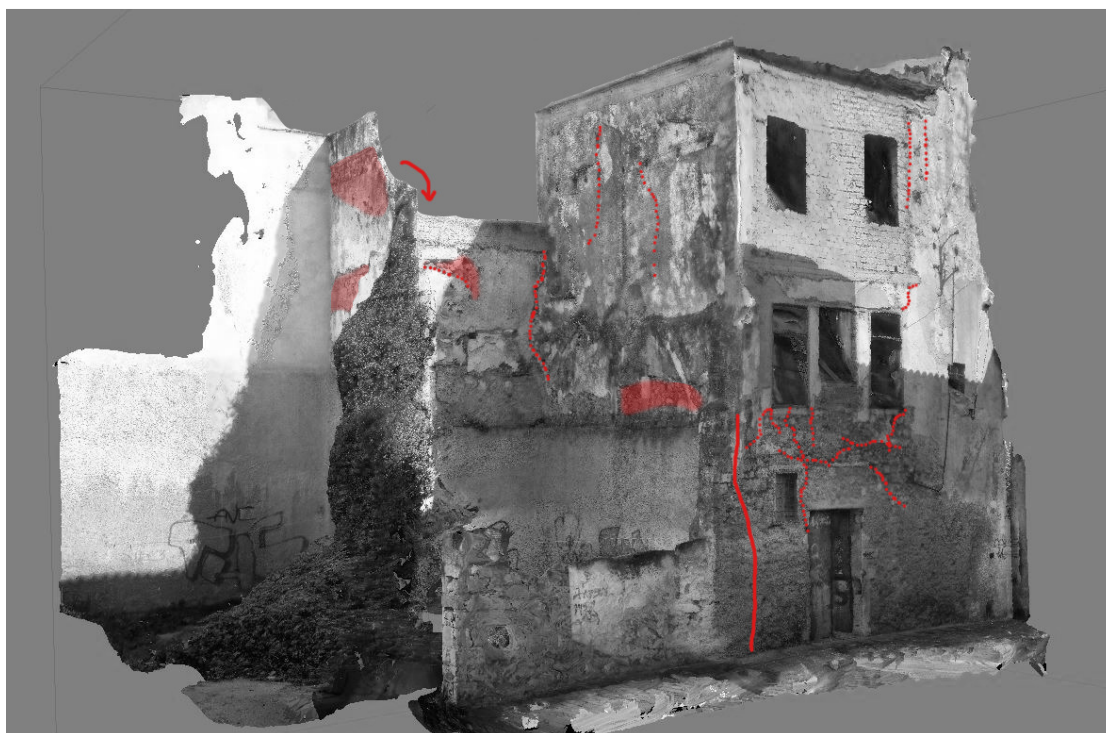
Π 2. Παθολογία Νοτιοδυτικής όψης, με κόκκινο εστιγμένο σημειώνονται οι ρωγμές, με κόκκινη επιφάνεια η πτώση κονιαμάτων, με συνεχή γραμμή η απόκλιση από την κατακόρυφο.

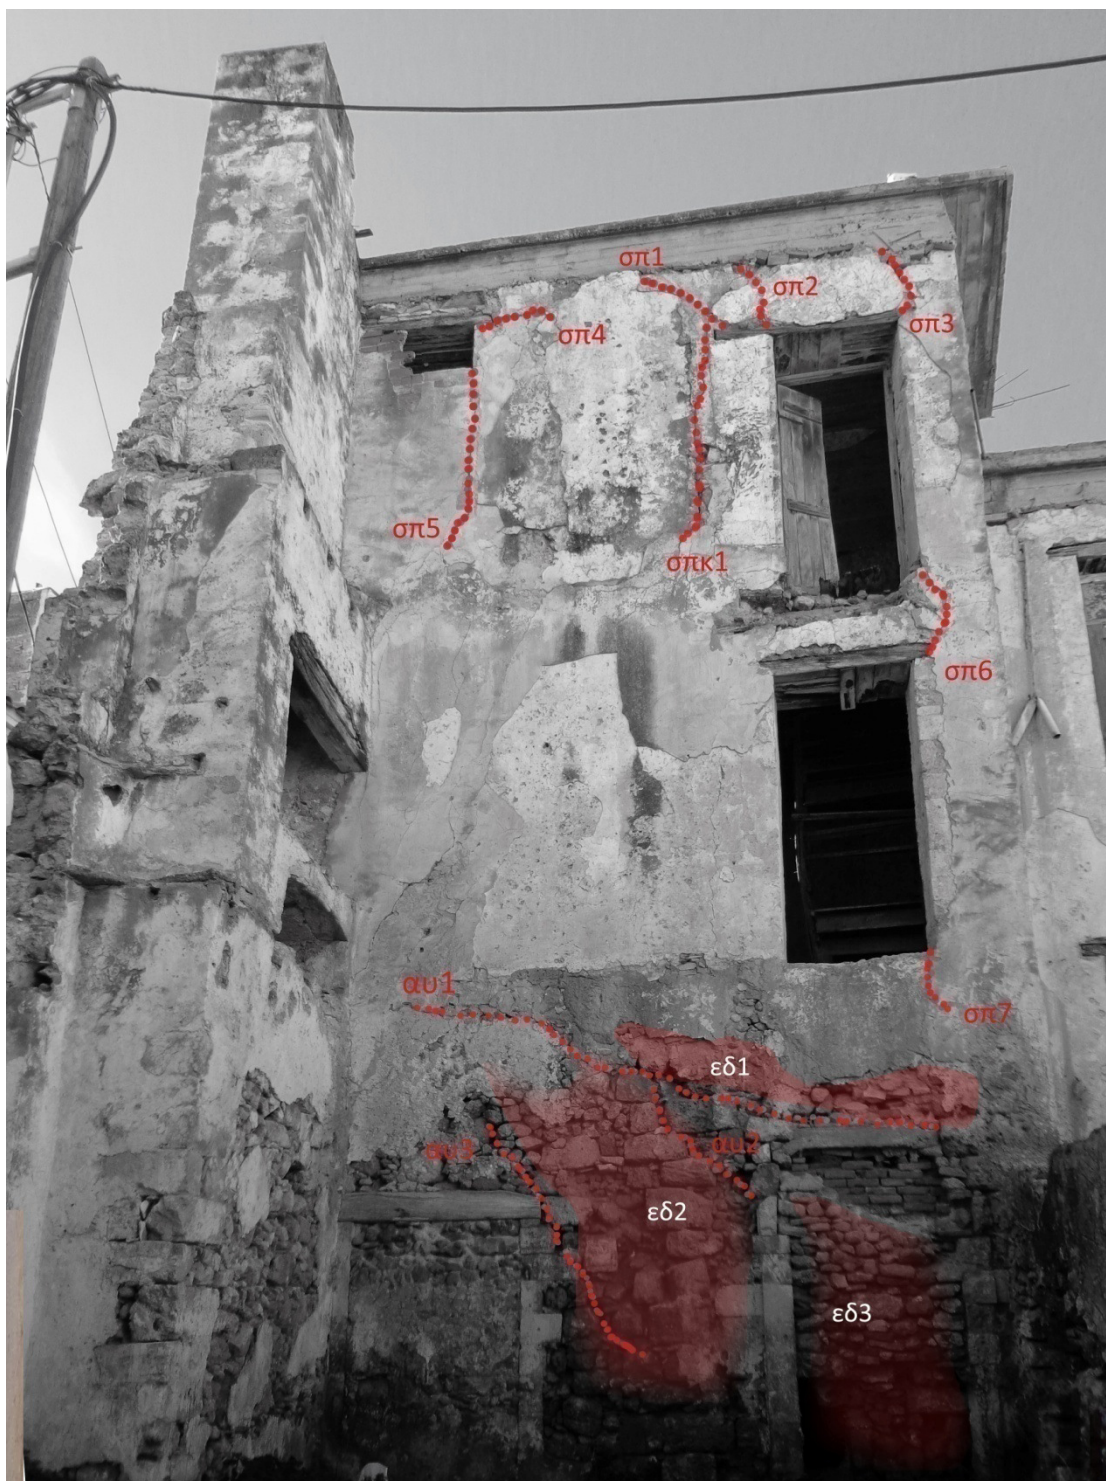
Π 3. Παθολογία ανατολικής όψης, τμήμα 1

Στο πρώτο τμήμα της ανατολικής όψης (Π3) παρατηρείται μηχανική αστοχία που αφορά σε βλάβες των δομικών υλικών, όπως ρηγματώσεις, επιφανειακή αποσάθρωση, απώλεια κονιάματος. Οι διαγώνιες ρηγματώσεις σπ1, σπ2, σπ3, σπ4, σπ6 και σπ7 που παρατηρούνται γύρω από τα ανοίγματα οφείλονται σε καμπτική αστοχία, πιθανότατα λόγω σεισμού παράλληλου στη διεύθυνση της επιφάνειας του τοίχου. Σε σεισμό παράλληλο και κάθετο στη διεύθυνση της επιφάνειας οφείλεται η αστοχία στη ρωγμή σπκ1 όπου εμφανίζεται αποκόλληση της λιθοδομής πλήρωσης από τον πεσσό του ανοίγματος. Η ρηγμάτωση σπ5 αφορά αποκόλληση υλικού γεμίσματος του ανοίγματος που υπήρχε στη συγκεκριμένη θέση και κλείστηκε με πλίνθους. Στο ύψος του ισογείου παρατηρούνται ρωγμές (αυ1, αυ2, αυ3) που έχουν προκληθεί από σεισμούς και λόγω της έντονης αποδιοργάνωσης του υλικού που προκάλεσε τη βύθιση και μετακίνηση της λιθοδομής. Η αποδιοργάνωση της λιθοδομής και οι προαναφερθείσες ρηγματώσεις οφείλονται στην ελλιπή διαφραγματική λειτουργία και στην αστοχία μεμονωμένων διαζωμάτων στο δομικό σύστημα του τριώροφου κτηρίου. Η καταστροφή των εσωτερικών μεσοπατωμάτων συντελεί στην αποδιοργάνωση του υλικού στις όψεις λόγω απουσίας της διαφραγματικής λειτουργίας των μεσοπατωμάτων. Αστοχία προκαλεί το διάζωμα που έχει τοποθετηθεί πάνω από το σημείο αποδιοργάνωσης υλικού εδ3 και δε φαίνεται να λειτουργεί.

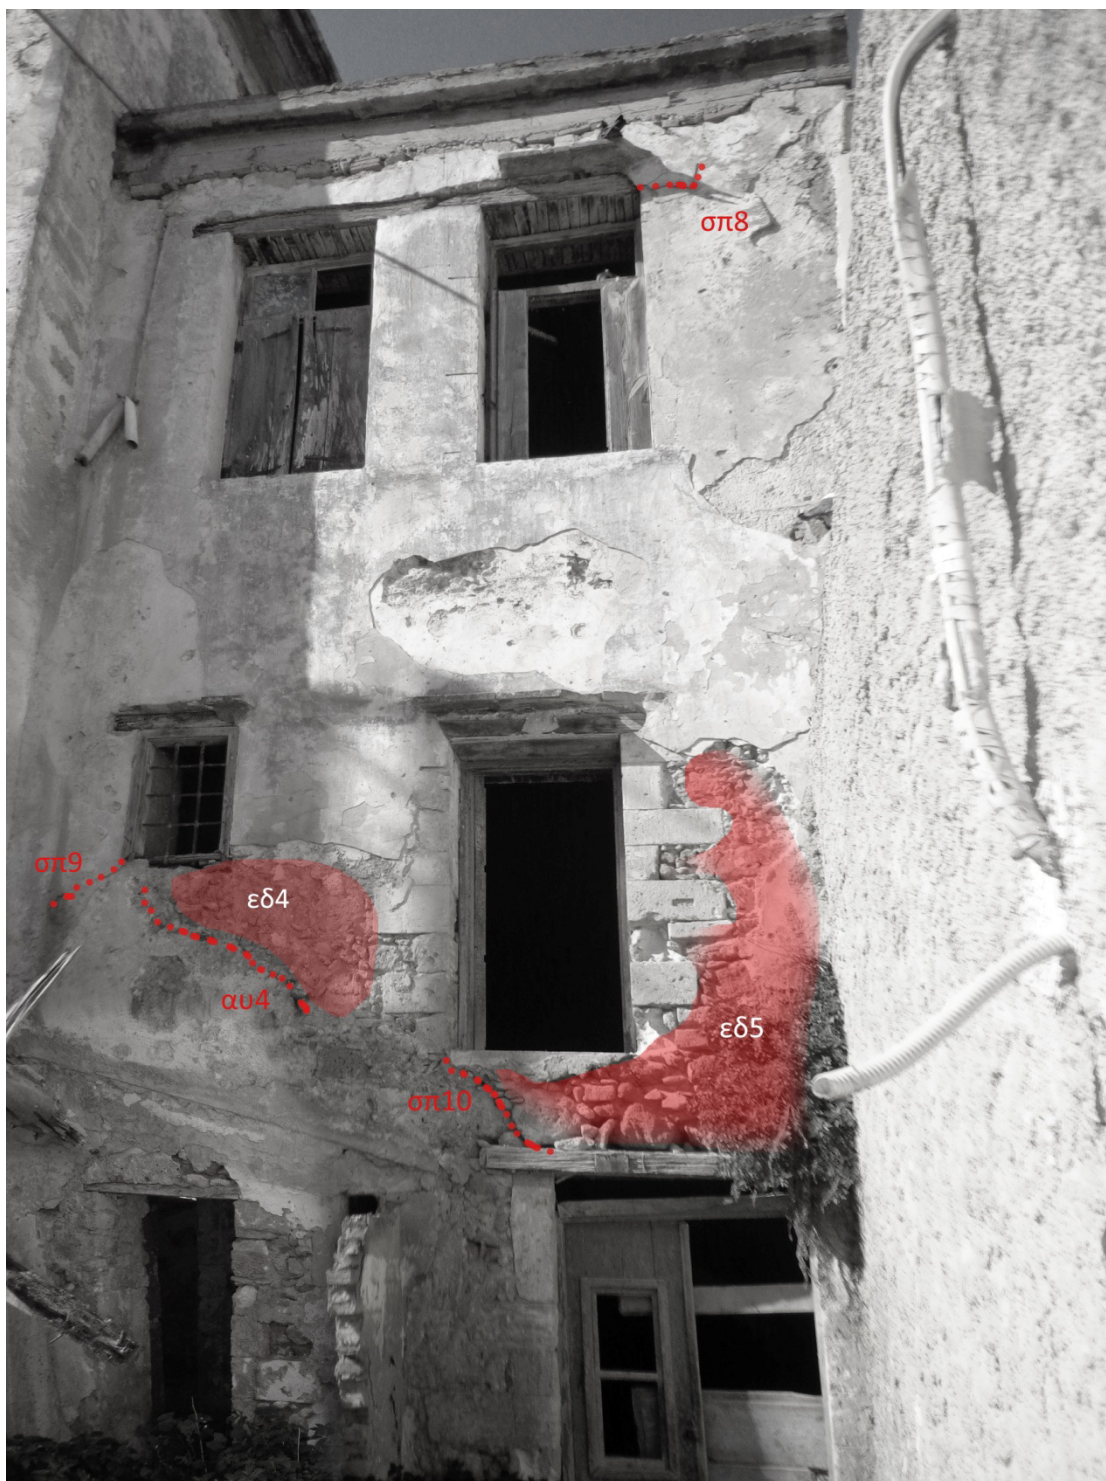
Π 4. Παθολογία ανατολικής όψης, τμήμα 2

Στο δεύτερο τμήμα της ανατολικής όψης (Π4) εμφανίζονται διαγώνιες ρηγματώσεις γύρω από τα ανοίγματα (σπ8, σπ9, σπ10) που οφείλονται σε σεισμό κατά διεύθυνση παράλληλη με την επιφάνεια του τοίχου. Η ρηγμάτωση αυ4 οφείλεται σε αποδιοργάνωση του υλικού και βύθιση. Αποδιοργάνωση υλικού εμφανίζεται και στις περιοχές εδ4, εδ5 λόγω αστοχίας του υπερθύρου της πόρτας του ισογείου .

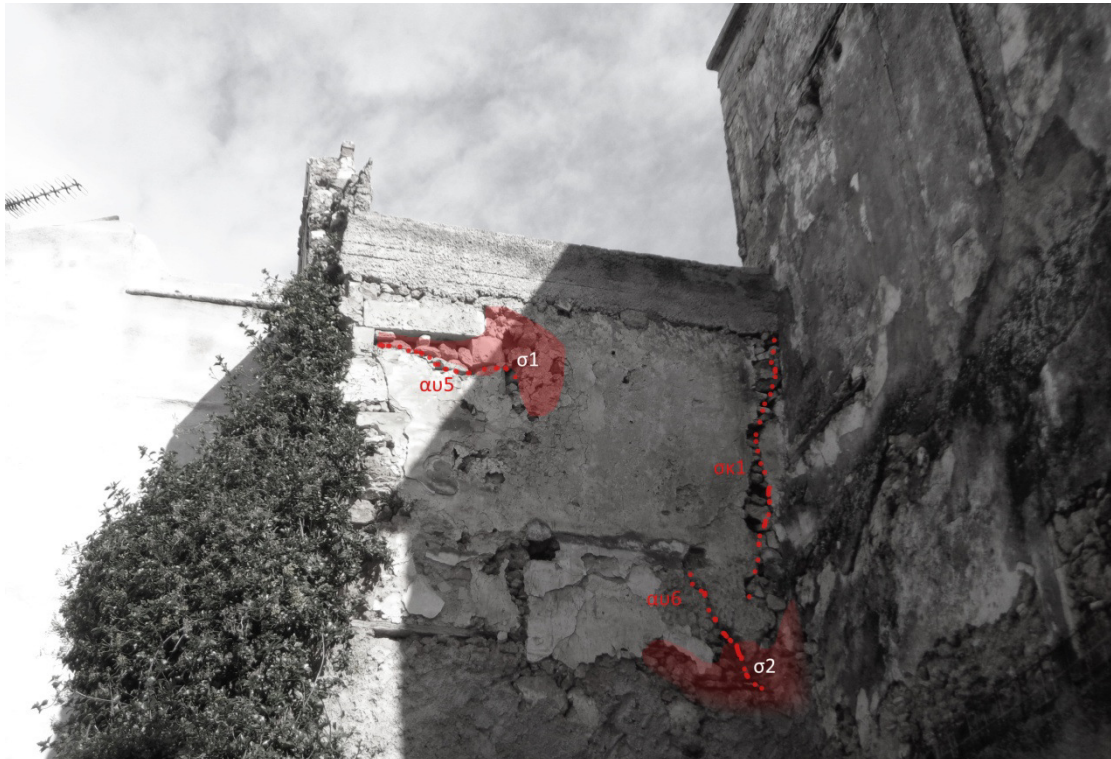
Π 5. Παθολογία νότιας όψης τμήμα 1

Παρατηρούνται ρηγματώσεις αυ5 , αυ6 λόγω αποδιοργάνωσης υλικού εξαιτίας παλαιότητας και σεισμού (περιοχή σ1 , σ2) Εμφανίζεται επίσης ρηγμάτωση στο σημείο ένωσης με τον εγκάρσιο τοίχο σκ1 λόγω κάμψης εκτός επιπέδου (Π5).

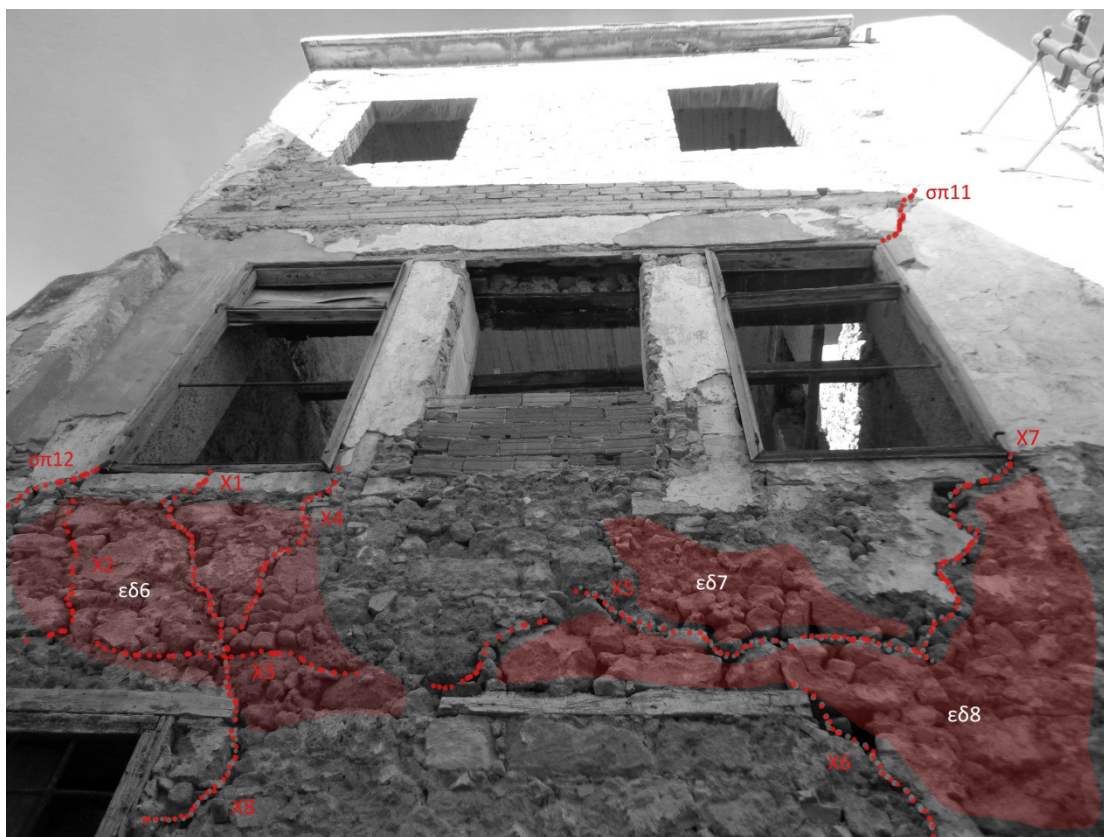
Π 6. Παθολογία νότιας όψης , τμήμα 2

Στο τμήμα 2 της νότιας όψης (Π6) εμφανίζεται αστοχία στις ζώνες σύζευξης πεσσών λόγω απουσίας διαζωμάτων με ρηγματώσεις τύπου Χ (Χ1-Χ8). Παρατηρείται επίσης έντονη αποδιοργάνωση και μετακίνηση υλικού(εδ6,εδ7,εδ8). Ρηγματώσεις που οφείλονται σε καμπτική αστοχία εμφανίζονται γύρω από τα ανοίγματα (σπ11, σπ12).

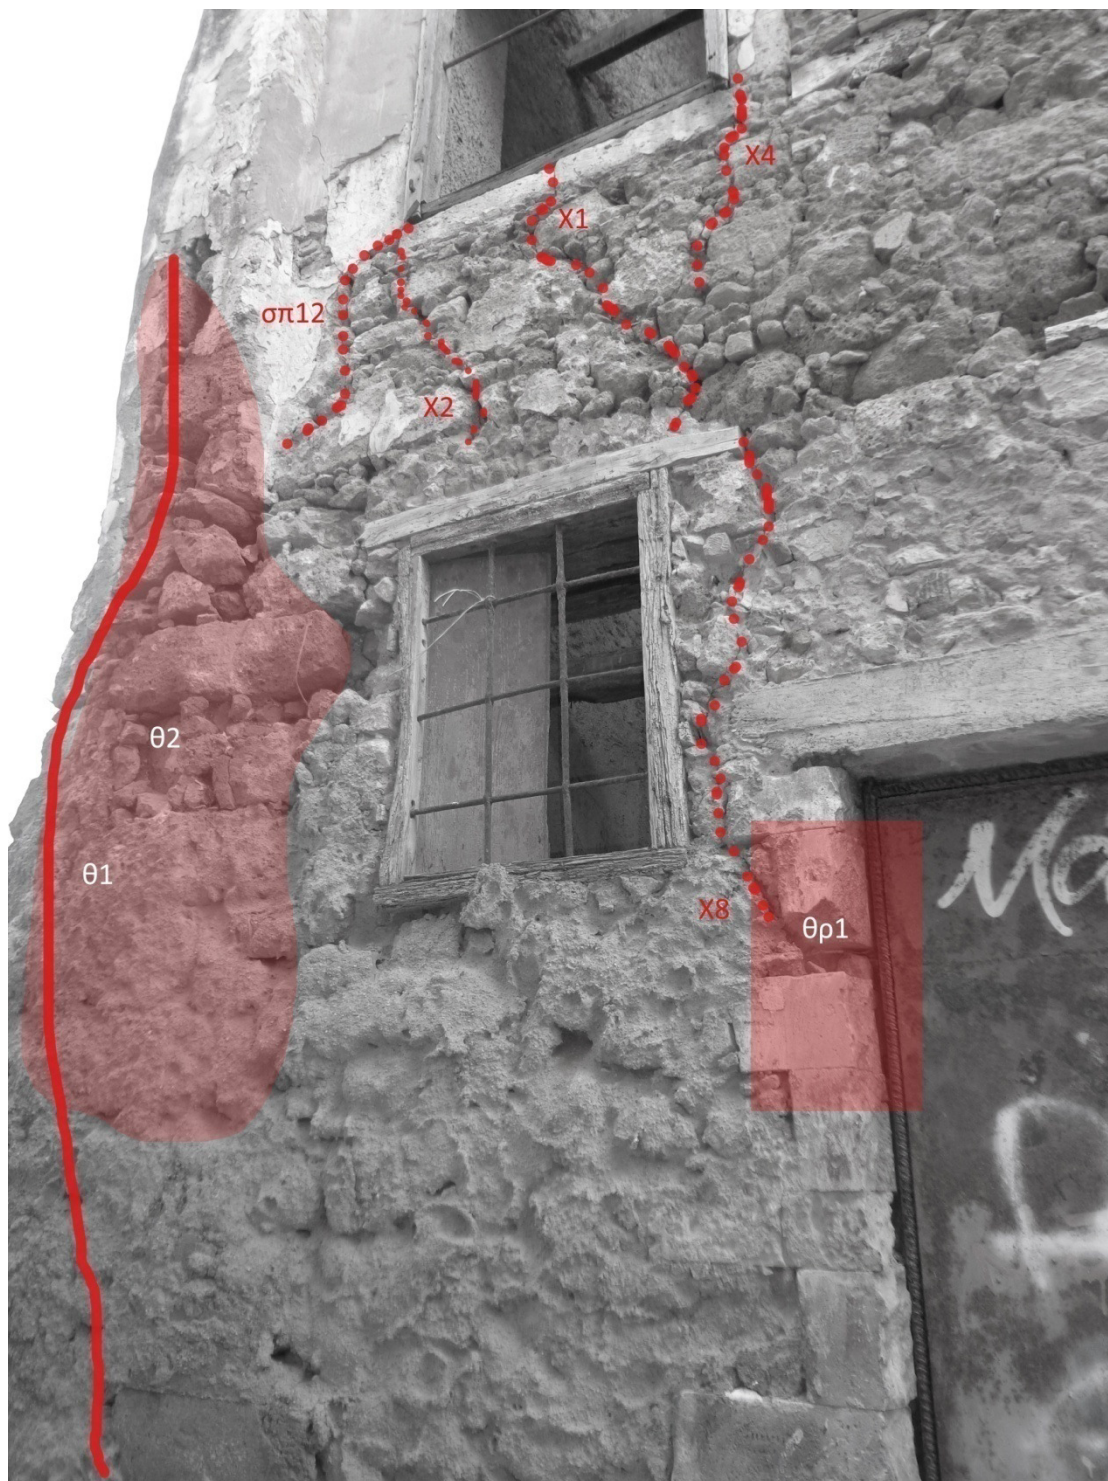
Π 7. Παθολογία νότιας όψης , τμήμα 3

Στο τμήμα 3 της νότιας όψης (Π7) παρατηρείται απόκλιση από την κατακόρυφο τμήματος της λιθοδομής , διόγκωσή της και αποδιοργάνωση υλικού(θ1,θ2).Στον πεσσό του κεντρικού ανοίγματος του κτηρίου που βρίσκεται στη όψη αυτή, παρατηρείται θραύση και πτώση λιθοσώματος (θρ1) . Η διόγκωση της τοιχοποιίας σε συνδυασμό με τις διατμητικές τάσεις που εμφανίζονται και αναφέρθηκαν στο τμήμα 2 καθώς και η θραύση λιθοσωμάτων μπορεί να οδηγήσει στο συμπέρασμα ότι οι αστοχίες στην όψη αυτή οφείλονται σε υπέρβαση του 30% της θλιπτικής αντοχής της τοιχοποιία [2]. Πιθανόν η αύξηση των θλιπτικών δυνάμεων της λιθοδομής της νότιας όψης πάνω από το 30% της θλιπτικής αντοχής να οφείλεται στις αυξημένες θλιπτικές δυνάμεις λόγω της μεταγενέστερης κατασκευής πλάκας από οπλισμένο σκυρόδεμα ως επιστέγαση του κτηρίου.

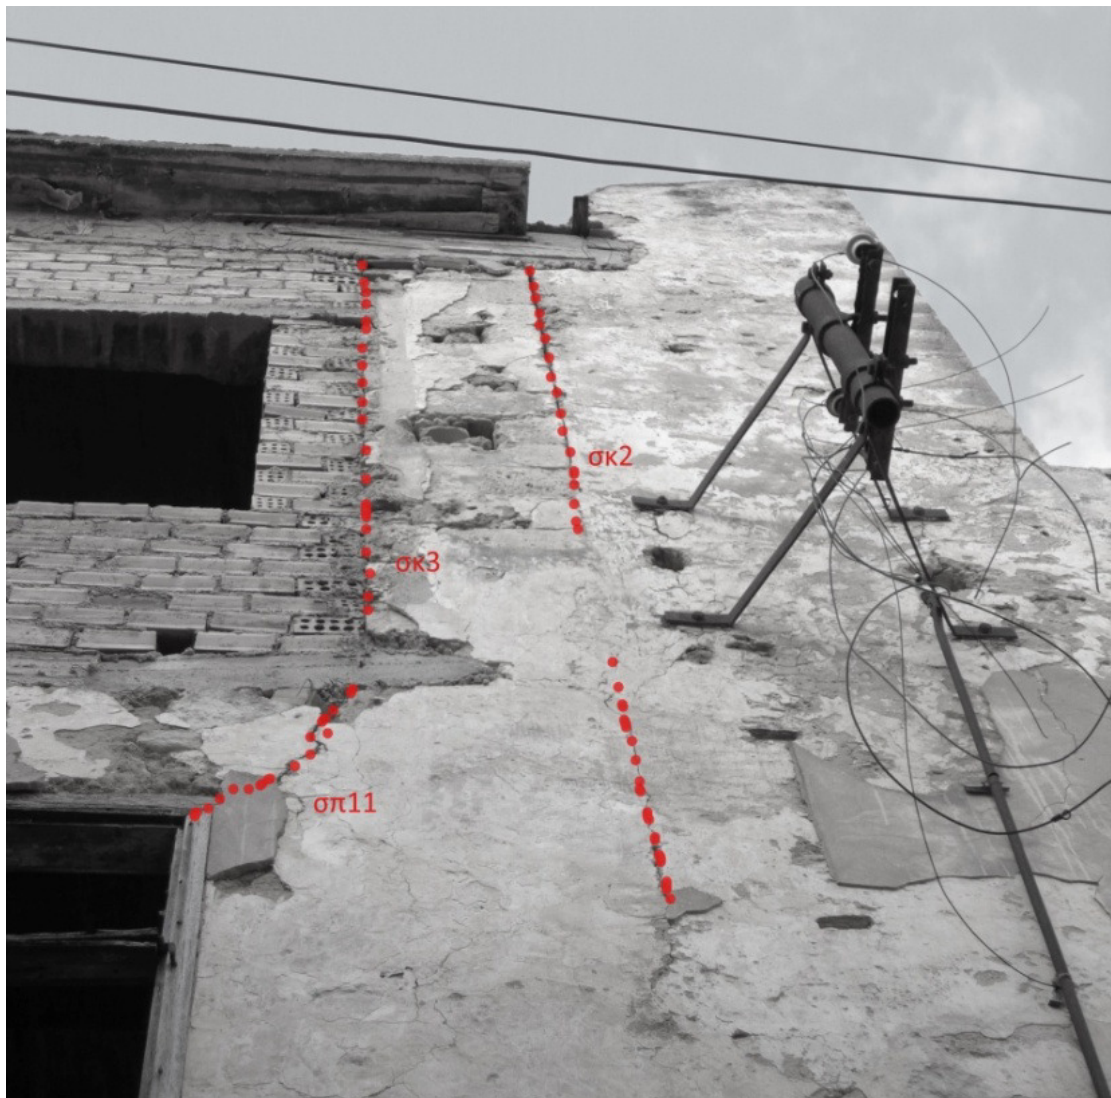
Π 8. Παθολογία νότιας όψης , τμήμα 4

Στο τμήμα 4 (Π 8) εμφανίζονται ρηγματώσεις στα σημεία ένωσης με εγκάρσιους τοίχους (σκ2) . Η αστοχία αυτή οφείλεται σε σεισμό με φορά εγκάρσια στην επιφάνεια της λιθοδομής [22] . Επίσης παρατηρείται ρηγμάτωση και διαχωρισμός του τοίχου πλήρωσης με πλίνθους που κατασκευάστηκε αργότερα στη θέση της ξυλόπηκτης τοιχοποιίας με την λιθοδομή (σκ3).

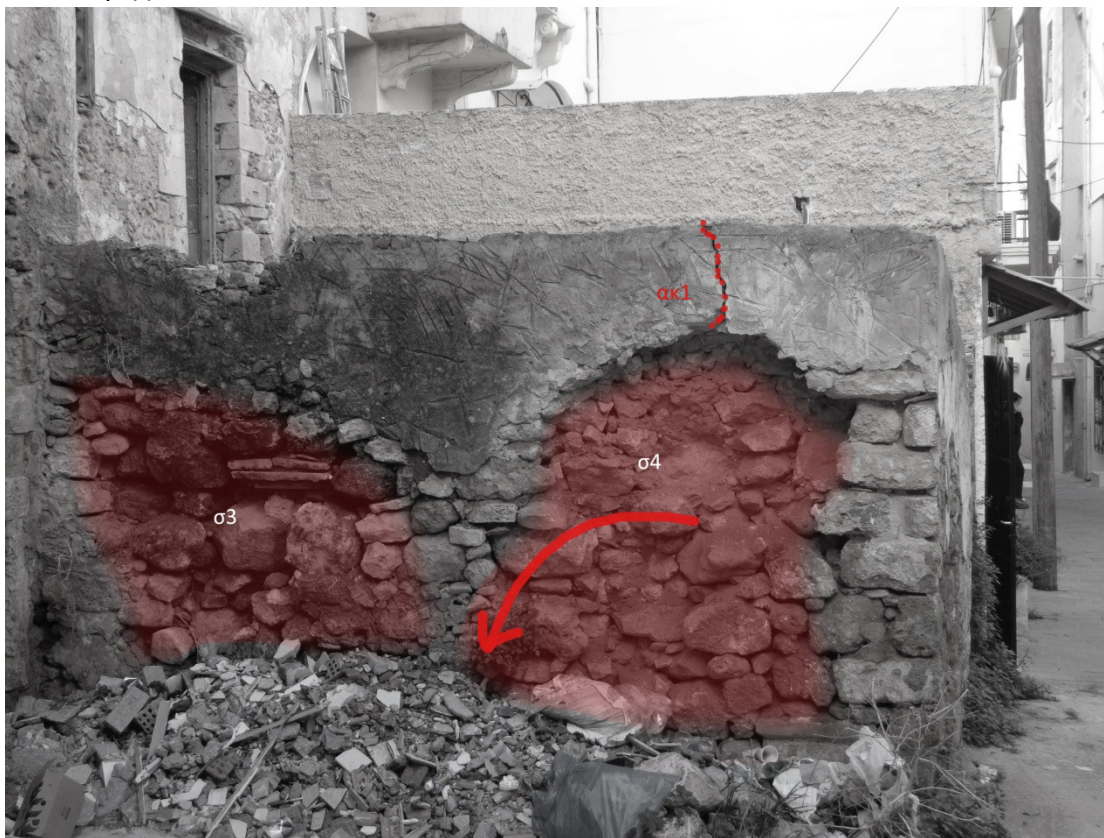
Π 9 .Παθολογία νότιας όψης τμήμα 5

Στο τμήμα αυτό συναντάται λίθινος περίβολος υπαίθριου χώρου (Π9). Παρατηρείται έντονη αποδιοργάνωση υλικού που οδήγησε σε κατάρρευση τμήματος του πάχους της λιθοδομής και κατά συνέπεια ρηγμάτωση (ακ1) του στοιχείου από μπετόν που έχει τοποθετηθεί ως διάζωμα συγκράτησης της λιθοδομής.

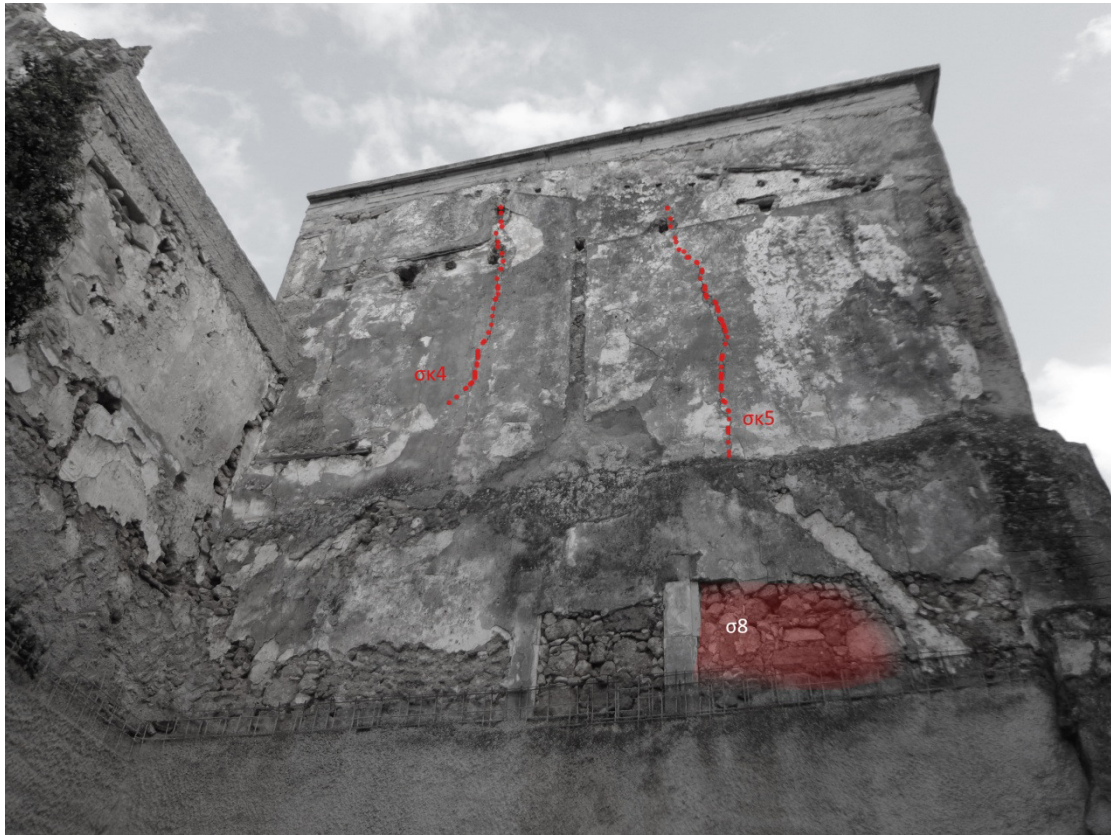
Π 11. Παθολογία δυτικής όψης, τμήμα 2

Το τμήμα αυτό της δυτικής όψης (Π11) είναι το τμήμα που ήταν σε επαφή με το άμεσα γειτνιάζον κτήριο που κατέρρευσε λόγω σεισμού. Το κάτω μέρος της επιφάνειας του τοίχου έχει ενισχυθεί με μονόπλευρο μανδύα σκυροδέματος . Διακρίνεται ένα τόξο στη δομή της τοιχοποιίας. Πάνω από αυτό εμφανίζονται δύο κάθετες ρωγμές (σκ4,σκ5). Οι ρωγμές αυτές οφείλονται σε κάμψη εκτός επιπέδου, λόγω σεισμού εγκάρσιου στη διεύθυνση της επιφάνειας του τοίχου. Παρατηρείται επίσης αποδιοργάνωση υλικού (σ8).

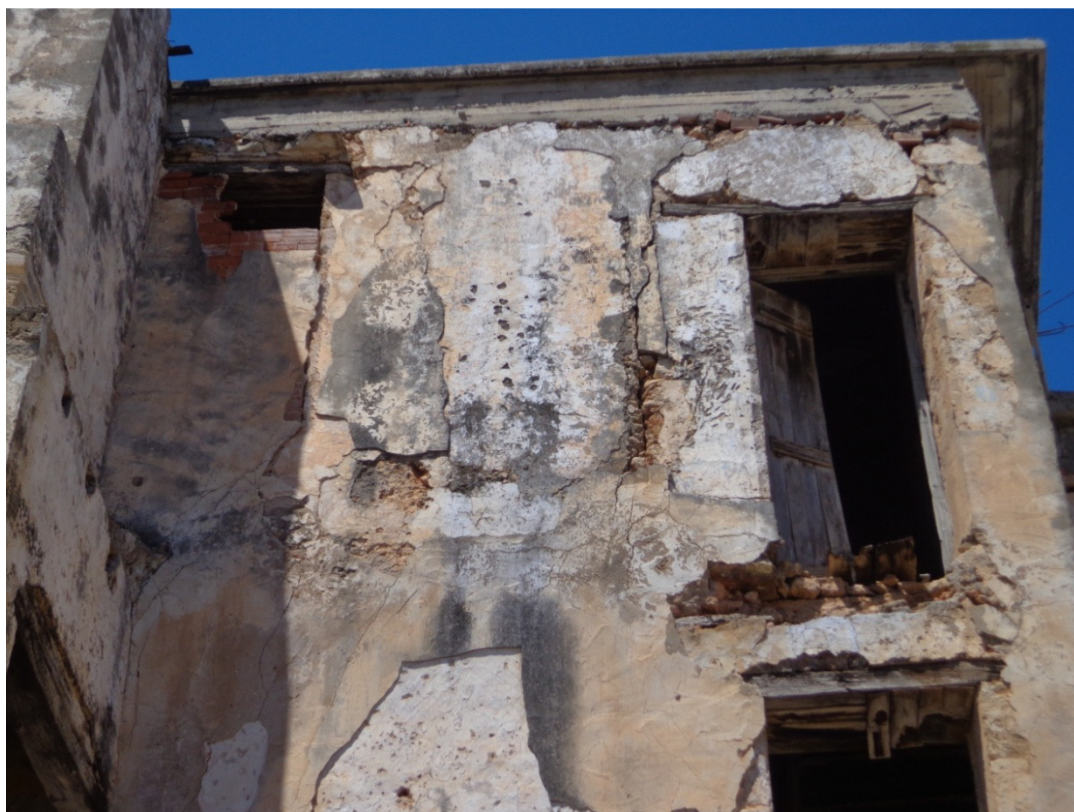
Στην ανατολική όψη (Ε1) το επίχρισμα εμφανίζεται ρηγματωμένο και τμήματά του έχουν αποκολληθεί (Εικ.48) . Εντοπίζεται χρωματική αλλοίωση στην επιφάνεια του κονιάματος και στο γείσο της πλάκας, με την εμφάνιση φαιό-μαυρων χρωματισμών στο επίχρισμα που οφείλονται σε βιολογική φθορά από συσσώρευση υγρασίας και απόθεση αιθάλης και κονιορτού [23] .

Εικόνα 48. Χρωματικές αλλοιώσεις και αποκόλληση επιχρίσματος της ανατολικής όψης

Σε τμήματα του εναπομένοντος κονιάματος παρατηρούνται χρωματικές αλλοιώσεις σε αποχρώσεις του κίτρινου και του καφέ. Αυτή η χρωματική αλλοίωση οφείλεται στη μετανάστευση και διάχυση των οξειδίων του σιδήρου [23] από την ώχρα που

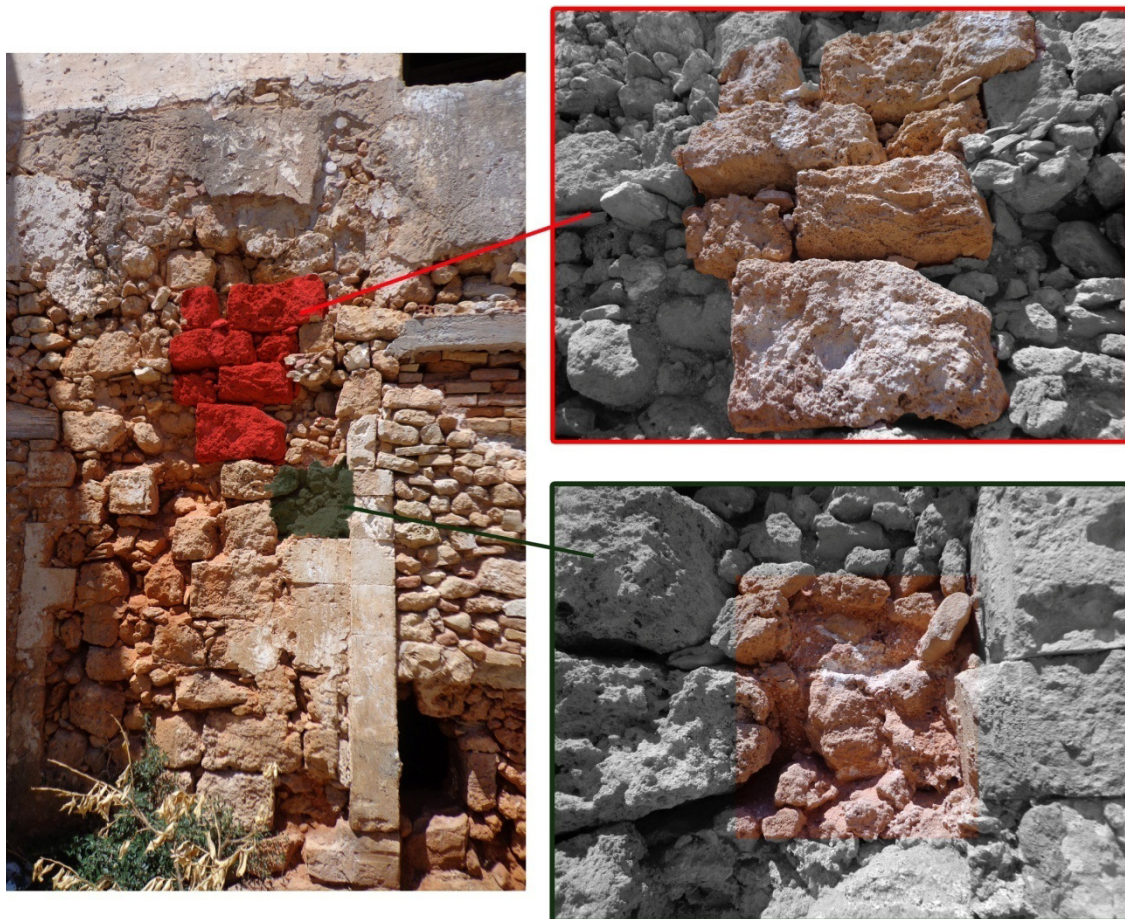
Εικόνα 49. Κυψελοειδής διάβρωση και βελονισμός σε λιθοσώματα του ισογείου της ανατολικής όψης

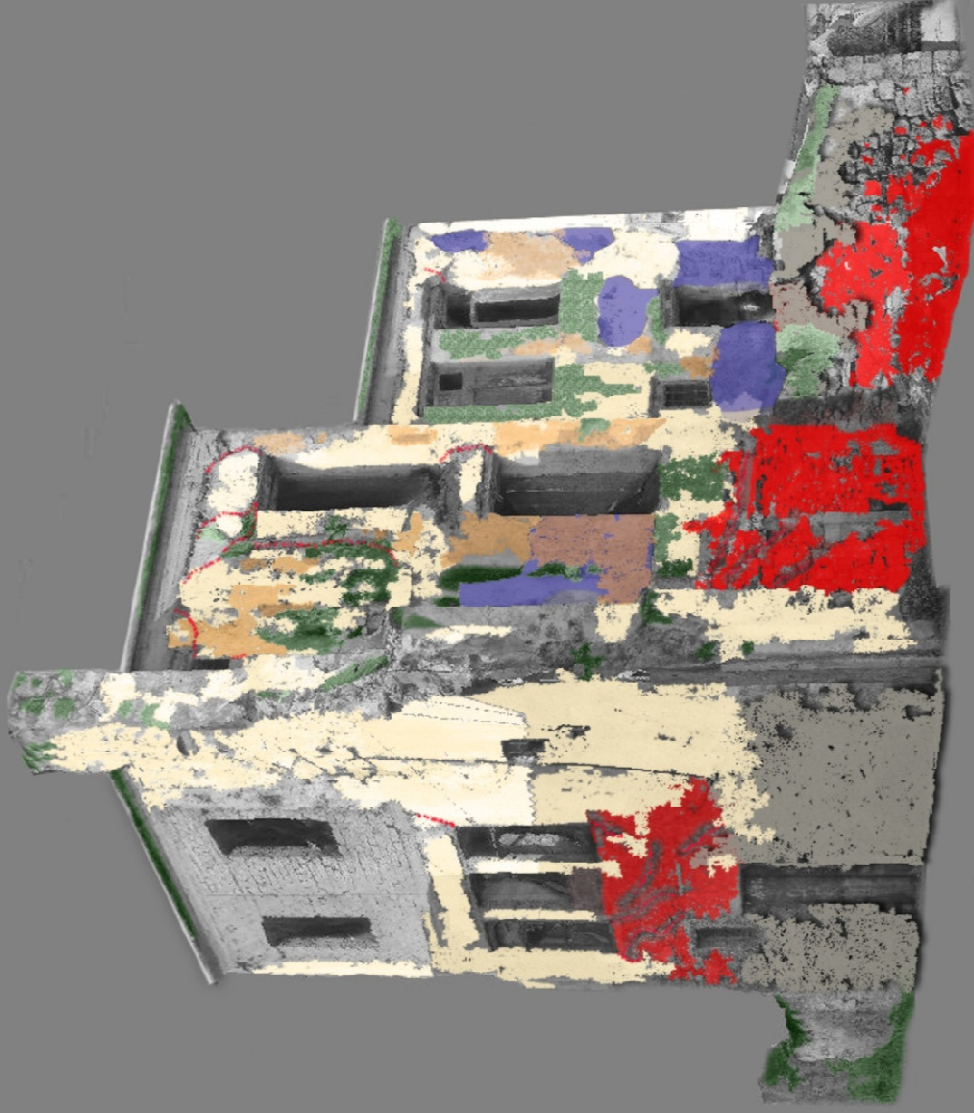
Ε 3. Νοτιοανατολική όψη, παθολογία και περιβαλλοντικές επιδράσεις

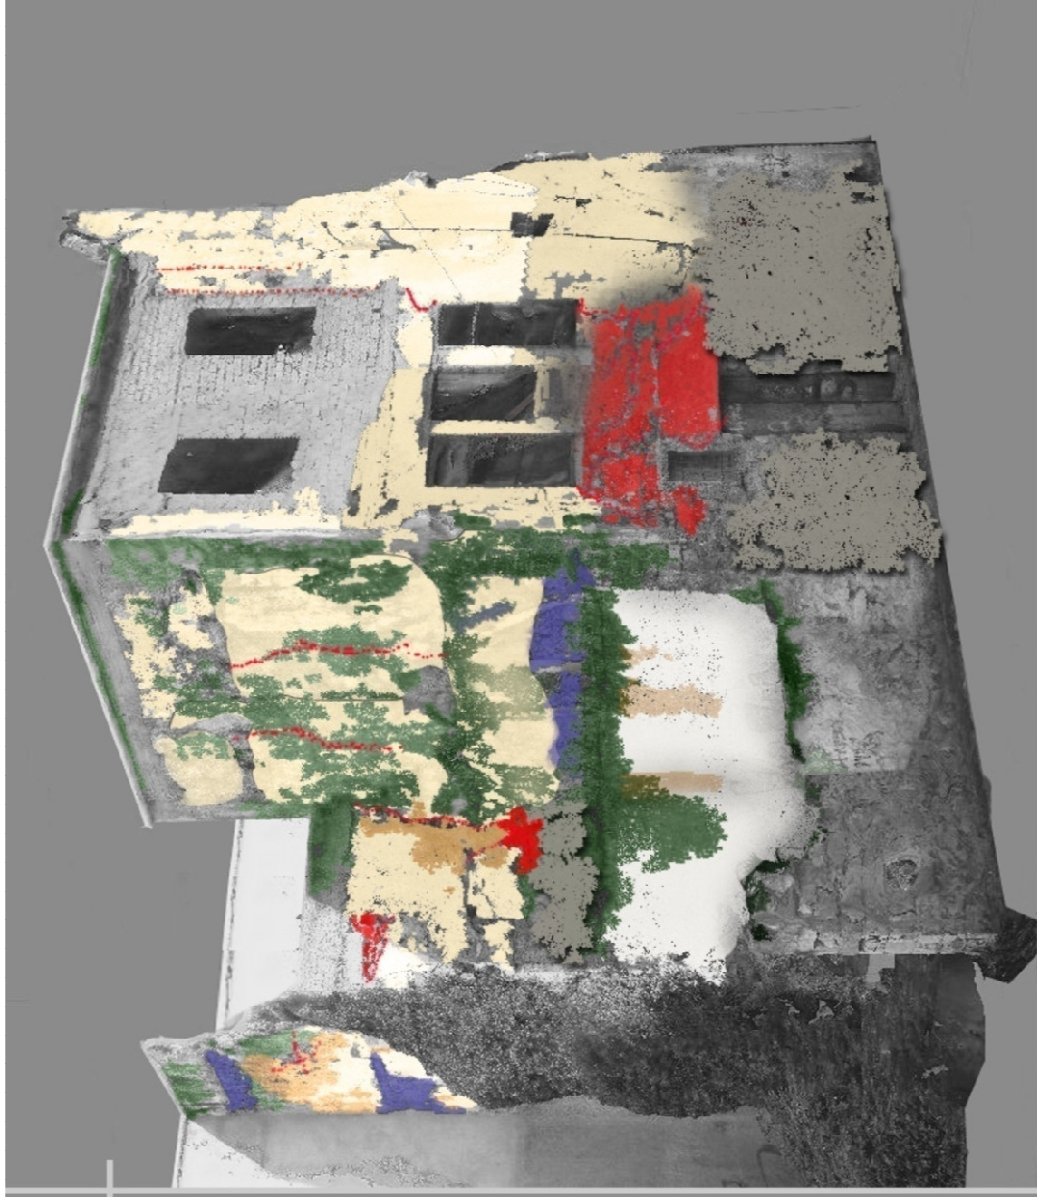
Ε 5.Νοτιοδυτική όψη, παθολογία και περιβαλλοντικές επιδράσεις

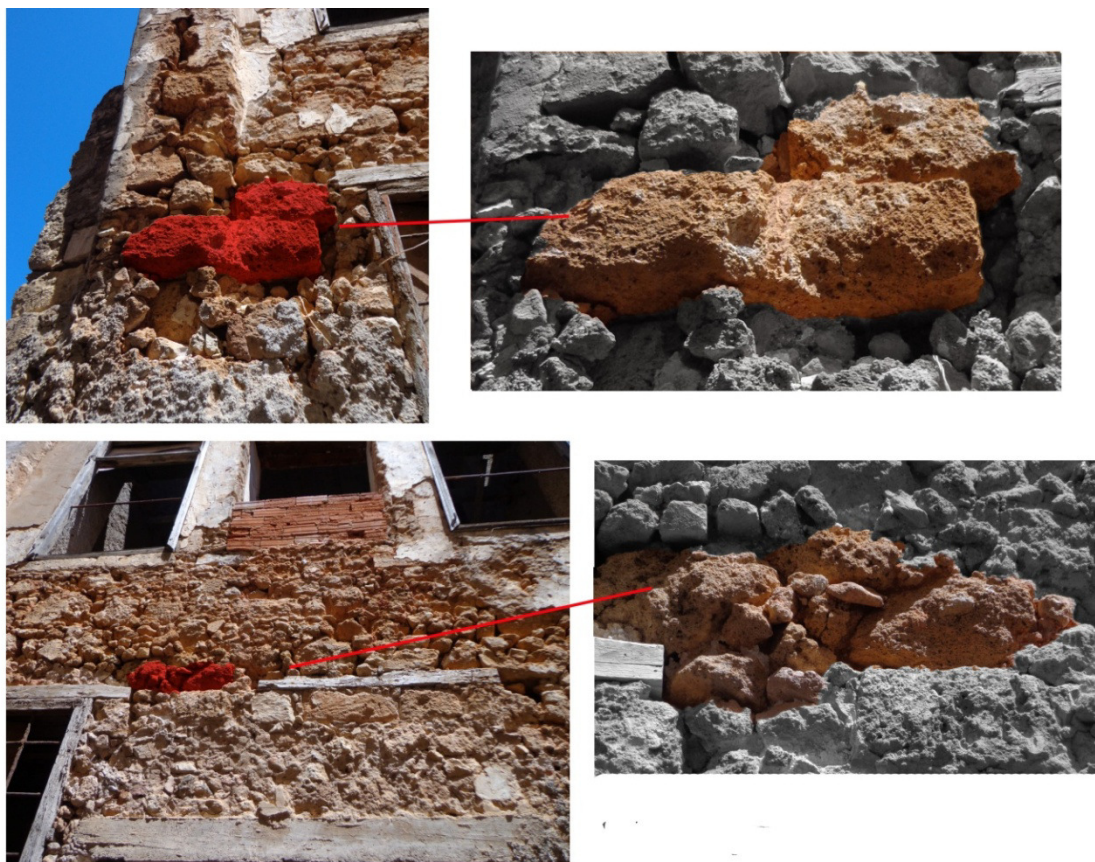
Στη Νότια όψη του κτηρίου συναντώνται υπολείμματα επιχρίσματος στο μεσαίο όροφο και δεξιά και αριστερά της μεταγενέστερης πλήρωσης με οπτόπλινθους στο υψηλότερο όροφο. Τα λιθοσώματα εμφανίζουν κυψελοειδή διάβρωση και βελονισμό (Εικ. 50) ενώ έχει συντελεστεί και έκπλυση του συνδετικού κονιάματος με αποτέλεσμα την πτώση υλικού και την αποδιοργάνωση της τοιχοποιίας στο τμήμα αυτό. Χρωματικές αλλοιώσεις παρατηρούνται λόγω βιολογικής φθοράς και συσσώρευσης υγρασίας στο γείσο της πλάκας οπλισμένου σκυροδέματος. Στο αριστερό τμήμα επαφής της όψης με τον εγκάρσιο τοίχο παρατηρείται απόκλιση από την κατακόρυφο τμήματος της λιθοδομής, διόγκωσή της και αποδιοργάνωση υλικού. Στον πεσσό του κεντρικού ανοίγματος του κτηρίου που βρίσκεται στη όψη αυτή, παρατηρείται θραύση και πτώση λιθοσώματος.

Εικόνα 50. Κυψελοειδής διάβρωση και βελονισμός σε λιθοσώματα της νοτίου όψης

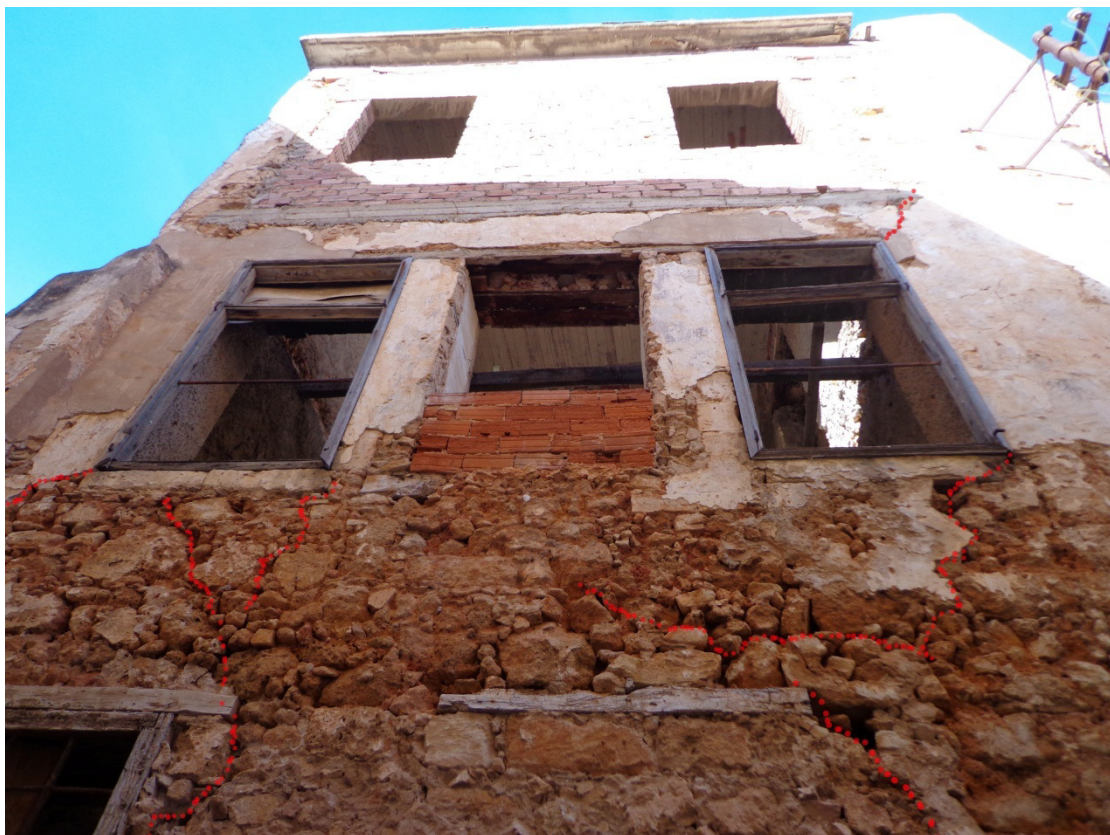
Εικόνα 51. Τμήμα της νότιας όψης, διαγώνιες ρηγματώσεις και αποδιοργάνωση υλικού
