ΜΕΤΑΠΤΥΧΙΑΚΟ ΠΡΟΓΡΑΜΜΑ ΣΠΟΥΔΩΝ
Χώρος Σχεδιασμός και Δομημένο Περιβάλλον
“Ολοκληρωμένη προστασία Ιστορικού Δομημένου Περιβάλλοντος με Σύγχρονες Τεχνολογίες και Υλικά

**Διερεύνηση με τη μέθοδο των πεπερασμένων στοιχείων της επίδρασης
μεθόδων επέμβασης σε παραδοσιακό κτήριο**

Γερεουδάκη Ευαγγελία

Χανιά 2018

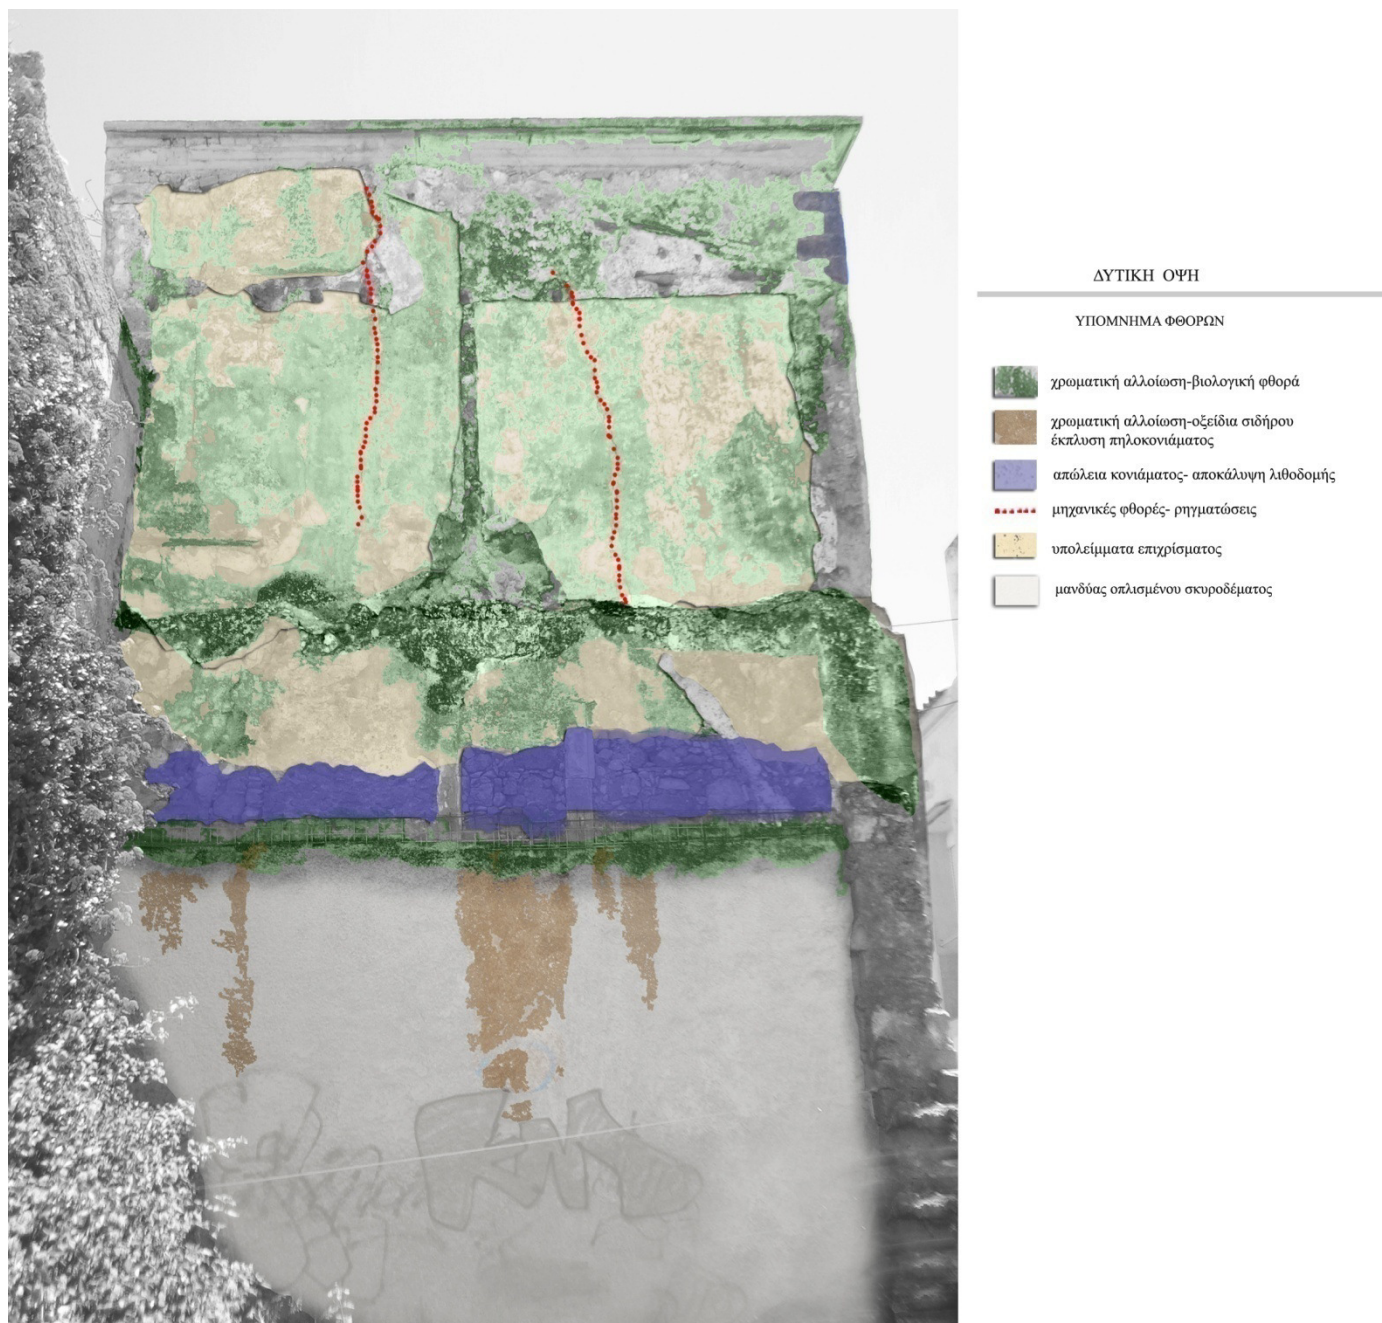
Η δυτική όψη(Ε5)αποτελούσε μεσοτοιχία με κτήριο που έχει καταρρεύσει από σεισμό. Μέχρι το ύψος του ισογείου η λιθοδομή έχει επενδυθεί με μανδύα οπλισμένου σκυροδέματος. Τα εναπομείναντα τμήματα του επιχρίσματος φανερώνουν τη θέση των εγκάρσιων τοίχων της οικοδομής που κατέρρευσε. Στον υψηλότερο όροφο εμφανίζονται δύο κάθετες ρωγμές .Οι ρωγμές αυτές οφείλονται σε κάμψη εκτός επιπέδου, λόγω σεισμού εγκάρσιου στη διεύθυνση της επιφάνειας του τοίχου. Χρωματικές αλλοιώσεις λόγω βιολογικής φθοράς εντοπίζονται στο ανώτερο σημείο επαφής του μανδύα οπλισμένου σκυροδέματος με τη λιθοδομή και στη ζώνη που η λιθοδομή παρουσιάζει μια κλιμάκωση η οποία ευνοεί τη συσσώρευση υγρασίας. Υγρασία επίσης εντοπίζεται στο σημείο επαφής με τον εγκάρσιο τοίχο του βορειότερου τμήματος της οικίας.

Ε 7. Τμήμα 1 δυτικής όψης, παθολογία και περιβαλλοντικές επιδράσεις

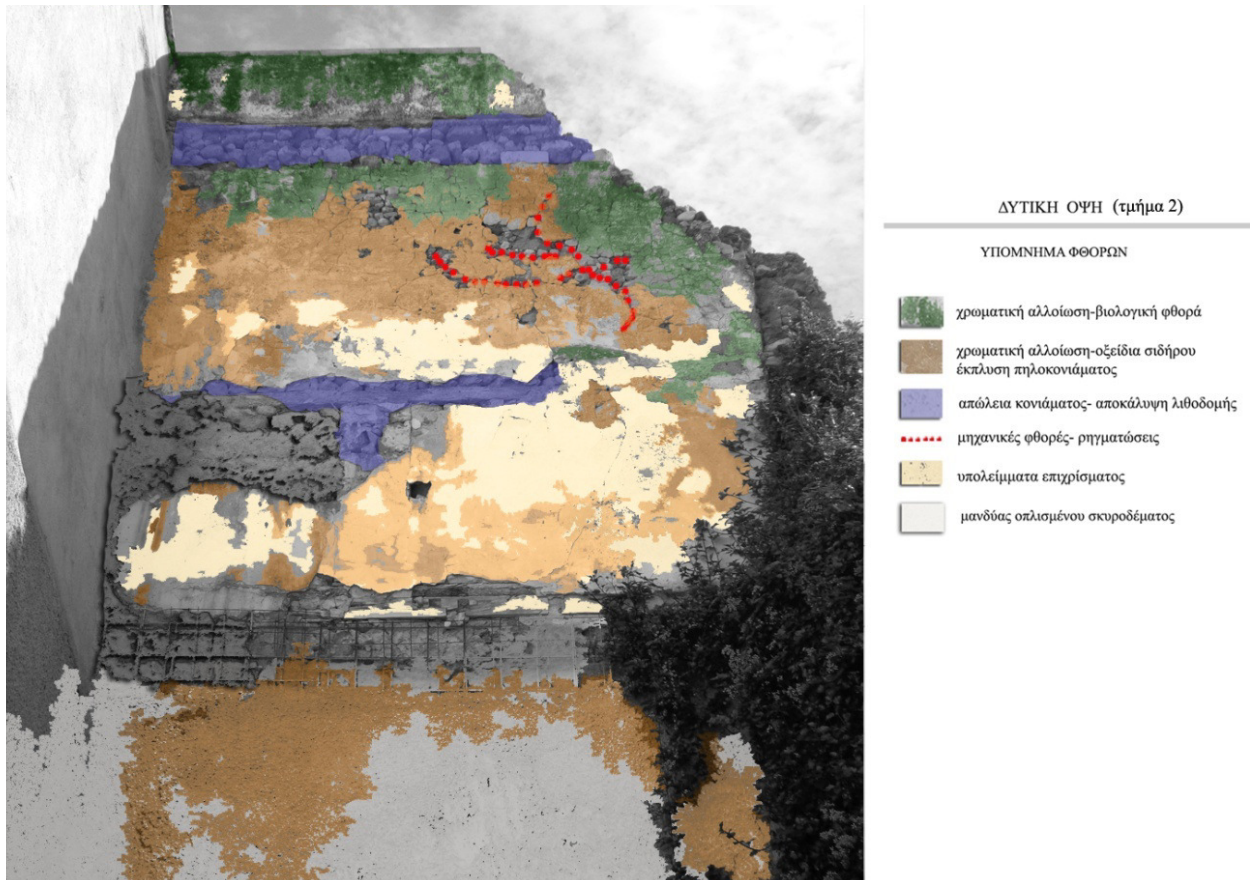
Στο βορειότερο τμήμα της δυτικής όψης εντοπίζεται αποδιοργάνωση υλικού και πτώση λιθοσωμάτων . Στην όψη αυτή έχει τοποθετηθεί μονόπλευρος μανδύας οπλισμένου σκυροδέματος. Ο μανδύας φαίνεται να έχει λειτουργήσει χωρίς να προκαλέσει προβλήματα στο κτήριο (π.χ. εγκλωβισμός υγρασίας)[11]. Παρατηρούνται επίσης χρωματικές αλλοιώσεις λόγω βιολογικής φθοράς εντονότερες στο σημείο όπου έχει καταρρεύσει το στηθαίο καθώς και χρωματικές αλλοιώσεις λόγω οξειδίων του σιδήρου (Ε6).

Ε 8. Τμήμα 2 δυτικής όψης, παθολογία και περιβαλλοντικές επιδράσεις

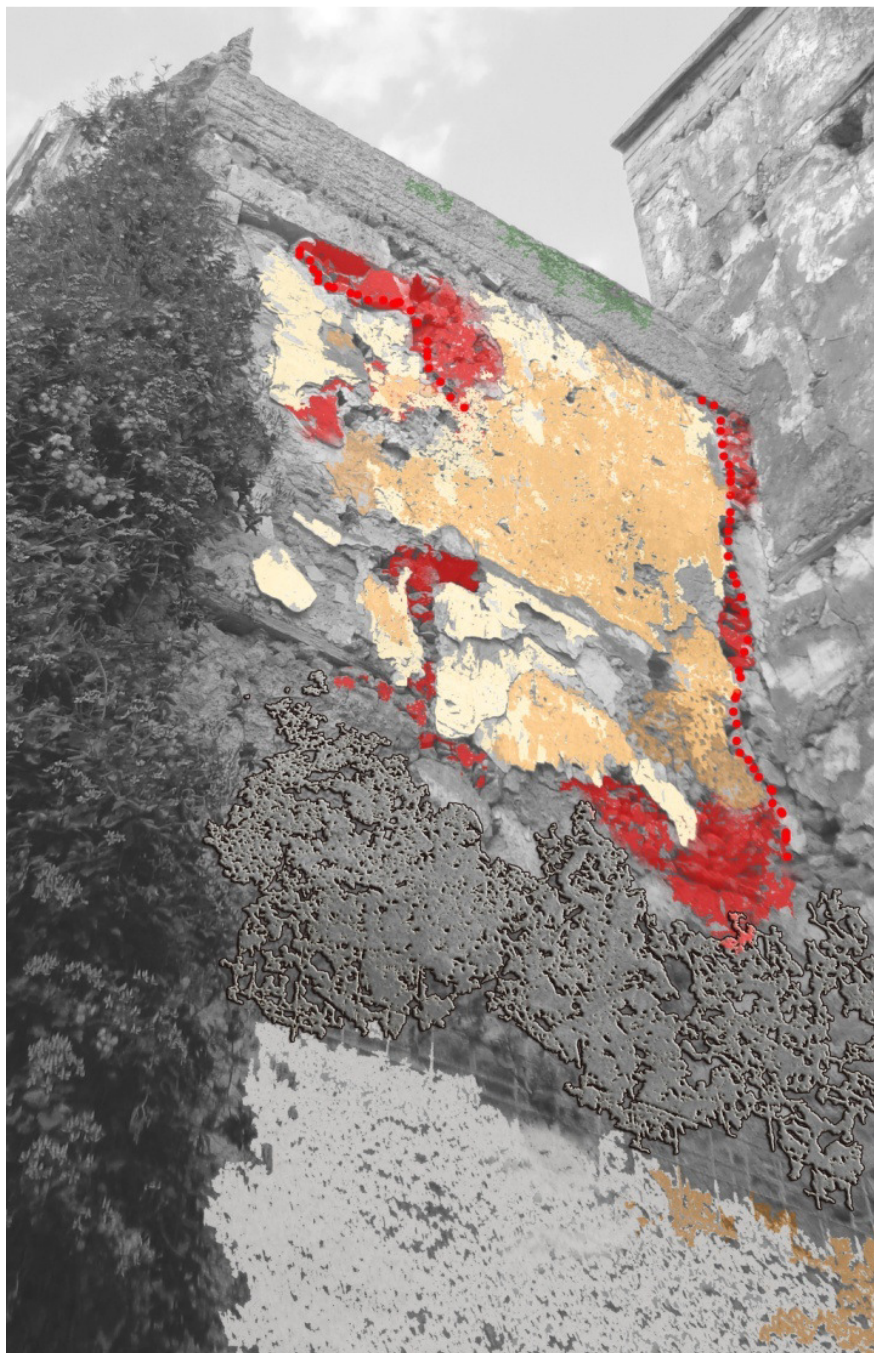
Ε 9. Εγκάρσιος τοίχος σύνδεσης του βορειότερου με το νοτιότερο τμήμα του κτηρίου, παθολογία και περιβαλλοντικές επιδράσεις
