ΠΟΛΥΤΕΧΝΕΙΟ ΚΡΗΤΗΣ
ΣΧΟΛΗ ΑΡΧΙΤΕΚΤΟΝΩΝ ΜΗΧΑΝΙΚΩΝ

ΠΡΟΓΡΑΜΜΑ ΜΕΤΑΠΤΥΧΙΑΚΩΝ ΣΠΟΥΔΩΝ «ΧΩΡΟΣ, ΣΧΕΔΙΑΣΜΟΣ & ΔΟΜΗΜΕΝΟ
ΠΕΡΙΒΑΛΛΟΝ»
«ΠΡΟΣΤΑΣΙΑ, ΑΠΟΚΑΤΑΣΤΑΣΗ ΚΑΙ ΑΝΑΔΕΙΞΗ ΙΣΤΟΡΙΚΩΝ ΚΤΙΡΙΩΝ ΚΑΙ ΣΥΝΟΛΩΝ»

**ΠΡΟΤΑΣΗ ΑΠΟΚΑΤΑΣΤΑΣΗΣ – ΕΠΑΝΑΧΡΗΣΗΣ ΑΡΧΟΝΤΙΚΟΥ
«ΤΡΙΓΥΡΗ» ΣΤΟΝ ΟΙΚΙΣΜΟ ΒΟΥΤΕΣ ΗΡΑΚΛΕΙΟΥ**

Μάιος 2024, ΧΑΝΙΑ

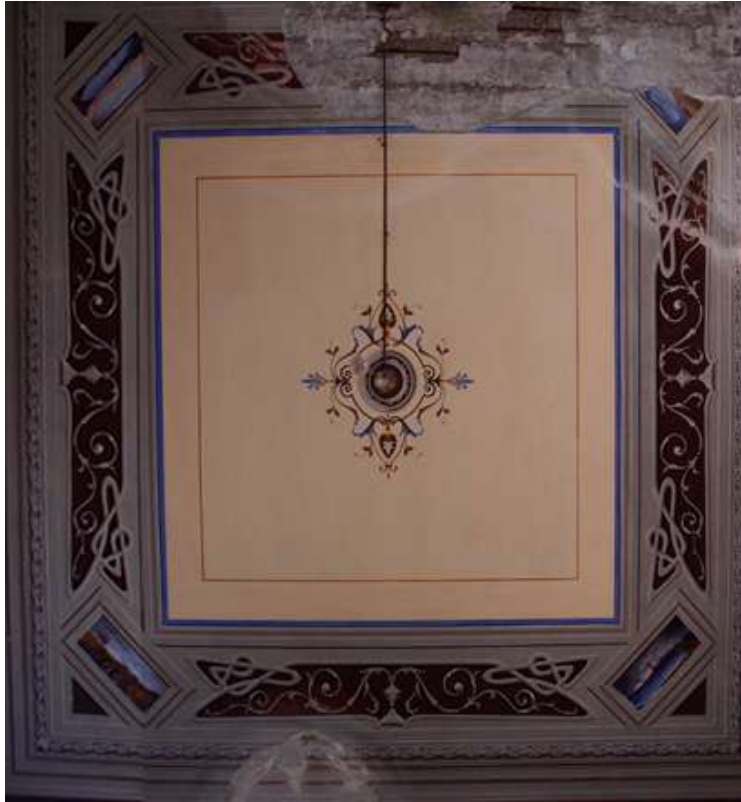
ένα γεφύρι, ένας φάρος ενώ στην τέταρτη παράσταση δεν είναι εμφανές το τι ακριβώς απεικονίζεται λόγω της κακής κατάστασης διατήρησης του (εικ.73).

Εικ.73. Ζωγραφικός διάκοσμος βορειοδυτικού δωματίου

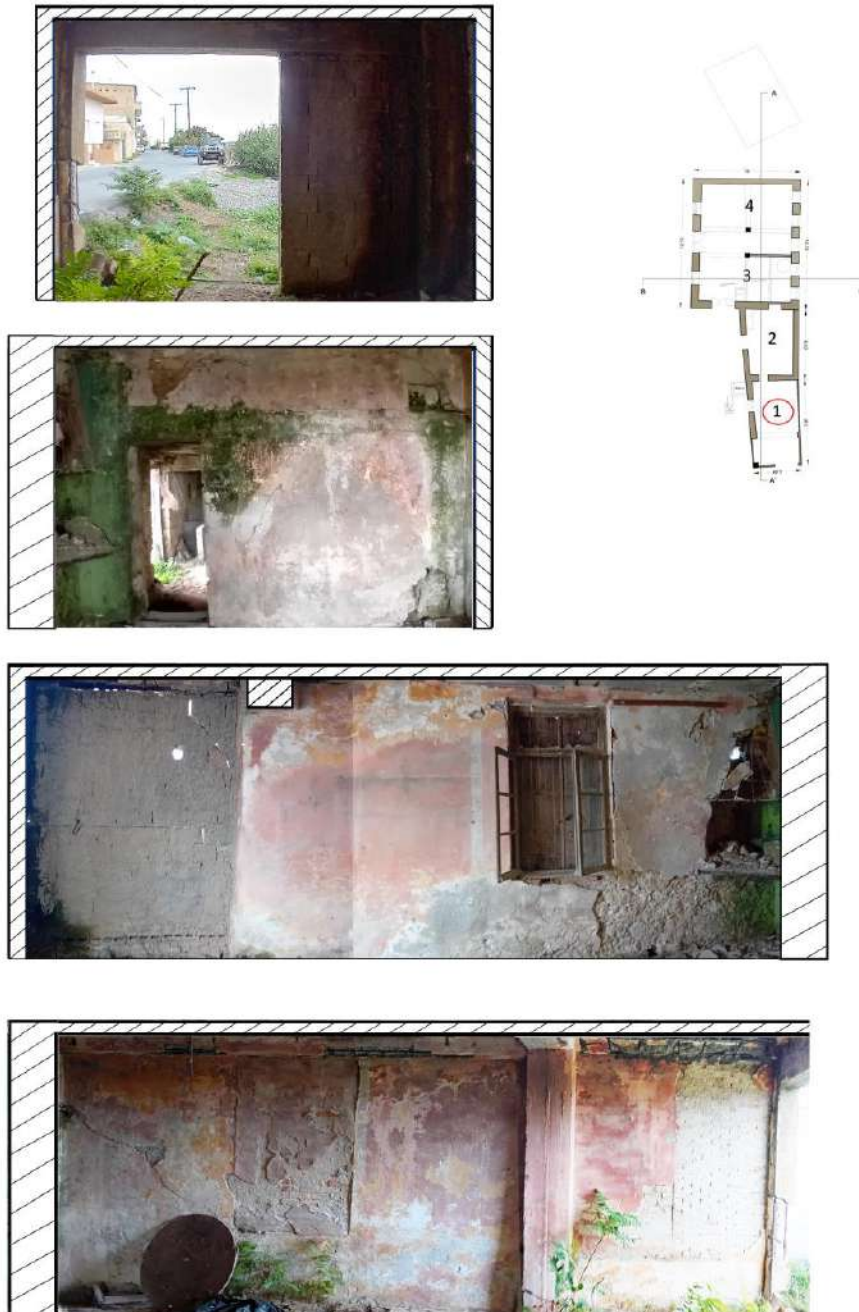
Τα υποστυλώματα, τα δοκάρια και η πλάκα έχουν σημειακές φθορές (ενανθράκωση σκυροδέματος και οξείδωση σιδηρού σπλισμού) και όχι εκτεταμένες.

Εικ.78. Χώρος 1 υπογείου- Φθορές

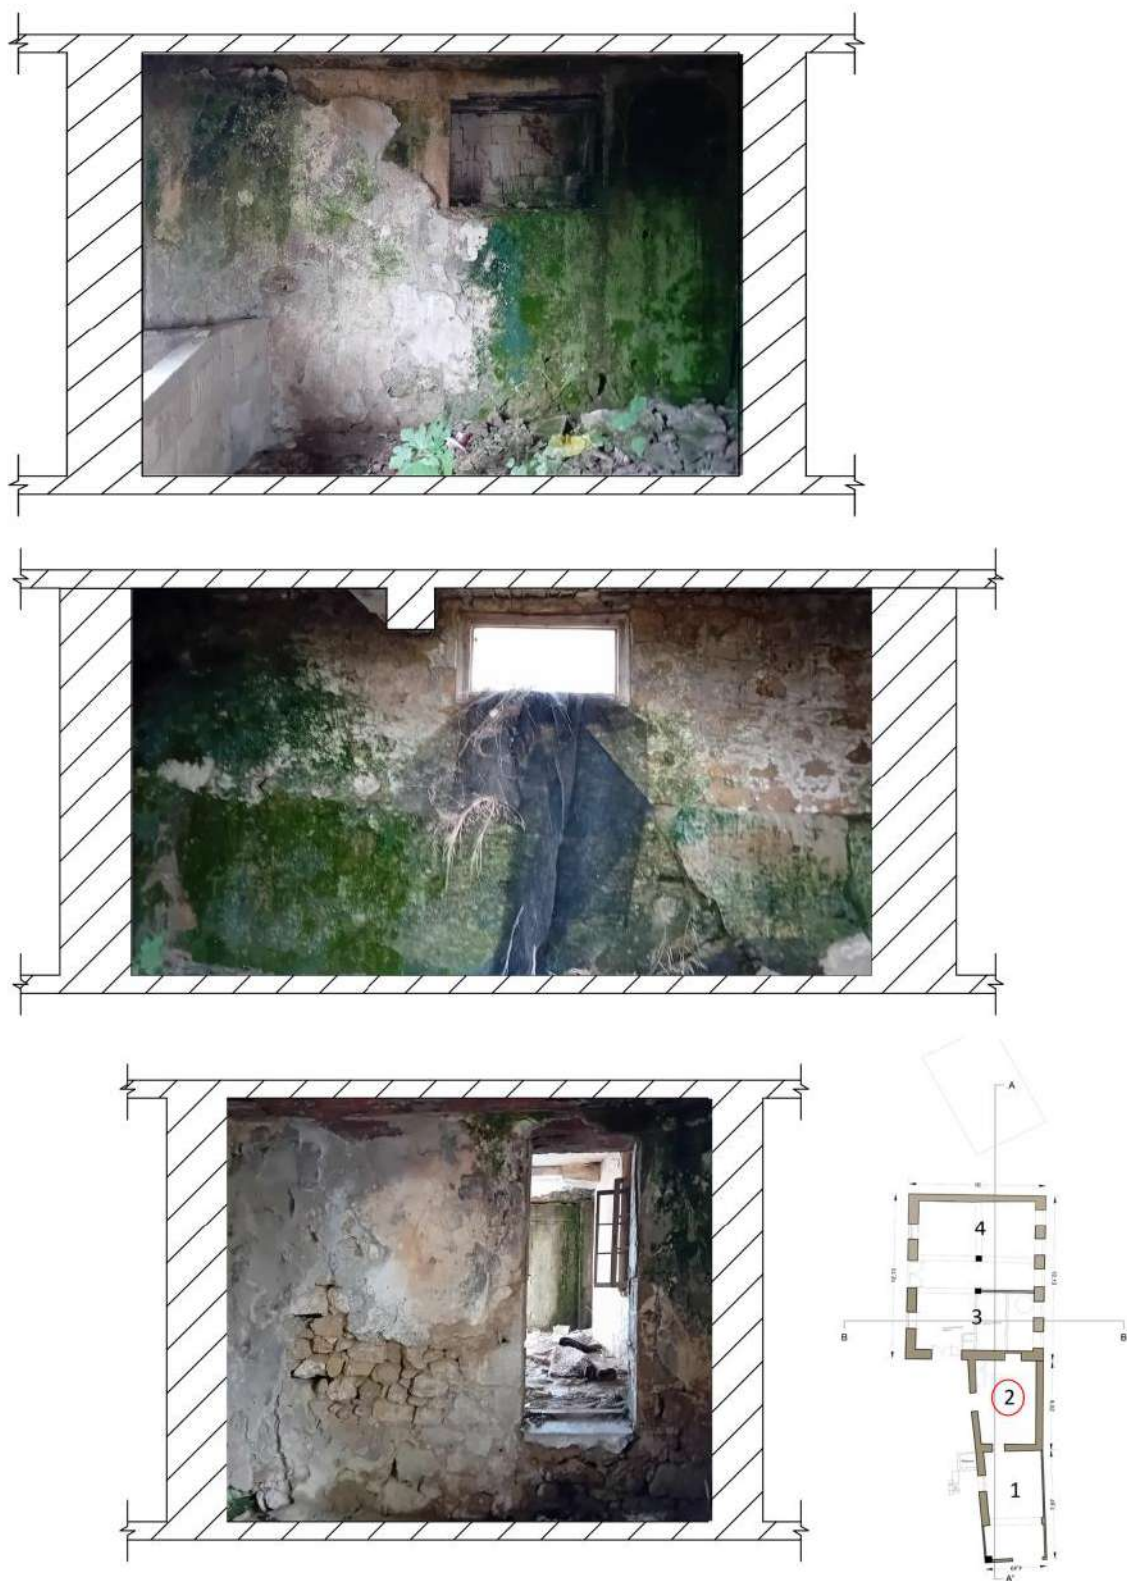
Εικ.79. Χώρος 2 υπογείου- Φθορές

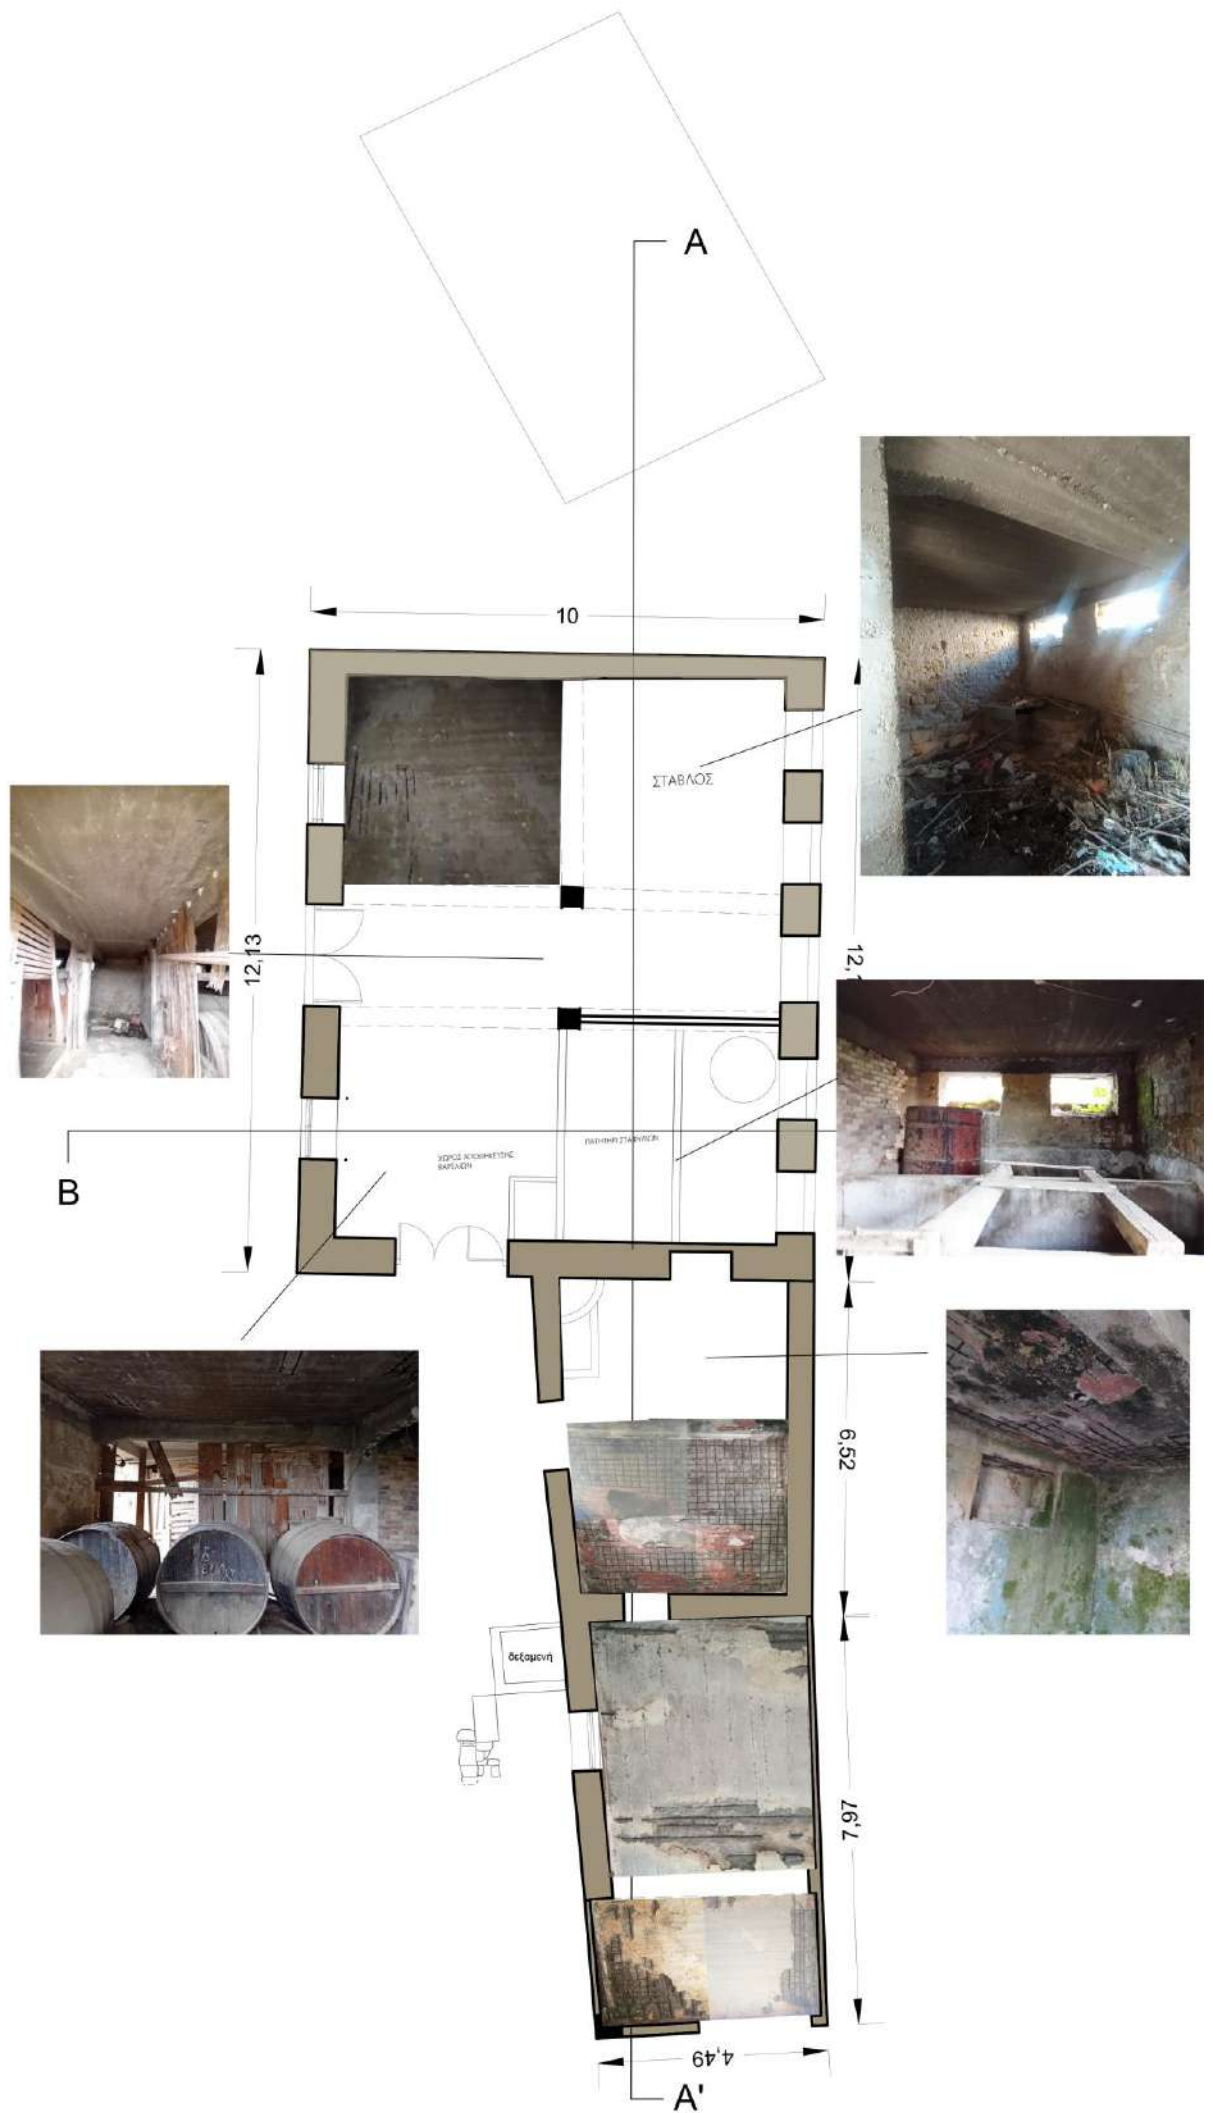
Στο χώρο 4 (εικ.81) η κύρια φθορά που παρατηρείται εντοπίζεται στο βορειοδυτικό τοίχο που εφάπτεται με το δρόμο. Στο κατώτερο τμήμα του τοίχου αυτού έχουμε απώλεια κονιάματος.

Εικ.81. Χώρος 4 υπογείου- Φθορές / Εικ.82 άνοψη υπογείου

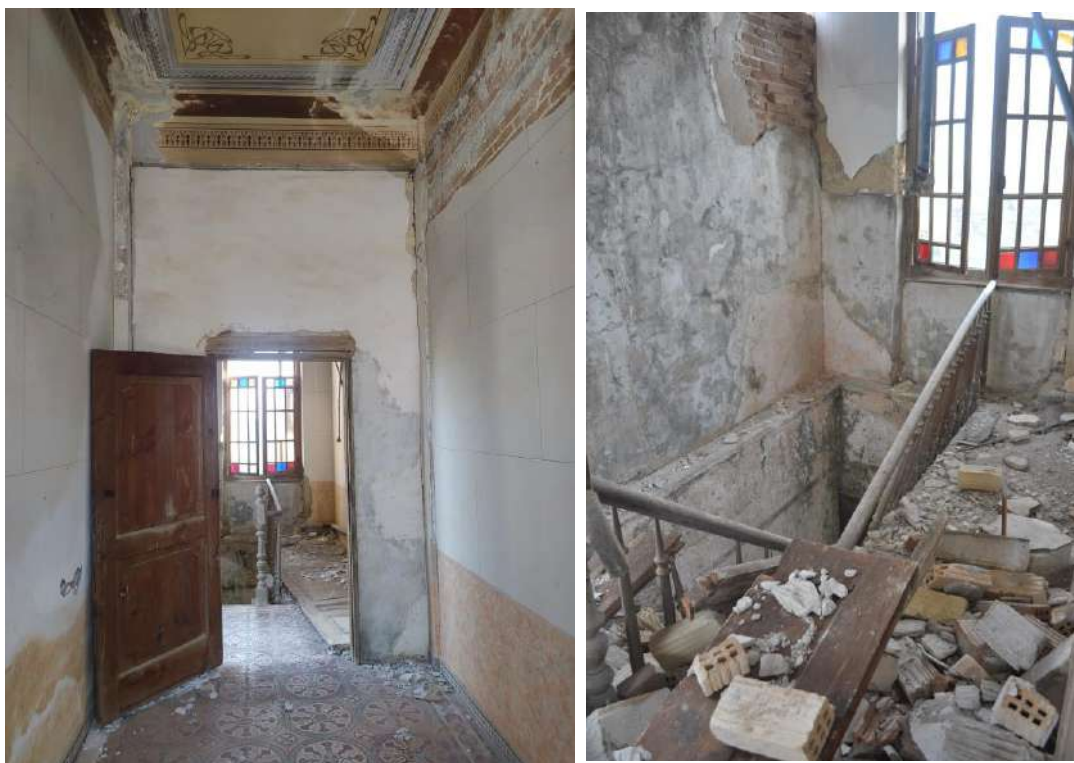
Εικ.109,110. Ο διάδρομος και πριν την κατάρρευση του τοίχου

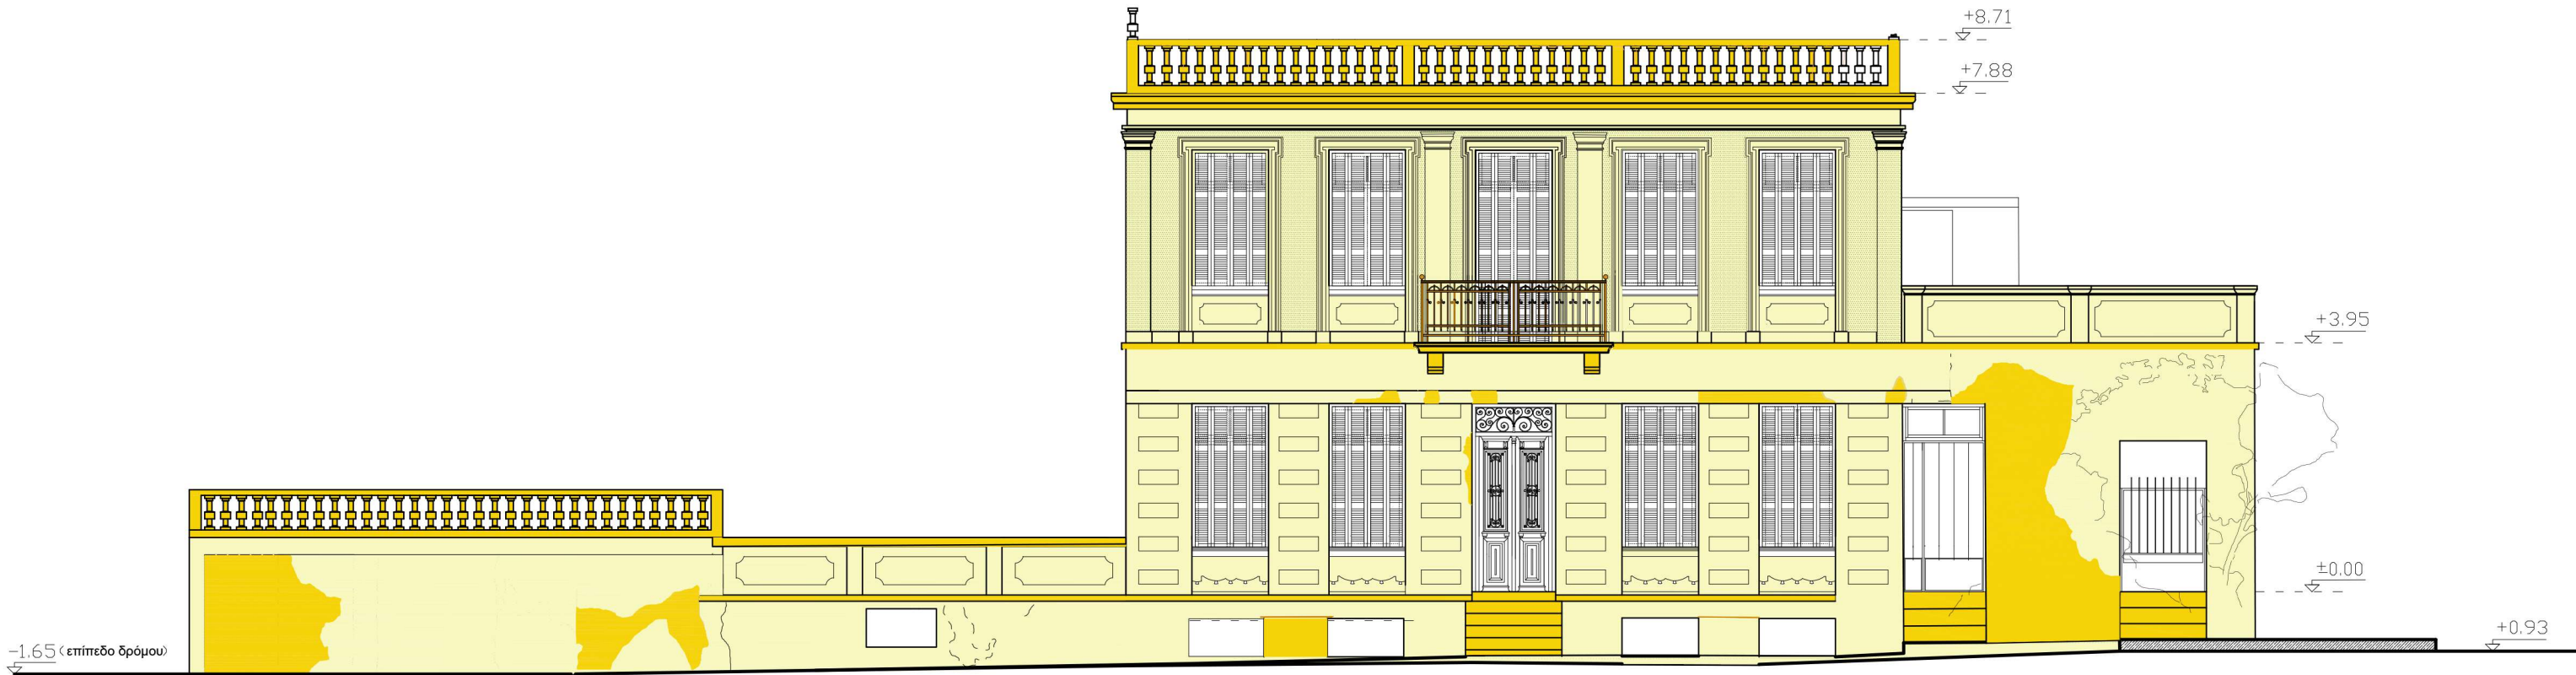
ΒΟΡΕΙΟΔΥΤΙΚΗ ΟΨΗ
ΠΑΘΟΛΟΓΙΑ

μερική πτώση επιχρίσματος

ολική πτώση επιχρίσματος

Βανδαλισμός

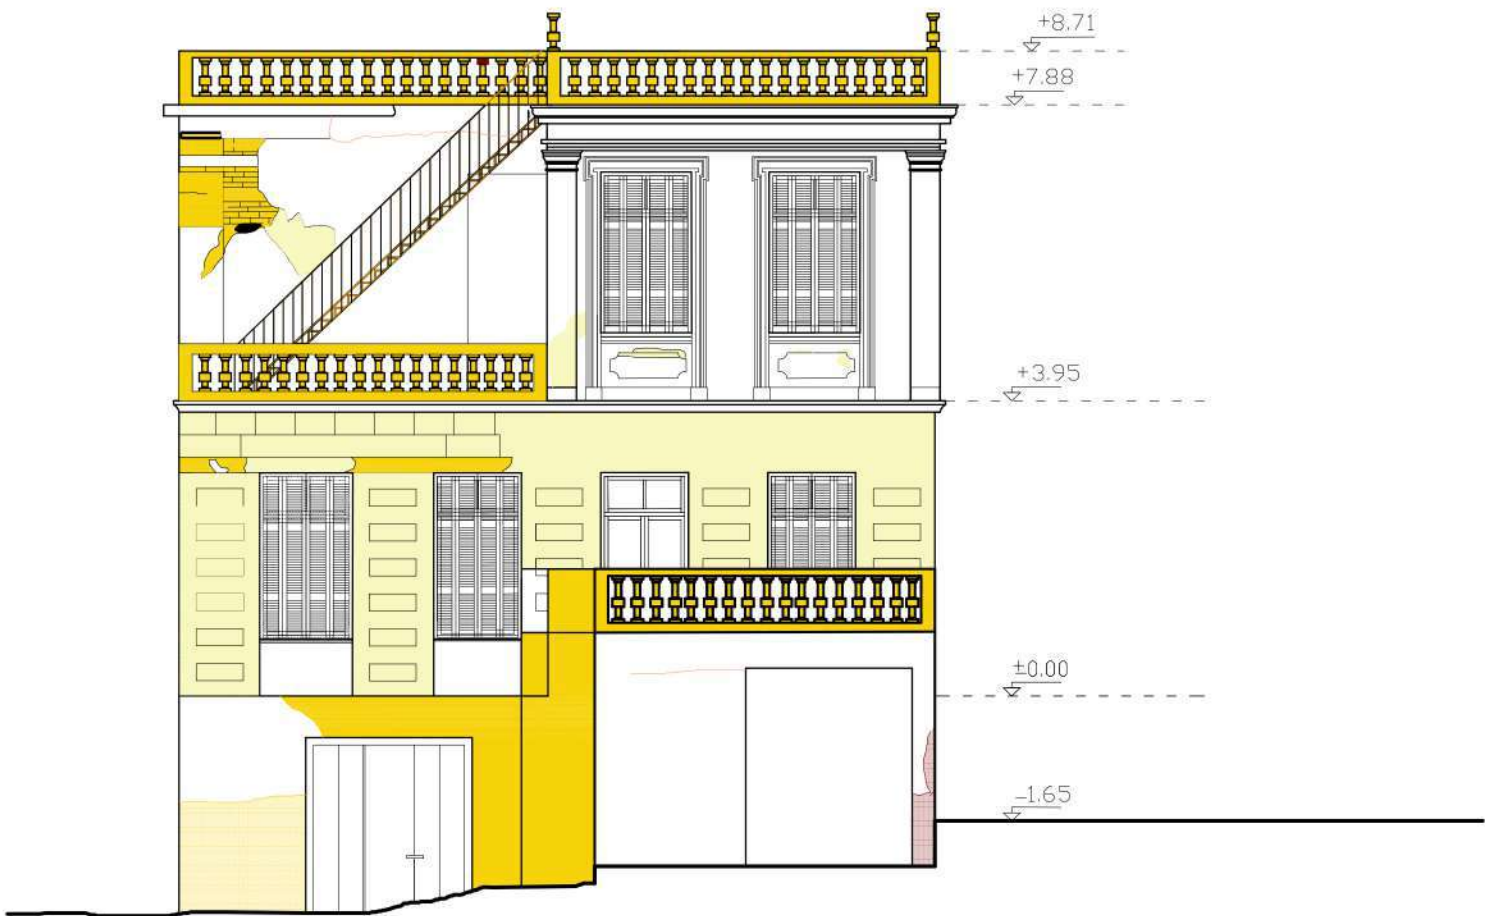
ΒΟΡΕΙΟΑΝΑΤΟΛΙΚΗ ΟΨΗ
ΠΑΘΟΛΟΓΙΑ

- μερική πτώση επιχρίσματος
- ολική πτώση επιχρίσματος
- Απώλεια κονιάματος
- Απώλεια δομικού υλικού
- Βιολογική φθορά
- Οξείδωση / χρωματική αλλοίωση
- Βλάστηση
- Βανδαλισμός

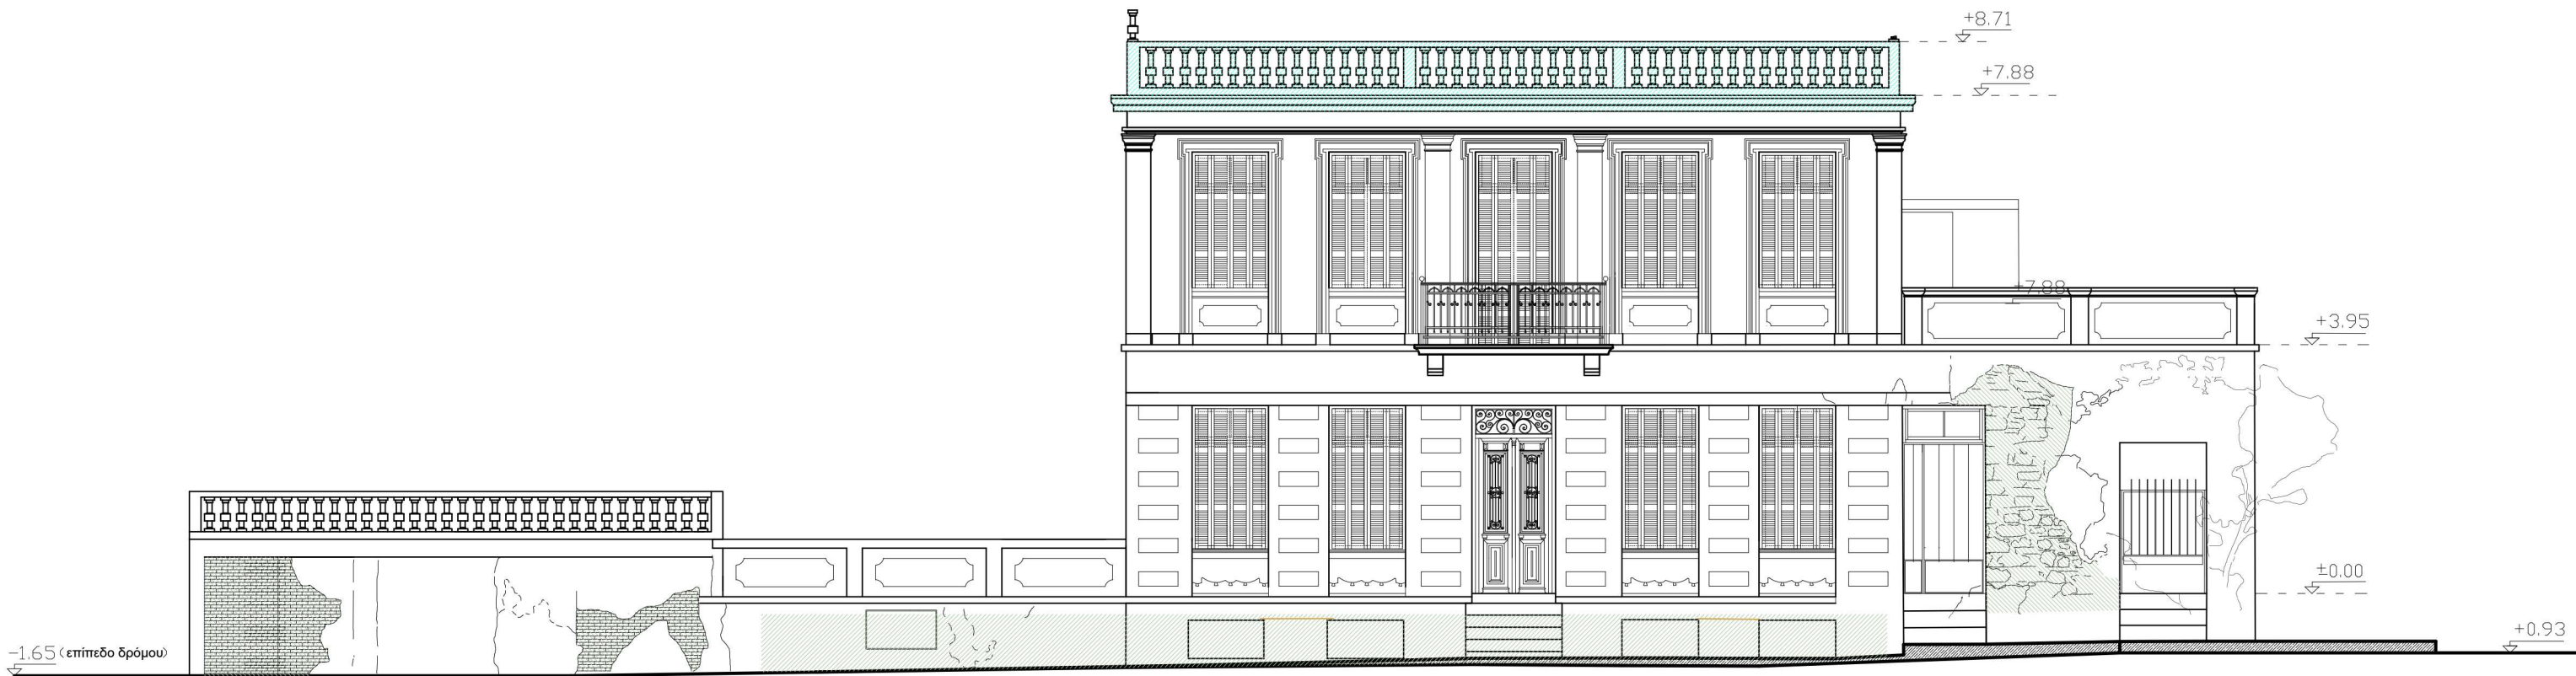
ΒΟΡΕΙΟΔΥΤΙΚΗ ΟΨΗ
ΑΙΤΙΑ

- τοπική υγρασία
- ανερχόμενη υγρασία
- καθοδική υγρασία
- ανθρωπογενείς επεμβάσεις

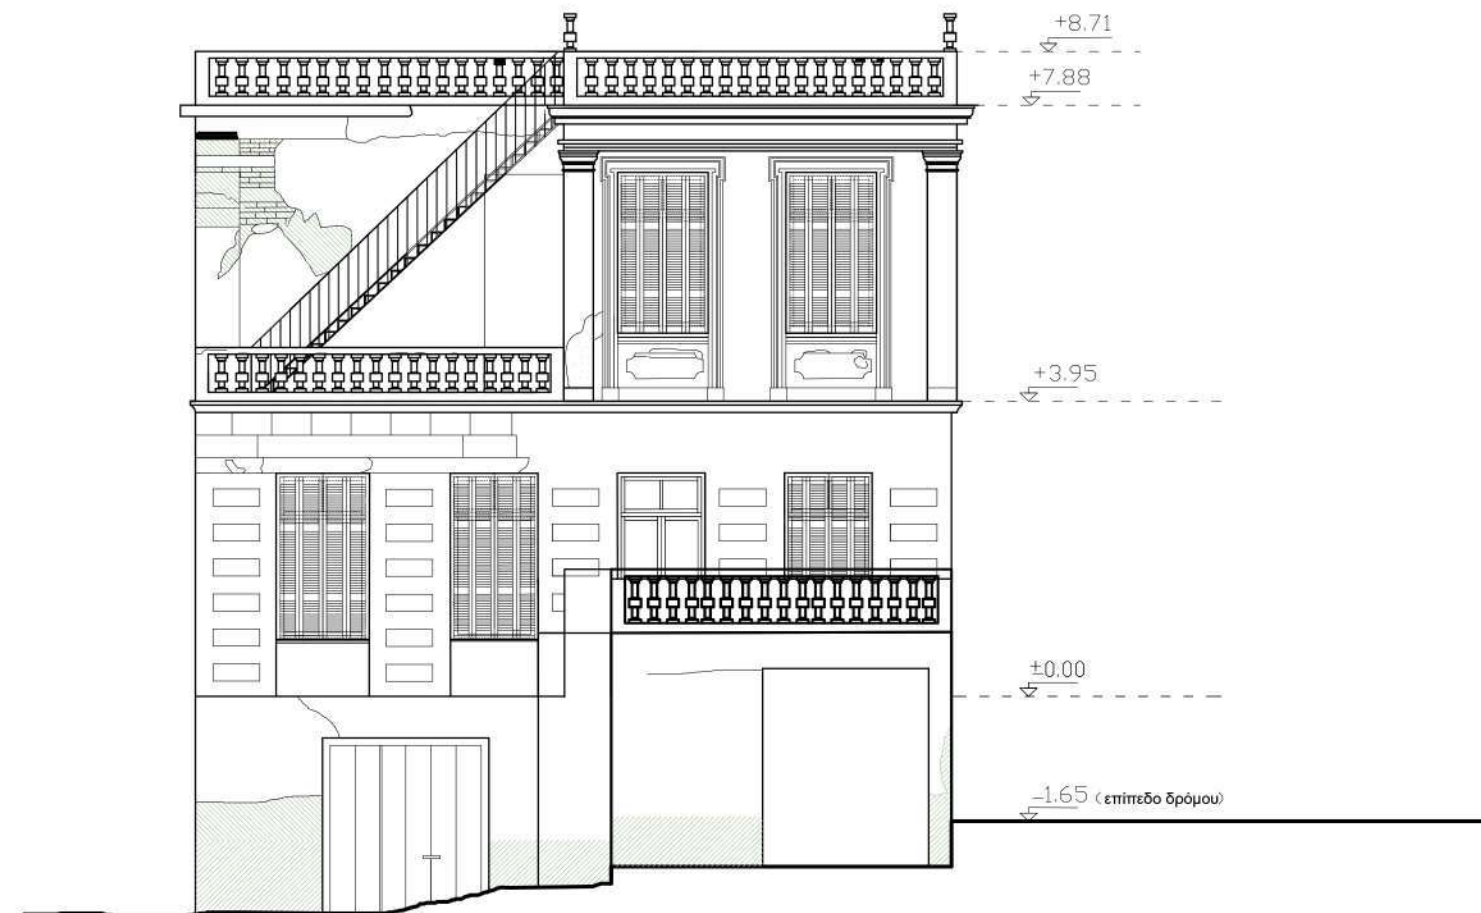
ΒΟΡΕΙΟΑΝΑΤΟΛΙΚΗ ΟΨΗ
ΑΙΤΙΑ

- τοπική υγρασία
- ανερχόμενη υγρασία
- καθοδική υγρασία
- ανθρωπογενείς επεμβάσεις

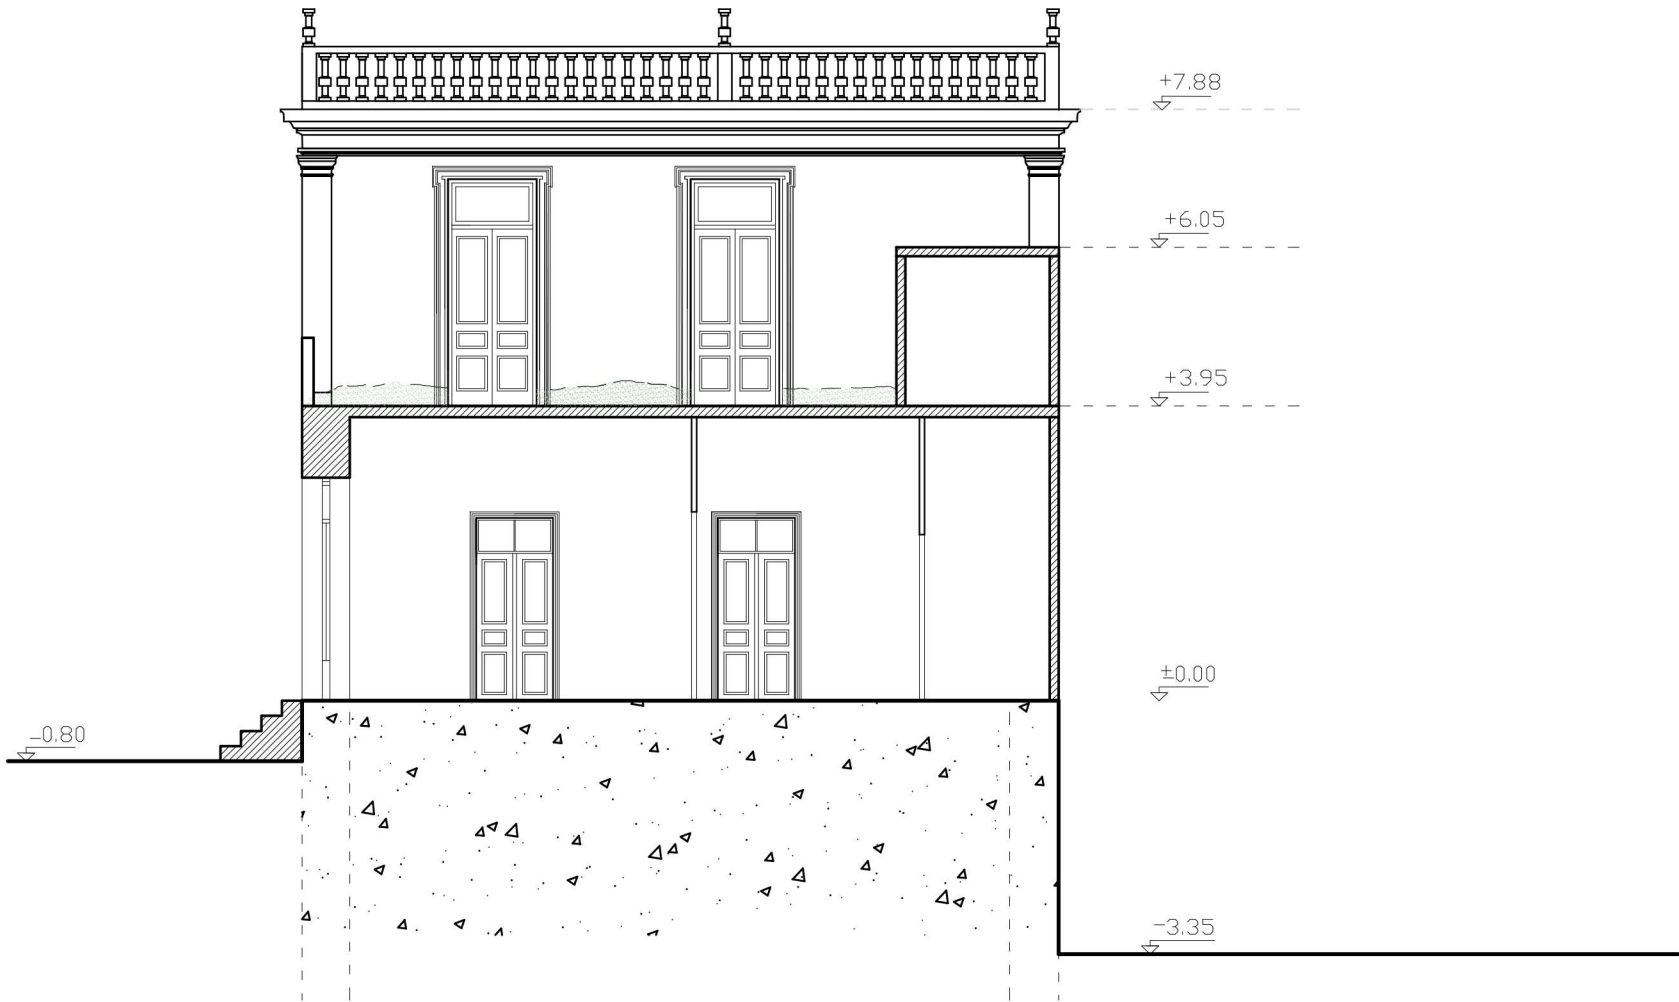
ΝΟΤΙΟΔΥΤΙΚΗ ΟΨΗ
ΑΙΤΙΑ

- τοπική υγρασία
- ανερχόμενη υγρασία
- καθοδική υγρασία
- ανθρωπογενείς επεμβάσεις
