## Βαλτεσινικό Αρκαδίας

Χαρτογραφώντας την αλήθεια της παραδοσιακής αρχιτεκτονικής  
στο σήμερα

Πολυτεχνείο Κρήτης  
Σχολή Αρχιτεκτόνων Μηχανικών  
Μάιος 2020

Φοιτήτριες  
Αλτάνη Σκαλούμπακα  
Ευαγγελία Ρέππα

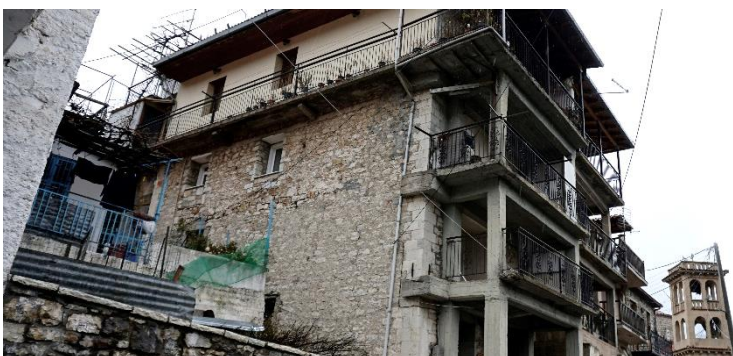
εικόνα 11: κτήριο B3\_15, παλιό τριώροφο με προσθήκη ορόφου

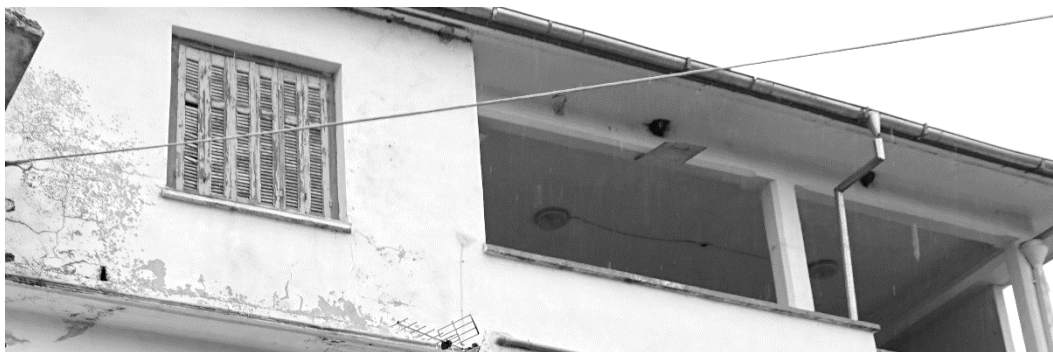
εικόνα 14: κτήριο B3\_13, μερική αποκόλληση επιχρίσματος

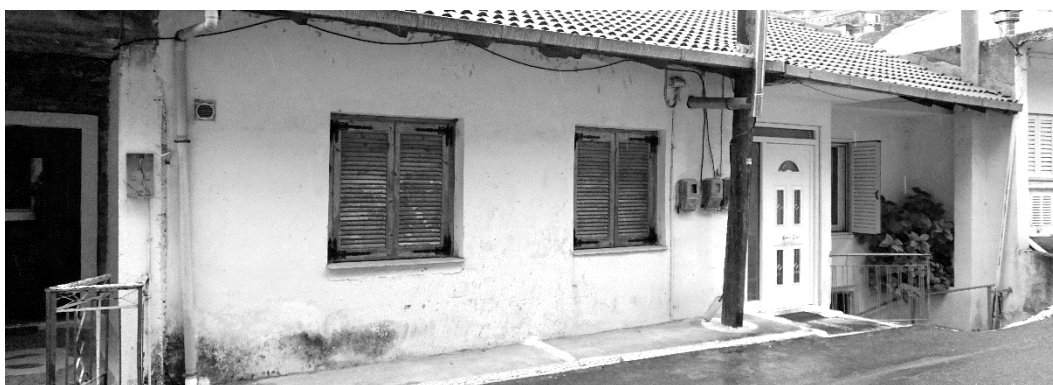
εικόνα 15: κτήριο A3\_9, εμφάνιση υγρασίας στο κάτω μέρος της τοιχοποιίας

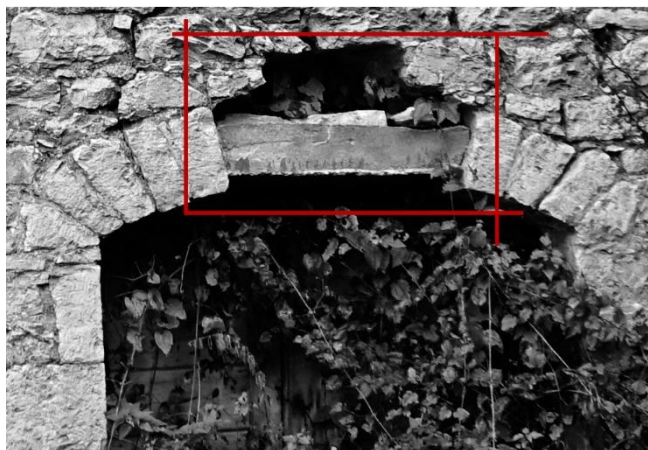
εικόνα 17: κτήριο A2\_8, πτώση μεσαίων λίθων του κλειδωτού τόξου

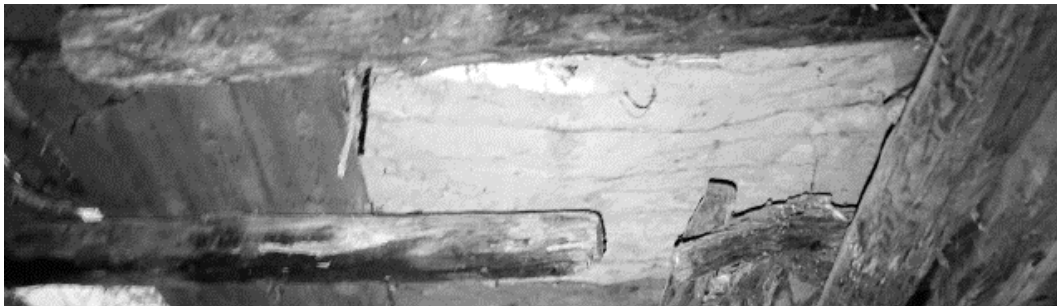
Όσον αφορά στα πατώματα, το κατώι βρίσκεται σε καλή κατάσταση, σε αντίθεση με τους άνω ορόφους, οι οποίοι είναι κατασκευασμένοι από ξύλο. Εκεί παρατηρούνται φθορές κυρίως από τη μη συντήρησή τους, αλλά και τη κακή σύνδεση μεταξύ των ξύλινων στοιχείων, τα οποία και παραμορφώνονται. Επιπλέον, σε μεγάλο βαθμό συμβάλλει η υγρασία, η οποία φαίνεται στα σημεία όπου ο αερισμός είναι ελλιπής και έτσι παρατηρούνται σημεία στο ξύλο του πατώματος που έχουν καταρρεύσει (εικόνα 24).

εικόνα 24: κτήριο A2\_8, κατάρρευση ξύλινων σανίδων του πατώματος

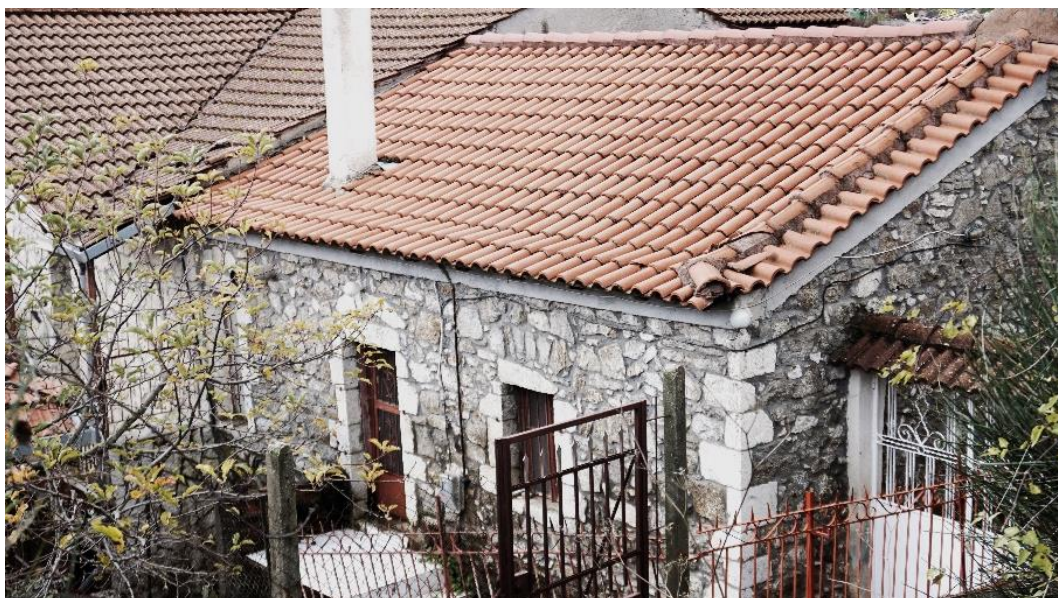
εικόνα 29: κτήριο Γ1\_2, αντικατάσταση βυζαντινών κεραμιδιών με ρωμαϊκά, μη συμβατή προσθήκη

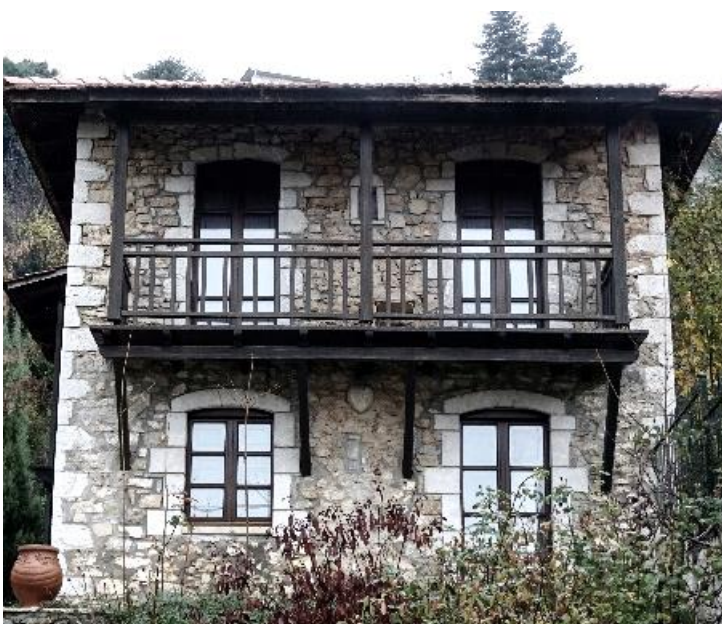
εικόνα 31: κτήριο B2\_22, προσθήκη ξύλινου εξώστη, συμβατή προσθήκη

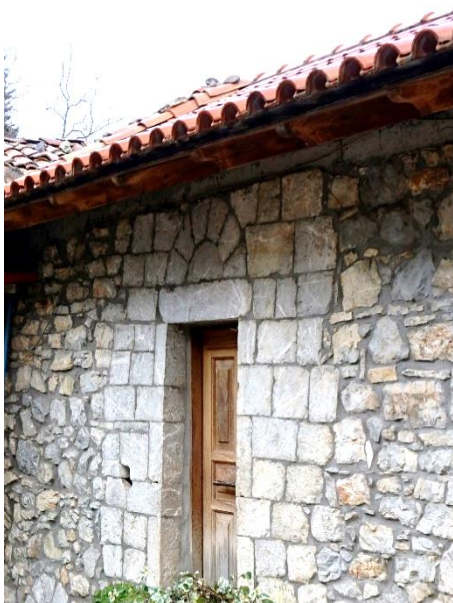
εικόνα 50: κτήριο B2\_10, επισκευή λιθοδομής με καλά λαξευμένους λίθους, ήπια επέμβαση

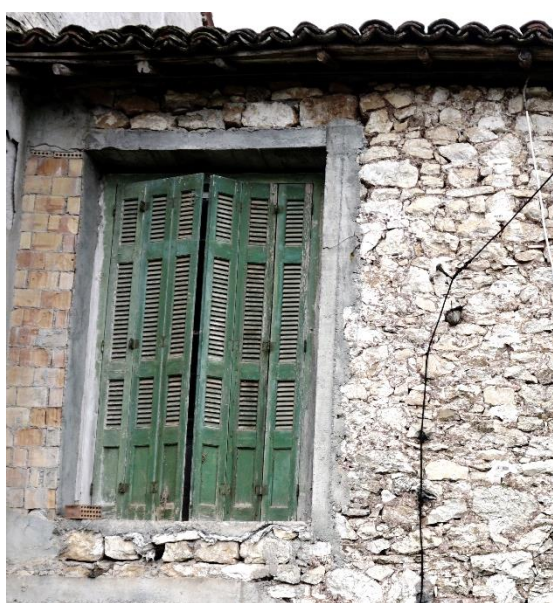
εικόνα 51: κτήριο Δ1\_1, επισκευή λιθοδομής με οπτόπλινθους, έντονη επέμβαση

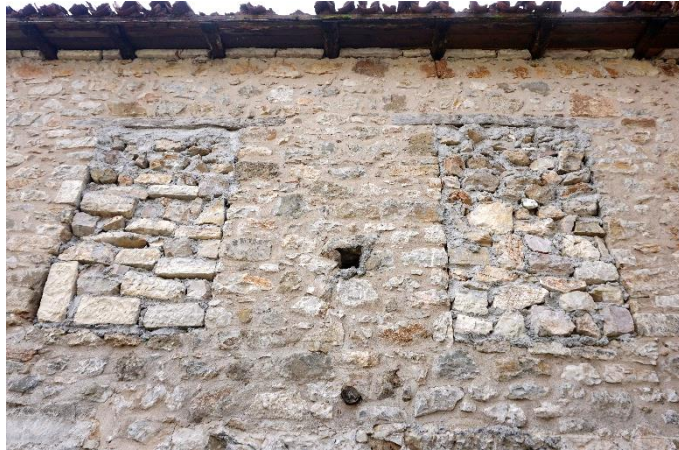
εικόνα 53: κτήριο B3\_24, κλείσιμο παραθύρων με λίθους και χρήση τσιμεντοκονιάματος, έντονη επέμβαση

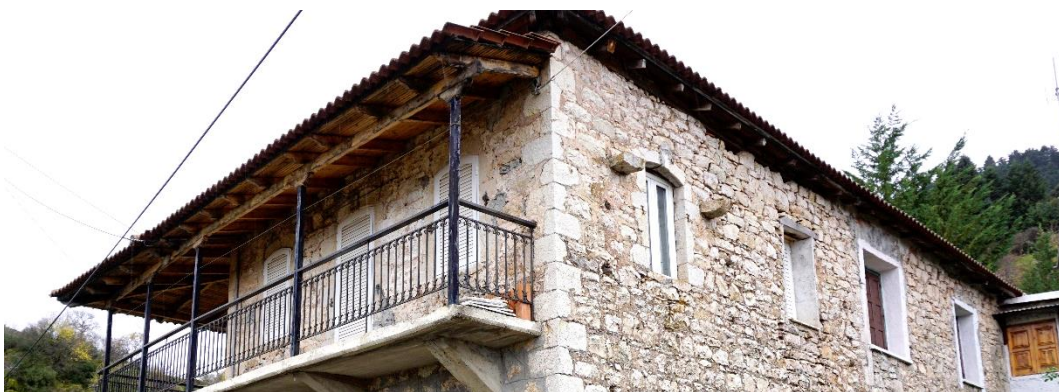
εικόνα 60: κτήριο Δ2\_5, αντικατάσταση ξύλινων κουφωμάτων με αλουμίνιο

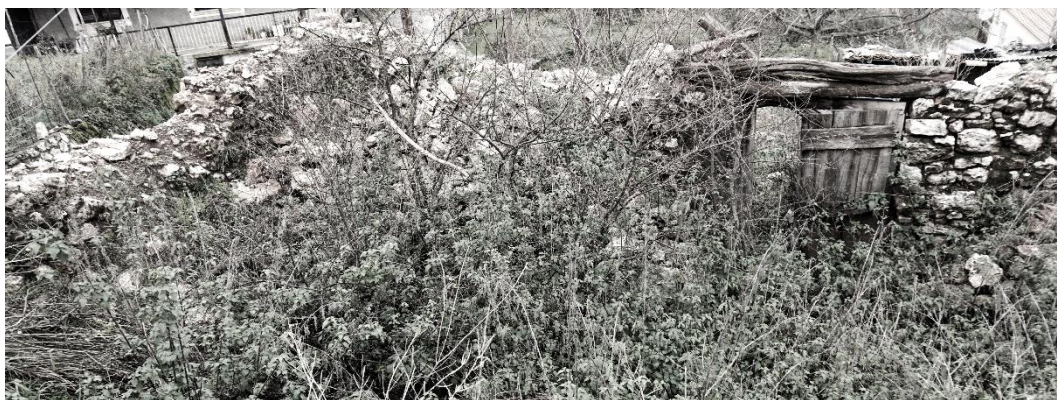
εικόνα 61: κτήριο Δ2\_9, ερειπωμένο κτίσμα, καμία αλλοίωση

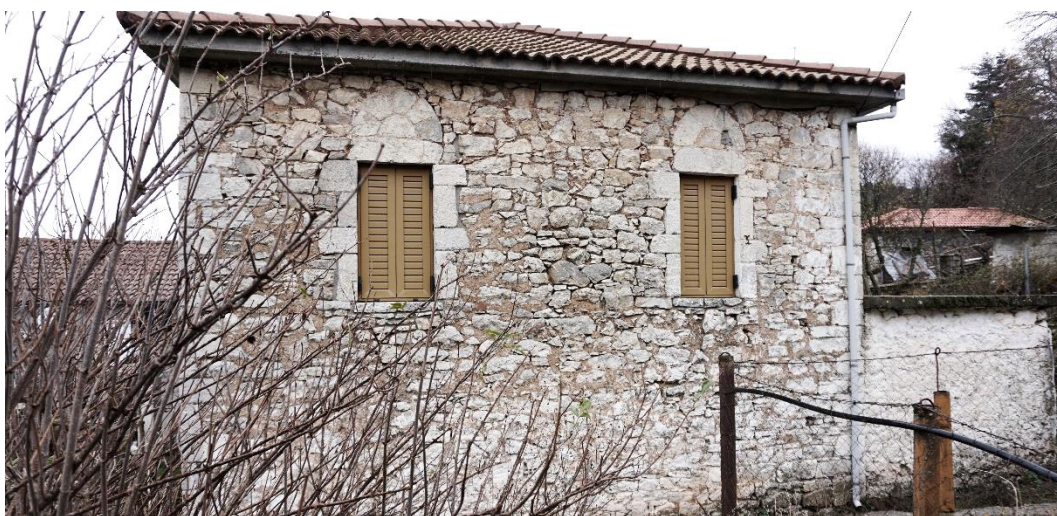
εικόνα 62: κτήριο Δ3\_3, αντικατάσταση στέγης και κουφωμάτων, μικρή αλλοίωση

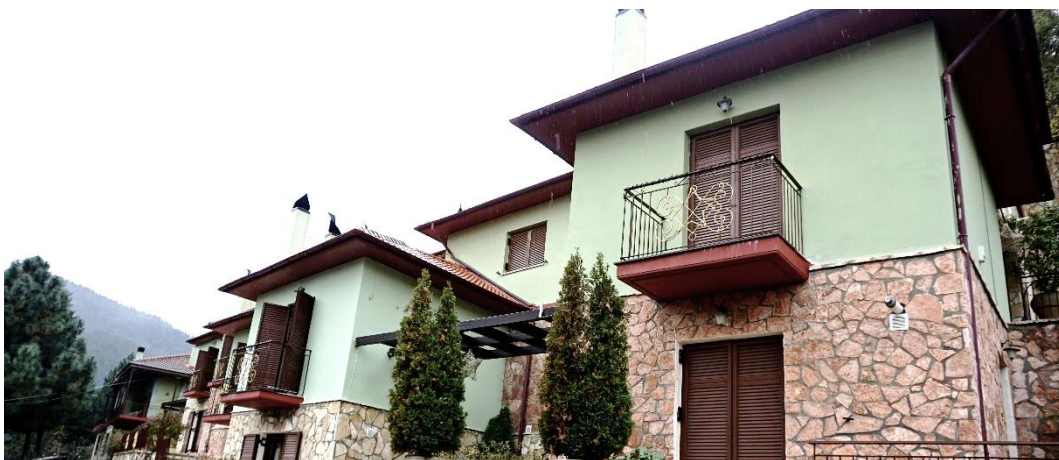
εικόνα 67: κτήριο Γ4\_1, κατασκευή τελευταίας δεκαετίας με μη συμβατή επένδυση και χρωματισμό

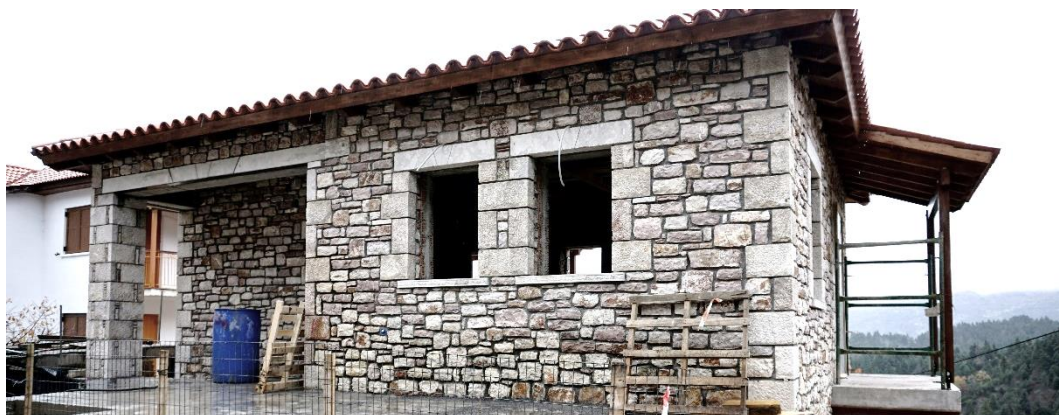
εικόνα 68: κτήριο Γ4\_5, συμβατή επένδυση τοιχοποιίας, μη συμβατός εξώστης από σκυρόδεμα
