# Η ΣΥΝΤΗΡΗΣΗ ΜΝΗΜΕΙΩΝ ΣΤΗΝ ΕΛΛΑΔΑ

**Η μετατροπή των ψηφιδωτών της Ιεράς Μονής Δαφνίου σε ψηφιδόσκηνη (μνημείο UNESCO παγκόσμιας πολιτιστικής κληρονομιάς) και το πόρισμα για τη διερεύνηση του φαινομένου**

Μάρκος Ντουκάκης  
2024

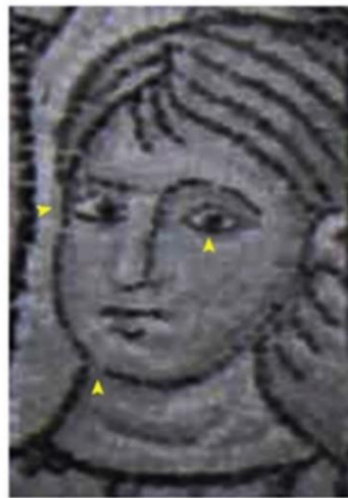
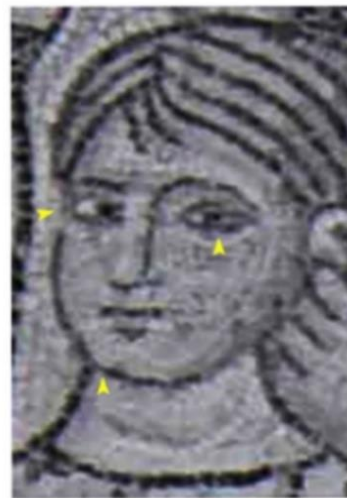
23-12-2015

4-4-2016

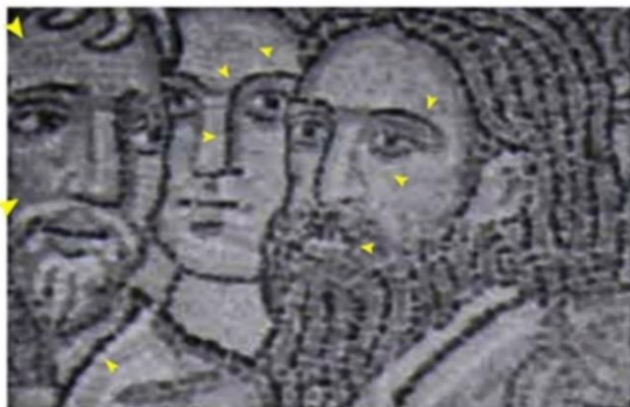
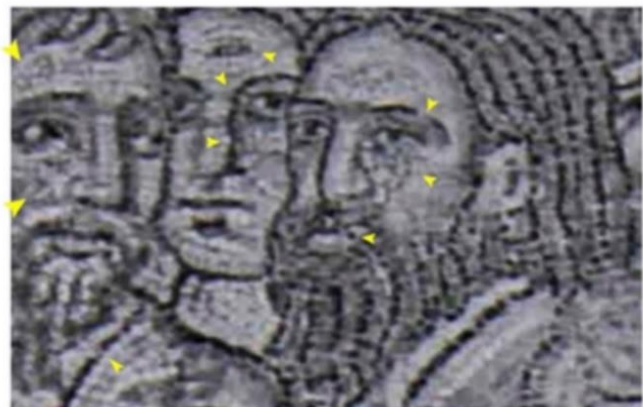
23-12-2015

4-4-2016

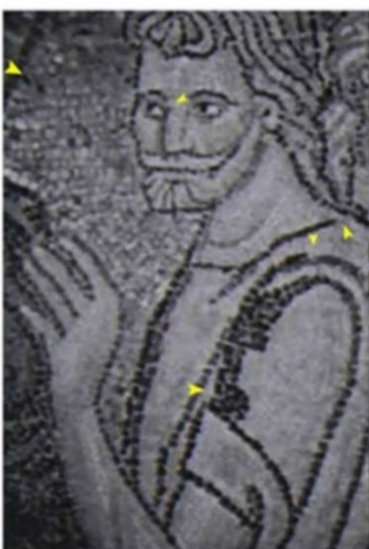
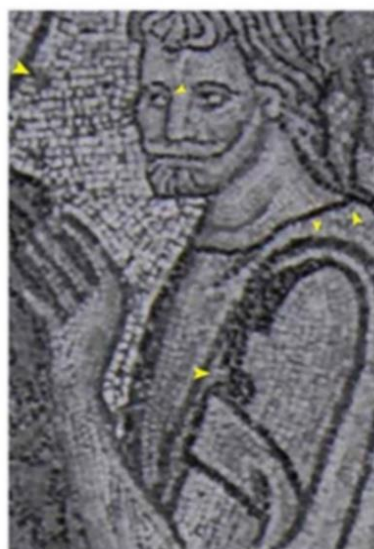
23-12-2015

4-4-2016

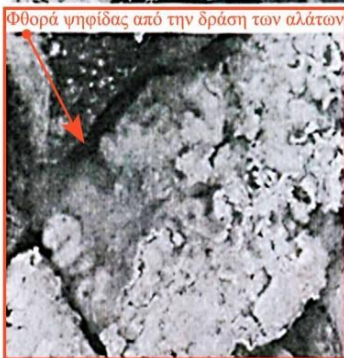
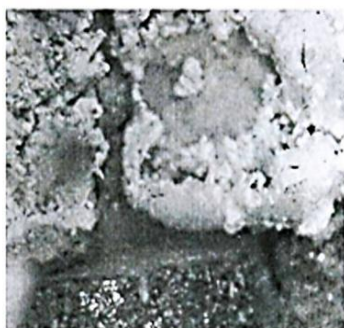
**Φωτ.4.** Εικόνες αλάτων επί φθαρμένων ψηφίδων (πόρισμα, σελ.85), από απροσδιόριστες περιοχές, άγνωστων ψηφιδωτών. Η δεύτερη εικόνα, αποτελεί τη μοναδική φωτογραφία στο πόρισμα, όπου διακρίνεται το σπηλαιώδες ανάγλυφο της φθαρμένης ψηφίδας που είναι χαρακτηριστικό του είδους, των αιτιών και των συνθηκών της φθοράς από τα άλατα.

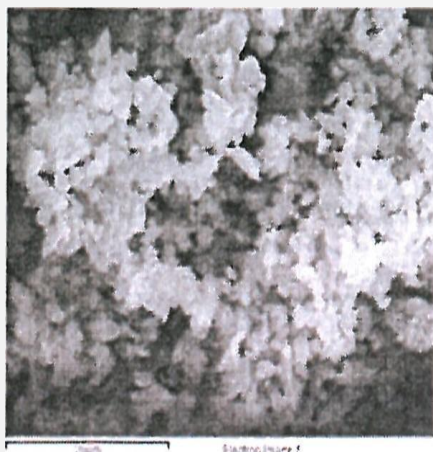
Πόρισμα, (συν.10, σελ. 78), «Νάρθηκας, ψηφιδωτή παράσταση “Η Προδοσία του Ιούδα”»:

«Τα δείγματα από το χιτώνιο του Αγίου Πέτρου ομοιάζουν σε σύσταση με τα προαναφερθέντα με πολύ μικρότερη περιεκτικότητα σε ασβέστιο. Οι **άμορφοι κρύσταλλοι πιθανώς αντιστοιχούν σε άνυδρο θεικό νάτριο** παρόμοιο με τα δείγματα που συλλέχθηκαν από το χαμηλότερο σημείο του Νάρθηκα. Δεν εντοπίστηκε γύψος που να δικαιολογεί την ύπαρξη ασβεστίου τα οποία **πιθανώς καταναλώνεται σε γκλομπερίτη**».

Όπως προαναφέρθηκε, οι κρύσταλλοι του άνυδρου θεικού νατρίου ( $\text{Na}_2\text{SO}_4$ ) δεν είναι άμορφοι και η παρουσία των συστατικών του στοιχείων (**Na, S, O**) δεν αποκλείει την παρουσία του. Η υπόθεση της κατανάλωσης του  $\text{Na}_2\text{SO}_4$  σε γκλομπερίτη ( $\text{Na}_2\text{Ca}(\text{SO}_4)_2$ ) αποκρύπτει την παρουσία του  $\text{Na}_2\text{SO}_4$ . Η παρουσία γύψου ( $\text{CaSO}_4$ ) ανιχνεύεται από τις κορυφές που αντιστοιχούν στα συστατικά της (**Ca, S, O**). Επομένως το **Ca** θα μπορούσε κάλλιστα να είναι στοιχείο της γύψου και όχι του γκλομπερίτη.

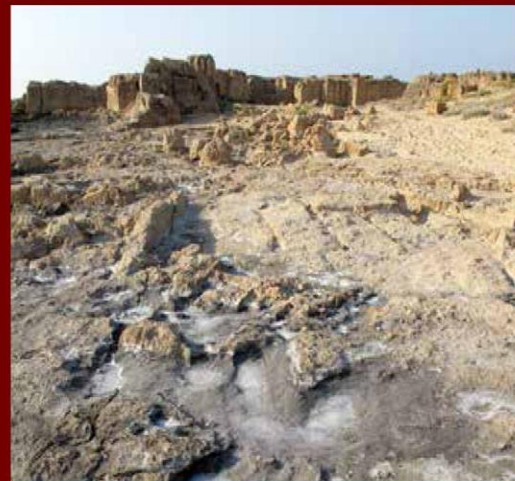
Στην παραλία του Σταυρού Χανίων, στα απομεινάρια των ενετικών λατομείων, όταν το νερό της θάλασσας εξατμίζεται, τα άλατα κρυσταλλώνονται στις εσοχές των βράχων.

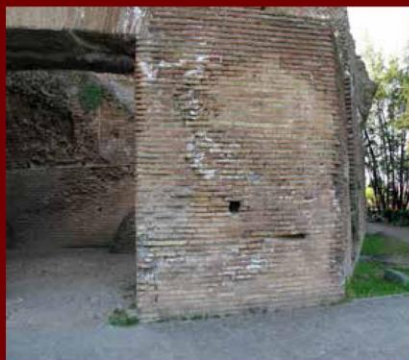
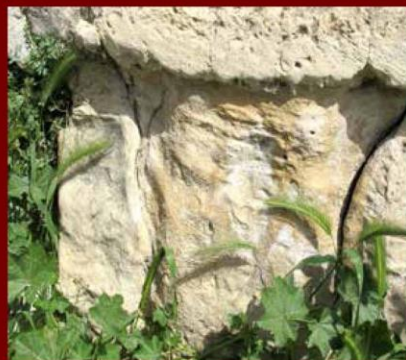
Εξανθίση αλάτων σε παρόλιθους θεμελιώσης στην Αρχαία Αγορά στην Αθήνα.

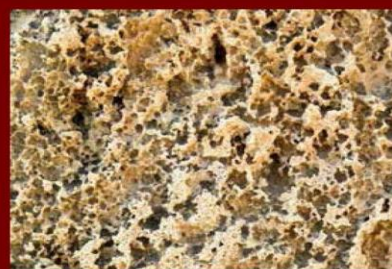
Κυψελοειδής διάβρωση πέτρας δίπλα στη θάλασσα εξαιτίας των συνεχόμενων κύκλων κρυστάλλωσης και κινητοποίησης των αλάτων.

**Φωτ.11** Η φθοροποιός δράση των αλάτων δεν αποτελεί μυστήριο φαινόμενο. Στο ίδιο εκπαιδευτικό έντυπο αναφέρονται οι συνθήκες που ευνοούν τη φθορά των πετρωμάτων από τα άλατα και απεικονίζεται η «κυψελοειδής διάβρωση» που συμβαίνει εξαιτίας των συνεχόμενων κύκλων κρυστάλλωσης και κινητοποίησης των αλάτων.

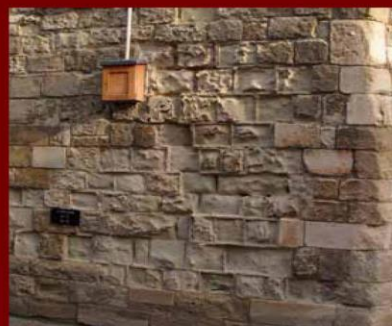
Οι κρυστάλλωσεις και οι εξανθίσεις των αλάτων της ανερχόμενης υγρασίας καταστρέφουν τους δομικούς λίθους των μνημείων γρηγορότερα από το κονίαμα.

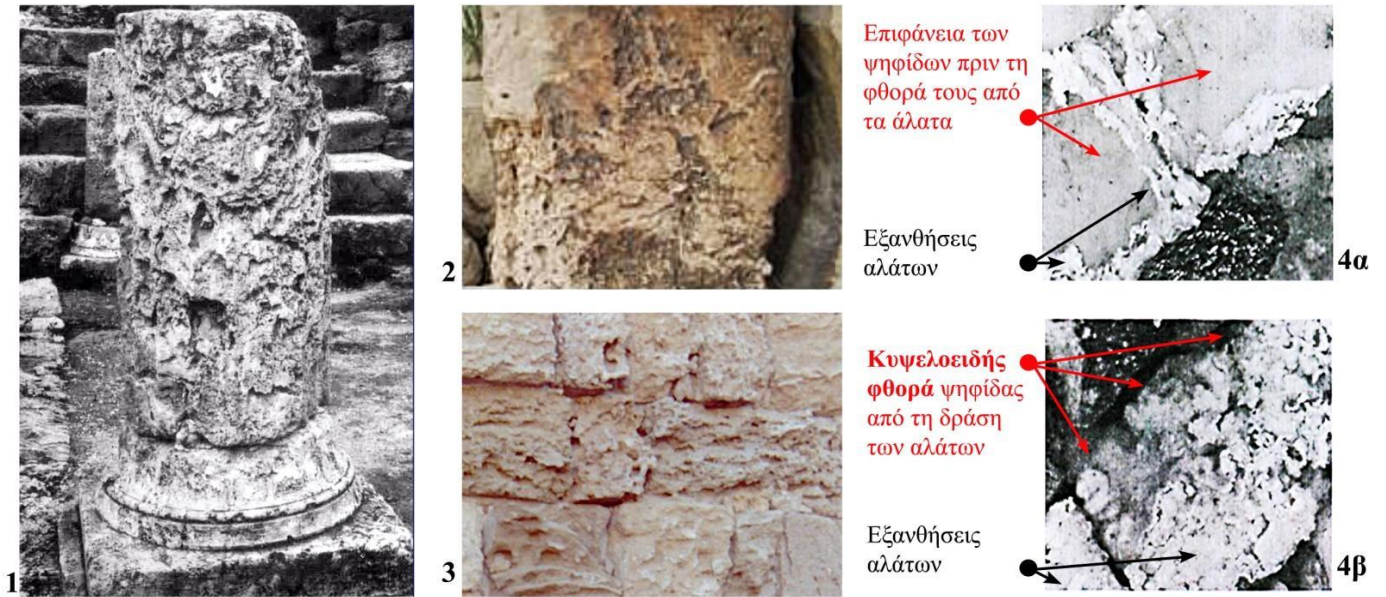
**Φωτ. 5** Απεικονίσεις σπηλαιώδους ή κυψελοειδούς φθοράς σε πετρώματα σε σύγκριση με τη μοναδική εικόνα φθαρμένης ψηφίδας στο πόρισμα.

Ο τύπος αυτού του είδους φθοράς από άλατα, είναι αναγνωρίσιμος (φωτ. 5) από το σπηλαιώδες ή κυψελοειδές ανάγλυφο που αποκτούν τα πετρώματα, αν αποκλειστεί η περίπτωση της χρήσης όξινων καθαριστικών διαλυμάτων, μια πρακτική ιδιαίτερα επιζήμια και απολύτως αποφευκτέα.

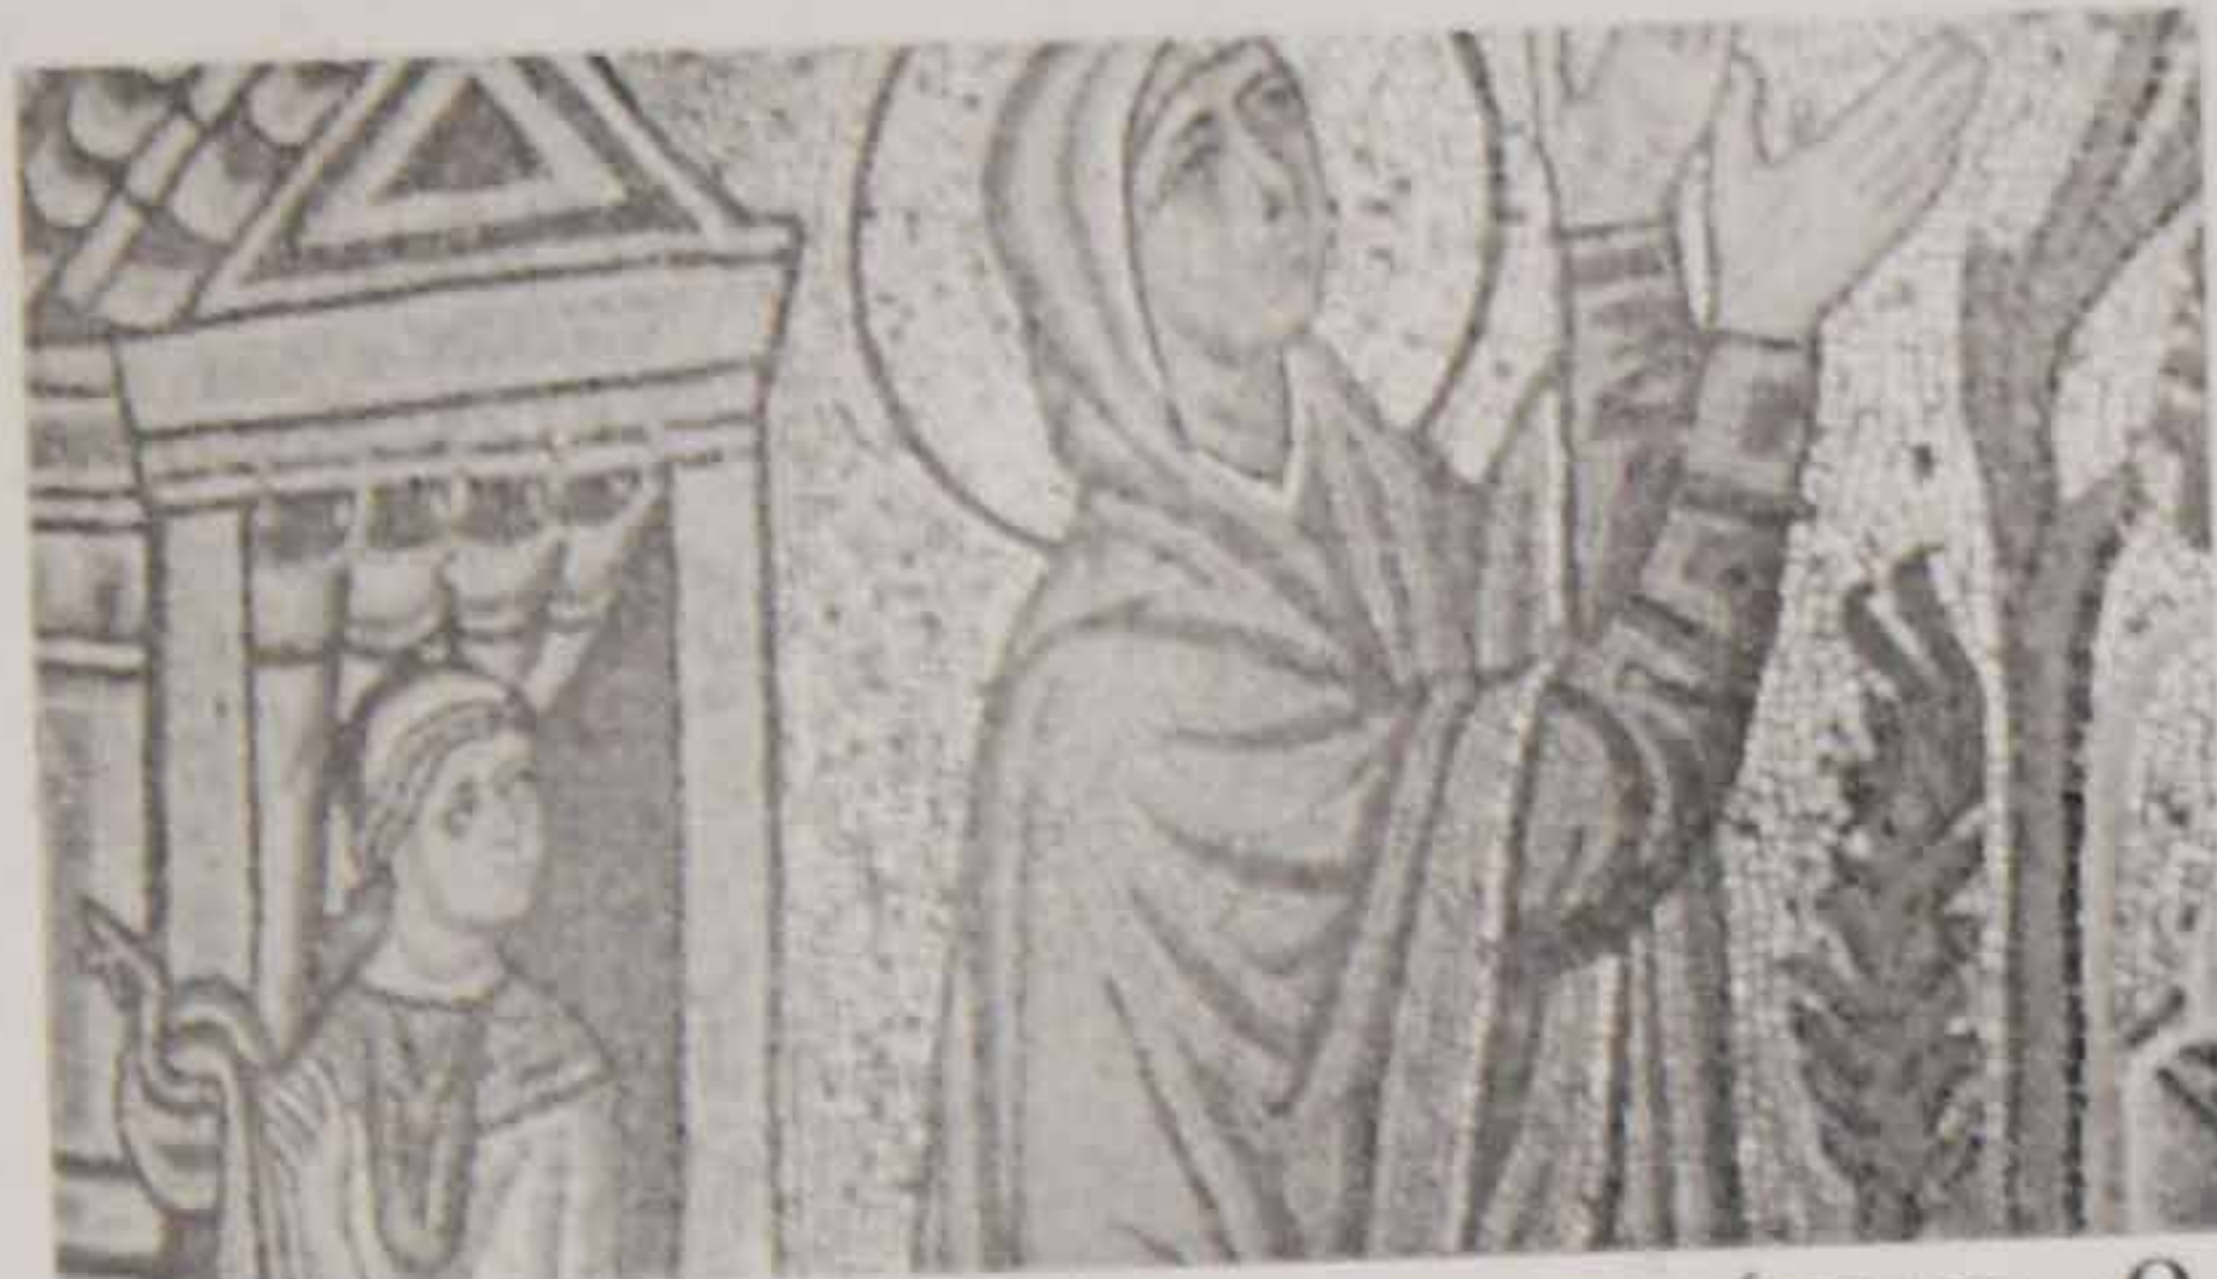
Εικόνα 5: Ανάπτυξη μούχλας στην παράσταση «Ο Ευαγγελισμός του Ιωακείμ και η Προσευχή της Αγ. Άννης»

2. Στη ΝΔ πλευρά του Νάρθηκα, τον Μάρτιο 2016 παρατηρήθηκε υγρασία στην τοιχοποιία στη γένεση του ΝΔ σταυροθολίου, που επεκτάθηκε και στην παράσταση «Ο Ευαγγελισμός του Ιωακείμ και η Προσευχή της Αγ. Άννης», με έντονη και σε μεγάλη έκταση εμφάνιση μούχλας στους αρμούς στο Ν τμήμα της και μικρής έκτασης εξανθήσεις αλάτων.

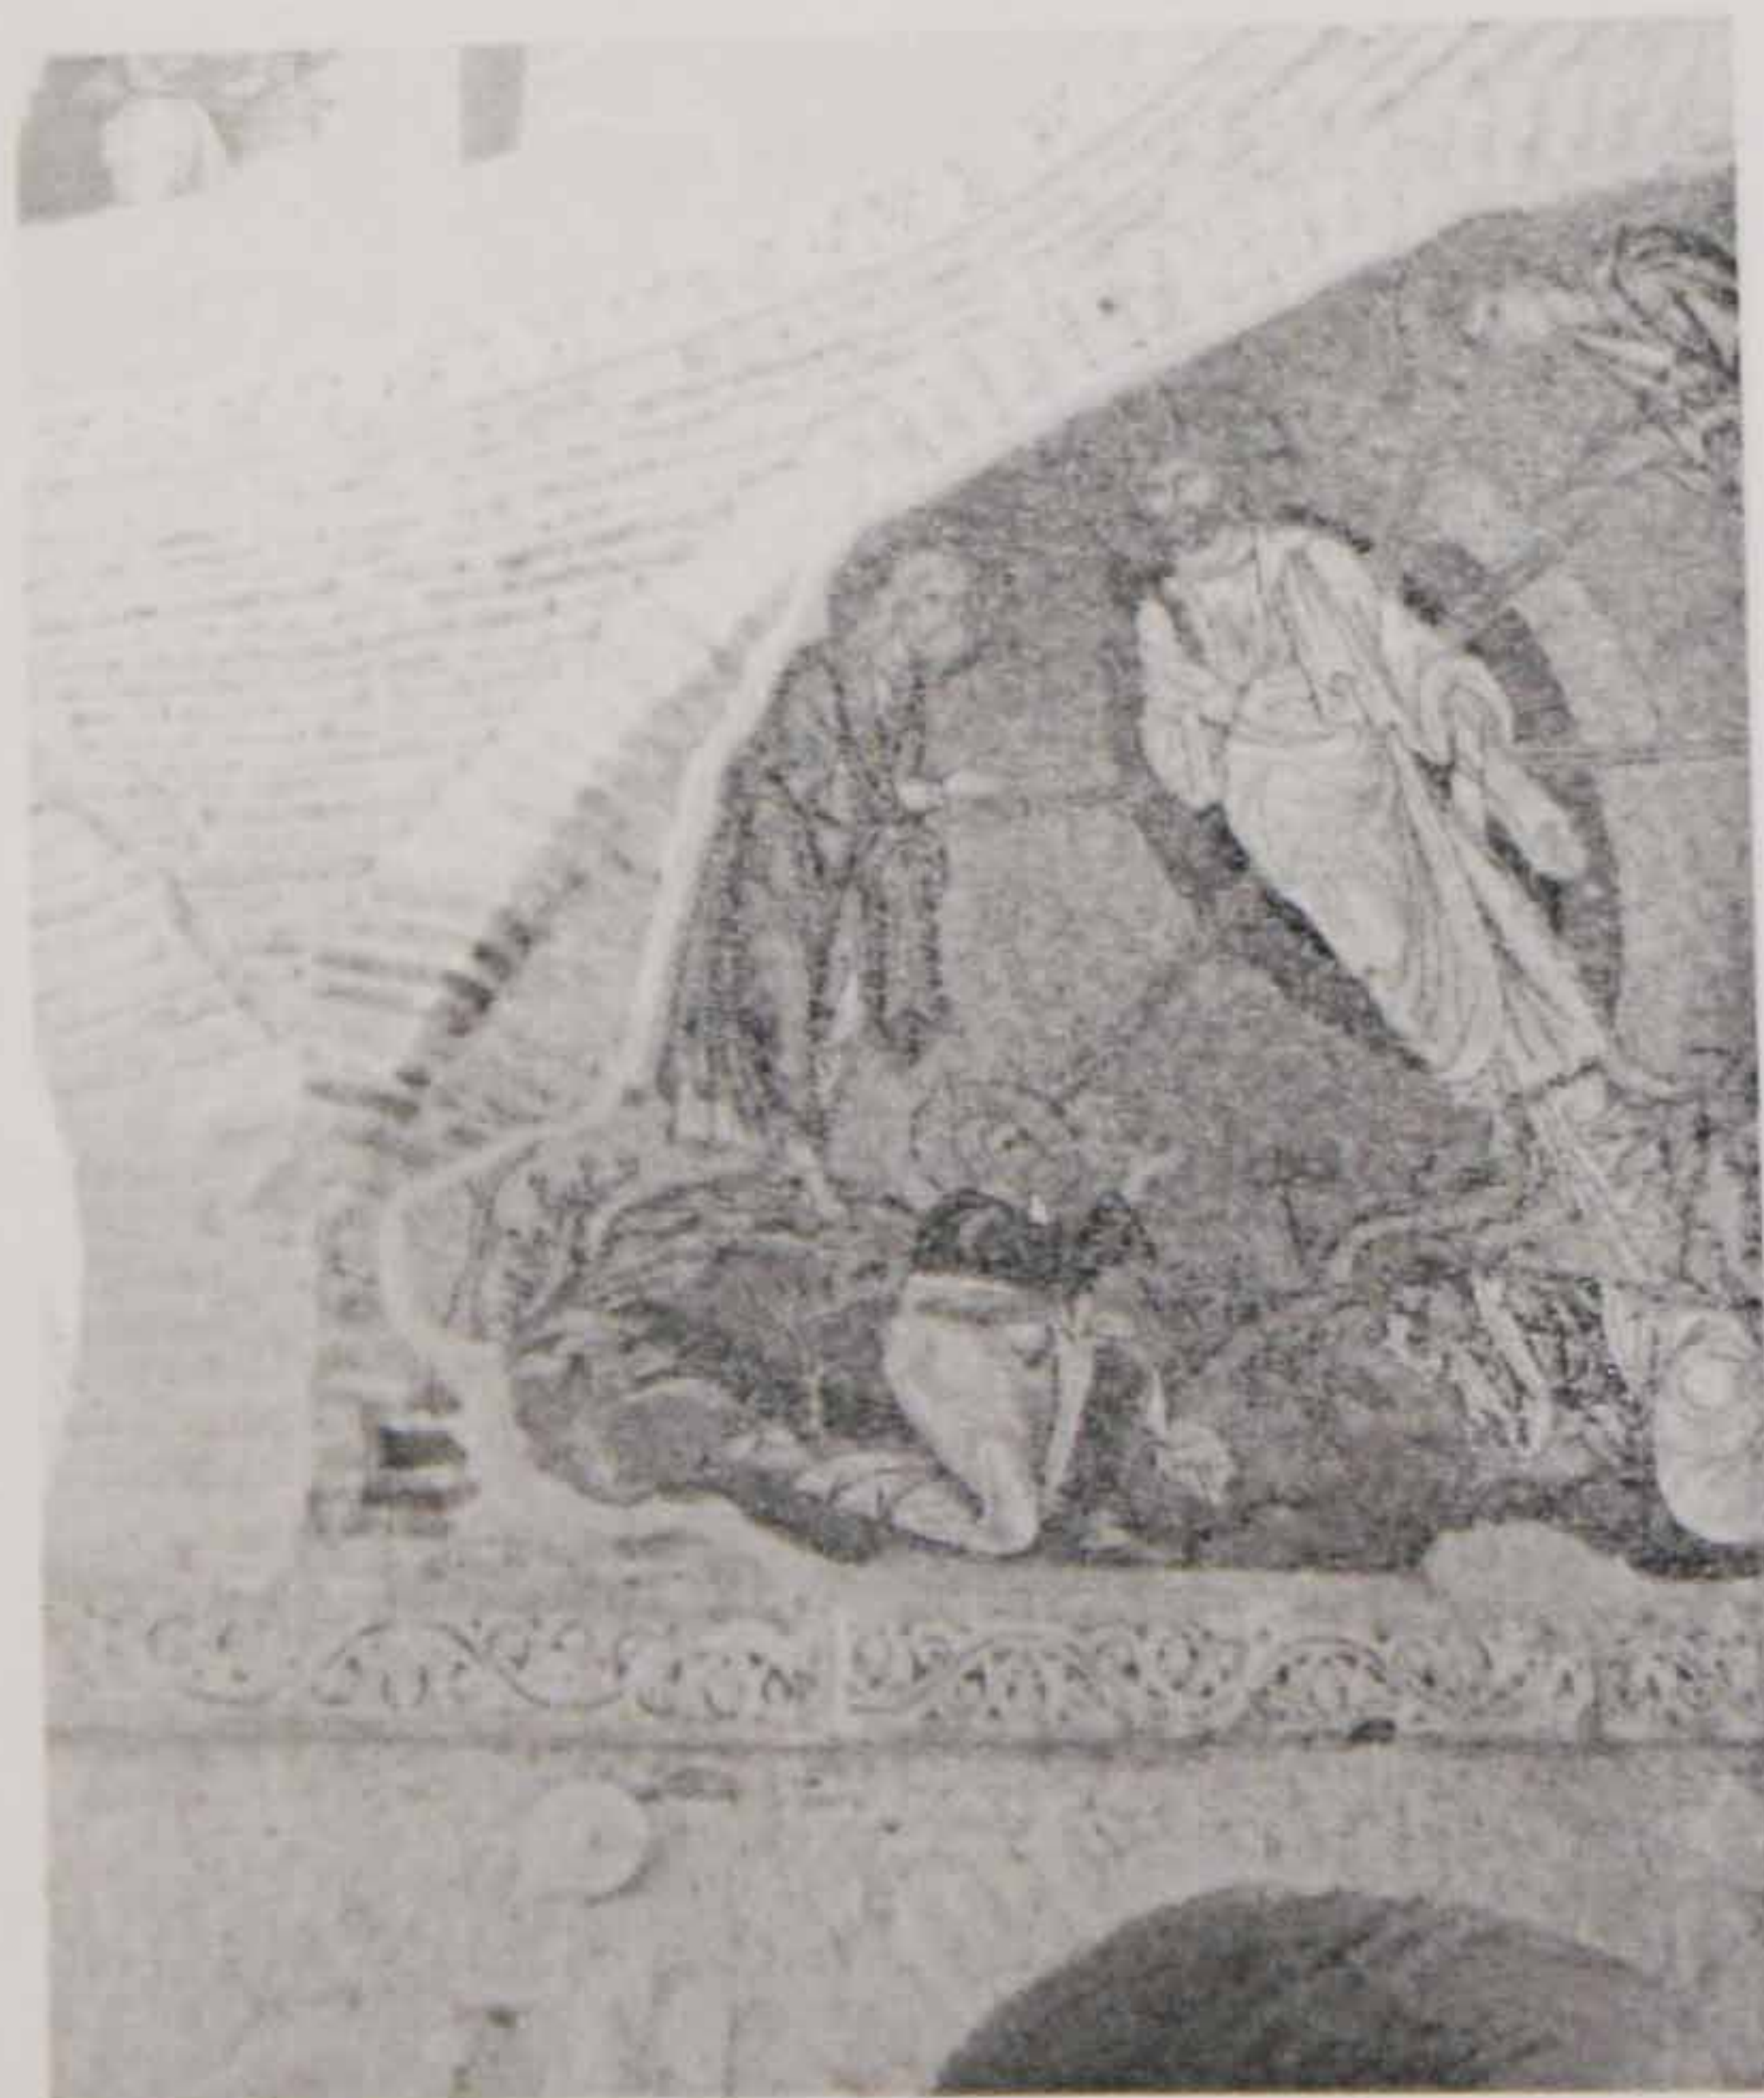
Εικόνα 7: ΒΔ ημιχώνιο, η παράσταση της «Μεταμόρφωση», ανάπτυξη υγρασίας στο ΝΔ τμήμα της παράστασης

3. Στο ΒΔ ημιχώνιο, στη Ν πλευρά της παράστασης «Μεταμόρφωση» έχουν υπάρξει προβλήματα υγρασίας στην τοιχοποιία. Στην ψηφιδωτή παράσταση δεν έχουν εντοπιστεί εμφανή προβλήματα, όπως εξανθήσεις αλάτων και μούχλας, διαπιστώθηκε όμως μεγάλης έκτασης ασυνέχεια μεταξύ των υποστρωμάτων και διάβρωση των ασβεστολιθικών ψηφιδών σε περιορισμένη έκταση.

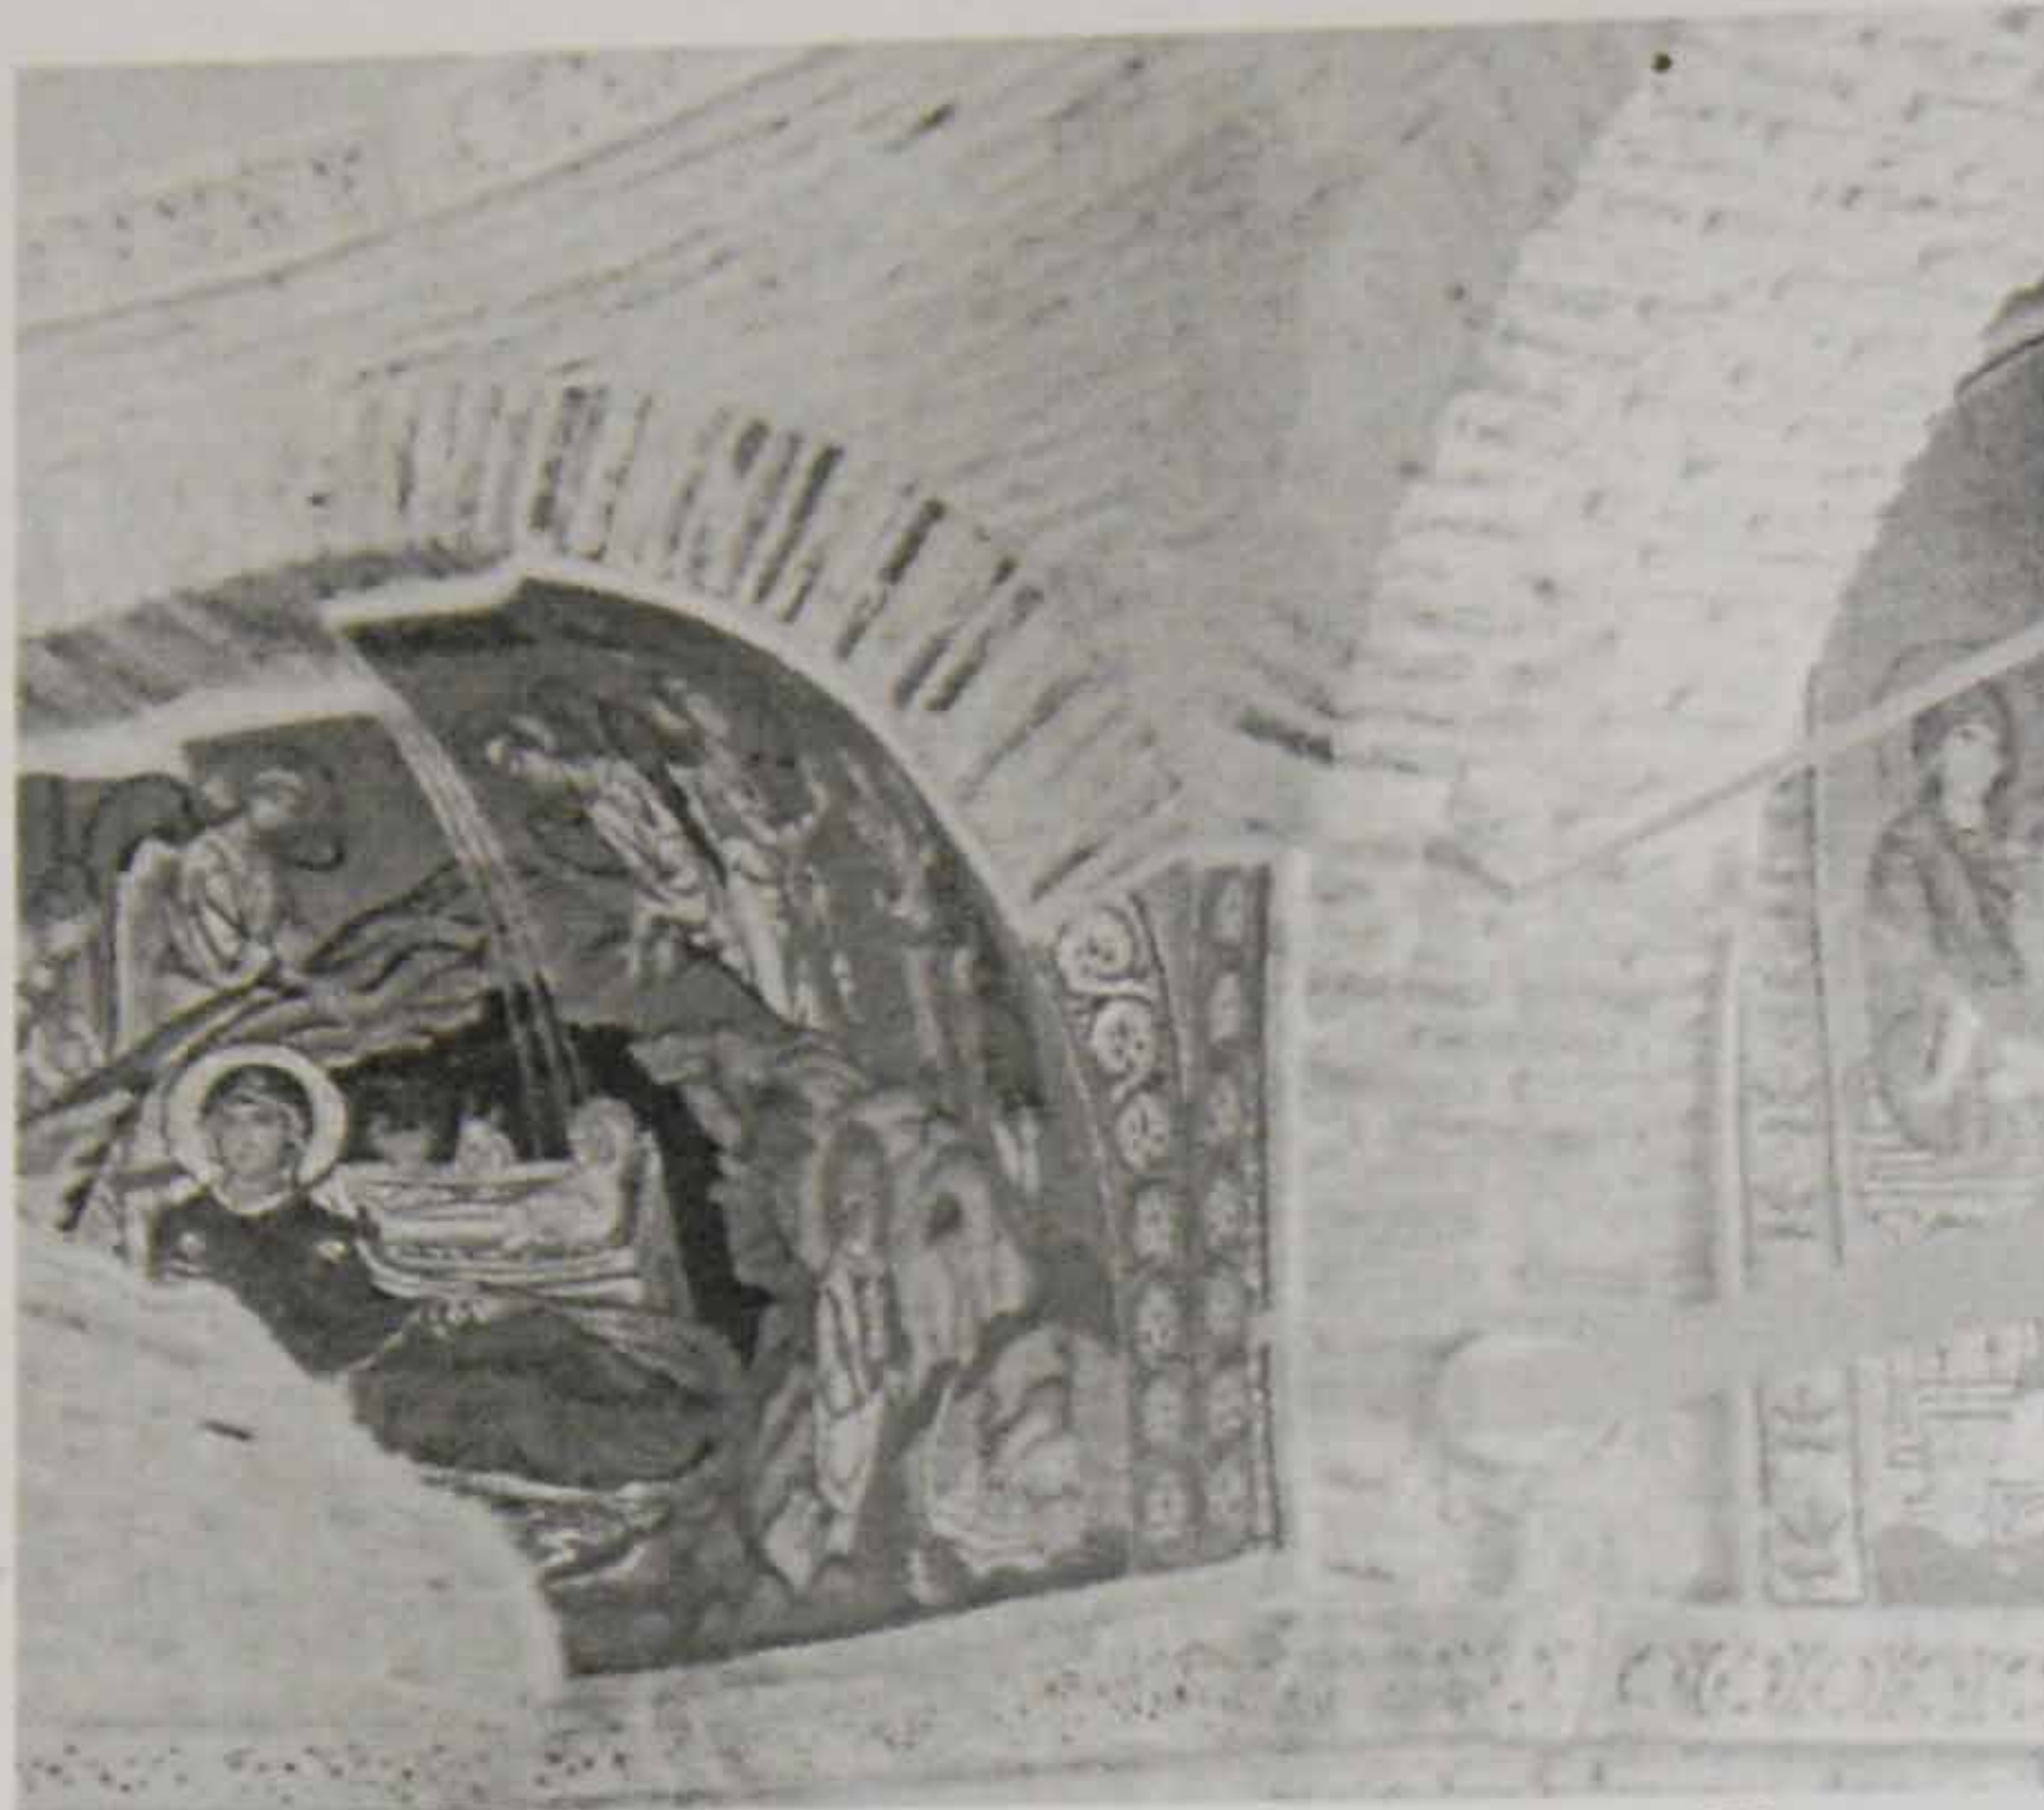
Εικόνα 8:ΝΑ ημιχώνιο, η παράσταση της «Γέννησης», ανάπτυξη υγρασίας στη Ν τμήμα της παράστασης στην τοιχοποιία

- Στο ΝΑ ημιχώνιο, στην τοιχοποιία στην Ν πλευρά της παράστασης της «Γέννησης». Η υγρασία εμφανίστηκε το φθινόπωρο του 2015 όπου και επεκτείνεται σήμερα και στον πεσσό στην Ν κεραία.
- Στο ΒΑ ημιχώνιο, στην τοιχοποιία στην Ν πλευρά της παράστασης του «Ευαγγελισμού».
- Στο Ιερό, στην τοιχοποιία της ΝΑ και ΒΑ ακμής του σταυροθολίου των παραστάσεων του «Αρχαγγέλου Μιχαήλ» και του «Αρχαγγέλου Γαβριήλ».

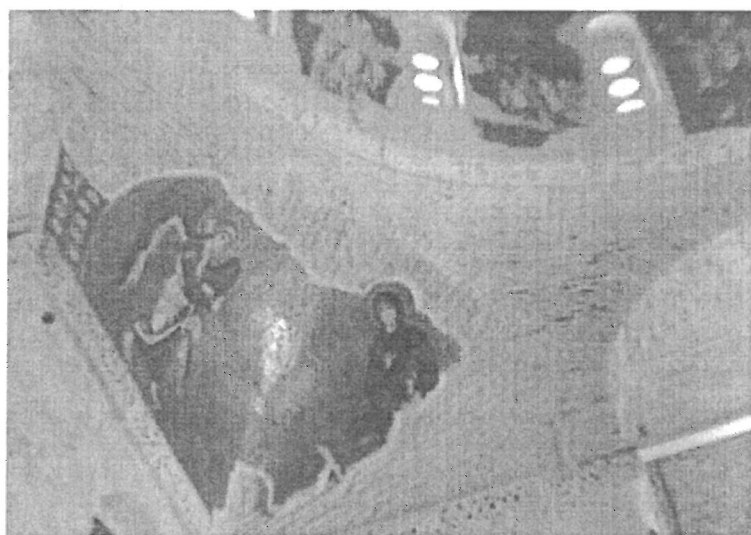
(α)

Παρόμοια αποτελέσματα προκύπτουν από την εξέταση με τη θερμογραφία υπερήθρου του ΒΑ ημιγωνίου με την ψηφιδωτή παράσταση «Ευαγγελισμός της Θεοτόκου» (Εικόνα 1.2α), του ΝΔ ημιγωνίου με την ψηφιδωτή παράσταση «Η Βάπτιση του Ιησού» (Εικόνα 1.3α), του ΝΑ ημιγωνίου με την ψηφιδωτή παράσταση «Η Γέννηση του Ιησού» (Εικόνα 1.4α). Στις αντίστοιχες θερμικές εικόνες (1.2β, 1.3β, 1.4β) φαίνεται θερμοκρασιακή ομοιομορφία μεταξύ των δομικών υλικών και απουσία συγκέντρωσης υψηλών ποσοστών υγρασίας. Ακόμα από την εξέταση επιλεγμένων περιοχών της επιφάνειας της τοιχοδομής και του ψηφιδωτού, η φαινόμενη θερμοκρασία κυμαίνεται μεταξύ 30 – 30,7 °C (Πίνακες 1, 2, 3).

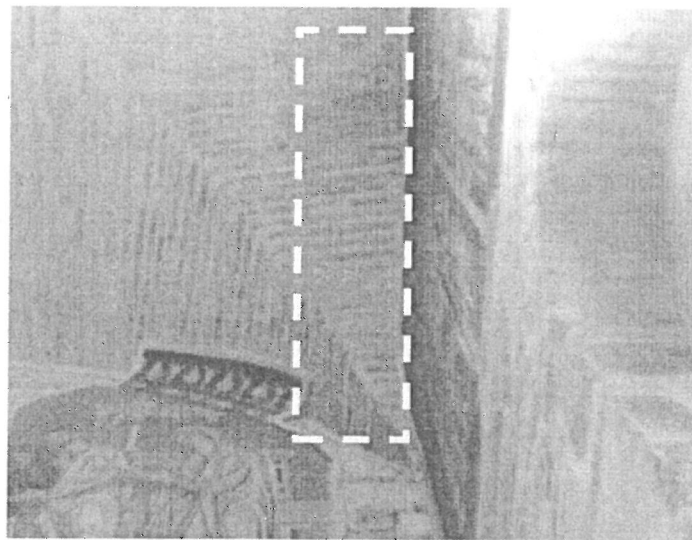
(α)

Στην Εικόνα 1.5α παρουσιάζεται η περιοχή που εξετάστηκε με τη θερμογραφία υπερύθρου και στην Εικόνα 1.5β η αντίστοιχη θερμική εικόνα. Όπως μπορεί να φανεί από το θερμογράφημα στην Εικόνα 1.5β, ψυχρές περιοχές (περιοχές χαμηλότερης θερμοκρασίας) εντοπίστηκαν στην επιφάνεια της τοιχοδομής μεταξύ των ψηφιδωτών παραστάσεων «Η Προσευχή της Αγίας Άννης και ο Ευαγγελισμός του Ιωακείμ» και «Η Ευλογία της Θεοτόκου υπό τους Ιερείς». Η καταγραφή διαφορετικών θερμοκρασιακών διαβαθμίσεων στην περιοχή αυτή, μπορεί να αποδοθεί στην ύπαρξη υγρασίας (κίτρινο πλαίσιο στην Εικόνα 1.5α).

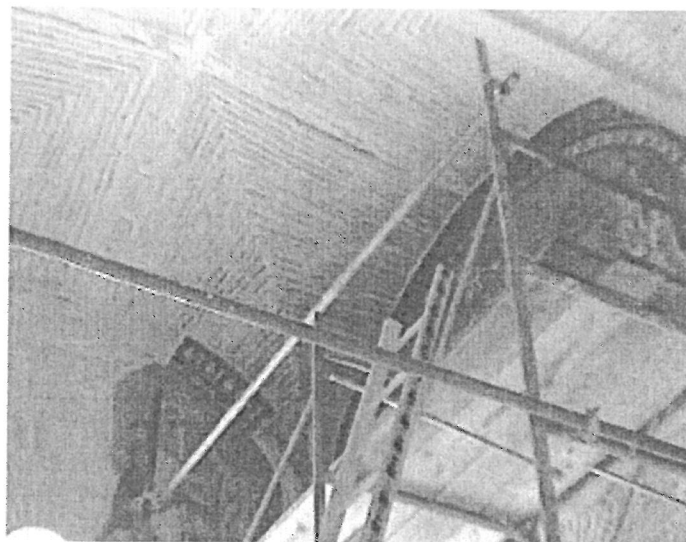
(α)

Στο θερμογράφημα της Εικόνας 2.1β, φαίνονται ψυχρές περιοχές (περιοχές χαμηλότερης θερμοκρασίας) στην επιφάνεια της τοιχοδομής περιμετρικά των ψηφιδωτών παραστάσεων «Η Προσευχή της Αγίας Άννης και ο Ευαγγελισμός του Ιωακείμ» και «Η Ευλογία της Θεοτόκου υπό τους Ιερείς» (Εικόνα 2.1α). Η καταγραφή διαφορετικών θερμοκρασιακών διαβαθμίσεων στην περιοχή αυτή, μπορεί να αποδοθεί στην ύπαρξη υγρασίας. Στην ίδια περιοχή είχε ανιχνευτεί υγρασία και στην εξέταση κατά την περίοδο του Ιουλίου (Εικόνα 1.5).

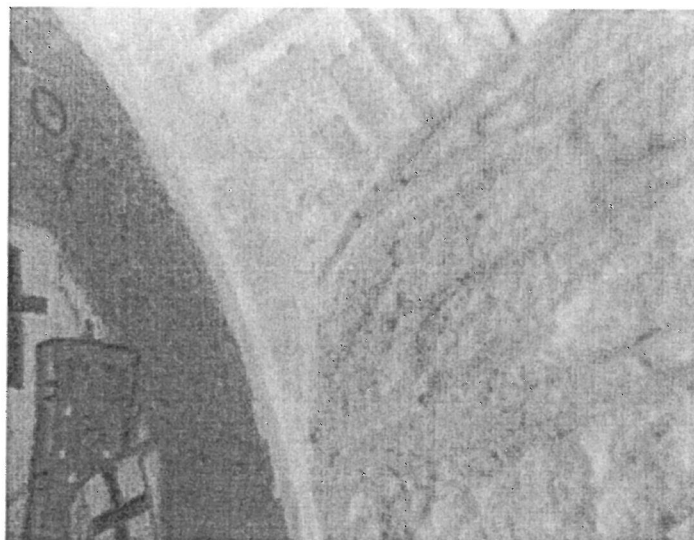
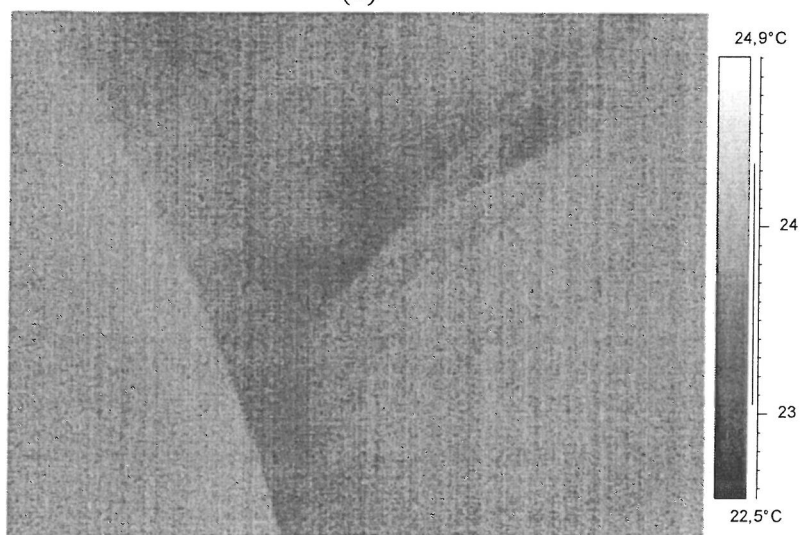
Στις Εικόνες 2.3α και 2.4α παρουσιάζεται η περιοχή που εξετάστηκε με τη θερμογραφία υπερέθρου στο ανατολικό τόξο στη νότια όψη του Διακονικού στην ψηφιδωτή παράσταση «Άγιος Αβέρκιος». Στα αντίστοιχα θερμογραφήματα των Εικόνων 2.3β και 2.4β, παρατηρούνται ψυχρές περιοχές στην τοιχοποιία περιμετρικά του ψηφιδωτού που συνδέονται με την κατακράτηση υγρασίας από το υλικό.

**Εικόνα 2.3:** Θερμογραφικός έλεγχος στην περιοχή του Διακονικού στο ψηφιδωτό «Άγιος Αβέρκιος» με (α) εικόνα της εξεταζόμενης επιφάνειας και (β) αντίστοιχη θερμική εικόνα, η οποία αποκάλυψε την ύπαρξη υγρασίας, η παρουσία της οποίας ήταν έντονη στη νότια όψη του τόξου περιμετρικά του ψηφιδωτού «Άγιος Αβέρκιος».

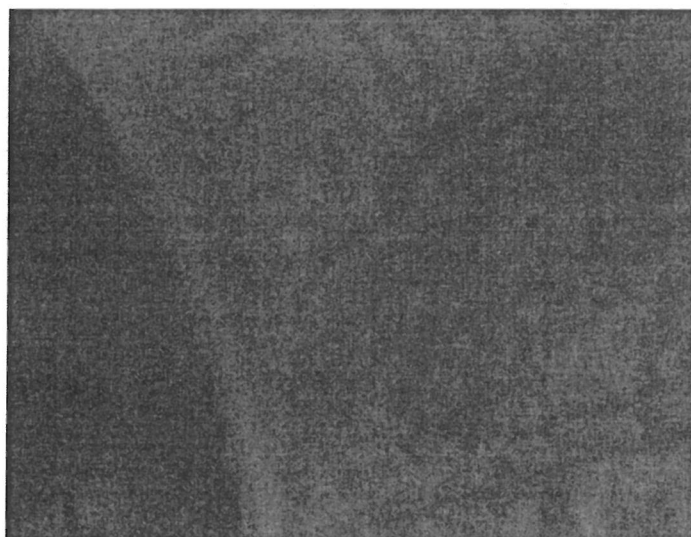
Στις Εικόνες 3.2α και 3.3α παρουσιάζεται η περιοχή που εξετάστηκε με τη θερμογραφία υπερύθρου στο ανατολικό τόξο στη νότια όψη του Διακονικού στην ψηφιδωτή παράσταση «Άγιος Αβέρκιος». Στα αντίστοιχα θερμογραφήματα των Εικόνων 3.2β και 3.3β, παρατηρούνται ψυχρές περιοχές στην τοιχοποιία περιμετρικά του ψηφιδωτού που συνδέονται με την κατακράτηση υγρασίας από το υλικό. Στις ίδιες περιοχές είχε ανιχνευτεί υγρασία και στην εξέταση με θερμοκάμερα κατά τις περιόδους του Ιουλίου και του Σεπτεμβρίου.

**Εικόνα 3.3:** Θερμογραφικός έλεγχος στην περιοχή του Διακονικού στο ψηφιδωτό «Άγιος Αβέρκιος» με (α) εικόνα της εξεταζόμενης επιφάνειας και (β) αντίστοιχη θερμική εικόνα, η οποία αποκάλυψε την ύπαρξη υγρασίας που φαίνεται με μπλε χρώμα. Η παρουσία της υγρασίας είναι πιο έντονη στην περιοχή της τοιχοδομής που επισημαίνεται με κίτρινο διακεκομμένο πλαίσιο (α).

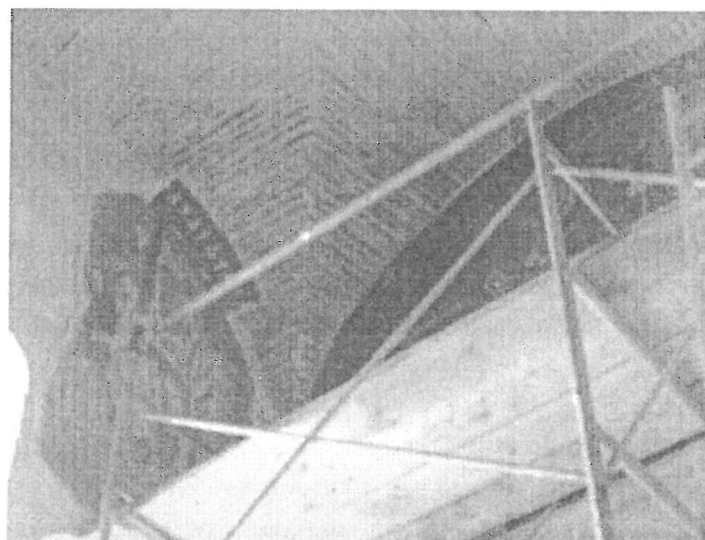
Στο θερμογράφημα της Εικόνας 4.1β, φαίνονται ψυχρές περιοχές (περιοχές χαμηλότερης θερμοκρασίας) στην επιφάνεια της τοιχοδομής περιμετρικά των ψηφιδωτών παραστάσεων «Η Προσευχή της Αγίας Άννης και ο Ευαγγελισμός του Ιωακείμ» και «Η Ευλογία της Θεοτόκου υπό τους Ιερείς» (Εικόνα 4.1α). Η καταγραφή διαφορετικών θερμοκρασιακών διαβαθμίσεων στην περιοχή αυτή, μπορεί να αποδοθεί στην ύπαρξη υγρασίας. Σε αυτή την περιοχή ανιχνεύεται υγρασία σταθερά σε όλες τις επαναληπτικές μετρήσεις με IRT, παρόλα αυτά, η έκτασή της φαίνεται να περιορίζεται με το πέρας των μηνών.

**Εικόνα 4.1:** Θερμογραφικός έλεγχος στη ΝΔ πλευρά του Νάρθηκα των ψηφιδωτών παραστάσεων «Η Προσευχή της Αγίας Άννης και ο Ευαγγελισμός του Ιωακείμ» και «Η Ευλογία της Θεοτόκου υπό τους Ιερείς» με (α) εικόνα της εξεταζόμενης επιφάνειας και (β) αντίστοιχη θερμική εικόνα, η οποία αποκάλυψε την ύπαρξη υγρασίας στην περιοχή της τοιχοδομής που επισημαίνεται με μπλε χρώμα.

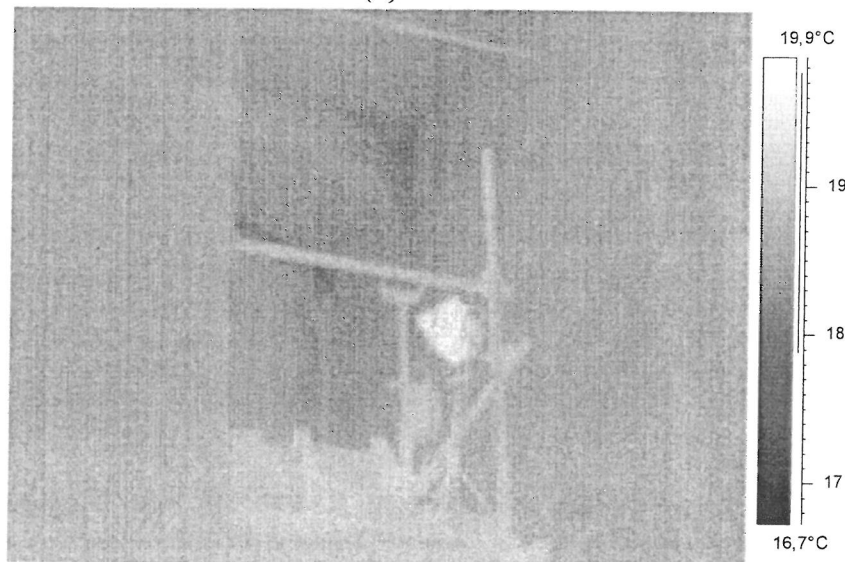
Στην Εικόνα 4.3α παρουσιάζεται η περιοχή που εξετάστηκε στο Διακονικό και στην Εικόνα 4.3β η αντίστοιχη θερμική εικόνα. Όπως μπορεί να φανεί από το θερμογράφημα, εντοπίστηκε υγρασία στα τμήματα της τοιχοδομής στη νότια όψη του τόξου περιμετρικά του ψηφιδωτού «Άγιος Αβέρκιος» (Εικόνα 4.3α, κίτρινα πλαίσια). Στις ίδιες περιοχές είχε ανιχνευτεί υγρασία και κατά τις προηγούμενες μετρήσεις με IRT.

**Εικόνα 4.3:** Θερμογραφικός έλεγχος στην περιοχή του Διακονικού με (α) εικόνα της εξεταζόμενης επιφάνειας και (β) αντίστοιχη θερμική εικόνα, η οποία αποκάλυψε την ύπαρξη υγρασίας, η παρουσία της οποίας ήταν έντονη στη νότια όψη του τόξου περιμετρικά του ψηφιδωτού «Άγιος Αβέρκιος».

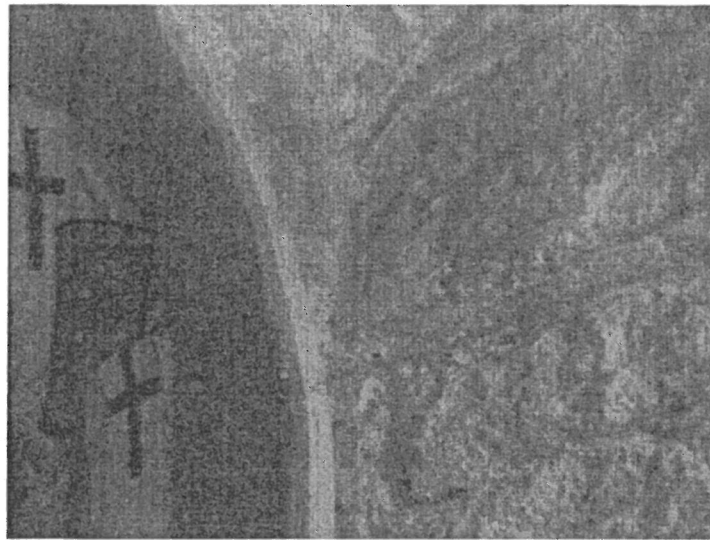
Στην Εικόνα 4.4α παρουσιάζεται η εξέταση στο ανατολικό τόξο στη νότια όψη του Διακονικού στην ψηφιδωτή παράσταση «Άγιος Αβέρκιος». Στο αντίστοιχο θερμογράφημα της Εικόνας 4.4β, παρατηρούνται ψυχρές περιοχές στην τοιχοποιία περιμετρικά του ψηφιδωτού που συνδέονται με την κατακράτηση υγρασίας από το υλικό. Ωστόσο, σε σύγκριση με τις προηγούμενες μετρήσεις IRT στην περιοχή, σε αυτή την εξέταση φαίνεται ότι η έκταση της υγρασίας αρχίζει να περιορίζεται.

**Εικόνα 4.2:** Θερμογραφικός έλεγχος στην περιοχή του Διακονικού στο ψηφιδωτό «Άγιος Αβέρκιος» με (α) εικόνα της εξεταζόμενης επιφάνειας και (β) αντίστοιχη θερμική εικόνα, η οποία αποκάλυψε την ύπαρξη υγρασίας, η παρουσία της οποίας ήταν έντονη στη νότια όψη του τόξου περιμετρικά του ψηφιδωτού «Άγιος Αβέρκιος».

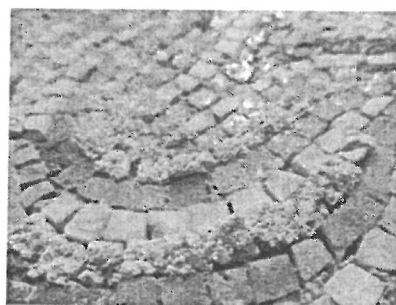
Στις περισσότερες περιπτώσεις η εμφάνιση υγρασίας και αλάτων διακρίνεται δια γυμνού οφθαλμού και εξ αποστάσεως. Σε χαμηλό ύψος του δυτικού τοίχου του Νάρθηκα που δεν φέρει ψηφιδωτά ή άλλο επίχρισμα παρατηρήθηκε λευκή πούδρα επί αρμών και λίθων. Στο ανατολικό τόξο του διακονικού (Άγιος Αβέρκιος) διαπιστώθηκε έντονη και ταχύτατη πλην επιλεκτική φθορά από κρυστάλλωση αλάτων σε ψηφίδες συγκεκριμένου είδους. Παρότι η περιοδικότητα των κρυσταλλώσεων δεν έχει καταγραφεί, η ταχύτητα πιθανώς είναι ιδιαίτερα υψηλή καθώς το ίδιο φαινόμενο είχε παρατηρηθεί και σε άλλη περιοχή (Νιπτήρ) μόλις προ δυο μηνών (Μάρτιος 2016). Συνεπώς ο χρόνος εμφάνισης της φθοράς απέχει ελάχιστα από το χρόνο εμφάνισης της υγρασίας (φθινόπωρο 2015). Εκ πρώτης υποθέτουμε ότι δεν πρόκειται για περιοδικό (ετήσιο) αλλά μεμονωμένο φαινόμενο.

Λευκή πούδρα στην τοιχοποιία του Νάρθηκα και εξανθήσεις σε σαθροποιημένεμες ψηφίδες στο πρόσωπο του Αγ. Αβερκίου

Οι ψηφίδες εκατέρωθεν καθώς και το κονίαμα των αρμών βρίσκονται σε πολύ καλή κατάσταση, συνεπώς η φθορά στη συγκεκριμένη περιοχή δεν εξαρτάται αποκλειστικά από το είδος των διαλυμάτων και τις συνθήκες κρυστάλλωσης αλλά από τα χαρακτηριστικά του υλικού και κυρίως την κατανομή του πορώδους. Το είδος των εν λόγω ψηφίδων ταυτοποιήθηκε φαινομενικά ως μαργαϊκός ασβεστόλιθος. Το πορώδες αυτών των λίθων παρουσιάζει έντονη ανομοιομορφία, συνθήκη ικανή για τη δημιουργία φθοράς από πιέσεις κρυστάλλωσης ανεξαρτήτως των συνθηκών ισορροπίας των αλάτων και συνεπώς σε συμφωνία με την επιλεκτική εμφάνιση της φθοράς. Συνολικά ο αριθμός των ψηφίδων που έχουν υποστεί φθορά ανέρχεται σε μερικές δεκάδες.

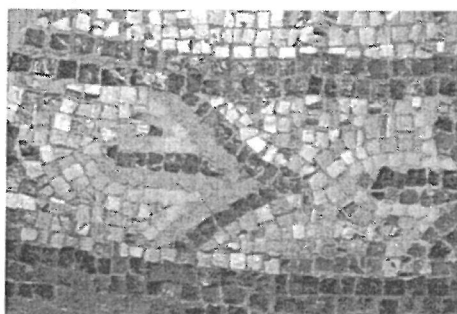
Κατά τη διάρκεια της δειγματοληψίας στις 4-8-2016 διαπιστώθηκε επέκταση της φθοράς στο πρόσωπο του Αγ. Αβέρκιου σε παρόμοιες μόνο ψηφίδες. Οι υπόλοιπες ψηφίδες παρέμειναν απρόσβλητες ενώ δεν παρατηρήθηκαν άλλες εξανθήσεις. Στη παράσταση του Νιπτήρος παρατηρήθηκε επίσης έξαρση της φθοράς όπως και περισσότερες εξανθήσεις στη παράσταση της Προδοσίας. Οι εξελίξεις αυτές θεωρούνται αναμενόμενες καθώς κατά τη διάρκεια του θέρους αυξάνεται ο ρυθμός εξάτμισης και συνεπώς η κρυστάλλωση.

Οι περιοχές φθοράς στις παραστάσεις του Αγίου Αβερκίου και του Νιπτήρος

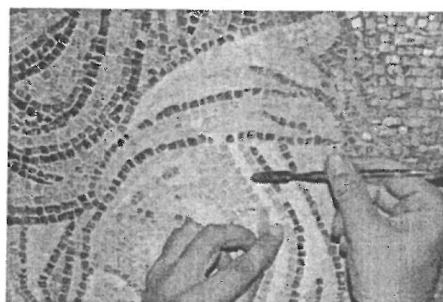
Συγκεκριμένα ελήφθησαν 13 δείγματα από α) τη παράσταση του Αγ. Βερίκιου στο Διακονικό (2 αδιατάρακτα δείγματα κονιοροποιημένων ψηφίδων, 4 εξανθήσεων

αλάτων και 1 αποσαθρωμένου κονιάματος στις παρυφές του ψηφιδωτού), β) την παράσταση της Προδοσίας στο Νάρθηκα (3 δείγματα εξανθίσεων αλάτων), γ) την παράσταση του Νιπτήρος στο Νάρθηκα (1 δείγμα εξανθίσεων αλάτων) και δ) κάτωθεν του νότιου παραθύρου του δυτικού τοίχου του Νάρθηκα (2 δείγματα εξανθίσεων αλάτων). Ελήφθη επίσης μία ψηφίδα από το μη ταυτοποιημένο υλικό που βρίσκεται στα εργαστήρια συντήρησης. Στις 3-11-2016 ελήφθησαν τα 2 δείγματα (α.α. 6 και 9) από υπολείμματα φθαρμένων ψηφίδων.
