ΙΣΤΟΡΙΑ ΚΑΙ ΑΝΑΛΥΣΗ ΤΩΝ ΕΠΕΜΒΑΣΕΩΝ ΣΥΝΤΗΡΗΣΗΣ ΤΟΥ
ΑΡΧΑΙΟΛΟΓΙΚΟΥ ΧΩΡΟΥ ΤΟΥ ΚΟΜΜΟΥ, ΗΡΑΚΛΕΙΟΥ ΚΡΗΤΗΣ: ΘΕΩΡΗΤΙΚΗ
ΠΡΟΣΕΓΓΙΣΗ, ΥΛΙΚΑ ΚΑΙ ΤΕΧΝΙΚΕΣ ΠΟΥ ΕΦΑΡΜΟΣΤΗΚΑΝ

ΠΟΛΥΤΕΧΝΕΙΟ ΚΡΗΤΗΣ
ΣΧΟΛΗ ΑΡΧΙΤΕΚΤΟΝΩΝ ΜΗΧΑΝΙΚΩΝ
ΕΡΓΑΣΤΗΡΙΟ ΥΛΙΚΩΝ ΠΟΛΙΤΙΣΤΙΚΗΣ ΚΛΗΡΟΝΟΜΙΑΣ ΚΑΙ ΣΥΓΧΡΟΝΗΣ ΔΟΜΗΣΗΣ

Ερευνητική εργασία: Σ. Χονδράκη-Γ. Χαλακατεβάκη
Επιβλέποντες: Ν. Μαραβελάκη-Α. Τζομπανάκης

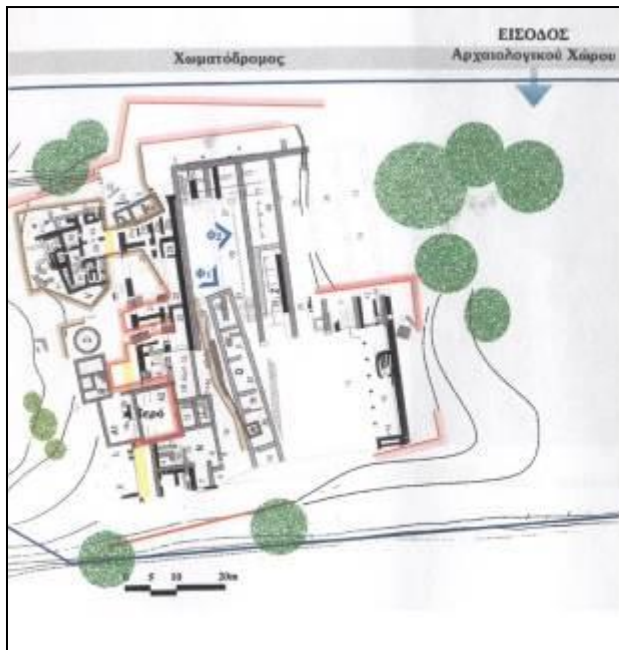
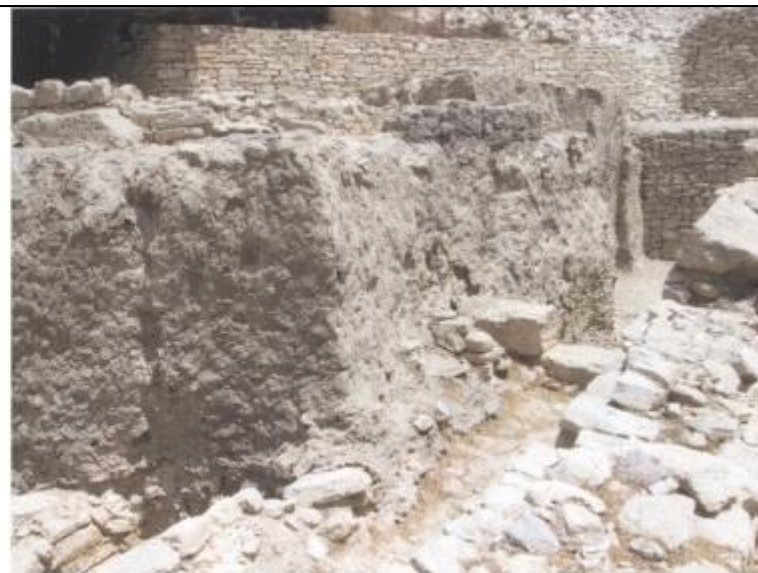
Άσκαφες επιχώσεις για την προστασία ανώτερων οικοδομικών φάσεων: τα πρανή έχουν επενδυθεί με επιφανειακή 'πέταχτη' τσιμεντοκονία.

1. Με λιθοδομή παρόμοιας κατασκευής με εκείνη που περιγράψαμε παραπάνω, η οποία φέρει πεταχτή τσιμεντοκονία.
2. Με λεπτό στρώμα τσιμεντοκονίας, απευθείας πάνω στην άσκαφη επίχωση.

Η δεύτερη λύση δεν έχει δώσει καλά αποτελέσματα από άποψη αντοχής: η τσιμεντοκονία έχει ρηγματωθεί σε πολλά σημεία και ήδη απολεπίζεται σε μεγάλη έκταση. Η επένδυση με τσιμεντοκονία δεν είναι αποτελεσματική μέθοδος προστασίας, δεδομένου ότι δεν εξασφαλίζει επαρκή συνοχή με το χώμα, ενώ το νερό που εισχωρεί έχει ως αποτέλεσμα την αποκόλληση και κατάρρευση της επιφανειακής στρώσης τσιμέντου. Επιπροσθέτως, από αισθητικής πλευράς, δεν είναι ικανοποιητική η εικόνα της αποσαθρωμένης τσιμεντοκονίας.

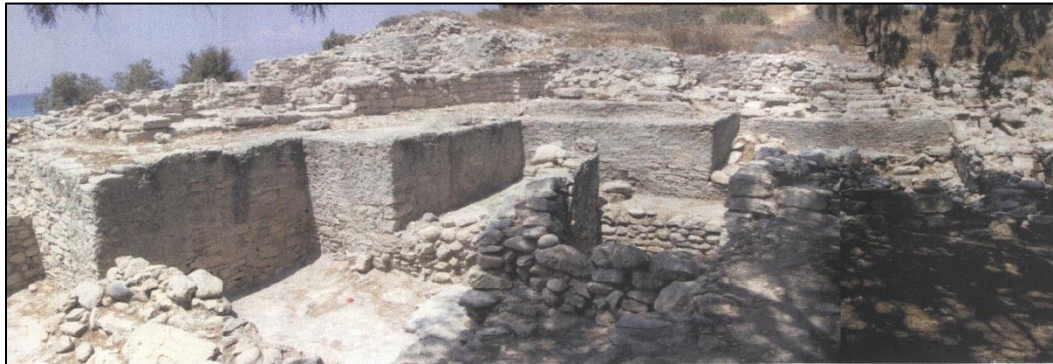
Οι άσκαφες επιχώσεις, στο κέντρο του χώρου, έχουν επενδυθεί με λιθοδομή, καλυμμένη μερικώς απο πεταχτή τσιμεντοκονία.

Η πρώτη περίπτωση είναι αποτελεσματική από κατασκευαστικής απόψεως (οι κατακόρυφες επιφάνειες δεν έχουν δώσει κανένα δείγμα καταπόνησης). Το αισθητικό αποτέλεσμα, όμως, δεν είναι ικανοποιητικό λόγω της σύστασης και της απόχρωσης της τσιμεντοκονίας.⁽⁵⁾

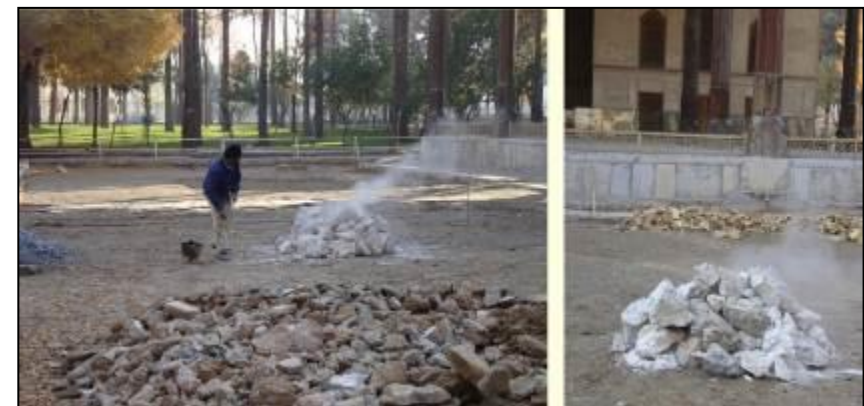
Εικόνα 39_Σβέση καυστικής ασβέστου: Σβέση οπτο-ασβεστολίθων για παραγωγή ασβέστου εν θερμώ, που θα αναμειχθεί με πλίνθους και άμμο για την παραγωγή επισκευαστικών κονιαμάτων: Chehel Sotoun Palace, Ισπαχάν, Ιράν.

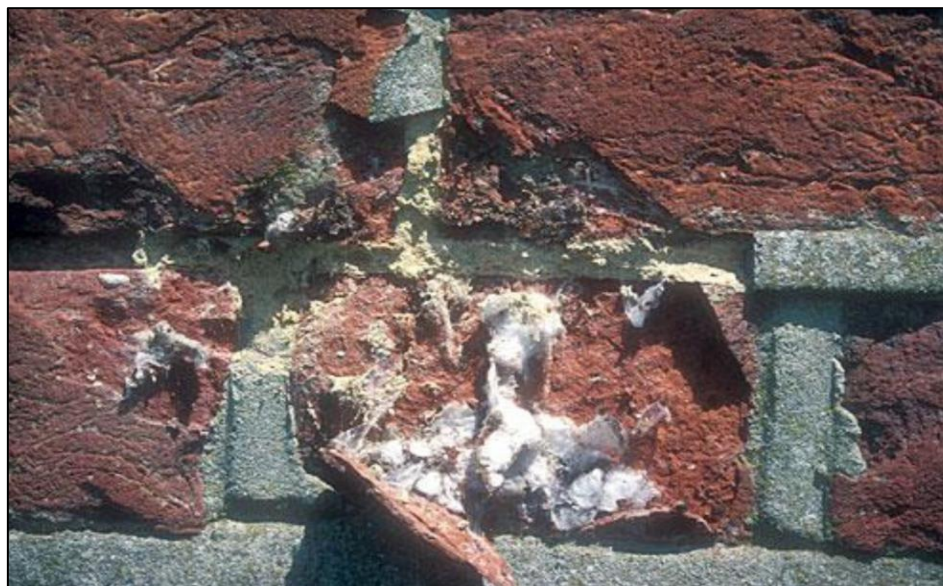
Εικόνα 44_Ασυμβατότητα τσιμεντοκονιαμάτων και πορωδών δομικών υλικών. Τα τσιμεντοκονιάματα, διοχέτευαν τα άλατα που περιέχουν προς την πορώδη δομή των πλίνθων με αποτέλεσμα την αποκόλληση τμημάτων.

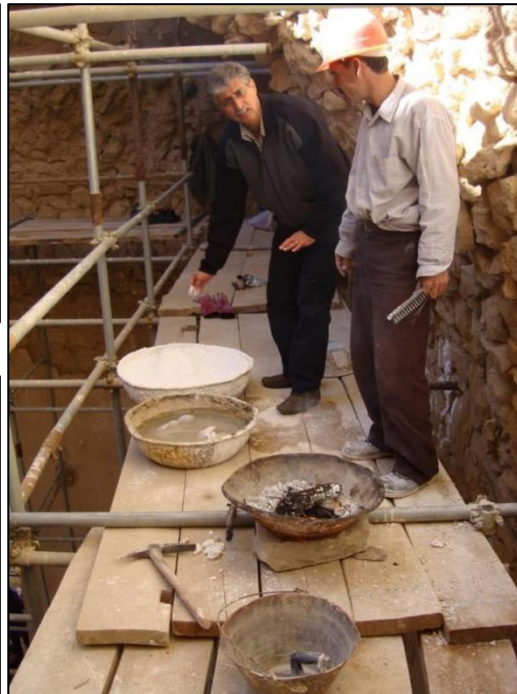
Εικόνα 50_Κατασκευή γυψοκονιαμάτων για εφαρμογή στο μνημείο.

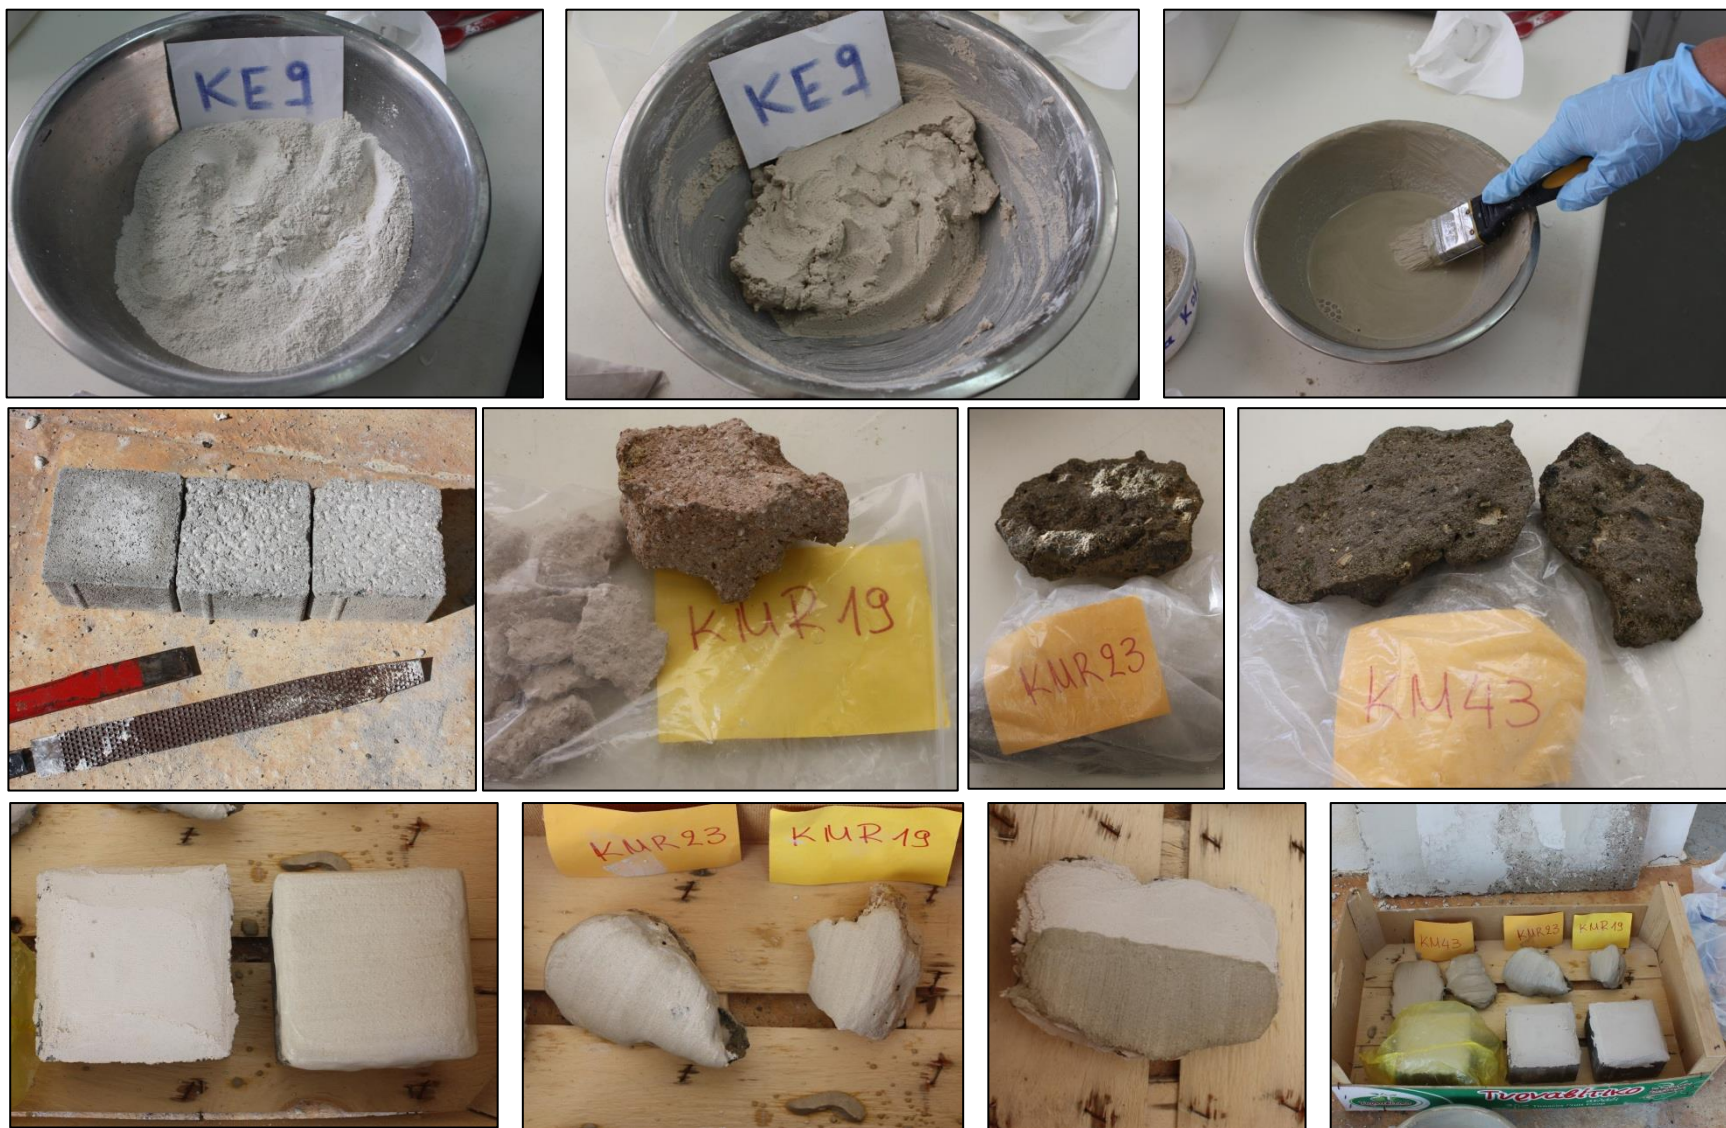
Εικόνα 103_Φωτογραφικές απεικονίσεις τελικής δοκιμαστικής σύνθεσης κονιάματος επίχρισης με εργαστηριακό κωδικό KE9(7/11/2016) .
