ΠΟΛΥΤΕΧΝΕΙΟ ΚΡΗΤΗΣ
ΤΜΗΜΑ ΠΑΡΑΓΩΓΗΣ ΚΑΙ ΔΙΟΙΚΗΣΗΣ
ΜΕΤΑΠΤΥΧΙΑΚΟ ΠΡΟΓΡΑΜΜΑ ΣΠΟΥΔΩΝ
«Συστήματα Παραγωγής»

**Διερεύνηση λίθινης κατασκευής με την
μέθοδο πεπερασμένων στοιχείων**

Ανεζάκης Μανώλης,
Γεώργιος Σταυρουλάκης

Σεπτέμβριος 2017

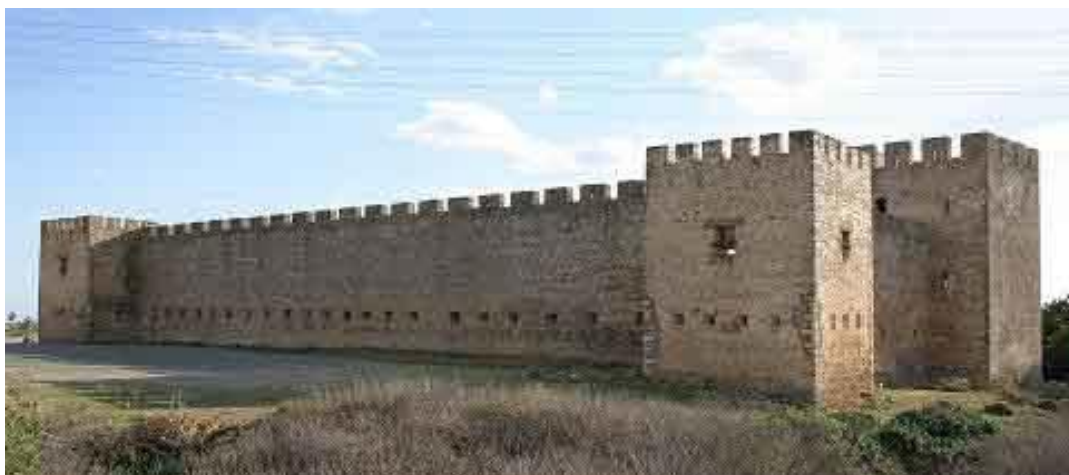
1. Το κάστρο του Φραγκοκάστελλου

Το κάστρο έχει απλό ορθογώνιο σχήμα με πύργο σε κάθε γωνία του. Τα τείχη του είναι κατακόρυφα και σχετικά αδύνατα, σύμφωνα με τις αρχές της φρουριακής αρχιτεκτονικής που εφαρμόζονταν από την αρχαιότητα, πριν την ανακάλυψη της πυρίτιδας και την επικράτηση του «προμαχωνικού συστήματος» φρουριακής αρχιτεκτονικής με τα ισχυρά τείχη και το κεκλιμένο εξωτερικό μέτωπο για την αντιμετώπιση κανονιοβολισμών. Το «προμαχωνικό σύστημα» των Βενετών διαδόθηκε στην Κρήτη το πρώτο μισό του 16ου αι., αλλά εφαρμόστηκε κυρίως στα μεγαλύτερης στρατηγικής σημασίας οχυρά των βόρειων παραλίων.

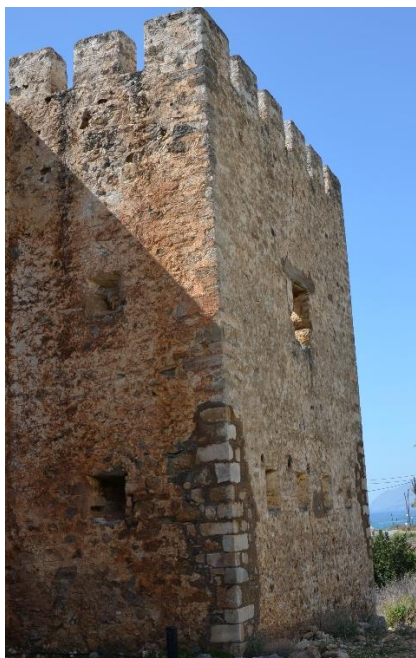
Η κύρια ζημιά εντοπίζεται στον Βορειοδυτικό πύργο, στον οποίο επικεντρώνεται και η παρούσα εργασία, όπου υπάρχει μια εμφανής κάθετη ρωγμή στην βόρεια πλευρά και δημιουργεί ένα άνοιγμα μερικών εκατοστών. Η ρωγμή εμφανίζεται κατά μήκος όλου του ύψους του πύργου (Εικόνα 3-5). Είναι μια εφελκυστική ρωγμή λυγισμού, εκτός του λυγισμένου επιπέδου του τοίχου, σε συνδυασμό με στροφή στον πύργο.

3. ΒΔ πύργος (ανατολική όψη)

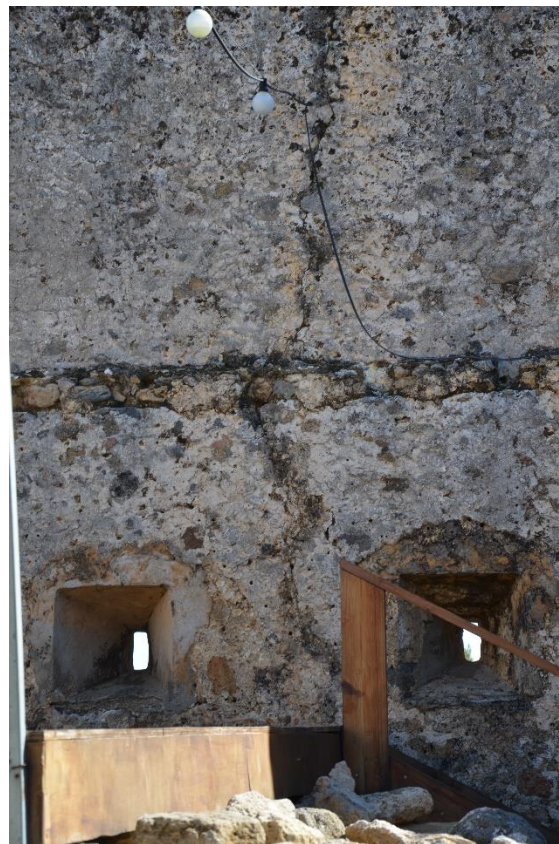
Επιπρόσθετα, μια διαμπερής ρωγμή μικρότερου ανοίγματος παρουσιάζεται κατά μήκος όλου του ύψους του ανατολικού τοίχους (εικ.6 και εικ.7). Αυτή η ρωγμή προκλήθηκε επίσης από εκτός επιπέδου λυγισμό του τοίχου, ύψους 8 μέτρων και πάχους 1,25 μέτρων. Επιπλέον σημειώνεται, ότι ο δυτικός περιμετρικός τοίχος του κάστρου, μικρότερου μήκους και μεγαλύτερου πάχους (1,4μ.) δεν παρουσιάζει παρόμοια αστοχία.

7. εγκάρσια ρωγμή στον Ανατολικό τοίχο (εσωτερική όψη)

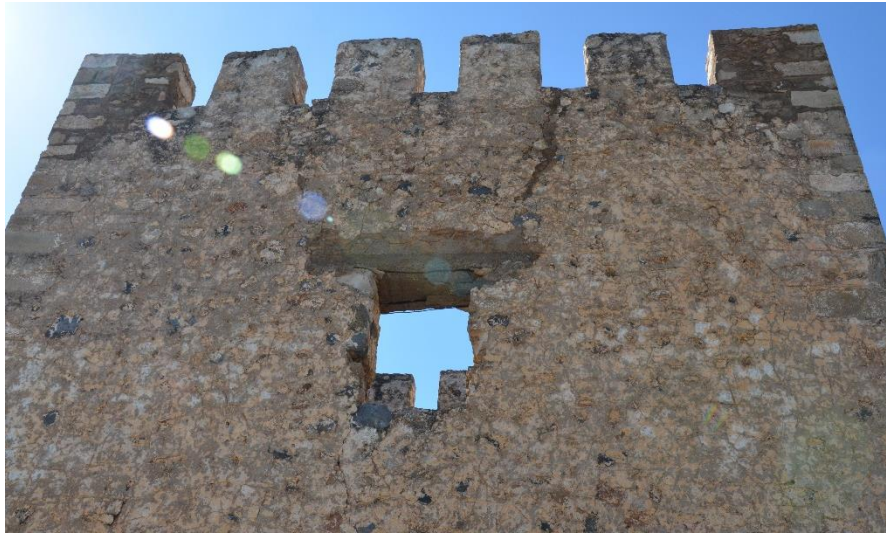
Στην βόρεια πλευρά του βορειοανατολικού πύργου (εικ. 8), εμφανίζεται άλλη μια ρωγμή, όπου παρατηρείτε και το φαινόμενο της διάσπαση της τοιχοποιίας (εικ. 9).

8. ρωγμή στο βόρειο πρόσωπο του ΒΑ πύργου

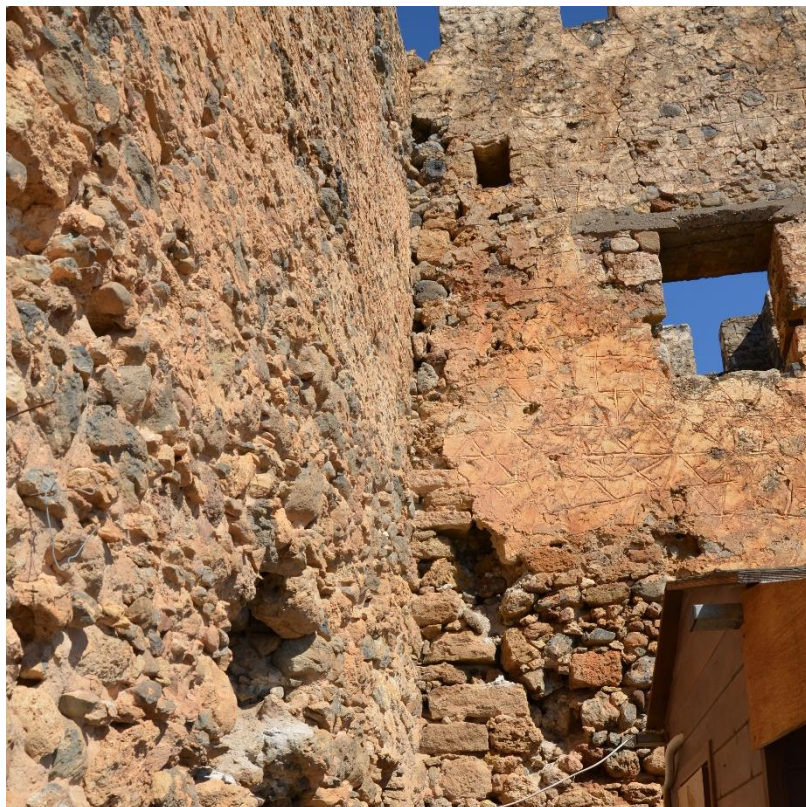
9. διάσπαση της τοιχοποιίας στην νότια πλευρά του ΒΑ πύργου

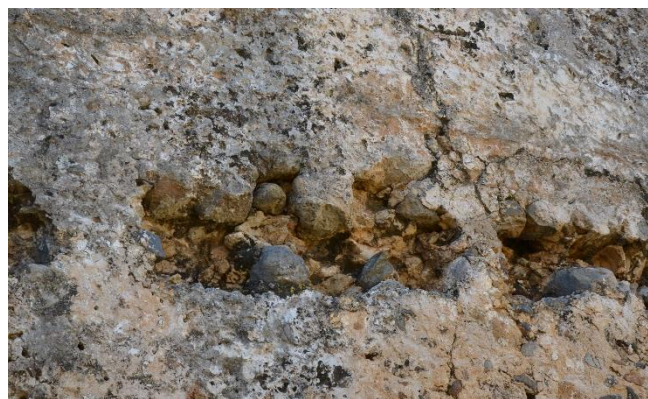
Μικρότερες ρωγμές εμφανίζονται στον νότιο τοίχο (εικ. 11), λόγω του εκτός επιπέδου λυγισμού. Επιπρόσθετα, χαμηλότερα στον νότιο τοίχο και στην περιοχή σύνδεσης με τον πύργο (εικ. 12), εντοπίζεται έντονη διάσπαση τοιχοποιίας.

11. διάσπαση στην κορυφή του νότιου τοίχου (εσωτερική όψη)

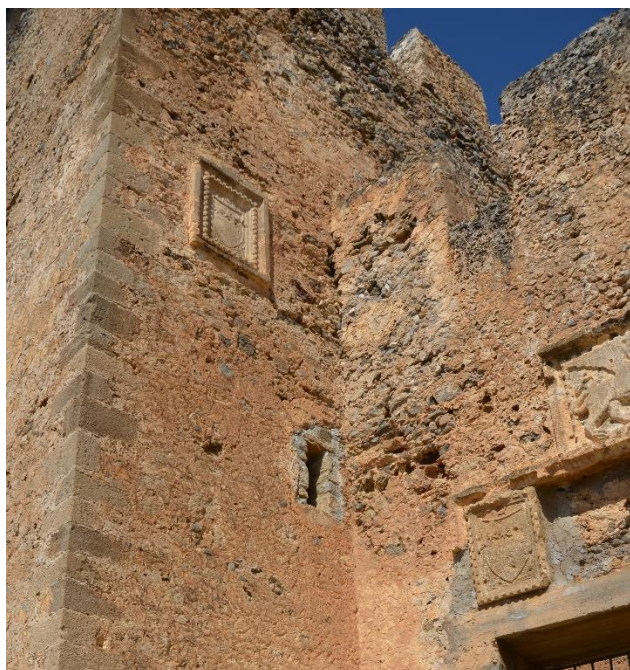
12. διάσπαση τοιχοποιίας στην περιοχή σύνδεσης με τον νότιο τοίχο και τον ΝΔ πύργο

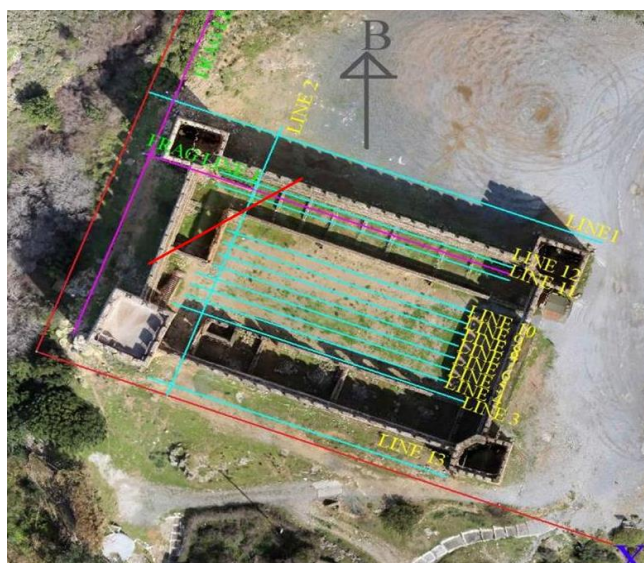
Όπως προαναφέρθηκε, η παρούσα εργασία θα ερευνήσει την συμπεριφορά του βορειοδυτικού πύργου. Πέραν της κάθετης ρωγμής που αναφέραμε αρχικά στον ΒΔ πύργο, υπάρχει και μια αξονική που ξεκινάει από τον δυτικό περιμετρικό τοίχο και καταλήγει στον βόρειο με την διεύθυνσή της να φαίνεται στην κάτοψη παρακάτω (Εικόνα 13).

13. Αξονική ρωγμή Βόρειου-Δυτικού περιμετρικού Τοίχου.
