**ΠΟΛΥΤΕΧΝΕΙΟ ΚΡΗΤΗΣ**

Αριθμητική διερεύνηση της μακροχρόνιας επίδρασης της  
διάβρωσης στη σεισμική τρωτότητα γεφυρών  
οπλισμένου σκυροδέματος

ΔΙΠΛΩΜΑΤΙΚΗ ΕΡΓΑΣΙΑ  
ΤΟΥ  
**ΧΑΡΑΛΑΜΠΟΥ ΜΑΡΑΖΑΚΗ**

ΧΑΝΙΑ, ΙΟΥΛΙΟΣ, 2020

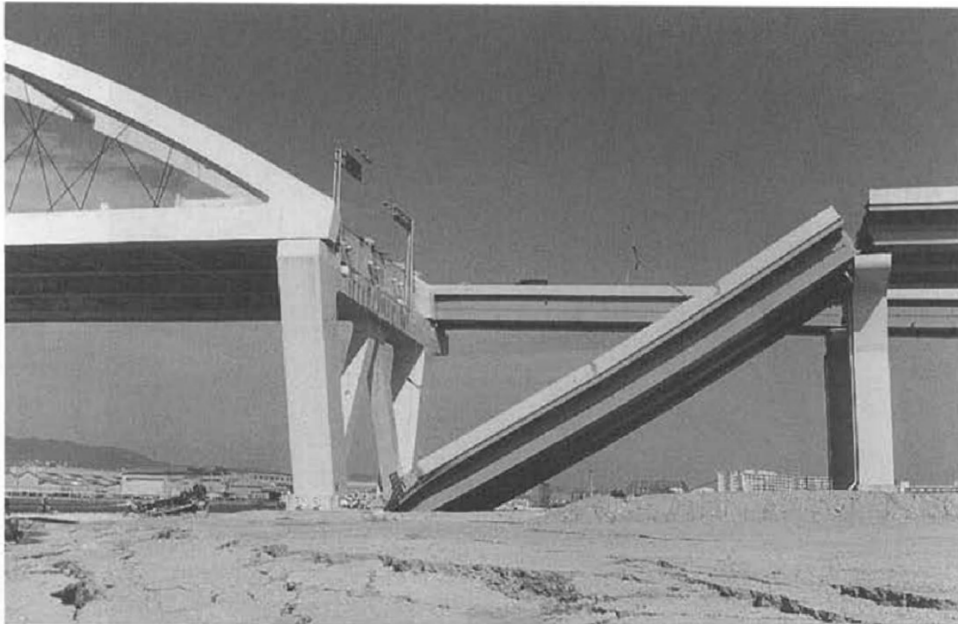
Ένα σημαντικό πρόβλημα που απορρέει από το ανεπαρκές πλάτος έδρασης είναι η κατάρρευση του ανοίγματος λόγω ανατροπής στις αρθρώσεις κίνησης, όπως φαίνεται στην Εικόνα 1.1 και στην Εικόνα 1.2. Η κατάρρευση προκαλείται όταν η σχετική κίνηση μεταξύ των γειτονικών ανοιγμάτων δημιουργεί μεγαλύτερη μετακίνηση στη διαμήκη διεύθυνση από ότι το πλάτος έδρασης του ανοίγματος και αποτελεί σημαντικό πρόβλημα για ψηλές γέφυρες με πολλά ανοίγματα [Priestley κ.ά., 1996]. Τα μαλακά εδάφη έχουν σαν αποτέλεσμα την μεγέθυνση της εδαφικής διέγερσης και επακόλουθα της καταπόνησης της κατασκευής αυξάνοντας την πιθανότητα ανατροπής [Priestley κ.ά., 1996]. Επίσης, επειδή τα εδάφη κορεσμένων αμμωδών αργίλων ή αργιλωδών άμμων μπορούν να ρευστοποιηθούν κατά την διάρκεια ενός σεισμού, όταν οι κολώνες μίας γέφυρας στηρίζονται σε τέτοιου είδους εδάφη και εκείνα ρευστοποιηθούν, τότε χάνεται η στήριξη των υποστυλωμάτων και δημιουργούνται μεγάλες κάθετες ή/και πλευρικές μετατοπίσεις που δεν συσχετίζονται με την δονητική απόκριση [Priestley κ.ά., 1996]. Χαρακτηριστικό παράδειγμα αποτελεί η γέφυρα της Εικόνα 1.1 στην οποία επήλθε αστοχία στους συνδέσμους που σύνδεαν το άνοιγμα με την στήριξη, εξαιτίας των μεγάλων μετατοπίσεων που προκλήθηκαν από την ρευστοποίηση του εδάφους.

Εικόνα 1.1 Ανατροπή απλά στηριζόμενου ανοίγματος, Γέφυρα Nishinomiya-ko, 1995 σεισμός Kobe [Priestley κ.ά., 1996].

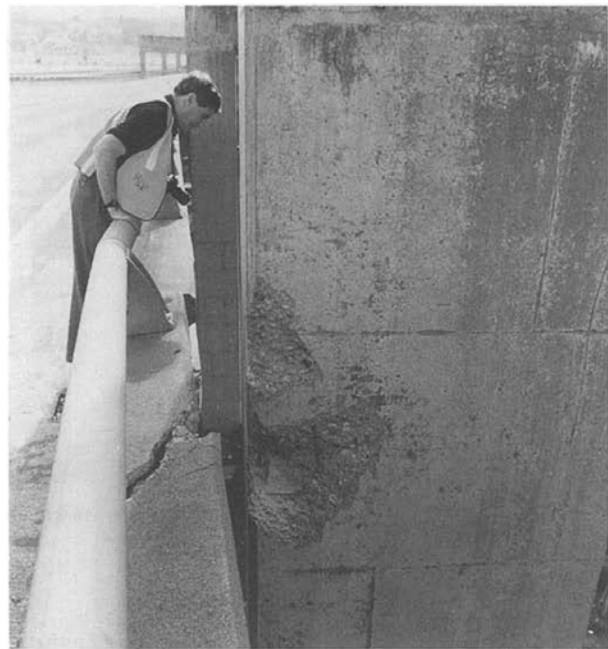
Εικόνα 1.3 Σύγκρουση των I-208 China Basin/Νότιας κοιλαδογέφυρας, 1989 σεισμός Loma Prieta [Priestley κ.ά., 1996].

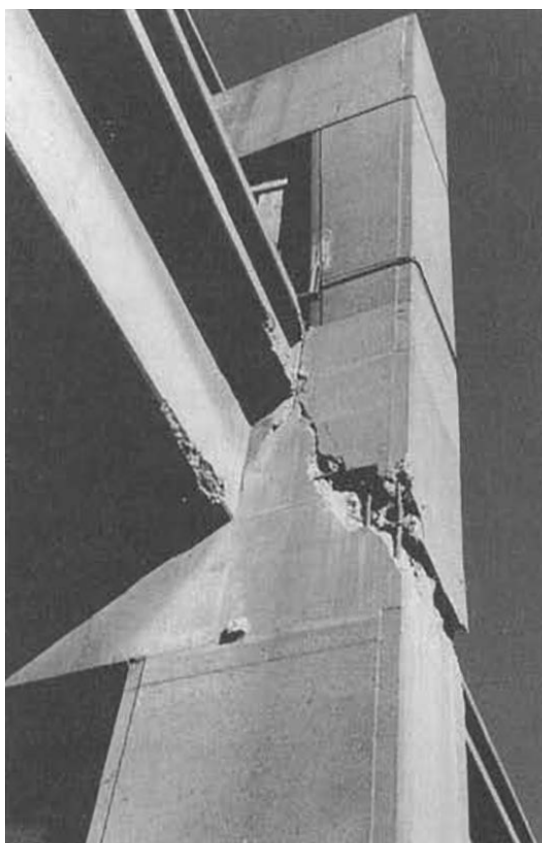
Εικόνα 1.6 Διατμητική αστοχία συνδέσμου, κοιλαδογέφυρα I-880, 1989 σεισμός Loma Prieta [Priestley κ.ά., 1996].

«Οι δυνάμεις που ασκούνται στα μέλη μεταφέρονται στους κόμβους που τα συνδέουν μεταξύ τους, έχοντας σαν αποτέλεσμα οριζόντιες και κάθετες διατμητικές δυνάμεις που μπορεί να είναι πολλαπλάσιες των μεμονωμένων διατμητικών στα ξεχωριστά μέλη» [Priestley κ.ά., 1996, σελ. 23]. Αυτό γίνεται εμφανές πολλές φορές στις συνδέσεις μεταξύ κολονών και δοκού έδρασης, όπως φαίνεται στην Εικόνα 1.6 και στην Εικόνα 1.7 [Priestley κ.ά., 1996]. «Αυτές οι συνδιασμένες διατμητικές δυνάμεις σπανίως λαμβάνονταν υπόψη κατά τον σχεδιασμό γεφυρών και κατά συνέπεια δεν παρεχόταν κατάλληλος οπλισμός διάτμησης στους κόμβους των μελών» [Priestley κ.ά., 1996, σελ. 24]

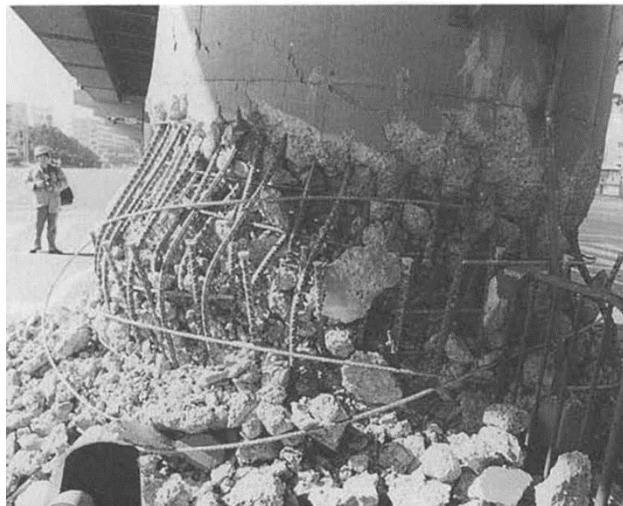
Εικόνα 1.11 Αστοχία κολλήσεων διαμήκη οπλισμού υποστυλώματος, 1995 σεισμός Kobe [Priestley κ.ά., 1996].

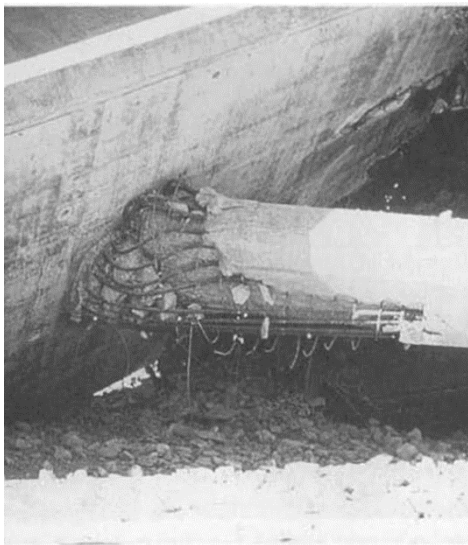
Στις περιοχές των πλαστικών αρθρώσεων προκαλείται αποφλοίωση (spalling) της επικάλυψης του σκυροδέματος εξαιτίας της υπέρβασης της ικανότητας σε θλίψη του απερίσφικτου σκυροδέματος της επικάλυψης, όταν τα επίπεδα μετακίνησης υπερβαίνουν κατά 2-3 φορές την μετακίνησης διαρροής. Η σύνθλιψη επεκτείνεται και στο σκυρόδεμα του πυρήνα σε περίπτωση που αυτό δεν είναι καλά περισφιγμένο με πυκνό τοποθετημένο οπλισμό περίσφιξης. Αν αυτό συμβεί, ο διαμήκης οπλισμός λυγίζει και το φορτίο βαρύτητας δεν είναι δυνατόν να στηριχθεί. Στην Εικόνα 1.12 φαίνεται ο λιγιστός εγκάρσιος οπλισμός που υπάρχει στην περιοχή της πλαστικής άρθρωσης με το περισφιγμένο σκυρόδεμα να έχει συνθλιβεί. Στην Εικόνα 1.13 «ενώ ο εγκάρσιος οπλισμός ήταν πυκνά τοποθετημένος για μια απόσταση από τη βάση ίση με τη διάμετρο του υποστυλώματος, εξαιτίας του τοίχους που σύνδεε τα υποστυλώματα, ανάγκασε τις πλαστικές αρθρώσεις να σχηματιστούν αμέσως πάνω από το τοίχος, εκεί που η κάθετη απόσταση του εγκάρσιου οπλισμού είχε αυξηθεί» [Priestley κ.ά., 1996, σελ. 17].

Εικόνα 1.12 Αστοχία οπλισμού περίσφιξης στην κορυφή υποστυλώματος, 1971 σεισμός San Fernando [Priestley κ.ά., 1996].

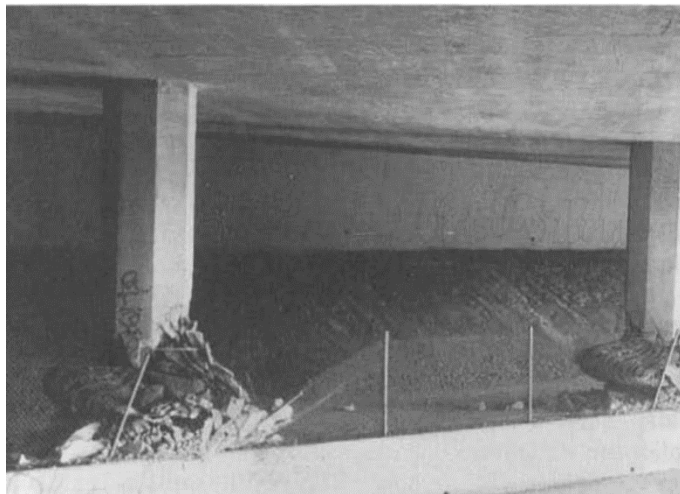
Εικόνα 1.13 Καμπτικές πλαστικές αρθρώσεις σε υποστυλώματα που αποδίδονται στο τοίχιο σύνδεσης, κοιλαδογέφυρα στο Φαράγγι Bull Creek, 1994 σεισμός Northridge [Priestley κ.ά., 1996].

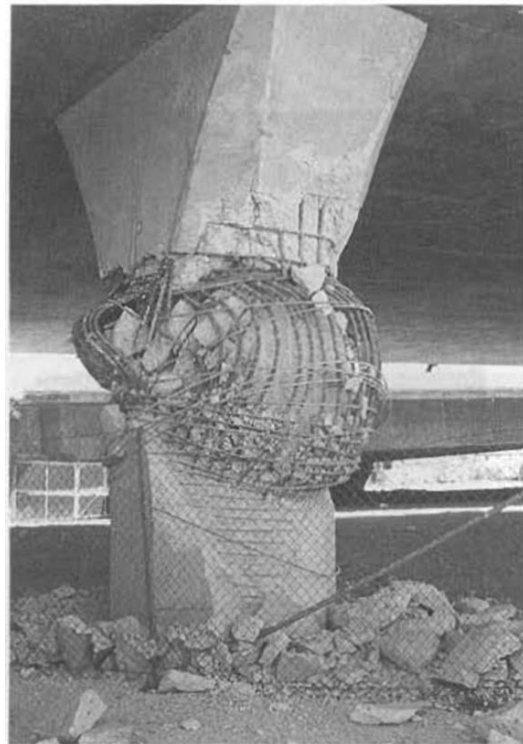
Εικόνα 1.17 Διατμητική αστοχία σε υποστύλωμα, I-118 ανισόπεδος κόμβος Mission/Gothic, 1994 σεισμός Northridge [Priestley κ.ά., 1996].

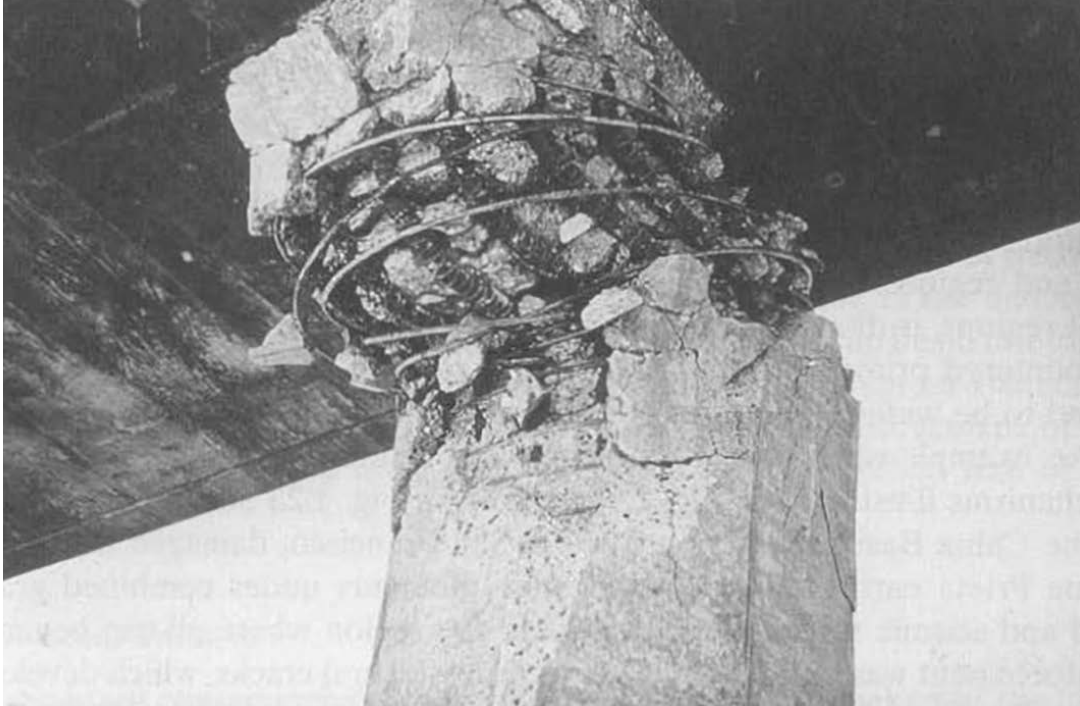
Σε αντίθεση με το υποστύλωμα στην Εικόνα 1.15, στην Εικόνα 1.18 η διατμητική αστοχία έχει συμβεί εντός της περιοχής της πλαστικής άρθρωσης στην κορυφή του υποστυλώματος, οδηγώντας στο συμπέρασμα ότι «η διατμητική αντοχή στις περιοχές πλαστικών αρθρώσεων είναι μικρότερη από ότι στις περιοχές που δεν σχηματίζουν άρθρωση» [Priestley κ.ά., 1996, σελ. 20] , εξαιτίας του ότι υπό συνθήκες καμπτικής πλαστιμότητας τα πλάτη των καμπτικών - διατμητικών ρωγμών αυξάνονται και συνεπώς η αλληλοεμπλοκή των αδρανών (μηχανισμός διατμητικής αντοχής) μειώνεται.

Εικόνα 1.18 Διατμητική αστοχία εντός της περιοχής πλαστικής άρθρωσης, σεισμός 1971 San Fernando [Priestley κ.ά., 1996]
