ΠΟΛΥΤΕΧΝΕΙΟ ΚΡΗΤΗΣ -ΣΧΟΛΗ ΑΡΧΙΤΕΚΤΟΝΩΝ ΜΗΧΑΝΙΚΩΝ

Μεταπτυχιακή διατριβή

Διερεύνηση μηχανισμού αστοχίας οξυκόρυφου μονόχωρου ναού και της επίδρασης μεταγενέστερων επεμβάσεων.

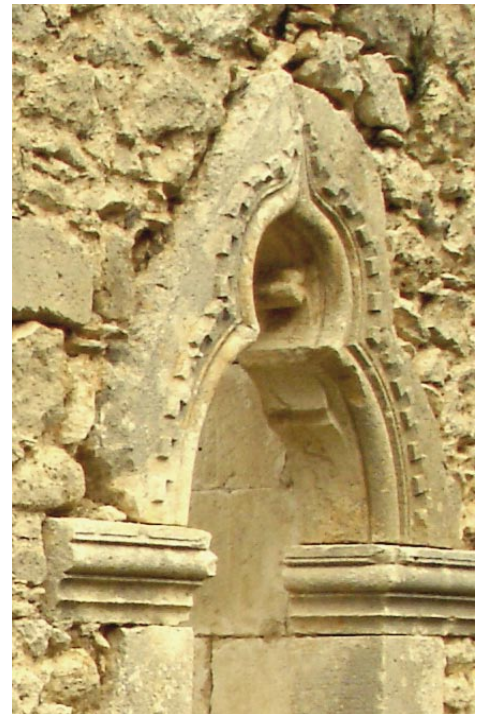
ΕΙΚΟΝΑ 6. Λιθανάγλυφες διακοσμήσεις από τον ναό του Αγ. Αντωνίου (προσωπικό αρχείο)

Η λάξευση των διακοσμήσεων στους λίθους διαμόρφωσης των ανοιγμάτων ήταν μια ιδιαίτερα απαιτητική και χρονοβόρα διαδικασία, προκειμένου να επιτευχθεί το επιθυμητό αποτέλεσμα και λάμβανε χώρα στο εργαστήριο και όχι στον χώρο κατασκευής του ναού. (Γκράτζιου, 2010 σ. 90) Η παραγωγή τους στο εργαστήριο είχε ως αποτέλεσμα μιας κάποιας μορφής τυποποίηση των ανοιγμάτων όχι μόνο ως προς τα σχεδιαστικά πρότυπα που ακολουθούσαν αλλά και σε επίπεδο διαστασιολόγησης, βασιζόμενο πολλές φορές και στο οικοδομικό υλικό που υπήρχε διαθέσιμο σε κάθε περίπτωση (υλικά από το ίδιο λατομείο, σκληρότητα πετρώματος κλπ). Την επεξεργασία του λίθου αναλάμβαναν εξειδικευμένοι τεχνίτες «Οι σκουλτόροι» όπως αναφέρονται στην μελέτη της Μαρία Κωνσταντουδάκη (Κωνσταντουδάκη – Κιτρομηλίδου, «έργα σκουλτόρων και μουράρων» σ. 361-403). Στην ίδια μελέτη(σ388-9) αναφέρεται ότι τα λατομεία παρήγαγαν λαξευμένους λίθους για ανοικοδόμηση, τους επιλεγόμενους «ρούκουνους» μετρούμενους με την χιλιάδα, πλάκες για πλακόστρωση δαπέδων και ανώφλια σε δυο συνήθεις διαστάσεις .

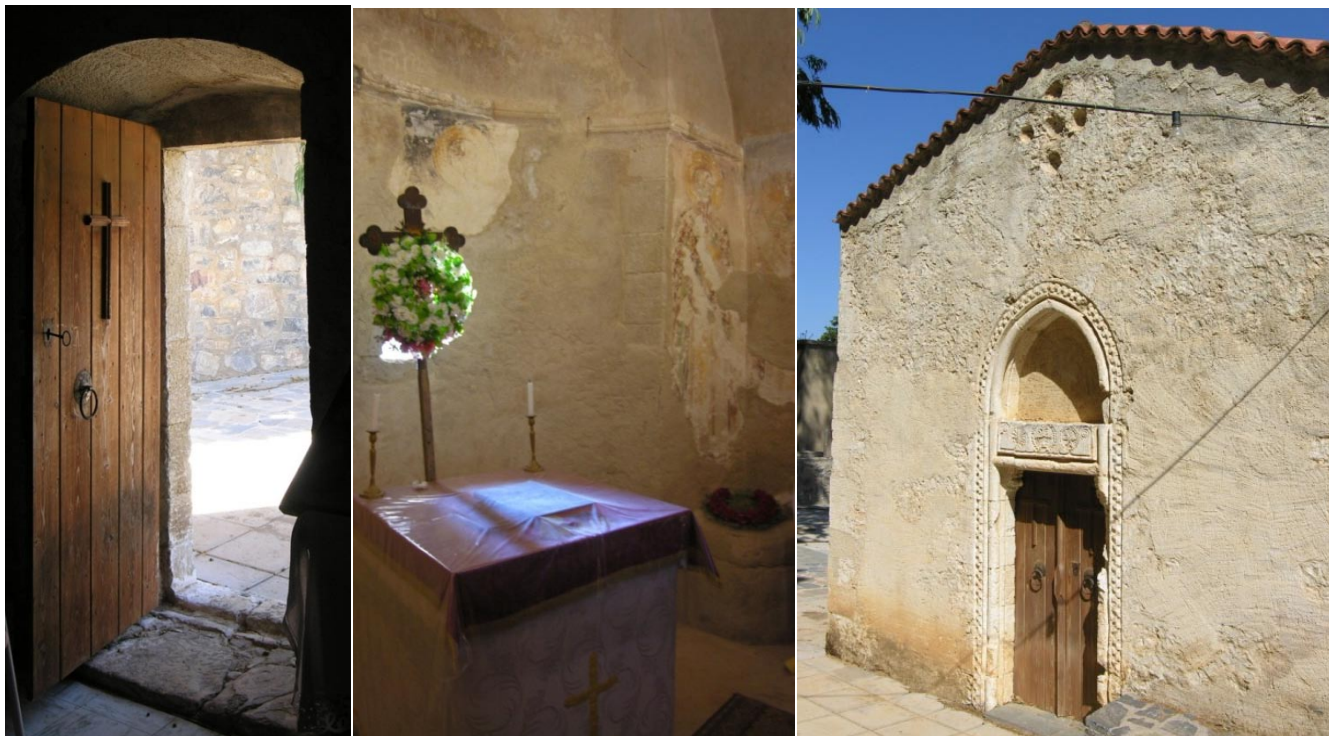
ΕΙΚΟΝΑ 14:Εσωτερική άποψη του δυτικού θυρώματος (αριστερά), κόγχη ιερού με υπολείμματα τοιχογραφίας και λίθινη διακοσμημένη στέψη (κέντρο), δυτική όψη ναού (δεξιά)(φωτογραφία από προσωπικό αρχείο)

οροφής που συναντάται σε ναούς της περιόδου εκείνης, αλλά αποτελεί μιας τεθλασμένης καμπύλης επιστέγαση, οφειλόμενη πιθανότατα σε μεταγενέστερη επέμβαση. Στον νότιο τοίχο του ναού υπάρχει ακόμη κατακόρυφη λωρίδα λαξευμένης δόμησης, η οποία σήμερα παραμένει ανεπίχριστη σε αντίθεση με το μεγαλύτερο μέρος των εξωτερικών όψεων του ναού, στην οποία διακρίνονται λιθανάγλυφες διακοσμήσεις ανάλογες με αυτές της κυρίας εισόδου του ναού στον δυτικό τοίχο. Στον βόρειο και ανατολικό τοίχο του ναού έχουν προστεθεί δυο ενισχυτικές λίθινες αντηρίδες. Ο βόρειος τοίχος του ναού φέρει δυο ορθογώνια ανοίγματα διαμορφωμένα με λαξευτή λιθοδομή, ενώ το ένα εξ αυτών που αποτελεί την δευτερεύουσα είσοδο του ναού είναι λιτά διακοσμημένο και φέρει την χρονολογία 1883 σε ξεχωριστή πλάκα επάνω από το υπέρθυρο. (Ψιλάκης, 1998 σ. 189) (Ψιλάκης, 1992) Στον δυτικό τοίχο του ναού υπάρχει περίτεχνα διακοσμημένο θύρωμα ως κύρια είσοδος του ναού, με το χαρακτηριστικό ανακουφιστικό τόξο επάνω από το υπέρθυρο το οποίο εδράζεται σε φουρούσια και φέρει λιθανάγλυφες διακοσμήσεις. Από την εσωτερική πλευρά το ίδιο θύρωμα επεκτείνεται τραπεζοειδώς σε κάτοψη όπως συμβαίνει σε όλα τα ανοίγματα της εποχής (εικ. 14).

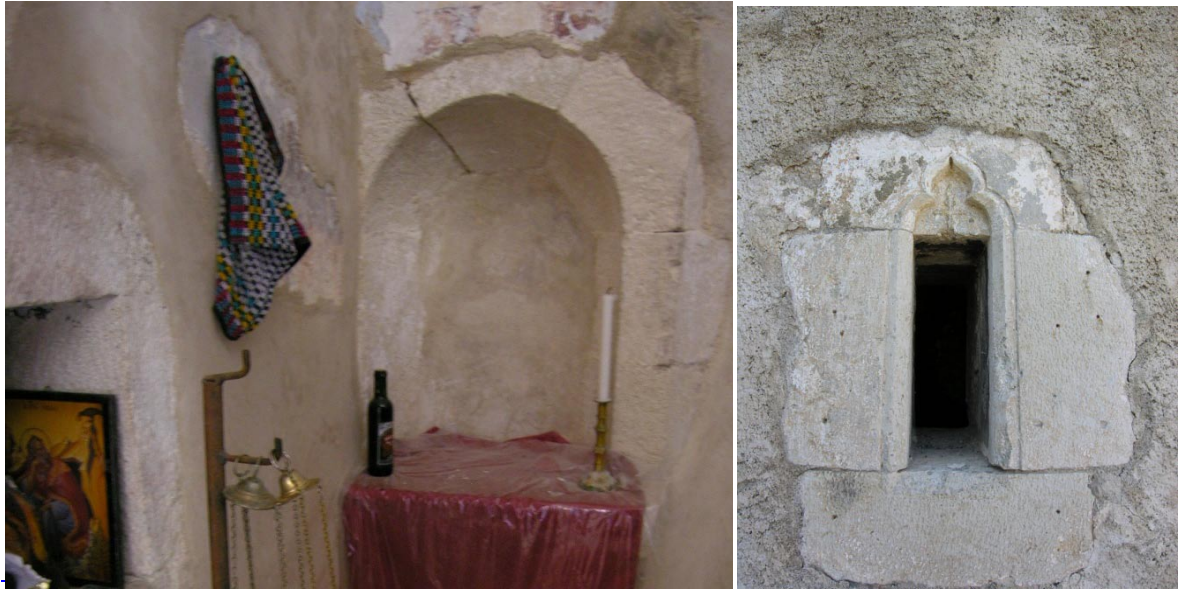
ΕΙΚΟΝΑ 15: Λίθινα διακοσμημένο άνοιγμα στην κόγχη, (φωτογραφία από προσωπικό αρχείο)

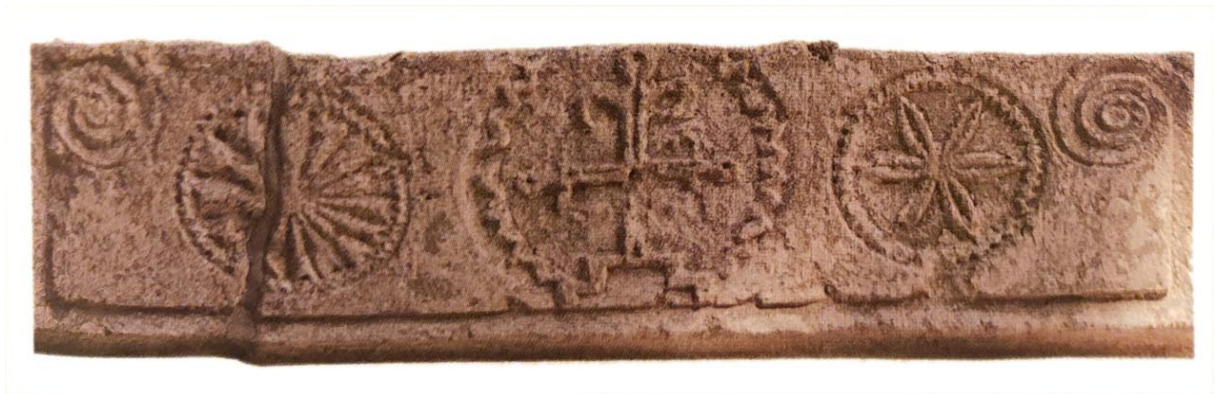
ΕΙΚΟΝΑ 16: Λίθινες διακοσμήσεις στο υπέρθυρο

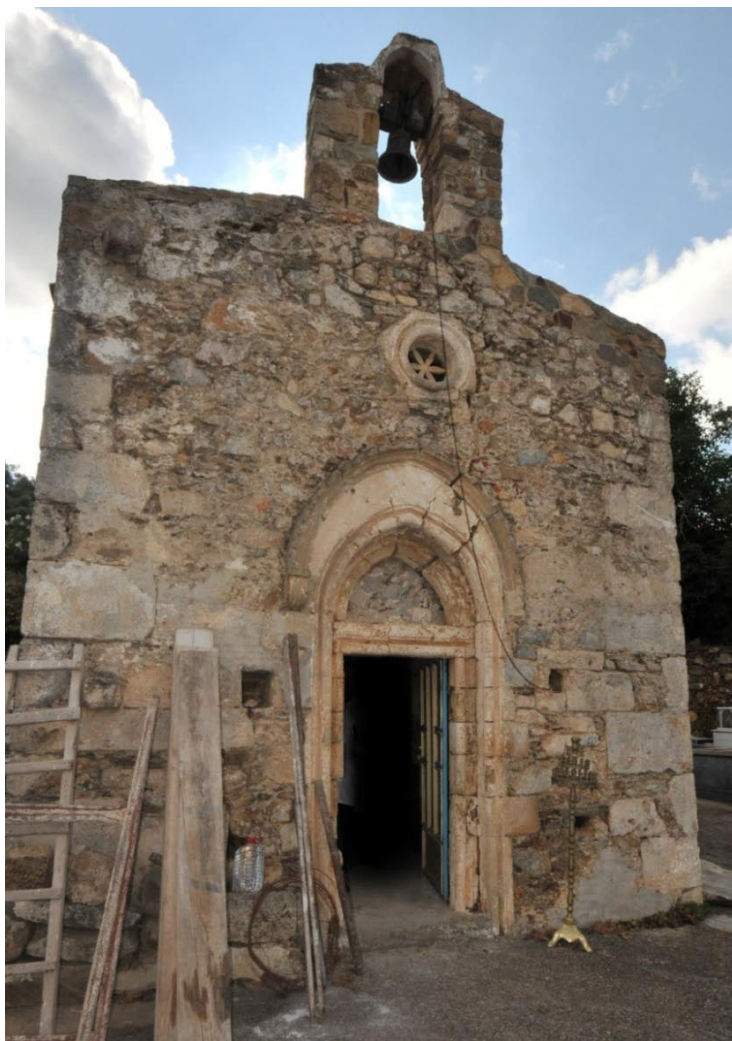
ΕΙΚΟΝΑ 17. Δυτική όψη του ναού (αριστ) όπου είναι εμφανής η ρωγμή καθ' ύψος επάνω από το θύρωμα.

Στον δυτικό τοίχο του ναού, παρατηρείται διαμπερής ρωγμή που διατρέχει διαγώνια το ανακουφιστικό τόξο του θυρώματος, το κυκλικό παράθυρο και συνεχίζεται μέχρι την κορυφή του θόλου όπως φαίνεται από την εσωτερική πλευρά του ναού. Η ρηγματώση αυτή είναι όμοιας γεωμετρίας με τις άλλες περιπτώσεις ναών που εξετάζονται.(εικ17)

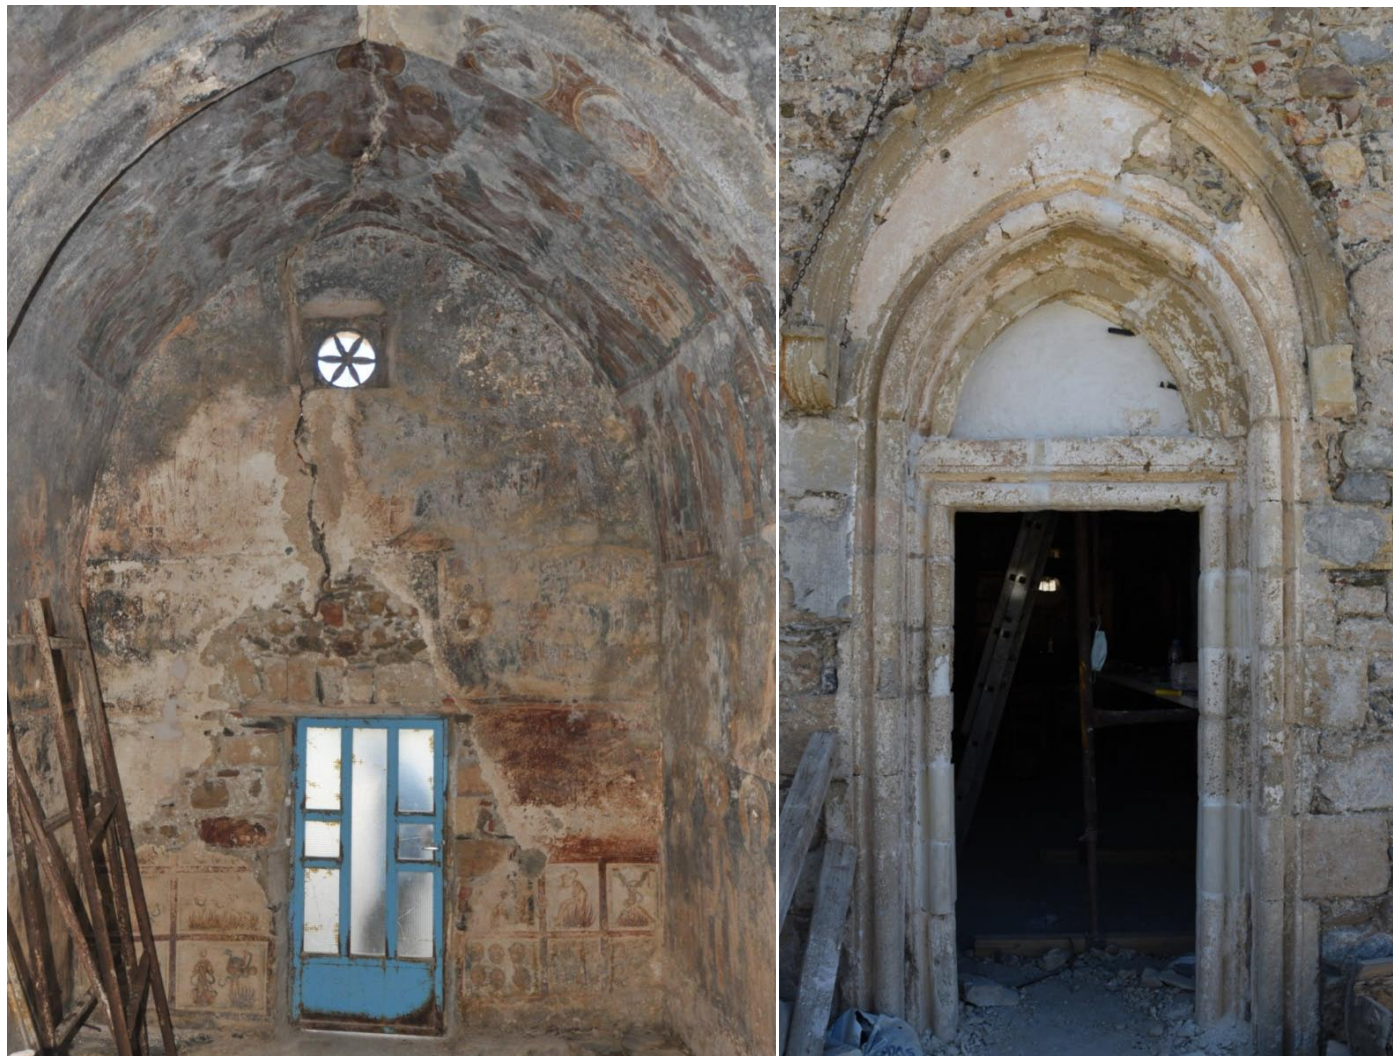
ΕΙΚΟΝΑ 19. Εσωτερική άποψη του ναού (αριστ) προς τον δυτικό τοίχο, όπου είναι εμφανής η ρωγμή καθ' ύψος επάνω από το θύρωμα, η οποία επεκτείνεται και κατα μήκος του θόλου στην κορυφή.

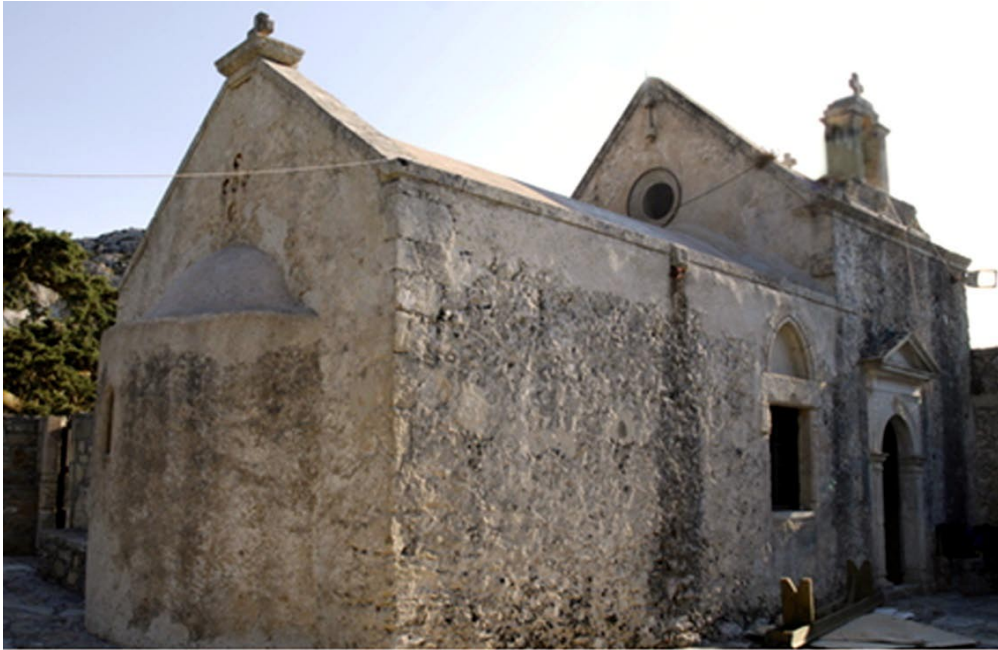
ΕΙΚΟΝΑ 22. ΒΑ άποψη του ναού, με εμφανή την διαφοροποίηση καθ' ύψος του τμήματος που επεκτάθηκε προς τα δυτικά. (φωτογραφία από προσωπικό αρχείο)

Στην βόρεια πλευρά του φέρει δυο ανοίγματα όμοια με εκείνα της εκκλησίας της Κεράς στον Σάρχο (εικ. 22). Η προσθήκη κατά μήκος που έγινε στον συγκεκριμένο ναό έχει διαφορετικό ύψος από την αρχική κατασκευή και στο τμήμα της καθ' ύψος διαφοροποίησης έχει προστεθεί κυκλικό παράθυρο. Ο ναός αυτός παρουσιάζει μια

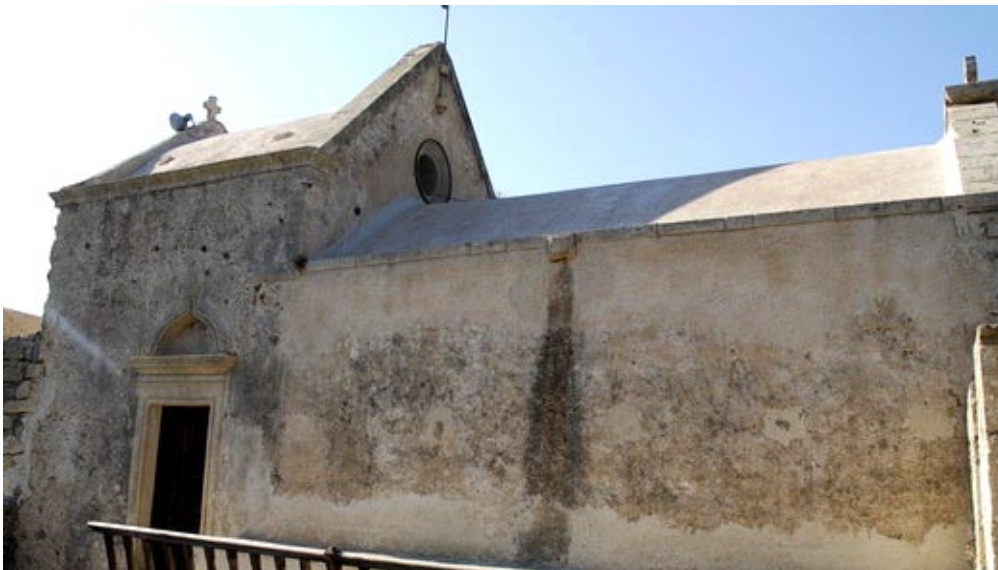
ΕΙΚΟΝΑ 23. Νότια άποψη του ναού. Στο τμήμα της προσθήκης έχει προστεθεί θύρωμα ανάλογης διακόσμησης με το ένα εκ των ανοιγμάτων την βόρειας πλευράς. (φωτογραφία από προσωπικό αρχείο)

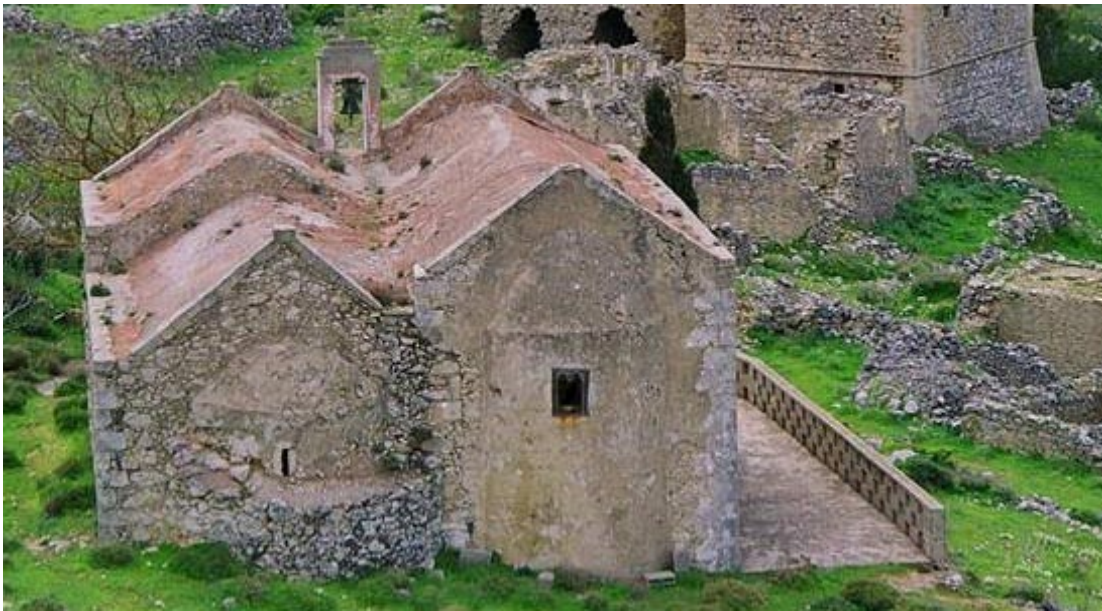
ΕΙΚΟΝΑ 24. Ανατολική άποψη του ναού. Στο παλαιότερο νότιο κλίτος διακρίνεται εξωτερικά σε χαμηλότερο ύψος μεγαλύτερο πάχος τοιχοποιίας γύρω από την κόγχη, πιθανόν για λόγους ενίσχυσης της ακαμψίας τοπικά στο σημείο εκείνο.

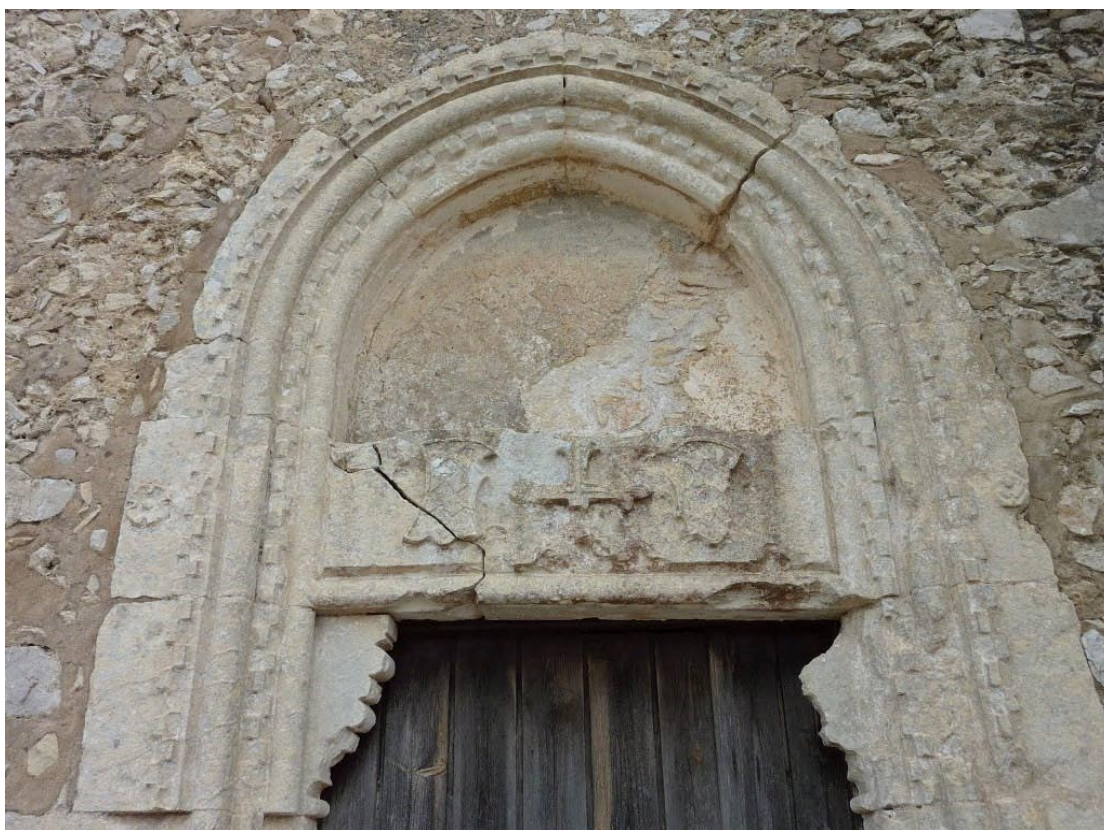
ΕΙΚΟΝΑ 25. Δυτική άποψη του ναού. Θύρωμα, όπου διακρίνεται χαρακτηριστικά η ρωγμή που διατρέχει διαγώνια το ανακουφιστικό τόξο και έχει προκαλέσει τοπικά μετακίνηση των λίθων στην βόρεια πλευρά του και θραύση στο υπέρθυρο. (φωτογραφία από προσωπικό αρχείο)

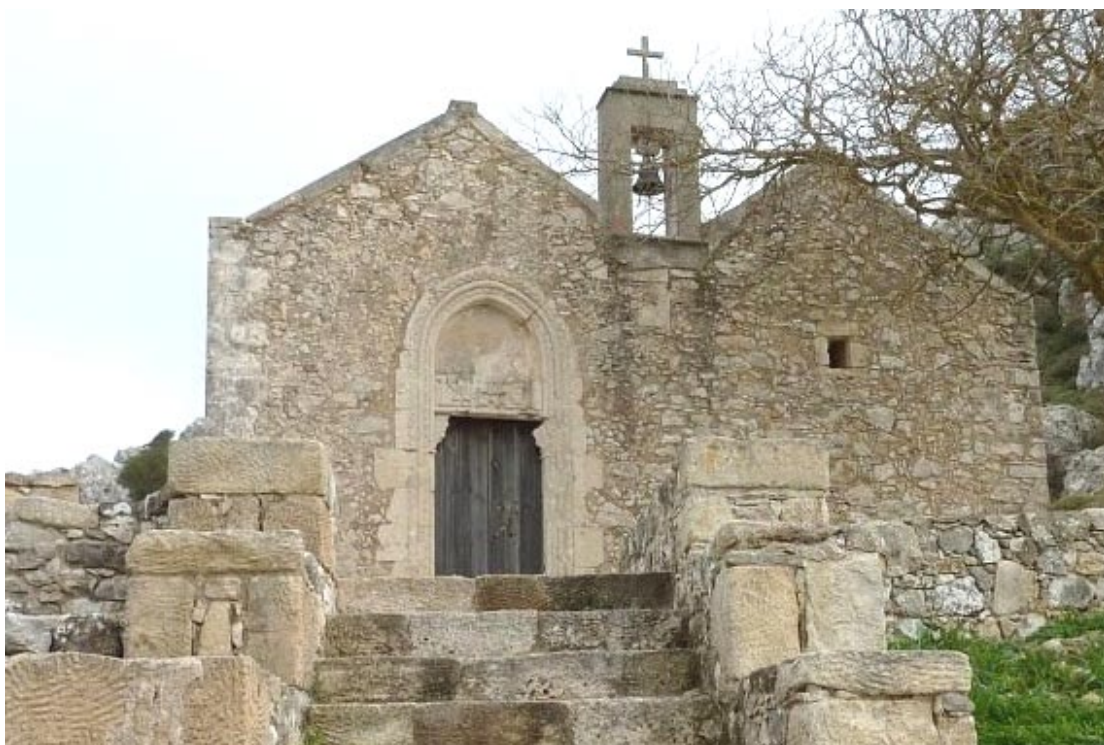
ΕΙΚΟΝΑ 26. Δυτική άποψη του ναού. Σε αντίθεση με ναούς παρόμοιας τυπολογίας, ο ναός έχει θύρωμα στο βόρειο μόνο κλίτος στην δυτική πλευρά του ενώ το νότιο κλίτος φέρει μικρό άνοιγμα χωρίς διακοσμήσεις στην ίδια όψη. (φωτογραφία από προσωπικό αρχείο)

Η περίπτωση του ναού αυτού μελετάται επειδή έχει όμοια μορφολογικά χαρακτηριστικά με τους τρεις υπό μελέτη ναούς της επαρχίας Μαλεβιζίου που εξετάζονται αναλυτικά στο επόμενο κεφάλαιο. Το αρχικό κλίτος του ναού επεκτάθηκε κατά μήκος προς τα δυτικά, με το κομμάτι της προσθήκης να έχει μεγαλύτερο ύψος από το αρχικό και το νεότερο κλίτος προστέθηκε σε παράλληλη διάταξη προς βορρά. Το θύρωμα φέρει λιθανάγλυφες διακοσμήσεις με κοιλόκυρτες εναλλαγές και οδοντωτή ταινία όπως ακριβώς συμβαίνει και στους άλλους τρεις ναούς, ενώ ο σταυρός στο μέσον του είναι όμοιος με εκείνον του νότιου θυρώματος στην εκκλησία του Αγ. Αντωνίου στο Πετάλι. Στην βόρεια πλευρά του φέρει άνοιγμα μικρών διαστάσεων ίδιας μορφής με τα παράθυρα της εκκλησίας της Κεράς στο Σάρχο και στον Μιχαήλ Αρχάγγελο στα Βλαχιανά. Τα δυο κλίτη επικοινωνούν με ημικυκλικά τόξα και ο θόλος είναι ενισχυμένος με σφενδόνια. Στο θύρωμα του δυτικού τοίχου παρουσιάζεται η ρωγμή που διατρέχει το ανακουφιστικό τόξο που εξετάζεται σε επόμενο κεφάλαιο, με την διαφορά ότι εδώ ξεκινάει από την βάση του κωδωνοστασίου που εδράζεται ανάμεσα στα δυο κλίτη (εικ. 26).

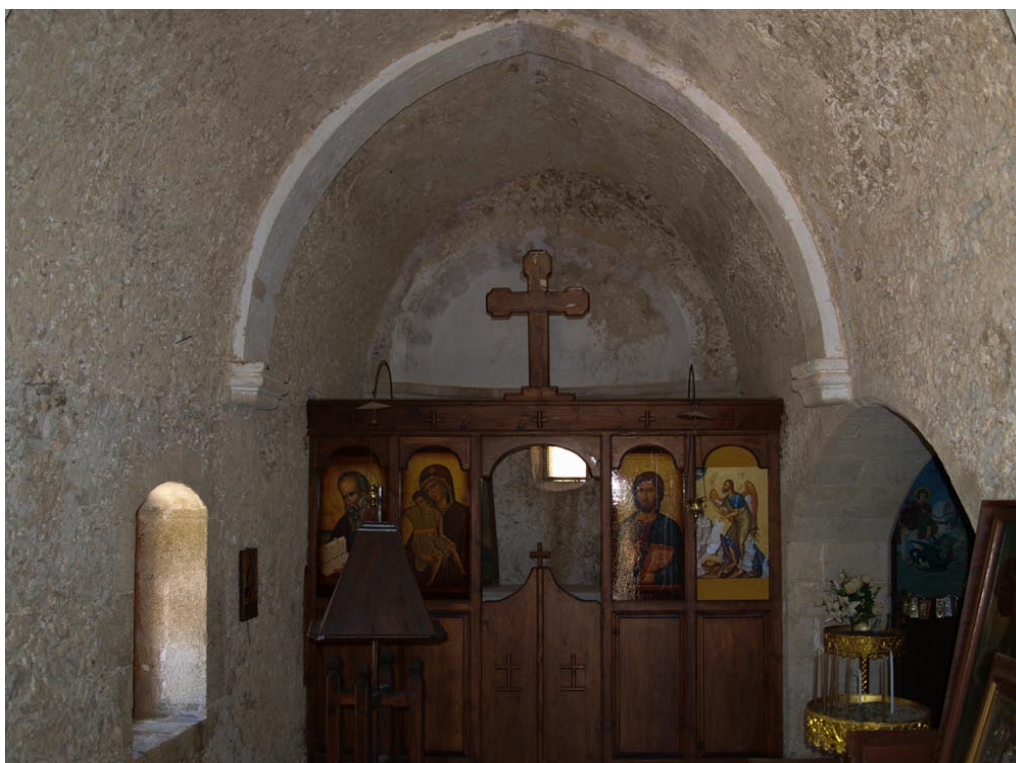
ΕΙΚΟΝΑ 27. Εσωτερική άποψη του ναού στο βόρειο κλίτος. Διακρίνεται το τυπικό άνοιγμα στην βόρεια φέρουσα τοιχοποιία, το σφενδόνιο ενίσχυσης του θόλου, εδραζόμενο σε φουρούσια, η χαρακτηριστική ημικυκλικής μορφής καμάρα που ενώνει τα δύο κλίτη διαμορφωμένη από λαξευτή λιθοδομή. (φωτογραφία από προσωπικό αρχείο)

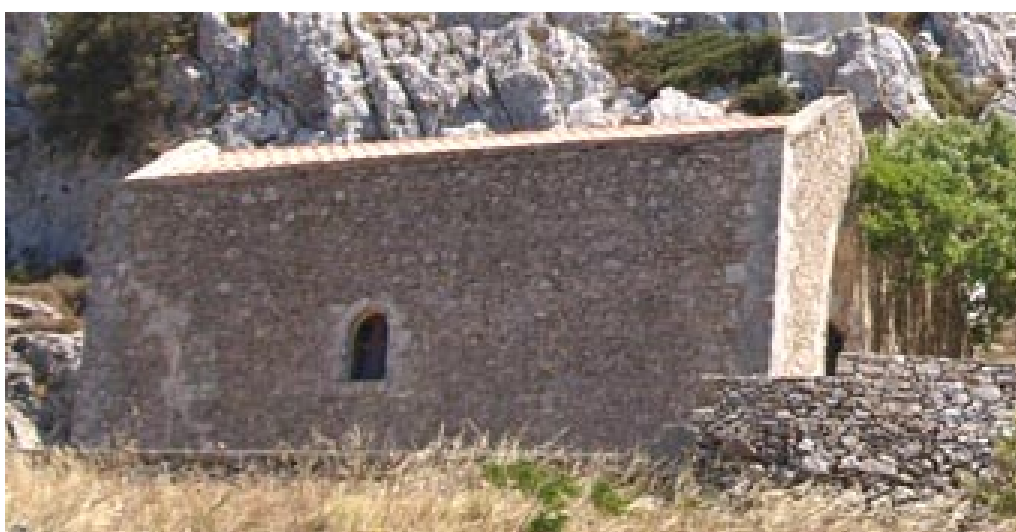
ΕΙΚΟΝΑ 28. Βόρεια άποψη του ναού. Διακρίνεται το ελαφρώς οξυκόρυφο τυπικό άνοιγμα στην βόρεια φέρουσα τοιχοποιία καθώς και λοξή ρηγμάτωση με κατεύθυνση από ανατολικά προς τα δυτικά στην ΒΑ γωνία του κτίσματος (φωτογραφία από προσωπικό αρχείο)

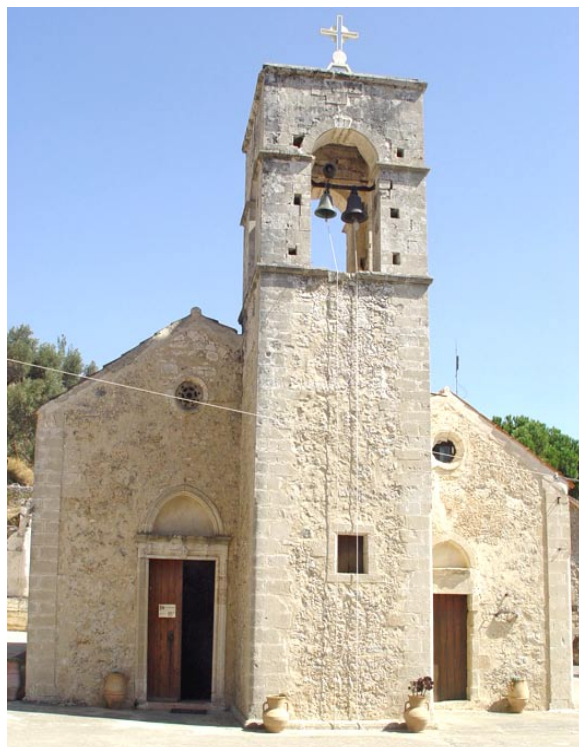
ΕΙΚΟΝΑ 29: Δυτική όψη του ναού με το κωδωνοστάσιο. Διαφοροποιείται χαρακτηριστικά στην φωτογραφία το ύψος στέγας του αρχικού κλίτους σε σχέση με το αντίστοιχο της προσθήκης (φωτογραφία από προσωπικό αρχείο)

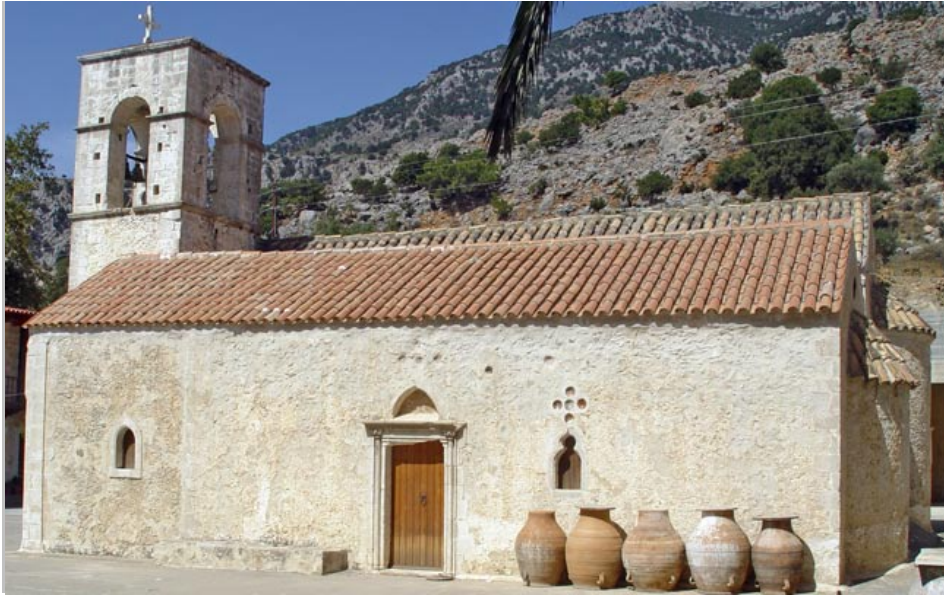
ΕΙΚΟΝΑ 30: Νότια άποψη του ναού. Στα $\frac{3}{4}$ περίπου του συνολικού μήκους του νότιου φέροντος τοίχου προς τα δυτικά, ξεχωρίζει ο αρμός της επέκτασης κατα μήκος του αρχικού κλίτους, χωρίς άλλη διαφοροποίηση καθ' ύψος. Στο τμήμα αυτό της προσθήκης υπάρχει το χαρακτηριστικό ελαφρώς οξυκόρυφο άνοιγμα, λιτής διακοσμησης από λαξευμένη λιθοδομή που συναντάται και σε άλλα παραδείγματα ναών. (φωτογραφία από προσωπικό αρχείο)

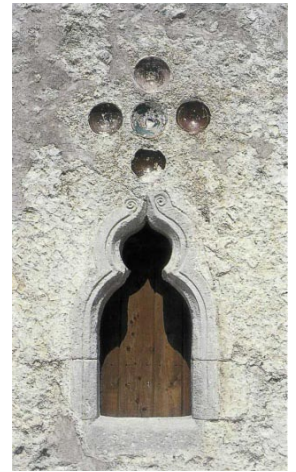
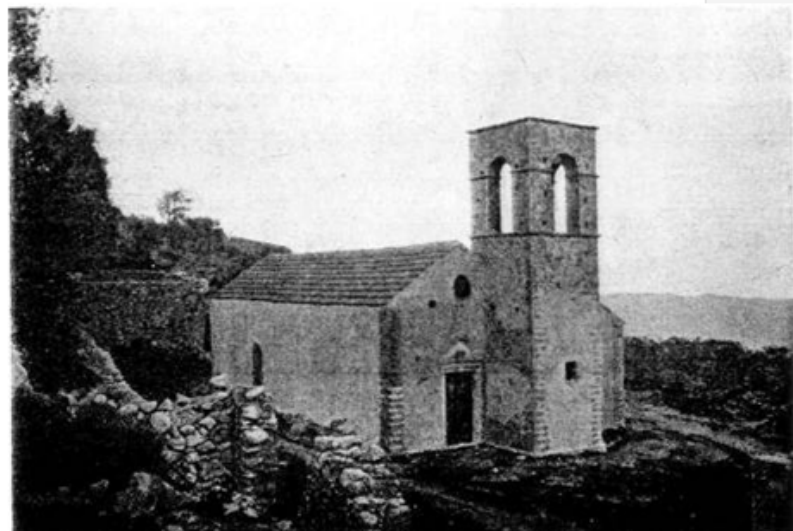
ΕΙΚΟΝΑ 32: Η Μονή Βροντίσιου όπως την αποτύπωσε ο Gerola σε κάτοψη (αριστερά) και φωτογραφικά στο την ΒΔ πλευρά του (δεξιά) (Gerola, 1932)

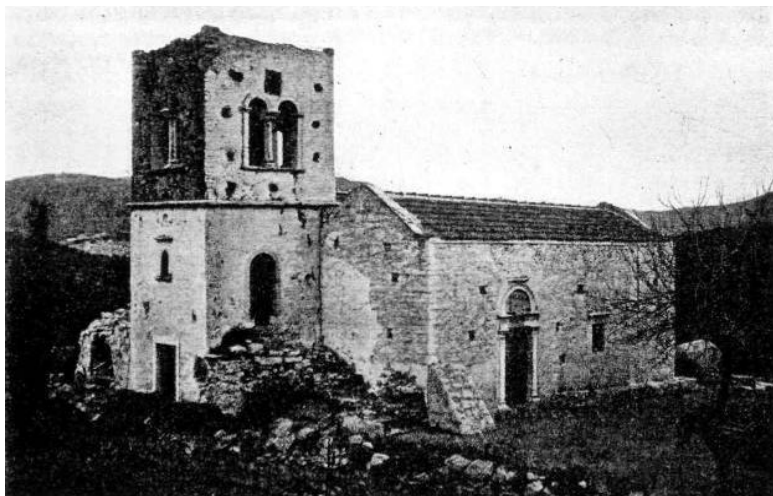
ΕΙΚΟΝΑ 33: Ο ναός του Αγίου Γεωργίου όπως τον αποτύπωσε ο Gerola σε κάτοψη (αριστερά) και φωτογραφικά στοπ την ΝΔ πλευρά του (δεξιά) (Gerola, 1932)

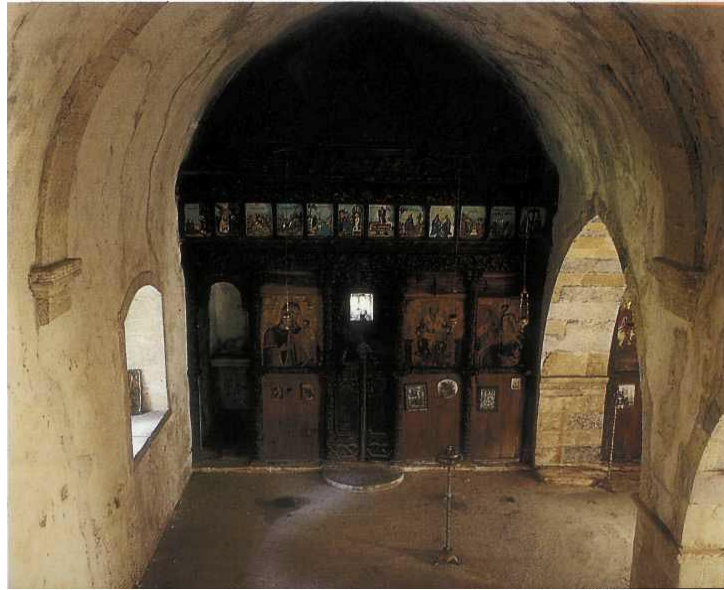
ΕΙΚΟΝΑ 35: Εσωτερική άποψη του βόρειου κλίτους του ναού (δεξιά), όπου διακρίνεται το άνοιγμα της βόρειας πλευράς, το σφενδόνιο που εδράζεται σε φουρουνισια εντοιχισμένα στην φέρουσα τοιχοποιία και τα τόξα που ενώνουν τα δυο κλίτη, τα οποία στην συγκεκριμένη περίπτωση είναι οξυκόρυφα, έναντι των άλλως παραδειγμάτων που είναι κατά κανόνα ημικυκλικά.

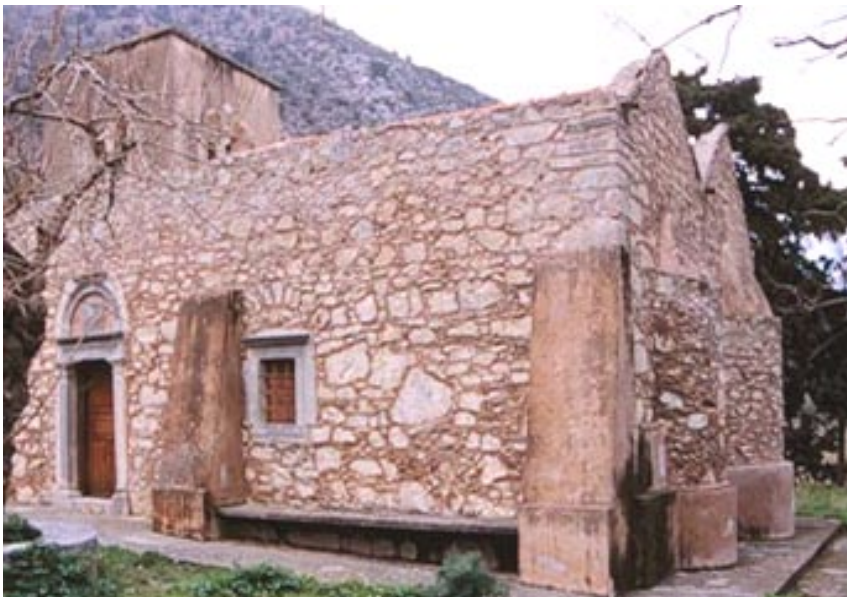
ΕΙΚΟΝΑ 36: Ο ναός του Αγίου Γεωργίου. Εξωτερική άποψη της ΝΑ γωνίας, όπου ξεχωρίζουν οι ενισχυτικές αντιρρίδες της νότιας φέρουσας τοιχοποιίας επαυξημένες κατά δύο και σε μεγαλύτερο ύψος συγκριτικά με την αποτύπωση του Gerola (εικ. 33). Ενισχυτικές επεμβάσεις διακρίνονται σε χαμηλό ύψος γύρω από τις δυο κόγχες της ανατολικής πλευράς (όπως και στην περίπτωση της εικ. 24) Η παθολογία της τοιχοποιίας δεν διακρίνεται από την εξωτερική πλευρά του ναού λόγω μεταγενέστερων επισκευών και αρμολόγησης.

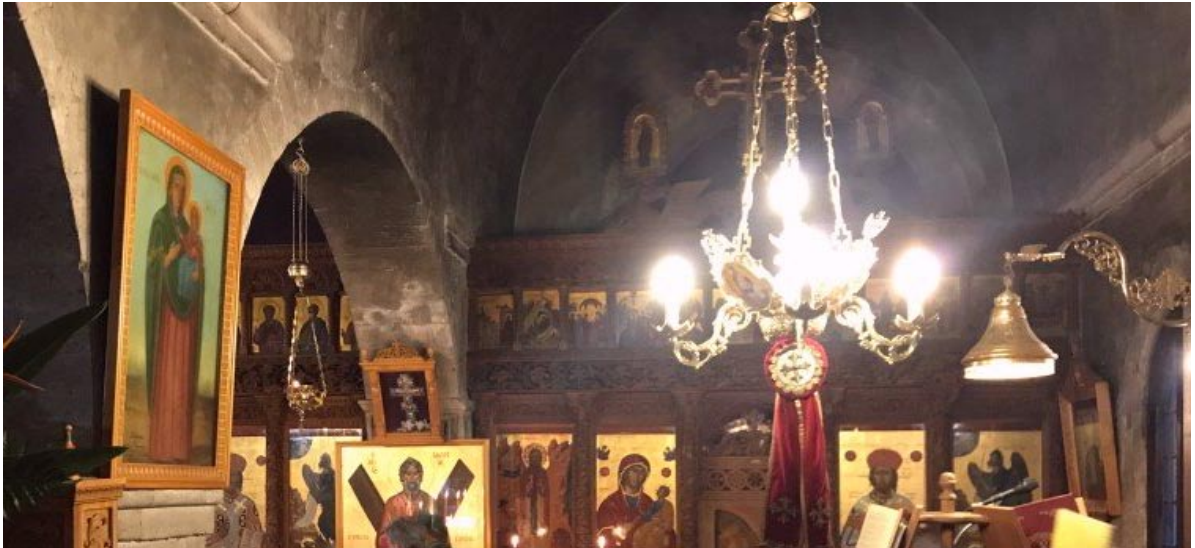
ΕΙΚΟΝΑ 38: Εσωτερική άποψη του ναού στο νότιο κλίτος όπου διακρίνονται τα ημικυκλικής καμπυλότητας λαξευτά τόξα που ενώνουν τα δυό κλίτη, τα οποία έχουν μεγαλύτερο συνολικό ύψος συγκριτικά με άλλους ναούς, λόγω υψηλότερης στάθμης εδράσεως με βάση το ύψος του μεσαίου πεσσού. Ακομή διακρίνεται εδώ η διακόσμηση της στάθμης γεννέσεως του θόλου της οροφής, κάτι το οποίο επίσης δεν συνιθίζεται σε εκκλησίες της υπαίθρου.

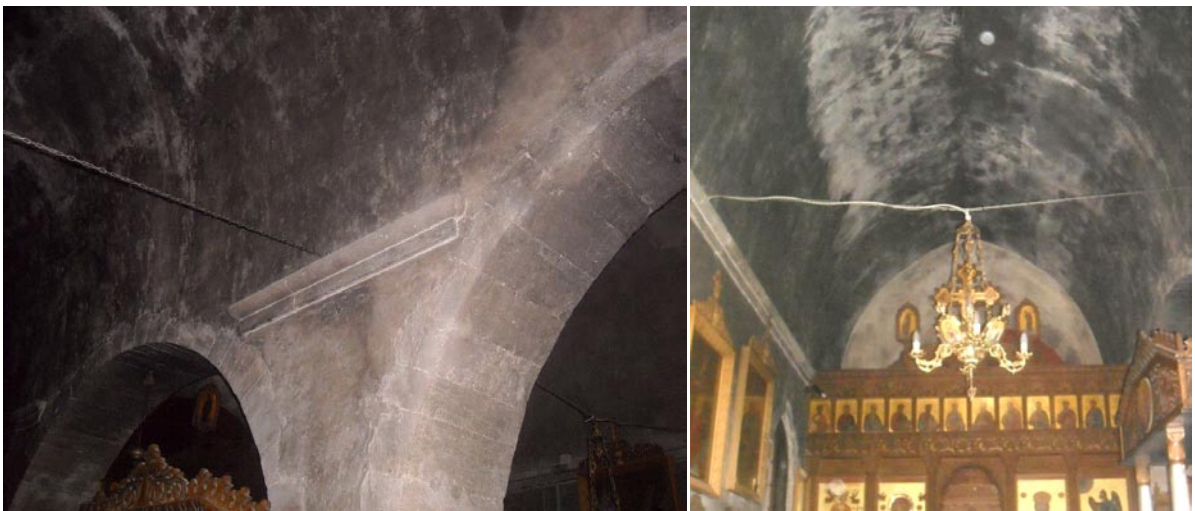
ΕΙΚΟΝΑ 39: Τα ημικυκλικά λαξευτά τόξα των πεσσών που ενώνουν τα δυο κλίτη, εσωτερική άποψη από το βόρειο κλίτος του ναού όπου ξεχωρίζει η νοητή συνέχεια της διακόσμησης της στάθμης γεννέσεως του θόλου (αριστερά) και η γενική άποψη της θολοδομίας του ίδιου κλίτους (δεξιά) όπου φαίνεται η απουσία σφενδονίων ενίσχυσης.

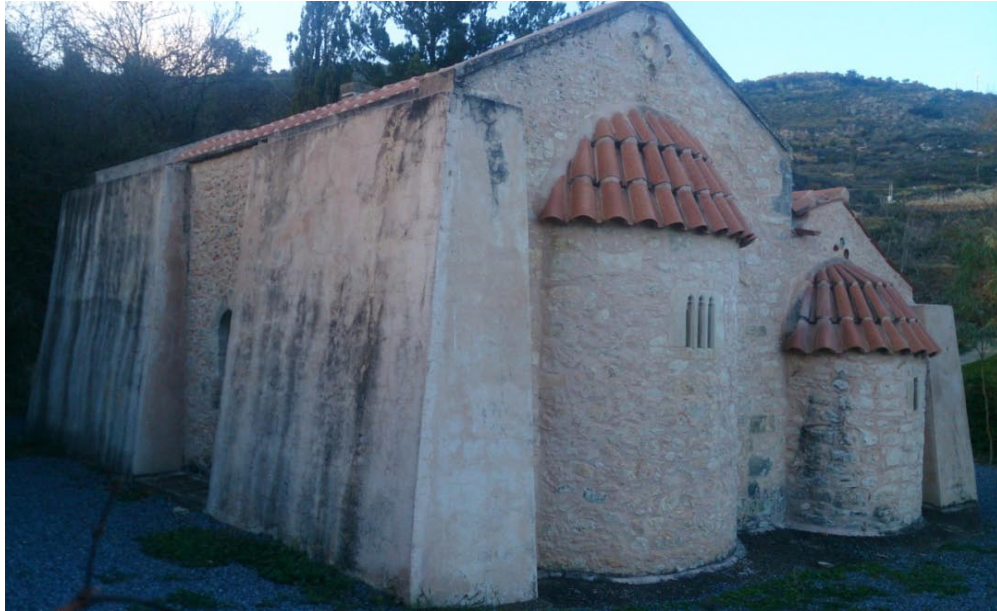
ΕΙΚΟΝΑ 41. ΝΑ άποψη του ναού, όπου είναι εμφανείς οι ενισχυτικές αντιρρίδες του νότιου τοίχου που καλύπτουν σχεδόν το σύνολο της αντίστοιχης όψης (φωτογραφία από προσωπικό αρχείο)

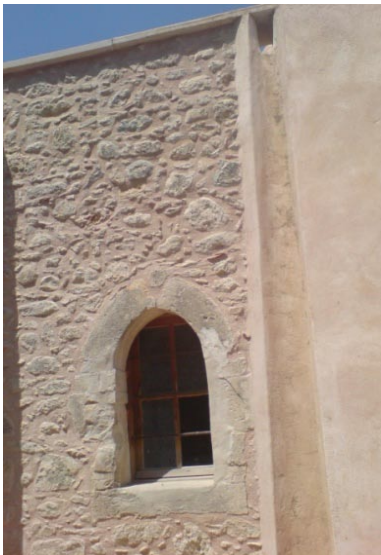
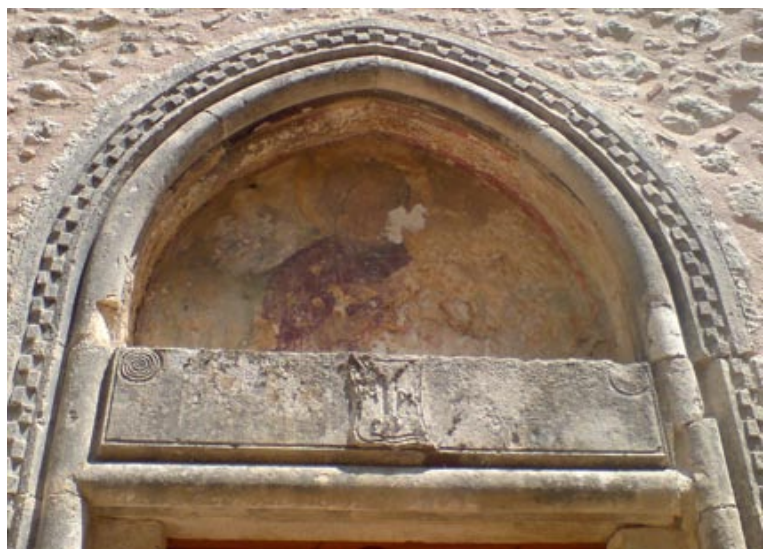
ΕΙΚΟΝΑ 42. Παράθυρο νότιας όψης, τυπικής οξυκόρυφης γεωμετρίας πλησίον κατακόρυφα διαμορφωμένης υδρορροής για την απορροή των ομβρίων (αριστερά)

ΕΙΚΟΝΑ 43: Λεπτομέρεια θυρώματος δυτικής πλευράς (δεξιά) με την χαρακτηριστική λαξευτή διαμόρφωση με οδοντωτή ταινία, τοιχογραφημένο τμήμα στο εσωτερικό του ανακουφιστικού τόξου επάνω από το υπέρθυρο, το οποίο κοσμεύεται με οικόσημο και σπείρες συμμετρικά αυτού στο άκρο όπως και στα άλλα δυο παραδείγματα. (φωτογραφία από προσωπικό αρχείο)

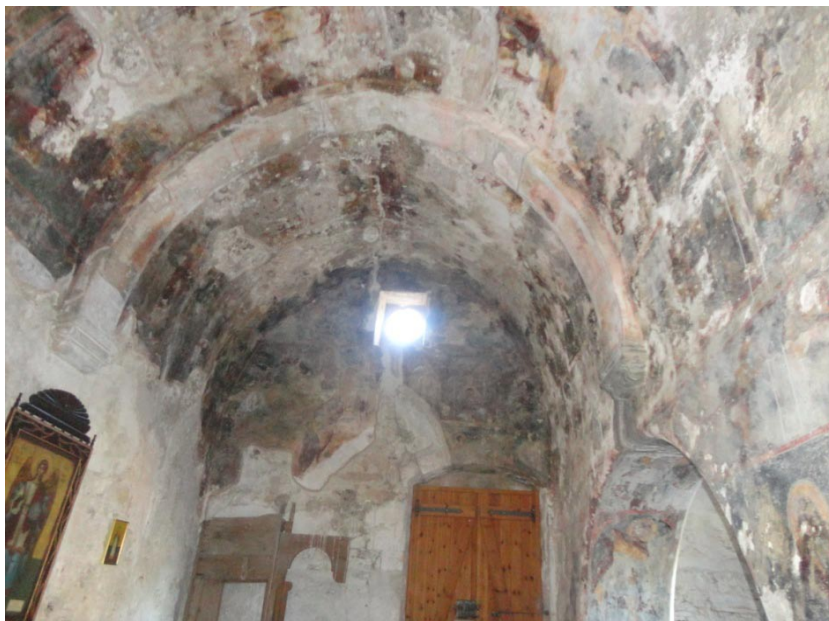
ΕΙΚΟΝΑ 44: Εσωτερική άποψη του ναού στο νότιο κλίτος προς τον δυτικό τοίχο, όπου είναι εμφανής η λοξή ρωγμή καθ' ύψος επάνω από το θύρωμα, η οποία επεκτείνεται καθ ύψος έως την κορυφή του θόλου και κατά μήκος αυτής. (όπως και στην εικ. 19)

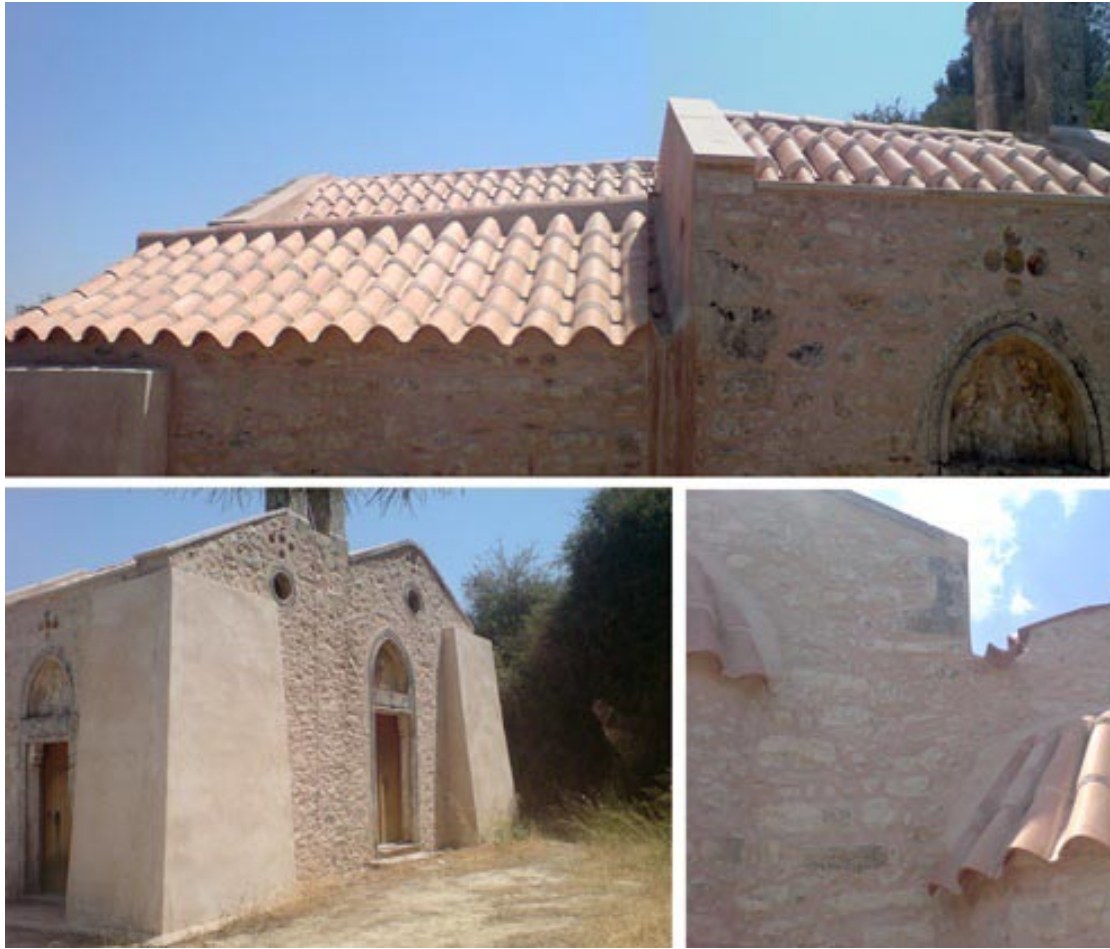
ΕΙΚΟΝΑ 46. Εξωτερική άποψη του ναού από βορρά (πάνω), ΒΔ (αριστερά) και ανατολικά (δεξιά) στα σημεία ένωσης της στέγασης των δυο κλιτών όπου είναι εμφανής η διαφοροποίηση καθ ύψος στο τμήμα της προσθήκης κατά μήκος και στο μεταγενέστερο κλίτος. (φωτογραφίες από προσωπικό αρχείο)

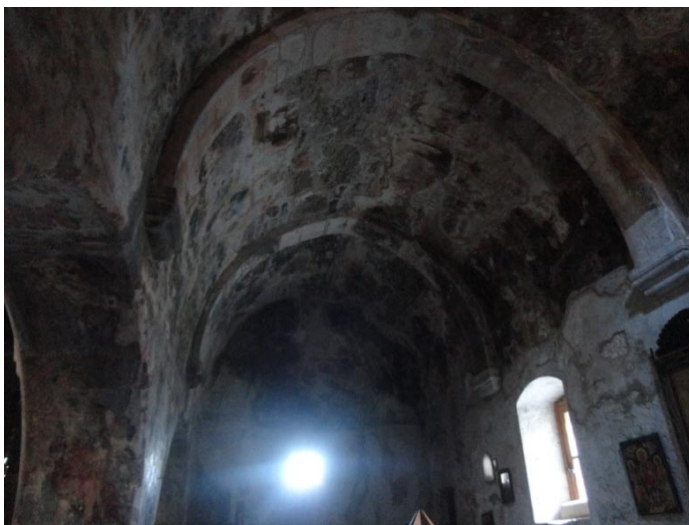
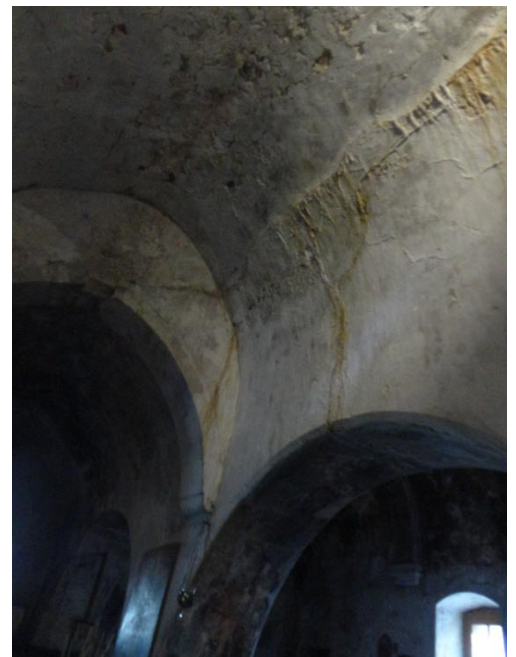
ΕΙΚΟΝΑ 47. Εσωτερική άποψη του ναού στο βόρειο κλίτος (αριστερά) προς τα δυτικά, με εμφανή τα σφενδόνια εδραζόμενα σε φουρούσια, εντοιχισμένα στην λιθοδομή, τα δυο πλευρικά ανοίγματα του βόρειου φέροντος τοίχου και τμήμα της λαξευτής λιθοδομής διαμόρφωσης του τόξου της πεσσοστοιχίας που ενώνει τα δυο κλίτη. Εσωτερική άποψη

του βόρειου κλίτους προς τα ανατολικά (δεξιά) στο τμήμα της προσθήκης όπου ξεχωρίζουν τα δυο τόξα της πεσσοστοιχίας και η διαφοροποίηση καθ ύψος της επιστέγασης του βόρειου κλίτους καθώς και ρηγμάτωση στην άνω πλευρά του μεσαίου τοίχου η οποία συνεχίζεται στην κορυφή του τόξου των πεσσών αλλά και διαγώνια στο τμήμα της διαφοροποίησης καθ ύψος του ναού προς το κέντρο του βόρειου κλίτους. (φωτογραφίες από προσωπικό αρχείο)

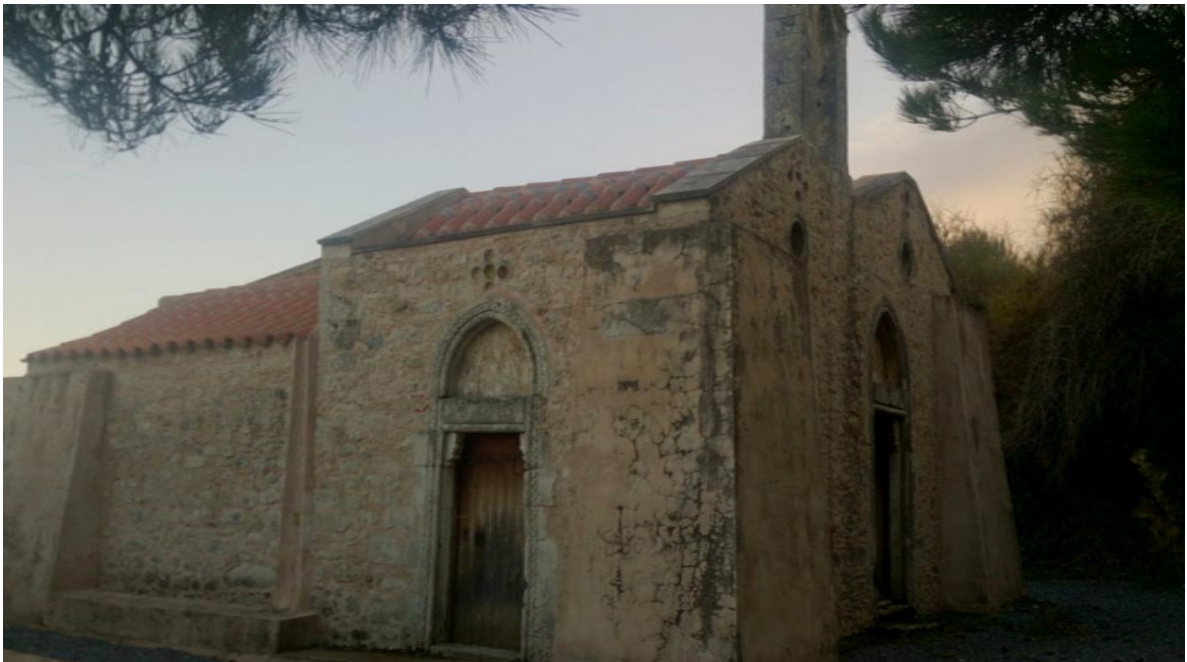
ΕΙΚΟΝΑ 48. Εξωτερική άποψη του ναού από ΒΔ στην παρούσα κατάσταση διατήρησης μετά από τις επισκευαστικές εργασίες ενίσχυσης με την προσθήκη αντιρρίδων σε μεγάλο τμήμα της δυτικής όψης που εγκυβωτίζει την ΒΔ και ΝΔ γωνία αντίστοιχα (φωτογραφία από προσωπικό αρχείο)

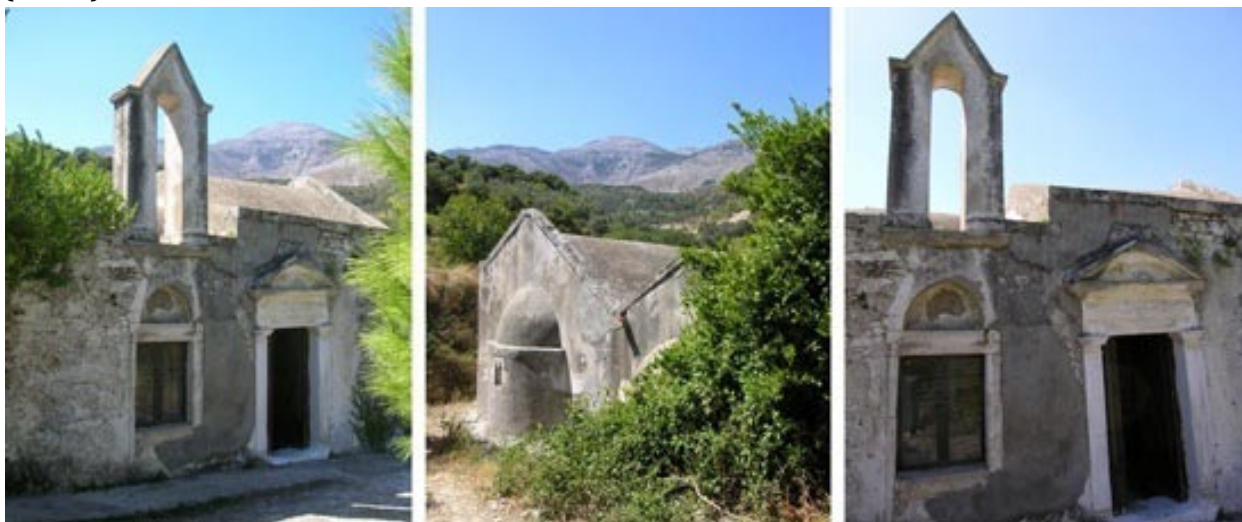
ΕΙΚΟΝΑ 49. Εξωτερική άποψη του ναού από βορρά (αριστερά) και (δεξιά) στα σημεία ένωσης της στέγασης των δυο κλιτών όπου είναι εμφανής η διαφοροποίηση καθ ύψος στο τμήμα της προσθήκης κατά μήκος και στο μεταγενέστερο κλίτος και ανατολικά (κέντρο) (φωτογραφίες από προσωπικό αρχείο)

Το καθολικό της Μονής είναι δίκλιτος καμαροσκέπαστος ναός με διαφορετικής περιόδου κατασκευής κλίτη. Στο αρχικό κλίτος έγινε μεταγενέστερα μια κατ' έκταση προσθήκη με τα ίδια μορφολογικά χαρακτηριστικά του αρχικού προς τα δυτικά, τμήμα το οποίο υπερυψώθηκε καθ' ύψος κατά περίπου 0,50μ. Το νότιο κλίτος που προστέθηκε παράλληλα είναι μεγαλύτερο τόσο σε επίπεδο κάτοψης κατά πλάτος όσο και καθ' ύψος (εικ. 49-50). Το αρχικό κλίτος αλλά και οι μεταγενέστερες προσθήκες στεγάζονται με οξυκόρυφες θολοδομικές κατασκευές με δίκλινες τριγωνικές μετώπες και επικάλυψη από κεραμοκονίαμα. Στα άκρα τους καταλήγουν σε ελεύθερη απορροή των ομβρίων προεξέχοντας ελαφρώς από τους φέροντες τοίχους. Ανάμεσα στα δυο κλίτη, έχει διαμορφωθεί μια ορθογωνική υδρορροή για τα όμβρια. Ο ναός εξωτερικά είναι επιχρισμένος πλην της λαξευτής λιθοδομής των ανοιγμάτων ενώ στο εσωτερικό τμήμα του είναι επιχρισμένο το νότιο κλίτος και το τμήμα της προσθήκης του βόρειου. Στο τμήμα του αρχικού ναού υπάρχουν δυο θυρώματα στον βόρειο τοίχο εκ των οποίων το ένα έχει χρήση παραθύρου και διακοσμούνται με βάση τα αναγεννησιακά πρότυπα (εικ49).
