ΠΟΛΥΤΕΧΝΕΙΟ ΚΡΗΤΗΣ -ΣΧΟΛΗ ΑΡΧΙΤΕΚΤΟΝΩΝ ΜΗΧΑΝΙΚΩΝ

Μεταπτυχιακή διατριβή

Διερεύνηση μηχανισμού αστοχίας οξυκόρυφου μονόχωρου ναού και της επίδρασης μεταγενέστερων επεμβάσεων.

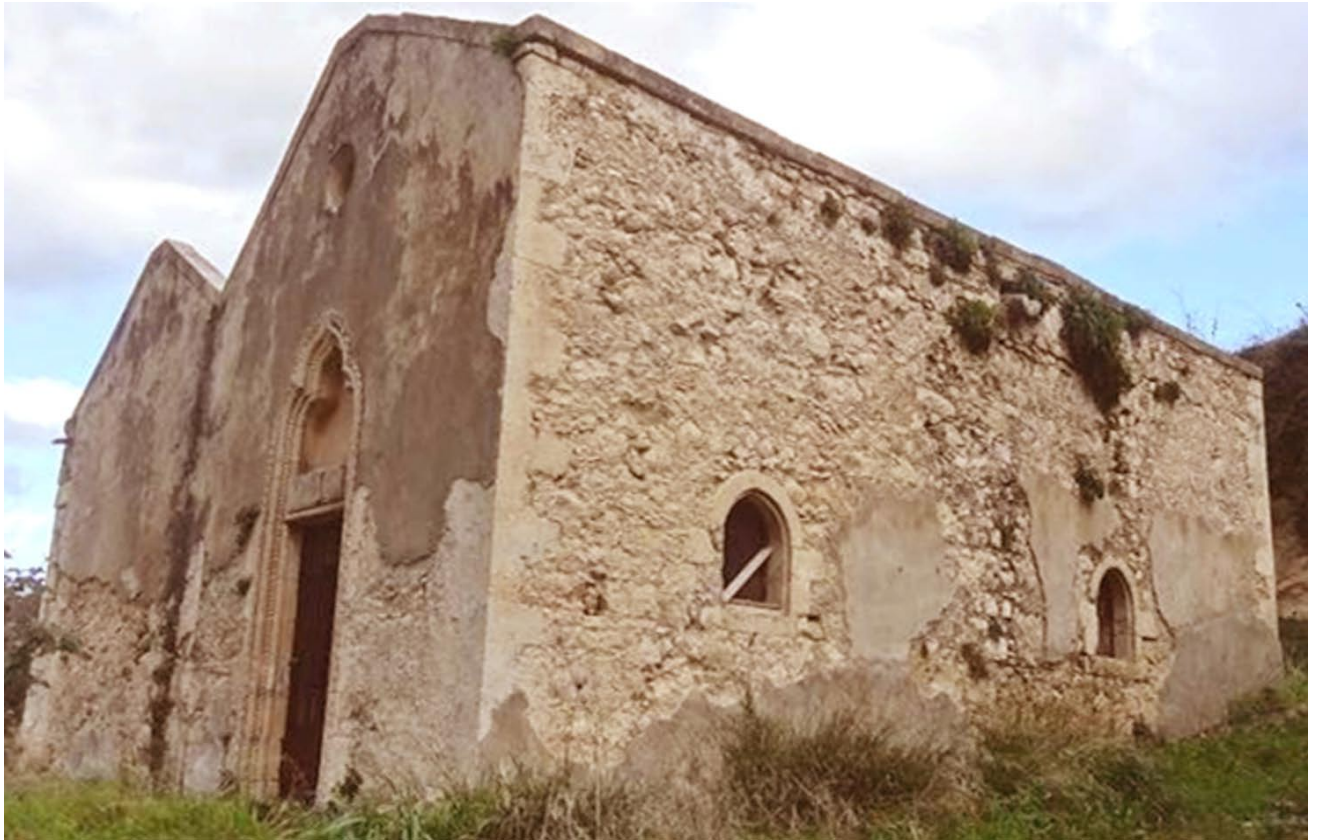
ΕΙΚΟΝΑ 50. Εξωτερική άποψη του ναού από την ΝΔ γωνία όπου το έδαφος είναι έντονα κατηφορικό με κατεύθυνση προς το ρέμα που βρίσκεται σε μικρή απόσταση. Στην εξωτερική τοιχοποιία δεν διατηρείται το σύνολο της επίχρισης με αποτέλεσμα να είναι εφικτή η παρατήρηση των ρηγματώσεων που παρουσιάζει. (φωτογραφία από προσωπικό αρχείο)

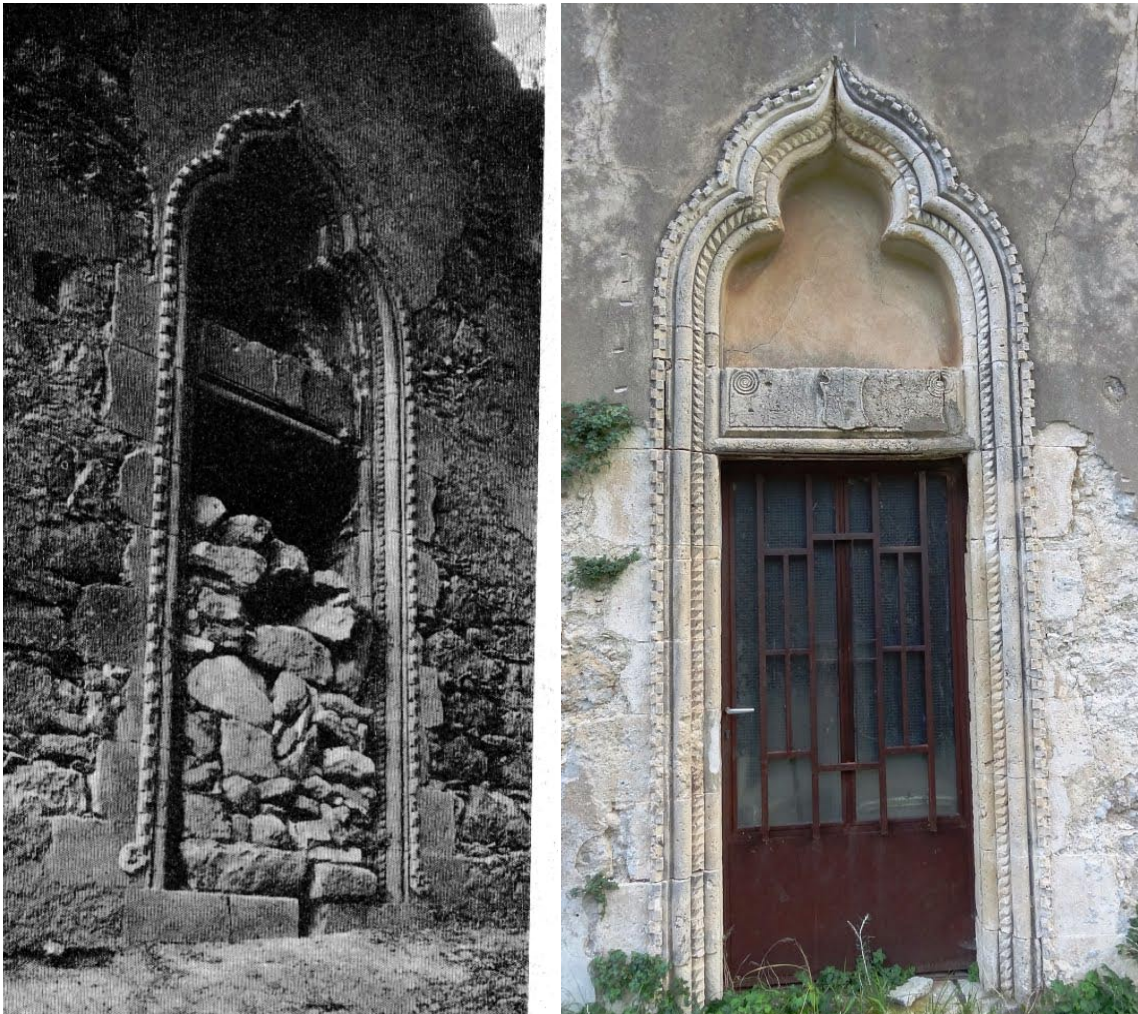
ΕΙΚΟΝΑ 52. Εξωτερική άποψη της κυρίας εισόδου του ναού από την δυτική όψη όπως αποτυπώνεται από τον Gerola (Gerola, 1932 p. 271) (αριστερά) καιόπως έχει διαμορφωθεί σήμερα (δεξιά) (φωτογραφία από προσωπικό αρχείο) Κοινό χαρακτηριστικό με τους άλλους ναούς που μελετήθηκαν αποτελεί η οδοντωτή ταινία που διαμορφώνει το πλαίσιο της λαξευτής λιθοδομής του θυρώματος, το υπέρθυρο με το οικόσημο στο κέντρο και τις σπείρες συμμετρικά προς τα άκρα του, με την διαφορά ότι το υπέρθυρο εδώ δεν εδράζεται σε φουρούσια.

Η κύρια είσοδος του ναού που βρίσκεται στην δυτική πλευρά φαίνεται να έχει πληρωθεί από λιθοδομή εν ξηρώ στην φάση που την επισκέφτηκε ο G. Gerola στις αρχές του 20^{ου} αι. (εικ. 52). Η λιθοδομή αυτή σήμερα έχει αφαιρεθεί και αντικαταστάθηκε με μεταλλικό θύρωμα.

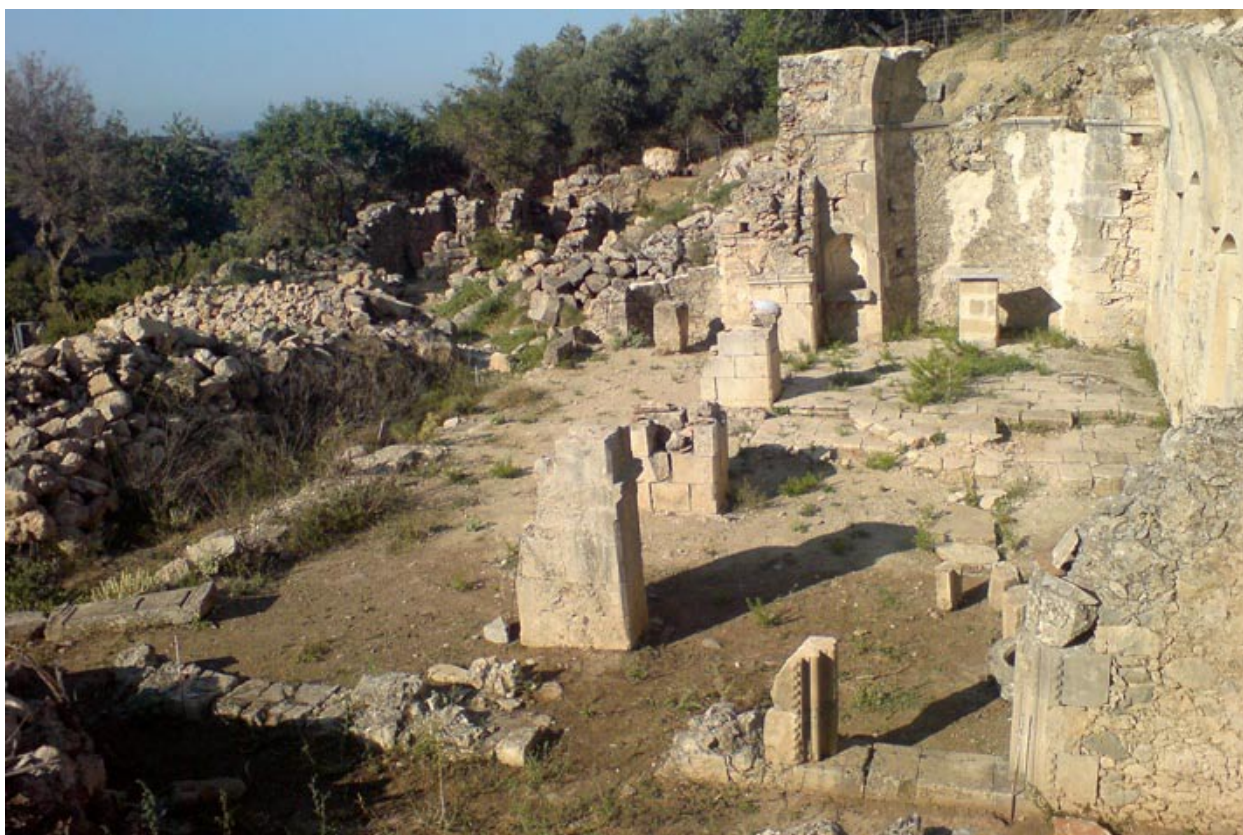
ΕΙΚΟΝΑ 55. Εξωτερική άποψη της δυτικής πλευράς του ναού όπου ξεχωρίζει το ίχνος μόνο του βόρειου και τμήματος του δυτικού τοίχου και τα υπόλοιπα σωζόμενα τμήματα του δυτικού και ανατολικού τοίχου, τμήμα του ύψους των πεσσών και του δαπέδου στο βόρειο και το νότιο κλίτος ενώ ο νότιος τοίχος διατηρείται στο ακέραιο. (φωτογραφία από προσωπικό αρχείο)

Ο ναός σήμερα διατηρείται σε ερειπιώδη κατάσταση. Έχουν καταρρεύσει ολόκληρος ο βόρειος και το μεγαλύτερο τμήμα του δυτικού τοίχου, ενώ σώζονται με αρκετές ρηγματώσεις ο νότιος στο σύνολό του και ο ανατολικός που διατηρεί το μεγαλύτερο μέρος της τοιχοποιίας του πλην των θόλων, εκτός από την κόγχη του μικρού κλίτους η οποία σώζεται κατά το ήμισυ του ύψους, όπως και ο τοίχος βορειότερα της. Το δάπεδο του ναού διατηρείται σε ορισμένο τμήμα του νότιου κλίτους, κοντά στο ιερό. Η τοιχοποιία είναι ως επί το πλείστον σε κακή κατάσταση και φέρει πολλές ρηγματώσεις εξαιτίας των πολλών σεισμών που έχει υποστεί το κτίριο, της μεγάλης υγρασίας που επικρατεί στην περιοχή, του ιδιαίτερα μαλακού εδάφους, που ενδέχεται να έχει δημιουργήσει τοπικά καθιζήσεις και παραμορφώσεις ενώ στις πιο μεγάλες από τις ρωγμές αυτές έχει αναπτυχθεί και τοπική βλάστηση μέσα στο πλάτος του τοίχου.

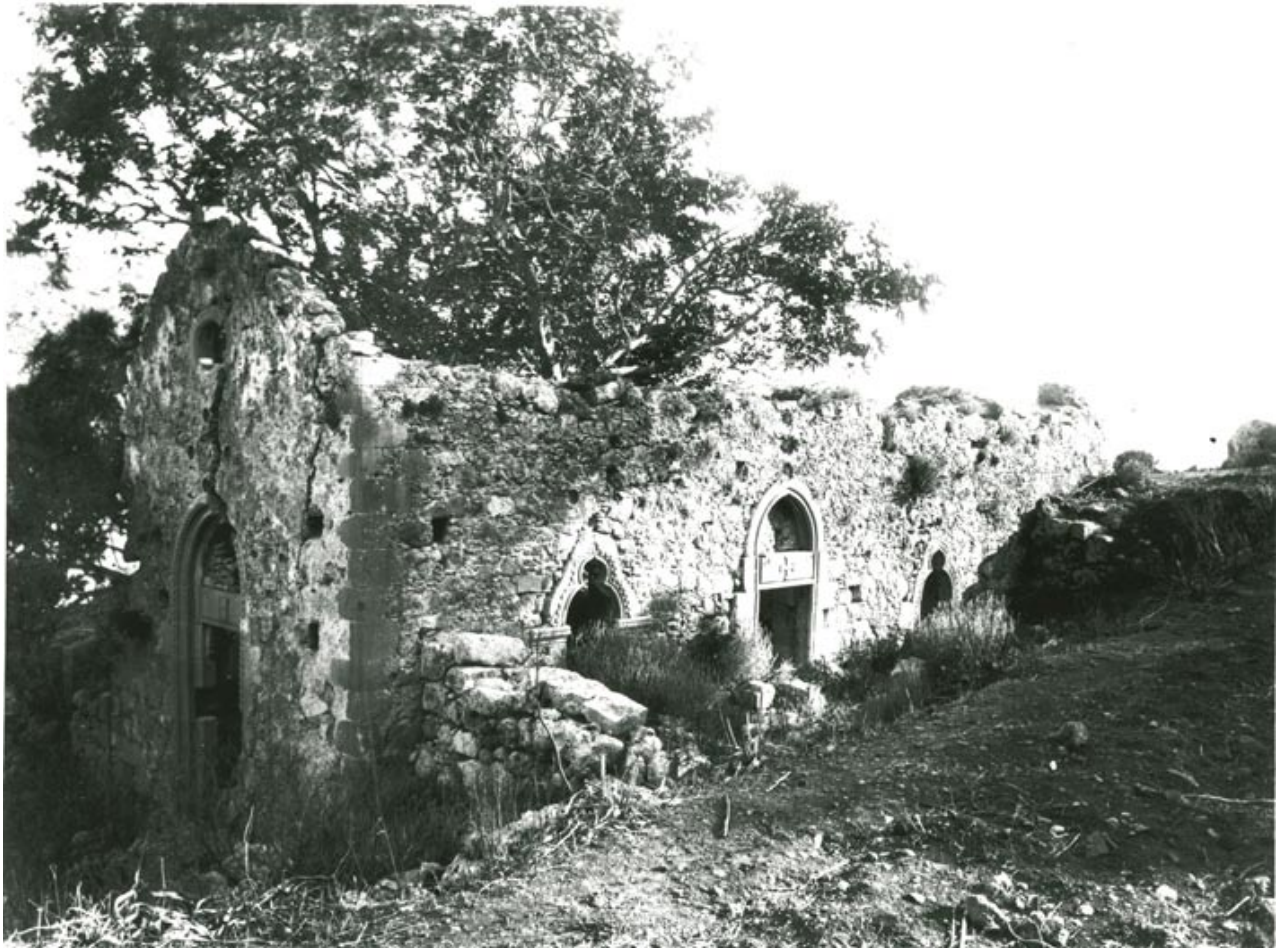
ΕΙΚΟΝΑ 56. Εξωτερική άποψη της ΒΔ πλευράς του κτίσματος όπως αποτυπώνεται από τον Gerola με τίτλο: Fig. 345 - *PETALI (MALVESIN) - PORTA E FINESTRE DELLA CHIESA DI S. MARIA, δηλαδή «Πετάλι (Μαλεβιζίου) – Πόρτα και παράθυρα της εκκλησίας της Παναγίας» (Gerola, 1932 σ. 279). Στην δυτική όψη διασώζεται κατά την εποχή εκείνη το τμήμα του δυτικού τοίχου που σήμερα έχει καταρρεύσει, καθώς και οι δυο χαρακτηριστικές ρωγμές στο μέσον του θυρώματος του νότιου κλίτους μέχρι την κορυφή της τριγωνικής μετώπης και η λοξή ρωγμή που καταλήγει στο μέσον περίπου του θυρώματος από την άνω πλευρά της ΝΔ γωνίας, που αποτελεί και το σημερινό περίγραμμα της δυτικής όψης. Στην φωτογραφία διακρίνεται ακόμη η δευτερεύουσα είσοδος της δυτικής όψης στο βόρειο κλίτος η οποία διατηρείται περίπου στο μέσον του ύψους της και έχει πληρωθεί με ξηρολιθοδομή, όπως ακριβώς και το αντίστοιχο θύρωμα της Κεράς στο Σάρχο (Εικ 52). Στην νότια όψη φαίνεται να έχουν προστεθεί δυο αντιρρίδες στα άκρα του τοίχου, ενώ το πρανάς εφραπτεται σχεδόν με την νότια όψη περίπου στο μέσον του συνολικού ύψους του.

Ο G. Gerola φωτογράφησε το ναό στις αρχές του 20ου αιώνα. (Gerola, 1993 σσ. 272,279) Οι δυο φωτογραφίες που δημοσιεύει στον δεύτερο τόμο του έργου του, αποδείχτηκαν ιδιαίτερα χρήσιμες κατά την πορεία της μελέτης, καθώς φαίνεται σε αυτές αρκετά μεγάλο τμήμα του δυτικού τοίχου του ναού που σήμερα έχει καταπέσει όπως φαίνεται χαρακτηριστικά από την μεγάλη ρωγμή στην άκρη του. Ο θόλος που στέγαζε τον ναό είχε καταρρεύσει την εποχή εκείνη και στα δυο κλίτη. Οι δυτικές επιρροές είναι εμφανείς τόσο στην μορφολογία όσο και στην διακόσμηση του. Παρά την κακή κατάσταση διατήρησης του ναού από δομικής πλευράς, ο νότιος τοίχος διασώζει ποικίλες

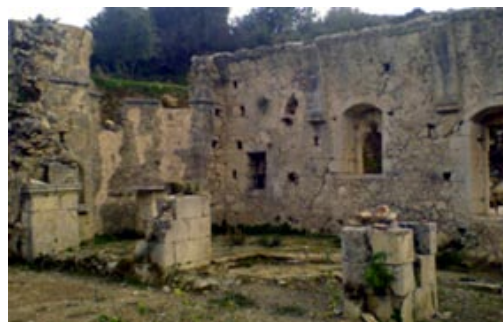
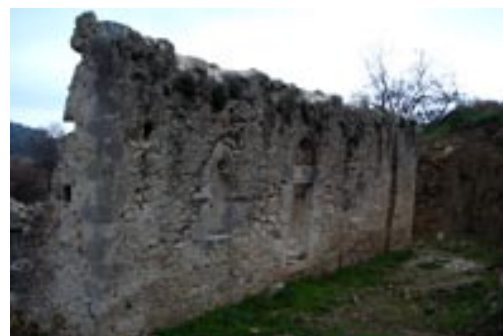
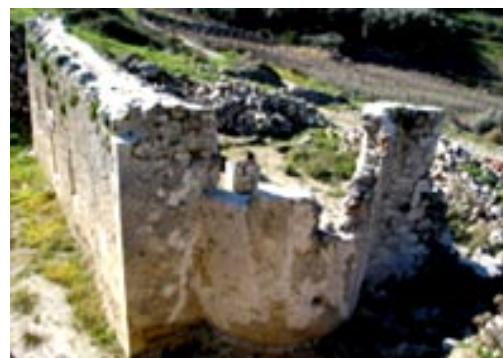
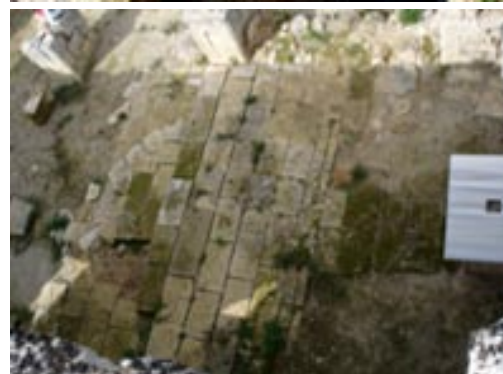
ΕΙΚΟΝΑ 58. Εξωτερική άποψη του ναού του Αγ. Αντωνίου από ΝΔ και ΝΑ στις δυο πρώτες εικόνες, το διατηρούμενο τμήμα του δαπέδου του νότιου κλίτους στο τμήμα του ιερού σε άποψη απ το επίπεδο στέψης του νότιου τοίχου (μέση) και εσωτερική άποψη του ναού από ΒΔ. (φωτογραφίες από προσωπικό αρχείο)

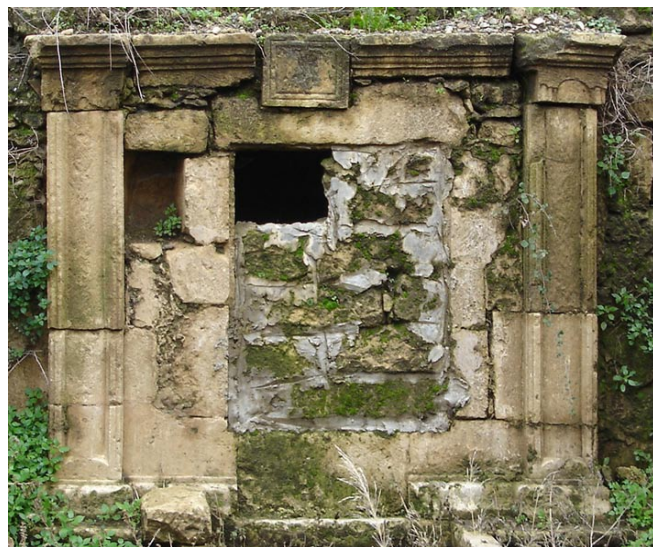
ΕΙΚΟΝΑ 60. Η κρήνη της μονής του Αγ. Αντωνίου

Στον περιβάλλοντα χώρο του ναού του Αγ. Αντωνίου υπάρχει διαμορφωμένη μια Κρήνη η οποία σώζεται σε μέτρια κατάσταση (εικ. 60). Διατηρεί πλήρως την αρχική μορφή της, αλλά εμφανίζει αρκετά δομικά προβλήματα. Στο οικόσημο της κρήνης

ξεχωρίζουν κάποια ελληνικά γράμματα, το εσωτερικό τμήμα της όμως είναι κατεστραμμένο, μοιάζει χαραγμένο και φέρει κάποια μαύρα ίχνη ίσως από πυρκαγιά ή μεταγενέστερες βιολογικές επικαθίσεις. Στην κατώτερη περιοχή του οικοδμήσιου φαίνονται κάποια ίχνη γραμμάτων αλλά δεν είναι δυνατόν να τα διακρίνουμε επακριβώς εξαιτίας της κατάστασης στην οποία διατηρούνται. Από τα σωζόμενα ίχνη ξεχωρίζουν κάποια ελληνικά γράμματα [ζζ'] τα οποία στην περίπτωση που αποτελούν αριθμηση και όχι κάποια άλλη ιστορική πληροφορία, το ζ αντιστοιχεί στην χρονολογία 7.000 και ζ' = 6, τότε το ζζ' αντιστοιχεί στην χρονολογία 7006, από Κτίσεως Κόσμου, οπότε κατ' επέκταση η χρονολόγηση της κρήνης θα μπορούσε να είναι το 1497. Το εντυπωσιακό κατά την πορεία της έρευνας αυτής είναι ότι η ημερομηνία 1497 ταιριάζει απόλυτα με την απόκτηση της περιουσίας του Μαρίνου Φαλιέρου ως κληρονομιά και τμήμα του φέουδου της οικογενείας στο χωριό Σάρχος.

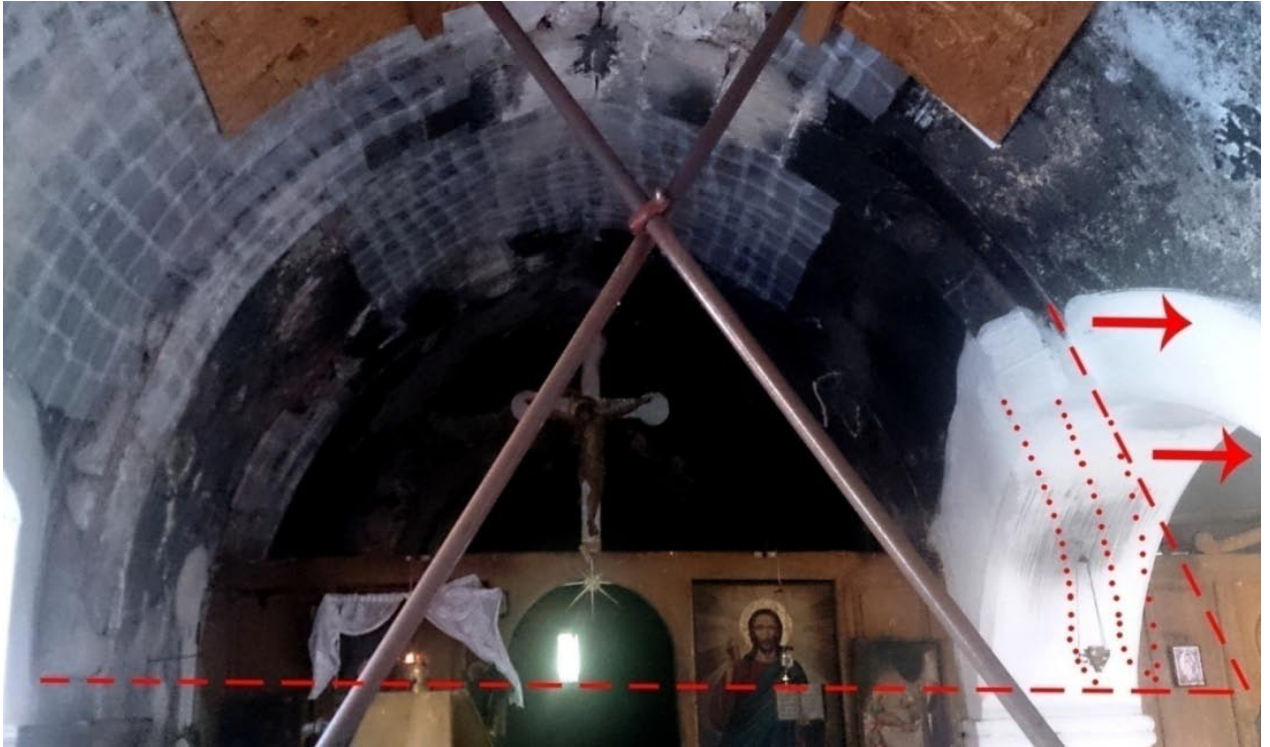
ΕΙΚΟΝΑ 81. Ναός Κεράς στο Σάρχο. Άποψη του βόρειου κλίτους. Με κόκκινη διακεκομμένη γραμμή σημειώνεται η νοητή προέκταση του αρχικού μήκους του σφενδονίου σύμφωνα με το διατηρούμενο τμήμα του στον βόρειο τοίχο καθώς και οι πλάγιες ωθήσεις που μεταφέρονται στο πάχος της λιθοδομής του τόξου μεταξύ των πεσσών που θα μπορούσε να λειτουργήσει ως προσθετο φορτίο για την αποδιοργάνωση μεταξύ των λίθων που συνθέτουν το τόξο σε ενδεχόμενη δυναμική φόρτιση.

Στην προκειμένη περίπτωση όμως των υπό μελέτη ναών, κατά την φάση της προσθήκης του νότιου κλίτους, από τις νευρώσεις που προϋπήρχαν στον μικρότερο ναό αφαιρέθηκαν λίθοι από την στάθμη γενέσεως του χαμηλού θόλου έως και το διαμορφωμένο ύψος του τοίχου στο οποίο συναντούσε την πεσσοστοιχία η εκάστοτε τοποθέτηση της αρχικής νεύρωσης. Στην εκκλησία της Κεράς η παλαιά νεύρωση

σταματάει στο μέγιστο ύψος του τόξου μεταξύ των πεσσών ενώ πιθανότατα ο λίθος που αποτελεί την βάση της νεύρωσης λόγω του μεγάλου βάθους του, είναι και η κλείδα του τόξου των πεσσών. Η ασυμμετρία αυτή της νεύρωσης ενδέχεται να δημιουργεί μια πρόσθετη φόρτιση κατά την εφραπτομένη της γωνίας στην οποία συναντά το τόξο, όπως αναφέρθηκε παραπάνω, και ως εκ τούτου μια τάση του ν αποκολληθεί από τους γειτονικούς λίθους, ειδικά σε περίπτωση σεισμικής ώθησης (εικ. 81) .

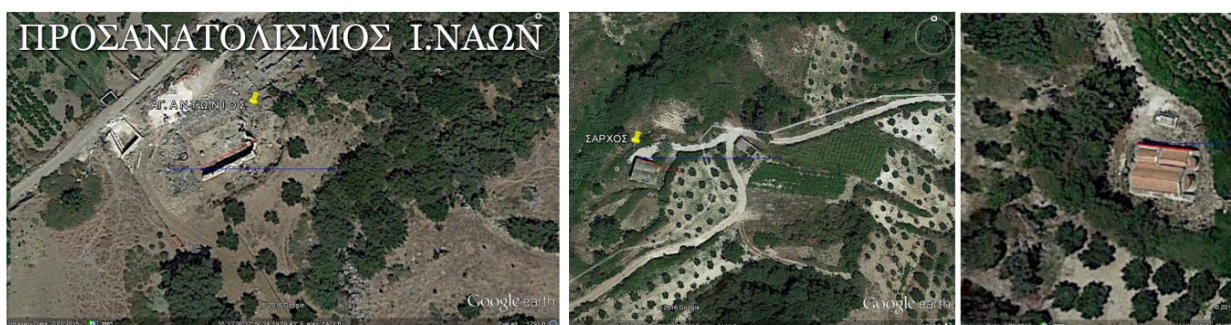
ΕΙΚΟΝΑ 90. Χάρτης σχετικού προσανατολισμού μεταξύ των τριών υπό μελέτη ναών όπου αριστερά φαίνεται ο ναός του Αγ. Αντωνίου, στο μέσον ο ναός της Παναγίας της Κεράς και δεξιά η εκκλησία του Αρχαγγέλου. Από την συγκριτική παρατήρησή τους στις εστιασμένες αεροφωτογραφίες από το Googleearth προσανατολισμένες προς βορρά προκύπτει ότι ο κατά μήκος άξονας του κάθε ναού σχηματίζει διαφορετική γωνία προς ανατολάς.

Από την παραπάνω φωτογραφία (εικ. 90) προκύπτει ότι ενώ η εκκλησία στο Σάρχο (μεσαία) και ο Μιχαήλ Αρχάγγελος (δεξιά) είναι προσανατολισμένες προς Ανατολάς, με μικρή απόκλιση της εκκλησίας της Κεράς προς ΝΑ, ο Αγ. Αντώνιος (αριστερά) είναι καθαρά ΒΑ. Κατά προσέγγιση με βάση τον ανωτέρω προσανατολισμό μπορούμε να μετρήσουμε τις μεταξύ τους γωνίες ως: Αρχάγγελος – Κερά 9° , Αρχάγγελος – Αγ. Αντώνιος 32° , Κερά – Αγ. Αντώνιος 41° .

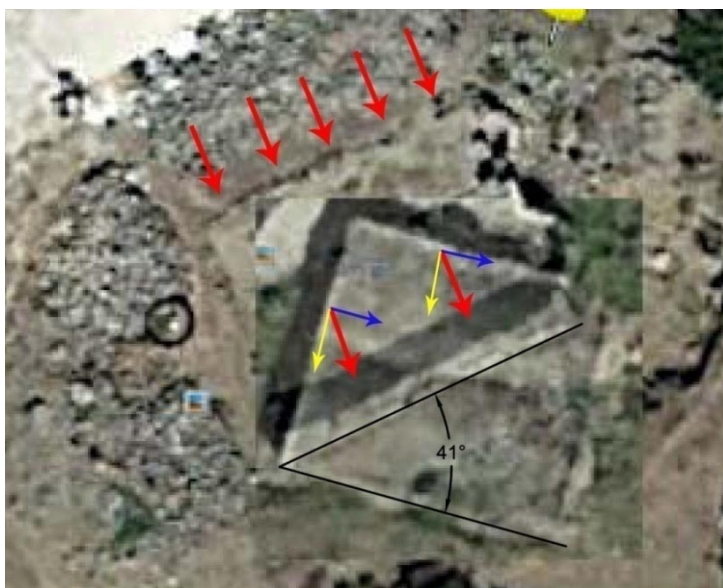
ΕΙΚΟΝΑ 91. Συγκριτική παρατήρηση του σχετικού προσανατολισμού μεταξύ των υπό μελέτη ναών με επάλληλη τοποθέτηση σύμφωνα με τις αεροφωτογραφίες από το Googleearth προσανατολισμένες προς βορρά. Την μεγαλύτερη γωνία μεταξύ του προσανατολισμού τους σχηματίζουν ο ναός του Αγ. Αντωνίου και της Παναγίας της Κεράς στο Σάρχο, όπου ο νότιος τοίχος τους διαφέρει κατά 41° . Με κόκκινα βέλη σημειώνεται μια ενδεχόμενη εκτός επιπέδου φόρτιση για τον βόρειο τοίχο του ναού του Αγ. Αντωνίου και κατ επέκταση πως η φόρτιση ίδιας κατεύθυνσης θα επηρέαζε την εκκλησία στον Σάρχο με καταμερισμό των δυνάμεων σε εντός και εκτός επιπέδου φορτίσεις κατά το ήμισυ για τον βόρειο και δυτικό τοίχο αντίστοιχα.

Οι γωνίες αυτές μπορεί να διαφέρουν στην πράξη λόγω της μεγάλης κλίμακας της αεροφωτογραφίας, όμως σε επίπεδο αναλογιών, αν λχ. ο ναός του Αγ. Αντωνίου δεχθεί έναν σεισμό με κατεύθυνση κάθετη στους φέροντες πλευρικούς τοίχους του, (εκτός επιπέδου) ο ναός της Κεράς έχει επηρεαστεί υπό γωνία 41° που σημαίνει ότι η αντίστοιχη φόρτιση κατανέμεται στους διαμήκεις και εγκάρσιους τοίχους σχεδόν εξίσου, οι οποίοι παραλαμβάνουν ένα μεγάλο τμήμα της φόρτισης εντός επιπέδου, οπότε συνολικά αναμένονται λιγότερες αστοχίες (εικ. 91). Αντίστοιχα ένας σεισμός με διεύθυνση κάθετη στους φέροντες τοίχους στο Σάρχο, θα είχε επηρεάσει ευνοϊκότερα τον Αγ. Αντώνιο κ.ο.κ. (εικ. 91)

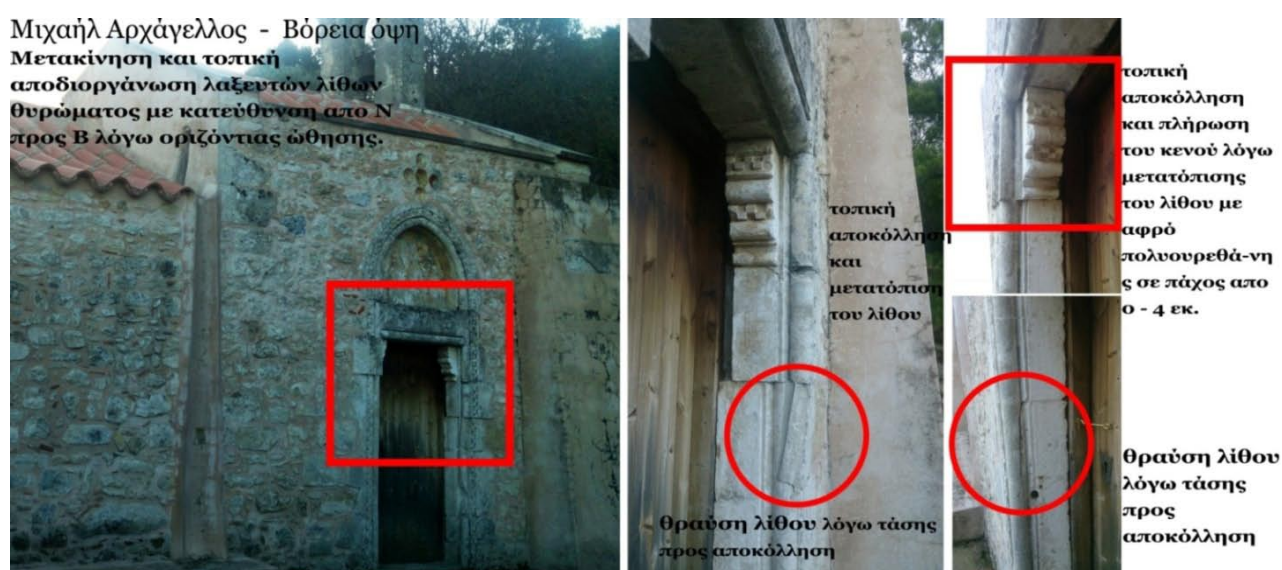
ΕΙΚΟΝΑ 92. Βόρεια όψη και λεπτομέρεια θυρώματος, όπου σημειώνονται τοπικές μετακινήσεις λίθων και αστοχίες.

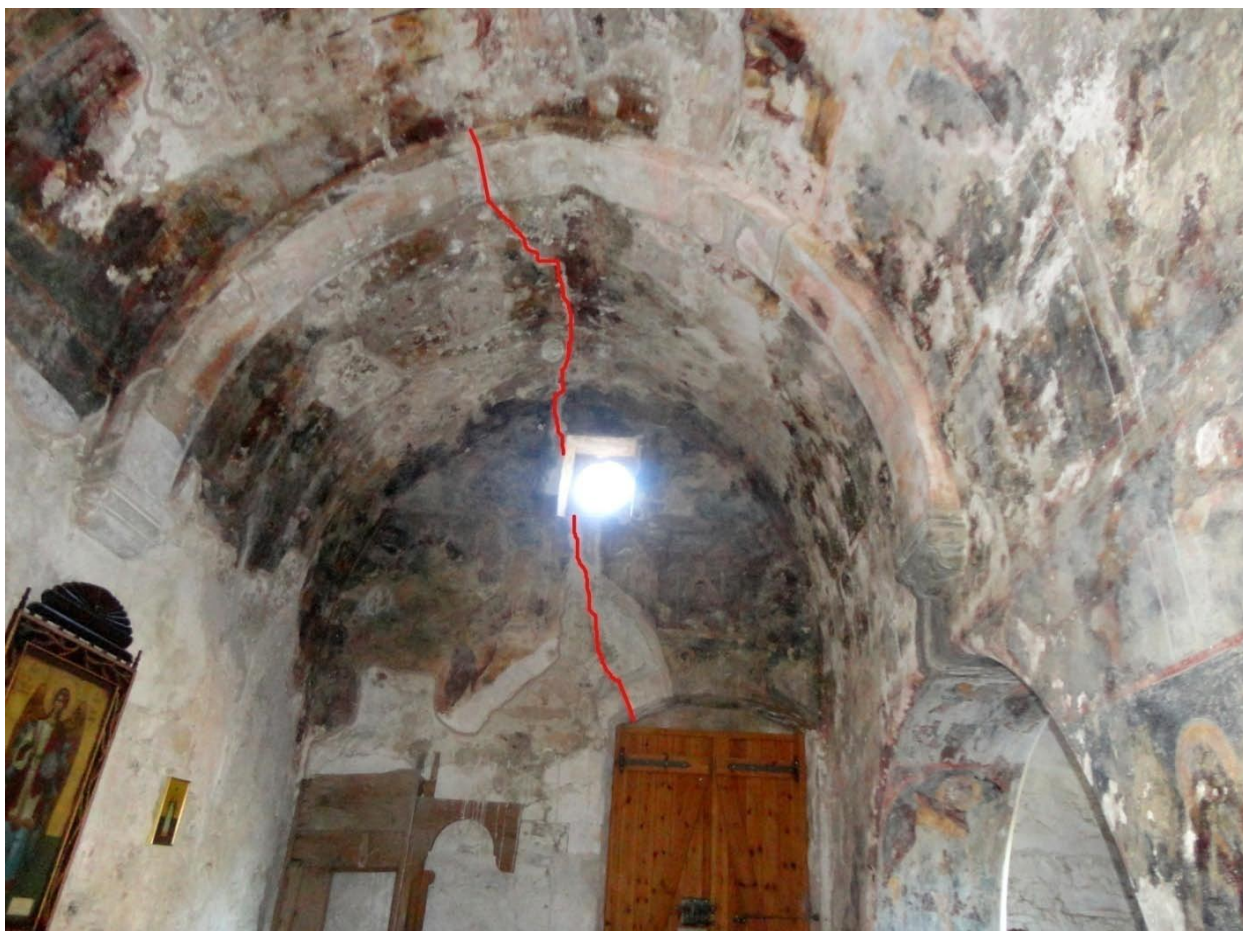
ΕΙΚΟΝΑ 95. Εσωτερική άποψη του νότιου κλίτους προς τα δυτικά. Εμφανής είναι η χαρακτηριστική διαγώνια ρωγμή που υπάρχει και στις άλλες δυο υπό μελέτη περιπτώσεις ναών.

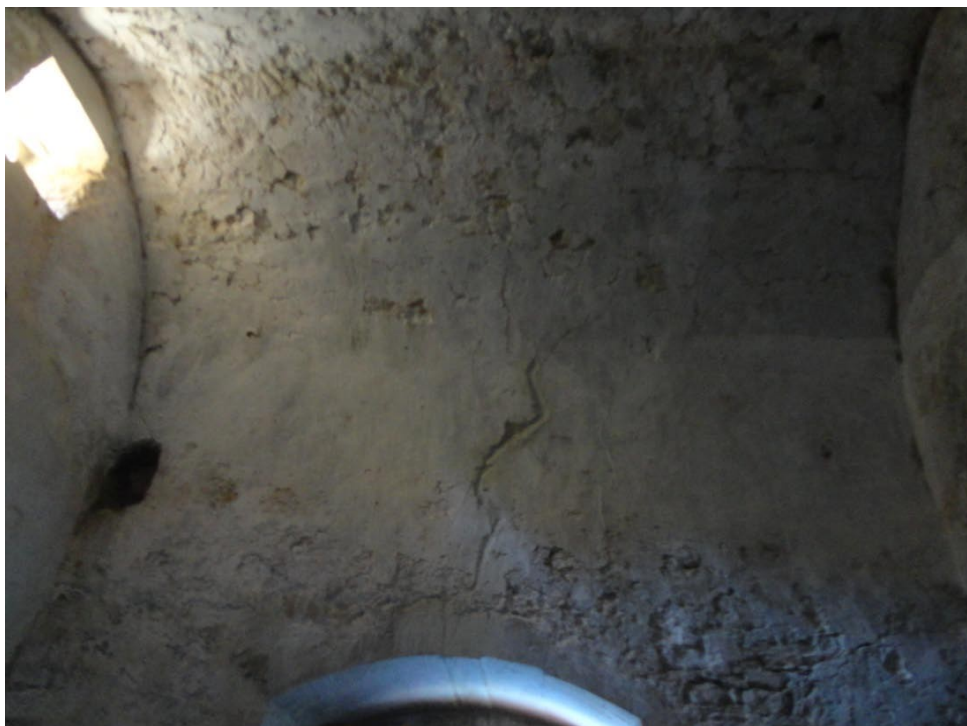
ΕΙΚΟΝΑ 96. Βόρειο κλίτος. Ρωγμή επάνω από το θύρωμα προς βορρά, συμμετρική με την ρηγμάτωση το κέντρο του τόξου της πεσοστοιχίας.(βλ. εικ. 93)

Η εκκλησία του Μιχαήλ Αρχαγγέλου πλησίον του οικισμού Βλαχιάνα Μαλεβιζίου, η οποία όπως προαναφέρθηκε, έχει επισκευασθεί εξωτερικά, επιλύοντας μεν το υφιστάμενο πρόβλημα των παραμορφώσεων στους φέροντες τοίχους, επιβαρύνοντας δε αρνητικά την αισθητική των εξωτερικών όψεων του ναού. Το βασικό μειονέκτημα της λύσης που επιλέχθηκε, πέραν της κάλυψης μεγάλου μέρους των όψεων με σκυρόδεμα, είναι η μη αναστρεψιμότητά του. Ομοίως χρήζει διερεύνησης μέσω στατικών υπολογισμών ο βαθμός συνεργασίας της αρχικής πέτρινης κατασκευής με τον νέο μεγάλο όγκο οπλισμένου σκυροδέματος που το περιβάλλει. Στα ανοίγματα του ναού αυτού παρατηρούνται τοπικές μετακινήσεις μεταξύ των λίθων που διαμορφώνουν τα ανοίγματα (εικ. 92-94). Μετακίνηση από την αρχική του θέση προς τα ανατολικά, παρουσιάζει ομοίως ο λίθος που βρίσκεται στην κορυφή του σφενδονίου στο σημείο ένωσης των δυο οικοδομικών φάσεων καθ' ύψος στο βόρειο κλίτος του ναού (εικ. 93). Η άνω πλευρά της θολοδομής φέρει δυο παράλληλες ρηγματώσεις με τον άξονα του θόλου, ενώ η συνολική εικόνα της περιοχής εκείνης μοιάζει σαν να «χτύπησε» το υπερυψωμένο τμήμα το χαμηλότερο σε κάποια δυναμική φόρτιση, δημιουργώντας τοπικές αποκολλήσεις μεταξύ των θολολίθων. Διαμπερής ρηγματώση στην περιοχή της κλείδας παρατηρείται και για το τόξο μεταξύ των πεσσών που ενώνει τα δυο κλίτη προς τα δυτικά, ενώ στο ίδιο σημείο της κάτοψης του βόρειου κλίτους υπάρχει ρωγμή επάνω από το θύρωμα της βόρειας πλευράς (εικ. 93, 96).

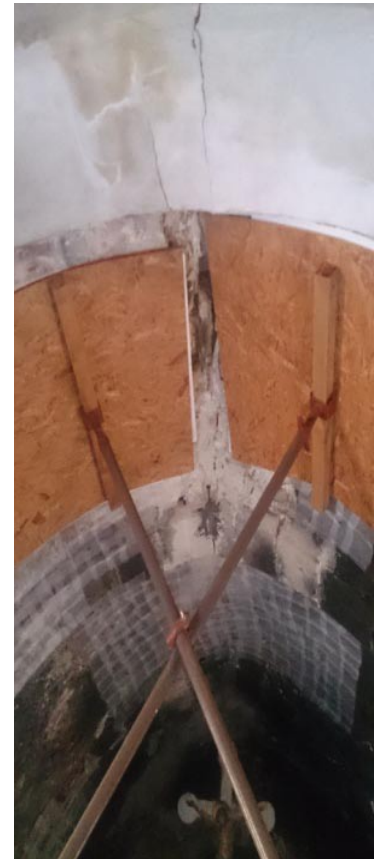
ΕΙΚΟΝΑ 97. Ναός της Κεράς στο Σάρχο. Άποψη του ανοίγματος στον νότιο τοίχο όπου είναι εμφανής διαγώνια ρωγμή στην κάτω πλευρά του (αριστερά) και εσωτερική άποψη του βόρειου κλίτους (δεξιά) όπου είναι εμφανής κατά μήκος ρηγμάτωση στο θόλο στο παλαιότερο τμήμα και στο τμήμα της υπερύψωσης της προσθήκης.

Η εκκλησία της Κεράς στο Σάρχο παρουσιάζει σημαντικά λιγότερες φθορές συγκριτικά με τους άλλους δυο ναούς πιθανότατα λόγω της μεταγενέστερης χρονολογίας κατασκευής της. Τα στατικά προβλήματα που παρουσιάζει κυρίως οφείλονται σε τοπική μετακίνηση των θολιτών του βόρειου και νότιου κλίτους κατά μήκος των δυο αντιδιαμετρικών σφενδονίων, με κατεύθυνση Β – Ν και την σταδιακή αποδιοργάνωση της κλείδας στο βόρειο κλίτος η οποία χρήζει άμεσης υποστήλωσης. Τα μεγαλύτερα προβλήματα φαίνεται να έχουν σημειωθεί κατά την διεύθυνση Β – Ν. Κατά την άλλη διεύθυνση του ναού δεν παρουσιάζονται σημαντικές αλλοιώσεις. Όσον αφορά τα αίτια παθολογίας του συγκεκριμένου ναού, προκειμένου να προκύψουν ασφαλή συμπεράσματα αναφορικά και την ερμηνεία των ρηγματώσεων του νότιου κυρίως φέροντος τοίχου, θα ήταν καλό να προηγηθεί μια εδαφοτεχνική μελέτη στην νότια και δυτική πλευρά του, που βρίσκονται προς την κοίτη του ρέματος προκειμένου να διαπιστωθεί εάν οι ρωγμές που υπάρχουν στην ΝΔ γωνία του κτίσματος οφείλονται ή όχι σε σταδιακή καθίζηση του υπεδάφους (εικ. 98). Ο δυτικός τοίχος επάνω από το θύρωμα εμφανίζει την ίδια χαρακτηριστική ρηγμάτωση που συναντάμε και στις άλλες εκκλησίες, μεταξύ του θυρώματος και του κυκλικού παραθύρου που φτάνει έως την κορυφή της τοιχοποιίας στο μέσον αυτής.

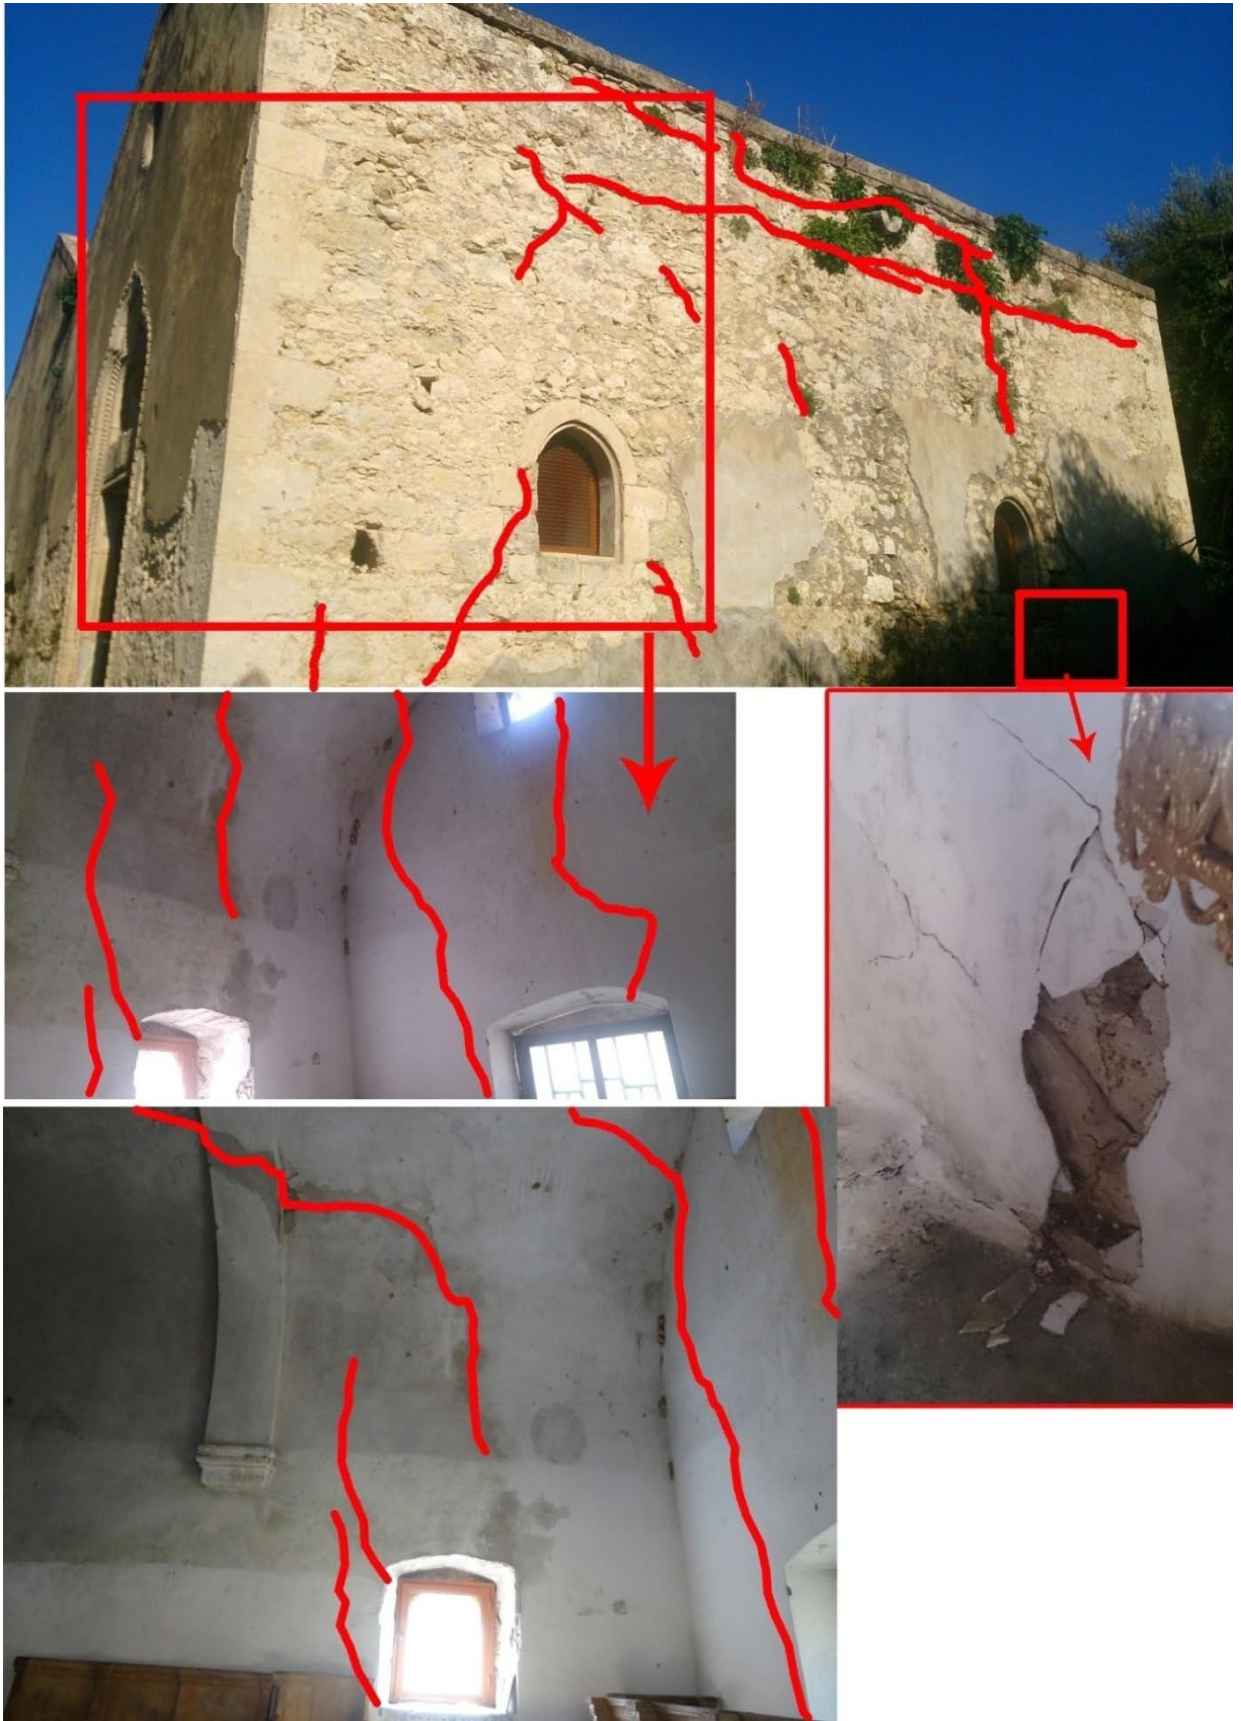
ΕΙΚΟΝΑ 98. Κύριες ρηγματώσεις στην ΝΔ γωνία της εκκλησίας της Κεράς, εσωτερική και εξωτερική άποψη. Από την συγκριτική παρατήρηση των εικόνων αυτών είναι εμφανές ότι πολλές από τις σημαντικότερες ρωγμές του νότιου τοίχου είναι διαμπερείς.

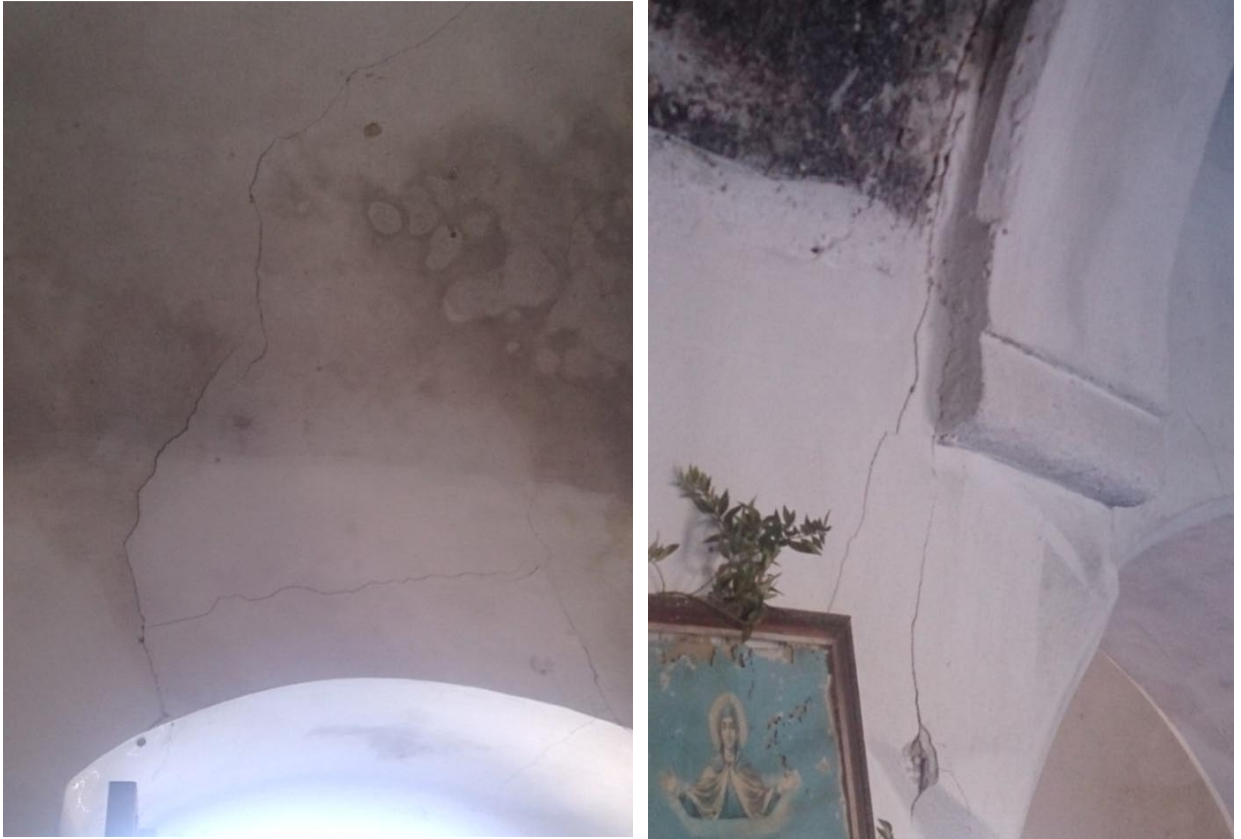
ΕΙΚΟΝΑ 99. Βόρειο κλίτος της εκκλησίας της Κεράς, (αριστερά) όπου φαίνεται η ίδια ρηγμάτωση επάνω από το θύρωμα της βόρειας πλευράς (συγκρ. Με εικ. 93) και ρηγμάτωση του μεσαίου τόξου επικοινωνίας των δυο κλιτών (δεξιά) στο σημείο ένταξης στην κυρίως λιθοδομή της βάσης εδράσεως του σφενδονίου (συγκρ. Με εικ. 93)

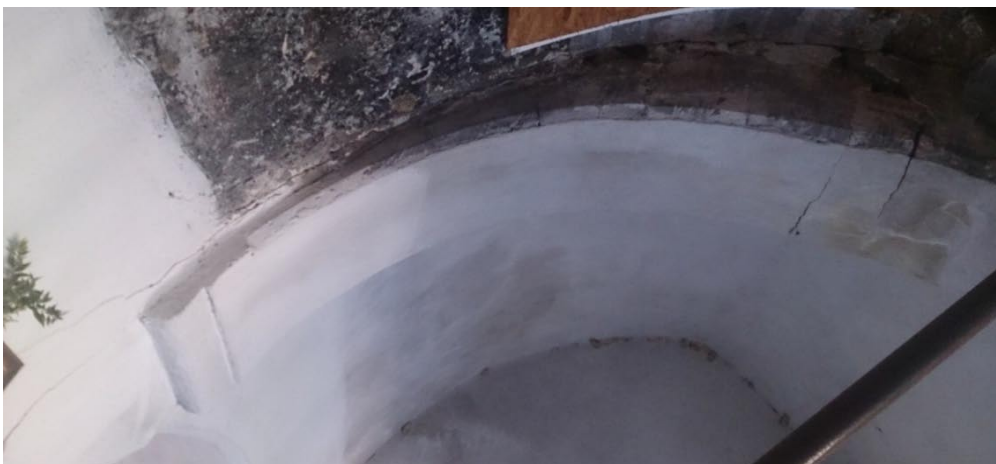
ΕΙΚΟΝΑ 100. Βόρειο κλίτος του ναού της Κεράς, άποψη προς τα δυτικά στην περιοχή συναρμογής του αρχικού κλίτους με την προσθήκη κατά μήκος και την διαφοροποίηση καθ ύψος των δυο κλιτών όπου φαίνεται η ρηγμάτωση και η τοπική αστοχία μεταξύ των λίθων του σφενδονίου.

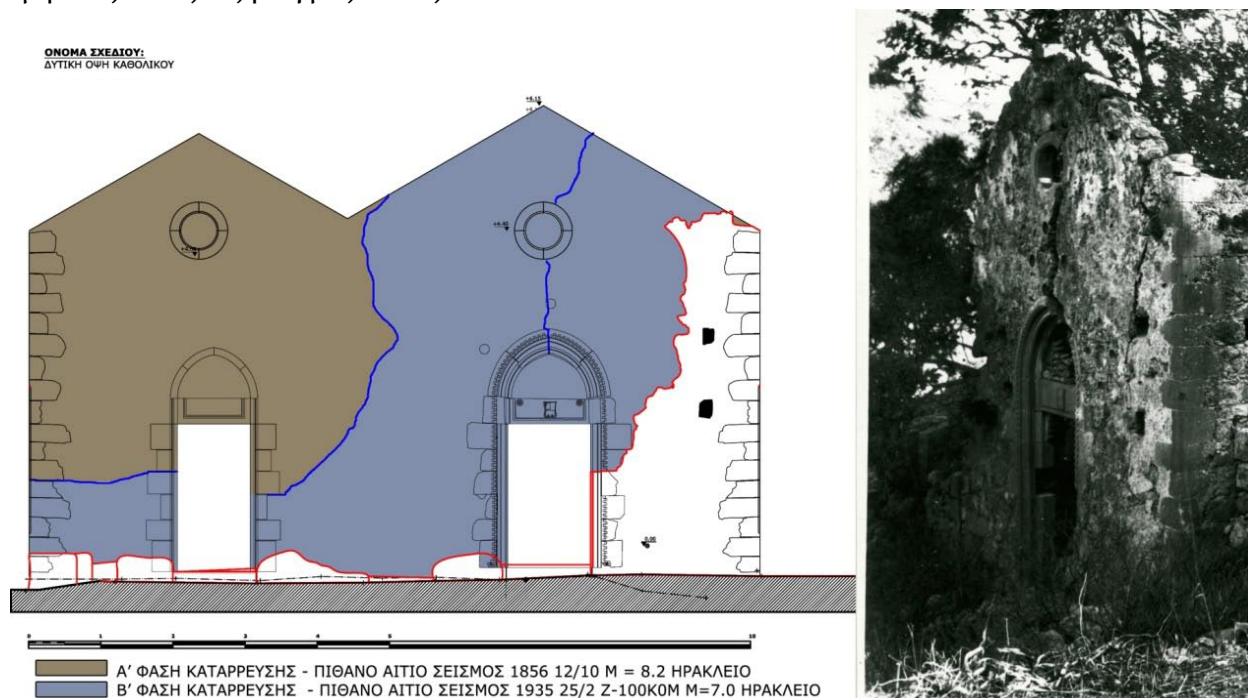
ΕΙΚΟΝΑ 101. Δυτική όψη της εκκλησίας του Αγ. Αντωνίου (αριστερά) όπου απεικονίζονται με διαφορετικό χρώμα δυο διαφορετικές φάσεις κατάρρευσης του δυτικού τοίχου σύμφωνα με την φωτογραφία του Gerola (εικ. 56) όπου στις αρχές του αιώνα διασώζεται ακόμη ο δυτικός τοίχος του νότιου κλίτους του ναού, στο ακέραιο. Το τμήμα της όψης που διακρίνεται με λευκό χρώμα είναι η υφιστάμενη κατάσταση διατήρησης του δυτικού τοίχου.

Στον δυτικό τοίχο του ναού του Αγ. Αντωνίου, υπάρχει μια ελαφρώς λοξή ρωγμή που διατρέχει όλο το ύψος του τοίχου, διακοπτόμενο στο θύρωμα και συνεχιζόμενο στην άλλη πλευρά του (εικ. 101). Όμοια διαμπερή ρωγμή στα αντίστοιχα σημεία συναντάμε, όπως προαναφέρθηκε, παρά τον διαφορετικό προσανατολισμό μεταξύ τους, στον ναό του Αρχαγγέλου και της Κεράς (εικ. 98, 95). Οι ρωγμές αυτές θα πρέπει να οφείλονται σε σεισμική φόρτιση και υπαγορεύουν ότι και οι τρεις κατασκευές λειτούργησαν με ανάλογο τρόπο λόγω της γεωμετρίας τους. Η ρωγμές διατρέχουν διαγώνια τα ανοίγματα (κυκλικό παράθυρο και θύρωμα) που τείνουν να είναι πιο ευάλωτα, ενώ μας πληροφορούν ταυτόχρονα για την καλή σύνδεση του νότιου και του δυτικού τοίχου με σταθερή συναρμογή των γωνιόλιθων που δεν επέτρεψαν να αποκολληθούν μεταξύ τους κατά την ταλάντωση του ναού και η ώθηση αυτή παραλήφθηκε από τον δυτικό τοίχο εμφανίζοντας τις ρωγμές αυτές.

Ο δυτικός τοίχος του ναού του Αγ. Αντωνίου πιθανότατα κατέρρευσε σε έναν εκ των δυο ισχυρότερων του 20^{ου} αιώνα, που αναφέρθηκαν στην προηγούμενη ενότητα, το 1935 ή 1952. Οι έντονες φθορές του που παρατηρούνται στην φωτογραφία του Gerola οδήγησαν σε κατάρρευση ολόκληρο το τμήμα που βρισκόταν βορειότερα μιας μεγάλης διαμπερούς ρωγμής πλησίον της νοτιοδυτικής γωνίας του ναού, καθ' όλο το μήκος της σύμφωνα με το παραπάνω σχέδιο (εικ 101). Η ρωγμή αυτή αποτελεί σήμερα και το περίγραμμα καθ' ύψος του δυτικού τοίχου, ο οποίος δεν έχει υποστεί έκτοτε αξιοσημείωτες φθορές που να επηρεάζουν την στατική λειτουργία του. Στην

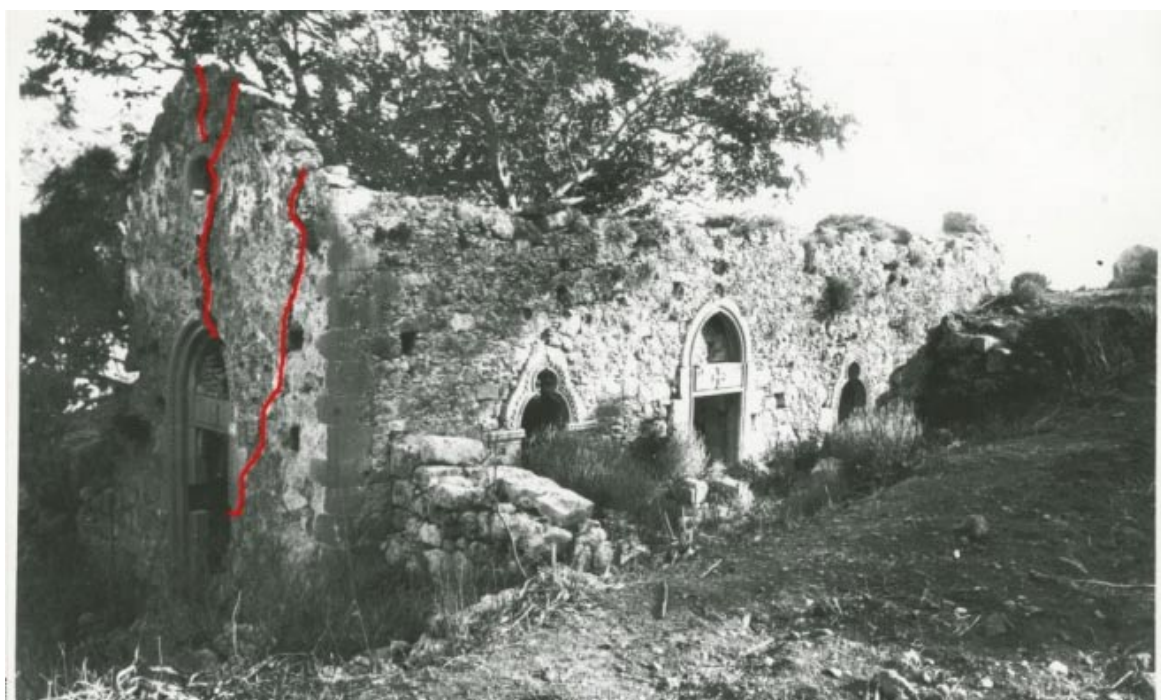
ΕΙΚΟΝΑ 102. Η φωτογραφία του Gerola στις αρχές του 20^{ου} αι. (εικ. 56) Όπου σημειώνονται με κόκκινο χρώμα οι δυο βασικές ρηγματώσεις που οδήγησαν στην σταδιακή κατάρρευση του δυτικού τοίχου σε δυο στάδια

φωτογραφία του Gerola (εικ. 102) σημειώνεται με κόκκινο χρώμα το περίγραμμα του τοίχου όπως αυτός διατηρείται σήμερα. Στην ίδια φωτογραφία παρατηρούνται δυο πέτρινες αντηρίδες δομημένες εν ξηρώ, εξωτερικά του νότιου τοίχου καθώς και το πρανές το οποίο έχει ολισθήσει προς αυτόν ώστε να καλύπτει μεγάλο μέρος της βάσης του καθ' ύψος σχεδόν μέχρι τις ποδιές των παραθύρων, ενώ ολόκληρη η ΝΑ γωνία από την αντηρίδα και ανατολικότερα, καλύπτεται από χώμα (ύψους κατά προσέγγιση 3,5μ). Η παρέμβαση αυτή μάλλον «έσωσε» τον υφιστάμενο νότιο τοίχο από κατάρρευση καθώς οι αντηρίδες σε συνδυασμό με τις έντονες ωθήσεις του πρανούς με κατεύθυνση προς Β, λειτούργησαν ως αντίθετο ζεύγος δυνάμεων και ανέτρεψαν περαιτέρω παραμόρφωση του σε απόκλιση από την κατακόρυφο προς Νότο. Η απόκλιση αυτή είναι ιδιαίτερα έντονη σήμερα και προϋπήρχε πιθανότατα ήδη από την εποχή εκείνη σε κάποιο βαθμό καθώς ολόκληρη η θολοδομία του ναού είχε καταρρεύσει και συνεπώς οι τοίχοι λειτουργούσαν ανεξάρτητα πλέον ως αυτοφερόμενα στοιχεία, χωρίς πρόσθετες πλευρικές ωθήσεις.

Εξαιρετικά ενδιαφέρον στοιχείο που προκύπτει από την ίδια εικόνα (εικ. 102) είναι πως ο νότιος τοίχος σήμερα παρουσιάζει την ίδια ακριβώς παθολογία από πλευράς ρηγματώσεων που παρουσίαζε και στην εποχή που φωτογραφήθηκε από τον Gerola. Οι λοξές ρωγμές και οι τοπικές αποκολλήσεις των λίθων των ανοιγμάτων δεν διαφοροποιούνται στην διάρκεια ενός αιώνα που μεσολάβησε. Η παρατήρηση αυτή μας οδηγεί στην σκέψη πως κατά τους σεισμούς του 20^{ου} αιώνα ο νότιος τοίχος του ναού λειτούργησε ανεξάρτητα από το υπόλοιπο οικοδόμημα, πλέον όχι ως μόνο αυτοφερόμενο δομικό στοιχείο αλλά ως τοίχος αντιστήριξης του εδραζόμενου σε αυτόν πρανούς.

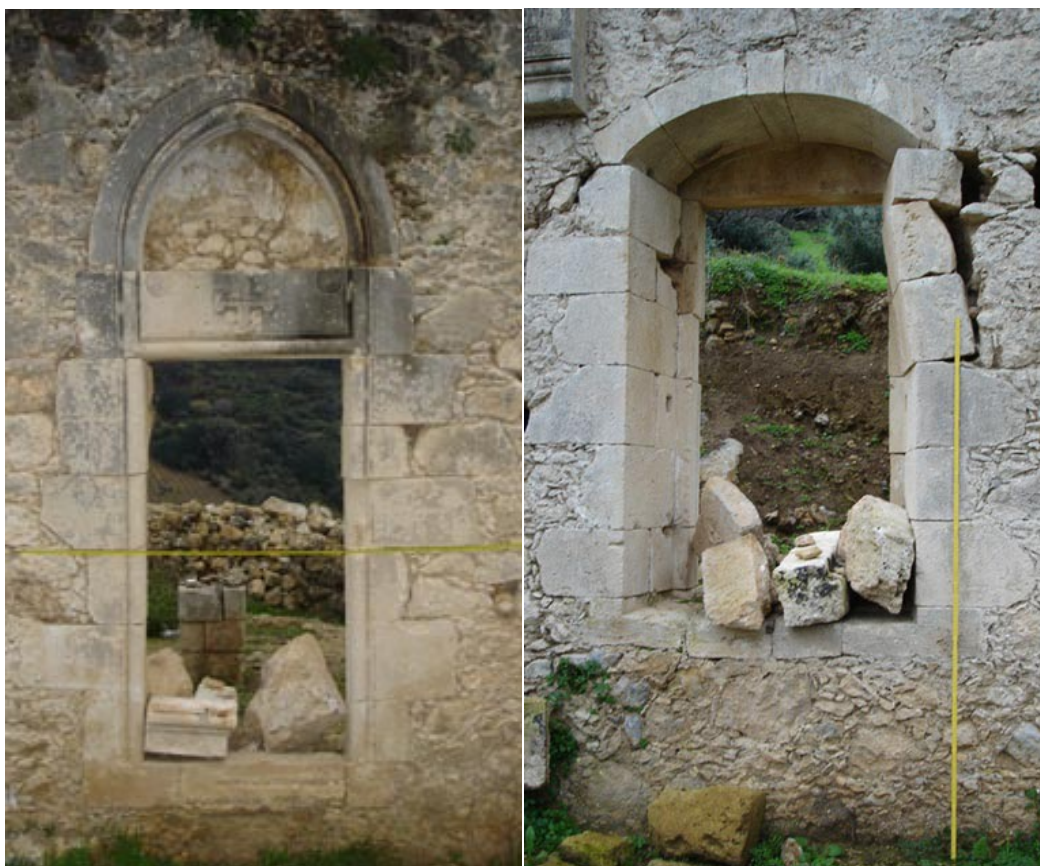
ΕΙΚΟΝΑ 104. Εξωτερική και εσωτερική άποψη του μεσαίου ανοίγματος στον νότιο τοίχο του Αγ. Αντωνίου

Κατά μήκος του νότιου τοίχου του Αγ. Αντωνίου υπάρχουν συμμετρικά τοποθετημένα τρία ανοίγματα: δυο περίτεχνα διακοσμημένα παράθυρα και ένα μεγαλύτερο άνοιγμα στην μέση, το οποίο πιθανόν να αποτελούσε λόγω των διαστάσεων του και της απόστασής του από το υφιστάμενο δάπεδο, την πλαϊνή θύρα του ναού (εικ. 104-106). Η νότια είσοδος σε σχέση με το υφιστάμενο δάπεδο εσωτερικά του ναού, ήταν υπερυψωμένη τουλάχιστον κατά 0,50μ. Το γεγονός αυτό θα μπορούσε ν' αποτελεί ένδειξη ύπαρξης ξύλινων βαθμίδων. Στην εσωτερική πλευρά της πλαϊνής εισόδου διακρίνονται αρκετές μικρές τετράγωνες οπές καθ' ύψος οι οποίες πιθανόν χρησίμευαν στον ξυλότυπο που χρησιμοποιήθηκε κατά την φάση της κατασκευής. Τα ανοίγματα αυτά των δοκών στήριξης του ξυλοτύπου των παραθύρων είναι 7*7εκ. Τα ανοίγματα που υπάρχουν στον νότιο τοίχο μετρήθηκαν, αποτυπώθηκαν και σχεδιάστηκαν με βάση την υφιστάμενη κατάσταση τους(εικ. 104-105).

Η πλαϊνή θύρα του ναού που βρίσκεται στον νότιο τοίχο του Αγ. Αντωνίου παρουσιάζει σήμερα εμφανή στατικά προβλήματα που χρήζουν άμεσης αντιμετώπισης, καθώς η ενδεχόμενη κατάρρευση της θα είχε ως άμεσο επακόλουθο την πλήρη καταστροφή όλου του μεσαίου τμήματος του νότιου τοίχου που οριοθετείται σήμερα από δυο μεγάλες λοξές διαμπερείς ρωγμές, όπως φαίνεται στα σχέδια της αποτύπωσης της παθολογίας που ακολουθούν. Όπως και στα υπόλοιπα ανοίγματα του νότιου τοίχου, έτσι και στην πλαϊνή είσοδο, έχουν αποκολληθεί από την κυρίως λιθοδομή τρεις λίθοι από αυτούς που διαμορφώνουν το περίγραμμά της εσωτερικά, με τρόπο τέτοιο ώστε να

μαρτυρούν ότι καταπονήθηκαν με μια οριζόντια δύναμη με κατεύθυνση προς τα ανατολικά (εικ. 105-106). Τέτοια δύναμη μπορεί να προκλήθηκε μόνο από κάποια σεισμική φόρτιση, που είναι ένα ιδιαίτερα συχνό φαινόμενο στην περιοχή.
