ΠΟΛΥΤΕΧΝΕΙΟ ΚΡΗΤΗΣ -ΣΧΟΛΗ ΑΡΧΙΤΕΚΤΟΝΩΝ ΜΗΧΑΝΙΚΩΝ

Μεταπτυχιακή διατριβή

Διερεύνηση μηχανισμού αστοχίας οξυκόρυφου μονόχωρου ναού και της επίδρασης μεταγενέστερων επεμβάσεων.

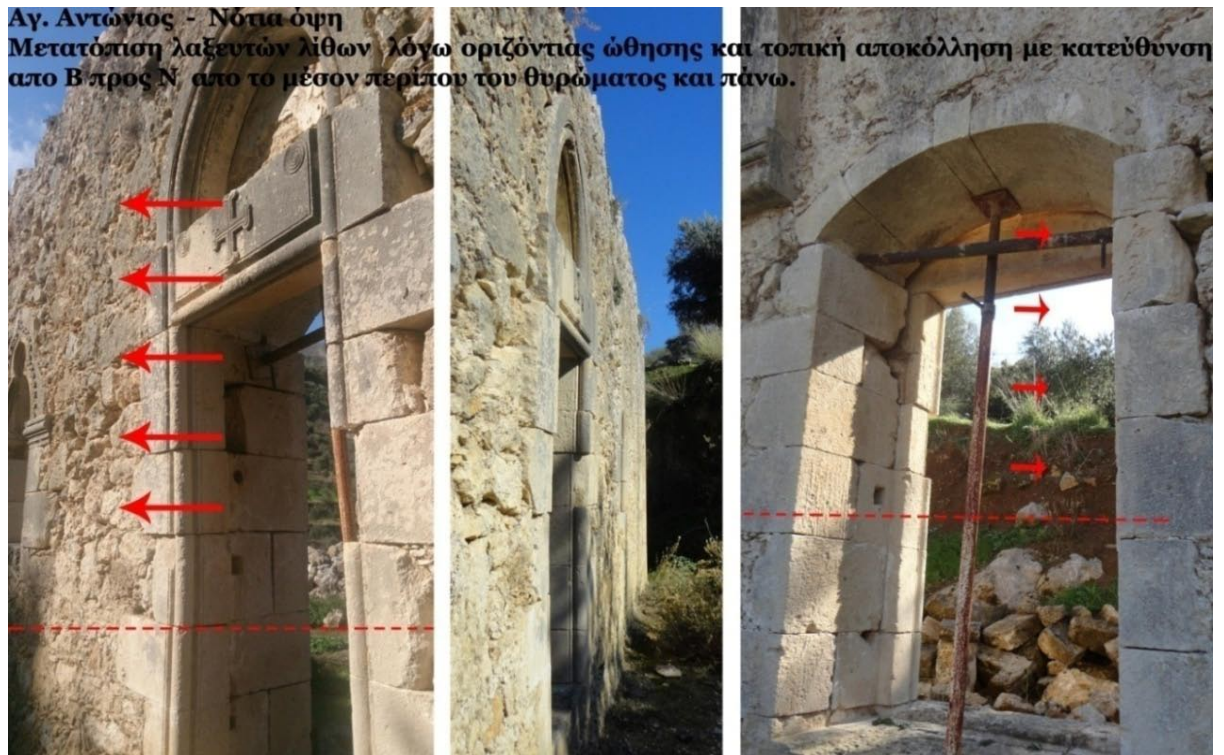
ΕΙΚΟΝΑ 106. Εξωτερική και εσωτερική άποψη του μεσαίου ανοίγματος στον νότιο τοίχο του Αγ Αντωνίου όπου σημειώνονται με κόκκινα βέλη οι κύριες ωθήσεις που οδήγησαν σε τοπικές αποδιοργανώσεις μεταξύ των λίθων που το διαμορφώνουν, βασιζόμενες σε δυνάμεις τριβής και ολίσθησης.

μαρτυρούν ότι καταπονήθηκαν με μια οριζόντια δύναμη με κατεύθυνση προς τα ανατολικά (εικ. 105-106). Τέτοια δύναμη μπορεί να προκλήθηκε μόνο από κάποια σεισμική φόρτιση, που είναι ένα ιδιαίτερα συχνό φαινόμενο στην περιοχή.

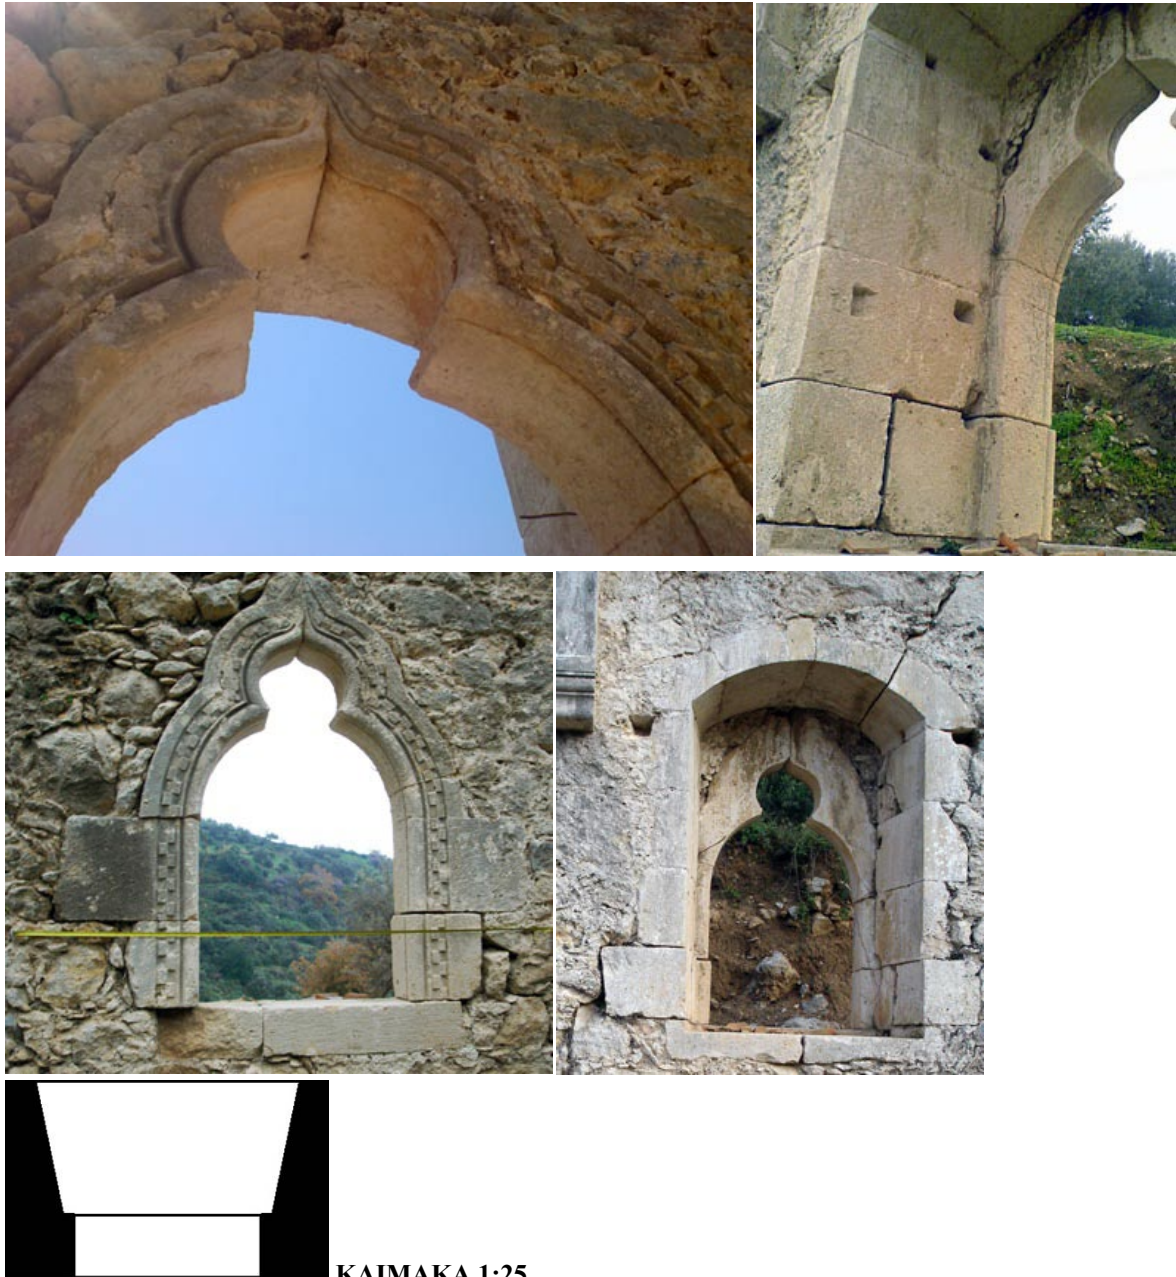
ΕΙΚΟΝΑ 107. Εξωτερική και εσωτερική άποψη και κάτοψη του ανατολικού ανοίγματος στον νότιο τοίχο του Αγ Αντωνίου

Το πρώτο παράθυρο του νότιου τοίχου βρίσκεται σήμερα σε καλή κατάσταση (εικ. 107). Στην εσωτερική πλευρά του ναού βλέπουμε μια διαγώνια ρωγμή μεγάλου εύρους να το διαπερνά όμως παρά το γεγονός αυτό διατηρεί την συνοχή της λιθοδομής του (εικ. 107-108). Στην εσωτερική πλευρά του διαπιστώνουμε τάση αποκόλλησης τριών λίθων προς ανατολάς η οποία θα πρέπει να προκλήθηκε από σεισμική φόρτιση. Παρακάτω ακολουθούν φωτογραφίες από την εσωτερική και την εξωτερική άποψη του, λεπτομέρειες της λίθινης διακόσμησης του με πλαίσιο οδοντωτής ταινίας καθώς και σχέδια από την κάτοψη και την εσωτερική και εξωτερική άποψη (εικ. 107-108). Σύμφωνα με την ιστορική αναδρομή του προηγούμενου κεφαλαίου η τυπολογία του ανοίγματος αυτού με βάση την καταγραφή του Ruskin ανήκει στην κατηγορία 4d (εικ. 77).

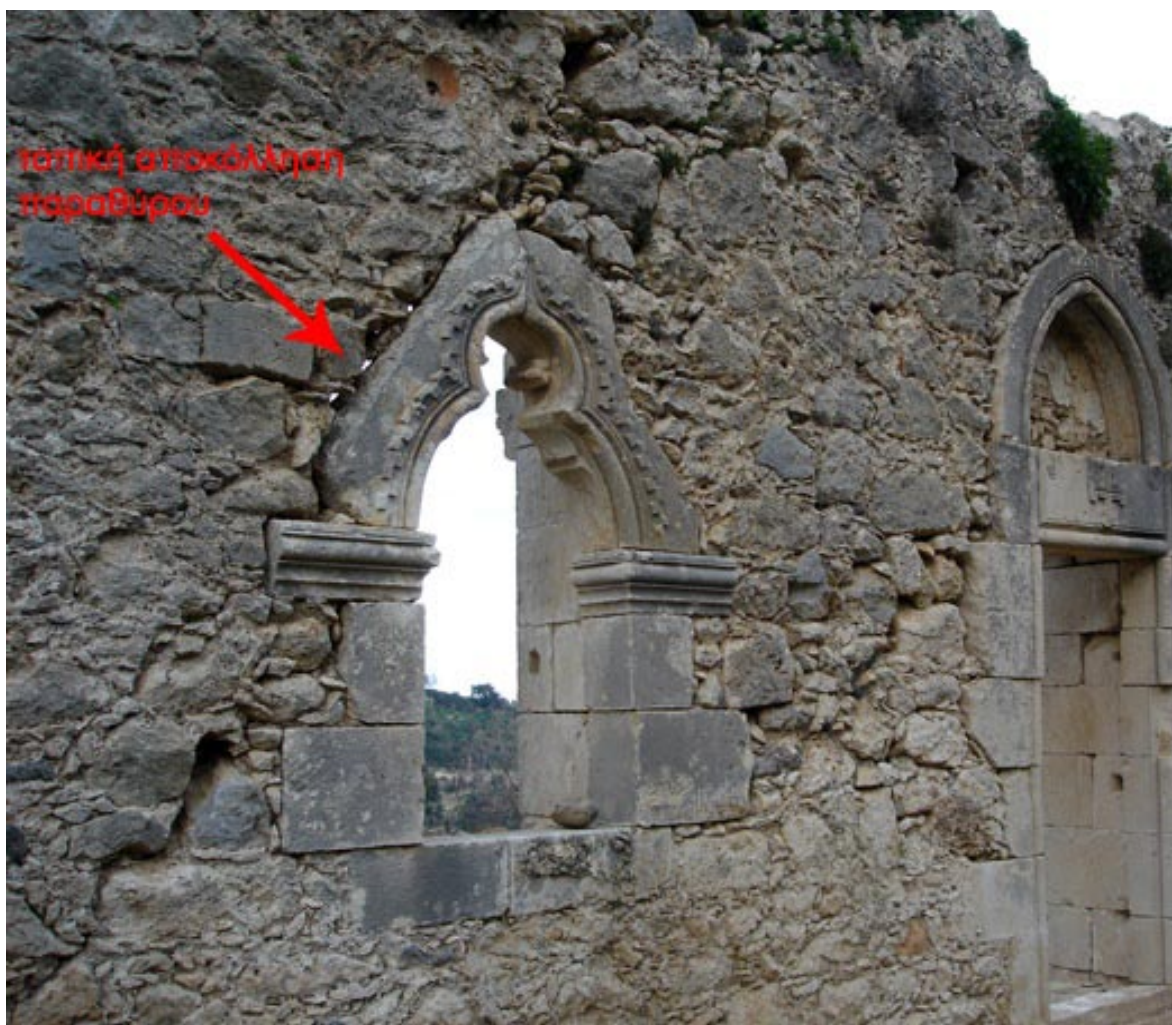
ΕΙΚΟΝΑ 110. Εξωτερική άποψη του δυτικού ανοίγματος στον νότιο τοίχο του Αγ Αντωνίου όπου σημειώνεται με κόκκινο βέλος η κύρια διαμπερης ρωγμή και η τοπική αποκόλληση του ενός λίθου που αποτελεί το ανώφλι εξωτερικά του ανοίγματος αυτού από την κυρίως αργολιθοδομή.

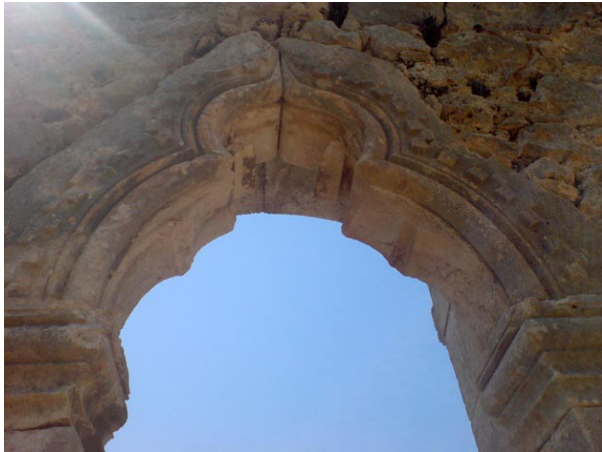
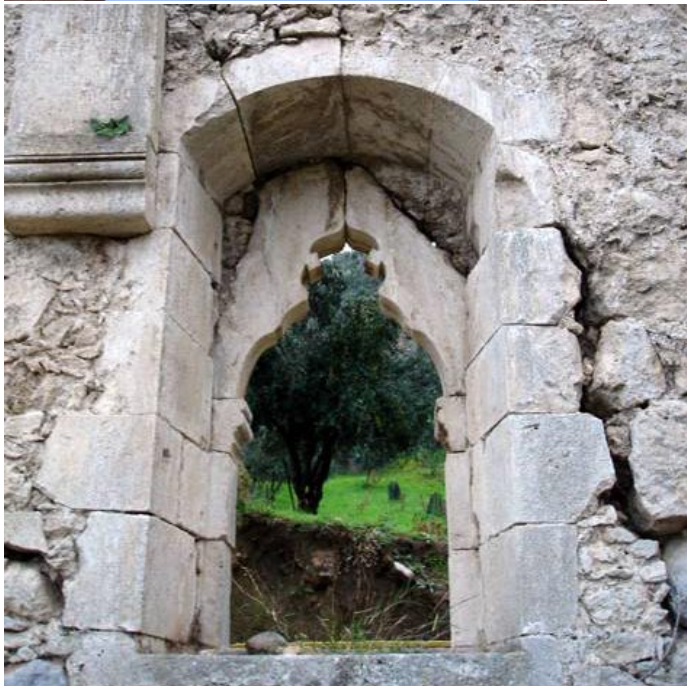
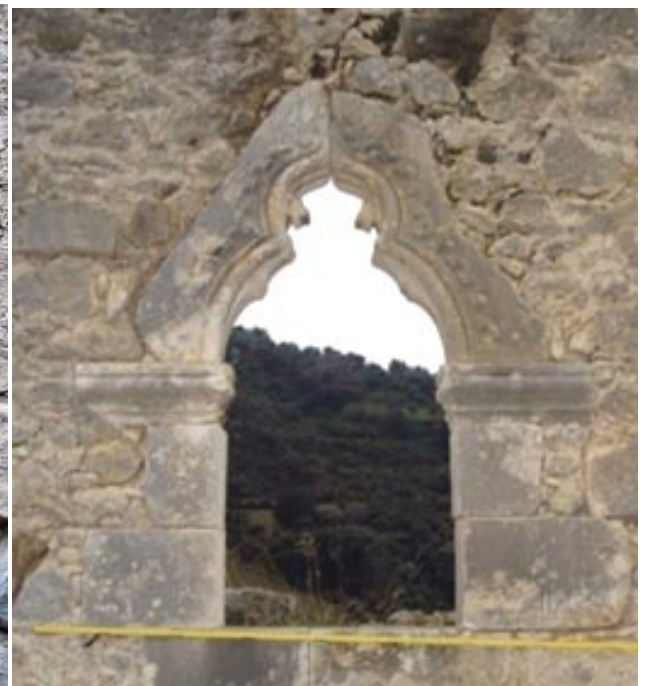
ΕΙΚΟΝΑ 111. Εξωτερική και εξωτερική άποψη και κάτοψη του δυτικού ανοίγματος στον νότιο τοίχο του Αγ Αντωνίου

Το δεύτερο παράθυρο του ίδιου τοίχου (εικ. 111), όπως και το πρώτο (εικ.107), σώζεται σήμερα σε καλή κατάσταση. Οι λαξευμένοι λίθοι που το συνθέτουν παραμένουν όλοι στην αρχική τους θέση και δεν παρουσιάζουν χαλάρωση των συνδέσμων μεταξύ τους, πλην ενός στην βάση του. Εσωτερικά του ναού το διατρέχει μια διαγώνια ρωγμή μεγάλου εύρους, αντίθετης φοράς από εκείνη του πρώτου παραθύρου η οποία δεν επηρεάζει την ίδια την δομή του παραθύρου αλλά την σύνδεσή του με την υπόλοιπη λιθοδομή του νότιου τοίχου. Συνεπώς το παράθυρο αυτό διατηρεί πλήρως την αρχική δομή του χωρίς καταστροφές, και παραμορφώσεις. Εξαιτίας όμως της μεγάλης διαγώνιας διαμπερούς ρωγμής του νότιου τοίχου που σε κάποιο σημείο φτάνει και τα 10εκ και 12εκ στο ύψος του παραθύρου, παρουσιάζει τοπικά αποκόλληση από την υπόλοιπη λιθοδομή και ελαφριά μετατόπισή του προς τα έξω (προς νότο)(εικ.110).

στο εσωρράχιο με φυτικά και γεωμετρικά μοτίβα. Επιπλέον σε αντίθεση με το πρώτο παράθυρο, εδώ υπάρχει μια ιδιαίτερα διακοσμημένη βάση πάνω στην οποία στηρίζονται οι δυο λίθοι που διαμορφώνουν το ανώφλι του παραθύρου και κάτω από την βάση αυτή σταματάει η γλυπτική καμπύλη διακόσμηση των λίθων οι οποίοι πλέον είναι λαξευμένοι σε απλούς γωνιόλιθους (εικ. 110-111).

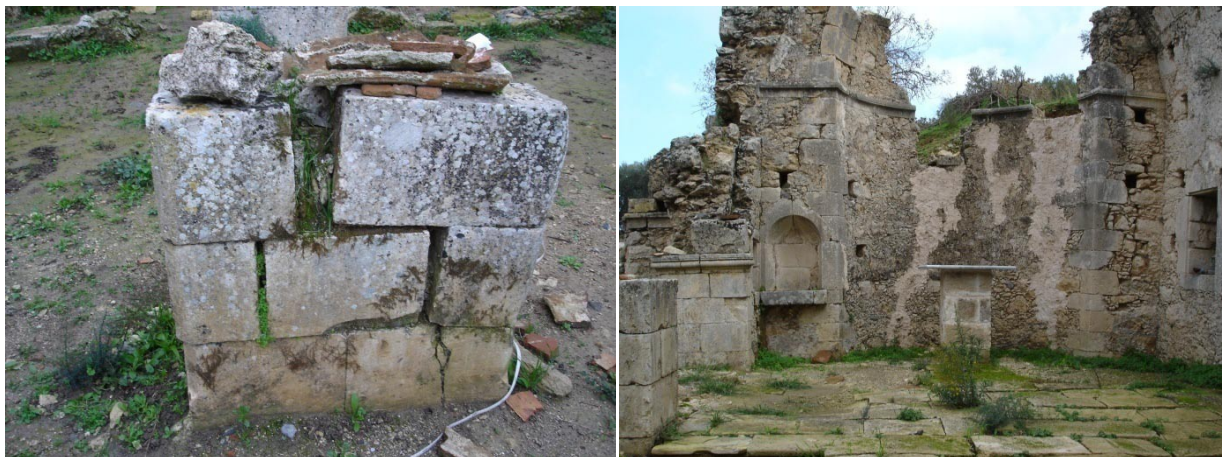
ΕΙΚΟΝΑ 112 . Εσωτερική άποψη του ναού του Αγ. Αντωνίου. Αριστερά λεπτομέρεια από τον μεσαίο πεσσό και δεξιά το διατηρούμενο τμήμα του ανατολικού τοίχου στο νότιο κλίτος.

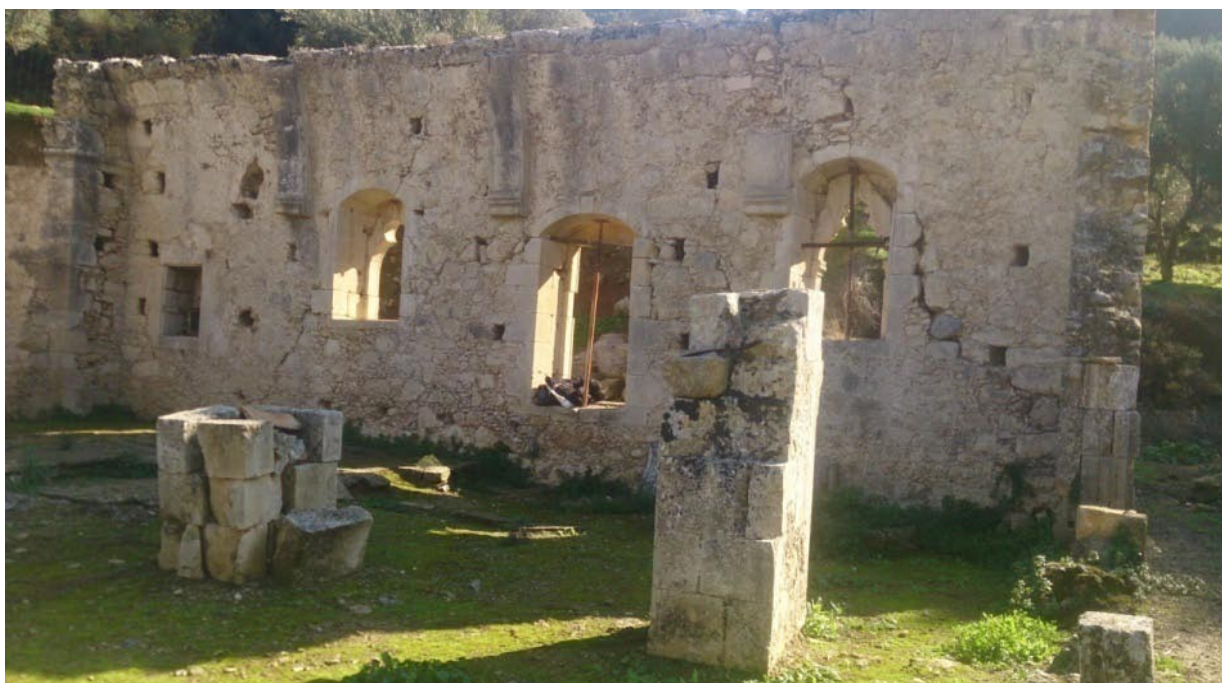
ΕΙΚΟΝΑ 113. Εσωτερική άποψη από βορρά του νότιου τοίχου του Αγ Αντωνίου και των δυο πεσσών

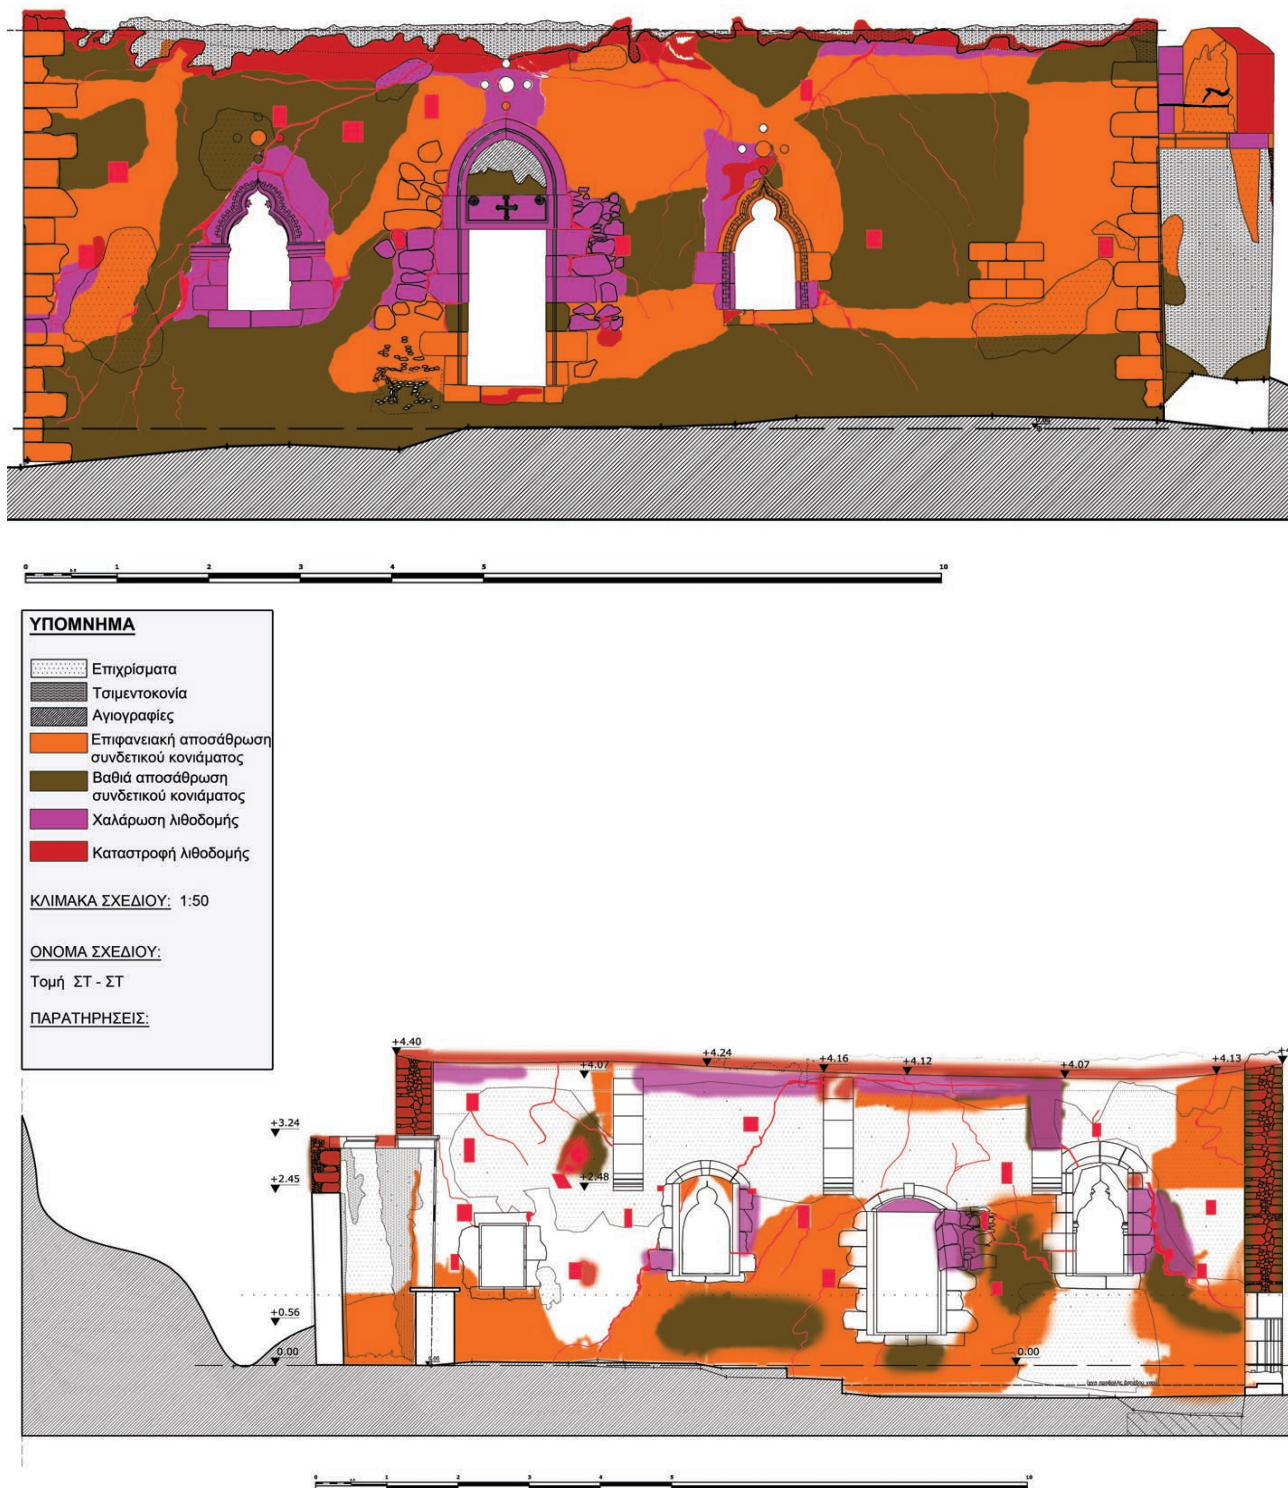
ΕΙΚΟΝΑ 118. Νότια όψη και κατά μήκος τομή του νοτιου κλίτους όπου απεικονίζεται με διαφορετικές χρωματικές διαβαθμίσεις η κατάσταση διατήρησης της λιθοδομής και των κονιαμάτων που παρουσιάζει ο νότιος τοίχος του Αγ Αντωνίου.

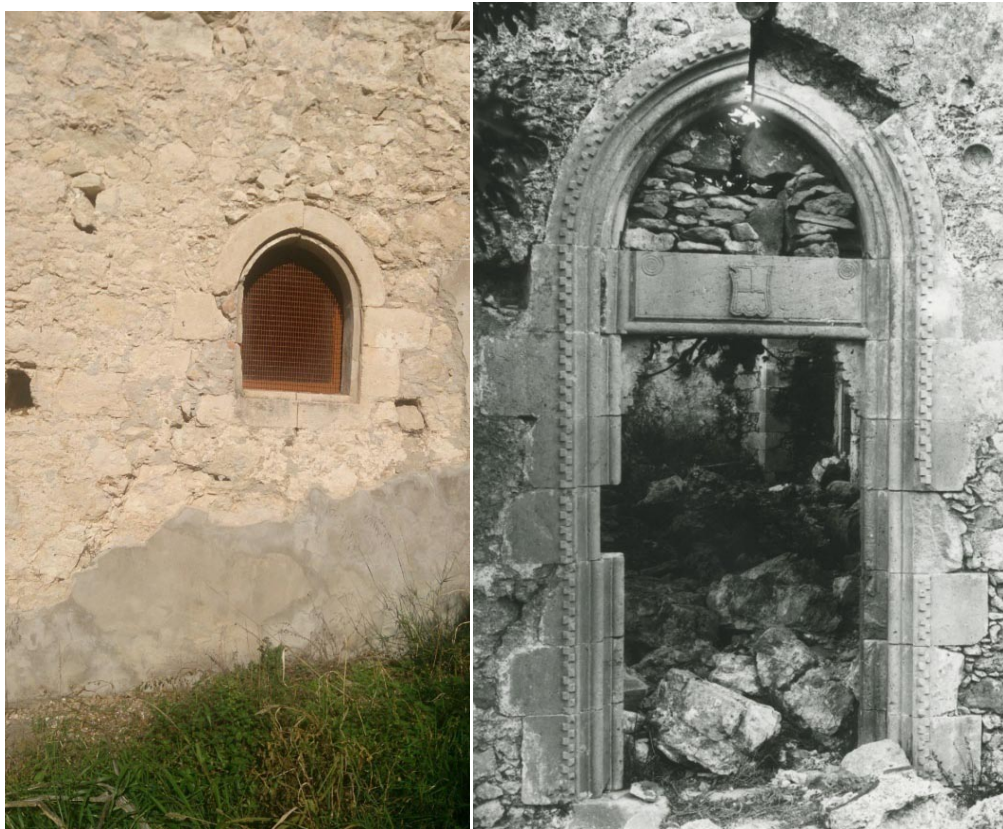
ΕΙΚΟΝΑ 119. Φωτογραφίες ανοιγμάτων που σχεδιάστηκαν στο τρισδιάστατο μοντέλο κατ' αντιστοιχία των πραγματικών. (Για το θύρωμα δεξιά βλ. Εικ. 57)

Τα ανοίγματα του ναού σχεδιάζονται κατ' αντιστοιχία, μετά από συγκριτική μελέτη ανάλογων ναών κατά την πιο απλή εκδοχή που συναντάται για λόγους απλοποίησης του στατικού μοντέλου (εικ. 119-120). Το παράθυρο της βόρειας πλευράς του ναού βασίζεται σε αποτύπωση του συγκριμένου παραδείγματος που φαίνεται στην ακόλουθη φωτογραφία. Πρόκειται για οξυκόρυφα ανοίγματα από λαξευτή λιθοδομή, μεταβλητού ύψους και πλάτους. Οι

διαστάσεις των λαξευτών λίθων που χρησιμοποιήθηκαν έγινε κατ' αναλογία των πραγματικών και το πλάτος τους αντίστοιχα ώστε να εξασφαλίζεται η αλληλοεμπλοκή τους όπως συμβαίνει και στην πραγματική κατασκευή.

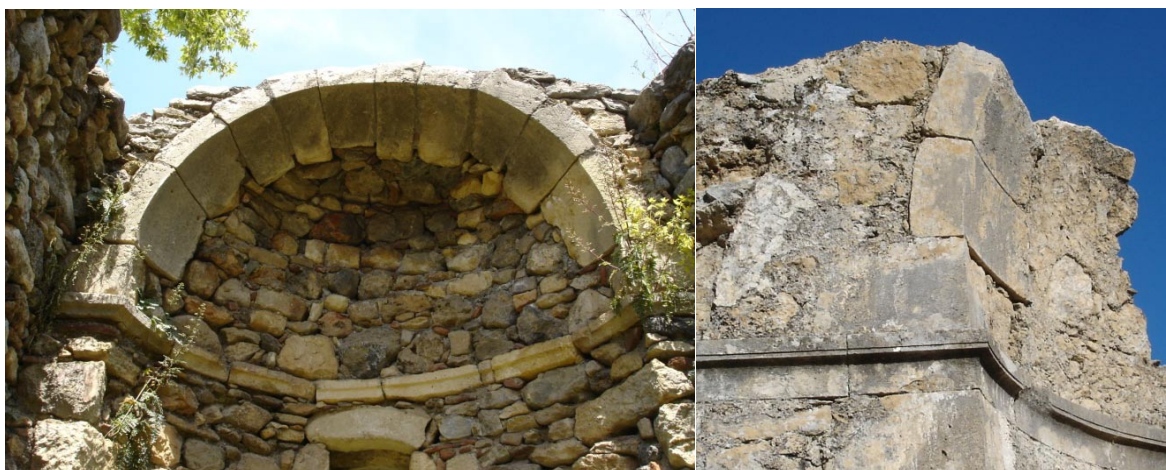
ΕΙΚΟΝΑ 122. Εσωτερική άποψη της κόγχης του ιερού όπου ξεχωρίζουν οι καμπύλοι δόμοι που διαμορφώνουν την καμπυλότητα του τόξου. Στην αριστερή εικόνα είναι η κόγχη του ιερού του ναού του Μιχαήλ Αρχαγγέλου στην Αξό Μυλοποτάμου, η οποία διατηρείται ακέραια στο σύνολό της. Στην δεξιά εικόνα παρουσιάζονται κατ'αντιστοιχία οι καμπύλοι δόμοι της εκκλησίας του Αγ. Αντωνίου στο Πετάλι Μαλεβιζίου, στο ύψος που διατηρούνται μόνο οι τρεις πρώτοι λίθοι διαμόρφωσης της κόγχης.

Οι θολόλιθοι καθώς και οι καμπύλοι λίθοι διαμόρφωσης της κόγχης του ιερού σχεδιάστηκαν σαν ενιαίο σύνολο με βάση την γεωμετρία του συνολικού επιμέρους τμήματος (κόγχη, θόλος) αφενός για λόγους απλοποίησης του μοντέλου των πεπερασμένων στοιχείων και αφετέρου γιατί οι θολωτές κατασκευές λειτουργούν εξ'ορισμού ως ενιαίο αδιαίρετο σύνολο χωρίς την δυνατότητα τριβής μεταξύ των λίθων, η οποία όταν αναπτυχθεί συνεπάγεται και την τοπική ή ολική αστοχία του φορέα. Στην φωτογραφία (εικ. 123) φαίνεται ότι οι θολόλιθοι είναι ορθογώνιας διατομής σε αδρή λάξευση, με παρεμφερείς διαστάσεις τοποθετημένοι σε σειρές. Αντίθετα οι λίθοι των σφενδονίων ενίσχυσης της ακαμψίας του θόλου σχεδιάστηκαν και διακριτοποιήθηκαν ως μεμονωμένα στοιχεία καθώς στηρίζονται μόνο μέσω του ίδιου βάρους και των δυνάμεων της μεταξύ τους τριβής χωρίς την σύνδεση τους με την κυρίως λιθοδομή [φωτογραφία 123 πρώτο τόξο] εκτός από τα δυο φουρούσια στα οποία εδράζονται, τα οποία έχουν μεγαλύτερο πλάτος και εντοιχίζονται στην κυρίως λιθοδομή [εικ. 123-124].

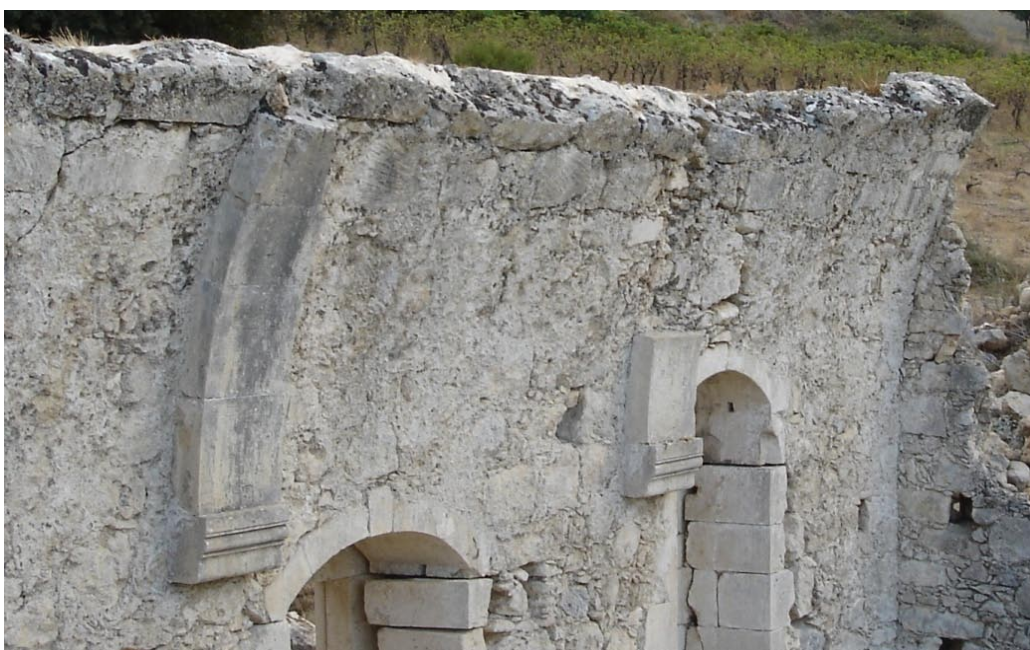
ΕΙΚΟΝΑ 123. Εσωτερική άποψη του άνω τμήματος του νότιου τοίχου του ναού του Αγ. Αντωνίου (λήψη από την στάθμη του άνω τμήματος της διατηρούμενης λιθοδομής του ανατολικού τοίχου στο σημείο ένωσης των δυο κλιτών).

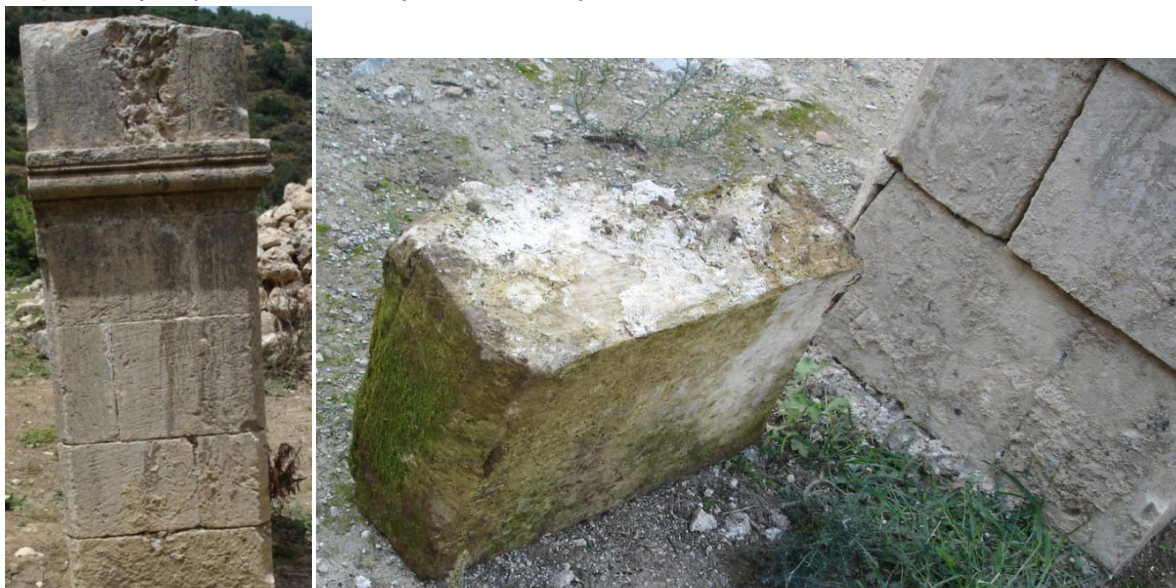
ΕΙΚΟΝΑ 148. Λεπτομέρεια της λαξευτής λιθοδομής για την διαμόρφωση του ημικυκλικού ανοίγματος στην ένωση των δυο κλιτών. Οι δυο εικόνες προέρχονται από τον ναό του Αγ. Αντωνίου στο Πετάλι και μετά την αποτύπωση τους σχεδιάστηκαν για το τρισδιάστατο μοντέλο του δίκλιτου ναού (εικ. 147) που μελετήθηκε στο λογισμικό των πεπερασμένων στοιχείων. Αριστερά είναι ο δυτικός πεσσός που διατηρείται σήμερα στο μεγαλύτερο ύψος και δεξιά ο πρώτος λίθος του μεσαίου πεσσού με καμπυλότητα προς τα δεξιά που εδράζεται επάνω από την στέψη του πεσσού στη θέση που σημειώνεται ως impost στην εικ. 73.

Η σύνδεση των δυο κλιτών πραγματοποιείται μέσω ημικυκλικής καμάρας εδραζόμενης σε δυο πεσσούς. Τόσο οι λίθοι της καμάρας όσο και οι λίθοι των πεσσών σχεδιάστηκαν ως μεμονωμένα στοιχεία, με βάση τις πραγματικές διαστάσεις τους όπως προέκυψαν από την αποτύπωση των πραγματικών στον ναό του Αγ. Αντωνίου (εικ. 148). Το νεότερο κλίτος της προσθήκης έχει ένα παράθυρο με βάση ομοίως την αποτύπωση του πραγματικού (εικ. 150), ένα θύρωμα ίδιων διαστάσεων και γεωμετρίας με εκείνο του αρχικού κλίτους που περιγράφηκε παραπάνω, ένα σφενδόνιο ενίσχυσης του θόλου και μια θυρίδα στον νότιο τοίχο στον χώρο του Ιερού διαμορφωμένη με λίθινο λαξευτό ορθογώνιο πλαίσιο (εικ. 149-150).

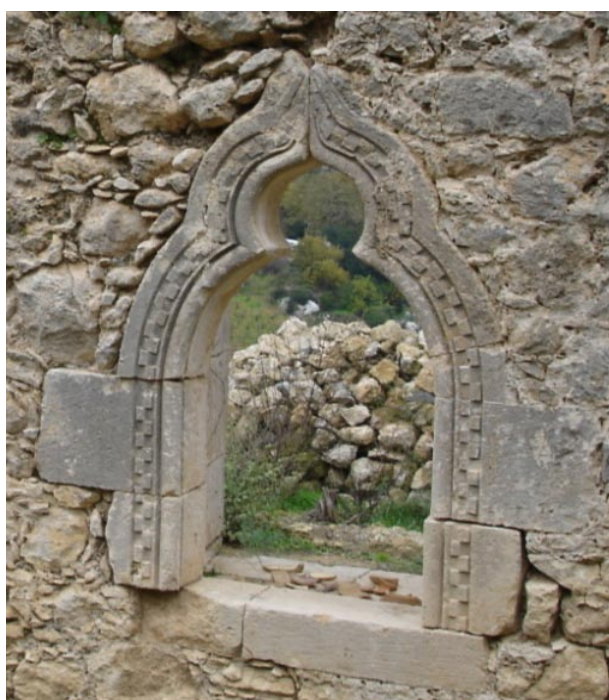
EIKONA 150. (Επάνω) Σχεδιαστική αποτύπωση του ανατολικού ανοίγματος του νότιου τοίχου στον ναό του Αγ. Αντωνίου, όπου σημειώνονται οι κυριότερες διαστάσεις εσωτερικά και εξωτερικά και (αριστερά) η φωτογραφία του ανοίγματος. Η αποτύπωση αυτή χρησιμοποιήθηκε στην συνέχεια στο τρισδιάστατο μοντέλο του δίχωρου ναού που μελετήθηκε στο λογισμικό των πεπερασμένων στοιχείων. (εικ. 151 επάνω, 152, 153 δεξιά και 154)
