ΒΑΛΤΕΣΙΝΙΚΟ ΑΡΚΑΔΙΑΣ

Αποκατάσταση/ επανάχρηση του παλαιού καφενείου και επεμβάσεις στον γύρω χώρο και την άνω πλατεία.

ΔΙΠΛΩΜΑΤΙΚΗ ΕΡΓΑΣΙΑ

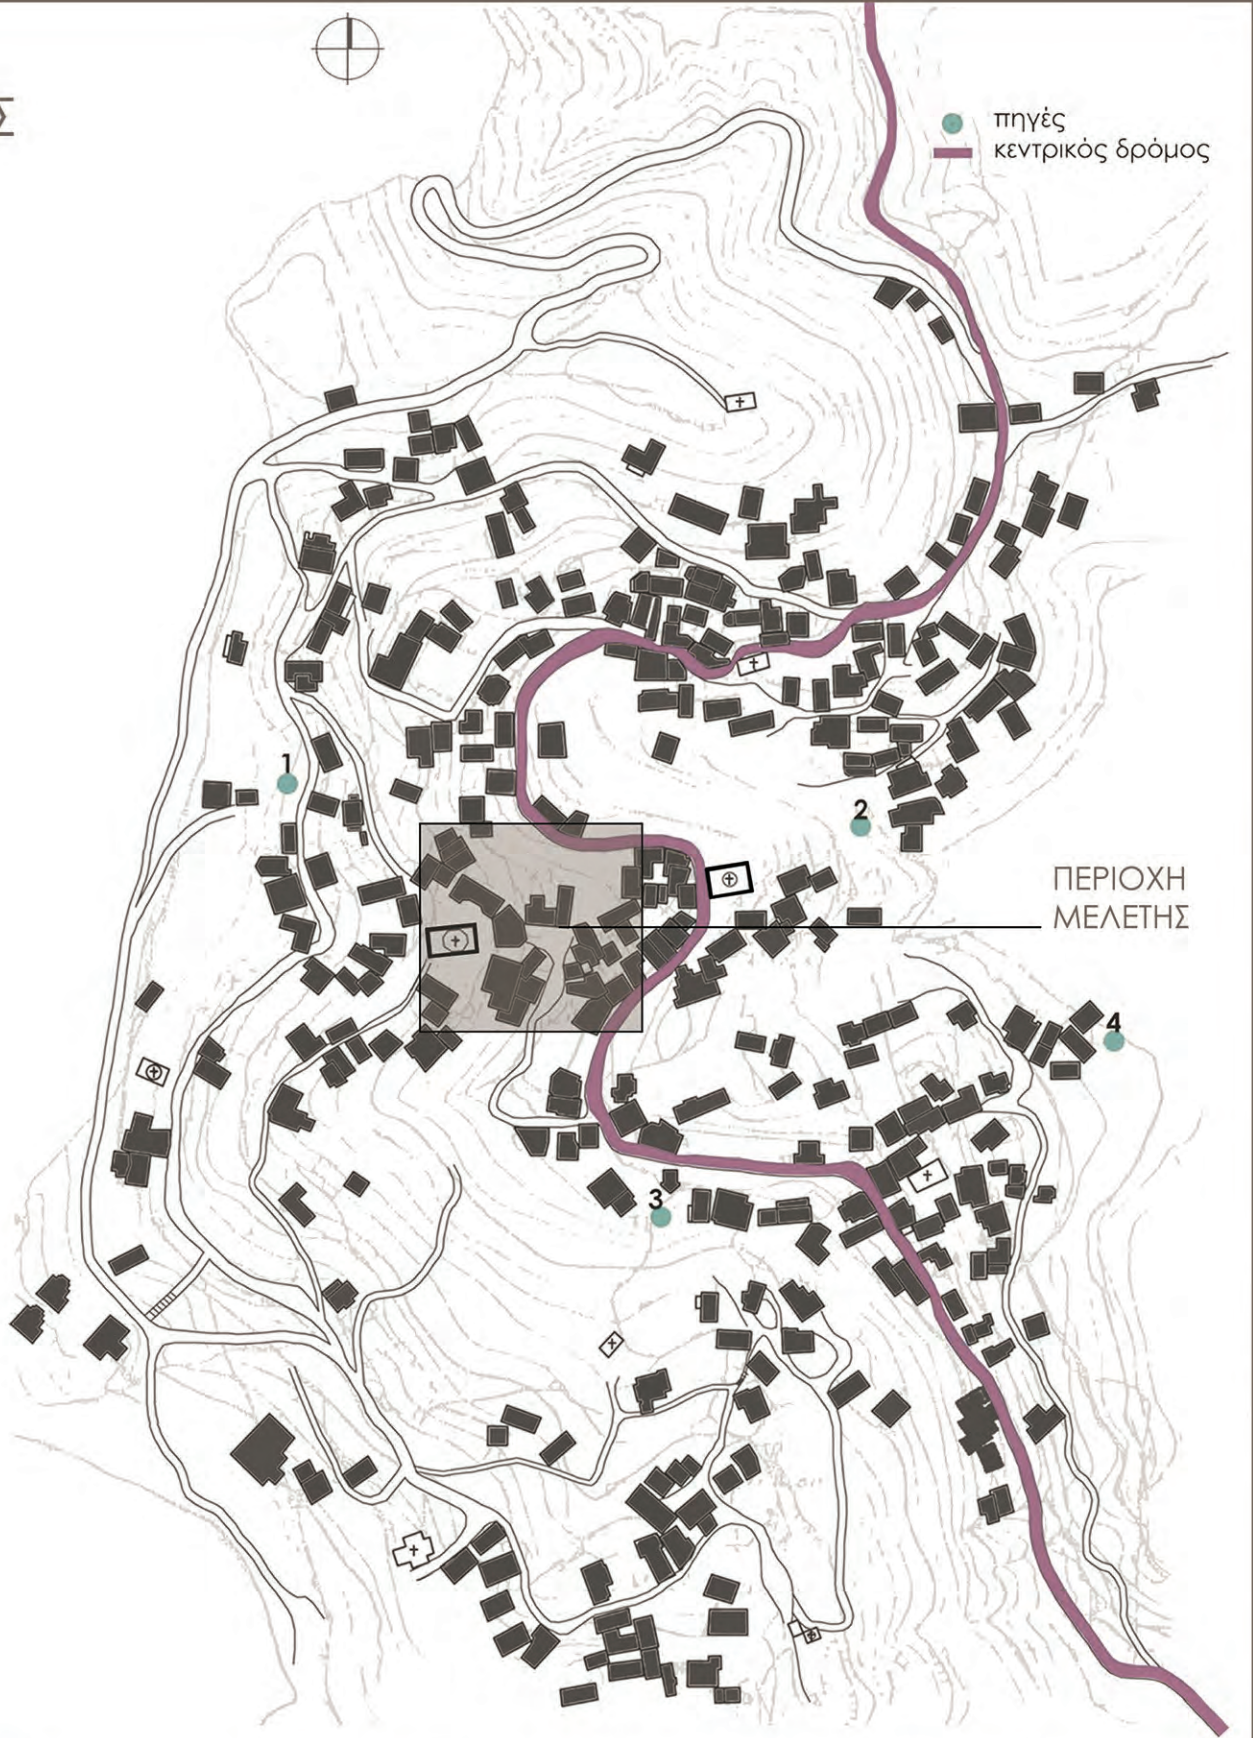
Μετά την πυρκαγιά που κατέστρεψε τον οικισμό το 1826:

_Τέσσερις πηγές έδιναν νερό στην περιοχή.

_Ο οικισμός αναπτύχθηκε γύρω από τις πηγές και την ευρύτερη περιοχή των δύο εκκλησιών με ακτινωτή διάρθρωση.

_Το νότιο τμήμα είναι αραιοκατοικημένο λόγω της έλλειψης νερού.

_Διασώζεται ο κεντρικός δρόμος.

1.Πηγή Καρυάσχης

2.Πηγή Σμόλη

3.Πηγή Μαλικάς

4.Πηγή Άγιος Θανάσης

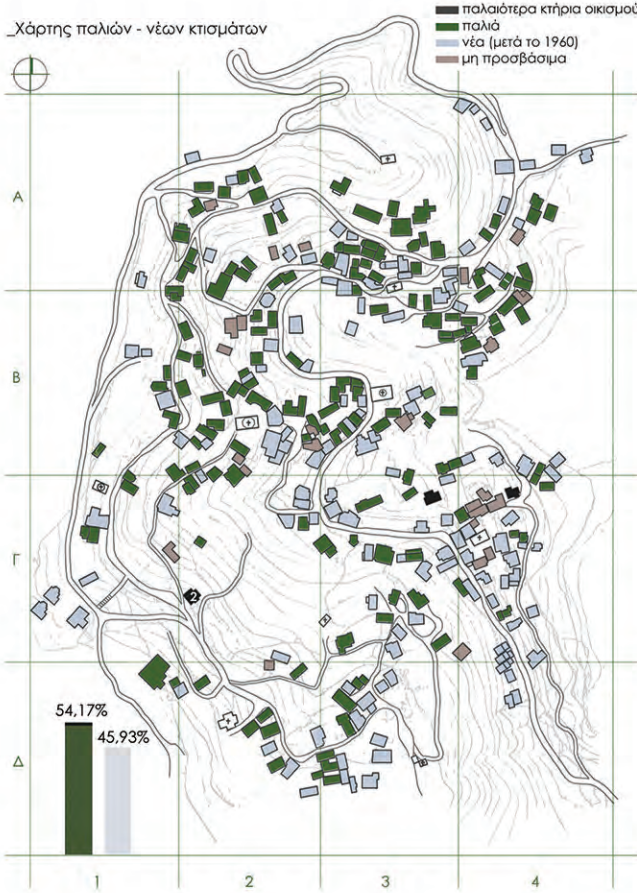
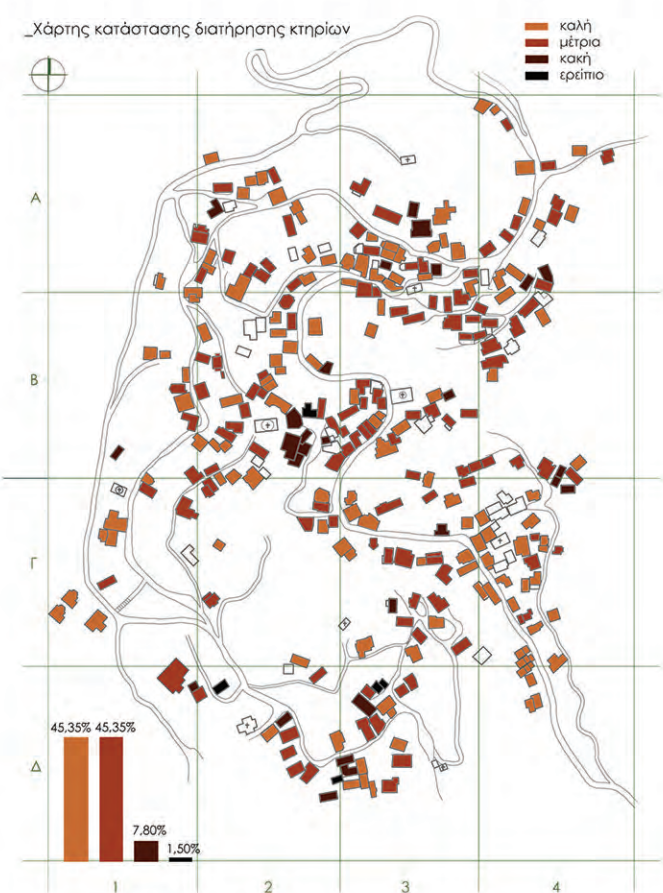
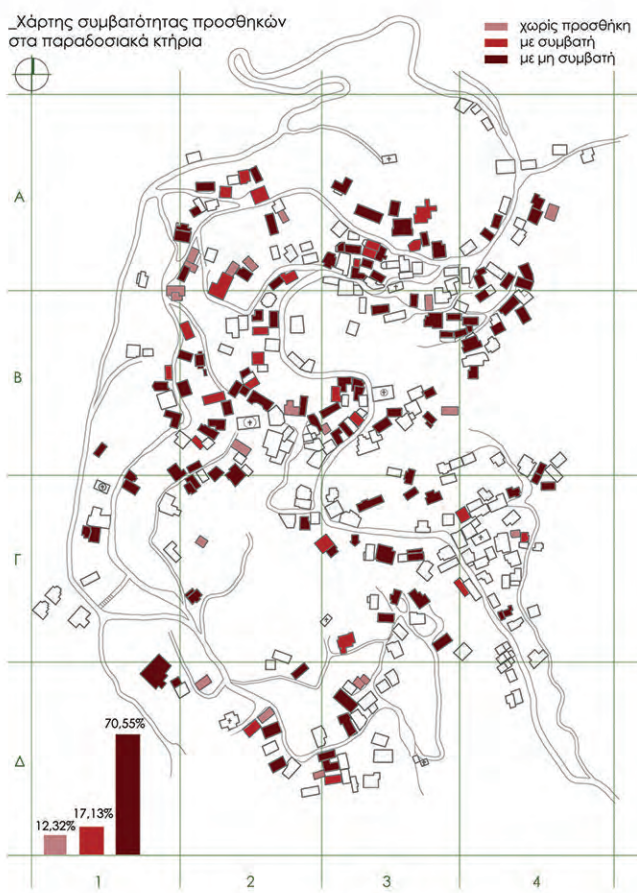
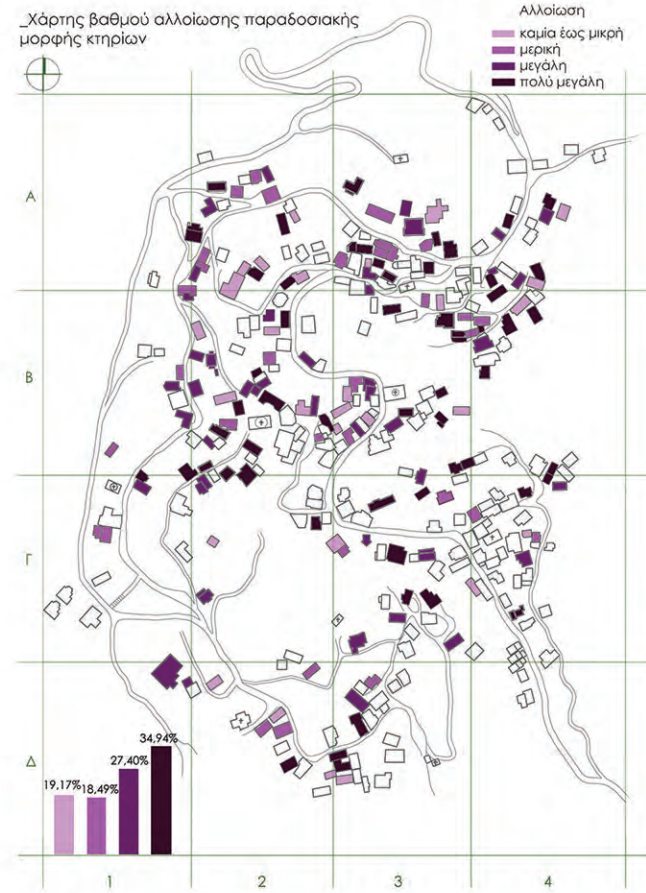
Με βάση την ερευνητική εργασία που πραγματοποιήθηκε στον οικισμό, παραθέτονται χάρτες καταγραφής όλων των κτηρίων όσον αφορά στην παλαιότητα, την κατάσταση διατήρησης, τη συμβατότητα των προσθηκών στα παραδοσιακά κτήρια και την αλλοίωση της αρχικής μορφής τους.

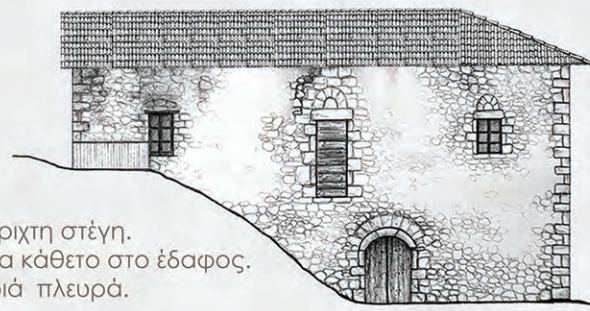
_Μακρόστενο,λιθόκτιστο με τρίριχτη στέγη.
_Βρίσκεται με τον διαμήκη άξονα κάθετο στο έδαφος.
_Η είσοδος βρίσκεται στη μακριά πλευρά.

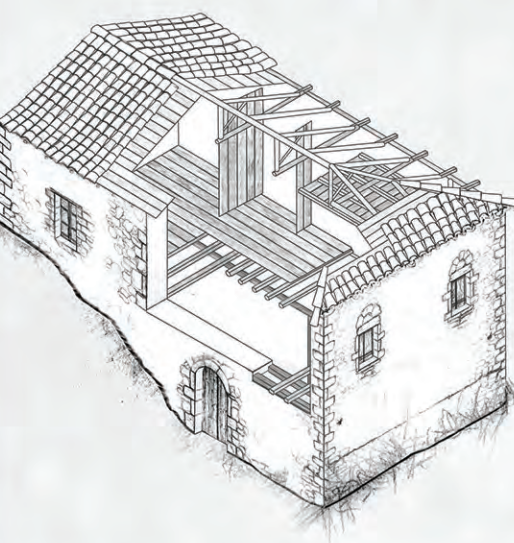
ΔΟΜΙΚΟ ΣΥΣΤΗΜΑ
Διώροφο κτίσμα ορθογωνικής κάτοψης.

_Η εξωτερική λιθινή τοιχοποιία έχει πάχος 70 εκατοστά.

_Οι ξυλοδεσιές είναι ορισμένες φορές εμφανείς.

_Τα εσωτερικά ξύλινα χωρίσματα είναι μικρού πάχους κατασκευές των 2,50 εκατοστών.

_Το πάτωμα αποτελείται από το κύριο δοκάρι - ποταμό, τις δευτερεύουσες δοκούς εγκάρσια του ποταμού και τις σανίδες.

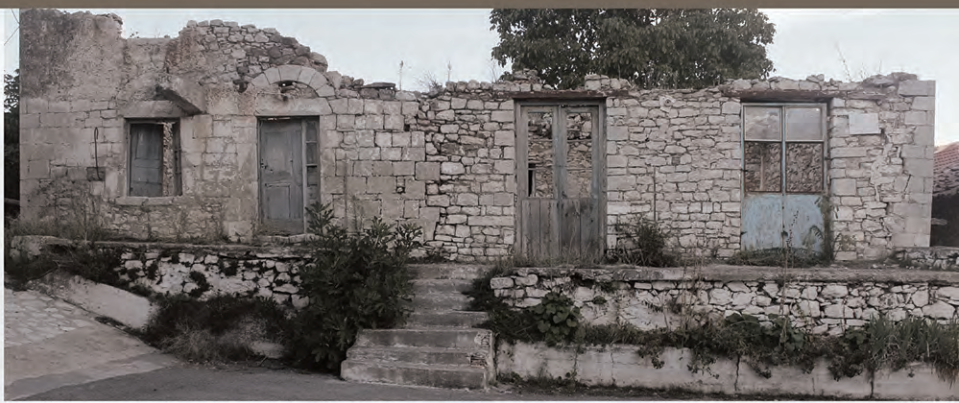
ΚΤΗΡΙΟ 1_ ΠΑΛΑΙΟ ΚΑΦΕΝΕΙΟ

_Διατηρεί την αρχική παραδοσιακή μορφή του.
_Ερείπιο, πλήρης κατάρρευση του ορόφου.
_Υπαρξη δύο διαφορετικών ειδών λιθοδομής.
_Σπάνιος τύπος κτηρίου, κάτοψης σχήματος Γ.

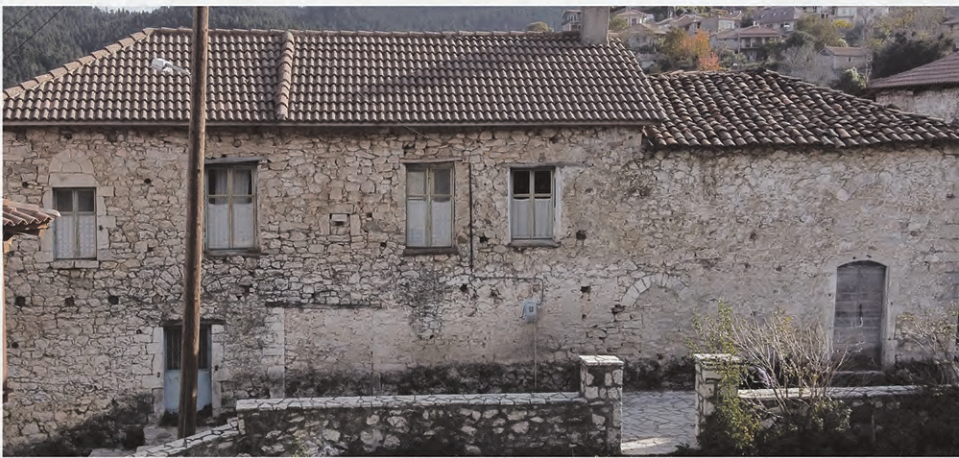
ΚΤΗΡΙΟ 3_ ΠΑΛΑΙΟ ΣΙΔΕΡΑΔΙΚΟ - ΚΑΤΟΙΚΙΑ

_Σε μέτρια κατάσταση και χωρίς χρήση.
_Μερική αλλοίωση παραδοσιακής μορφής.
_Επιφανειακές φθορές στη λιθοδομή.
_Σπάνιος τύπος διευρυμένου μακριναριού.

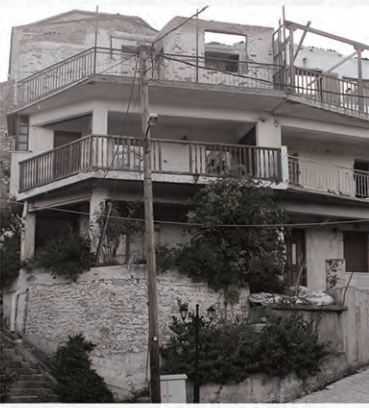
ΚΤΗΡΙΟ 5_ ΠΑΛΑΙΟ ΠΑΝΤΟΠΩΛΕΙΟ - ΚΟΙΝΟΤΙΚΟ ΚΑΤΑΣΤΗΜΑ

_Κακή κατάσταση, χωρίς χρήση.
_Κάτοψη σχήματος τετραγώνου, με προσθήκη μεταγενέστερου όγκου.
_Μη συμβατές προσθήκες.
_Πολύ μεγάλη αλλοίωση.

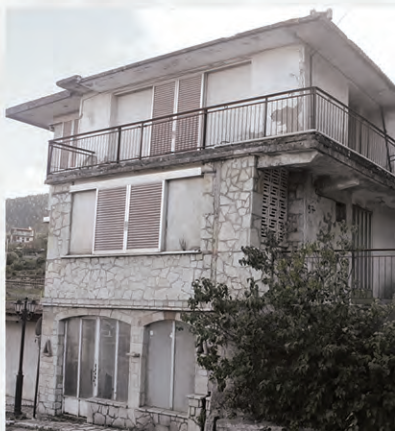
ΚΤΗΡΙΟ 6_ ΠΑΛΑΙΟ ΑΓΡΟΤΙΚΟ ΙΑΤΡΕΙΟ

_Νέα κατασκευή.
_Μη συμβατή με την παραδοσιακή αρχιτεκτονική.
_Μέτρια κατάσταση.
_Χωρίς χρήση.

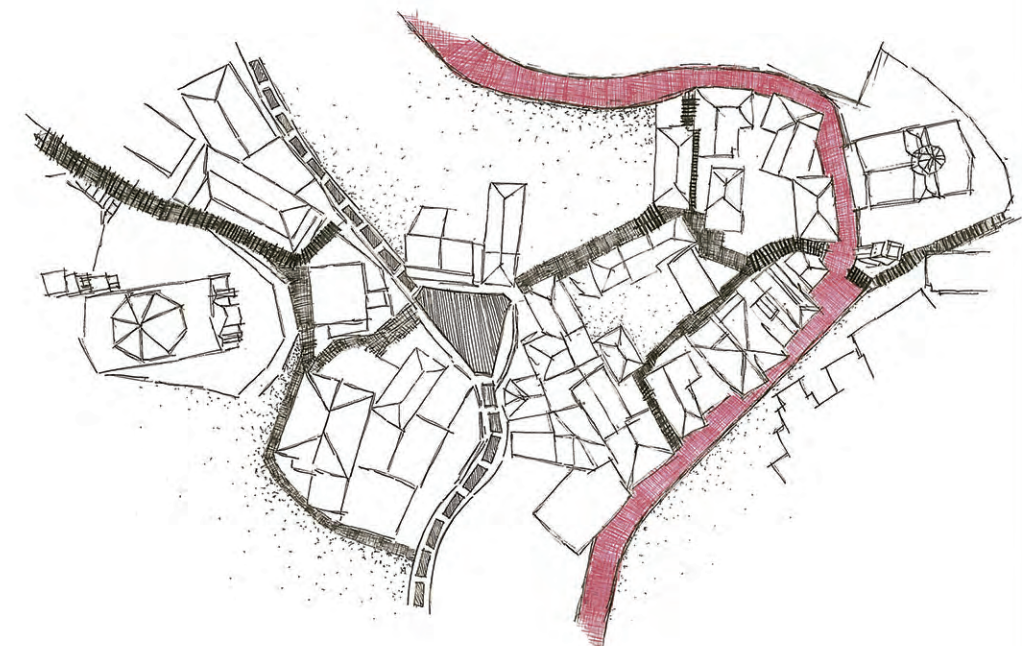
ΠΡΟΣΒΑΣΕΙΣ - ΚΙΝΗΣΕΙΣ

- ΚΥΡΙΟ ΟΔΙΚΟ ΔΙΚΤΥΟ ΟΙΚΙΣΜΟΥ
- ΔΕΥΤΕΡΕΥΟΝ ΟΔΙΚΟ ΔΙΚΤΥΟ
- ΠΕΖΟΔΡΟΜΟΙ - ΚΑΛΝΤΕΡΙΜΙΑ
- ΑΝΩ ΠΛΑΤΕΙΑ

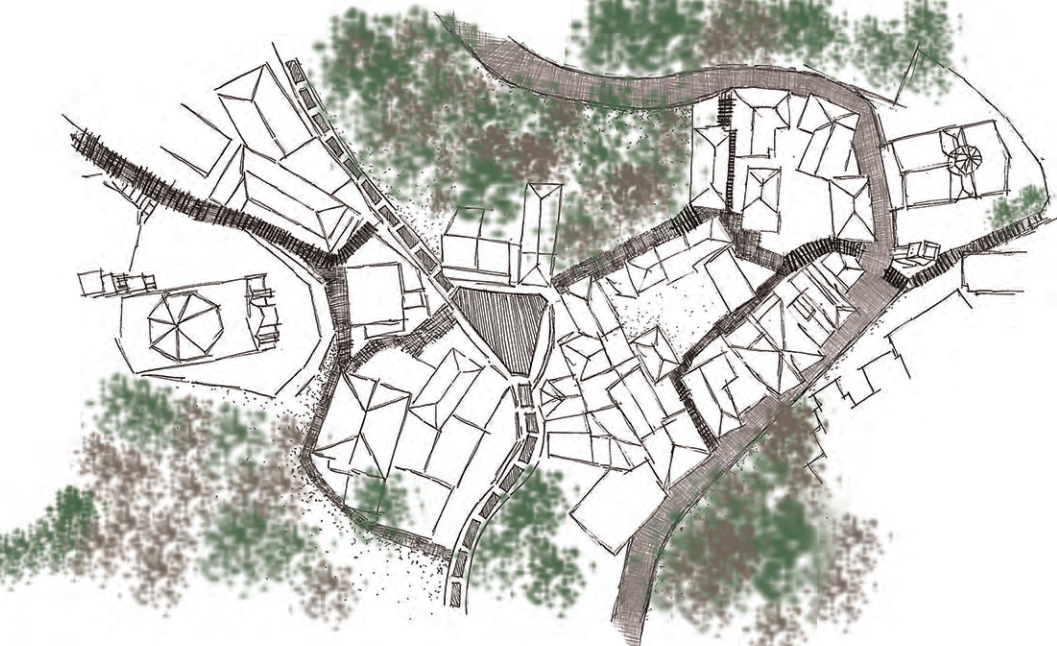
ΠΡΑΣΙΝΟ

- ΥΨΗΛΗ ΒΛΑΣΤΗΣΗ
- ΧΑΜΗΛΗ ΒΛΑΣΤΗΣΗ

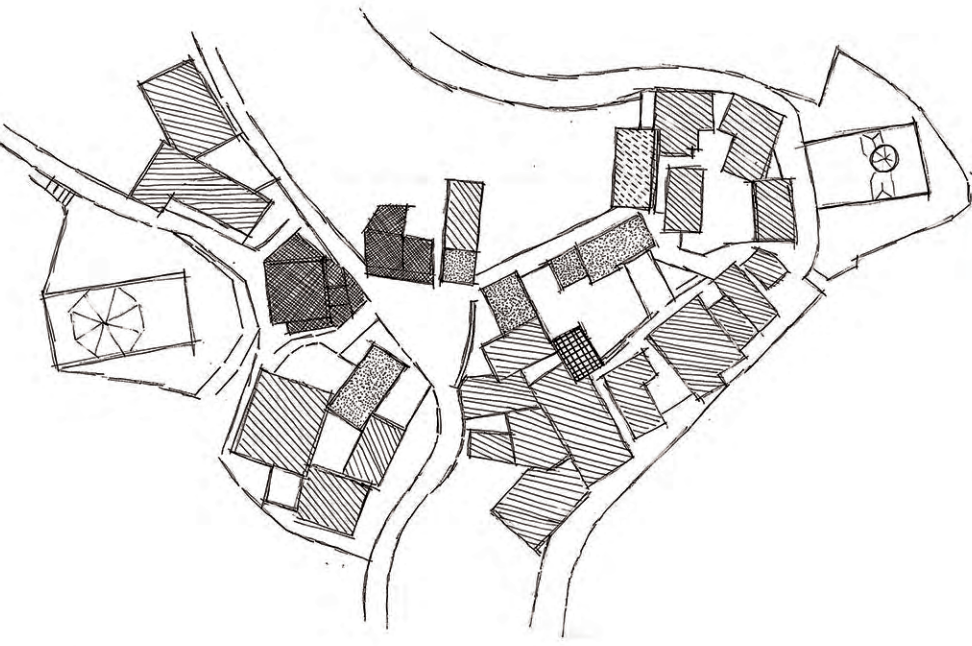
ΧΡΗΣΕΙΣ

- ΚΑΤΟΙΚΙΑ
- ΞΕΝΩΝΑΣ
- ΧΩΡΙΣ ΧΡΗΣΗ
- ΕΡΕΙΠΙΟ
- ΔΙΑΤΗΡΗΤΕΟ ΚΤΗΡΙΟ

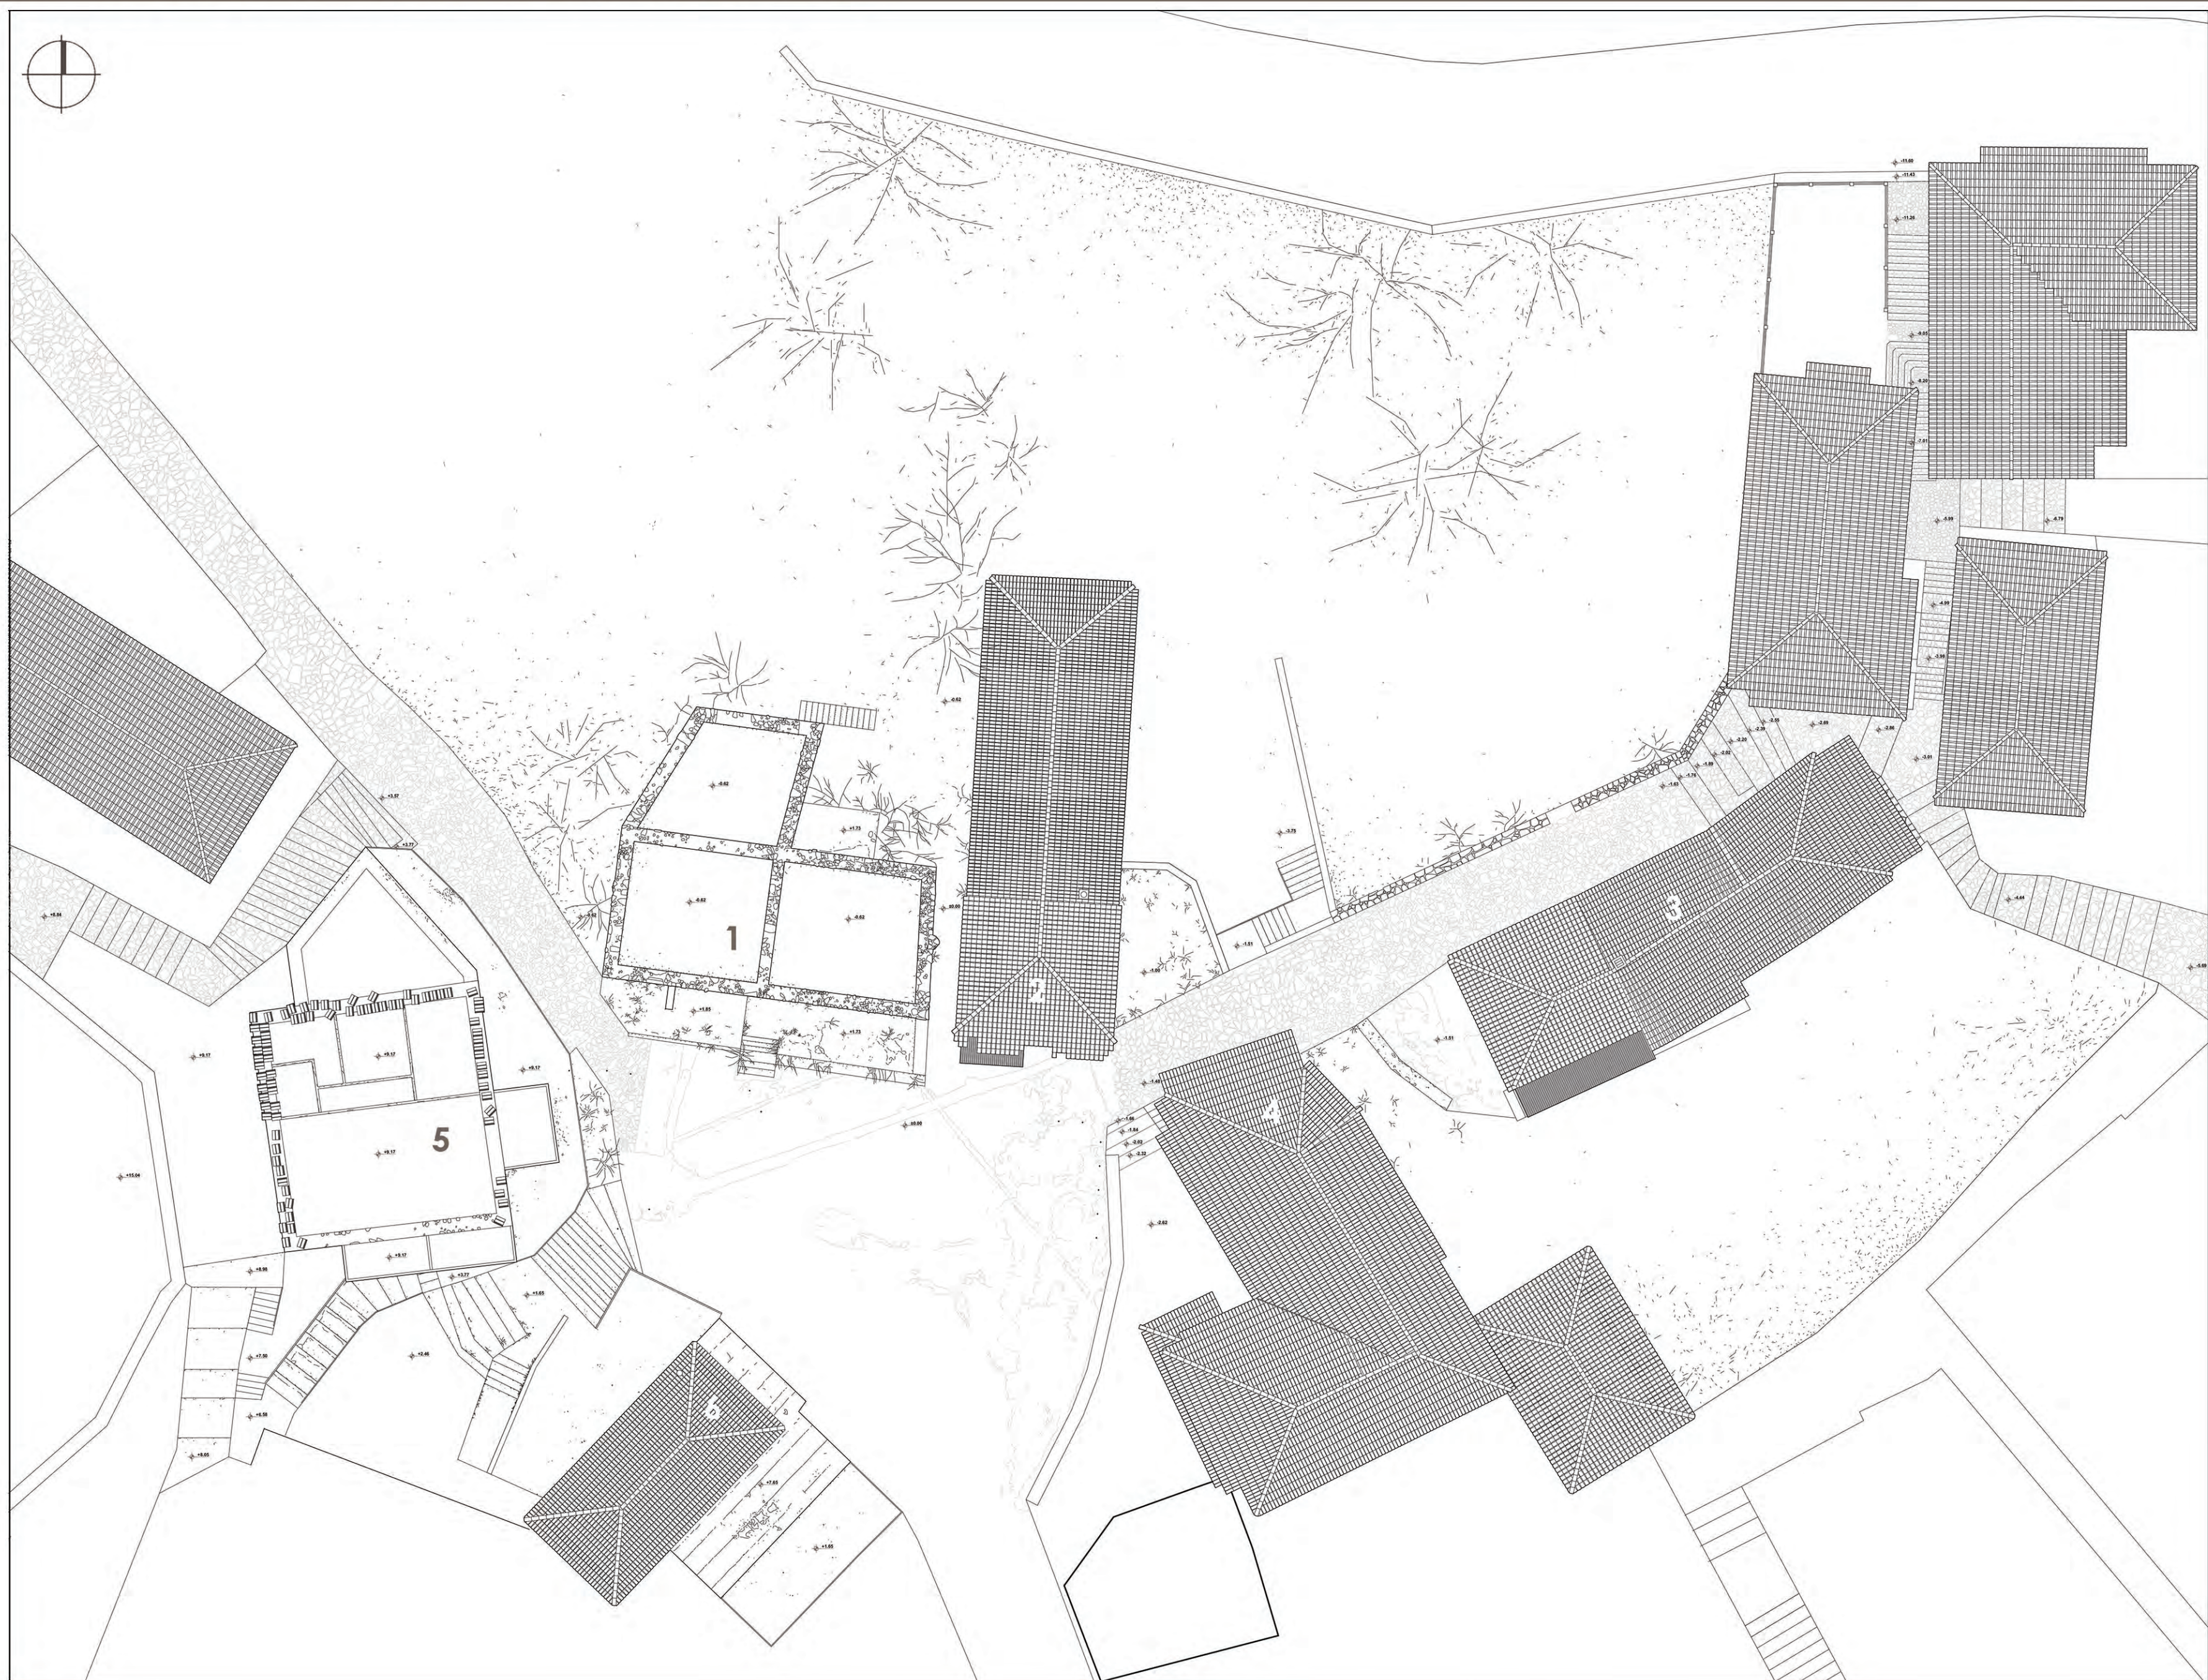
Κατάρρευση
άνω ορόφου

Νεώτερη κατασκευή
από σκυρόδεμα

Υπόλειμμα
προεξοχής
τζακιού

Τοπική κατάρρευση βυζαντινών
κεραμιδιών και προσθήκη
κυματοειδούς λαμαρίνας

Επικάλυψη στέγης με κεραμίδια βυζαντινού
τύπου σε κακή κατάσταση

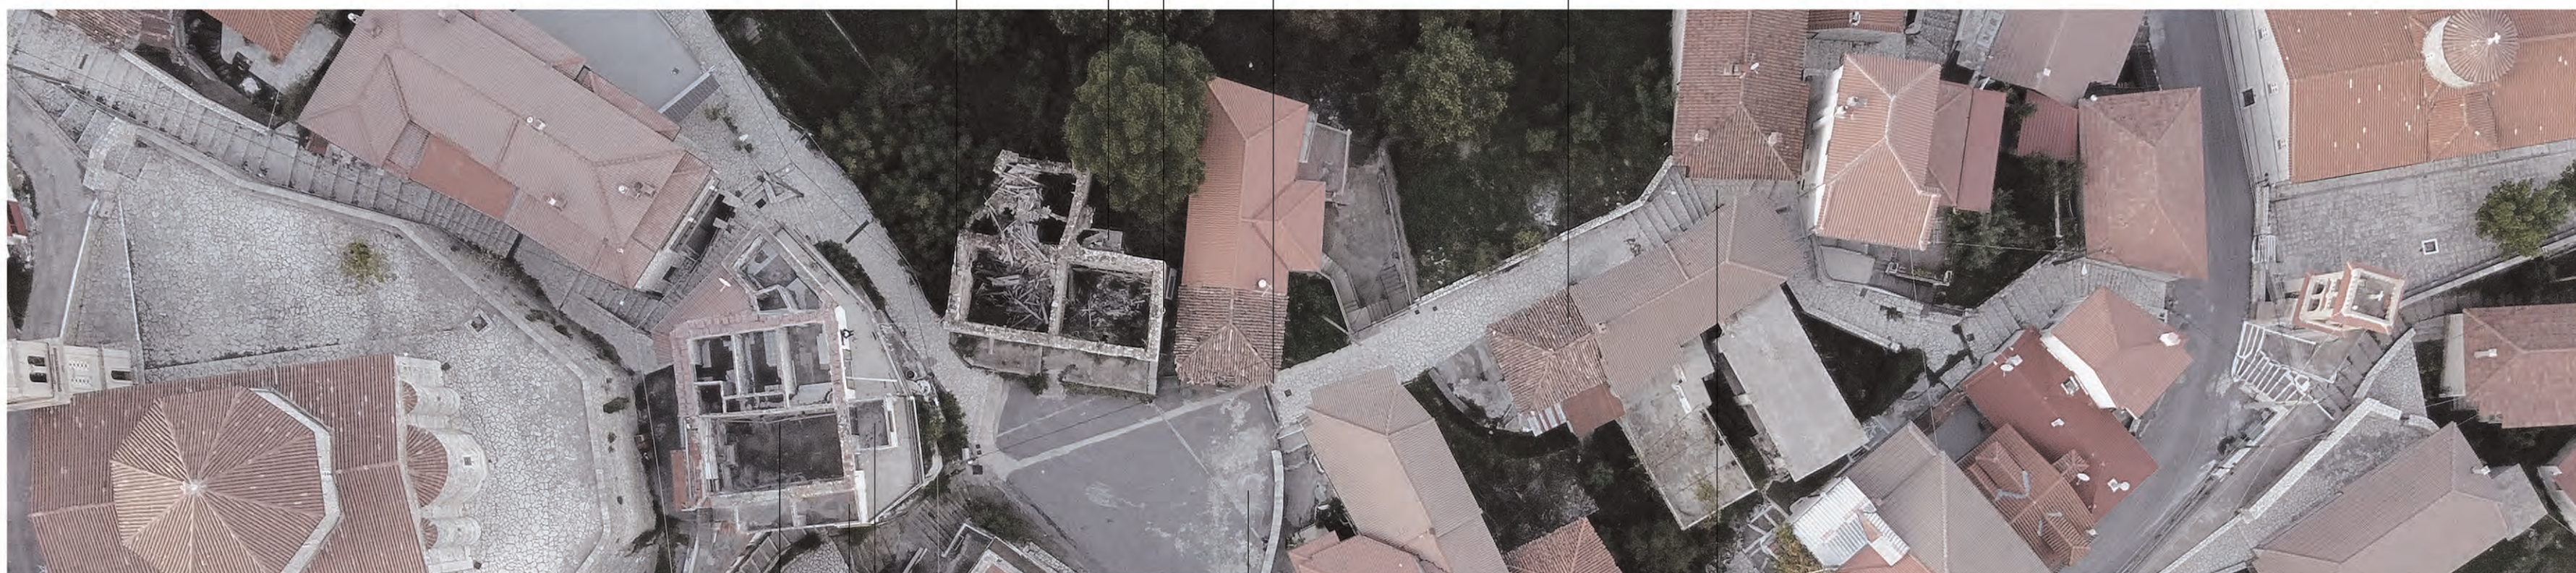
Κατάρρευση στέγης λόγω πυρκαγιάς

Νεώτερη κατασκευή από σκυρόδεμα

Ασφαλτοστρωμένη πλατεία με φθορές από τσιμέντο

Νεώτερα πλακόστρωτα
