ΒΑΛΤΕΣΙΝΙΚΟ ΑΡΚΑΔΙΑΣ

Αποκατάσταση/ επανάχρηση του παλαιού καφενείου και επεμβάσεις στον γύρω χώρο και την άνω πλατεία.

ΔΙΠΛΩΜΑΤΙΚΗ ΕΡΓΑΣΙΑ

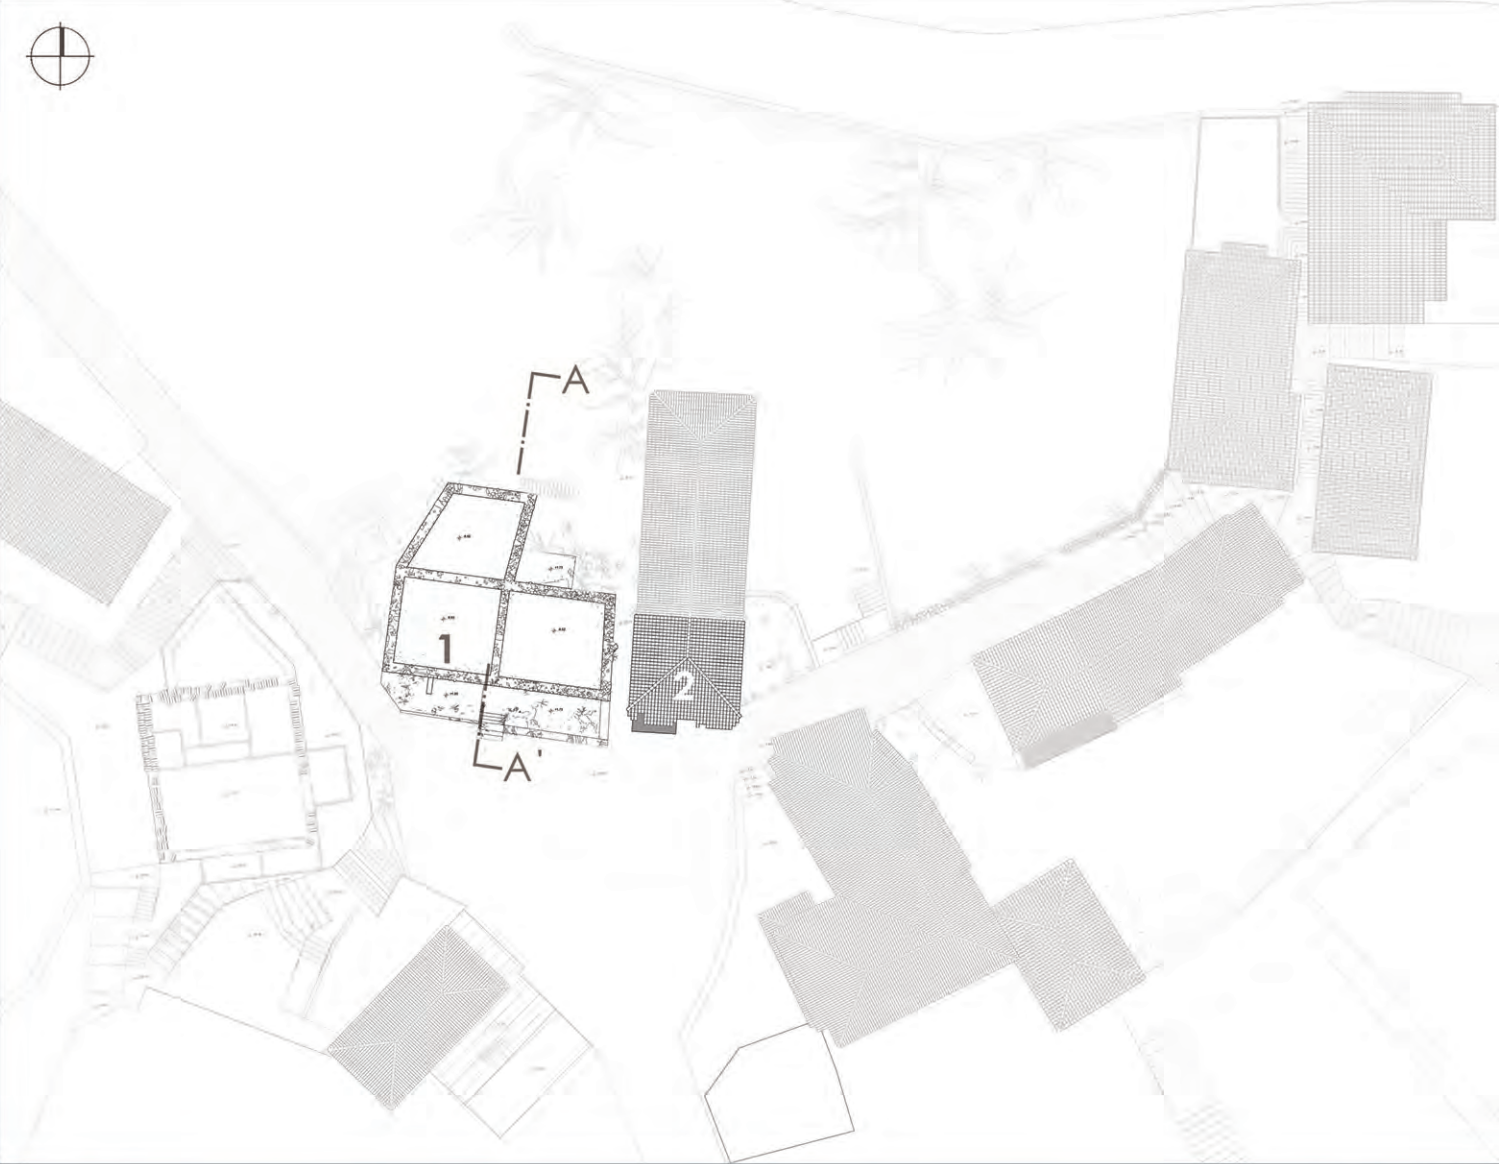
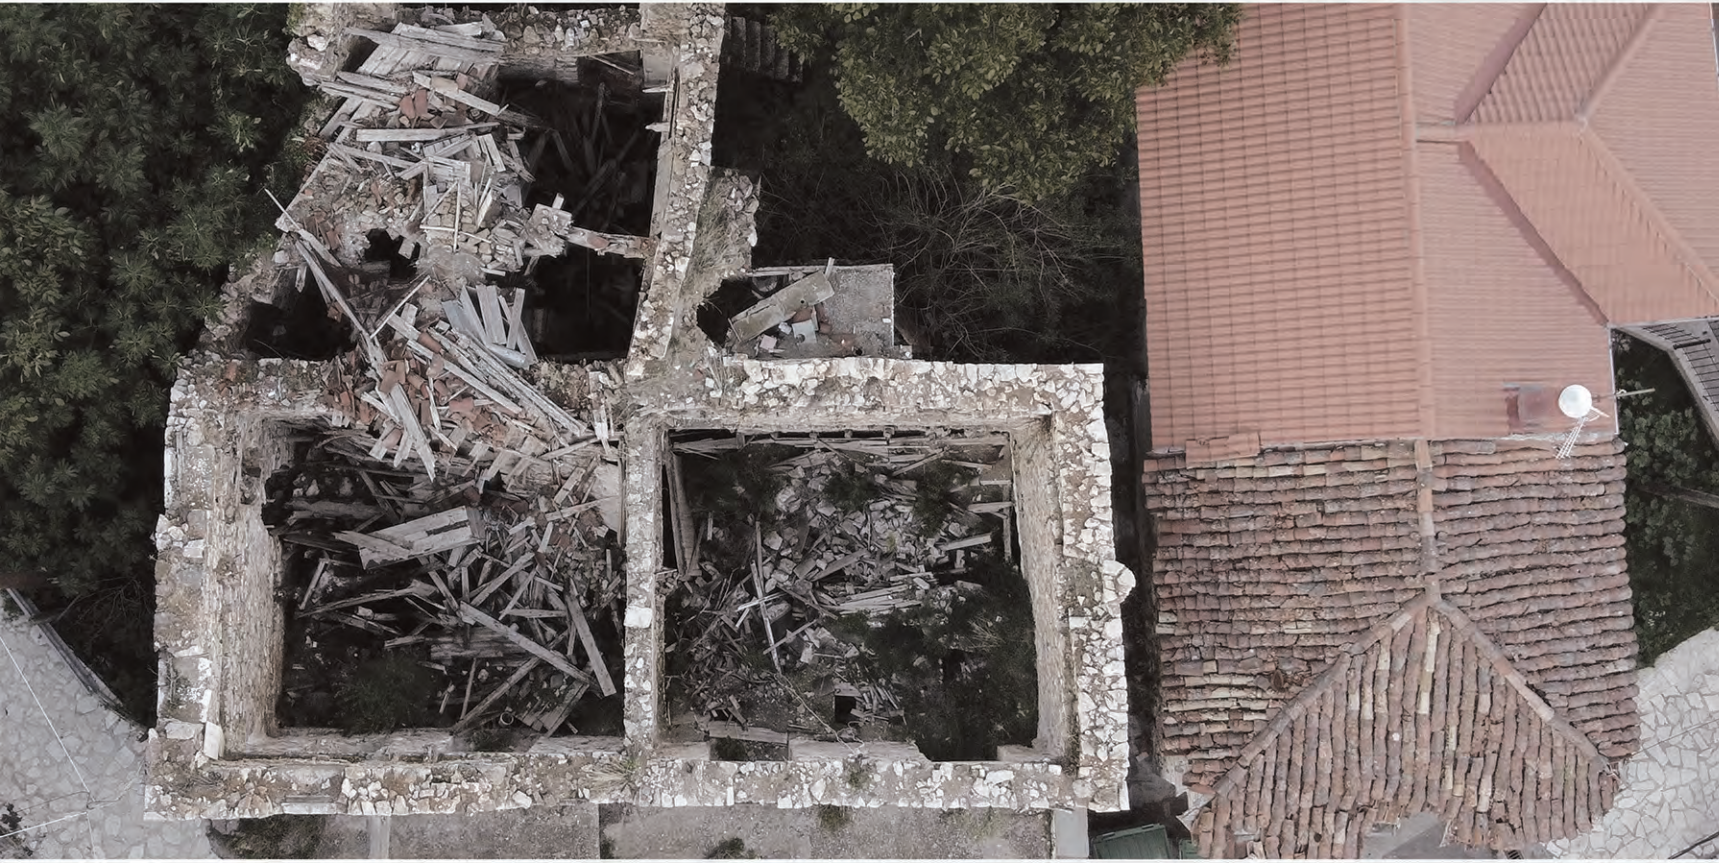
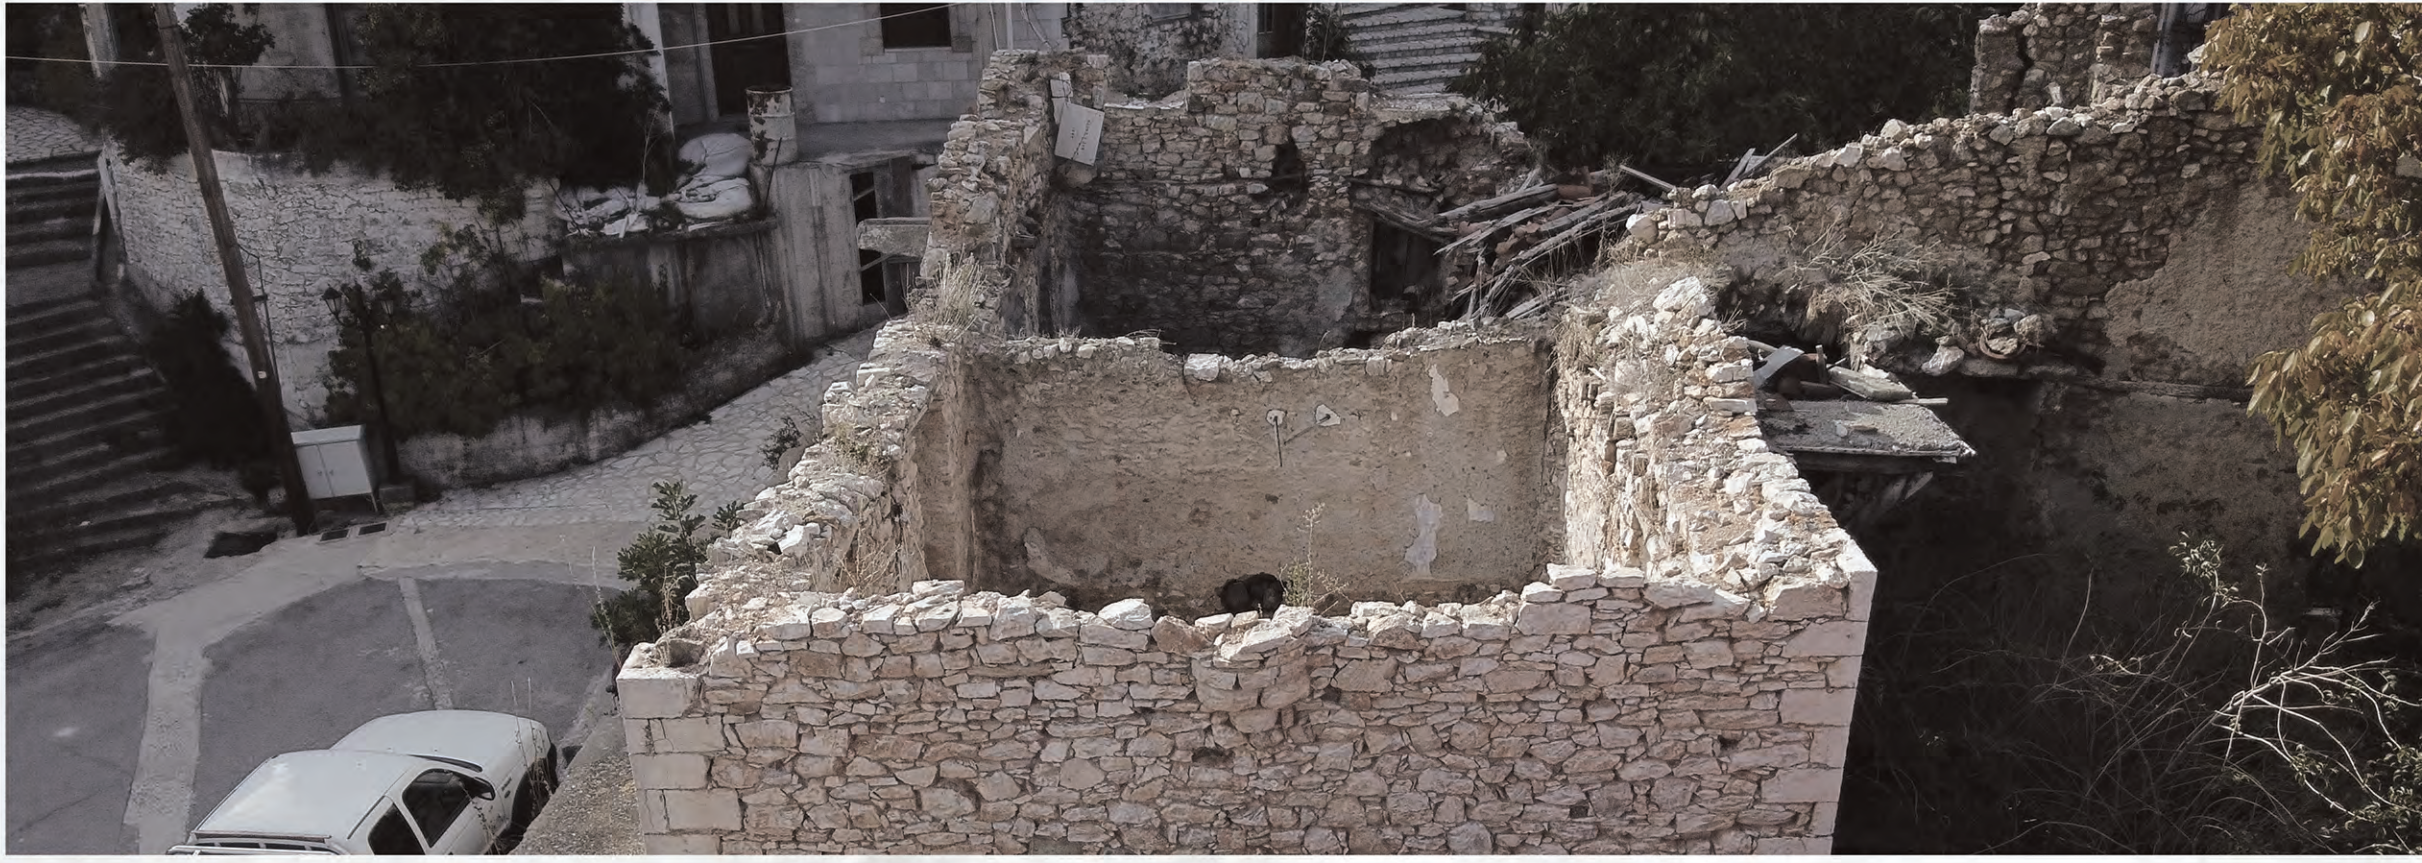
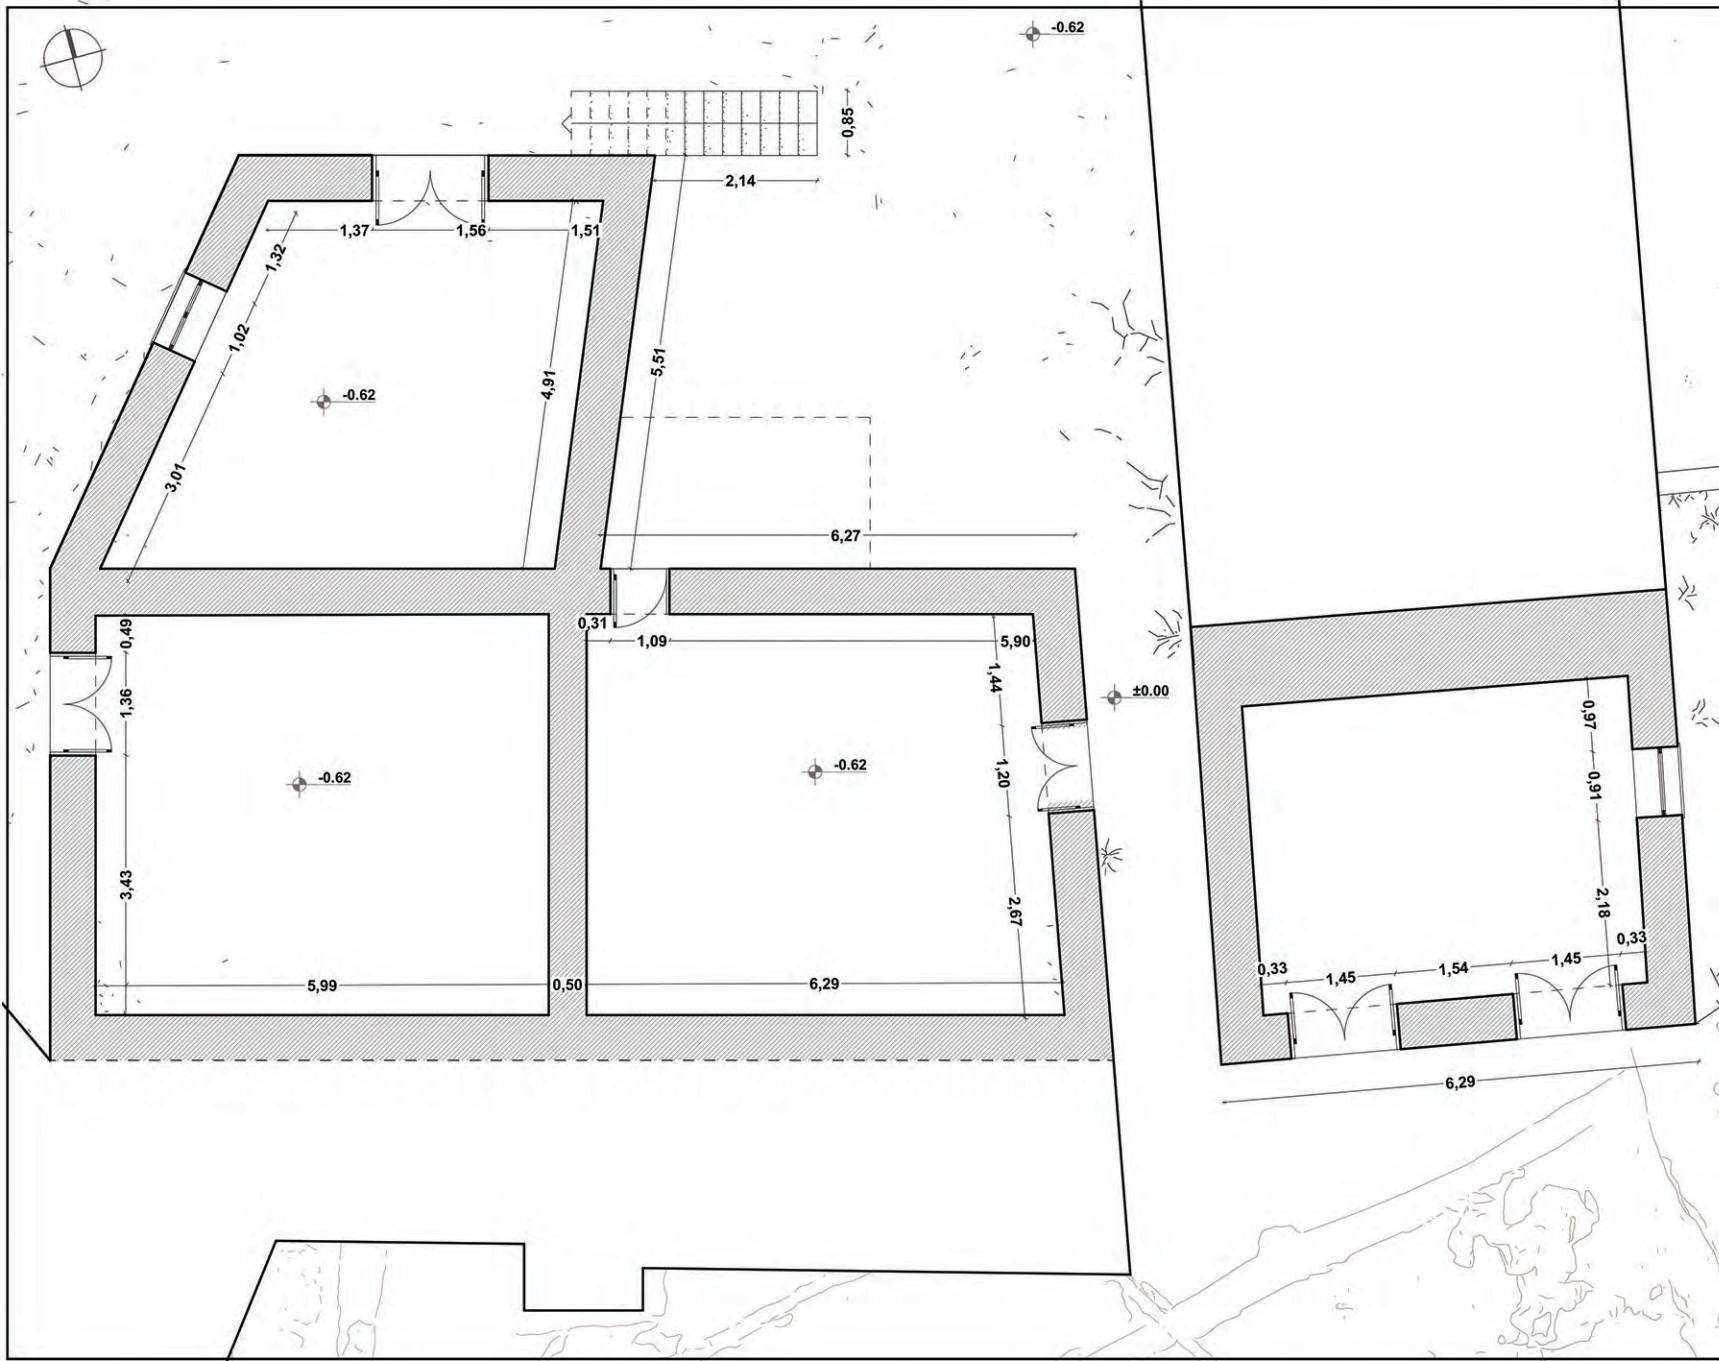
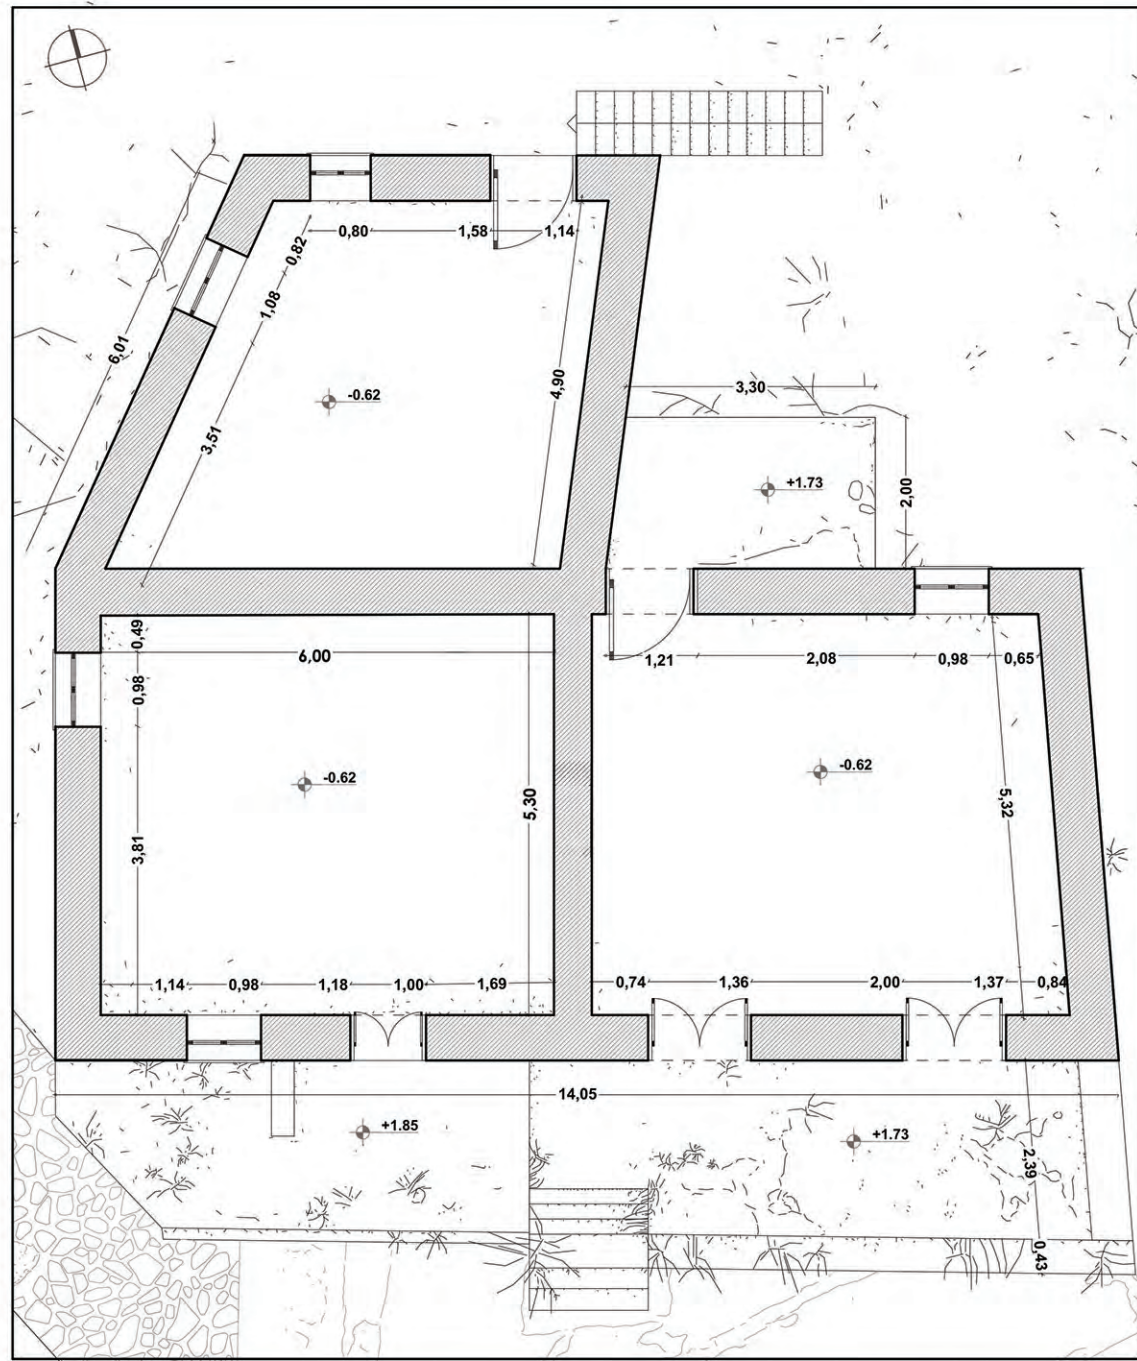
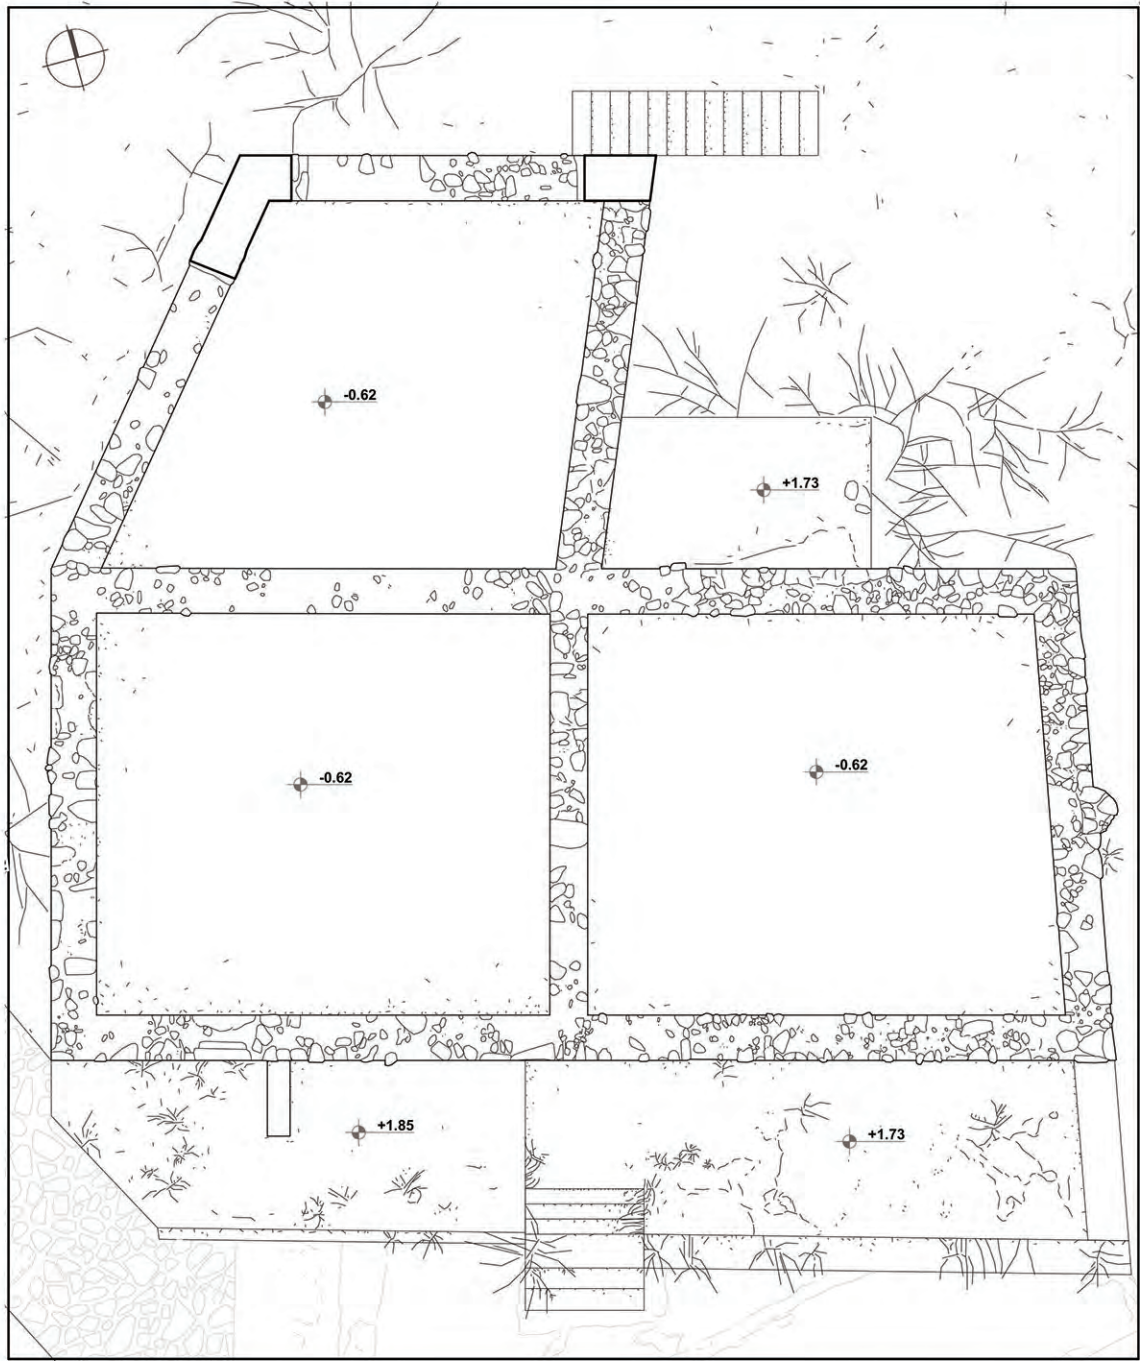
ΑΠΟΤΥΠΩΣΗ _ ΚΤΗΡΙΑ 1, 2

ΣΗΜΕΡΙΝΗ ΚΑΤΑΣΤΑΣΗ: ΕΡΕΙΠΙΟ
ΠΑΛΑΙΟΤΕΡΗ ΧΡΗΣΗ: ΚΑΦΕΝΕΙΟ
ΚΛΙΜΑΚΑ 1:100

ΚΑΤΟΨΗ ΣΤΑΘΜΗΣ +0.70 μ.

ΚΑΤΟΨΗ ΣΤΑΘΜΗΣ +2.50 μ.

ΚΑΤΟΨΗ ΣΤΑΘΜΗΣ +5.40 μ.

Νεώτερο φουρούσι από σκυρόδεμα που στηρίζει εξωτερική κλίμακα και εξώστη

Κατάρρευση ορόφου

Τοπικές φθορές επιχρίσματος

Δύο είδη λιθοδομών

Ρηγμάτωση τοιχοποιίας

Υπόλειμμα προεσχής τζακιού

Εμφανής ξυλοδεσιά

Ξύλινα κουφώματα σε κακή κατάσταση

Απώλεια ξύλινου εξώστη

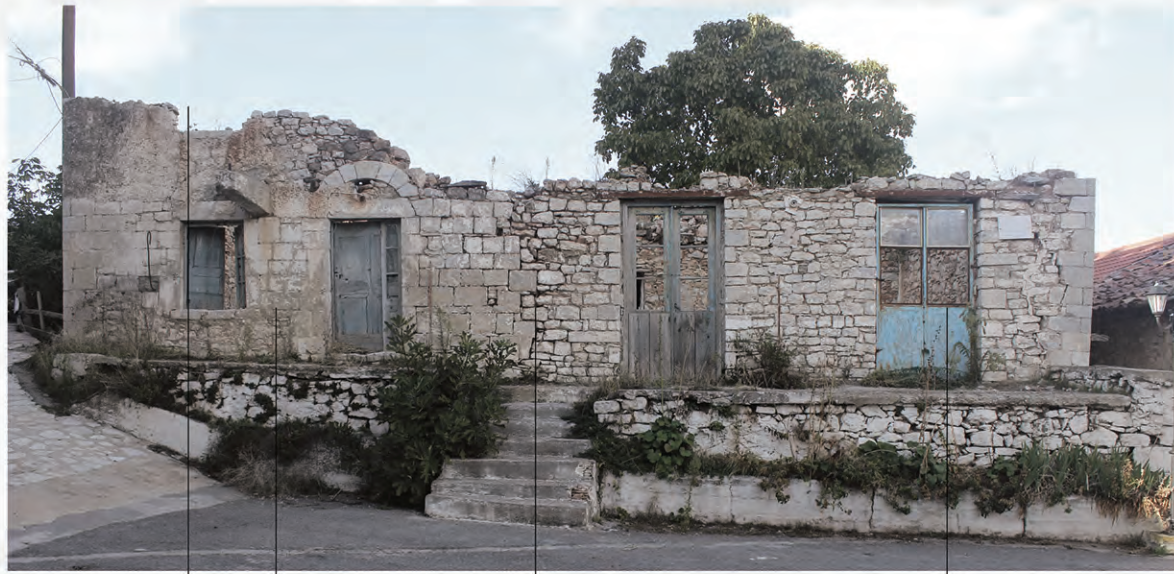
Θύρα με μεταλλικό υαλοστάσιο

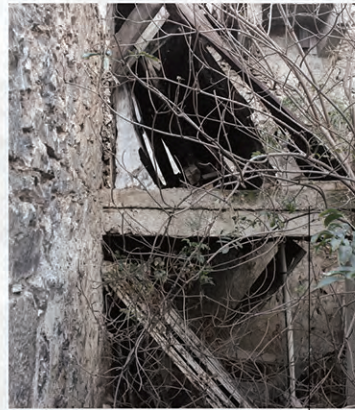
Νεώτερη κατασκευή από σκυρόδεμα

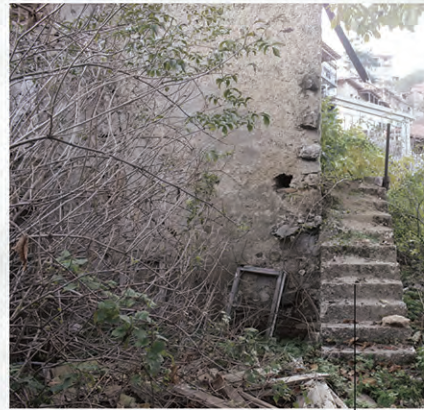
Νεώτερη κλίμακα από σκυρόδεμα

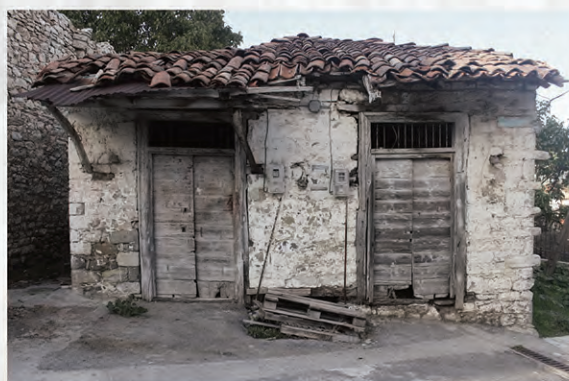
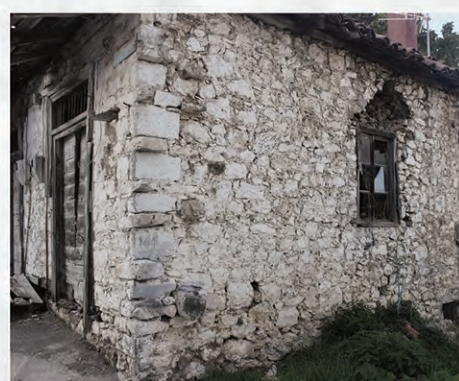
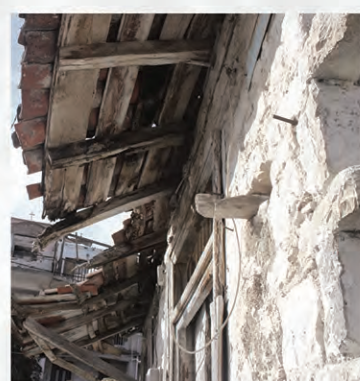
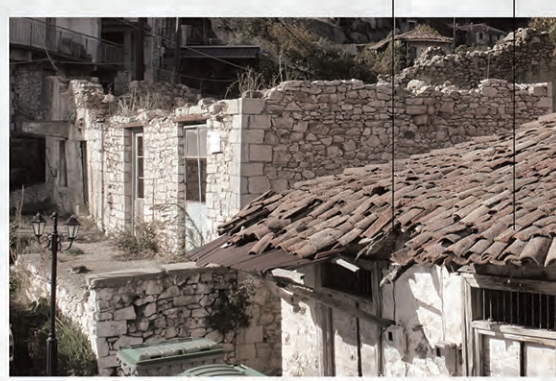
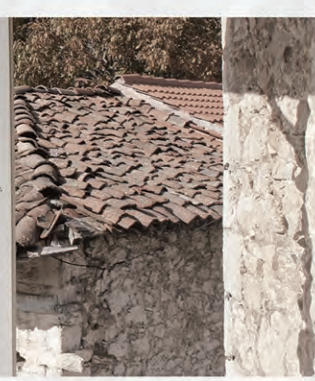
Κατάρρευση βυζαντινών κεραμιδιών και προσθήκη κυματοειδούς λαμαρίνας

Επικάλυψη στέγης με κεραμίδια βυζαντινού τύπου σε κακή κατάσταση

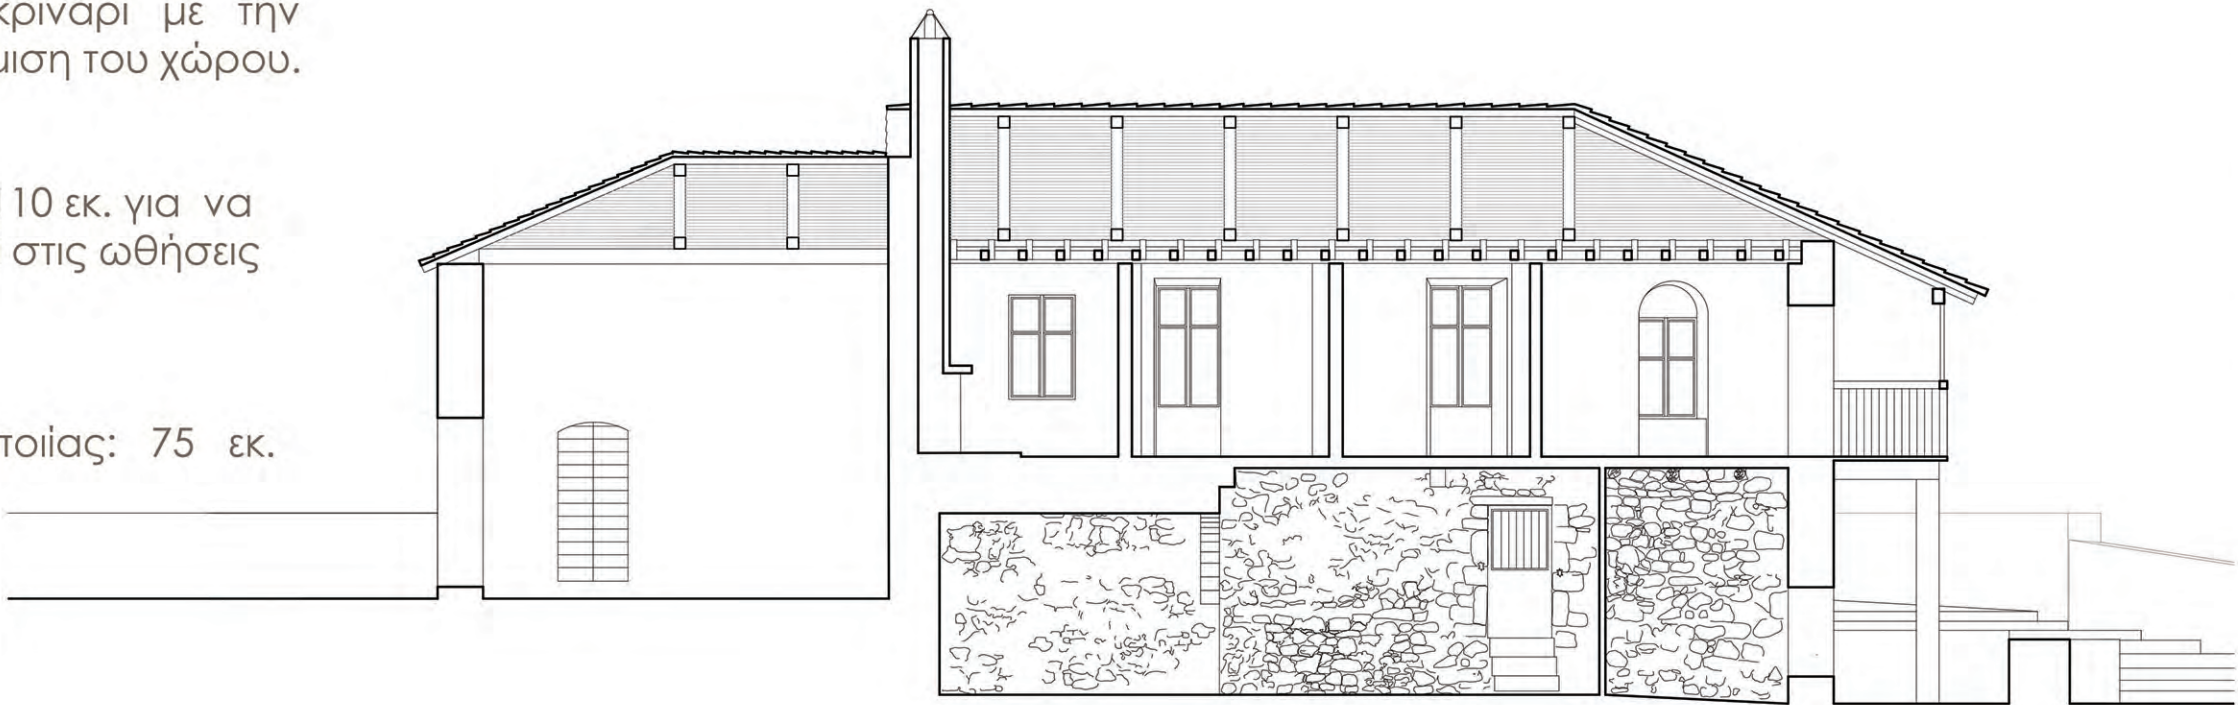
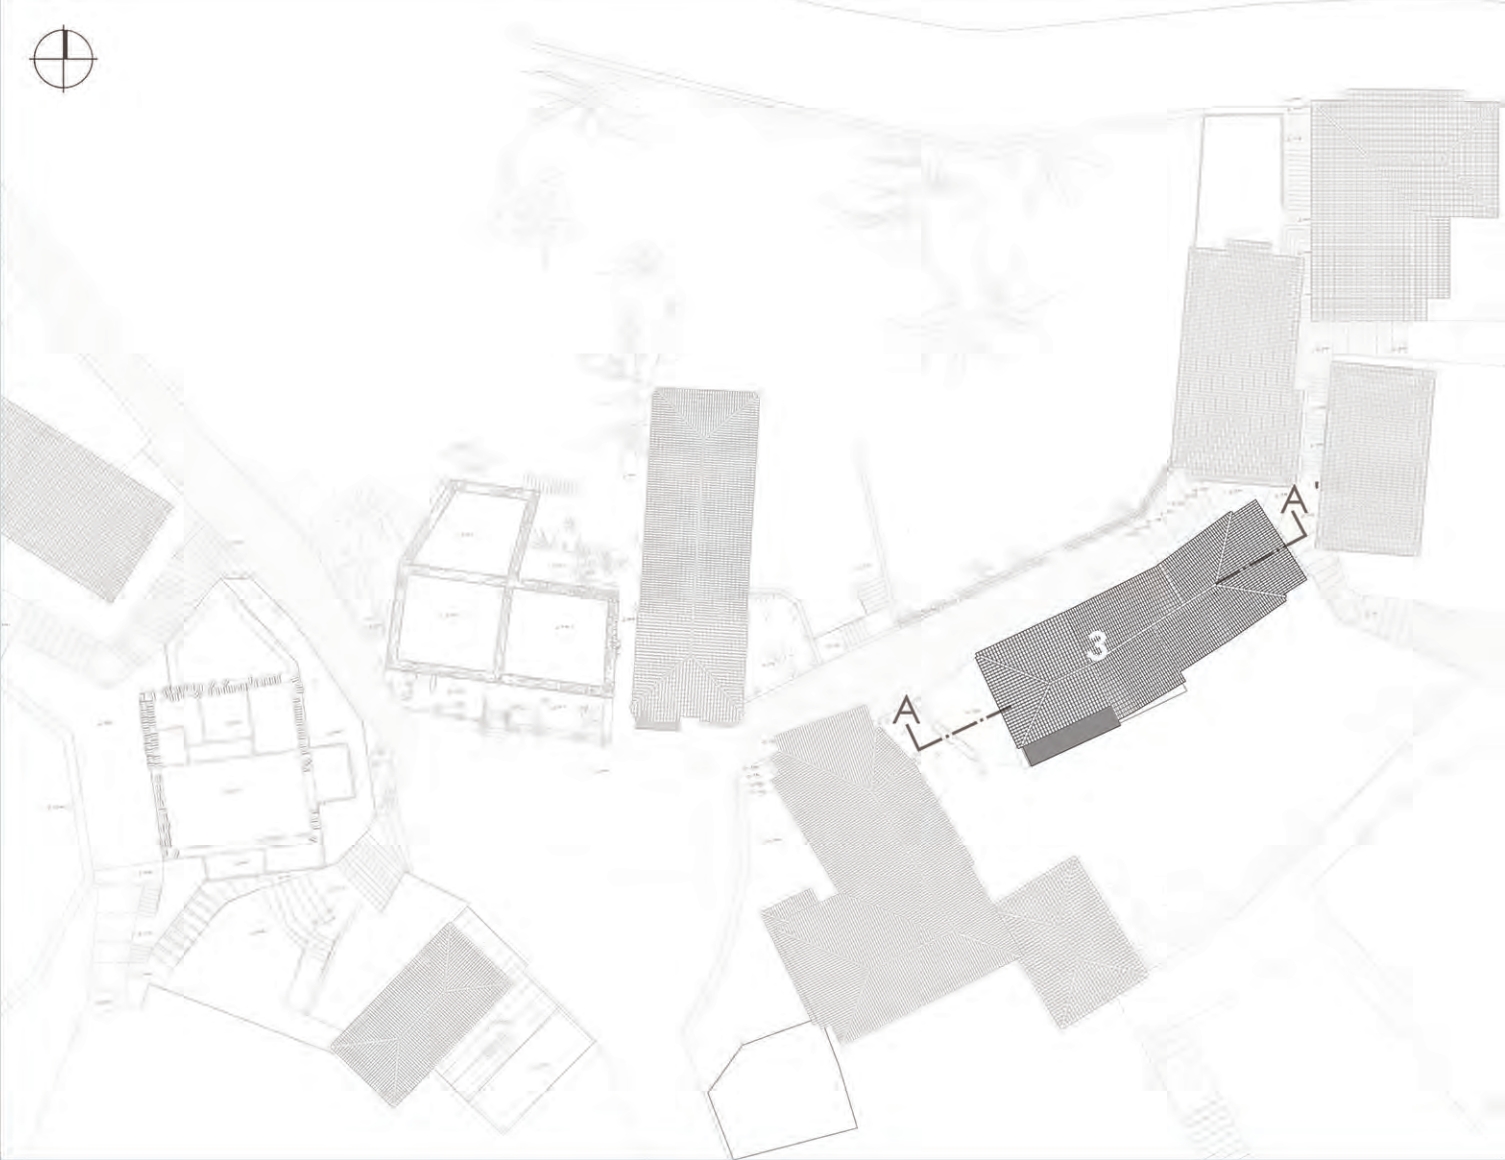
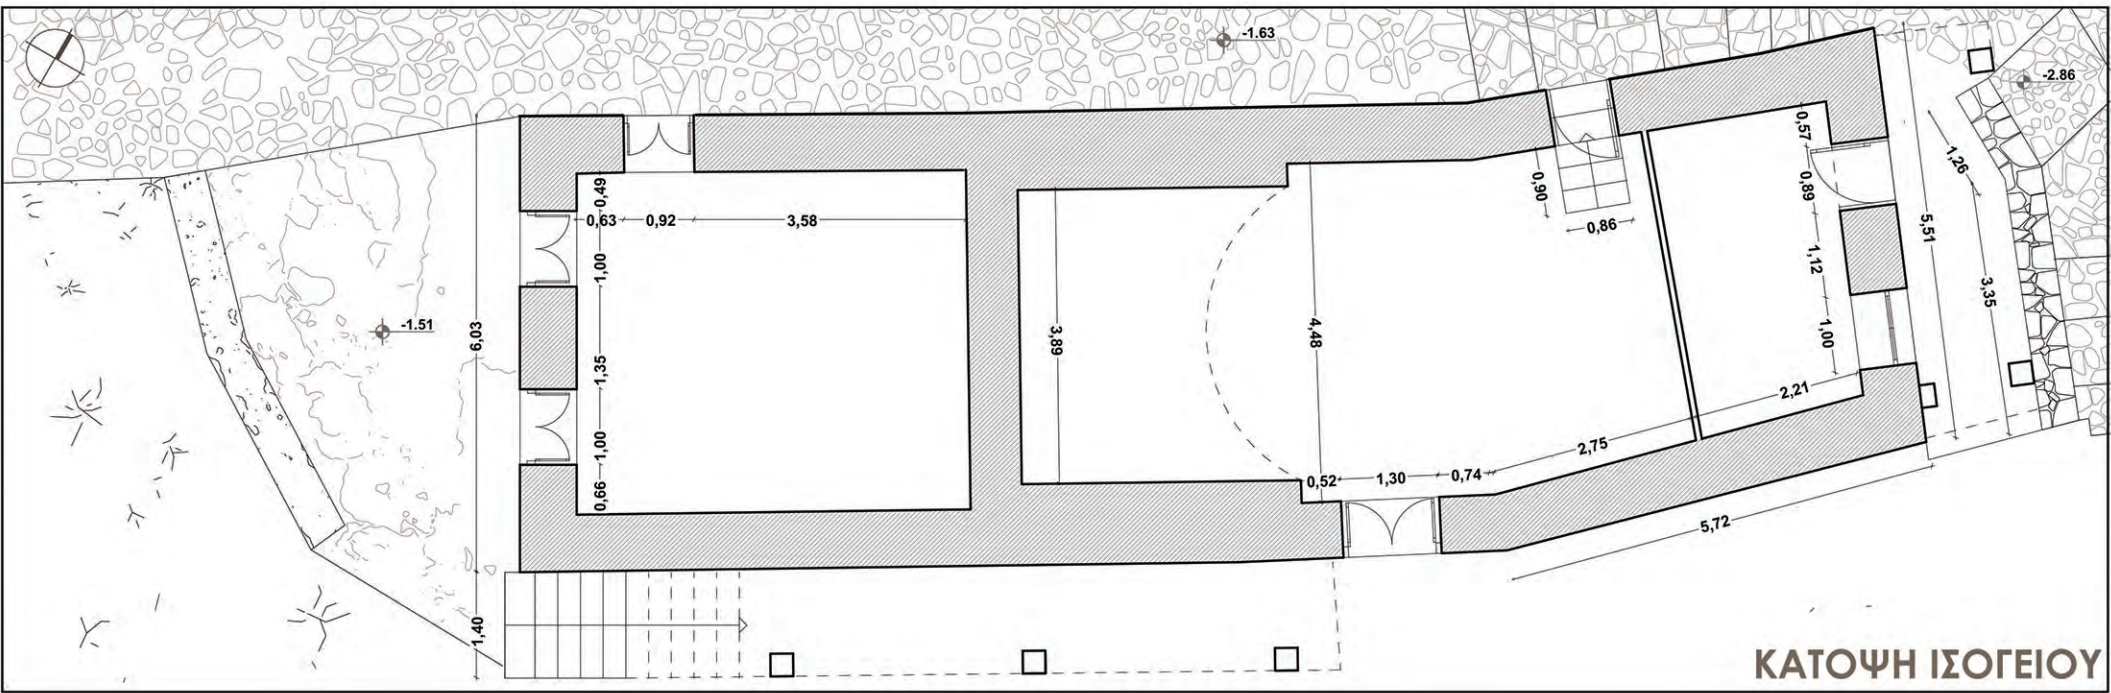
ΑΠΟΤΥΠΩΣΗ _ ΚΤΗΡΙΟ 3

ΣΗΜΕΡΙΝΗ ΚΑΤΑΣΤΑΣΗ: ΚΤΗΡΙΟ ΧΩΡΙΣ ΧΡΗΣΗ
ΠΑΛΑΙΟΤΕΡΗ ΧΡΗΣΗ: ΣΙΔΕΡΑΔΙΚΟ ΚΑΙ ΚΑΤΟΙΚΙΑ
ΚΛΙΜΑΚΑ 1:100

_Τύπος κατοικίας: μακρινάρι με την παραδοσιακή διαρρύθμιση του χώρου.

_Κατώ: τοίχος πάχους 110 εκ. για να μπορεί να ανταποκριθεί στις ωθήσεις του θόλου.

_Πάχος λίθινης τοιχοποιίας: 75 εκ.

Πρόσθετος εξώστης με υποστυλώματα από σκυρόδεμα

Παράθυρα με μεταλλικά κουφώματα

Ίχνη ξύλινου εξώστη

Φραγμένη θύρα κατωγιού

Τοπικές φθορές επιχρίσματος

Φραγμένο τοξωτό παράθυρο

Κεραμίδια βυζαντινού τύπου σε κακή κατάσταση

Θύρες με ξύλινα κουφώματα σε μέτρια κατάσταση

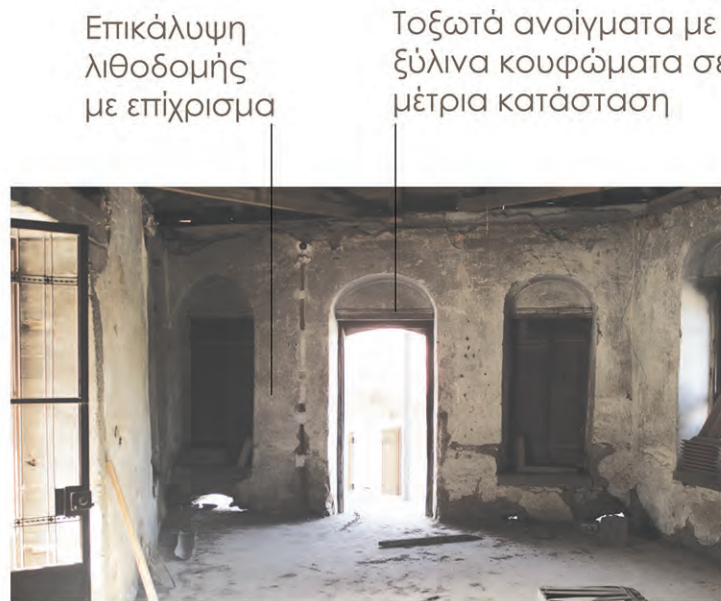
Επικάλυψη
λιθοδομής
με επίχρισμο

Τοξωτά ανοίγματα με
ξύλινα κουφώματα σε
μέτρια κατάσταση

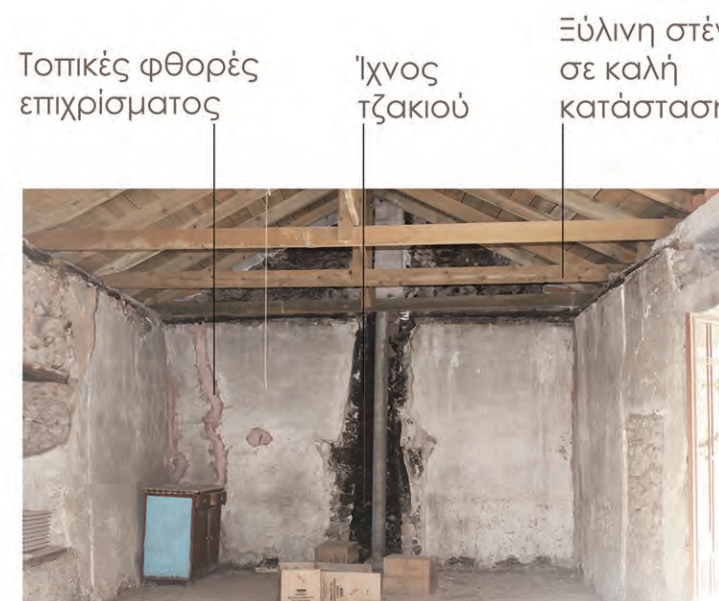
Τοπικές φθορές
επιχρίσματος

Ίχνος
τζακιού

Ξύλινη στέγη
σε καλή
κατάσταση

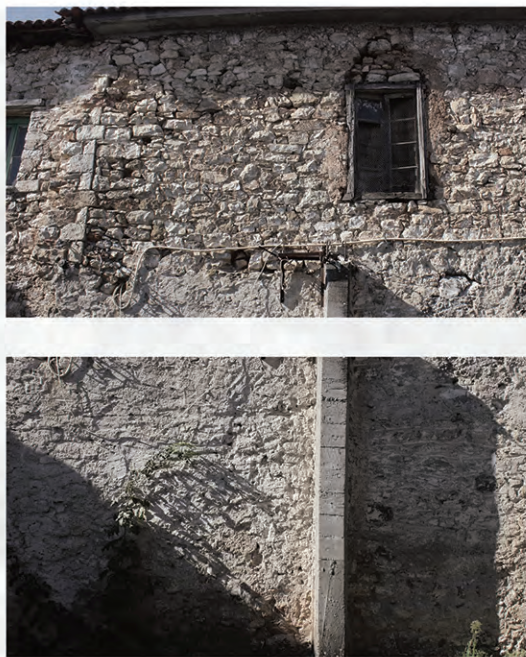
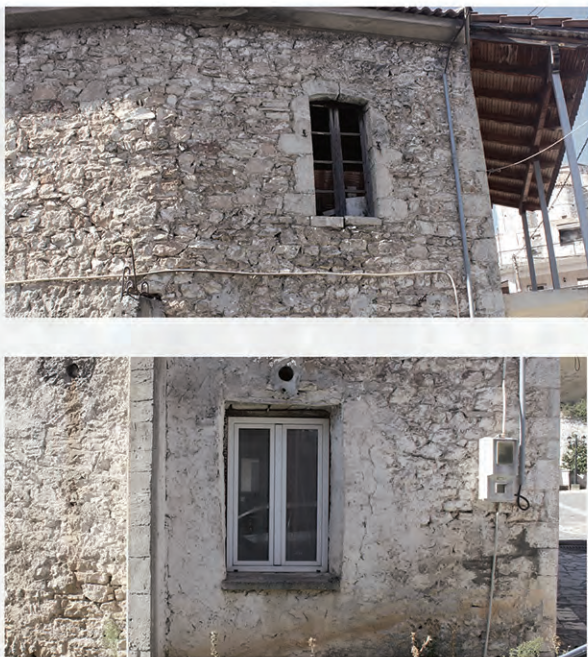
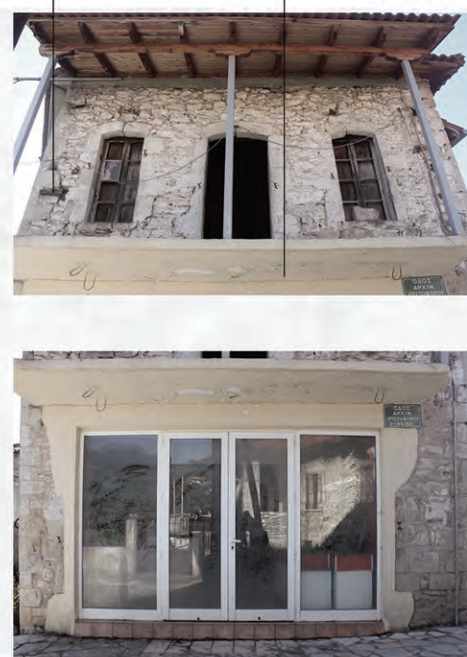
Ρηγμάτωση τοιχοποιίας

Πρόσθετος
εξώστης από
σκυρόδεμα

Κάλυψη
λιθοδομής
από επίχρισμα

Νεότερο μη
συμβατό
άνοιγμα

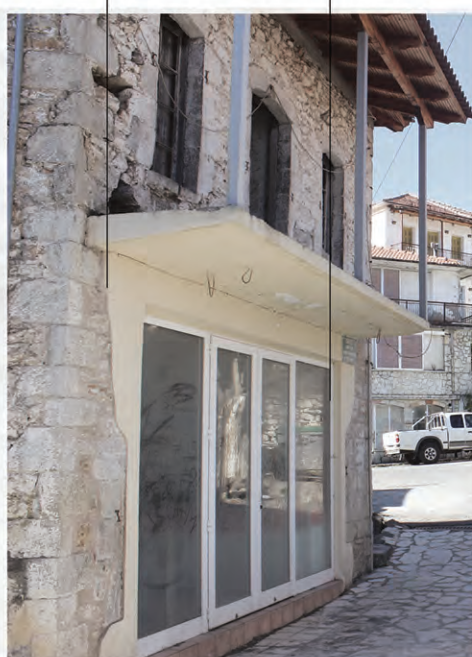
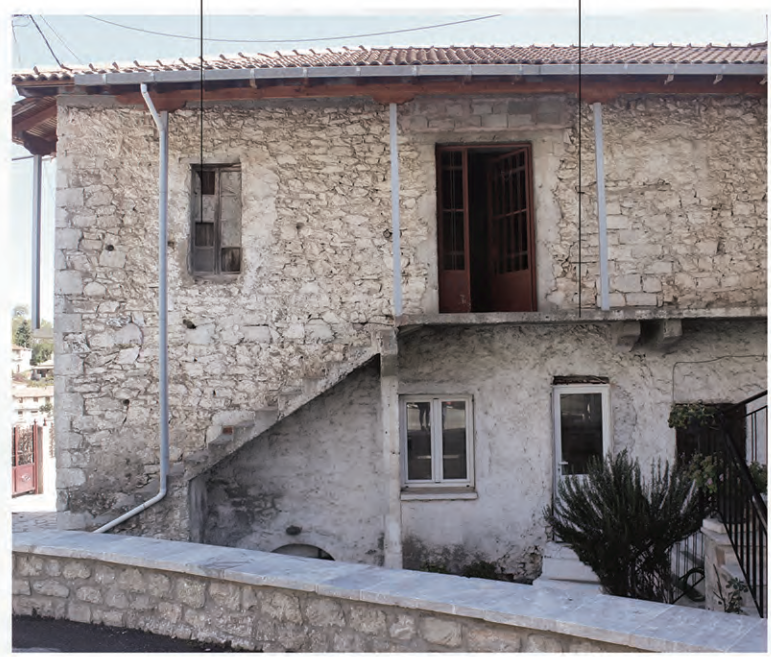
Παράθυρο με
ξύλινο κούφωμα
σε κακή κατάστασ

Εξώστης και
κλίμακα από
σκυρόδεμα

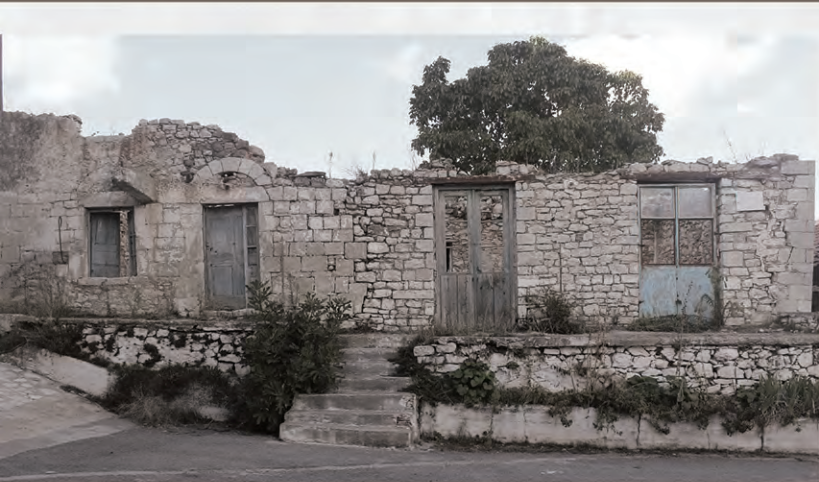
ΚΤΗΡΙΟ 1_ ΠΑΛΑΙΟ ΚΑΦΕΝΕΙΟ

- _Νέα χρήση: Καφενείο - Ταβέρνα.
- _Επαναφορά κτηρίου ως τοπόσημο για τον οικισμό.
- _Διαμόρφωση των υπαίθριων χώρων του,με σκοπό την αναβίωση της πλατείας.

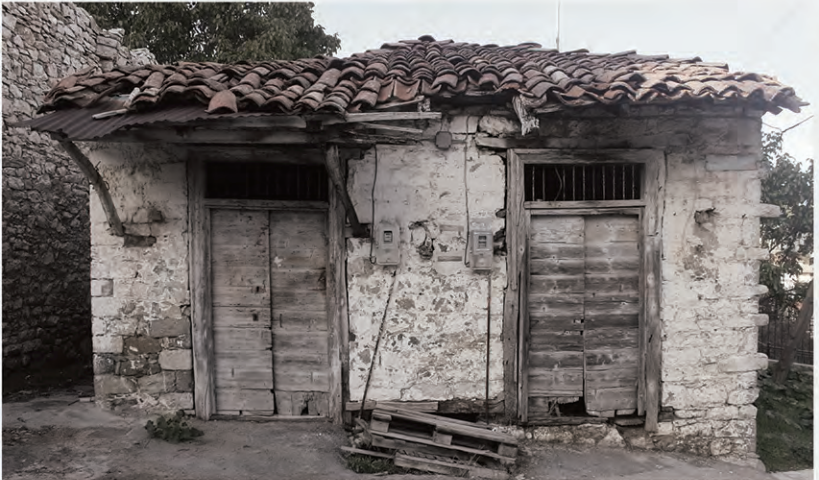
ΚΤΗΡΙΟ 2_ ΠΑΛΑΙΟ ΧΑΣΑΠΙΚΟ

- _Νέα χρήση: Παντοπωλείο.
- _Η τοποθεσία του εξυπηρετεί την πλατεία και τις γύρω κατοικίες.

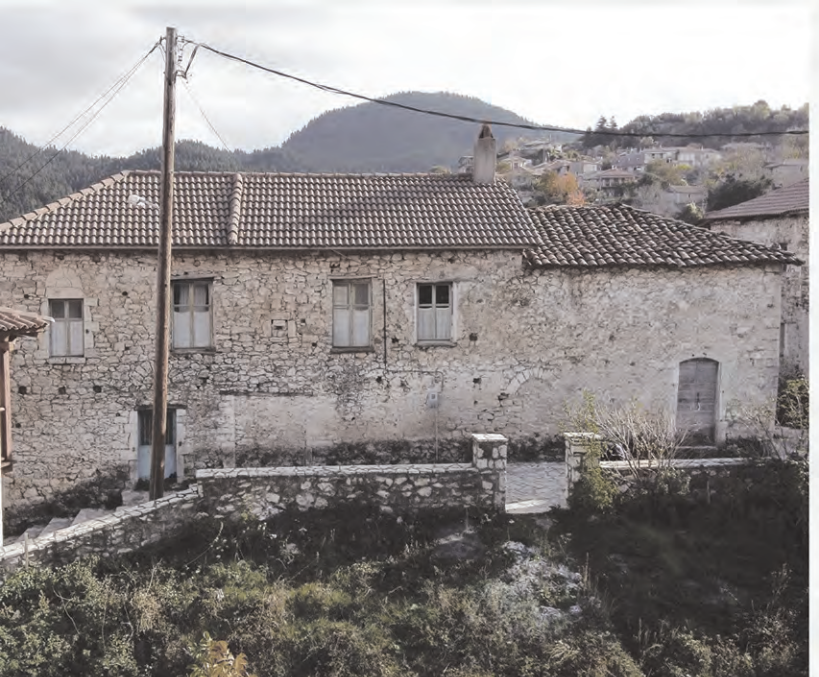
ΚΤΗΡΙΟ 3_ ΠΑΛΑΙΟ ΣΙΔΕΡΑΔΙΚΟ - ΚΑΤΟΙΚΙΑ

- _Ισόγειο: Εργαστήριο ξυλογλυπτικής, με σκοπό την αναβίωση αυτού του παραδοσιακού επαγγέλματος.
- _Όροφος: Νέος σχεδιασμός κατοικίας με ιδιωτική πρόσβαση.

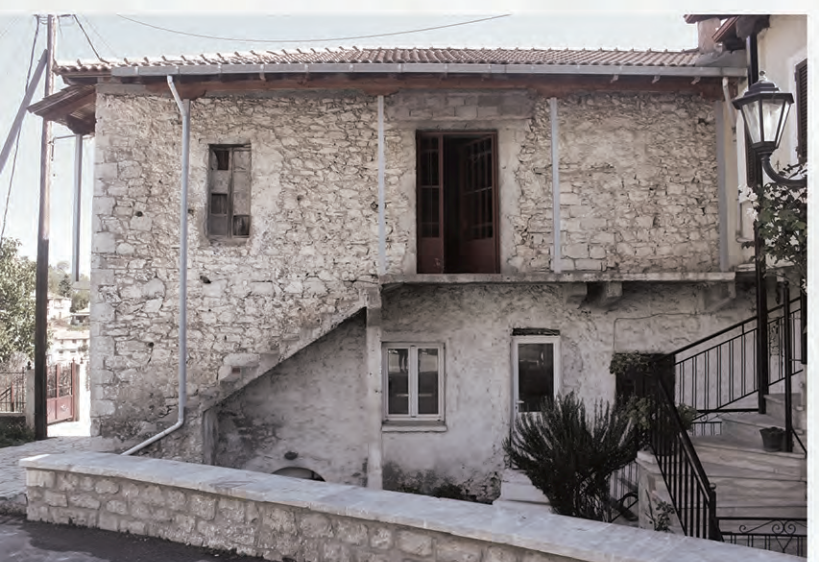
ΚΤΗΡΙΟ 4_ ΠΑΛΑΙΑ ΤΑΒΕΡΝΑ

- _Ισόγειο: Αρτοποιείο, λόγω εύκολης πρόσβασης και έλλειψη της συγκεκριμένης χρήσης από τον οικισμό.
- _Όροφος: Κατοικία με τη δυνατότητα ξεχωριστής πρόσβασης μέσω εξωτερικής κλίμακας βάσει της παραδοσιακής μορφής.

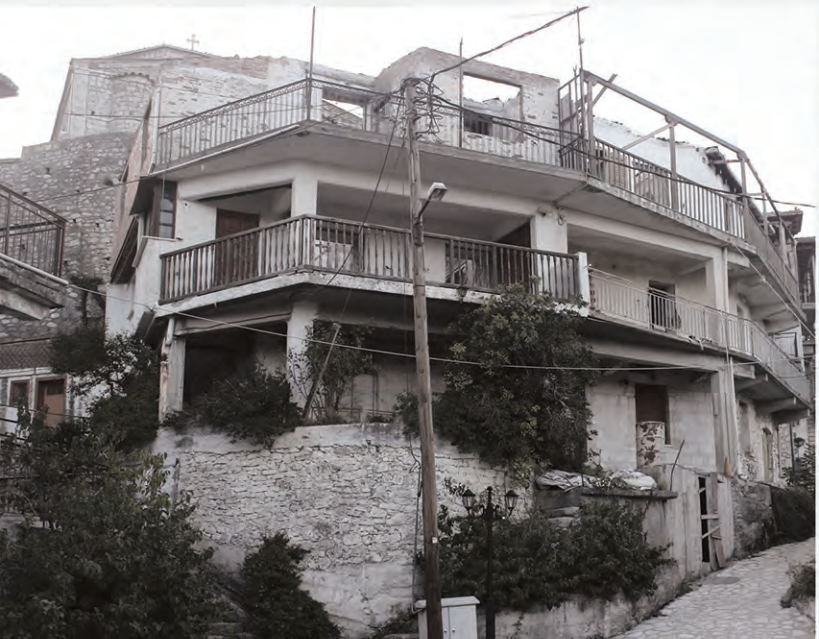
ΚΤΗΡΙΟ 5_ ΠΑΛΑΙΟ ΠΑΝΤΟΠΩΛΕΙΟ

- _Νέα χρήση: Παραδοσιακός ξενώνας.
- _Τοποθεσία που προσφέρει περιμετρική θέα.
- _Δυνατότητα σχεδιασμού για πρόσβαση των Α.Μ.Ε.Α.
