ΒΑΛΤΕΣΙΝΙΚΟ ΑΡΚΑΔΙΑΣ

Αποκατάσταση/ επανάχρηση του παλαιού καφενείου και επεμβάσεις στον γύρω χώρο και την άνω πλατεία.

ΔΙΠΛΩΜΑΤΙΚΗ ΕΡΓΑΣΙΑ

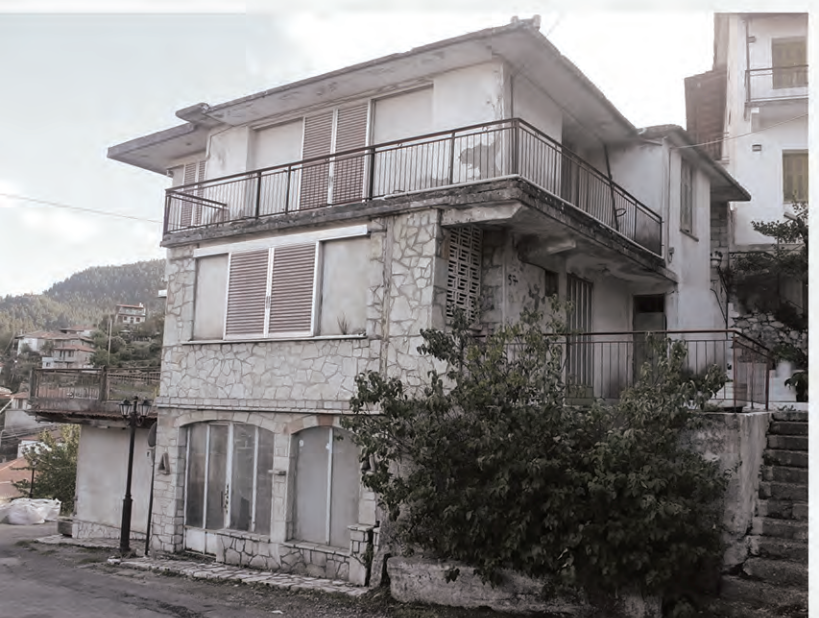
ΚΤΗΡΙΟ 6_ ΠΑΛΑΙΟ ΑΓΡΟΤΙΚΟ ΙΑΤΡΕΙΟ

- _Σχεδιασμός νέου λιθόκτιστου κτηρίου στη θέση του παλαιού.
- _Ισόγειο: Εντευκτήριο, λόγω έλλειψης χώρων συνάθροισης της νεολαίας του οικισμού.
- _Όροφος: Σχεδιασμός νέου χώρου βιβλιοθήκης.

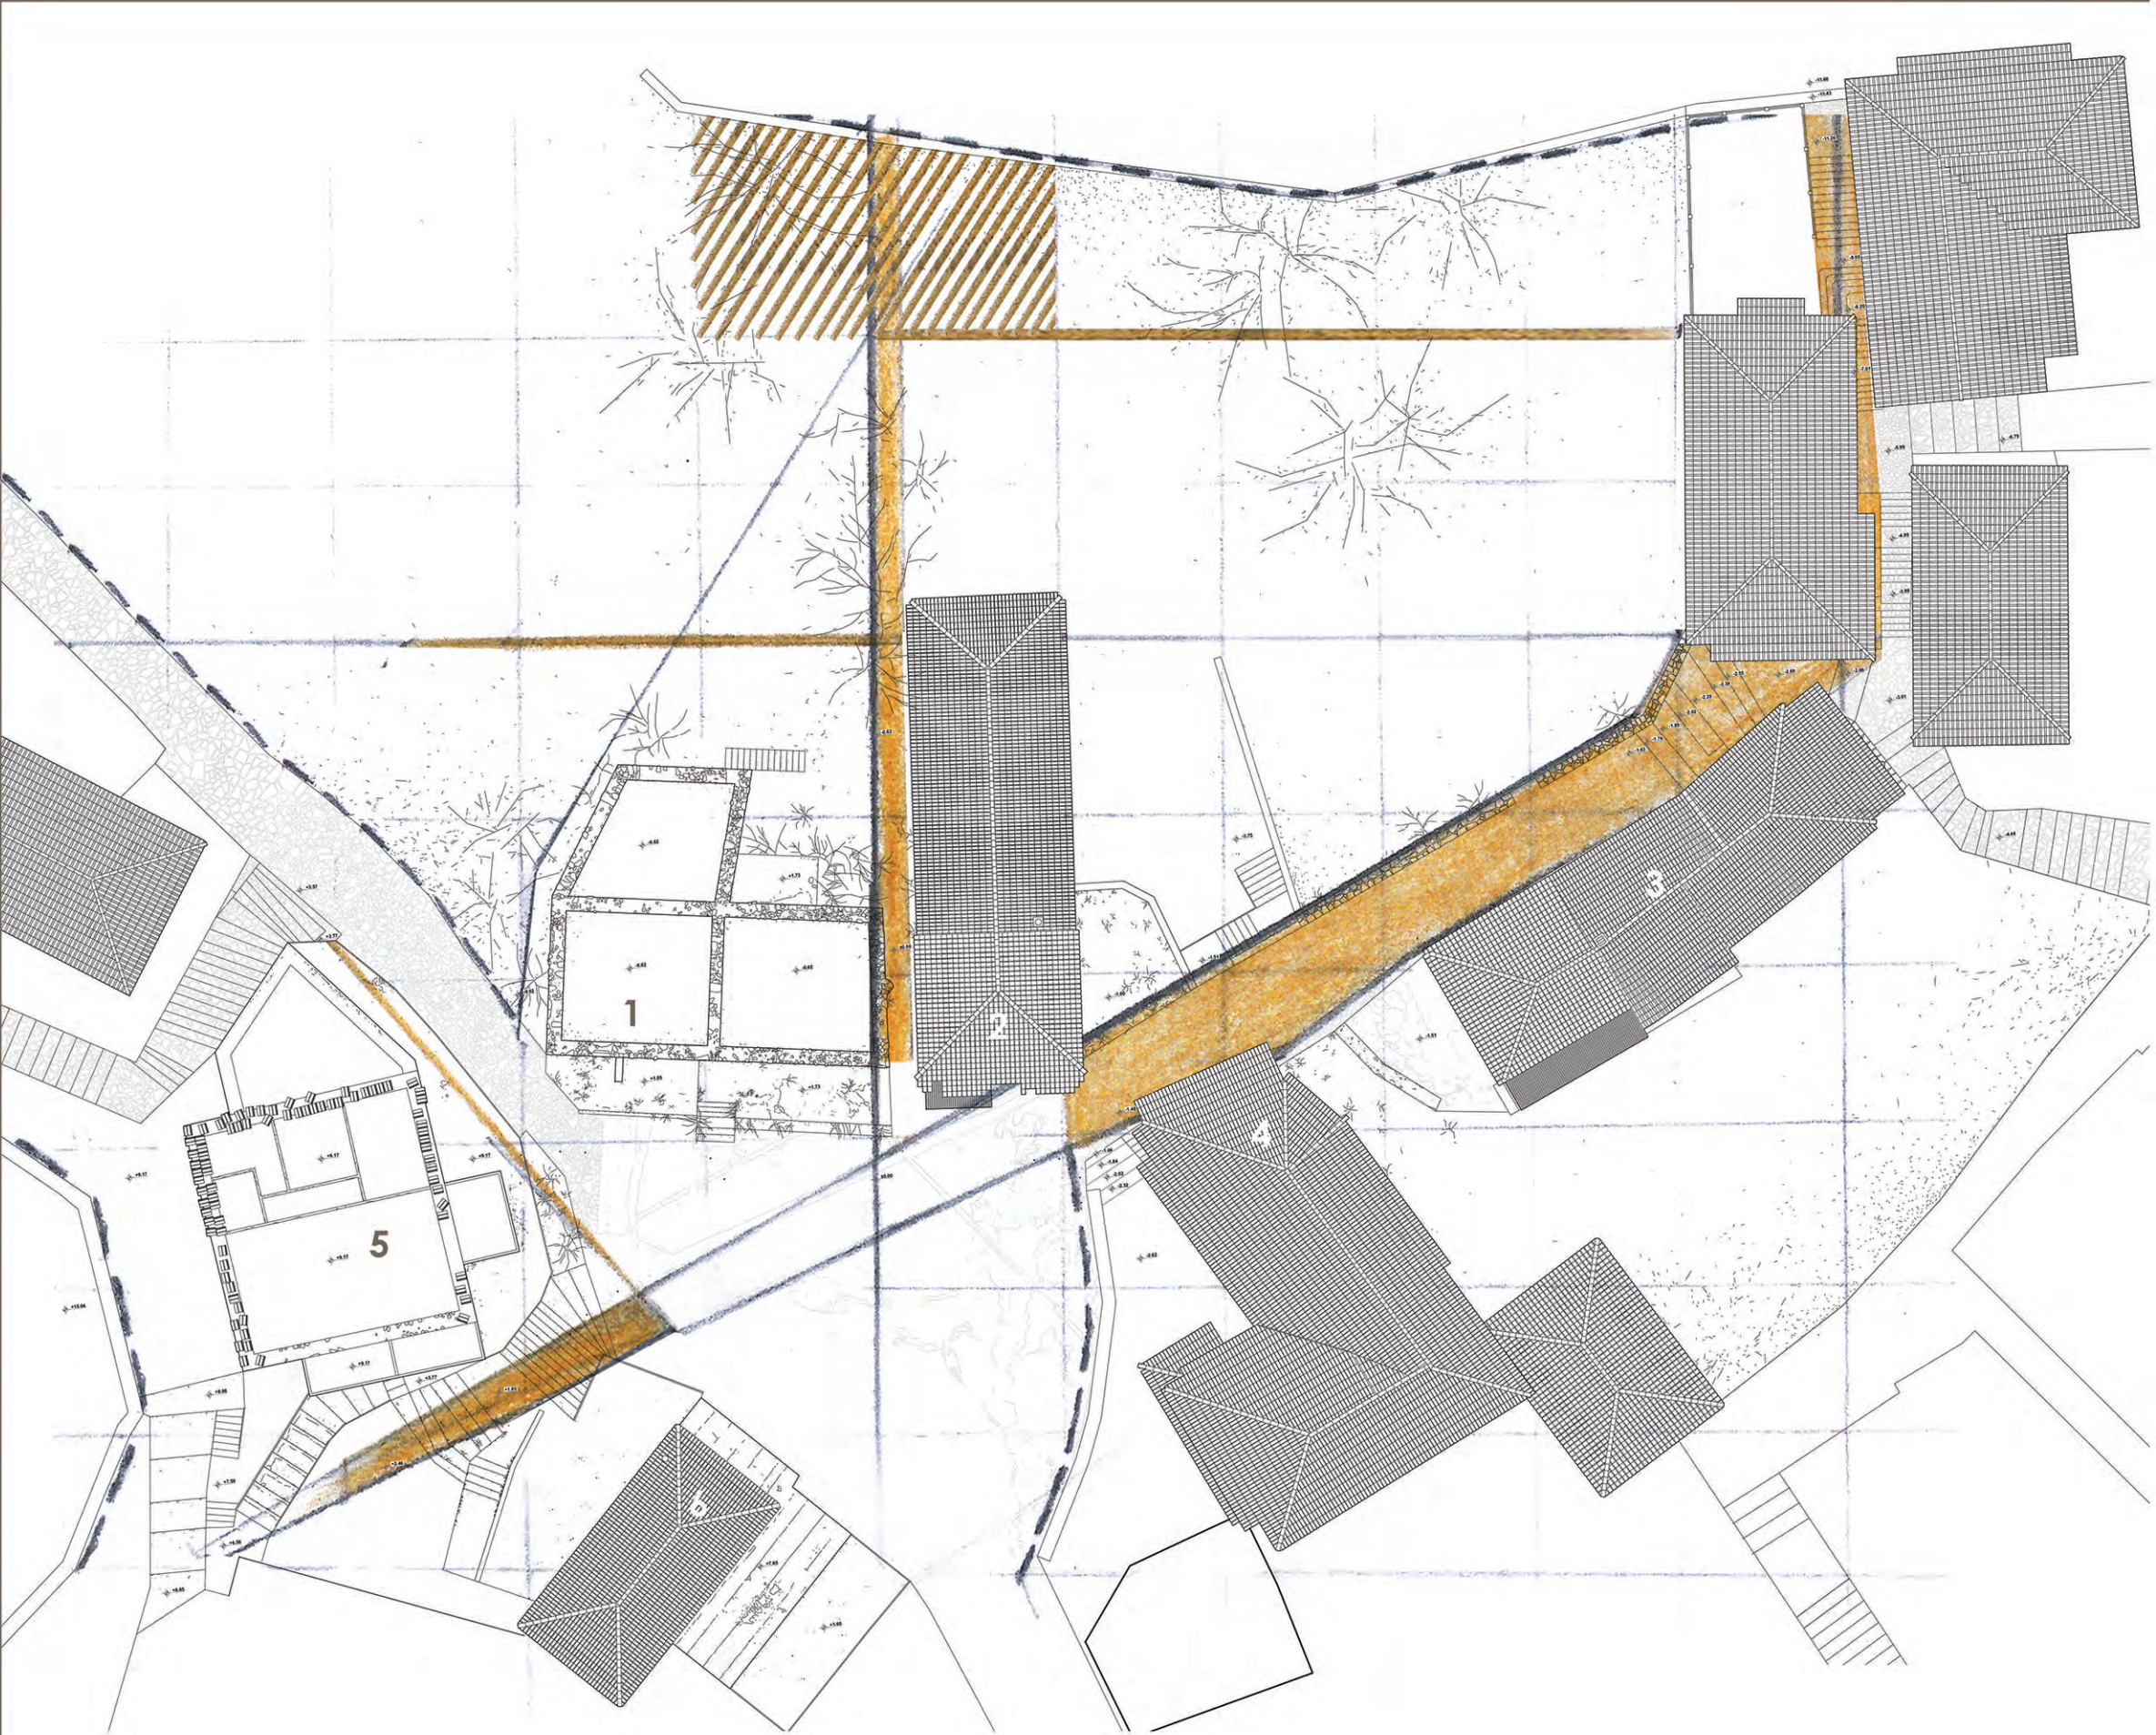
- ΒΑΣΙΚΟΙ ΑΞΟΝΕΣ ΚΙΝΗΣΗΣ
- ΔΗΜΙΟΥΡΓΙΑ ΝΕΟΥ ΚΤΗΡΙΟΥ ΣΤΟΝ ΚΕΝΤΡΙΚΟ ΔΡΟΜΟ
- ΣΗΜΕΙΑ ΣΤΑΣΗΣ
- ΟΡΙΑ ΠΕΡΙΟΧΗΣ

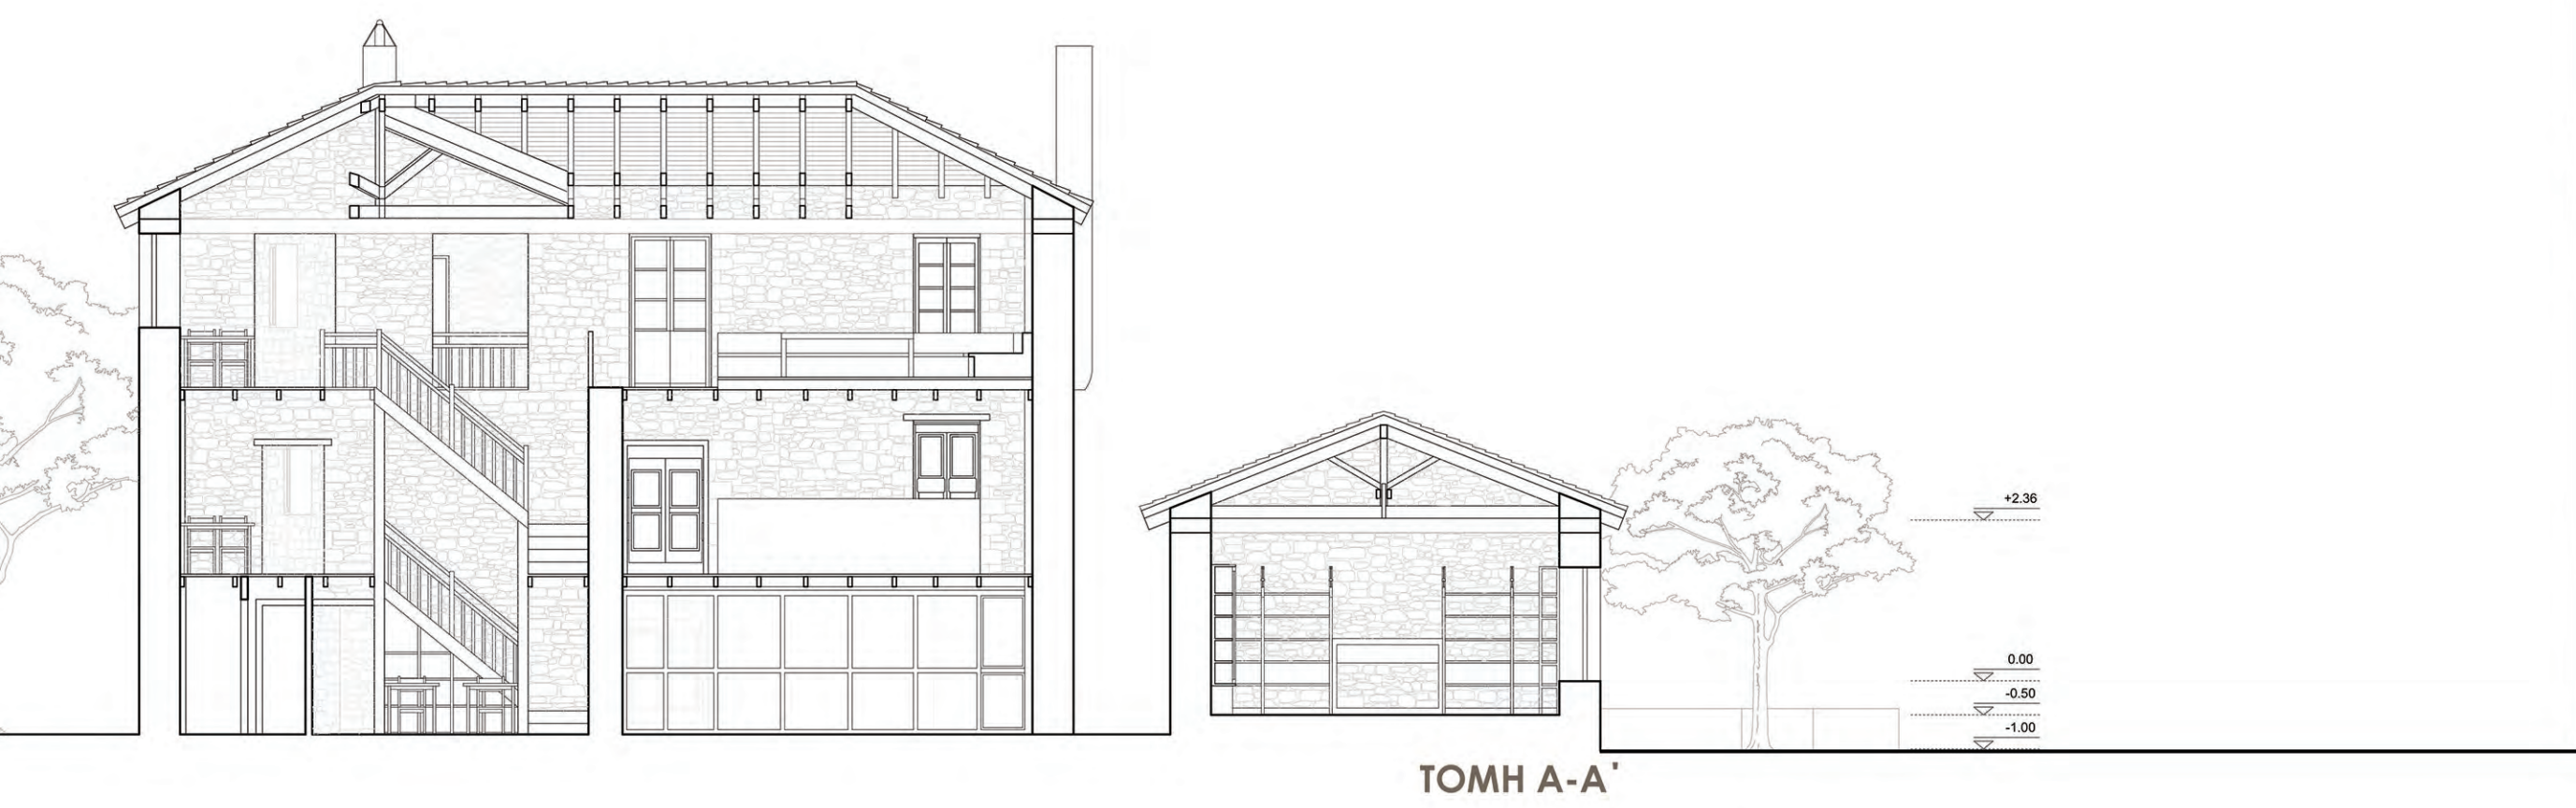
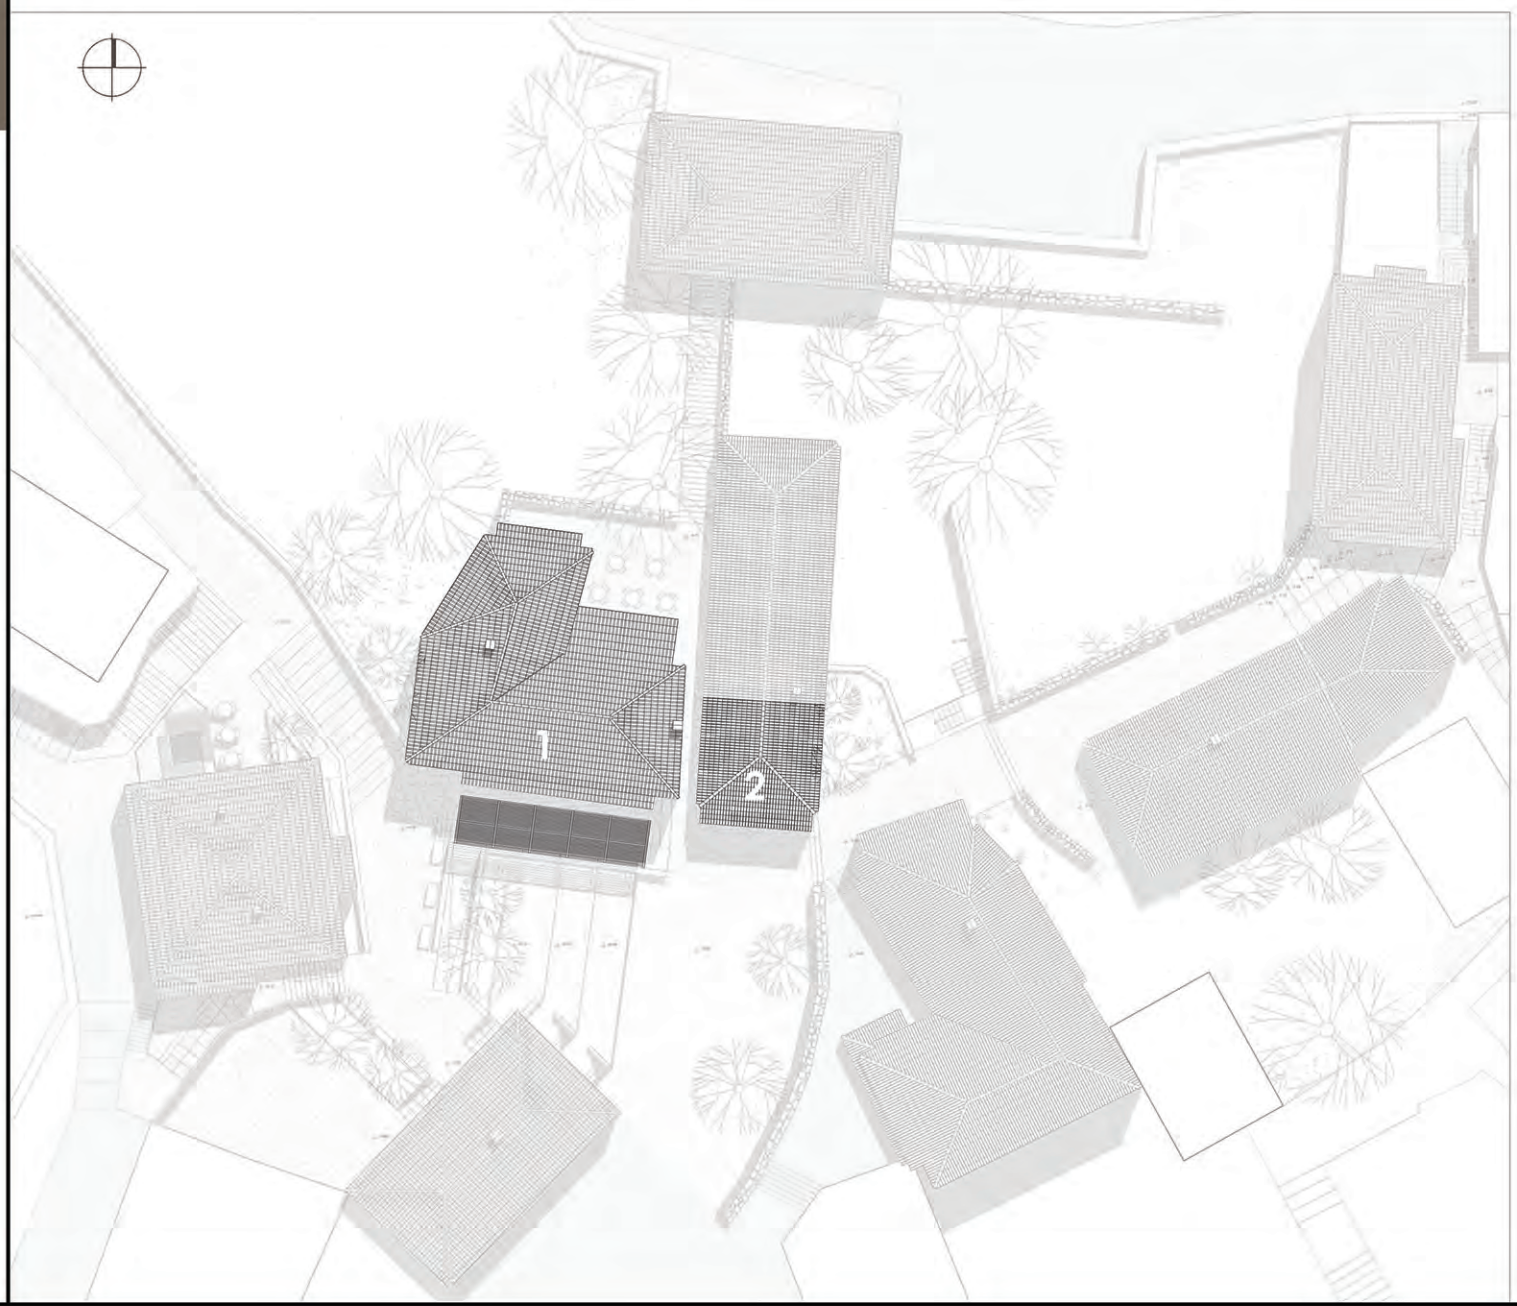
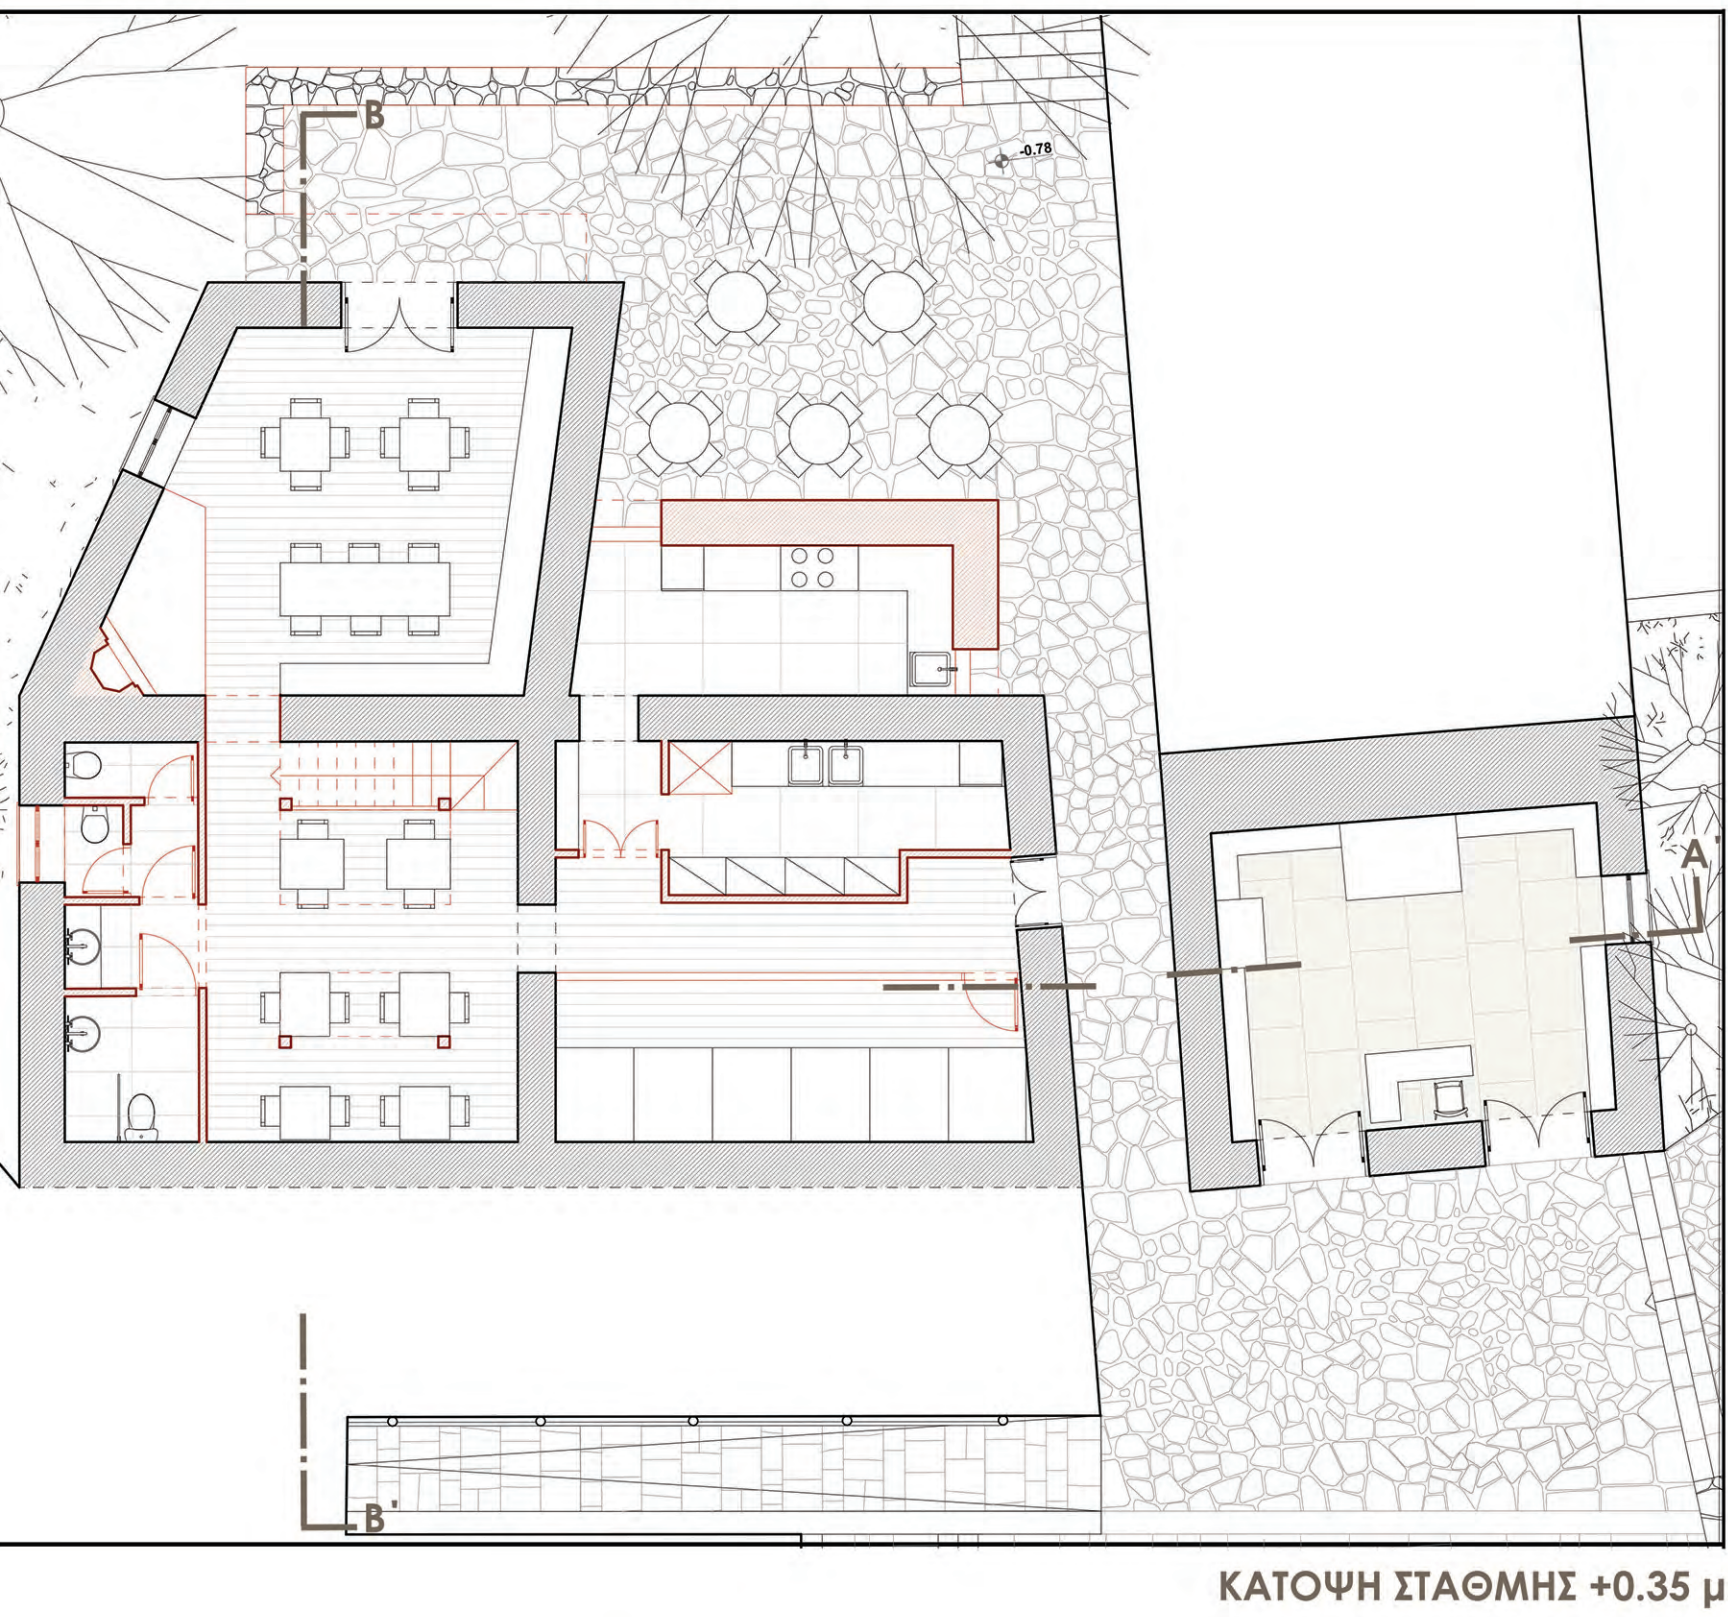
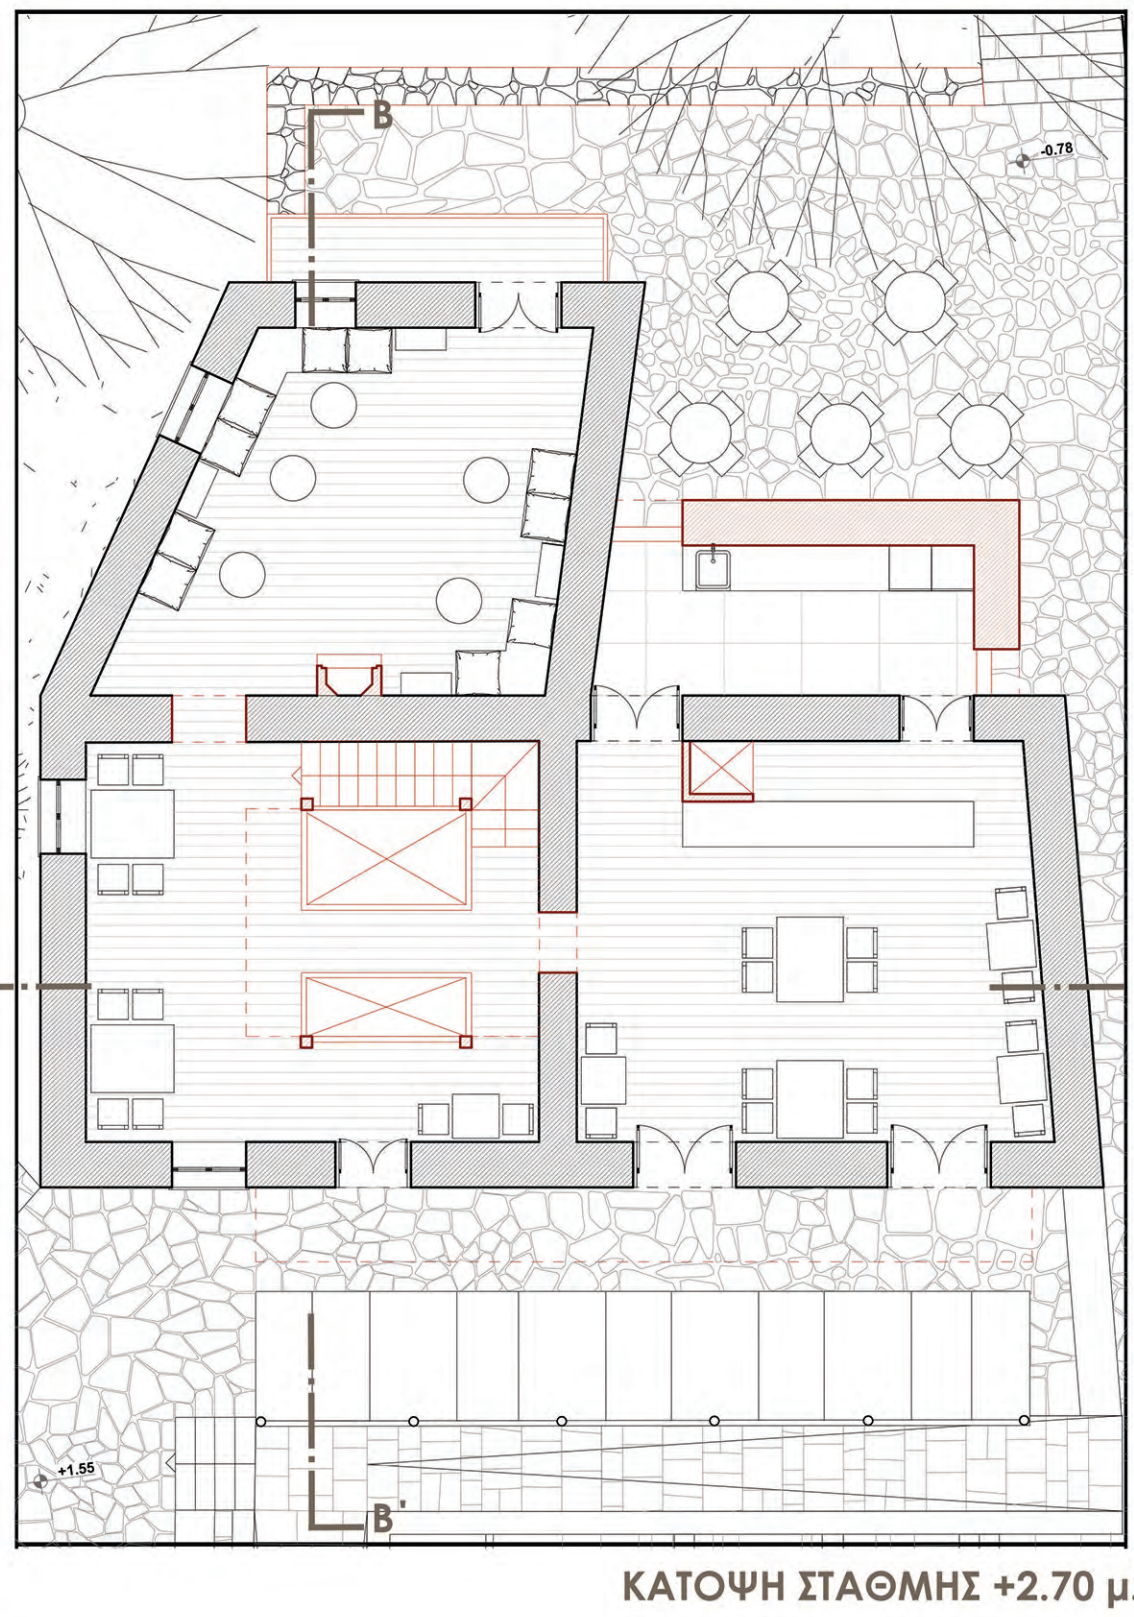
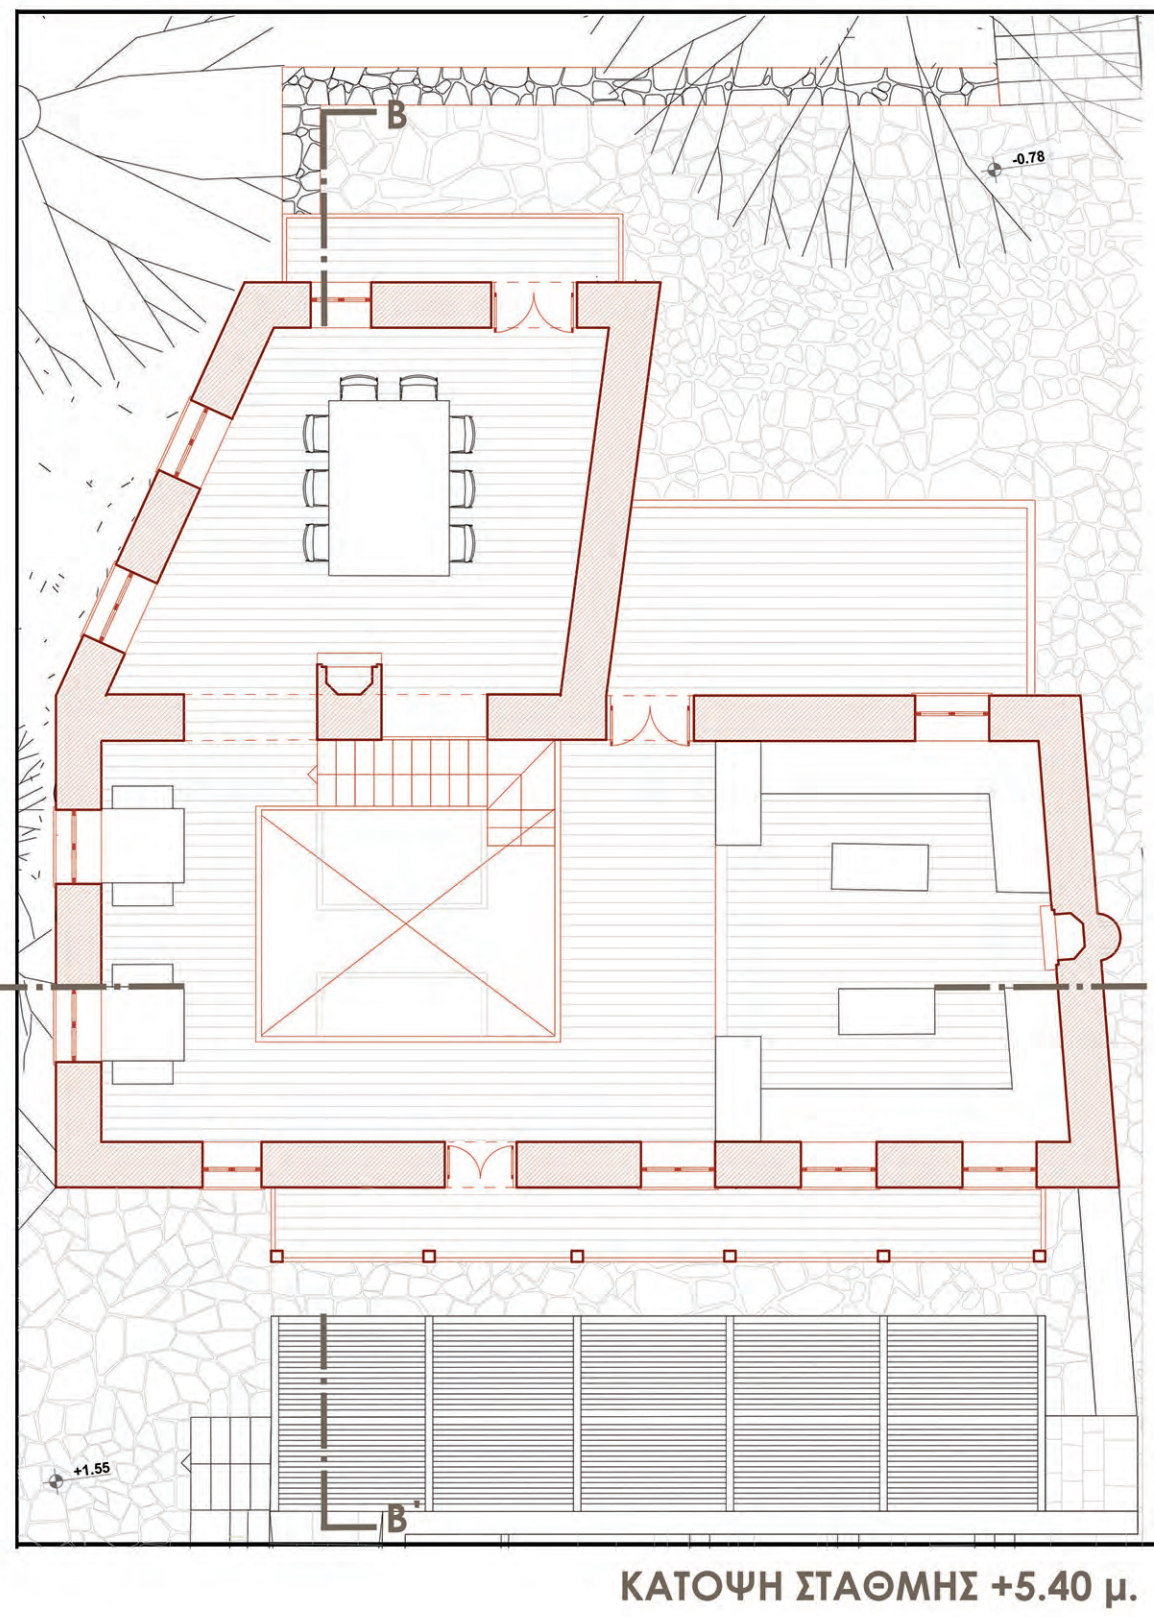
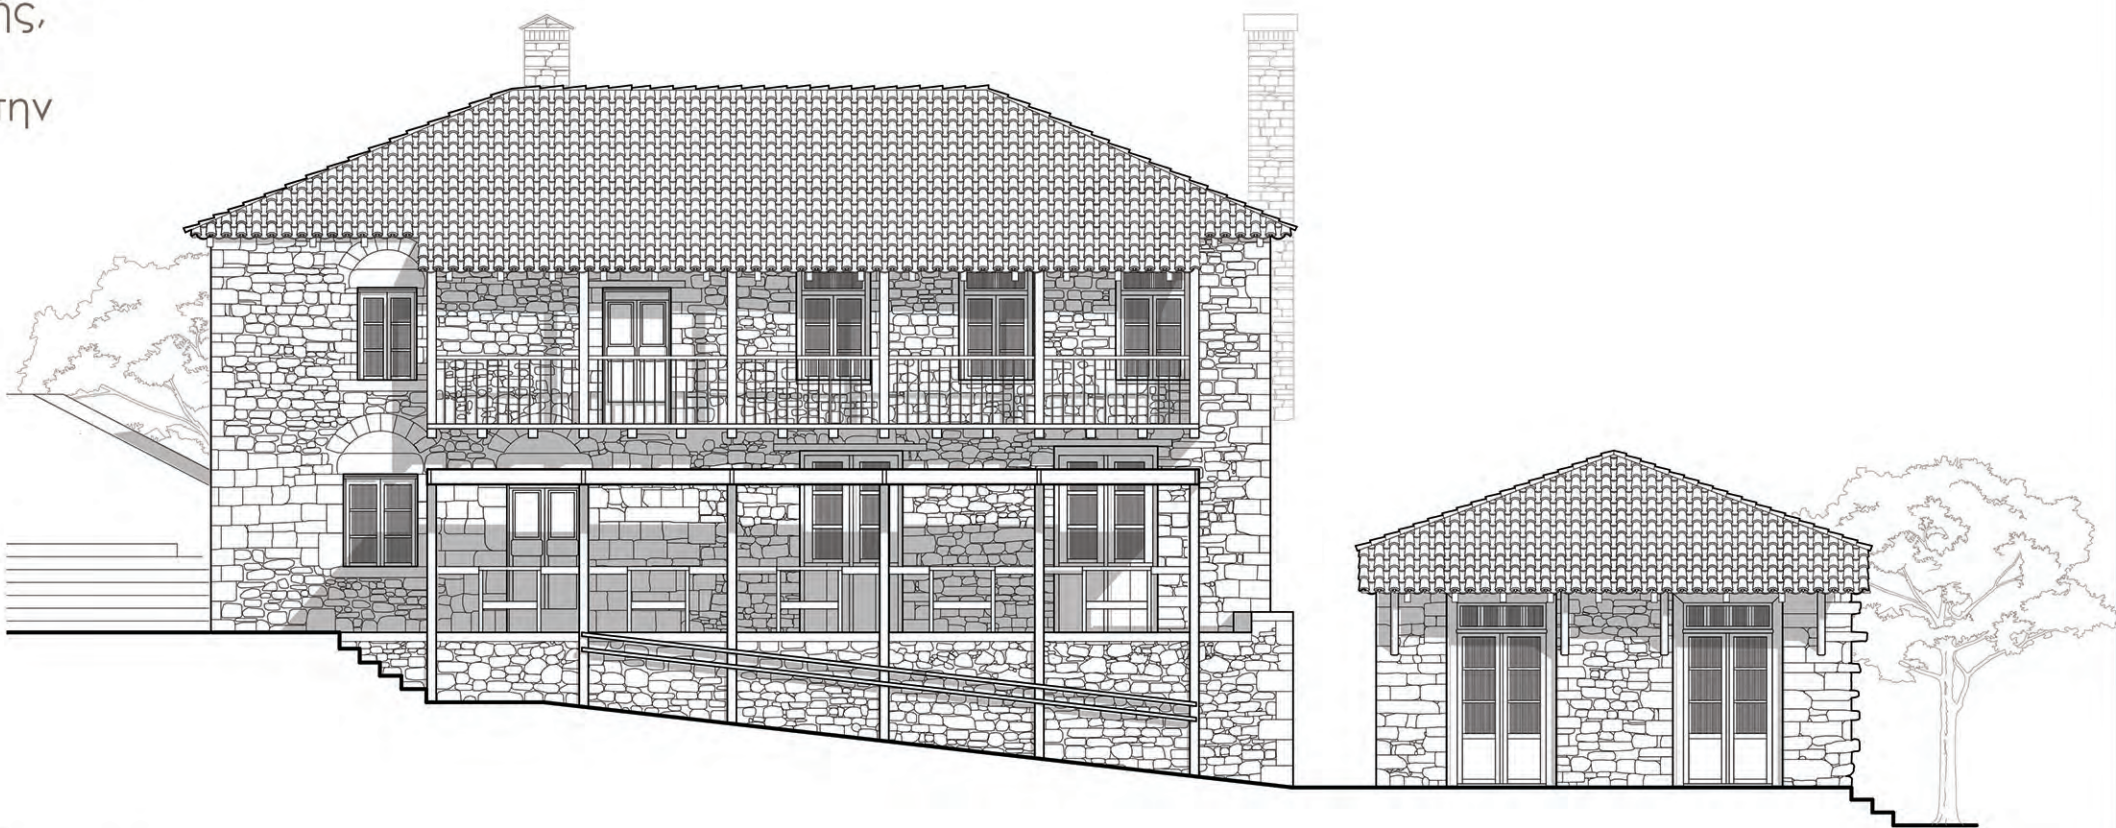
ΠΡΟΤΑΣΗ _ ΚΤΗΡΙΑ 1,2

1. ΑΠΟΚΑΤΑΣΤΑΣΗ ΚΑΙ ΕΠΑΝΑΧΡΗΣΗ ΚΤΗΡΙΟΥ, ΚΑΦΕΝΕΙΟ - ΤΑΒΕΡΝΑ
ΚΛΙΜΑΚΑ 1:100

_Αποκατάσταση:
του ορόφου με συνέχεια της λιθόδομης
βάσει της αρχικής του μορφής,

των ανοιγμάτων στον όροφο στην
αρχική τους θέση,

του ξύλινου εξώστη,

της στέγης με κεραμίδια
βυζαντινού τύπου.

_Αντικατάσταση μεταλλικών και
παλαιών ξύλινων κουφωμάτων
με νέα ξύλινα.

_Κατασκευή νέου μεταλλικού
στεγάστρου στον προαύλιο
χώρο του καφενείου.

_Αντικατάσταση:

ξύλινων κουφωμάτων με νέα,

αντηρίδων για τη στήριξη στέγης,

κεραμιδιών με νέα βυζαντινού τύπου.

_Αποκατάσταση του παλαιού
τζακιού.

_Αφαίρεση νεώτερων
κατασκευών από σκυρόδεμα.

_Προσθήκη κλειστού
βοηθητικού χώρου ύψους 5
μέτρων.

Αποκατάσταση:

στο χαγιάτι βάσει της αρχικής
του θέσης,

των ανοιγμάτων στον όροφο.

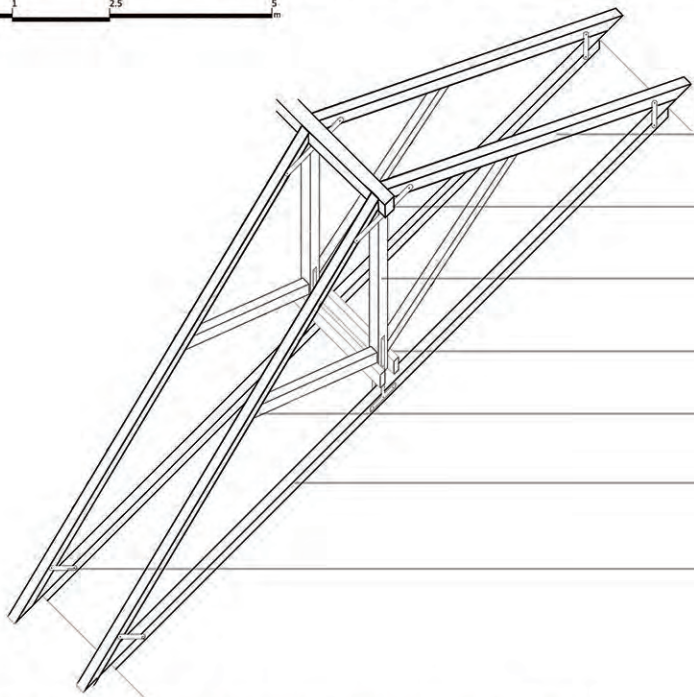
ΛΕΠΤΟΜΕΡΕΙΑ ΕΠΙΚΑΛΥΨΗΣ ΣΤΕΓΗΣ

ΑΜΕΙΒΟΝΤΕΣ
ΚΟΡΥΦΟΜΗΚΙΔΑ
ΟΡΘΟΣΤΑΤΗΣ
ΜΗΚΙΔΑ
ΑΝΤΗΡΙΔΕΣ
ΕΛΚΥΣΤΗΡΕΣ
ΜΕΤΑΛΛΙΚΕΣ ΛΑΜΕΣ

ΚΕΡΑΜΙΔΙΑ (40 εκ.)
ΚΑΔΡΟΝΑΚΙΑ (διατομή 4Χ4 εκ.)
ΣΤΕΓΑΝΟΠΟΙΗΤΙΚΗ ΜΕΜΒΡΑΝΗ (πάχους 0,5 εκ.)
ΘΕΡΜΟΜΟΝΩΣΗ (πάχους 5 εκ.)
ΦΡΑΓΜΑ ΥΔΡΑΤΜΩΝ (πάχους 0,5 εκ.)
ΣΑΝΙΔΩΜΑ (πάχους 2 εκ.)
ΑΜΕΙΒΩΝ (διατομή 18Χ8 εκ.)

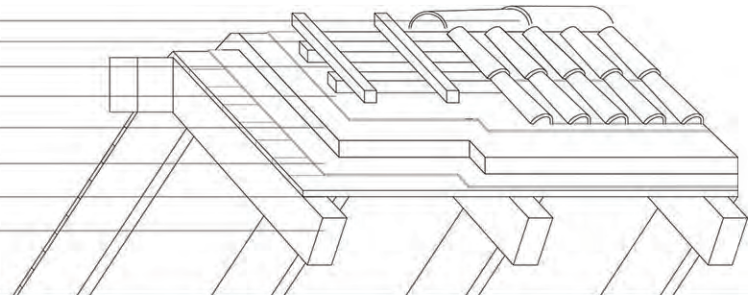
ΛΕΠΤΟΜΕΡΕΙΑ ΤΟΙΧΟΥ, ΠΑΤΩΜΑΤΟΣ, ΣΤΕΓΗΣ

ΑΜΕΙΒΩΝ
ΜΕΤΑΛΛΙΚΗ ΛΑΜΑ
ΕΛΚΥΣΤΗΡΑΣ
ΔΙΑΣΩΜΑ ΟΠΛΙΣΜΕΝΟΥ ΣΚΥΡΟΔΕΜΑΤΟΣ
ΛΙΘΙΝΟ ΑΝΩΦΛΙ

ΤΟΙΧΟΠΟΙΙΑ (πάχους 60 εκ.)

ΞΥΛΙΝΗ ΚΟΥΠΑΣΤΗ

ΚΟΥΦΩΜΑ ΘΥΡΑΣ (4 εκ.)

ΜΕΤΑΛΛΙΚΕΣ ΡΑΒΔΟΙ (1 εκ.)

ΣΑΝΙΔΩΜΑ (πάχους 2,5 εκ.)
ΜΟΝΩΣΗ (πάχους 5 εκ.)
ΞΥΛΙΝΗ ΔΟΚΟΣ (διατομή 15Χ6 εκ.)

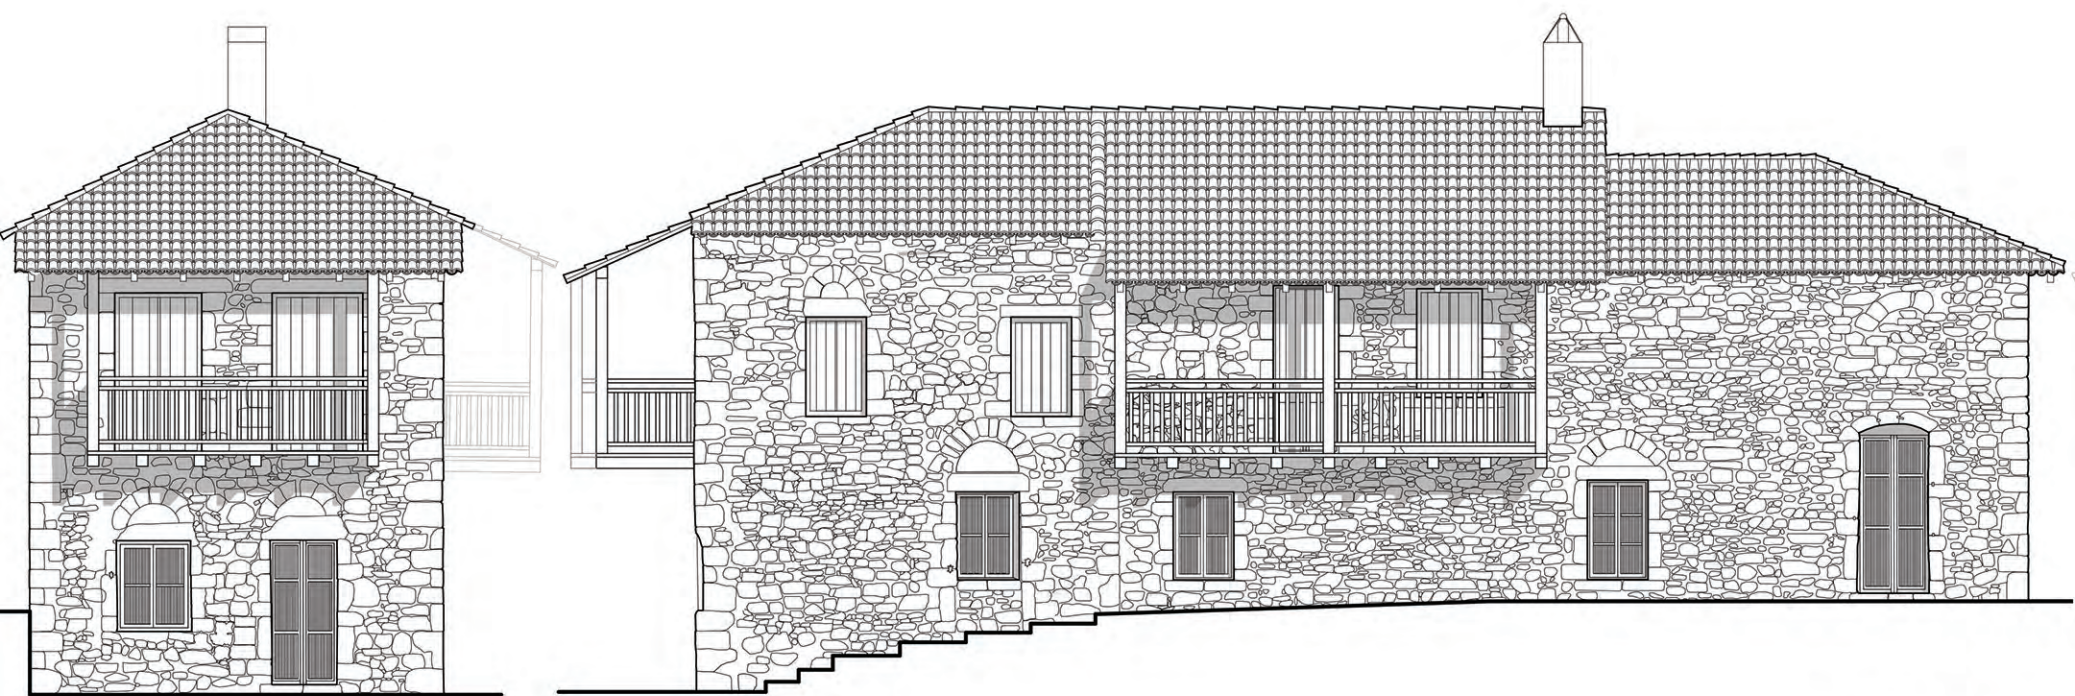
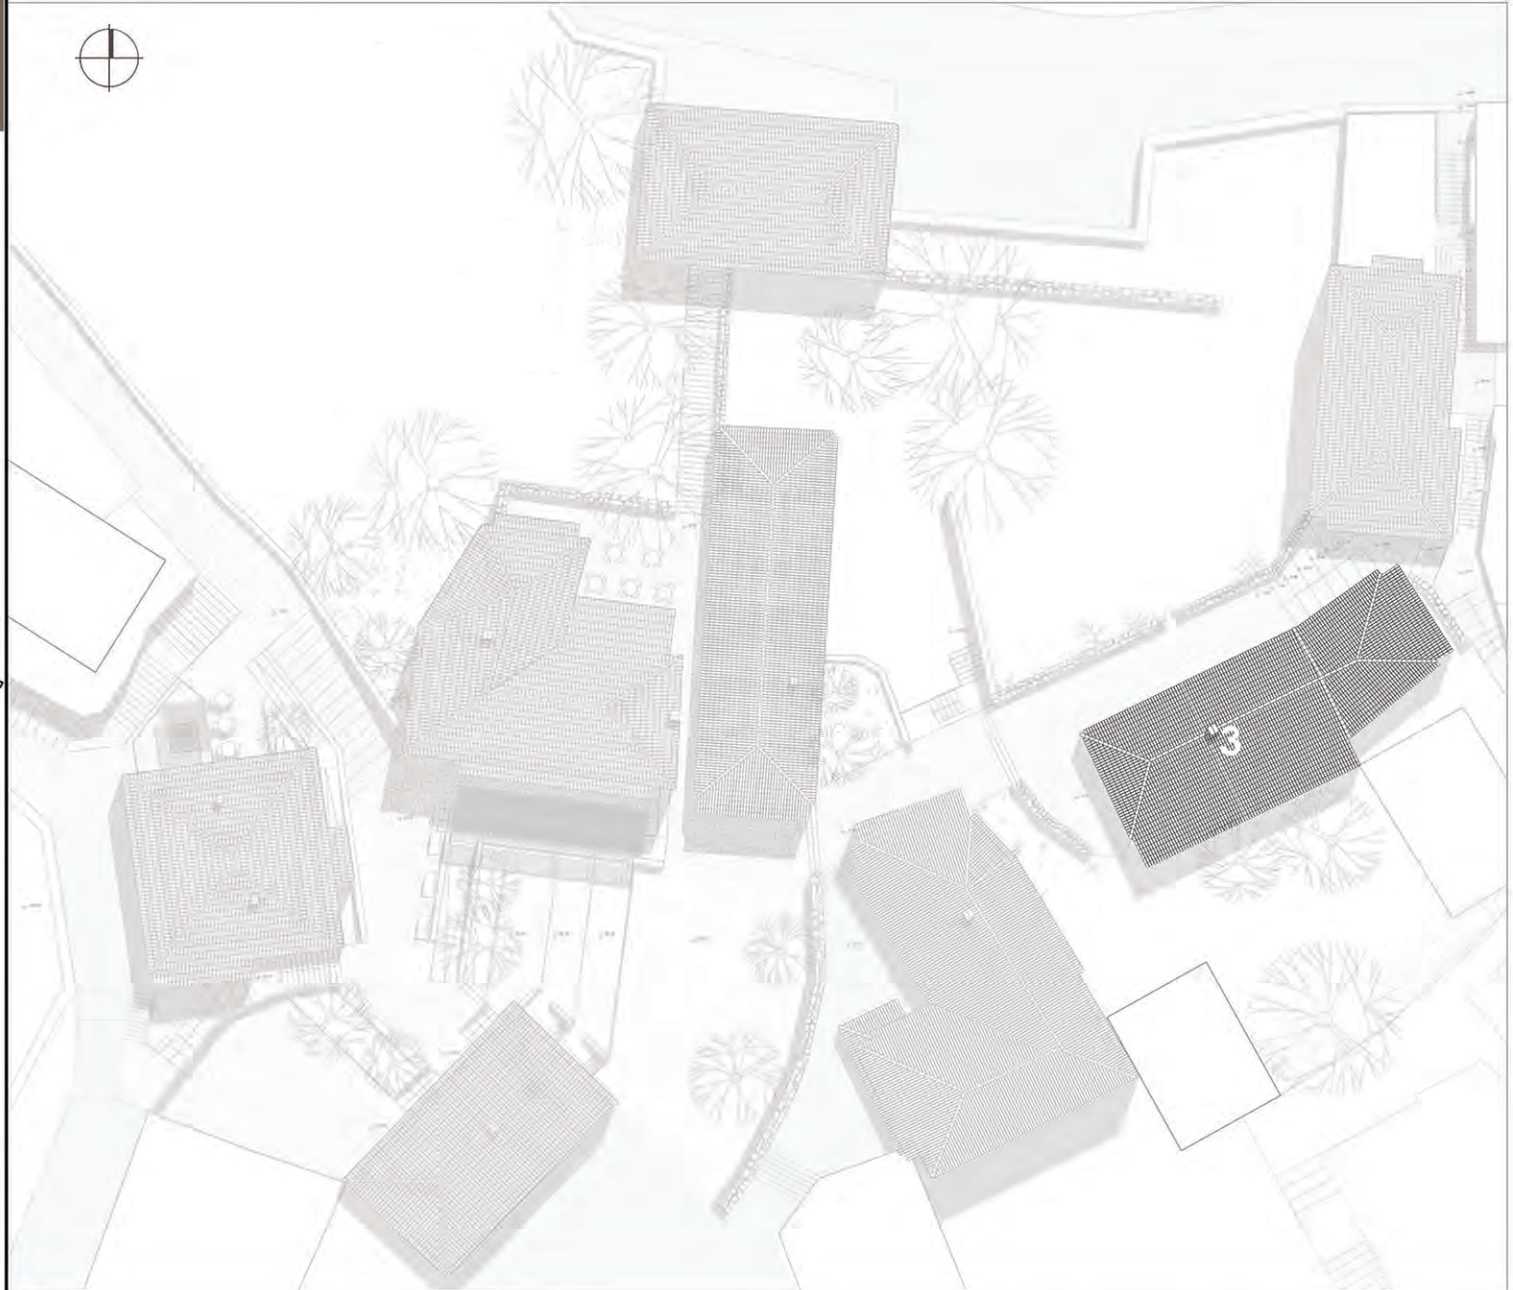
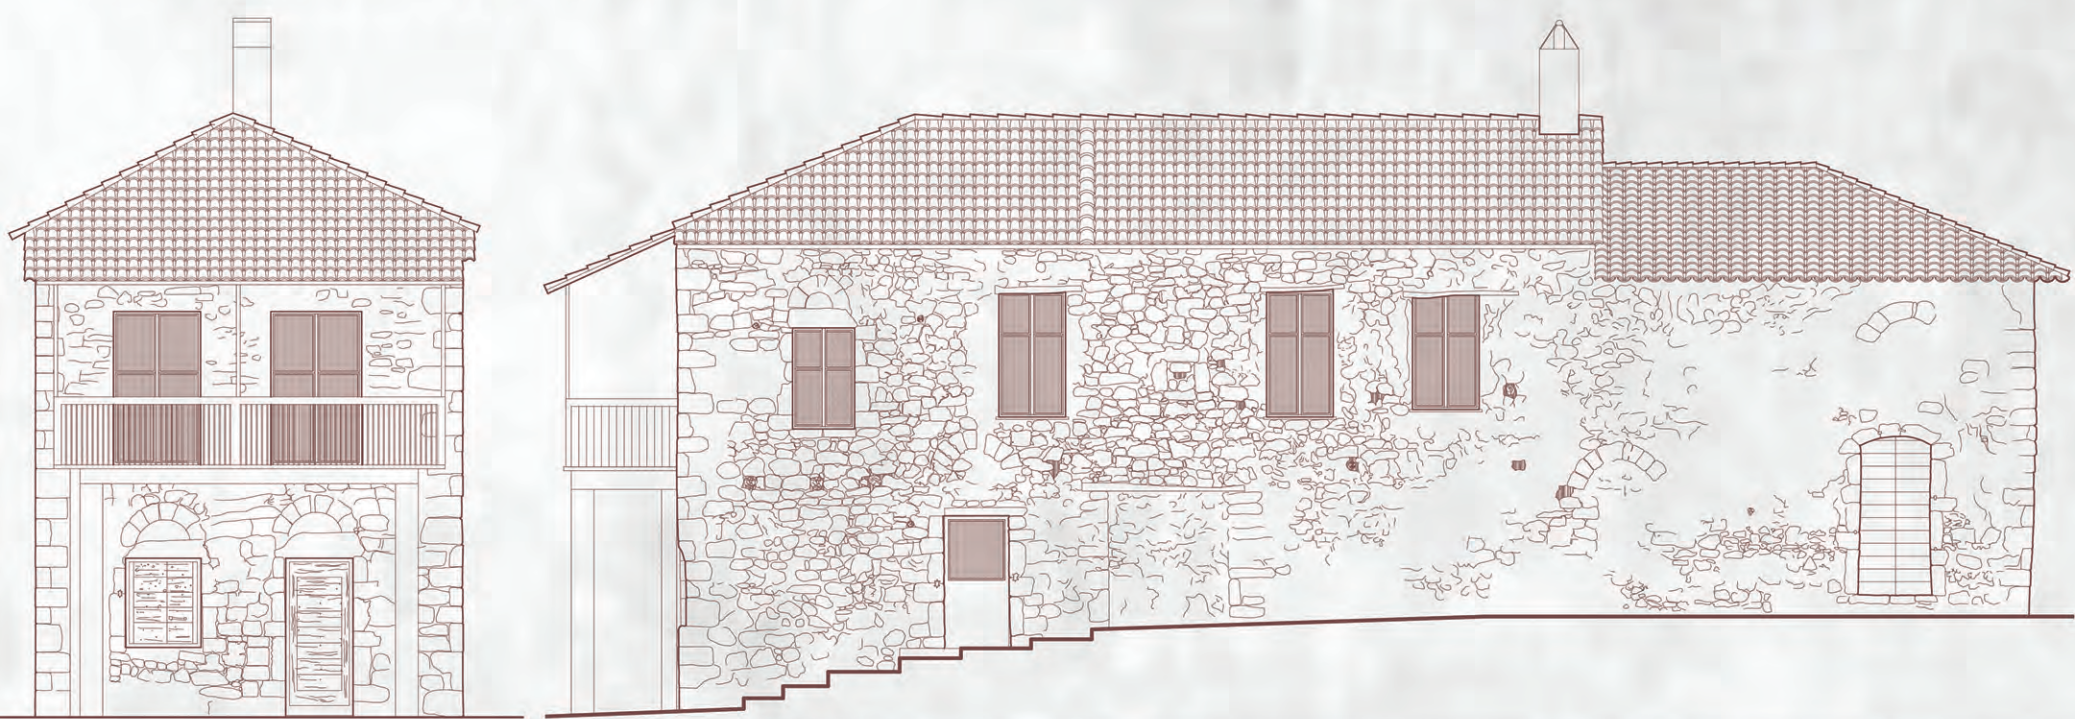
ΠΡΟΤΑΣΗ _ ΚΤΗΡΙΟ 3

ΕΠΑΝΑΧΡΗΣΗ ΚΤΗΡΙΟΥ, ΕΡΓΑΣΤΗΡΙΟ-ΠΩΛΗΤΗΡΙΟ ΕΥΛΟΓΛΥΠΤΙΚΗΣ ΚΑΙ ΚΑΤΟΙΚΙΑ
ΚΛΙΜΑΚΑ 1:100

- ΑΝΑΤΟΛΙΚΗ ΟΨΗ:**
_Αντικατάσταση εξώστη από σκυρόδεμα με ξύλινο.
- ΒΟΡΕΙΑ ΟΨΗ:**
_Μετατροπή θύρας σε παράθυρο με τοξωτό ανώφλι.
_Διάνοιξη δύο παραθύρων στο ισόγειο στη θέση φραγμένων ανοιγμάτων.
_Προσθήκη ξύλινου εξώστη στον όροφο σε υπάρχουσες δοκοθήκες.
- ΔΥΤΙΚΗ ΟΨΗ:**
_Αντικατάσταση κεραμιδιών με νέα βυζαντινού τύπου.
_Αντικατάσταση όλων των κουφωμάτων με ξύλο δρυός.
