ΒΑΛΤΕΣΙΝΙΚΟ ΑΡΚΑΔΙΑΣ

Αποκατάσταση/ επανάχρηση του παλαιού καφενείου και επεμβάσεις στον γύρω χώρο και την άνω πλατεία.

ΔΙΠΛΩΜΑΤΙΚΗ ΕΡΓΑΣΙΑ

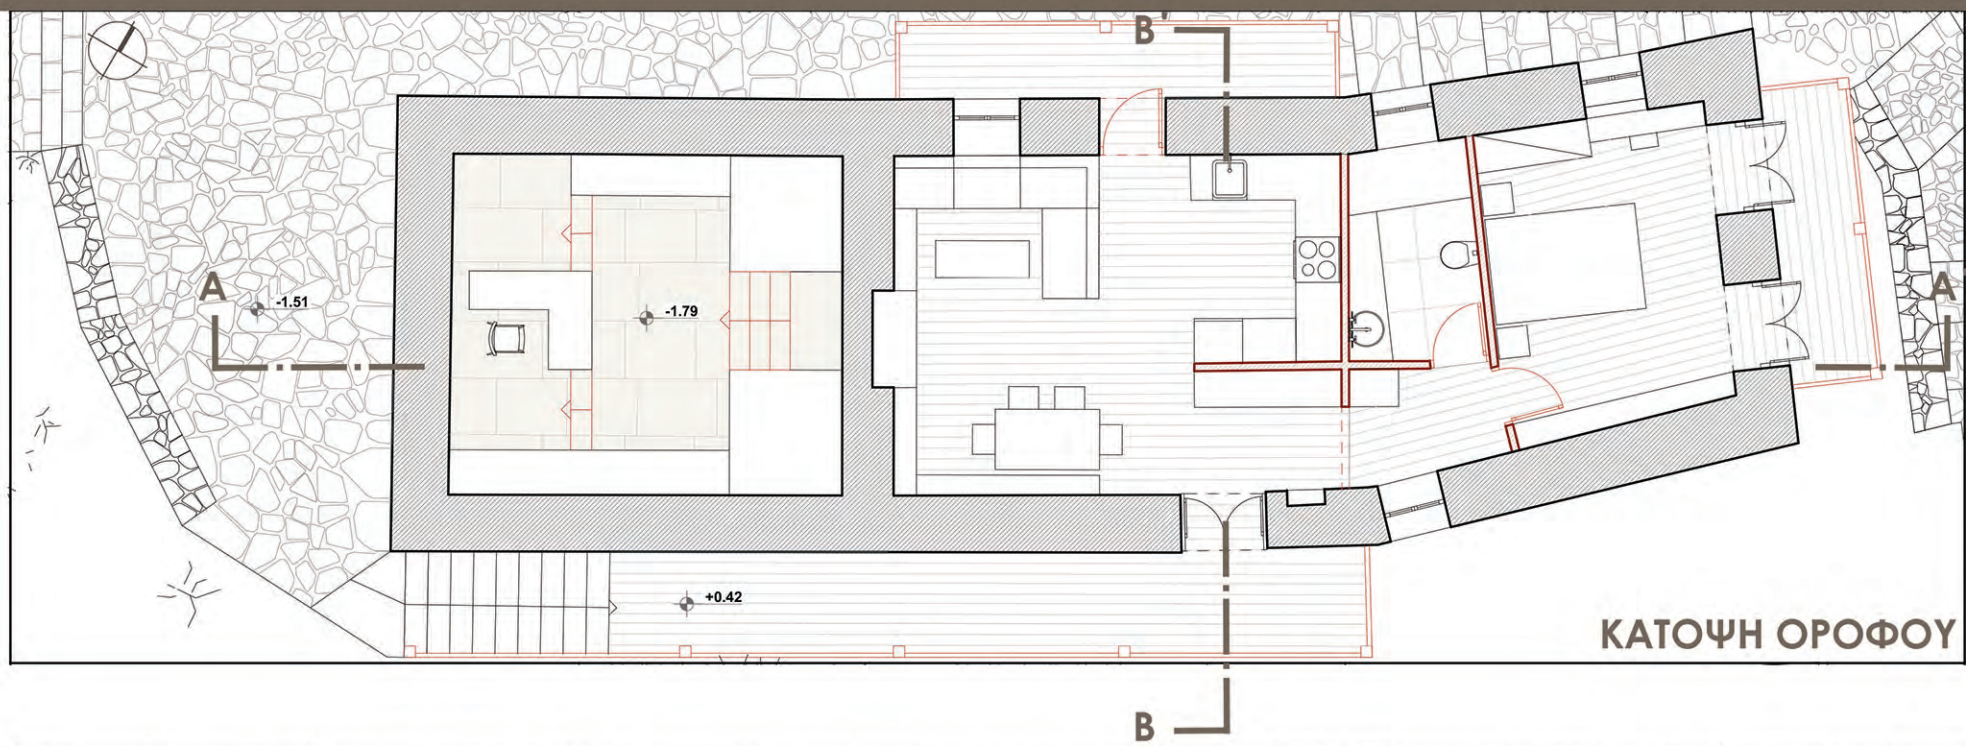
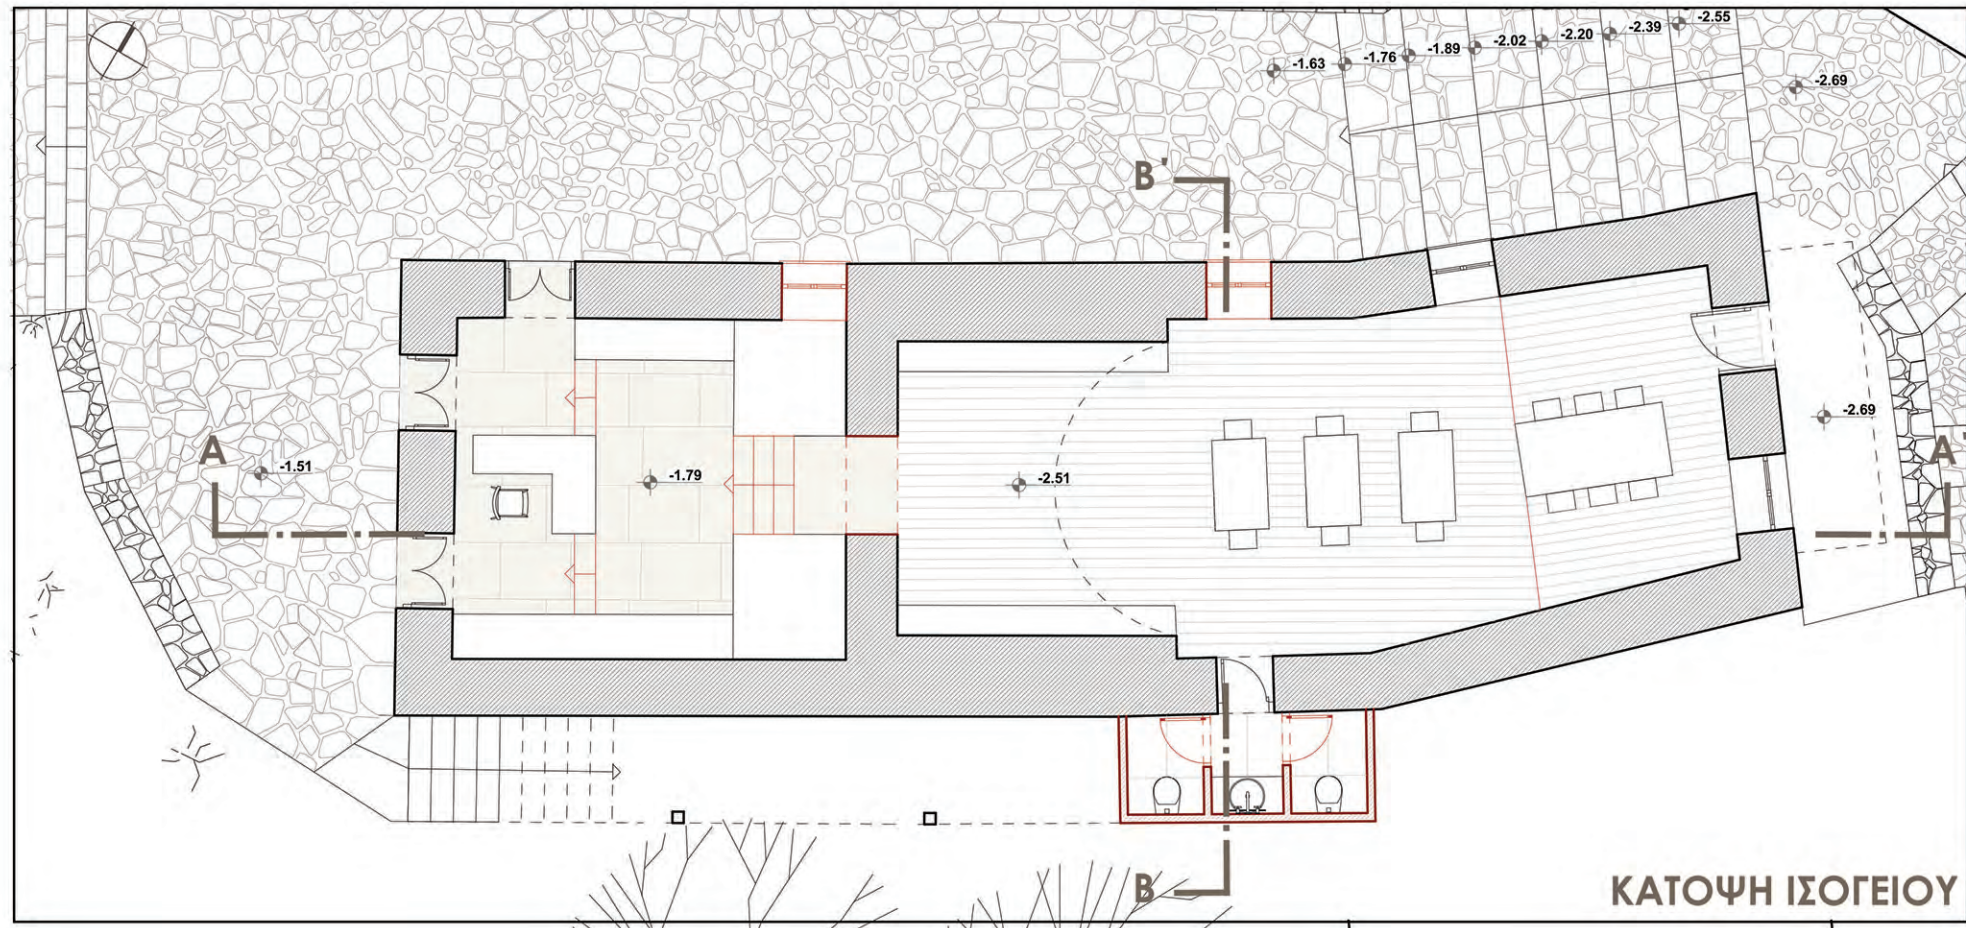
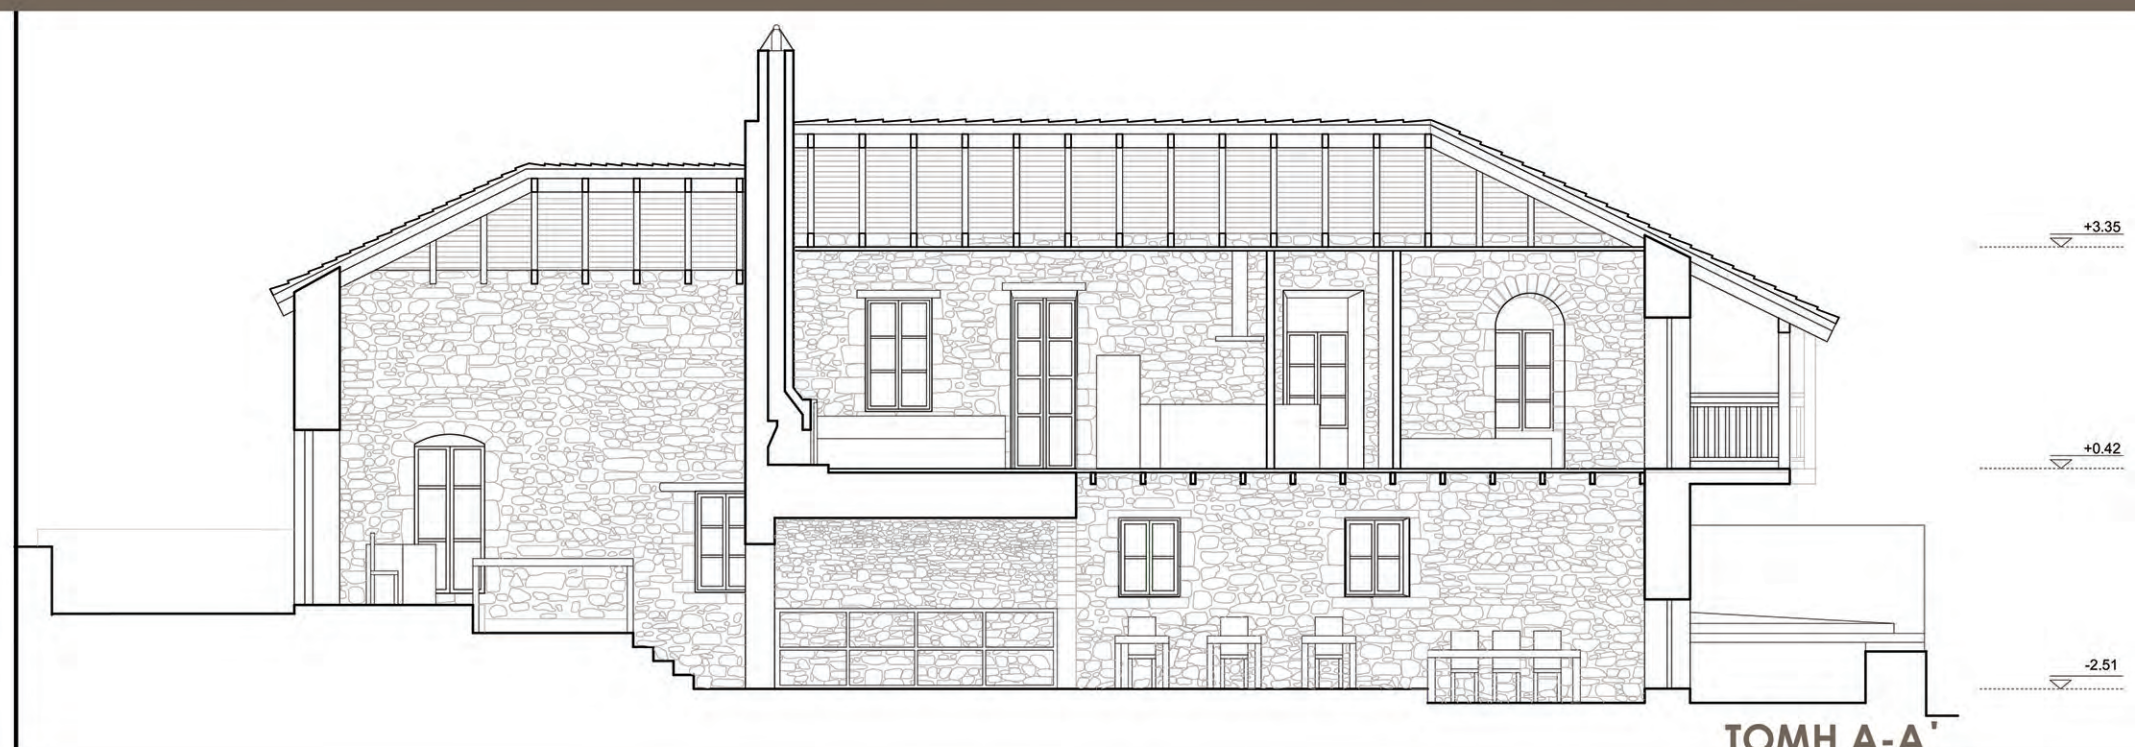
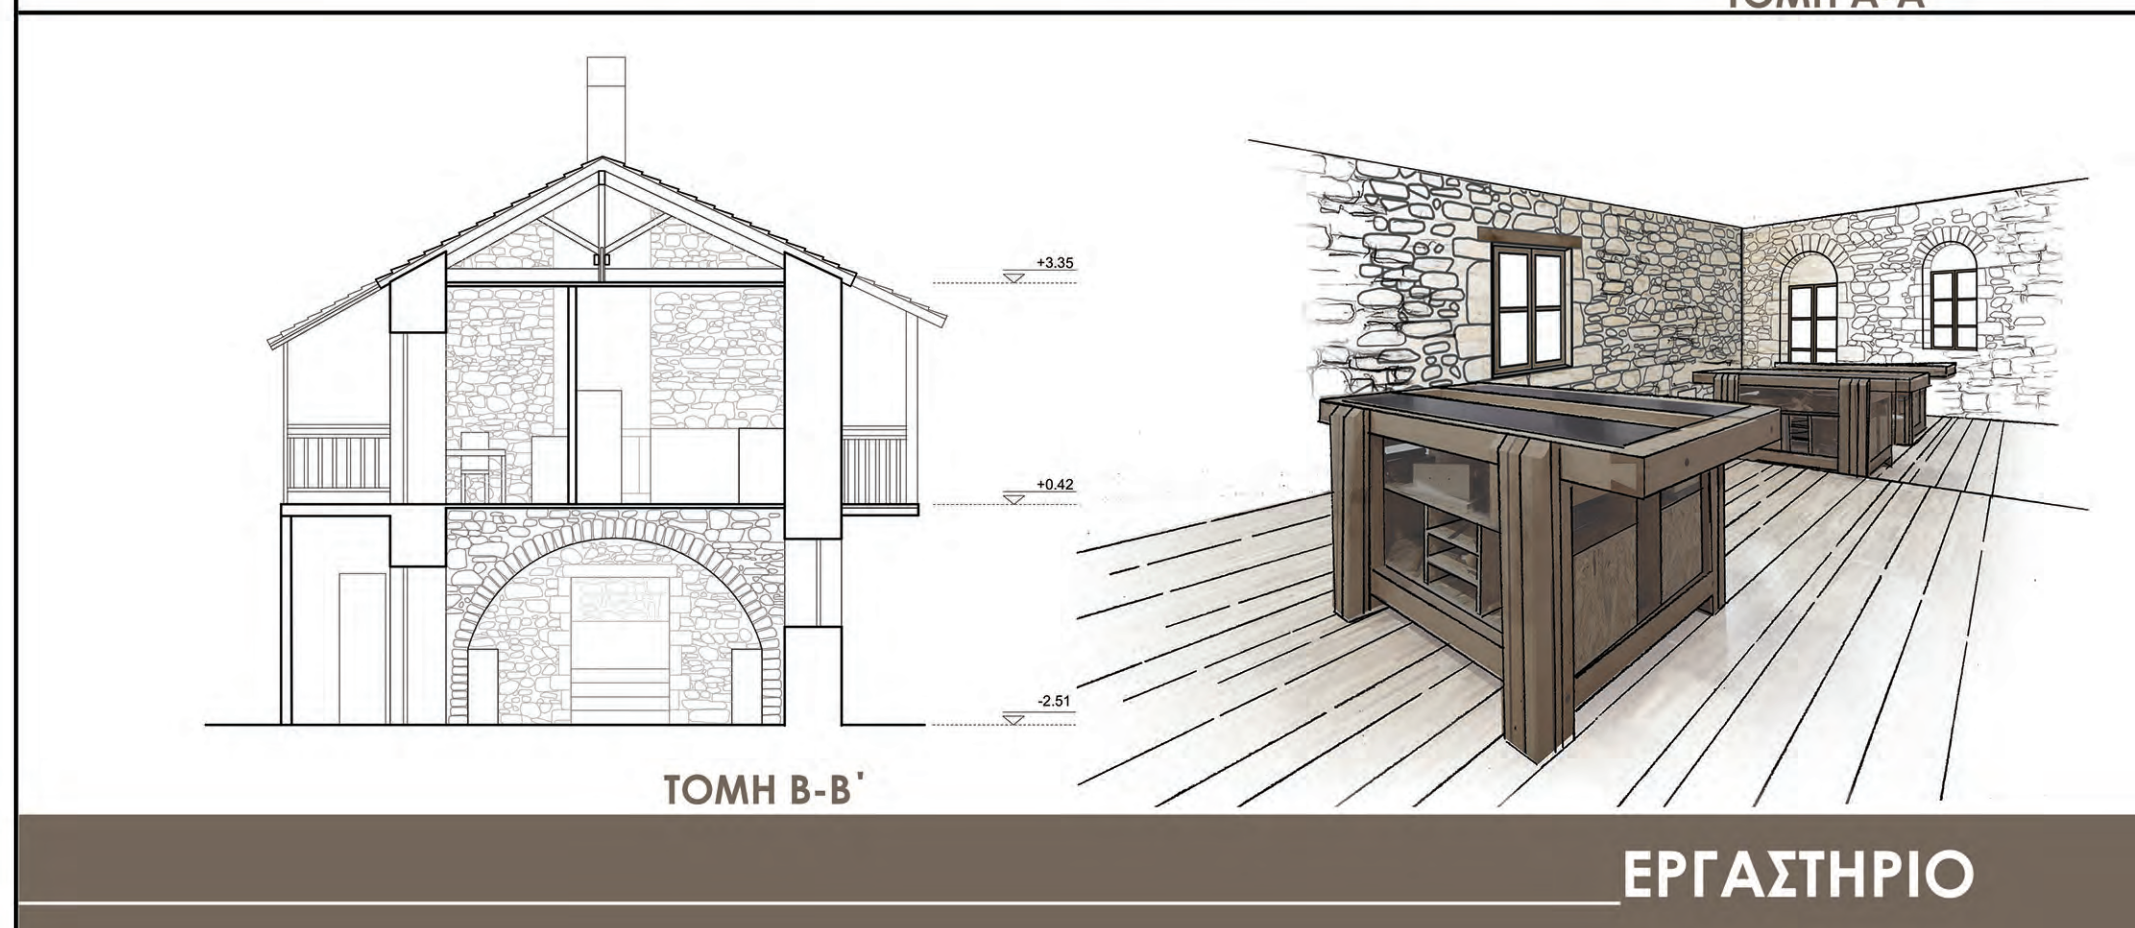
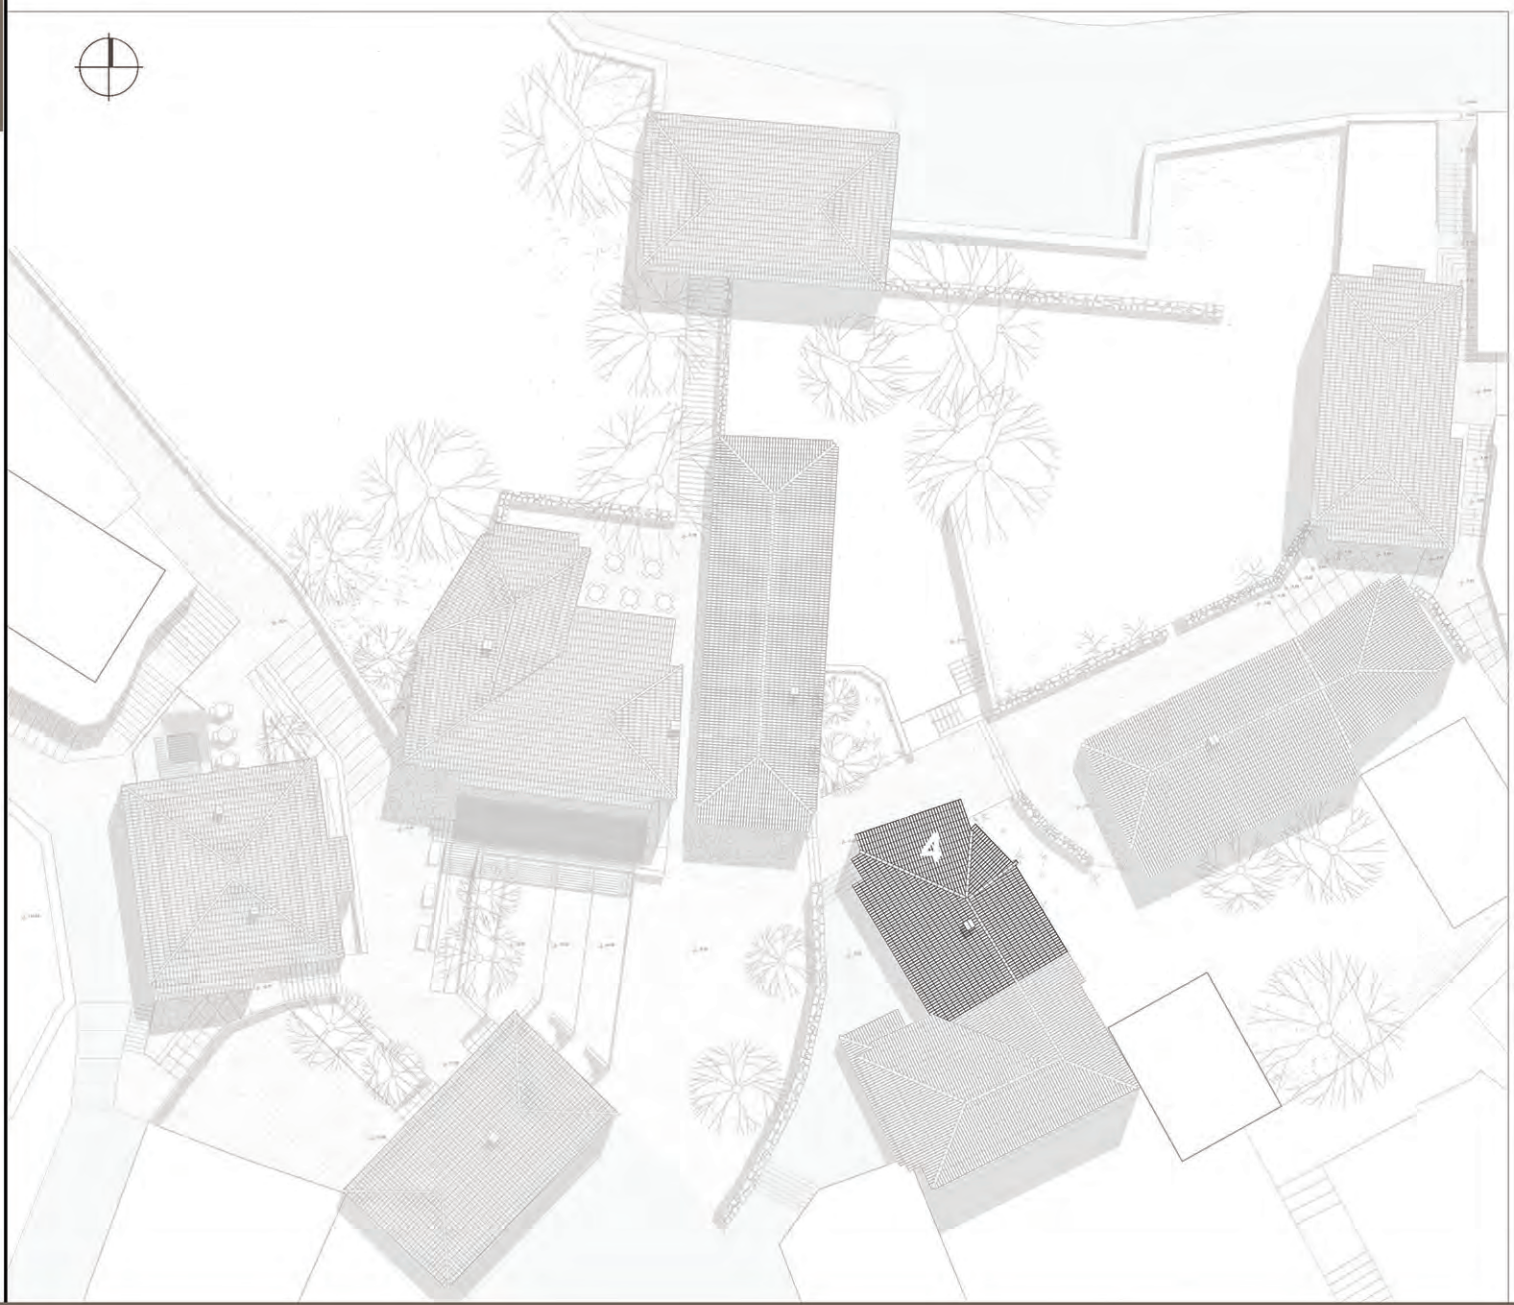
ΕΠΑΝΑΧΡΗΣΗ ΚΤΗΡΙΟΥ, ΑΡΤΟΠΟΙΕΙΟ ΚΑΙ ΚΑΤΟΙΚΙΑ

_Αποκατάσταση των ανοιγμάτων στο ισόγειο σε παραδοσιακά με χαμηλωμένο τόξο, όπως πιθανώς είναι τα αρχικά.

_Αντικατάσταση εξώστη από σκυρόδεμα με ξύλινο.

_Τροποποίηση ανοιγμάτων στο ισόγειο με βάση τις διαστάσεις των παραδοσιακών.

_Αφαίρεση του επιχρίσματος

_Αντικατάσταση εξωτερικής κλίμακας από σκυρόδεμα με ξύλινη και προσθήκη ξύλινου εξώστη.

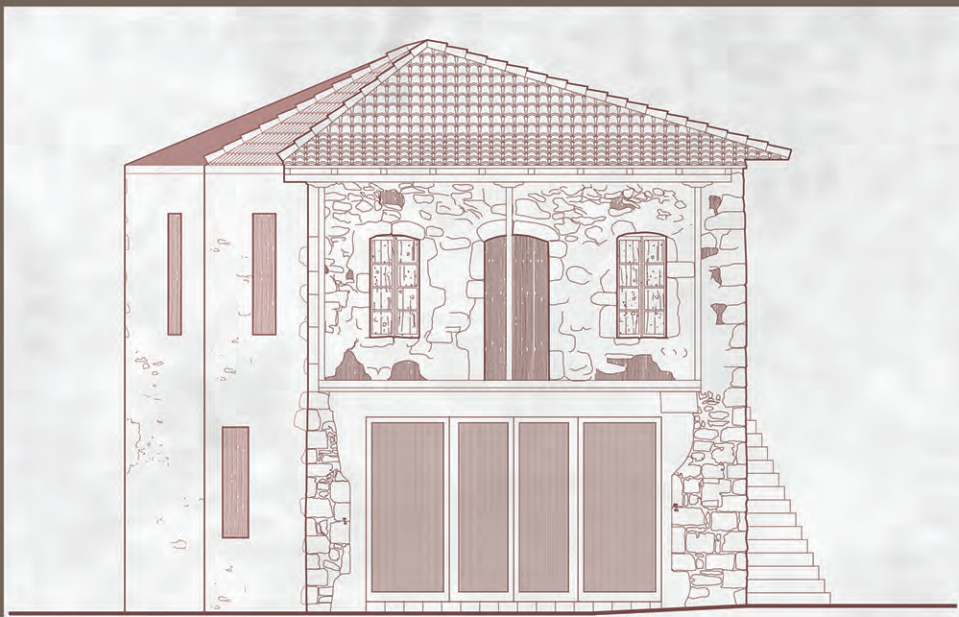
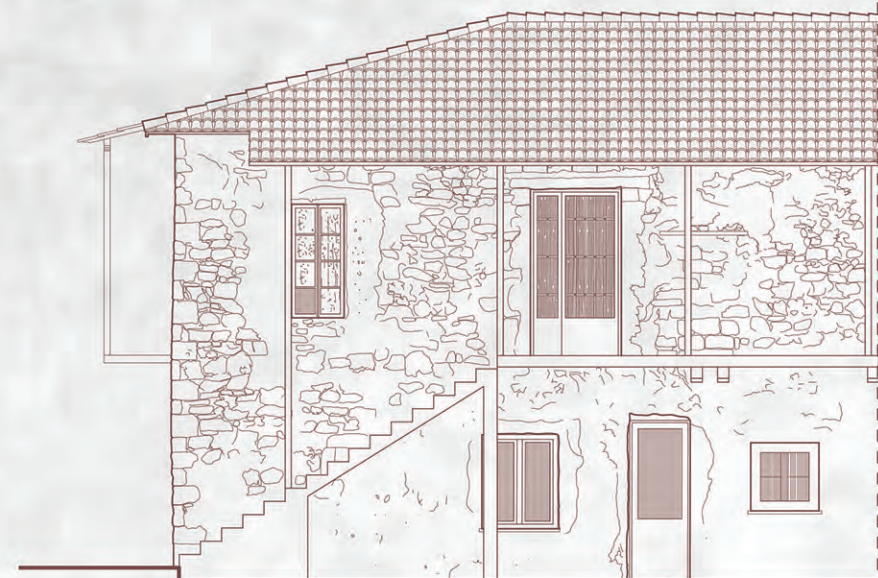
ΒΟΡΕΙΑ ΟΨΗ:

ΔΥΤΙΚΗ ΟΨΗ:

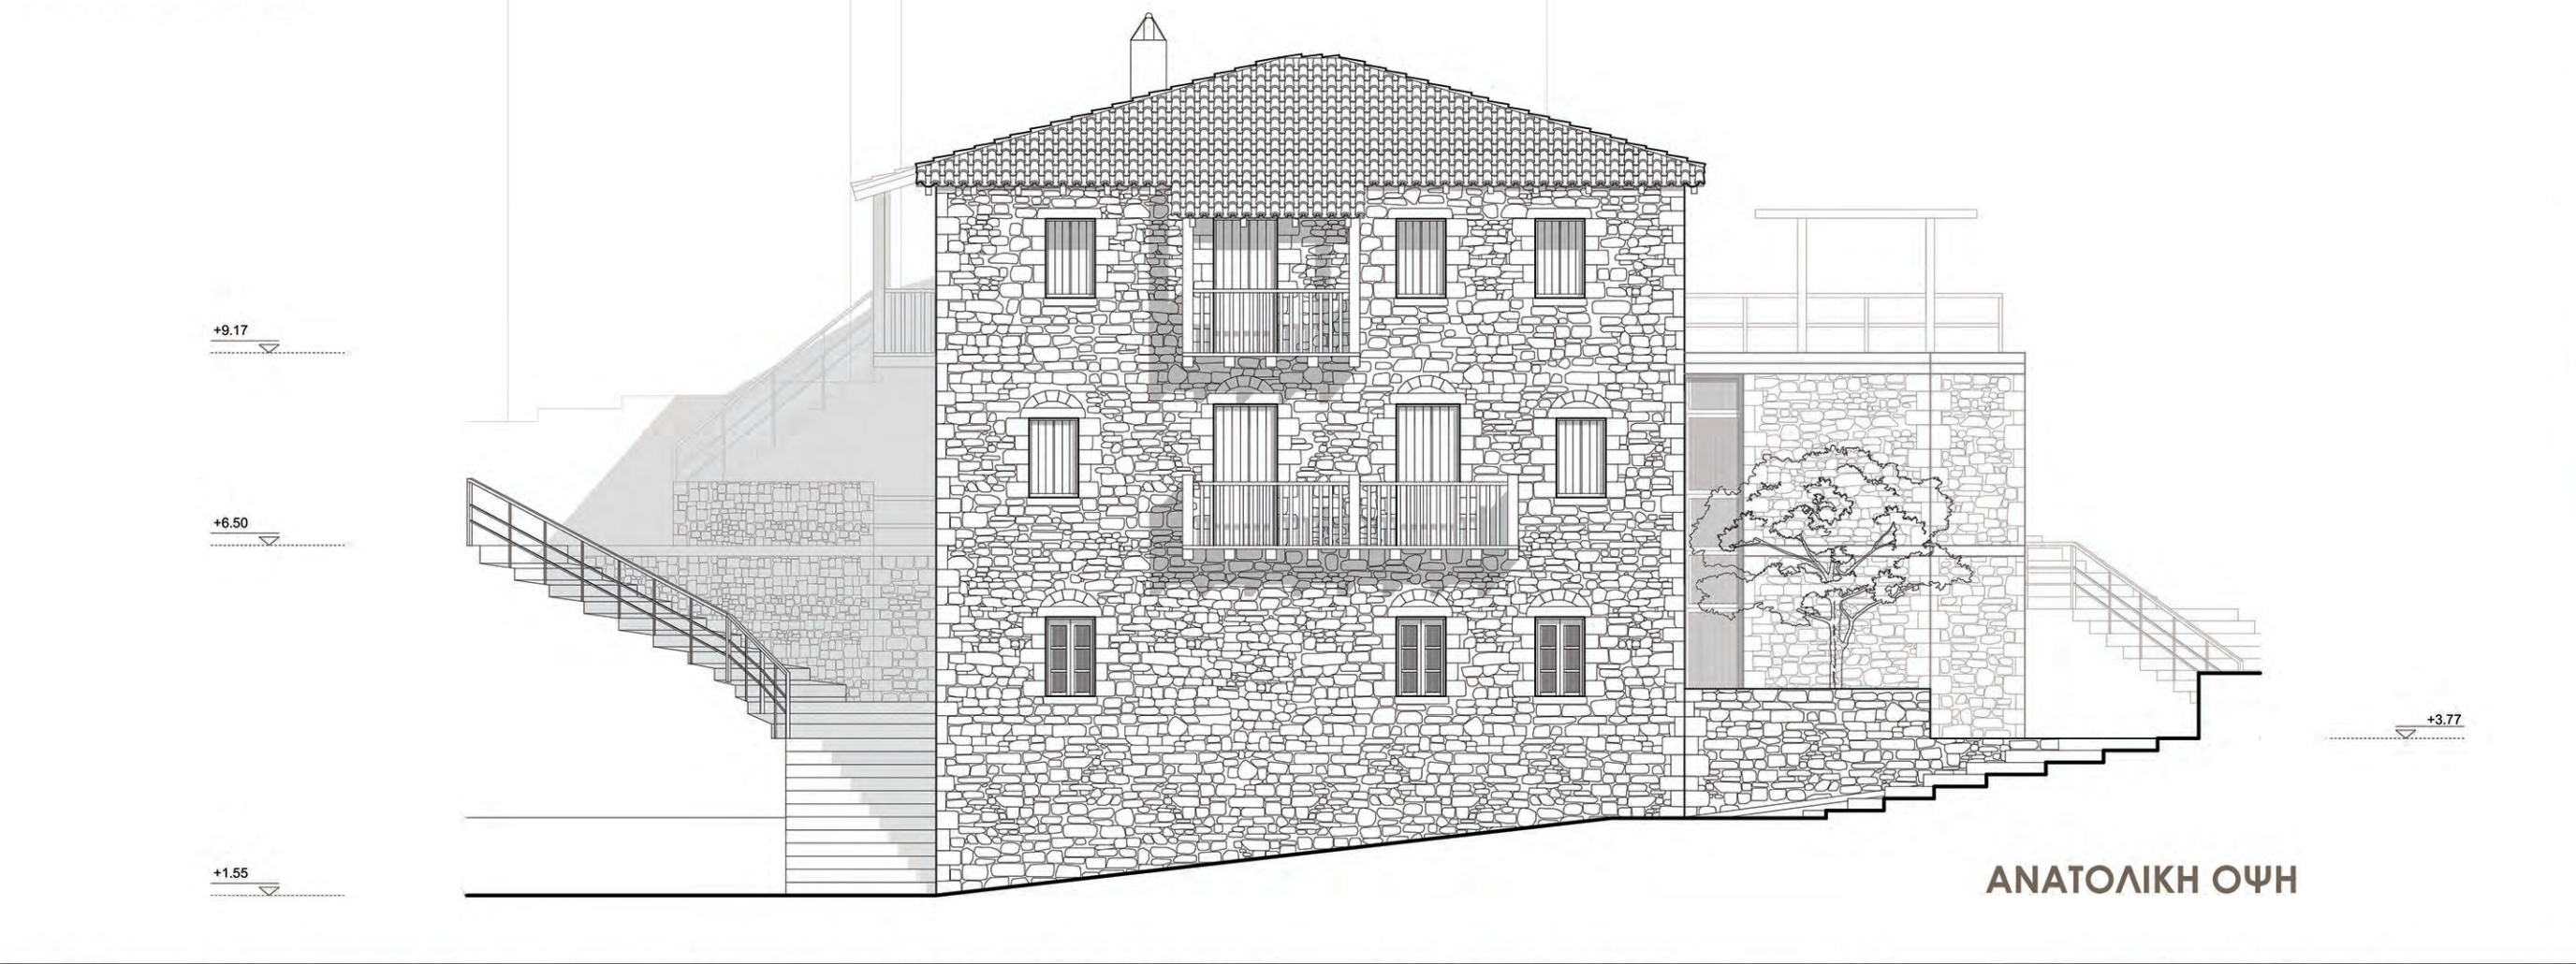
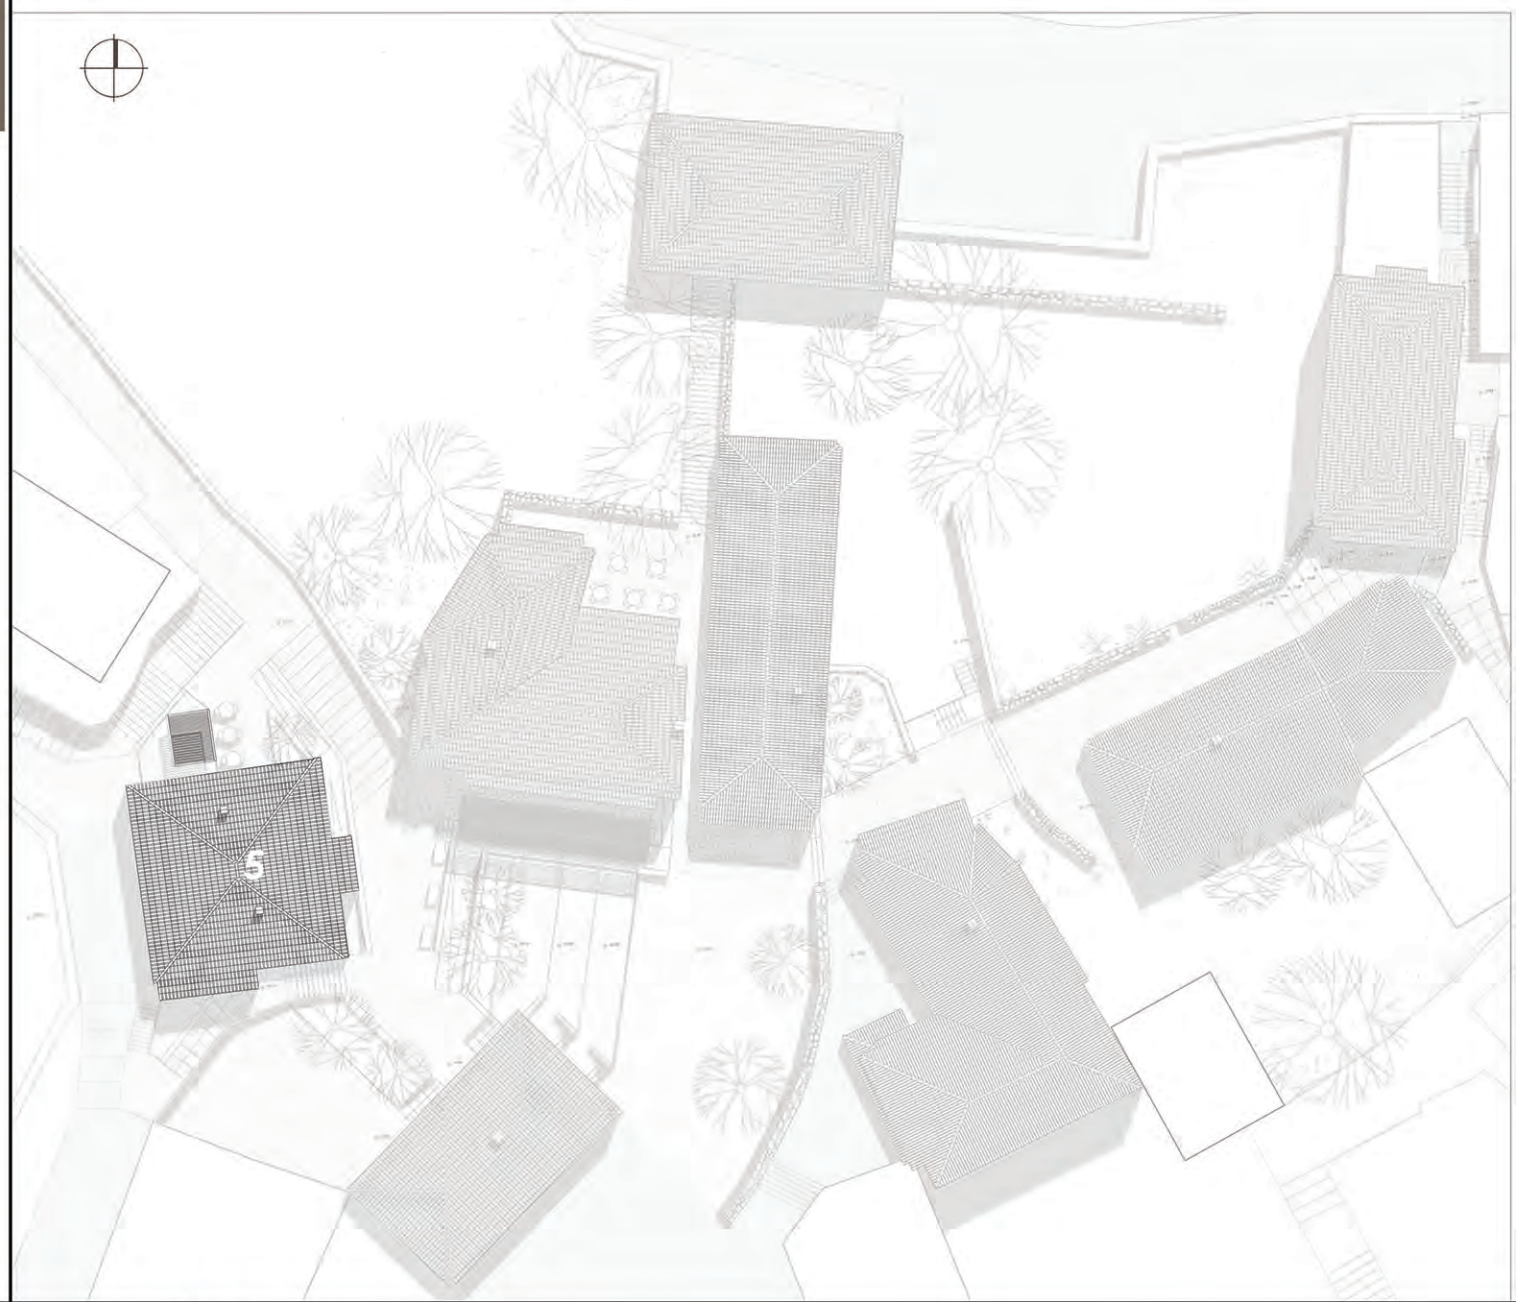
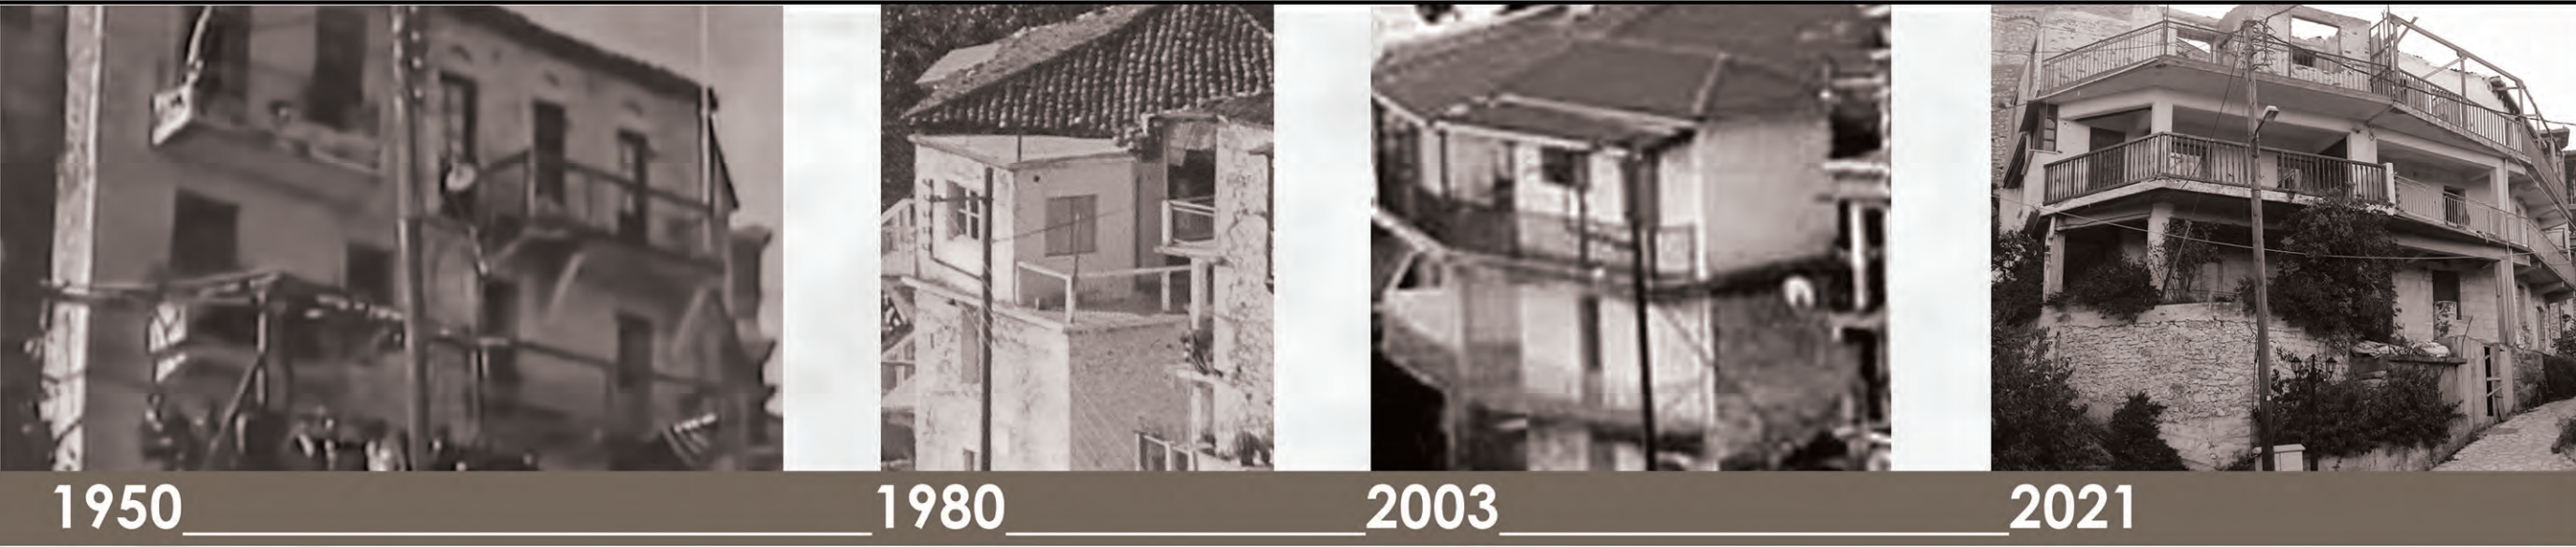
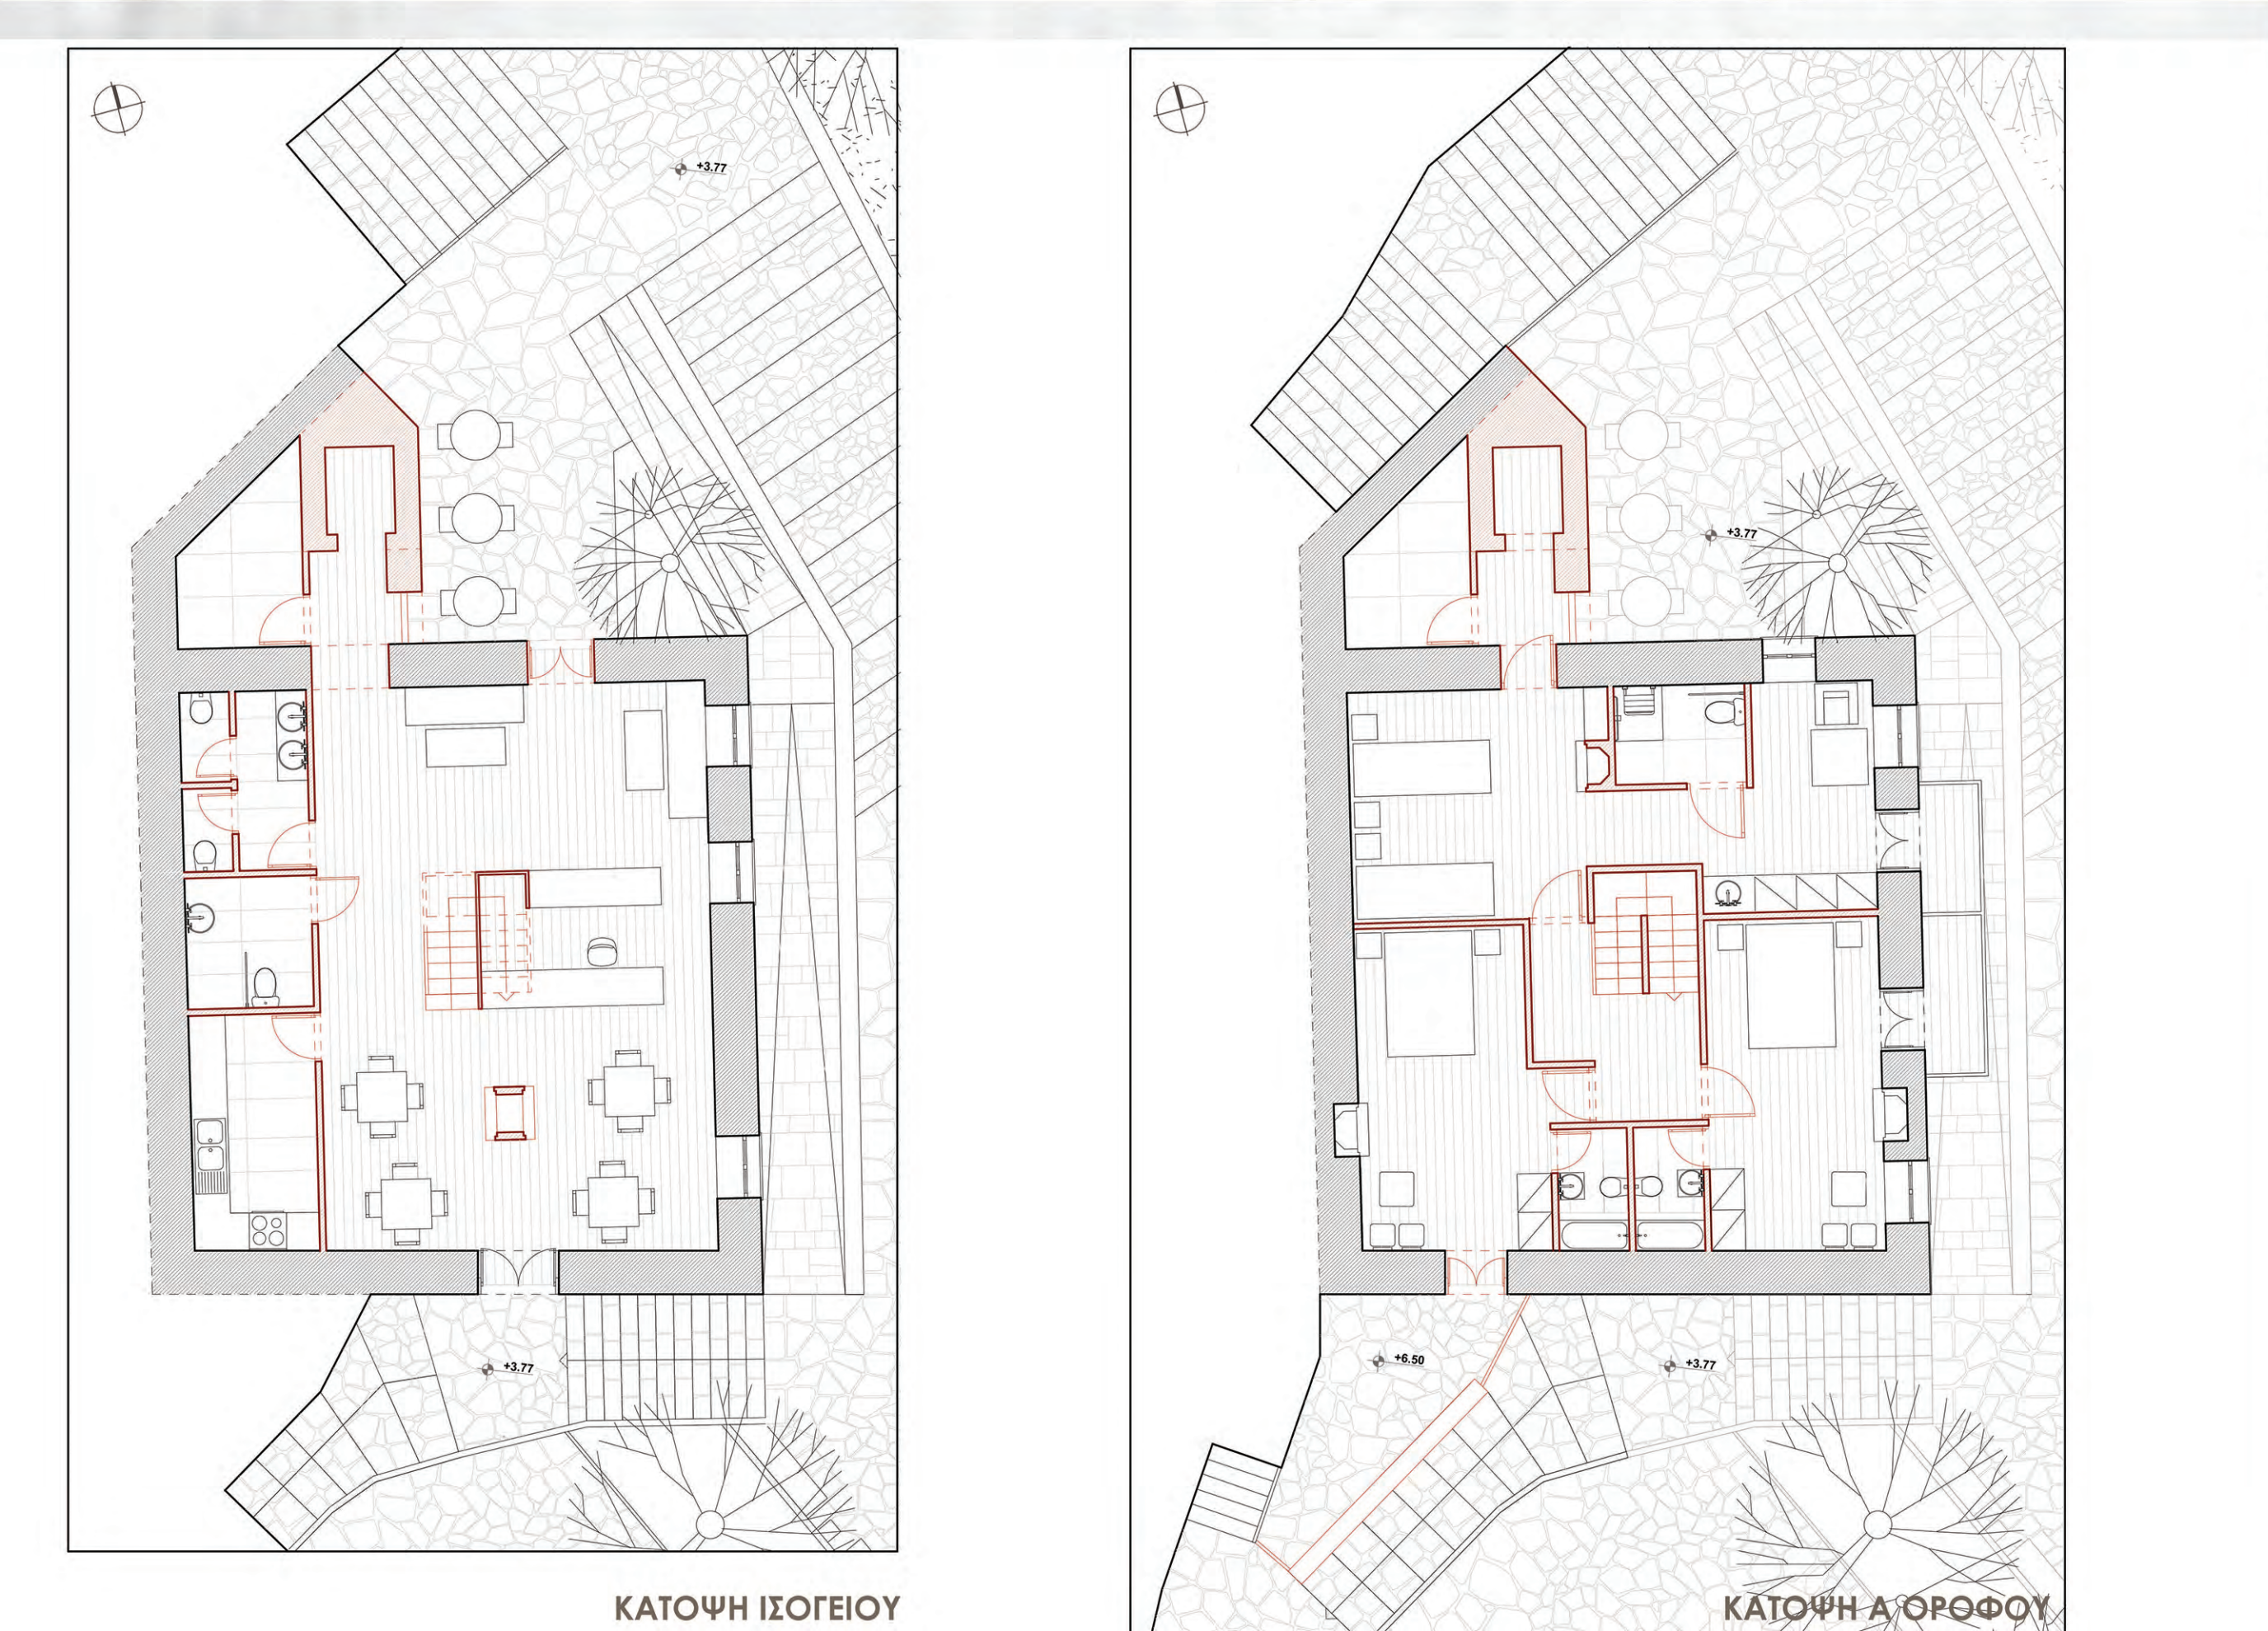
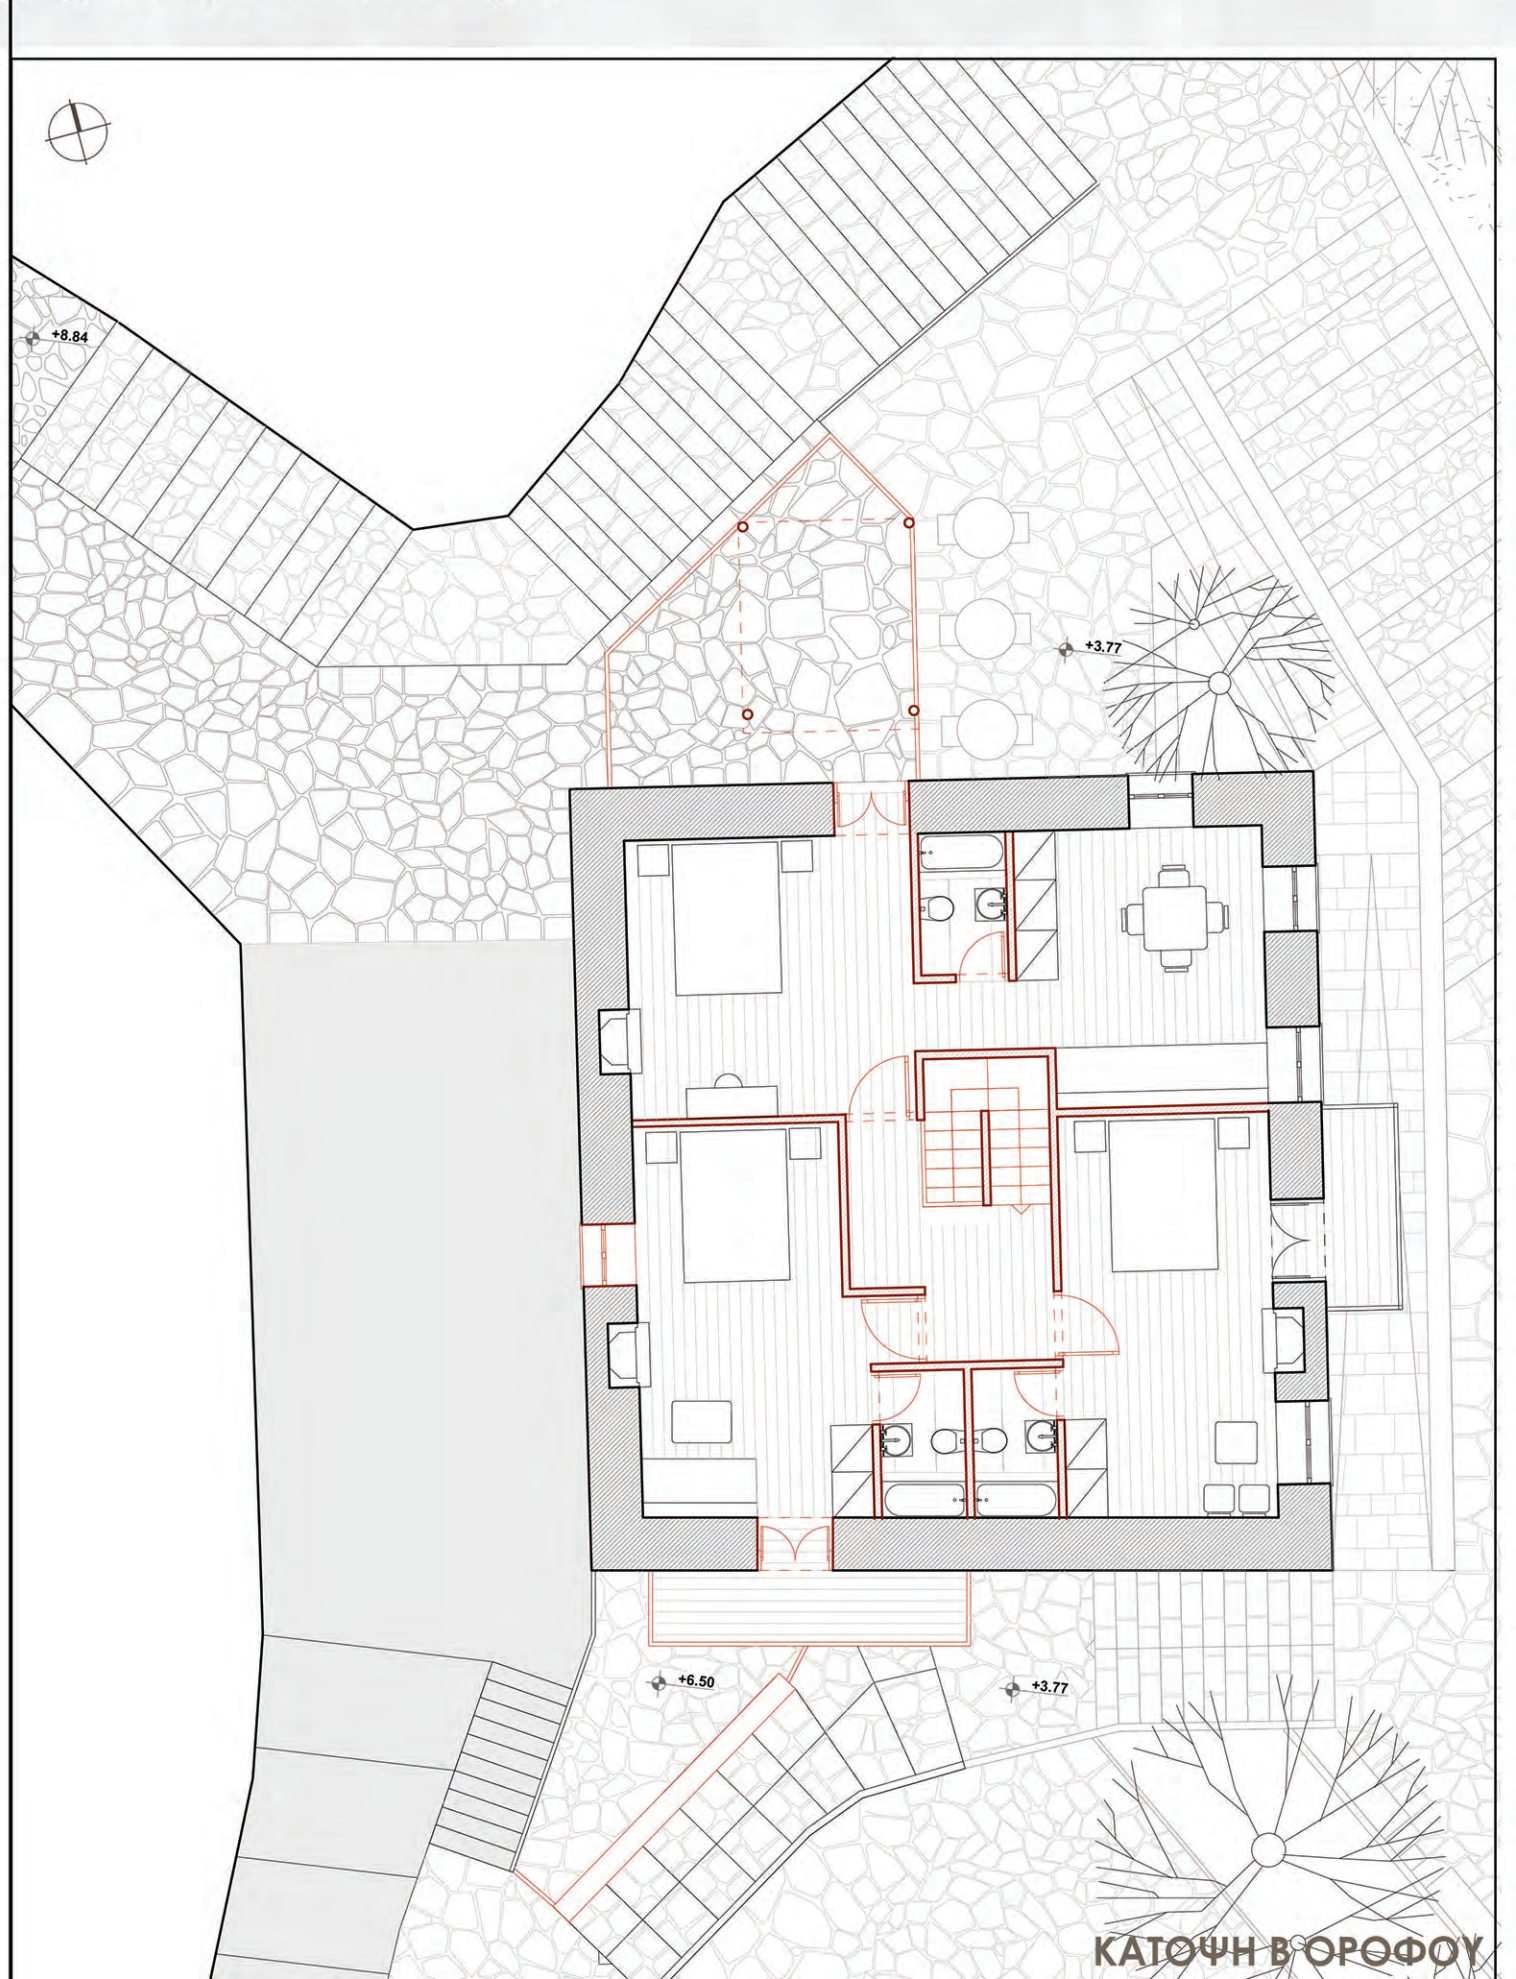
ΠΡΟΤΑΣΗ _ ΚΤΗΡΙΟ 5

ΑΠΟΚΑΤΑΣΤΑΣΗ ΚΑΙ ΕΠΑΝΑΧΡΗΣΗ ΚΤΗΡΙΟΥ, ΞΕΝΩΝΑΣ
ΚΛΙΜΑΚΑ 1:100

Διατήρηση:
αρχικού κελύφους, κάτοψης σχήματος τετραγώνου,
θέσης αρχικών ανοιγμάτων.

Αφαίρεση πρόσθετων κατασκευών από σκυρόδεμα.

Αποκατάσταση στέγης με κεραμίδια βυζαντινού τύπου.

Προσθήκη νέας συμβατής κατασκευής με βοηθητικούς χώρους και ανελκυστήρα.
