ΒΑΛΤΕΣΙΝΙΚΟ ΑΡΚΑΔΙΑΣ

Αποκατάσταση/ επανάχρηση του παλαιού καφενείου και επεμβάσεις στον γύρω χώρο και την άνω πλατεία.

ΔΙΠΛΩΜΑΤΙΚΗ ΕΡΓΑΣΙΑ

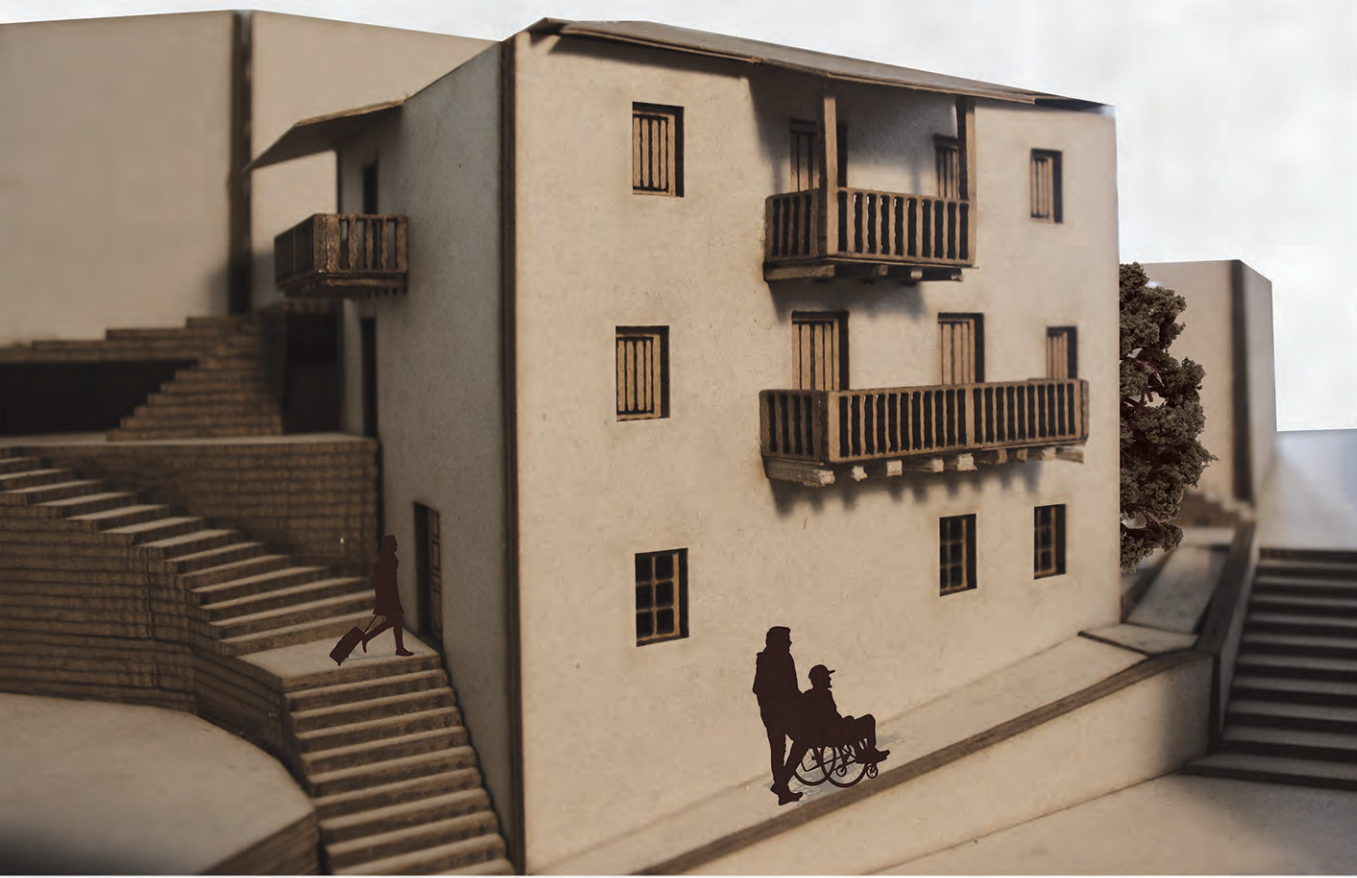
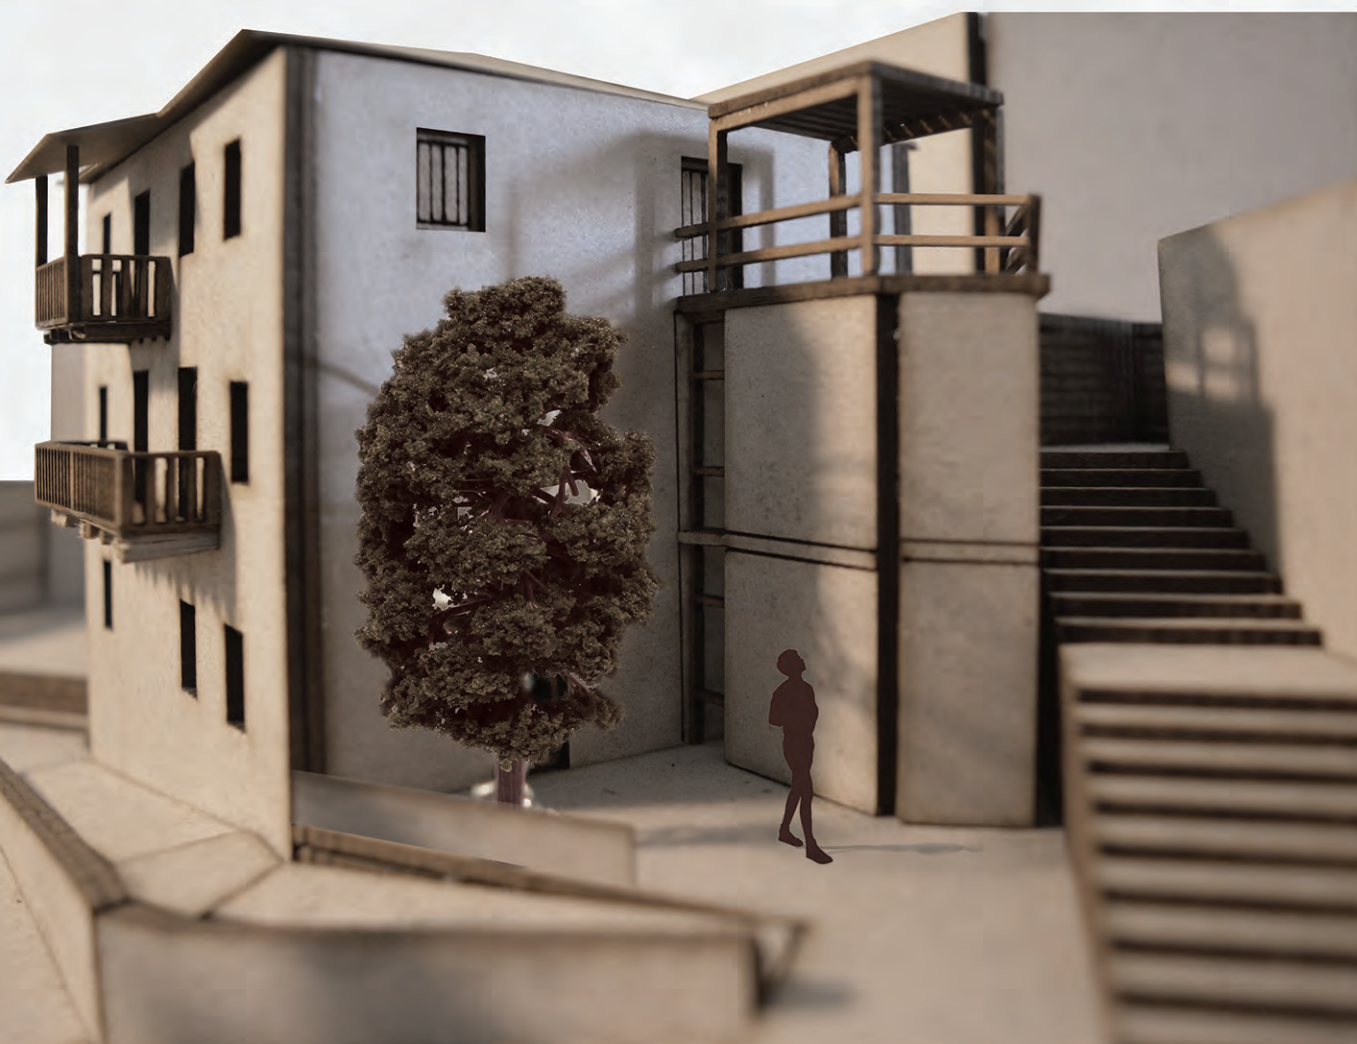
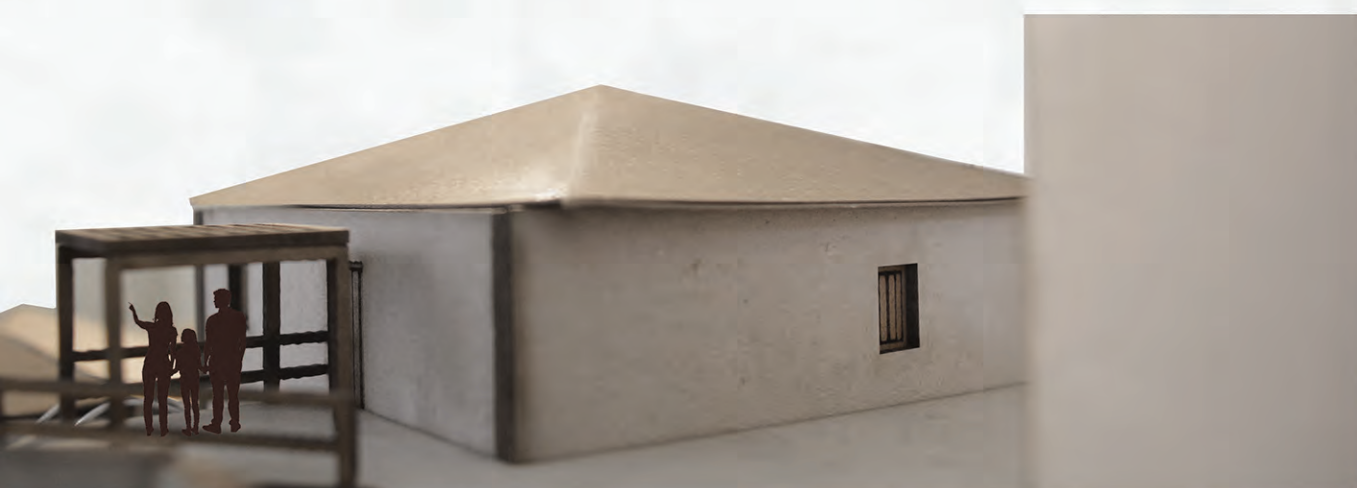
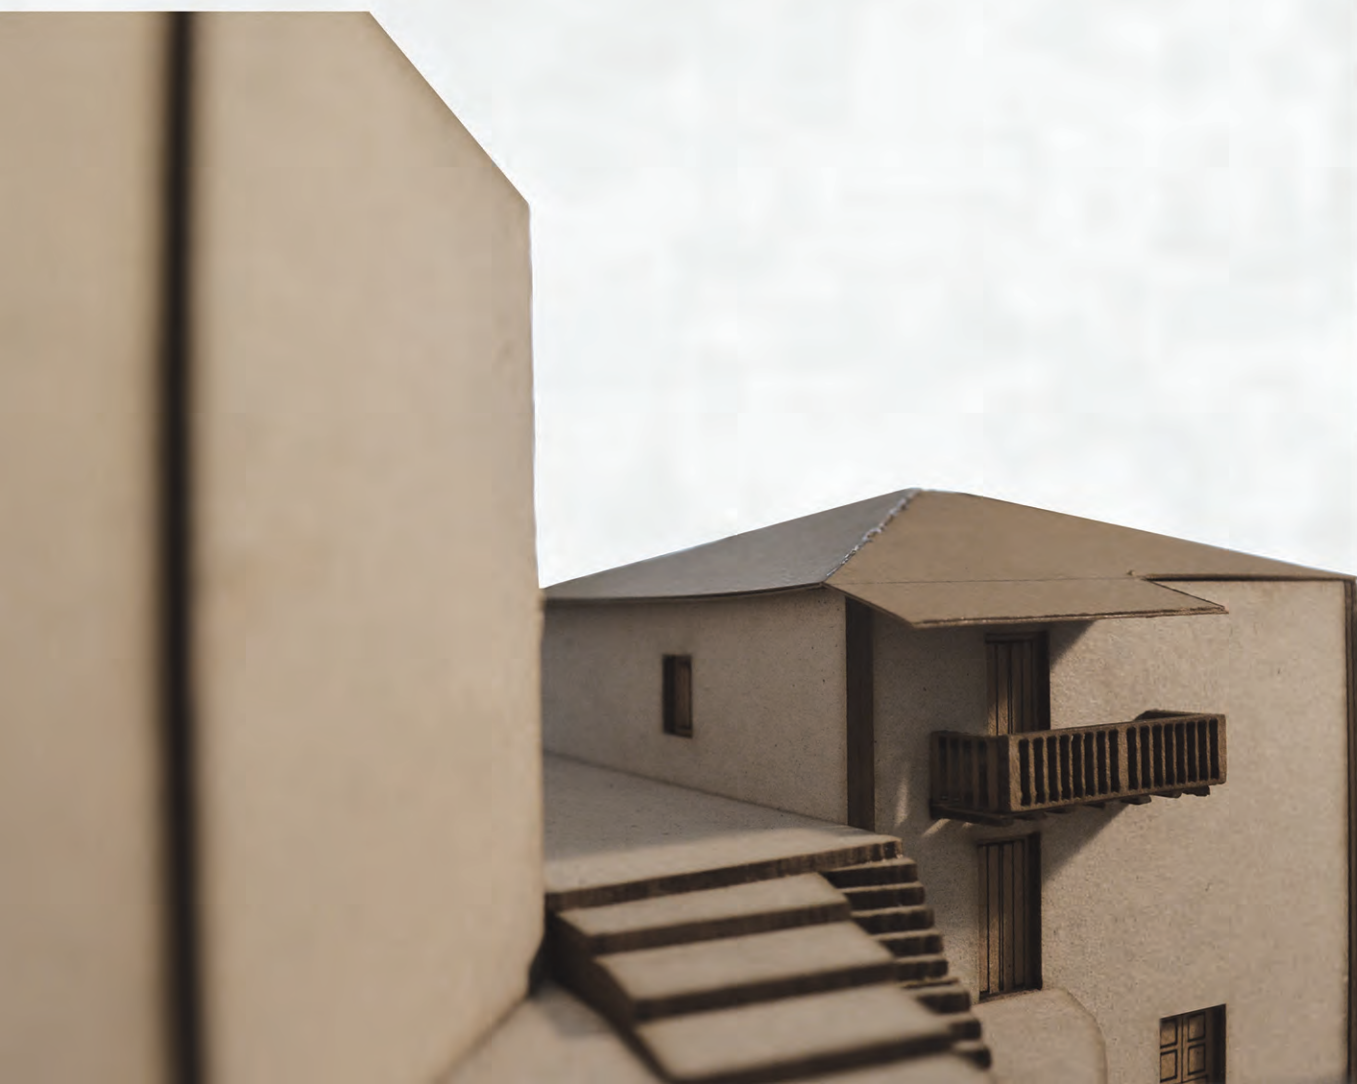
ΑΞΟΝΟΜΕΤΡΙΚΗ ΑΠΕΙΚΟΝΙΣΗ

ΔΙΚΛΙΝΑ ΔΩΜΑΤΙΑ

ΤΡΙΚΛΙΝΟ ΔΩΜΑΤΙΟ ΜΕ ΥΠΑΙΘΡΙΟ ΧΩΡΟ

ΑΝΕΛΚΥΣΤΗΡΑΣ

ΔΩΜΑΤΙΟ ΓΙΑ Α.Μ.Ε.Α.

ΕΙΣΟΔΟΣ

ΧΩΡΟΣ ΠΡΩΙΝΟΥ

ΕΙΣΟΔΟΣ ΓΙΑ Α.Μ.Ε.Α.

ΡΑΜΠΑ - ΠΡΟΣΒΑΣΗ ΓΙΑ Α.Μ.Ε.Α.

ΥΠΑΙΘΡΙΟΣ ΧΩΡΟΣ

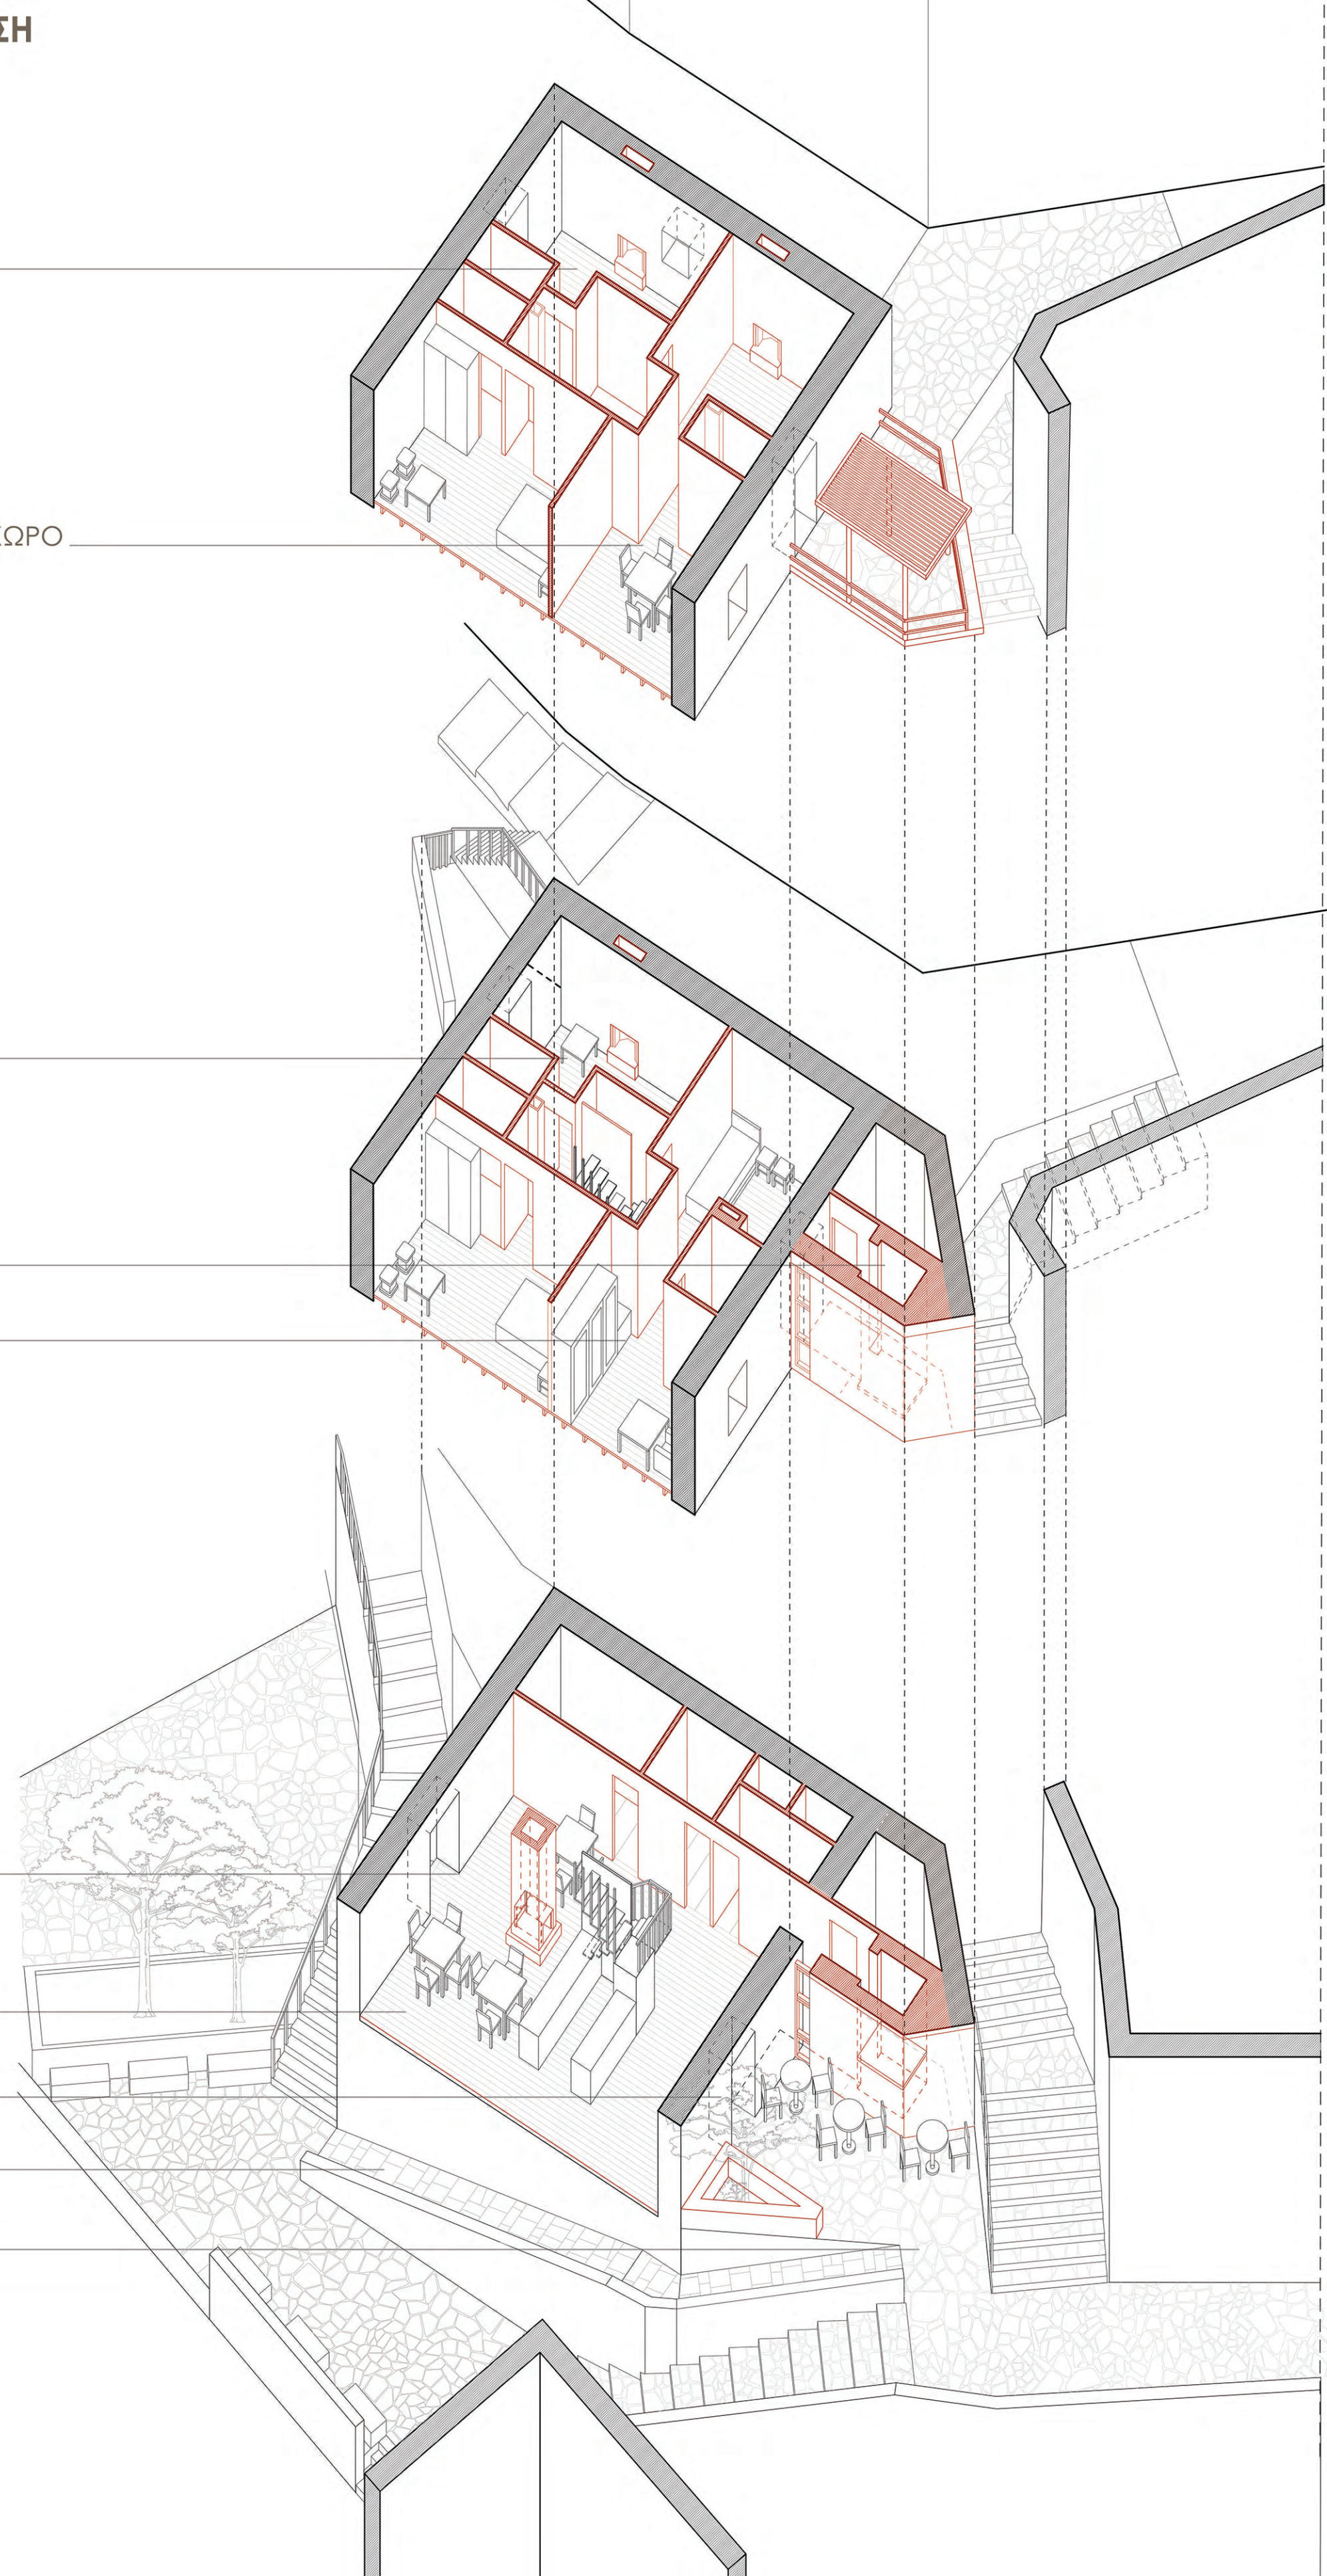
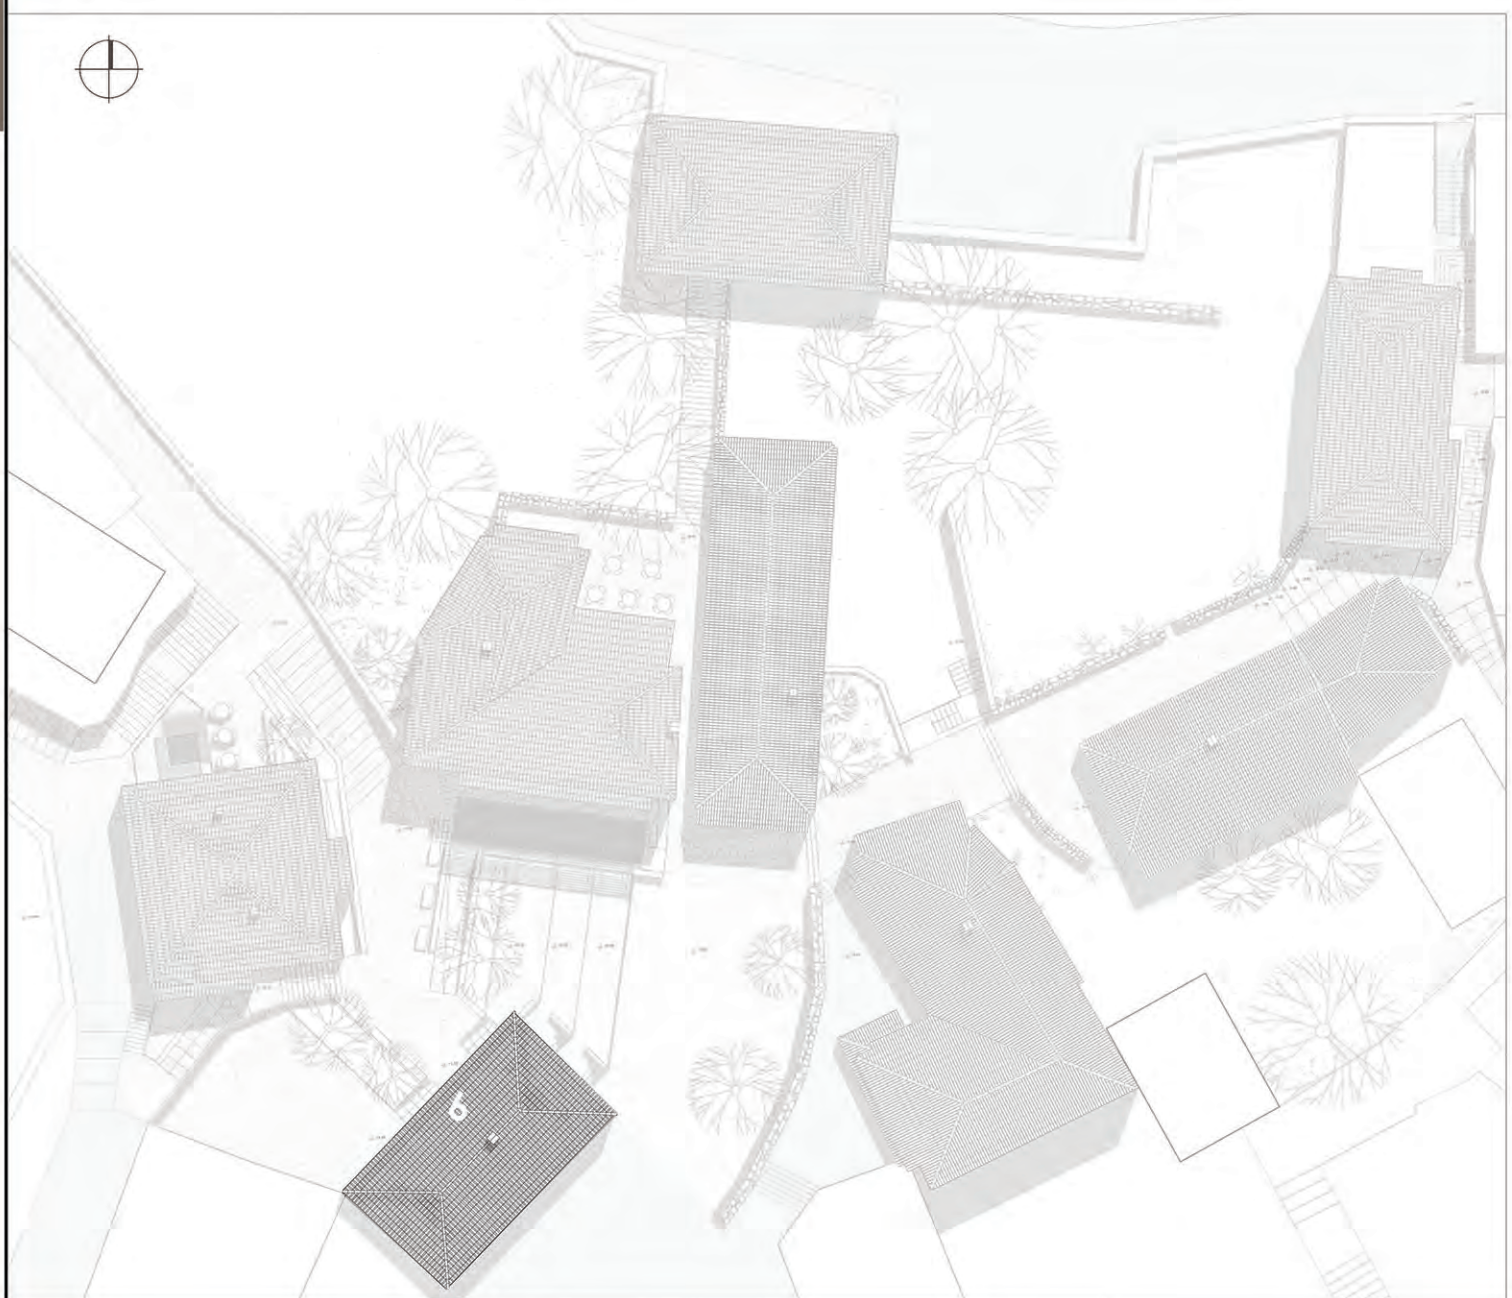
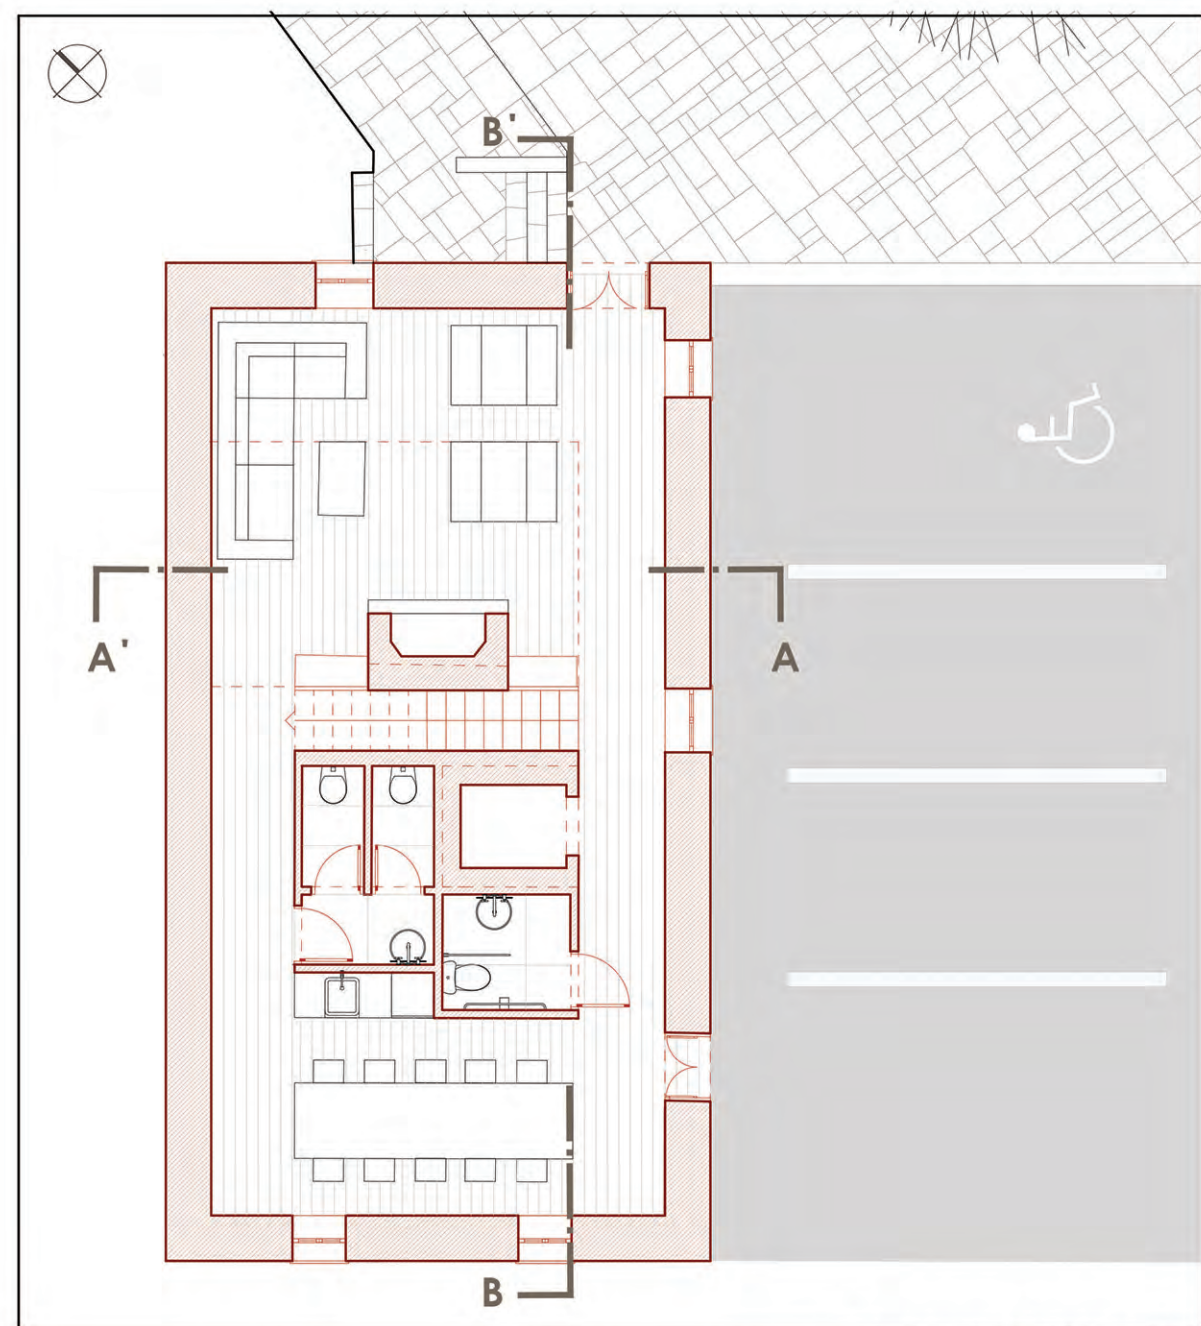
ΣΧΕΔΙΑΣΜΟΣ ΝΕΟΥ ΚΤΗΡΙΟΥ, ΒΙΒΛΙΟΘΗΚΗ-ΕΝΤΕΥΚΤΗΡΙΟ
ΚΛΙΜΑΚΑ 1:100

_Σχεδιασμός νέου κτηρίου με βάση τον πιο διαδεδομένο τύπο παραδοσιακού κτηρίου στον οικισμό.

_Κτήριο με λιθινή τοιχοποιία πάχους 60 εκατοστών.

_Κατασκευή καθ' ύψος με οριζόντια διαζώματα οπλισμένου σκυροδέματος 15 X 60 εκ.

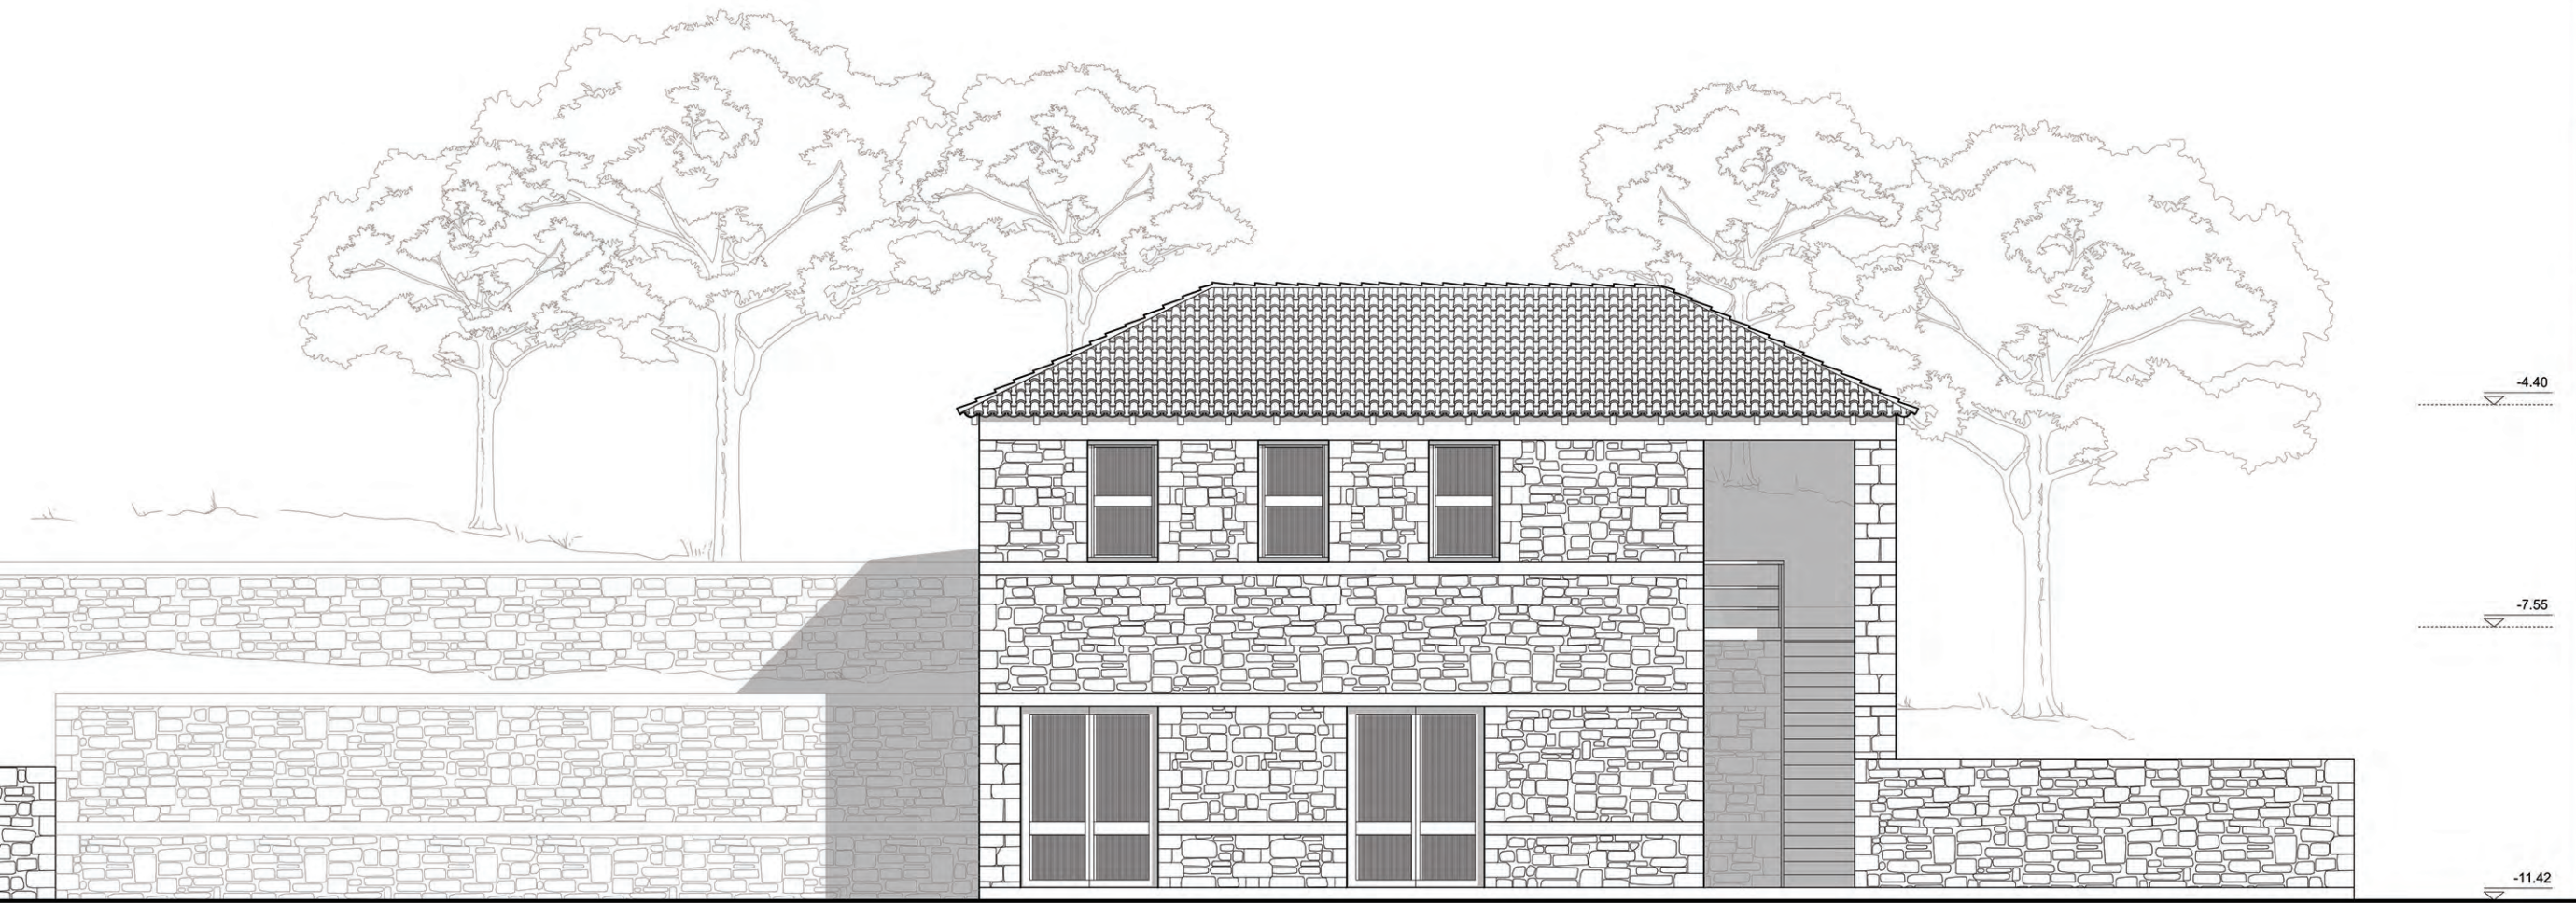
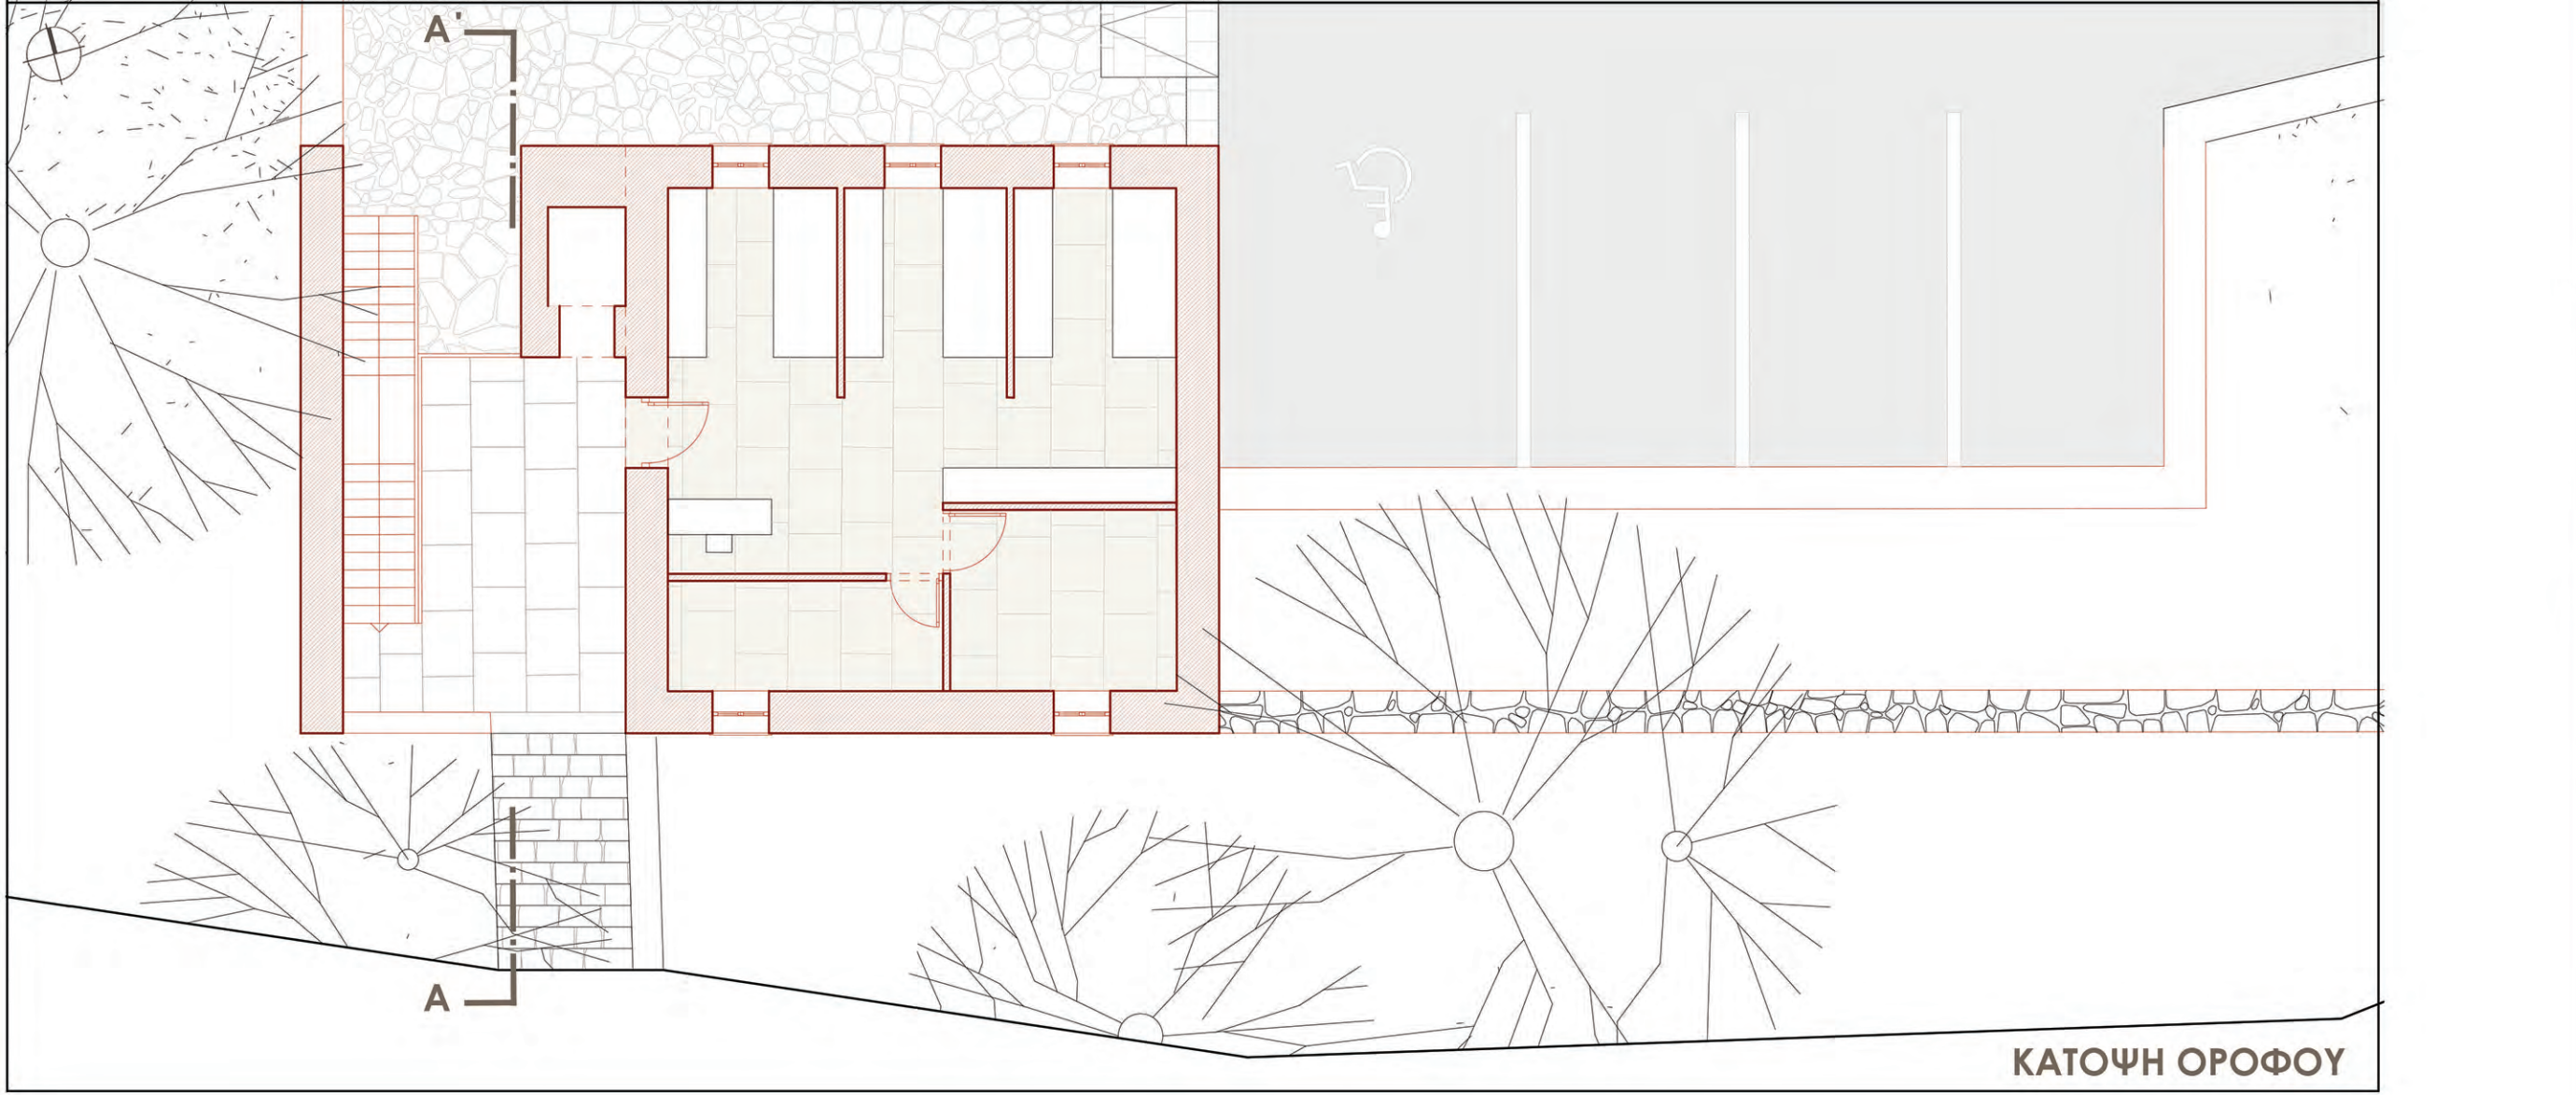
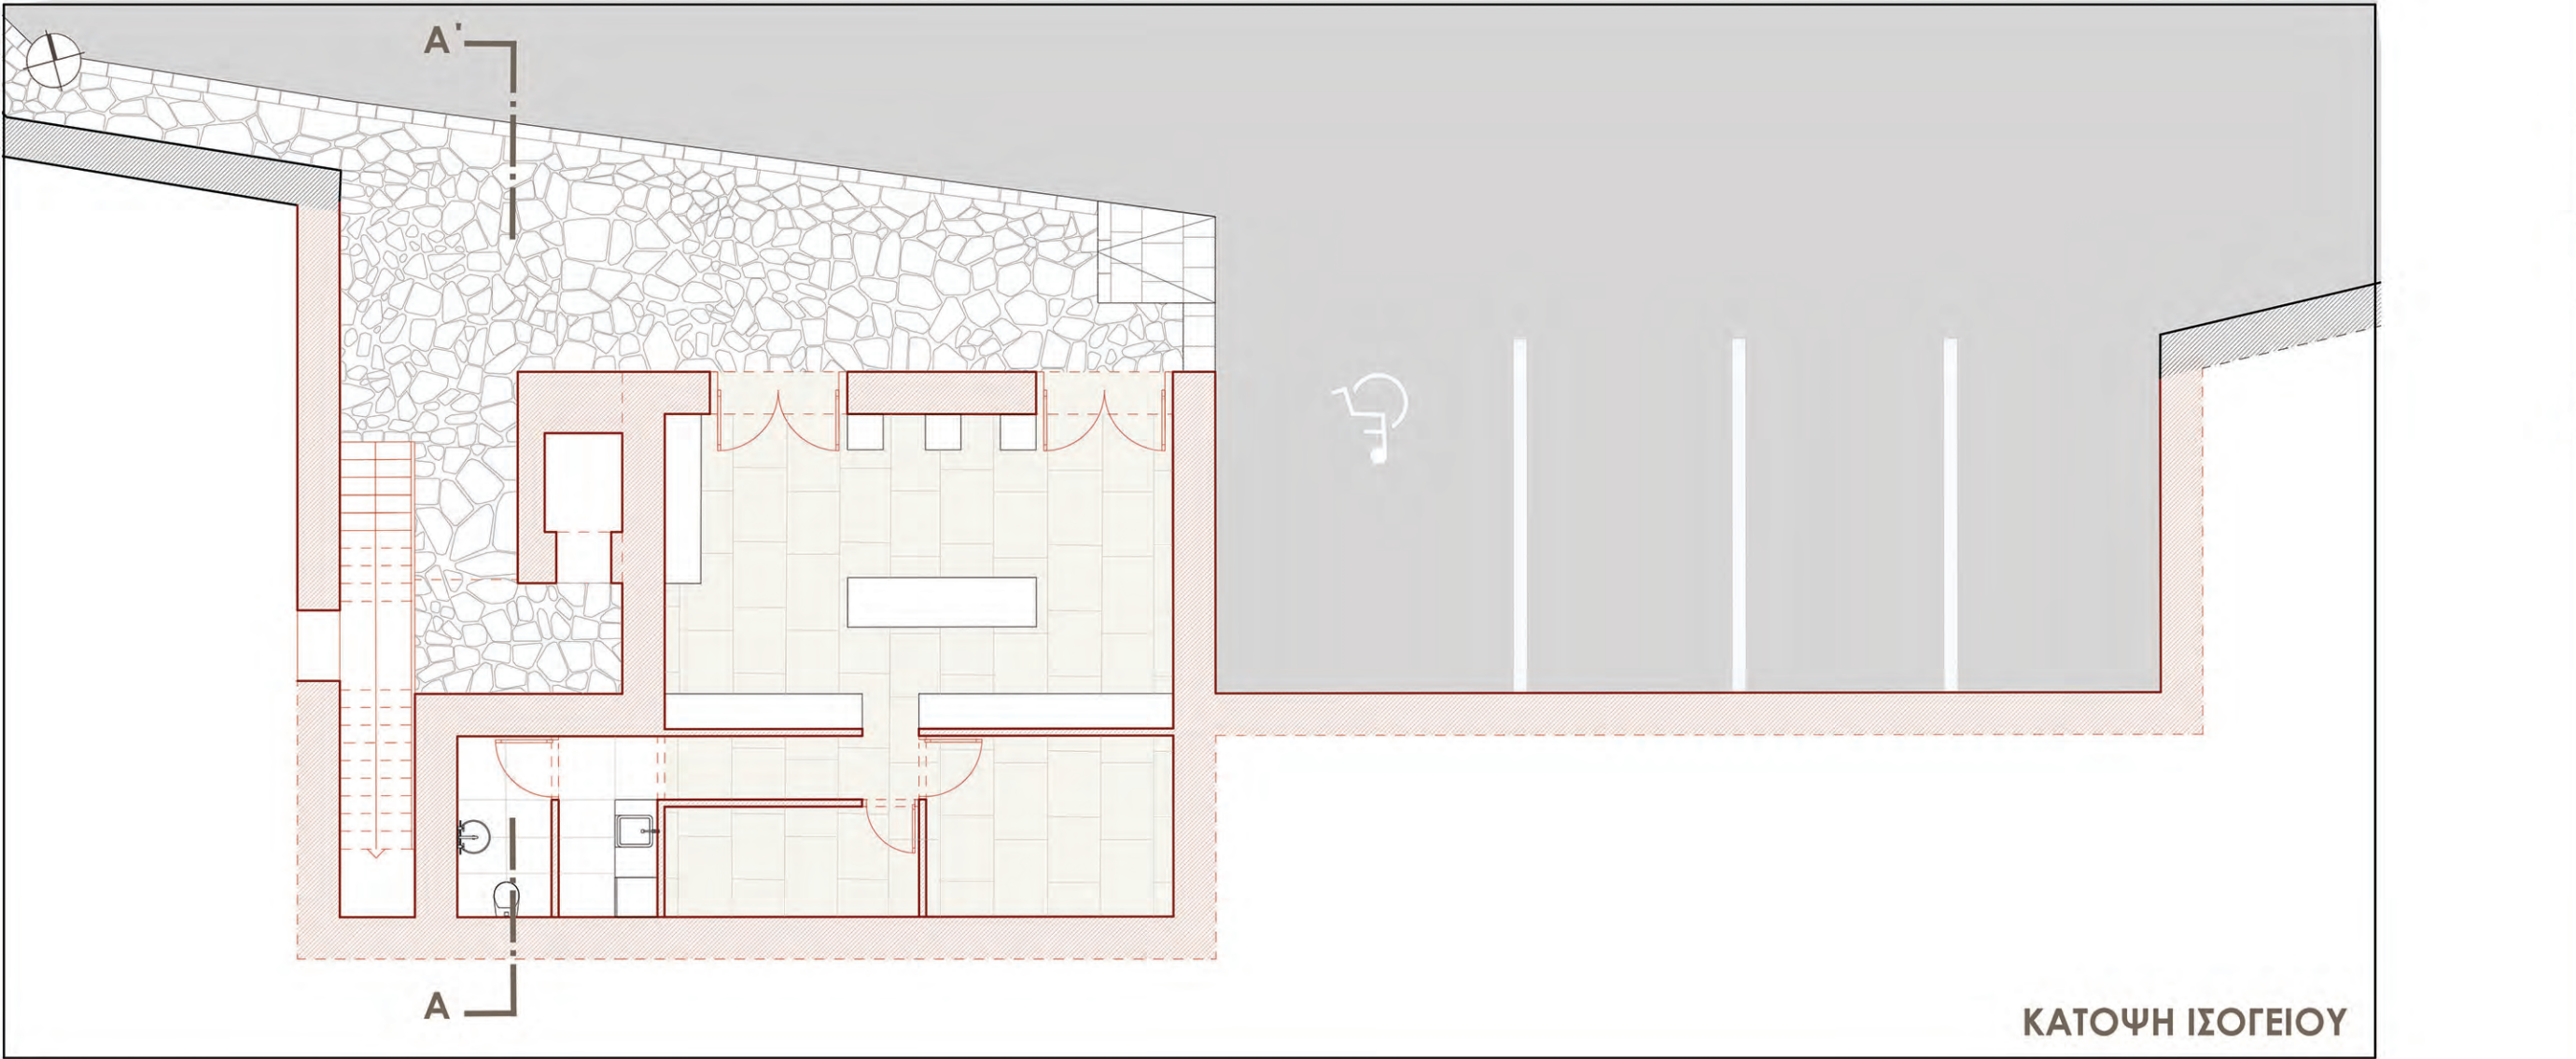
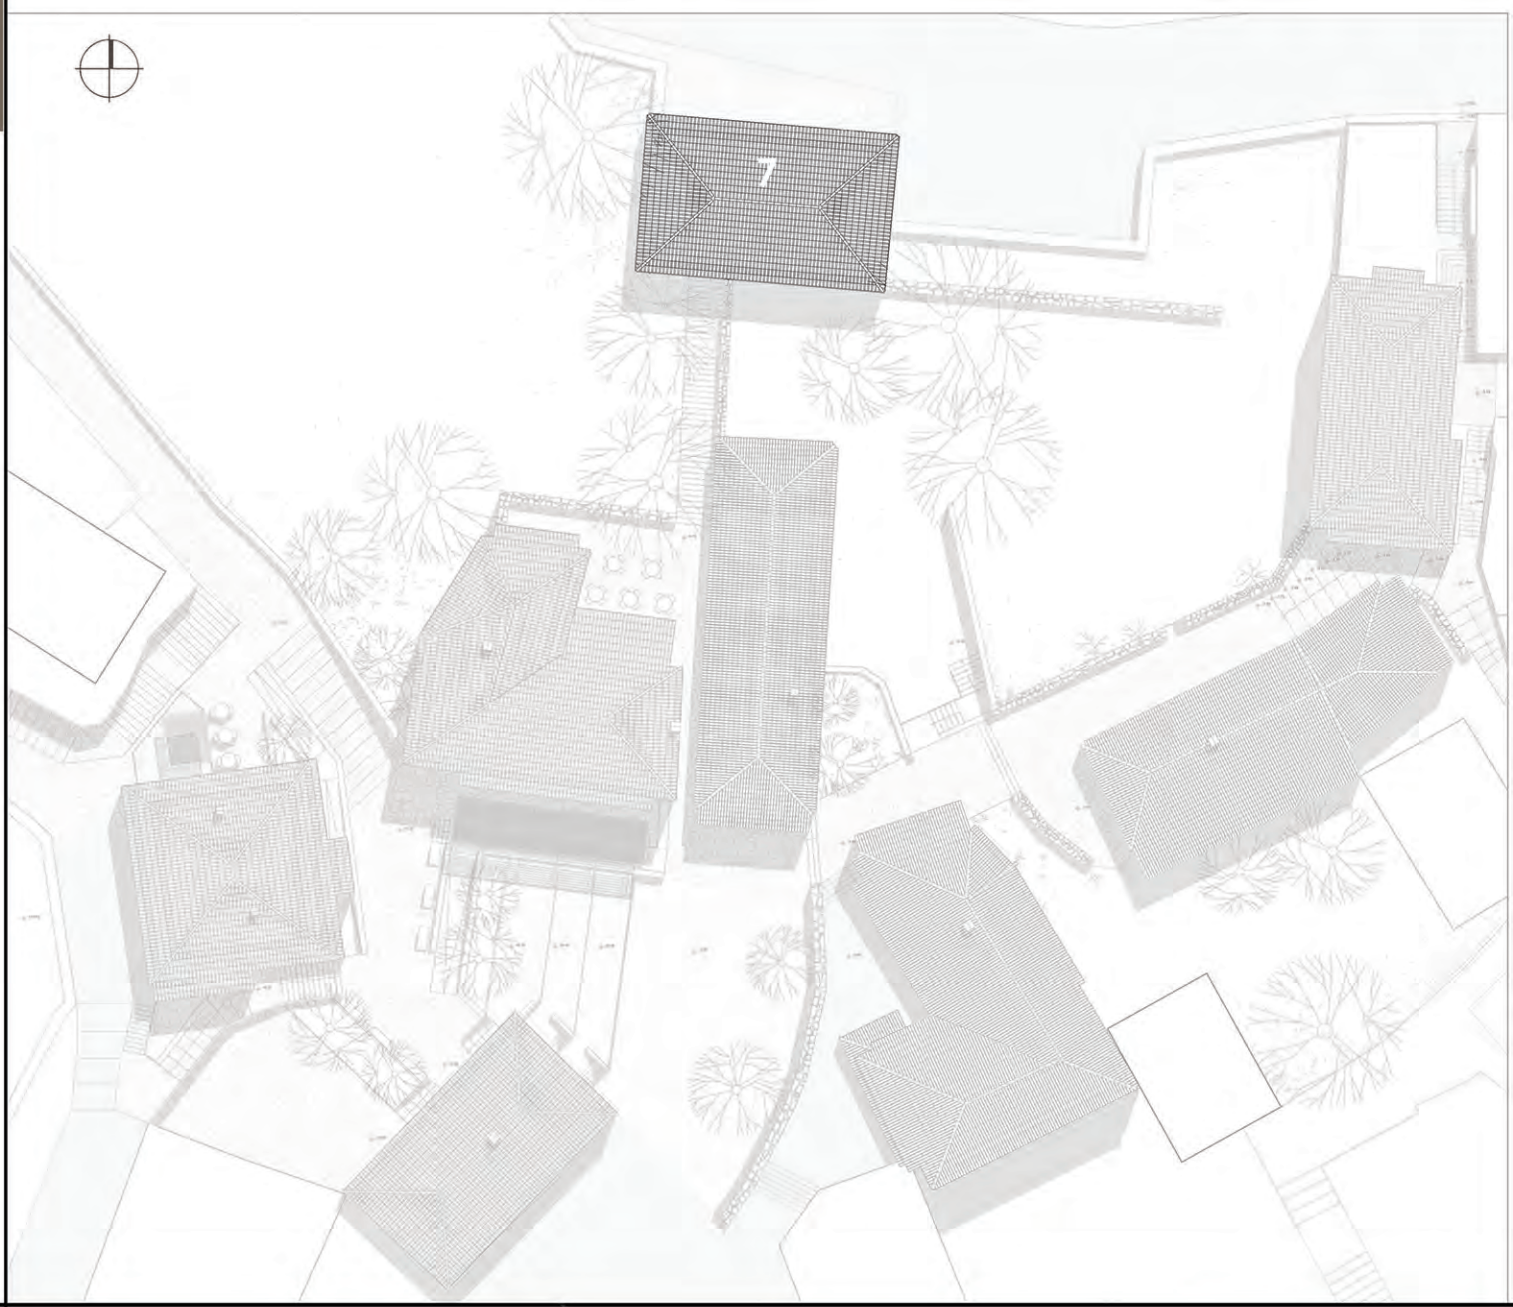
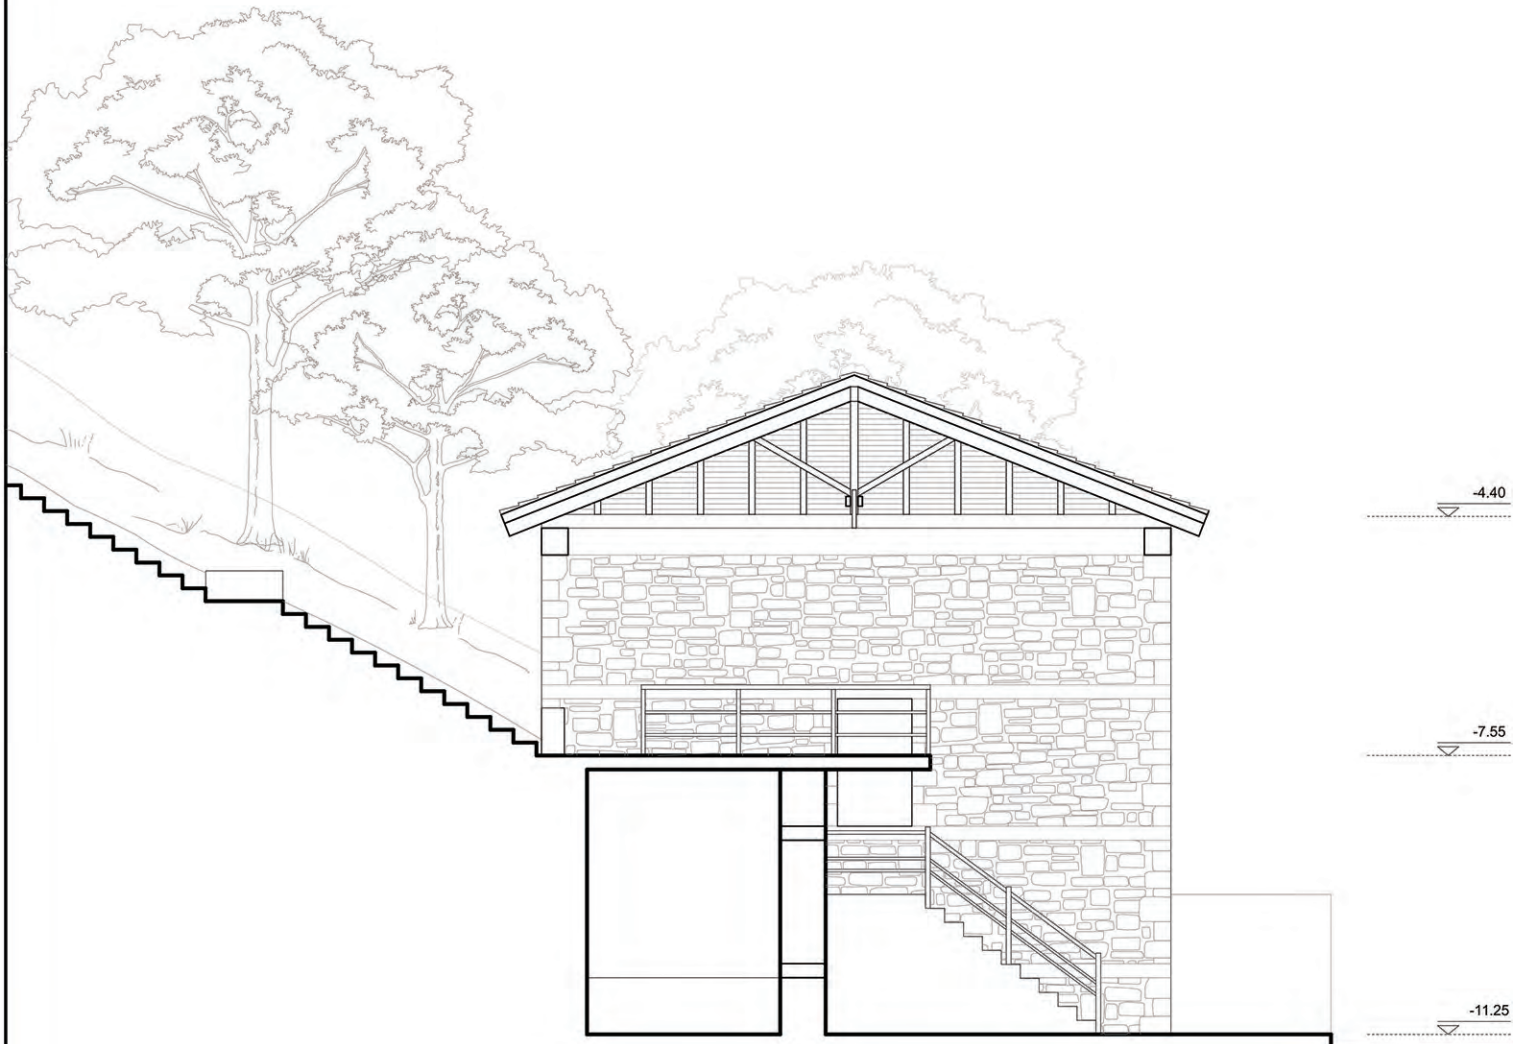
ΣΧΕΔΙΑΣΜΟΣ ΝΕΟΥ ΚΤΗΡΙΟΥ, ΦΑΡΜΑΚΕΙΟ-ΝΕΟ ΑΓΡΟΤΙΚΟ ΙΑΤΡΕΙΟ
ΚΛΙΜΑΚΑ 1:100

_Σχεδιασμός νέου κτηρίου με χρήση φαρμακείου στο ισόγειο και αγροτικού ιατρείου στον όροφο.

_Κτήριο με λίθινη τοιχοποιία πάχους 60 εκατοστών.

_Ενίσχυση τοιχοποιίας κτηρίου και αναλημματικού τοίχου με οριζόντια διαζώματα οπλισμένου σκυροδέματος 15 X 60 εκ.

_Πρόσβαση για Α.Μ.Ε.Α μέσω ανελκυστήρα και δυνατότητα στάθμευσης.
