ΠΟΛΥΤΕΧΝΕΙΟ ΚΡΗΤΗΣ  
ΣΧΟΛΗ ΑΡΧΙΤΕΚΤΟΝΩΝ ΜΗΧΑΝΙΚΩΝ  
ΠΜΣ: ΧΩΡΟΣ ΣΧΕΔΙΑΣΜΟΣ ΚΑΙ ΔΟΜΗΜΕΝΟ ΠΕΡΙΒΑΛΛΟΝ  
ΚΑΤΕΥΘΥΝΣΗ Β': «ΟΛΟΚΛΗΡΩΜΕΝΗ ΠΡΟΣΤΑΣΙΑ ΙΣΤΟΡΙΚΟΥ ΔΟΜΗ-  
ΜΕΝΟΥ ΠΕΡΙΒΑΛΛΟΝΤΟΣ ΜΕ ΠΡΟΗΓΜΕΝΕΣ ΤΕΧΝΟΛΟΓΙΕΣ & ΥΛΙΚΑ»

ΜΕΤΑΠΤΥΧΙΑΚΗ ΔΙΑΤΡΙΒΗ ΕΙΔΙΚΕΥΣΗΣ

**Θέμα: “Αποτίμηση της υφιστάμενης κατάστασης και στρα-  
τηγικές αποκατάστασης – ενίσχυσης της οικίας Σεϊμένη  
στην Ανώπολη Σφακίων”**

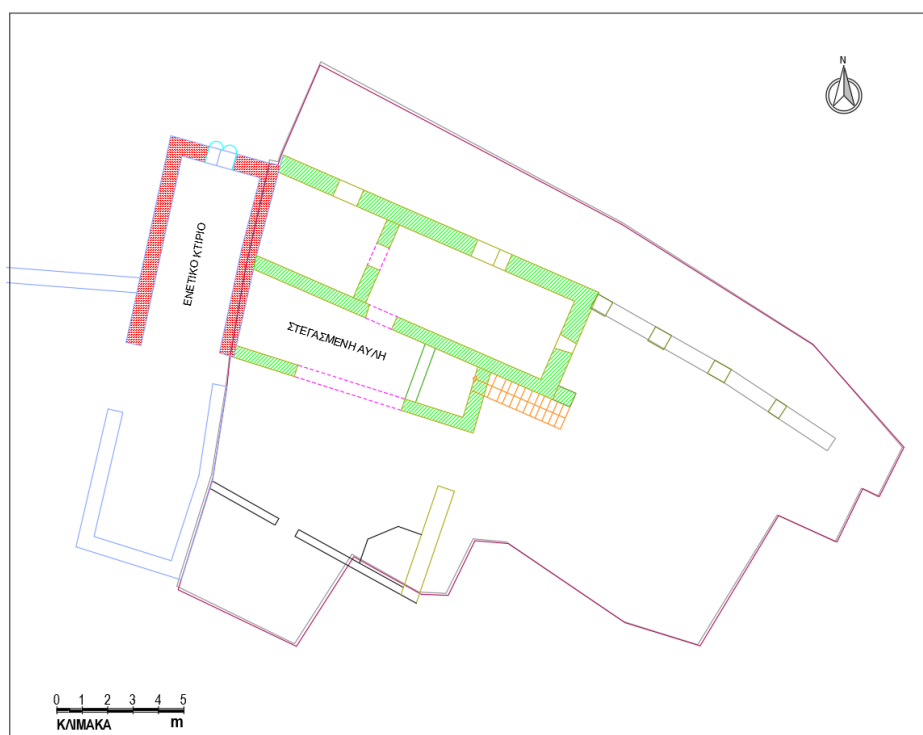
Εικόνα 3: Αποτύπωση του κτιρίου και του οικοπέδου καθώς και του όμορου ενετικού κτιρίου.

παρουσιάζεται μεταξύ άλλων η κάτοψη, ορθοφωτογραφίες των όψεων του κτιρίου, καθώς και η εγκάρσια τομή του στη διεύθυνση Βορρά-Νότος.

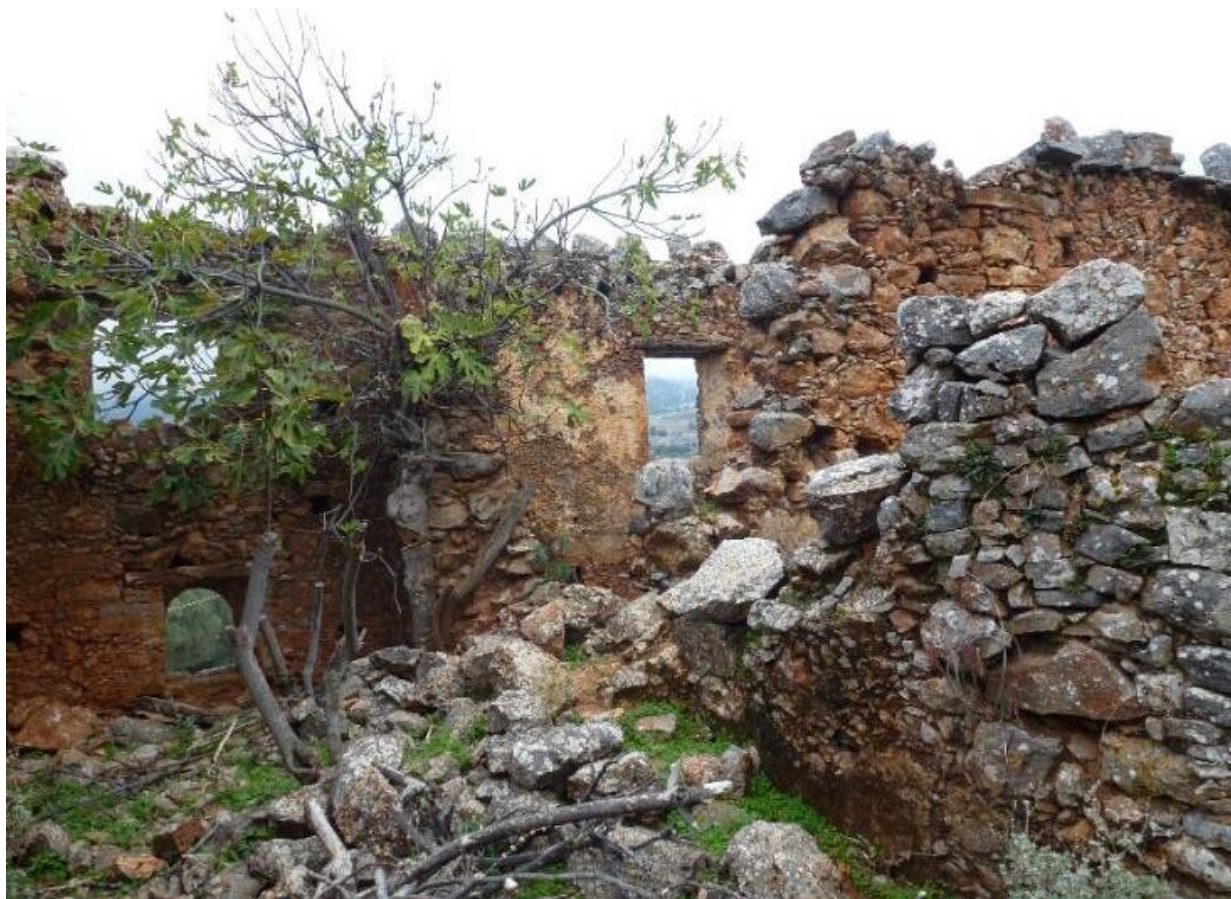
**Εικόνα 29: Δυτική όψη - Σφηνοειδής κατάρρευση τοιχοποιίας.**

Η πιο σημαντική βλάβη του κτιρίου είναι η μερική κατάρρευση του δυτικού τοίχου, μορφής «σφήνας» (Εικόνα 29). Αυτού του είδους η αστοχία παρατηρείται συχνά σε εγκάρσιες τοιχοποιίες οι οποίες είτε ήταν εκ κατασκευής ασύνδετες, είτε με τη πάροδο του χρόνου αποκολλήθηκαν. Ως εκ τούτου, σε περίπτωση ταλάντωσης οι δύο τοιχοποιίες λόγω της διαφορετικής τους δυσκαμψίας, αλλά ακόμα περισσότερο λόγω της μη σύνδεσης μεταξύ τους, κινούνται ανεξάρτητα και η εγκάρσια λιθοδομή σε κίνηση εντός του επιπέδου της, προσκρούει στη διαμήκη και την «εμβολίζει», προκαλώντας της καταρρεύσεις ανάλογης μορφολογίας.

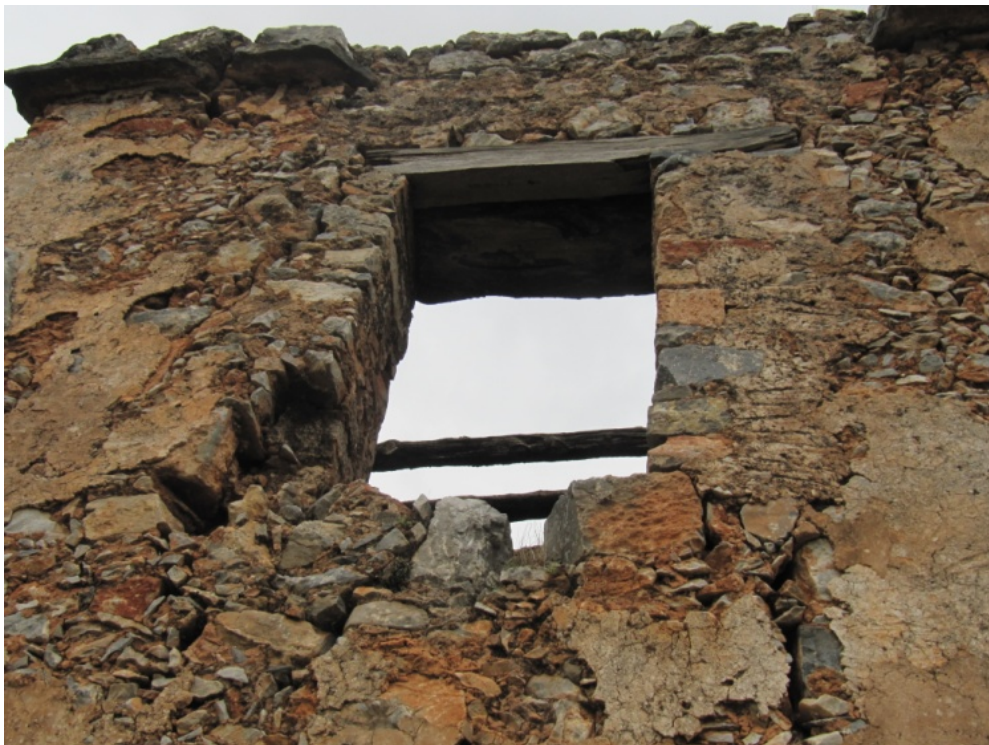
**Εικόνα 34: Τοπική απώλεια λίθων περιμετρικά των ανοιγμάτων στην εξωτερική όψη.**

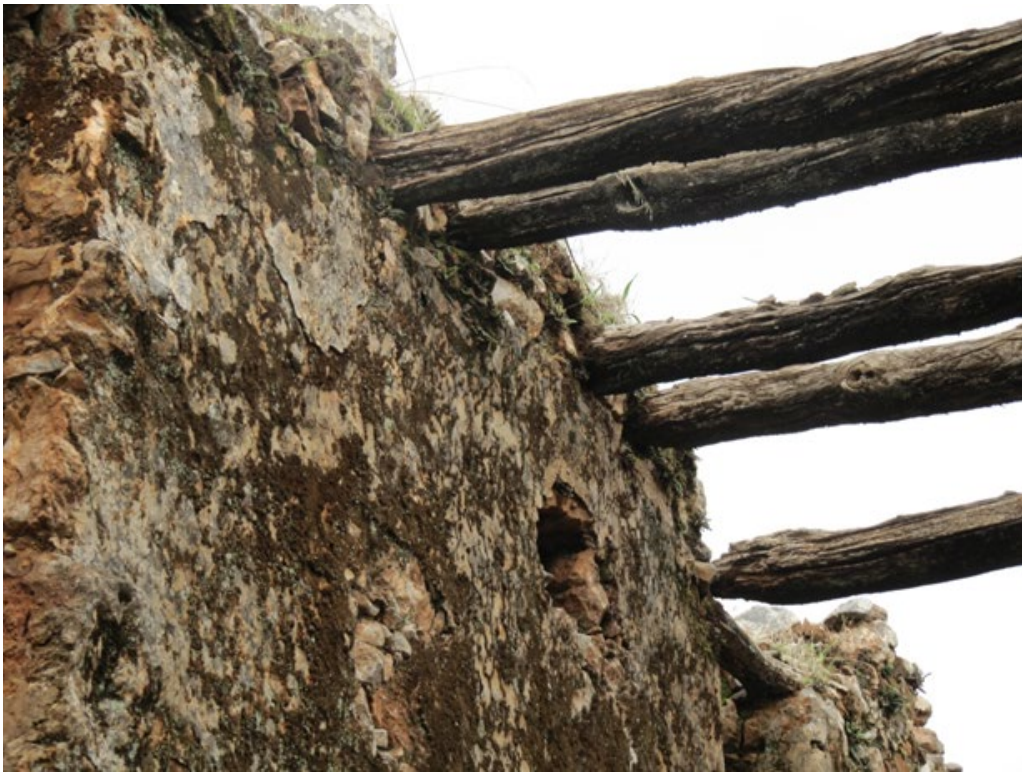
**Εικόνα 35: Τοπική απώλεια λίθων στη στέψη.**

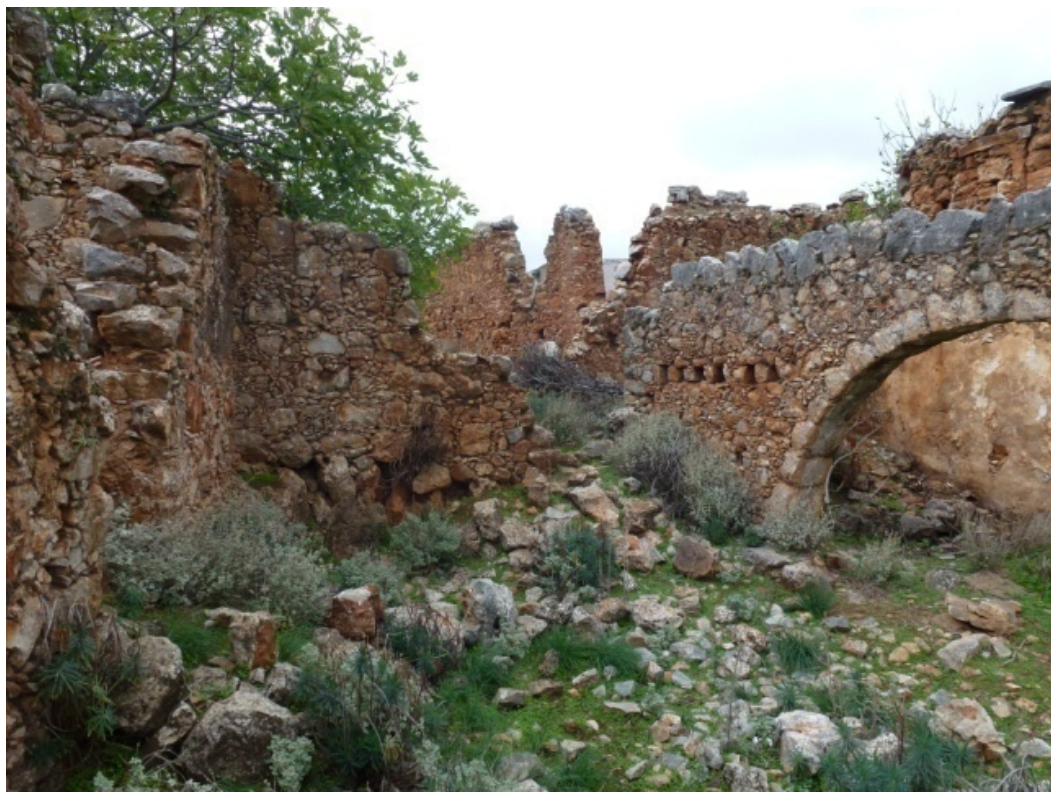
**Εικόνα 36: Αποδιοργάνωση λίθων στη δυτική πλευρά του κτιρίου.**

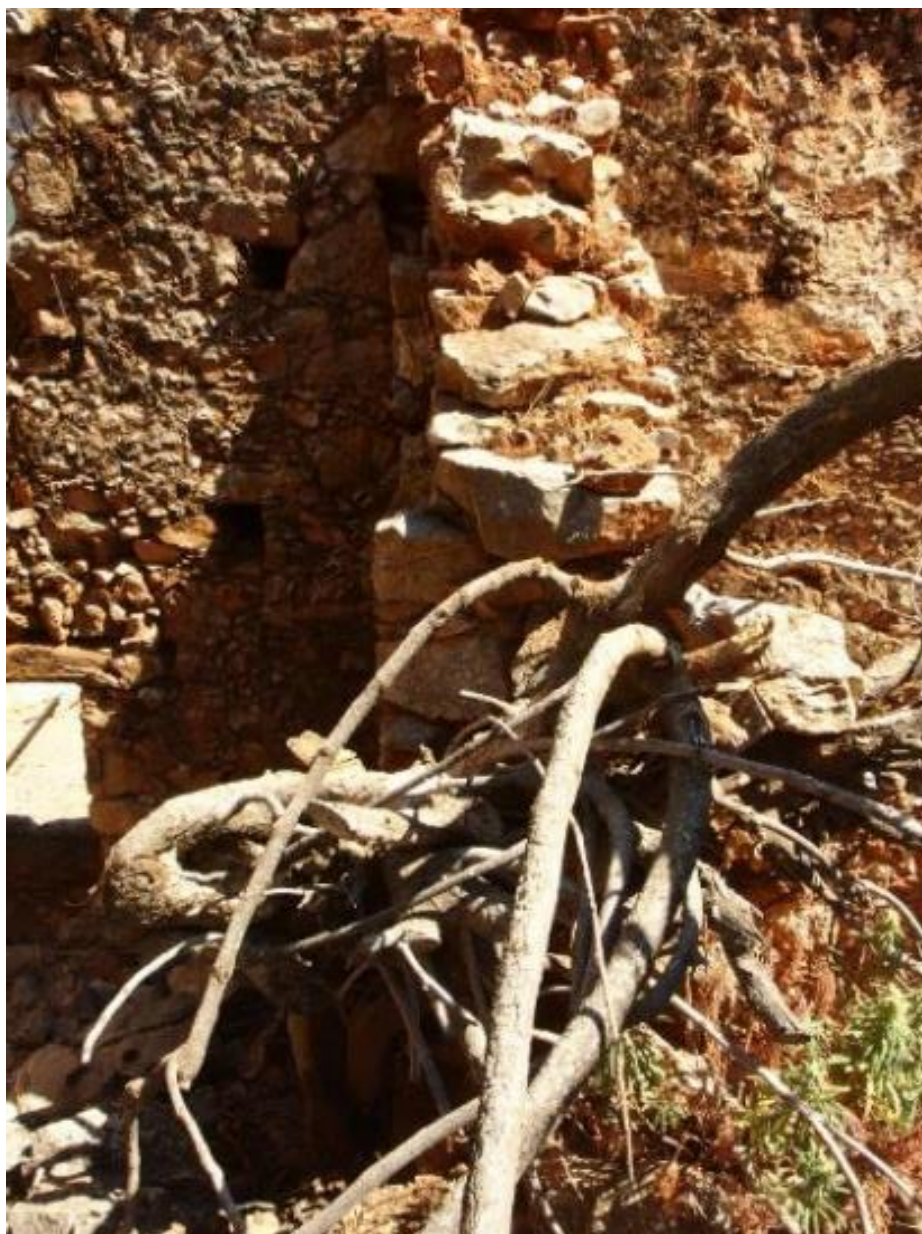
**Εικόνα 39:** Αποδιοργάνωση της δυτικής τοιχοποιίας από την ανάπτυξη αυτοφυούς συκιάς.

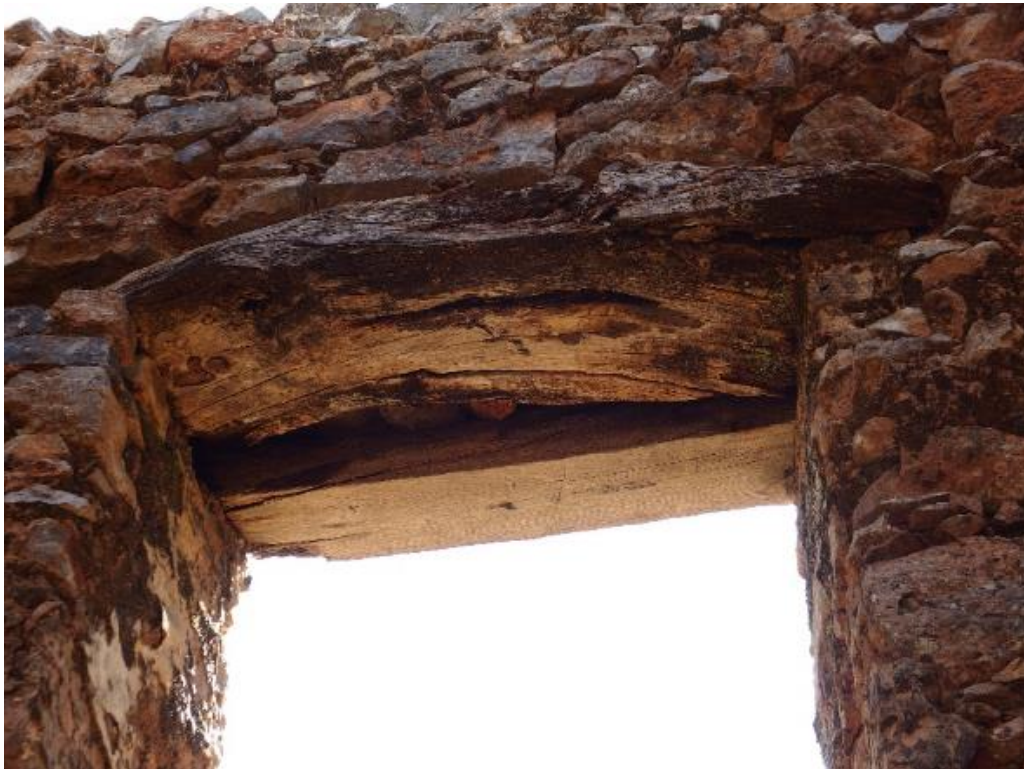
**Εικόνα 41:** Λεπτομέρεια ξύλινου ανωφλιού της νότιας τοιχοποιίας.

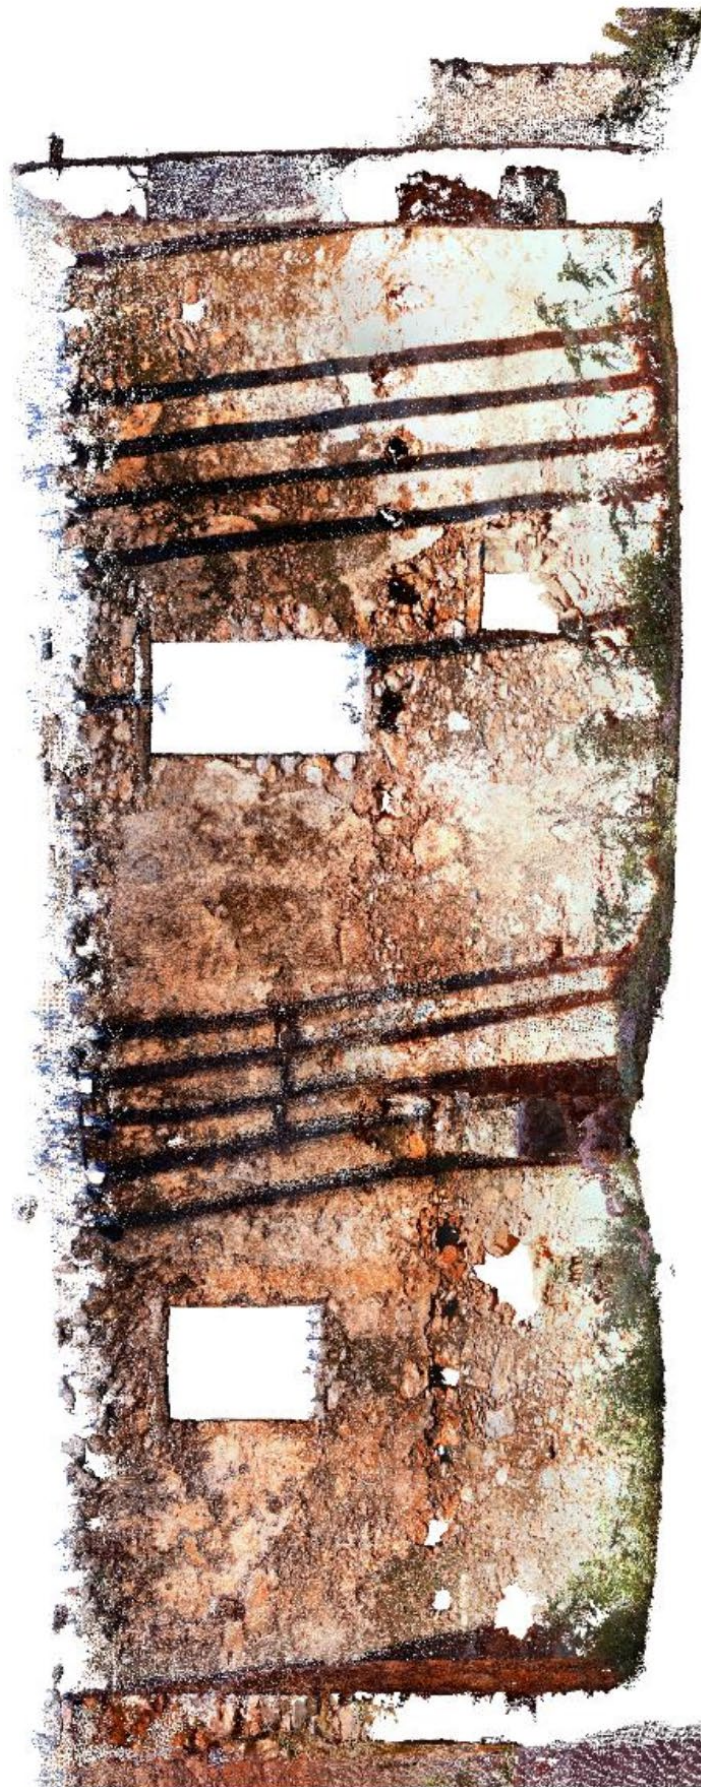
**Εικόνα 42:** Τομή στον άξονα Δύση – Ανατολή στη θέση του τοιχισμένου παραθύρου / αποδιοργάνωση λίθων εσωτερικά της ανατολικής λιθοδομής - αποτύπωση εσωτερικού βόρειας λιθοδομής.

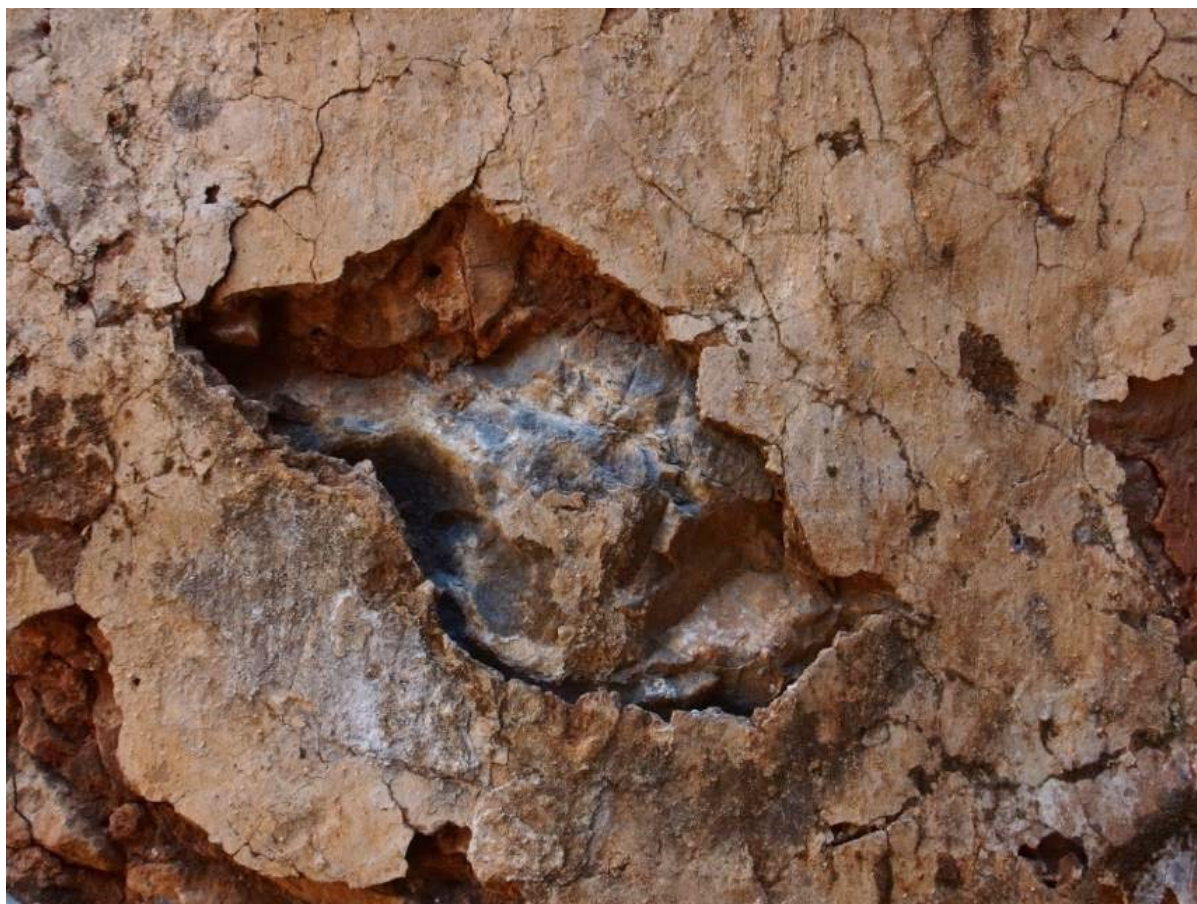
Εικόνα 43: Λεπτομέρεια εσωτερικού επιχρίσματος.

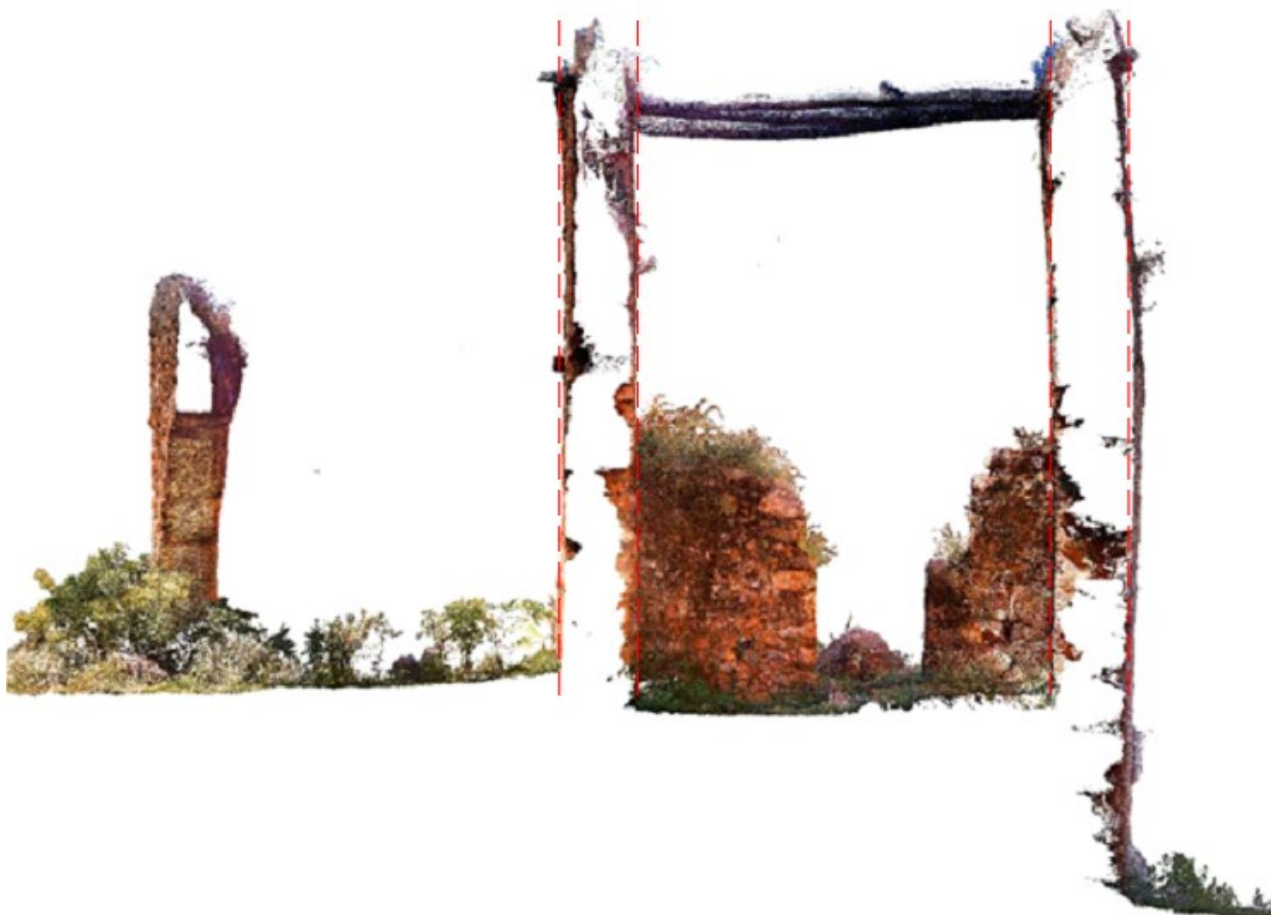
Εικόνα 47: Τομή στο μέσον της καμάρας στη διεύθυνση Βοράς – Νότος.

Από την επεξεργασία των δεδομένων της τρισδιάστατης σάρωσης του κτιρίου με laser scanner υψηλής ακριβείας που πραγματοποιήθηκε εκ των υστέρων (παράγραφος 3.1), διαπιστώθηκε απόκλιση από την κατακόρυφο στο μέσον της βόρειας τοιχοποιίας. Η απόκλιση αυτή αφορά κυρίως την εξωτερική παρειά της τοιχοποιίας και δεν ήταν δυνατόν να διαπιστωθεί από το εξωτερικό του κτιρίου λόγω της μεγάλης υψομετρικής διαφοράς από το έδαφος. Το ζήτημα της διερεύνησης της καθετότητας των τοίχων του ερείπιου είχε τεθεί εξ αρχής όμως δεν ήταν δυνατό να μετρηθεί με τα μέσα που είχαμε αρχικά, αλλά εντοπίστηκε με ασφάλεια μετά την αναλυτική αποτύπωση. Πραγματοποιήθηκαν διαδοχικές τομές και παρουσιάζεται ενδεικτικά αυτή που διέρχεται από το μέσον της καμάρας στη διεύθυνση Βοράς – Νότος (Εικόνα 47). Φαίνεται να υπάρχει μια μικρή κλίση στην βόρεια τοιχοποιία, η οποία ξεκινάει πάνω από το ύψος του πατώματος. Αν και ήπια, είναι πιθανόν η κλίση αυτή να συνέβαλε στην χαλάρωση και την πτώση του πατώματος το οποίο φεύγοντας μπορεί να δημιουργήσει και την κατάρρευση του τμήματος της μεσοτοιχίας.
