Πολυτεχνείο Κρήτης
Πρόγραμμα Μεταπτυχιακών Σπουδών

Μεταπτυχιακή Διπλωματική εργασία

**Μελέτη αποκατάστασης οθωμανικού λουτρού (Μετόχι Λουρδά Χαμάμ)
στις Μουρνιές Χανίων**

Χανιά, Μάρτιος 2021

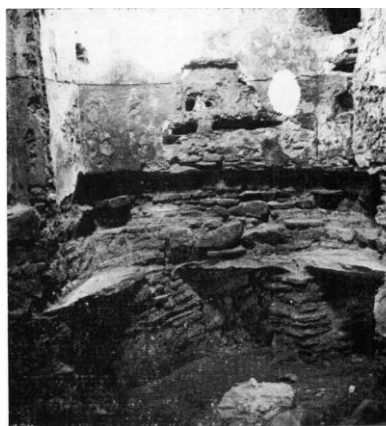
Εικόνα 4: κάτω μέρος της κατασκευής του ζεστού χώρου. Φαίνονται: οι σωλήνες ζεστού και κρύου νερού, τα κανάλια του ζεστού αέρα, τα υπόκαυστα

Συγκεκριμένα στη Εικόνα 4, φαίνεται το παράδειγμα ενός λουτρού στην Απολλωνία της Βόλβης, στο οποίο εξαιτίας των ζημιών είναι ορατός ο τρόπος δόμησης και εντοιχίσης των σωληνώσεων σε οριζόντια τομή του τοίχου. Σε τομή φαίνονται τούβλα και πέτρες συνδεδεμένα με ισχυρό κονίαμα και στην εσωτερική πλευρά της τοιχοποιίας ο κεραμικός σωλήνας για το νερό, διαμέτρου περίπου 12 εκ., και το κανάλι για το ζεστό αέρα, που έχει τετραγωνική διατομή.¹¹

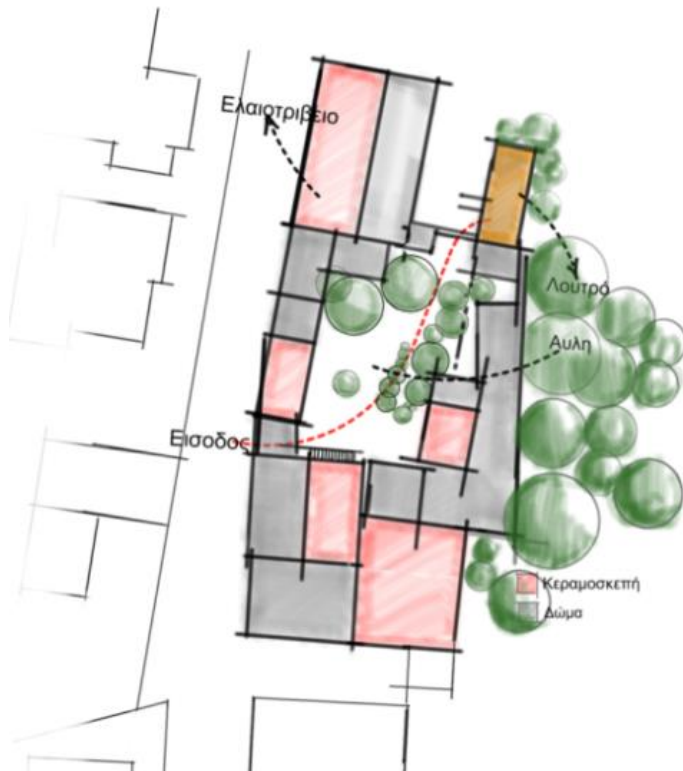
Εικόνα 10: σκαρίφημα του μετοχιού

Το μετόχι διατάσσεται γύρω από κεντρική αυλή και η είσοδος στο οικοδομικό συγκρότημα γίνεται από αψιδωτή πύλη από την σημερινή οδού Θερίσου. Η πύλη οδηγεί στην αυλή, της οποίας το λιθόστρωτο δάπεδο διατηρείται και σήμερα. Γύρω από την αυλή διατάσσονται κατοικίες και αποθήκες, ένα ελαιοτριβείο και το οθωμανικό λουτρό. Στην βορειοανατολική πτέρυγα, συναντάται το χαμάμ και στην βορειοδυτική πτέρυγα το ελαιοτριβείο. Στις υπόλοιπες πτέρυγες πρέπει να βρίσκονταν οι κατοικίες με τους βοηθητικούς χώρους. Παρατηρείται περικλειστη μορφή με μικρού μεγέθους εξωτερικά ανοίγματα, όπως φαίνεται στην δυτική όψη του μετοχιού.

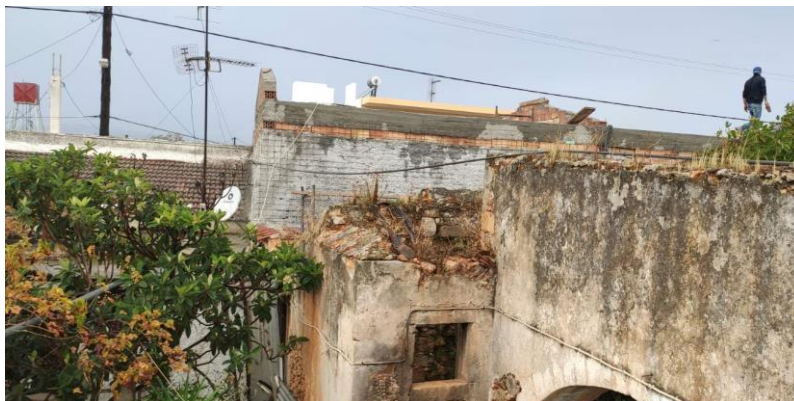
Εικόνα 14: επέμβαση ελαιοτριβείου με εκτοξευόμενο σκυρόδεμα

Το χαμάμ είναι εγκαταλελειμμένο. Διατηρείται η χρήση των κατοικιών αλλά με αλλοιωμένη πλέον μορφή και πολλές σύγχρονες προσθήκες. Στην βορειοδυτική πτέρυγα στην οποία βρίσκεται το ελαιοτριβείο, παρατηρούνταν κάποιες ενέργειες συντήρησης τον Φεβρουάριο του 2021, αλλά τον Δεκέμβριο του 2021 παρατηρήθηκαν ενισχύσεις του ελαιοτριβείου με εκτοξευόμενο σκυρόδεμα, όπως φαίνεται στην Εικόνα 14.

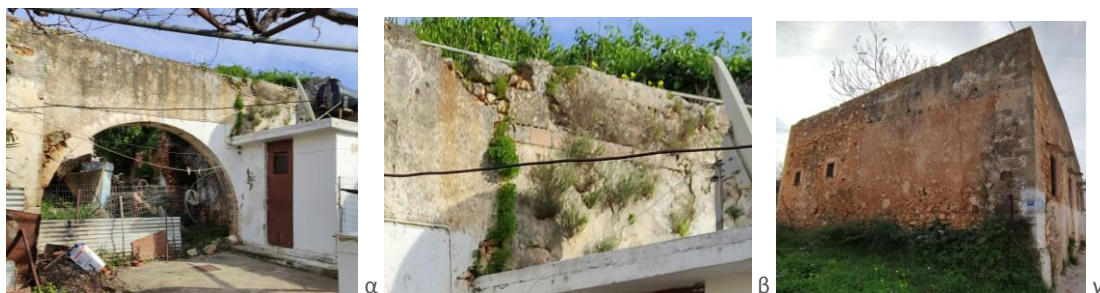
Εικόνα 15: α) είσοδος για το χαμάμ, β) νότια άποψη χαμάμ, γ) άποψη ελαιοτριβείου

Αναφορικά με την χρονολογική σχέση που έχουν μεταξύ τους τα κτίρια του μετοχιού, υπάρχουν ισχυρές ενδείξεις ότι πρόκειται για ταυτόχρονη χρονική κατασκευή. Παρατηρείται προεξέχουσα ταινία από επίχρισμα ως επίστεψη των κτιρίων στο ελαιοτριβείο, το χαμάμ και τις κατοικίες, όπως φαίνεται και στις φωτογραφίες παραπάνω.

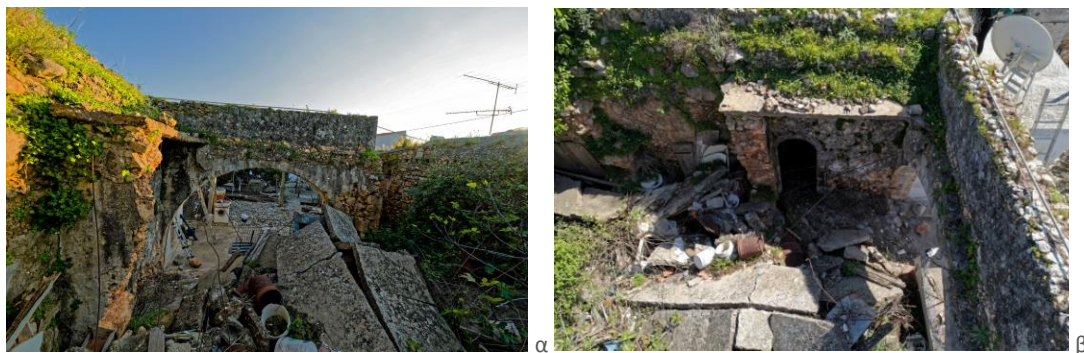
Εικόνα 16: α) τόξο εισόδου μέσα από τον αύλειο χώρο του χαμάμ, β) εναέρια άποψη εισόδου χαμάμ

Η πρόσβαση για το χαμάμ γίνεται μέσω τόξου ανοίγματος 4,70 μ., στην βορειοανατολική πτέρυγα του μετοχιού.

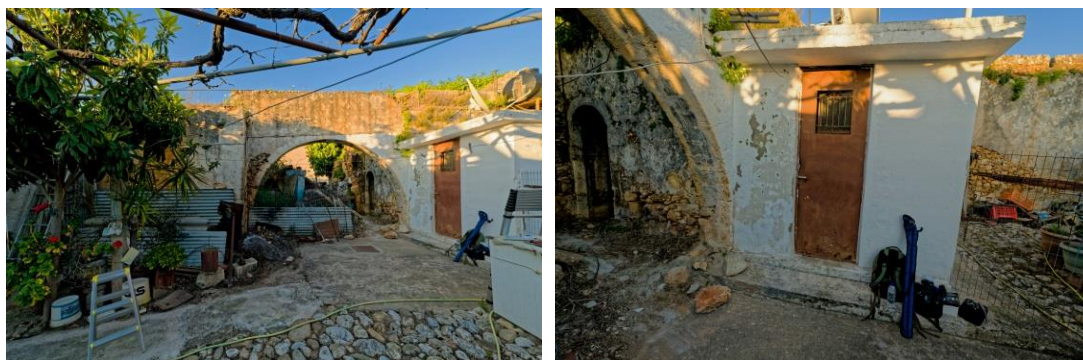
Εικόνα 18: μεταγενέστερο λουτρό σε μεσοτοιχία με το χαμάμ

Ο νότιος τοίχος του χαμάμ αποτελεί μεσοτοιχία με μεταγενέστερο λουτρό που έχει χτιστεί για να καλύψει ανάγκες των κατοίκων του μετοχίου.

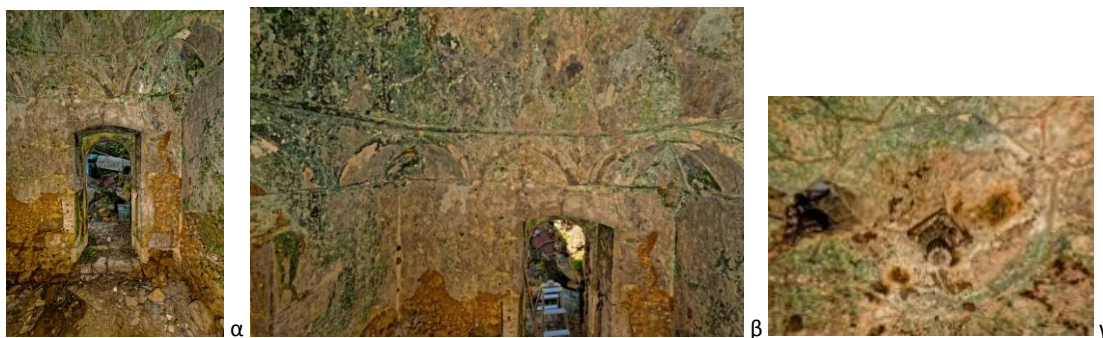
Εικόνα 19: α, β) νότιες απόψεις ψυχρού χώρου, γ) λεπτομέρεια στο κλειδί του θόλου του ψυχρού χώρου

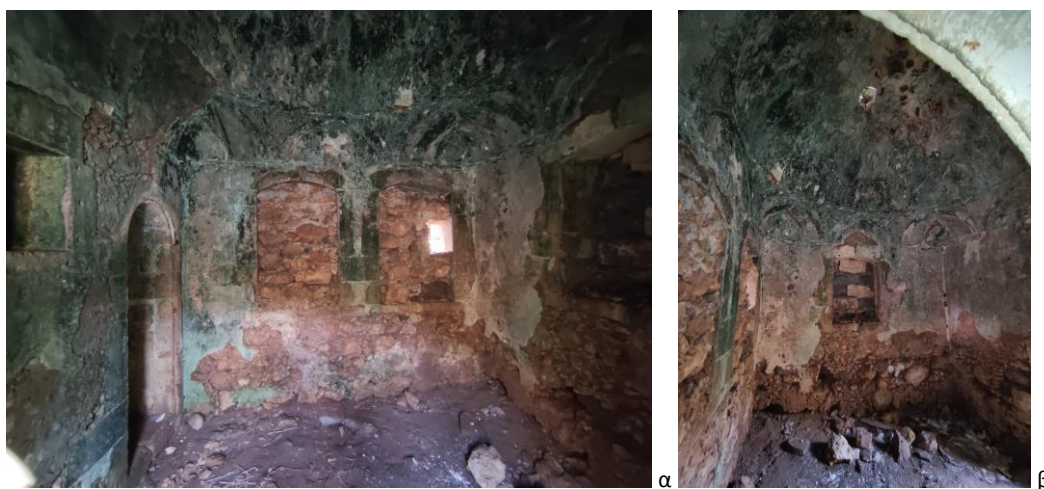
Εικόνα 20: α) εσωτερική ανατολική άποψη ψυχρού χώρου, β) εσωτερική νότια όψη ψυχρού χώρου

Στην ανατολική και νότια όψη της ψυχρής αίθουσας παρατηρούνται δύο και ένα αντίστοιχα ανοίγματα, τα οποία σήμερα είναι κλεισμένα. Γνωρίζουμε για την νότια πλευρά ότι το άνοιγμα κλείστηκε προκειμένου να δημιουργηθεί μικρό λουτρό για το μετόχι μεταγενέστερα, ενώ τα άλλα ανοίγματα πιθανώς σφραγίστηκαν για την προστασία του μνημείου από την διάβρωση.

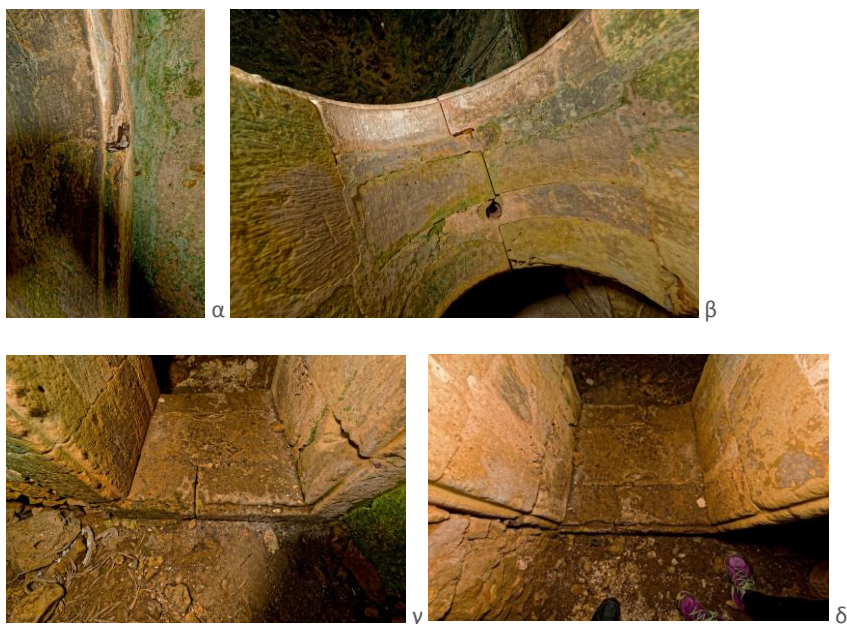
Εικόνα 21: λεπτομέρειες ενδιάμεσης διπλής πόρτας

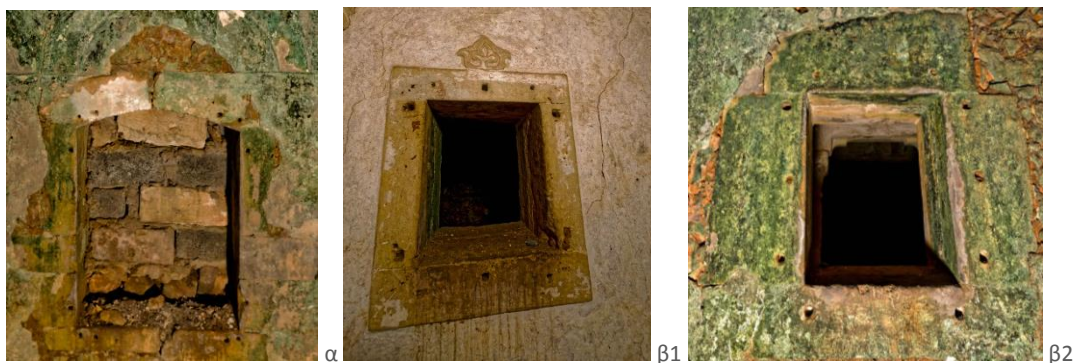
Εικόνα 23: α) άνοιγμα νότιου τοίχου ψυχρού χώρου, β1) άνοιγμα ενδιάμεσου χώρου πάνω από το καθιστικό, β2) άποψη ίδιου ανοίγματος από τον ψυχρό χώρο

Ακόμη, αξίζει να επισημανθούν οι οπές στα ανώφλια των παραθύρων του ψυχρού χώρου και συγκεκριμένα αυτό της νότιας όψης και το άνοιγμα του βόρειου τοίχου του ψυχρού χώρου. Οι οπές προορίζονται για την εκτόνωση των υδρατμών που εγκλωβίζονται στο φραγμένο αμφίπλευρα άνοιγμα. Τα αμφίπλευρα υαλόφρακτα διαφράγματα στο παράθυρο στηρίζονταν στο λίθινο πλαίσιο των παραθύρων με συνδέσμους που στηρίζονταν σε τετράγωνες εντορμίες.

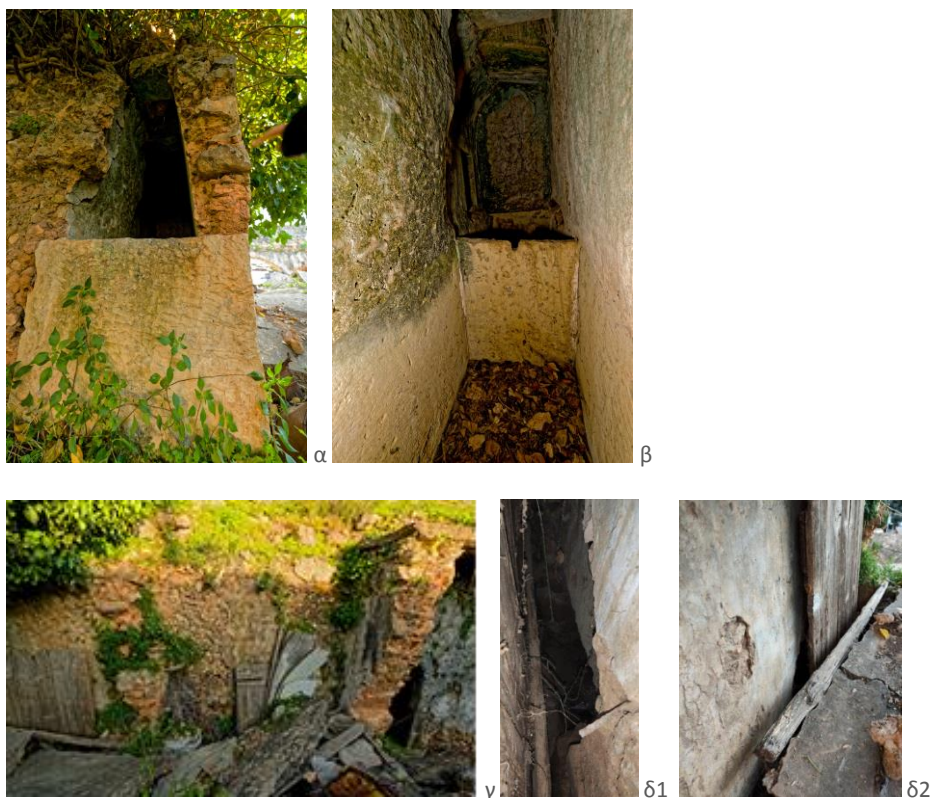
Εικόνα 25: α) εξωτερική άποψη της δεξαμενής, β) εσωτερική άποψη της δεξαμενής σε πρώτο πλάνο και σε δεύτερο ο χώρος με το καζάνι, γ) εξωτερική δυτική άποψη, δ1,2) άνοιγμα τροφοδοσίας ξύλων το οποίο έχει κλείσει με ξύλα

Ο χώρος της δεξαμενής επικοινωνεί με τη θερμή αίθουσα μέσω ανοίγματος που επίσης πλαισιώνεται από ανάγλυφα διακοσμητικά στοιχεία. Υπήρχαν όπως φαίνεται δύο δεξαμενές, μια για το ζεστό και μια για το κρύο νερό. Από την δυτική όψη της θερμής αίθουσας φαίνονται οπές από τις θέσεις των δύο βρύσεων, οι οποίες συνδέονταν με τις δεξαμενές. Η βρύση διαμορφώνεται σε εσοχή όπου μάλλον υπήρχε πλάκα. Δεν είναι γνωστό με τι υλικό ήταν φτιαγμένοι οι σωλήνες που οδηγούσαν από τις δεξαμενές στους κρουούς, αλλά αν ήταν εύκαμπτοι, θα μπορούσαν οι δύο οπές στο κάτω μέρος της κρήνης να δίνουν ζεστό και κρύο νερό. Μάλιστα, δεδομένου ότι βρίσκονται σε επαφή, με το άνοιγμα και των δύο βρύσεων θα μπορούσε να γεμίζει το τάσι με ανάμεικτο, χλιαρό νερό.

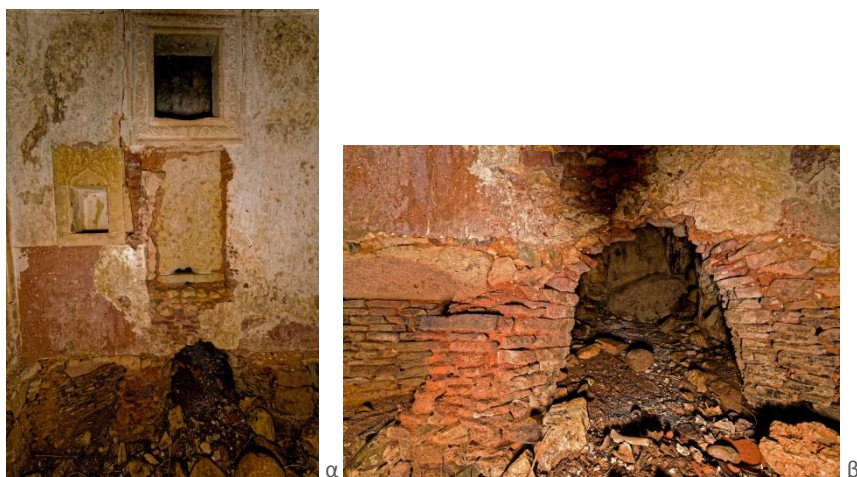
Εικόνα 26: α) άνοιγμα θερμού χώρου το οποίο επικοινωνεί με την δεξαμενή του ζεστού νερού, β) άνοιγμα από το οποίο περνούσε ο καπνός από την καύση των ξύλων στον θερμό χώρο

Μέσω του ανοίγματος υπάρχει επαφή με τη δεξαμενή ζεστού νερού και πιθανώς αυτό να έκλεινε με σιδερένιο πορτάκι, αποτελώντας δίοδο κυκλοφορίας του ατμού, όταν απαιτούνταν μεγάλη ποσότητα του στην θερμή αίθουσα. Σύμφωνα με την διδακτορική διατριβή της Ελένης Ι. Κανετάκη, ο ατμός που δημιουργείτο πάνω από το κοχλάζον νερό της δεξαμενής περνούσε από παραθυράκια που άνοιγαν κατά βούληση.¹⁷

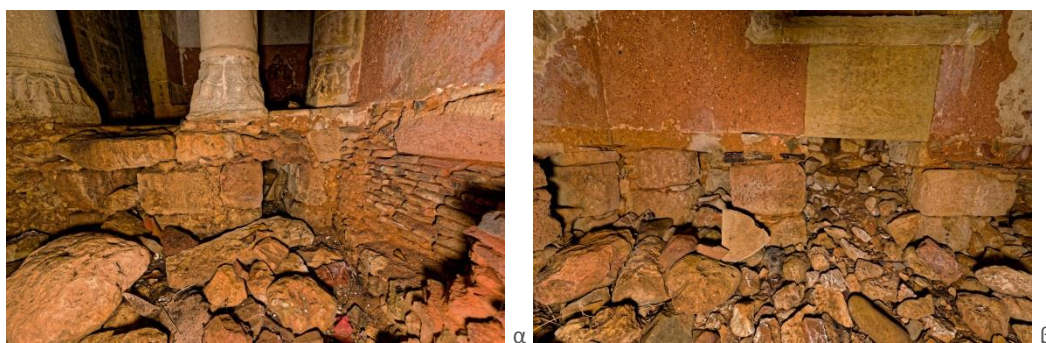
Εικόνα 27: α) κενά υποκαύστων κάτω από τους κίονες, β) κενά υποκαύστων στην τοιχοποιία ώστε να περνάει ο καπνός μέσα στους πηλοσωλήνες

Παρατηρείται το βασικό στοιχείο για τη λειτουργία των λουτρών, το υπόκαυστο καθότι δεν υπάρχει πλέον το δάπεδο και αποκαλύπτονται μέρη του. Μέσα στον χώρο του υπόκαυστου κυκλοφορούσε ο ζεστός καπνός που παρήγαγε η καύση των ξύλων και διατηρούσε ζεστό τον χώρο. Είναι ορατά τα σημεία επαφής των πλακών του δαπέδου με την τοιχοποιία. Οι στυλίσκοι του υπόκαυστου ήταν κτισμένοι από λίθους ανόμοιου μέγεθος ενώ στον φούρνο παρατηρείται συνδυασμός οπτόπλινθων και λιθοσωμάτων διαστάσεων 19 x 12 εκατοστά.

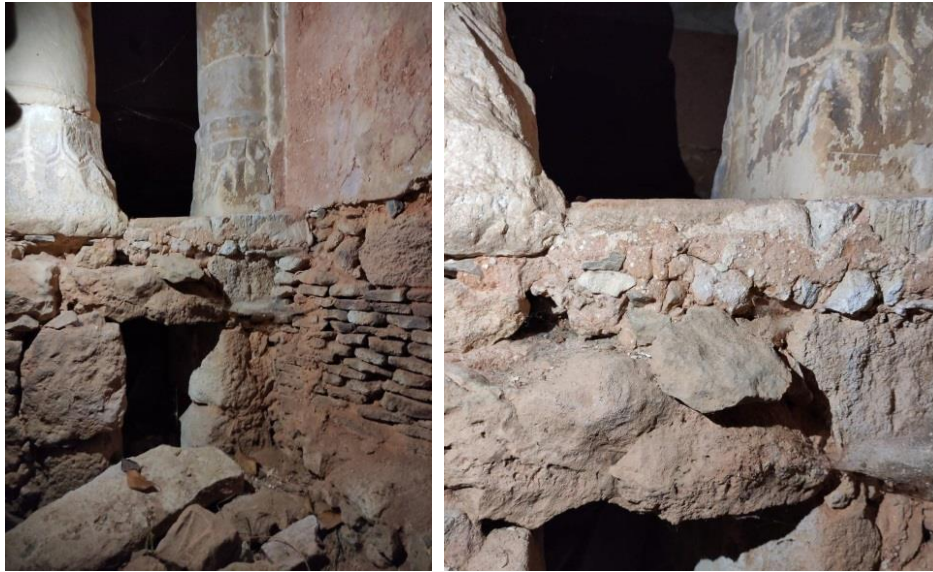
Εικόνα 28: μέρος διασωθέντος τελικού δαπέδου με την μαρμαρίνη τελική στρώση

Μέρος των υποκαύστων είναι σήμερα ορατό, επειδή δεν διασώζεται πλέον το δάπεδο, παρά μόνο ένα μικρό μέρος του, το οποίο φανερώνει ότι ήταν μαρμαρίνο. Το μοναδικό σημείο που έχει διασωθεί είναι και το τελικό ύψος του δαπέδου, εκατέρωθεν των 2 δυτικών κιόνων, όπως φαίνεται και στην φωτογραφία. Το ύψος από το δάπεδο των υποκαύστων μέχρι το τελικό δάπεδο είναι 64 εκατοστά, με τα υπόκαυστα να είναι 52 εκατοστά. Πάνω από τους κιονίσκους των υποκαύστων υπήρχαν πλάκες που γεφύρωναν το άνοιγμα μεταξύ των στυλίσκων. Πάνω από αυτές τις πλάκες υπάρχει υπόβαση κονιάματος πιθανώς υδραυλικό, εννιάμισι εκατοστών, και ακολουθεί το τελικό μαρμαρίνο δάπεδο δύομισι εκατοστών. Σε άλλα μικρότερα λουτρά, οι μαρμαρίνες ή λίθινες πλάκες στερεώνονταν κατευθείαν επάνω στους κιονίσκους του υπόκαυστου ως οροφή και ήταν ταυτόχρονα και το δάπεδο του ζεστού χώρου, όπως ήταν συνηθισμένο σε παλιότερες κατασκευές (ρωμαϊκές, παλαιοχριστιανικές).¹⁸ Στην παρούσα περίπτωση το δάπεδο έχει κατασκευασθεί με τον προαναφερθέν τρόπο με υπόβαση κονιάματος, πάνω από τα λίθινα υπόκαυστα και πριν το μαρμαρίνο δάπεδο.

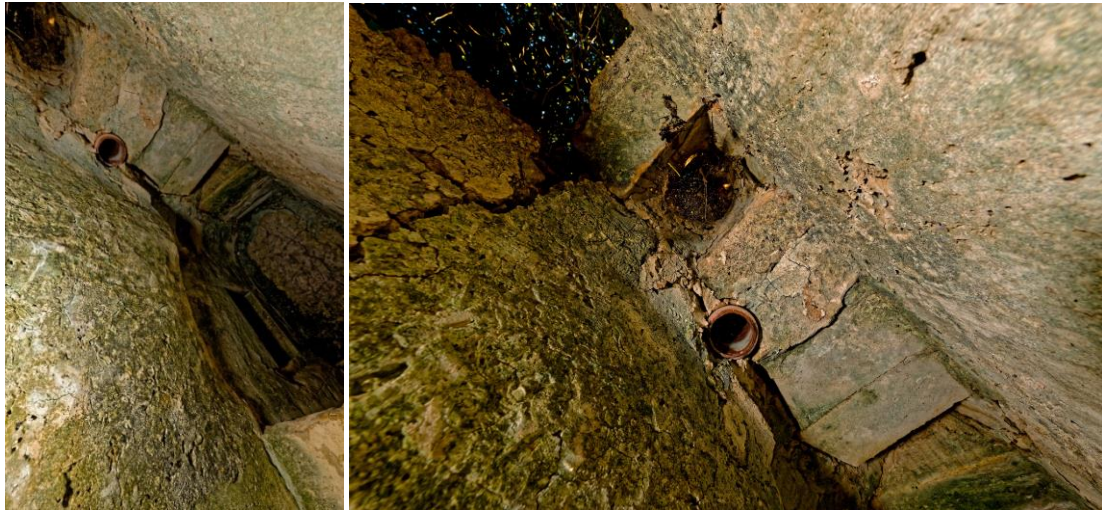
Εικόνα 29: καπνοδόχοι στον χώρο της δεξαμενής

Ακόμη παρατηρούνται δύο καπνοδόχοι στον χώρο των δεξαμενών με το κρύο και το ζεστό νερό.

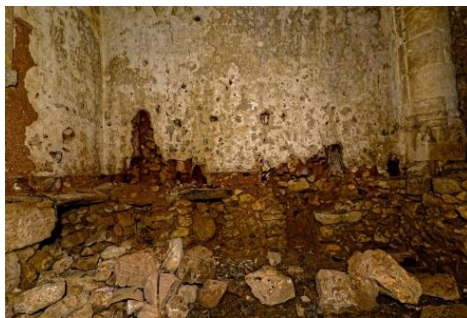
α

Εικόνα 30: α) εσωτερική ανατολική όψη θερμού χώρου, β1,2) απόψεις πηλοσωλήνων στο εσωτερικό της τοιχοποιίας

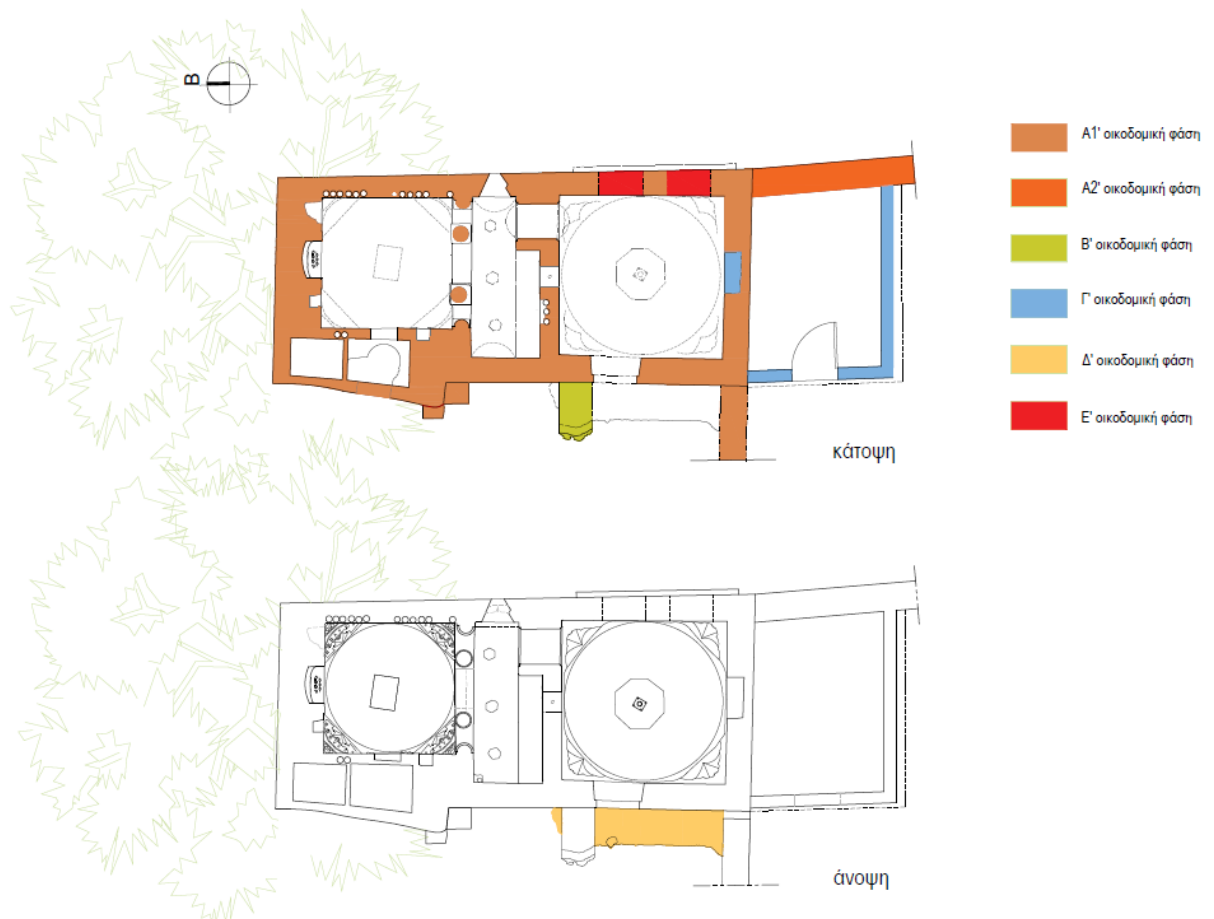
Εικόνα 32: σχέδιο με οικοδομικές – κατασκευαστικές φάσεις χαμάμ σε κάτοψη και άνοψη

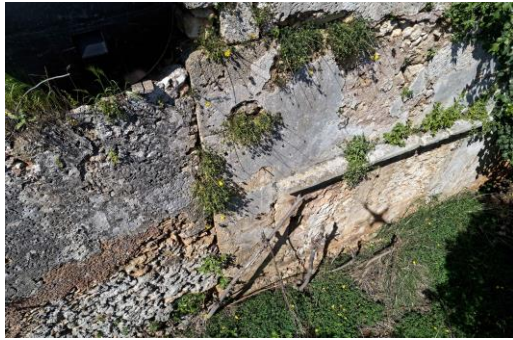
Εικόνα 33: ανατολική όψη χαμάμ και ανατολικού τοιχίου μετοχίου

Οι οικοδομικές φάσεις που διακρίνονται στο χαμάμ είναι έξι, χωρίς να γνωρίζουμε την χρονική τους σχέση. Η πρώτη φάση (Α1) περιλαμβάνει όλο το χαμάμ καθώς και το εξωτερικό τόξο εισόδου, αφού όπως προαναφέρθηκε στην περιγραφή του μετοχίου φαίνεται να οικοδομήθηκε το χαμάμ ταυτόχρονα με το μετόχι και δεν παρατηρείται μεταξύ τους κατασκευαστικός αρμός. Διαφοροποιείται ο τοίχος νότια του χαμάμ ο οποίος έχει κατασκευαστικό αρμό με το κτίριο, αποτελώντας απλό μαντρότοιχο. Έτσι διαμορφώνονται οι Α1 και Α2 κατασκευαστικές φάσεις, οι οποίες ενδέχεται να συμπίπτουν χρονικά.

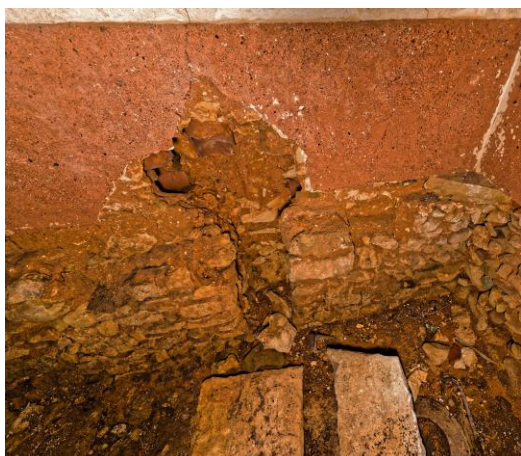
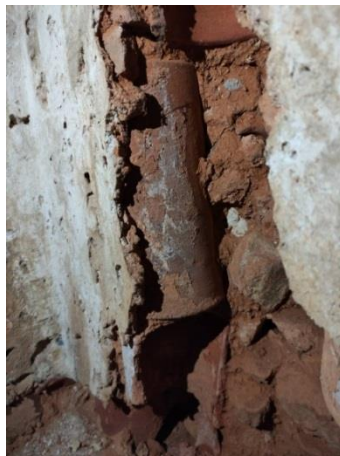
Εικόνα 36: α) νότια τοιχοποιία ενδιάμεσου χώρου, β) κοντινή λήψη πηλοσωλήνων συγκεκριμένης τοιχοποιίας με εμφανή τα πάχη των κονιαμάτων, γ) εσωτερική βόρεια όψη, ασβεστώματα τοιχοποιίας

Η κατασκευή των τοίχων έχει γίνει από φέρουσα τοιχοποιία με αργούς κατά βάση λίθους σε συνδυασμό με πλίνθους, η οποία φαίνεται ότι ήταν επιχρισμένη εσωτερικά και εξωτερικά. Στις γωνίες της κατασκευής έχουν επιλεχθεί προσεκτικά λαξευμένοι λίθοι, ενώ οι αρμοί διαμορφώνονται με κονίαμα δομής χωρίς να υπάρχουν κάπου σιδερένιοι σύνδεσμοι για την σύνδεση των λίθων. Ο θερμός χώρος φαίνεται να έχει ισχυρά κονιάματα για να προφυλάσσεται από την υγρασία και την συμπύκνωση των υδρατμών καθότι η κατάσταση που έχουν διατηρηθεί μέχρι και σήμερα τα κονιάματα είναι καλή και συγκριτικά με τον χώρο του ψυχρού χώρου σαφώς καλύτερα. Πιθανώς πρόκειται για υδραυλικά κονιάματα ασβέστου, με πρόσμιξη υδραυλικής αδρανούς ύλης ηφαιστειακής προέλευσης καθώς και με τριμμένο κεραμίδι. (κουρασάνι) Συγκεκριμένα, παρατηρούνται δύο είδη κονιαμάτων τελικής επίστρωσης, τα υδραυλικά και το κουρασάνι. Στην περίπτωση του υδραυλικού κονιάματος επιχρίσματος τεσσάρων χιλιοστών παρατηρείται υπόβαση από αργιλοπυριτικό κονίαμα δομής έξι χιλιοστών, ενώ στην περίπτωση του κουρασσανιού, πάχους τεσσάρων χιλιοστών παρατηρείται ασβεστοτικό κονίαμα δομής πάχους 16 χιλιοστών. Και στις δύο περιπτώσεις το κονίαμα αρμολογήματος είναι αργιλοπυριτικό. Ακόμη, στον θερμό χώρο παρατηρούνται μεταγενέστερα ασβεστώματα πάνω από τα αυθεντικά κονιάματα.

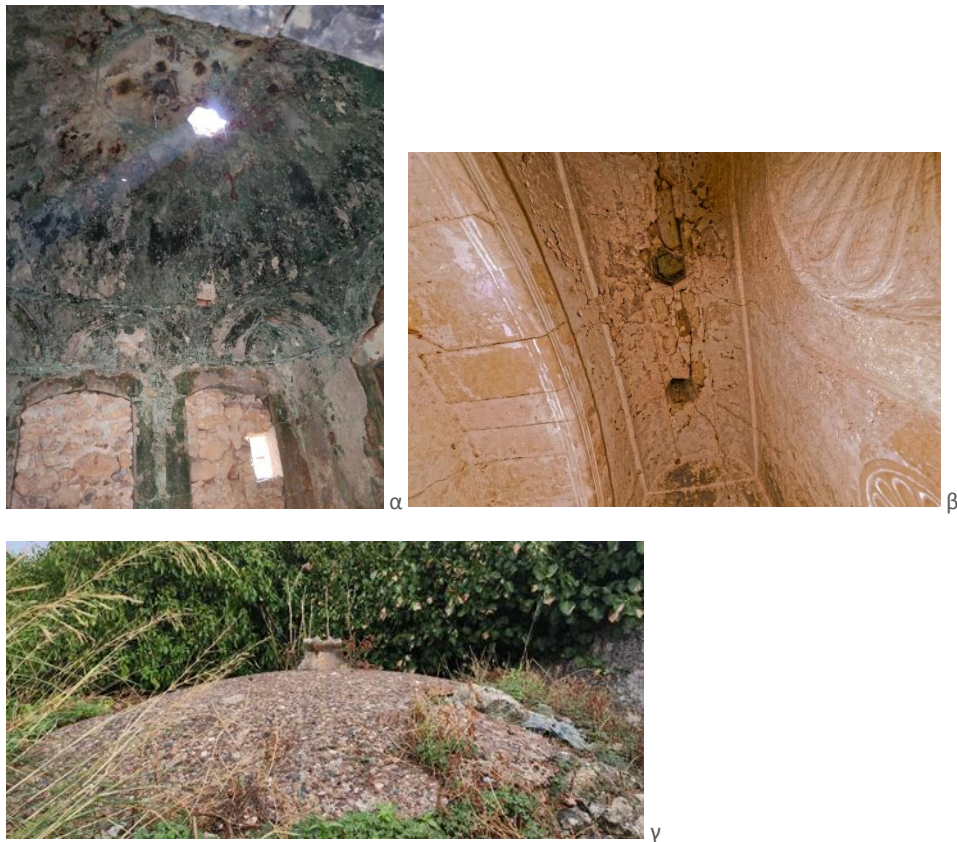
Εικόνα 38: α) φωτιστική οπή ψυχρού χώρου, β) φωτιστικές οπές ενδιάμεσου χώρου, γ) άποψη θόλου ψυχρού χώρου

Η ανωδομή παρουσιάζει και στους τρεις θόλους φωτιστικές οπές. Στο πρώτο δωμάτιο καθώς και στο δωμάτιο με τον ημικυλινδρικό θόλο εμφανίζονται εξαγωνικές οπές, όπως φαίνονται στις εικόνες 38α και 38β αντίστοιχα. Στο θερμό δωμάτιο εμφανίζεται μία κεντρική οπή σχήματος ορθογωνίου παραλληλόγραμμου. Όσον αφορά τις στέγες η μόνη στην οποία υπάρχει πρόσβαση είναι του ψυχρού χώρου, η οποία καλύπτεται με κονίαμα με πολλά αδρανή διαφορετικών χρωμάτων και κυρίως στρογγυλεμένα.

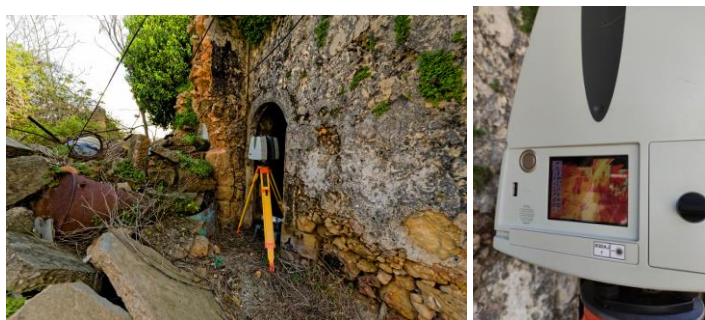
Εικόνα 39: στιγμιότυπό από την διαδικασία αποτύπωσης, 13/03/21

Η αποτύπωση του μνημείου πραγματοποιήθηκε με laser scanner LEICA p40 σε συνδυασμό με φωτογραμμετρική αποτύπωση (laser scanner+photogrammetry), δηλαδή με την ακριβέστερη μέθοδο για μνημεία και κατασκευές αυτή την στιγμή.

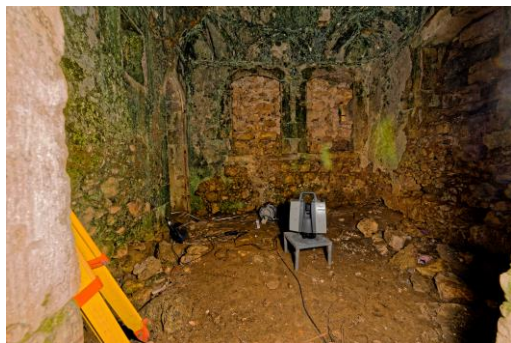
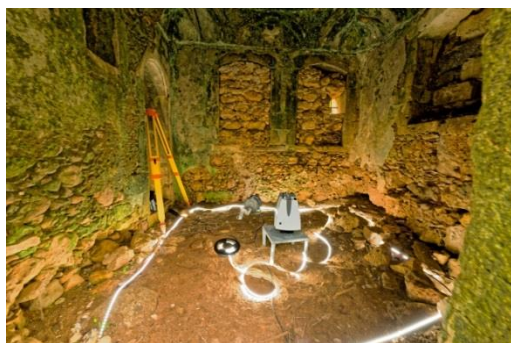
Εικόνα 40: α) αποτύπωση με το laser scanner στον ψυχρό χώρο, β) αποτύπωση με το laser scanner στον ψυχρό χώρο με την χρήση των λεντοταινιών

Χρησιμοποιήθηκε το πρόγραμμα Leica cyclone προκειμένου να δημιουργηθεί το μοντέλο. Ενώθηκαν οι στάσεις από το 3d scanner, οι οποίες ήταν 17 εσωτερικά και εξωτερικά του μνημείου.

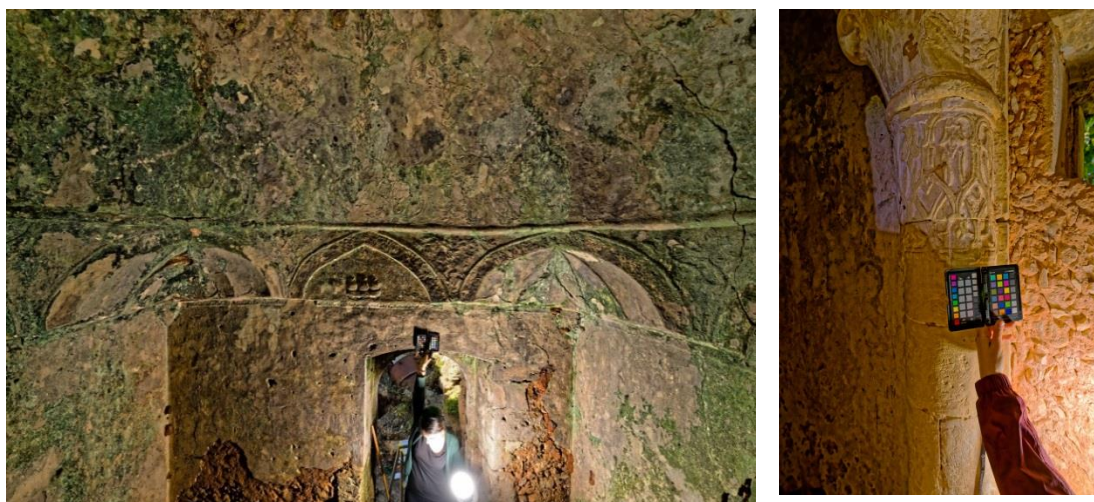
Εικόνα 41: στιγμιότυπα κατά την φωτογραφική αποτύπωση με την φωτεινή πηγή που χρησιμοποιούνταν για τις λήψεις καθώς και την χρωματική παλέτα για την πραγματική απεικόνιση των χρωμάτων

Για την φωτογραμμετρική αποτύπωση ελήφθησαν 3.000 φωτογραφίες, με την τοποθέτηση σε κάθε λήψη φωτεινής πηγής ανάλογα με τις ανάγκες φωτισμού κάθε λήψης. Σε συνέχεια μέσω του προγράμματος Reality capture εισήχθησαν οι χειροκίνητες φωτογραφικές λήψεις και ενώθηκαν. Για την ασφαλέστερη διεξαγωγή πορισμάτων σχετικά με την παθολογία κυρίως του μνημείου, σχετικά με την ευκρίνεια και πραγματική απεικόνιση των φωτογραφιών χρησιμοποιήθηκε χρωματική παλέτα και έγιναν οι απαραίτητες διορθώσεις.

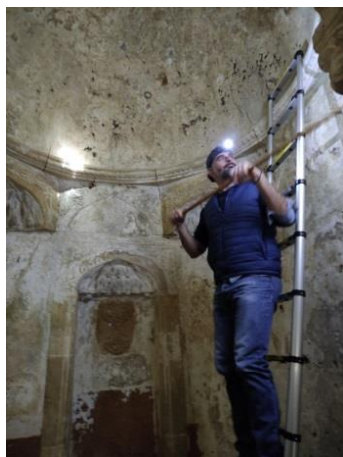
Εικόνα 42: στιγμιότυπο φωτογραφμετρίας στον ψυχρό χώρο πάνω στην σκάλα με υποβοηθούμενο φωτισμό από κάτω και από μπροστά

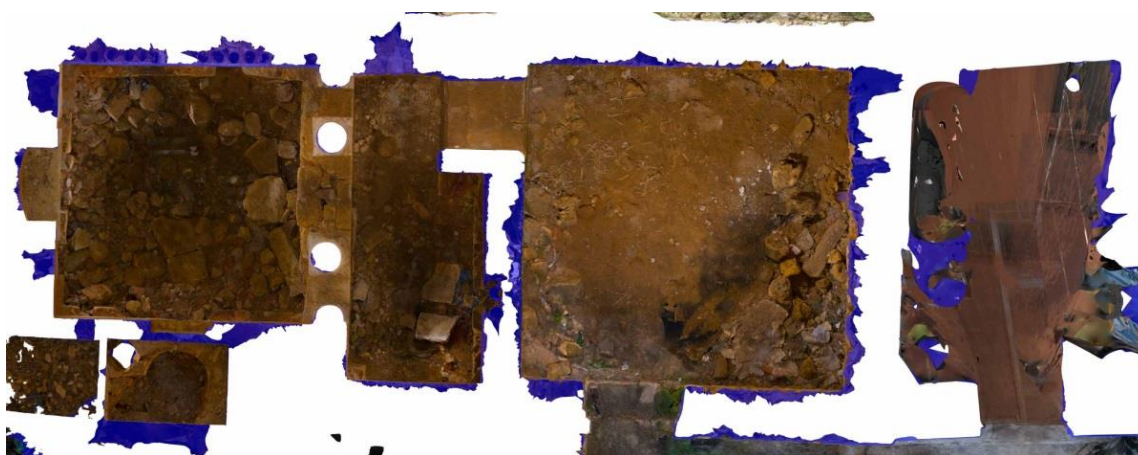
Εικόνα 43: Ορθοφωτογραφία κάτοψης

Μέρος των αποτελεσμάτων της ορθοφωτογραφίας βλέπουμε στις Εικόνες 43 και 44 στις οποίες απεικονίζεται η κάτοψη και μια διαμήκης τομή του χαμάμ.

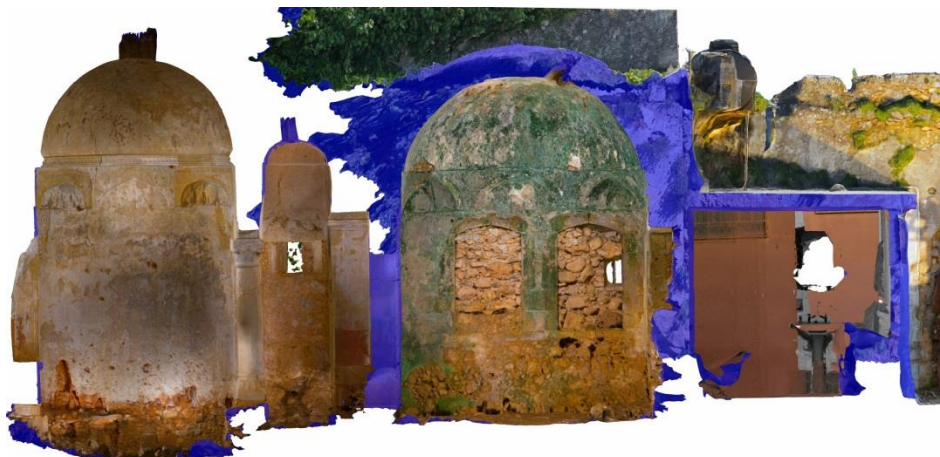
Εικόνα 44: Ορθοφωτογραφία διαμήκους τομής

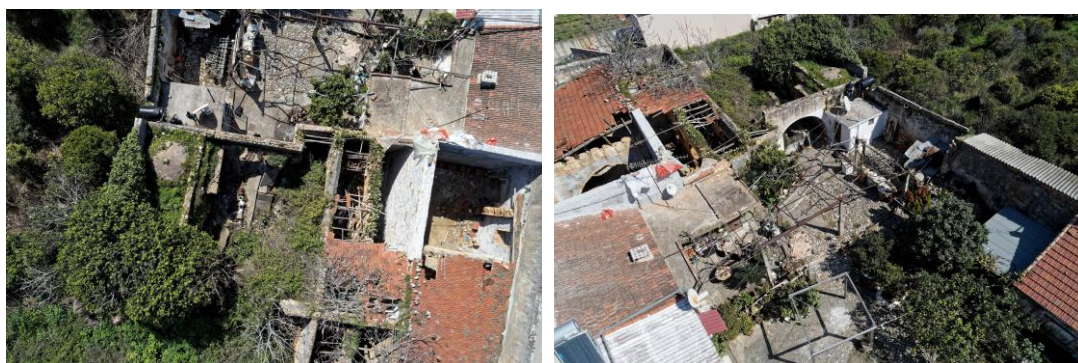
Εικόνα 45: λήψεις μη επανδρωμένου σκάφους, 13/03/21

Ακόμη χρησιμοποιήθηκε μη επανδρωμένο σκάφος, Unmanned aerial vehicle για την αποτύπωση του μετοχίου. Οι εν λόγω λήψεις βοήθησαν στην αποτύπωση του χώρου σε τοπογραφικό διάγραμμα καθώς και στην αποτύπωση της ανατολικής όψης του χαμάμ η οποία ήταν δυσπρόσιτη.

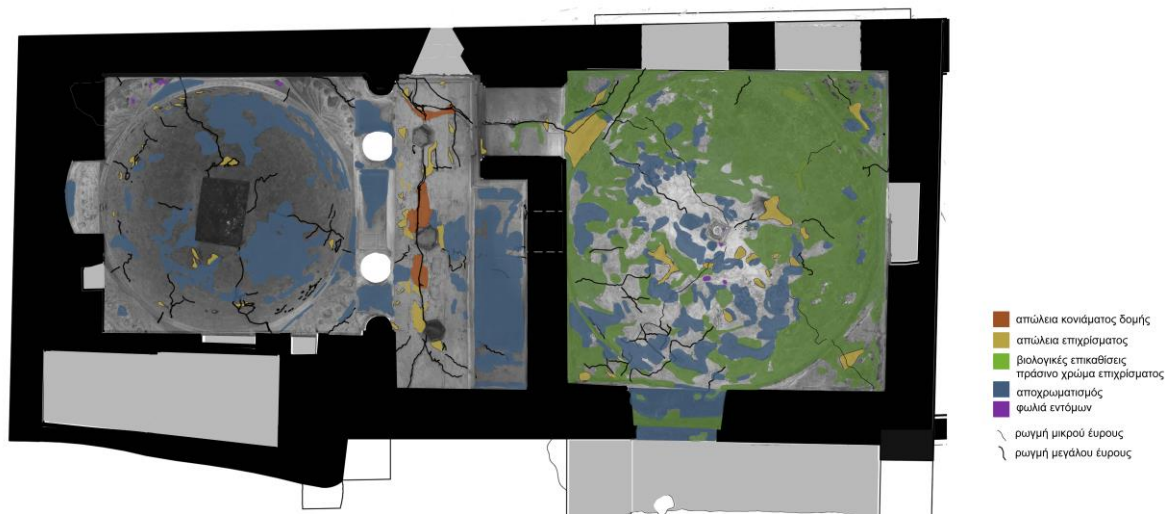
Εικόνα 47: παθολογία στην άνοψη του χαμάμ

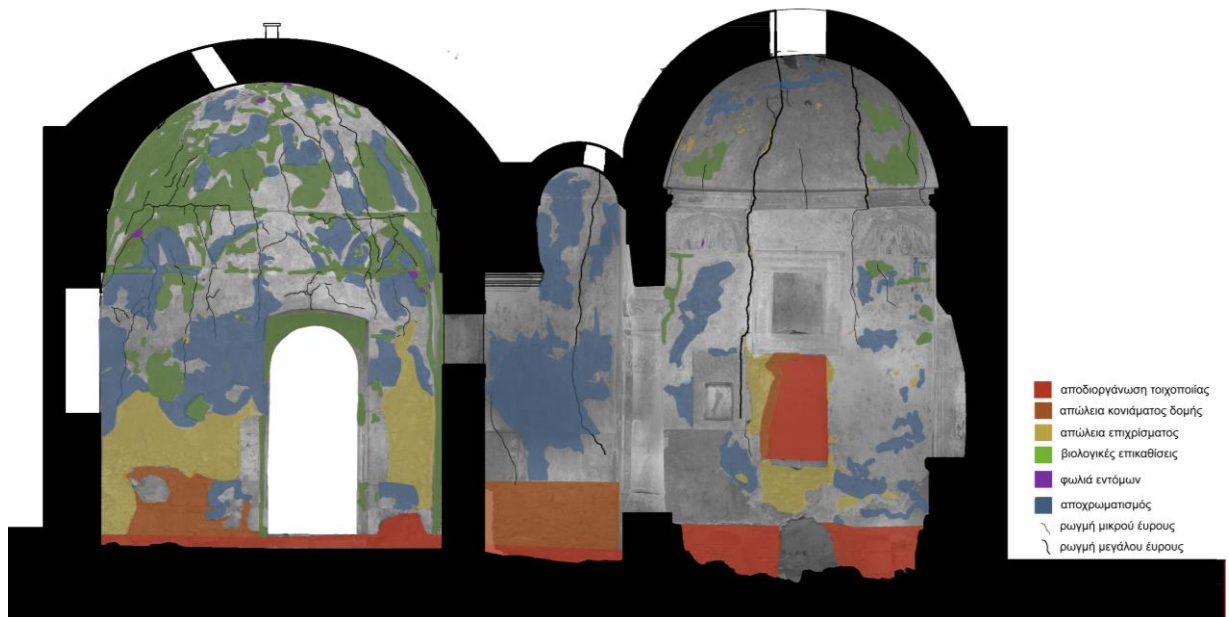
Εικόνα 48: παθολογία σε διαμήκη τομή ΑΑ

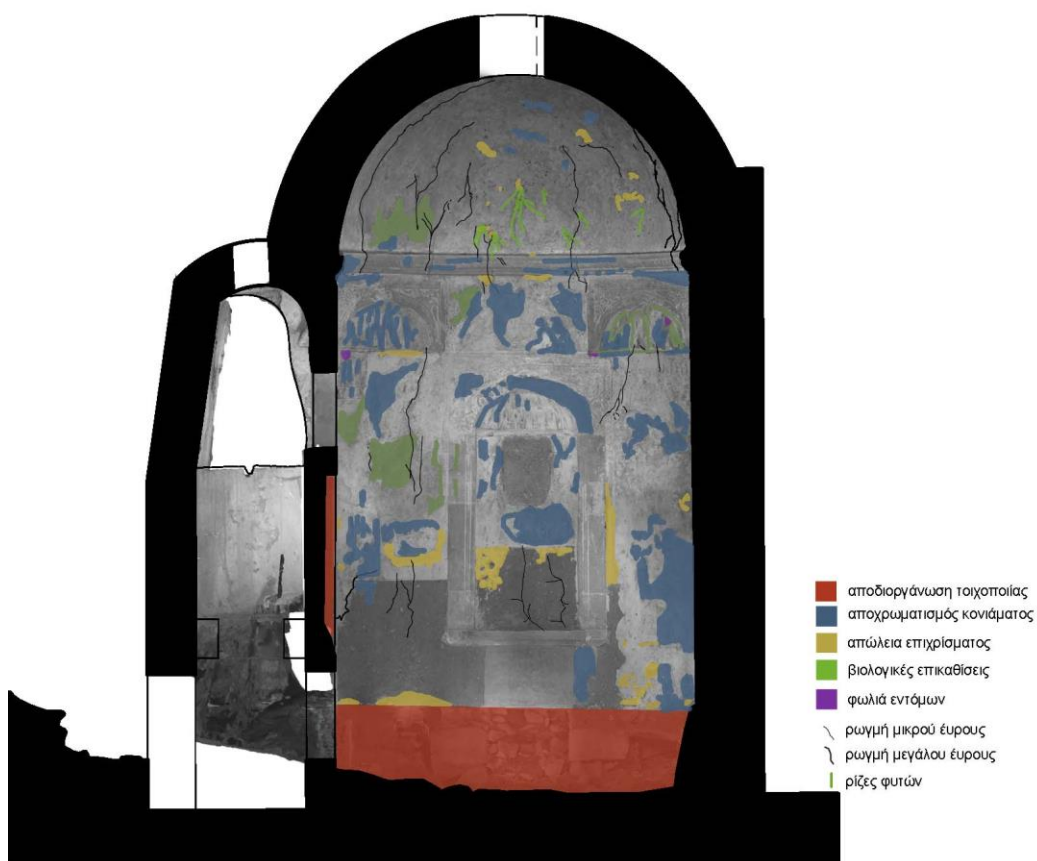
Εικόνα 49: παθολογία σε εκάρσια τομή

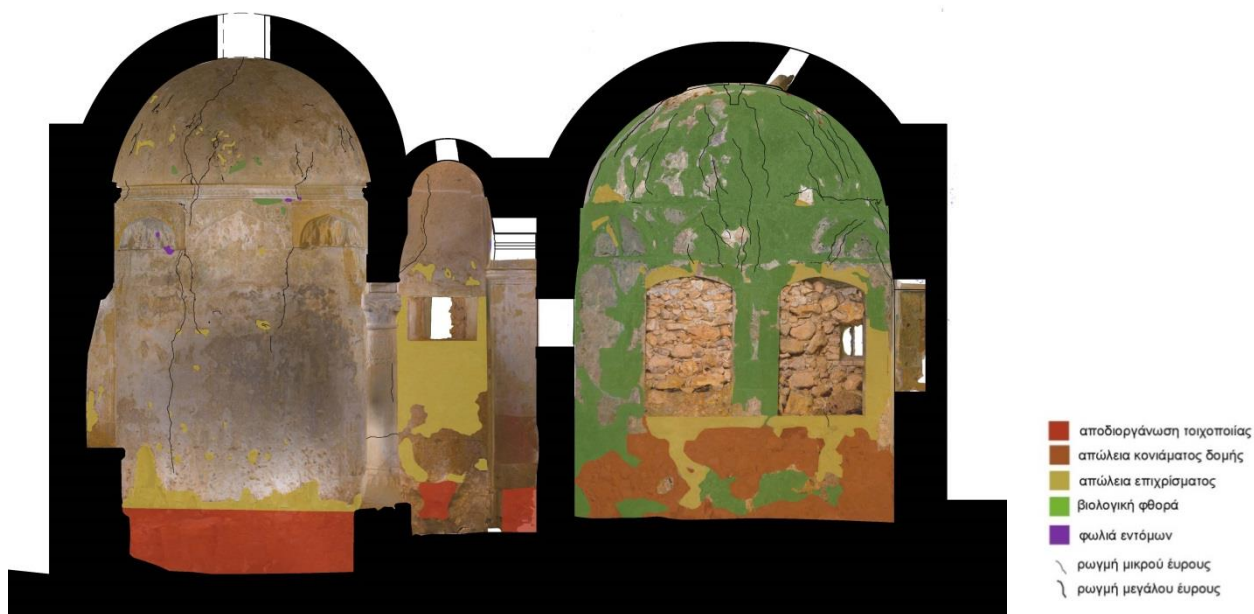
Εικόνα 50: παθολογία σε διαμήκη τομή ΒΒ

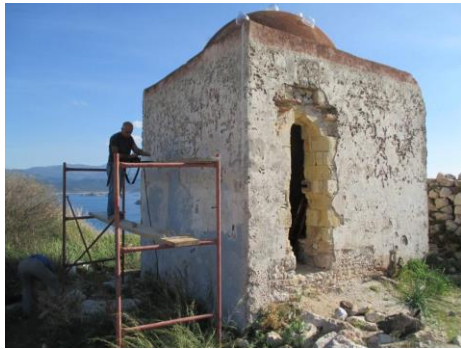
Εικόνα 55: ραντάρ διεξόδους εδάφους, χαμάμ Καστελλόριζο

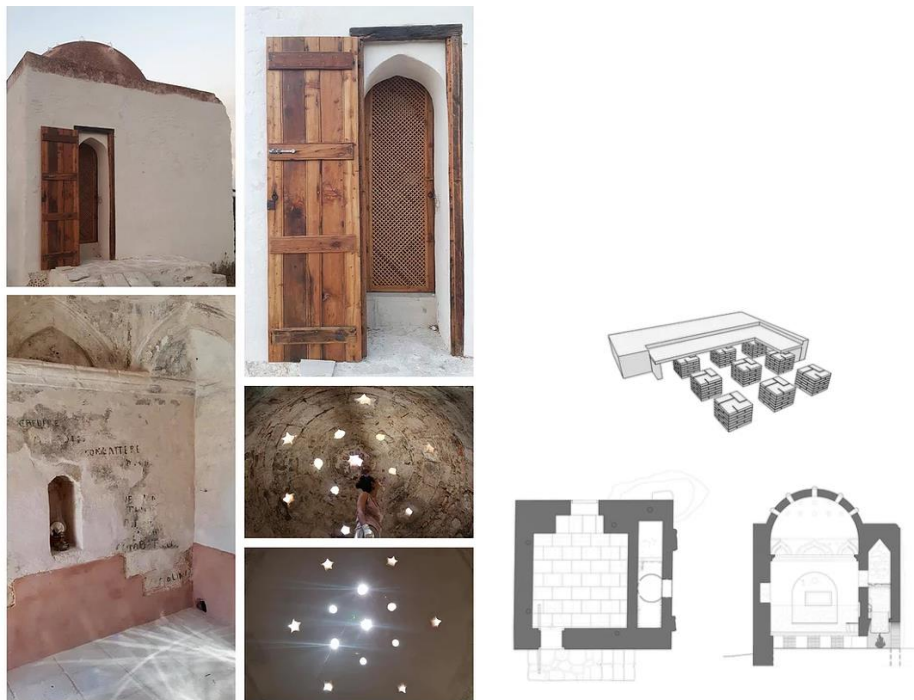
Εικόνα 56: απόψεις από την αποκατάσταση του χαμάμ στο Καστελλόριζο

Πρόκειται για ένα μικρό χαμάμ του 19ου αιώνα, διαστάσεων 4Χ4 μ. στο Καστελλόριζο. Πριν την αποκατάστασή του, το κτήριο ήταν σε κακή κατάσταση και δεν υπήρχαν πολλά από τα βασικά λειτουργικά του στοιχεία. Με πρωτοβουλία Ελληνοαυστραλών ομογενών που οραματίστηκαν την αποκατάσταση μνημείων της ερειπωμένης περιοχής του Κάστρου, συμπορεύτηκαν και φίλοι του Καστελλορίζου, αντιλαμβανόμενοι ότι το λουτρό είναι κοινή πολιτιστική κληρονομιά που χρήζει προστασίας.²⁰

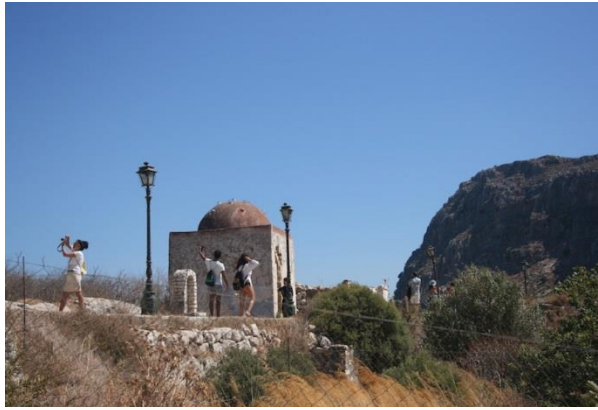
Εικόνα 58: εξωτερική άποψη χαμάμ, Καστελόριζο

Για την εν λόγω ολοκληρωμένη μελέτη αποκατάστασης αξίζει να επισημανθεί η αίσθηση του “καινούργιου” που δίνει το χαμάμ από τις εξωτερικές όψεις. Η επίχριση των τοίχων με νέο επίχρισμα, συνεπάγεται την εξάλειψη των ιστορικών φάσεων που έφερε το μνημείο. Εσωτερικά του μνημείου ελήφθησαν υπόψη, οι ιστορικές φάσεις του κτηρίου, όπως τα ιταλικά γκράφιτι και οι επιγραφές από τον Β΄ Παγκόσμιο Πόλεμο.²¹

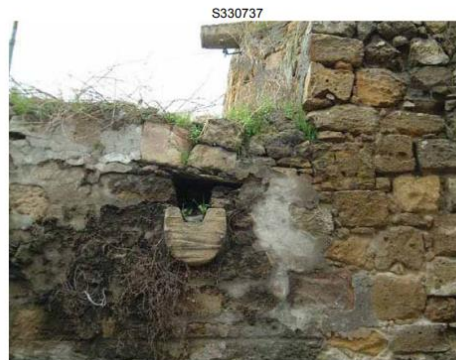
Εικόνα 62: αποκατάσταση χαμάμ Omeriye στην Λευκωσία

Το Omeriye χαμάμ στη Λευκωσία είναι μνημείο του 16ου αιώνα, σε μια από τις πιο παραμελημένες περιοχές της περιτειχισμένης πόλης της Λευκωσίας.²⁷ Στόχος της αποκατάστασης, η οποία πραγματοποιήθηκε το 2002, ήταν ο επανασχεδιασμός του άμεσου περιβάλλοντος του χώρου και η διατήρηση της παραδοσιακής χρήσης, του χαμάμ.

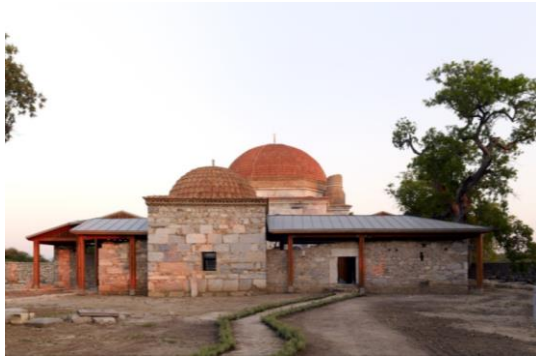
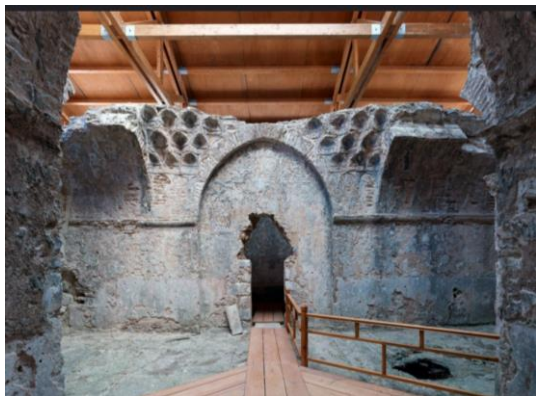
Εικόνα 63: αποκατάσταση χαμάμ στην Μίλητο, Συγκρότημα Ilyas Bey

Το συγκρότημα Ilyas Bey βρίσκεται στον αρχαιολογικό χώρο της Μίλητου, τη σημερινή πόλη Balat, στην επαρχία Aydin της Τουρκίας. Το μνημείο αποτελείται από ένα τζαμί, ένα μεντρεσέ και ένα διπλό χαμάμ με ξεχωριστά τμήματα για άνδρες και γυναίκες, καθώς και άλλα βοηθητικά κτίσματα.

Η κριτική επιτροπή των βραβείων της Europa Nostra εκτίμησε την ποιότητα της τεκμηρίωσης, καθώς και τον προσεκτικό χειρισμό των ερειπίων που χρονολογούνται από το 1404. Πρωταρχικός στόχος του έργου ήταν η αποκατάσταση του συγκροτήματος ως χώρου πολιτιστικής κληρονομιάς, εξασφαλίζοντας την ολοκληρωμένη παρουσίαση και προβολή των φυσικών και πολιτιστικών στοιχείων του. Το μνημείο χρησιμοποιήθηκε ως μουσείο παρουσίασης της πολιτιστικής κληρονομιάς και των παραδόσεων της περιοχής. Η αποκατάσταση του Ilyas Bey απέσπασε βραβείο Europa nostra το 2012.²⁹

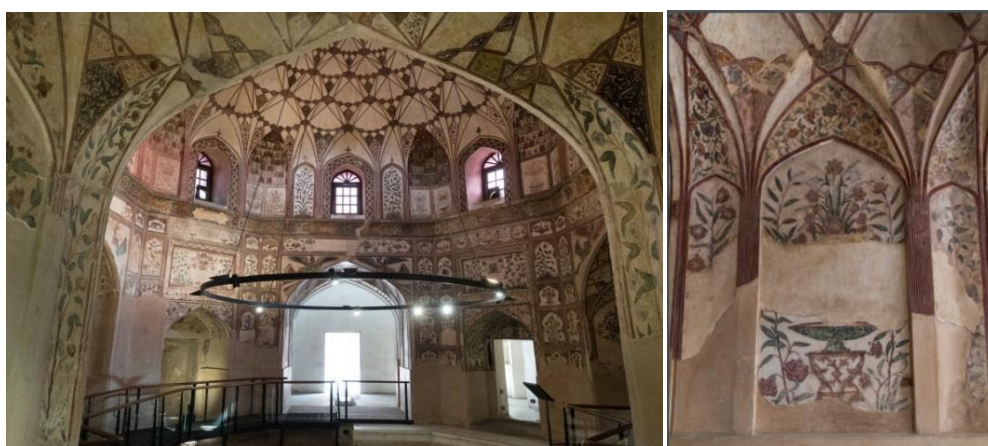
Εικόνα 67: αίθουσα παρουσιάσεων στο χαμάμ, συντήρηση τοιχογραφιών στο Shahi Hammam στο Πακιστάν

Η συντήρηση των τοιχογραφιών αποτέλεσε μεγάλο έργο στο παρόν μνημείο. Από το 1991 αποκαλύφθηκαν για πρώτη φορά οι τοιχογραφίες, της Μογγολικής περιόδου που απεικονίζουν αγγέλους και πουλιά καθώς και φυτικά και γεωμετρικά μοτίβα. Διαπιστώθηκε ότι ο σχεδιασμός και οι συνθέσεις των τοιχογραφιών ήταν οι αυθεντικές αλλά ότι η βασική τους δομή είχε υποστεί αλλαγές με την πάροδο του χρόνου λόγω επαναχρωματισμών. Η κατάσταση των τοιχογραφιών ταξινομήθηκε σε έξι κατηγορίες, που κυμαίνονται από αυτές

Η έντονη διάβρωση στις τοιχογραφίες προκλήθηκε πιθανότατα από τριχοειδή αναρρίχηση νερού, η οποία πιθανώς να προήλθε από τον τελευταία εφαρμοσμένο συμπακνωμένο γύψο. Προκειμένου να διατηρηθούν οι τοιχογραφίες, οι επεμβάσεις περιελάμβαναν γραφική τεκμηρίωση και καθαρισμό ολόκληρης της τοιχογραφίας, καθώς και διαφορετικό τρόπο επέμβασης για τις περιοχές που παρουσίασαν πολυάριθμα στρώματα φθοράς. Σε εκείνες τις περιπτώσεις όπου η αρχική σύνθεση είχε χαθεί, τα υπερκείμενα στρώματα χρωμάτων αφαιρέθηκαν συστηματικά.

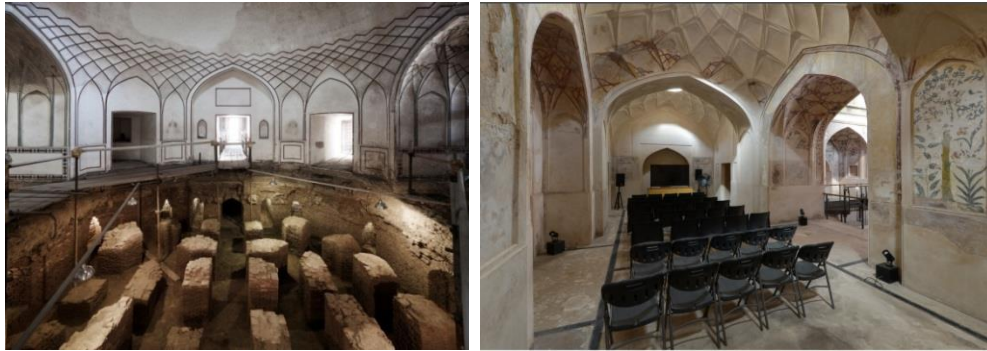
Εικόνα 68: κεντρικός θάλαμος του χαμάμ με αποκατεστημένες τοιχογραφίες, Shahi Hammam, Λαχόρη, Πακιστάν

Οι πρωταρχικοί στόχοι της συντήρησης και αποκατάστασης του μνημείου ήταν η παρουσίαση των ερειπίων του λουτρού μέσω των αρχαιολογικών ανασκαφών, οι οποίες ανέδειξαν τα δίκτυα ύδρευσης, αποχέτευσης και θέρμανσης καθώς και το ιστορικό επίπεδο του δαπέδου. Το λουτρό λειτουργεί ως μουσείο, στο οποίο οι επισκέπτες μπορούν να αντιληφθούν το χαμάμ και να καταλάβουν τη δομή αλλά και την ατμόσφαιρά του. Ο τρόπος λειτουργίας του χαμάμ γίνεται αντιληπτός μέσα από τα υπόκαυστα τα οποία έχουν ανασκαφεί και συντηρηθεί.

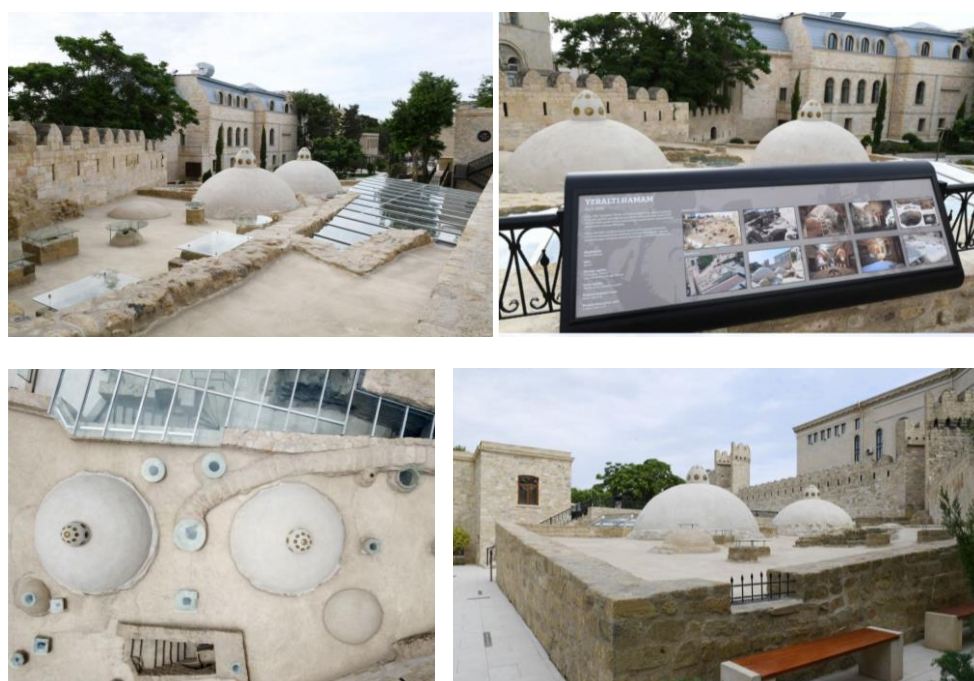
Εικόνα 71: εξωτερικές απόψεις Αποκατάστασης του Yeralti hamam στο Αζερμπαϊτζάν

Το Yeralti hamam βρίσκεται κοντά στις πύλες του φρουρίου Icherisheher στο Μπακού του Αζερμπαϊτζάν. Πρόκειται για υπόγεια κατασκευή, σύνηθες για τα λουτρά του Μπακού. Στην επιφάνεια του εδάφους υπήρχαν δύο θόλοι με οπές που επέτρεπαν στο φως να εισέλθει στο εσωτερικό του.

Το 2018-2020, έλαβαν χώρα οι εργασίες συντήρησης και αποκατάστασης. Η επίβλεψη του έργου έγινε από την αυστριακή εταιρεία "Atelier Erich Pummer".

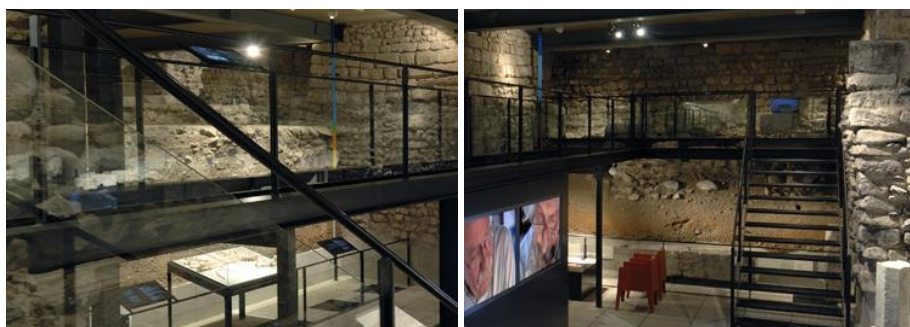
Εικόνα 74: απόψεις της μεταλλικής πλατφόρμας και σκάλας σε σχέση με το υφιστάμενο κτίριο, Αρχαιολογικός Χώρος Καθεδρικού Ναού του Αγ. Πέτρου, Γενεύη

Όπως φαίνεται και στις φωτογραφίες βασικό υλικό που έχει επιλεγεί για την πρόταση είναι το μέταλλο, για την δημιουργία του διαδρόμου κίνησης των επισκεπτών.
