Πολυτεχνείο Κρήτης
Πρόγραμμα Μεταπτυχιακών Σπουδών

Μεταπτυχιακή Διπλωματική εργασία

**Μελέτη αποκατάστασης οθωμανικού λουτρού (Μετόχι Λουρδά Χαμάμ)
στις Μουρνιές Χανίων**

Χανιά, Μάρτιος 2021

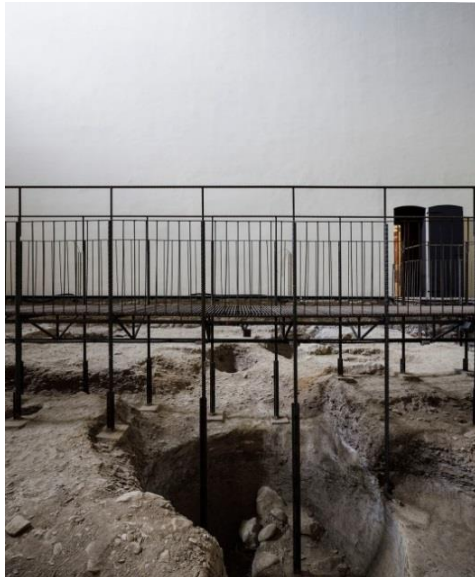
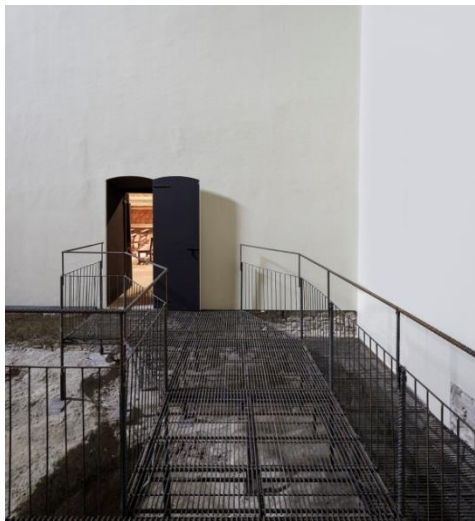
Εικόνα 79: Illa de la Pietat, απόψεις μεταλλικής πλατφόρμας

Όλες οι επεμβάσεις έχουν ως βασικό υλικό το μέταλλο, και είναι διακριτές από τις αυθεντικές δομές. Οι διατομές που έχουν επιλεχθεί είναι πολύ μικρές και σε συνδυασμό με τα μεγάλα μεγέθη των δομών δείχνουν πολύ 'λεπτές', αφήνοντας το μικρότερο δυνατό αποτύπωμα.

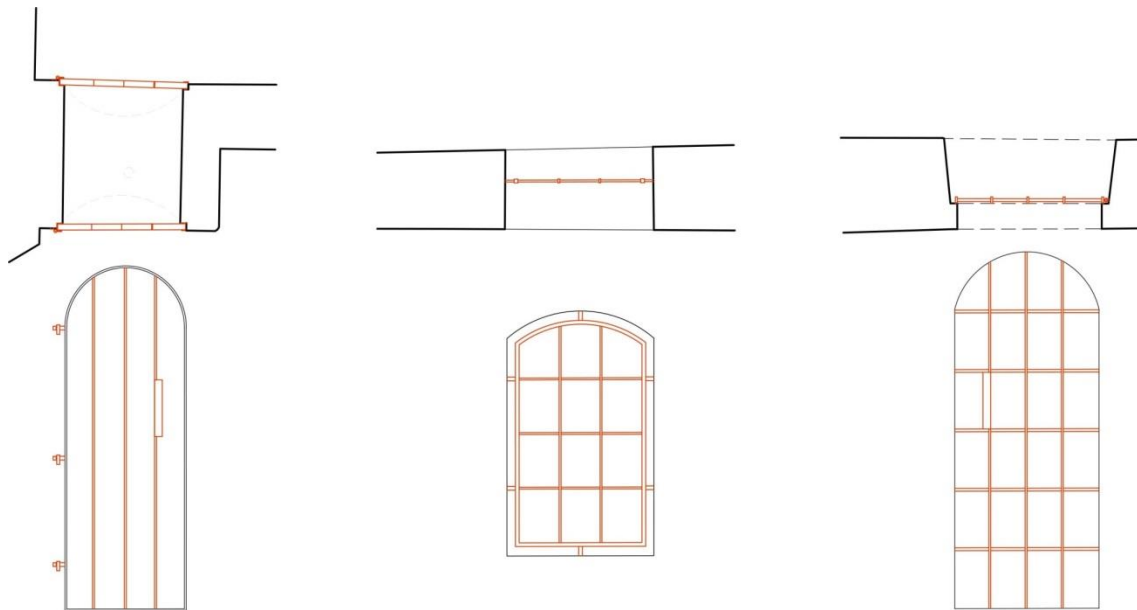
Εικόνα 83: πρόταση ανοιγμάτων, εσωτερική διπλή θύρα, άνοιγμα ψυχρού χώρου και κύρια είσοδος, από αριστερά προς τα δεξιά

Όσον αφορά τα παράθυρα του ψυχρού χώρου προηγείται η καθαίρεση των λιθοσωμάτων που έχουν κλείσει τα ανοίγματα σε μεταγενέστερο χρόνο και προτείνεται η διάνοιξη των τριών ανοιγμάτων του ψυχρού χώρου. Όπως φαίνεται στα σχέδια πρότασης σχεδιάζεται μεταλλική σιδεριά στην θέση των ανοιγμάτων στα ίχνη που φαίνονται από την αποτύπωση.

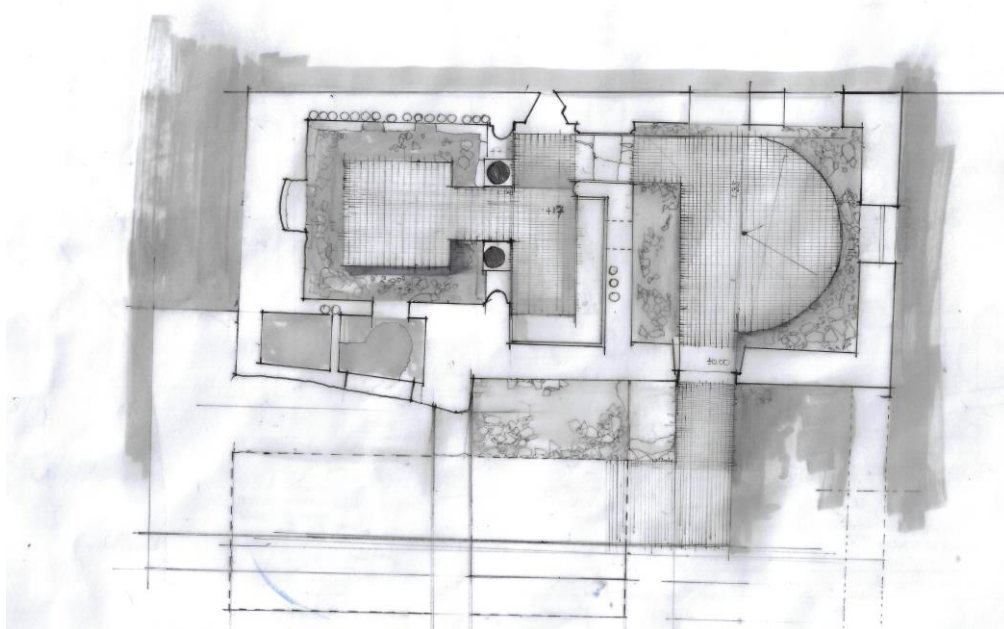
Εικόνα 87: σκαρίφημα, κάτοψη με πλατφόρμα

ενδιάμεσο χώρο είναι το μόνο σημείο όπου η πλατφόρμα διακόπτεται για δύο λόγους. Αρχικά είναι το μόνο μέρος όπου έχει διατηρηθεί το αυθεντικό δάπεδο και επιπλέον το ύψος της θύρας είναι 1,80 μέτρα, οπότε κατά 5 εκατοστά της πλατφόρμας θα μειωναν απαγορευτικά το ύψος.

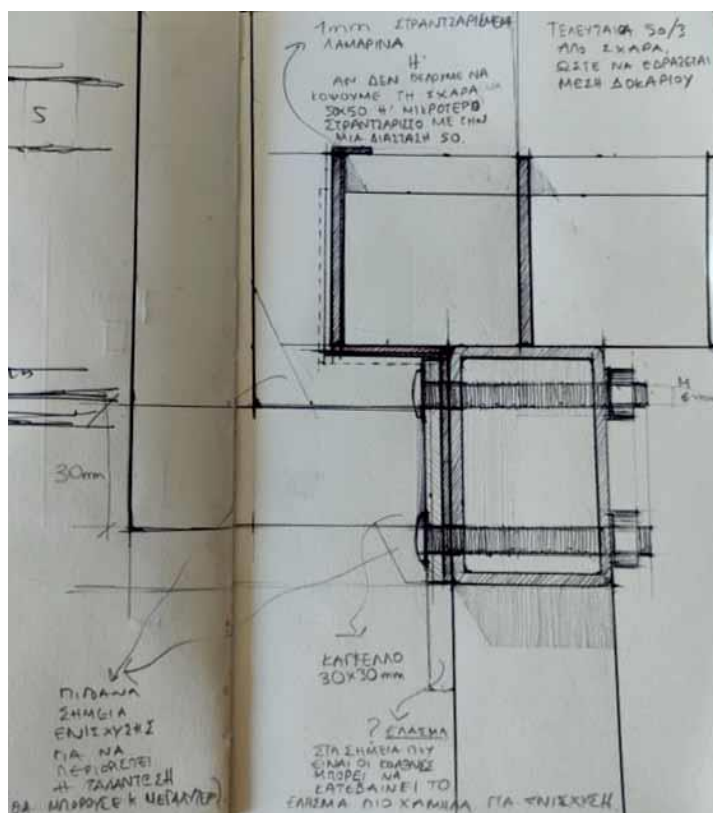
Εικόνα 88: κατασκευαστική λεπτομέρεια πλατφόρμας

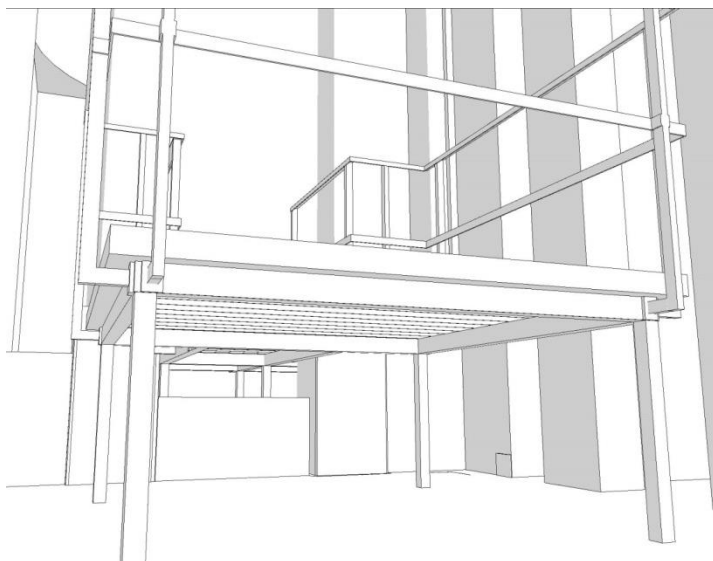
Εικόνα 90: απόψεις πλατφόρμας στον θερμό χώρο και λεπτομέρειες πατώματος

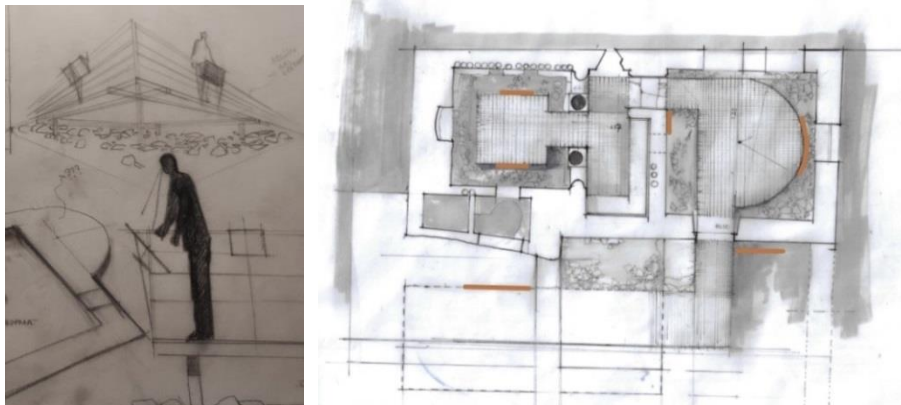
Εικόνα 92: διεργασία τοποθέτησης ενδεχόμενων πανέλων σε πρώτο στάδιο

Ακόμη έγινε μια χωρική τοποθέτηση πινακίδων ανάγνωσης, επεξηγηματικών σχεδίων και φωτογραφικής τεκμηρίωσης για την ιστορία των οθωμανικών λουτρών και την ιστορική τεκμηρίωση του παρόντος χαμάμ. Πρόκειται για πανέλα τα οποία αρχικά τοποθετήθηκαν τόσο εσωτερικά όσο και εξωτερικά του χαμάμ, όπως φαίνονται στο σχέδιο της εικόνας 92 .
