Πολυτεχνείο Κρήτης
Σχολή Αρχιτεκτόνων Μηχανικών

Παραδοσιακά και νεότερα κτίρια Σουφλίου
Ζητήματα προστασίας και ανάδειξης της πολιτιστικής κληρονομιάς

Παραδοσιακά και νεότερα κτίρια Σουφλίου

Ζητήματα προστασίας και ανάδειξης της πολιτιστικής
κληρονομιάς

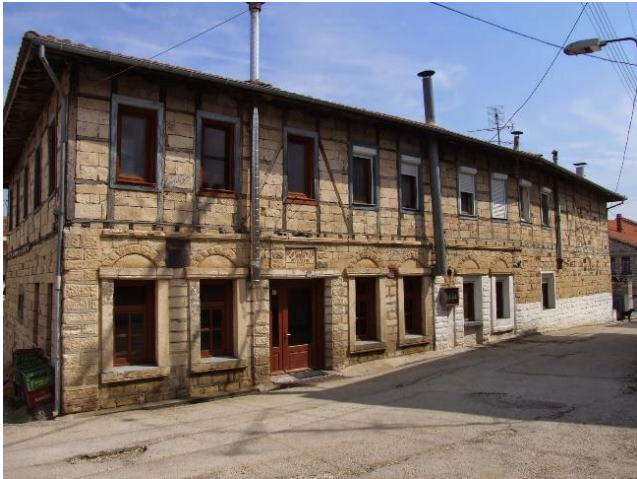
Εικόνα 10. Κουκουλόσπιτο, πρόσοψη στον δρόμο.

Κύριο γνώρισμα της αρχιτεκτονικής του οικισμού είναι η χρήση τοπικής πέτρας (λαξευτός πωρόλιθος) και η χρήση ξύλου για τον σκελετό (επίσης από δάση της περιοχής). Βασισμένα στις αρχές της Μακεδονίτικης αρχιτεκτονικής αλλά με γνώμονα τις διαφορετικές καιρικές συνθήκες, τον αγροτικό τρόπο ζωής αλλά και την αποκλειστική χρήση πέτρας ακόμη και στους ορόφους τα κτίρια δεν φέρουν εξώστες ή σαχνισιά. Είναι συμπαγείς ορθογώνιοι όγκοι με πολλά ανοίγματα στις όψεις για την δημιουργία κατάλληλων συνθηκών εκτροφής του μεταξοσκώληκα.¹¹

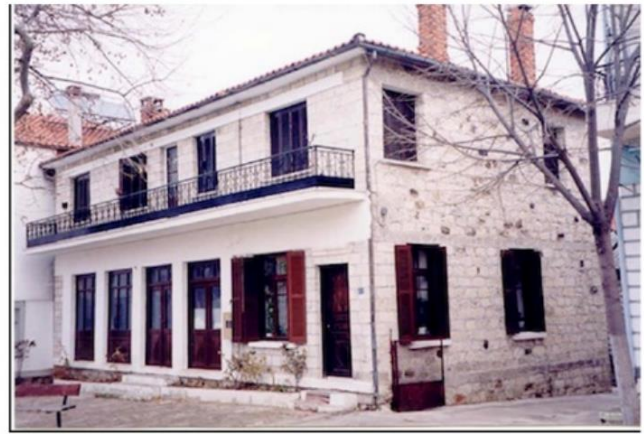
Εικόνα 11. Νεότερο κτίριο με εξώστη και χρήση της πέτρας ως διακοσμητικό στοιχείο της όψεως.

Οι περιοριστικοί όροι δόμησης δεν τηρούνται πλήρως στα νέα κτίρια λόγω των κοινωνικών και οικονομικών συνθηκών καθώς και τις αλλαγές στις τεχνολογίες και τα νέα υλικά. Γίνεται χρήση της πέτρας εξωτερικά στις προσόψεις ώστε τα κτίρια να συμμορφώνονται με τους οικοδομικούς κανονισμούς, επίσης παρατηρείται διατήρηση του πολεοδομικού ιστού.

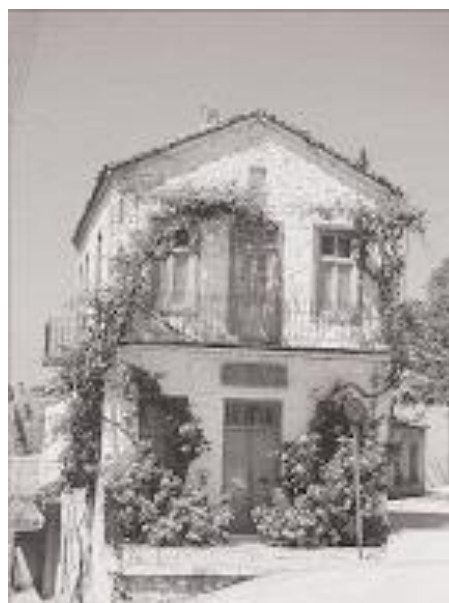
Εικόνα 20. Κατάστημα στο ισόγειο και κατοικία στον όροφο.

Η αρχιτεκτονική της Σαμοθράκης ξεχωρίζει από τα παραδείγματα που είδαμε παραπάνω, καθώς συνδυάζει την θρακιώτικη αρχιτεκτονική και την παραδοσιακή αρχιτεκτονική των νησιών Β. Αιγαίου. Η νησιώτικη τεχνική του δώματος (αϊτσένια σπίτια δηλαδή με ταράτσα), με εξωτερικές σκάλες και αυστηρούς όγκους εναλλάσσεται με θρακιώτικη ξυλοδεμένη οικοδομική και κεραμοσκεπές. Στον οικισμό διακρίνονται τρεις ομάδες κτιρίων, η αμιγή κατοικία (μονόχωρα πέτρινα κτίρια είτε με δώμα είτε αργότερα με στέγη), τα επαγγελματικά κτίρια (μονωόροφα ή δυόροφα πέτρινα κτίσματα με χαρακτηριστικές τζαμαρίες τα οποία λειτουργούσαν ως καφενεία, φούρνοι κτλ) και τέλος τα μικτά κτίρια κατοικίας-καταστήματος (νεώτερο δείγμα κτιρίου του 19^{ου}-20^{ου} αι., κατάστημα στο ισόγειο, κατοικία στον όροφο).¹²

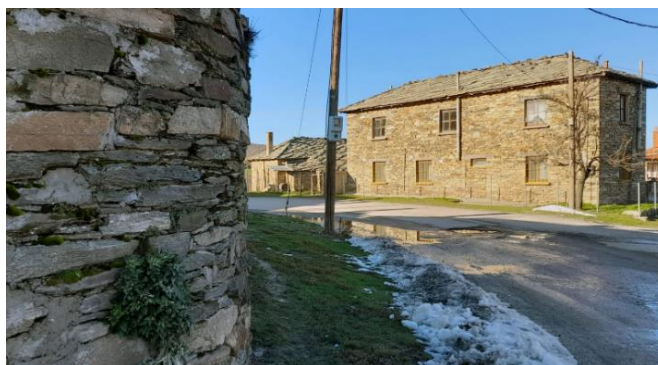
Εικόνα 23. Παραδοσιακή οικία του οικισμού.

Παρόλο που δεν έχει χαρακτηριστεί παραδοσιακός οικισμός αποτελεί το καλύτερα διατηρημένο σύνολο πομάκινης αρχιτεκτονικής του Ν.Έβρου. Λόγω της απομακρυσμένης τοποθεσίας του και της πολιτισμικής κουλτούρας των κατοίκων στον οικισμό σώζονται πολλά κτίρια παραδοσιακής αρχιτεκτονικής. Χαρακτηριστικό αυτών των κτιρίων οι πέτρινοι τοίχοι και η στέγη κατασκευασμένη με σχιστολιθικές πλάκες.

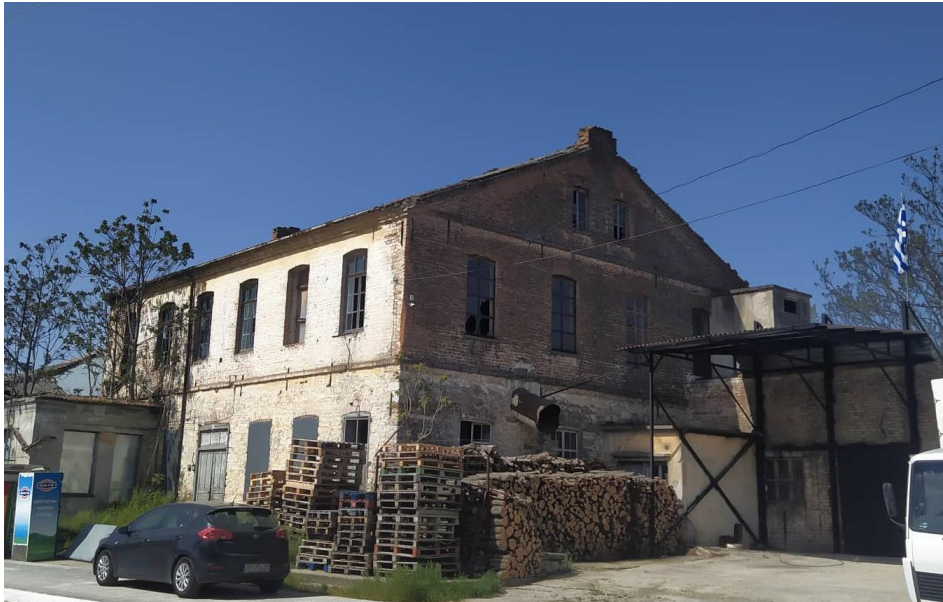
Εικόνα 29. Αλευρόμυλος Αραμπατζή, το κτίριο βρίσκεται κοντά στην είσοδο της πόλης από την νότια πλευρά. Βρίσκεται μπροστά από το μεταξουργείο Τζίβρε, πιθανόν η περιοχή λειτουργούσε σαν βιομηχανική ζώνη.

τους οποίους ονόμαζαν «Μαρτσόμυλους» από το έτερο όνομα του ποταμού γνωστού ως «Μαρίτσα». Στους Μαρτσόμυλους, ερχόταν και άλεθαν όχι μόνο από το Σουφλί, αλλά και απ' όλα τὰ γύρω χωριά, εντεύθεν και εκείθεν του Έβρου, Κεσσάνη, Κιουπλί, Μακρά-Γέφυρα, Ντουγαντζή, κλπ. Οι Μαρτσόμυλοι αυτοί βρισκόταν σε μεγάλη ακμή από το έτος 1907, τότε που δεν υπήρχαν αλευρόμυλοι. Ο πρώτος αλευρόμυλος που έγινε στο Σουφλί και που υπάρχει ακόμη σε ερειπώδη κατάσταση, ήταν του Χρ. Αραμπατζή, δούλευε δε με ατμό.¹⁷

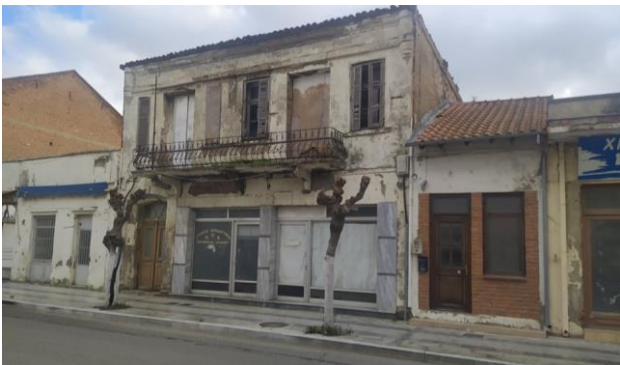
Εικόνα 34. Παράδειγμα αστικού κτιρίου στον κεντρικό δρόμο του οικισμού (Ελ. Βενιζέλου). Το κατάστημα του ισογείου λειτουργούσε μέχρι πριν λίγα χρόνια ως οπωροπωλείο.

β. Τα αστικά κτίρια του κέντρου (συνήθως με δύο ορόφους) που έχουν ισόγειο κατάστημα - εμπορικό και στον όροφο κατοικία.

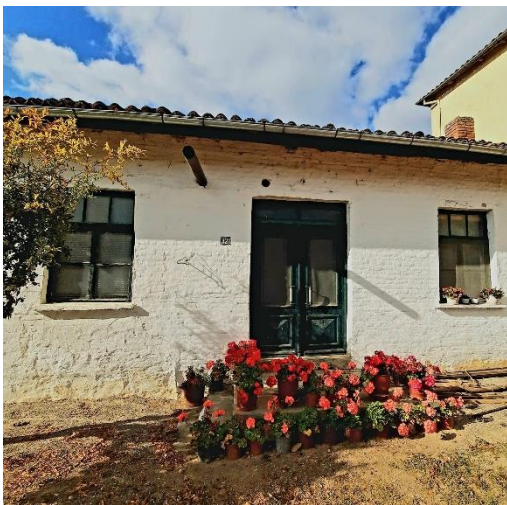
Εικόνα 35. Παράδειγμα μικρής αγροτικής κατοικίας.

Τα μικρά φτωχά- αγροτικά σπίτια ήταν διάσπαρτα σ' όλη την πόλη. Είχαν συνήθως τρεις χώρους, τον χώρο κατοικίας με δύο ή τρία δωμάτια , το κελάρι και τον στάβλο. Το δίμηνο Μαΐου – Ιουνίου, όλη η οικογένεια μαζευόταν σ' ένα δωμάτιο, ενώ στους υπόλοιπους χώρους, στήνονταν τα κρεβάτια για την εκτροφή του μεταξοσκώληκα. Το κελάρι τον υπόλοιπο χρόνο χρησιμοποιούνταν για αποθήκευση καρπών, ζωοτροφών ή προμηθειών για το χειμώνα. Οι ισόγειοι αυτοί χώροι ήταν λιθόκτιστοι και το μεγάλο πάχος των τοίχων εξασφάλιζε τις κατάλληλες συνθήκες (σταθερή θερμοκρασία και υγρασία) για την εκτροφή του μεταξοσκώληκα.

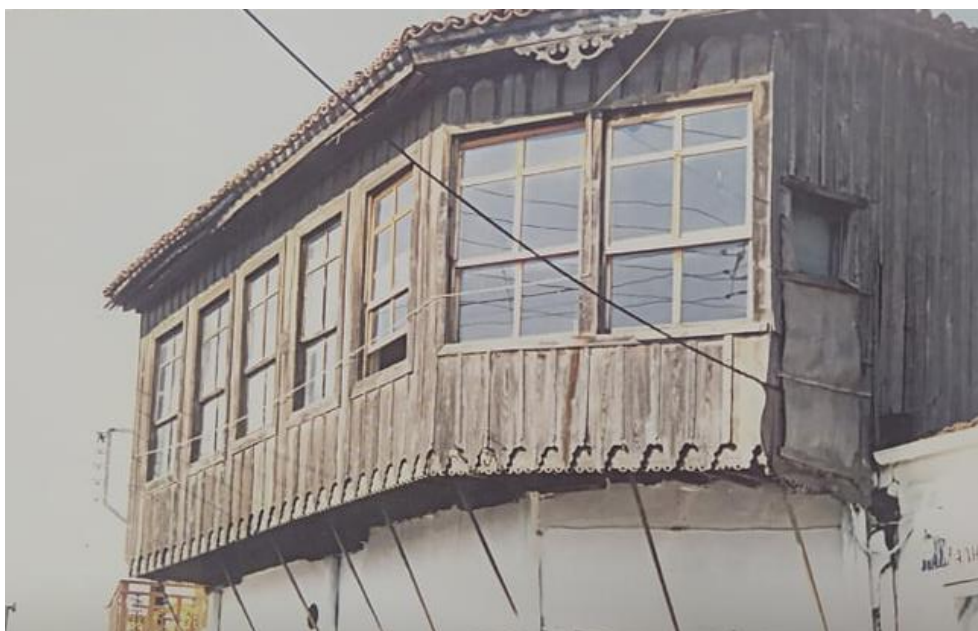
Εικόνα 42. Καφενείο-κατοικία στην Καρκατσιλιά.

Ένα τέτοιο ξύλινο κτίριο στον οικισμό που σώζεται μέχρι και σήμερα είναι το καφενείο του Παπάζογλου απέναντι από τον ναό του Αγίου Αθανασίου στην Καρκατσιλιά. Αποτελείται από δύο ορόφους το ισόγειο το οποίο λειτουργούσε ως καφενείο και τον όροφο με το χαρακτηριστικό σαχνισί στο οποίο στεγαζόταν η κατοικία.

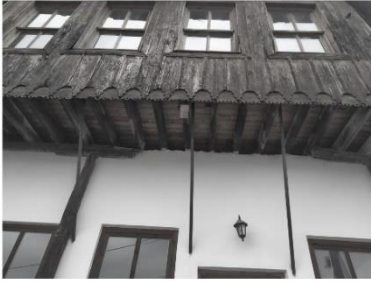
Εικόνα 43. Ξύλινη προεξοχή με διακοσμητική δαντέλα (σαχνισί).

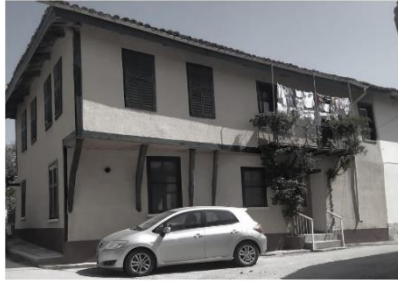
Εικόνα 44. Απλή προεξοχή σαχνισί με επίχρισμα.

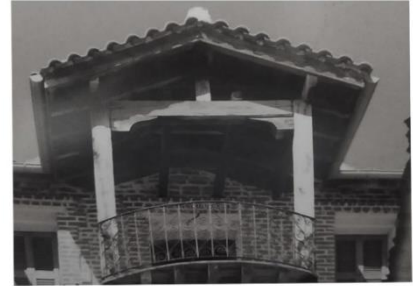
Εικόνα 45. Ξύλινο αέτωμα με ελαφρά τοξωτή βάση.

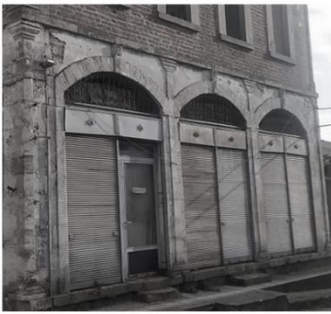
Εικόνα 46. Διαμόρφωση γωνιών με λαξευτούς λίθους και λίθινα χαμηλωμένα τόξα.

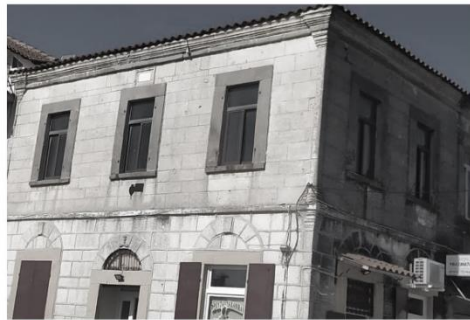
Εικόνα 47. Τοξωτά υπέρθυρα στο ισόγειο, λίθινα περίθυρα στον όροφο.

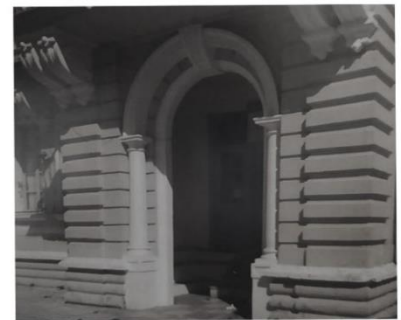
Εικόνα 48. Θύρωμα με τοξωτό υπέρθυρο ,στηρίζεται σε δύο τοσκανικού τύπου κίονες.

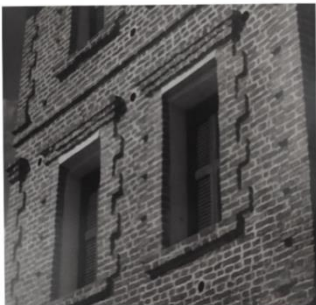
Εικόνα 49. Περίθυρα με πλινθόκτιστες οδοντώσεις.

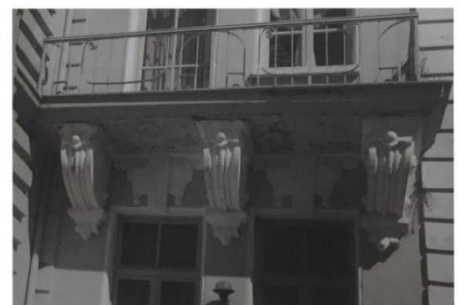
Εικόνα 51. Μπαρόκ εξώστες.

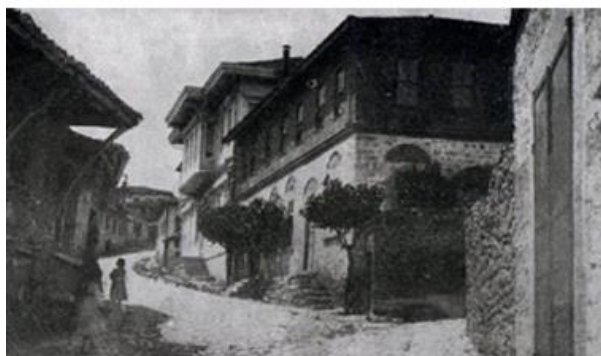
Εικόνα 60. Ο δρόμος που οδηγεί από την κεντρική πλατεία του οικισμού μέχρι την Καρκατσιλιά (1913), με πλακόστρωτο.

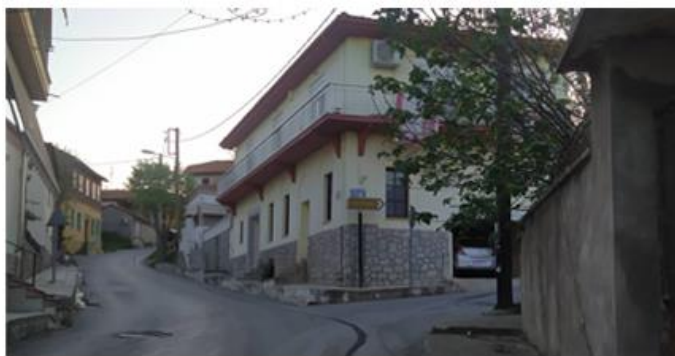
Δυστυχώς τα πλακόστρωτα έχουν αντικατασταθεί με ασφαλτο, με εξαίρεση λίγες γειτονιές στις οποίες παραμένει το παραδοσιακό πλακόστρωτο.

Εικόνα 61. Ο ίδιος δρόμος σήμερα (2021) με ασφαλτο.

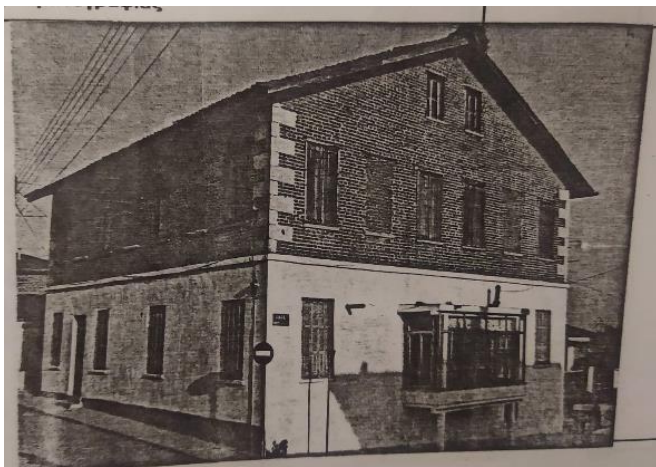
Εικόνα 64. Κουκουλόσπιτο του οικισμού την δεκαετία του '80.

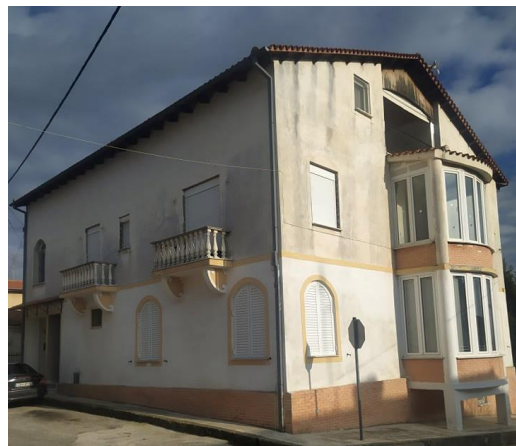
Εικόνα 65. Σημερινή κατάσταση του κτιρίου μετά από αποκατάσταση τόσο εσωτερικά όσο και εξωτερικά.

Σε ότι αφορά την αποκατάσταση των κτιρίων, βλέπουμε ένα παράδειγμα ανεπιτυχούς αποκατάστασης και μορφολογικής αλλοίωσης της παραδοσιακής μορφής. Αυτό φυσικά δεν συμβαίνει σε όλα τα παραδοσιακά κτίρια.

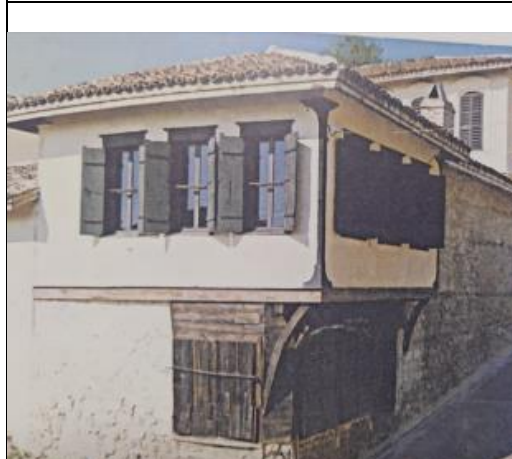
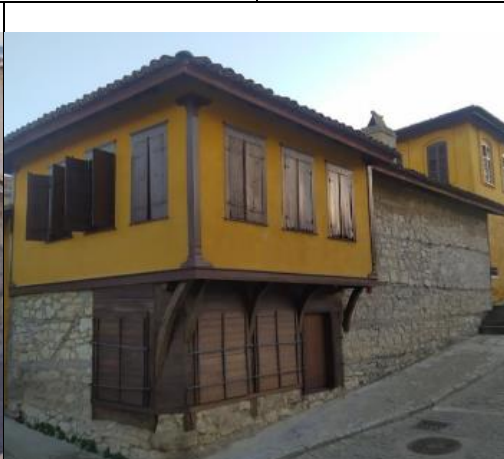
Συγκρότημα κτισμάτων με εσωτερική αυλή
Τοιχοποιία: Σο ισόγειο λιθοδομή με ξυλοδεσιές εμφανής ή επιχρισμένη (πιθανόν σε μεταγενέστερο χρόνο)
Κάλυψη: Τετράριχτες στέγες με βυζαντινά κεραμίδια
Κουφώματα: Ξύλινα

Το Αρχοντικό Κουρτίδη είναι από τα καλύτερα διατηρημένα κτίρια του οικισμού, δεν παρατηρούνται αλλαγές στο μορφολογικό χαρακτήρα του κτιρίου, παρά μόνο το χρώμα στους εξωτερικούς τοίχους το οποίο δεν επηρεάζει ιδιαίτερα. Έχουν προσθεθεί ράμπα και σκάλα στο πλάι του κτιρίου για την πρόσβαση όλων των ομάδων ατόμων που επισκέπτονται το μουσείο αλλά είναι μία προσθήκη υποχρεωτική για την χρήση του ως μουσείο. Όντας ιδιωτικό μουσείο της Τράπεζας Πειραιώς η αποκατάσταση αλλά και η συντήρηση του έγιναν με επαγγελματισμό και η συνεισφορά του μουσείου στο Σουφλί είναι μεγάλη.

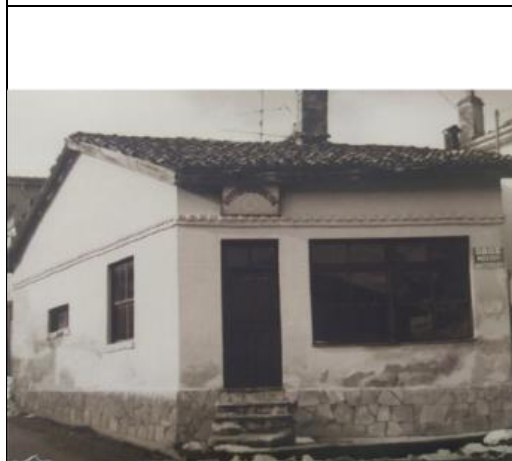
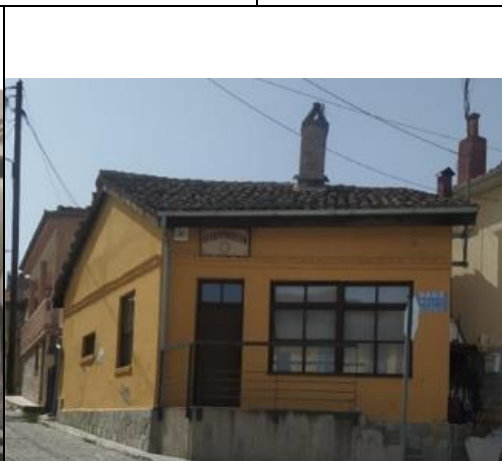
Αποκαταστάθηκε μαζί με το Λαογραφικό Μουσείο του οποίου αποτελεί κτίριο συνοδείας
 Τοιχοποιία: Επιχρισμένη λιθοδομή (θεμέλια και υπερύψωση από πέτρα)
 Κάλυψη: Στέγη δίριχτη με βυζαντινά κεραμίδια
 Κουφώματα: Ξύλινα βαμμένα

Παρατηρούνται διορθώσεις στον ανατολικό τοίχο ο οποίος είχε φθορές στο επίχρισμα λόγω υγρασίας, το χρώμα στο εξωτερικό του κτιρίου έχει αλλάξει αλλά δεν επηρεάζει τον μορφολογικό του χαρακτήρα. Τα εξωτερικά σκαλάκια για την είσοδο του κτιρίου έχουν αλλάξει πιθανόν για λόγους ασφαλείας, καθώς στην προηγούμενη μορφή τους είχαν άμεση πρόσβαση στον δρόμο, επίσης προστέθηκε κάγκελο ασφαλείας.

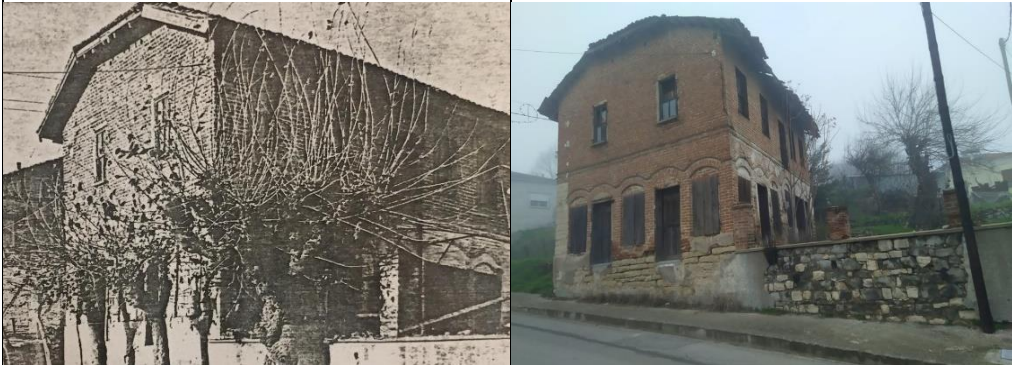
<p>Περιγραφή:</p> <p>Τοιχοποιία: Πλινθοδομή χωρίς επίχρισμα Κάλυψη: Στέγη δίριχτη (σκαφοειδής) με βυζαντινά κεραμίδια Κουφώματα: Ξύλινα</p>														
<p>Παρατηρήσεις/Συμπεράσματα:</p> <p>Το κτίριο παρουσιάζει εξωτερικές φθορές κυρίως στην στέγη και στα ξύλινα ανοίγματα, δεν παρατηρούνται μορφολογικές αλλοιώσεις παραμένει στην αρχική του κατάσταση.</p>

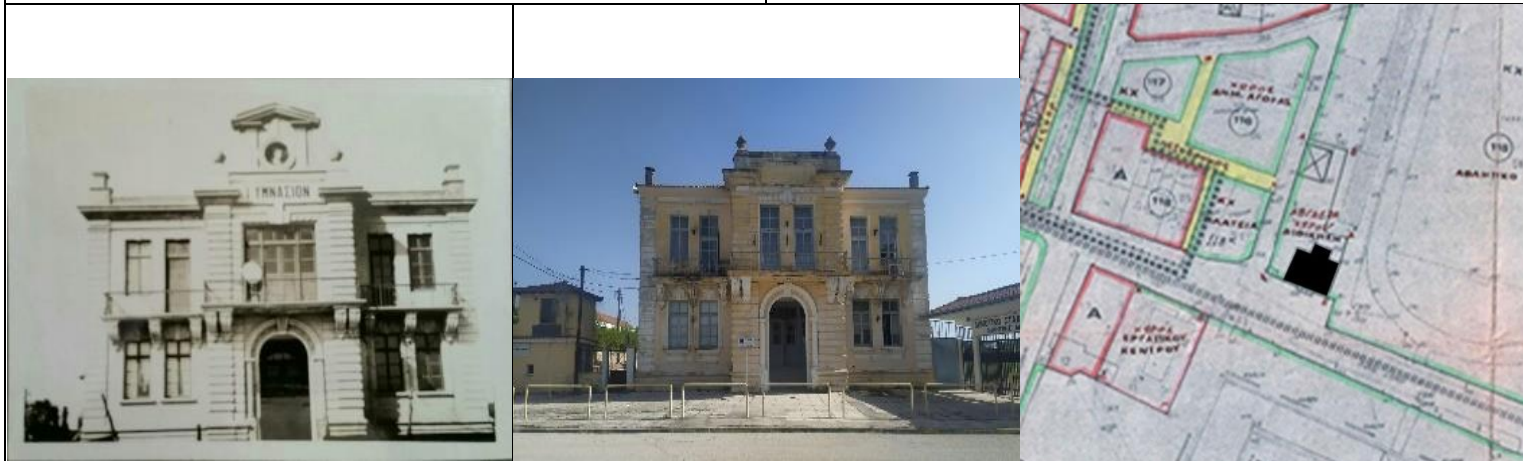
<p>Περιγραφή:</p> <p>Τοιχοποιία: Λιθοδομή με λαξευτή πέτρα (χωρίς επίχρυσμα)</p> <p>Κάλυψη: Τετράριχτη στέγη με βυζαντινά κεραμίδια</p> <p>Κουφώματα: Ξύλινα</p> <p>Διακοσμητικά στοιχεία: Στους εξώστες ανοίγματα στηθαίο στέγης</p>
<p>Παρατηρήσεις/Συμπεράσματα:</p> <p>Παρατηρούνται παρεμβάσεις στο κτίριο που αλλοιώνουν τον μορφολογικό του χαρακτήρα, με βασικότερο το ξύλινο αέτωμα που υπήρχε και καταστράφηκε μετά από πυρκαγιά. Επίσης παρατηρείται διαφοροποίηση στα κεντρικά ανοίγματα του ορόφου, το ένα ενιαίο άνοιγμα χωρίστηκε και πλέον είναι δύο ξεχωριστά. Εξωτερικά παρατηρούνται φθορές λόγω υγρασίας. Η χρήση του ως βιβλιοθήκη και η θέση στην οποία βρίσκεται (απέναντι από το Γυμνάσιο - Λύκειο) το καθιστά ένα από τα πιο επισκεψίμα δημόσια κτίρια του οικισμού μετά τα μουσεία.</p>

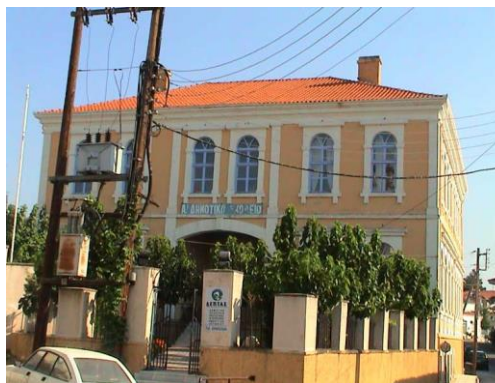
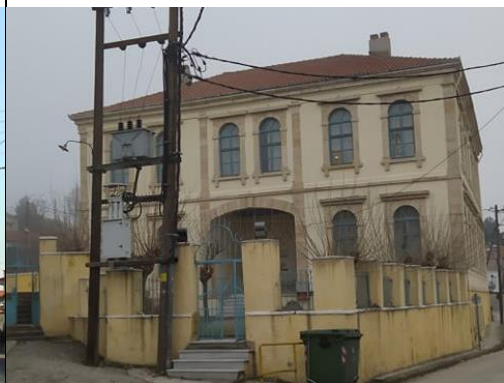
Τοιχοποιία: Πλινθοδομή - επιχρισμένη με κάποια διακοσμητικά στοιχεία

Κάλυψη: Στέγη τετράριχτη με γαλλικά κεραμίδια

Ανοίγματα: Τοξωτά υπέρθυρα

Το κτίριο παραμένει αναλλοίωτο, με μικρές φθορές λόγω υγρασίας στο εξωτερικό του. Τα τελευταία χρόνια φιλοξενούσε την φιλαρμονική ομάδα του Δήμου αλλά κρίθηκε ακατάλληλο για αυτή την χρήση καθώς δεν είχε ελεγχθεί ώστε να φιλοξενεί βαριά αντικείμενα και μεγάλο αριθμό ατόμων. Καθότι είναι δημόσιο κτίριο θα μπορούσε με συντήρηση στο μέλλον να φιλοξενήσει άλλες δραστηριότητες του Δήμου.

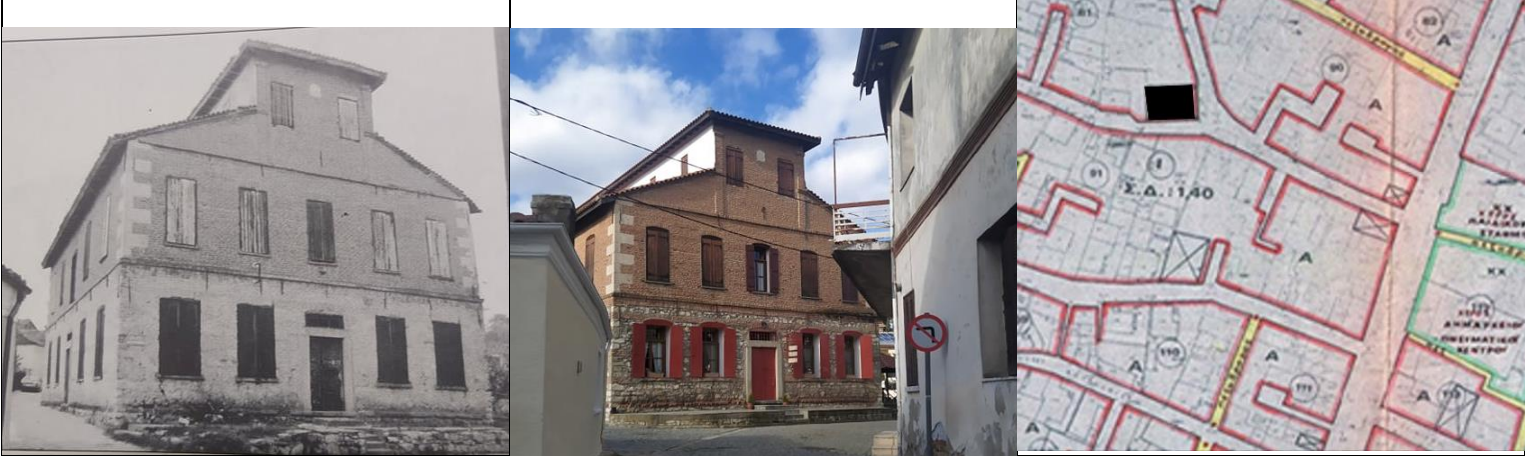
Περιγραφή:													
Τοιχοποιία: Στο ισόγειο λιθοδομή, στον όροφο εμφανής πλινθοδομή με λαξευτά αγκωνάρια Κάλυψη: Στέγη δίριχτη με βυζαντινά κεραμίδια Κουφώματα: Ξύλινα													
Παρατηρήσεις/Συμπεράσματα:													
Το κτίριο διατηρείται σε εξαιρετική κατάσταση, λόγω της χρήσης του γίνονται διαδικασίες συντήρησης σε τακτά χρονικά διαστήματα. Δεν παρατηρήθηκε καμία αλλοίωση του μορφολογικού του χαρακτήρα. Στον αύλιο χώρο προσθέθηκε περιμετρικά φράχτης και έγινε διαμόρφωση του χώρου αλλά αυτό δεν επηρεάζει το κτίριο σε βαθμό παραμόρφωσης ή αλλοίωσης.

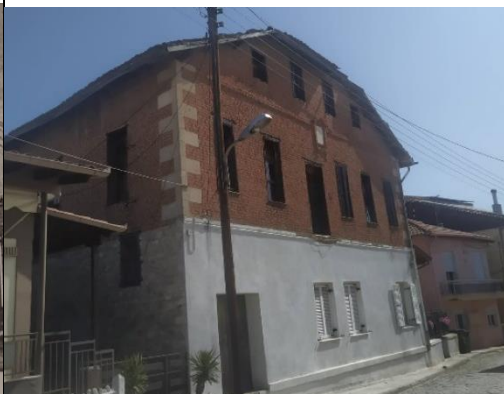
Τοιχοποιία: Στο ισόγειο λιθοδομή με επίχρυσμα στην πρόσοψη, στον όροφο πλινθοδομή

Κουφώματα: Ξύλινα, στο ισόγειο έχουν αλλάξει με κουφώματα αλουμινίου

Παρατηρούνται κάποιες αλλαγές στο ισόγειο το οποίο χρησιμοποιείται ως κατοικία. Έχει γίνει αλλαγή των ξύλινων κουφωμάτων με κουφώματα αλουμινίου, καθώς και αλλαγή των ξύλινων παραθυρόφυλλων με παραθυρόφυλλα αλουμινίου. Επίσης προστέθηκε ξύλινο στέγαστρο στην ανατολική πλευρά του κτιρίου και διαμορφώθηκε υπεριψωμένο μπαλκόνι αλλοιώνοντας σε ένα βαθμό τον μορφολογικό χαρακτήρα του κτιρίου. Ο όροφος και η σοφίτα παραμένουν αναλλοίωτοι. Θα μπορούσαμε να πούμε ότι αυτές οι αλλαγές γίνονται ανεκτές στα πλαίσια εκσυγχρονισμού του κτιρίου για την κάλυψη των αναγκών και καλύτερων συνθηκών διαβίωσης των ανθρώπων που το κατοικούν.

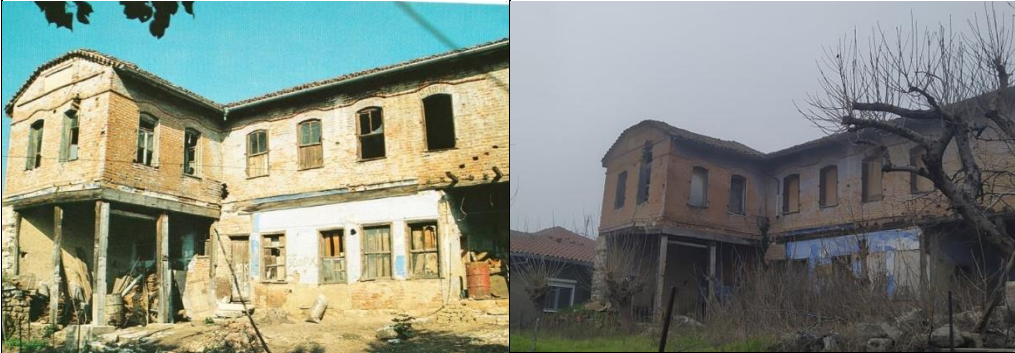
<p>Περιγραφή:</p> <p>Ιδιαίτερος τύπος με κάτοψη σε σχήμα Γ και υπόστεγο στο ισόγειο Τοιχοποιία: Εμφανής πλινθοδομή με διακοσμητικές προεξοχές Κάλυψη: Στέγη δίριχτη (σκαφοειδής) με βυζαντινά κεραμίδια Κουφώματα: Ξύλινα</p>														
<p>Παρατηρήσεις/Συμπεράσματα:</p> <p>Δυστυχώς το κτίριο εγκαταλείφθηκε εδώ και χρόνια. Η κατάσταση του είναι κακή, παρατηρούνται έντονες ρωγμές στον φέρονται οργανισμό, αποκόλληση τοίχων και καθίζηση.</p>

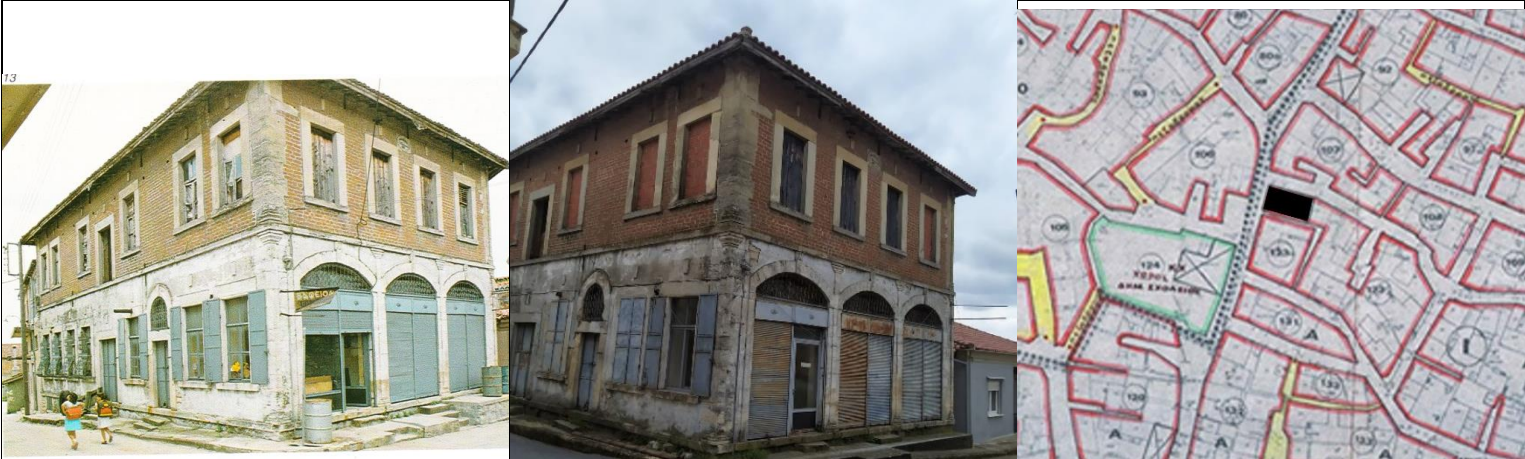
<p>Περιγραφή:</p> <p>Τοιχοποιία: Στο ισόγειο λιθοδομή , στον όροφο πλινθοδομή (εμφανείς χωρίς επίχρισμα),λαξευτά αγκωνάρια</p> <p>Κάλυψη: Στέγη τετράριχτη με βυζαντινά κεραμίδια</p> <p>Κουφώματα: Ξύλινα και στο ισόγειο μεταλλικά</p>
<p>Παρατηρήσεις/Συμπεράσματα:</p> <p>Το κτίριο δεν παρουσιάζει μορφολογικές αλλοιώσεις και αυτό γιατί μέχρι λίγα χρόνια λειτουργούσε ως βαφείο και δεν υπήρχε η ανάγκη αλλαγών για την λειτουργία του. Η μόνη αλλαγή που παρατηρείται είναι το κλείσιμο με πλίνθους των παραθύρων του ορόφου στην βόρεια πλευρά του κτιρίου, παραμένουν όμως ευδιάκριτα τα λίθινα περιθύρα των ανοιγμάτων.</p>

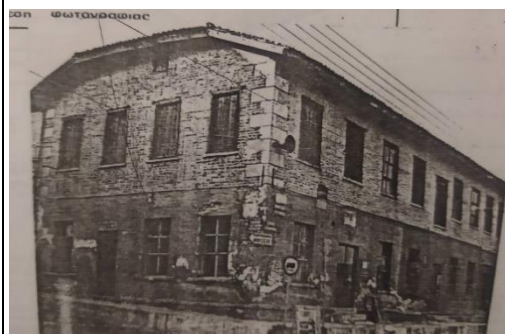
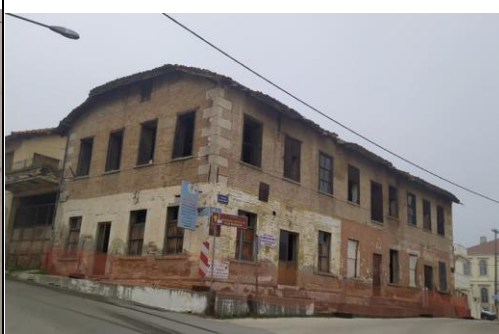
Τοιχοποιία: Πλινθοδομή χωρίς επίχρισμα, λαξευτά αγκωνάρια

Κάλυψη: Στέγη δίριχτη με βυζαντινά κεραμίδια

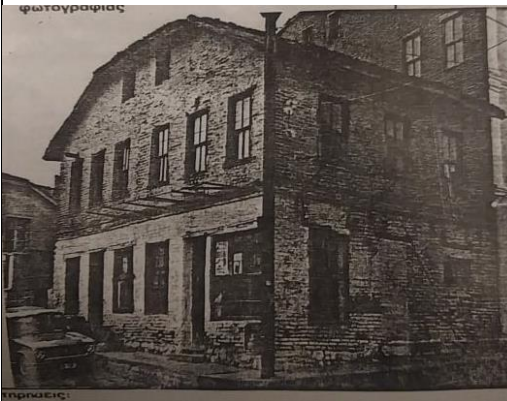
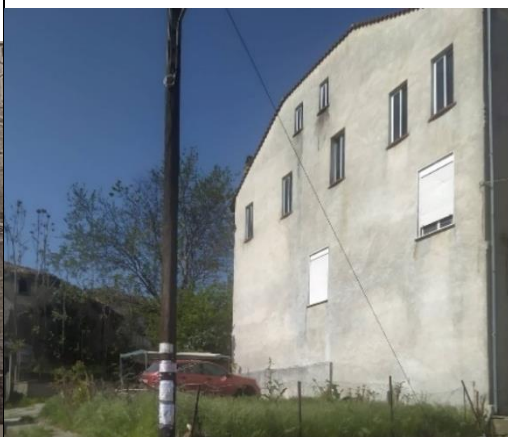
Περιγραφή:													
Τοιχοποιία: Πλινθοδομή (εμφανείς χωρίς επίχρισμα) Κάλυψη: Στέγη δίριχτη με βυζαντινά κεραμίδια Κουφώματα: Ξύλινα Στοιχεία από την πολεοδομική μελέτη 1982-1984													
Παρατηρήσεις/Συμπεράσματα:													
Το κτίριο έχει κατεδαφιστεί. Στο δίπλα κτίριο παρατηρούνται νέα ανοίγματα παραθύρων μετά την κατεδάφιση δημιουργώντας περιορισμούς για την δημιουργία νέου κτίσματος στην θέση του προηγούμενου.

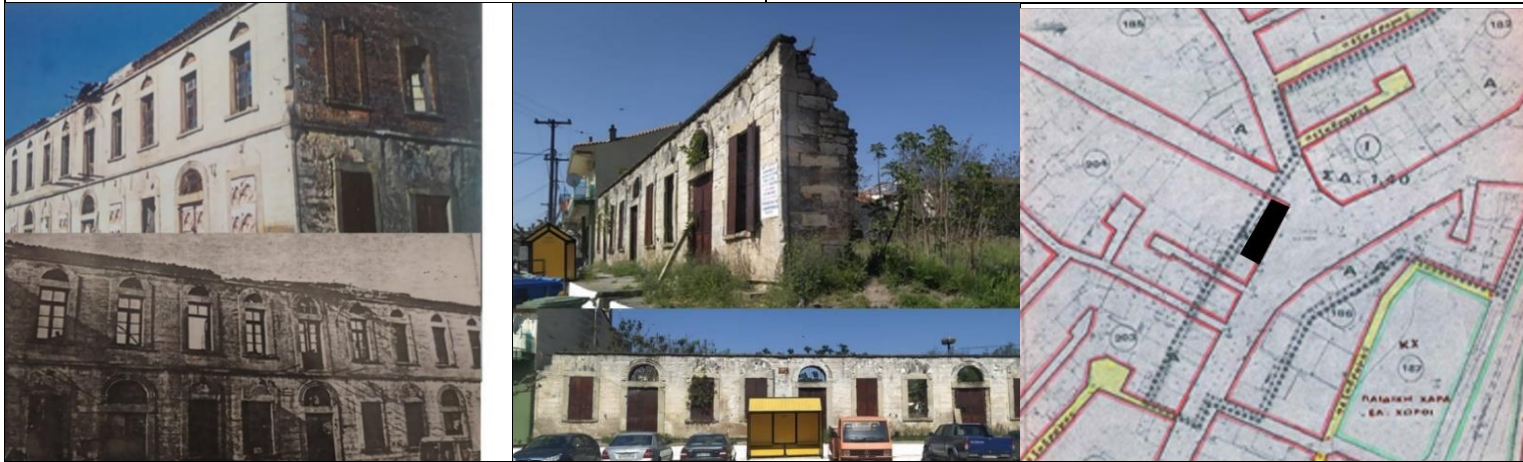
<p>Περιγραφή:</p> <p>Διατηρείται μόνο η όψη επί της πλατείας, η στέγη και το εσωτερικό έχουν καταστραφεί</p> <p>Τοιχοποιία: Λιθοδομή από λαξευτή πέτρα</p> <p>Κάλυψη: Δεν υπάρχει (ήταν δίριχτη, άγνωστος τύπος κεραμιδιών)</p> <p>Κουφώματα: Ξύλινα και μεταλλικά παντζούρια</p>

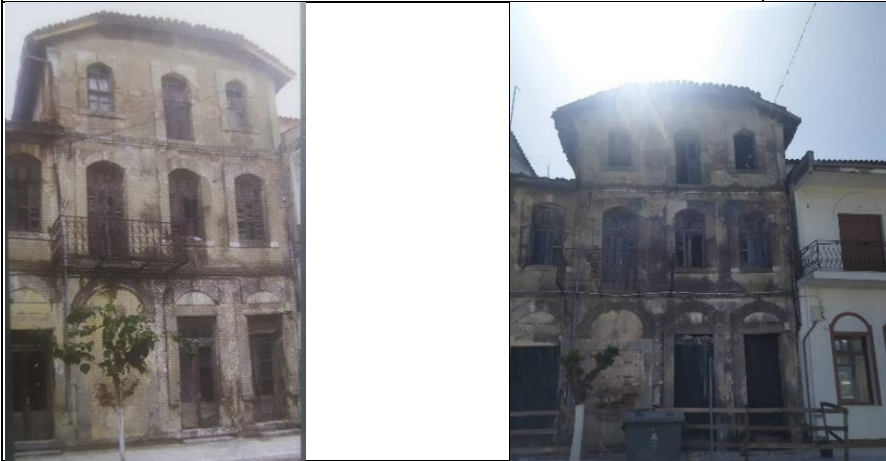
<p>Περιγραφή:</p> <p>Τοιχοποιία: Στο ισόγειο λιθοδομή , στον όροφο πλινθοδομή με επίχρισμα (μεταγενέστερα)</p> <p>Κάλυψη: Στέγη δίριχτη (σκαφοειδής) με βυζαντινά κεραμίδια</p> <p>Κουφώματα: Ξύλινα</p> <p>Εξώστες: Ξύλινοι με σιδερένια κάγκελα, κάποιοι έχουν καταρρεύσει (παραμένουν κάποια ίχνη)</p> <p>Ανοίγματα: Αρκετά έχουν κλείσει</p>

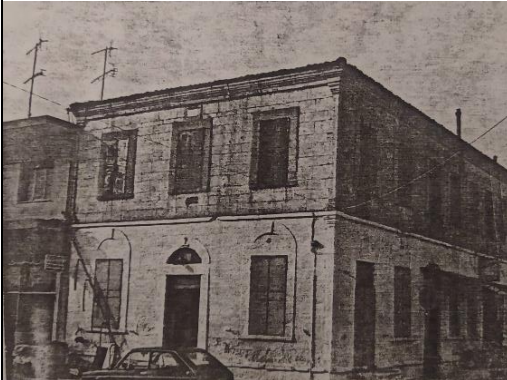
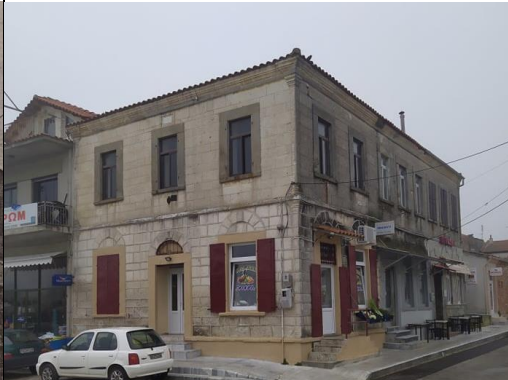
Περιγραφή:																	
Τοιχοποιία: Λιθοδομή από λαξευτή πέτρα Κάλυψη: Στέγη τετράριχτη με βυζαντινά κεραμίδια Κουφώματα: Ξύλινα με μεταλλικά παραθυρόφυλλα																	
Παρατηρήσεις/Συμπεράσματα:																	
Το κτίριο δεν παρουσιάζει μορφολογικές αλλοιώσεις. Εξακολουθεί να λειτουργεί με την ίδια χρήση γι 'αυτό και οι απαιτήσεις δεν επηρεάζουν την μορφολογία του κτιρίου. Έχουν αντικατασταθεί μόνο τα ξύλινα κουφώματα του ισογείου με αντίστοιχα αλουμινίου.

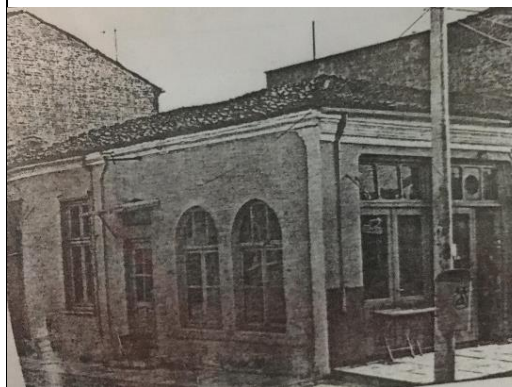
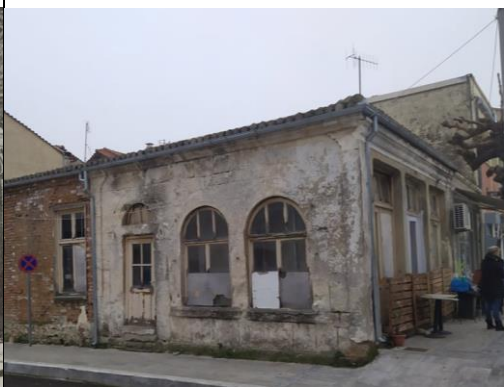
Φωτογραφίες κτιρίου ^{81 82}

Στο κτίριο δεν παρατηρούνται αλλαγές μορφολογικά, η μόνη αλλαγή που παρατηρήθηκε είναι η κεντρική είσοδος που έχει αντικατασταθεί με νέα πάλι ξύλινη αλλά σε διαφορετική απόχρωση και αυτό την κάνει να ξεχωρίζει από τα υπόλοιπα ανοίγματα. Τα τελευταία χρόνια μετά την μεταφορά του ΚΤΕΛ το κτίριο έμεινε χωρίς χρήση και αυτό επιβαρύνει την κατάσταση του καθώς δεν συντηρείται.

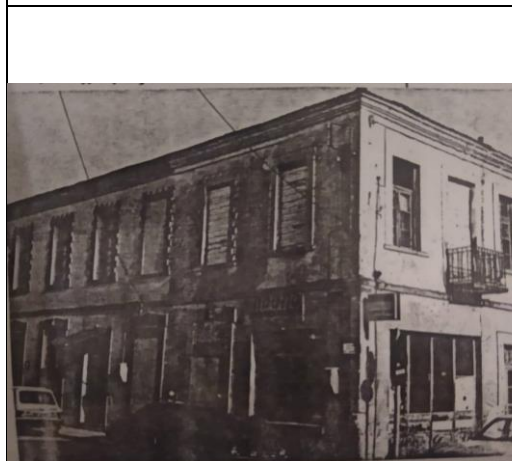
Στο γωνιακό κτίριο (δεξιά) λόγω της εγκατάλειψης παρατηρούνται φθορές κυρίως εξαιτίας της υγρασίας αλλά καμία μορφολογική αλλοίωση. Στο άλλο κτίριο (αριστερά) το οποίο λειτουργεί ως κατάστημα παρατηρούνται αλλαγές στο ισόγειο. Αντικαταστάθηκαν τα ξύλινα κουφώματα με κουφώματα αλουμινίου και έχει γίνει αλλαγή του χρώματος στον δυτικό τοίχο προσόψεως.

Παρατηρούνται επίσης κεραίες, δορυφορικό πιάτο και μονάδα κλιματισμού όπως επίσης τέντα σκίασης και ταμπέλα αναγραφής καταστήματος που επηρεάζουν την πρόσοψη του κτιρίου.

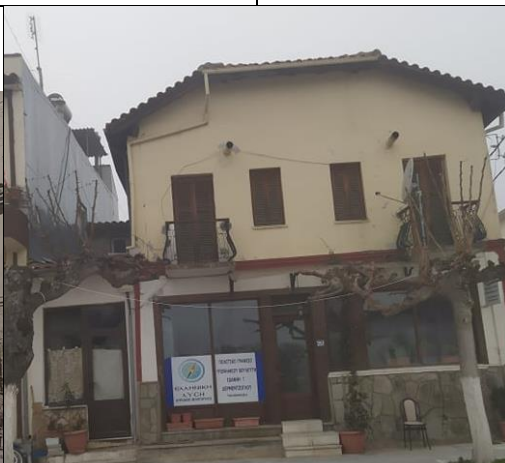
Φωτογραφίες κτιρίου ^{93 94}

Παρόλο που και στην παλιά φωτογραφία και στην νέα το κτίριο έχει εξώστες, αυτοί είναι κατασκευασμένοι από μπετόν. Την εποχή που χτίστηκε το κτίριο δεν χρησιμοποιούσαν αυτό το υλικό άρα συμπεραίνουμε πως είναι μεταγενέστερη προσθήκη ή αλλαγή υλικού. Επίσης παρατηρείται στο ισόγειο αλλαγή των παραθύρων, σε αυτή την περίπτωση ο αρχιτεκτονικός χαρακτήρας του κτιρίου αλλάζει καθώς τα παράθυρα αυτά ήταν πολύ σημαντικό κομμάτι της πρόσοψης του κτιρίου και ένα από τα βασικά χαρακτηριστικά του.

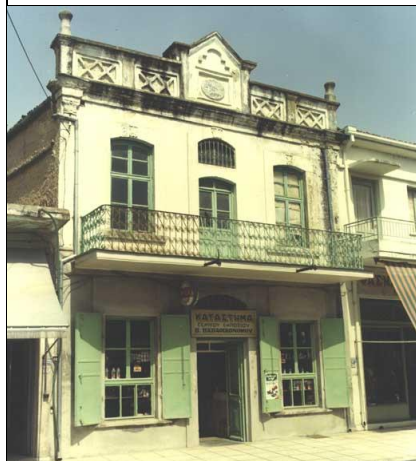
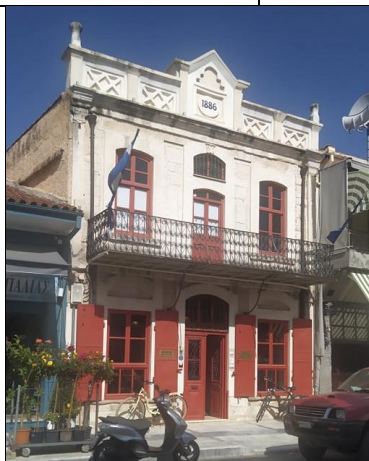
Και στην παλιά φωτογραφία (1984) και στην νέα φωτογραφία του κτιρίου παρατηρείται εξώστης από μπετόν (μεταγενέστερη προσθήκη). Δεν παρατηρούνται άλλες αλλαγές στον μορφολογικό χαρακτήρα του κτιρίου, η κατάσταση του είναι εξαιρετική λόγω και της χρήσης του ως μουσείο-κατάστημα μεταξωτών ειδών.

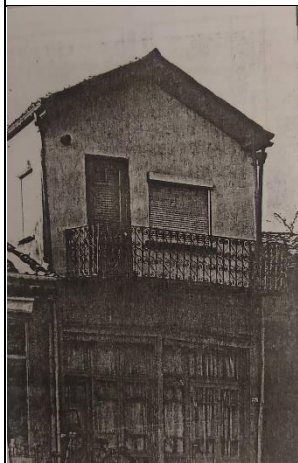
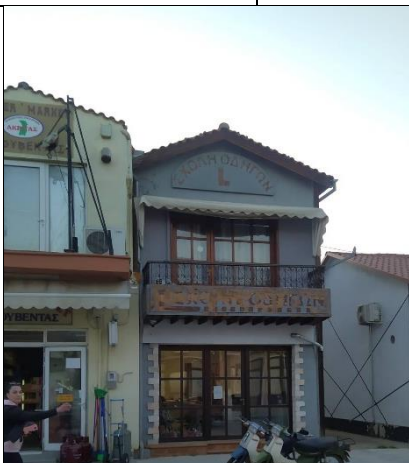
Φωτογραφίες κτιρίου ^{99 100}

Κουφώματα: Ξύλινα, στον όροφο αντικατάσταση κουφωμάτων με αλουμίνιο και προσθήκη ρολλών (σχόλιο καρτέλας 1984)

Παρατηρούνται μεγάλες μορφολογικές αλλοιώσεις στην πρόσοψη του κτιρίου. Δημιουργία ενιαίου ανοίγματος στον όροφο, επίσης προσθήκη τέντας σκίασης και πινακίδες ονομασίας επιχείρησης. Στο ισόγειο αλλαγή κουφωμάτων από ξύλινα σε αλουμίνιο με μεγάλη διαφοροποίηση και προσθήκη εφέ υπέρθυρου γύρω από το άνοιγμα το οποίο δεν υπήρχε πριν. Η εντόπιση του κτιρίου μετά από αυτές τις αλλαγές ήταν πολύ δύσκολη και έγινε με την βοήθεια του χάρτη και ντόπιων κατοίκων για επιβεβαίωση καθώς το κέλυφος έχει μεγάλες διαφοροποιήσεις.

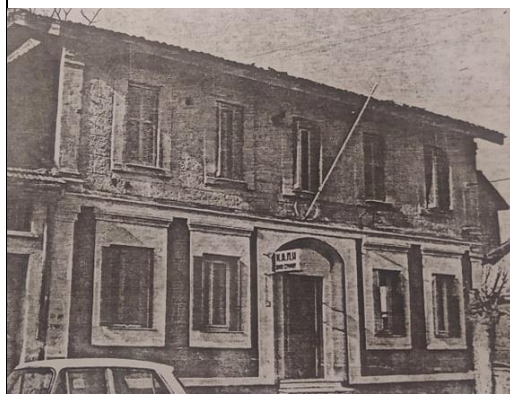
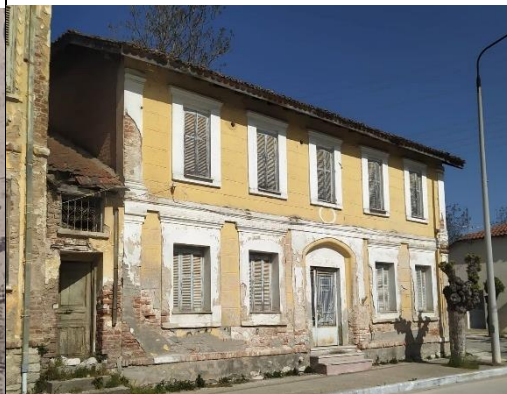
Προσθήκη επιχρίσματος στον όροφο. Αρκετές φθορές στο επίχρισμα λόγω των καιρικών συνθηκών. Παρατηρείται αριστερά απώλεια επιχρίσματος σε σημείο εμφάνισης του δομικού υλικού.

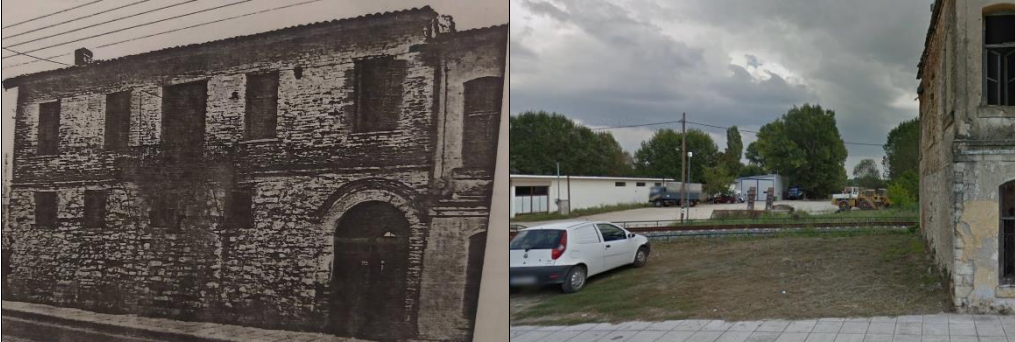
Περιγραφή:														
Τοιχοποιία: Λιθοδομή στο ισόγειο και πλινθοδομή στον όροφο χωρίς επίχρυσμα Κάλυψη: Στέγη δίριχτη με βυζαντινά κεραμίδια Κουφώματα: Ξύλινα Εξώστης: Ξύλινος με σιδερένια κάγκελα και στηρίγματα Καρτέλα πολεοδομικής μελέτης του 1984														
Παρατηρήσεις/Συμπεράσματα:														
Το κτίριο κατεδαφίστηκε, στην θέση του δεν υπάρχει κάποιο άλλο κτίσμα.

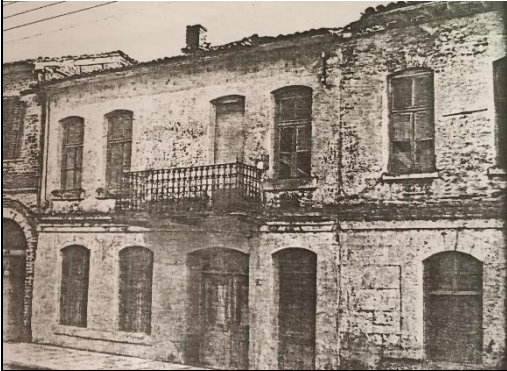
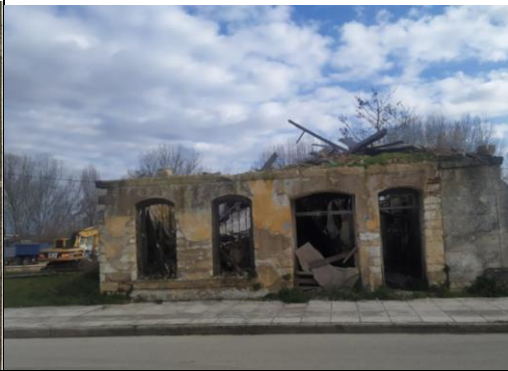
<p>Περιγραφή:</p> <p>Τοιχοποιία: Λιθοδομή στο ισόγειο και πλινθοδομή στον όροφο με επίχρυσμα Κάλυψη: Στέγη δίριχτη με βυζαντινά κεραμίδια Κουφώματα: Ξύλινα με σιδεριές στο ισόγειο Εξώστης: Ξύλινος με σιδερένια κάγκελα</p>														
<p>Παρατηρήσεις/Συμπεράσματα:</p> <p>Έχει καταρρεύσει ο όροφος, παραμένει σε κακή κατάσταση μόνο το ισόγειο. Τμήματα του κατεστραμένου ορόφου βρίσκονται ακόμη στο χώρο του ισογείου, δεν έχουν γίνει ενέργειες εκκαθάρισης του χώρου.</p>

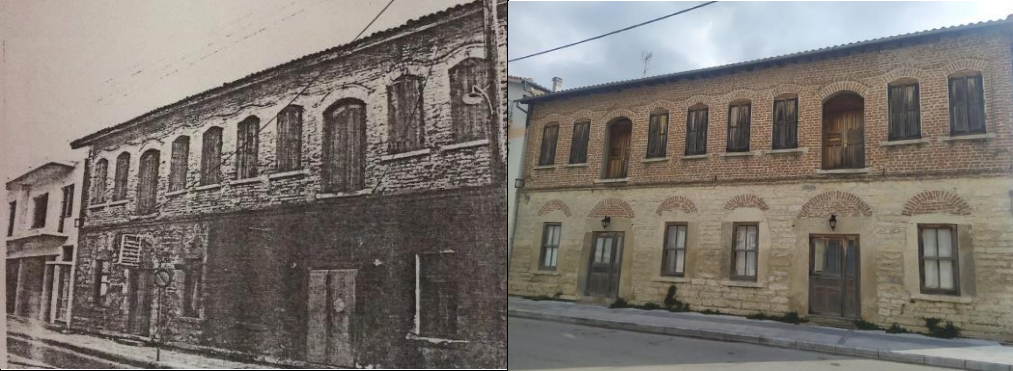
<p>Περιγραφή:</p> <p>Τοιχοποιία: Λιθοδομή στο ισόγειο εν μέρη επιχρίσμενη (μεταγενέστερα), στον όροφο εμφανής πλινθοδομή με διακοσμητικές προεξοχές</p> <p>Κάλυψη: Στέγη δίριχτη με βυζαντινά κεραμίδια</p> <p>Κουφώματα: Ξύλινα, στο ισόγειο έχουν αντικατασταθεί</p>													
<p>Παρατηρήσεις/Συμπεράσματα:</p> <p>Μερικά από τα ανοίγματα έχουν κλείσει και λείπουν οι εξώστες εάν αυτοί υπήρχαν σε πρώτη φάση. Τα κουκουλόσπιτα σε αρκετές περιπτώσεις είχαν στους ορόφους πόρτες χωρίς όμως εξώστες ή σιδεριές όπως την σημερινή εποχή ώστε να μπορούν να ρίχνουν τα κουκούλια σε καρότσες από τον όροφο χωρίς να χρειάζεται η μεταφορά τους στο ισόγειο. Το κτίριο παραμένει σε εξαιρετική κατάσταση χρειάζεται όμως συντήρηση λόγω φθορών προερχόμενων από υγρασία.</p>

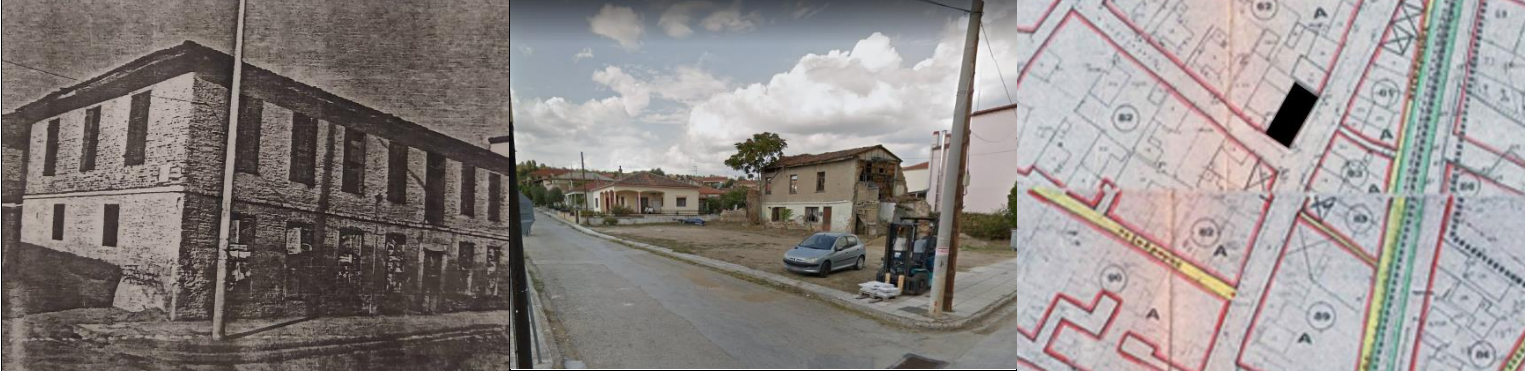
Περιγραφή:														
Τοιχοποιία: Πλινθοδομή χωρίς επίχρισμα Κάλυψη: Στέγη τετράριχτη με βυζαντινά κεραμίδια Κουφώματα: Ξύλινα με μεταλλικά παντζούρια στο ισόγειο Καρτέλα πολεοδομικής μελέτης 1984														
Παρατηρήσεις/Συμπεράσματα:														
Το κτίριο έχει κατεδαφιστεί, δεν υπάρχει κάποιο άλλο κτίσμα στην θέση του.

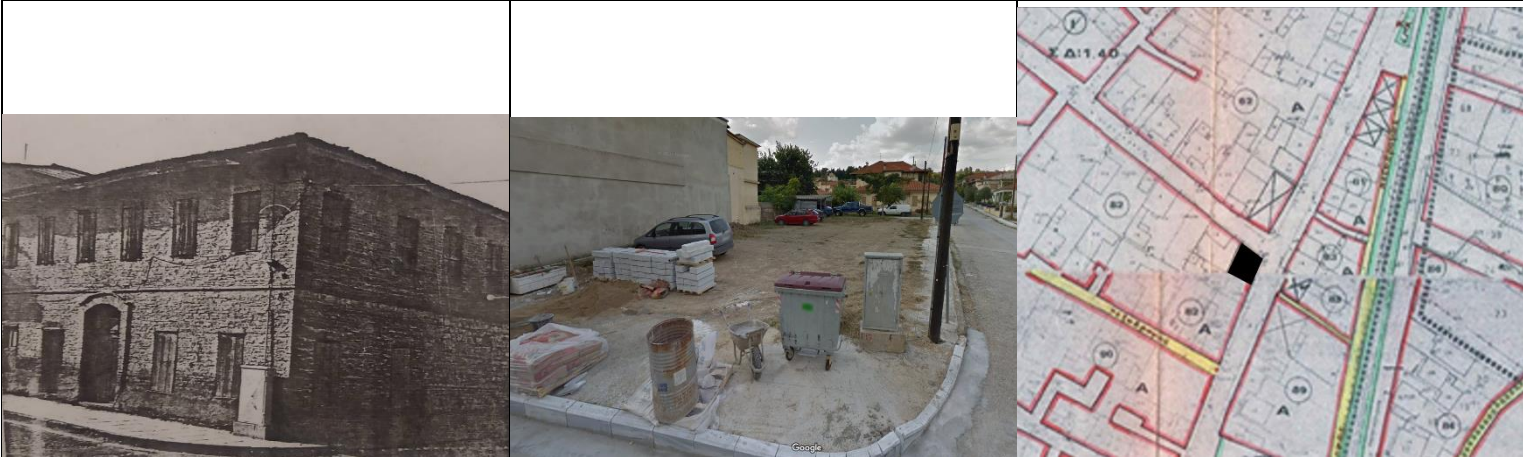
Περιγραφή:													
Τοιχοποιία:Πλινθοδομή χωρίς επίχρισμα Κάλυψη: Στέγη τετράριχτη με βυζαντινά κεραμίδια Κουφώματα: Ξύλινα με παραθυρόφυλλο Καρτέλα πολεοδομικής μελέτης του 1984													
Παρατηρήσεις/Συμπεράσματα:													
Το κτίριο έχει κατεδαφιστεί, δεν υπάρχει κάποιο άλλο κτίσμα στην θέση του. Χρησιμοποιείται ως χώρος στάθμευσης των περίοικων.

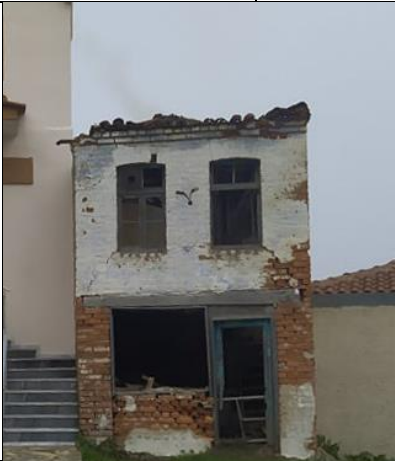
<p>Περιγραφή:</p> <p>Χαρακτηριστικό δείγμα μικρού εργαστηρίου Τοιχοποιία: Πλινθοδομή εν μέρη επιχρισμένη Κάλυψη: Στέγη τετράριχτη με βυζαντινά κεραμίδια Κουφώματα: Ξύλινα</p> <p>Παρατηρήσεις/Συμπεράσματα:</p> <p>Παρατηρούνται πολλές ζημιές στο κτίριο. Απώλεια τμημάτων τοιχοποιίας εσωτερικά, ρωγμές, μερική κατάρρευση στέγης, κατεστραμένα κουφώματα.</p>

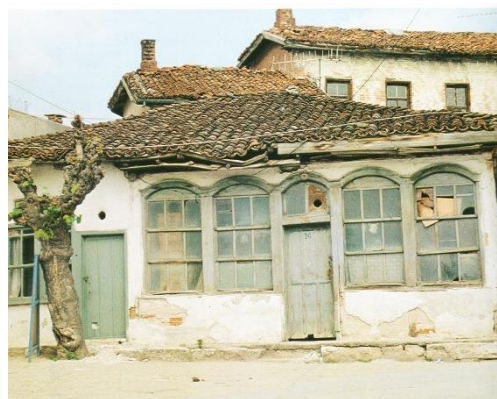
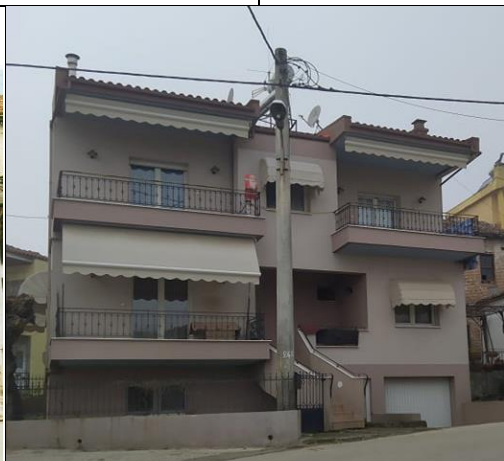
Το κτίριο αποκαταστάθηκε από διατηρητέο μνημείο καθώς κατέρρευσε και κατεδαφίστηκε, στην θέση του χτίστηκε κατοικία. Το νέο κτίσμα δεν έχει καμία αναφορά στο προηγούμενο παραδοσιακό κτίριο, τίποτα δεν μαρτυρά ότι σε αυτή την θέση πριν υπήρχε αυτό το εξαιρετικό δείγμα παραδοσιακού καφενείου, σύμβολο της τοπικής πλατείας. Το νέο κτίριο χτίστηκε το 1993, η φλύαρη μορφή του δεν εναρμονίζεται με τον περίγυρο.

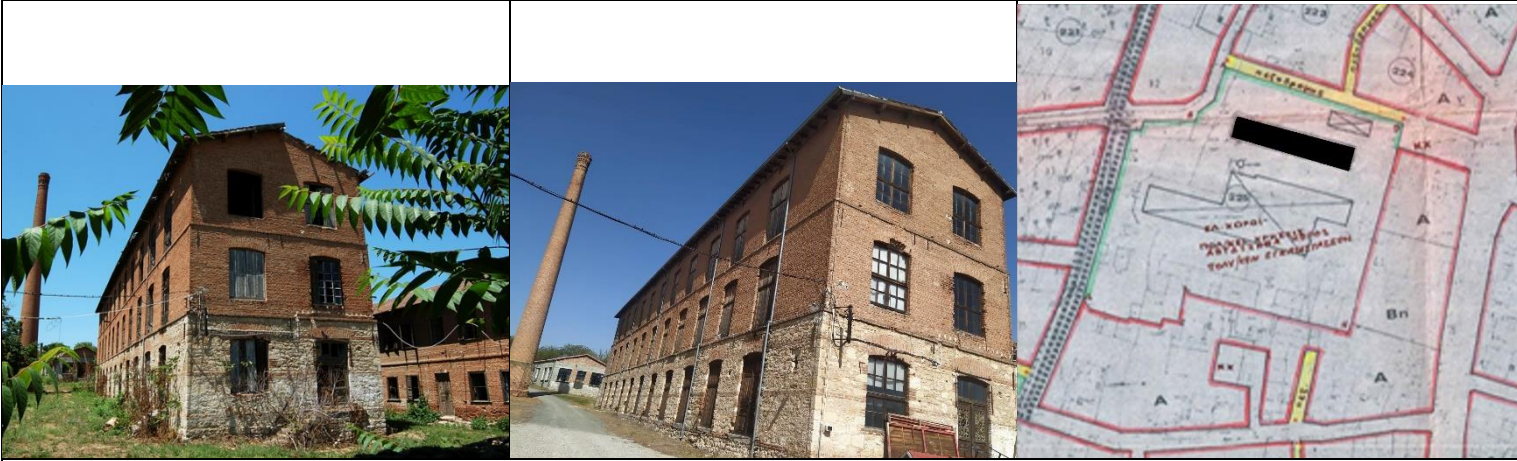
<p>Περιγραφή:</p> <p>Χαρακτηριστικό δείγμα αρχιτεκτονικής βιομηχανικού κτιρίου του 19ου αιώνα Τοιχοποιία: Λιθοδομή στο ισόγειο και πλινθοδομή στους ορόφους χωρίς επίχρυσμα Κάλυψη: Στέγη δίριχτη με βυζαντινά κεραμίδια Κουφώματα: Ξύλινα Ανοίγματα: Με υπέρθυρα ελαφρά τοξωτά από τούβλα</p>														
<p>Παρατηρήσεις/Συμπεράσματα:</p> <p>Πραγματοποιήθηκε αποκατάσταση του συγκροτήματος πριν λίγα χρόνια και πλέον λειτουργεί ως πολυκέντρο και τμήματα αυτού ως μουσείο. Λόγω του μεγέθους φιλοξενεί διάφορες εκδηλώσεις του οικισμού και έτσι διατηρείται σε εξαιρετική κατάσταση χωρίς μορφολογικές αλλοιώσεις.</p>
