Πολυτεχνείο Κρήτης
Σχολή Αρχιτεκτόνων Μηχανικών

Παραδοσιακά και νεότερα κτίρια Σουφλίου
Ζητήματα προστασίας και ανάδειξης της πολιτιστικής κληρονομιάς

Παραδοσιακά και νεότερα κτίρια Σουφλίου

Ζητήματα προστασίας και ανάδειξης της πολιτιστικής
κληρονομιάς

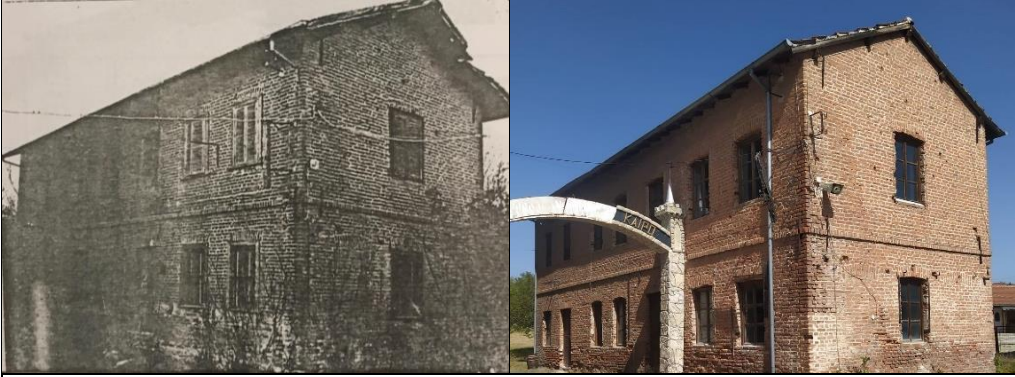
<p>Περιγραφή:</p> <p>Κατοικία αρχικά του ιδιοκτήτη και μετά του επιστάτη του εργοστασίου μεταξουργίας</p> <p>Τοιχοποιία: Πλινθοδομή χωρίς επίχρισμα</p> <p>Κάλυψη: Στέγη δίριχτη με βυζαντινά κεραμίδια</p> <p>Κουφώματα: Ξύλινα</p> <p>Ανοίγματα: Με υπέρθυρα ελαφρά τοξωτά από τούβλα</p>														
<p>Παρατηρήσεις/Συμπεράσματα:</p> <p>Πραγματοποιήθηκε αποκατάσταση του συγκροτήματος πριν λίγα χρόνια και πλέον λειτουργεί ως πολυκέντρο και τμήματα αυτού ως μουσείο. Στο συγκεκριμένο κτίριο φιλοξενείται χώρος ενημέρωσης για το βιομηχανικό συγκρότημα και γενικά πληροφορίες για την σηροτροφία. Δεν υπάρχουν μορφολογικές αλλοιώσεις και η κατάσταση του κτιρίου είναι εξαιρετική. Η κολώνα και το τόξο που παρατηρούνται στην εικόνα είναι καλλιτεχνική εποχιακή μη μόνιμη κατασκευή από φελλό για το θεματικό πάρκο που λειτουργεί στο συγκρότημα την περίοδο των Χριστουγέννων. Δεν αποτελεί κομμάτι του κτίσματος.</p>

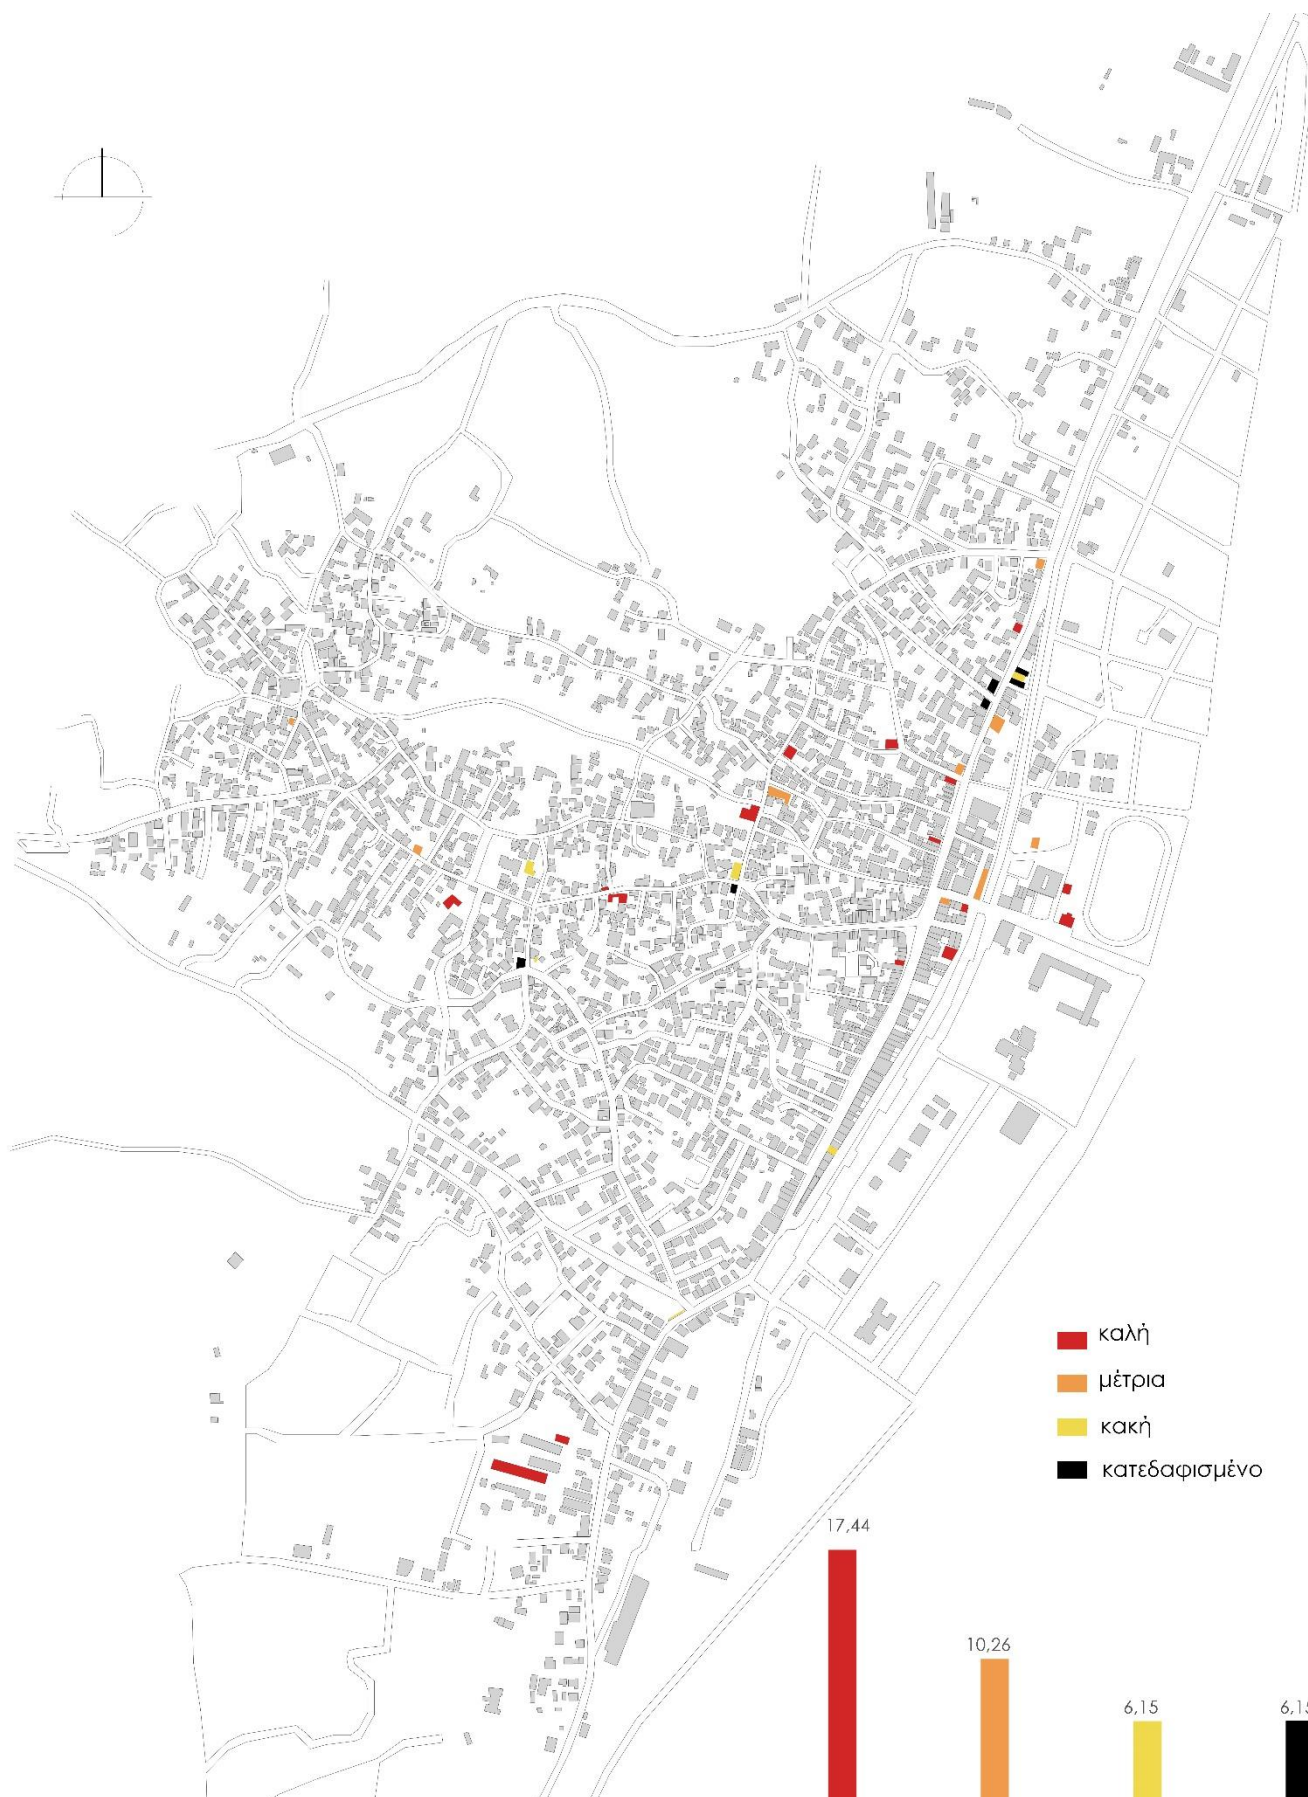
Χάρτης 10. Υφιστάμενη κατάσταση των κτιρίων που μελετήθηκαν.

Παρακάτω παρουσιάζεται χάρτης με τις θέσεις των κτιρίων και την υφιστάμενη τους κατάσταση σήμερα. Με κόκκινο χρώμα παρουσιάζονται τα κτίρια σε καλή κατάσταση, με πορτοκαλί τα κτίρια σε μέτρια κατάσταση, με κίτρινο τα ερείπια και με μαύρο χρώμα οι θέσεις των κατεδαφισμένων κτιρίων.

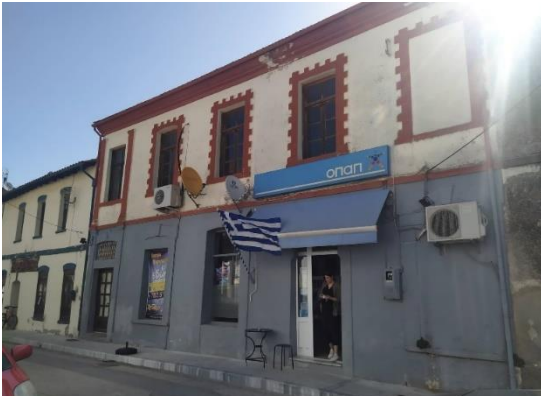
Εικόνα 66. Παράδειγμα κτιρίου με προσθήκη ταμπέλας, κεραίες και κλιματιστικά καθώς και αλλαγή των κουφωμάτων του ισόγειου που λειτουργεί ως κατάστημα.

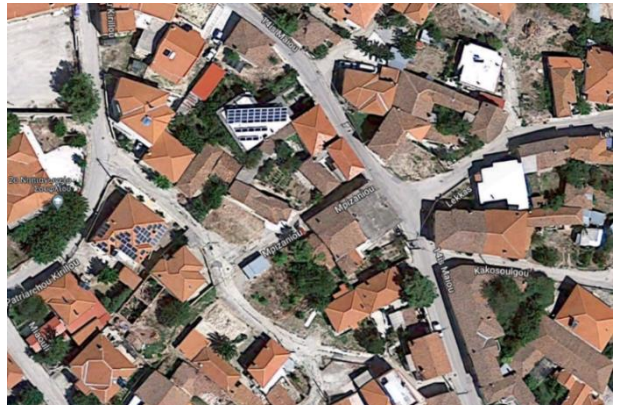
Εικόνα 67. Αεροφωτογραφία τμήματος του οικισμού στην οποία μπορούμε να διακρίνουμε την διαφορά ανάμεσα στα παλιά και νέα κεραμίδια, όπως επίσης και την προσθήκη ηλιακών πάνελ.

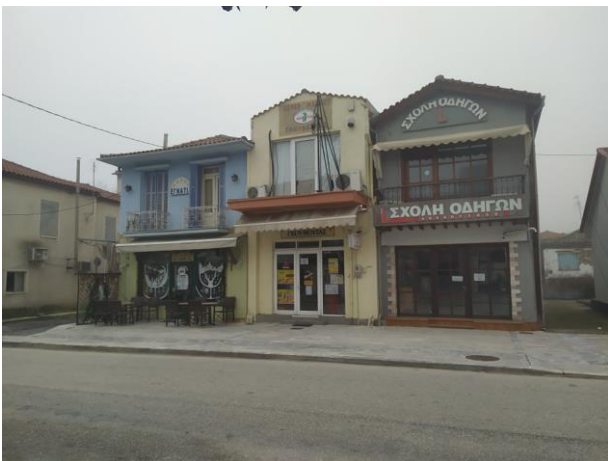
Εικόνα 68. Το κτίριο του Τόλκα στην οδό Β. Γεωργίου, στο οποίο έγιναν πολλές επεμβάσεις όπως η διάνοιξη μεγαλύτερων ανοιγμάτων τόσο στο ισόγειο όσο και στον όροφο, αλλαγή του εξώστη με χρήση μπετόν, προσθήκη τέντας και ταμπέλας.

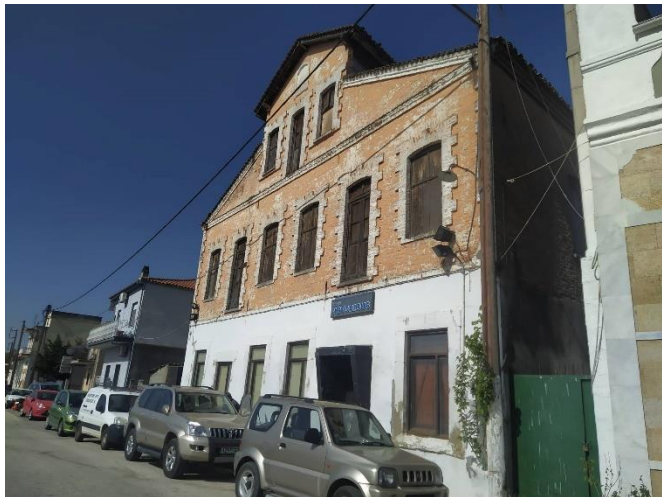
Εικόνα 69. Το κουκουλόσπιτο του Πίττα στην οδό Παπαναστασίου το οποίο λειτουργεί σήμερα ως κέντρο νυχτερινής διασκέδασης στο ισόγειο. Παρατηρούμε εξωτερικό επίχρισμα, προσθήκη ταμπέλας και αλλαγή των κουφωμάτων τα οποία έχουν καλυφθεί ώστε να μην περνάει φως στο εσωτερικό του κτιρίου. Ο όροφος και η σοφίτα δεν λειτουργούν, βλέπουμε εξωτερικές φθορές λόγω υγρασίας.

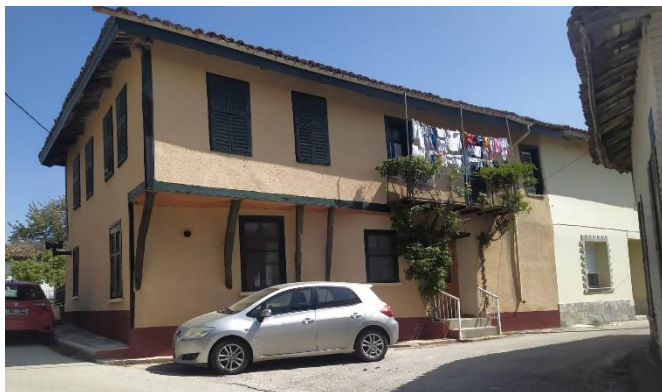
Εικόνα 70. Κατοικία στην οδό 14^{ης} Μαΐου με παραδοσιακό ξύλινο σαχνισί, δεν παρατηρούνται μορφολογικές αλλοιώσεις.

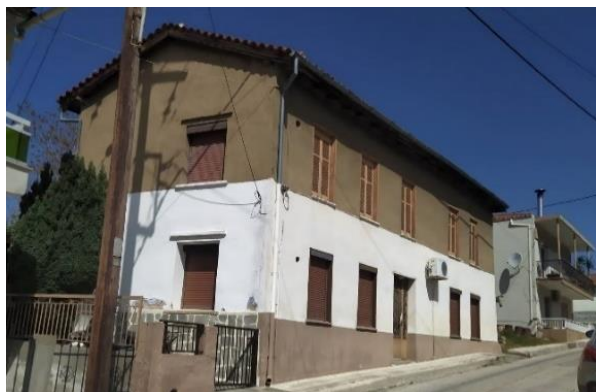
Εικόνα 71. Κατοικία στην οδό 14^{ης} Μαΐου, παρατηρούμε αλλαγή των ξύλινων παραθυρόφυλλων με πλαστικά στα ανοίγματα του ισογείου, αλλά και στην ανατολική πλευρά του ορόφου, όπως επίσης προσθήκη μονάδας κλιματιστικού.

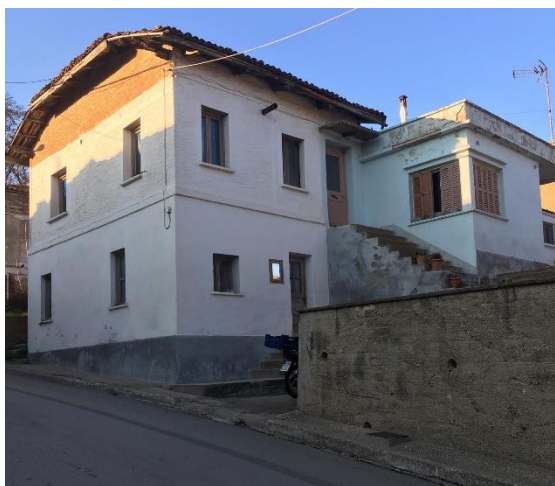
Εικόνα 72. Εξαιρετική κατάσταση κτιρίου στην οδό Ελ. Βενιζέλου, δεν παρατηρούνται μορφολογικές αλλοιώσεις, λειτουργεί ως θερινή κατοικία.

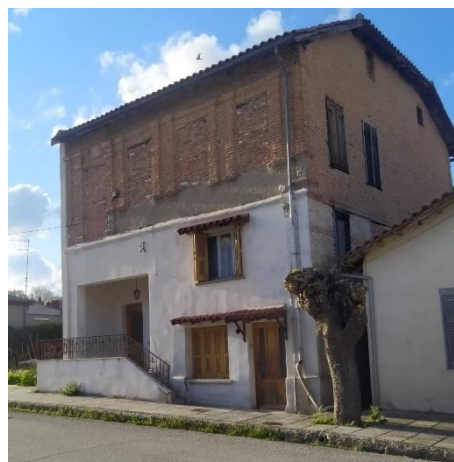
Εικόνα 73. Κτίριο στην οδό Ανδριανουπόλεως, παρατηρούμε αλλαγές στα ανοίγματα στο ισόγειο το οποίο λειτουργεί ως κατοικία. Επίσης έχουν κλείσει τα ανοίγματα του ορόφου ο οποίος όπως φαίνεται δεν χρησιμοποιείται.

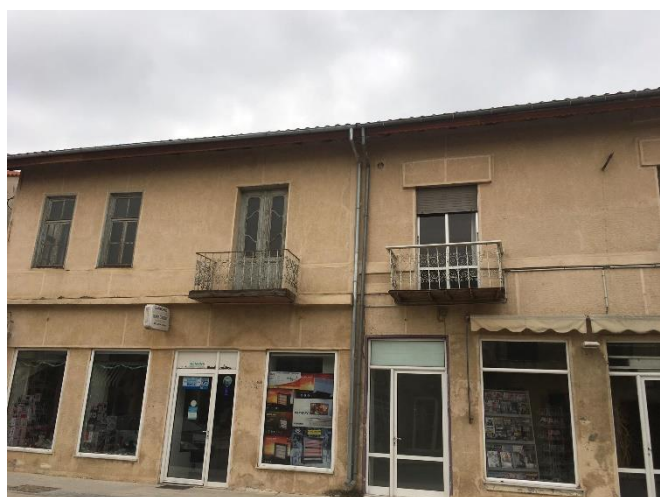
Εικόνα 74. Κτίριο στο κέντρο του οικισμού στην οδό Β. Γεωργίου, το ισόγειο μοιράζεται σε δύο καταστήματα στα οποία έχουν γίνει αλλαγές στα ανοίγματα και αντικατάσταση κουφωμάτων. Στο όροφο παραμένουν αριστερά τα αρχικά κουφώματα ενώ δεξιά έγινε αλλαγή τόσο στα κουφώματα όσο και στα κάγκελα του εξώστη.

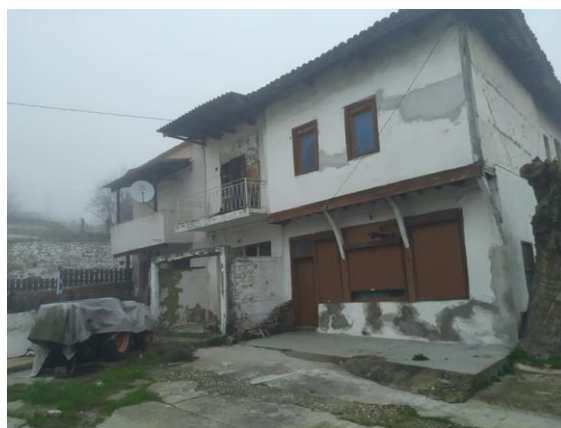
Εικόνα 75. Κτίριο στην πλατεία Νίκης, το κατάστημα με το παραδοσιακό σαχνισί παρουσιάζει έντονη μορφολογική αλλοίωση στο ισόγειο με προσθήκη ανοιγμάτων και χρήση κουφωμάτων αλουμινίου.

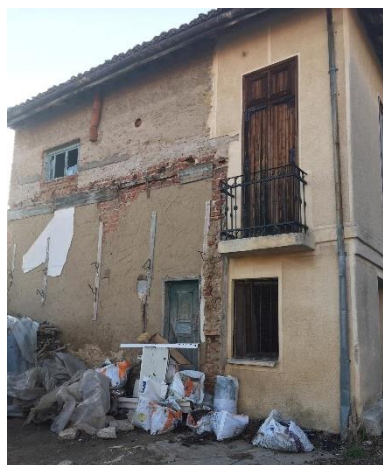
Εικόνα 77. Το κτίριο κατεδαφίστηκε πρόσφατα και γίνονται επεμβάσεις αποκατάστασης στο συνορεύον κτίριο.

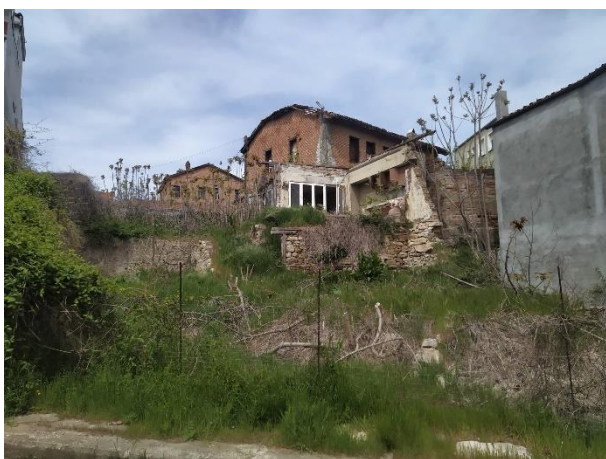
Εικόνα 78. Τμήματα κατεδαφισμένου κτιρίου στην οδό Λέκκα, το οικόπεδο είναι φραγμένο και παρατηρείται έντονη βλάστηση τους καλοκαιρινούς μήνες.

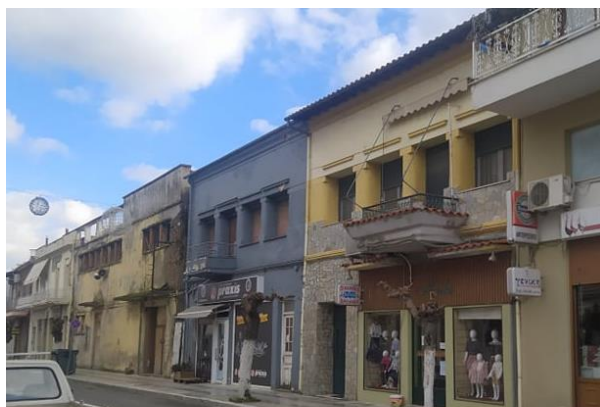
Εικόνα 80. Αριστερά ο κινηματογράφος και δεξιά κτίρια που μιμήθηκαν τα ανοίγματα του ορόφου.

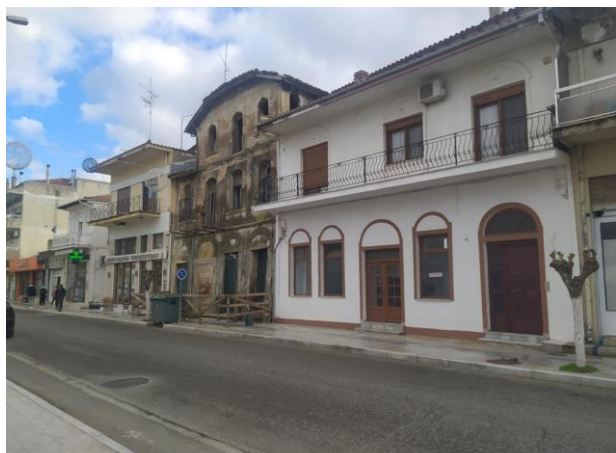
Εικόνα 81. Κτίριο στην οδό Β. Γεωργίου, δίπλα στο κτίριο του Μουστακίδη, παρατηρούμε μίμηση τοξωτών υπέρθυρων τόσο στο ισόγειο όσο και στον όροφο.

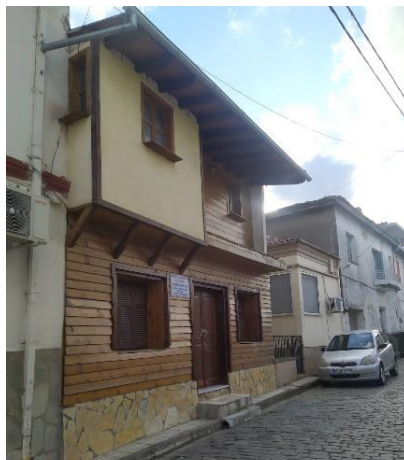
Εικόνα 82. Κτίριο στην οδό Φλώρου, μίμηση της παραδοσιακής τεχνικής του σαχνισιού.

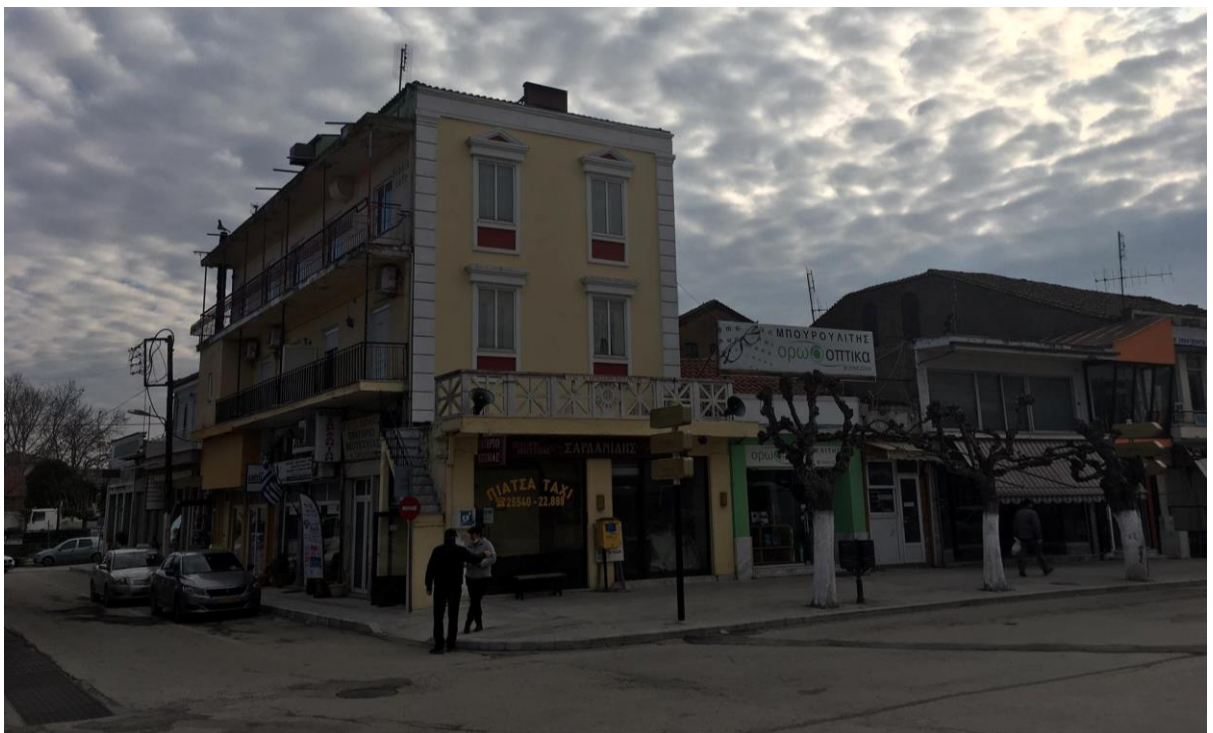
Εικόνα 84. Πνύκα σήμερα. Παρατηρείται έντονη μορφολογική αλλοίωση του περιγυρου με προσθήκη ορόφων. Παραμένει το σημείο της πνύκας ως αναφορά.

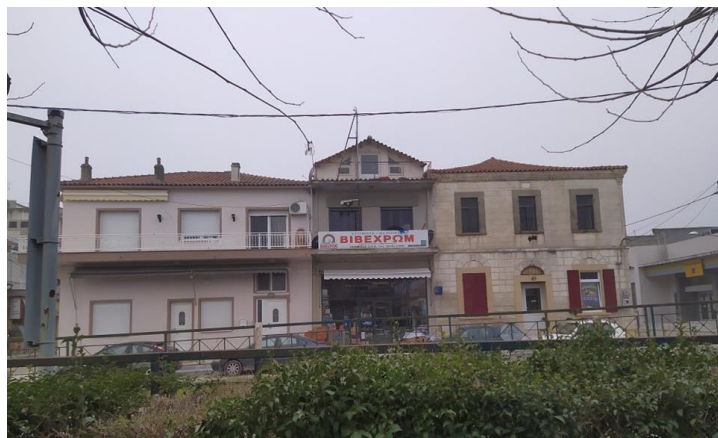
Εικόνα 86. Προσθήκη ορόφων στο μεσαίο κτίριο και αλλαγές ανοιγμάτων καθώς και προσθήκη ενιαίου εξώστη στο κτίριο αριστερά.

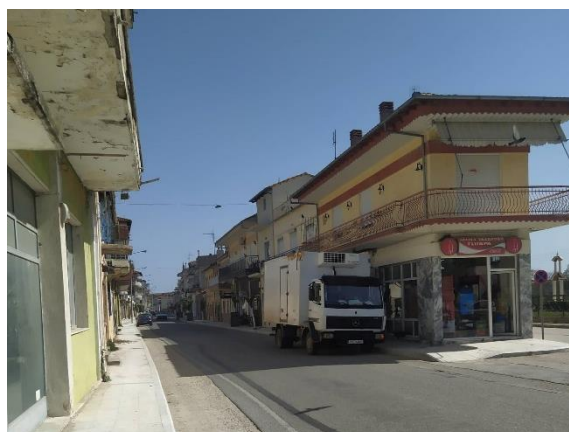
Εικόνα 88. Φωτογραφία στο ίδιο σημείο σήμερα, παρατηρούμε αλλαγές και προσθήκες ορόφων στην δεξιά σειρά κτιρίων, καθώς και αρκετές αλλαγές στο μπροστινό κτίριο.(προσθήκες ανοίγματα και περιμετρικού εξώστη από μπετόν).

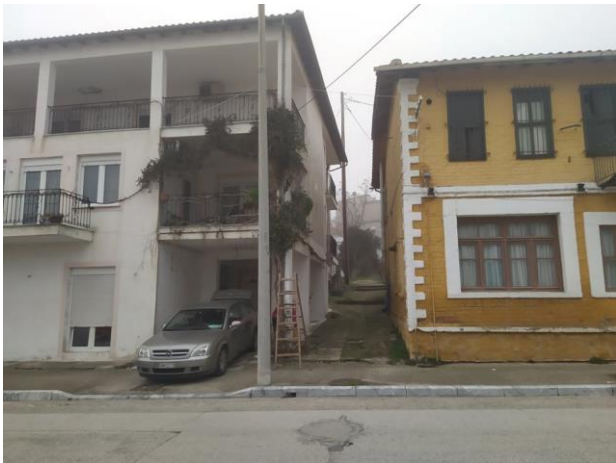
Εικόνα 89. Κτίριο στην Β. Γεωργίου, συνορεύει με δημόσιο παραδοσιακό κτίριο. Παρατηρείται μίμηση του εξώστη στον πρώτο όροφο κατασκευασμένος όμως με σύγχρονα υλικά. Οι εσωτερικοί εξώστες των ορόφων δημιουργούν δυσαρμονία σε ότι αφορά την συνολική εικόνα του κτιρίου και την συνέχεια της όψης.

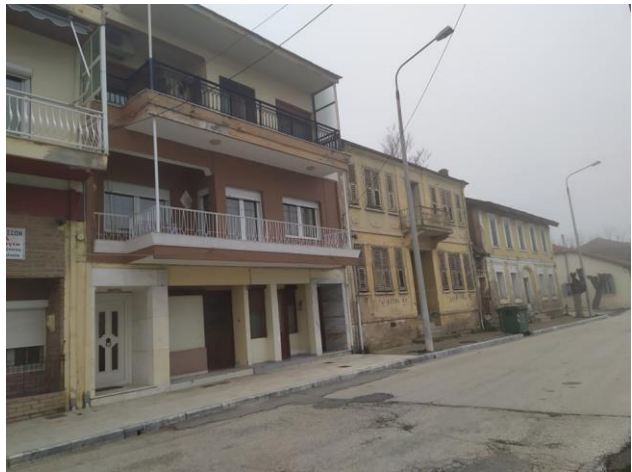
Εικόνα 90. Γειτνιάζων κτίρια στην ίδια οδό, παρατηρείται διακοπή της ομοιομορφίας των κτιρίων δεξιά, με την κατασκευή κτιρίων αριστερά σε πιο σύγχρονους ρυθμούς και με χρήση σύγχρονων υλικών.

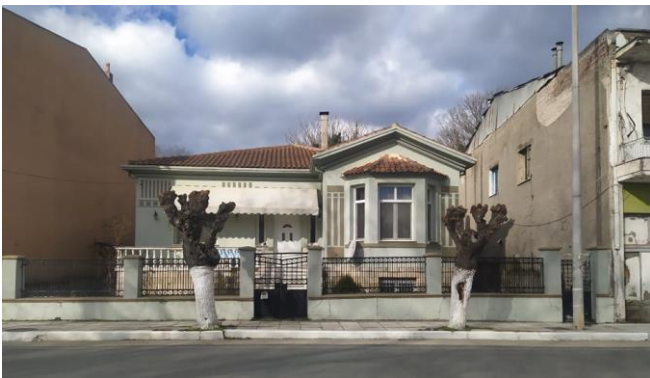
Εικόνα 91. Μονοκατοικία της οδού Β. Γεωργίου, παρατηρείται προεξέχων παράθυρο στην όψη του κτιρίου που δεν εντάσσεται αρμονικά με τον οικισμό.

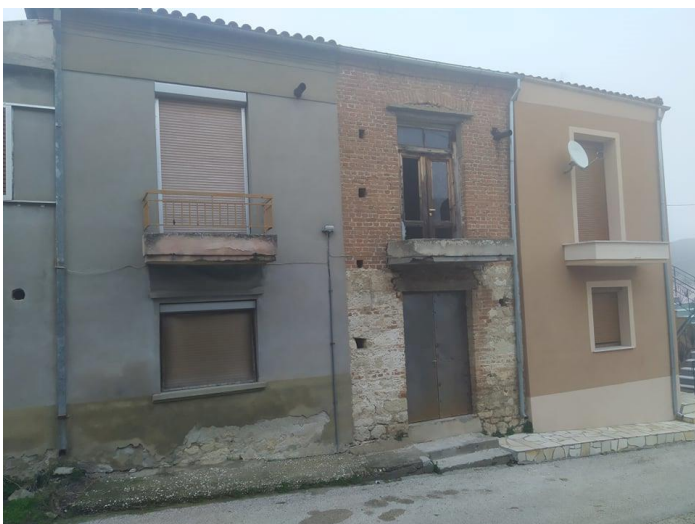
Εικόνα 92. Κτίρια στην πλατεία Νίκης. Τρία κτίρια με παρόμοια ανοίγματα στην νότια όψη τους, παρατηρούνται διαφορετικές φάσεις. Αριστερά σοβάς και κουφώματα αλουμινίου δεκαετίας '70, στην μέση εγκατάληψη χωρίς επίχρισμα με ξύλινα κουφώματα. Ενώ δεξιά η πιο σύγχρονη εκδοχή με πρόσφατη αποκατάσταση, επίχρισμα με χρώμα, νέα κουφώματα και δορυφορικό πιάτο.

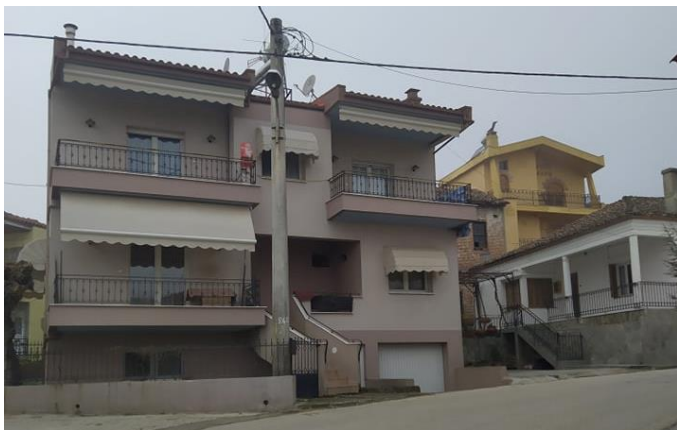
Εικόνα 93. Κατοικία στην οδό 14^{ης} Μαΐου στην θέση διατηρητέου καφενείου. Φλύαρη μορφή με χρήση σύγχρονων υλικών. Δυσαρμονία με τον περίγυρο.

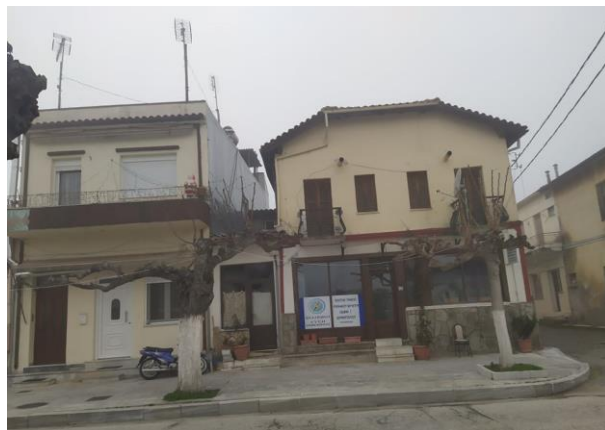
Εικόνα 94. Κτίριο κατοικίας στην οδό Β. Γεωργίου, μεσοτοιχία με το κτίριο της Α. Δερμεντζόγλου. Παρατηρείται εξώστης από μπετόν καθώς και κουφώματα αλουμινίου. Το κτίριο είναι από τα ελάχιστα κτίρια στον οικισμό με δώμα, δεν υπακούει στην νομοθεσία καθώς η σκεπή επιβάλλεται.

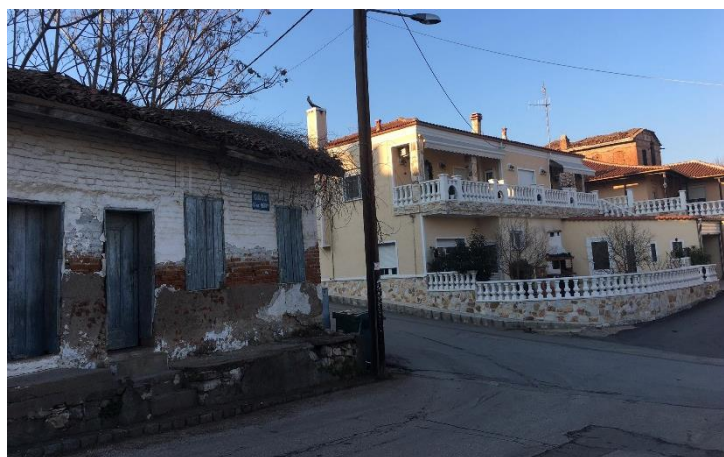
Εικόνα 95. Φλύαρη μορφή κατοικίας στην οδό Ελ. Βενιζέλου, χρήση σύγχρονων υλικών, χρήση πλακιδίων στον αυλότοιχο με την ψευδαίσθηση της πέτρας και χρήση μη επιτρεπτού είδους κυγκλιδώματος.

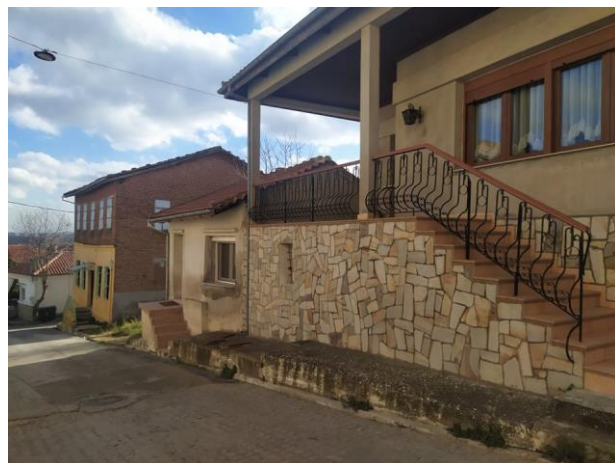
Εικόνα 96. Κτίριο της οδού Ελ. Βενιζέλου, παρατηρείται μίμηση της σκάλας εισόδου επηρεασμένη από το κουκουλόσπιτο του Μπουρουλίτη (αριστερά), ψευδαίσθηση πέτρας και τοποθέτηση δύο συνεχόμενων ανοιγμάτων για περισσότερο φως ξεπερνώντας το επιτρεπτό όριο πλάτους ανοίγματος 1,20 μ.
