ΠΟΛΥΤΕΧΝΕΙΟ ΚΡΗΤΗΣ
ΣΧΟΛΗ ΑΡΧΙΤΕΚΤΟΝΩΝ ΜΗΧΑΝΙΚΩΝ

**Αποκατάσταση λίθινων αρχαίων θεάτρων στην Ελλάδα
(1980-2020)**

ΜΕΤΑΠΤΥΧΙΑΚΗ ΕΡΓΑΣΙΑ ΕΙΔΙΚΕΥΣΗΣ

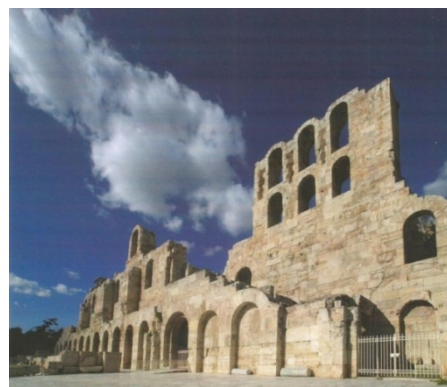
Εικ. 2: Το Ωδείο του Ηρώδη του Αττικού από ΝΑ. Διακρίνεται το αναστηλωμένο ανατολικό κλιμακοστάσιο του 1965-67 (Μαλλούχου-Tufano 2012, 260)

Τη δεκαετία του 1960 ο Χαράλαμπος Μπούρας στο ωδείο Ηρώδη Αττικού συντάσσει τη μελέτη αποκατάστασης του ανατολικού κλιμακοστασίου, χάρις στην οποία διορθώνεται η λανθασμένη χάραξή του και του νέου θόλου που θα το κάλυπτε. Εισηγείται ανεπιτυχώς την κατασκευή θόλου με οπτοπλίνθους, όπως ήταν το αρχικό υλικό, και όχι με οπλισμένο σκυρόδεμα, όπως είχε αποφασιστεί. Το αρχαίο υπόστρωμα του κλιμακοστασίου καλύπτεται με πλαστικό, πάνω στο οποίο τοποθετούνται τα νέα σκαλοπάτια και τα αρχαία μέλη συμπληρώνονται με χρήση σημειοθέτη⁷.

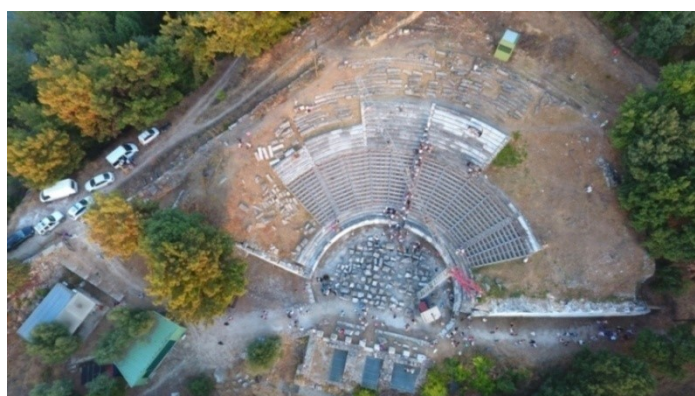
Εικ. 3: Αεροφωτογραφία του θεάτρου κατά τις εργασίες στο κοίλο (<https://diazoma.gr/theaters/archaio-theatro-thassou/>)

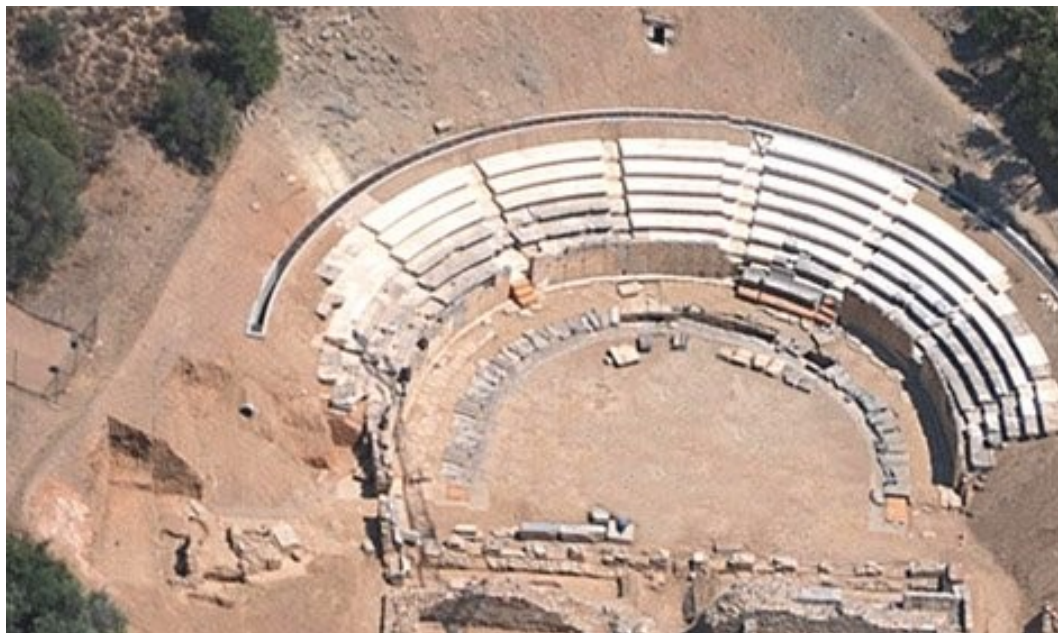
Εικ. 7: Το θέατρο μετά τις εργασίες αποκατάστασης (<https://diazoma.gr/theaters/archaio-theatro-maroneias/> καρτέλα Πολυμέσα)

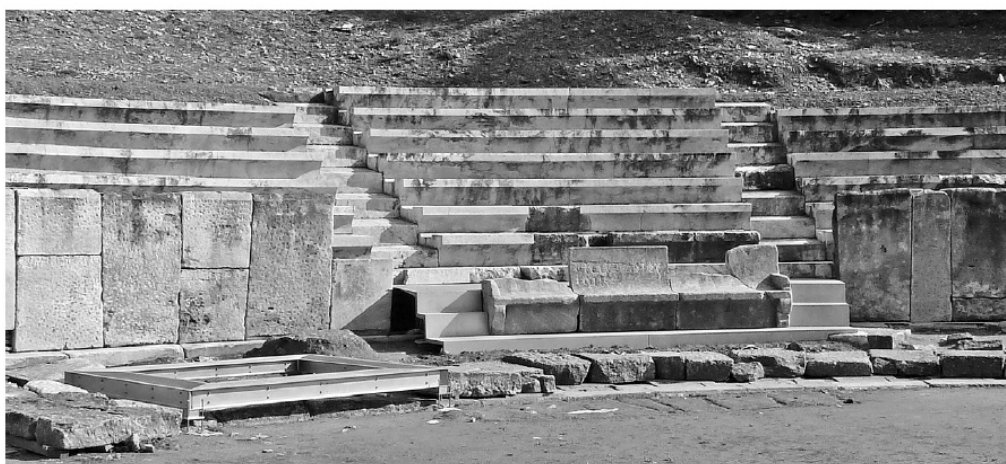
Εικ. 11: Τοποθέτηση τριών καθισμάτων προεδρίας σε ανοξείδωτη βάση (Καραδήμα κ.ά. 2014, 705)

Κατασκευάστηκε ανοξείδωτη βάση για τρεις από τις μαρμάρινες προεδρίες, οι οποίες τοποθετήθηκαν για να δηλώσουν ένα στοιχείο της αρχικής ελληνιστικής φάσης του θεάτρου. Τοποθετήθηκαν χωρίς συμπληρώσεις και συνδέσεις σε κεντρικό τμήμα του κοίλου, εκεί όπου η τοποθέτηση του θωρακίου δεν υπήρξε επιτυχής, με χαρακτήρα εκθεσιακό. Προσομοιάστηκαν οι βαθμίδες της κλίμακας⁵⁰.

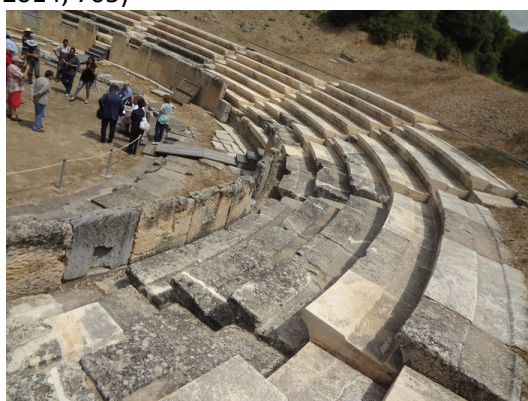
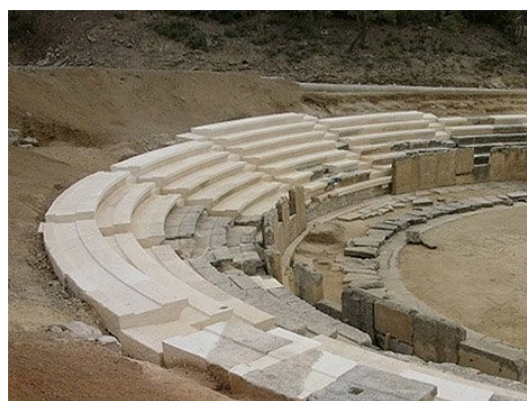
Εικ. 12-13: Απόψεις του αποκατεστημένου κοίλου (<https://diazoma.gr/theaters/archaio-theatro-maroneias/> καρτέλα Πολυμέσα)

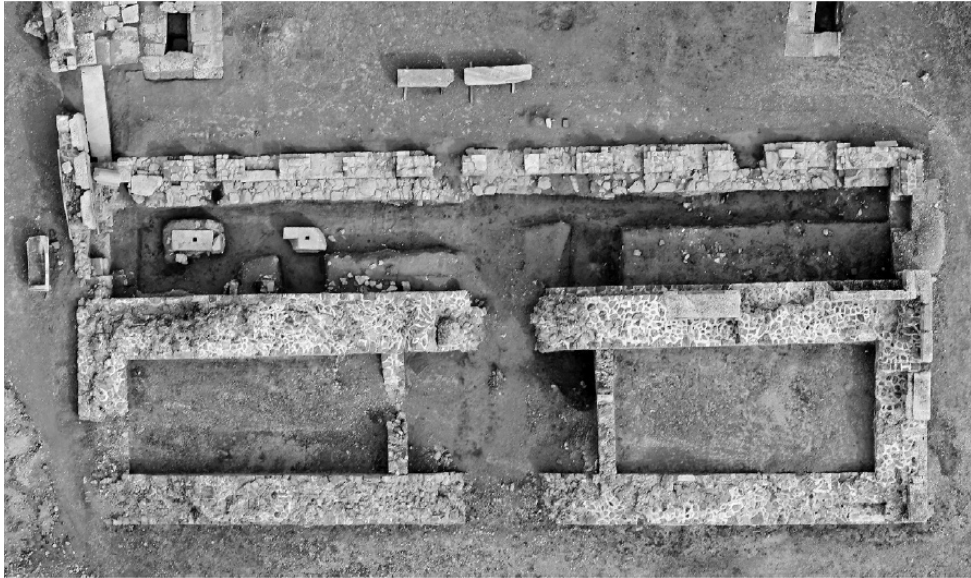
Εικ. 14: Το ρωμαϊκό προσκήνιο μετά τις εργασίες (Καραδήμα κ.ά. 2014, 706)

κατασκευή και είχε χαθεί μέρος του δομικού υλικού. Επιλέχθηκε η μερική αποκατάσταση των κατεστραμμένων πεσσών και του θεμελίου, αφού η αυθεντικότητα της κατασκευής δεν ήταν δυνατό να επιτευχθεί. Η διάκριση των παλιών από τα νέα στοιχεία έγινε με χρήση φύλλων μολύβδου ανάμεσα στα δύο⁵¹.

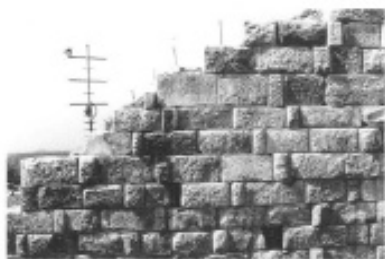
Εικ. 18: Αναλημματικός τοίχος (Καραδέδος – Κουκούλη-Χρυσανθάκη 1999, 109)

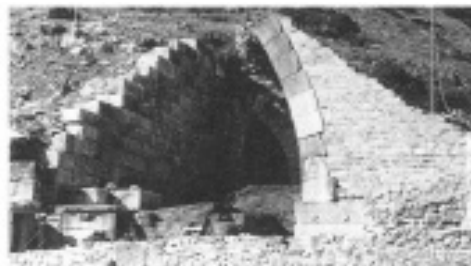
Εικ. 19: Το μεγάλο τόξο αντιστήριξης, ο αναλημματικός τοίχος και το μικρό τόξο αντιστήριξης (ό.π.)

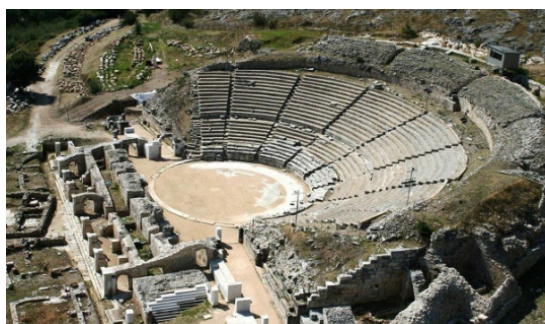
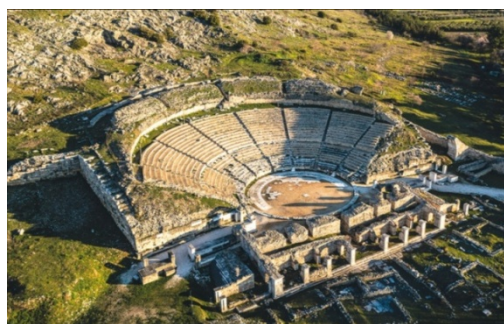
Εικ. 20-21: Το θέατρο μετά την αποκατάσταση

Στη δυτική πάροδο ανακατασκευάστηκε με μάρμαρο η ανατολική παραστάδα της θύρας που εφαπτόταν στο νότιο τοίχο και με 27 νέες πλίνθους, συμπληρώθηκε ο ίδιος ο τοίχος και το ανατολικό του τμήμα ως το ύψος της παραστάδας. Αναστηλώθηκε το τόξο της εισόδου της δυτικής παρόδου με τους επτά αυθεντικούς θολίτες και δύο μαρμαρινούς νέους. Μεταξύ των αυθεντικών και των νέων αρχιτεκτονικών μελών τοποθετήθηκε φύλλο μολύβδου⁶⁵.

Στο επιθέατρο ανακτήθηκαν ο βόρειος εξωτερικός τοίχος, οι εγκάρσιοι τοίχοι του περιμετρικού διαδρόμου και το δυτικό κλιμακοστάσιο⁶⁶.

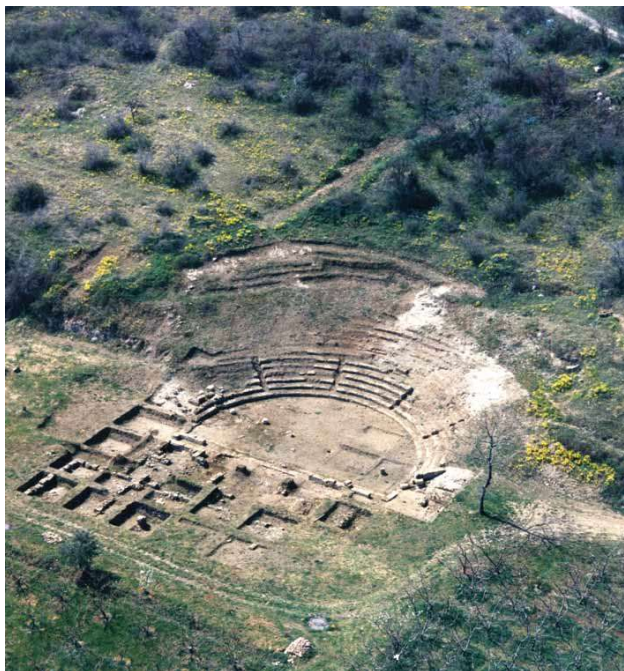
Εικ. 22: Γενική άποψη του θεάτρου πριν τις εργασίες αποκατάστασης (Αλλαμανή-Σουρή 2012, 122)

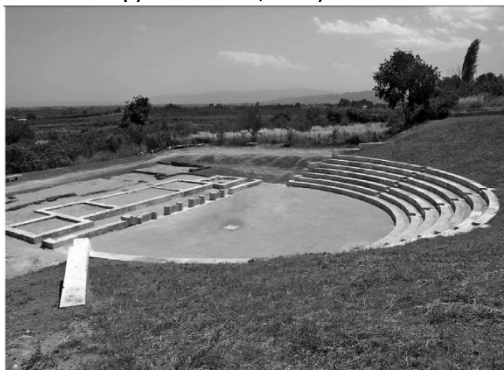
Εικ. 27: Γενική άποψη του θεάτρου μετά την αποκατάσταση από βορειοδυτικά (Πουλακάκης κ.ά. 2014, 147)

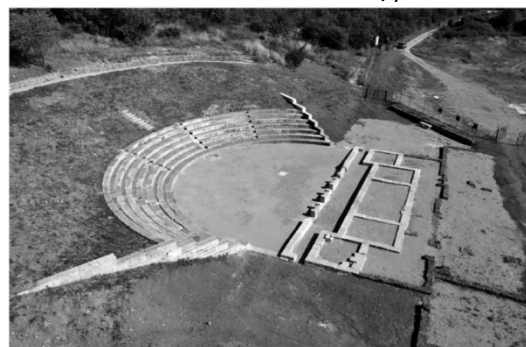
Εικ. 28: Αεροφωτογραφία του θεάτρου μετά την αποκατάσταση από νοτιοανατολικά (ό.π., 145)

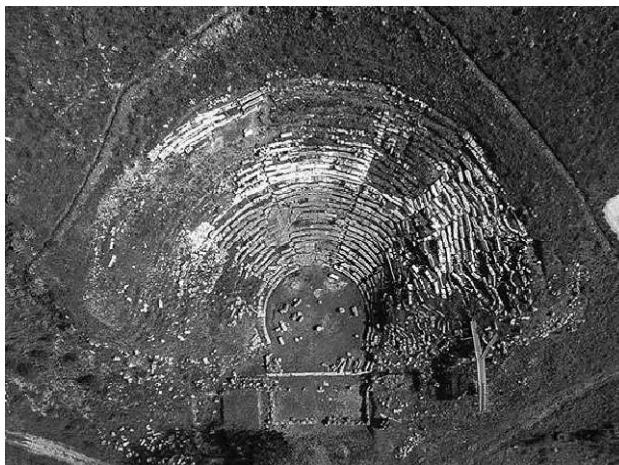
Εικ. 31: Άποψη του θεάτρου πριν από την έναρξη των εργασιών αποκατάστασης (Πλιάκου κ.ά. 2015, 380)

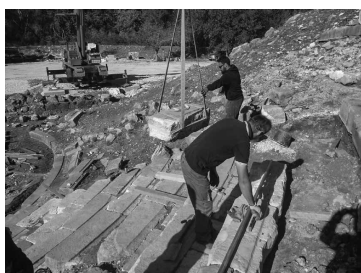
Εικ. 32: Επανατοποθέτηση συντηρημένων εδωλίων και υποποδίων στην κερκίδα III (Πλιάκου κ.ά. 2015, 390)

Από τα τέλη του Σεπτεμβρίου του 2017 ξεκίνησε στην κερκίδα III η επανατοποθέτηση των συγκολλημένων και συντηρημένων εδωλίων και η επανάταξη των εδωλίων χωρίς διαμπερείς θραύσεις (εικ. 32). Επανατοποθετήθηκαν τα υποπόδια που είχαν απομακρυνθεί. Για την έδραση των παραπάνω συντέθηκε υπόβαση με κοσκινισμένο χώμα, αδρανή υλικά και μικρή ποσότητα λευκού τσιμέντου.

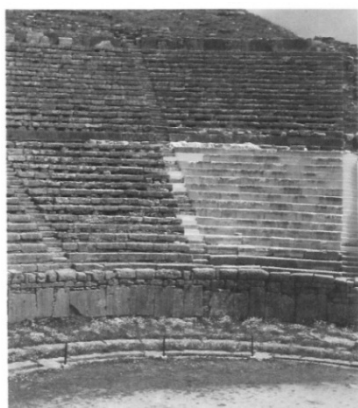
Εικ. 37: Η ανατολική κερκίδα του πρώτου κατώτερου μέρους του κοίλου μετά το πιλοτικό πρόγραμμα αποκατάστασης (Σκαλιστή 2008, 779)

Την ίδια χρονιά έγινε πιλοτική εφαρμογή της μελέτης στερέωσης και αποκατάστασης στην ανατολική κερκίδα του πρώτου διαζώματος. Αποξηλώθηκαν τα εδώλια και έγινε ανασκαφή έως τον βράχο. Από τους λίθους της υπόβασης επανατοποθετήθηκαν όσοι θεωρήθηκαν κατάλληλοι. Τα εδώλια συγκολλήθηκαν, συμπληρώθηκαν και επανατοποθετήθηκαν στην αρχική τους στάθμη. Όπου δεν σώζονταν τα αρχικά εδώλια τοποθετήθηκαν νέα από ασβεστόλιθο¹²³.

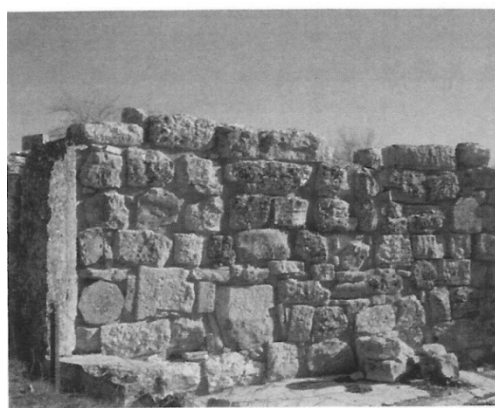
Εικ. 38: Το ανατολικό τμήμα της ρωμαϊκής αρένας μετά την αποκατάσταση (ό.π.)

Βασισμένες στη μελέτη του 2008 πραγματοποιήθηκαν εργασίες στην ρωμαϊκή αρένα του θεάτρου. Αναστηλώθηκαν οι λίθοι των τοίχων που βρίσκονται μέσα στο σκηνικό οικοδόμημα, στο τμήμα που καταλάμβανε το ανατολικό και δυτικό παρασκήνιο, επειδή είχαν αποκτήσει μεγάλη κλίση. Συμπληρώθηκαν τα κενά με λίθους ασβεστολιθικής σύστασης, αντικαταστάθηκαν οι σαθροί λίθοι με υγιείς και έγινε αρμολόγημα. Η ανώτερη σειρά λίθων αποσυναρμολογήθηκε, τοποθετήθηκαν ενισχυτικοί μεταλλικοί σύνδεσμοι και επανατοποθετήθηκαν οι λίθοι¹²².

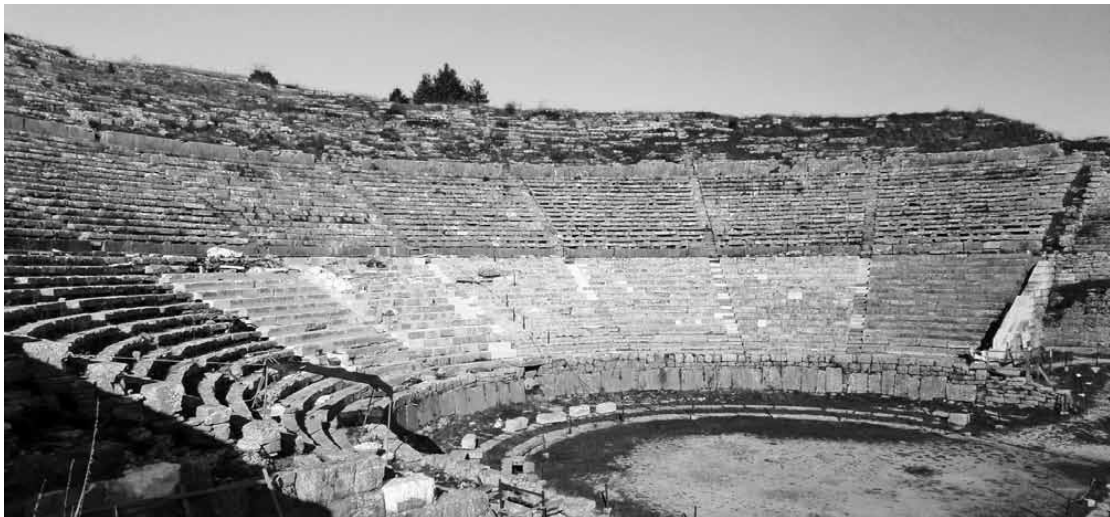
Εικ. 39: Το αποκατεστημένο τμήμα του θεάτρου της Δωδώνης το 2015 (Σκαλιστή 2015, 787)

Το 2015, τελευταίο έτος υλοποίησης του έργου, πραγματοποιήθηκε ανασκαφική έρευνα στην πέμπτη και έκτη από ανατολικά κερκίδα¹²⁸. Εκπονήθηκαν εργασίες αποκατάστασης στις κερκίδες 2-6 από ανατολικά του κάτω μέρους του θεάτρου (εικ. 39).

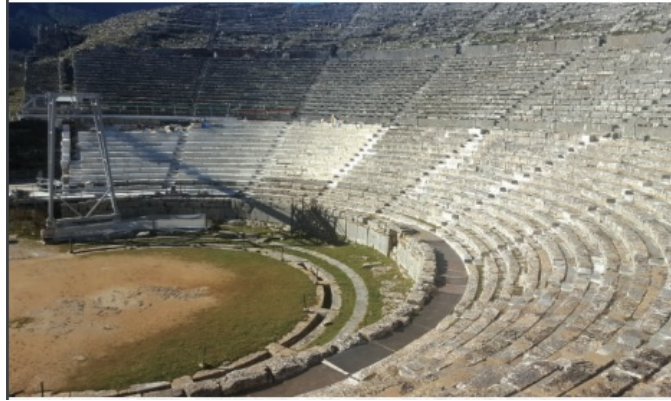
Εικ. 40: Αποκατάσταση των δυτικών κερκίδων του κάτω τμήματος του κοίλου (Παπαδοπούλου κ.ά. 2022, 23)

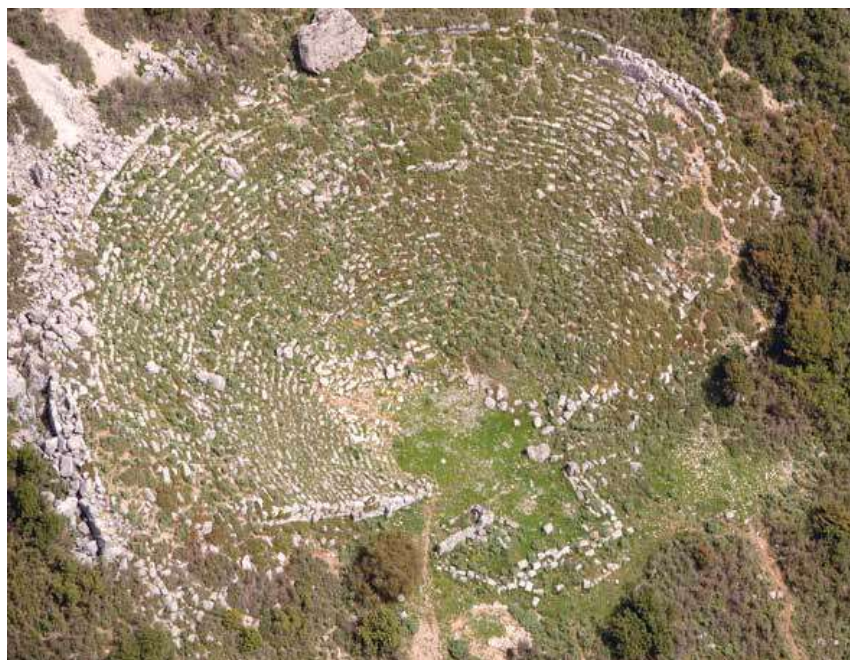
Εικ. 41: Το θέατρο πριν την έναρξη των εργασιών (Ρήγιнос-Παπακώστα 2017, 27)

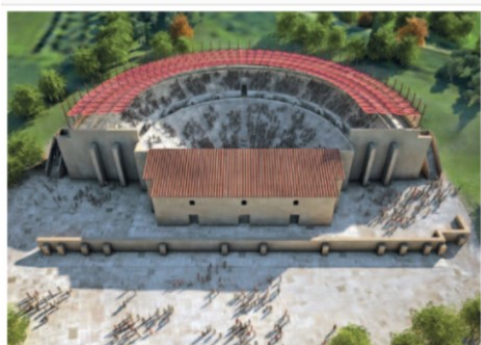
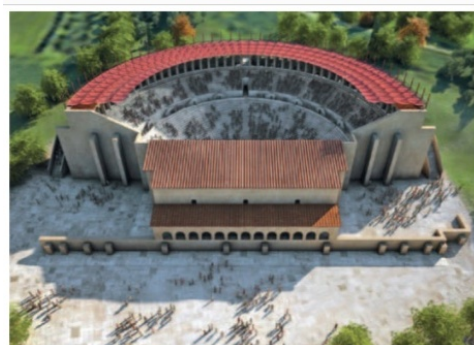
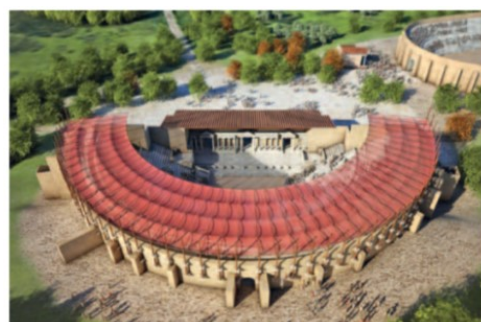
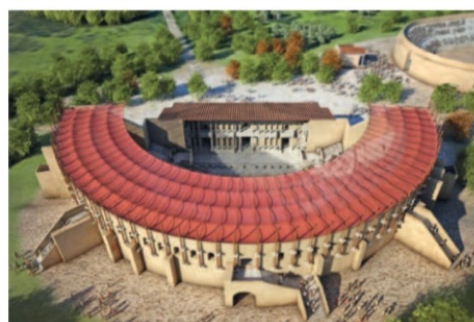
Εικ. 46-47: Εικονικές αναπαραστάσεις της πρώτης φάσης (Τρανουλίδης 2015, 63)

Εικ. 48-49: Εικονικές αναπαραστάσεις της δεύτερης φάσης (ό.π.)

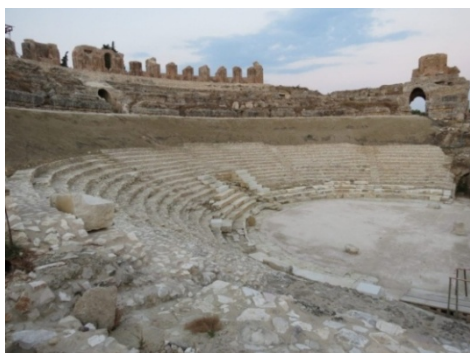
Εικ. 52: Η ορχήστρα, και τμήμα του κοίλου τον Ιούλιο 2022 (ΕΦΑ Πρεβέζης, όπως παρατίθεται στο <https://diazoma.gr/theaters/archaio-theatro-nikopolis/>)

Η δεύτερη φάση του παραπάνω έργου εντάχθηκε στο επιχειρησιακό πρόγραμμα "Ήπειρος 2014-2020" με χρηματοδότηση 2.800.000 ευρώ. Οι εργασίες αυτή τη φορά επικεντρώθηκαν στο κάτω κοίλο, την ορχήστρα και το προσκήνιο. Αποχωματώθηκε το δεξί παρασκήνιο, ο δυτικός διάδρομος προς την ορχήστρα και τμήμα του δυτικού αναλήμματος. Πραγματοποιήθηκαν και συνεχίζονται εργασίες στερέωσης και αποκατάστασης σε μεγάλο τμήμα του κοίλου και στον τοίχο της περιμετρικής στοάς. Αποκαταστάθηκαν οι ορατές τοιχοποιίες του μνημείου, όπως η εξωτερική τοιχοποιία του σκηνικού οικοδομήματος από οπτοπλινθοδομή, και οι υποδομές του κοίλου που ήρθαν στο φως¹⁵⁴. Όπως φαίνεται στις φωτογραφίες, στο χαμηλότερο τμήμα του κοίλου τοποθετήθηκαν εδώλια και βαθμίδες κλιμάκων, ενώ αργολιθοδομή αναπαριστά εδώλια για 13-14 σειρές προς τα πάνω. Στη συνέχεια δόθηκε μορφή πρανούς για άλλη τόση απόσταση.

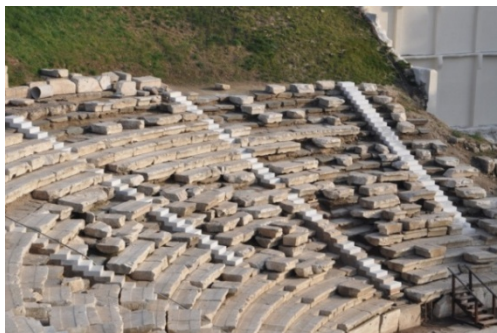
Εικ. 57: Νέες βαθμίδες κλιμάκων και τμήμα του πρανού στο βορειοανατολικό τμήμα του επιθεάτρου (ΕΣΠΑ θεάτρου Λάρισας)

Κατά την χρονική περίοδο 2011 – 2015 το θέατρο εντάχθηκε στο επιχειρησιακό πρόγραμμα ΕΣΠΑ 2007-2013 με προϋπολογισμό 2.000.000 ευρώ. Στη διάρκειά του συντάχθηκαν και εγκρίθηκαν από το ΚΑΣ οι μελέτες για αποκατάσταση κλιμάκων του κυρίως θεάτρου και πρανούς στο βορειοανατολικό τμήμα του επιθεάτρου. Ολοκληρώθηκαν οι εργασίες αποχωμάτωσης κοντά στη δυτική πάροδο. Δημιουργήθηκε πρανές στην δυτική πάροδο και στο βορειοανατολικό τμήμα του επιθεάτρου. Σφραγίστηκαν και πληρώθηκαν ρωγμές σε αρχιτεκτονικά μέλη και έγιναν 17 ταυτίσεις. Συντηρήθηκαν επιγραφές, συγκολλήθηκαν μικροθραύσματα και απολεπίσματα, διαμορφώθηκε το μάρμαρο των νέων βαθμίδων και συμπληρωμάτων σε 420 μέλη και έγινε η τοποθέτησή τους. Τέλος, έγινε

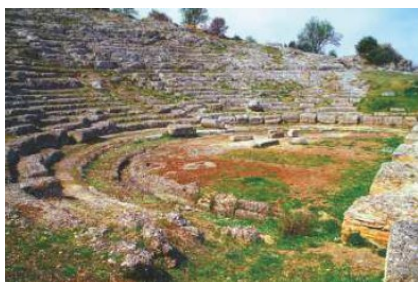
Εικ. 59: Το κοίλο του θεάτρου πριν τις εργασίες αποκατάστασης (Βόρδος 2016, 31)

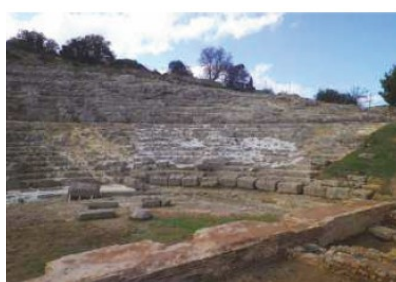
Εικ. 60: Το κοίλο του θεάτρου μετά τις εργασίες αποκατάστασης (ό.π.)

Η αποκατάσταση του αρχαίου θεάτρου της Αιγείρας υπήρξε τμήμα του έργου «Ανάπλαση και ανάδειξη αρχαιολογικού χώρου Παλαιοκάστρου Αιγών (Αρχαία Αιγείρα)» το οποίο εντάχθηκε στο ΕΣΠΑ 2007-2013 και το επιχειρησιακό πρόγραμμα «Δυτική Ελλάδα - Πελοπόννησος - Ιόνιοι Νήσοι» με χρηματοδότηση 470.000 ευρώ¹⁷⁵. Καθαρίστηκε όλη η επιφάνεια του κοίλου, σφραγίστηκαν όλες οι κοιλότητες, ρωγμές και απώλειες πετρώματος με κονίαμα και στερεώθηκε το κάτω τμήμα του κοίλου. Στη σκηνή μετά τον καθαρισμό ακολούθησε εξυγίανση και στερέωση όλων των επιφανειών, εφαρμογή θυσιαζόμενων κονιαμάτων στις οριζόντιες επιφάνειες, ανατάξεις στα κεραμικά στοιχεία και τα τμήματα των τοίχων που είχαν καταρρεύσει. Καθαρίστηκαν και αποκαταστάθηκαν οι υπόγειοι αρχαίοι αγωγοί, έτσι ώστε να διευθετηθούν τα όμβρια ύδατα της σκηνής¹⁷⁶.

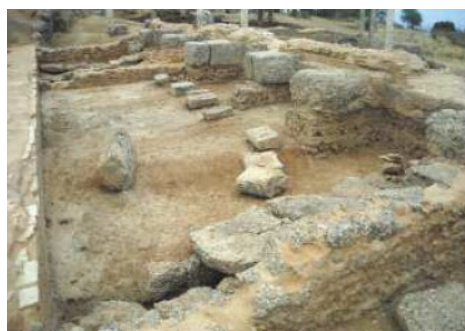
Εικ. 62: Η σκηνή μετά τις εργασίες αποκατάστασης (ό.π.)

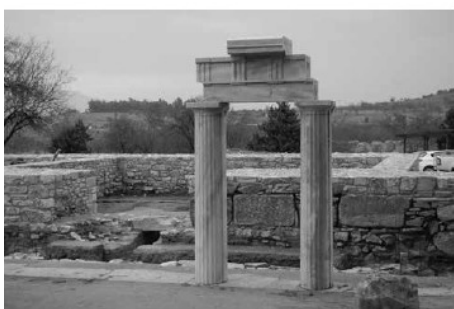
Εικ. 65: Οι ημικίονες με τον θριγκό που ανασυστάθηκαν στο νότιο τμήμα του προσκηνίου (Ιντζεσίλογλου κ.ά. 2013, 455)

Από το προσκήνιο σώθηκε μόνο ο στυλοβάτης της στοάς με τους τώρμους στήριξης των ημικίωνων. Με βάση σπαράγματα από τους δωρικούς ημικίονες και το θριγκό του προσκηνίου που είχαν βρεθεί κατά καιρούς συντάχθηκε πρόταση αποκατάστασής του από την αρχιτέκτονα της ΥΣΜΑ Β. Μανιδάκη. Για τη μελέτη γνωμοδότησε θετικά το ΚΑΣ και σε εφαρμογή της ανασυστάθηκαν δύο πώρινοι ημικίονες με τον μεταξύ τους θριγκό στο νότιο τμήμα της στοάς του προσκηνίου (εικ. 65)¹⁹¹.

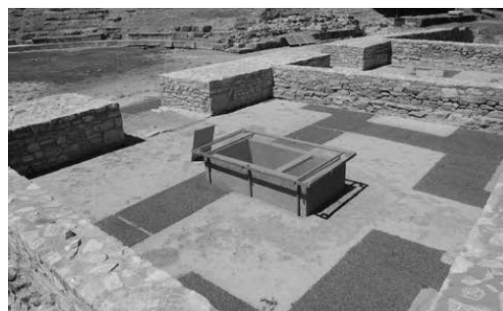
Εικ. 66: Σήμανση των τοίχων της παλαιότερης σκηνής στην επιφάνεια του εδάφους και αυτοφωτιζόμενη κατασκευή μέσα στην οποία είναι ορατά λειτουργικά στοιχεία της σκηνής (ό.π.)

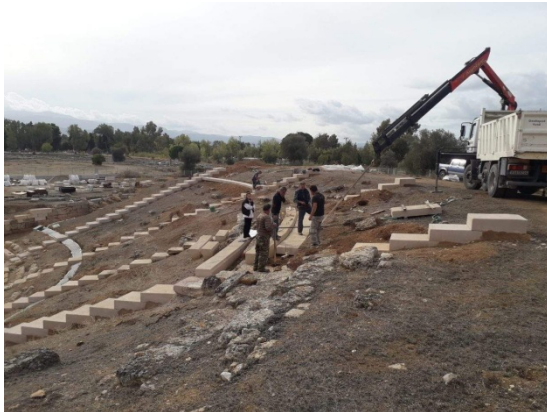
Εικ. 71: Εργασίες τοποθέτησης βαθμίδων (2022) (Κ. Μπουκάρας, όπως παρατίθεται στο <https://diazoma.gr/theaters/αρχαίο-θέατρο-ερέτριας/> καρτέλα Πολυμέσα)

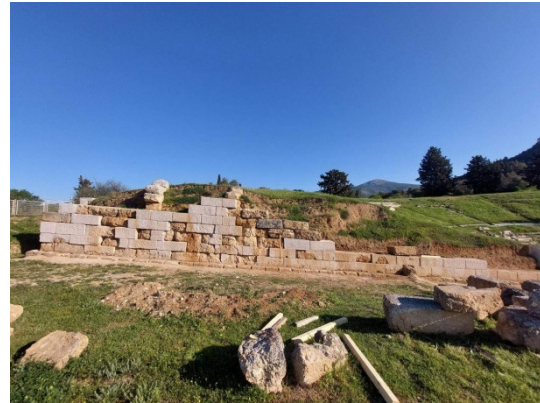
Εικ. 72: Εργασίες συντήρησης του δυτικού αναλήμματος (Μπουκάρας, όπως παρατίθεται στο <https://diazoma.gr/deltiotypou/i-proodos-ton-ergasion-ato-arxaiio-theatro-eretrias/>)

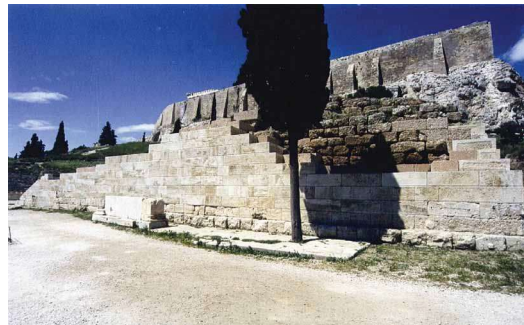
Εικ. 86: Το ανάλημμα της ανατολικής παρόδου μετά την ολοκλήρωση των εργασιών (ό.π., 7)

Ο τοίχος του αναλήμματος ανακατασκευάστηκε ως τη δεκάτη τρίτη σειρά σε ύψος με βαθμιδωτή διαμόρφωση. Το δυτικότερο τμήμα του τοίχου αποκαταστάθηκε ως το σωζόμενο ύψος, επειδή η επίστεψη δεν τεκμηριωνόταν

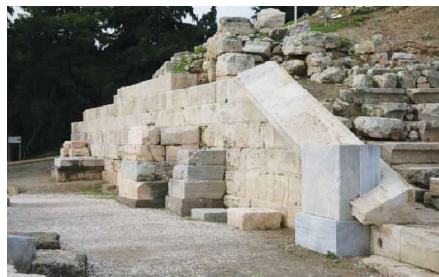
Εικ. 88: Το ανάλημμα της δυτικής παρόδου μετά την αποκατάσταση. Σε πρώτο πλάνο, το αναστηλωμένο βάθρο του ποιητή Αστυδάμαντα (ό.π., 9)

Το ανάλημμα αποκαταστάθηκε ως την έβδομη στρώση λίθων και ως το επίπεδο του κεκλιμένου στηθαίου κατ' αναλογία με αυτό της ανατολικής παρόδου. Εκτός από τους λίθους που τοποθετήθηκαν και συμπληρώθηκαν, στην κλίμακα σε επαφή με το ανάλημμα κατασκευάστηκε νέο σκαλοπάτι, συμπληρώθηκαν δυο υφιστάμενα και εντάχθηκε ένα διάσπαρτο. Στερεώθηκαν κροκαλοπαγείς λίθοι της θεμελίωσης στο κεντρικό τμήμα και τη νοτιοδυτική γωνία του αναλήμματος. Για τη διάκριση μεταξύ αρχαίου και σύγχρονου τμήματος ακολουθήθηκε η ίδια διαδικασία με την ανατολική πάροδο. Για τη στεγάνωση τοποθετήθηκε ειδική μεμβράνη στην εσωτερική παρειά για να κατευθύνονται τα ύδατα από τον πυθμένα σε υπόγειο αγωγό δυτικά του αναλήμματος.

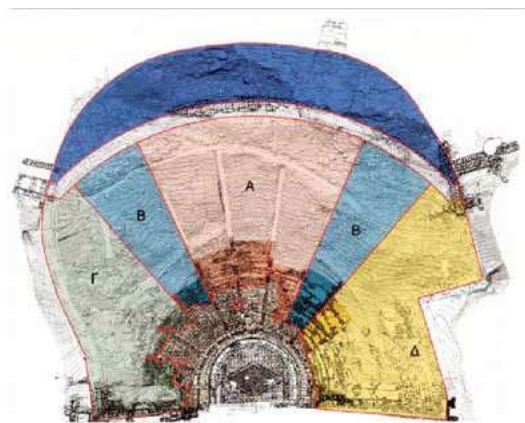
Εικ. 90: Σταδιακή αποκατάσταση του κοίλου. Η κατώτερη περιοχή θα παραμείνει ως έχει, ενώ οι υπόλοιπες θα αποκατασταθούν σε διαδοχικά στάδια (Α, Β, Γ, Δ) (Επιστημονική Επιτροπή Θεάτρου και Ιερού του Διονύσου-Ασκληπιείου Νοτίου Κλιτύος Ακροπόλεως 2009, 20)

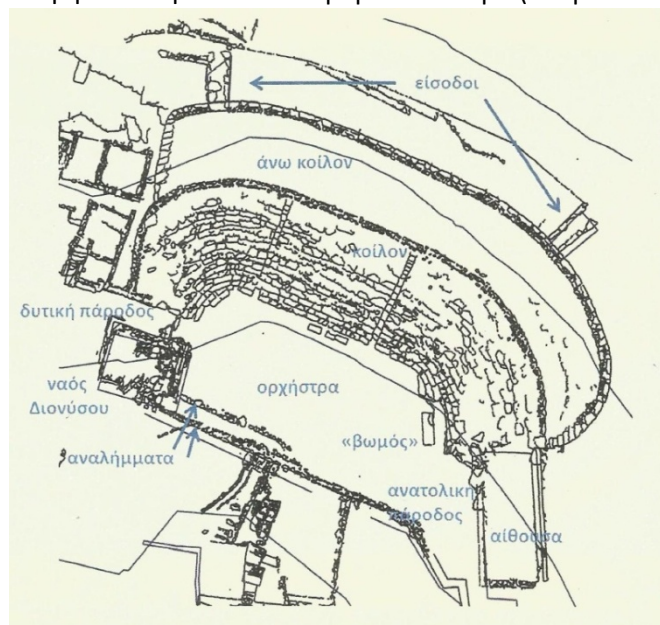
Εικ. 95: Κάτοψη του θεάτρου και των γειτονικών κατασκευών (ό.π.)

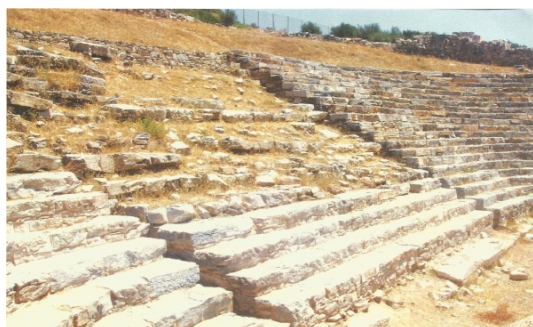
Εικ. 96: Τμήμα του κοίλου μετά τη στερέωση μέρους των εδωλίων (Ανδρίκου 2018, 135)

Η ανατολική κερκίδα αποκαταστάθηκε πλήρως μαζί με το παρακείμενο τμήμα του αναλήμματος. Η κεντρική και δυτική φαίνεται να στερεώθηκαν και συντηρήθηκαν.

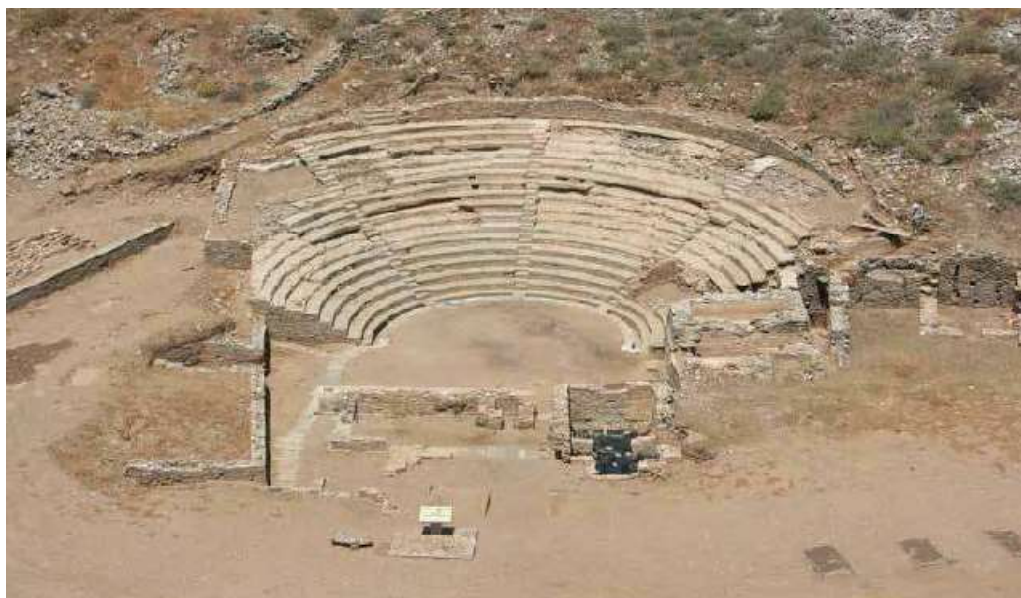
Εικ. 99: Το θέατρο μετά από τις εργασίες από ΝΔ (2016) (Σημαντώνη-Μπουρνιά κ.ά. 2017, εικ. 54)

Στο κοίλο περιλάμβαναν τη συμπλήρωση και ανάταξη του καμπύλου αναλήμματος στο διάζωμα, έτσι ώστε να συγκρατείται το πρανές και να διευθετούνται τα όμβρια ύδατα, τη συμπλήρωση των πλευρικών αναλημμάτων καθ' ύψος, προκειμένου να συγκρατηθούν τα πρανή και τα εδώλια. Τα εδώλια συγκολλήθηκαν και ανατάχθηκαν, έτσι ώστε να προστατευτούν από τη φθορά και να αναδειχτεί η γεωμετρία του θεάτρου και εμπλουτίστηκαν με αρχαίες λιθόπλινθους και εδώλια που περισυνελέγησαν, έτσι ώστε να συμπληρωθεί η εικόνα του θεάτρου και να προστατευθεί το θεμέλιο. Οι πλάκες των εδωλίων συμπληρώθηκαν σημειακά με τεχνητό λίθο²⁶⁷, έτσι ώστε να προστατευτούν οι σπασμένες, να δοθεί πληρέστερη εικόνα του θεάτρου και να κινούνται οι επισκέπτες χωρίς κίνδυνο για τους ίδιους και το μνημείο. Για τους ίδιους λόγους συμπληρώθηκε θεμέλιο από αργολιθοδομή όπου ήταν φθαρμένο και με ειδικής σύνθεσης κονίαμα όπου σωζόταν το αυθεντικό. Τέλος διαμορφώθηκε χωμάτινο

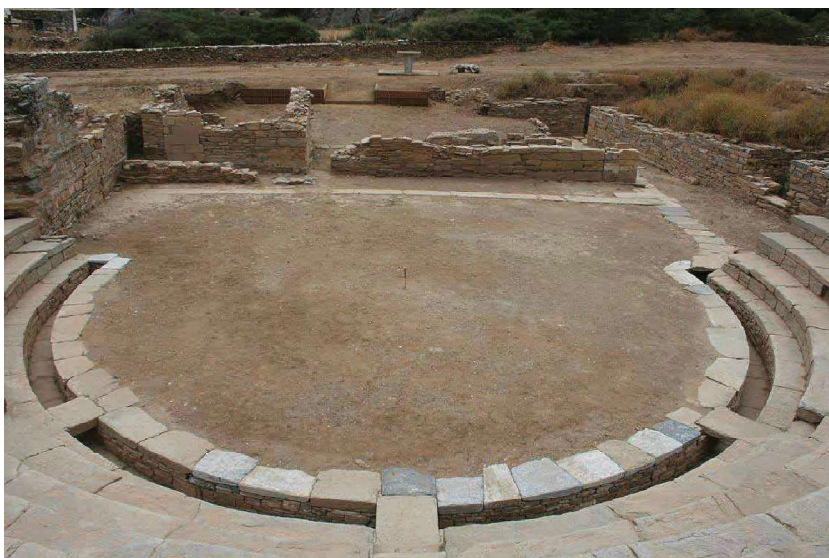
Εικ. 100: Η ορχήστρα, ο αγωγός 1 και η σκηνή μετά από τις εργασίες, από ΒΑ (2016) (Σημαντώνη-Μπουρνιά κ.ά. 2017, εικ. 59)

Στην ορχήστρα το έδαφος διαμορφώθηκε σε επίπεδο με μικρή κλίση προς τον αγωγό 1 και η επιφάνεια καλύφθηκε με αργιλόχωμα. Ανατάχθηκε πλάκα του πλευρικού τοιχίου του ευρίπου και συμπληρώθηκαν οι υπόλοιπες με ασύμμετρες σχιστολιθικές για λόγους προστασίας και ανάδειξης της περιφέρειας της ορχήστρας. Πλάκα που κάλυπτε τον εύριπο συγκολλήθηκε. Τέλος συμπληρώθηκαν οι πλάκες που κάλυπταν τον αγωγό 2 προκειμένου να μην επιχωθεί²⁶⁹.

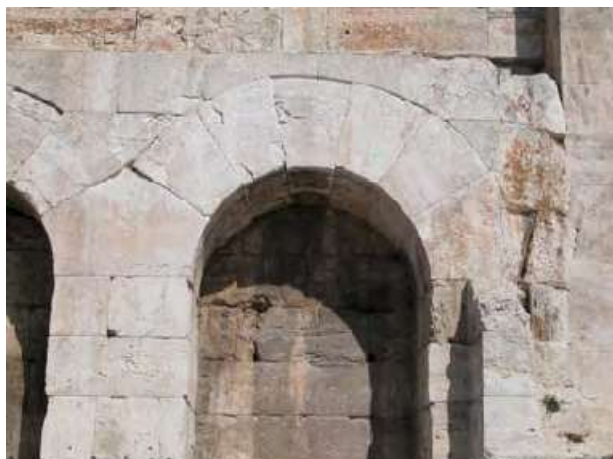
Εικ. 106: Το ανατολικό τόξο του νότιου τοίχου της σκηνής μετά την στερέωση και αποκατάστασή του (Παρατηρητήριο Διαζώματος - Ωδείο Ηρώδου Αττικού, 16)

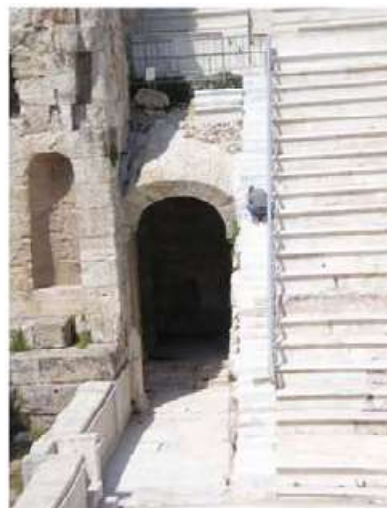
Εικ. 107: Η κεκλιμένη δυτική πάροδος μετά την αναστήλωσή της (ό.π., 17)

Οι οροφές των κεκλιμένων θόλων των παρόδων αναστηλώθηκαν. Εξυγιάνθηκαν και συμπληρώθηκαν οι γενέσεις των θόλων, κατασκευάστηκαν εκμαγεία των θολιτών και τα αντίγραφά τους από νέο πειραϊκό ακτίτη.

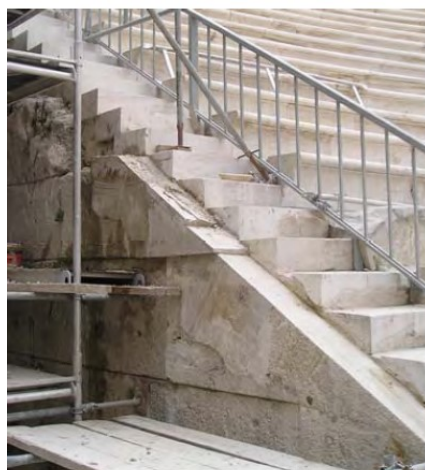
Εικ. 109: Πώρινο στηθαίο της ακραίας δυτικής κλίμακας (ό.π.)

Το πώρινο στηθαίο της ακραίας ανατολικής και δυτικής κλίμακας είχε σπάσει και θραύσματά του είχαν χαθεί. Μετά την εξυγίανση των επιφανειών κατασκευάστηκαν και τοποθετήθηκαν συμπληρώματα από πειραϊκό ακτίτη, που συγκολλήθηκαν με κονίαμα και βλήτρα ανοξειδωτού μετάλλου.

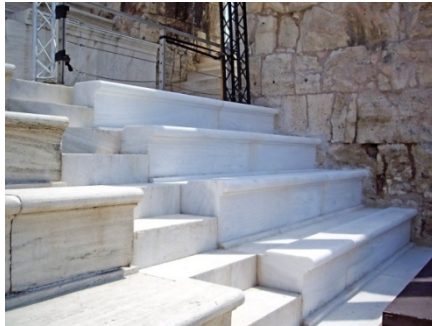
Εικ. 112: Ανατολική πάροδος μετά τη συμπλήρωση των τριών ανωτέρων σειρών εδωλίων (Πώς έγινε η Αναστήλωση, του Ωδείου Ηρώδου του Αττικού)

Πιο πρόσφατα το έργο στερέωσης και αποκατάστασης του μνημείου εντάχθηκε τον Σεπτέμβριο του 2011 στο Επιχειρησιακό Πρόγραμμα "Αττική" του ΕΣΠΑ 2007-2013 με ημερομηνία ολοκλήρωσης την 30/11/2015²⁹⁷ με χρηματοδότηση 850.000 ευρώ²⁹⁸. Στο πλαίσιο του τοποθετήθηκαν οι τρεις τελευταίες ανώτερες σειρές εδωλίων από πεντελικό μάρμαρο πάνω από την ανατολική πάροδο.

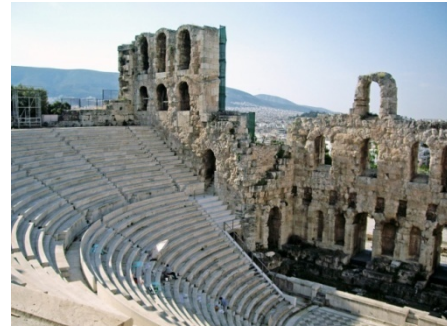
Εικ. 113: Συντήρηση των εδωλίων (ό.π.)

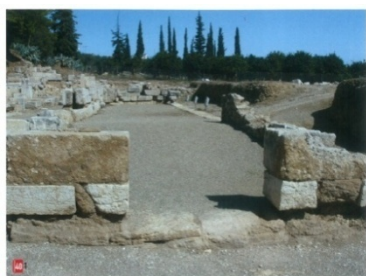
Εικ. 118: Η ανατολική στοά της ελληνιστικής σκηνής (Χλέπα 2008, 116)

Στην ελληνιστική στοά ο δυτικός τοίχος αρμολογήθηκε. Στον ανατολικό τοίχο, ο οποίος είχε καταστραφεί, υποδηλώθηκε ίχνος του στυλοβάτη με ειδικό κονίαμα.

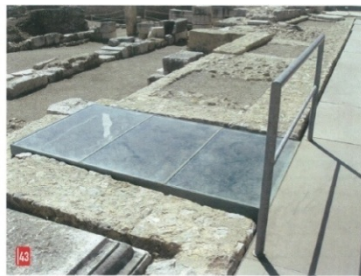
Εικ. 119: Το χαρώνειο πέρασμα με διαφανή στέγαση (ό.π., 117)

Η είσοδος στο χαρώνειο πέρασμα στεγάστηκε με διαφανές κρύσταλλο και τοποθετήθηκε κιγκλίδωμα στην εξέδρα, επιτυγχάνοντας με αυτό τον τρόπο την προστασία και ανάδειξη του.

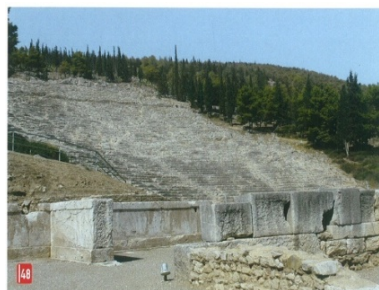
Εικ. 121: Άποψη της νότιας παρόδου και του κοίλου μετά τις εργασίες αποκατάστασης (ό.π., 120)

Στη σκηνή και τις παρόδους αποκαταστάθηκε η στάθμη των αρχαίων δαπέδων τους στην ύστερη ρωμαϊκή τους φάση.

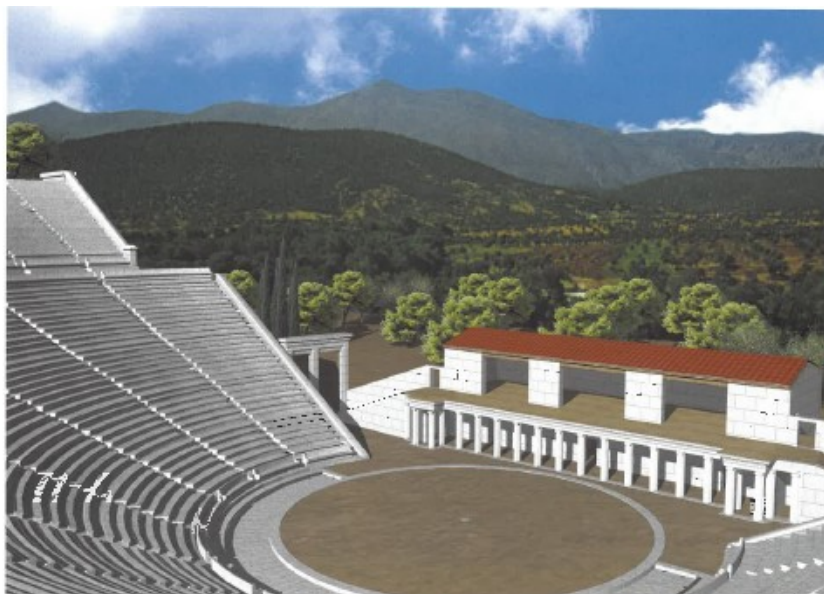
Εικ. 124: Γραφική αναπαράσταση της σκηνής και τμήματος του θεάτρου από τον Σ. Γώγο, σε τρισδιάστατη ηλεκτρονική απόδοση από την Ι. Αναγνωστοπούλου (Γεωργουσόπουλος-Γώγος 2003, 79)

Το σκηνικό οικοδόμημα κτίστηκε με πωρόλιθο και ήταν διώροφο. Η σκηνή ήταν μια ορθογώνια μακρόστενη αίθουσα. Εσωτερικά έφερε σειρά τεσσάρων πεσσών, οι οποίοι στήριζαν την ξύλινη οροφή του κάτω ορόφου. Εκατέρωθέν της σχηματίζονται δυο τετράγωνα δωμάτια σε κάθε πλευρά της, που επικοινωνούσαν με τη σκηνή με εσωτερικές θύρες. Στον άνω όροφο, ο εμπρόσθιος τοίχος της σκηνής διέθετε τρεις θύρες³²⁸.

Το προσκήνιο έφερε στην πρόσοψη κιονοστοιχία που αποτελούνταν από δώδεκα πεσσούς με συμφυείς ιωνικούς ημικίονες στην πρόσθια πλευρά και από δυο γωνιακούς με διαφορετικό σχήμα και διαστάσεις. Στα πλάγια προεξέχουν

ελαφρώς τα παρασκήνια. Δύο αναβάθρες οδηγούσαν στη στέγη του προσκηνίου και συνδέονταν με τις πύλες στις παρόδους. Μεταξύ των τοίχων των ραμπών και του προσκηνίου διαμορφώνονται δύο μικρά δωμάτια. Πίσω από την ανατολική αναβάθρα βρέθηκαν υπολείμματα δεύτερης³²⁹.

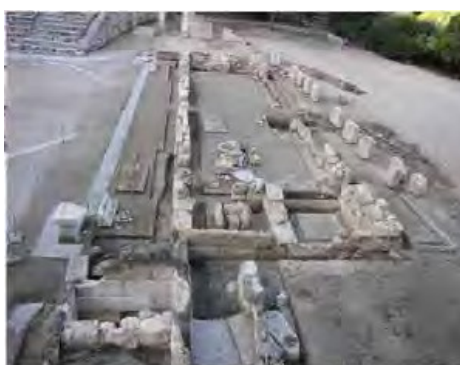
Εικ. 125-126: Εργασίες στο σκηνικό οικοδόμημα (Συντήρηση, αναστήλωση και ανάδειξη μνημείων της Επιδαύρου, εικ. 44)

Η πράξη «Συντήρηση, αναστήλωση και ανάδειξη μνημείων της Επιδαύρου» στο ΕΣΠΑ 2007-2013 με προϋπολογισμό 3.000.000 ευρώ³⁴². Στο υπόεργο 1 το σχετικό με το θέατρο αντικείμενο περιγραφόταν ως αποκατάσταση της ανατολικής και δυτικής ράμπας του προσκηνίου, η προστασία των αρχιτεκτονικών μελών της σκηνής και η λήψη μέτρων για προφύλαξη της ορχήστρας. Στη διάρκεια εκτέλεσής του (το 2010) εκδόθηκε από το ΥΠ.ΠΟ.Α. το ομώνυμο φυλλάδιο. Στο σκέλος του «Η φροντίδα των μνημείων την τελευταία τριακονταετία» αναφέρεται ότι έχει συνταχθεί μελέτη μερικής αποκατάστασης του σκηνικού οικοδομήματος από τον Ευ. Καζολιά³⁴³. Ακολουθούν οι απεικονίσεις του φυλλαδίου (εικ. 125-126), σύμφωνα με τις οποίες φαίνεται πρόταση μερικής αποκατάστασης της κιονοστοιχίας του προσκηνίου, των αναβαθρών και κάποιων λίθων χαμηλά στον τοίχο της σκηνής.

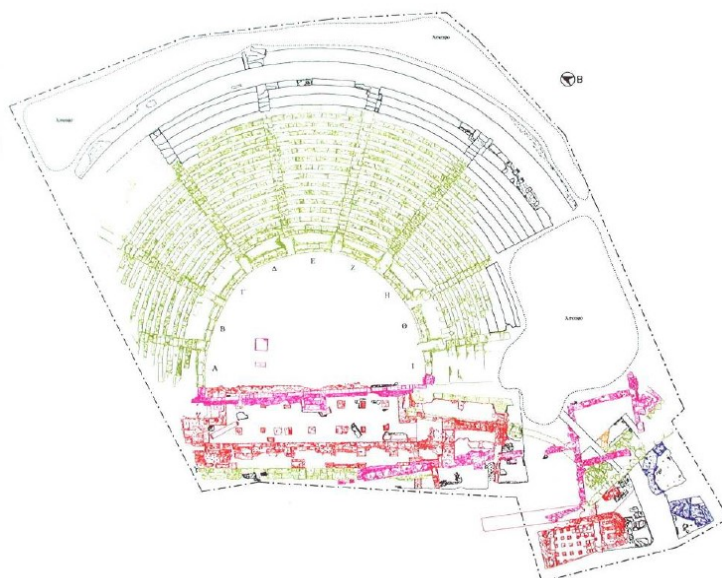
Εικ. 128: Σχεδιαστική αποτύπωση θεάτρου. Πράσινο χρώμα: δεύτερο μισό του 4^{ου} αι. π.Χ. Κόκκινο: πρώτο ή δεύτερο αιώνα μ.Χ. (δεύτερη φάση) Ροζ: όψιμη αρχαιότητα/πρώιμοι βυζαντινοί χρόνοι (Καζολιάς 2009β, 8)

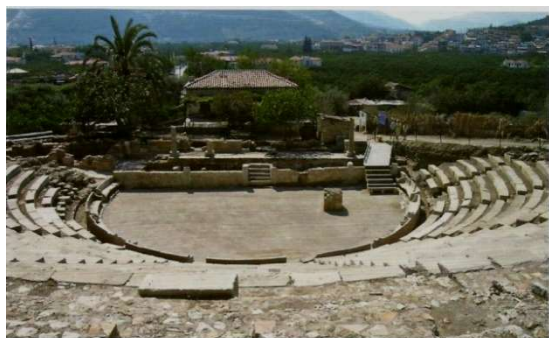
Εικ. 129: Το θέατρο μετά την αποκατάσταση της ορχήστρας και των διαφόρων φάσεων της σκηνής (Λαμπρινουδάκης - Καζολιάς 2006, 69)

Σύμφωνα με τη μελέτη, το θέατρο αποκαθίσταται στη μορφή που είχε κατά τους ρωμαϊκούς χρόνους (δεύτερη φάση) με διατήρηση και του υστερορωμαϊκού τοίχου του προσκήνιου και του βωμού στην ορχήστρα. Στον τοίχο αποκαταστάθηκε ολόκληρη η λιθοδομή και το επίχρισμα, ενώ στον βωμό συμπληρώθηκε το κονίαμα σ' όλες τις ορατές πλευρές. Επιπλέον αποκαταστάθηκαν οι πεσσοί που στήριζαν το ξύλινο προσκήνιο και το τμήμα της κτιστής ρωμαϊκής σκηνής που είχε καταστραφεί. Αποκαταστάθηκε η πρόσοψη της σκηνής με όσα αρχιτεκτονικά μέλη της εντοπίστηκαν και με βάσεις κιόνων που βρέθηκαν διάσπαρτες σε κορυφή του λόφου. Όσα άλλα εδώλια και αρχιτεκτονικά μέλη εντοπίστηκαν εκεί μεταφέρθηκαν στο χώρο του θεάτρου για να αναταχθούν. Η νότια πάροδος στερεώθηκε και οι τοίχοι του νότιου παρασκήνιου γεμίστηκαν με οπτοπλίνθους που είχαν εντοπιστεί στην ανασκαφή του χώρου. Ο περιμετρικός τοίχος του κοίλου αποκαταστάθηκε σε ύψος που κυμαίνεται ανάλογα με αυτό που σωζόταν. Στον περιμετρικό διάδρομο του κοίλου, έγιναν εργασίες στερέωσης και συμπλήρωσης του κονιάματος. Επιπλέον εκτελέστηκαν εργασίες αποκατάστασης των πρώτων σειρών εδωλίων της κερκίδας Α και συμπλήρωση των ανωτέρων σειρών της κερκίδας Γ. Παράλληλα ολοκληρώθηκαν άλλες εργασίες συγκόλλησης, ανάταξης θρόνων προεδρίας, πρώτων σειρών εδωλίων και κλιμάκων³⁵⁶.

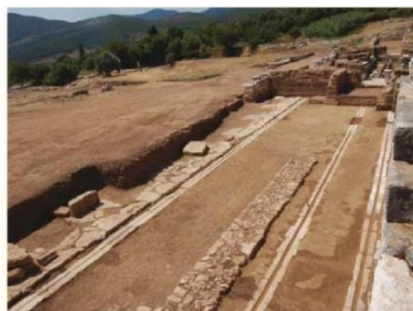
Εικ. 132: Σχεδιαστική αναπαράσταση της κινητής σκηνής και της σκηνοθήκης (σχέδιο H. Bulle, στο <https://diazoma.gr/theaters/αρχαίο-θέατρο-μεσσήνης/> καρτέλα Πολυμέσα)

Εικ. 133: Οι λίθινες αύλακες της κινητής σκηνής (Θέμελης 2010, 21)

Θεμελίωση της σκηνής του δεύτερου αιώνα μ.Χ.. Η κινητή σκηνή συρόταν με τροχούς και χρονολογείται στα τέλη του τρίτου με αρχές του δεύτερου αιώνα π.Χ.. Σε επαφή με τον βόρειο τοίχο της σκηνοθήκης σώζεται κεκλιμένη πλακόστρωτη ράμπα προς το μεσαίο διάζωμα του κοίλου.

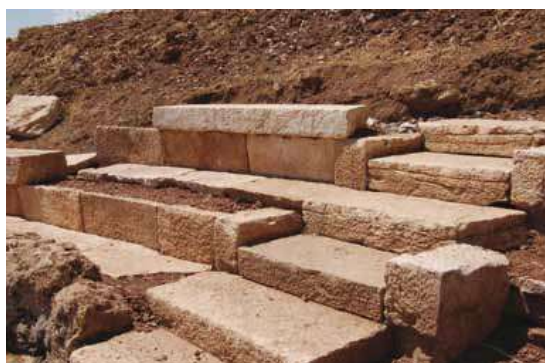
Εικ. 134: Τα σύνθετα εδώλια (Θέμελης 2010, 25)

Στην πρώτη σειρά εδωλίων και σε επαφή με το αυλάκι σώζονται συμπαγή εδώλια από ψαμμίτη, με κυματοφόρο στέψη και επίχρισμα λευκού ασβεστοκονιάματος. Από τα υπόλοιπα εδώλια σώζεται μικρός αριθμός μεταξύ των κλιμάκων και μόνο στο κατώτερο τμήμα του θεάτρου. Αποτελούνται από όρθιες λεπτές πλάκες στο κάτω πρόσθιο τμήμα τους, ακανόνιστους κυβόλιθους στις στενές πλευρές και ορθογώνιες πλάκες στην άνω επιφάνεια. Κάποια φέρουν επιγραφή που αποδεικνύουν τη χρονολόγησή τους στον τρίτο αιώνα και αναφέρονται σε απελευθερώσεις σκλάβων. Γύρω από την ορχήστρα υπήρχαν τουλάχιστον έξι λίθινοι θρόνοι, από τους οποίους σώζονται δύο με το κάτω τμήμα τους να μοιάζει με πόδια λεόντων και φέρουν χωριστό υποπόδιο. Ο ένας είναι στην κορυφή του ημικυκλίου της ορχήστρας και προορίζεται για ιερέα του θεού Διονύσου ή αγωνοθέτη των Διονυσίων. Το ερεισίνωτο απολήγει σε κεφάλι χήνας γυρισμένο προς τα πίσω³⁵⁹.

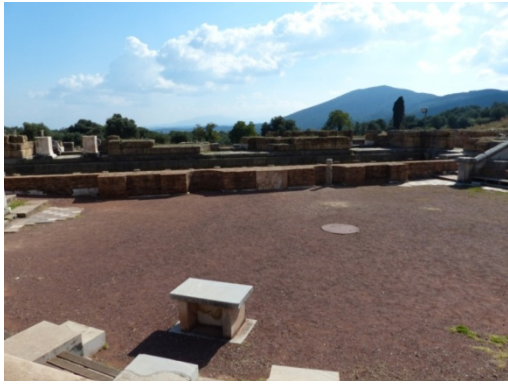
Εικ. 138: Η αποκατεστημένη ορχήστρα και το σκηνικό οικοδόμημα (αρχείο Κλ. Ασλανίδη)

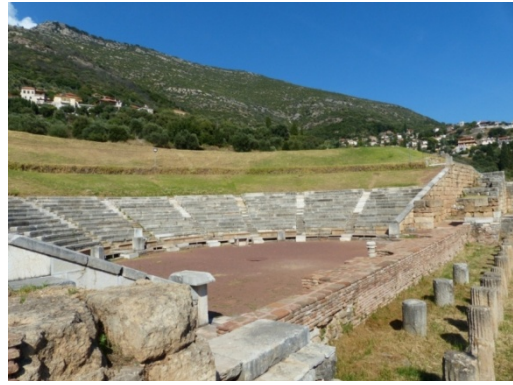
Εικ. 139: Η αποκατεστημένη ορχήστρα, το προσκήνιο και το κοίλο (αρχείο Κλ. Ασλανίδη)

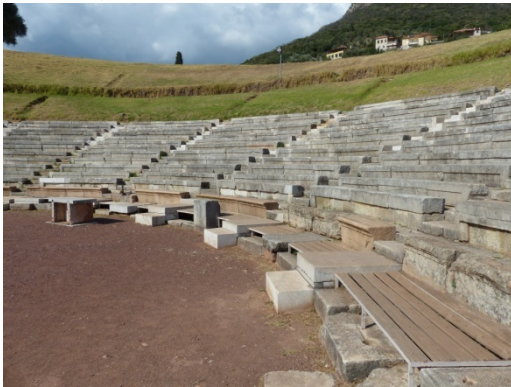
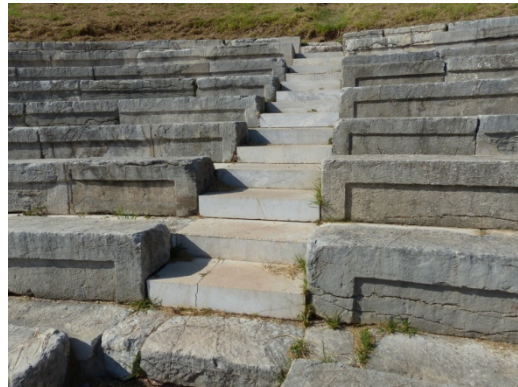
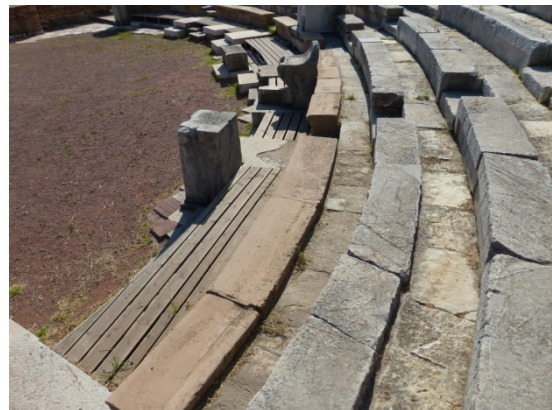
Εικ. 140-143: Κοντινές φωτογραφίες σε τμήματα του αποκατεστημένου κάτω κοίλου (αρχείο Κλ. Ασλανίδη)

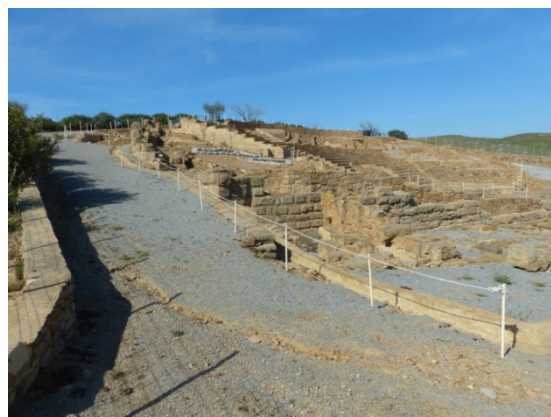
Εικ. 149: Ο δυτικός αναλημματικός τοίχος και σύγχρονος διάδρομος πρόσβασης (αρχείο Κλ. Ασλανίδη)

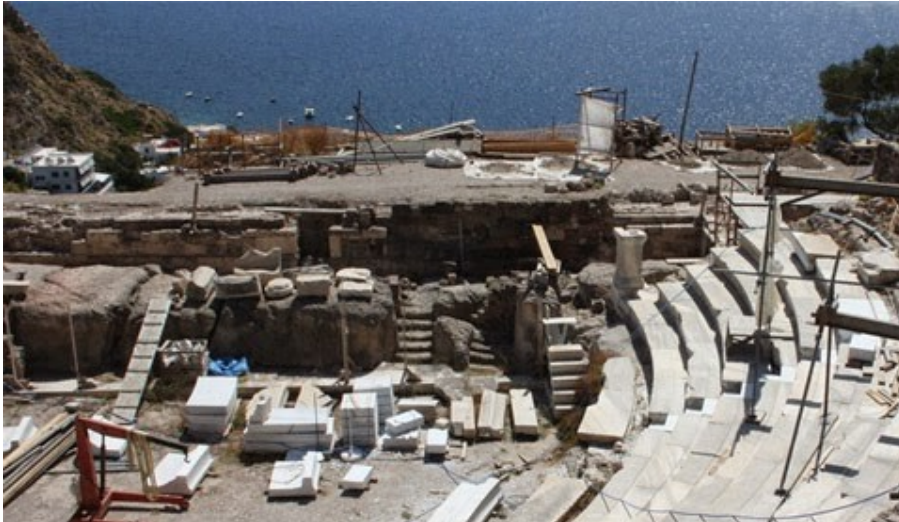
Εικ. 153: Άποψη των δυο πρώτων δυτικών κερκίδων, οι οποίες έχουν αποκατασταθεί και συντηρηθεί. Η μεταξύ τους κλίμακα έχει ανακατασκευαστεί με νέο μάρμαρο (http://anaskafi.blogspot.com/2014/09/blog-post_12.html)

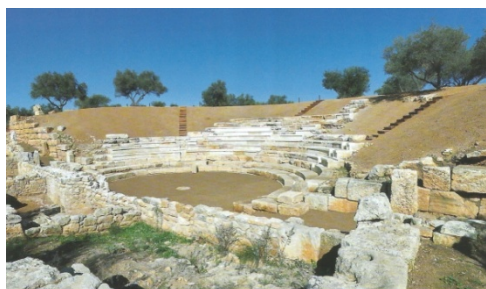
Εικ. 157: Το κοίλο και τμήμα της σκηνής μετά την ολοκλήρωση της αποκατάστασης. Άποψη από νοτιοανατολικά (Νινιού-Κινδελή - Τζανακάκη 2018, 65)

Στη σκηνή οι τοίχοι αρμολογήθηκαν και συμπληρώθηκαν όπου απαιτούνταν. Στο προσκήνιο έγινε αρμολόγημα στους τοίχους από αργούς λίθους και στη λίθινη πρόσοψη ανατάχθηκαν τα πεσμένα μέλη και τοποθετήθηκαν τρεις νέοι ορθοστάτες.

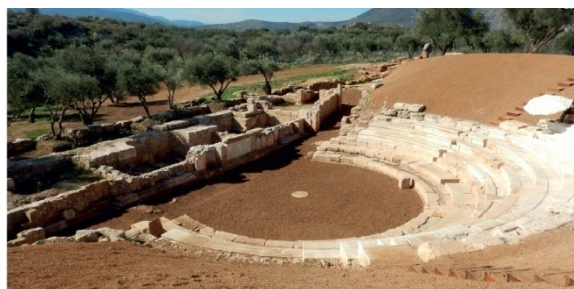
Εικ. 158: Το θέατρο μετά την ολοκλήρωση της αποκατάστασης. Άποψη από ανατολικά (Χατζηδάκης 2021, 51)

Στις παρόδους επανατοποθετήθηκαν οι κατώτερες σειρές των πεσμένων λίθων. Όσοι λίθοι από τις ψηλότερες σειρές είχαν πέσει αριθμήθηκαν και μεταφέρθηκαν σε κοντινό σημείο³⁹⁷.

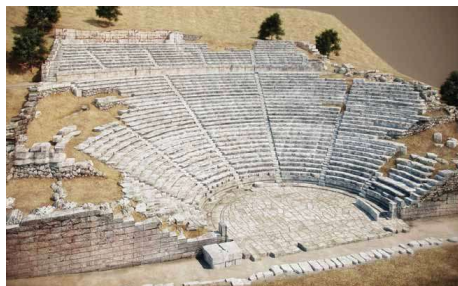
Εικ. 161: Φωτορεαλιστική απεικόνιση πριν την επέμβαση αποκατάστασης (Χλέπα-Παπαντωνόπουλος 2013, 193)

Στόχοι της επέμβασης ήταν η ενσωμάτωση και ταυτόχρονα διακριτική διαφοροποίηση των προς αποκατάσταση τμημάτων, η παρουσίαση των ιστορικών φάσεων, η αντιστρεψιμότητα των εργασιών και η χρήση συμβατών υλικών με τα αυθεντικά, η προστασία του θεάτρου από μελλοντικές παραμορφώσεις, η ένταξη των ιστορικών βλαβών στην αποκατάσταση, η ασφάλεια του θεάτρου κατά τη χρήση από θεατές/επισκέπτες, η μορφοποίηση των απογυμνωμένων περιοχών με τέτοιο τρόπο ώστε να γίνεται αντιληπτή η γεωμετρία του μνημείου και η φροντίδα για την προβολή της σχέσης του θεάτρου με τον περιβάλλοντα χώρο.

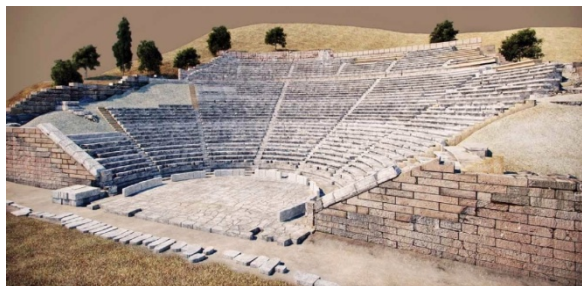
Εικ. 162: Φωτορεαλιστική απεικόνιση μετά την επέμβαση αποκατάστασης (ό.π., 194-195)

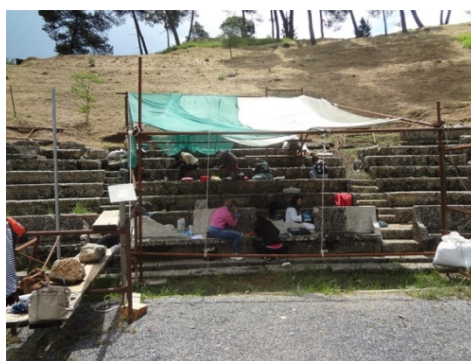
Εικ. 170: Εργασίες στο θέατρο Μεγαλόπολης το 2016 (<https://diazoma.gr/deltia-tyrou/synantηση-ergasias-sto-archaio-theatro>)

Τον Απρίλιο του 2016 στο πλαίσιο προγραμματικής σύμβασης Υπουργείου Πολιτισμού, Παιδείας και Θρησκευμάτων, της Περιφέρειας Πελοποννήσου και του Δήμου Μεγαλόπολης, για το έργο «Αποκατάσταση και Ανάδειξη του αρχαίου θεάτρου της Μεγαλόπολης» ξεκίνησαν εργασίες αναστήλωσης, οι οποίες περιλάμβαναν εργασίες αποκατάστασης του κοίλου του θεάτρου, των κερκίδων Β και Γ, χημικό καθαρισμό, εργασίες συγκόλλησης, καθώς και την διαμόρφωση του περιβάλλοντος χώρου⁴⁵⁴. Το έργο δεν προχώρησε αφού τερματίστηκε η σύμβαση του προσωπικού μόλις τον Ιούνιο του ίδιου έτους⁴⁵⁵.

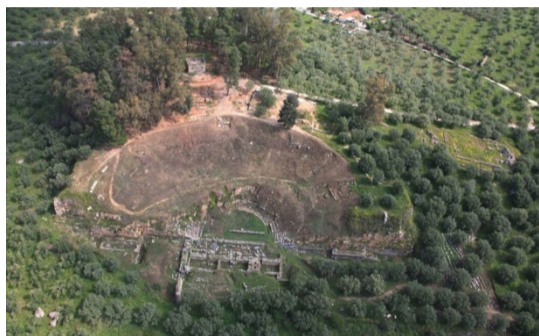
Εικ. 171: Υφιστάμενη κατάσταση του θεάτρου (φωτογραφία Β, Γεωργιάδης, στο Ορεστίδης 2019, διαφάνεια 47)
