ΠΟΛΥΤΕΧΝΕΙΟ ΚΡΗΤΗΣ
ΣΧΟΛΗ ΑΡΧΙΤΕΚΤΟΝΩΝ ΜΗΧΑΝΙΚΩΝ

**Αποκατάσταση λίθινων αρχαίων θεάτρων στην Ελλάδα
(1980-2020)**

ΜΕΤΑΠΤΥΧΙΑΚΗ ΕΡΓΑΣΙΑ ΕΙΔΙΚΕΥΣΗΣ

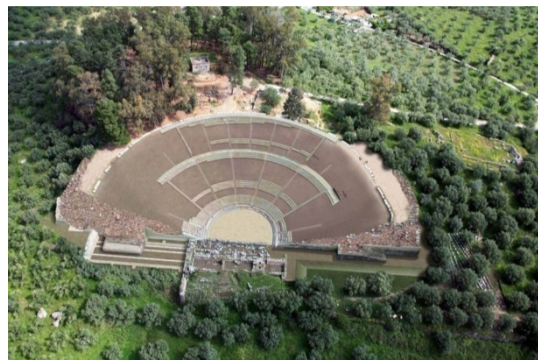
Εικ. 174: Φωτορεαλιστική απεικόνιση πρότασης αποκατάστασης (Ορεστίδης 2019, διαφάνεια 46)

Η μελέτη αποκατάστασης περιλαμβάνει τις παρακάτω εργασίες πέραν των όσων αναφέρθηκαν.

Στο νέο υλικό που θα μπει σε αναλήμματα ανατολικής και δυτικής παρόδου οι νέες σειρές θα μπουν σε βάθος σε σχέση με υφιστάμενο πάχος τοίχου.

Στο ανάλημμα της ανατολικής παρόδου θα αποκατασταθεί η δυτική απόληξη με επανένταξη αρχαίων λίθων, κάποιων με επιγραφές, και ενσωμάτωση νέων. Θα ανακατασκευαστεί η καταληκτική βάση. Σε αντιστοιχία αποκαθίσταται κατώτερο τμήμα στηθαίου κλίμακας.

Στο ανάλημμα της δυτικής παρόδου θα γίνει μορφολογική ανασύσταση για λόγους διδακτικούς και ανάδειξης. Θα συμπληρωθεί η νοτιοδυτική γωνία, εργασία που εξυπηρετεί την υποστήριξη υπερκείμενων αρχαίων λιθοπλίνθων, οι οποίες ανατάσσονται μετά από πλήρη αποσυναρμολόγηση. Νοτιοδυτικά θα τοποθετηθούν νέοι μαρμάρيني λίθοι μπροστά από κατώτερες σειρές πωρόλιθων. Στη δυτική εξωτερική κλίμακα θα ανασυσταθεί μικρό τμήμα της βάσης της πίσω από δυτικό τοίχο σκηνοθήκης. Σε θέση αφετηρίας κλίμακας θα επανατοποθετηθούν λίθοι πώρινης υποθεμελίωσης δηλώνοντας το περίγραμμά της σε κάτοψη.

Η μορφολογική και λειτουργική αποκατάσταση του κατώτερου τμήματος κοίλου θα γίνει με συμπληρώσεις εδωλίων και βαθμίδων. Θα ανασυσταθεί η προεδρία μεταξύ κλιμάκων 8 και 9 με χρήση αυθεντικού υλικού το οποίο σώζεται στο σύνολο, ενώ ο νοτιότερος πάγκος θα αποκατασταθεί με 3 σωζόμενα και ταυτισμένα αρχιτεκτονικά μέλη. Θα γίνει επαναφορά σε ορχήστρα 4 θρόνων με λεοντοπόδαρα.

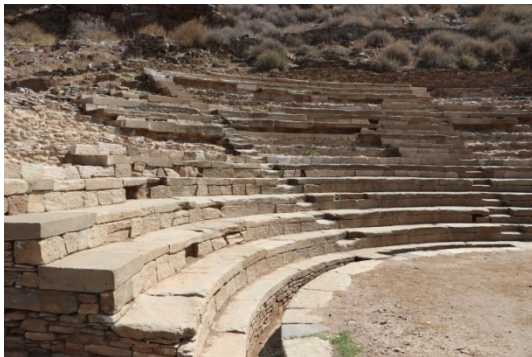
Εικ. 179: Τμήμα του κοίλου του θεάτρου
Καρθαίας με τεχνητό λίθο για συμπληρώματα
εδωλίων (αρχείο Κλ. Ασλανίδη)

Αναφορικά με τον τύπο του υλικού που χρησιμοποιήθηκε στις επεμβάσεις (πίνακας 3) στη συντριπτική πλειονότητα πρόκειται για φυσικό λίθο (θέατρα Απτέρας, Άργους, Δημητριάδος, Ασκληπιείου Επιδαύρου, πόλης Επιδαύρου, Θορικού, Ηρώδη Αττικού, Ηφαιστίας Λήμνου, Κασσώπης, Λάρισας, Μαρώνειας, Μήλου, Μίεζας, Νικόπολης, Ορχομενού Βοιωτίας, Σπάρτης, Στράτου). Στα θέατρα Δελφών, Δωδώνης, Διονύσου Ελευθερέως, Ερέτριας, Ηφαιστίας Λήμνου, Θάσου και Μεσσήνης χρησιμοποιήθηκε τόσο φυσικός λίθος όσο και τεχνητός. Στο θέατρο Καρθαίας Κέας χρησιμοποιήθηκε τεχνητός αποκλειστικά για συμπληρώματα εδωλίων, αλλά για τους αγωγούς και τη σκηνή οι πλάκες από σχιστόλιθο προέρχονταν από περισυλλογή. Στο θέατρο Φιλίππων έγινε χρήση χυτού υλικού για συμπληρώσεις αρχιτεκτονικών μελών, πλίνθους, λίθους και μάρμαρου για νέα.

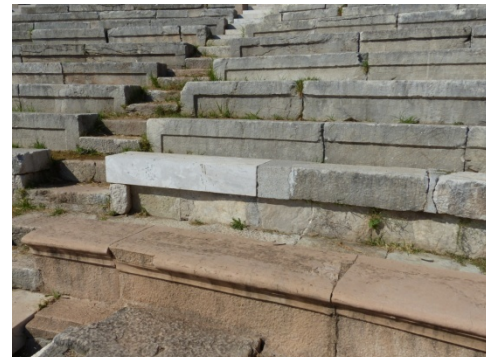
Εικ. 180: Τμήμα του κοίλου του θεάτρου
Μεσσήνης με φυσικό και τεχνητό λίθο
(αρχείο Κλ. Ασλανίδη)

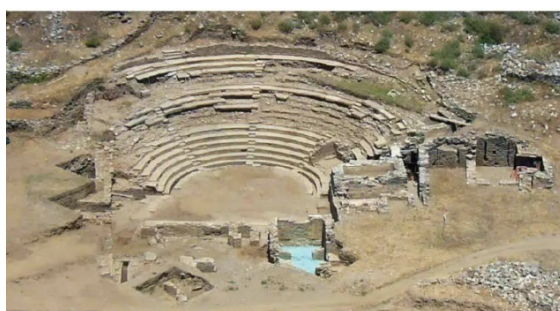
Εικ. 181: Γενική άποψη του θεάτρου της Καρθαίας από ΝΔ το 2015 (Σημαντώνη-Μπουρνιά κ.ά. 2017, εικ. 12)

αναλήμματα των παρόδων σε όλο το μήκος. Στο θέατρο Καρθαίας διαμορφώθηκε χωμάτινο πρανές στο ανώτερο άκρο της κερκίδας Ι, η οποία σ' εκείνο το σημείο ήταν απογυμνωμένη. Στους Δελφούς οι απογυμνωμένες περιοχές θα στρωθούν με θραυστό υλικό και αμμοχάλικο στην τελική επιφάνεια. Στο Διονυσιακό θέατρο το πρανές πάνω από τα εδώλια διαμορφώνεται ως το ύψος του Περιπάτου. Στο θέατρο πόλης Επιδαύρου ο περιμετρικός διάδρομος του κοίλου στερεώθηκε και συμπληρώθηκε το κονίαμα. Στην Καρθαία συμπληρώθηκε και ανατάχθηκε το καμπύλο ανάλημμα. Στην Κασσώπη οι εργασίες αποκατάστασης που θα υλοποιηθούν στους αναλημματικούς τοίχους, το κεντρικό διάζωμα και τον καμπύλο περιμετρικό αναλημματικό τοίχο στην απόληξη του κοίλου θα την αποδώσουν. Στη Νικόπολη εργασίες αποκατάστασης που θα υλοποιηθούν στους αναλημματικούς τοίχους, το κεντρικό διάζωμα και τον καμπύλο περιμετρικό αναλημματικό τοίχο στην απόληξη του κοίλου θα την αποκαταστήσουν.

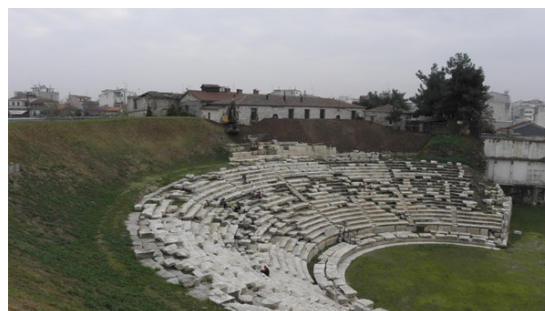
Εικ. 182: Κατασκευή πρανούς στο βορειοανατολικό τμήμα του επιθεάτρου (<https://diazoma.gr/theaters/archaio-theatro-larisasa/>)

Η γεωμετρία του κοίλου (πίνακας 4) αποκαθίσταται συνήθως με ανάταξη εδωλίων και εργασίες στους αναλημματικούς τοίχους. Εξειδικεύεται όμως σε κάποια θέατρα. Στο θέατρο Απτέρας η υπόβαση των εδωλίων που δεν σώζονταν επιστρώθηκε με στείρο χώμα και ενιαία κλίση. Αντίστοιχη εργασία έγινε στα θέατρα Λάρισας και Μεσσήνης και αναμένεται να γίνει στο θέατρο Σπάρτης με κάλυψη του πρανούς με εδαφικό υλικό. Στο θέατρο Άργους κατασκευάστηκαν λίθινοι αναβαθμοί στα άκρα του βράχου και διαστρώθηκε εδαφικό υλικό για να αποφευχθεί η μεταφορά χώματος στο κοίλο, αποκαθιστώντας εμμέσως με αυτό τον τρόπο τη μορφή του κοίλου. Στο θέατρο Μίεζας το πρανές φυτεύτηκε. Στον Ορχομενό Βοιωτίας θα τοποθετηθεί χαμηλή βλάστηση, θα κατασκευαστούν διάδρομοι ακτινωτά διατεταγμένοι, ένας περιμετρικός διάδρομος και τα

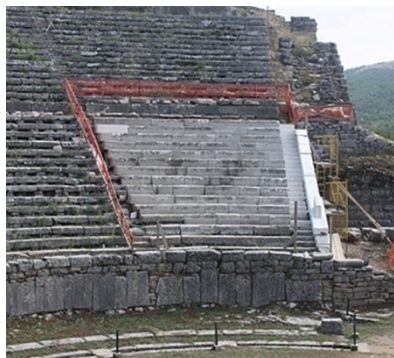
Εικ. 183: Κατασκευή κλίμακας παράλληλα με την αποκατάσταση της ακραίας ανατολικής κερκίδας στο θέατρο Δωδώνης (<https://diazoma.gr/theaters/archaio-theatro-dwdwnis/>)

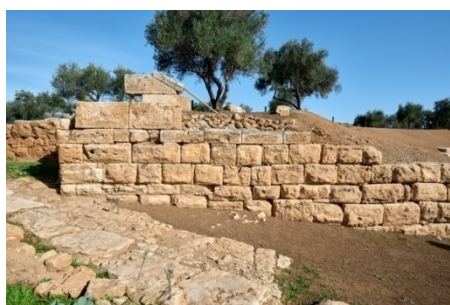
Εικ. 185: Αναλημματικός τοίχος στο θέατρο Απτέρας το 2020 (<https://diazoma.gr/theaters/αρχαίο-θέατρο-απτέρας>)

Και στους αναλημματικούς τοίχους έχουμε διαφορετικές προσεγγίσεις ανά θέατρο (πίνακας 6). Στην Άπτερα επανατοποθετήθηκαν οι κατώτερες σειρές λίθων. Στους Δελφούς στα αναλήμματα των παρόδων θα αναταχθούν οι μετακινημένοι λίθοι, θα συμπληρωθούν οι σπασμένοι με νέο υλικό, θα τοποθετηθούν νέοι δόμοι και νέοι λίθοι στο στηθαίο και την επίστεψη. Τα πλευρικά αναλήμματα θα συμπληρωθούν με νέους λίθους. Στο ανατολικό θα ενισχυθεί και η θεμελίωση. Το ανατολικό τμήμα του βόρειου καμπύλου αναλήμματος θα συμπληρωθεί με τεχνητό λίθο και θα γίνει ομαλή η κλίση. Σε όλα τα αναλήμματα ανάλογα με τις ανάγκες θα γίνουν στερεώσεις, συμπληρώσεις με αρχικό υλικό ή νέο, με κονίαμα και τεχνητό λίθο στη θεμελίωση. Στο θέατρο Δημητριάδος, όπου τα αρχιτεκτονικά κατάλοιπα των αναλημμάτων είχαν καταρρεύσει, έγινε συμπλήρωση και συντήρηση. Στο Διονυσιακό θέατρο το ανάλημα της ανατολικής παρόδου ανακατασκευάστηκε ως τη δέκατη τρίτη σειρά βαθμιδωτά χωρίς την επίστεψη με πειραϊκό ακτίτη εξωτερικά και τεχνητό κροκαλοπαγή εσωτερικά. Το ανάλημα της δυτικής αποκαταστάθηκε ως την έβδομη σειρά και το στηθαίο, στερεώθηκαν κροκαλοπαγείς λίθοι της θεμελίωσης στο κεντρικό τμήμα και τη νοτιοδυτική γωνία. Στο ανατολικό πλευρικό ανάλημα τοποθετήθηκαν νέοι κροκαλοπαγείς τεχνητοί λίθοι εσωτερικά, ολόκληροι ή συμπληρώματα και θα τοποθετηθούν νέες και αρχαίες διάσπαρτες λιθόπλινθοι εξωτερικά. Στο θέατρο Δωδώνης στο νότιο αναλημματικό τοίχο απομακρύνθηκαν οι λιθόπλινθοι πάνω από την τρίτη σειρά, συγκολλήθηκαν, στερεώθηκαν και συμπληρώθηκαν. Νέοι λίθοι τοποθετήθηκαν όπου δεν σώζονταν οι αρχαίοι. Η επίστεψη αποκαταστάθηκε τμηματικά για διδακτικούς λόγους. Στο θέατρο της πόλης της Επιδαύρου ο τοίχος της νότια παρόδου στερεώθηκε. Στο θέατρο της Ερέτριας το δυτικό ανάλημα συντηρήθηκε. Στο θέατρο Καρθαίας Κέας το καμπύλο ανάλημα συμπληρώθηκε και ανατάχθηκε και τα πλευρικά αναλήμματα συμπληρώθηκαν καθ' ύψος με τεχνητό λίθο. Στο θέατρο της Μεσσήνης τα αναλήμματα συμπληρώθηκαν με φυσικό λίθο και αποκαταστάθηκαν τα στηθαία ως

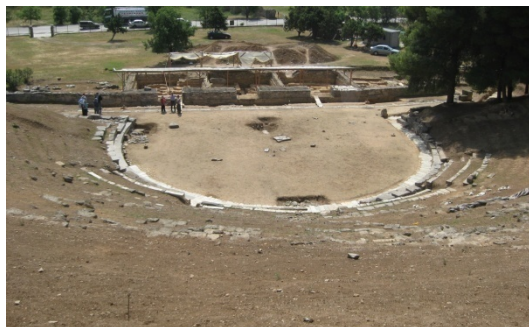
Εικ. 187: Αγωγός περιμετρικά της ορχήστρας στο θέατρο Δημητριάδος (<https://diazoma.gr/theaters/αρχαίο-θέατρο-δημητριάδος>)

Αναφορικά με τα συστήματα απορροής ομβρίων υδάτων (πίνακας 7) στο μεγαλύτερο μέρος των θεάτρων δεν υπάρχει αναφορά. Σε όσα γίνεται αναφορά πάλι οι προσεγγίσεις είναι διαφορετικές. Στο θέατρο Αιγείρας αποκαταστάθηκαν οι υπόγειοι αρχαίοι αγωγοί, έτσι ώστε να διευθετηθούν τα όμβρια ύδατα της σκηνής. Στο θέατρο Απτέρας δόθηκε κλίση στις χωμάτινες επιφάνειες και τα πρανή έτσι ώστε να ευνοείται η απορροή των ομβρίων. Ο αρχαίος αγωγός ενεργοποιήθηκε και πάλι για να συλλέγει τα όμβρια και ένας νέος υπόγειος κατασκευάστηκε. Στο θέατρο Δελφών το διάζωμα θα λειτουργήσει ως αγωγός ομβρίων. Στο θέατρο Δημητριάδος επειδή αποκαταστάθηκε ο αγωγός ενεργοποιήθηκε η χρήση του και κατασκευάστηκε φρεάτιο στην απόληξή του. Στο Διονυσιακό θέατρο στο ανατολικό πλευρικό ανάλημμα η εσωτερική πλευρά του τοίχου και ο χώρος γύρω από τις αντηρίδες έχει στρωθεί με κιμολόχωμα, μικτό ποσοστό τσιμέντου και κλίση προς την ορχήστρα, έτσι ώστε να διευθετηθούν τα όμβρια. Στον τοίχο του ανατολικού αναλήμματος διευθετήθηκαν τα όμβρια πίσω του. Στο θέατρο Ερέτριας θα τοποθετηθεί προκατασκευασμένος αγωγός ομβρίων από οπλισμένο σκυρόδεμα μήκους 74 μέτρων. Στο θέατρο Καρθαίας Κέας στην ορχήστρα το έδαφος διαμορφώθηκε με μικρή κλίση προς τον αγωγό. Στο θέατρο Μίεζας διαμορφώθηκε αγωγός ομβρίων πάνω από την έβδομη σειρά εδωλίων και κάτω από τη διαδρομή επισκεπτών. Στο τελευταίο σημείο ο αγωγός κατασκευάστηκε με διάνοιξη χαντακιού μέσα στο οποίο τοποθετήθηκε διάτρητος σωλήνας που καλύφθηκε με γεωύφασμα και θραυστό υλικό. Στο θέατρο Σπάρτης στον αγωγό διανοίχθηκαν οι φραγμένες έξοδοι και αποκαταστάθηκε το τμήμα που είχε υποστεί καθίζηση κοντά

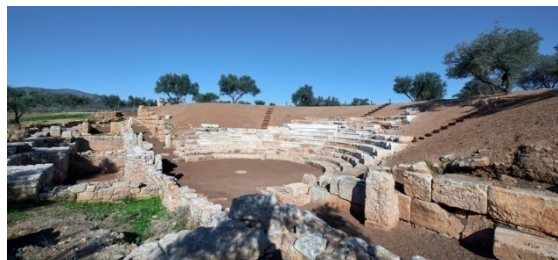
Εικ. 188: Κλίση στο αποκατεστημένο κοίλο του θεάτρου Απτέρας (<https://diazoma.gr/theaters/αρχαίο-θέατρο-απτέρας>)

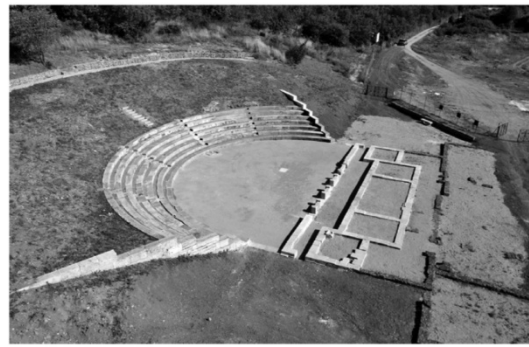
Εικ. 190: Αεροφωτογραφία του θεάτρου Μίεζας μετά την αποκατάσταση από νοτιοανατολικά (Πουλακάκης κ.ά. 2014, 145)

το σωζόμενο ύψος. Στο θέατρο της Μίεζας οι αναλημματικοί τοίχοι διαμορφώθηκαν κλιμακωτά με νέο πωρόλιθο ως το μέσο του μήκους τους. Στο θέατρο Ορχομενού θα διαμορφωθούν κλιμακωτά σε όλο το μήκος με νέο λίθο. Στο θέατρο Σπάρτης στο ανάλημμα της ανατολικής παρόδου θα αποκατασταθεί η δυτική απόληξη με επανένταξη αρχαίων και ενσωμάτωση νέων και θα ανακατασκευαστεί η καταληκτική βάση. Στο ανάλημμα της δυτικής παρόδου θα συμπληρωθεί η νοτιοδυτική γωνία, υποστηρίζοντας με αυτό τον τρόπο τις υπερκείμενες αρχαίες λιθοπλίνθους, οι οποίες θα αναταχθούν μετά την πλήρη αποσυναρμολόγησή τους. Στο θέατρο Φιλίππων ο ανατολικός αναλημματικός τοίχος αποφορτίστηκε από τις ωθήσεις της επίχωσης με χρήσητσιμεντενέσεων σε συνδυασμό με μεταλλικές ράβδους Φ20. Αποκαταστάθηκε με γωνιόλιθους που συνδέθηκαν μεταξύ τους με συνδέσμους. Στη συνέχεια αποκαταστάθηκαν τα τόξα αντιστήριξης που εφάπτονταν πάνω του.
