ΔΙΠΛΩΜΑΤΙΚΗ ΕΡΓΑΣΙΑ

Παρακολούθηση κατάστασης ηλεκτρικών μηχανών πλοίου με μετρήσεις πεδίου

Συγγραφέας:
Τουρνής Κωνσταντίνος

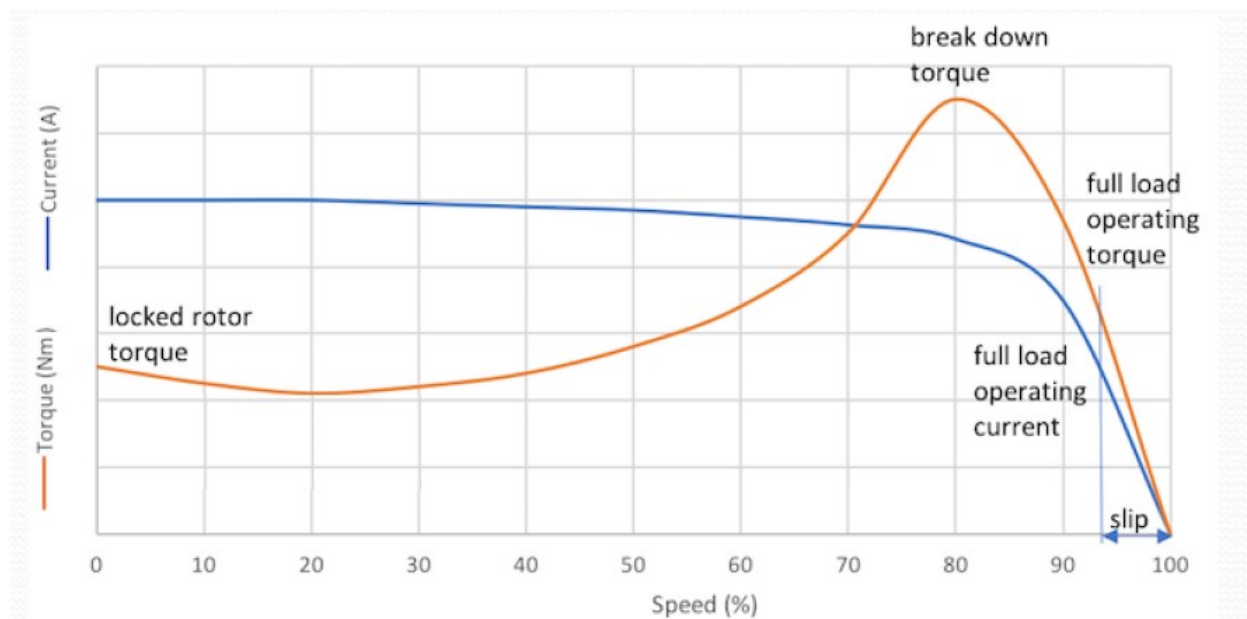
Figure 9: Πλάτη Ρεύματος και Μηχανικής Ροπής σε σχέση με την ταχύτητα

Το ρεύμα δρομέα είναι μέγιστο στην εκκίνηση και διατηρεί υψηλό πλάτος για ένα ευρύ διάστημα ταχυτήτων [42]. Η συχνότητα δρομέα είναι μέγιστη στην εκκίνηση και ίση με του στάτη, δηλαδή $f_r = s f_s$.

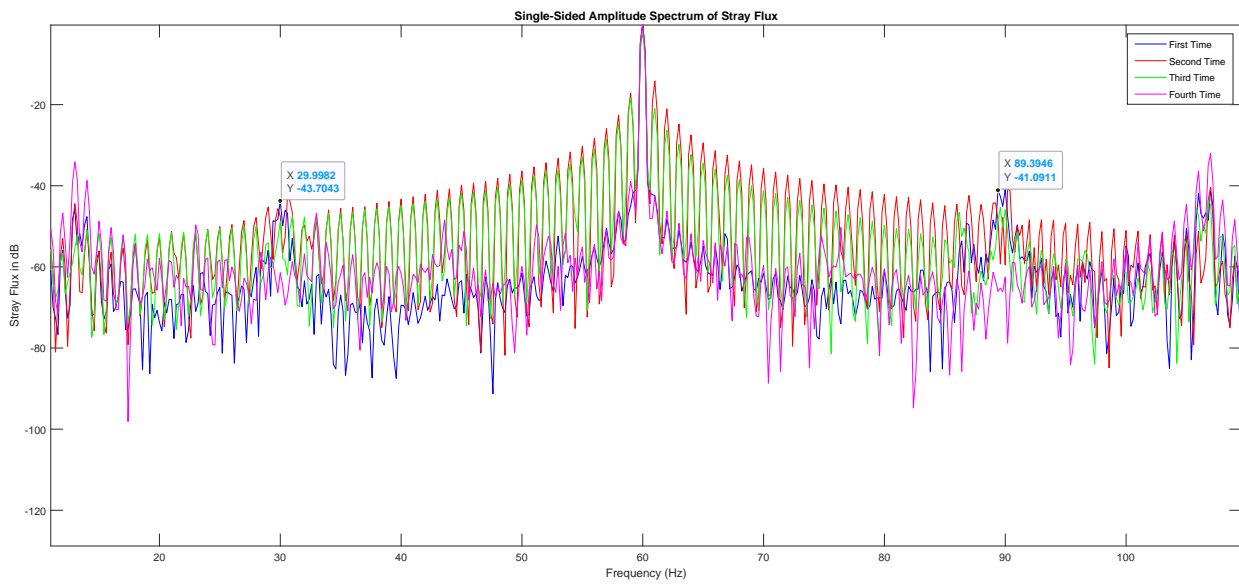
Figure 15: Αρμονικές μεικτής εκκεντρότητας CO2 Compressor No1

Με $k=1$ και $f_r = \frac{1-s}{p} * f_s$ υπολογίστηκε η ολίσθηση στον συγκεκριμένο κινητήρα ως $s = 0.01$.

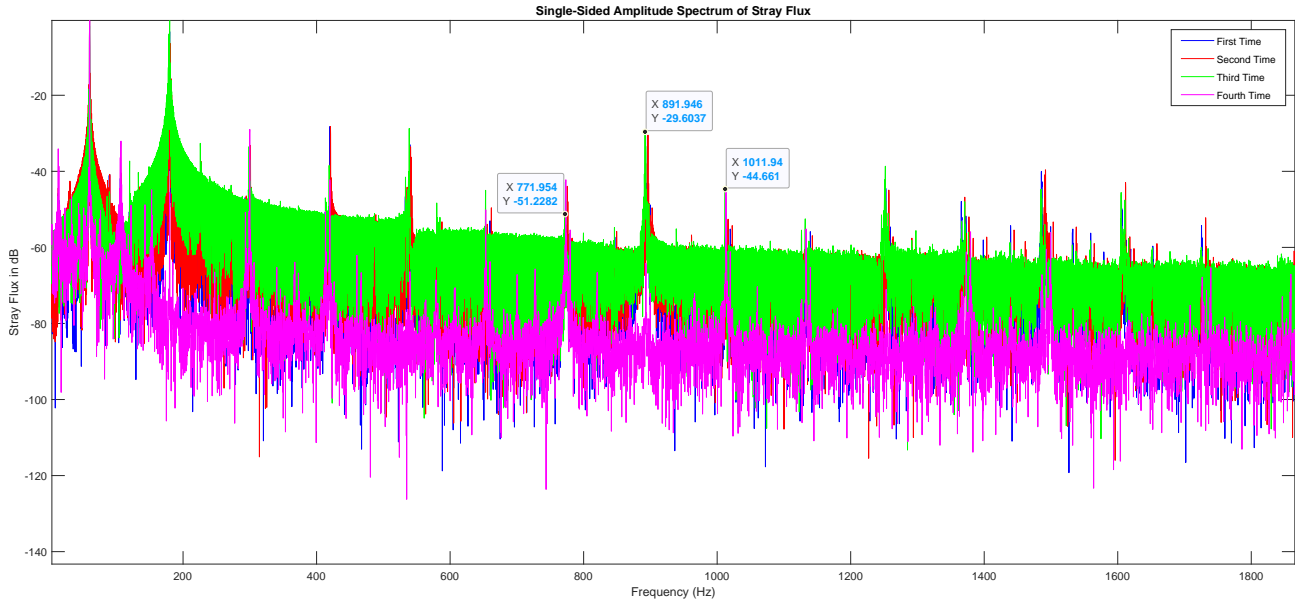
Figure 16: RSH αρμονικές της μαγνητικής ροής

Για την εύρεση της μεγαλύτερης RSH χρησιμοποιήθηκε η μαγνητική ροή, καθώς το πλάτος της εκκεντρότητας είναι μεγαλύτερο σε σχέση με των αρμονικών του ρεύματος.

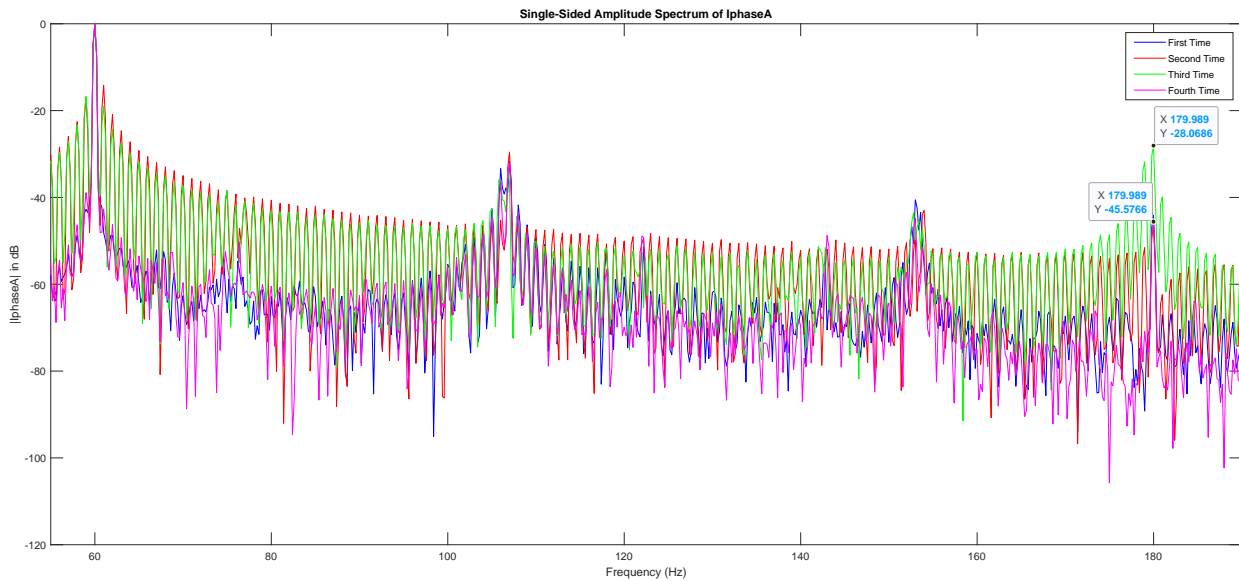
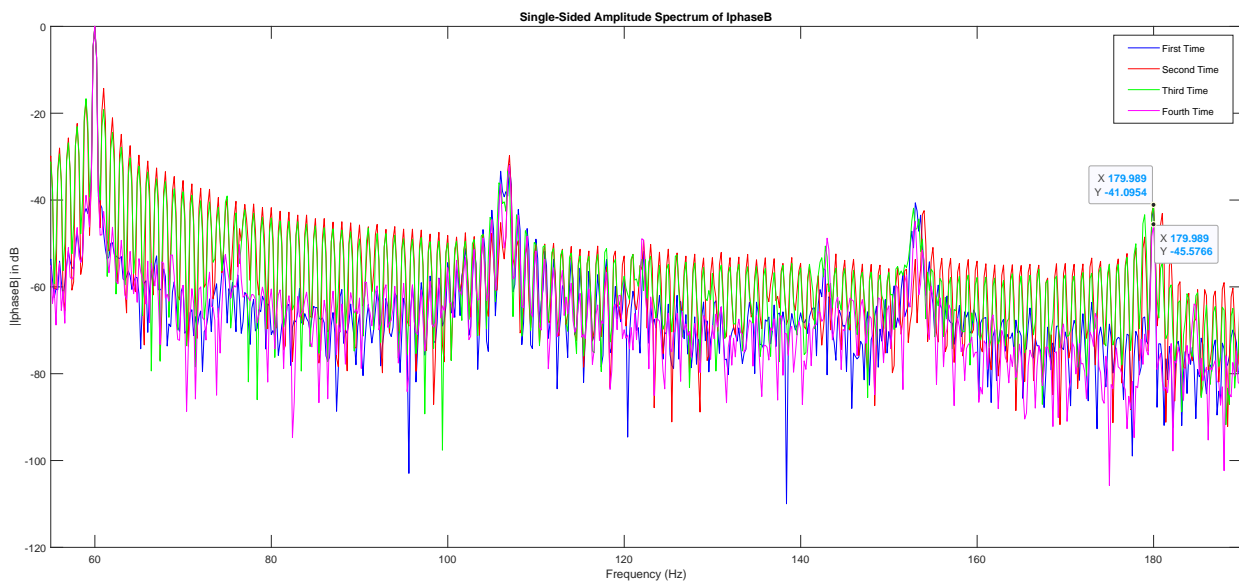
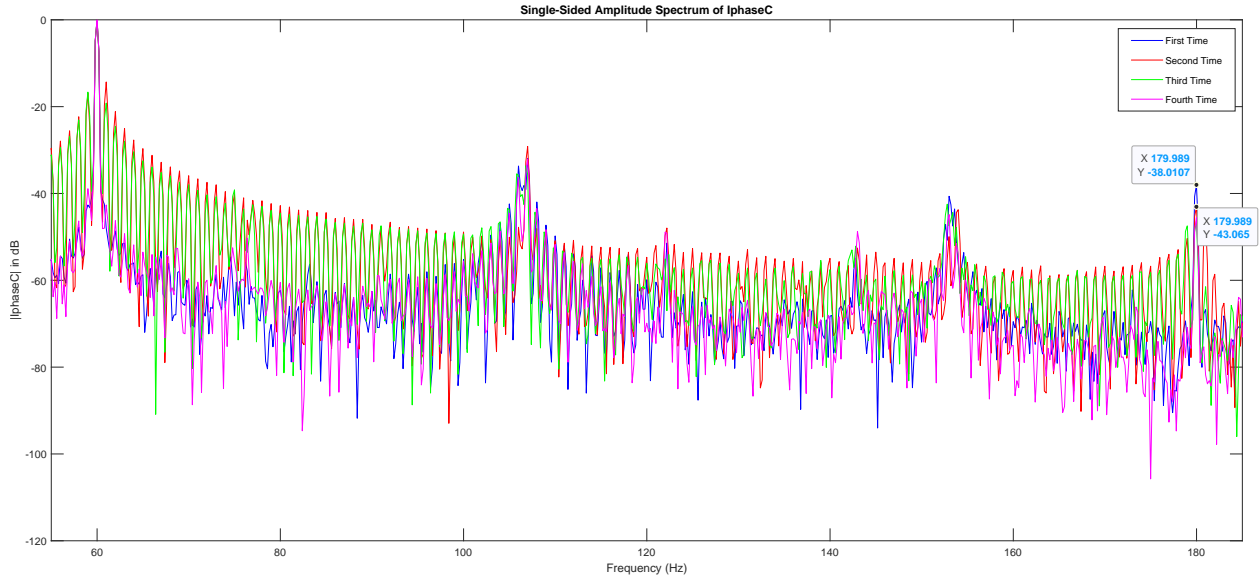
Figure 17: Τρίτη Αρμονική στη πρώτη φάση ρεύματος

Figure 18: Τρίτη Αρμονική στη δεύτερη φάση ρεύματος

Figure 19: Τρίτη Αρμονική στη τρίτη φάση ρεύματος

Η τρίτη αρμονική όπως αναμενόταν θα έπρεπε να είναι χαμηλή σε όλες τις φάσεις, καθώς στην τρίτη αρμονική τα τρία ρεύματα φάσεων αλληλοαναιρούνται μεταξύ τους (ίσο ρεύμα στάτη). Ωστόσο, παρατηρείται στην πρώτη φάση, αύξηση της τρίτης αρμονικής μόνο στην τρίτη μέτρηση, κάτι το οποίο δηλώνει ασυμμετρία μεταξύ των ρευμάτων. Για τη σωστή εξακρίβωση, υπολογίζονται οι rms τιμές, καθώς και τα φάσματα των ρευμάτων στην τρίτη και την τέταρτη μέτρηση.

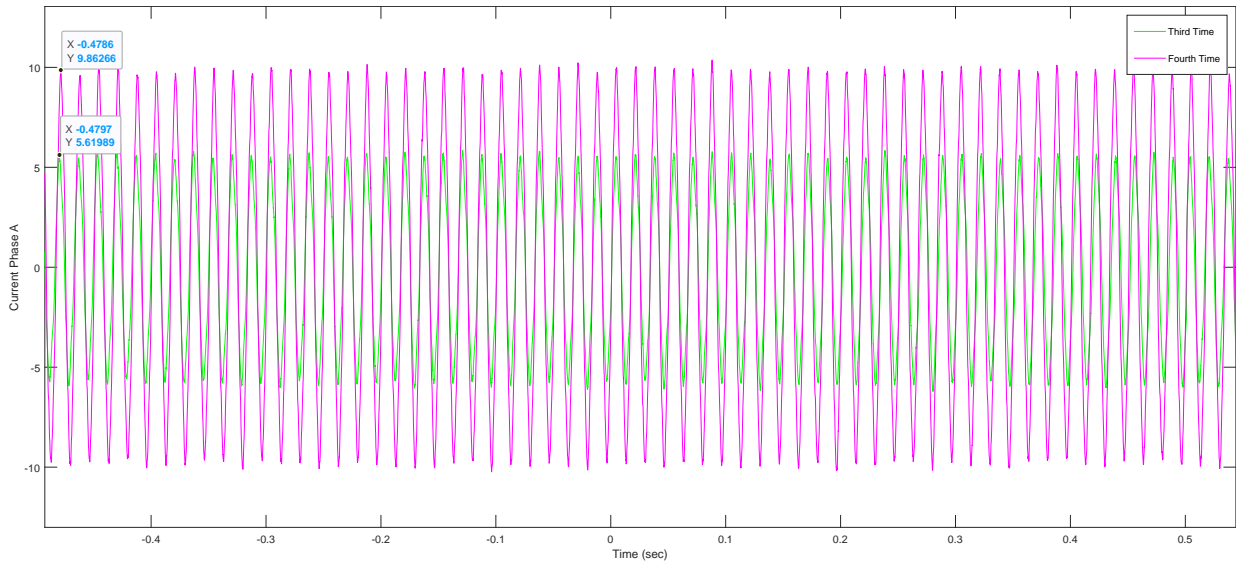
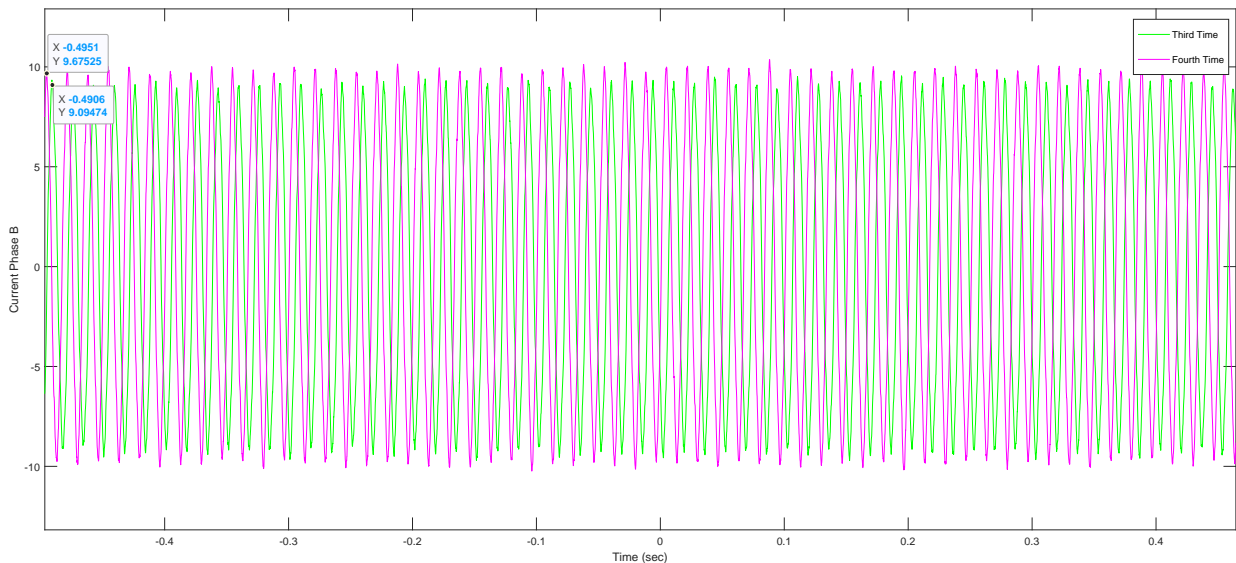
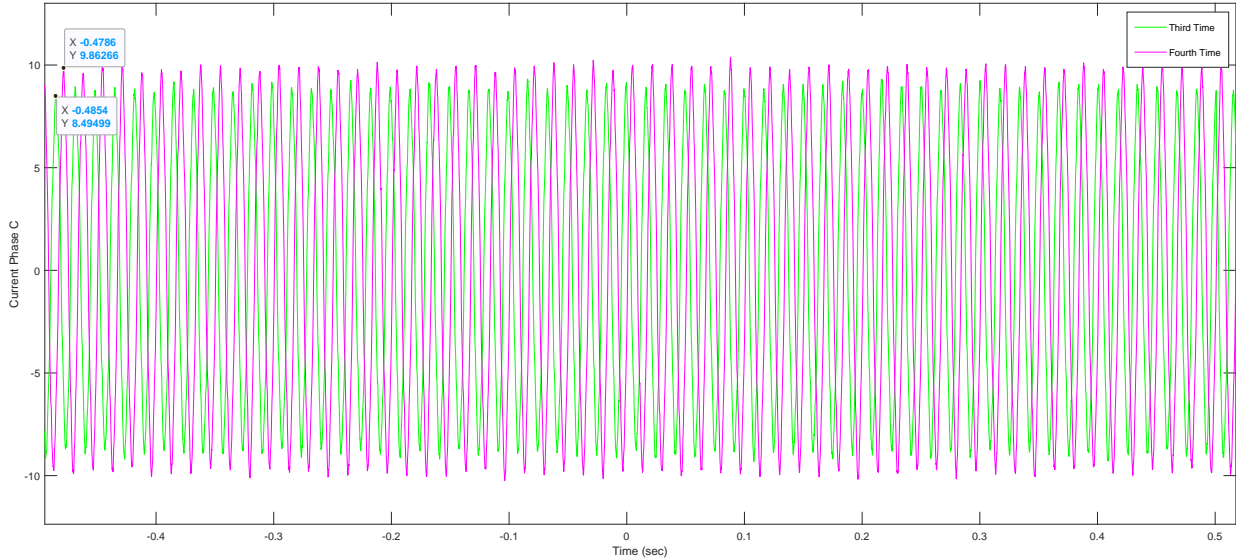
Στη συνέχεια, εμφανίζονται τα ρεύματα της κάθε φάσης στην τρίτη και τέταρτη μέτρηση. Παρατηρείται, ότι το πλάτος της πρώτης φάσης στην τρίτη μέτρηση είναι πιο μικρό σε σχέση με την τελευταία μέτρηση figure 5(a).

Figure 20: Τρίτη Αρμονική στη τρίτη φάση ρεύματος

Figure 21: Τρίτη Αρμονική στη τρίτη φάση ρεύματος

Figure 22: Τρίτη Αρμονική στη τρίτη φάση ρεύματος

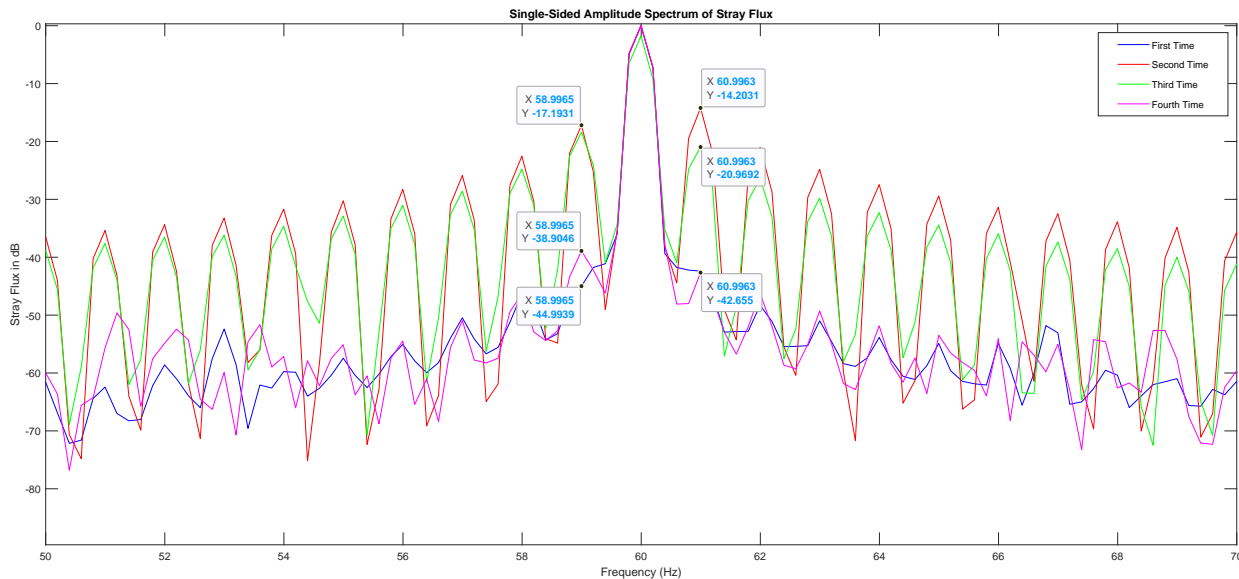
Figure 23: Αρμονικές που εμφανίζουν σπασμένες μπάρες

$$f_{bb} = \left[\frac{k}{p} \cdot (1 - s) \pm s \right] \cdot f_s \quad , \quad \frac{k}{p} \varepsilon N \quad (2)$$

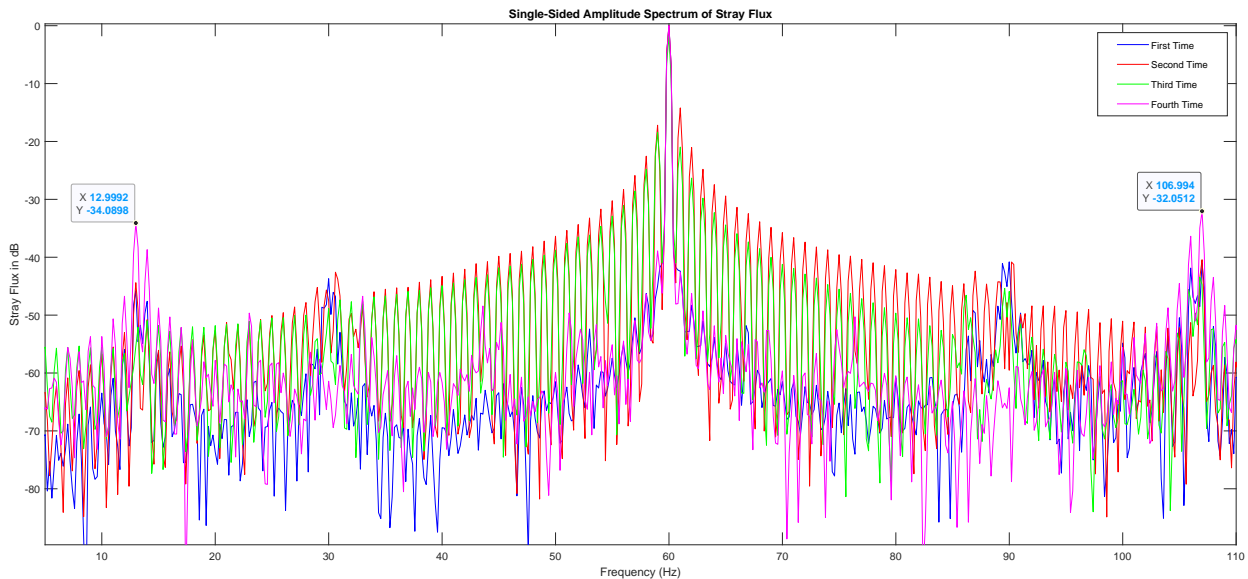
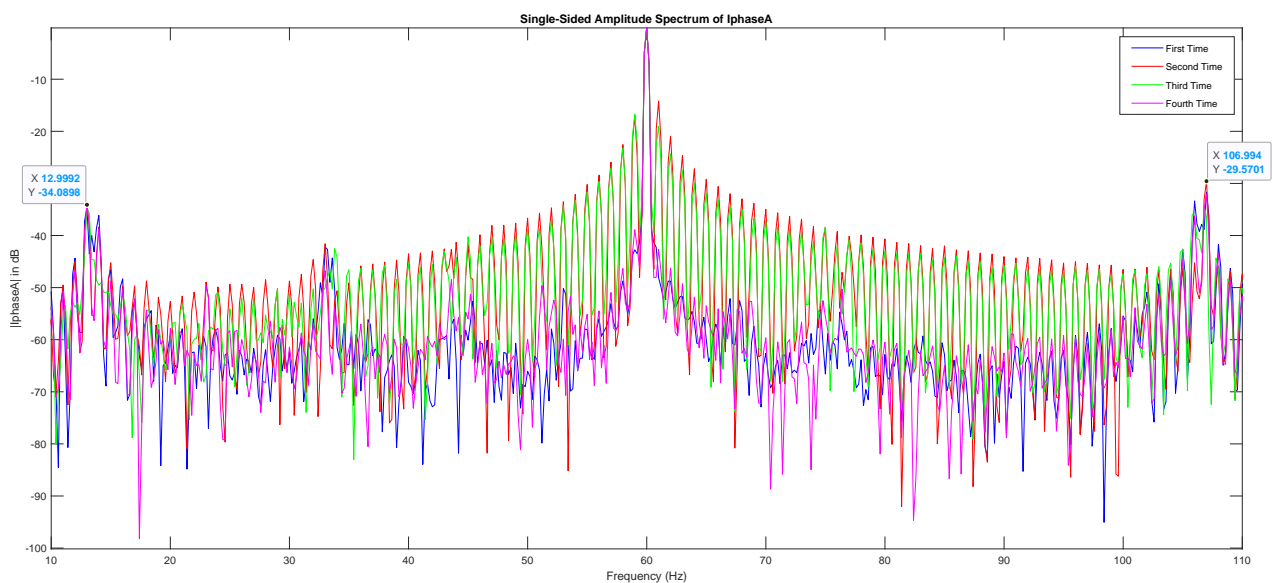
Υπάρχουν αρμονικές που δεν είναι πολλαπλάσιες της βασικής αρμονικής (12.9992, 106.994), και μάλιστα έχουν κοντά την ίδια απόσταση της βασικής. Αυτό σημαίνει ότι ο κινητήρας λειτουργεί σε διαφορετική ταχύτητα. Ακόμη, φαίνεται ότι στις συγκεκριμένες συχνότητες είναι μεγαλύτερο το πλάτος τους στις φάσεις του ρεύματος. Κάτι το οποίο δείχνει ότι μπορεί να είναι μηχανικό σφάλμα. Βέβαια, αν δεν είναι σωστή η ευθυγράμμιση μεταξύ του άξονα του κινητήρα και του άξονα του φορτίου μπορεί να οδηγήσει σε αυξημένο μηχανικό στρες.

Figure 24: Συχνότητες που εμφανίζουν μηχανικά σφάλματα στη μαγνητική ροή

Figure 25: Συχνότητες που εμφανίζουν μηχανικά σφάλματα στο ρεύμα

Σύμφωνα, με την προηγούμενη παρατήρηση είναι πολύ πιθανό να μην υπάρχει σωστή ευθυγράμμιση του άξονα. Πιο συγκεκριμένα:

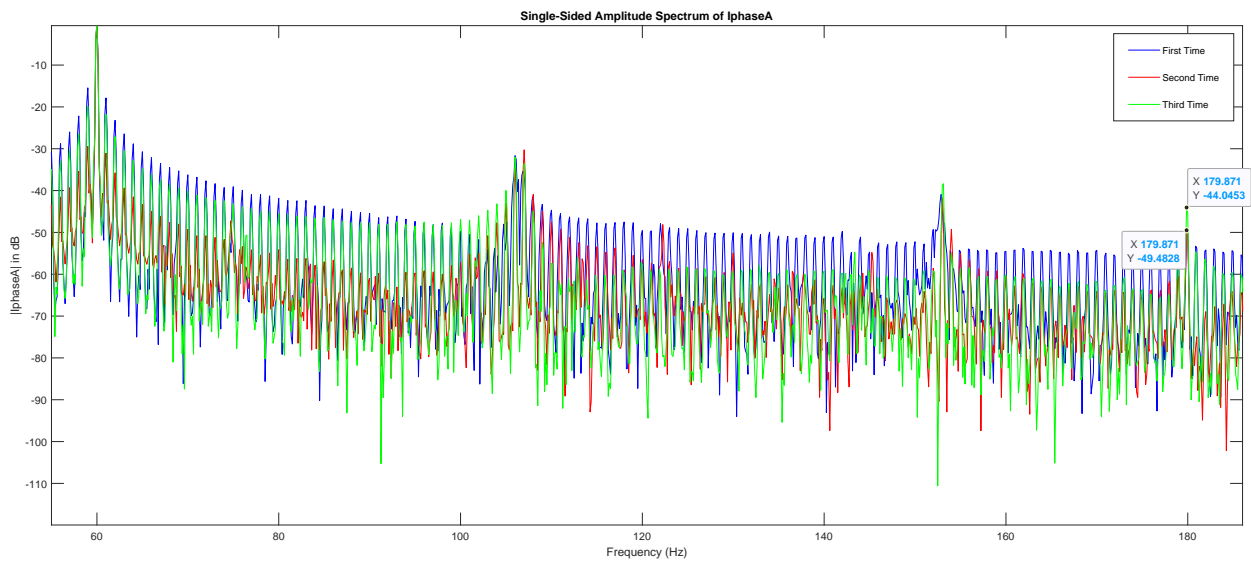
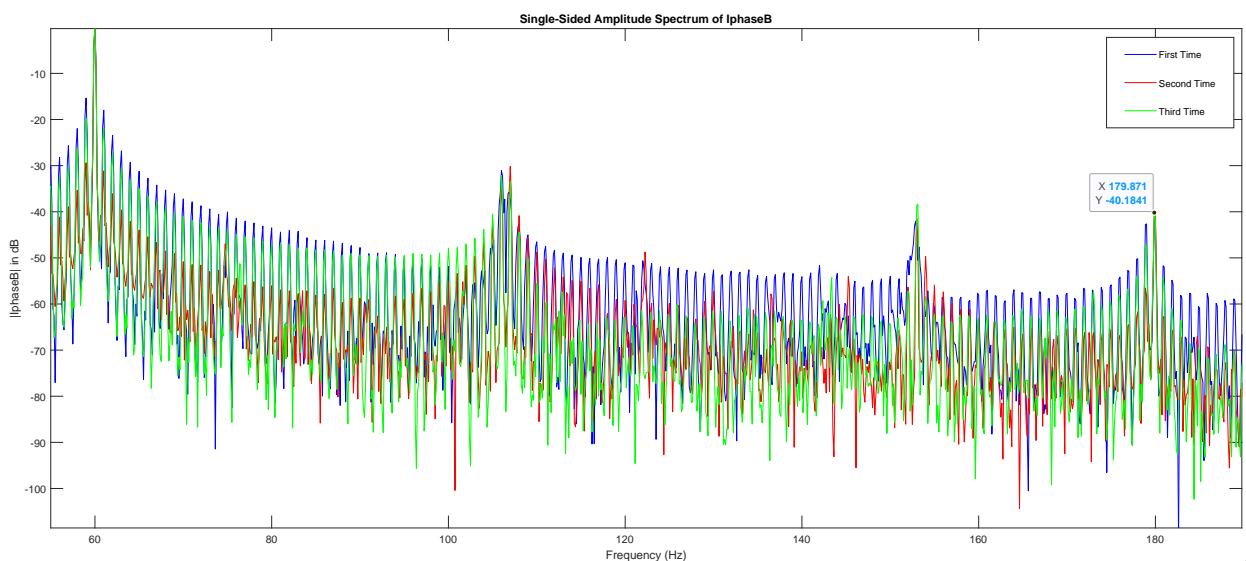
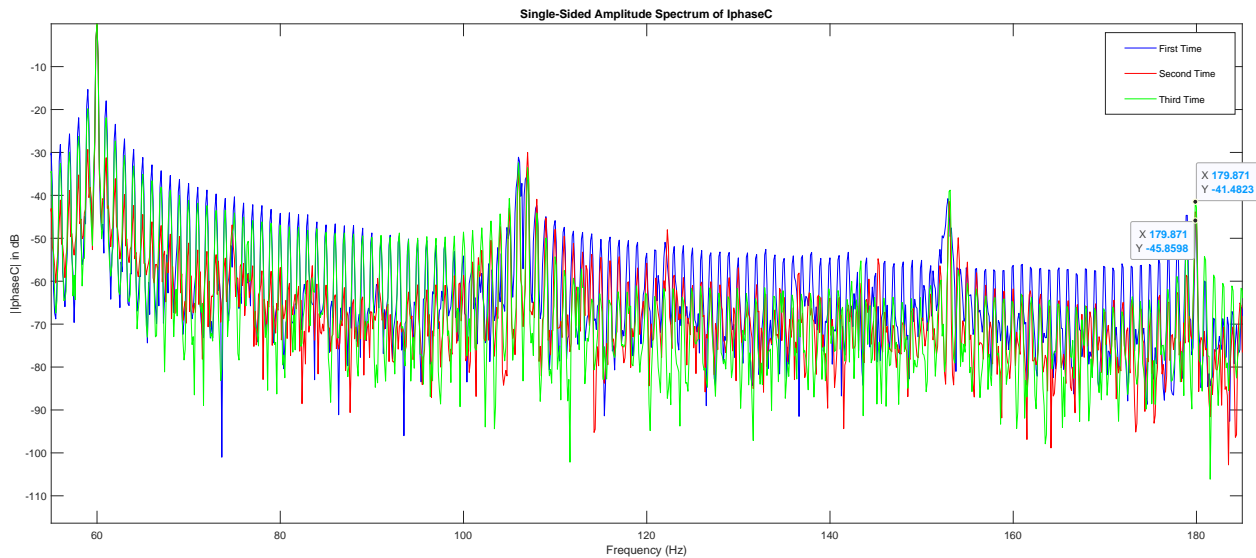
Ο συγκεκριμένος κινητήρας, έχει ακριβώς τα ίδια χαρακτηριστικά με τον προηγούμενο. Με ίδιο αριθμό μπαρών $R=28$, ολίσθηση $s = 0.01$. Ο συγκεκριμένος κινητήρας δεν εμφανίζει βέβαια αύξηση τρίτης αρμονικής όπως φαίνεται και στις ακόλουθες κυματομορφές, σε καμία μέτρηση.

Figure 27: Κυματομορφή πρώτης φάσης ρεύματος σε dB

Figure 28: Κυματομορφή δεύτερης φάσης ρεύματος σε dB

Figure 29: Κυματομορφή τρίτης φάσης ρεύματος σε dB

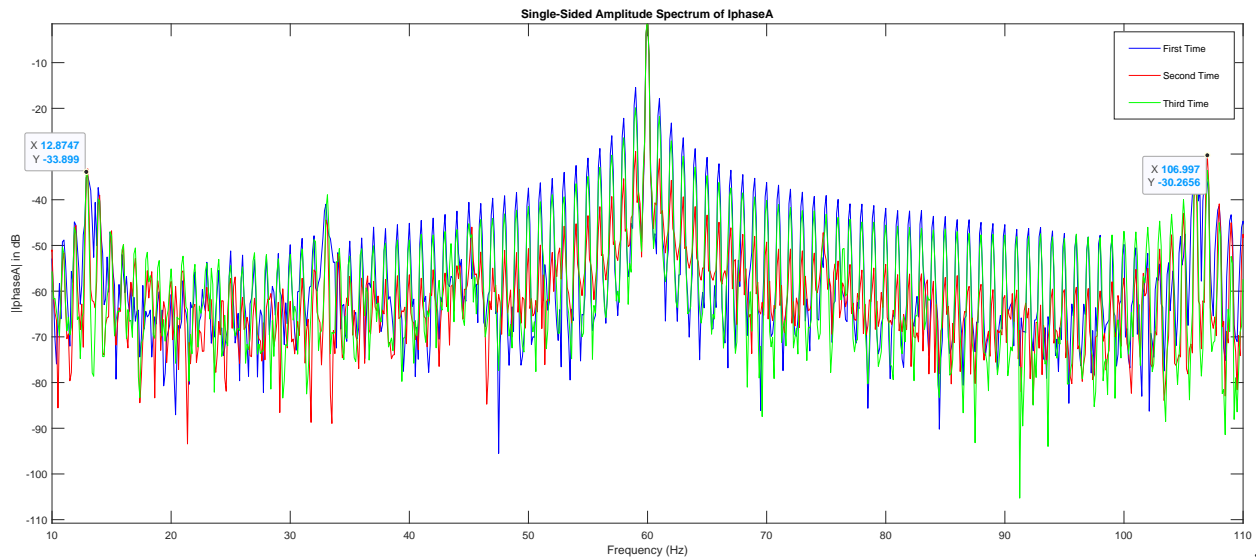
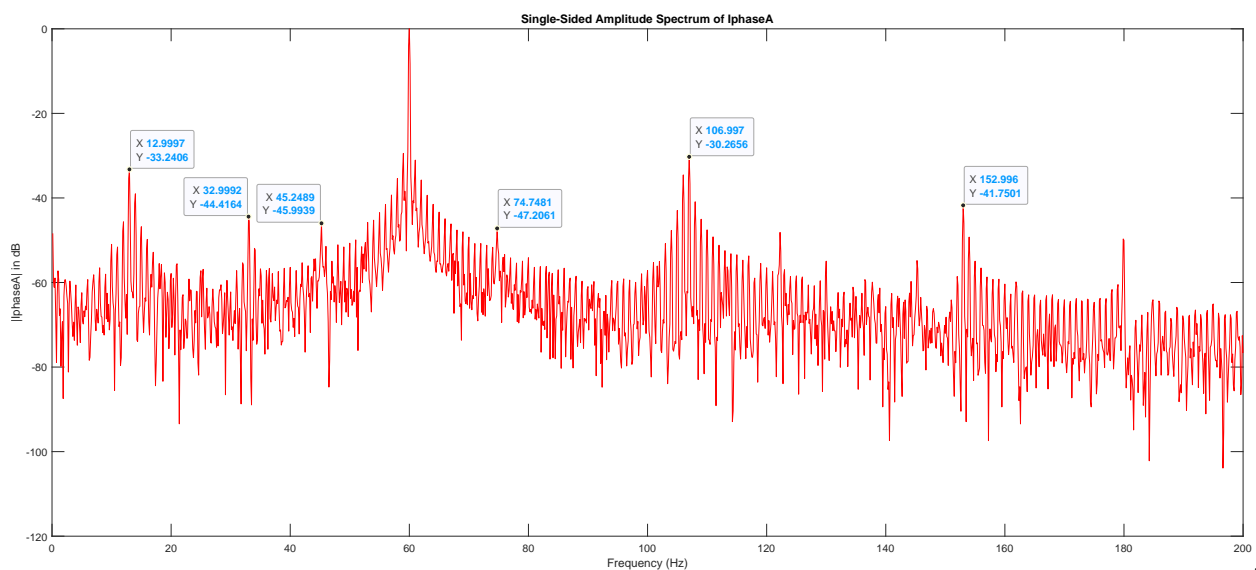
Παρ'όλα αυτά, παρατηρούνται κοινές αρμονικές και στους δύο κινητήρες. Αρμονικές σε συχνότητες που δεν έχουν σχέση με την βασική.

Figure 30: Αρμονικές μηχανικού σφάλματος

Θα γίνει ανάλυση στην δεύτερη μέτρηση του δεύτερου κινητήρα που είναι πιο εμφανή τα δεδομένα, αν και ισχύει και για τους δύο κινητήρες.

Figure 31: Αρμονικές μηχανικού σφάλματος

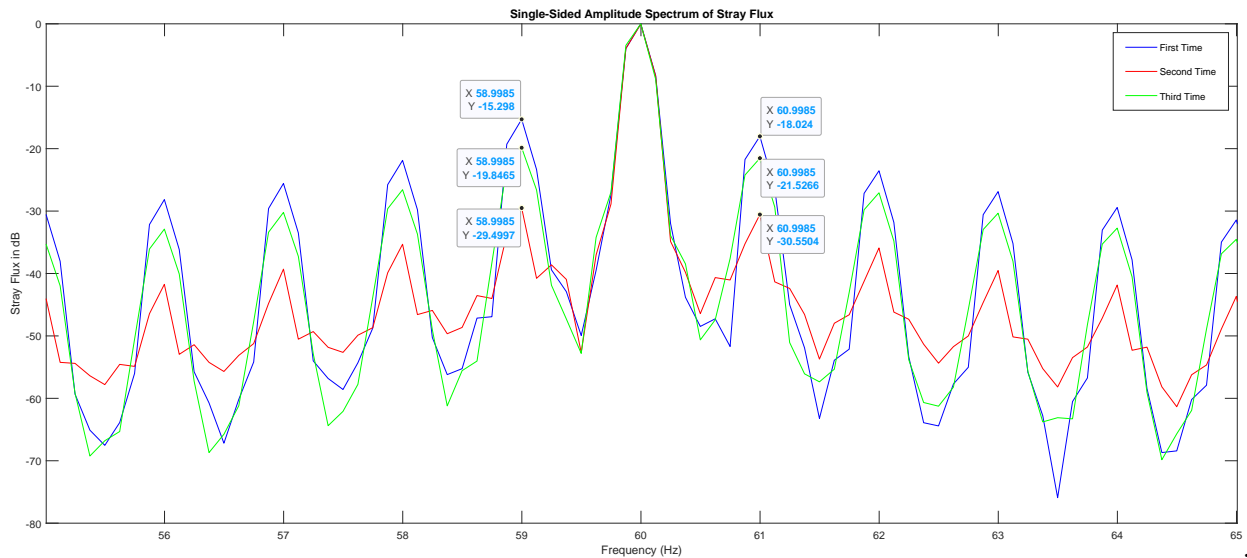
Figure 32: Συχνότητες εμφάνισης σπασμένης μπάρας

Εδώ αξίζει, να σημειωθεί, για να εξακριβωθεί και η εκτίμηση του προηγούμενου κινητήρα, ότι οι μετρήσεις με υψηλές αρμονικές στις συχνότητες σπασμένης μπάρας, ήταν όταν το πλοίο ήταν εν κινήσει. Καθώς, και όλες οι μετρήσεις του δεύτερου κινητήρα ήταν εν κινήσει. Πιο συγκεκριμένα,

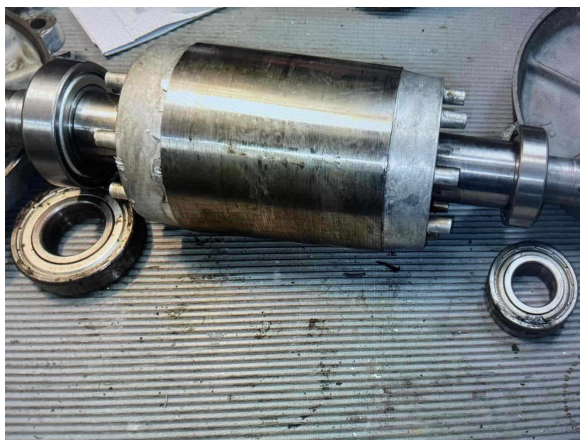
(a) Rotor Of CO2 Compressor

Ο κινητήρας, όπως φαίνεται, έχει δεχτεί αρκετή ζημιά στην εξωτερική διαδρομή και στον θεμελιώδη κλωβό, και πολύ πιθανό και εσωτερικά στις μπάλες, επιβεβαιώνοντας, έτσι, τις προηγούμενες διαγνωστικές μεθόδους. Βέβαια, ανοίγωντας τον κινητήρα παρατηρείται ότι ο δρομέας δεν είναι από χαλκό, αλλά από αλουμίνιο. Αυτό, ίσως αποτελεί βασικός παράγοντας εμφάνισης πορότητας. Με αποτέλεσμα, οι αυξημένες αρμονικές εμφάνισης σπασμένης μπάρας δρομέα να μην είναι μόνο από τις δονήσεις, αλλά και λόγω πορότητας.

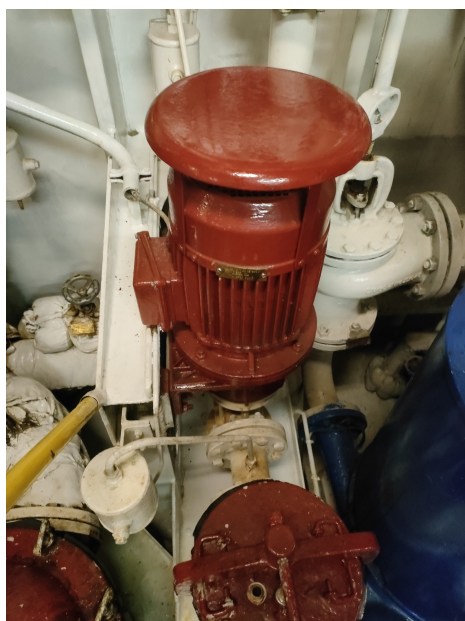
Figure 35: Diesel Oil Transfer Pump

Ο κινητήρας μεταφοράς ντίζελ (Diesel Oil Transfer Pump) είναι υπεύθυνος για τη μεταφορά ντίζελ από τους αποθηκευτικούς χώρους προς τους κινητήρες που λειτουργούν με ντίζελ σε ένα πλοίο. Λειτουργεί με τη χρήση ενός ηλεκτρικού ή πετρελαιοκινητήρα που κινεί έναν άξονα με έναν ή περισσότερους κυκλοφορητές. Ο κυκλοφορητής δημιουργεί ροή, η οποία μεταφέρει το ντίζελ μέσω σωλήνων από τους αποθηκευτικούς χώρους προς τους κινητήρες. Ο κινητήρας αυτός είναι ζωτικής σημασίας για τη σωστή λειτουργία των κινητήρων που λειτουργούν με ντίζελ και τη διασφάλιση της σταθερής παροχής καυσίμου για την κίνηση του πλοίου.

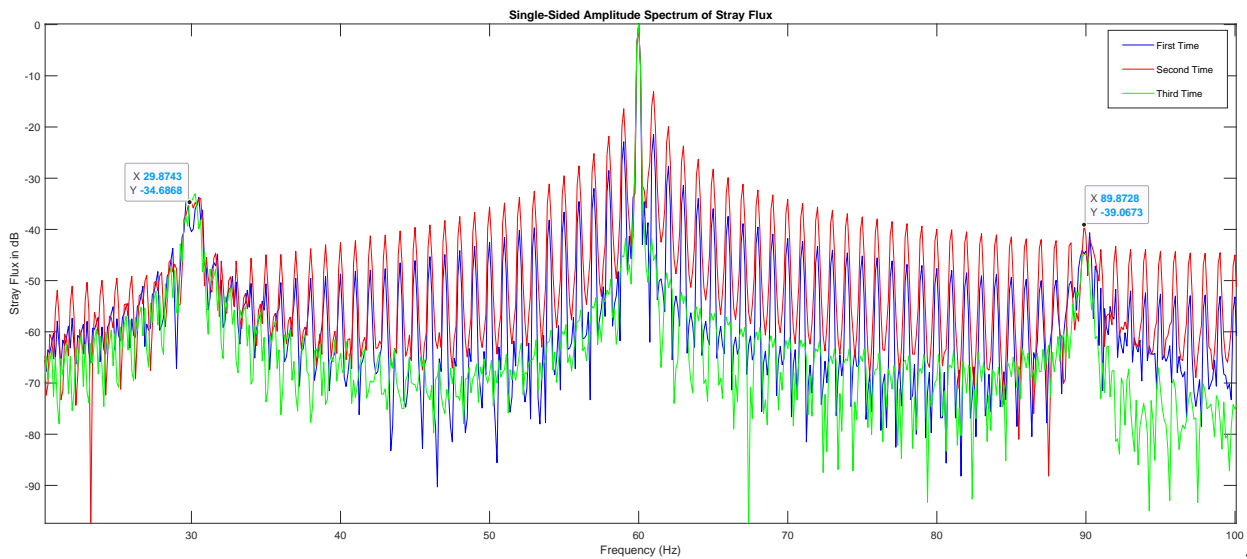
Figure 36: Κυματομορφές με αρμονικές μεικτής εκκεντρότητας

Με την ίδια διαδικασία, που χρησιμοποιήθηκε στον πρώτο κινητήρα η ολίσθηση είναι $s = 0.01$. Ακολουθεί ο FFT της μαγνητικής ροής στις αρμονικές μεικτής εκκεντρότητας.

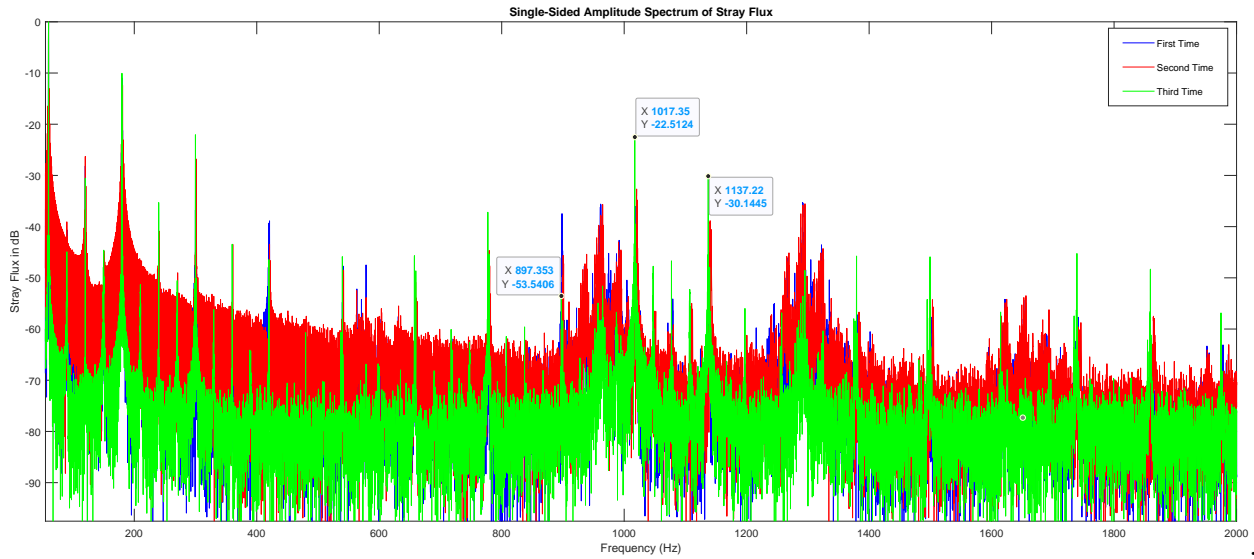
Figure 37: Αρμονικές RSH

Στη συνέχεια, υπολογίζονται ο αριθμός των μπαρών R , με τη χρήση των RSH τιμών όπως φαίνονται.

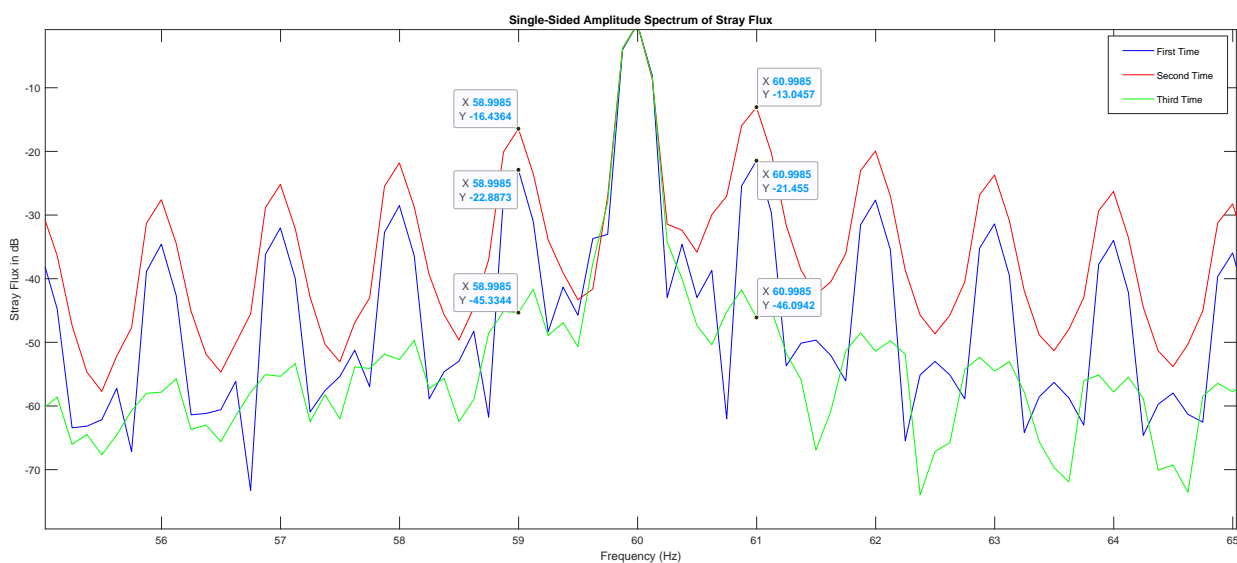
Figure 41: Αρμονικές κοντά στην βασική

Στην ακόλουθη κυματομορφή, εμφανίζονται οι αρμονικές κοντά στην βασική.

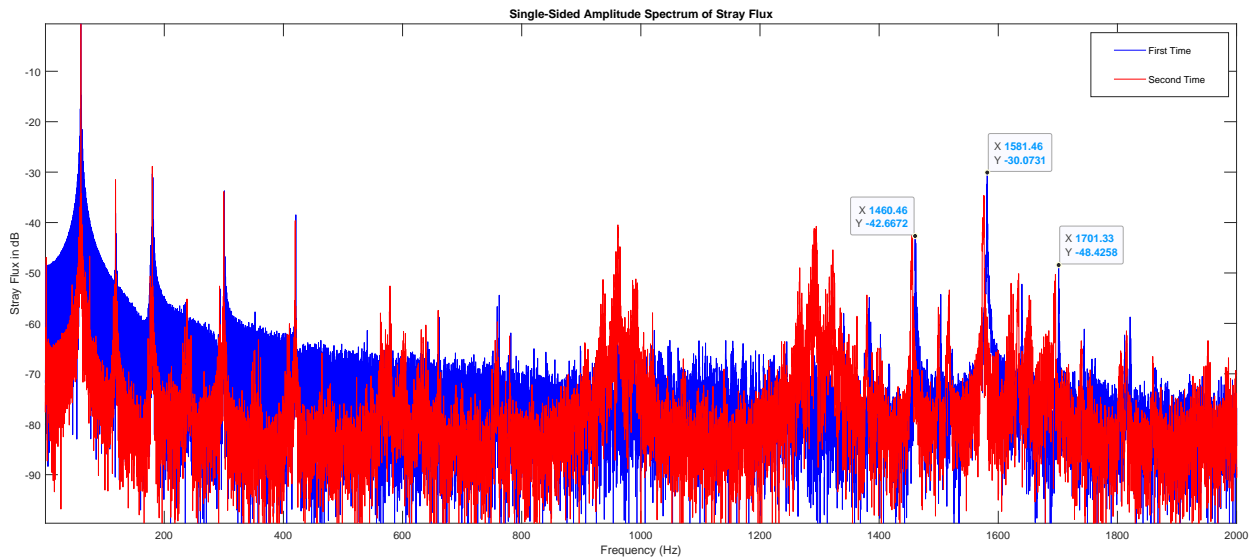
Figure 46: RSH Exhaust Gas For Boile

Πιο συγκεκριμένα, η ολίσθηση είναι $s = 0.01$. Με την βοήθεια της κυματοπμορφής της μαγνητικής ροής και της εξίσωσης (1) θα βρεθούν οι RSH αρμονικές και θα κριθούν αν ανήκουν στις PSH.

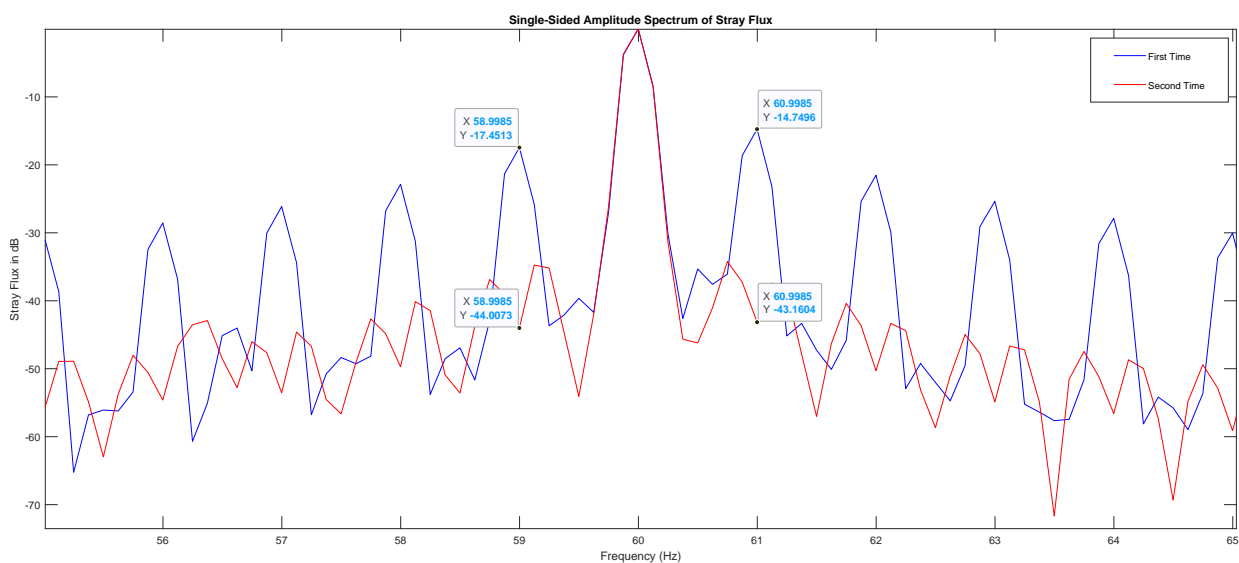
Figure 50: Αρμονικές κοντά στην βασική

Στη συνέχεια, θα γίνει η ανάλυση των συχνοτήτων πλάι της βασικής στην μαγνητική ροή.

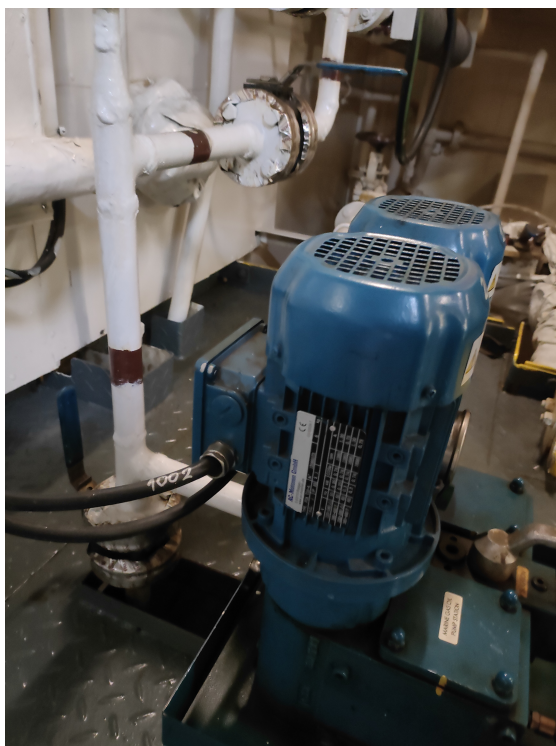
Figure 54: Feed Pump For Boiler

Ο κινητήρας τροφοδοσίας για τον λέβητα (Feed Pump For Boiler) είναι υπεύθυνος για την παροχή νερού στον λέβητα προκειμένου να δημιουργηθεί ατμός για τις εφαρμογές θέρμανσης και κίνησης στο πλοίο. Αυτός ο κινητήρας είναι συνήθως συνδεδεμένος με ένα σύστημα αντλίας και διάφορες σωληνώσεις που διευκολύνουν τη μεταφορά του νερού από τον αποθετήρα νερού προς τον λέβητα. Η λειτουργία του κινητήρα τροφοδοσίας είναι κρίσιμη για τη σταθερή και αποτελεσματική λειτουργία του λέβητα, καθώς η παροχή νερού πρέπει να είναι σταθερή και επαρκής για τη διασφάλιση της σωστής λειτουργίας του συστήματος θέρμανσης και παραγωγής ατμού στο πλοίο.

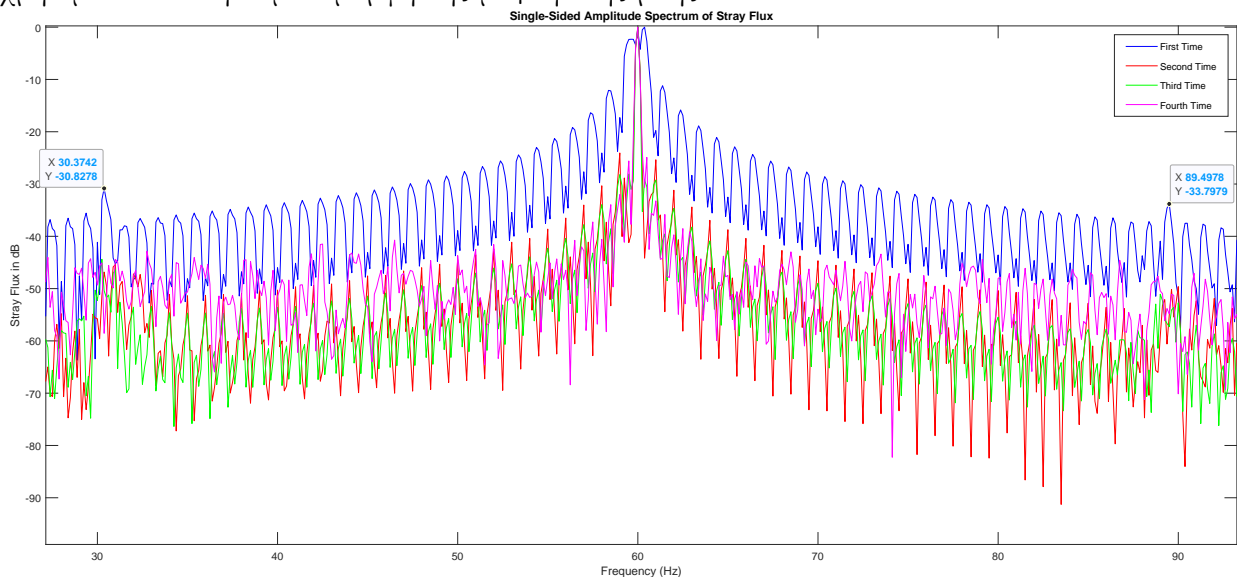
Figure 56: Μεικτή Εκκεντρότητα Feed Pump For Boiler

Η Ολίσθηση υπολογίζεται σύμφωνα με την εικόνα που ακολουθεί στην μικρή εκκεντρότητα, και με τη βοήθεια της οι RSH αρμονικές. Για τον εντοπισμό των αρμονικών μεικτής εκκεντρότητας χρησιμοποιείται η κυματομορφή της μαγνητικής ροής.

Ο κινητήρας είναι τετραπολικός, οπότε είναι λογικό να εμφανίζει μεικτή εκκεντρότητα, κοντά στις $f_s \pm \frac{f_s}{2}$. Με αυτό υπόψη, η ολίσθηση του κινητήρα είναι $s = 0.01$.

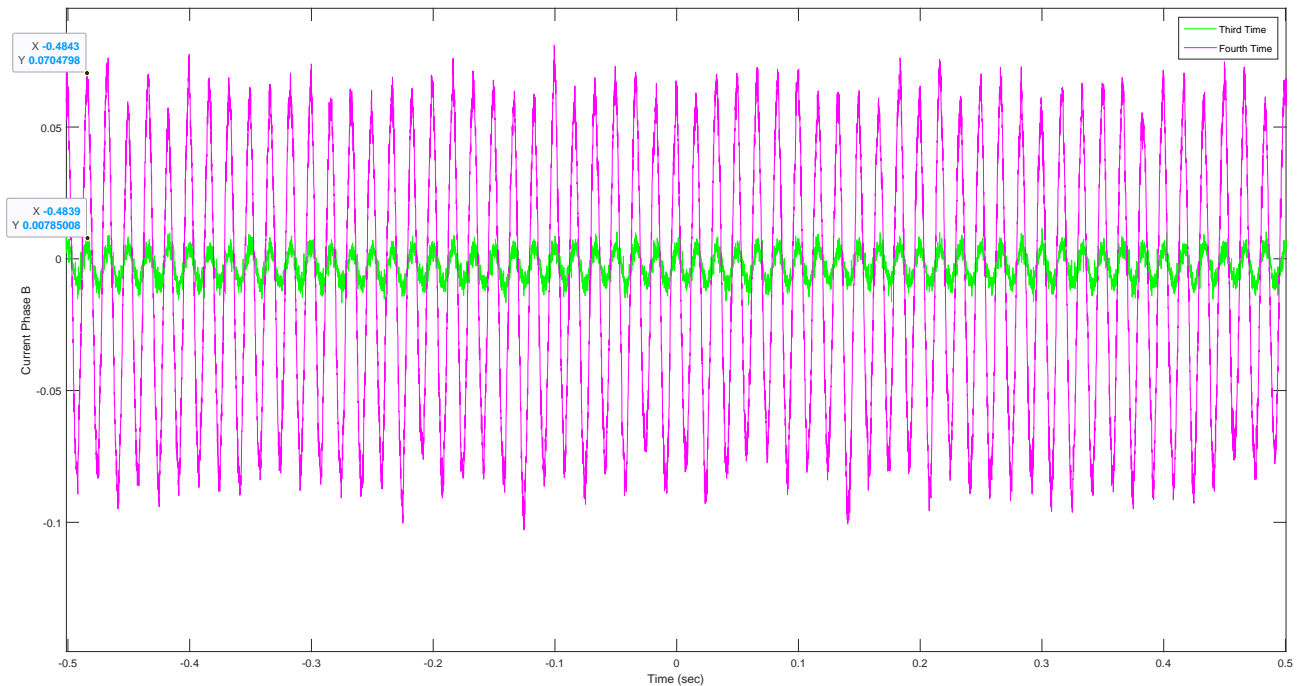
Figure 61: Πλάτη τρίτης και τέταρτης μέτρησης ρεύματος

Φαίνεται, και στον πίνακα οι τιμές των rms να είναι πολύ πιο μικρές από την ονομαστική, αλλά είναι κοντά μεταξύ τους. Ακολουθούν, τα φάσματα των ρευμάτων την τρίτη και τέταρτη φορά.

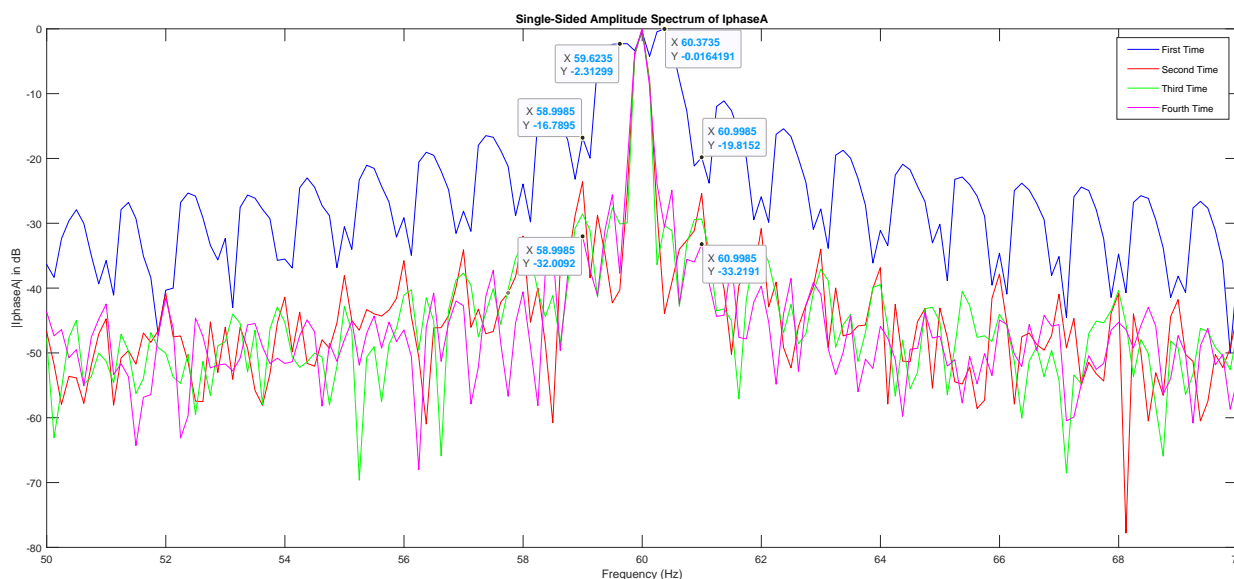
Figure 62: Αρμονικές που συνήθως εμφανίζουν σπασμένη μπάρα

Εδώ όντως εμφανίζονται αρμονικές δίπλα στην βασική. Άξιο απορίας είναι οι αρμονικές στην πρώτη μέτρηση. Πιο συγκεκριμένα, εμφανίζονται σε συχνότητες που είναι κοντά στις συχνότητες σπασμένης μπάρας, αλλά δεν είναι. Στις συχνότητες που δείχνουν σφάλμα σπασμένης μπάρας σε κάθε μέτρηση είναι τα πλάτη 5-10dB πάνω από το φυσιολογικό, αλλά φαίνεται ότι κάθε φορά μειώνονται τα πλάτη. Άρα από αυτό γίνεται κατανοητό ότι δεν είναι σφάλμα σπασμένης μπάρας, καθώς θα έπρεπε να αυξάνεται όλο και πιο πολύ σε κάθε μέτρηση. Όσον αφορά, τις αρμονικές δίπλα στην βασική στην πρώτη μέτρηση(59.6235, 60.3735). Σύμφωνα, με [13] μια γενική διακύμανση ροπής στην θεμελιώδη συχνότητα γύρω από μια σταθερή ροπή παράγει μια αύξηση των πλευρικών αρμονικών. Κάτι, το οποίο μπορεί να γίνει όταν εναλλάσσουν οι συχνότητες ταλαντώσεων φορτίου. Τέλος, θα γίνει και η ανάλυση για τυχόν μηχανικών σφαλμάτων, συγκρίνοντας τα πλάτη ανάμεσα σε κυματομορφή ρεύματος και μαγνητικής ροής.
