ΔΙΠΛΩΜΑΤΙΚΗ ΕΡΓΑΣΙΑ

Παρακολούθηση κατάστασης ηλεκτρικών μηχανών πλοίου με μετρήσεις πεδίου

Συγγραφέας:
Τουρνής Κωνσταντίνος

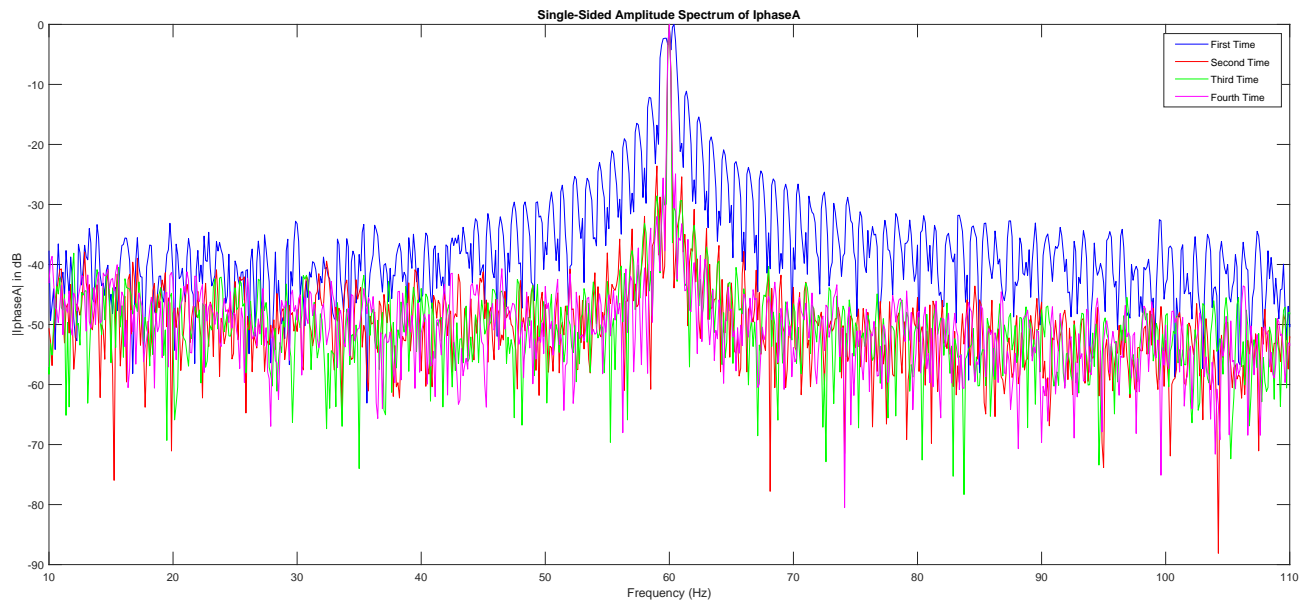
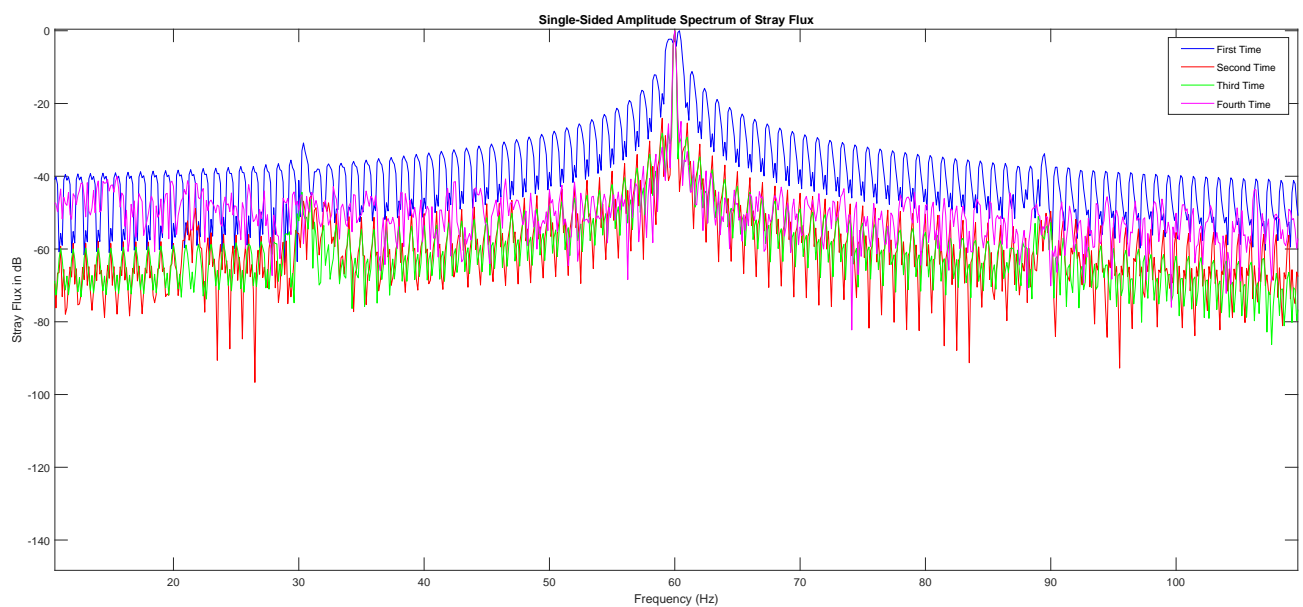
Figure 63: Συχνότητες που εμφανίζουν μηχανικά σφάλματα στο ρεύμα

Figure 64: Συχνότητες που εμφανίζουν μηχανικά σφάλματα στη μαγνητική ροή

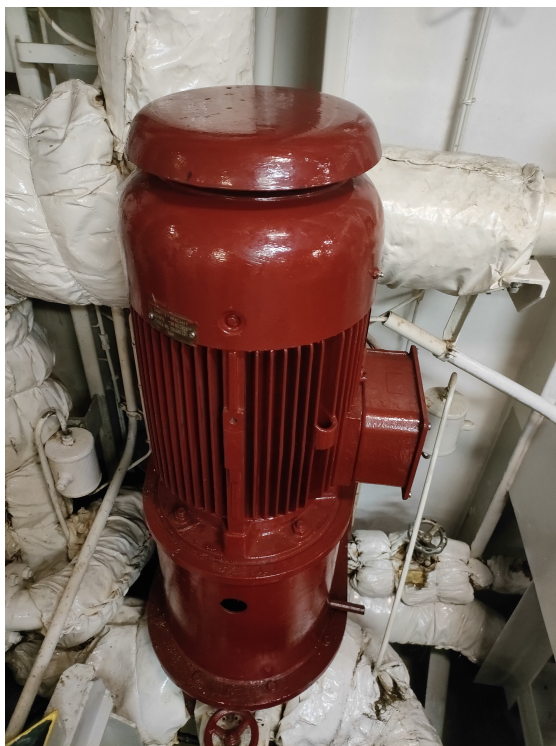
Figure 66: Fuel Oil transfer Pump

Ο κινητήρας μεταφοράς καυσίμου (Fuel Oil Transfer Pump) είναι υπεύθυνος για τη μεταφορά καυσίμου από τους αποθηκευτικούς δοχείους προς τους κινητήρες και άλλα συστήματα καύσης στο πλοίο. Συνήθως λειτουργεί μέσω ενός συστήματος αντλίας και σωληνώσεων που μεταφέρουν το καύσιμο στα απαιτούμενα σημεία. Η λειτουργία του είναι κρίσιμη για τη διασφάλιση της συνεχούς παροχής καυσίμου προς τους κινητήρες, εξασφαλίζοντας τη σωστή λειτουργία τους κατά τη διάρκεια της λειτουργίας του πλοίου. Επιπλέον, η αποτελεσματική λειτουργία αυτού του κινητήρα συμβάλλει στη μείωση των κινδύνων διακοπής λειτουργίας λόγω έλλειψης καυσίμου και στην αποφυγή πιθανών προβλημάτων καύσης ή καταστροφών στο πλοίο.

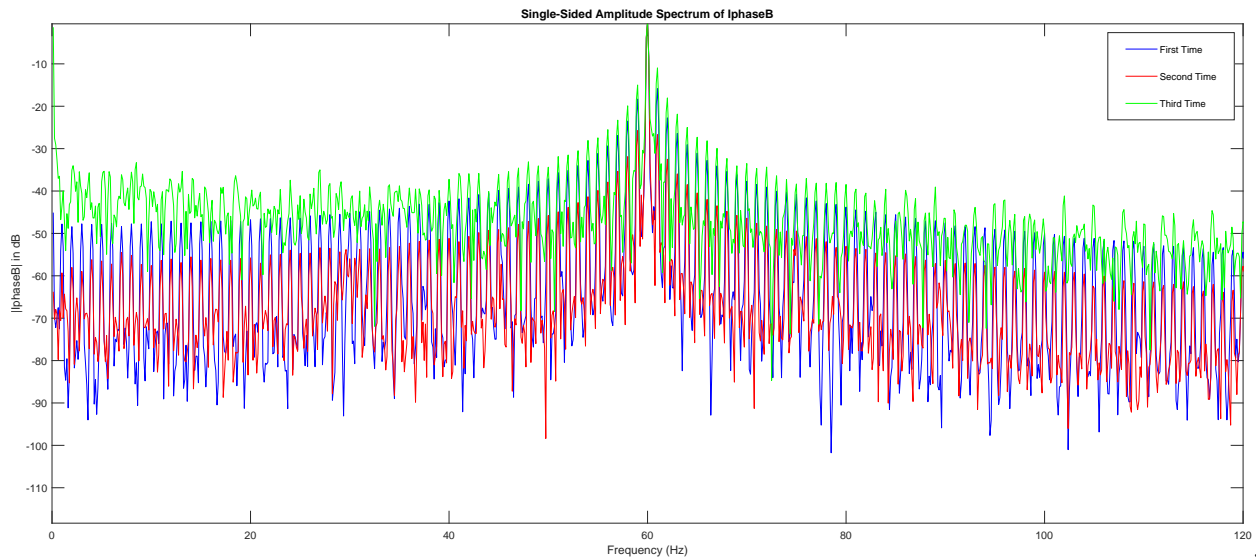
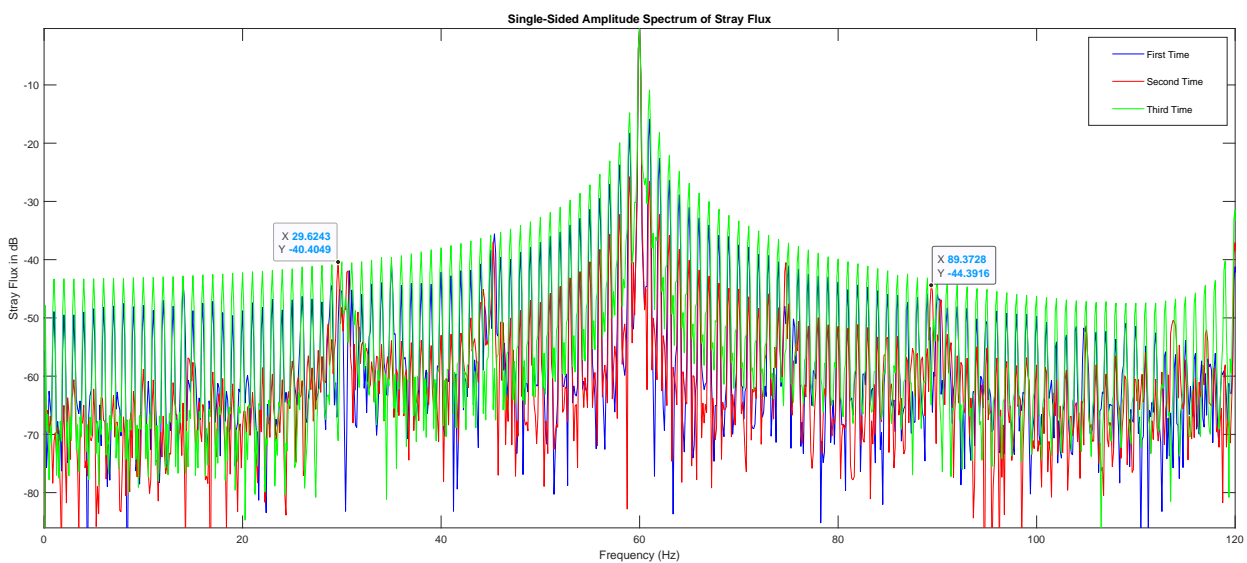
Παρατηρείται, ότι δεν υπάρχει κάποια αρμονική μηχανικού σφάλματος. Θα φαινόταν σίγουρα στην κυματομορφή του ρεύματος. Η μόνη διαφορά είναι στην αύξηση δύο αρμονικών στην μαγνητική

Figure 73: Αρμονικές που εμφανίζουν μηχανικό σφάλμα στο ρεύμα

Figure 74: Αρμονικές που εμφανίζουν μηχανικό σφάλμα στη μαγνητική ροή

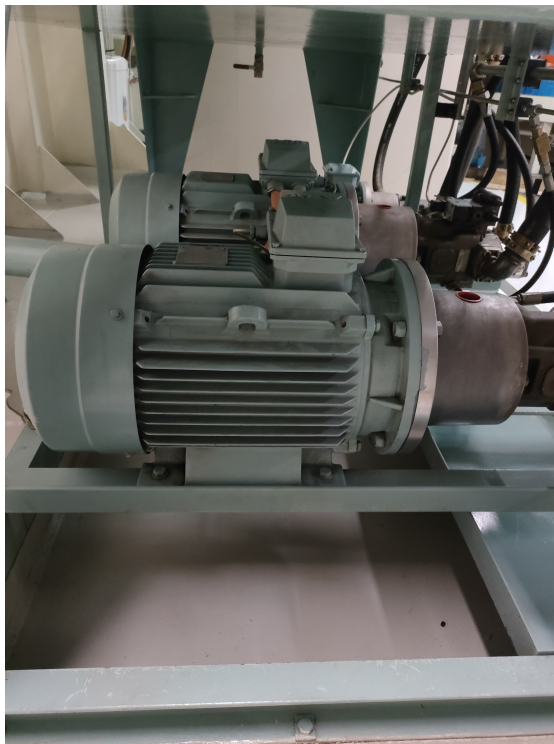
Figure 75: Hydraulic Pump For RoRo No1

Οι μετρήσεις του κινητήρα έγιναν κατόπιν εργασίας του. Πιο συγκεκριμένα, εφόσον το πλοίο δεν είχε αρκετά αμάξια στους ορόφους του, ανεβοκατέβαινε η εσωτερική ράμπα των ορόφων για να έχει φορτίο ο κινητήρας. Η διαδικασία αυτή, έγινε μόνο εν κινήσει του πλοίου, καθώς ήταν αδύνατο όσο ήταν το πλοίο στο λιμάνι και γινόταν η εισαγωγή ή η εξαγωγή των αμαξιών.

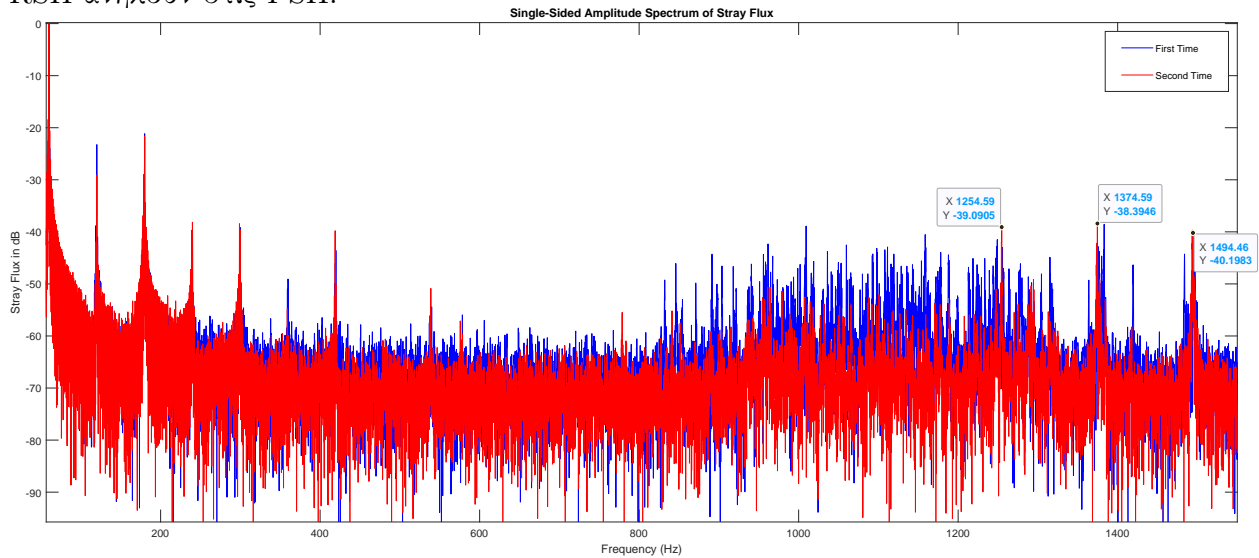
Figure 77: RSH Hydraulic Pump For RoRo

Σε αυτόν τον κινητήρα δεν φαίνονται έντονα οι αρμονικές μεικτής εκκεντρότητας. Παρ'όλα αυτά σύμφωνα με τη θεωρία οι αρμονικές πρέπει να εμφανίζονται κοντά στις $f_s \pm \frac{f_s}{2}$, καθώς ο κινητήρας είναι τετραπολικός. Βέβαια για εξακρίβωση χρησιμοποιείται και η εξίσωση των f_{bb} , εφόσον γίνονται ορατές οι συχνότητες εμφάνισης σπασμένης μπάρας. Με αυτό υπόψη, η ολίσθηση του κινητήρα είναι $s = 0.01$. Έτσι με την εξίσωση (1) θα βρεθούν οι μπάρες του δρομέα και θα κριθούν αν οι RSH ανήκουν στις PSH.

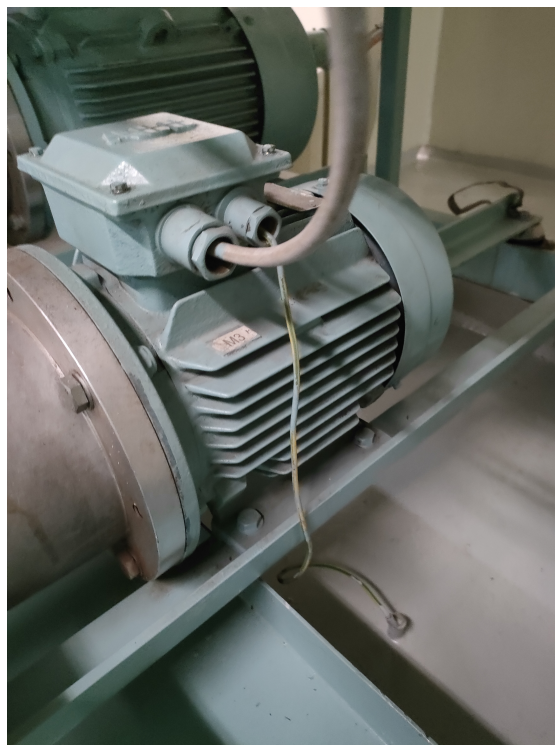
Figure 84: Hydraulic Pump For RoRo No3

Ο συγκεκριμένος κινητήρας, σε αντίθεση με τον προηγούμενο, που λειτουργούσε μόνο εν κινήσει του πλοίου. Μόνο στην πρώτη μέτρηση το πλοίο ήταν σε λιμάνι.

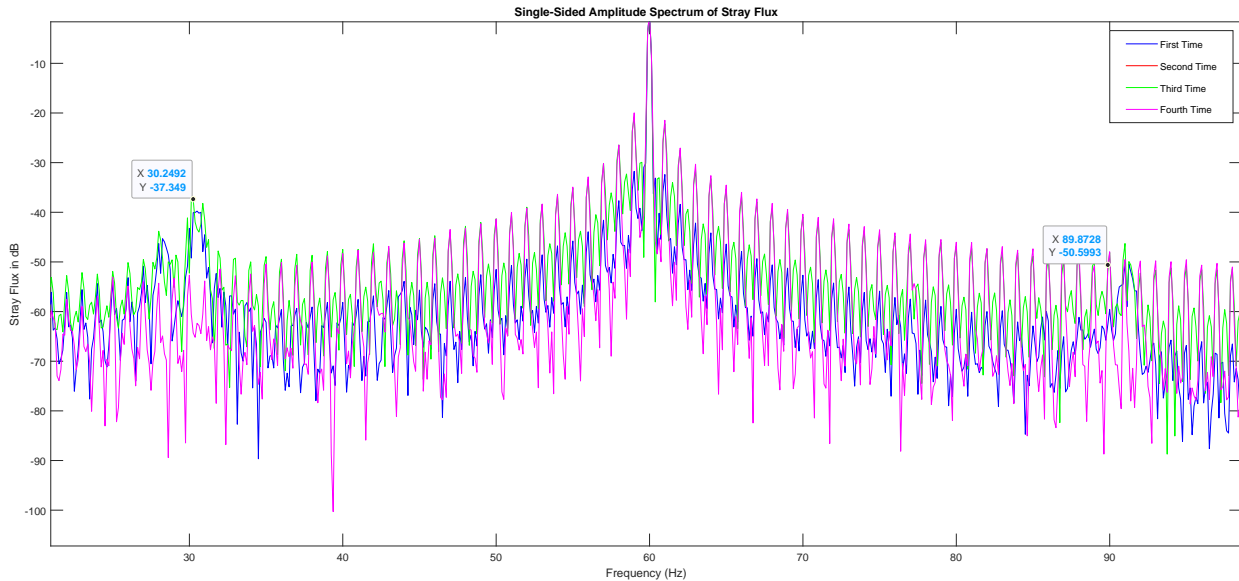
Figure 85: Mixed Eccentricity Hydraulic Pump For RoRo No3

Εντοπίζεται η ολίσθηση $s = 0.01$, μέσω της βοήθειας των αρμονικών μεικτής εκκεντρότητας στην κυματομορφή της μαγνητικής ροής.

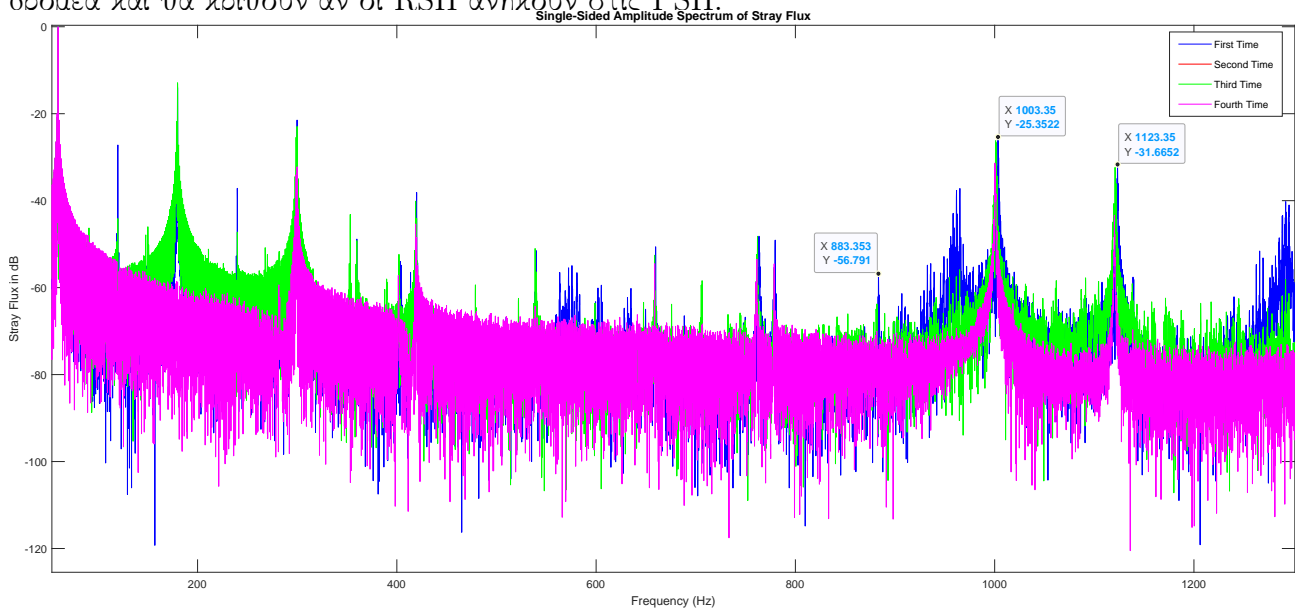
Figure 86: RSH αρμονικές για HPNo3

Σε αυτόν τον κινητήρα δεν φαίνονται έντονα οι αρμονικές μεικτής εκκεντρότητας. Παρ'όλα αυτά σύμφωνα με τη θεωρία οι αρμονικές πρέπει να εμφανίζονται κοντά στις $f_s \pm \frac{f_s}{2}$, καθώς ο κινητήρας είναι τετραπολικός. Με ολίσθηση $s = 0.01$ και με εξίσωση (1), υπολογίζονται οι μπάρες του δρομέα και θα κοιτούν αν οι RSH ανήκουν στις PSH.

Ο κινητήρας είναι τετραπολικός και με την εξίσωση (1) και για $f_{eccH} = 1000.35Hz$, ο κινητήρας αποτελείται από $R = 32$ μάρκες. Ο αριθμός αυτός αποτελεί για τετραπολικούς κινητήρες στις R_{UPSH} , οπότε ο κινητήρας εμφανίζει PSH αρμονικές.

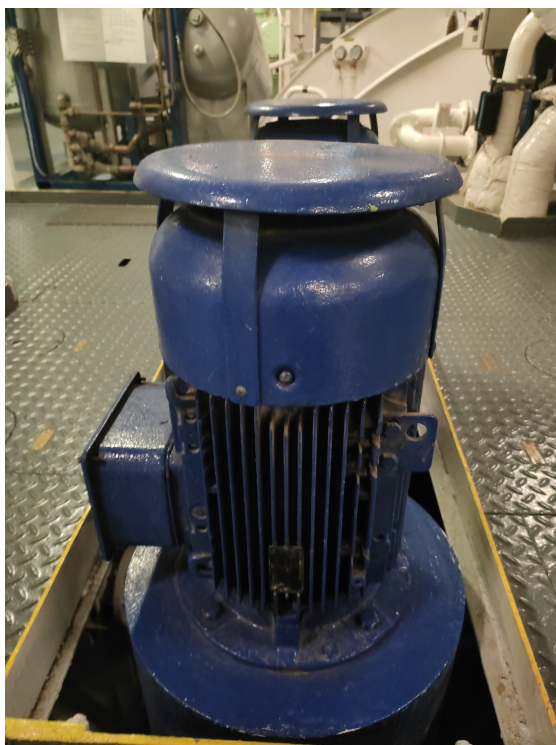
Figure 93: Main Engine Fresh Water Cooling(Jacket)

Η κύρια μηχανή του πλοίου χρησιμοποιείται για την παραγωγή ενέργειας και για την κίνηση του πλοίου. Κατά τη λειτουργία της, ο κινητήρας παράγει θερμότητα που πρέπει να διαχέεται για να αποφευχθεί η υπερθέρμανση. Το σύστημα ψύξης με νερό, γνωστό και ως "Jacket Cooling", χρησιμοποιείται για να απομακρύνει τη θερμότητα από τα εξωτερικά μέρη του κινητήρα. Το νερό κυκλοφορεί γύρω από τον κινητήρα, αφαιρώντας τη θερμότητα και απομακρύνοντάς την από το σύστημα ψύξης. Στη συνέχεια, το καύσιμο νερό επιστρέφει σε μια ψυκτική μονάδα όπου κατευθύνεται πίσω στον κύκλο ψύξης. Αυτή η διαδικασία συνεχίζεται για να διατηρηθεί η θερμοκρασία του κινητήρα σε ασφαλές επίπεδο και να αποφευχθεί η υπερθέρμανση που μπορεί να προκαλέσει ζημιά στον κινητήρα.

Ο κινητήρας, είναι ήδη γνωστό, ότι είχε γίνει πλήρη συντήρηση του. Είχε γίνει εσωτερικός καθαρισμός, καθώς και στην αντλία, αλλά καμία αλλαγή στο bearing.

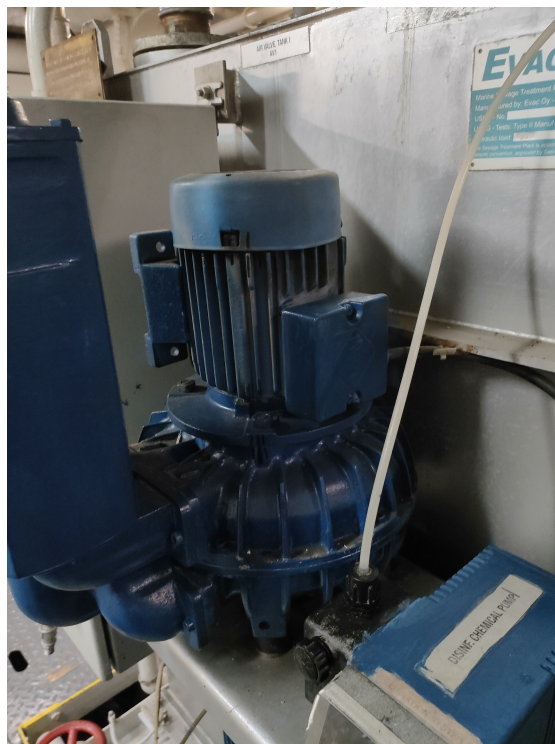
Figure 103: Sewage Control Blower Pump

Ο κινητήρας ελέγχου αντλίας φυσητήρα αποχέτευσης (Sewage Control Blower Pump) χρησιμοποιείται για τη διαχείριση του συστήματος αποχέτευσης στο πλοίο. Κατά τη λειτουργία του, η αντλία φυσητήρα παράγει αέρα ή αέριο που χρησιμοποιείται για να επιταχύνει τη μεταφορά αποβλήτων από το σύστημα αποχέτευσης προς την επεξεργασία ή απόρριψη. Αυτός ο κινητήρας είναι σημαντικός για τη διασφάλιση της ομαλής λειτουργίας του συστήματος αποχέτευσης και την αποτελεσματική διαχείριση των αποβλήτων στο πλοίο, προσφέροντας έτσι ασφάλεια και υγιεινή στους επιβάτες και το πλήρωμα.

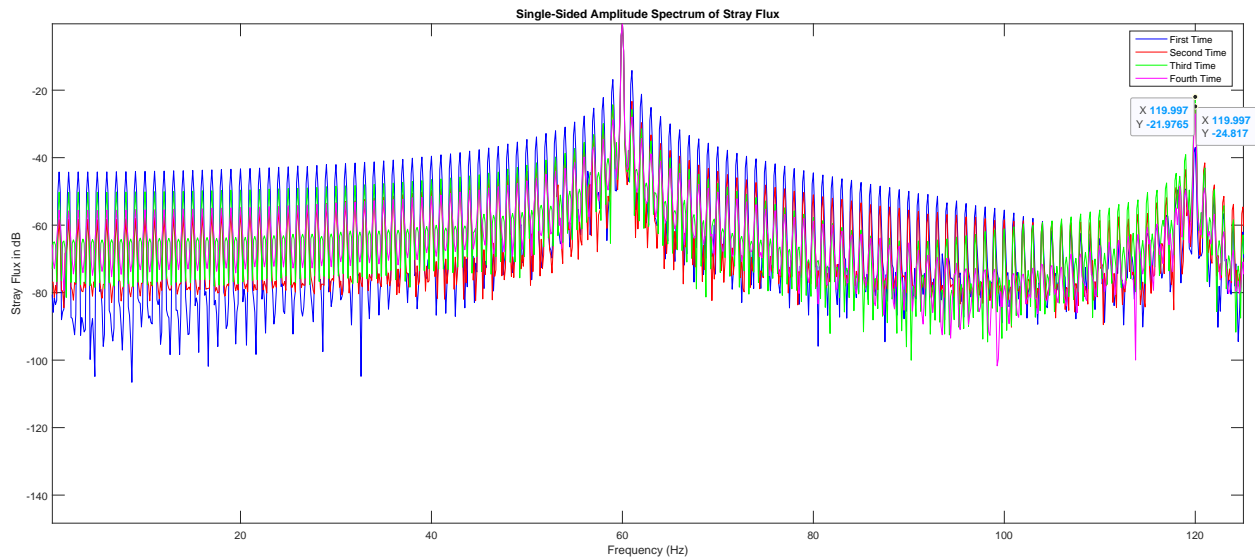
Figure 105: Μεικτή εκκεντρότητα για Sewage Control Blower Pump

Άρα η μεικτή εκκεντρότητα θα είναι για $f_{ecc2H} = 119.872Hz$, η ολίσθηση είναι $s = 0.01$. Για εξακρίβωση της τιμής, εφόσον είναι γνωστή η $f_{bb} = 58.9985Hz$, η ολίσθηση υπολογίζεται όντως 0.01.

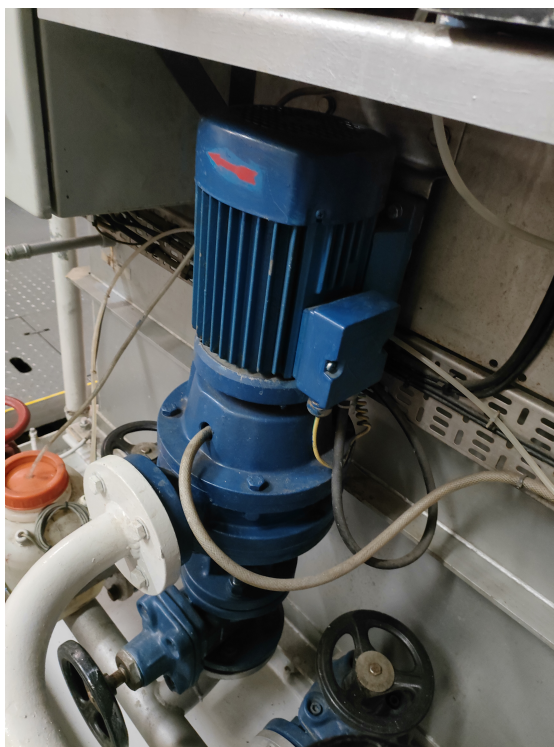
Figure 111: Sewage Discharge Treatment Pump

Ο κινητήρας αντλίας επεξεργασίας αποβλήτων (Sewage Discharge Treatment Pump), χρησιμοποιείται για τη διαχείριση του συστήματος επεξεργασίας αποβλήτων στο πλοίο. Κατά τη λειτουργία του, η αντλία επεξεργασίας αποβλήτων εκπομπής αναρροφά τα απόβλητα από τα αποχετευτικά συστήματα και τα μεταφέρει σε μια μονάδα επεξεργασίας ή αποθήκευσης. Εκεί, τα απόβλητα υποβάλλονται σε διάφορες διαδικασίες επεξεργασίας, όπως φίλτρα, απολύμανση ή άλλες χημικές διαδικασίες, προκειμένου να απομακρυνθούν οι ρυπαντές και να εξασφαλιστεί η ασφαλής εκπομπή τους στο περιβάλλον. Αυτός ο κινητήρας είναι κρίσιμος για τη διασφάλιση της συμμόρφωσης με τους κανονισμούς περιβαλλοντικής προστασίας και την εξασφάλιση της υγιεινής και της ασφάλειας στο πλοίο.

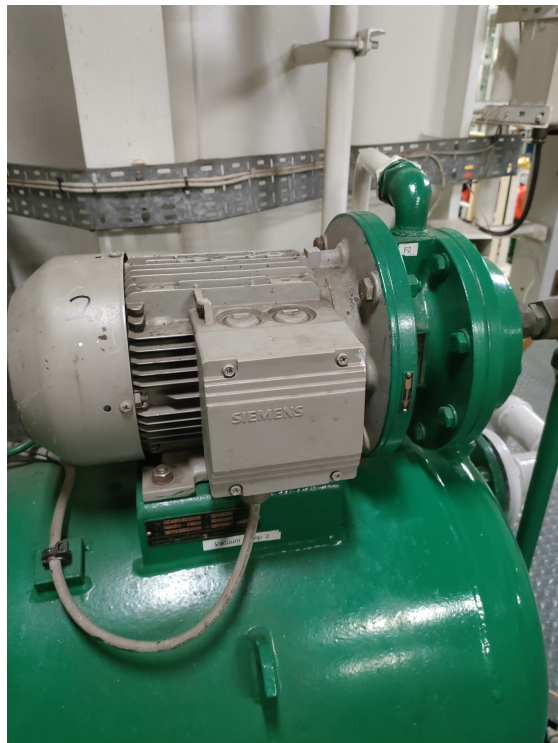
Figure 119: Vacuum Pump

Ο κινητήρας της αντλίας κενού (Vacuum Pump No1) σε ένα πλοίο μπορεί να εκτελέσει πολλές λειτουργίες. Καταρχάς, χρησιμοποιείται για την απομάκρυνση νερού από τους δεξαμενές ρυθμίσεων, βοηθώντας έτσι στη σταθεροποίηση και στο κατακόρυφο πλάνο του πλοίου. Επίσης, χρησιμοποιείται για τη φόρτωση ή την εκφόρτωση φορτίου, καθώς δημιουργεί αρνητική πίεση για τη μεταφορά υλικών μέσω σωλήνων ή σωληνώσεων. Σε περιπτώσεις εκτός βυθού, χρησιμοποιείται επίσης για την αφαίρεση νερού που συγκεντρώνεται στον πυθμένα του πλοίου, συμβάλλοντας στην αποφυγή πλημμυρισμού και στη διατήρηση της σταθερότητας.

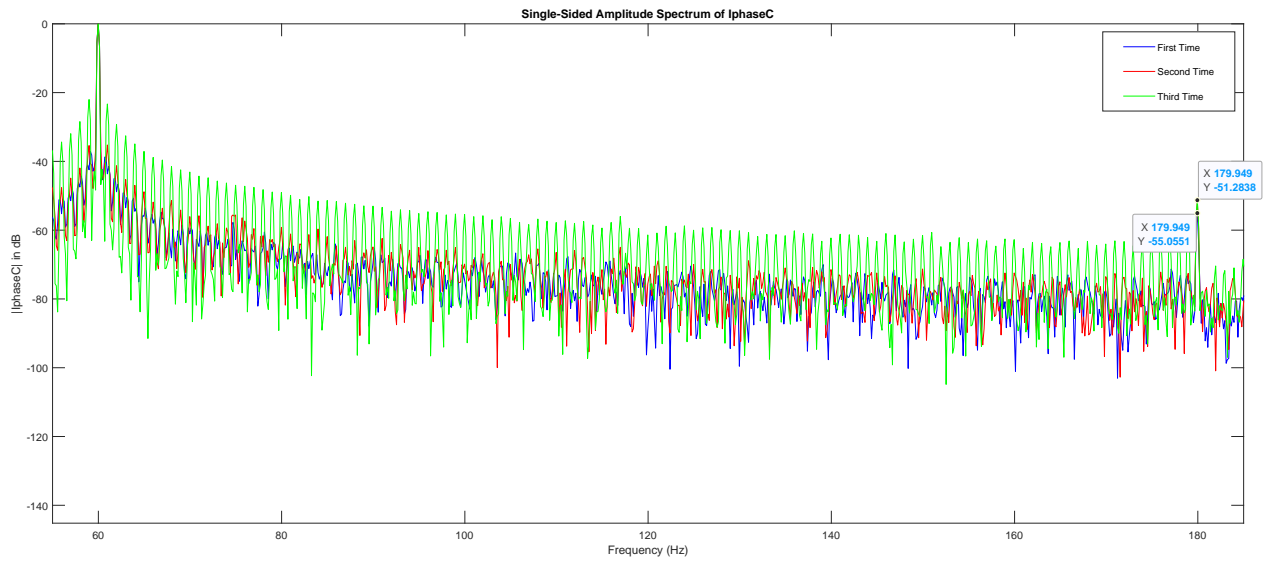
Figure 125: Κυματομορφή τρίτης φάσης ρεύματος σε dB

Οι Rms τιμές είναι σε κάθε μέτρηση πολύ κοντά μεταξύ τους. Κάτι, το οποίο οδηγεί σε συμμετρία μεταξύ των φάσεων, και σίγουρα καμιά επιρροή από εξωτερικούς παράγοντες, όπως το Δίκτυο.
