ΠΟΛΥΤΕΧΝΕΙΟ ΚΡΗΤΗΣ
TECHNICAL UNIVERSITY OF CRETE

**ΑΝΑΛΥΣΗ ΣΙΔΗΡΟΔΡΟΜΙΚΩΝ
ΑΤΥΧΗΜΑΤΩΝ ΜΕ ΧΡΗΣΗ ΤΩΝ
ΜΕΘΟΔΩΝ STAMP ΚΑΙ ACCIMAP**

Πτυχιακή Εργασία

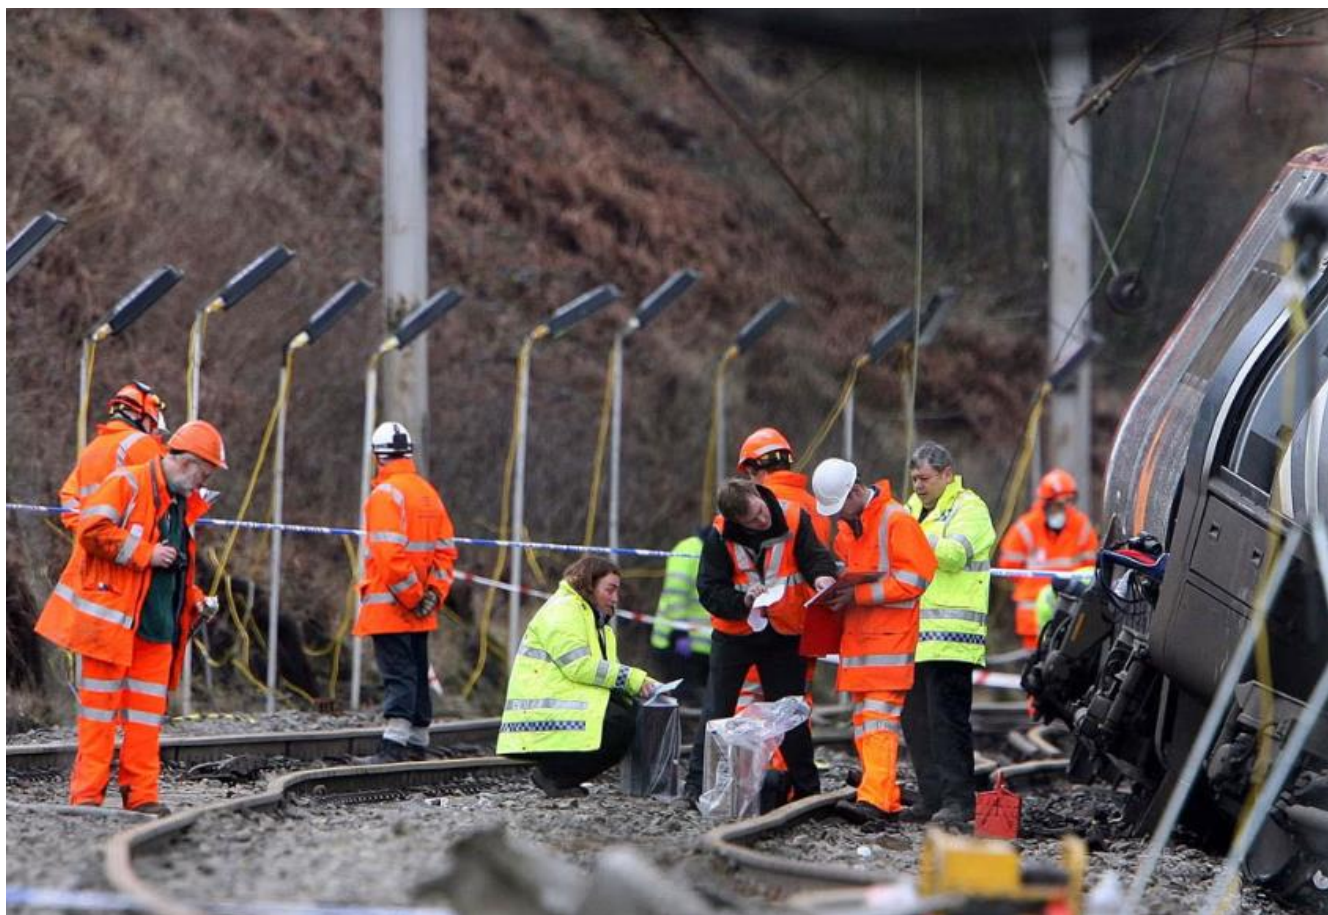
Εικόνα 3. Στιγμές από την έρευνα των αιτιών του εκτροχιασμού στο Grayrigg

Ο τραγικός απολογισμός του εκτροχιασμού του τρένου στο Grayrigg ήταν ένας νεκρός και 86 τραυματίες με τους 5 από αυτούς να χρήζουν σοβαρής κατάστασης. Ο θάνατος ανθρώπου προκάλεσε την εις βάθος έρευνα από τις αρμόδιες αρχές για την αιτία που προκάλεσε αυτό το τραγικό γεγονός. Το αποτέλεσμα της έρευνας αυτής έδειξε πως η αιτία οφειλόταν σε ελλιπή συντήρηση των κινητών σημείων αλλαγής πορείας του τρένου.

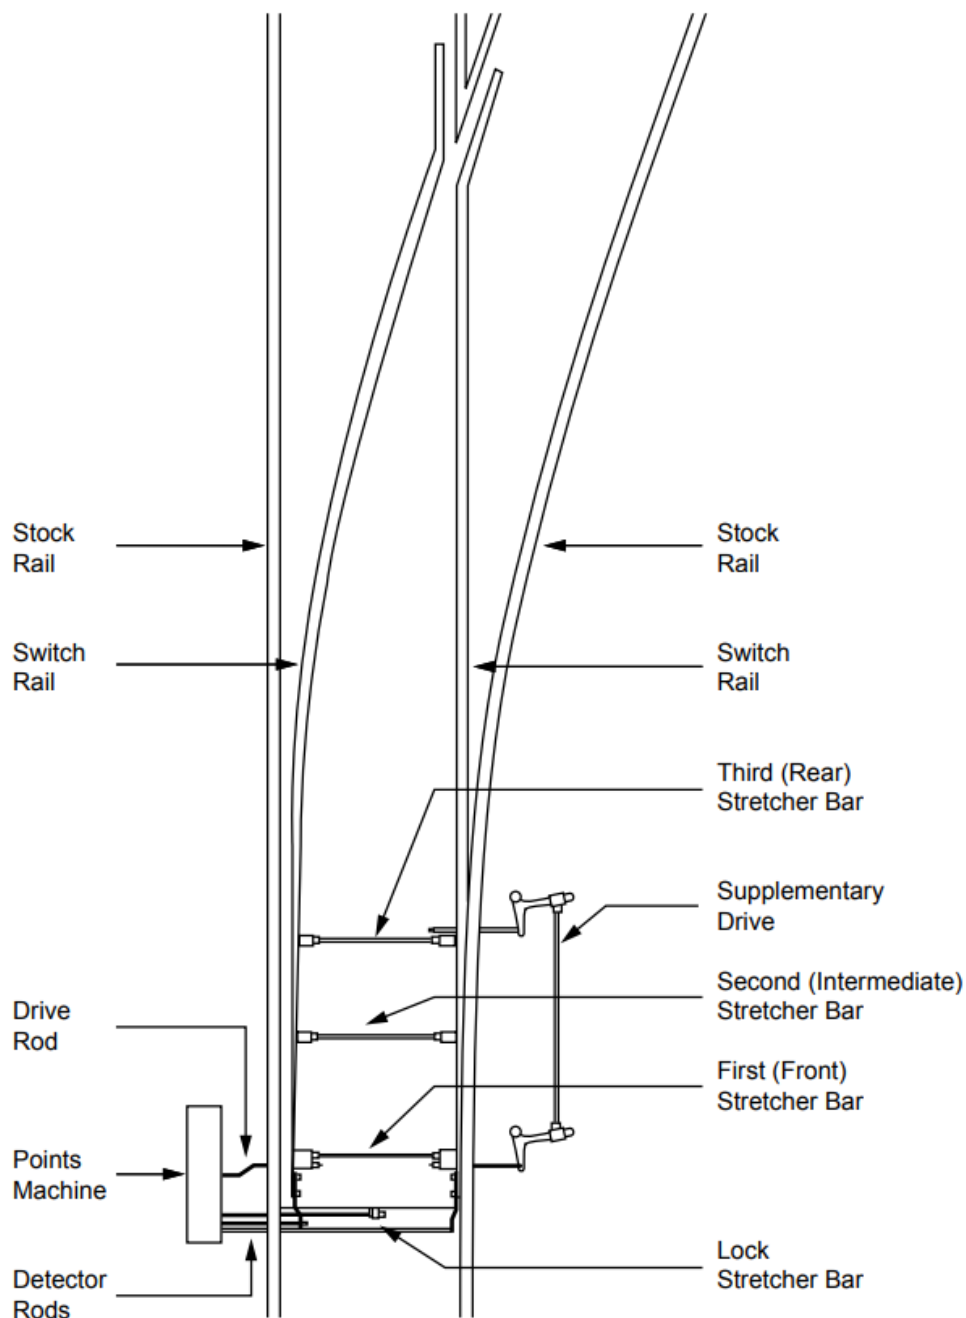
Σχήμα 12. Αναπαράσταση κινητού σημείου [10]

Τα κινητά σημεία είναι υπεύθυνα για τη μετακίνηση του τρένου από μια γραμμή σε μια άλλη. Για να επιτευχθεί κάτι τέτοιο όπως παρουσιάζεται και στο παραπάνω σχήμα(σχ. 12), χρησιμοποιούνται δύο ράγες οι οποίες κινούνται από τη μια πλευρά της γραμμής προς μία άλλη. Οι κινητές αυτές ράγες είναι γνωστές ως γραμμές εναλλαγής και είναι σχεδιασμένες κοντά στις στατικές γραμμές. Η κίνηση αυτών των γραμμών εναλλαγής γίνεται μέσω των μετάλλων (stretched bars) οι οποίες είναι συνδεδεμένες στο κάτω μέρος του συστήματος με εξοπλισμό ανίχνευσης προκειμένου να διαβεβαιώνεται η σωστή θέση τους. Οι μπάρες Supplementary Drive μεταφέρουν τη κίνηση που τους δίνεται μέσα από το μηχανικό σημείο Points Machine προκειμένου να επιτευχθεί η εναλλαγή θέσης. [10]

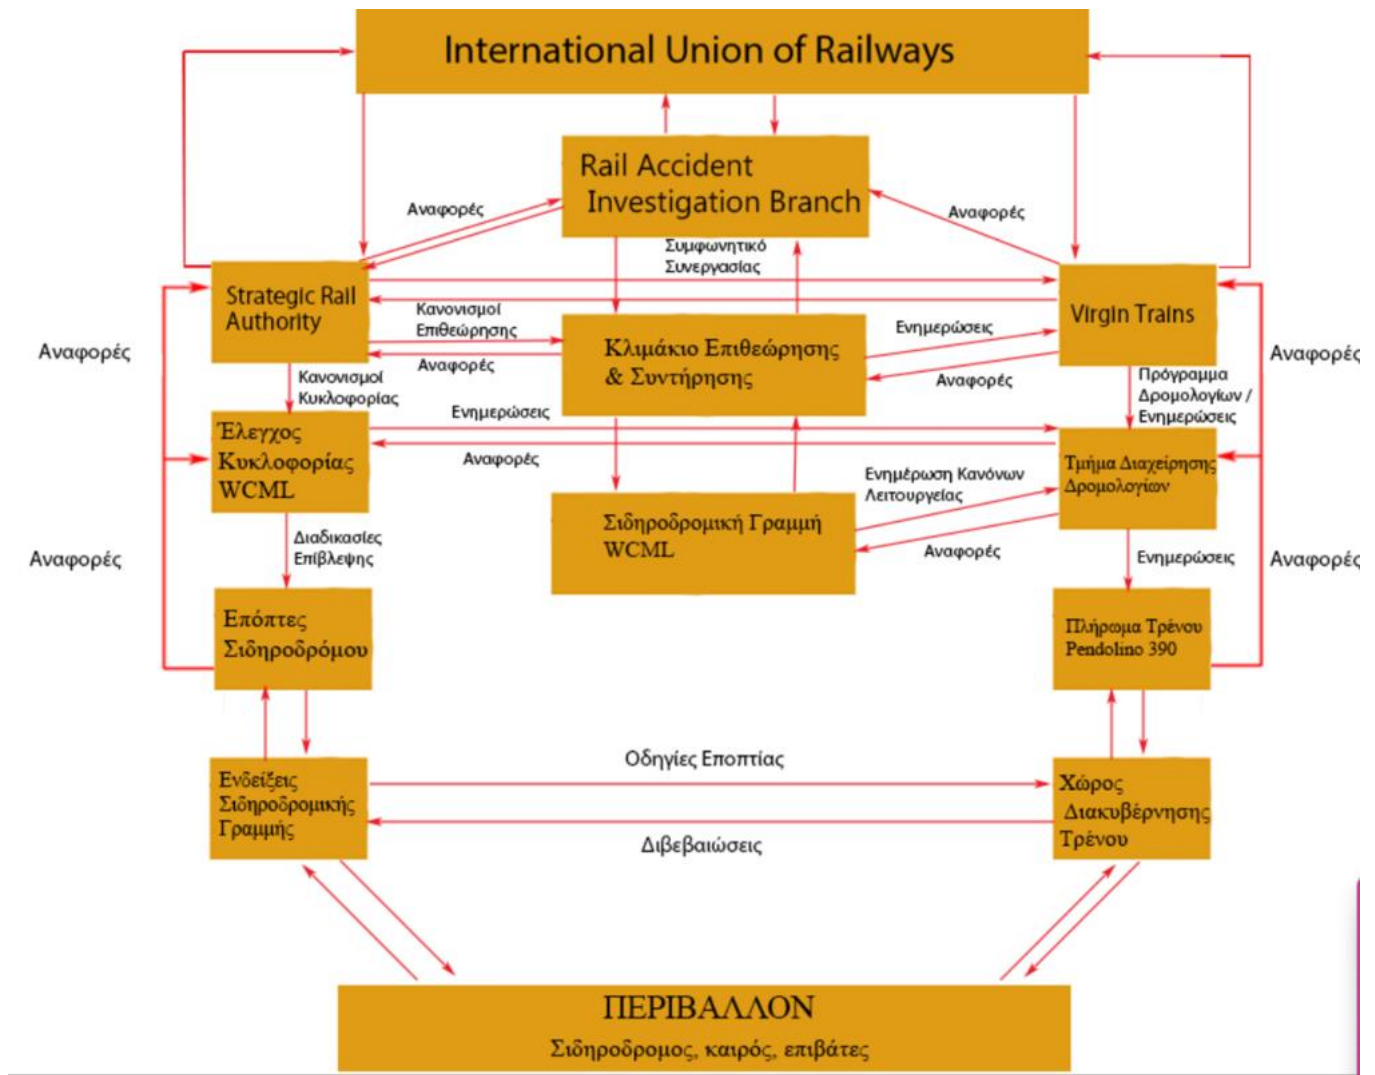
Σχήμα 13. Ιεραρχική δομή του συστήματος του ατυχήματος Grayrigg Derailment [1]

Σε αυτό το σημείο θα παρουσιαστούν, με τη χρήση της μεθόδου STAMP, οι αλληλεπιδράσεις των οργανισμών που σχετίζονται με το σιδηροδρομικό ατύχημα καθώς και της λειτουργίας και συντήρησης του σιδηροδρόμου. Παρακάτω παρουσιάζεται σχετικό σχήμα που απεικονίζει την ιεραρχική δομή του συστήματος.

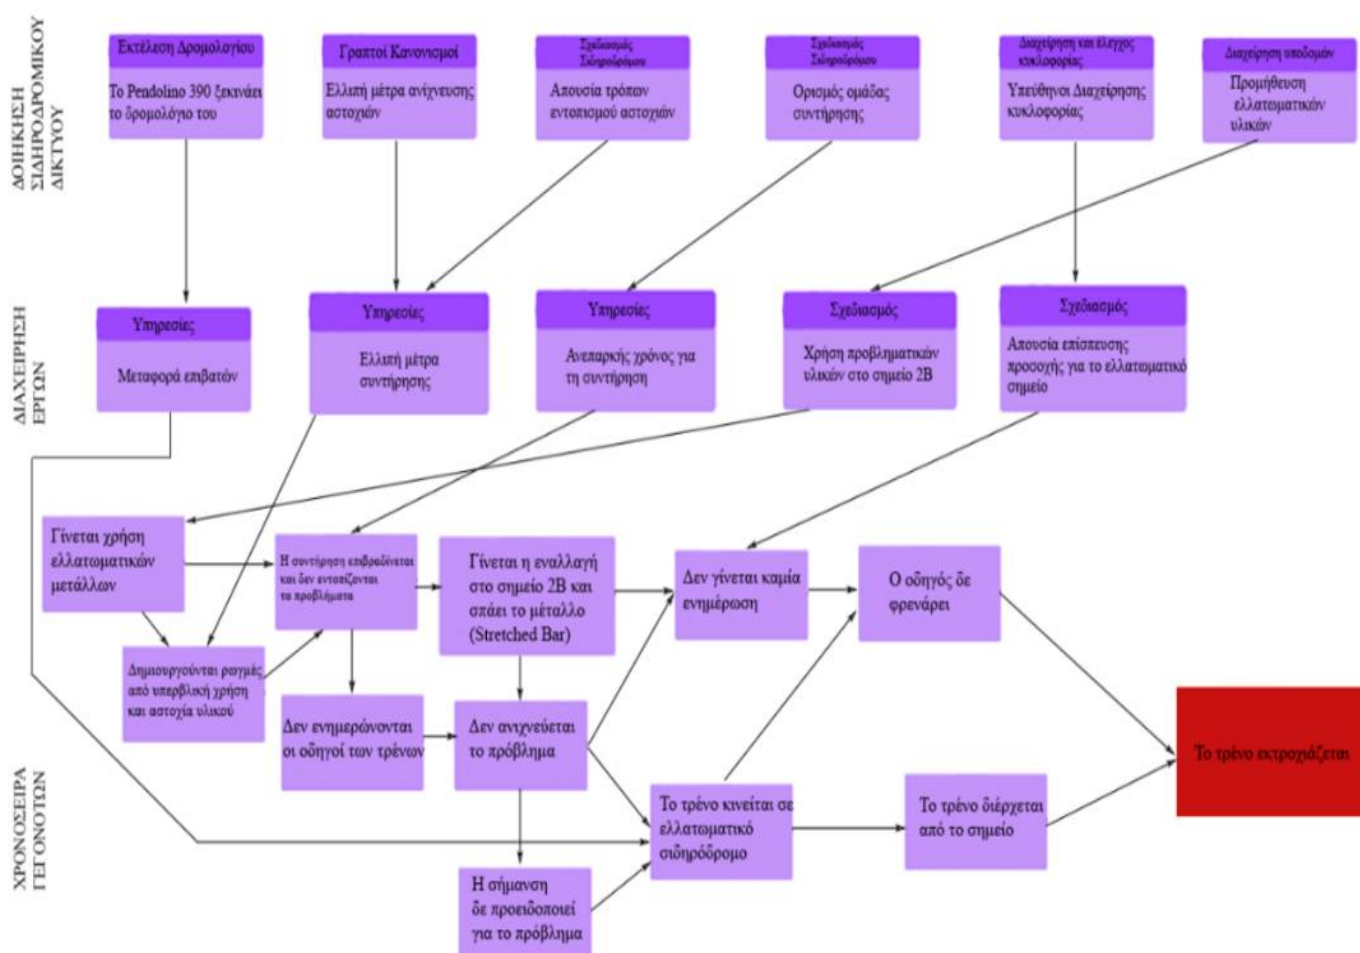
Σχήμα 15. Εφαρμογή της μεθόδου ACCIMAP [1]

Σύμφωνα με το παραπάνω σχήμα 15 της ανάλυσης με τη μέθοδο ACCIMAP έχουμε ένα βασικό συμβάν που είναι η θραύση του μετάλλου Stretched Bar στο σημείο 2B. Αυτό είχε ως αποτέλεσμα τη λάθος ευθυγράμμιση της κινητής ράγας και του εκτροχιασμού του τρένου. Αρχικά θα γίνει αναφορά στη χρήση των ελαττωματικών μετάλλων για την κατασκευή του σημείου 2B. Όπως έχει αναφερθεί, ο ποιοτικός

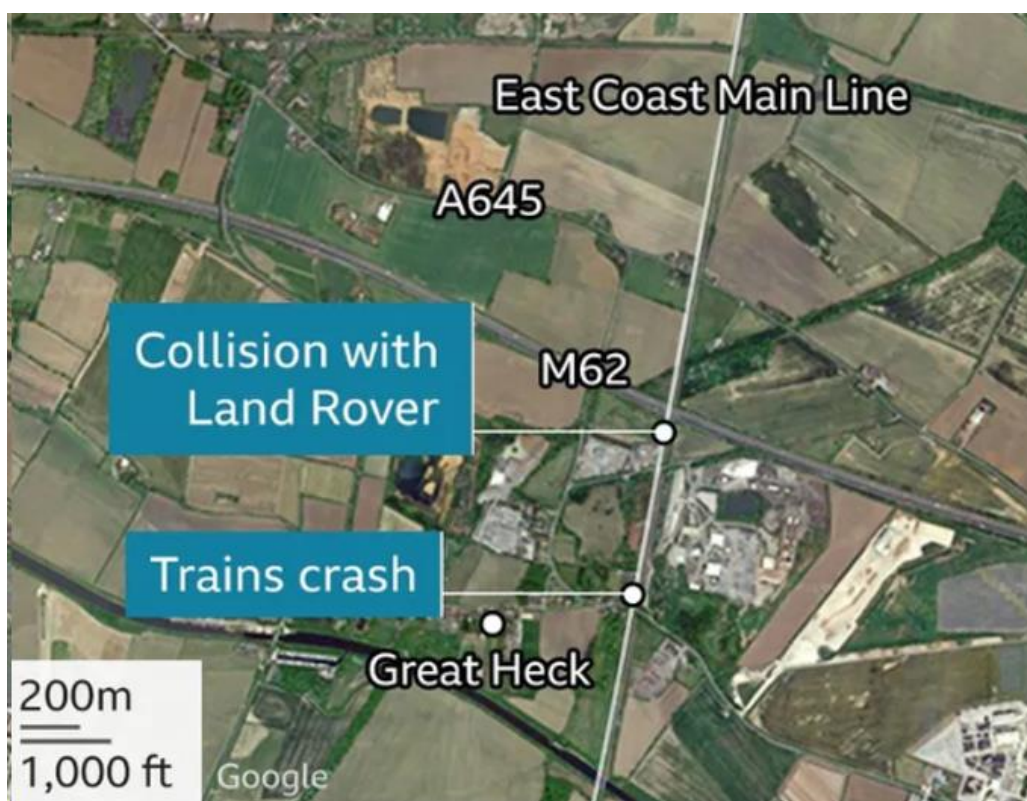
Με τη σύγκρουση το πρόσθιο μέρος του τρένου εκτροχιάστηκε και στάθηκε εμπόδιο για ένα δεύτερο τρένο που διέρχονταν εκείνη τη στιγμή από το σημείο. Το δεύτερο αυτό τρένο ήταν μια εμπορική αμαξοστοιχία, τύπου ατμομηχανής, της Freightliner με πορεία από το Immingham προς το Ferrybridge, που μετέφερε άνθρακα.

Εικόνα 18. Σημεία ενδιαφέροντος από το δυστύχημα Selby

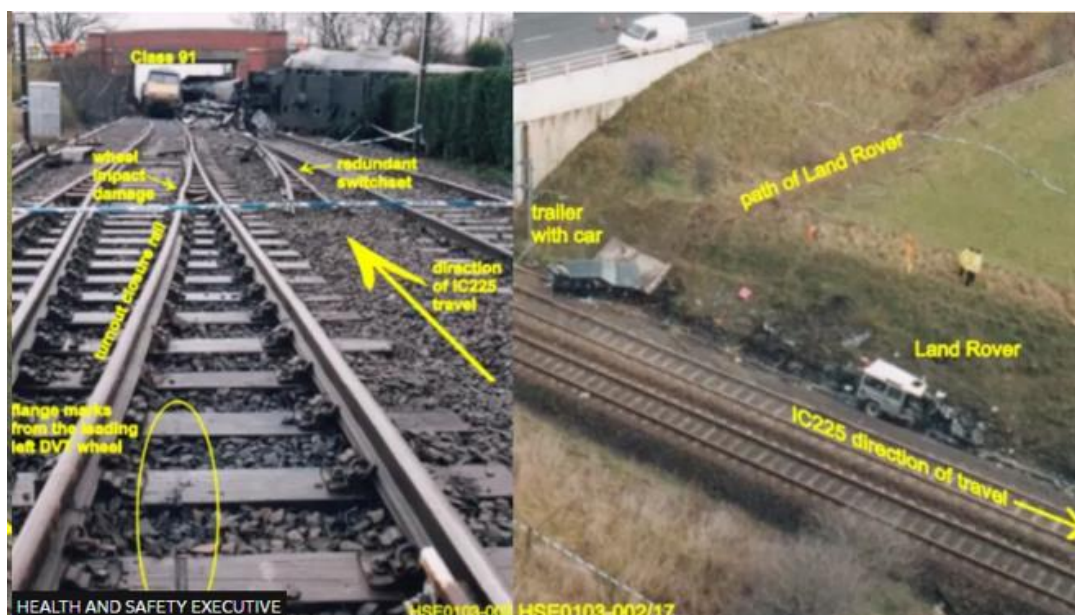
Εκτιμάται πως λίγο πριν τη σύγκρουση, το τρένο Intercity 225 είχε ταχύτητα 142 km/h ενώ το εμπορικό τρένο 87 km/h. Η εκτιμώμενη συνισταμένη ταχύτητα σύγκρουσης ήταν στα 229 km/h. Επιπλέον η φύση των υλικών που μετέφερε το εμπορικό τρένο, προκάλεσαν σοβαρές εκρήξεις. Παρακάτω γίνεται αναπαράσταση του δυστυχήματος.

Εικόνα 19. Χρήσιμες πληροφορίες σχετικά με το δυστύχημα από το Υπουργείου Υγείας και Ασφάλειας του Ηνωμένου Βασιλείου [12]

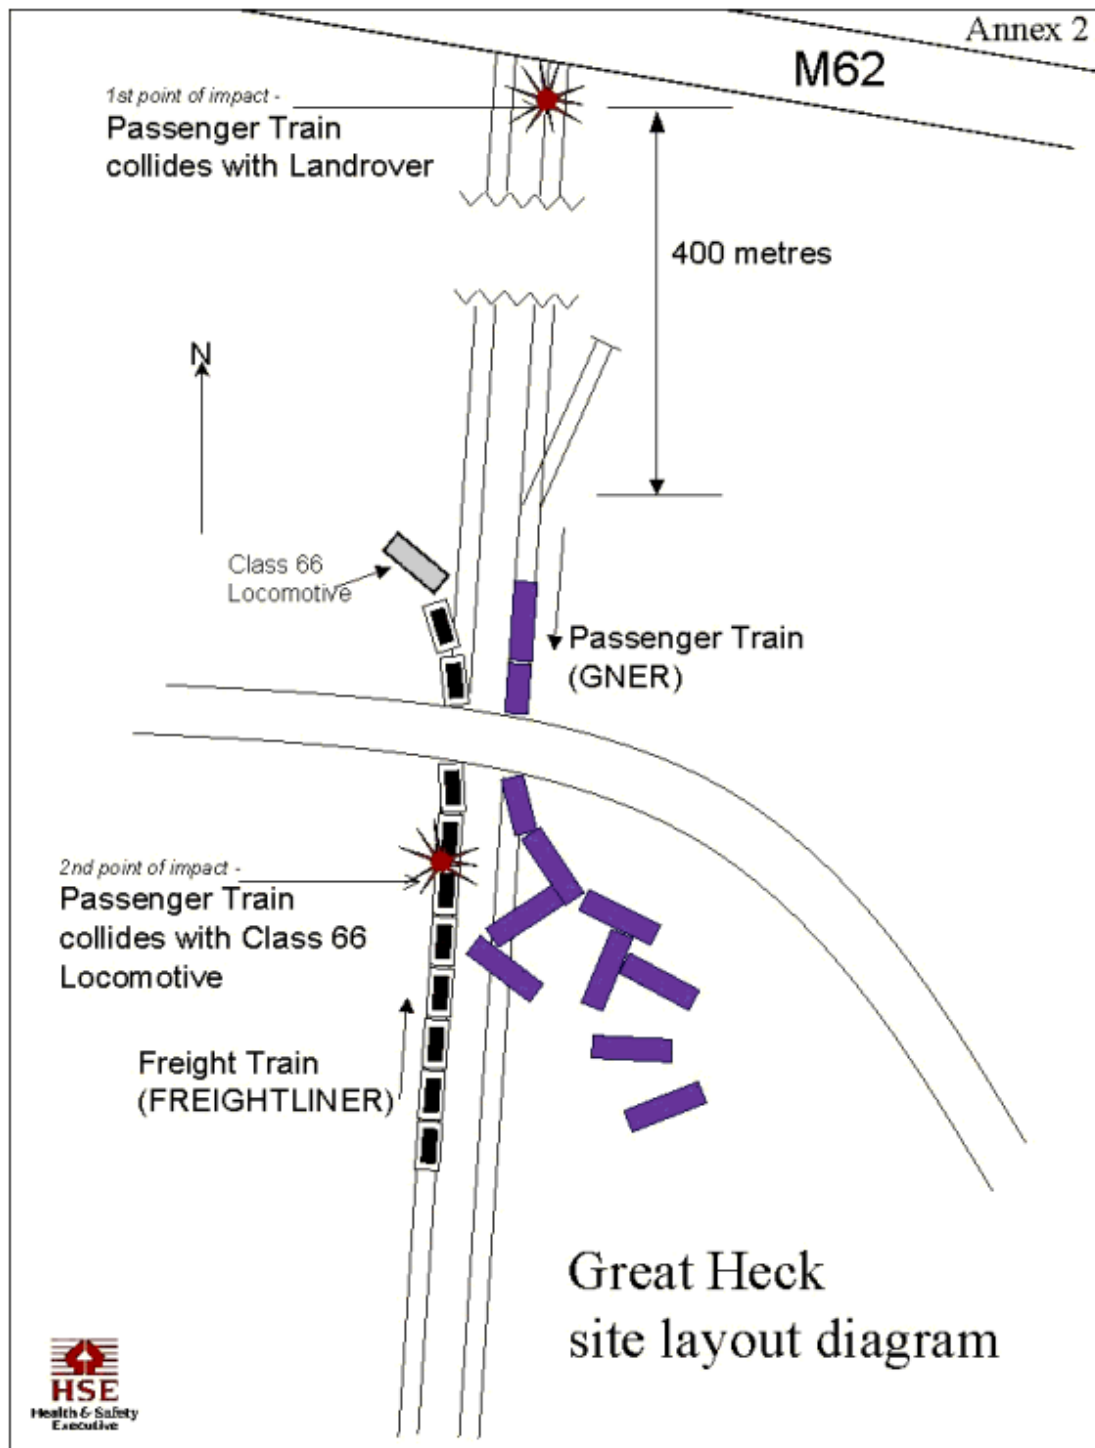
Σχήμα 16. Διαγραμματική αναπαράσταση του δυστυχήματος Selby [12]

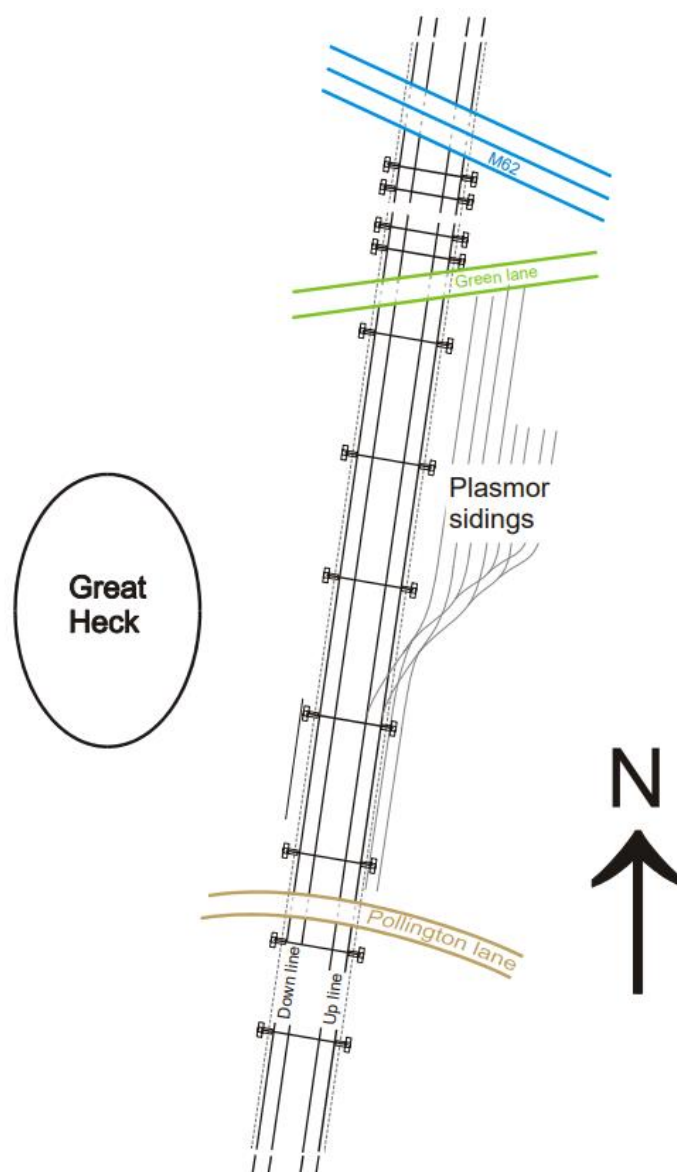
Σχήμα 17. Κάτοψη του σημείου του σιδηροδρόμου που έγινε το δυστύχημα [12]

Σε αυτό το κεφάλαιο θα γίνει μια ανάλυση του δυστυχήματος στο Great Heck με τη χρήση τη μεθόδου STAMP που αναφέρθηκε στο προηγούμενο κεφάλαιο. Αξίζει να αναφερθούν ξανά κάποια από τα σημαντικά γεγονότα του φυσικού περιβάλλοντος και των δεδομένων του δυστυχήματος. Στο παραπάνω διάγραμμα παρουσιάζεται η κάτοψη του σημείου που συνέβη η τραγωδία.

Με μπλε χρώμα αναπαρίσταται ο αυτοκινητόδρομος(M62) πάνω στον οποίο κινιόταν το όχημα του Gary. Ο M62 αποτελεί γέφυρα που περνάει πάνω από τον σιδηρόδρομο. Η μέγιστη επιτρεπτή ταχύτητα του τρένου σε αυτό το σημείο είναι 200km/h. Το όχημα του Gary έχασε την κανονική του πορεία λίγο πριν τη γέφυρα ερχόμενος από τη δεξιά πλευρά και κατέληξε πάνω στις ράγες(ράγες up line) του τρένου, όπως φαίνεται ξανά στην παρακάτω φωτογραφία.

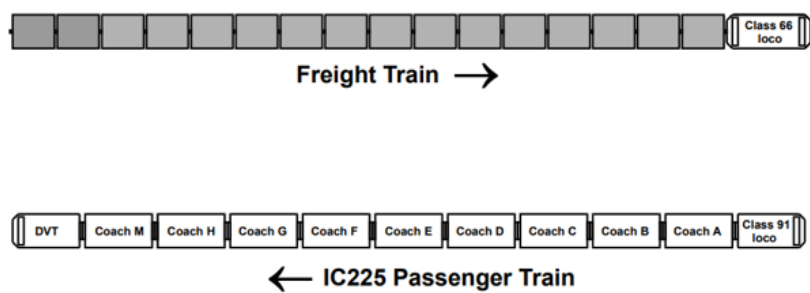
Οι ράγες Up line είναι οι ράγες που κινιόταν το τρένο της GNER (Intercity 225) ενώ η Down line οι ράγες που κινιόταν το εμπορικό τρένο της Freightliner. Το Intercity προσκρούεται πάνω στο σταματημένο όχημα με αποτέλεσμα να εκτροχιαστεί, ενώ λίγα λεπτά μετά, το εμπορικό τρένο της Freightliner προσκρούεται πάνω στο ήδη εκτροχιασμένο τρένο με αποτέλεσμα να εκτροχιαστεί και να προκαλέσει τον τραγικό απολογισμό 10 νεκρών και 80 τραυματισμένων επιβατών. Παρακάτω φαίνονται τα χαρακτηριστικά των δύο τρένων που συνετέλεσαν στην τραγωδία καθώς και το αποτέλεσμα της σύγκρουσης τους.

Σχήμα 18. Κάτοψη των τρένων μαζί με τα βαγόνια που μετέφεραν [12]

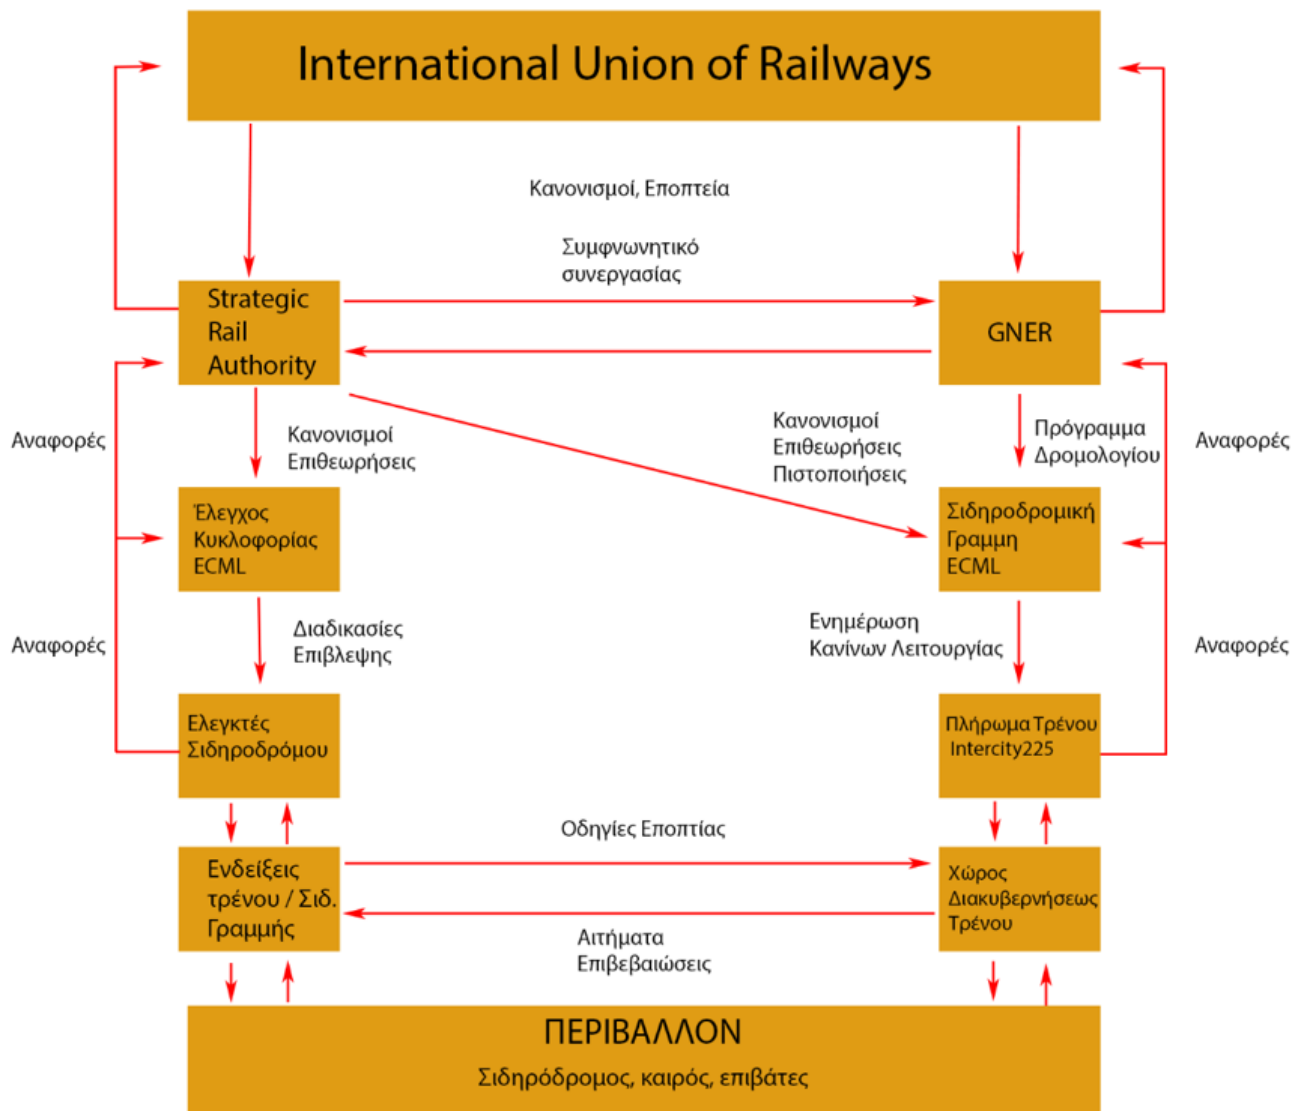
Σχήμα 19. Ιεραρχική δομή του συστήματος του δυστυχήματος Selby

- ✓ Οι αρμόδιες αρχές έκριναν λανθασμένα ότι η απλή περιφράξη του σιδηροδρόμου με ξύλινο φράχτη ήταν επαρκής.
- ✓ Οι αρμόδιες αρχές έκριναν επαρκές το μήκος της μπαριέρας της γέφυρας πάνω από το σιδηρόδρομο.

- ✓ Πίστευαν ότι οι υποδομές πρόσφεραν την απαραίτητη ασφάλεια.
- ✓ Πίστευαν ότι η προστατευτική μπαριέρα στον δρόμο ήταν επαρκής(ακόμα και μετά το δυστύχημα).
- ✓ Πίστευαν ότι το χαντάκι παράλληλα του σιδηροδρόμου θα εμποδίζε την είσοδο του οχήματος στον σιδηρόδρομο.
- ✓ Ανεπαρκής αντίληψη των κινδύνων γύρω από τις αδύναμες προστατευτικές υποδομές.

- ✓ Έλλειψη μελέτης επικινδυνότητας από την είσοδο ξένων οχημάτων στις υποδομές.
- ✓ Έλλειψη επιθεώρησης των υποδομών.

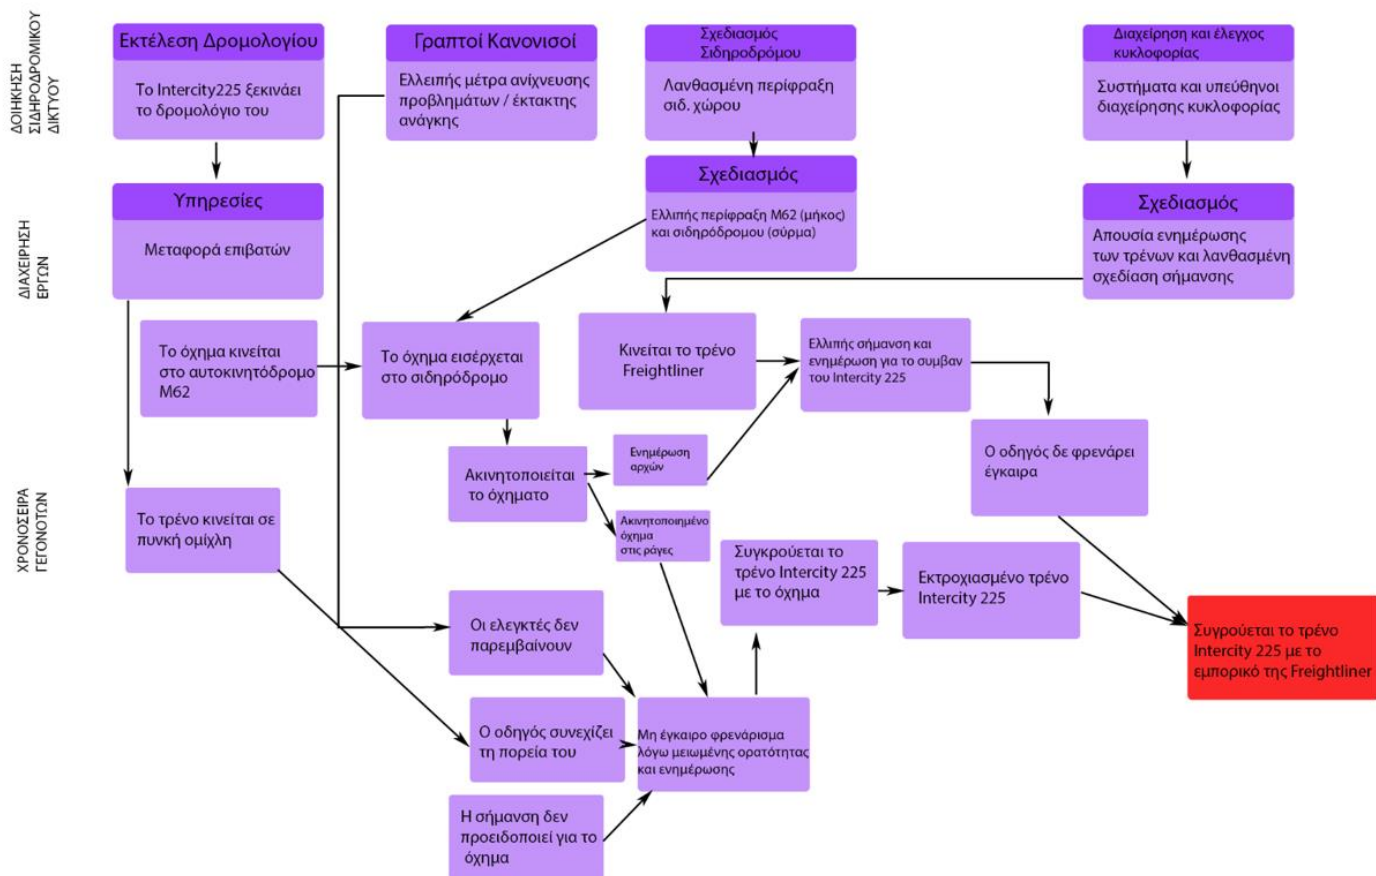
Σχήμα 21. Διάγραμμα ACCIMAP, χρονική διαδοχή γεγονότων δυστυχήματος Selby [1]

Σύμφωνα με το διάγραμμα ACCIMAP(σχ. 21), στο δυστύχημα συμβαίνουν τα εξής κύρια γεγονότα:
