ΔΙΠΛΩΜΑΤΙΚΗ ΔΙΑΤΡΙΒΗ ΜΕΤΑΠΤΥΧΙΑΚΟΥ

**«ΕΛΕΓΧΟΣ ΔΟΜΙΚΗΣ ΑΚΕΡΑΙΟΤΗΤΑΣ ΥΦΙΣΤΑΜΕΝΟΥ
ΚΤΙΡΙΟΥ ΑΠΟ ΛΙΘΟΔΟΜΗ ΚΑΙ ΑΞΙΟΛΟΓΗΣΗ ΤΗΣ
ΠΡΟΤΑΣΗΣ ΕΠΑΝΑΧΡΗΣΗΣ»**

ΧΑΝΙΑ , ΔΕΚΕΜΒΡΙΟΣ 2014

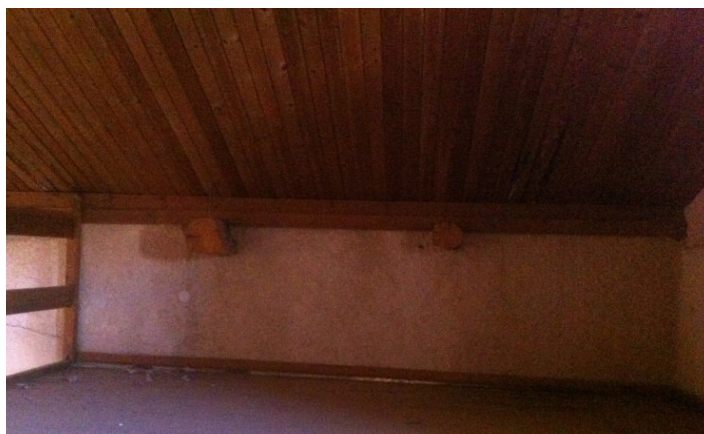
Το πατάρι βρίσκεται σε ύψος 3.28 m από το δάπεδο και αποτελείται, επίσης, αποκλειστικά από ξύλο ίδιας προέλευσης και ποιότητας με τα προαναφερθέντα ξύλινα στοιχεία της κατασκευής. Εδράζεται σε 5 δοκούς – εκ των οποίων μόνο 3 εγκιβωτίζονται στην τοιχοποιία αφού τα άλλα δύο κόπηκαν μεταγενέστερα – και 3 ξύλινα υποστυλώματα τα οποία εδράζονται απευθείας στο έδαφος (Εικόνες 2.19 & 2.20).

Εικόνα 2.20: Οι δοκοί που κόπηκαν για να κατασκευαστεί το πατάρι.

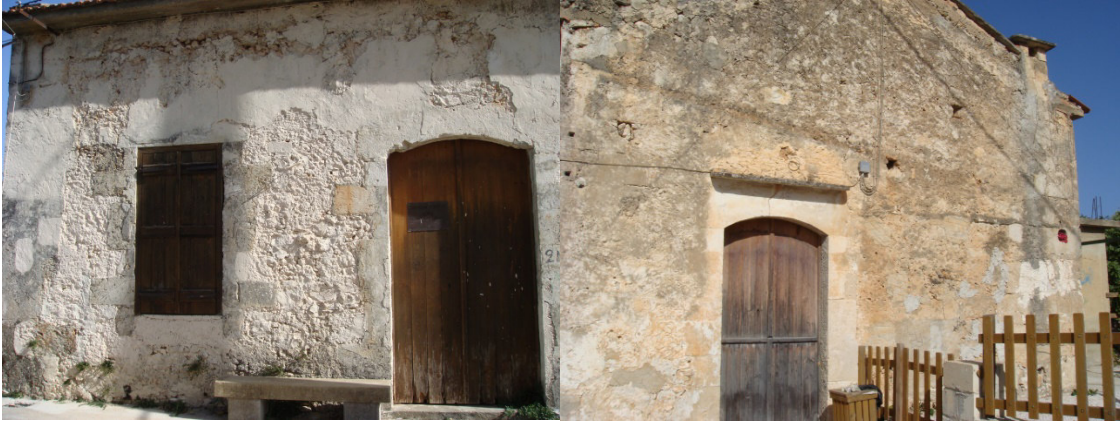
Παρατηρούνται ορισμένες πτώσεις μικρών λίθων κυρίως στη νότια όψη που οφείλονται κυρίως στην κόπωση των υλικών με αποτέλεσμα την χαλάρωση των δεσμών συνάφειας. Ακόμα στην ανατολική όψη εντοπίζονται αποκολλήσεις του προστατευτικού εξωτερικού επιχρίσματος. (Εικόνα 3.2)

Εικόνα 3.2: Στην ανατολική όψη (αριστερά) φαίνεται καθαρά η αποκόλληση του επιχρίσματος στο πάνω μέρος της όψης ενώ στη βόρεια όψη (δεξιά) παρατηρούνται διάσπαρτα μικρά κενά που προκλήθηκαν από πτώσεις λίθων.

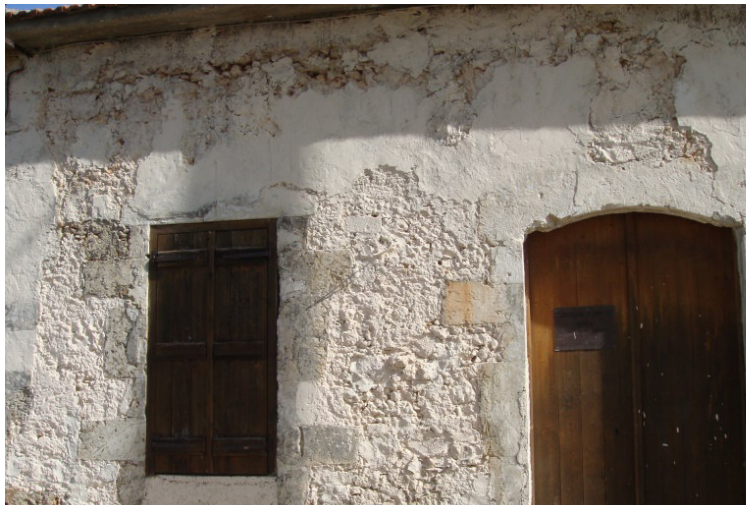
Εικόνες 3.5: Σημεία κυψελοποίησης της λιθοδομής στην ανατολική όψη.

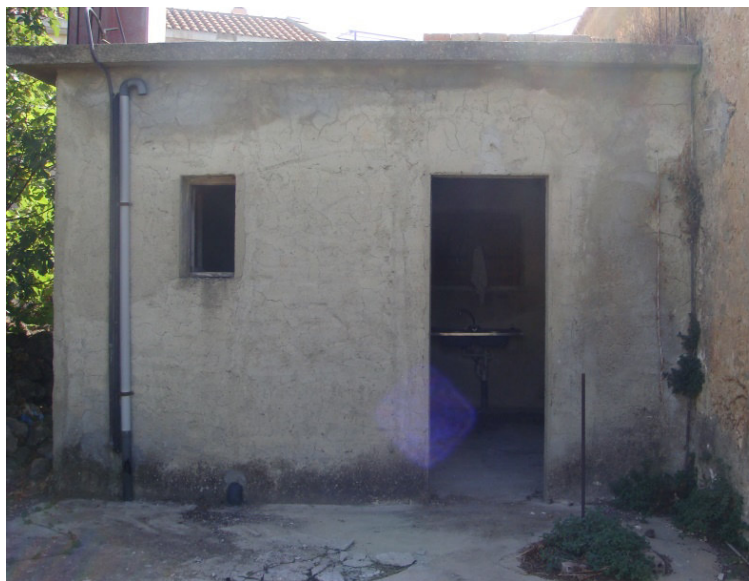
Στην προσθήκη από οπτοπλινθοδομή εντοπίζονται μικρές τριχοειδής ρηγματώσεις του επιχρίσματος από τσιμεντοκονίαμα και στις 3 όψεις αυτής. Ακόμα είναι εμφανή τα σημάδια της υγρασίας και εδώ από τις τοπικές δυσχρωμίες στους τοίχους (Εικόνα 3.6).

Εικόνα 3.6: Εμφανείς σε όλη την επιφάνεια του τοίχου οι τριχοειδείς ρωγμές καθώς και η κατερχόμενη υγρασία στη στέψη της αποθήκης.

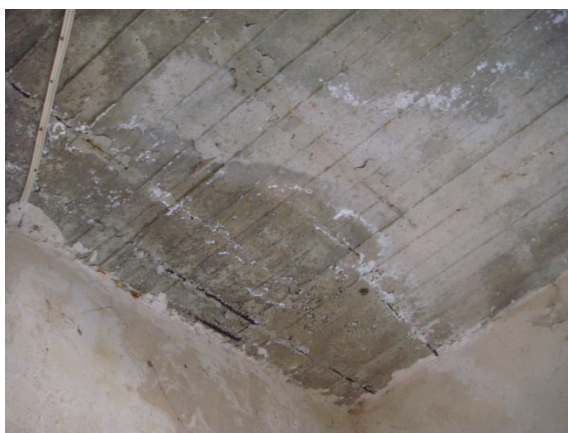
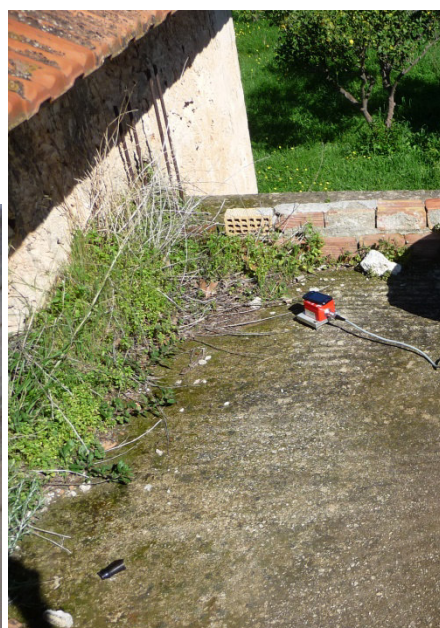
Στην πλάκα σκυροδέματος που καλύπτει την προσθήκη είναι εμφανέστατη η επιφανειακή αποσάθρωση του σκυροδέματος που έχει ως αποτέλεσμα την αποφλοΐωση και διάβρωση του οπλισμού της (Εικόνα 3.7- αριστερά). Ακόμα, γίνεται κι εδώ αντιληπτή η ύπαρξη της υγρασίας τόσο από το χρώμα της άνω επιφάνειας της πλάκας όσο και από τα φυτά που υπάρχουν κατά μήκος της επαφής της αποθήκης με το κυρίως κτίσμα (Εικόνα 3.7- δεξιά).

Εικόνα 3.7: Η αποσάθρωση του σκυροδέματος και η υγρασία είναι εμφανής σε ολόκληρη την επιφάνεια της πλάκας.

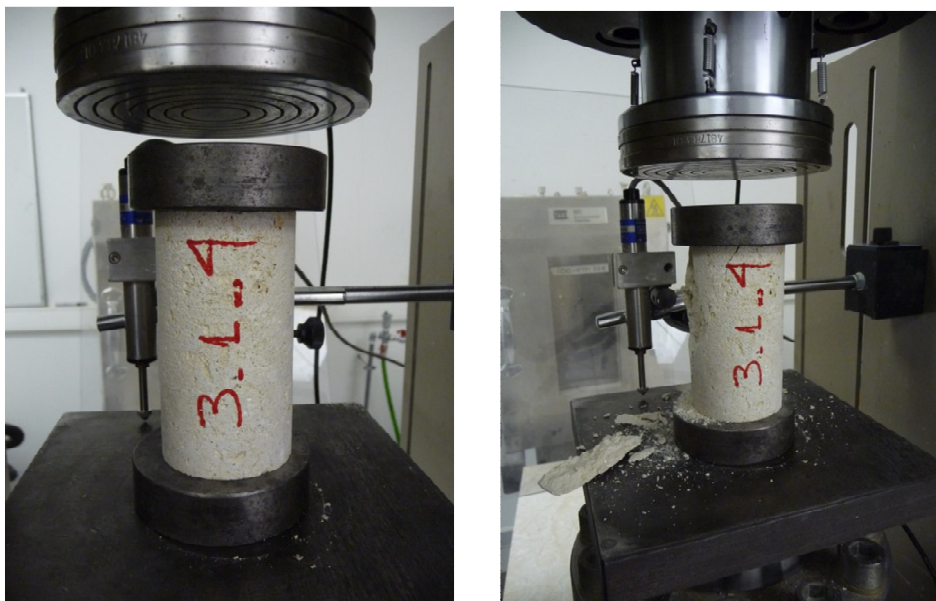
Εικόνα 3.14: Φωτογραφίες του 4ου δοκιμίου πριν και μετά τη θλίψη του στην πρέσα του Εργαστηρίου.
