ΠΟΛΥΤΕΧΝΕΙΟ ΚΡΗΤΗΣ-ΤΜΗΜΑ ΑΡΧΙΤΕΚΤΟΝΩΝ ΜΗΧΑΝΙΚΩΝ  
ΜΕΤΑΠΤΥΧΙΑΚΟ ΠΡΟΓΡΑΜΜΑ - ΟΛΟΚΛΗΡΩΜΕΝΗ ΠΡΟΣΤΑΣΙΑ  
ΙΣΤΟΡΙΚΟΥ ΔΟΜΗΜΕΝΟΥ ΠΕΡΙΒΑΛΛΟΝΤΟΣ ΜΕ ΠΡΟΗΓΜΕΝΕΣ  
ΤΕΧΝΟΛΟΓΙΕΣ ΚΑΙ ΥΛΙΚΑ

ΡΕΘΥΜΙΩΤΑΚΗ ΑΝΑΣΤΑΣΙΑ  
ΕΠΙΒΛΕΠΟΥΣΑ ΚΑΘΗΓΗΤΡΙΑ: ΣΤΑΥΡΟΥΛΑΚΗ ΜΑΡΙΑ

ΚΑΤΑΣΚΕΥΕΣ ΣΤΑ ΟΡΙΑ: ΔΟΜΙΚΗ ΑΠΟΚΑΤΑΣΤΑΣΗ  
ΚΑΙ ΔΙΕΡΓΑΣΙΕΣ ΑΝΑΚΤΗΣΗΣ ΤΟΥ ΦΑΡΟΥ ΤΟΥ  
ΑΓΙΟΥ ΙΩΑΝΝΗ (ΑΦΟΡΕΣΜΕΝΟΣ ΚΑΒΟΣ)

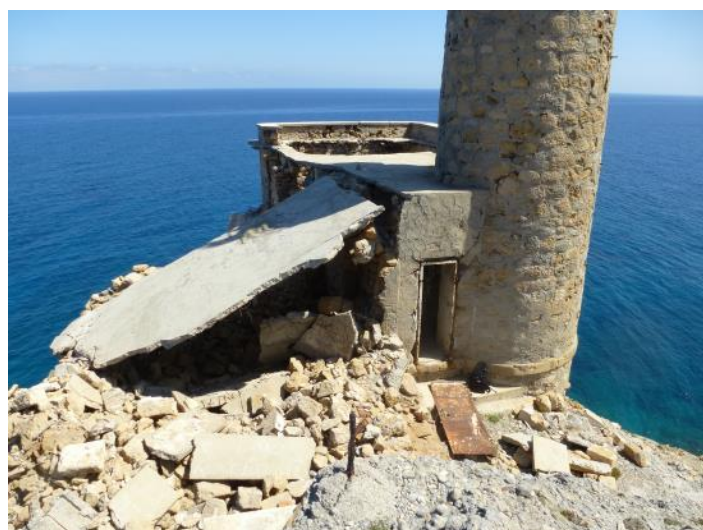
Εικόνα 84 Τα προϊόντα κατάρρευσης των δωματίων Ε και ΣΤ

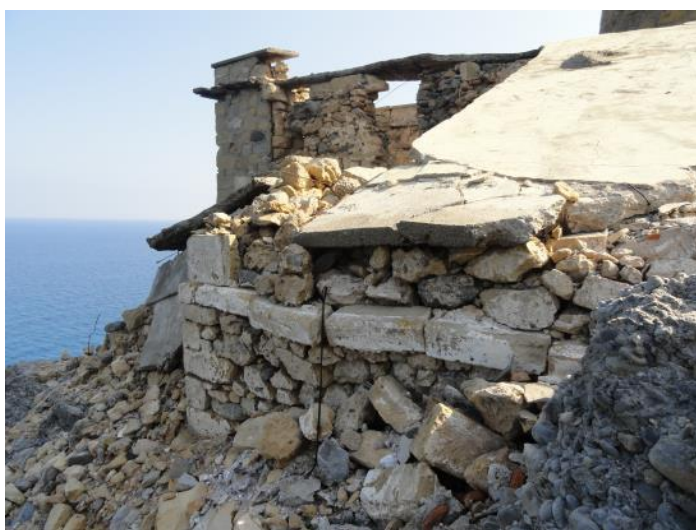
Δεν υπάρχει καμία ένδειξη ή τεκμηρίωση για τα δάπεδα των δωματίων Ε και ΣΤ καθώς αυτά βρίσκονται θαμμένα κάτω από τα συντρίμια της οροφής και της περιμετρικής τοιχοποιίας που έχουν καταρρεύσει. Από ίχνη στην τοιχοποιία παλιάς ξύλινης διαδοκίδωσης με κατεύθυνση βορρά –νότου συμπεραίνουμε ότι το κτίριο διέθετε ξύλινο δάπεδο με δοκάρια διαστάσεων περίπου 10x10 ανά 50 εκ.

Εικόνα 85 Η κατάρρευση των δωματίων Ε και ΣΤ

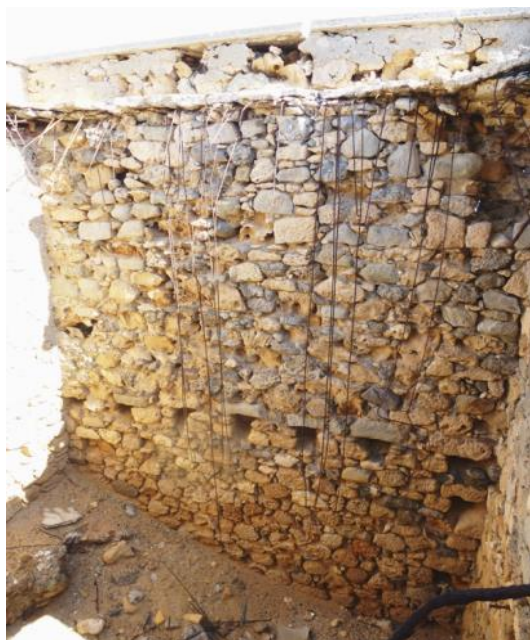
Εικόνα 86 Δωμάτιο Δ: Διακρίνονται οι θέσεις υποδοχής των δοκών

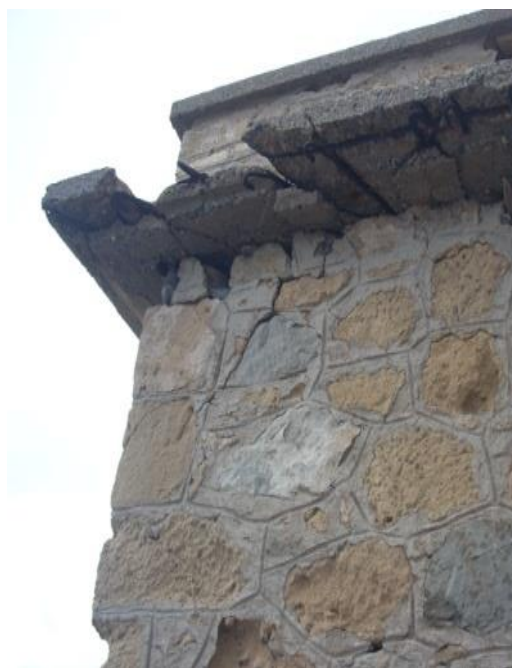
Το κτίριο στεγάζεται με πλάκα από οπλισμένο σκυρόδεμα, πάχους 10εκ., η οποία εκτείνεται έξω από τα όρια της περιμετρικής τοιχοποιίας σχηματίζοντας γείσο μήκους 35 εκ. Η πλάκα εδράζεται πάνω στις περιμετρικές τοιχοποιίες χωρίς την παρουσία σενάζ ή κάποιου είδους σύνδεσης. Στο μέσον της πλάκας του δώματος του δωματίου ΣΤ με κατεύθυνση ανατολής-δύσης υπήρχε δοκάρι ύψους 30εκ και πάχους 20εκ.. το οποίο στηριζόταν στα υπέρθυρα των ανοιγμάτων από ΩΣ. Από την αυτοψία διαπιστώθηκε ότι τα αδρανή του σκυροδέματος είναι άμμος και βότσαλα που έχουν προέλθει πιθανότατα από την κοντινή παραλία της Χωματίστρας.<sup>39</sup>

Εικόνα 92 Λεπτομέρεια έδρασης της πλάκας στην περιμετρική τοιχοποιία χωρίς σενάζ

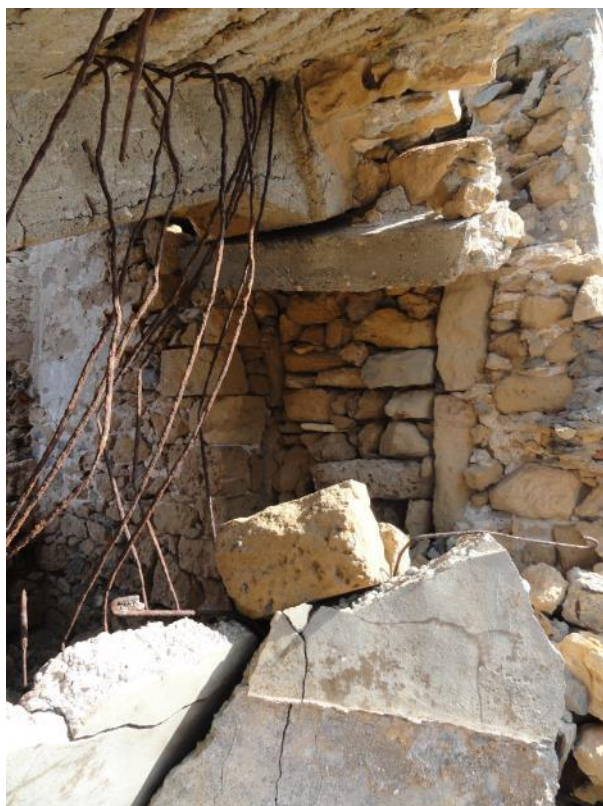
Εικόνα 93 Λεπτομέρεια του τρόπου έδρασης της ενδιάμεσης δοκού της πλάκας της Α φάσης πάνω από παλιό άνοιγμα

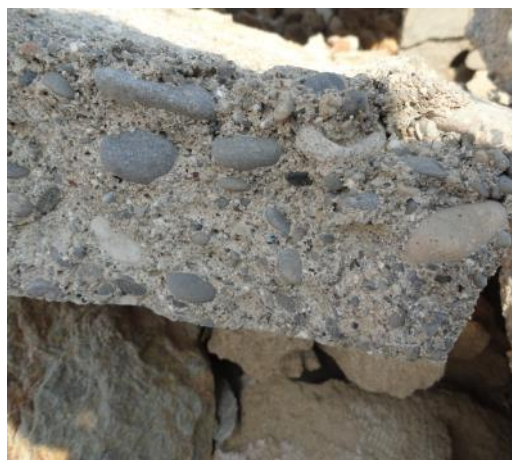
Εικόνα 94 Λεπτομέρεια των υλικών της πλάκας του δώματος. Διακρίνονται τα αδρανή θαλάσσιας προέλευσης

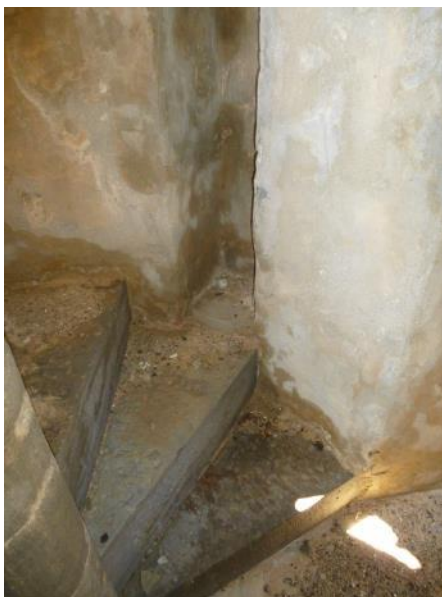
Εικόνα 102 Τα εσωτερικά τσιμεντιτικά  
κονιάματα του πύργου

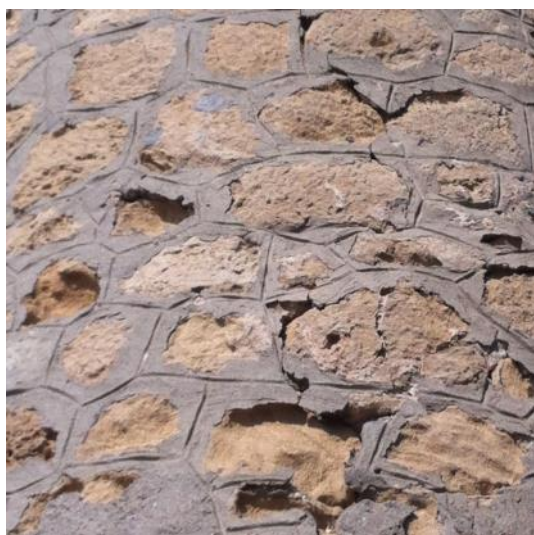
Εικόνα 103 Τα εξωτερικά επισκευαστικά  
κονιάματα

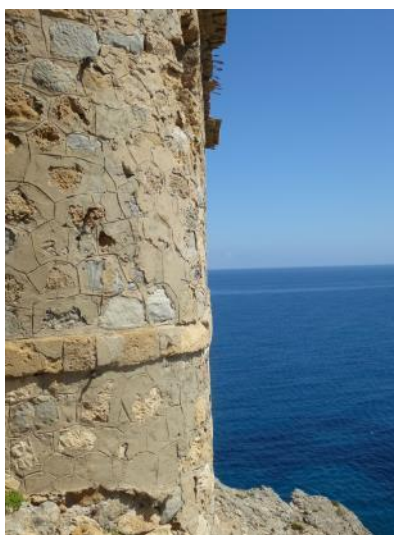
Εικόνα 104 Τα τσιμεντιτικά κονιάματα  
της εξωτερικής όψης του πύργου

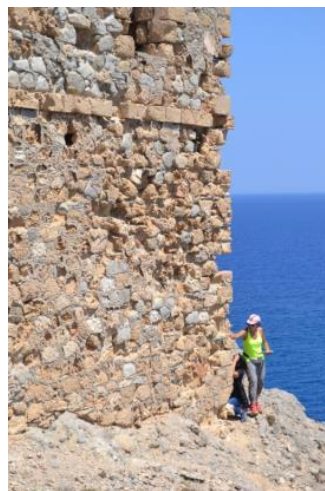
Εικόνα 119 Έντονη αποσάθρωση του υλικού (κυψελώσεις) στην περιοχή κάτω από το περιμετρικό λίθινο κορδόνι και γύρω από τους παραστάδες των παραθύρων

- Επιφανειακή ρηγμάτωση της τοιχοποιίας του πύργου καθ ύψος λόγω των μεταλλικών ελασμάτων στερέωσης του καλωδίου.
- Έντονη αποσάθρωση του υλικού (κυψελώσεις) στην περιοχή κάτω από το περιμετρικό λίθινο κορδόνι και γύρω από τους παραστάδες των παραθύρων λόγω της τυρβώδους ροής του αέρα και της συνδυαστικής δράσης αλάτων και θερμοκρασιακών μεταβολών.

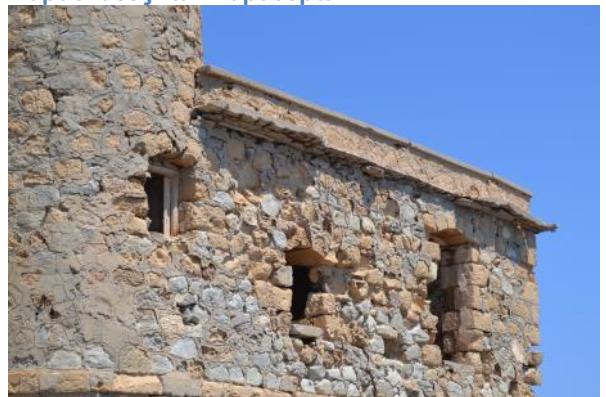
Εικόνα 120 Μεγάλη συγκέντρωση λίθων από ψαμμίτη στη ζώνη πάνω από το περιμετρικό κορδόνι πιθανόν λόγω έλλειψης λίθων από ασβεστόλιθο

- Μεγάλη συγκέντρωση λίθων από ψαμμίτη στη ζώνη πάνω από το περιμετρικό κορδόνι πιθανόν λόγω έλλειψης λίθων από ασβεστόλιθο.
- Νότια όψη Α φάσης. Διακρίνεται το ίχνος της τοιχοποιίας στο ύψος του δαπέδου του ισογείου που διασώζεται. Το υπόλοιπο τμήμα έχει καταρρεύσει.

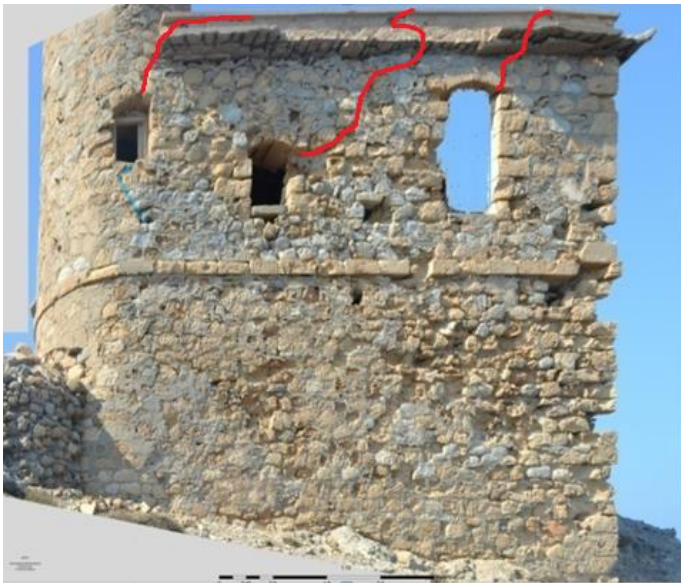
Εικόνα 121 Οι διαγώνιες ρωγμές των ανοιγμάτων. Διακρίνονται και τα επισκευαστικά τσιμεντιτικά κονιάματα

- Διατμητικές διαμπερείς ρωγμές λόγω σεισμικής δράσης στο σημείο σύνδεσης του πύργου με το κτίσμα, πάνω και κάτω από τα ανοίγματα των παραθύρων. Στην τοιχοποιία του κτίσματος οι ρωγμές ξεκινούν πάνω από τα παράθυρα συνεχίζουν διαγώνια μέχρι τη στέψη του στηθαίου.

- Διακρίνονται ίχνη από τα επισκευαστικά τσιμεντοπικά κονιάματα.

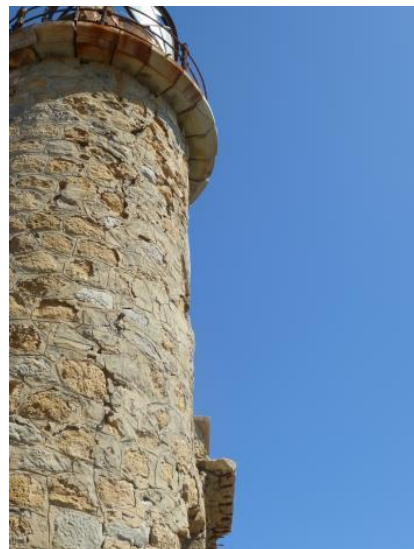
Εικόνα 123 Επιφανειακή ρηγμάτωση λόγω μεταλλικών στοιχείων στερέωσης του καλωδίου

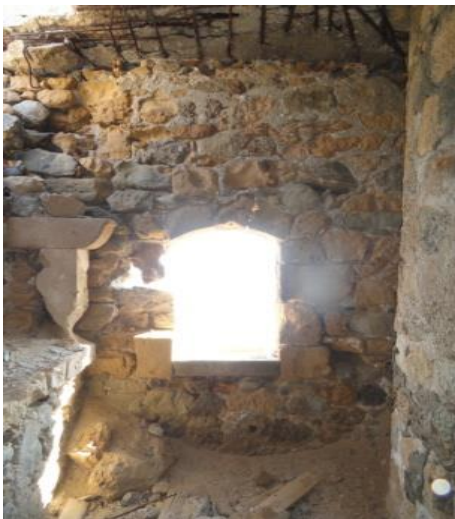
Εικόνα 125 Έντονη αποδιοργάνωση των λαξευμένων λίθων των παραστάδων των παραθύρων

- Έντονη αποδιοργάνωση των λαξευμένων λίθων των παραστάδων των παραθύρων.
- Απότμηση-αποσάθρωση των γωνιολίθων προς το Βορρά και σε τμήματα του περιμετρικού κορδονιού

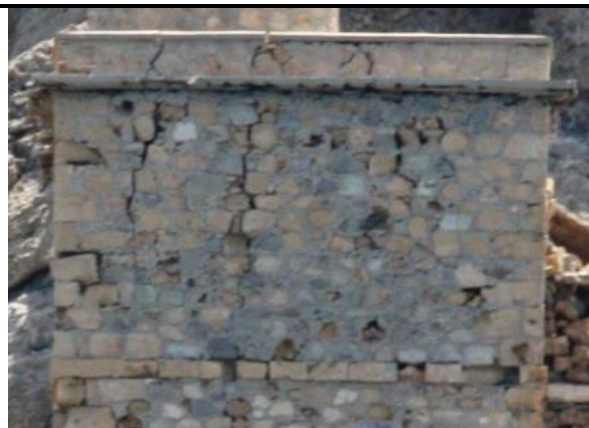
Εικόνα 127 Κατακόρυφες διαμπερείς ρωγμές στο Βόρειο τοίχο

- Κατακόρυφες διαμπερείς ρωγμές οι οποίες ξεκινούν από τη στέψη του κτιρίου. Η πρώτη ρωγμή ξεκινά περίπου σε απόσταση 0,90μ από την ανατολική παρειά του τοίχου και είναι διαμπερής σε μήκος 1,50μ. Η δεύτερη ρωγμή σε απόσταση 1,90 μ, από την ανατολική παρειά του τοίχου είναι διαμπερής σε μήκος 2,50μ. ενώ η τρίτη ρωγμή σε απόσταση 3,00μ. περίπου από την ανατολική παρειά είναι διαμπερής σε μήκος 1,30μ. Οι ρηγματώσεις αποδίδονται στο μεγάλο ύψος του τοίχου και την απουσία οριζόντιου διαφράγματος στο επίπεδο του ισογείου και του δώματος.
- Περιορισμένης έκτασης αποφλοιώσεις και αποσαθρώσεις σε μεγάλο μέρος της μάζας των λίθων.
- Απότμηση τμημάτων των λίθων στο περιμετρικό κορδόνι.
- Αποκόλληση-απότμηση γωνιολίθων στην ανατολική πλευρά του κτίσματος.
- Ανομοιομορφία ως προς τη σύσταση και το μέγεθος των λίθων εσωτερικά της τοιχοποιίας
- Ίχνη από τσιμεντινικά επισκευαστικά κονιάματα.

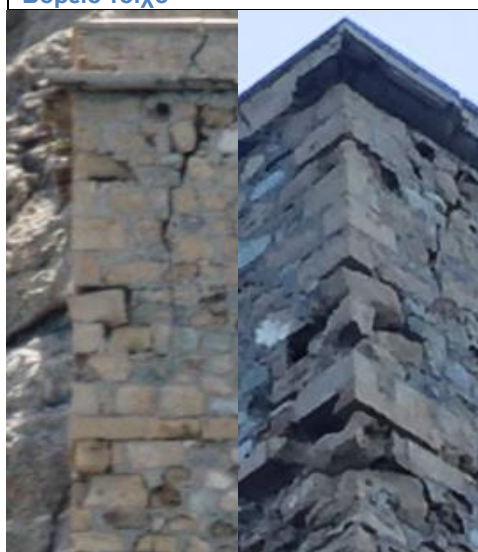
Εικόνα 128<sup>α</sup>, β. Αποκόλληση-απότμηση γωνιολίθων στη ΒΑ πλευρά

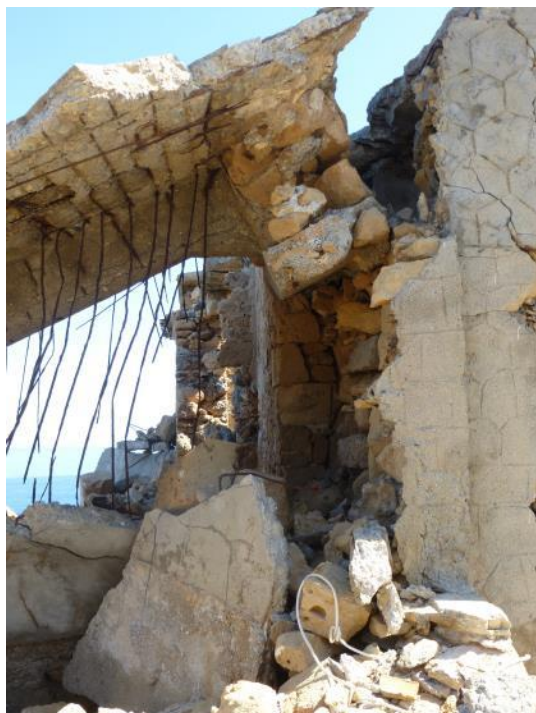
Εικόνα 132 Η αποκόλληση της πλάκας της Α φάσης από τον εγκάρσιο τοίχο

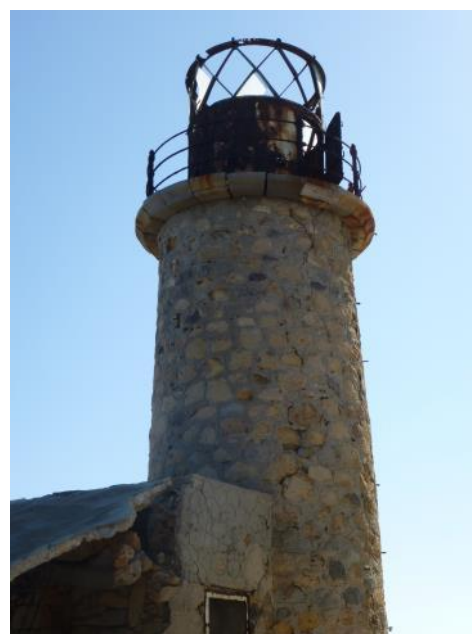
Εικόνα 135 Η συνέχεια της ρωγμής στον πύργο

- Από τη Νότια όψη (είσοδος στο φάρο) διασώζεται μόνο ένα μικρό τμήμα του κτίσματος (B φάση). Η τοιχοποιία της Α φάσης έχει καταρρεύσει. Διασώζεται ως το ύψος του περιμετρικού κορδονιού.
- Παρατηρείται διαμπερής διατμητική ρωγμή ανατολικά της εισόδου και στη σύνδεση κτίσματος-πύργου η οποία διατρέχει όλο το ύψος του πύργου μέχρι το γέισο. Αποδίδεται σε δράση σεισμού και στις διαφορετικές ιδιομορφές ταλάντωσης των δύο κατασκευών.
- Διαμπερείς διαγώνιες ρηγματώσεις παρατηρούνται επίσης και πάνω από το άνοιγμα της πόρτας εισόδου στο σημείο σύνδεσης του δοκαριού της πλάκας οροφής της Α φάσης με τον τοίχο. Η πρώτη και η δεύτερη είναι αποτέλεσμα της αποκόλλησης μεταξύ της πλάκας της οροφής και της τοιχοποιίας κατά την κατάρρευση.
- Σε καλή κατάσταση διατηρούνται τα εξωτερικά τσιμεντιτικά επιχρίσματα της τελευταίας επισκευαστικής φάσης.

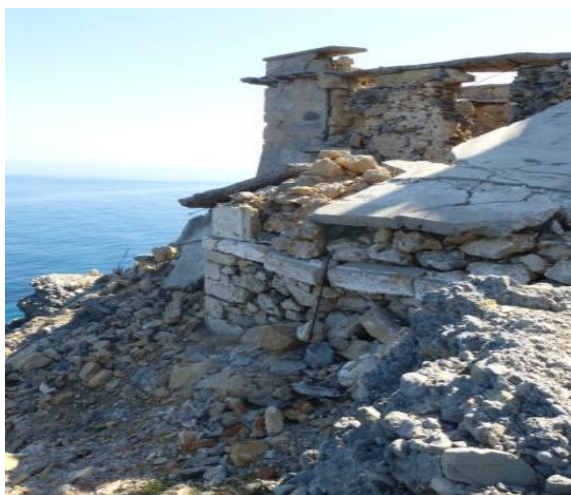
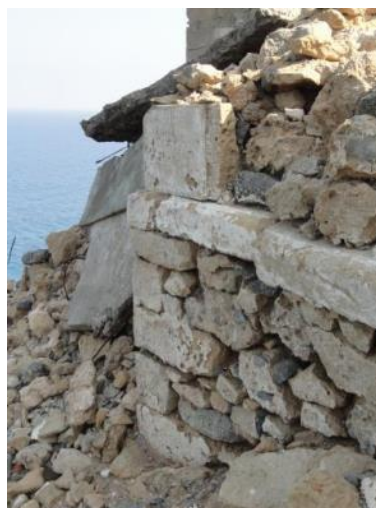
Εικόνα 136 α,β Κατάρρευση της δυτικής τοιχοποιίας της Α φάσης ως το ύψος του περιμετρικού κορδονιού στο ύψος του δαπέδου του ισογείου

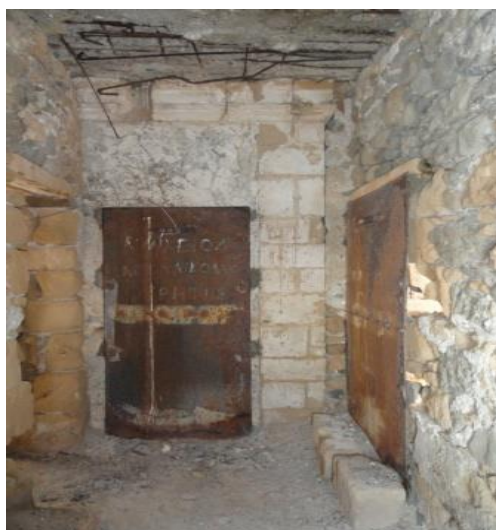
Εικόνα 140 Στην εσωτερική πλευρά της τοιχοποιίας διατηρούνται τα αρχικά συνδετικά κονιάματα στο δωμάτιο Γ

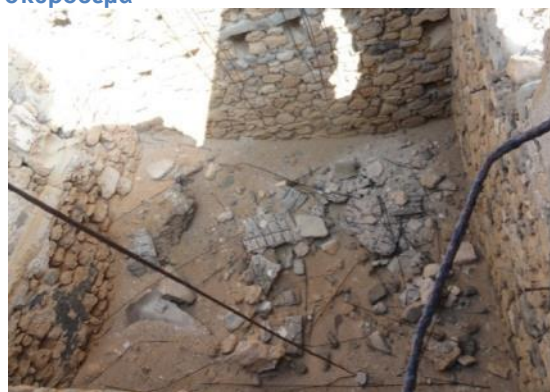
Εικόνα 143 Το κατεστραμμένο δάπεδο του δωματίου Δ. Δεν διακρίνεται το δάπεδο του υπογείου

Εκτός από το δάπεδο του δωματίου Δ στο επίπεδο 0,00 μ. που καταστράφηκε ολοσχερώς κατά το Β παγκόσμιο πόλεμο τα δάπεδα των χώρων Γ και Α δεν παρουσιάζουν δομικές βλάβες.

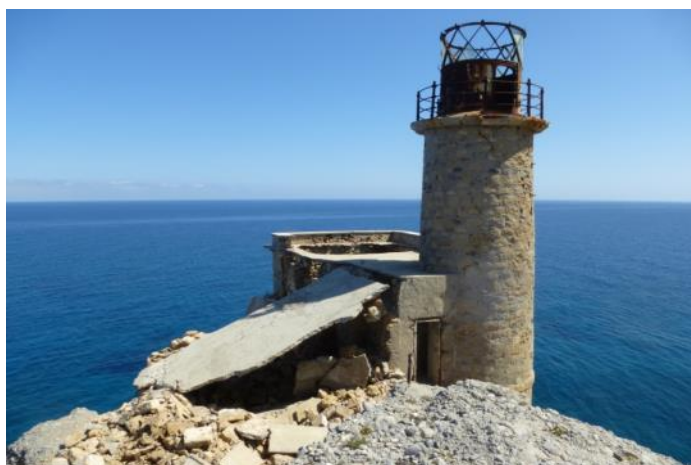
Εικόνα 145 Ολική κατάρρευση της πλάκας της Α φάσης (αριστερά)

- Ολική κατάρρευση της πλάκας στο κτίσμα της Α φάσης λόγω μεγάλου βάρους παρασύροντας μαζί της τμήμα της ανατολικής μεσοτοιχίας. Τα προϊόντα κατάρρευσης έχουν συνθλίψει με το βάρος τους τη Βόρεια, Δυτική και νότια τοιχοποιία τα δωμάτιο ΣΤ και Ε.

- Άμεσες ενέργειες που πρέπει να γίνουν μέχρι την έναρξη των εργασιών αποκατάστασης είναι:
  1. Απομάκρυνση των υλικών κατάρρευσης της πλάκας οπλισμένου σκυροδέματος της Α φάσης με αδιατάρακτη κοπή.

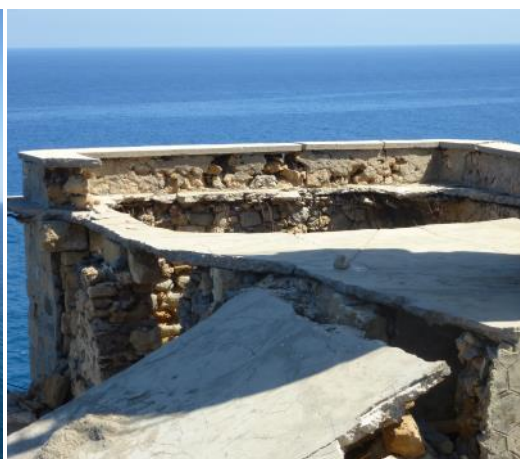
Εικόνα 146 κατάρρευση της ορόφους της πλάκας στο δωμάτιο Δ

- Η οροφή στο δωματίου Δ έχει καταρρεύσει ολοσχερώς ενώ η οροφή στο δωματίου Γ εμφανίζει έντονα σημάδια αποσάθρωσης και οξειδωση του οπλισμού της. Μικρότερης έκτασης αποσαρθρώσεις και διάβρωση του οπλισμού εμφανίζει η πλάκα στο δωμάτιο Α.

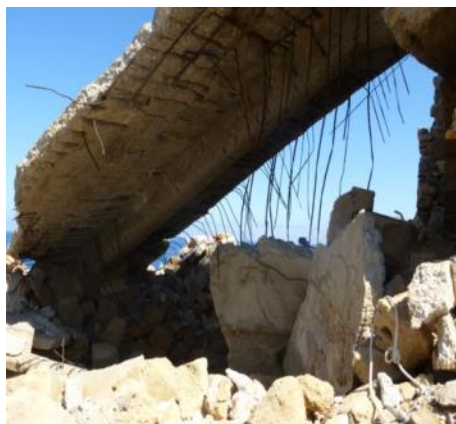
Εικόνα 147 Η συνέχεια της πλάκας σε κατάρρευση.

2. Υποσύλωση του τμήματος της πλάκας του δώματος της Β φάσης που δεν έχει καταρρεύσει
  3. Επιλογή και ταξινόμηση του υλικού των λίθων που βρίσκεται διασκορπισμένο γύρω από το φάρο ώστε να γίνει η επιλογή και η ταξινόμηση των λαξευτών και ημιλαξευτών λίθων.

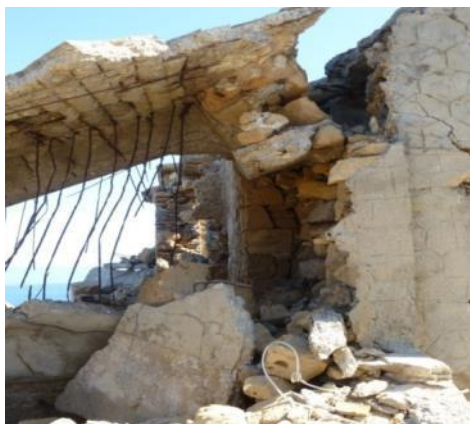
Εικόνα 148 Τμήμα της μεσοτοιχίας που έχει συμπαρασύρει η πλάκα στην Α φάσης

4. Άρση της ετοιμορροπίας του μεσότοιχου μεταξύ των δύο φάσεων
  5. Η ερμηνεία της παθολογίας θα ολοκληρωθεί από την εκ νέου μελέτη του κτιρίου μακροσκοπικά μετά την απομάκρυνση των προϊόντων κατάρρευσης και των επιχρισμάτων.

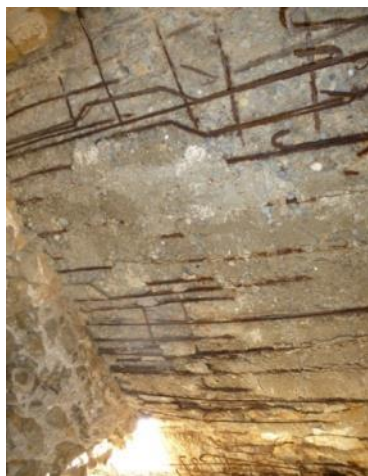
Εικόνα 149 Οξειδωμένος οπλισμός της πλάκας

- Διακρίνεται ο μηχανισμός αποκόλλησής της από την περιμετρική τοιχοποιία και η έδραση της ενδιάμεσης δοκού πάνω από παλιό κούφωμα.
- Τα έντονα σημάδια αποδόμησης της πλάκας του δώματος και οι οξειδώσεις του οπλισμού της αποδίδονται σε συνδυασμό μηχανικών και χημικών αιτίων (μικρή επικάλυψη οπλισμού, επίδραση θαλάσσιων αλάτων).

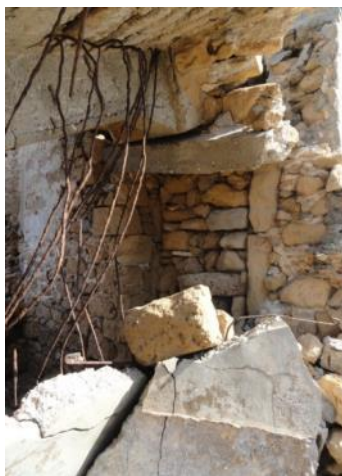
Εικόνα 150 Λεπτομέρεια έδρασης της δοκού πάνω στο πρέκι παλιού κουφώματος

εδάφους στο σημείο αυτό. Απαιτείται εκπόνηση γεωτεχνικής μελέτης. Άλλος πιθανός λόγος κατάρρευσης είναι η προσθήκη ενδιάμεσου δοκαριού της πλάκας του δώματος που εδράζεται σε πρέκι από μπετό πάνω από παλιό άνοιγμα σε συνδυασμό με το μεγάλο βάρος της πλάκας που συνέθλιψε την υποκείμενη τοιχοποιία, η γήρανση των υλικών δόμησης και η ελλιπής συντήρηση του κτιρίου της Α φάσης αποτελεί άλλη μία αιτία.

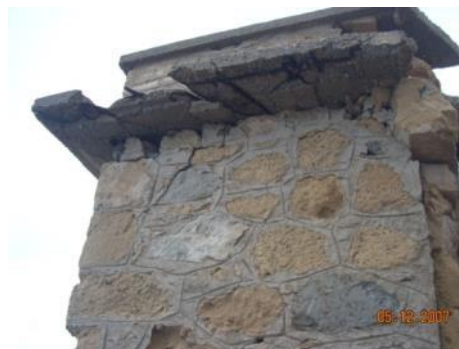
Εικόνα 151 Διάβρωση του σκυροδέματος της πλάκας στο σημείο του γείσου. Διακρίνεται ο τρόπος έδρασής της πάνω στην τοιχοποιία χωρίς περιμετρικό σενάζ

- Διάβρωση του σκυροδέματος της πλάκας στο σημείο του γείσου. Διακρίνεται ο τρόπος έδρασής της πάνω στην τοιχοποιία χωρίς περιμετρικό σενάζ.

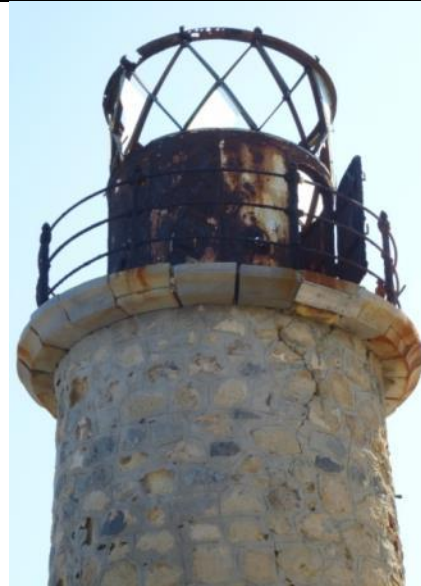
Εικόνα 152 Η ρωγμή στη στέψη του πύργου

- Οι ρηγματώσεις στην εξωτερική τοιχοποιία του πύργου αναφέρονται στην παθολογία των όψεων.
- Η πλάκα οπλισμένου σκυροδέματος που στεγάζει τον πύργο και αποτελεί τη βάση έδρασης του φωτιστικού μηχανήματος παρουσιάζει και αυτή όπως και οι πλάκες του δώματος του κτίσματος έντονα σημάδια αποσάθρωσης του ΩΣ και οξείδωσης του οπλισμού της. Εδράζεται πάνω στην περιμετρική τοιχοποιία χωρίς την παρουσία σενάζ.

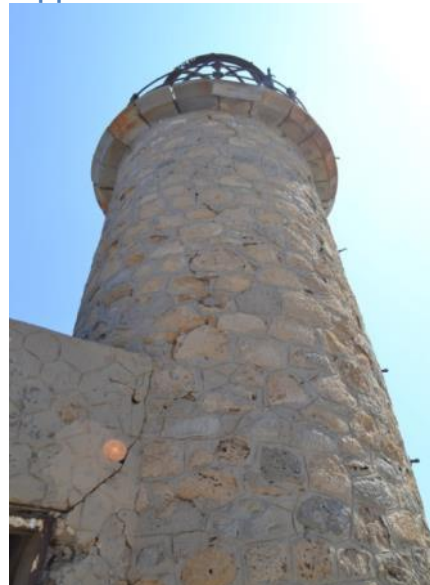
Εικόνα 153 Η εξωτερική ρωγμή στη σύνδεση πύργου-τοιχοποιίας

- Οι ρηγματώσεις που εμφανίζονται στη σύνδεση του πύργου με το φαρόσπιτο εξαιτίας σεισμικής καταπόνησης θα διερευνηθούν υπολογιστικά με τη στατική ανάλυση του δομήματος. Πιθανότατα η απουσία πλήρους σύνδεσης μεταξύ των δύο κτισμάτων να έχει περιορίσει το μέγεθος των βλαβών από τις σεισμικές φορτίσεις.

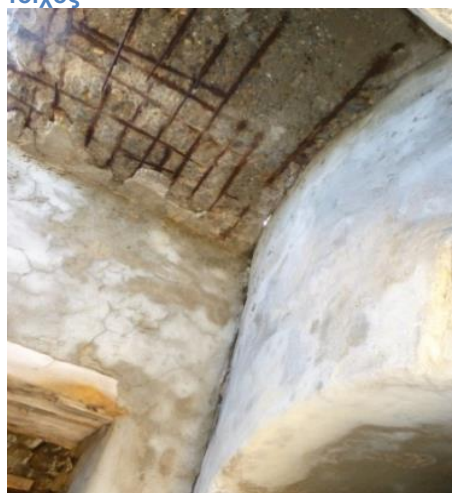
Εικόνα 156 Η αποσύνδεση του πύργου με την περιμετρική τοιχοποιία. Διακρίνεται η οξείδωση του οπλισμού της πλάκας

- Η αποκόλληση μεταξύ των λίθων του γείσου της στέψης αποτελεί παράπλευρο φαινόμενο των οξειδώσεων των μεταλλικών στοιχείων του πύργου.
- Εσωτερικά παρατηρείται ελλιπής σύνδεση μεταξύ του πύργου και της ανατολικής τοιχοποιίας και του εγκάρσιου τοίχου που οδηγεί στο χώρο της κουζίνας.

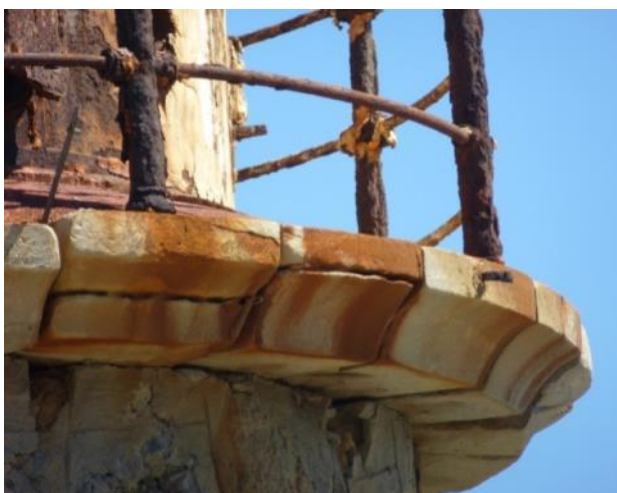
Εικόνα 158 Η αποκόλληση μεταξύ των λίθων του γείσου της στέψης και η οξείδωση του μεταλλικού κιγκλιδώματος

- Το μεταλλικό κιγκλίδωμα όπως και όλα τα μεταλλικά εξαρτήματα του κλωβού είναι οξειδωμένα σε μεγάλο βαθμό και χρήζει αντικατάστασης.

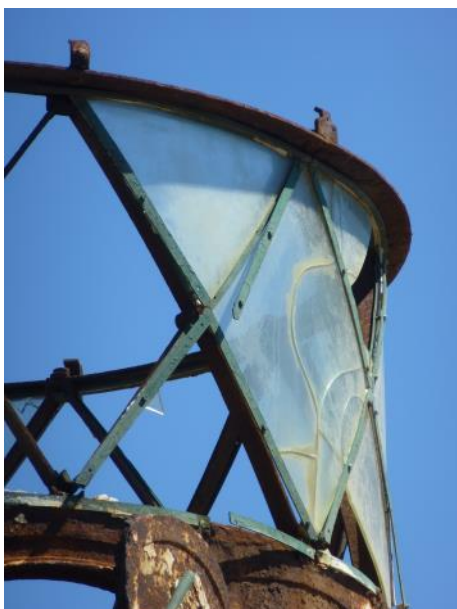
Εικόνα 158 Τα κατεστραμμένα ρομβοειδή τζάμια του κλωβού

- Τόσο ο κλωβός όσο κι η βάση του παρουσιάζει σήμερα εκτεταμένες φθορές λόγω οξείδωσης των μεταλλικών του στοιχείων. Τα ρομβοειδή τζάμια έχουν καταστραφεί και αυτά ενώ από το φωτιστικό μηχανήμα είναι κατεστραμμένο και αυτό. Σήμερα σώζεται η βάση περιστροφής του και τμήμα του διοπτρικού φακού.

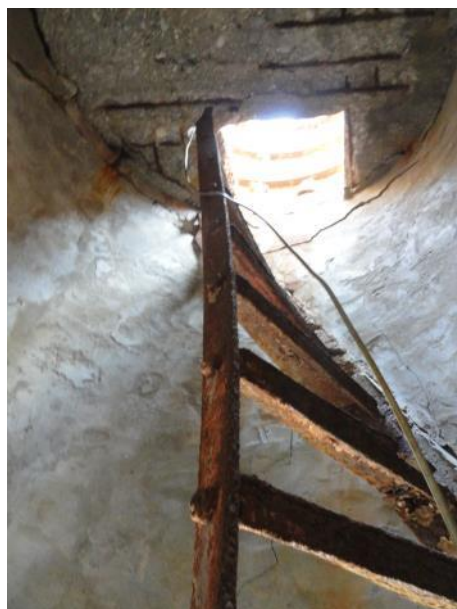
Εικόνα 159 Έντονη οξείδωση των μεταλλικών στοιχείων της σκάλας

- Η λίθινη σκάλα ανόδου στον πύργο βρίσκεται σε πολύ καλή κατάσταση. Κάποια σκαλοπάτια έχουν θραυστεί αλλά συγκολληθεί με ρητίνες. Αντίθετα η σιδερένια σκάλα της απόληξης παρουσιάζει έντονη οξείδωση των μεταλλικών της στοιχείων και χρήζει αντικατάστασης.

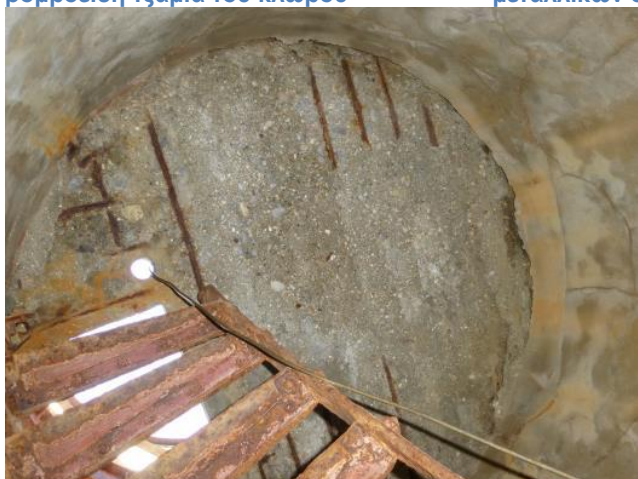
Εικόνα 160 Ο οξειδωμένος οπλισμός της πλάκας του δώματος

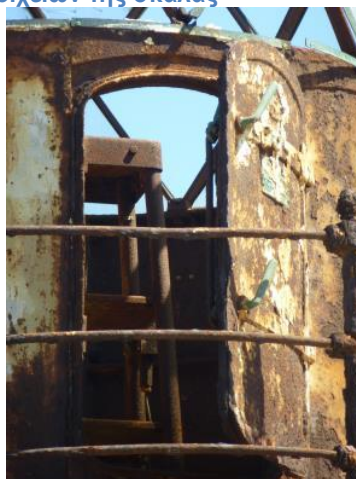
Εικόνα 161 Τα οξειδωμένα μεταλλικά μέλη του κλωβού

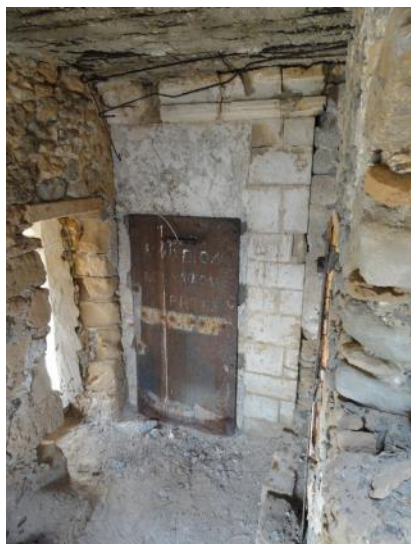
Εικόνα 162 Ελλιπής σύνδεση μεταξύ του Νότιου τοίχου της κουζίνας

- Η σύνδεση των εγκάρσιων τοίχων με τις τοιχοποιίες δεν είναι πλήρης.
- Παρατηρείται έντονη αποδιοργάνωση της τοιχοποιίας στον εγκάρσιο τοίχο μεταξύ των δωματίων Γ και Δ.

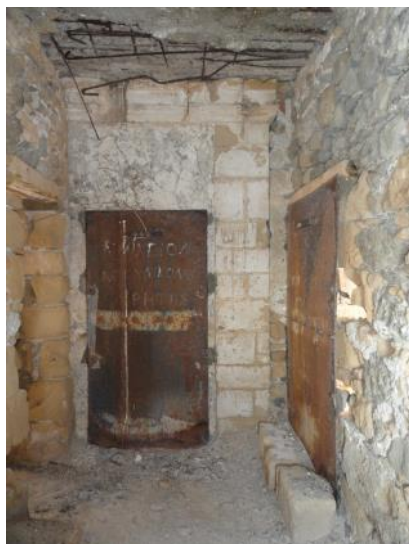
Εικόνα 163 Ελλιπής σύνδεση μεταξύ του βόρειου τοίχου της κουζίνας

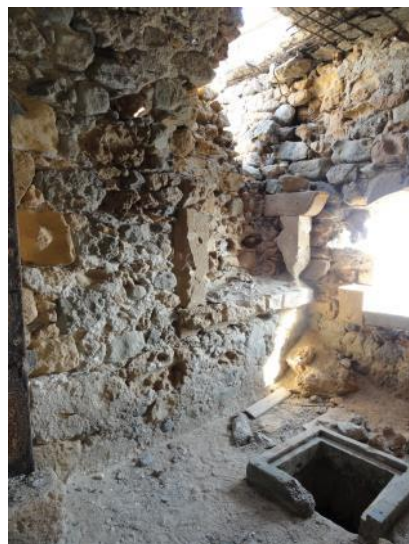
Εικόνα 164 Έντονη αποδιοργάνωση της τοιχοποιίας στον εγκάρσιο τοίχο μεταξύ των δωματίων Γ και Δ

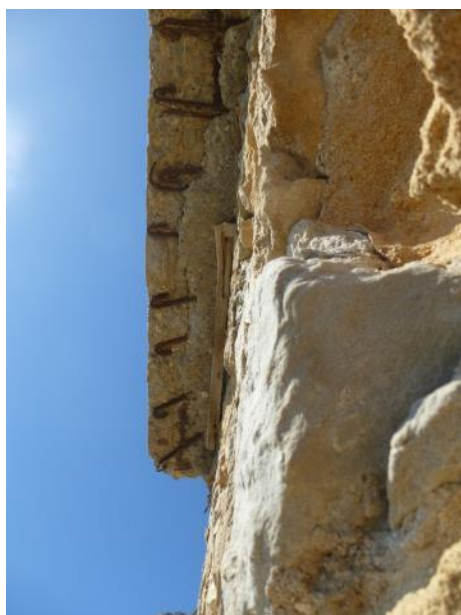
Εικόνα 165 Οι οξειδώσεις στον οπλισμό του γείσου

Το γείσο έχει αποδομηθεί. Τμήμα του διατηρείται στην Βόρεια και Ανατολική όψη της Β φάσης. Χρειάζεται να ανακατασκευαστεί πλήρως και να συνδεθεί με την υπόλοιπη τοιχοποιία.

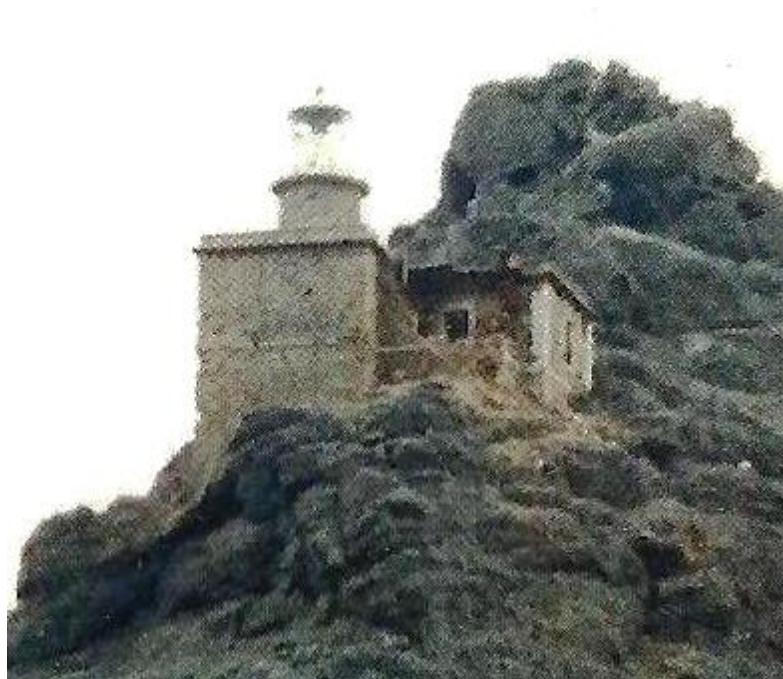
Εικόνα 166 Απόψη από την θάλασσα του Φάρου στο Ακρωτήριο Αγίου Ιωάννης . Ιδιωτικό φωτογραφικό Αρχείο Μ. Λέμπιδάκη, 1980

Από παλιότερες φωτογραφίες παρατηρούμε ότι η αρχική κατάρρευση της Α κατασκευαστικής φάσης εντοπίζεται στη Βορειοδυτική τοιχοποιία. Παρατηρούμε ότι διατηρείται τμήμα του Βόρειου και Δυτικού τοίχου ως το ύψος του περιμετρικού λίθινου κορδονιού. Η πλάκα του δώματος έχει καταρρεύσει. Η αρχική κατάρρευση της Βορειοδυτικής γωνίας της Α φάσης πιθανόν να οφείλεται σε αποσάθρωση του βραχώδους σχηματισμού στο σημείο αυτό.

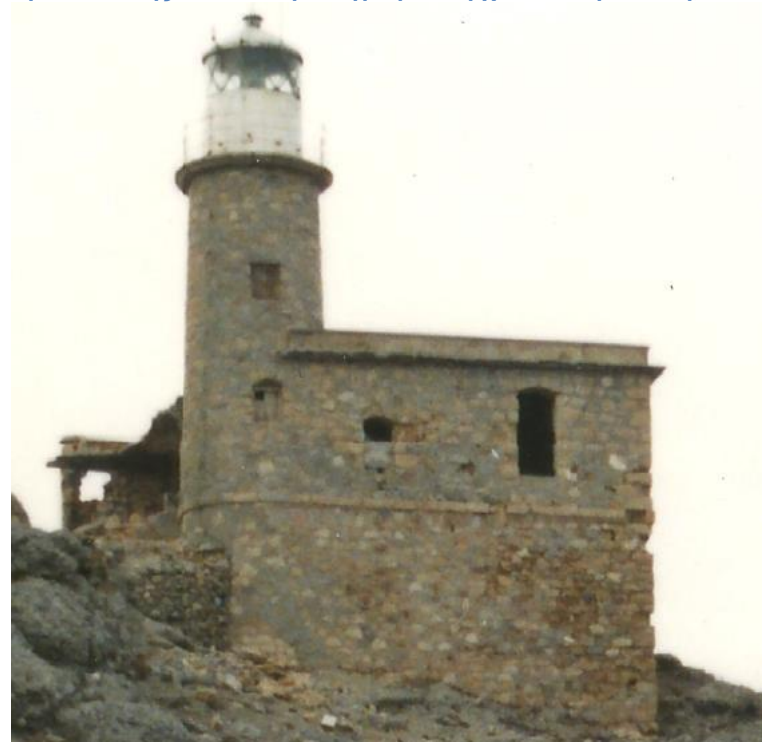
Εικόνα 167 Άποψη του φάρου από ανατολικά , ιδιωτικό αρχείο 1989

Σε δεύτερη φάση έχουμε κατάρρευση του Νότιου τοίχου και τμήματος του Δυτικού τοίχου της Α φάσης. Τμήμα της πλάκας του δώματος έχει καταρρεύσει.

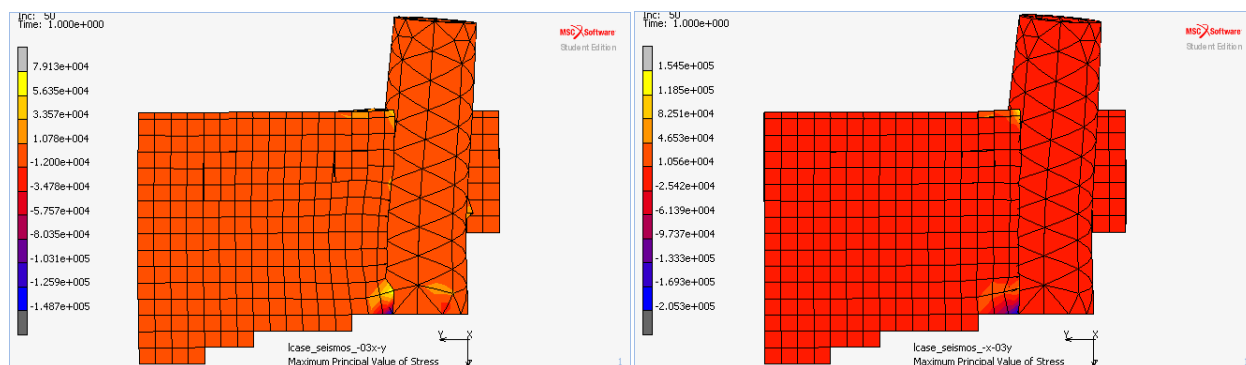
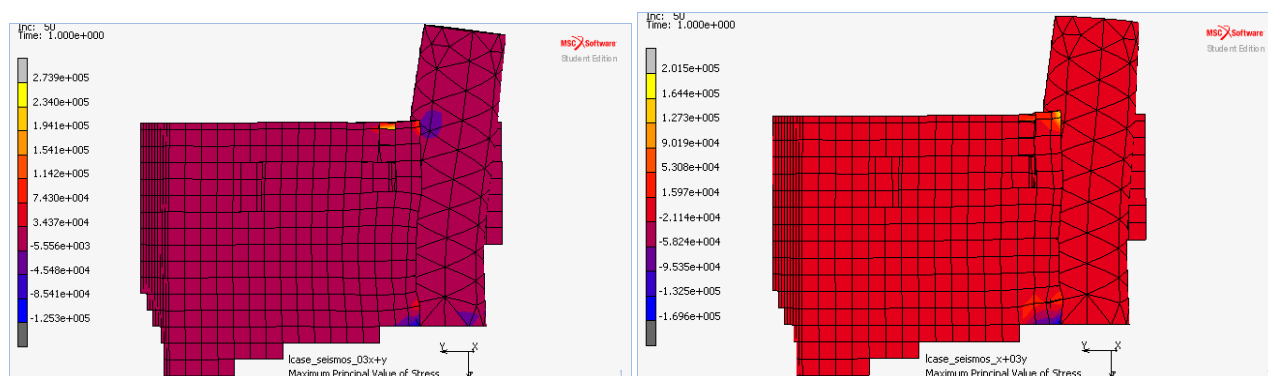
Σχήμα 12,13: Οι μέγιστες κύριες τάσεις του φορέα σε mm στην Ανατολική όψη για συνδυασμό σεισμού -0,3x-y και -x-0,3y αντίστοιχα.

Σχήμα 14,15: Οι μέγιστες κύριες τάσεις του φορέα σε mm στην Ανατολική όψη για συνδυασμό σεισμού 0,3x+y και x+0,3y αντίστοιχα.

- Μέγιστες εφελκυστικές τάσεις έχουμε στον ανατολικό τοίχο στο σημείο σύνδεσης πύργου κτίσματος στη στέψη και σημειακά στη βάση.
- Το κτίριο παρουσιάζει ομοιόμορφη κατανομή θλιπτικών τάσεων.

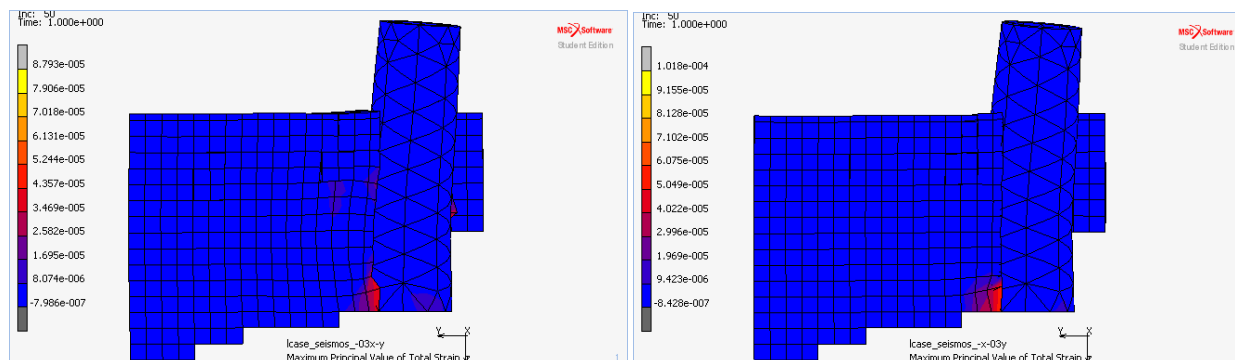
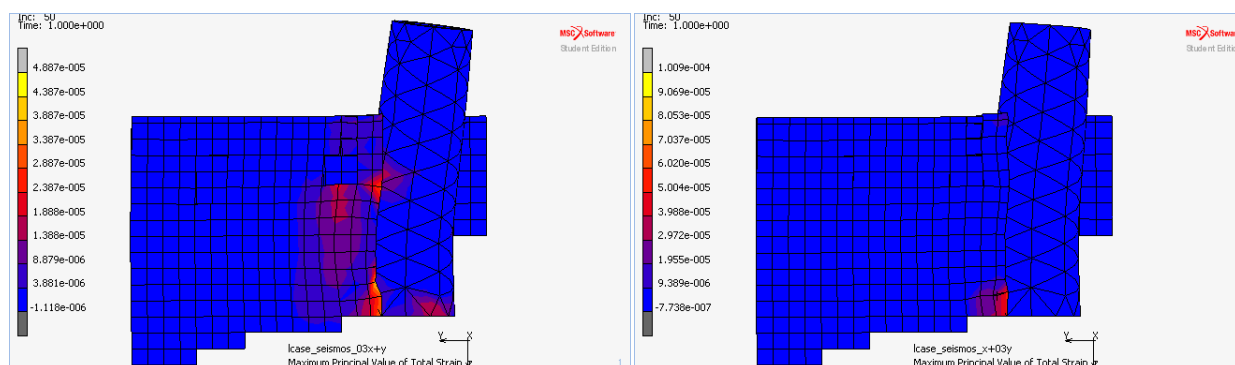
Σχήμα 16,17: Οι μέγιστες παραμόρφώσεις του φορέα σε mm στην Ανατολική όψη για συνδυασμό σεισμού -0,3x-y και -x-0,3y αντίστοιχα.

Σχήμα 18,19: Οι μέγιστες παραμόρφώσεις του φορέα σε mm στην Ανατολική όψη για συνδυασμό σεισμού 0,3x+y και x+0,3y αντίστοιχα.

- Μέγιστες παραμορφώσεις έχουμε στον ανατολικό τοίχο στο σημείο σύνδεσης πύργου κτίσματος στη βάση του πύργου.
- Σημεία όπου παρατηρείται παραμόρφωση είναι η ανατολική όψη κάτω από το παράθυρο που γειτνιάζει με τον πύργο καθώς και στο σημείο σύνδεσης πύργου-κτίσματος στο ύψος αυτό..

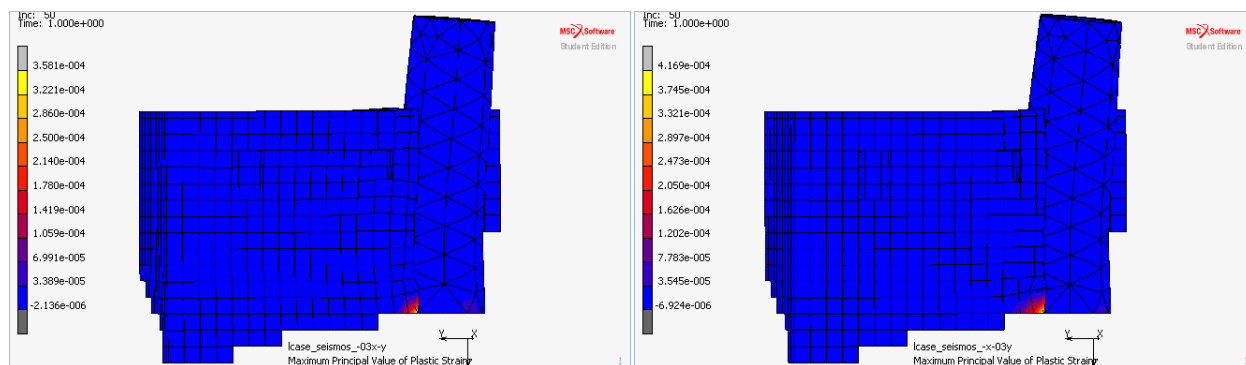
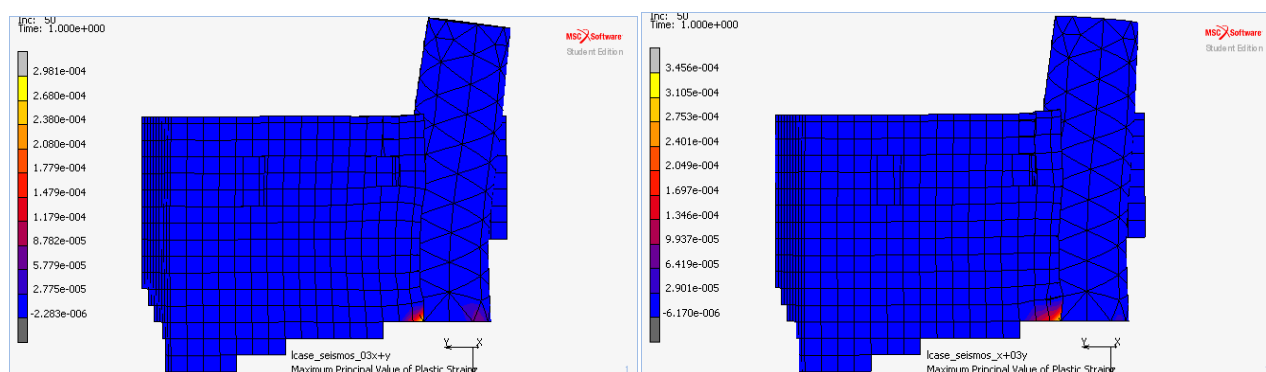
Σχήμα 20,21: Οι μέγιστες πλαστικές παραμόρφώσεις του φορέα σε mm στην Ανατολική όψη για συνδυασμό σεισμού  $-0,3x-y$  και  $-x-0,3y$  αντίστοιχα.

Σχήμα 22,23: Οι μέγιστες πλαστικές παραμόρφώσεις του φορέα σε mm στην Ανατολική όψη για συνδυασμό σεισμού  $0,3x+y$  και  $x+0,3y$  αντίστοιχα.

- Η μέγιστη πλαστική παραμόρφωση παρατηρείται στη βάση του πύργου στο σημείο σύνδεσής του με το κτίσμα.

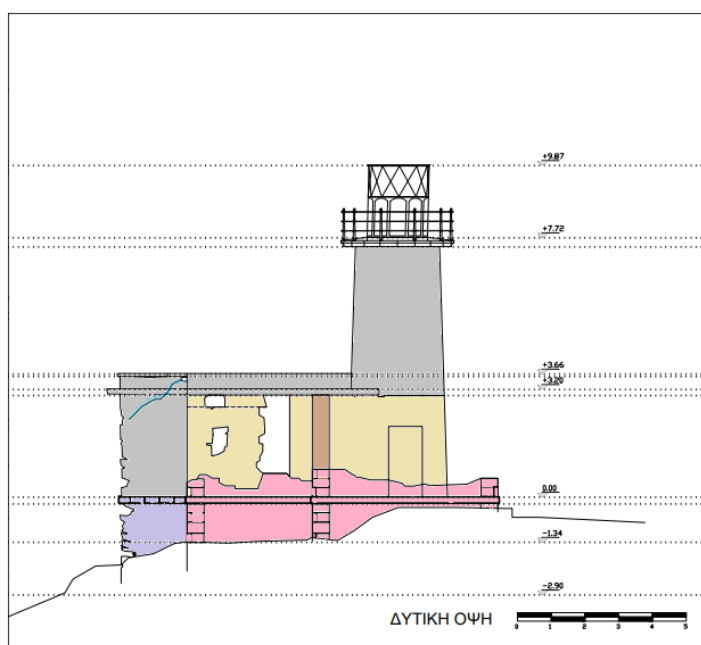
Εικόνα 169 Ο μεσότοιχος μεταξύ Α και Β φάσης κατασκευής

- Για το μεσότοιχο μεταξύ της Α και Β φάσης, προτείνεται η συμπλήρωση των τμημάτων που έχουν καταρρεύσει. Για τη σύνδεση των δύο τμημάτων νέου και παλιού προτείνεται κατά περίπτωση η χρήση τζινετιών. Η διατήρηση του τοίχου αυτού είναι ιδιαίτερα σημαντική καθόσον στο τμήμα του μεσότοιχου που οριοθετεί την κουζίνα σώζεται τμήμα της εξωτερικής τοιχοποιίας της Α φάσης.

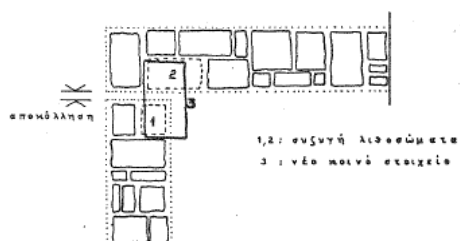
Σχ.14 Λιθοσυρραφή

Εικόνα 175 Λιθοσυρραφή

- Σε περιοχές ρωγμών μεγάλου εύρους θα γίνει λιθοσυρραφή των ρωγμών.
- Πλήρωση των μικρό-ρηγματώσεων με ενέματα κατάλληλης σύστασης. Για τον πύργο, ο οποίος είναι επιχρισμένος εσωτερικά με τσιμεντιτικά κονιάματα και η τοιχοποιία του δεν είναι εμφανής, η πλήρωση των τριχοειδών ρωγμών με ενέματα θα πραγματοποιηθεί μετά την αφαίρεση των υφιστάμενων επιχρισμάτων και της καλύτερης διαπίστωσης της φύσης των ρωγμών αυτών.

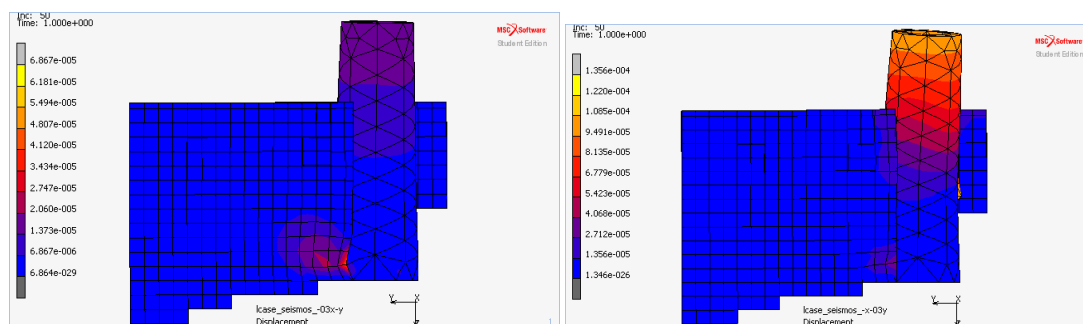
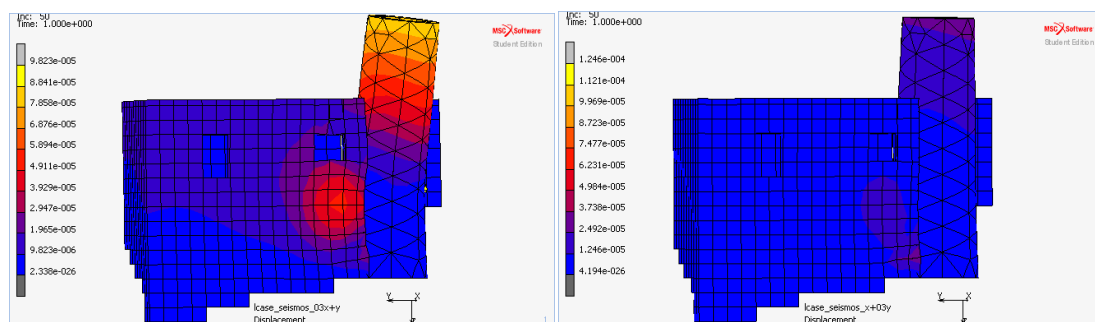
Σχήμα 25,26: Οι συνολικές μετατοπίσεις του φορέα σε mm στην Ανατολική όψη για συνδυασμό σεισμού  $-0,3x-y$  και  $-x-0,3y$ .

Σχήμα 27,28: Οι συνολικές μετατοπίσεις του φορέα σε mm στην Ανατολική όψη για συνδυασμό σεισμού  $0,3x+y$  και  $x+0,3y$ .

- Μέγιστη μετατόπιση εντοπίζεται στο ελεύθερο τμήμα του πύργου και συγκεκριμένα στη στέψη του.
- Ομοιόμορφη κατανομή των μετατοπίσεων έχουμε στην επαφή πύργου και κτίσματος στο τμήμα κάτω από το παράθυρο και στη βάση του πύργου.

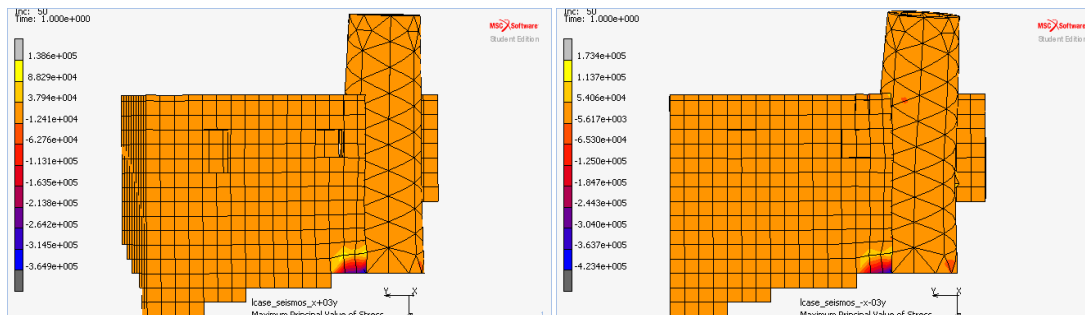
Σχήμα 29,30: Οι μέγιστες κύριες τάσεις του φορέα σε mm στην Ανατολική όψη για συνδυασμό σεισμού  $x+0,3y$  και  $-x-0,3y$  αντίστοιχα.

- Παρατηρείται ομοιόμορφη θλίψη της τοιχοποιίας

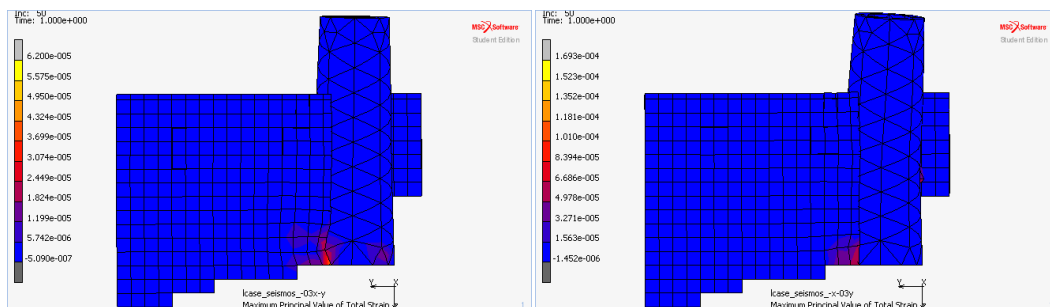
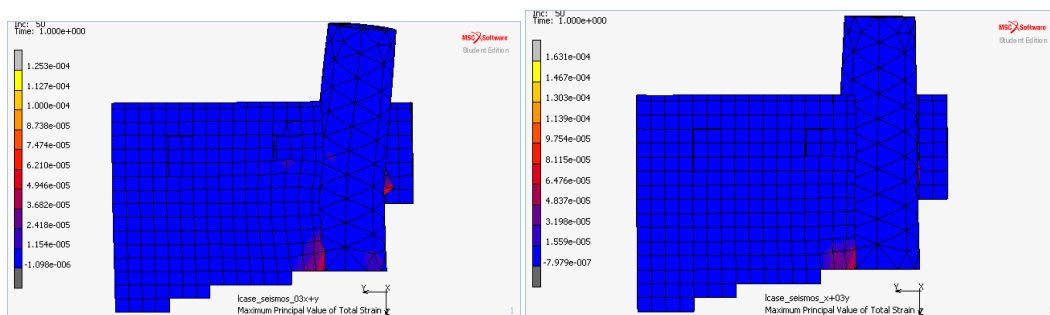
Σχήμα 31,32: Οι μέγιστες παραμόρφώσεις του φορέα σε mm στην Ανατολική όψη για συνδυασμό σεισμού  $-0,3x-y$  και  $-x-0,3y$  αντίστοιχα.

Σχήμα 33,34: Οι μέγιστες παραμόρφώσεις του φορέα σε mm στην Ανατολική όψη για συνδυασμό σεισμού  $0,3x+y$  και  $x+0,3y$  αντίστοιχα.

- Μεγαλύτερη παραμόρφωση παρατηρείται στη σύνδεση πύργου με την ανατολική τοιχοποιία

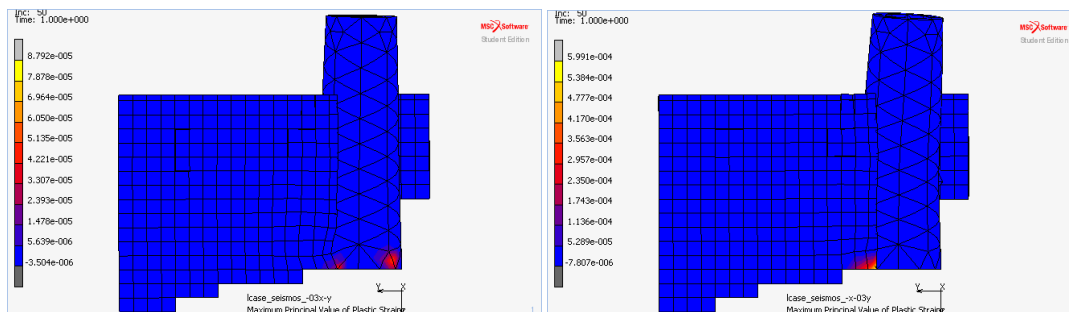
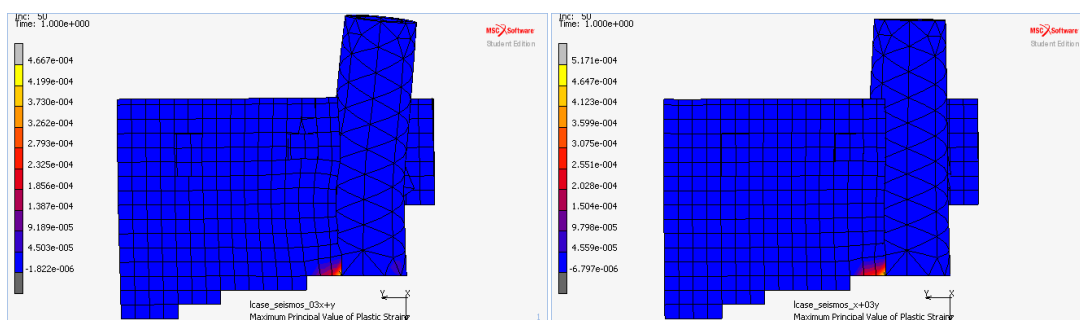
Σχήμα 35,36: Οι μέγιστες πλαστικές παραμόρφώσεις του φορέα σε mm στην Ανατολική όψη για συνδυασμό σεισμού  $-0,3x-y$  και  $-x-0,3y$  αντίστοιχα

Σχήμα 37,38: Οι μέγιστες πλαστικές παραμόρφώσεις του φορέα σε mm στην Ανατολική όψη για συνδυασμό σεισμού  $0,3x+y$  και  $x+0,3y$  αντίστοιχα

- Μεγαλύτερη παραμόρφωση παρατηρείται στη σύνδεση πύργου με την ανατολική τοιχοποιία
