ΜΕΤΑΠΤΥΧΙΑΚΟ ΠΡΟΓΡΑΜΜΑ ΣΠΟΥΔΩΝ
Χώρος Σχεδιασμός και Δομημένο Περιβάλλον
“Ολοκληρωμένη προστασία Ιστορικού Δομημένου Περιβάλλοντος με Σύγχρονες Τεχνολογίες και Υλικά

**Διερεύνηση με τη μέθοδο των πεπερασμένων στοιχείων της επίδρασης
μεθόδων επέμβασης σε παραδοσιακό κτήριο**

Γερεουδάκη Ευαγγελία

Χανιά 2018

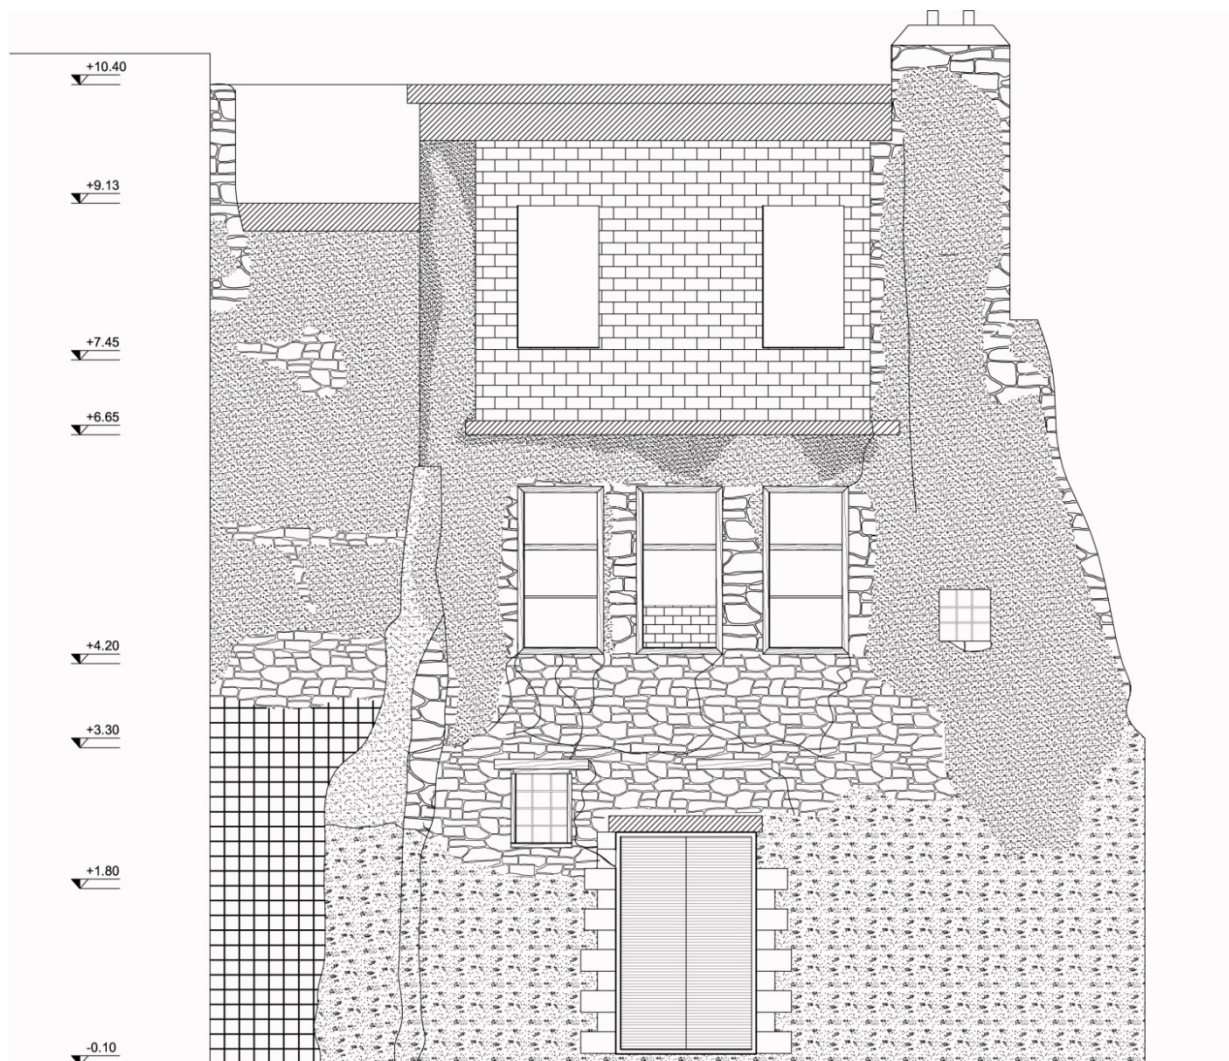
Σχεδιάγραμμα 1. Νότια όψη, υλικά κατασκευής

Επίχρισμα		Μανδύας οπλισμένου σκυροδέματος
	Επίχρισμα σε υποκείμενη στρώση		Ξύλινα στοιχεία
	Επίχρισμα με χρωματικές αλλοιώσεις		Σιδερένια εξώθυρα
	Βιολογική φθορά		Αργολιθοδομή
	Οπλισμένο σκυρόδεμα		Οπποπλινθοδομή
	Επίχρισμα με τσιμέντο

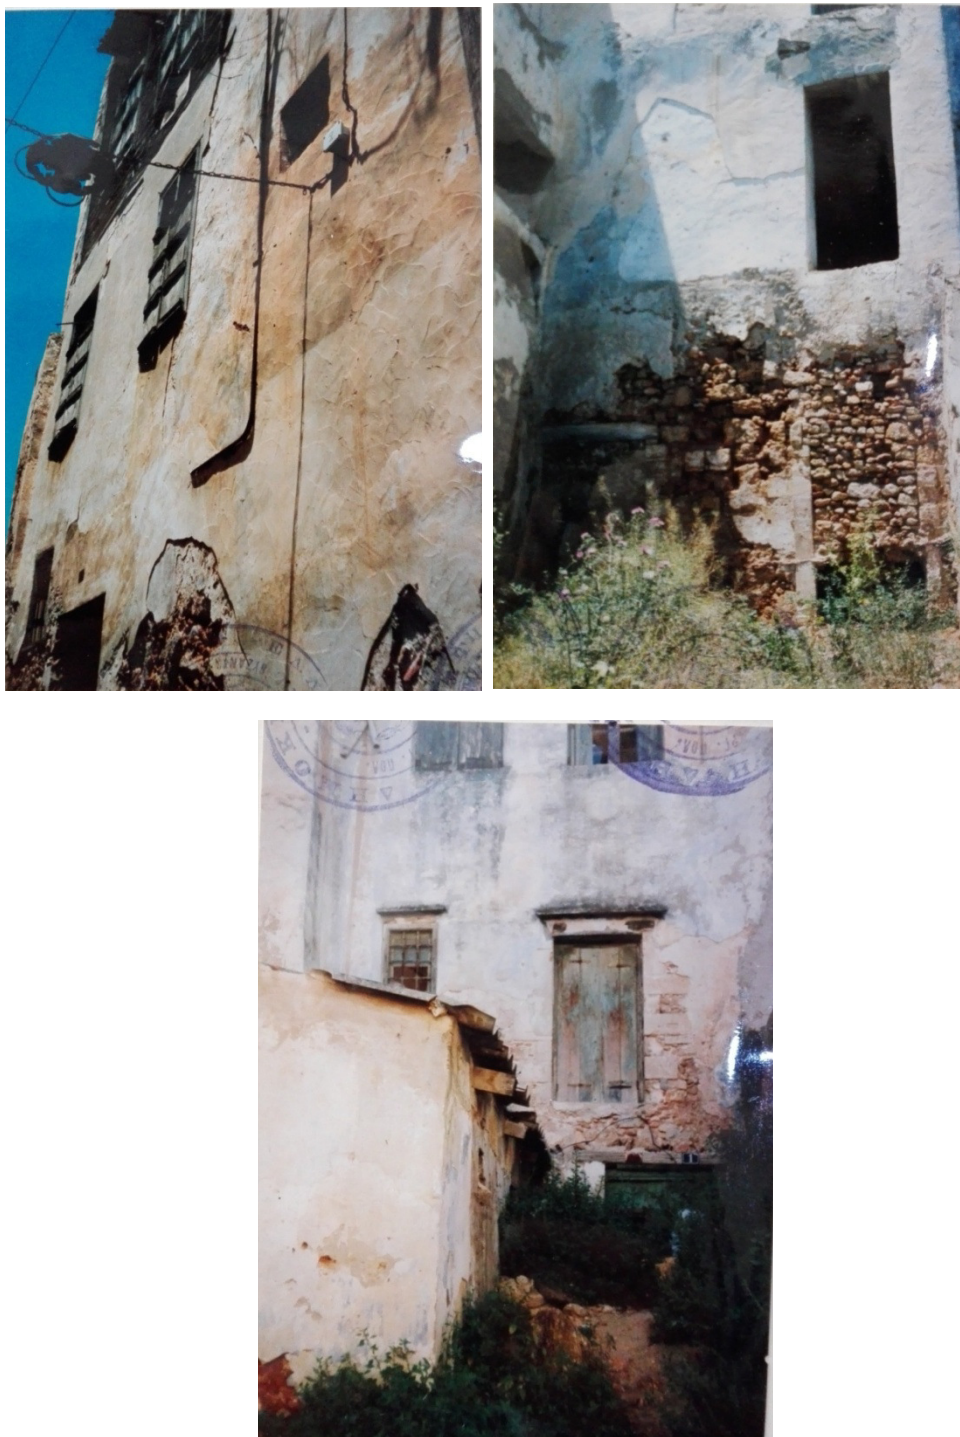
Το κτήριο χρονολογείται στα τέλη του 18^{ου} με αρχές του 19^{ου} αιώνα και εμφανίζει συνδυασμό αρχιτεκτονικών στοιχείων Ενετικής και Τουρκικής Λαϊκής αρχιτεκτονικής ιδιωτικών κτηρίων. Το βορειότερο τμήμα, ο βόρειος χαμηλότερος όγκος φαίνεται να έχει κατασκευαστεί μεταγενέστερα(Εικ.36), καθώς παρουσιάζει διαφορές στο συνολικό ύψος, στο ύψος της θέσης των μεσοπατωμάτων και στο δομικό του σύστημα σε σχέση με το υψηλότερο νοτιότερο τμήμα. Δυτικά του νοτιότερου όγκου του κτηρίου διακρίνονται ίχνη κτηρίου που έχει καταρρεύσει και ένας πέτρινος φούρνος με καμινάδα εξακολουθεί να ορθώνεται σε επαφή και συνέχεια με το νότιο τοίχο του κτηρίου. Από το υπ' αριθμόν 10.607 συμβόλαιο της 10^{ης} Νοεμβρίου 1941 πληροφορούμαστε ότι δυτικά εκεί όπου σήμερα σώζεται η πέτρινη καμινάδα, υπήρχε διώροφο κτίσμα με ισόγειο και πάνω από αυτό μαγειρείο, χώροι που ήταν σε συνέχεια και επικοινωνία με τον σημερινό υφιστάμενο όγκο. Χαρακτηριστικά αναφέρεται « *μίας οικίας ημικατεστραμμένην εκ των βομβαρδισμών τριώροφον εμβαδού μέτρων τετραγωνικών εβδομήντα οκτώ και 15 περίπου ης ο πρώτος όροφος απαρτίζεται από μίαν είσοδον μίαν αποθήκην εν δωμάτιον και εν κλιμακοστάσιον, ο δεύτερος από ένα διάδρομον ένα δωμάτιον ένα μαγειρείον ένα λουτρόν και ένα κλιμακοστάσιον και ο τρίτος από έναν διάδρομον ένα δωμάτιον και ένα ηλιακόν ως και μίαν αυλήν τοιχογυρισμένην με εν φρέαρ και μίαν κλιματαριάν...*» Στον υψηλότερο όροφο το κτήριο μέχρι το 1990 διατηρούσε ελαφρά τοιχοποιία « μπαγδατί» μη προεξέχουσα, «ηλιακόν» όπως αναγράφεται στο προαναφερθέν συμβόλαιο, η οποία αφαιρέθηκε και αντικαταστάθηκε μεταγενέστερα από τοίχο από οπτόπλινθους(Εικ.37).

Εικόνα 37. Φωτογραφίες 1990, διακρίνεται η ελαφρά τοιχοποιία στον όροφο της νότιας όψης (πάνω αριστερά), τμήματα της ανατολικής όψης όπου διακρίνεται και κτίσμα του οποίου δε διατηρείται η επιστέγαση(πάνω δεξιά και κάτω κέντρο), (πηγή αρχείο Εφορίας Βυζαντινών Αρχαιοτήτων Χανίων)

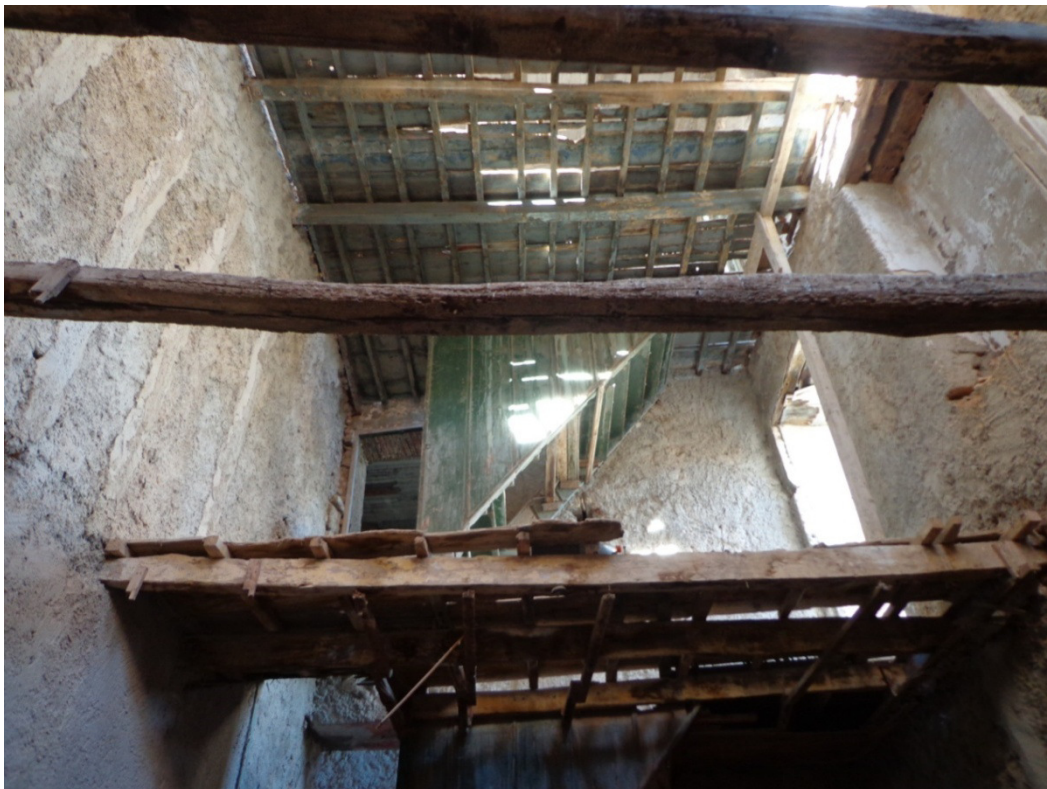
Στο εσωτερικό του κτηρίου διατηρούνται ελάχιστα στοιχεία της αρχικής δομής του. Στο ισόγειο υπάρχει λίθινο τόξο στη βάση της κλίμακας ανόδου και στον χώρο δίπλα από το χώρο εισόδου(Εικ.39). Τα μεσοπατώματα αποτελούνται από ξύλινα δοκάρια που στηρίζονται πακτωμένα στην τοιχοποιία (Εικ.40). Η κλίμακα ανόδου είναι επίσης ξύλινη με πέτρινη τοξωτή βάση και όπως και τα μεσοπατώματα διατηρείται σε κακή κατάσταση(Εικ.41,42,43).

Εικόνα 41. Τα εσωτερικά ξύλινα μεσοπατώματα και η κλίμακα ανόδου

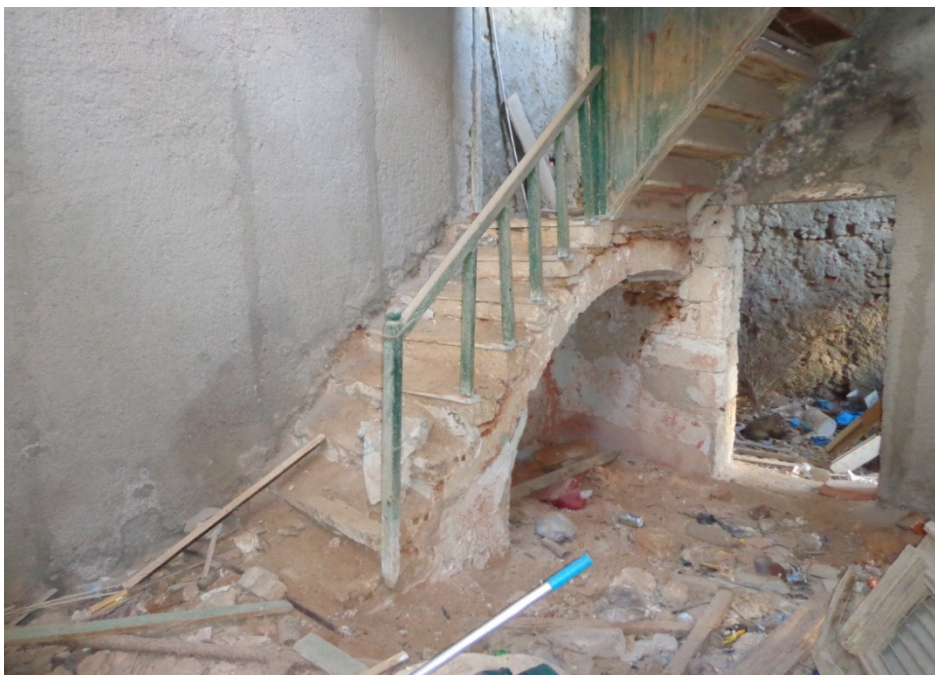
Εικόνα 42. Η λίθινη βάση της σκάλας στο ισόγειο

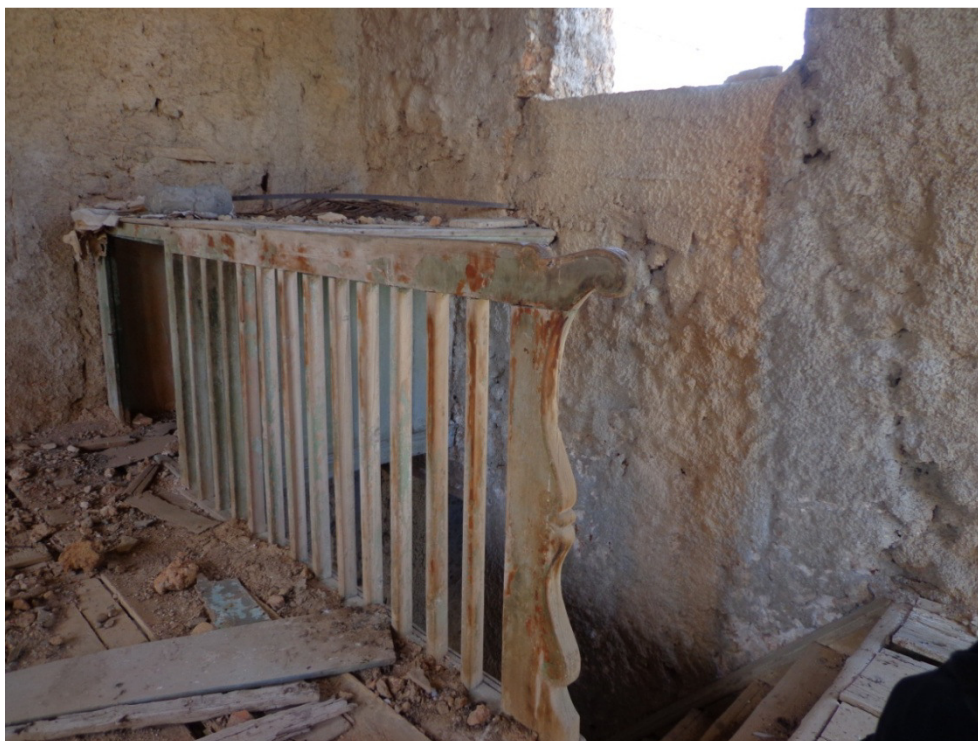
Εικόνα 43. Λεπτομέρεια κιγκλιδώματος ορόφου

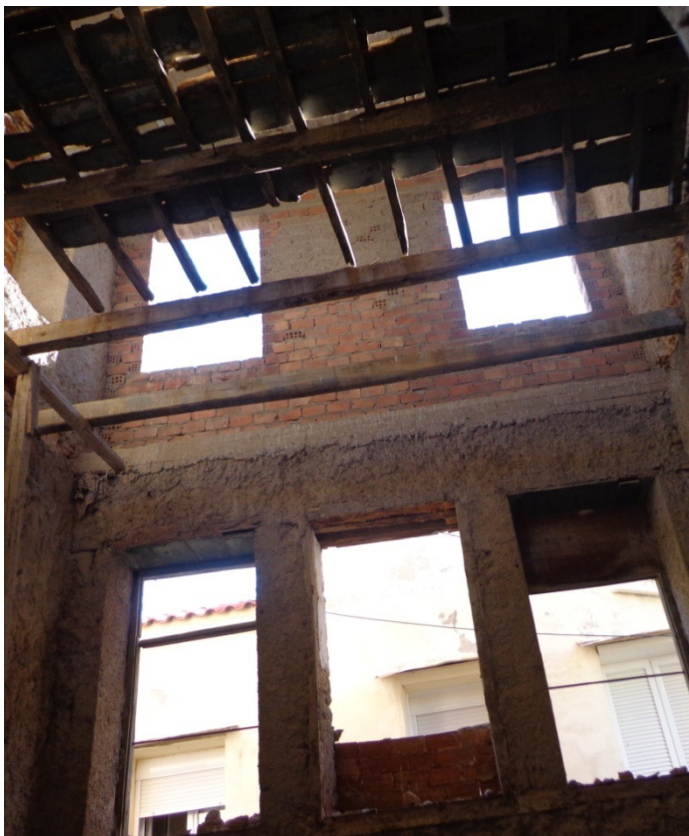
Εικόνα 45.Αντικατάσταση του μπαγδατότοιχου με τείχο από οπτόπλινθους

Ακολουθούν εργασίες επισκευής του δώματος το οποίο αντικαθίσταται με πλάκα οπλισμένου σκυροδέματος και περιμετρικό δοκάρι επί της υφιστάμενης τοιχοποιίας, ως επιστέγαση (Εικ. 44). Εσωτερικά επιχρίονται με τσιμέντο όλες οι επιφάνειες ενώ εξωτερικά σε αρκετά σημεία είναι εμφανής η λιθοδομή και παραμένουν υπολείμματα παλαιών επιχρισμάτων. Η ξυλόπηκτη τοιχοποιία του ορόφου καθαρίζεται και το κενό συμπληρώνεται με τείχο από οπτόπλινθους αφού κατασκευάζεται διάζωμα στην υποκείμενη τοιχοποιία. Στον πρώτο όροφο ανοίγεται τρίτο παράθυρο στη μέση των δύο υφιστάμενων(Εικ.45,46).

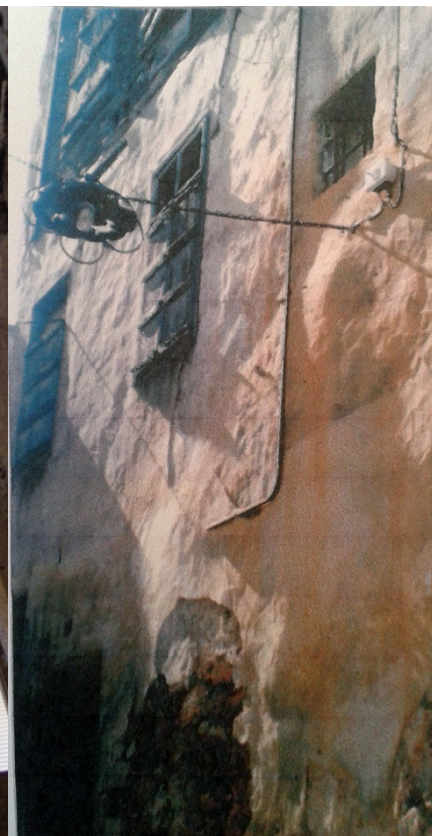
Εικόνα 46. Φωτογραφία έτους 1990, διακρίνεται η ξύλινη τοιχοποιία στον όροφο

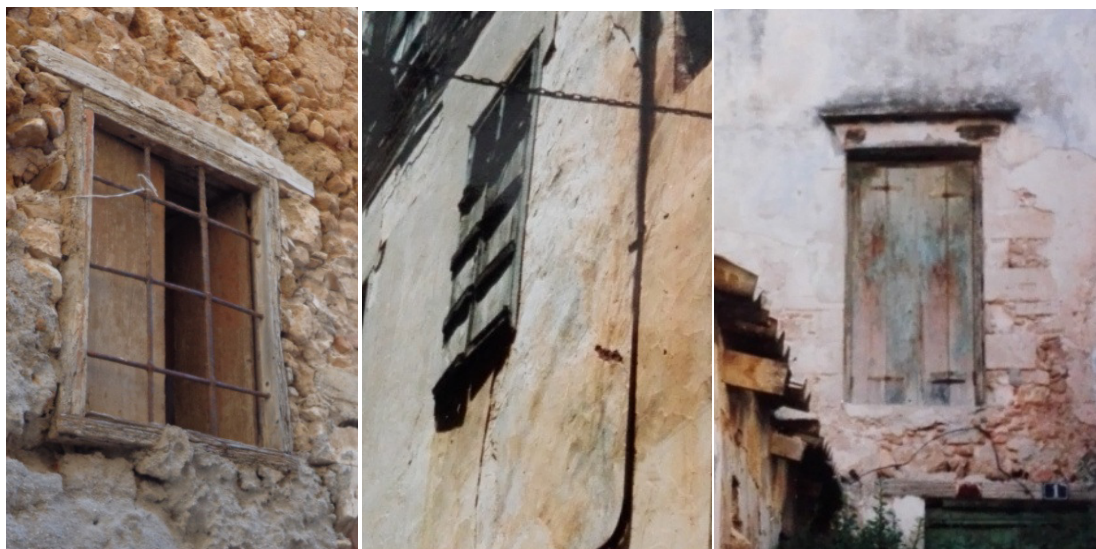
Εικόνα 47. Σιδερένιο κούφωμα ισογείου, καρφωτό ξύλινο κούφωμα με φεγγίτη στον όροφο, καρφωτό ξύλινο κούφωμα στην ανατολική όψη με γείσο

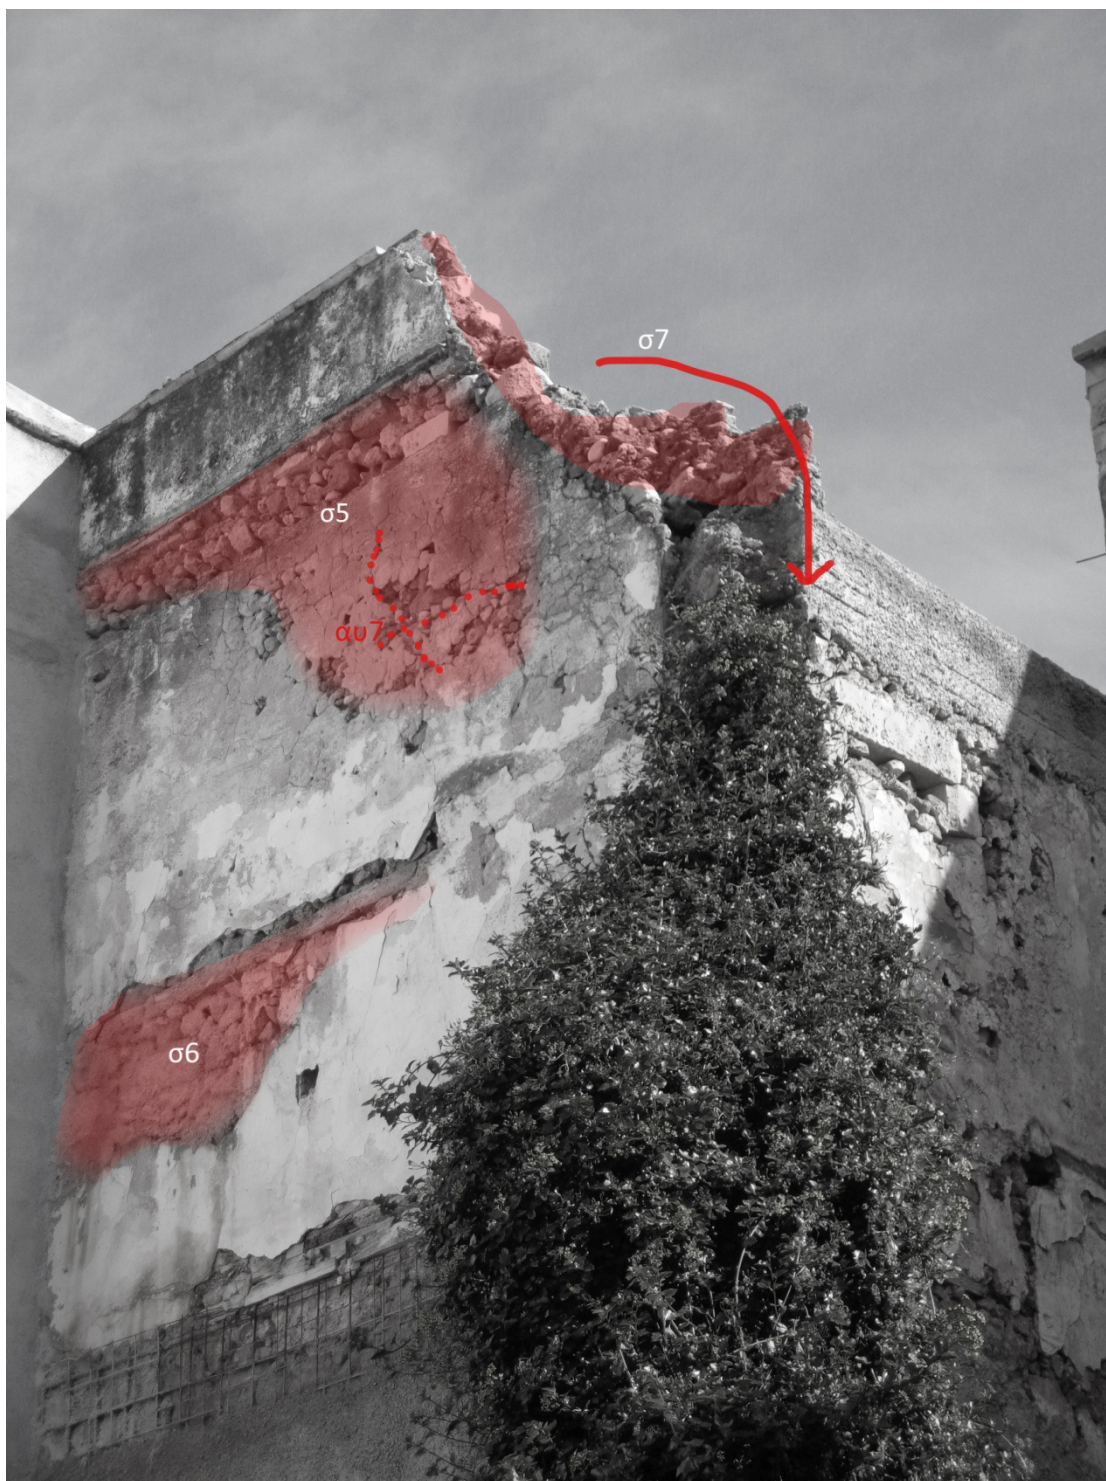
Στο τμήμα αυτό της δυτικής όψης (Π10) εντοπίζεται αποδιοργάνωση υλικού και πτώση λιθοσωμάτων (σ5,σ6). Τμήμα του στηθαίου της οροφής και γωνιακό τμήμα της λιθοδομής έχει καταρρεύσει. Πιθανή αιτία αστοχίας και κατάρρευσης είναι ο

σεισμός (σ7). Στο τμήμα αυτό της κατασκευής παρατηρείται λόγω του τρόπου αποκόλλησης του αποδιοργανωμένου υλικού η ύπαρξη διαζωμάτων. Αυτό πιθανόν αποτελεί ένδειξη μεταγενέστερης κατασκευής του τμήματος αυτού του κτηρίου από το τμήμα στο οποίο βρίσκεται η κύρια είσοδος της κατοικίας(νότια όψη). Στην όψη αυτή έχει τοποθετηθεί μονόπλευρος μανδύας οπλισμένου σκυροδέματος. Ο μανδύας φαίνεται να έχει λειτουργήσει χωρίς να προκαλέσει προβλήματα στο κτήριο (π.χ. εγκλωβισμός υγρασίας).

Π 10. Παθολογία δυτικής όψης, τμήμα 1

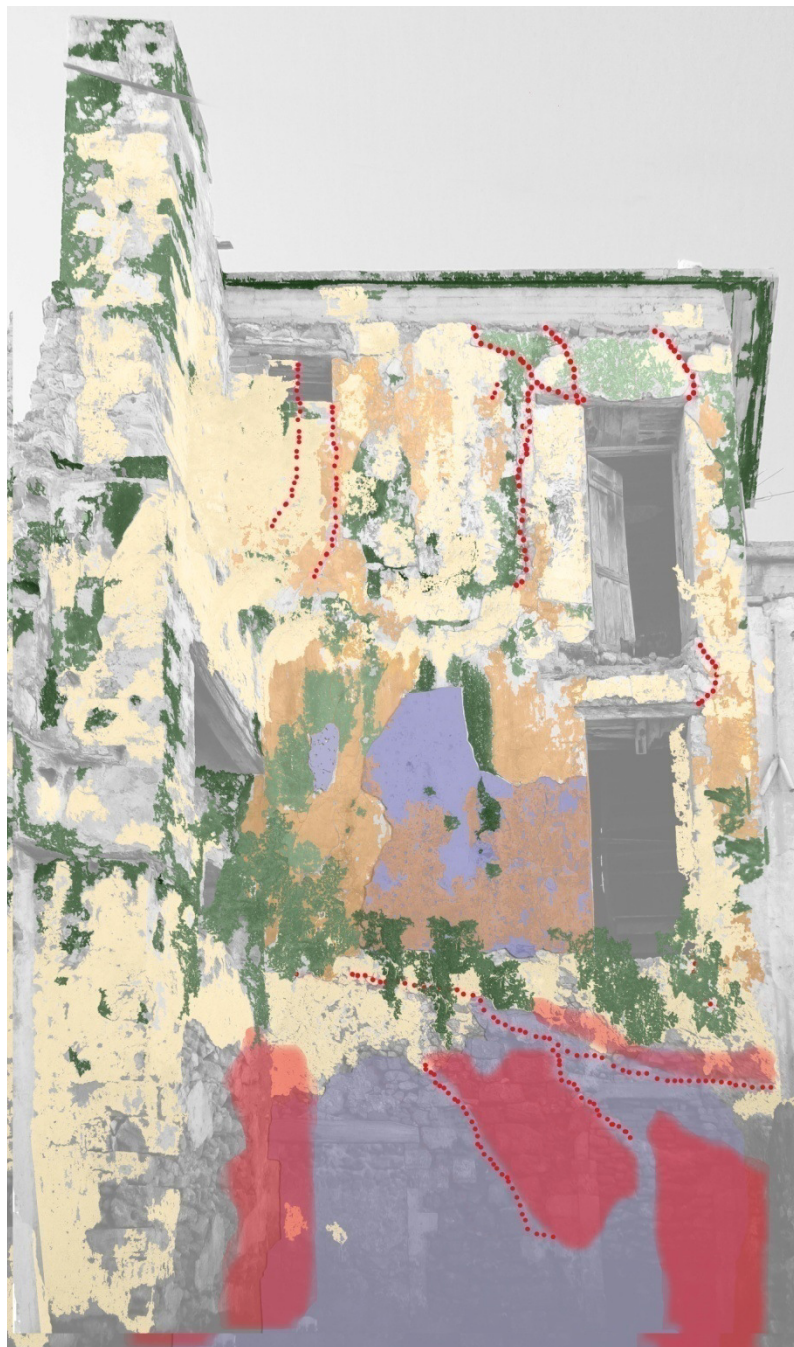
Στην ανατολική όψη (Ε1) το επίχρισμα εμφανίζεται ρηγματωμένο και τμήματά του έχουν αποκολληθεί (Εικ.48) . Εντοπίζεται χρωματική αλλοίωση στην επιφάνεια του κονιάματος και στο γείσο της πλάκας, με την εμφάνιση φαιό-μαυρων χρωματισμών στο επίχρισμα που οφείλονται σε βιολογική φθορά από συσσώρευση υγρασίας και απόθεση αιθάλης και κονιορτού [23] .

Σε τμήματα του εναπομένοντος κονιάματος παρατηρούνται χρωματικές αλλοιώσεις σε αποχρώσεις του κίτρινου και του καφέ. Αυτή η χρωματική αλλοίωση οφείλεται στη μετανάστευση και διάχυση των οξειδίων του σιδήρου [23] από την ώχρα που

έχει χρησιμοποιηθεί στο κονίαμα αλλά και στην έκπλυση του πηλοκονιάματος που έχει χρησιμοποιηθεί στη δομή της τοιχοποιίας. Τα μεγαλύτερα τμήματα όπου έχει καταρρεύσει το επίχρισμα είναι στο ισόγειο και στο ύψος του μεσαίου ορόφου. Στο μεσαίο όροφο έχει αποκολληθεί τμήμα του κονιάματος και έχει αποκαλυφθεί το υποκείμενο τσαπετάρισμα. Στο ύψος του ισογείου παρατηρούνται μηχανικές βλάβες, ρωγμές, που έχουν προκληθεί από σεισμούς και λόγω της έντονης αποδιοργάνωσης του υλικού που προκάλεσε τη βύθιση και μετακίνηση της λιθοδομής. Τα λιθοσώματα ψαμμίτη του ισογείου που είναι εμφανή και εκτεθειμένα στον καιρό, λόγω αποκόλλησης του επιχρίσματος, παρουσιάζουν έντονες αλλοιώσεις και εμφάνιση κυψέλωσης και βελονισμού που συντελεί στη συνολική αποδιοργάνωση στα σημεία αυτά της τοιχοποιίας (Εικ. 49). Μηχανική αστοχία που αφορά σε βλάβες των δομικών υλικών, όπως ρηγματώσεις, επιφανειακή αποσάθρωση, απώλεια κονιάματος παρατηρείται στο σύνολο της

όψης αυτής όπως έχει προαναφερθεί. Η αποδιοργάνωση της λιθοδομής και οι προαναφερθείσες ρηγματώσεις οφείλονται κατά είναι σημαντικό ποσοστό στην ελλιπή διαφραγματική λειτουργία και στην αστοχία μεμονωμένων διαζωμάτων στο δομικό σύστημα του τριώροφου κτηρίου. Η καταστροφή των εσωτερικών μεσοπατωμάτων σε συνδυασμό με τη φθορά των λιθοσωμάτων και την ανερχόμενη υγρασία, συντελεί στην αποδιοργάνωση του υλικού στις όψεις .

Ε 1. .Ανατολική όψη, τμήμα 1, σχεδιάγραμμα φθορών

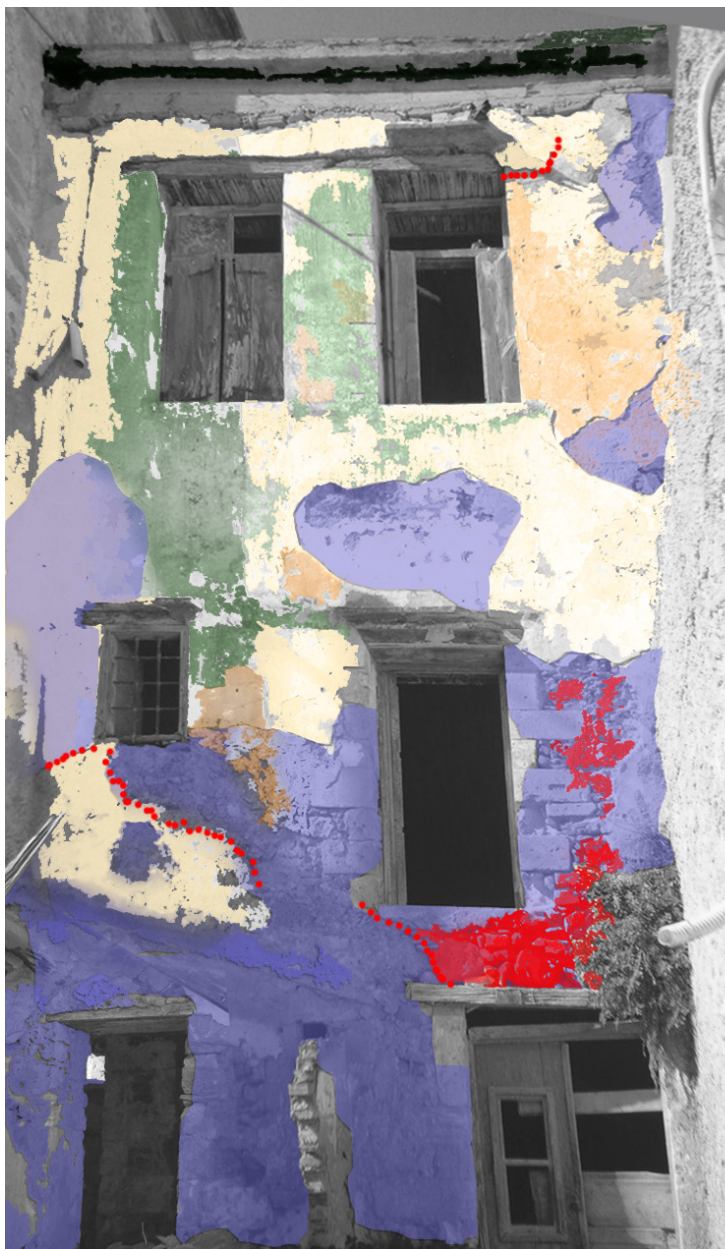
Ε 2. Ανατολική όψη, τμήμα 2, σχεδιάγραμμα φθορών

Στο δεύτερο τμήμα της ανατολικής όψης (Ε2) εμφανίζονται διαγώνιες ρηγματώσεις γύρω από τα ανοίγματα καθώς και αποδιοργάνωση του υλικού. Τμήματα του κονιάματος έχουν αποκολληθεί και εμφανίζονται χρωματικές αλλοιώσεις λόγω βιολογικής φθοράς και διάχυσης οξειδίων του σιδήρου. Η αποδιοργάνωση υλικού και οι αποκολλήσεις τμημάτων του κονιάματος φαίνεται να έχουν προκληθεί κυρίως από μηχανική αστοχία των υπερθύρων και σεισμό.
