ΠΟΛΥΤΕΧΝΕΙΟ ΚΡΗΤΗΣ
ΣΧΟΛΗ ΑΡΧΙΤΕΚΤΟΝΩΝ ΜΗΧΑΝΙΚΩΝ

ΠΡΟΓΡΑΜΜΑ ΜΕΤΑΠΤΥΧΙΑΚΩΝ ΣΠΟΥΔΩΝ «ΧΩΡΟΣ, ΣΧΕΔΙΑΣΜΟΣ & ΔΟΜΗΜΕΝΟ
ΠΕΡΙΒΑΛΛΟΝ»
«ΠΡΟΣΤΑΣΙΑ, ΑΠΟΚΑΤΑΣΤΑΣΗ ΚΑΙ ΑΝΑΔΕΙΞΗ ΙΣΤΟΡΙΚΩΝ ΚΤΙΡΙΩΝ ΚΑΙ ΣΥΝΟΛΩΝ»

**ΠΡΟΤΑΣΗ ΑΠΟΚΑΤΑΣΤΑΣΗΣ – ΕΠΑΝΑΧΡΗΣΗΣ ΑΡΧΟΝΤΙΚΟΥ
«ΤΡΙΓΥΡΗ» ΣΤΟΝ ΟΙΚΙΣΜΟ ΒΟΥΤΕΣ ΗΡΑΚΛΕΙΟΥ**

Μάιος 2024, ΧΑΝΙΑ

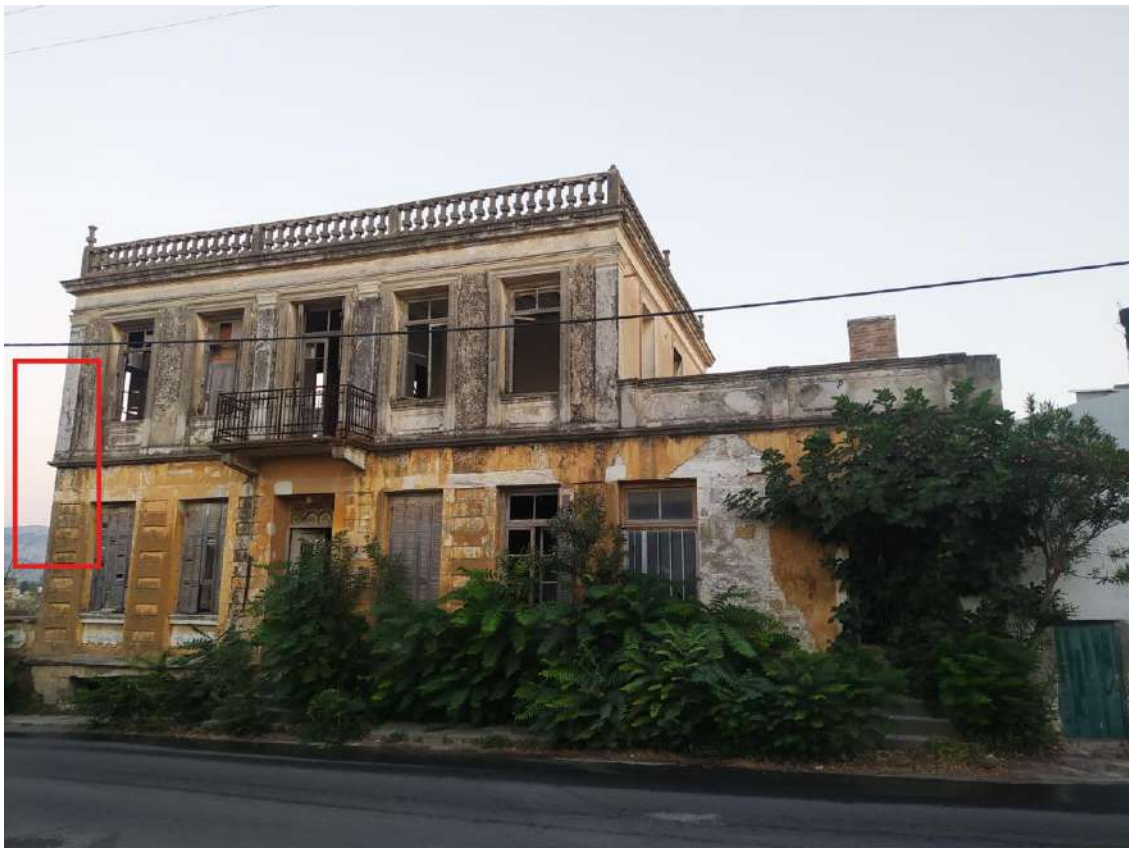
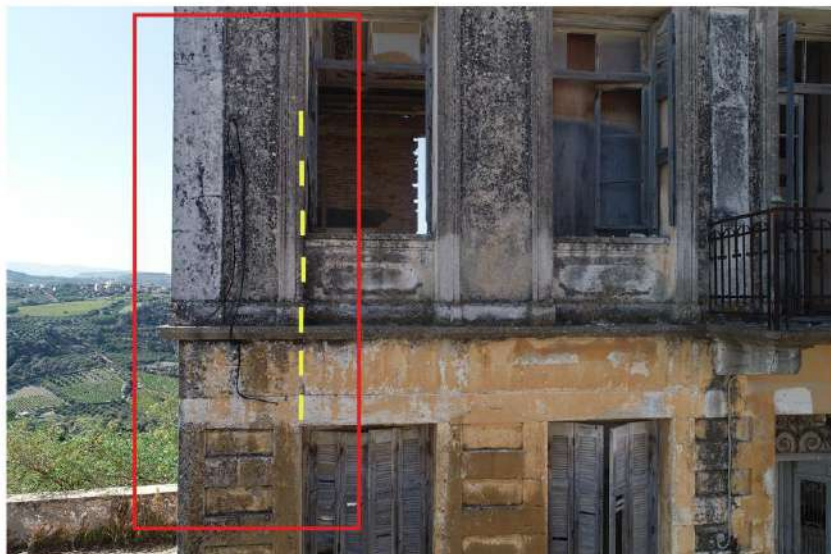
θεωρούμε πως συνθετικά δε θα ήταν χωροθετημένη η πόρτα στο σημείο αυτό. Ο όροφος είναι κτισμένος με ελαφριά προεξοχή (εικ.43,44) ,τέλος, πλαίσια των παραθύρων στον όροφο στη ΒΔ όψη είναι διαφορετικά από του ισογείου (εικ.45,46). Σχετικά με τις θύρες πιθανό αντικαταστάθηκαν μεταγενέστερα.

Εικ.43,44. Προεξοχή ορόφου ως προς το ισόγειο.

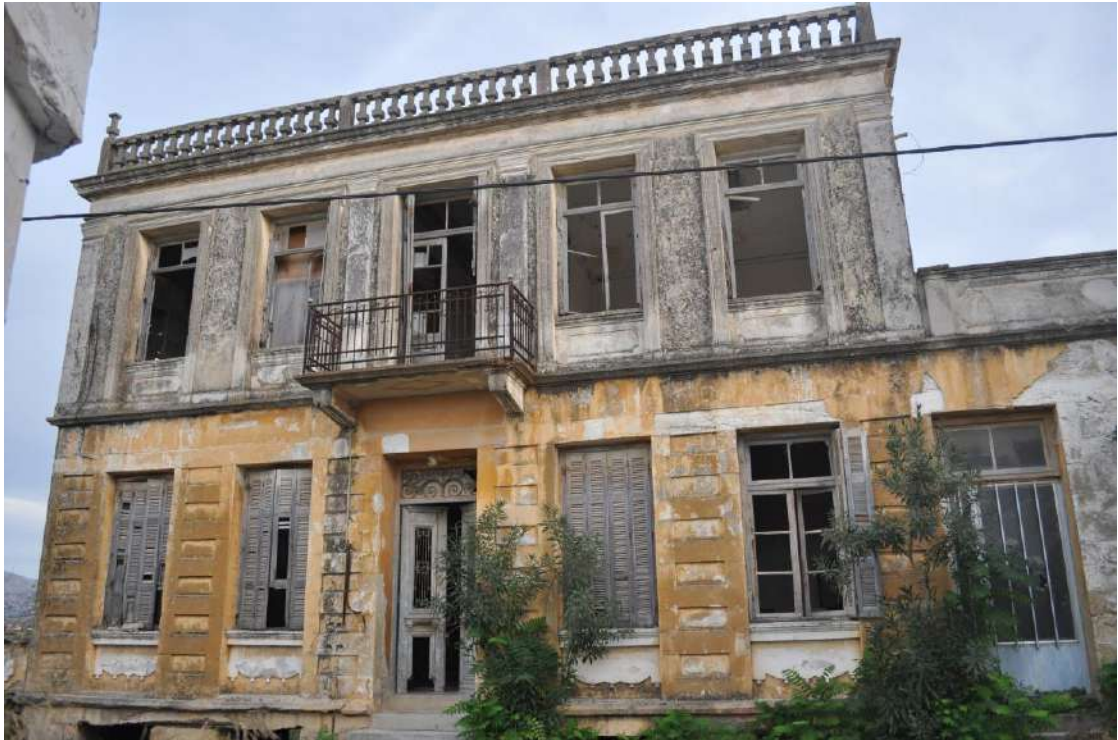
Εικ.45. Διαφορά απόχρωσης στο ισόγειο και στον όροφο.

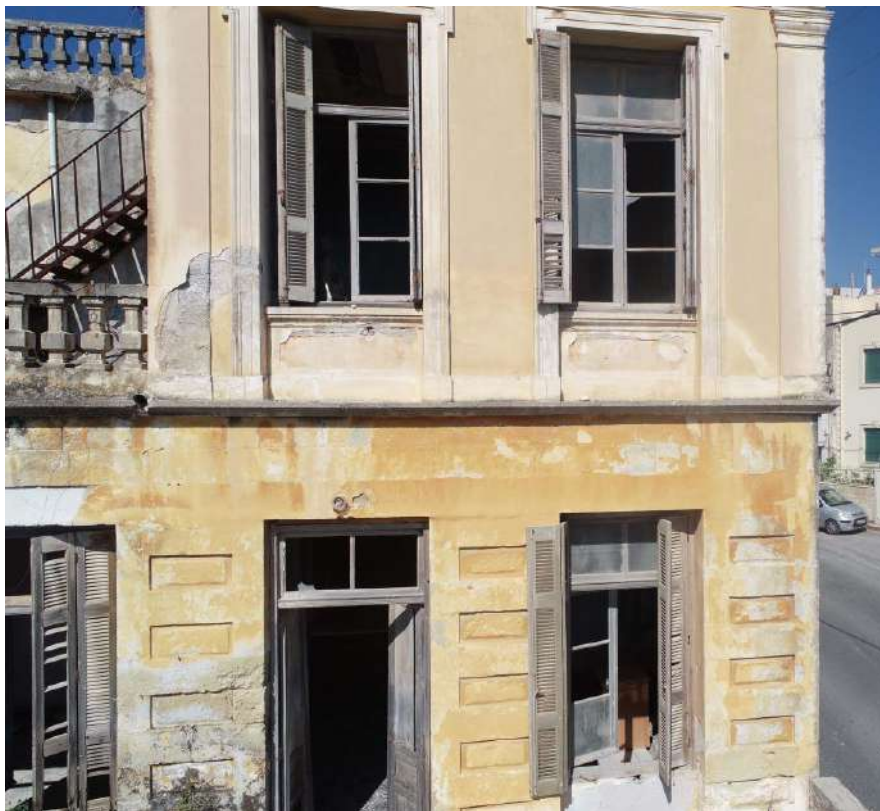
Εικ.46. Διαφορετικά πλαίσια παραθύρων

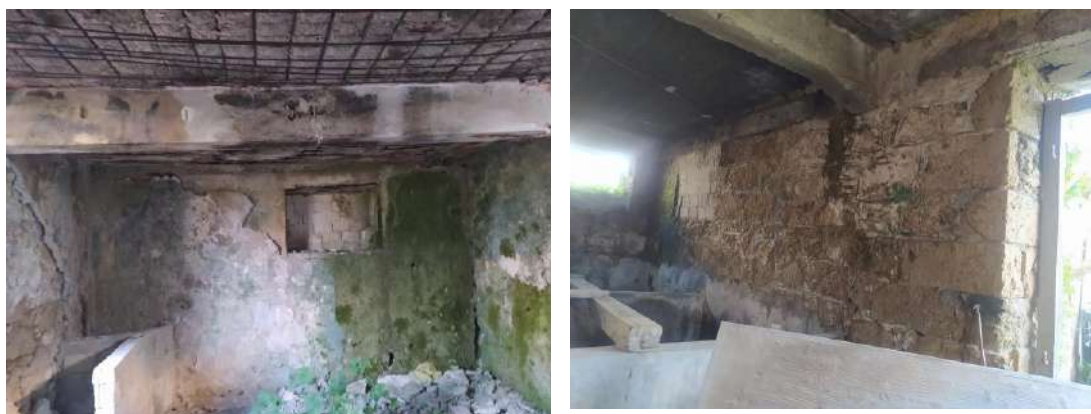
Φέρων οργανισμός : Ο φέρων οργανισμός είναι μεικτός. Αποτελείται από σπλισμό και από λιθοδομή. Η φέρουσα τοιχοποιία αποτελείται από λαξευμένους γωνιόλιθους με λεπτή στρώση κονιάματος και από ημιλαξευμένους αργούς λίθους με συνδετικό κονίαμα τσιμεντοειδούς προέλευσης (εικ.47,48,49,50,51,52).

Εικ.47,48. Φέροντες τοίχοι από λιθοδομή

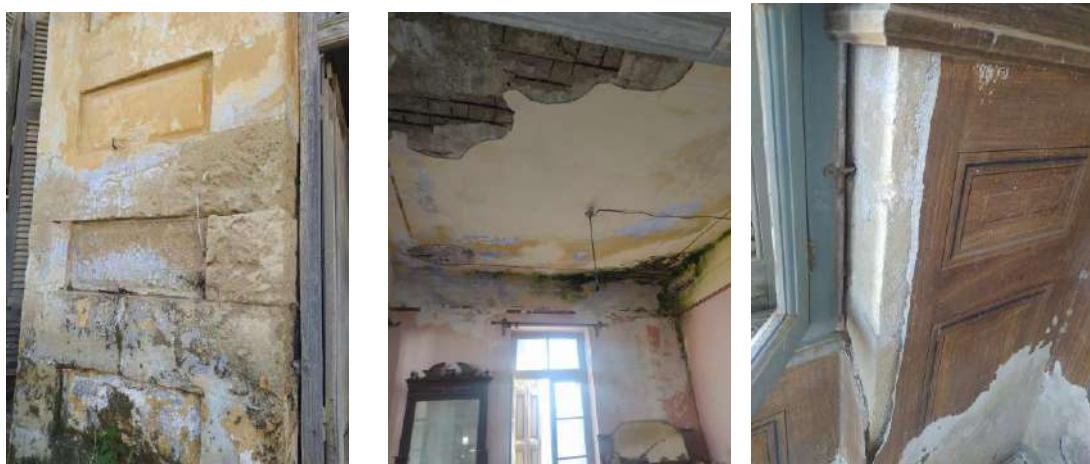
Εικ.49,50,51. Φέροντες τοίχοι από λιθοδομή και πλάκα σπλισμένου σκυροδέματος

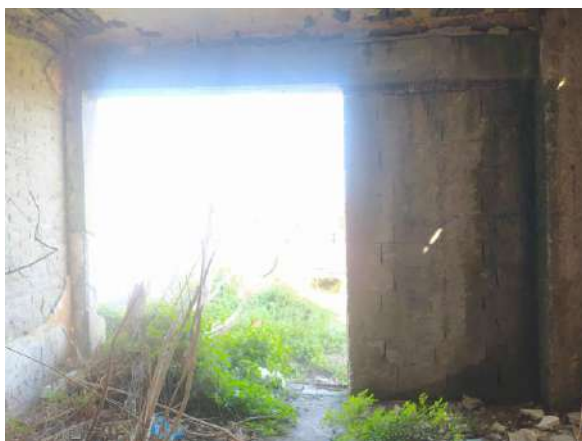
Τοίχοι πλήρωσης: Στο υπόγειο υπάρχουν δύο τοίχοι από τσιμεντολιθοδομή (εικ.53). Οι υπόλοιποι τοίχοι πλήρωσης αποτελούνται κυρίως από πλινθοδομή πάχους 0,10-0,15 cm. και (εικ.54,55,56,57,58,59,60,61).

Εικ.53. Τοίχοι υπογείου από τσιμεντολιθοδομή

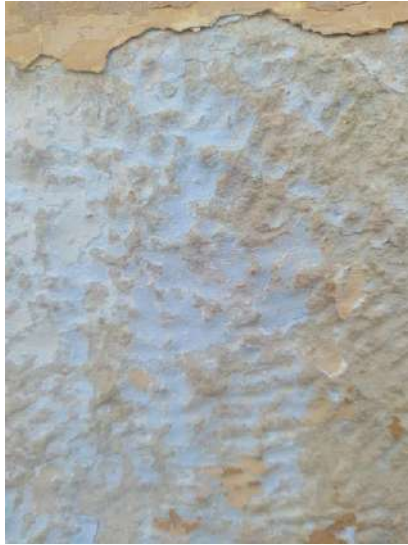
Χρώματα: Η εξωτερική επιφάνεια των τοίχων από λιθοδομή αποτελείται από μια στρώση χρώματος στην απόχρωση της ώχρας. Εσωτερικά της ώχρας διακρίνουμε ίχνη ανοιχτού γαλάζιου χρώματος (**εικ.63**) ενώ σε άλλα σημεία λευκού(**εικ.64**).

Εικ.63. Ίχνη γαλάζιου χρώματος

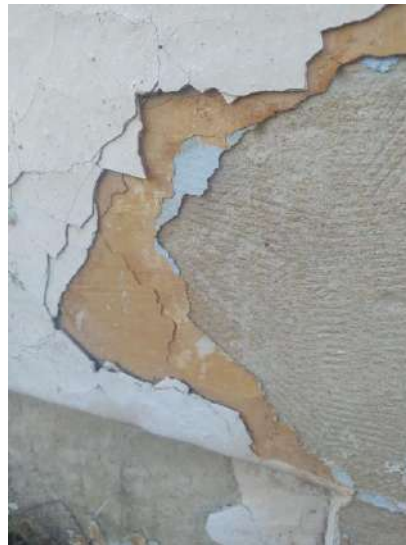
Εικ.64. Ίχνη λευκού χρώματος

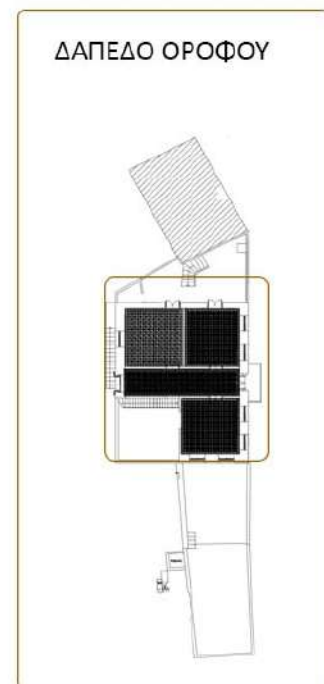
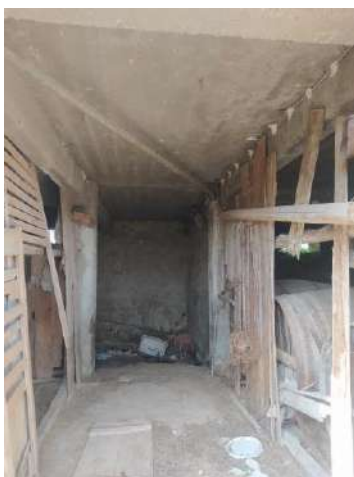
Δάπεδα : Τα δάπεδα σε ορισμένα δωμάτια του ισόγειου (**εικ.65**) και του ορόφου (**εικ.66**) αποτελούνται από τσιμεντοπλακάκια με γεωμετρικά μοτίβα, σε κάποια άλλα υπάρχει μια στρώση τσιμεντοκονίας. Στο υπόγειο το μεγαλύτερο μέρος του δαπέδου είναι κατεστραμμένο και όπου σώζεται αποτελείται από τσιμεντοκονίαμα ενώ στο χώρο 4- στάβλο του υπογείου είναι χωμάτινο (**εικ.67**).

εικ.67. Δάπεδο υπογείου (χώρος 4)

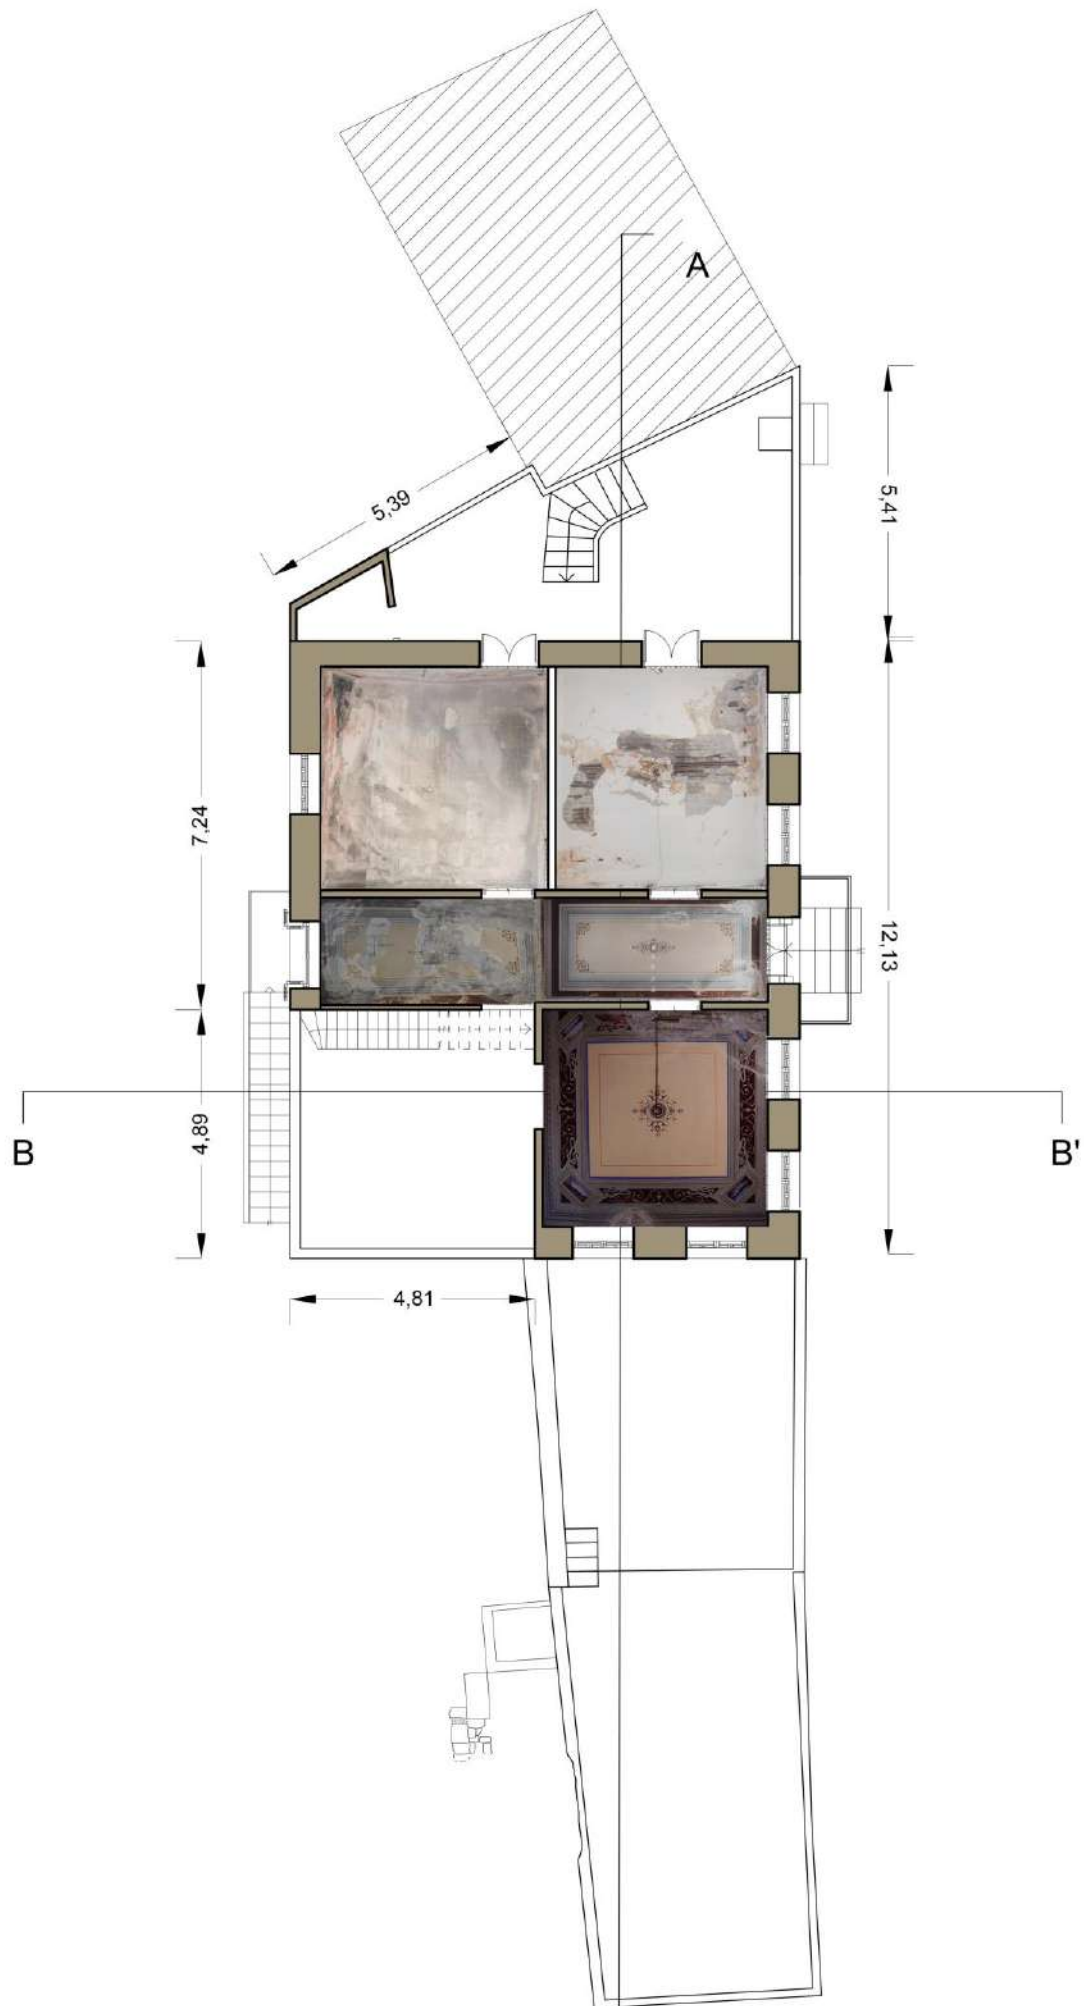
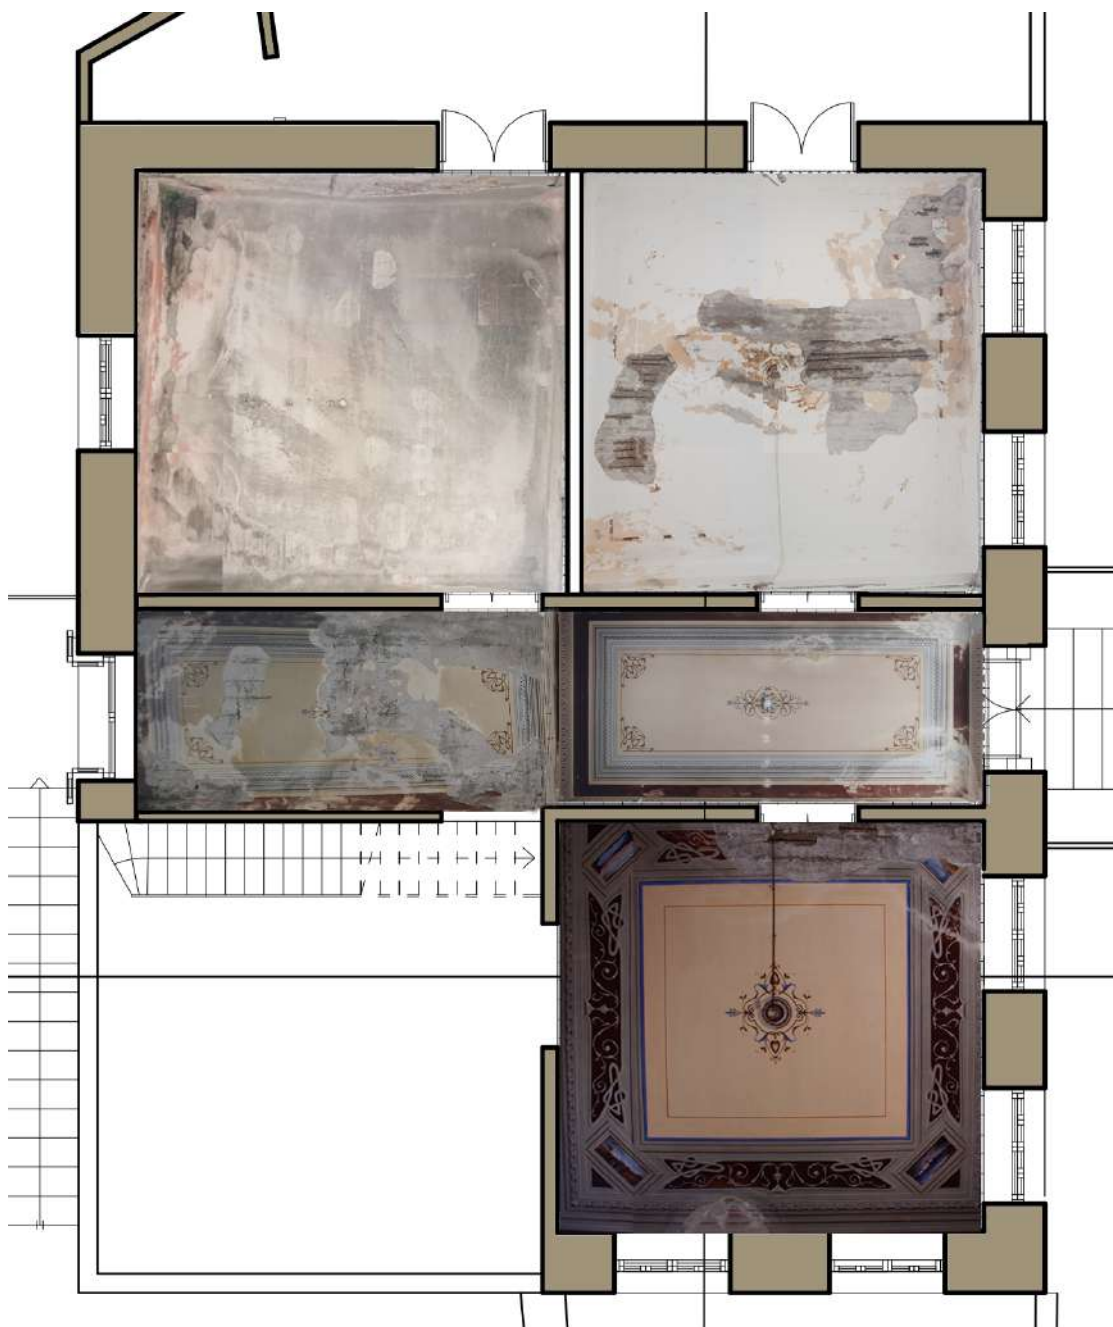
εικ.71,72. Οροφή ορόφου

ΟΡΟΦΗ: Στον όροφο παρατηρείται επίσης τοπική ενανθράκωση του σκυροδέματος στην πλάκα καθώς και διάβρωση του σιδηρού οπλισμού. Ο ζωγραφικός διάκοσμος των οροφών παρουσιάζει φθορές (**εικ.71,72**).

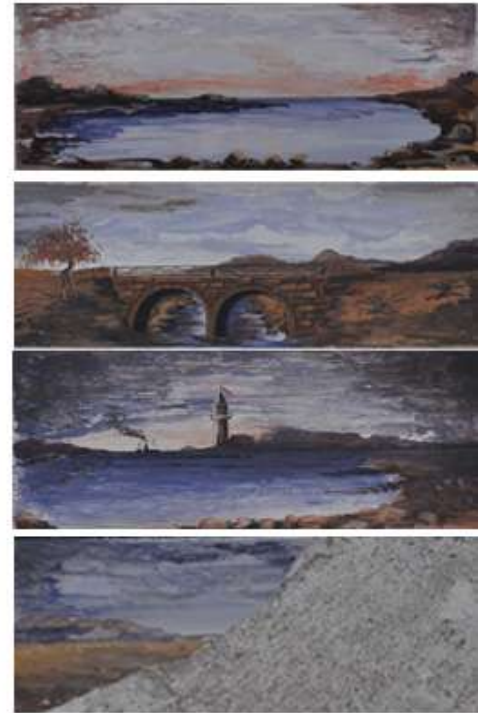
ένα γεφύρι, ένας φάρος ενώ στην τέταρτη παράσταση δεν είναι εμφανές το τι ακριβώς απεικονίζεται λόγω της κακής κατάστασης διατήρησης του (εικ.73).

Εικ.73. Ζωγραφικός διάκοσμος βορειοδυτικού δωματίου

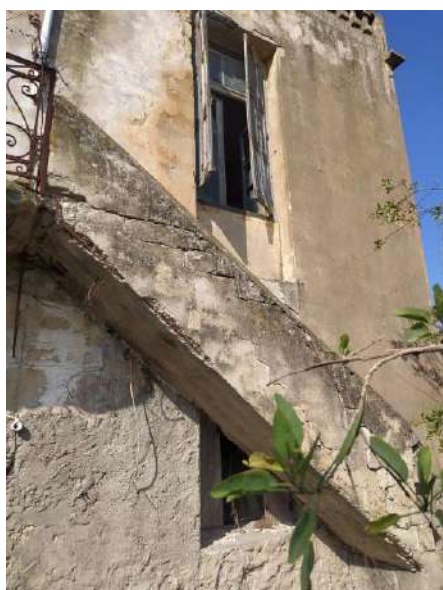
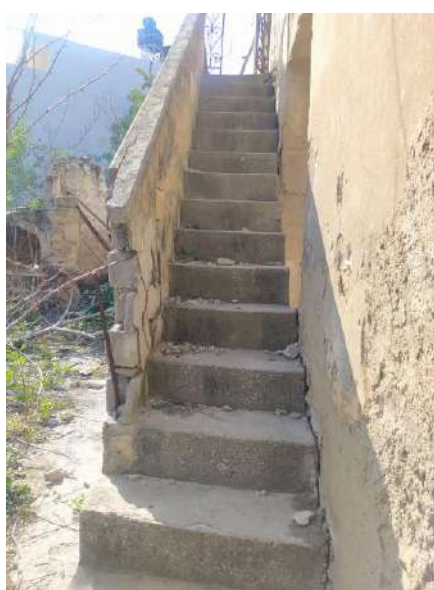
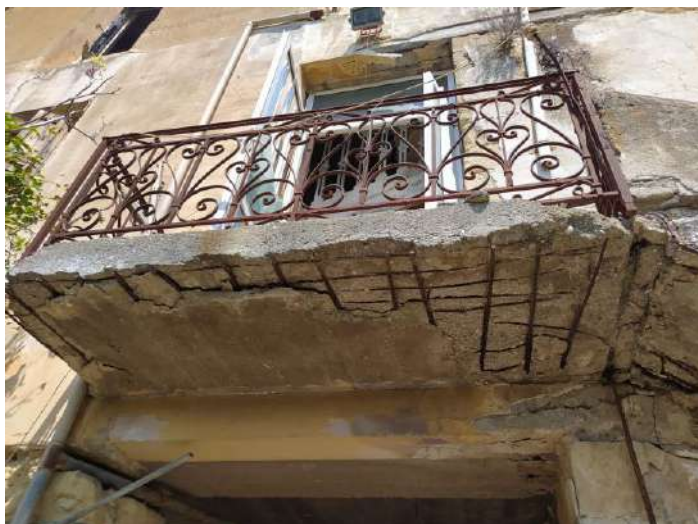
Στο επίπεδο του υπογείου στο βόρειο τμήμα της όψης εντοπίζουμε κάποιες ρωγμές, διάρρηξη του σκυροδέματος και οξείδωση σιδηρού οπλισμού. Επίσης, έχουμε απώλεια επιχρίσματος και κονιάματος η οποία είναι πιο έντονη περιμετρικά των ανοιγμάτων. Στο επίπεδο του ισόγειου παρατηρούμε επίσης φθορές περιμετρικά των ανοιγμάτων και ανάμεσα τους. Πιο συγκεκριμένα απώλεια επιχρίσματος, αποκάλυψη του σιδηρού οπλισμού ο οποίος έχει οξειδωθεί. Στο επίπεδο του ορόφου έχουμε ολική πτώση επιχρίσματος στο βόρειο τμήμα της όψης με αποκάλυψη της υποκείμενης πλινθοδομής. Είναι εμφανές ότι έχουμε απώλεια δομικού υλικού (οπτόπλινθοι) που εικάζουμε πως προέρχεται από ανθρωπογενή επέμβαση. Ενδεχομένως, όμως, και να μην πρόκειται για απώλεια δομικού υλικού αλλά να υπήρχε άνοιγμα (πόρτα) που να οδηγούσε από το υπνοδωμάτιο στον εξώστη. Δεν υπάρχει πάντως κάποιο ίχνος κουφώματος. Επίσης, εκτεταμένη φθορά έχει υποστεί η σκάλα που οδηγεί από το επίπεδο του υπογείου στο ισόγειο και συγκεκριμένα αρκετές ρωγμές, διάρρηξη σκυροδέματος εκατέρωθεν της πλάκας με αποκόλληση στρώσης σκυροδέματος μέχρι τον οπλισμό, ο οποίος έχει εμφανιστεί και έχει υποστεί οξείδωση όπως και το κιγκλίδωμα του εξώστη (εικ.75,76,77) και (βλ.παράρτημα – σχέδια φθορών (παθολογίας)).

Εικ.75,76,77. Φθορές σκάλας.

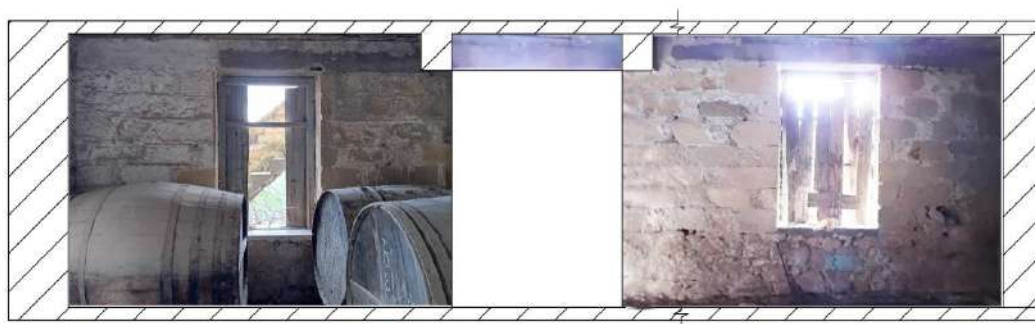
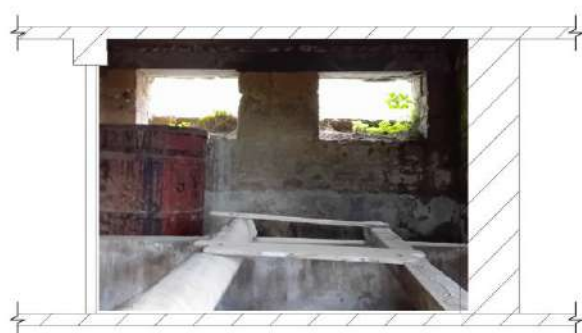
Ο χώρος 3 (**εικ.80**) παρουσιάζει εμφανώς λιγότερες φθορές από τους δύο προηγούμενους, οι οποίες εντοπίζονται στην ύπαρξη πράσινης κρούστα και στην απώλεια δομικού υλικού στον τοίχο από εμφανή πλινθοδομή. Τα υποστυλώματα και οι δοκοί δε βρίσκονται σε ιδιαίτερα κακή κατάσταση ενώ η πλάκα δεν έχει υποστεί ιδιαίτερες φθορές. Συγκρίνοντας σε αυτό το σημείο την κατάσταση διατήρησης της πλάκας στο χώρο αυτό σε σχέση με τους υπόλοιπους χώρους πιθανολογούμε ότι ίσως είχε υποστεί κάποια στιγμή που δε μπορούμε να καθορίσουμε κάποια επισκευή. Ο χώρος αυτός όπως και ο χώρος 4 δε φαίνεται να έχουν επίχρισμα, ενδεχομένως κάποτε να είχαν ασβεστωθεί.

Εικ.80. Χώρος 3 υπογείου- Φθορές

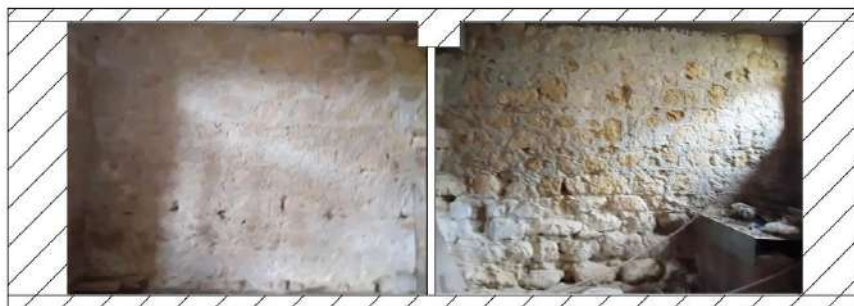
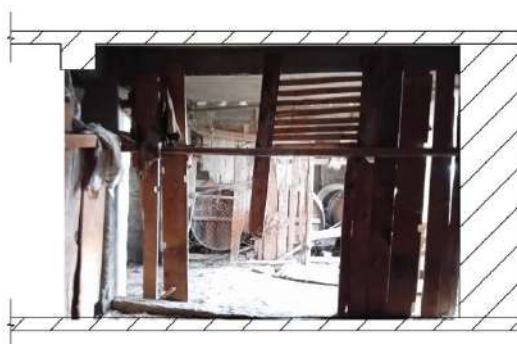
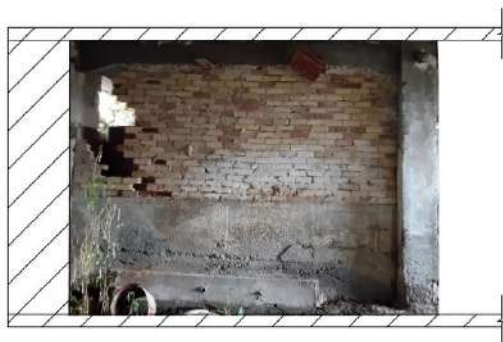
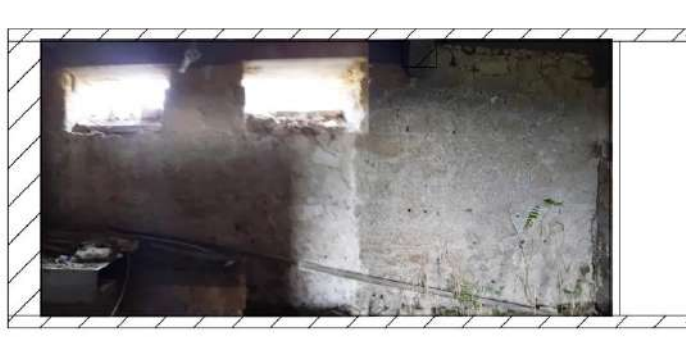
Στο χώρο 4 (εικ.81) η κύρια φθορά που παρατηρείται εντοπίζεται στο βορειοδυτικό τοίχο που εφάπτεται με το δρόμο. Στο κατώτερο τμήμα του τοίχου αυτού έχουμε απώλεια κονιάματος.

Τα υποστυλώματα, τα δοκάρια και η πλάκα έχουν σημειακές φθορές (ενανθράκωση σκυροδέματος και οξείδωση σιδηρού σπλισμού) και όχι εκτεταμένες.

Εικ.81. Χώρος 4 υπογείου- Φθορές / Εικ.82 άνοψη υπογείου

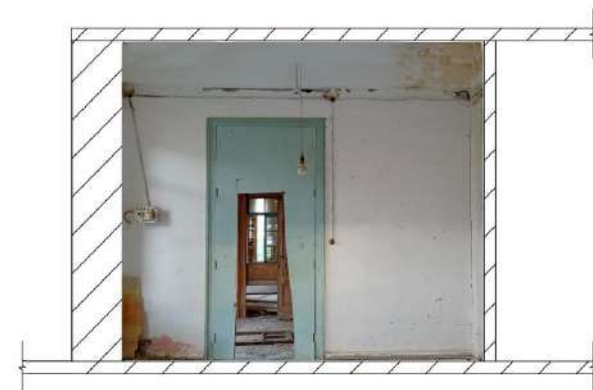
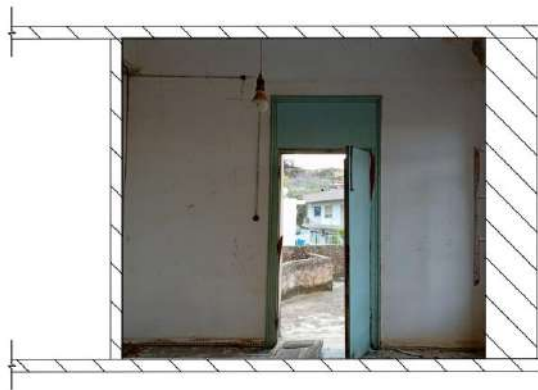
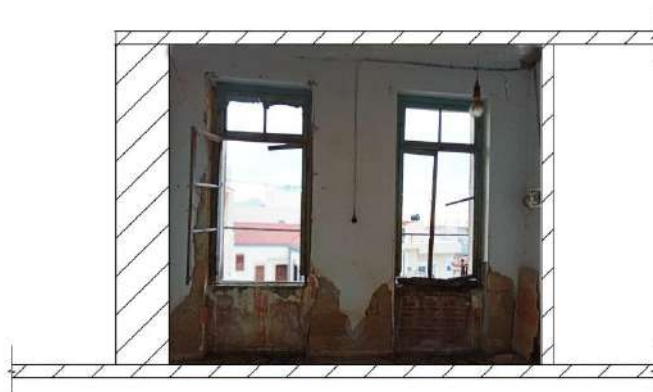
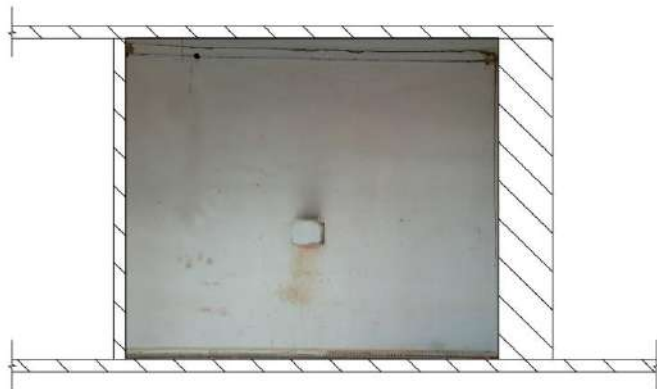
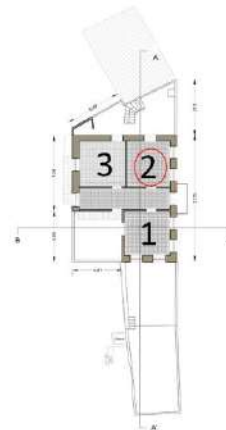
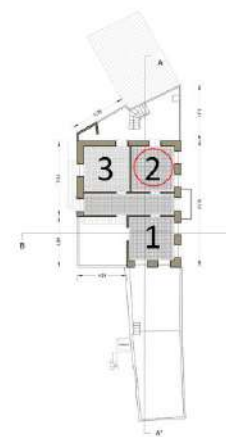
Εικ.101,102,103,104. Δωμάτιο 2

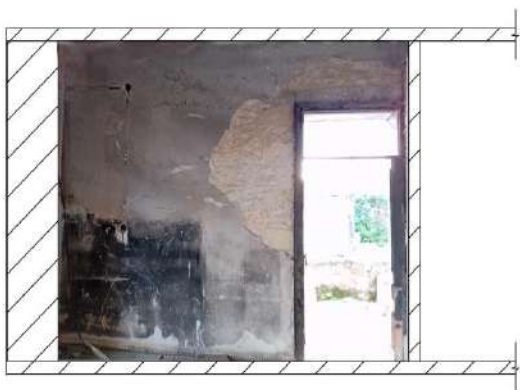
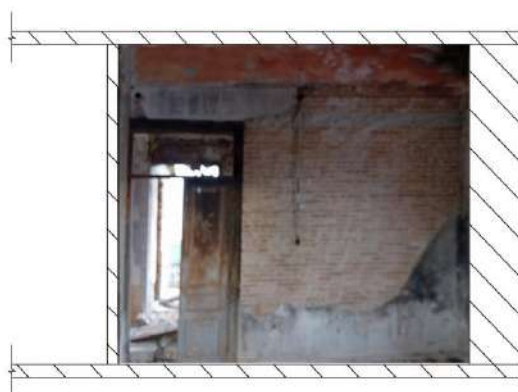
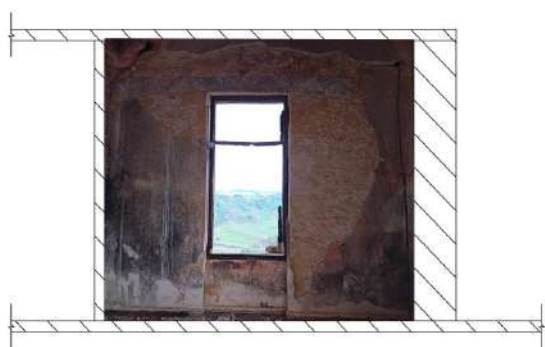
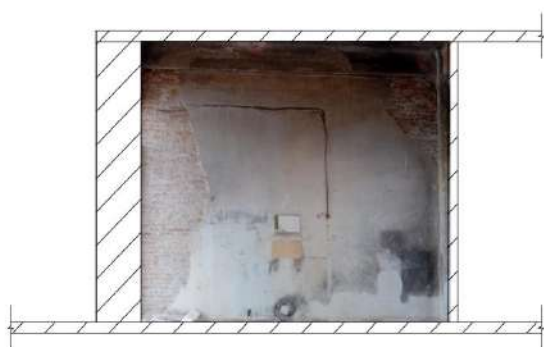
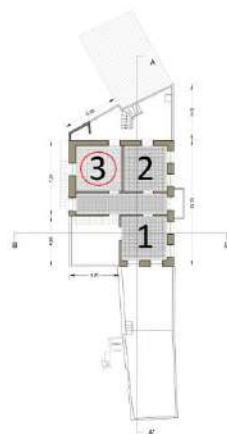
Εικ.105,106,107,108. Δωμάτιο 3.

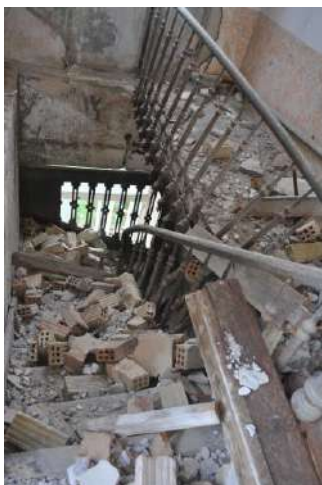
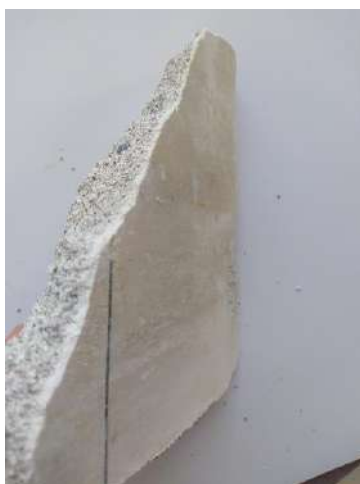
εικ.111,112. Δομικά υλικά τοίχου που κατέρρευσε

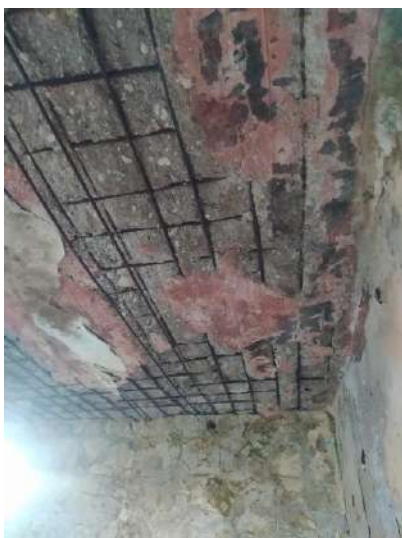
Εικ.113. Τμήμα οροφής υπογείου

Όπως αναφέραμε και πιο πάνω ο φέροντας οργανισμός του κτιρίου αποτελείται από οπλισμένο σκυρόδεμα και λιθοδομή. Ύστερα από οπτικό έλεγχο του κτιρίου στο επίπεδο του υπογείου παρατηρούμε εκτεταμένες φθορές, κυρίως στην πλάκα του (εικ.113). Το εξωτερικό τμήμα του σκυροδέματος έχει αποκολληθεί σε εκτεταμένες περιοχές κυρίως στο χώρο 3 με αποτέλεσμα να γίνεται εμφανής ο σιδηρός του οπλισμός. Η κατάσταση διατήρησης του οποίου δεν είναι καλή αφού παρατηρείται εκτεταμένη οξείδωση που έχει ως αποτέλεσμα την απομείωση της αρχικής του διατομής. Επίσης, παρατηρούμε και αποκόλληση του από το σκυρόδεμα.

Σύμφωνα με τα παραπάνω συμπεραίνουμε ότι ο οπλισμός δε συνεργάζεται με το σκυρόδεμα με αποτέλεσμα οι πλάκες να είναι στατικά ανεπαρκείς.

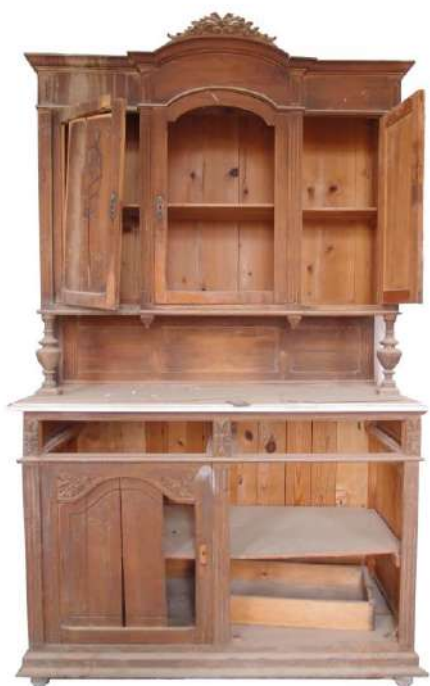
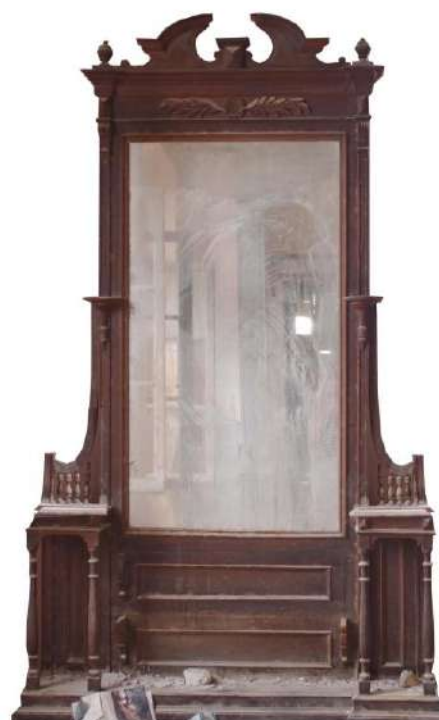
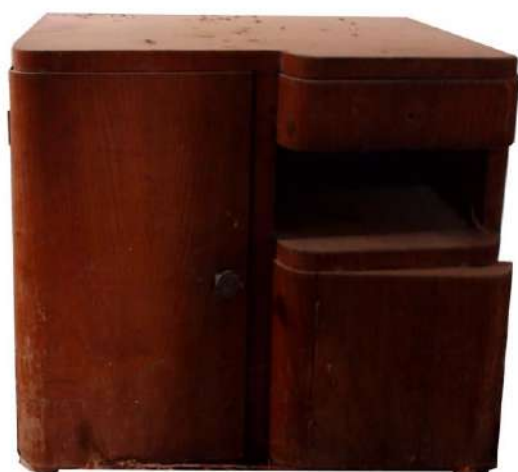
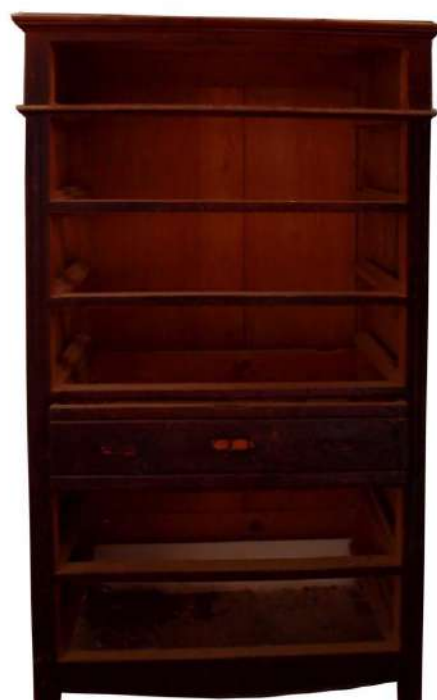
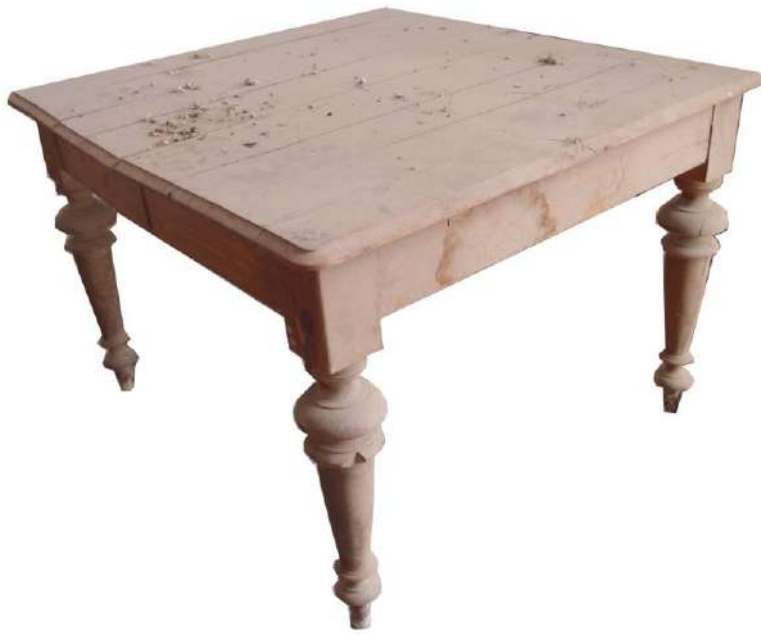
Εικ.114,115,116,117,118. Έπιπλα προς διατήρηση

Σχετικά με τα **έπιπλα** που υπάρχουν στο ισόγειο του κτιρίου θα γίνει συντήρηση και επανάχρηση μερικών εξ αυτών που φαίνεται να είναι χαρακτηριστικά της εποχής που ανεγέρθηκε το κτίριο.
