ΠΟΛΥΤΕΧΝΕΙΟ ΚΡΗΤΗΣ

Μεταπτυχιακή εργασία:

**Ναοί πληγέντες από τους σεισμούς του έτους 2021 στην ευρύτερη
περιοχή του Αρκαλοχωρίου. Αποτίμηση των ζημιών τους σε σχέση με
επεμβάσεις που είχαν προηγηθεί.**

Χανιά, Μάιος 2024

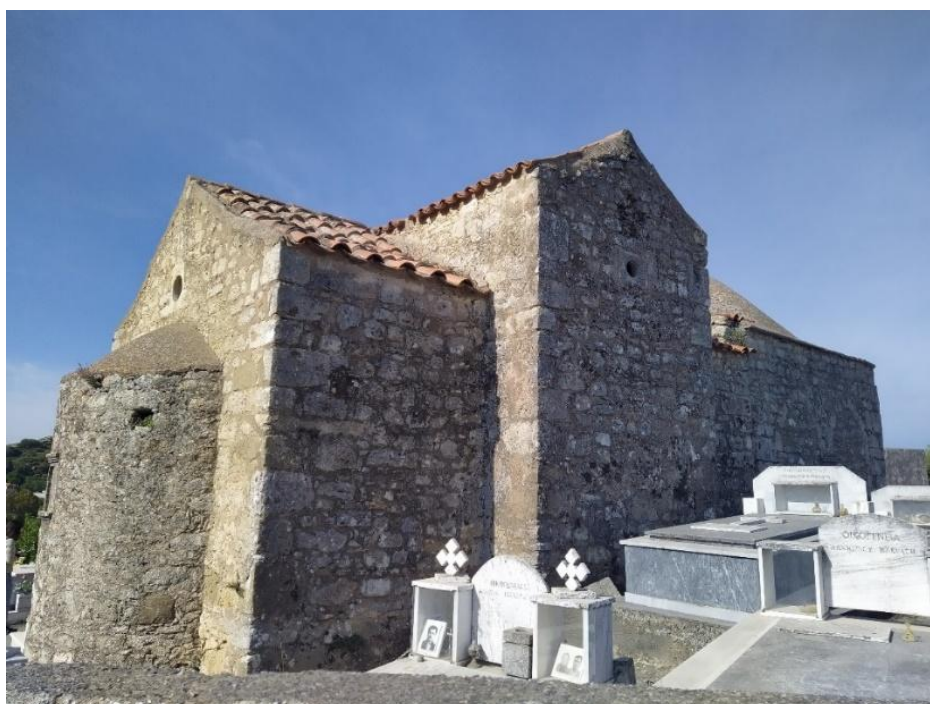
Εικ. 01.10. Άποψη από ΒΑ, μετά τον σεισμό.

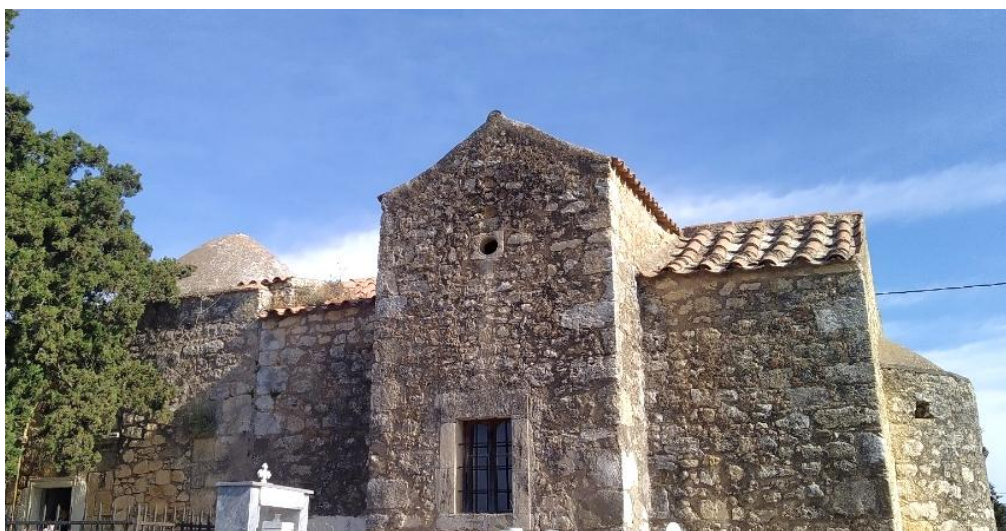
Εικ.

01.11. Η νότια όψη μετά τον σεισμό.

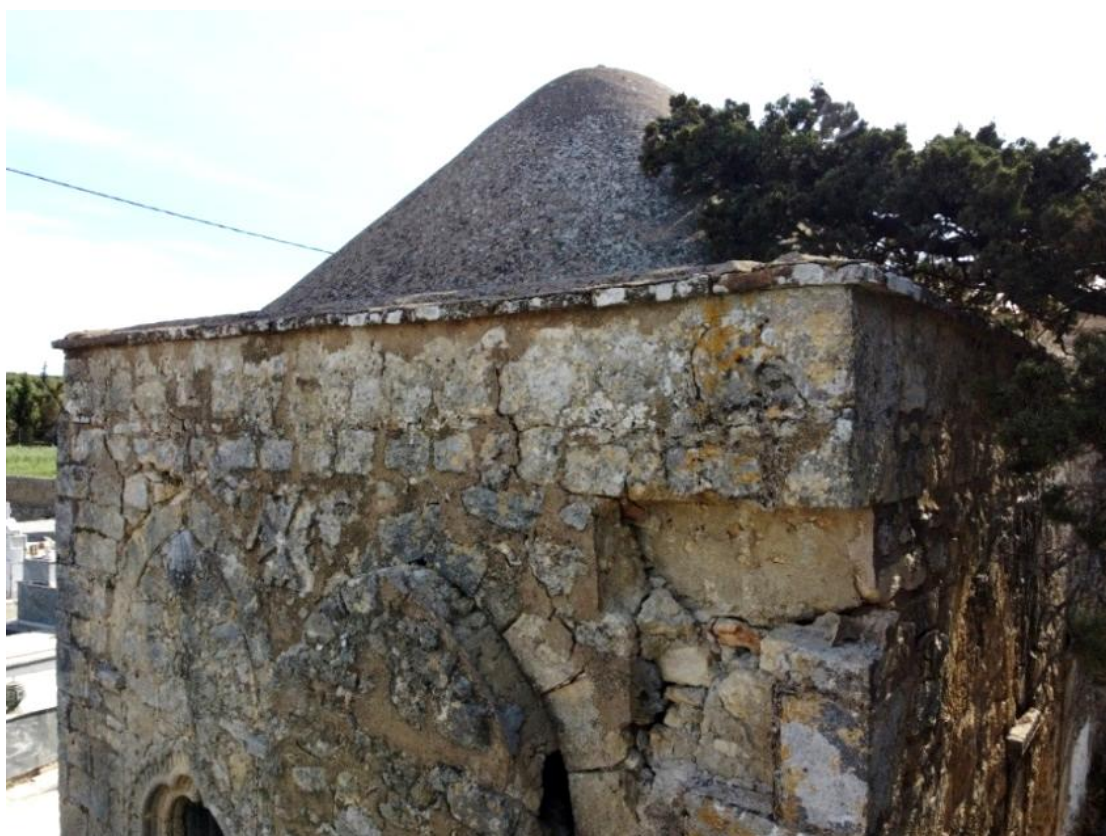
Εικ. 01.12. Η δυτική πλευρά του νάρθηκα μετά τον σεισμό.

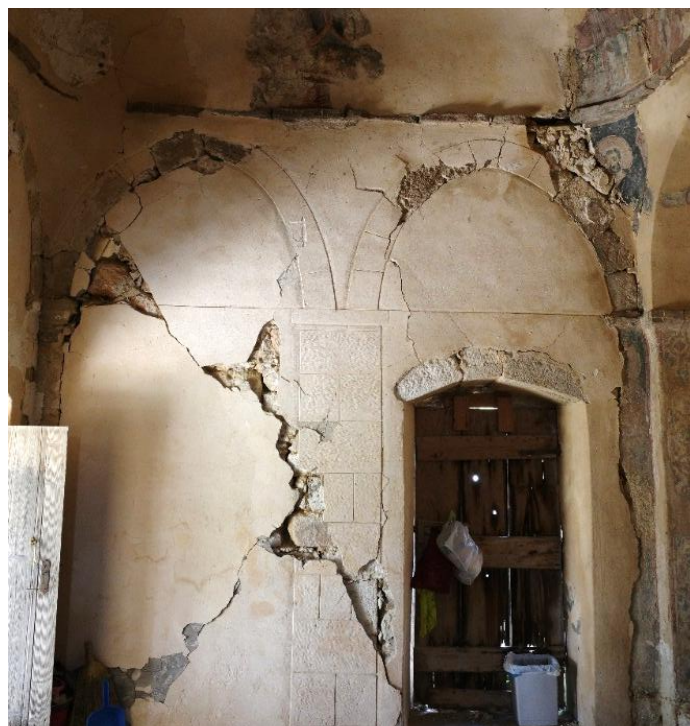
Εικ. 01.16. Η εσωτερική δυτική πλευρά του νάρθηκα, μετά τον σεισμό.

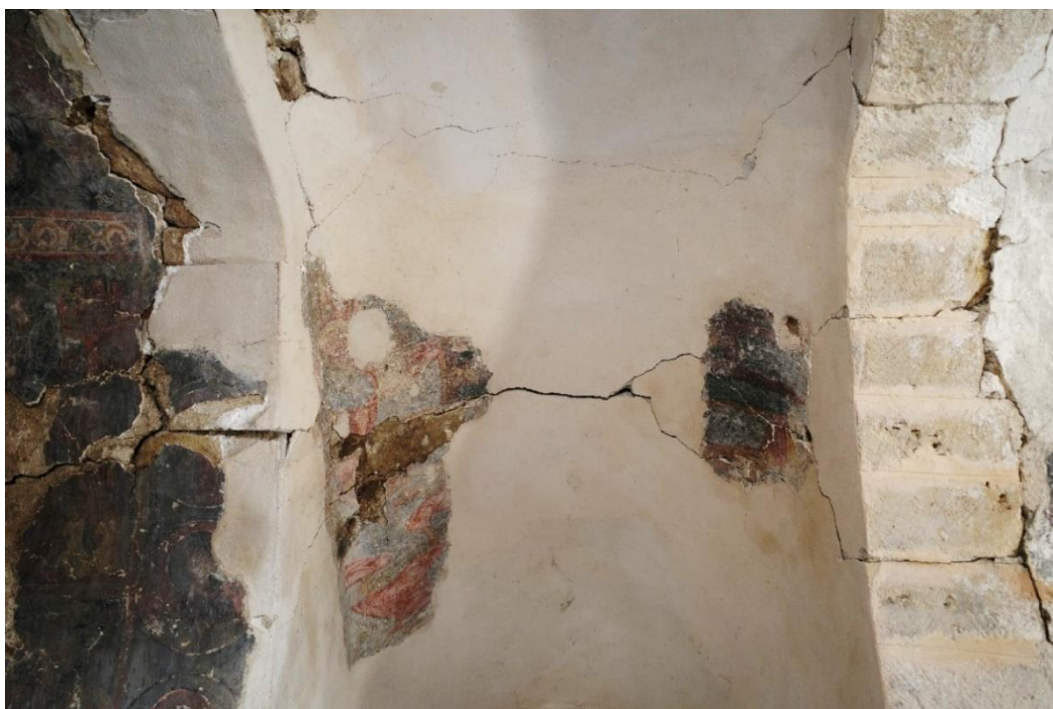
Εικ. 01.20. Η ένωση των κεραίων (θόλων), μετά τον σεισμό.

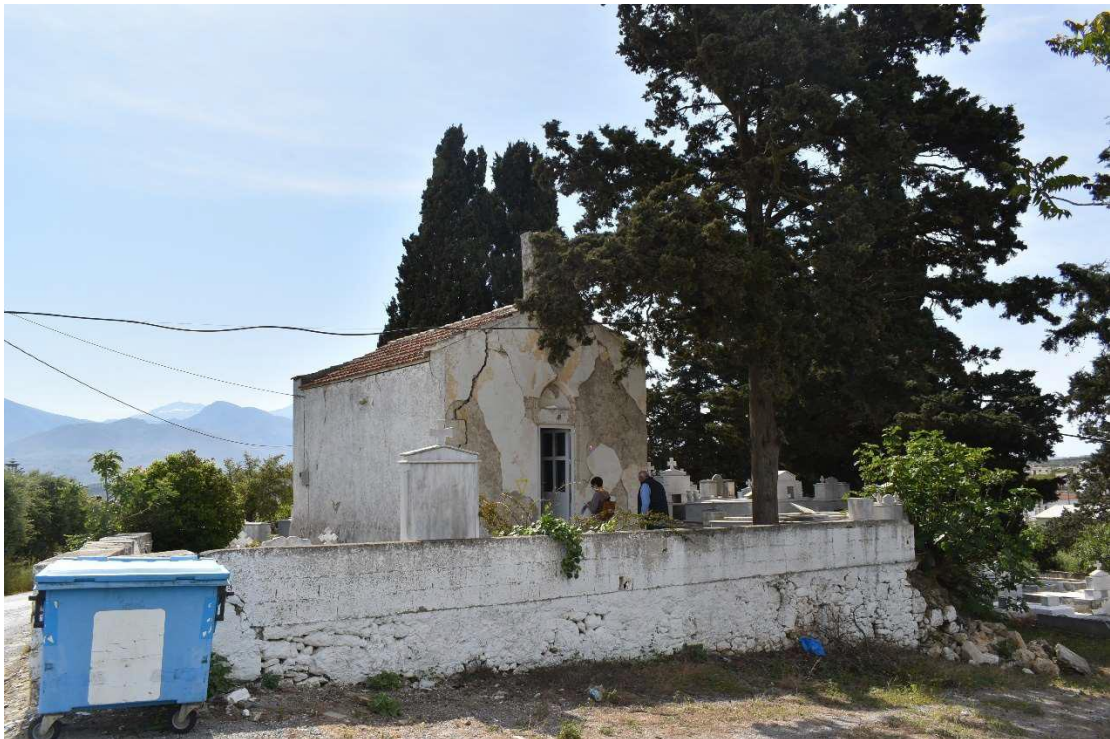
Η σημερινή στάθμη του περιβάλλοντα χώρου είναι χαμηλότερη από τη στάθμη εισόδου του ναού, προκαλώντας πιθανώς προβλήματα στη θεμελίωσή του. Η σκάρπα στο βόρειο τοίχο, η προφανώς ανακατασκευασμένη ανίδα, αλλά και η καμάρα που είναι ημικυλινδρική χωρίς σφενδόνιο, αποδεικνύουν στατικά προβλήματα ή κατάρρευση και κατά το παρελθόν.

Εικ. 02.3. Ο ναός και το κοιμητήριο από ΒΔ, μετά τον σεισμό.

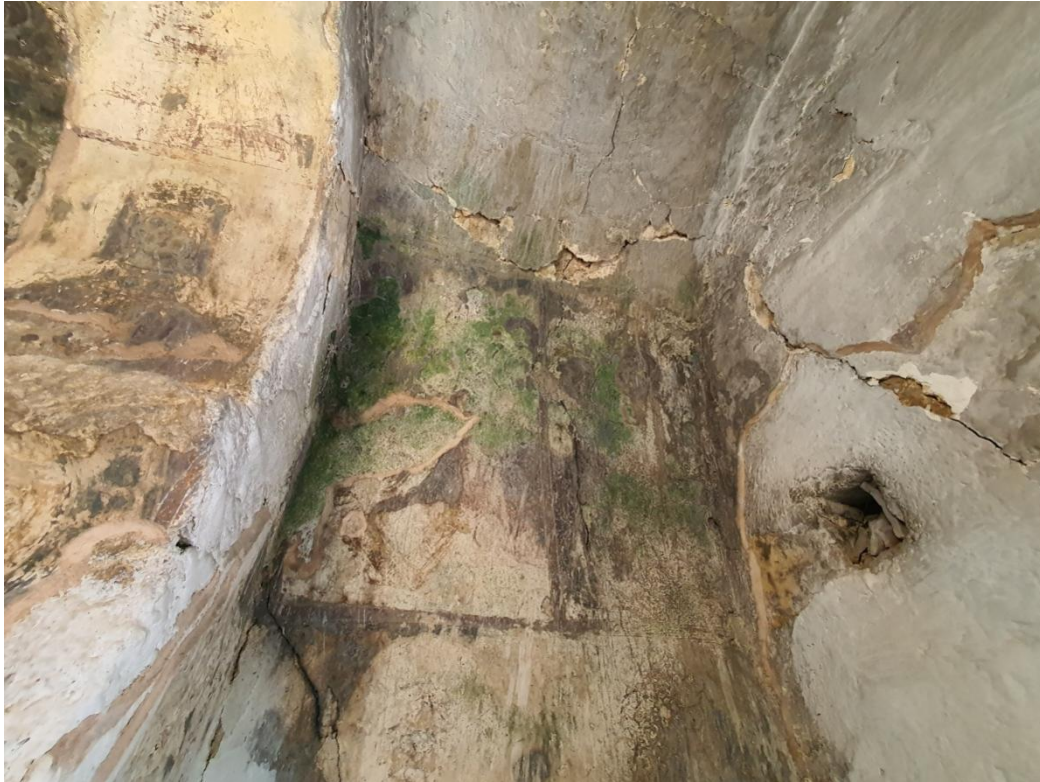
Εικ. 03.7. Ανατολικό τμήμα του θόλου.

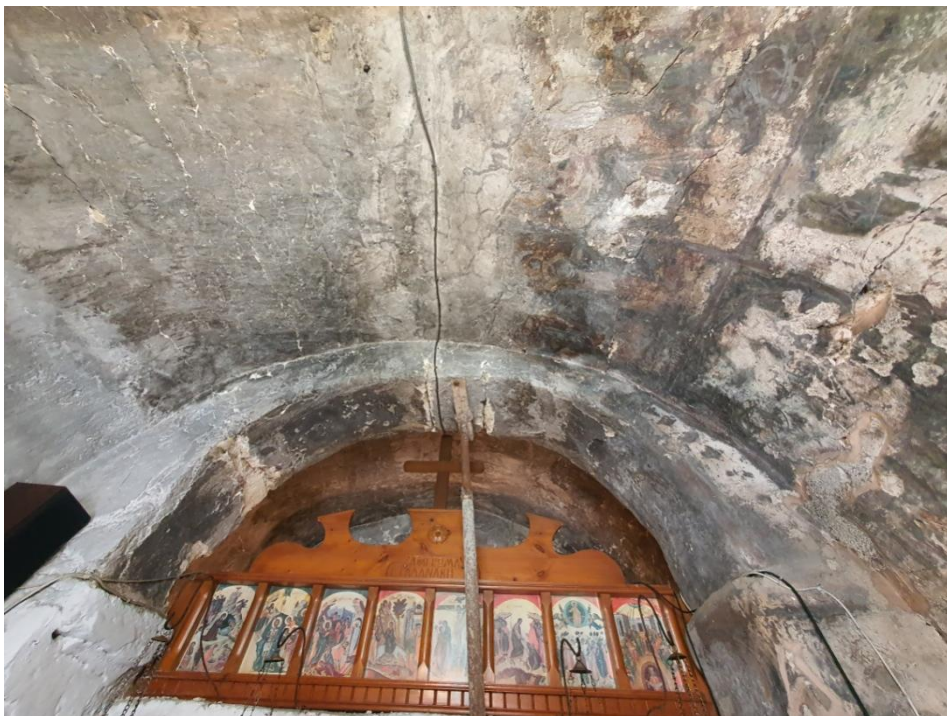
Στον ναό του Αγίου Ιωάννη του Θεολόγου προκλήθηκαν σοβαρές ζημιές με πλέον ανησυχητικές αυτές στο ανατολικό σφενδόνιο. Οι χωρίς έγκριση εργασίες του 2003, ανακεράμωσης, αρμολόγησης της εξωτερικής τοιχοποιίας και ανέγερσης του ναού των Αγίων Αποστόλων στη νότια πλευρά του και σε επαφή αυτόν, ευθύνονται άραγε για τις ζημιές ή μήπως αντιθέτως συνέβαλαν στη θωράκιση του μνημείου περιορίζοντας την έκτασή τους; Σαφέστατα η αρμολόγηση με τσιμέντο μελλοντικά θα μεταφέρει άλατα στις τοιχογραφίες, από την άλλη πλευρά, ωστόσο, προφανώς ενίσχυσε την τοιχοποιία. Ο νέος ναός νότια μπορούμε να υποθέσουμε ότι λειτούργησε αρνητικά ασκώντας πίεση στην τοιχοποιία του παλαιού, θα μπορούσε όμως να λειτούργησε και ως αντηρίδα. Οι παραπάνω υποθέσεις αποτελούν αντικείμενο διερεύνησης από εξειδικευμένο στατικό μελετητή.

Εικ. 03.11. Το ανατολικό σφενδόνιο.

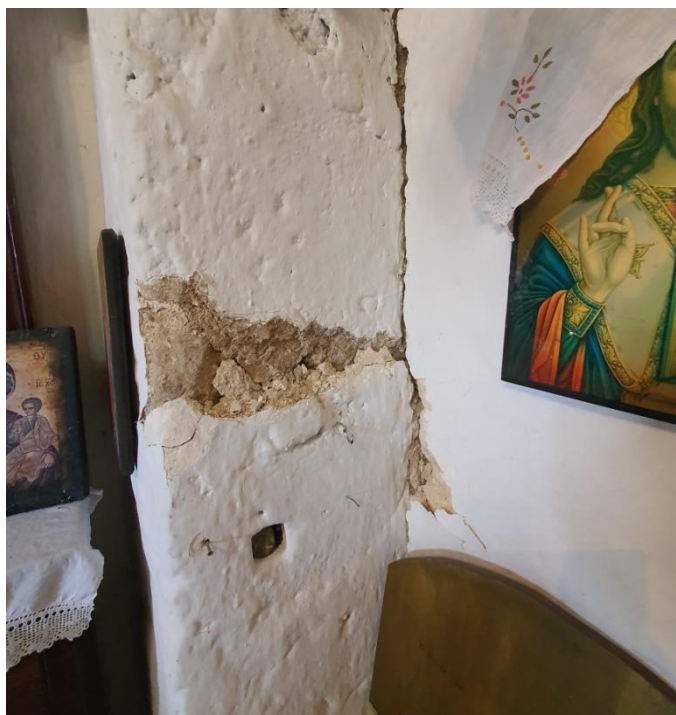
Εικ. 03.12. Λεπτομέρεια από τη βόρεια παραστάδα του ανατολικού σφενδονίου.

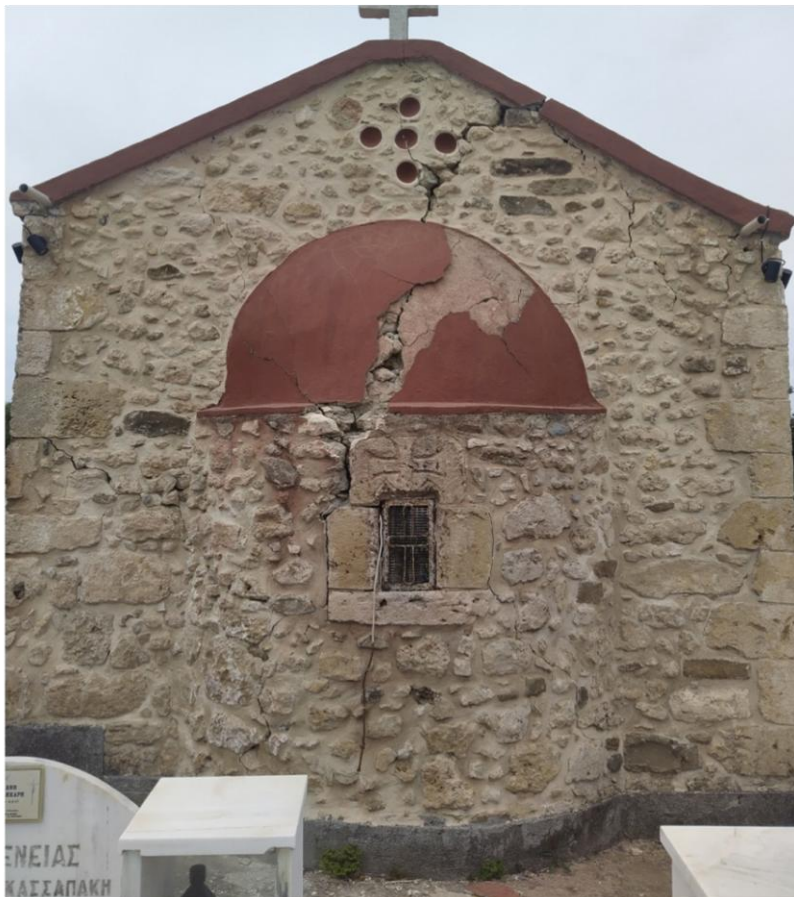
Στον ναό προκλήθηκαν σοβαρές ζημιές από τον σεισμό. Στον ανατολικό τοίχο υπάρχει έντονη διαμπερής καθ' ύψος ρωγμή, από τη στέψη της τοιχοποιίας η οποία διατρέχει το τεταρτοσφαίριο και την ασίδα. Στο τεταρτοσφαίριο εμφανίζεται

Εικ. 04.8. Η ανατολική όψη.

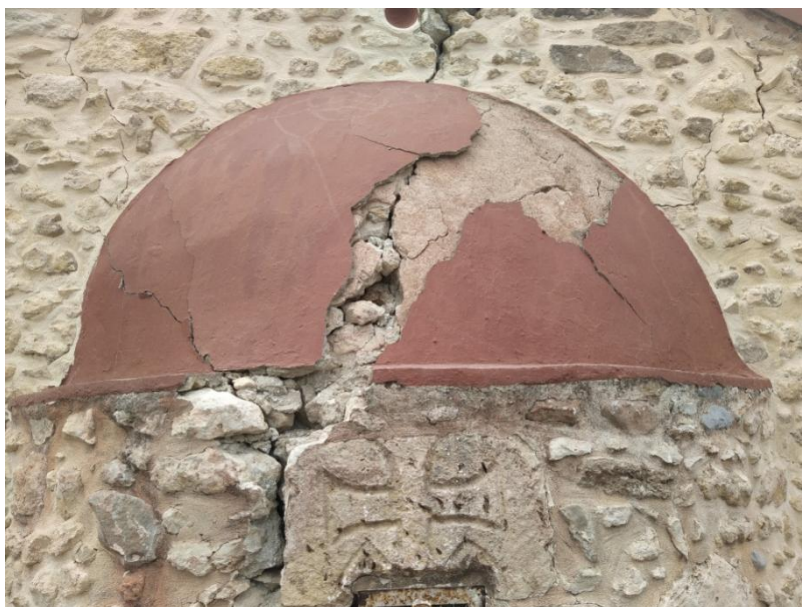
αποδιοργάνωση της τοιχοποιίας. Κάθετες ρωγμές δημιουργήθηκαν στον δυτικό τοίχο εκατέρωθεν των παραστάδων της εισόδου, ενώ μικρότερου εύρους ρωγμές υπάρχουν στην υπόλοιπη φέρουσα τοιχοποιία. Εσωτερικά δημιουργήθηκαν αρκετές χιαστί ρωγμές αλλά και κατακόρυφες στο δυτικό και βόρειο τοίχο. Επίσης εμφανίζεται έντονη ρωγμή κατά μήκος του θόλου και διαμήκης ρωγμή στην ένωση του θόλου με την υποκείμενη τοιχοποιία. Τέλος, διαπιστώνεται εσωτερικά σημειακή αποκόλληση του επιχρίσματος με συνέπεια απώλεια και ζωγραφικής επιφάνειας.

Εικ. 04.9. Το τεταρτοσφαίριο.

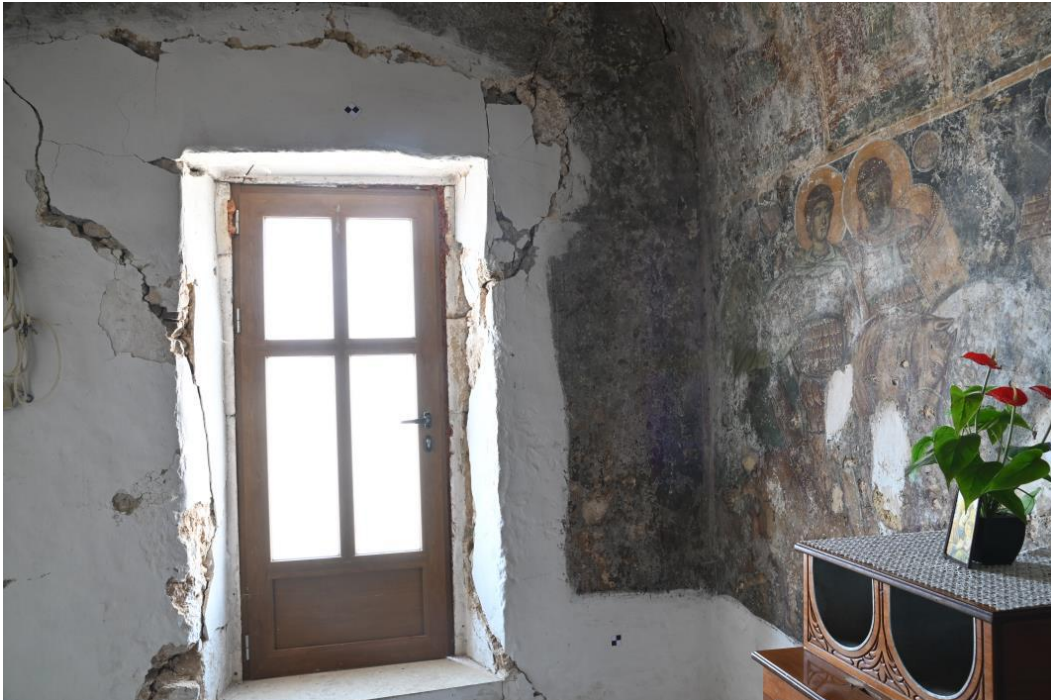
Εικ. 04.11. Ο δυτικός τοίχος εσωτερικά.

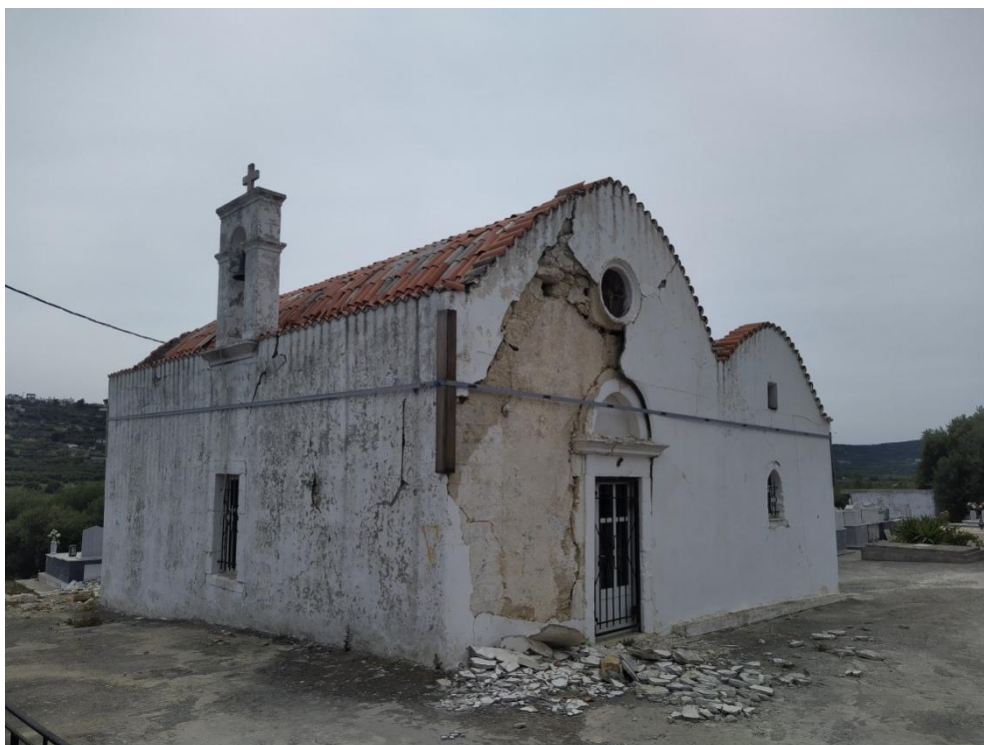
Στον ναό προκλήθηκαν εκτεταμένες ζημιές. Το βόρειο κλίτος (υψηλότερο) έχει υποστεί μετακίνηση της αετωματικής απόληξής του στη δυτική πλευρά, μετακίνηση του θυρώματος, αποδιοργάνωση της τοιχοποιίας, αποκόλληση λίθων, κατάρρευση επιχρισμάτων. Στην ανατολική πλευρά του βορείου κλίτους έχει καταρρεύσει η αετωματική απόληξη του τοίχου και υπάρχουν διαμπερείς ρωγμές κάθετες και διαγώνιες. Προκλήθηκε επίσης συνεχής διαμήκης ρωγμή στο σημείο ένωσης του θόλου με τον βόρειο τοίχο. Στο εσωτερικό εντοπίζονται κατακόρυφες ρωγμές και πτώσεις επιχρισμάτων. Η ΒΔ γωνία του ναού κατασκευασμένη από λαξευτούς γωνιόλιθους, έχει διαγώνια ρηγμάτωση η οποία εκτείνεται τόσο στη βόρεια όσο και στη δυτική όψη. Κάτω από το τσιμεντένιο μονόλοβο κωδωνοστάσιο υπάρχουν ρωγμές. Στο βόρειο κλίτος σε αρκετή έκταση έχουν αποκολληθεί κεραμίδια. Στο νότιο κλίτος δεν εντοπίζονται σοβαρές ζημιές εκτός από μία διαμπερή διαγώνια ρωγμή στο παράθυρο του νότιου τοίχου, αποκόλληση ελάχιστων κεραμιδιών και σημειακή πτώση επιχρίσματος. Ο θόλος στο νότιο κλίτος δεν παρουσιάζει βλάβες στην τοιχοποιία και τα επιχρίσματα. Τα σοβαρότερα προβλήματα, εντοπίζονται στο θόλο του βορείου κλίτους. Στα δύο ανακουφιστικά τόξα οι θολίτες έχουν μετακινηθεί, γεγονός που εγκυμονεί άμεσο κίνδυνο κατάρρευσης του θόλου. Μετακίνηση υπάρχει και στους λαξευτούς θολίτες της καμάρας. Στα σημεία επαφής του θόλου με τη δυτική και ανατολική όψη έχουν αποκολληθεί λιθοσώματα. Σε όλη την επιφάνεια του βορείου θόλου, υπάρχει κίνδυνος πτώσης ετοιμόρροπων επιχρισμάτων.

Εικ. 05.1. Ο ναός από ΒΔ, μετά τον σεισμό.

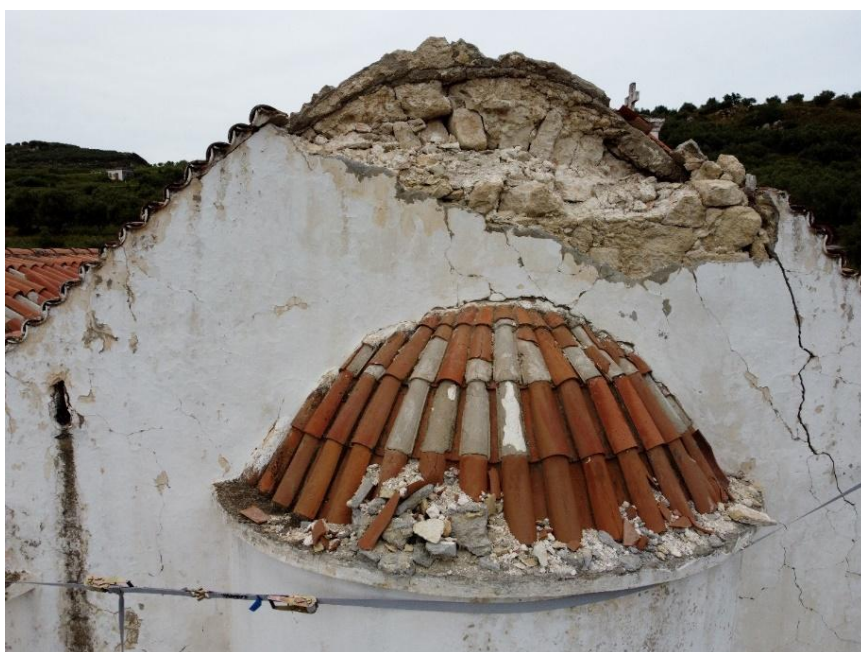
Εικ. 05.9. Βόρειο κλίτος, το άνω τμήμα του ανατολικού τοίχου.

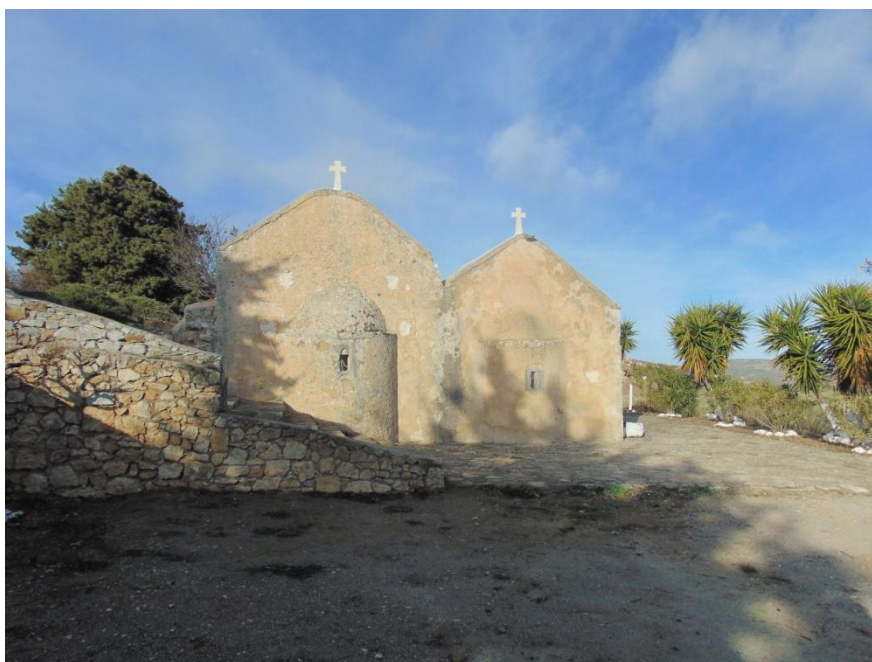
Στον ναό δεν προκλήθηκε καμία ζημιά από τον σεισμό.

Εικ. 06.2. Ο ναός από ανατολικά, μετά τον σεισμό.

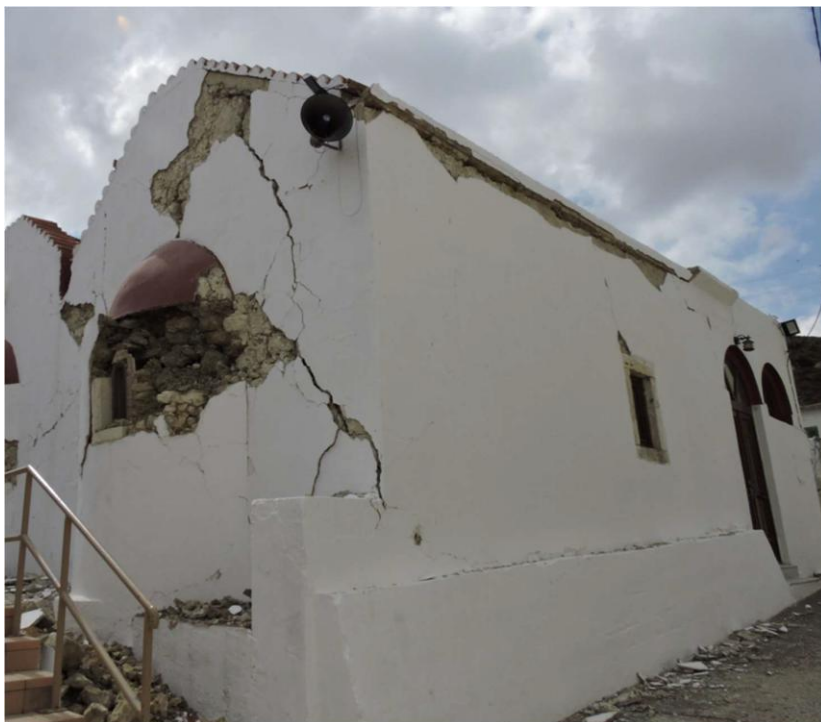
Η επικάλυψη του θόλου με σκυρόδεμα επιδείνωσε τη ζημιά όπως φαίνεται από τις οριζόντιες διαμπερείς ρωγμές στο σημείο ένωσης της τοιχοποιίας με αυτήν. Επιπλέον σημειώνεται ότι στην τοιχοποιία του βόρειου κλίτους αντί για κονίαμα χρησιμοποιήθηκε χώμα.

Εικ. 07.4. Το βόρειο (αρχικό) κλίτος από ΒΑ.

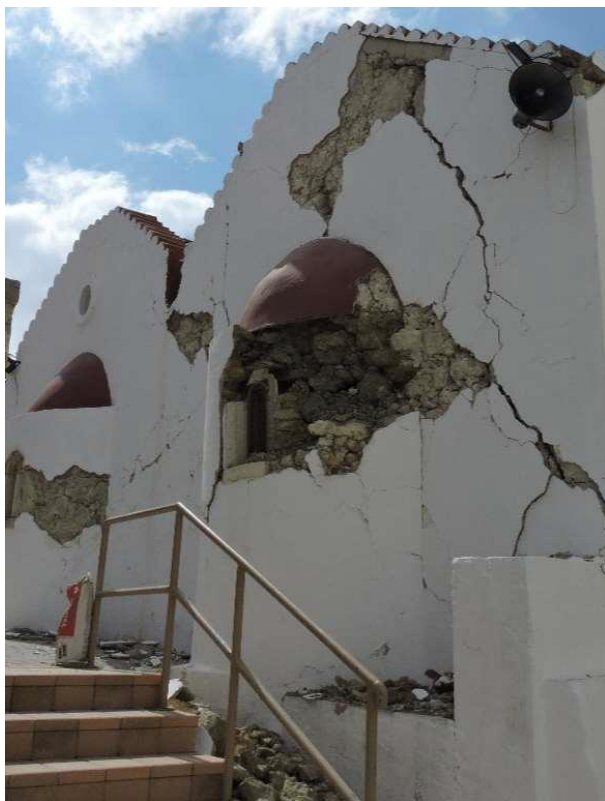
Στον ναό προκλήθηκαν εκτεταμένες ζημιές από τον σεισμό. Συγκεκριμένα κατέρρευσε τμήμα της βόρειας ασίδας και δημιουργήθηκαν διαμπερείς ρωγμές στον ανατολικό τοίχο και των δύο κλιτών με σοβαρότερες αυτές του βόρειου. Επίσης δημιουργήθηκαν διαμπερείς ρωγμές στη βόρεια και ΒΔ τοιχοποιία και μία ρωγή διαχωρισμού κατά μήκος της ένωσης της στέγας με την τοιχοποιία. Στο βόρειο τοίχο στο σημείο ένωσης του αρχικού ναού με τη δυτική προσθήκη το νεώτερο κωδωνοστάσιο καταστράφηκε από τους σεισμούς και το εναπομένον τμήμα του καθαιρέθηκε για την ασφάλεια των διερχομένων. Στο εσωτερικό προκλήθηκαν ρωγμές στους θόλους εκ των οποίων οι περισσότερες απαντώνται στον βόρειο με παράλληλη πτώση επιχρίσματος και τοιχογραφικού διακόσμου. Τέλος, στο λιθόκτιστο κτήριο που εφάπτεται στο δυτικό τοίχο του νότιου κλίτους, κατέρρευσε το δώμα και η τοιχοποιία του είναι ετοιμόρροπη.

Εικ. 07.9. Ο ανατολικός τοίχος, μετά τον σεισμό.

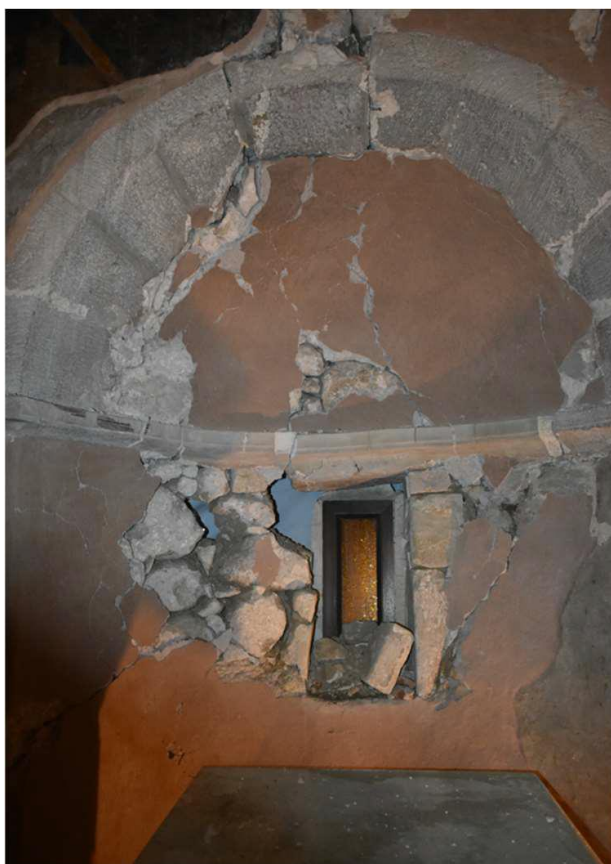
Εικ. 07.10. Η αψίδα του βόρειου κλίτους εσωτερικά.

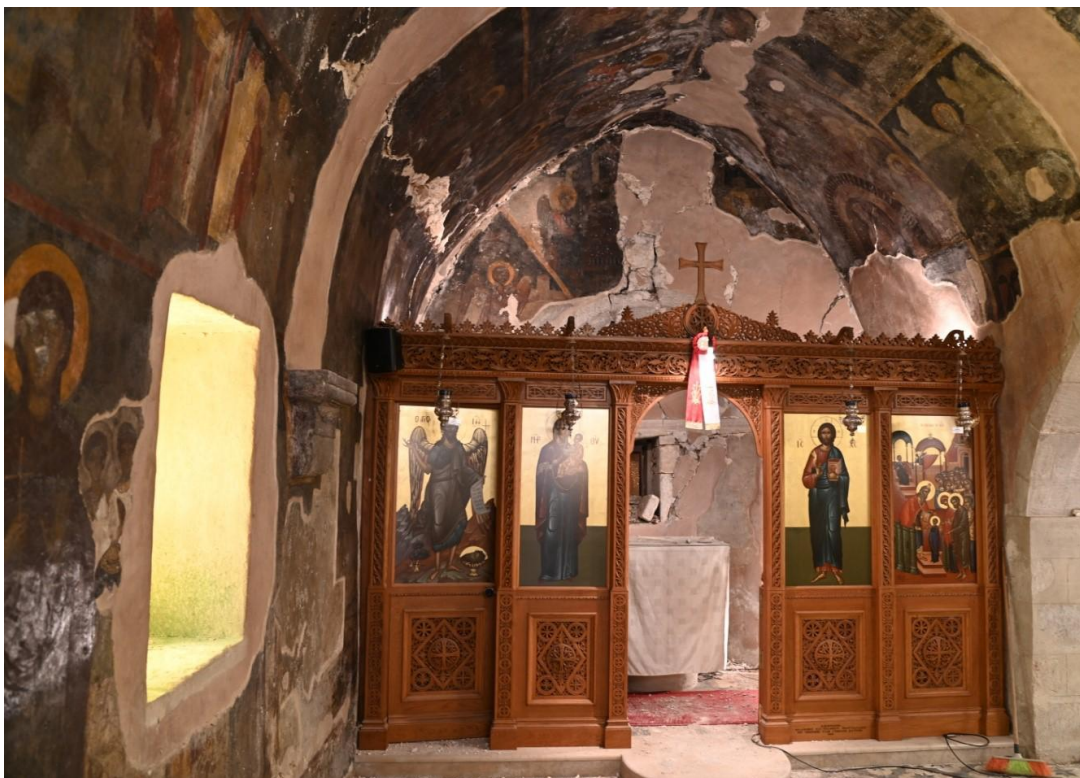
Εικ. 07.11. Το ανατολικό τμήμα του βόρειου κλίτους.

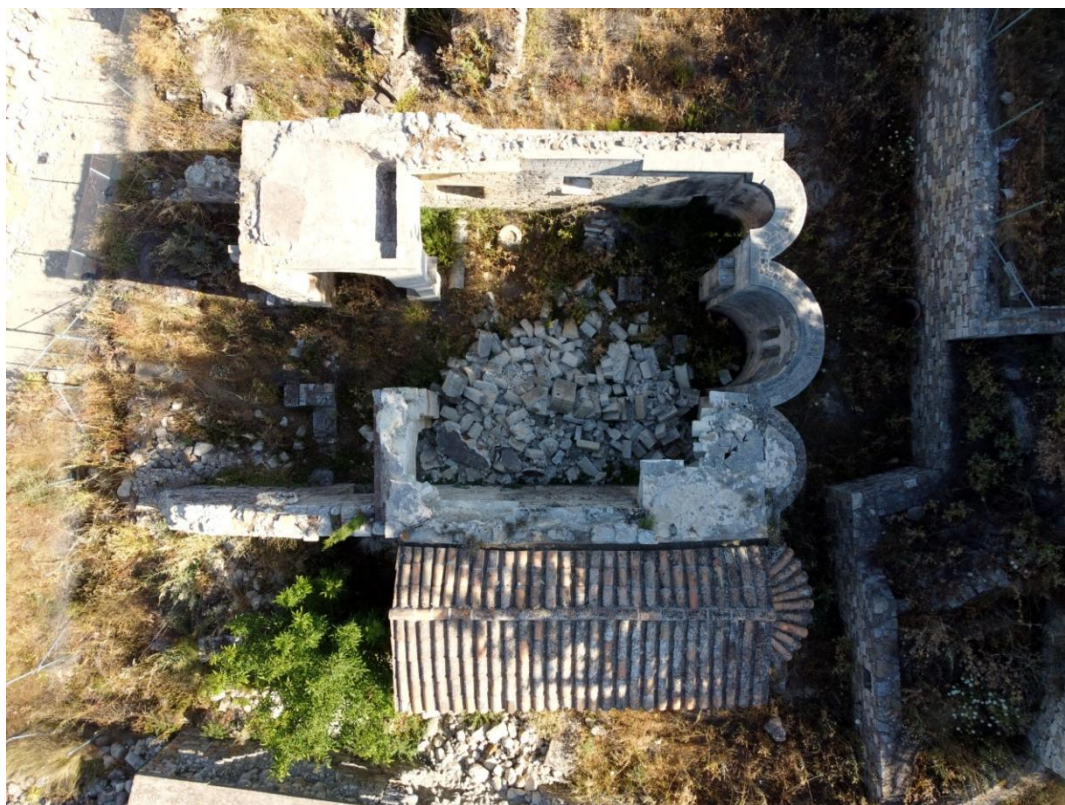
Εικ. 08.19. Ο ναός από ψηλά, μετά τον σεισμό.

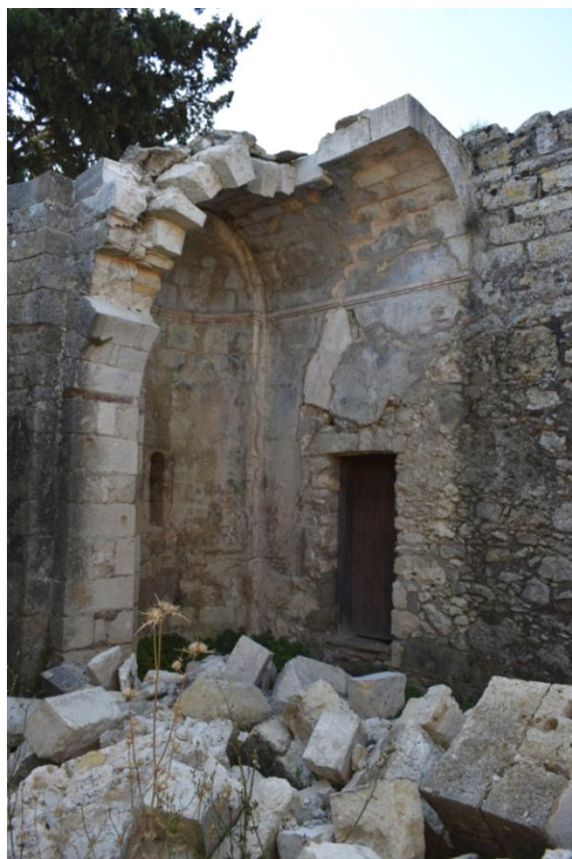
Εικ. 08.21. Το ΝΑ γωνιακό διαμέρισμα.

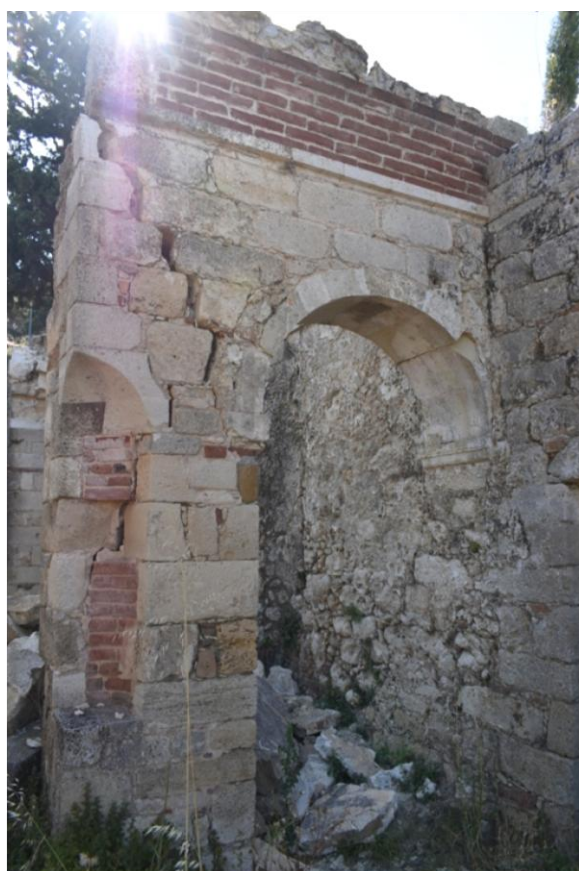
Εικ. 08.22. Η δυτική όψη του ΝΔ διαμερίσματος.

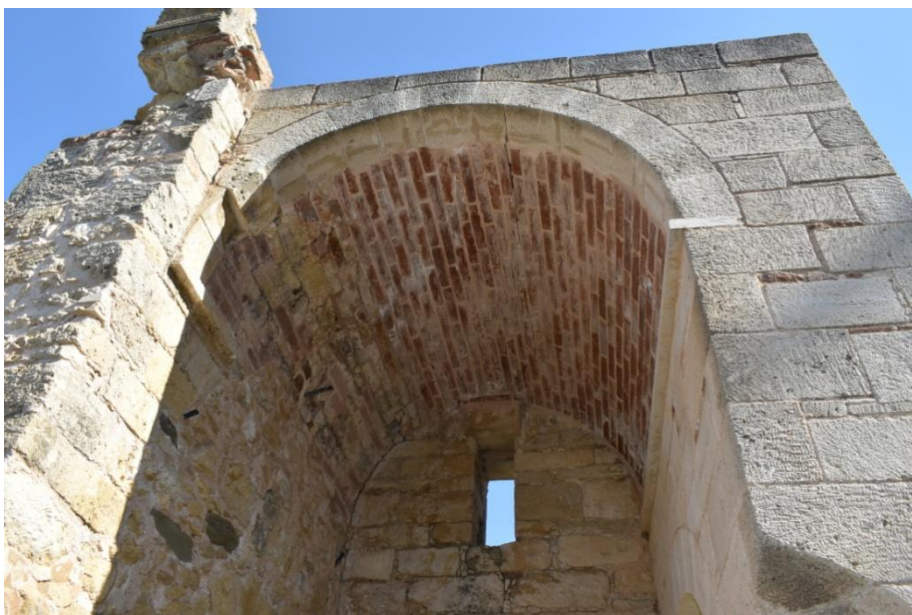
Εικ. 08.23. Το βόρειο τμήμα του νάρθηκα.

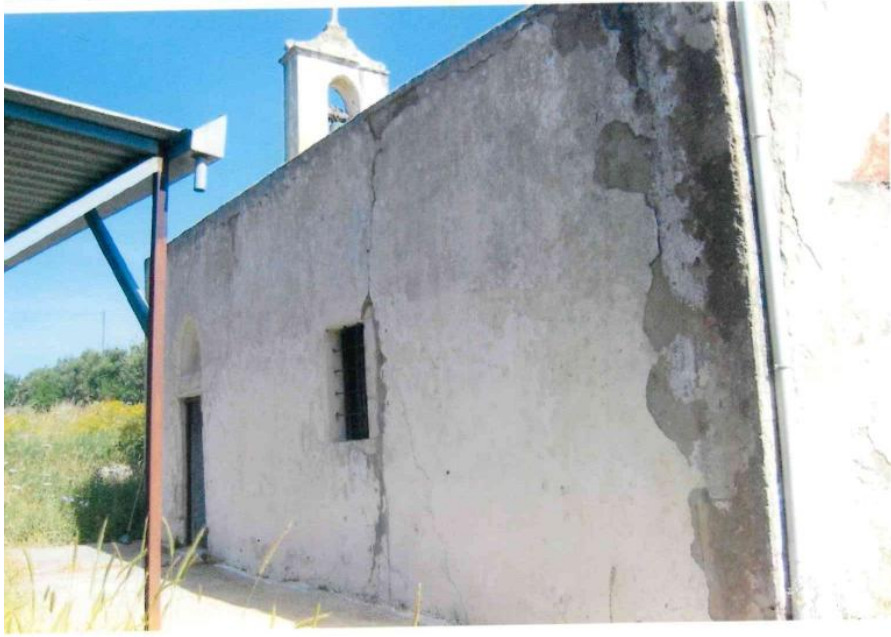
Εικ. 09.3. Ο νότιος τοίχος το 1992. Ευδιάκριτη μία ρωγμή.

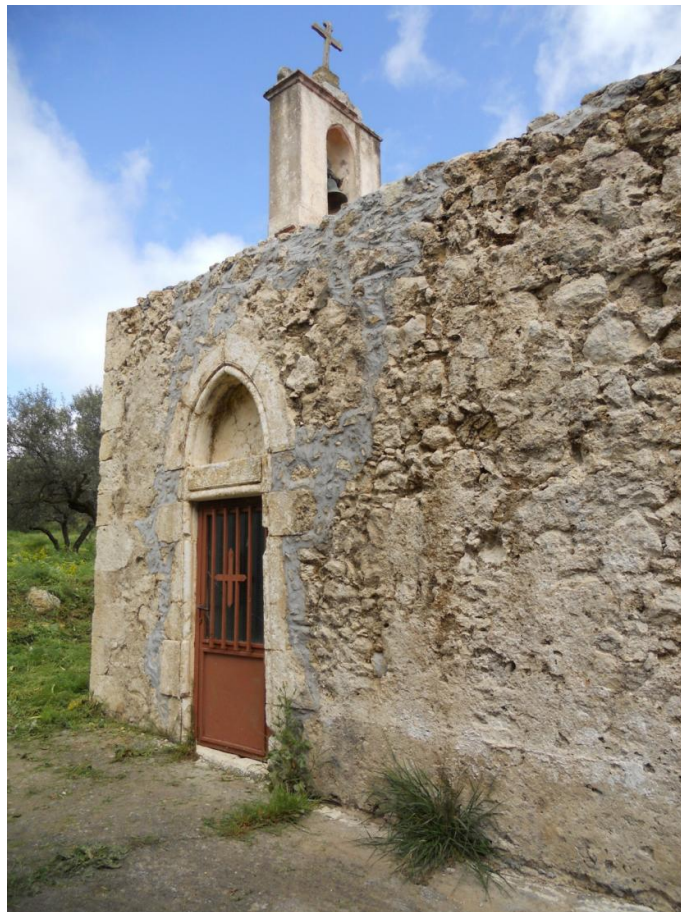
Εικ. 09.4. Έμφραξη δύο νέων ρωγμών που πλαισιώνουν τη νότια είσοδο και διατρέχουν την καμάρα εγκάρσια, το 2011.

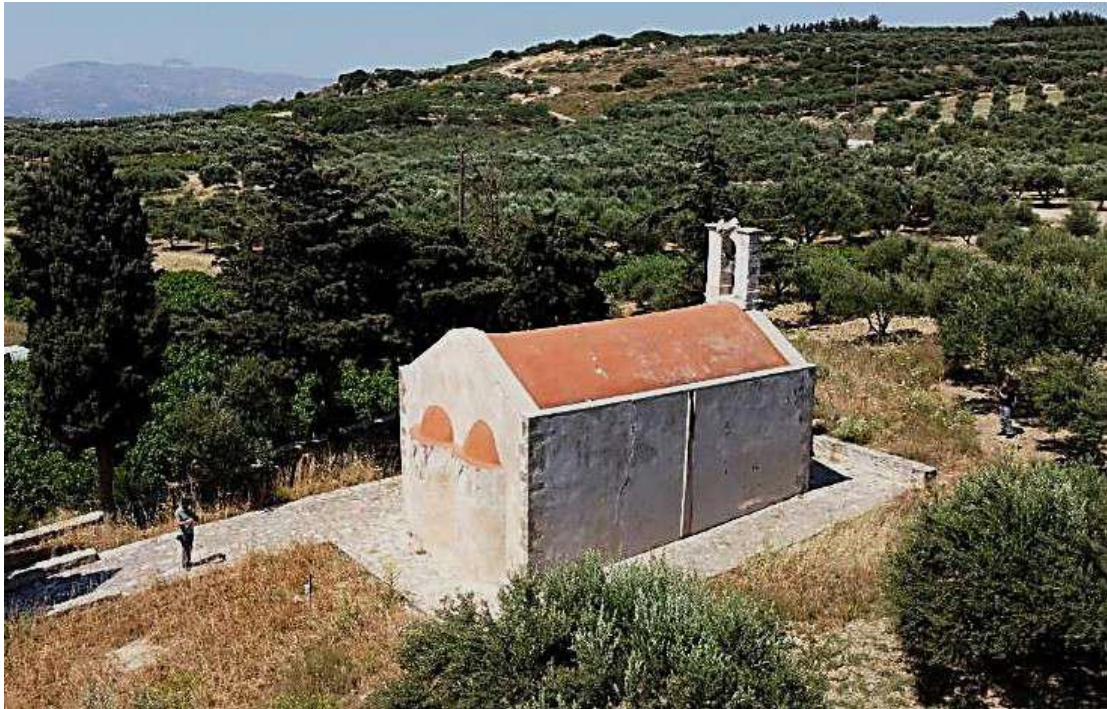
Από τον σεισμό στον ναό προκλήθηκαν σοβαρές ζημιές. Κυρίως προκλήθηκαν εγκάρσιες διαμπερείς ρωγμές που διατρέχουν το νότιο τοίχο την καμάρα και το βόρειο τοίχο. Επίσης διαμπερείς ρωγμές υπάρχουν στο δυτικό τοίχο και άλλες ακόμη, μικρότερου εύρους, στον ανατολικό τοίχο και στις ασίδες. Η στέψη του κωδωνοστασίου κατέρρευσε και επιπλέον υπήρξε σημειακά απώλεια τοιχογραφικού διακόσμου.

Εικ. 09.10. Ο ναός από ΒΑ ψηλά, μετά τον σεισμό.

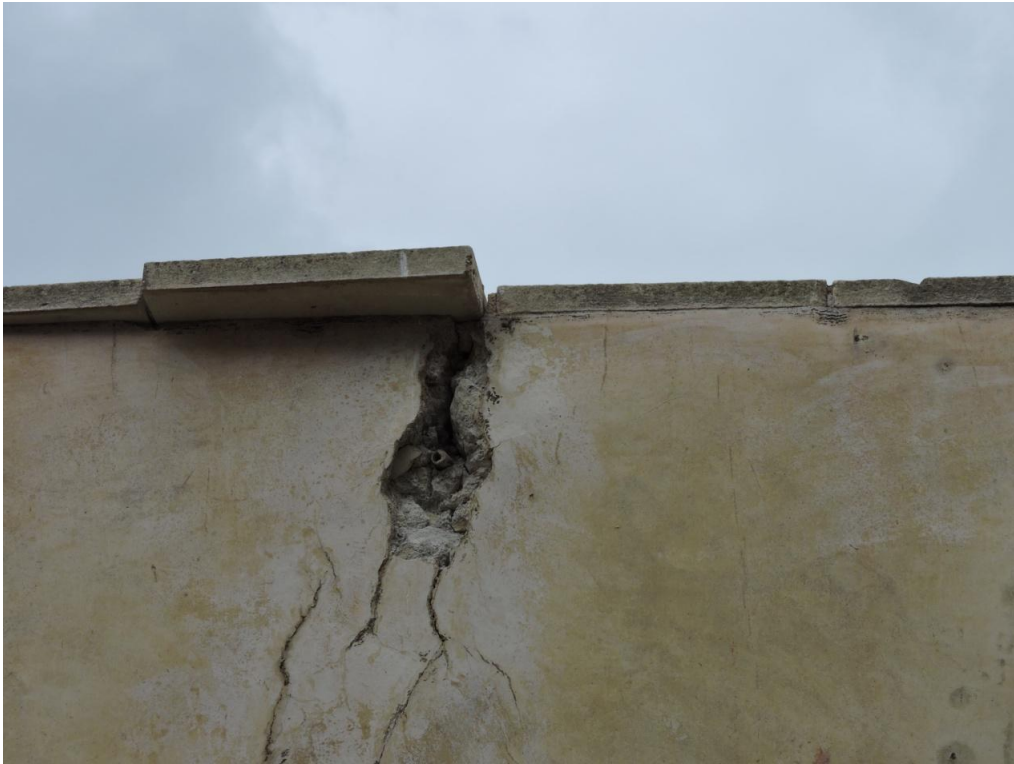
Οι εργασίες αποκατάστασης εκτελέστηκαν με αυτεπιστασία από τη 13^η ΕΒΑ το 2011-2013. Στη μελέτη για την αποκατάσταση των ρωγμών προβλεπόταν ο αβαθής καθαρισμός τους, η αφαίρεση συζυγών λίθων, όπου αυτό ήταν απολύτως απαραίτητο, και η τοποθέτηση λίθινων κλειδιών ανά 0,50μ. μόνον από την εξωτερική όψη της τοιχοποιίας. Πραγματοποιήθηκε η σφράγιση των ρωγμών και η εφαρμογή ενεμάτων, όμως δεν τοποθετήθηκαν λίθινα κλειδιά. Επιπλέον έγινε περιδεδση της θεμελίωσης με οπλισμένο σκυρόδεμα και ενώ οι εργασίες αποκατάστασης είχαν σχεδόν ολοκληρωθεί, εμφανίστηκαν εκ νέου ρωγμές στην καμάρα και στους τοίχους. Προτάθηκε η λύση των ελκυστήρων για την επιπλέον ενίσχυση του μνημείου. Η μελέτη τοποθέτησης των ελκυστήρων προέβλεπε την τοποθέτηση έξι ελκυστήρων, τεσσάρων τοποθετημένων εγκάρσια και δύο κατά μήκος του ναού. Η ΔΑΒΜΜ αποδεχόμενη την πρόταση της Εφορείας, με έγγραφο απήντησε θετικά υπό τον όρο να μην τοποθετηθούν οι δύο ελκυστήρες κατά μήκος του βόρειου και νότιου τοίχου, αλλά μόνον οι εγκάρσιοι, χωρίς να αιτιολογήσει την απόρριψή τους.⁶⁵ Μετά την τοποθέτηση των ελκυστήρων και την κάλυψη των ρωγμών δεν εμφανίστηκαν νέες παρά μόνο τριχοειδείς που αποδόθηκαν στο επίχρισμα και όχι στην τοιχοποιία. Ο ναός, ωστόσο, επλήγη από τους σεισμούς με συνέπεια να προκληθούν κυρίως εγκάρσιες διαμπερείς ρωγμές. Το γεγονός αυτό φανερώνει τη χρησιμότητα όλων των ελκυστήρων, όπως είχαν προβλεφθεί, καθώς οι δύο – μη τοποθετημένοι τελικά – ελκυστήρες κατά μήκος του ναού, αν και δεν θα απέτρεπαν την εμφάνισή των εγκάρσιων ρωγμών (όντως δύσκολο δεδομένης της πρωτοφανούς επιτάχυνσης του σεισμού), είναι βέβαιο ότι θα βοηθούσαν περιορίζοντας την έκτασή τους.⁶⁶ Τέλος

Εικ. 09.17. Νότιος τοίχος, μετά τον σεισμό η παλαιά (αποκατεστημένη) ρωγμή.

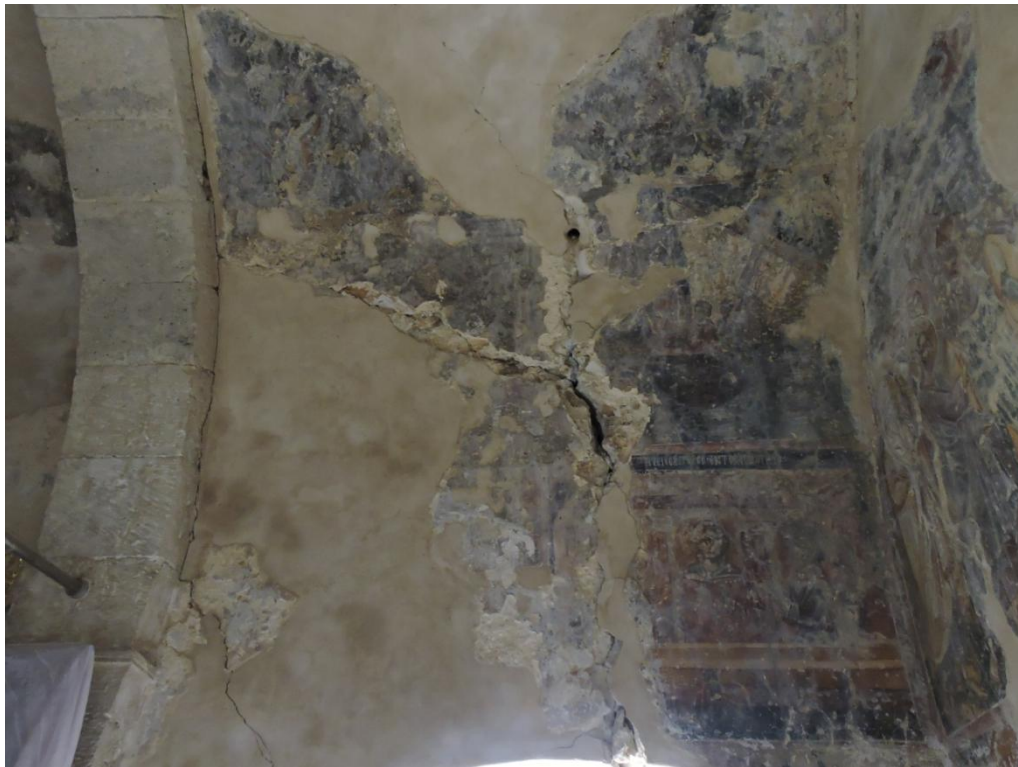
Εικ. 09.18. Εσωτερικό, άνω της νότιας εισόδου.

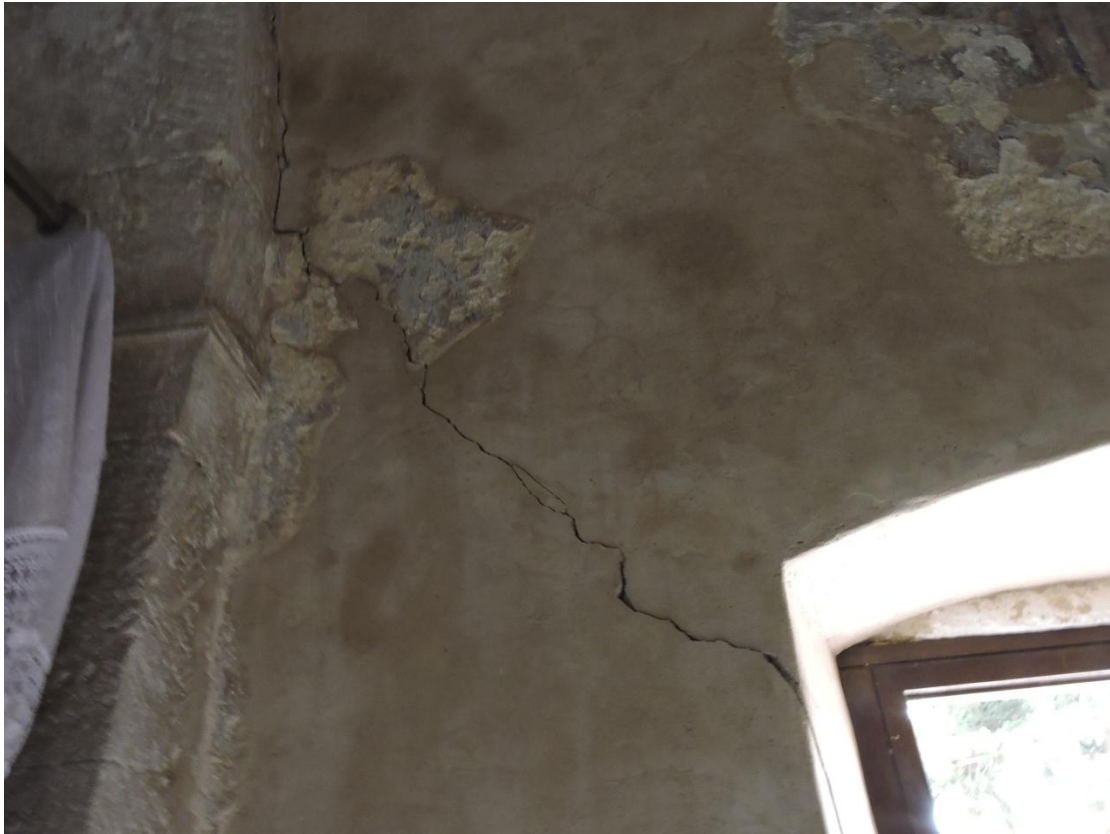
Εικ. 09.19. Εσωτερικό, λεπτομέρεια ανατολικά της νότιας εισόδου.

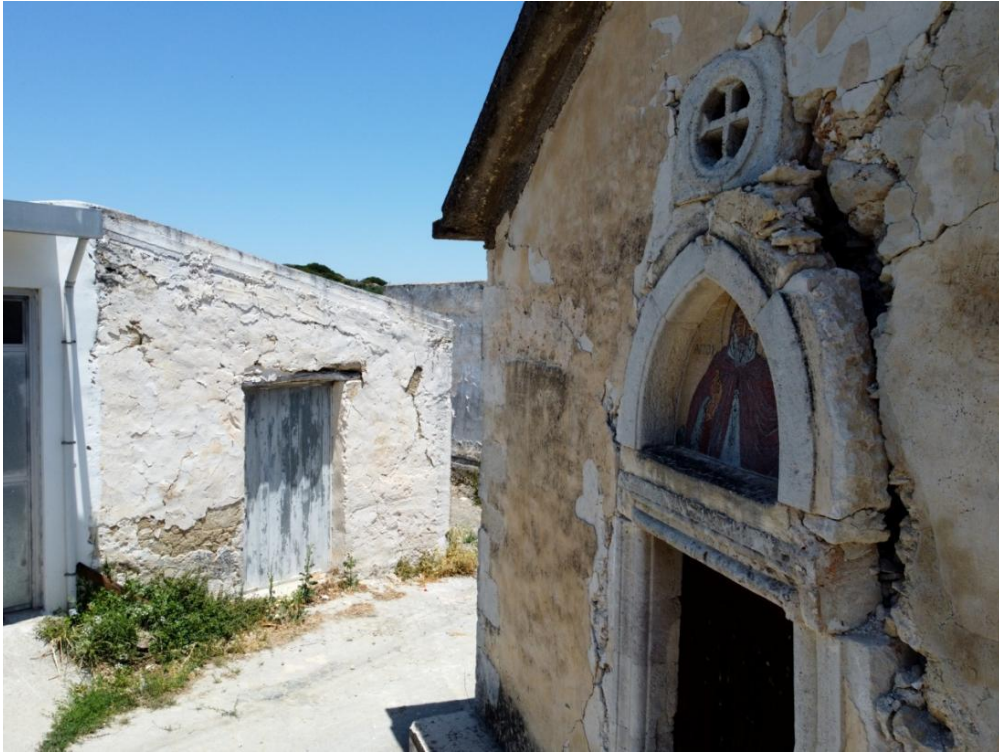
Εικ. 10.7. Το άνω τμήμα του θυρώματος, μετά τον σεισμό.
