ΠΟΛΥΤΕΧΝΕΙΟ ΚΡΗΤΗΣ

Μεταπτυχιακή εργασία:

**Ναοί πληγέντες από τους σεισμούς του έτους 2021 στην ευρύτερη
περιοχή του Αρκαλοχωρίου. Αποτίμηση των ζημιών τους σε σχέση με
επεμβάσεις που είχαν προηγηθεί.**

Χανιά, Μάιος 2024

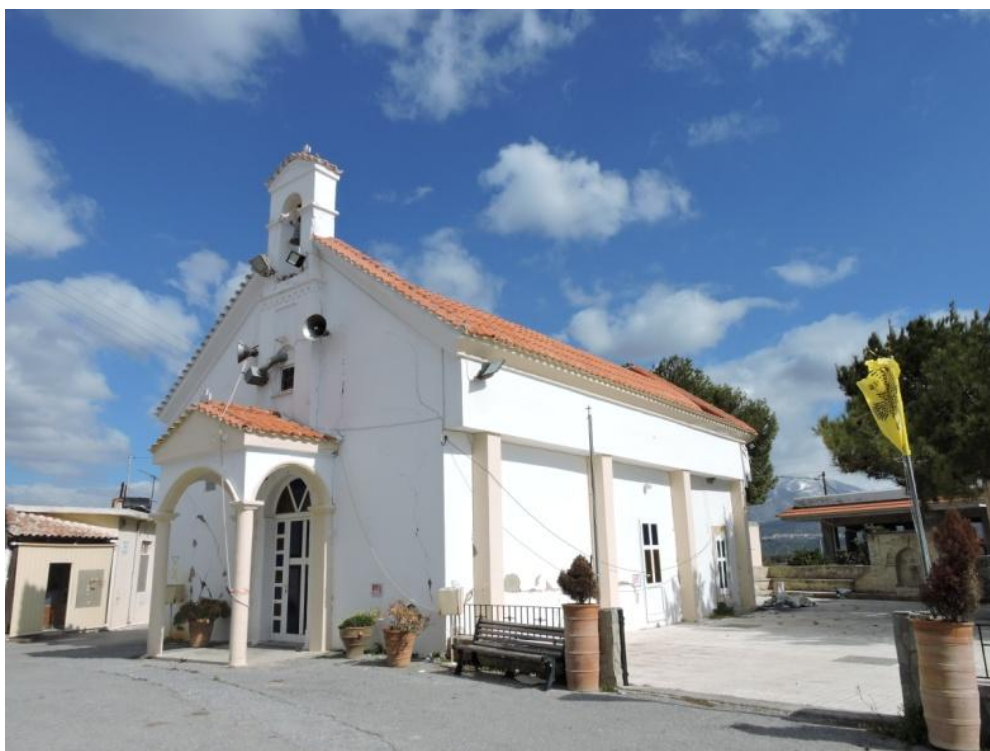
Στον ναό προκλήθηκαν σοβαρές ζημιές από τον σεισμό. Στον ανατολικό τοίχο κατέρρευσε το ανώτερο τμήμα του και τμήμα των τεταρτοσφαιρίων, ενώ

εμφανίζονται χιαστί διαμπερείς ρωγμές στις αψίδες και πτώσεις επιχρισμάτων. Στο νότιο τοίχο εντοπίζεται οριζόντια ρηγματώση εξωτερικά και διαγώνια εσωτερικά. Στο δυτικό τοίχο υπάρχουν κατακόρυφες και χιαστί διαμπερείς ρωγμές. Η καμάρα και ο γυναικωνίτης δεν εμφανίζουν καμία ζημιά.

Εικ. 11.1. Ο ναός από ΝΔ, μετά τον σεισμό.

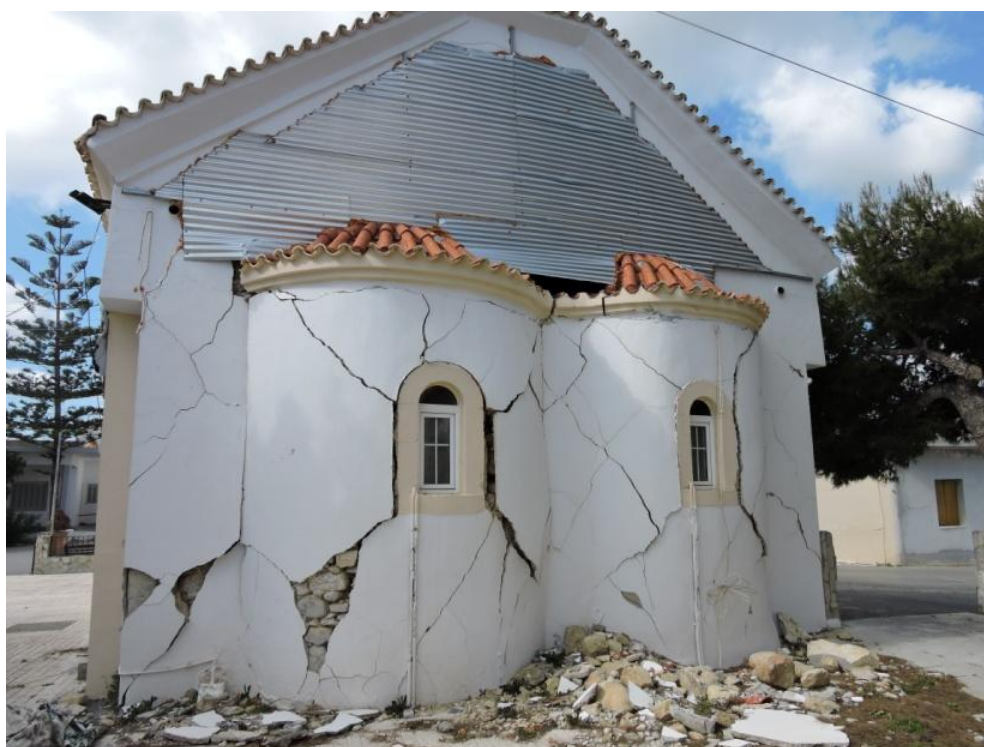
Εικ. 11.3. Η ανατολική όψη.

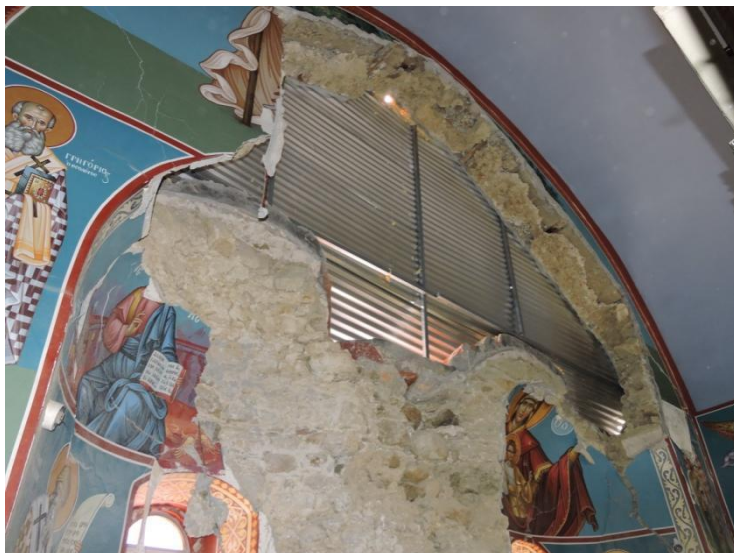
Εικ. 11.6. Ο ανατολικός τοίχος.

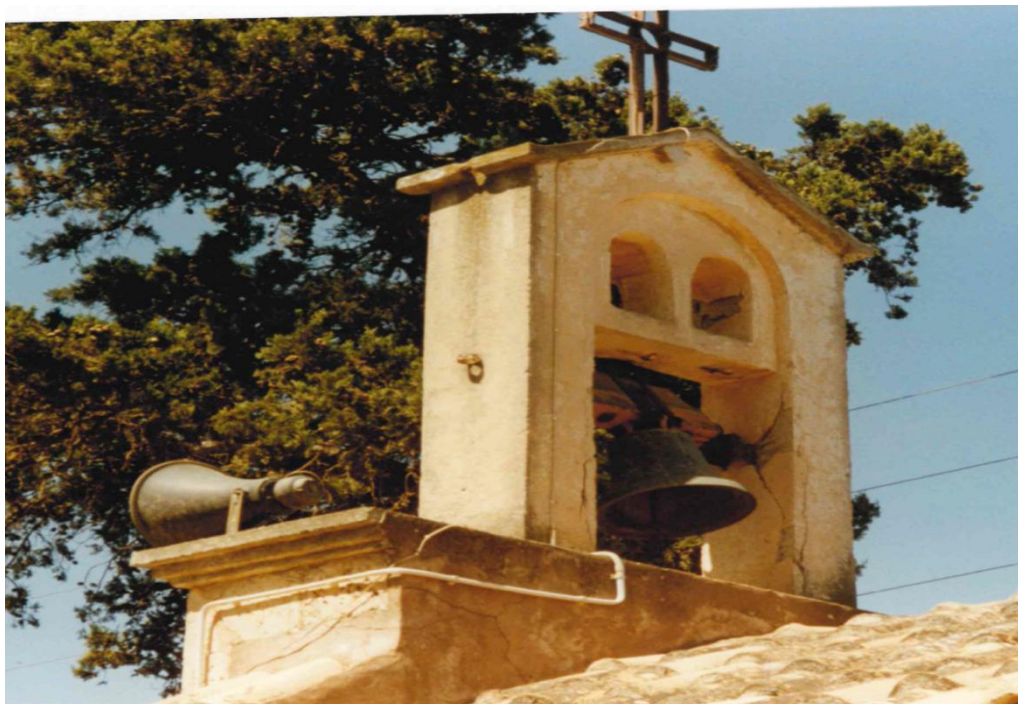
Επανερχόμενο το ενοριακό συμβούλιο, αιτήθηκε το 2007 άδεια για τη συντήρηση του κωδωνοστασίου από οπλισμένο σκυρόδεμα που εμφάνιζε ρωγμές λόγω διάβρωσης του οπλισμού του, καθώς και την αποκατάσταση της οριζόντιας ρωγμής στο άνω μέρος του νότιου τοίχου. Η 13^η ΕΒΑ απήντησε κατόπιν αυτοψίας υπαλλήλων της (αρχαιολόγου και πολιτικού μηχανικού) ότι για την αποκατάσταση του κωδωνοστασίου απαιτείται μελέτη για την αντικατάστασή του με πώρινο, και για την οριζόντια ρωγμή ότι βρίσκεται ακριβώς στο σημείο ανύψωσης της τοιχοποιίας για την τοποθέτηση κεράμωσης που πραγματοποιήθηκε το 1979-81 και δεν ενέχει κανένα κίνδυνο για τη στατικότητα του ναού.

Εικ. 12.2. Η ανατολική πλευρά του κωδωνοστασίου το 2017, πριν τις εργασίες αποκατάστασης.

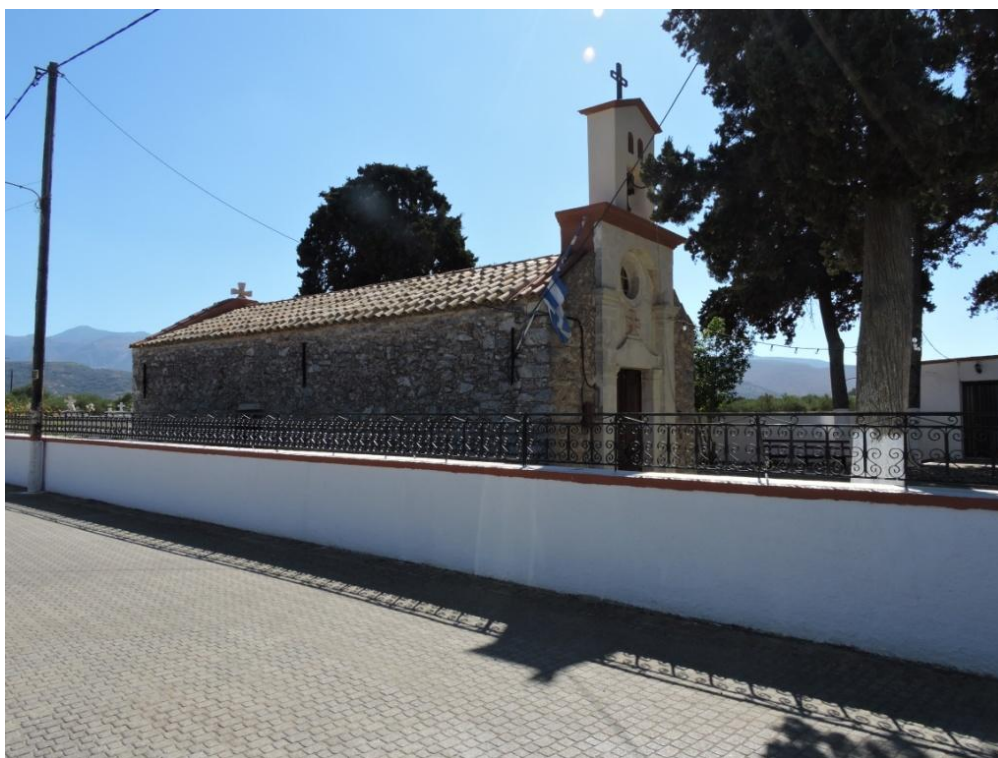
Στον ναό δεν προκλήθηκε καμία απολύτως ζημιά από τον σεισμό.

Εικ. 12.3. Ο ναός από ΒΔ, μετά τον σεισμό.

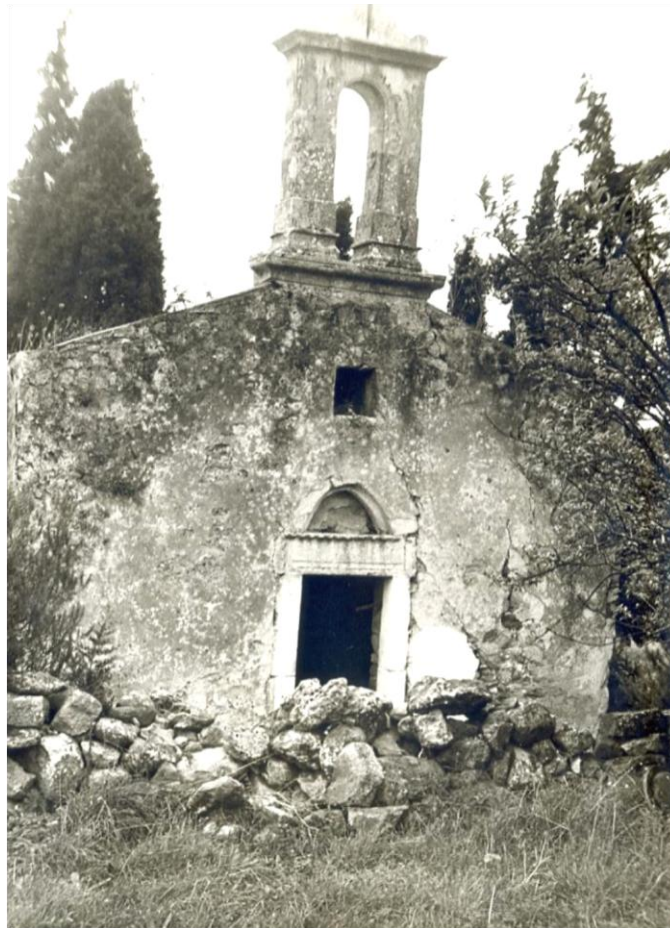
Στον ναό κατά το παρελθόν υπήρχαν σοβαρές ζημιές κυρίως στον δυτικό και στον ανατολικό τοίχο, οι οποίες αντιμετωπίστηκαν με τις εργασίες αποκατάστασης που εκτελέστηκαν με αυτεπιστασία από την 13^η ΕΒΑ το 1981. Ακόμη, μικρής έκτασης στερεωτικές εργασίες εκτελέστηκαν σημειακά στην τοιχοποιία το 2000, με σοβαρότερη την επαναφορά του κλειδιού του τόξου του τεταρτοσφαιρίου στην αρχική του θέση καθώς είχε μετακινηθεί και υπήρχε κίνδυνος πτώσης του. Μετά τον σεισμό παρατηρείται ότι επανεμφανίστηκαν ρωγμές στον δυτικό και ανατολικό τοίχο και ότι το κλειδί του τόξου του τεταρτοσφαιρίου εκ νέου αποκολλήθηκε. Γενικά όμως η κατάσταση διατήρησής του κρίνεται ικανοποιητική λαμβάνοντας υπ' όψιν την καταστροφή που υπέστη ο οικισμός του Σαμπά μόλις 150μ. ανατολικά του μνημείου.

Εικ. 13.2. Η δυτική όψη το 1981, πριν την έναρξη των εργασιών αποκατάστασης.

Το 1981 η 13^η ΕΒΑ εκτέλεσε εκτεταμένες εργασίες αποκατάστασης.⁸² Συγκεκριμένα έγινε καθαίρεση των παλαιών επιχρισμάτων, αποκατάσταση του θυρώματος και των κάθετων ρωγμών του δυτικού τοίχου, λιθοσυμπλήρωση της τοιχοποιίας, επικάλυψη της καμάρας με σκυρόδεμα, αρμολόγημα της εξωτερικής τοιχοποιίας, αποκατάσταση λίθων των σφενδονίων που είχαν μετακινηθεί, επίχριση των επιφανειών όπου ο τοιχογραφικός διάκοσμος είχε καταπέσει και πλακόστρωση του εσωτερικού δαπέδου. Επίσης στις αρχές της δεκαετίας του 2000

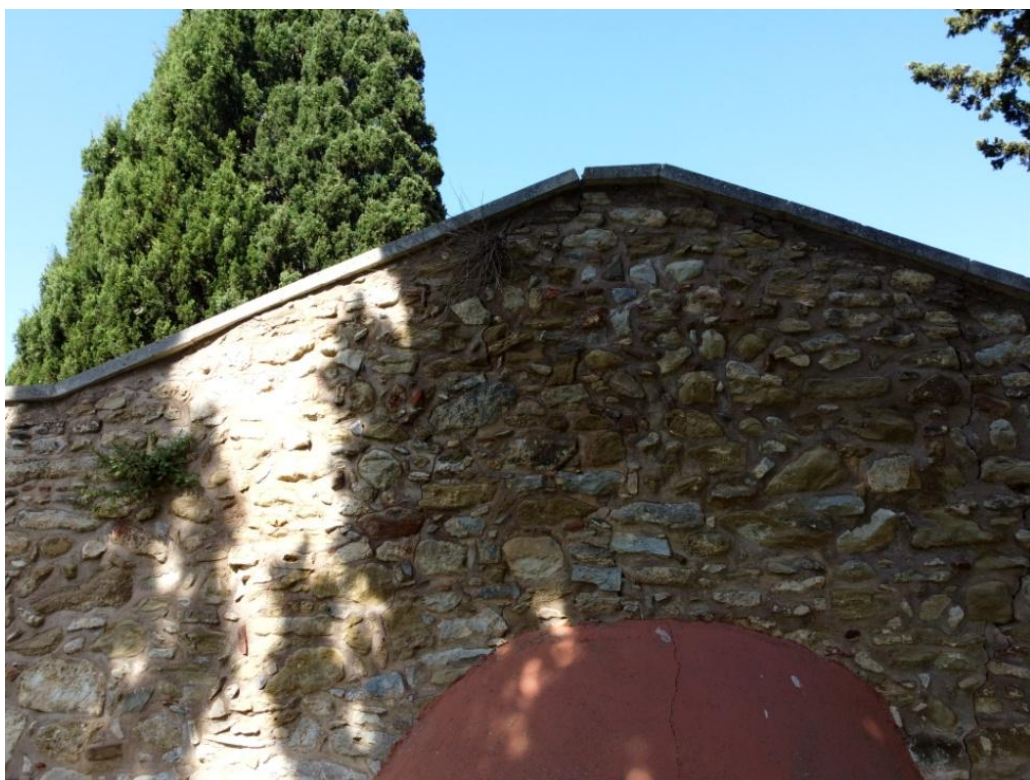
Εικ. 13.11. Το άνω τμήμα του ανατολικού τοίχου.

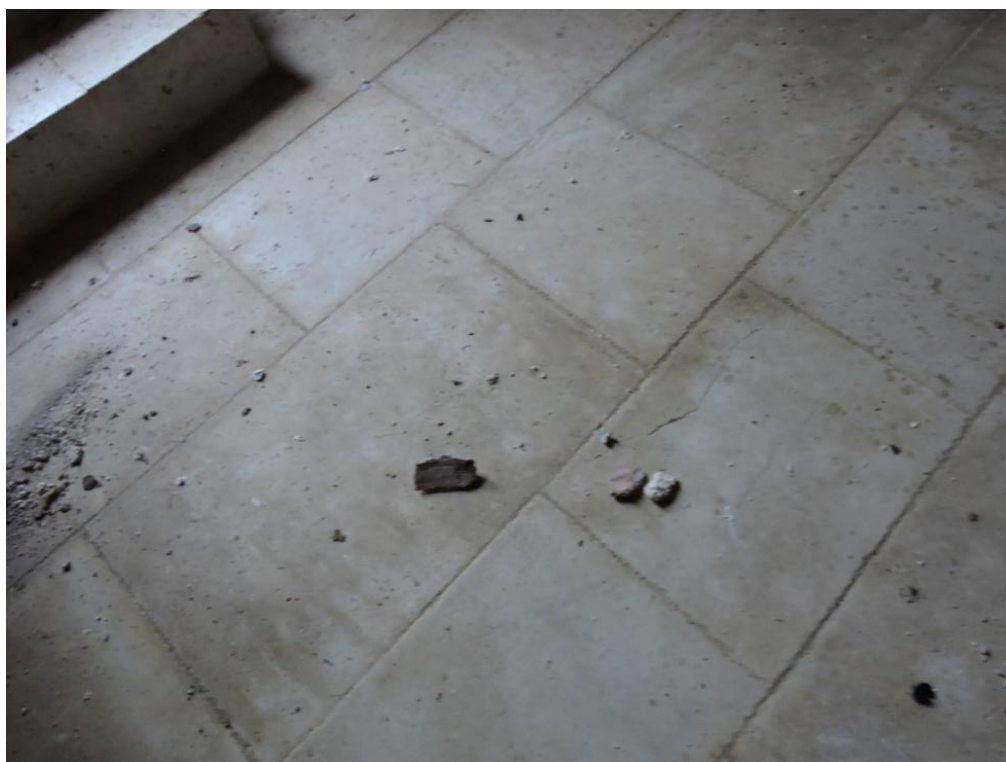
Εικ. 13.21. Απώλεια επιχρίσματος, μετά τον σεισμό.

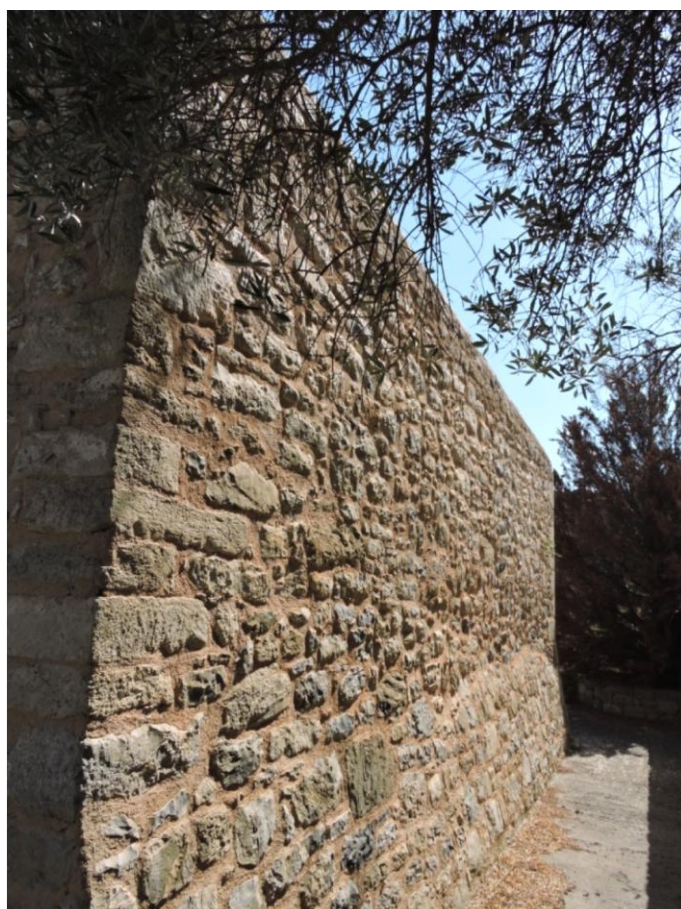
Εικ. 14.4. Ο νότιος τοίχος (διακρίνεται η σκάρπα της ανάκτησης του 2006).

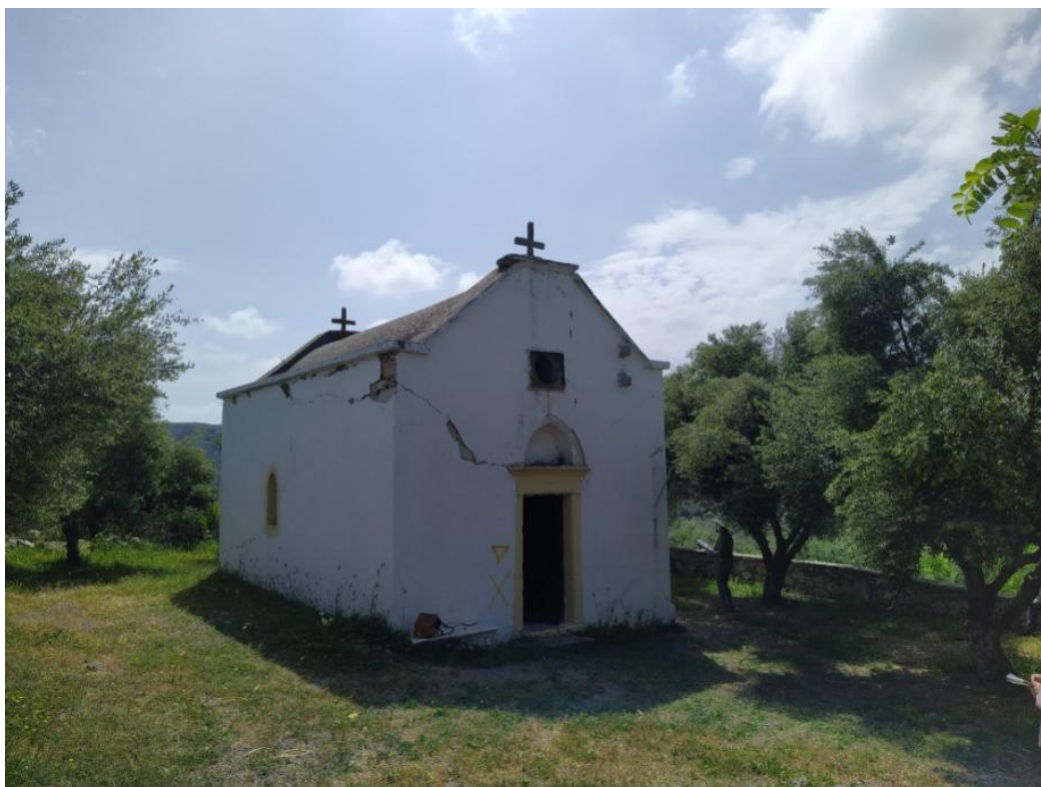
Στον ναό προκλήθηκαν αρκετές ζημιές από τον σεισμό. Στο δυτικό τοίχο δημιουργήθηκαν διαμπερείς χιαστί ρωγμές και μία κάθετη. Οι παραστάδες του θυρώματος και το υπέρθυρο μετατοπίστηκαν, ενώ μετακινήθηκε και ο λίθος του εσωτερικού τόξου του. Στον ανατολικό τοίχο και στην ανίδα σχηματίστηκαν διαμπερείς χιαστί ρωγμές. Δύο κάθετες διαμπερείς ρωγμές υπάρχουν δυτικά του παραθύρου στο βόρειο τοίχο. Επιμήκης διαμπερής ρωγμή διατρέχει τον ναό από ανατολικά προς δυτικά στην ένωση των πλάγιων τοίχων με την καμάρα, η οποία διολίσθησε στην ένωση με τους τοίχους. Επίσης υπάρχει μετακίνηση λίθων του σφενδονίου. Τέλος, προκλήθηκε απώλεια επιχρίσματος εξωτερικά και κυρίως εσωτερικά.

Ο σεισμός προκάλεσε διαμπερείς χιαστί, κάθετες και οριζόντιες ρωγμές στον ναό. Το οπλισμένο σκυρόδεμα που καλύπτει την καμάρα μετατοπίστηκε οριζόντια από τους πλάγιους τοίχους συμπαρασύροντας και τον θόλο κατά 3-4εκ. Γεγονός που αποδεικνύει ότι δεν συνεργάστηκε με την λιθόκτιστη τοιχοποιία. Ο νότιος τοίχος έχει ελάχιστες ζημιές σε σχέση με τον βόρειο που μπορεί να οφείλεται στο ότι δεν έχει παράθυρο αλλά και στην πριν μερικά χρόνια ενίσχυση της θεμελίωσής του με τη χαμηλή δοκό σκυροδέματος.

Εικ. 15.4. Ο ναός από ΒΔ, μετά τον σεισμό.

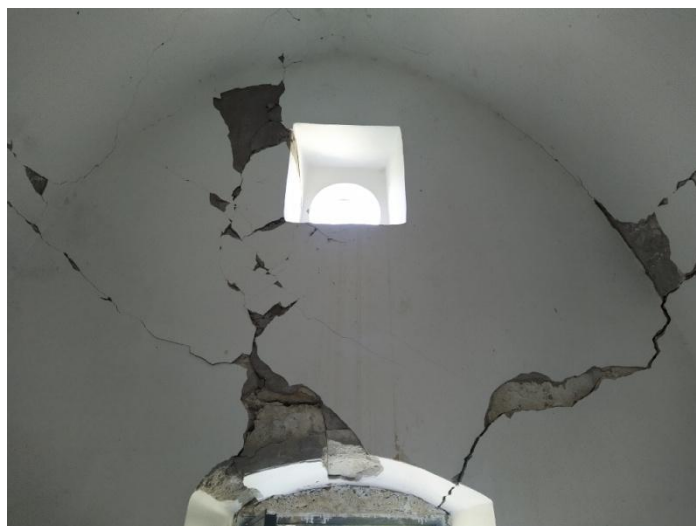
Εικ. 15.12. Ο δυτικός τοίχος.

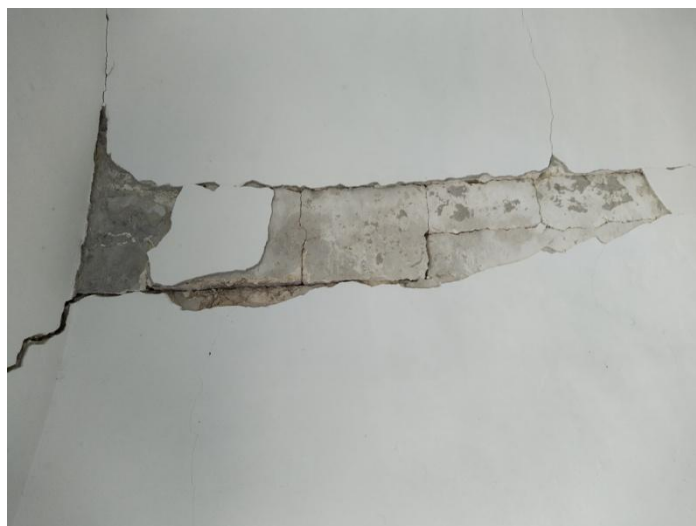
Εικ. 15.13. Θολίτες που αποκαλύφθηκαν μετά τον σεισμό.

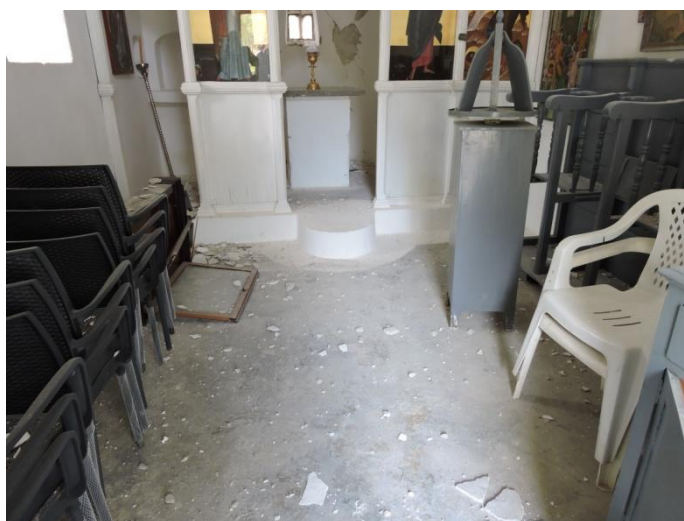
Εικ. 15.14. Πτώσεις επιχρισμάτων.

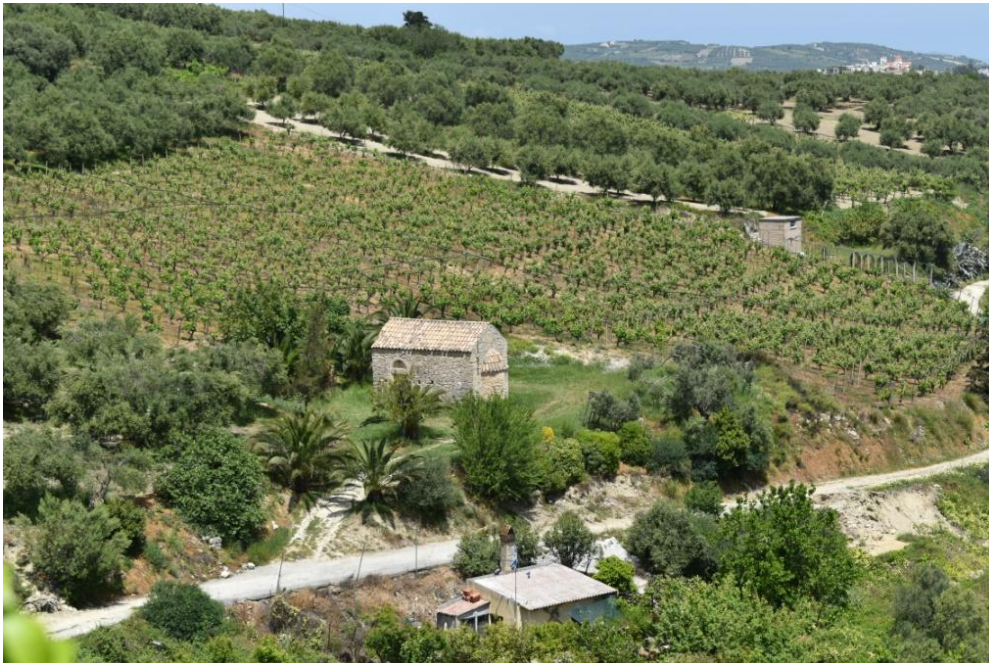
Εικ. 16.1. Ο ναός από ΝΑ, μετά τον σεισμό.

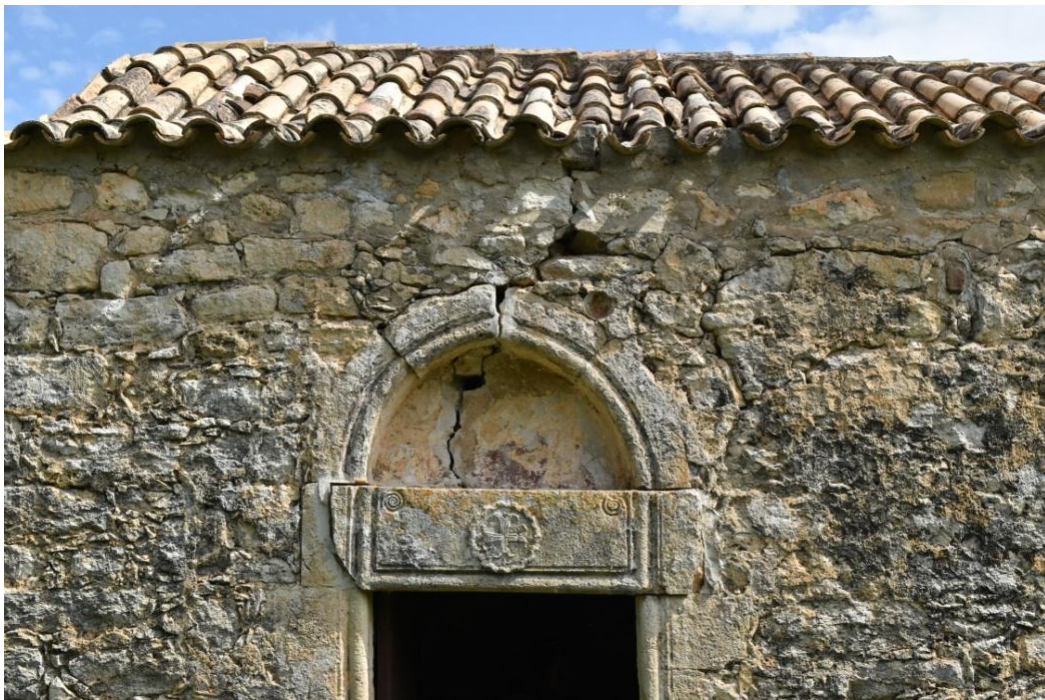
Στον ναό προκλήθηκαν σοβαρές ζημιές από τον σεισμό. Στο νότιο τοίχο δημιουργήθηκαν διαμπερείς οριζόντιες και κάθετες ρωγμές. Το θύρωμα έχει μετακινηθεί και φέρει ρωγμές στο υπέρθυρο και στο ανακουφιστικό τόξο. Στην ανατολική πλευρά υπάρχει μεγάλη κατακόρυφη ρωγμή νότια της αψίδας. Στο βόρειο τοίχο δεν εντοπίζονται ζημιές. Στο δυτικό τοίχο υπάρχουν κατακόρυφες διαμπερείς ρωγμές που πλαισιώνουν τη θέση της παλαιάς εισόδου που τοιχίστηκε. Στην ίδια πλευρά κατέπεσε το μεγαλύτερο τμήμα του ορθογώνιου φεγγίτη και τμήμα της τοιχοποιίας. Στο θόλο δημιουργήθηκαν ρωγμές κατά μήκος του άξονά του που είναι διαμπερείς όπως αποδεικνύουν και τα σπασμένα κεραμίδια της κάλυψής του. Εκτός των ρωγμών, διαπιστώνεται αποδιοργάνωση τοιχοποιίας στο δυτικό τμήμα του και στο βορειοανατολικό. Στη νοτιοανατολική γωνία υπάρχει αποκόλληση του θόλου από την τοιχοποιία. Τέλος, το κλειδί του σφενδονίου έχει εκ νέου μετακινηθεί.

Εικ. 16.3. Το άνω τμήμα της εισόδου.

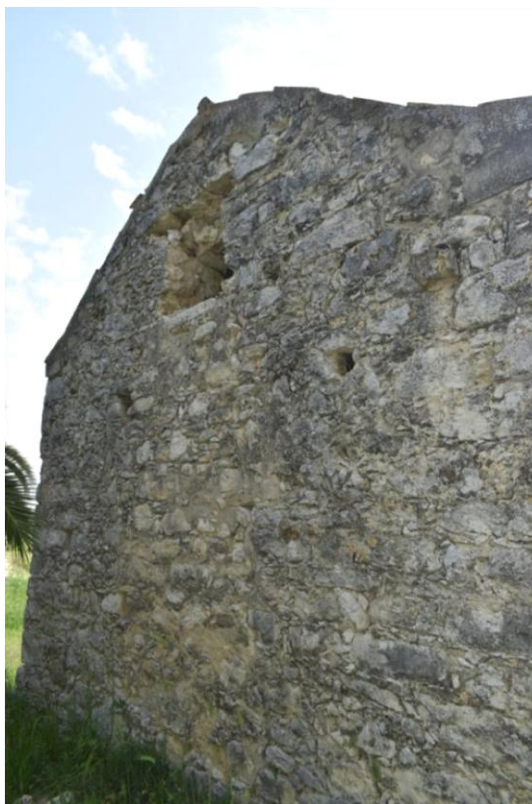
Στον ναό του Αγίου Αντωνίου προκλήθηκαν πολλές σοβαρές ζημιές με κυριότερες αυτές του δυτικού τοίχου όπου υπάρχει και πτώση του φεγγίτη και τμήματος της τοιχοποιίας. Παρατηρείται ότι οι παλαιές ρωγμές που σφραγίστηκαν το 1972, στο πλαίσιο εργασιών που εκτελέστηκαν από τη 13^η ΕΒΑ, δημιουργήθηκαν εκ νέου. Σημειώνεται ότι στον δυτικό τοίχο η θύρα έχει τοιχιστεί με αργολιθοδομή και χρήση τσιμέντου.

Εικ. 16.7. Η δυτική όψη.

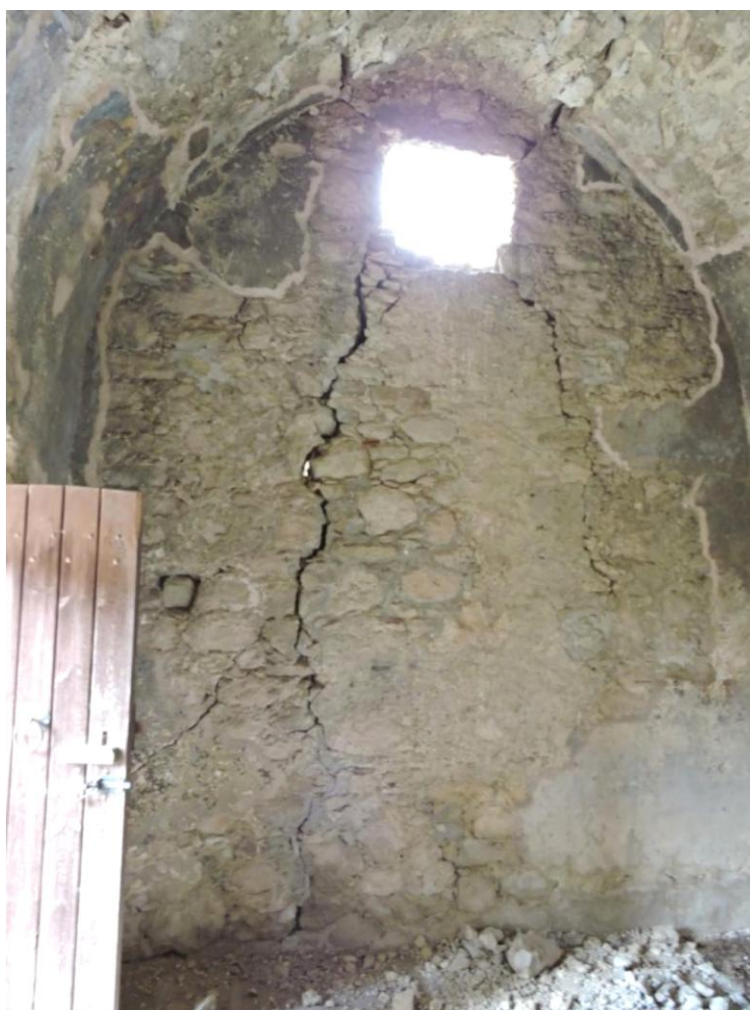
Εικ. 16.9. Ο δυτικός τοίχος.

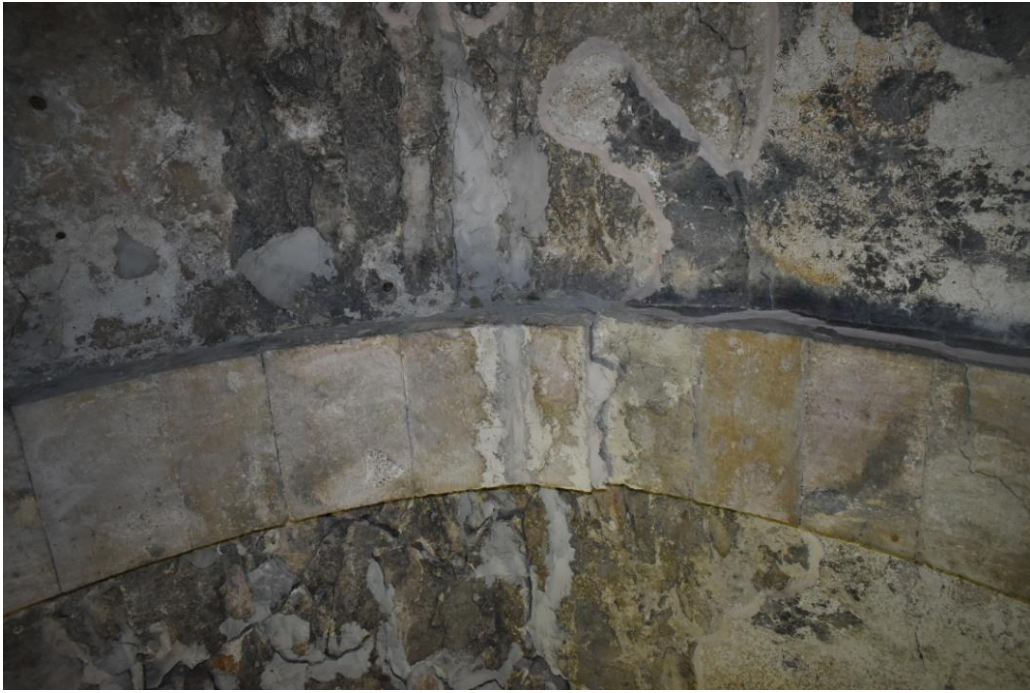
Εικ. 16.10. Το σφενδόνιο.

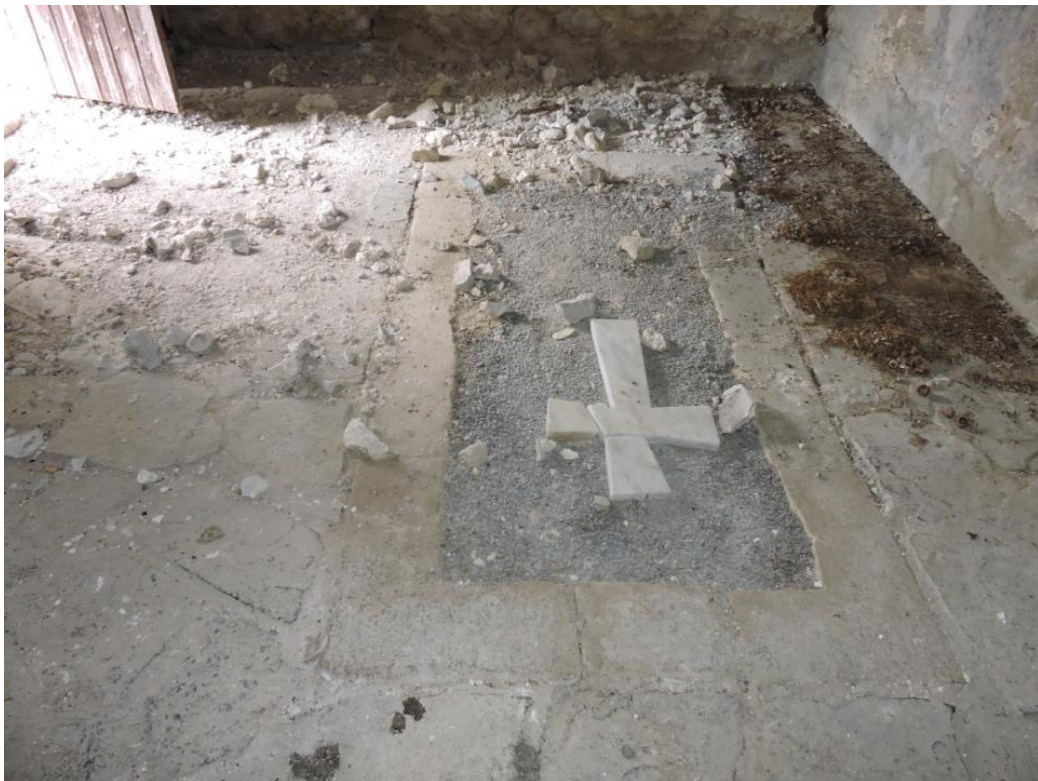
Εικ. 16.11. Πτώση επιχρισμάτων.

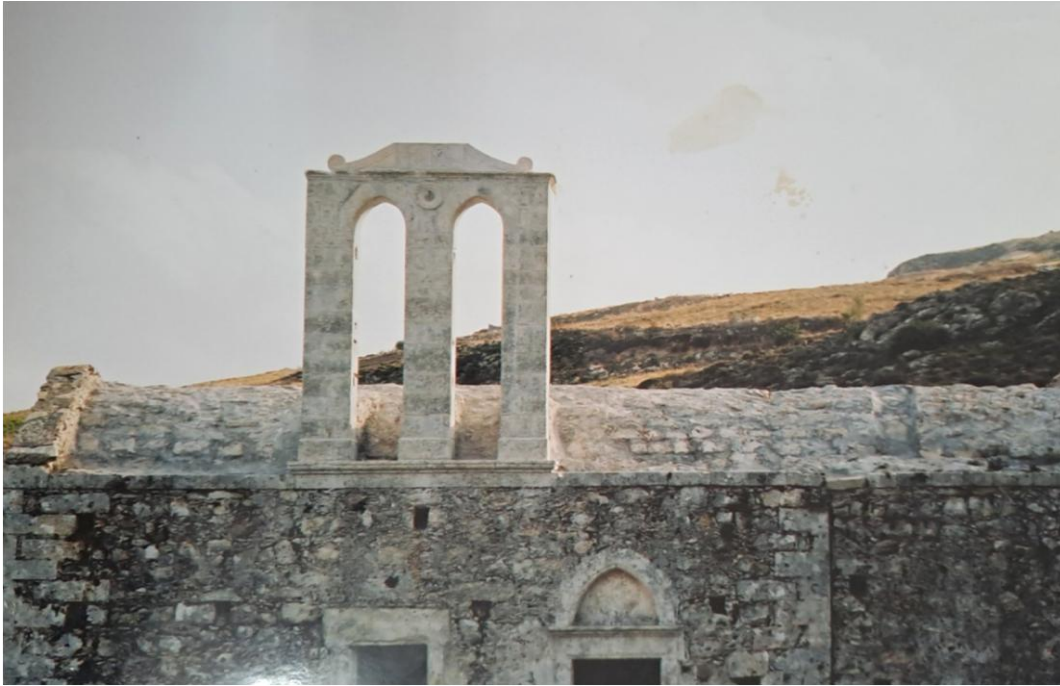
θόλους και την αποχωμάτωση του περιβάλλοντα χώρου. Έκτοτε δεν κατέστη δυνατό να εξασφαλιστεί χρηματοδότηση και οι θόλοι παρέμειναν ακάλυπτοι με συνέπεια τη συνεχή εισροή ομβρίων στο εσωτερικό του ναού. Σημειώνεται ότι στο δίλοβο ραδινό κωδωνοστάσιο που εμφάνιζε αποδιοργάνωση και ετοιμορροπία στο άνω τμήμα του και αποκαταστάθηκε στο πλαίσιο του ίδιου προγράμματος το 2002, με απευθείας ανάθεση από τη 13^η ΕΒΑ σε έμπειρο τεχνίτη, ο οποίος δεν τοποθέτησε μεταλλικούς συνδέσμους, αν και είναι ιδιαίτερα ραδινό, δεν προκλήθηκε καμία ζημιά.

Εικ. 17.4. Το κωδωνοστάσιο μετά την ολοκλήρωση των εργασιών αποκατάστασης το 1999.

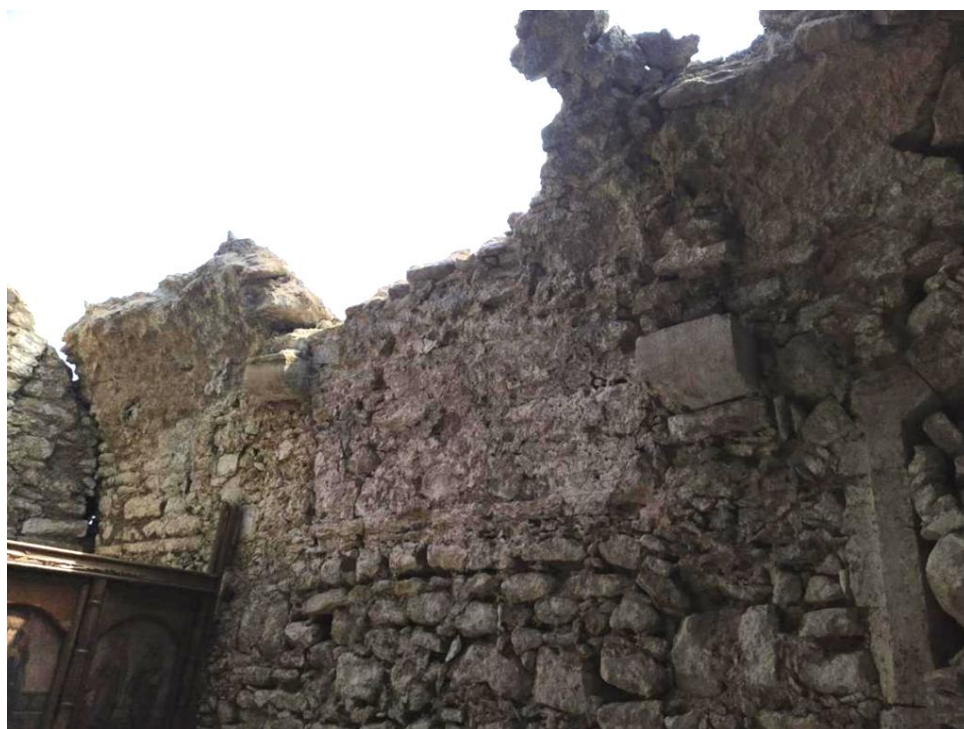
Η κατάσταση του ναού ήταν επιβαρυνμένη από το 1996. Το 2009 διαπιστώνεται ότι έχει επιδεινωθεί. Ο σεισμός προκάλεσε κατάρρευση του ανατολικού τμήματος του θόλου του νοτίου κλίτους, απόκλιση από την κατακόρυφο του νότιου τοίχου, καθίζηση ΝΑ γωνίας, διαμπερείς ρωγμές στους θόλους, στο νότιο και ανατολικό τοίχο, αποκολλήσεις θολιτών και μετακινήσεις λίθων των τόξων.

Εικ. 17.11. Το ανατολικό τμήμα του νότιου τοίχου.

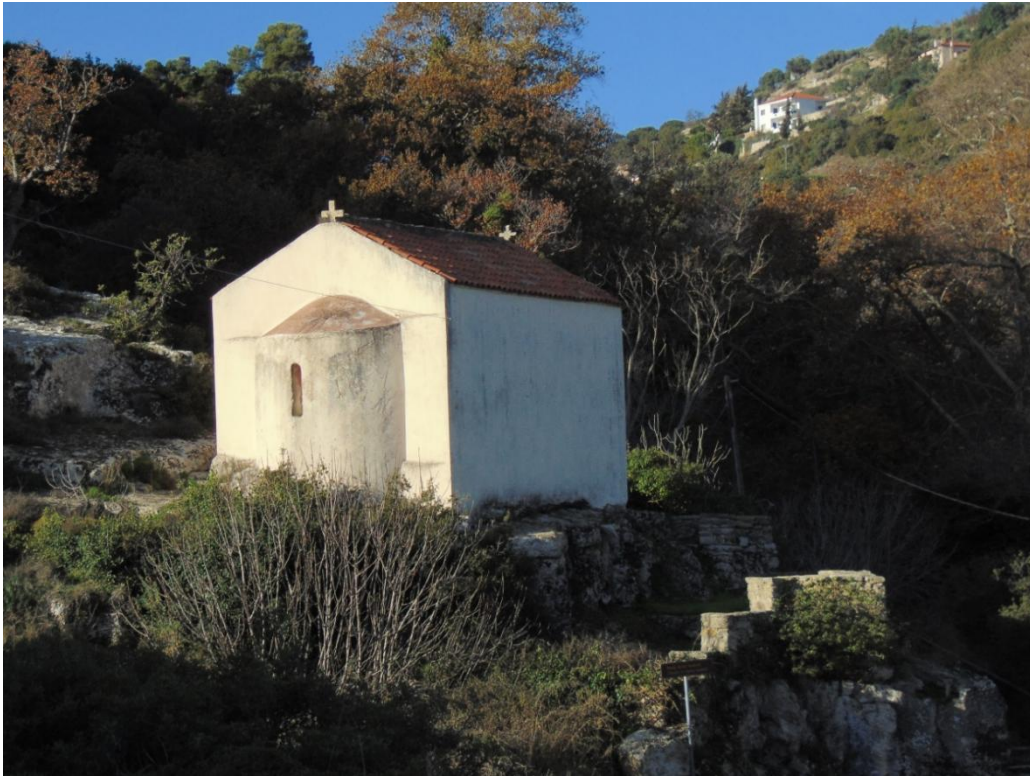
Στον ναό του Αγίου Ιωάννη προκλήθηκαν ασήμαντες ζημιές από τον σεισμό. Εξωτερικά αποκολλήθηκαν μερικά κεραμίδια και εμφανίστηκαν δύο πολύ μικρές χιαστί ρωγμές στο δυτικό τοίχο. Εσωτερικά διαπιστώθηκε μικρή αποκόλληση

Εικ. 18.13. Ο ναός από ΒΑ, μετά τον σεισμό.

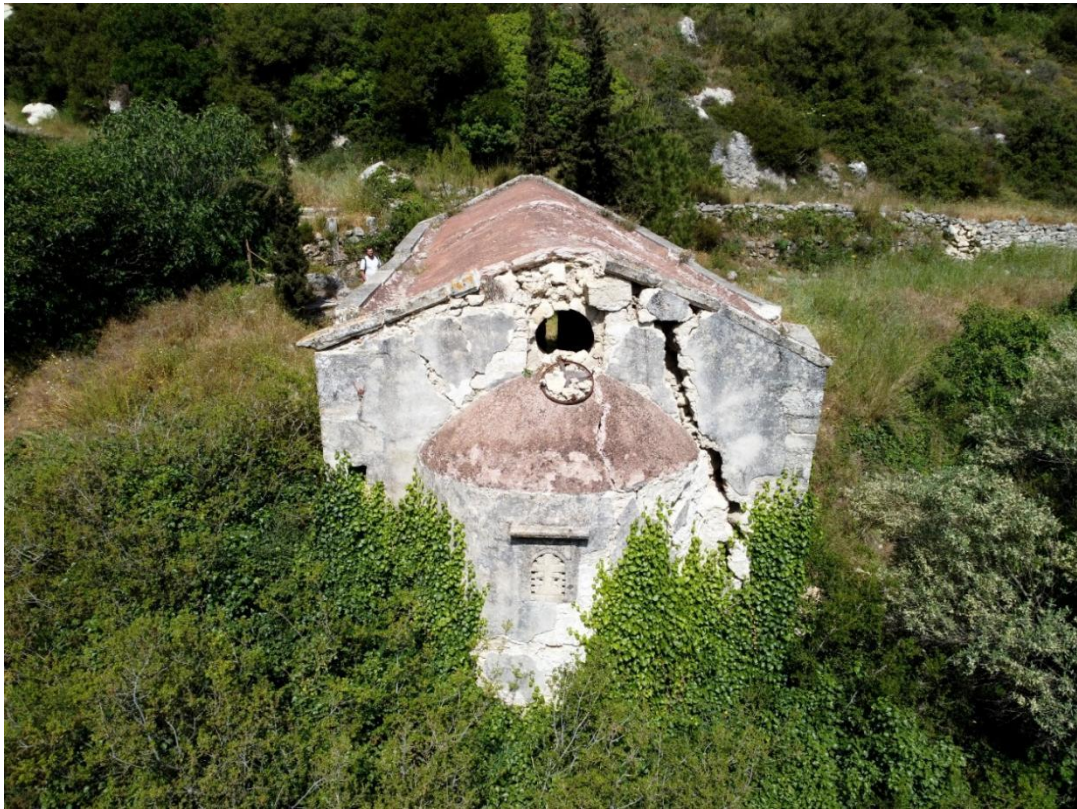
Εικ. 19.5. Η ανατολική πλευρά μετά τον σεισμό.

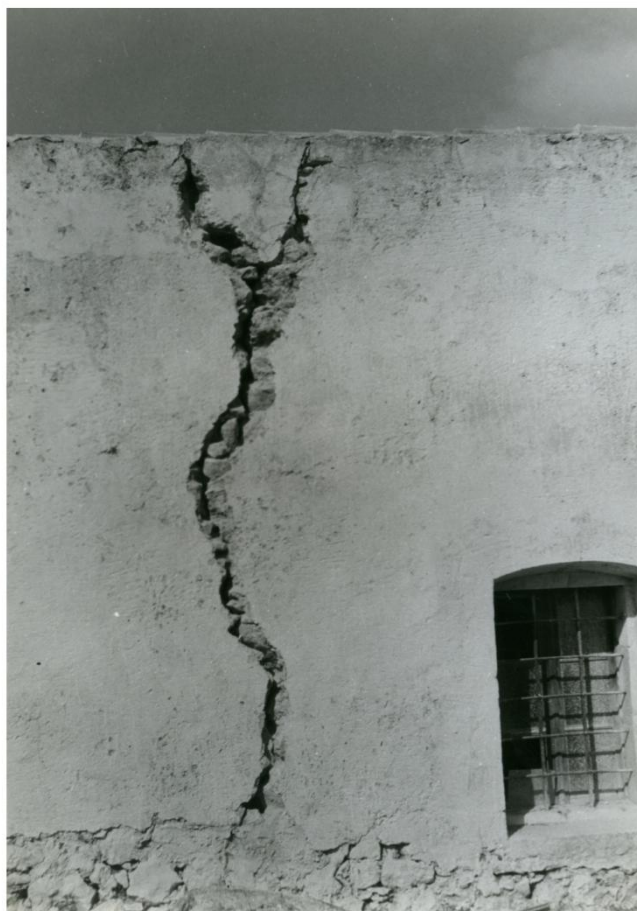
Εικ. 20.4. Η ρωγμή στο νότιο τοίχο το 1970.

Το 1969 πραγματοποιήθηκαν εργασίες από τη 13^η ΕΒΑ που αφορούσαν έμφραξη των ρωγμών της καμάρας και της τοιχοποιίας με τσιμεντοκονία, ανακεράμωση, στερέωση τοιχογραφιών και συμπλήρωση του κενού της τοιχογραφημένης επιφάνειας που είχε απωλεσθεί με κονίαμα.¹⁰⁷

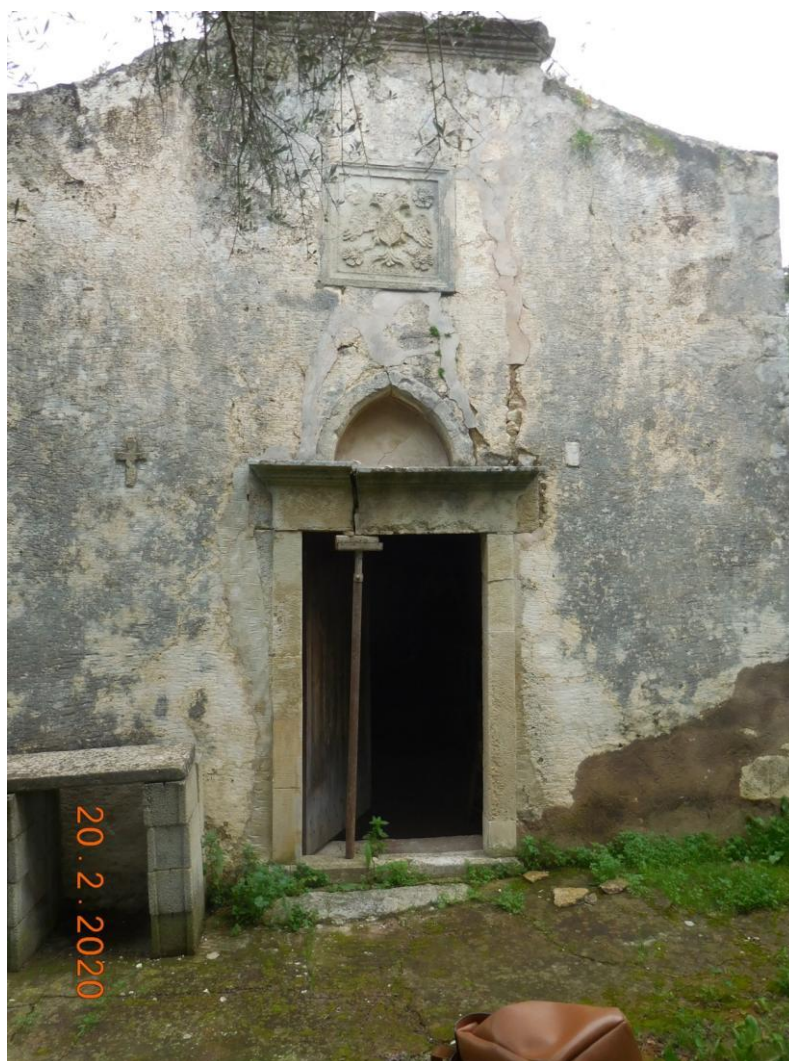
Εικ. 20.6. Η είσοδος το 2020.

Το 2020 τοποθετήθηκε πρόχειρη υποστήλωση στο υπέρθυρο.

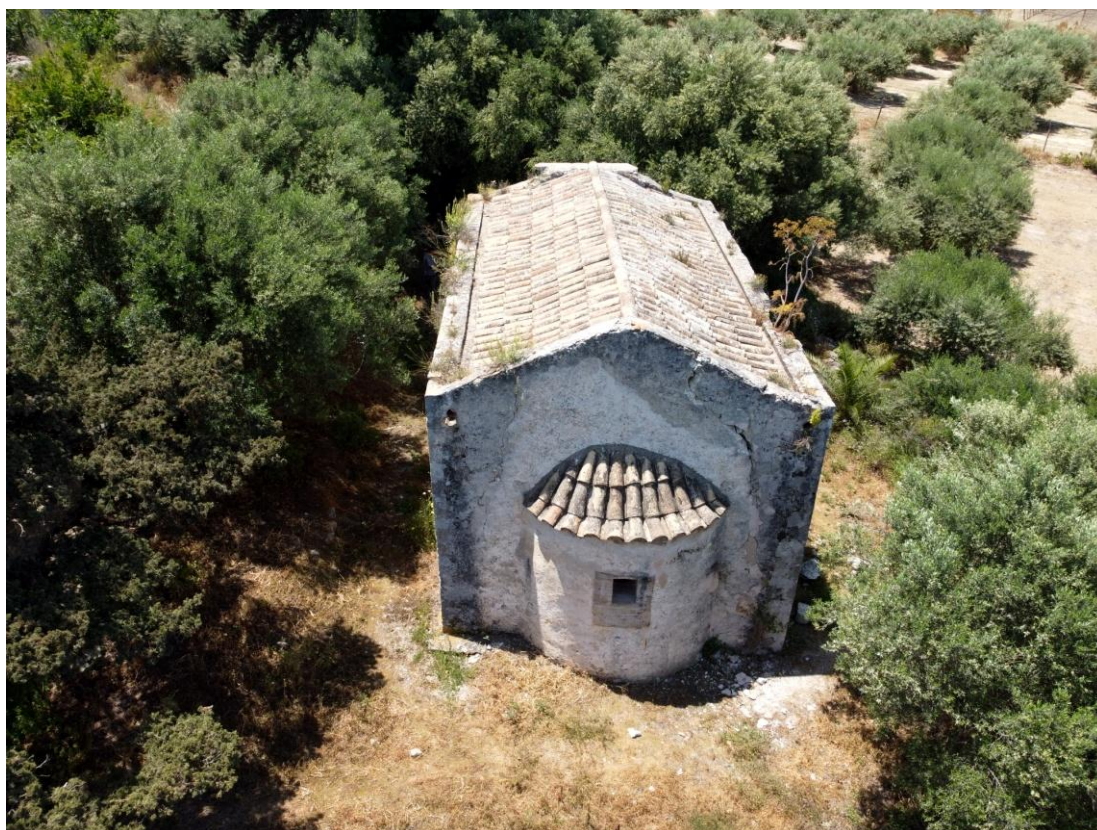
Ο σεισμός προκάλεσε σοβαρές ζημιές στον ναό. Συγκεκριμένα στη δυτική πλευρά κατέρρευσε το υπέρθυρο του θυρώματος, το ανακουφιστικό τόξο και τμήμα του τυμπάνου. Το οικόσημο αποκολλήθηκε χωρίς να έχει καταπέσει. Επίσης δημιουργήθηκαν, μία μεγάλου εύρους διαμπερής ρωγμή που διατρέχει διαγώνια το βόρειο τμήμα του δυτικού τοίχου από τη ΒΔ άνω γωνία του ναού έως το υπέρθυρο και μία κάθετη από τη βάση του κωδωνοστασίου έως τη νότια παραστάδα. Κάτω από τη βάση του κωδωνοστασίου η τοιχοποιία έχει αποδιοργανωθεί. Στην ανατολική πλευρά δημιουργήθηκαν δύο ρωγμές εκατέρωθεν της αψίδας. Ψηλά είναι διαγώνιες και στο ύψος του τεταρτοσφαιρίου γίνονται κάθετες. Στη βόρεια πλευρά κοντά στο παράθυρο υπάρχουν ρωγμές και προκλήθηκε πτώση τμήματος του άνω μέρους της τοιχοποιίας. Στη βόρεια πλευρά υπάρχουν και παλαιές ρωγμές, οι οποίες, αν και είχαν επισκευαστεί, είχαν διευρυνθεί πριν τον σεισμό όπως αποδεικνύεται από τη βλάστηση. Στη νότια πλευρά παλαιότερες ρωγμές δεν διευρύνθηκαν και δεν εμφανίστηκαν νέες. Στο εσωτερικό επίσης δημιουργήθηκαν ρωγμές στις θέσεις των παλαιότερων στο θόλο που είχαν επισκευαστεί, μετατοπίστηκαν λίθοι των σφενδονίων και κατέπεσαν επιχρίσματα στο δυτικό τοίχο.

Στον ναό προκλήθηκαν ζημιές από τον σεισμό. Ήδη από το 1969 υπήρχαν σοβαρές ρωγμές, οι οποίες επισκευάστηκαν το 1970. Παρατηρείται ότι στη δυτική πλευρά, όπου προκλήθηκε κατάρρευση του υπέρθυρου και του ανακουφιστικού τόξου, υπήρχαν συνεχώς προβλήματα στατικής επάρκειας, όπως αποδεικνύεται και από την πρόχειρη στήριξη του υπέρθυρου το 2020 και την εμφάνιση εκ νέου των παλαιών ρωγμών. Γενικότερα σημειώνεται ότι ο ναός εμφάνιζε ρωγμές σε όλες τις πλευρές του και μετά την αποκατάσταση του 1970, καθώς κατά την αυτοψία μετά τον σεισμό διαπιστώθηκε ότι πολλές παλαιές ρωγμές που είχαν επισκευαστεί στο παρελθόν είχαν βλάστηση, γεγονός που αποδεικνύει ότι είχαν διευρυνθεί αρκετό καιρό πριν το Σεπτέμβριο του 2021.

Εικ. 20.9. Ο ναός από ανατολικά ψηλά μετά τον σεισμό.

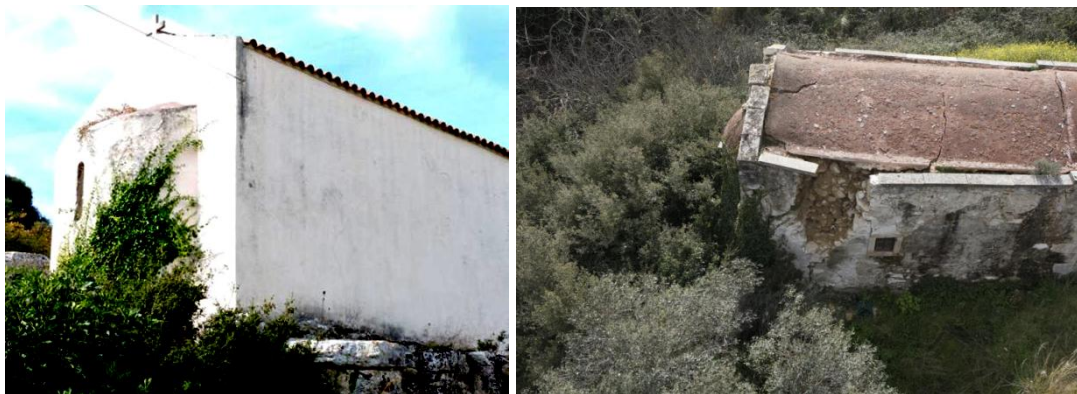
περιορίσουν. Όπως αποδεικνύεται εκ του αποτελέσματος, η διαμόρφωση του περιβάλλοντος χώρου και η ανάκτηση του κατώτερου τμήματος του νότιου τοίχου του Αγίου Νικολάου στον Σαμπά με σκάρπα, συνέβαλαν ουσιαστικά στο να μην σημειωθεί καμία ζημιά στον ναό. Σε άλλη περίπτωση, στον ναό των Εισοδίων της Θεοτόκου, η πρωτοβουλία του ενοριακού συμβουλίου Χουμερίου να κατασκευαστεί πεδילוδοκός στον βόρειο τοίχο και να ενισχυθεί η βορειοανατολική γωνία με χαμηλή κολώνα, μείωσαν τις επιπτώσεις του σεισμού, έτσι ώστε ο ναός, παρά τις σοβαρές ζημιές που υπέστη, χωρίς τη σταθερή έδραση του βόρειου τοίχου το πιθανότερο είναι να είχε καταρρεύσει. Επίσης, η κατασκευή πέδilu στον νότιο τοίχο του ναού του Αγίου Ιωάννη του Προδρόμου στις Μελέσες, πιθανότατα επηρέασε τη συμπεριφορά του ναού καθώς στον συγκεκριμένο τοίχο δεν εμφανίστηκαν ρωγμές σε αντίθεση με τους υπόλοιπους. Αντιθέτως, σε άλλα παραδείγματα ναών, όπου υπήρχαν εμφανή προβλήματα καθιζήσεων του υπεδάφους, η δράση του σεισμού ήταν καταστροφική. Ως εκ τούτου, στον Άγιο Γεώργιο στο Αρκαλοχώρι, όπου ο περιβάλλον χώρος βρίσκεται σε χαμηλότερη στάθμη από τον ναό, παρατηρήθηκαν ζημιές, ενώ στον Άγιο Νικόλαο στο Χουδέτσι το πρανάς του ρέματος που έχει υποχωρήσει κατέστησε ασταθές το ανατολικό τμήμα του ναού.

Άγιος Ιωάννης στον Άγιο Βασίλειο (αριστερά) και Άγιος Νικόλαος στο Χουδέτσι (δεξιά).

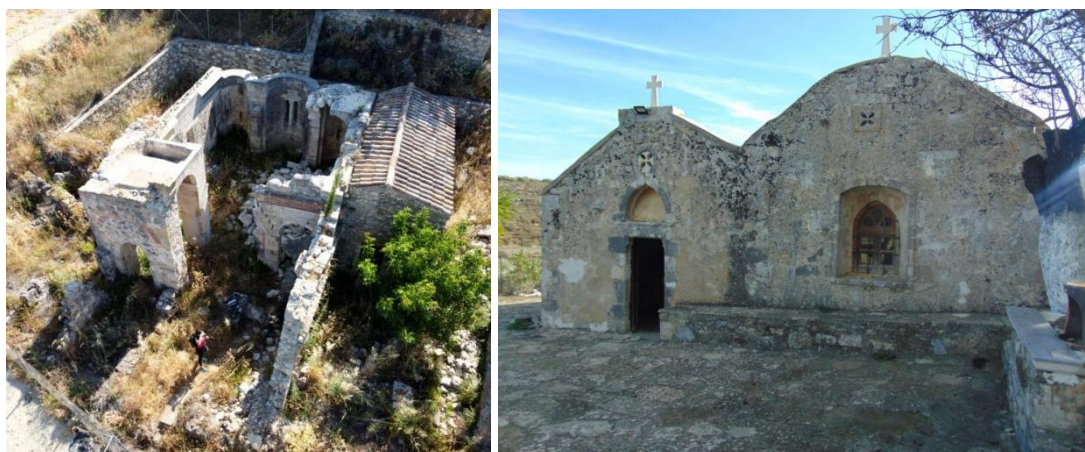
Στους περισσότερους ναούς που είχε προστεθεί κλίτος ή είχαν επεκταθεί (π.χ. δυτικά), αλλάζοντας τη γεωμετρία της αρχικής κατασκευής, προκλήθηκαν σοβαρές ζημιές. Ήδη από την περίοδο της βενετοκρατίας στο μεσοβυζαντινό ναό Μεταμόρφωσης του Σωτήρος στη Μικρή Επισκοπή, προστέθηκε δυτικά τρίχωρος νάρθηκας, εξωνάρθηκας και νότια το παρεκκλήσι του Αγίου Νικολάου. Οι καμάρες

του ναού είχαν καταρρεύσει στο απώτερο παρελθόν και τελικά κατέρρευσαν και τα δύο νότια γωνιακά διαμερίσματα που διασώζονταν μέχρι την 27^η Σεπτεμβρίου 2021. Επίσης την περίοδο της βενετοκρατίας στον σταυρεπίστεγο ναό του Μιχαήλ Αρχαγγέλου προστέθηκε νάρθηκας και στον ναό των Αγίων Αποστόλων στους θόλους προστέθηκε κλίτος και δυτική επέκταση στους οποίους ναούς η δράση του σεισμού ήταν καταστροφική. Μεταγενέστερο παράδειγμα του β' μισού του 19^{ου} αιώνα ή των αρχών του 20^{ου} είναι ο ναός του Αγίου Νικολάου στο Χουδέτσι ο οποίος επεκτάθηκε δυτικά και, όπως προαναφέρθηκε, είναι σήμερα επικινδύνως ετοιμόρροπος. Παρά όμως το γεγονός ότι οι προσθήκες-επεκτάσεις φαίνεται να δρουν επιβαρυντικά, υπάρχουν παραδείγματα ναών που δεν προέκυψε τέτοια συμπεριφορά. Ενδεικτικά αναφέρεται ο ναός του Αγίου Ιωάννη και Μιχαήλ Αρχαγγέλου στον Γαλατά στον οποίο προστέθηκε κλίτος κατά το α' μισό του 17^{ου} αιώνα και ο ναός των Εισοδίων της Θεοτόκου στο Σκλαβεροχώρι που επεκτάθηκε δυτικά κατά το β' μισό του 19^{ου} αιώνα, στους οποίους δεν προκλήθηκε καμία ζημιά.

Μεταμόρφωση του Σωτήρος στη Μικρή Επισκοπή (αριστερά), Άγιος Ιωάννης και Μιχαήλ Αρχάγγελος στον Γαλατά (δεξιά).

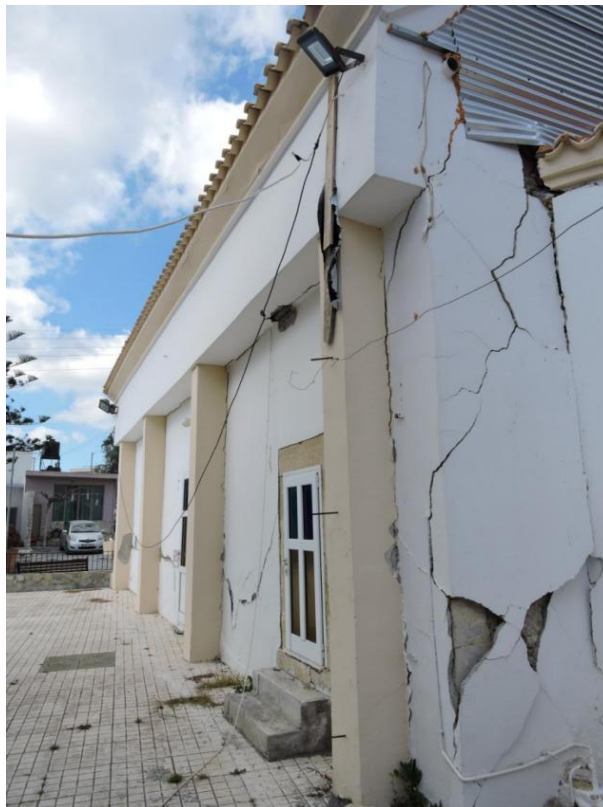
Ειδικότερα, όσον αφορά στο ζήτημα της ενδεχόμενης επίδρασης προσθηκών ή επεκτάσεων στον φέροντα οργανισμό των ναών, αξίζει να επισημανθεί ότι εξετάζοντας μνημεία με προσθήκες-επεκτάσεις από σκυρόδεμα που κατασκευάστηκαν το β' μισό του 20^{ου} αιώνα, παρατηρούμε ότι οι ζημιές ήταν μεγάλες στην παλαιότερη λίθινη τοιχοποιία ενώ αντίθετα οι κατασκευές από σκυρόδεμα έμειναν αλώβητες, αποδεικνύοντας ότι οι νεώτερες κατασκευές από οπλισμένο σκυρόδεμα δεν συνεργάστηκαν με την παλαιά λιθόκτιστη τοιχοποιία. Συγκεκριμένα, στον ναό του Αγίου Αντωνίου στον Πατσίδερο η αίθουσα τελετών νότια που κατασκευάστηκε τη δεκαετία του 1970, εκτός από την αισθητική βλάβη πιθανότατα προκάλεσε ή επιδείνωσε τις ζημιές που σημειώθηκαν στο μνημείο. Ακόμη χαρακτηριστικότερο παράδειγμα αποτελεί ο ναός της Αγίας Τριάδας και Αγίας Αικατερίνης στην Μαχαιρά όπου οι επεμβάσεις από οπλισμένο σκυρόδεμα ήταν μεγαλύτερες που είχαν ως συνέπεια ακόμη μεγαλύτερες ζημιές στην λιθόκτιστη τοιχοποιία. Σε αντίθεση με τα παραπάνω εάν στον ναό του Αγίου Νικολάου στον Σαμπά, δεν είχε αφαιρεθεί το υπόστεγο από οπλισμένο σκυρόδεμα στη δυτική πλευρά του, ίσως ο ναός να μην είχε μείνει αλώβητος.

Αγίας Τριάδας και Αγίας Αικατερίνης στην Μαχαιρά.
