ΠΟΛΥΤΕΧΝΕΙΟ ΚΡΗΤΗΣ

Μεταπτυχιακή εργασία:

**Ναοί πληγέντες από τους σεισμούς του έτους 2021 στην ευρύτερη
περιοχή του Αρκαλοχωρίου. Αποτίμηση των ζημιών τους σε σχέση με
επεμβάσεις που είχαν προηγηθεί.**

Χανιά, Μάιος 2024

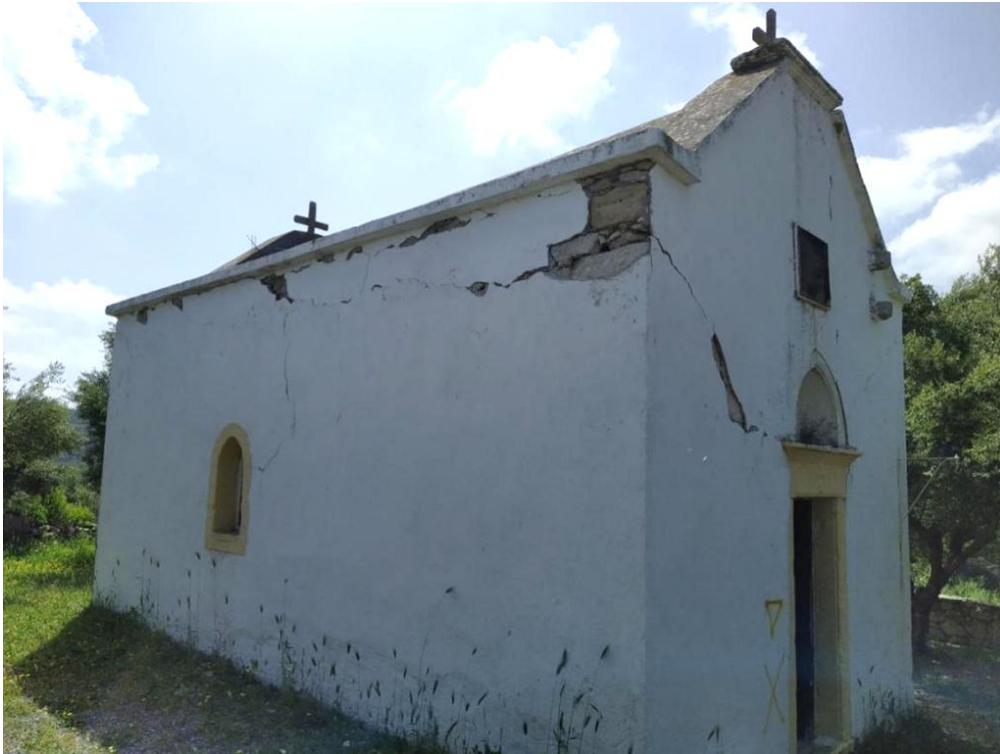
Η επικάλυψη των θόλων από σκυρόδεμα, η οποία φυσικά και πραγματοποιήθηκε χωρίς την έγκριση της αρχαιολογικής υπηρεσίας, προφανώς ήταν μια οικονομική λύση για τις ενορίες που προφύλαξε τα μνημεία από την εισροή υδάτων. Όμως, κατά τον σεισμό σε καμία περίπτωση δεν συνεργάστηκε με την υποκείμενη λίθινη τοιχοποιία. Ενδεικτικά παραδείγματα αποτελούν ο ναός του Αγίου Ιωάννη του Προδρόμου στις Μελέσες όπου ολόκληρος ο θόλος μετατοπίστηκε μερικά εκατοστά αλλά και ο ναός του Αγίου Αντωνίου στον Πατσίδερο όπου διαπιστώνεται συνεχής διαμήκης ρωγμή διαχωρισμού του σκυροδέματος του θόλου με τη φέρουσα τοιχοποιία.

Άγιος Ιωάννης του Προδρόμου στις Μελέσες.
