## Βαλτεσινικό Αρκαδίας

Χαρτογραφώντας την αλήθεια της παραδοσιακής αρχιτεκτονικής  
στο σήμερα

Πολυτεχνείο Κρήτης  
Σχολή Αρχιτεκτόνων Μηχανικών  
Μάιος 2020

Φοιτήτριες  
Αλτάνη Σκαλούμπακα  
Ευαγγελία Ρέππα

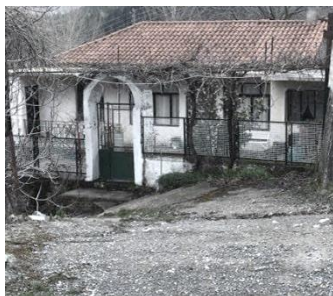
Στον οικισμό τρία είναι τα κτίσματα που χρονολογούνται ως τα πιο παλαιά, καθώς είναι τα μοναδικά που διασώζονται μετά την πυρκαγιά του 1826. Πρόκειται για τον πύργο των Δεσποταίων ο οποίος έχει αποκατασταθεί (εικόνα 1) και τις οικίες Παναγούλια και Σαρρή, που έχουν υποστεί αρκετές επεμβάσεις με αποτέλεσμα να διατηρούν σήμερα λίγα έως καθόλου στοιχεία της παραδοσιακής αρχιτεκτονικής (εικόνες 2,3).

εικόνα 2: κτήριο Γ2\_10, οικία Παναγούλια

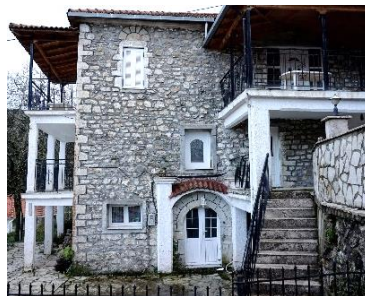
εικόνα 3: κτήριο Γ4\_12, οικία Σαρρή

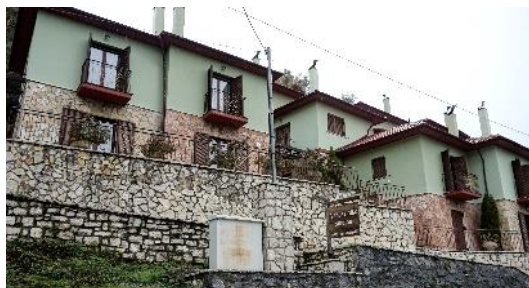
εικόνα 6: κτήριο Γ4\_1, λανθασμένη επένδυση και χρωματισμός της τοιχοποιίας

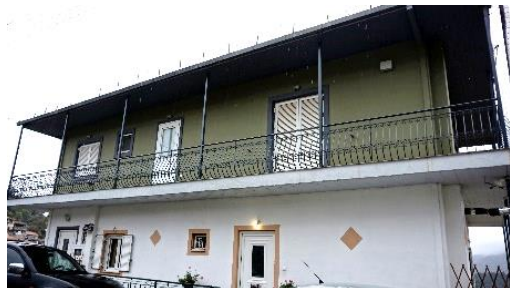
εικόνα 7: κτήριο Γ3\_11, κατασκευή στέγης χωρίς κεραμίδια, χρήση κουφωμάτων από αλουμίνιο

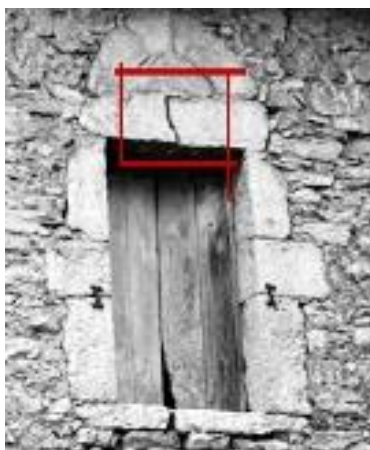
Πιο συγκεκριμένα, καταγράφονται ρωγμές στα λίθινα ανώφλια, τα οποία με το πέρασμα του χρόνου αδυνατούν να αναλάβουν το βάρος της υπερκείμενης τοιχοποιίας. Ιδιαίτερα, όταν πρόκειται για γραμμικό μακρόστενο λίθο, οι πιθανότητες είναι περισσότερες για τη θραύση αυτού (εικόνα 16). Αυτό συμβαίνει κυρίως λόγω της αστοχίας του ανακουφιστικού του τόξου. Σε ελάχιστα παραδοσιακά κτήρια, παρατηρείται πτώση των μεσαίων λίθων στο υπέρθυρο του κλειδωτού τόξου της θύρας (εικόνα 17).

εικόνα 16: κτήριο A2\_8, θραύση ανωφλίου

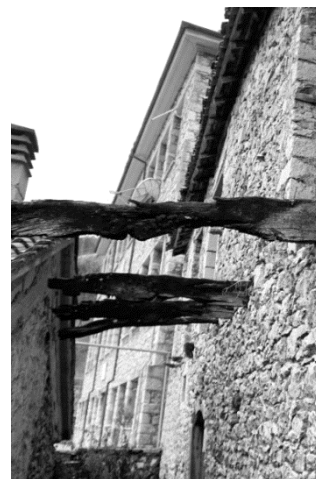
Τα καιρικά φαινόμενα του Βαλτεσνίκου και η παράβλεψη των κατοίκων για έγκαιρη συντήρηση των σπιτιών, συμβάλλουν στη διάβρωση των ξύλινων εξωστών, οι οποίοι καταπονούνται και από το ίδιο τους το βάρος. Παρουσιάζουν προβλήματα όπως φθορά με το πέρασμα του χρόνου, αστοχίες στο σκελετό και κατά συνέπεια υποχώρηση των στοιχείων τους. Συγκεκριμένα, τα δοκάρια, τα υποστηλώματα και το σανίδωμα καταρρέουν λόγω της υγρασίας και των βροχοπτώσεων. Σήμερα ελάχιστοι παραμένουν καλά διατηρημένοι και είναι εμφανή τα προεξέχοντα δοκάρια τα οποία τους στήριζαν (εικόνα 26).

εικόνα 26: κτήριο A2\_8, σήψη σανιδώματος εξώστη

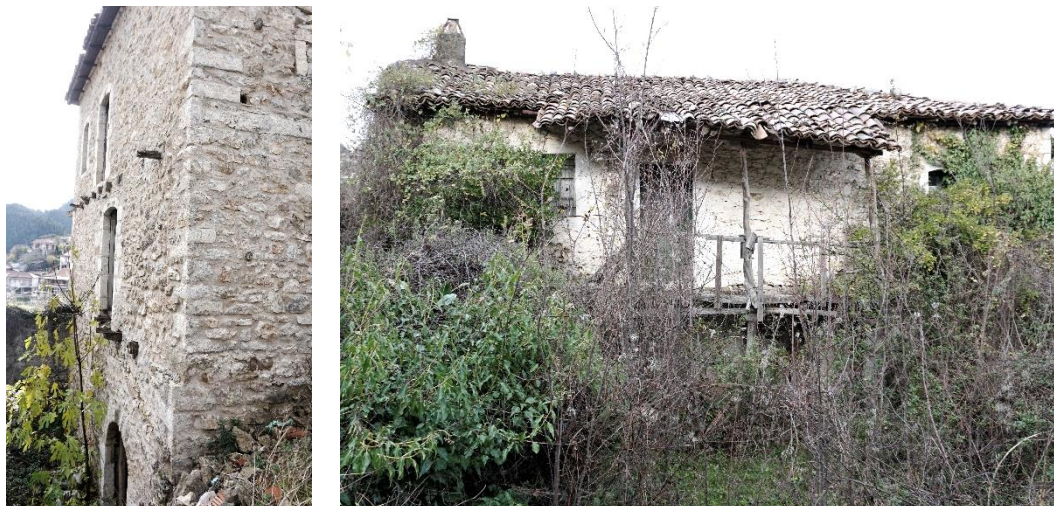
εικόνες 27, 28: κτήρια Β3\_24, Γ2\_3, κτήρια χωρίς προσθήκες

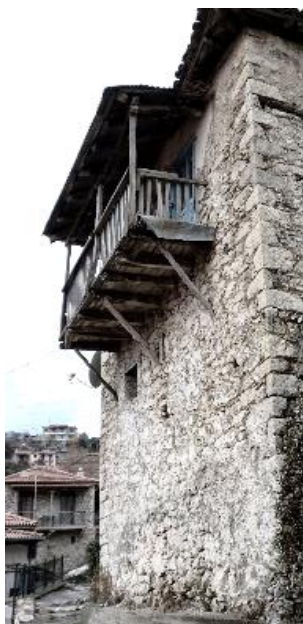
εικόνα 30: κτήριο B3\_32, παλιός εξώστης

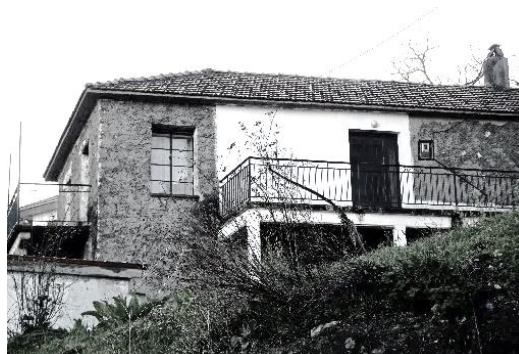
Από την άλλη, εμφανίζονται εξώστες κατασκευασμένοι από σκυρόδεμα με μεταλλικά στοιχεία, με αισθητή τη διαφορά των νέων υλικών (εικόνα 32). Πολλοί, επίσης κατασκευασμένοι από σκυρόδεμα, προστίθενται σε τριώροφα κτίσματα, καταλαμβάνοντας όλη την έκταση της όψης (εικόνα 33). Εξίσου έντονη παρουσιάζεται και η προσθήκη εξώστη, που η μορφή του μεταβάλλεται σημαντικά ως προς τις διαστάσεις του και αντιβαίνει στην τυπολογία και τον παραδοσιακό χαρακτήρα (εικόνα 34).

εικόνα 34: κτήριο B2\_25, εξώστες μεγάλων διαστάσεων

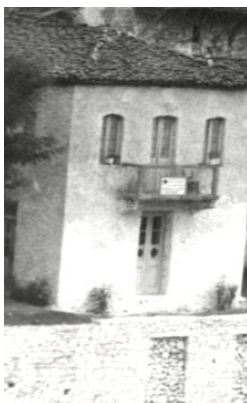
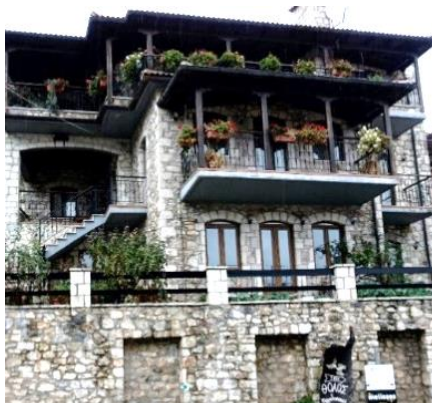
κτήριο A3\_16

Τα νέα υλικά που χρησιμοποιούνται (οπλισμένο σκυρόδεμα, μέταλλο, πλίνθοι) δεν συμβαδίζουν με τα παλαιά (ξύλο, λίθοι), καθώς σε πολλά παραδοσιακά κτήρια, η προσθήκη δεν γίνεται με ενιαία στέγαση και είναι ακόμα πιο έντονη η διαφορά. Σύνηθης είναι επίσης η στέγαση χωρίς κεραμοσκεπή. Όλες οι περιπτώσεις χαρακτηρίζονται ως μη συμβατές προσθήκες και αξίζει να σημειωθεί το μοναδικό κτίσμα που φέρει νέους όγκους με χρήση ομοίων λίθων, αλλά το αποτέλεσμα εξακολουθεί να συμβάλλει αισθητά στην αλλοίωση της παραδοσιακής του μορφής και της αρχικής του γεωμετρίας. (εικόνες 35α-γ).

εικόνα 35α: δεκαετία 1950–1960

εικόνα 35β: δεκαετία 1970–1980

εικόνα 35γ: σημερινή κατάσταση

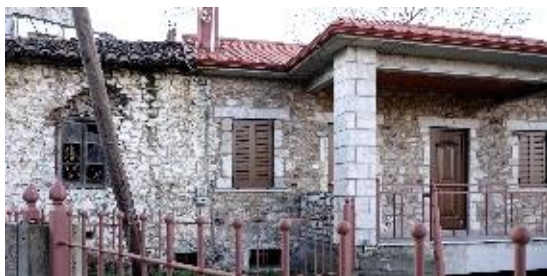
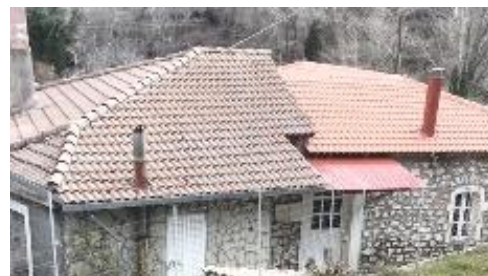
εικόνες 36, 37: κτήρια B2\_4, B2\_37, μη συμβατές προσθήκες όγκων με διαφορετική στέγη

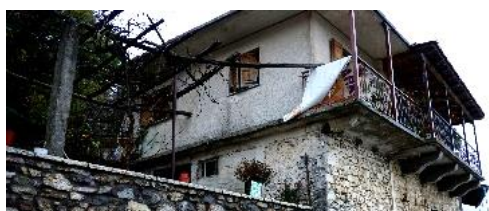
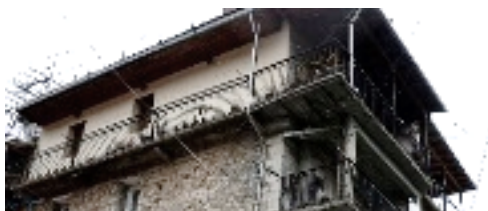
εικόνες 38, 39: κτήρια A4\_7, B3\_15, μη συμβατές προσθήκες ορόφων από πλίνθινες τοιχοποιίες

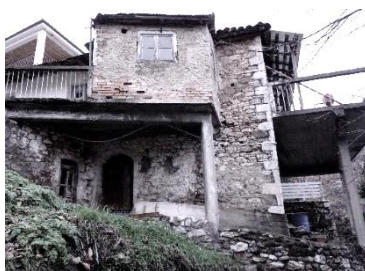
εικόνα 41: κτήριο B3\_5

μη συμβατές προσθήκες όγκων

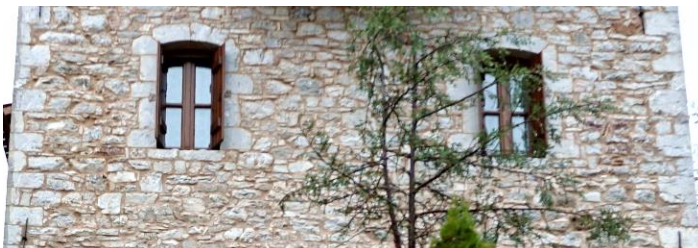
εικόνα 45: κτήριο B3\_22, ήπια επέμβαση αρμολόγησης στη λίθινη τοιχοποιία

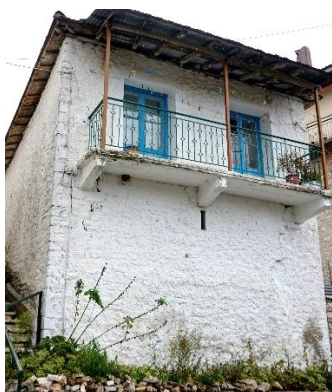
εικόνα 47: κτήριο B3\_14, ολική επίχριση στη λίθινη τοιχοποιία

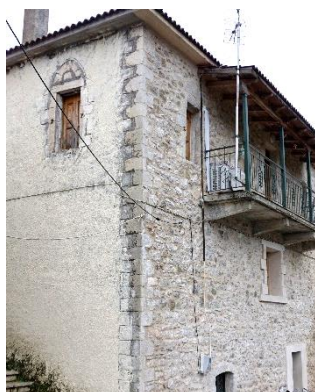
εικόνα 48: κτήριο B3\_21, μερική επίχριση κτηρίου

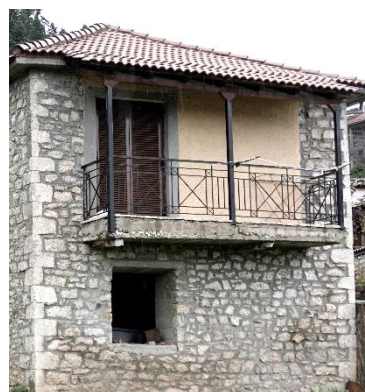
εικόνα 49: κτήριο Δ2\_11, επίχριση επιφάνειας κτηρίου με χρώμα

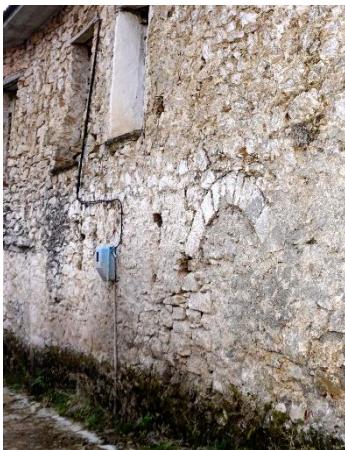
εικόνα 52: κτήριο B3\_23, κλείσιμο θύρας, ήπια επέμβαση

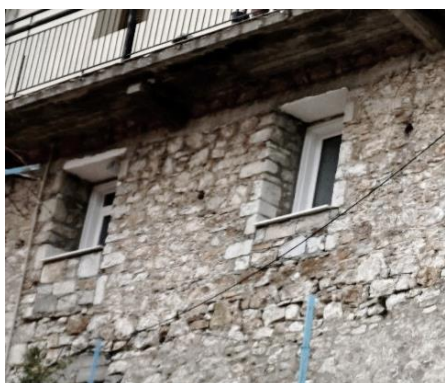
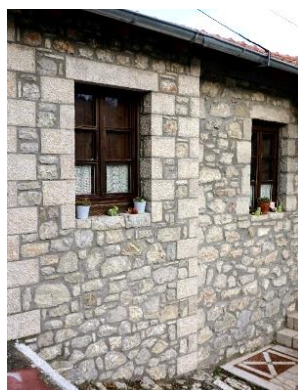
Εμφανείς είναι οι μετατροπές των ήδη υπαρχόντων ανοιγμάτων. Κτίσματα των οποίων οι αναλογίες διαφέρουν από τις αρχικές, αδυνατούν να διατηρήσουν εξ ολοκλήρου την παραδοσιακή τους ταυτότητα. Με τα ανοίγματα να μην είναι της ίδιας κλίμακας με τα παλιά, κλείνοντάς τα μερικώς, χάνεται η αρμονία της όψης και η αναλογία μεταξύ του κενού και του πλήρους (εικόνες 54, 55).

εικόνες 54, 55: κτήρια B3\_15, A3\_12 μερικό κλείσιμο ανοιγμάτων

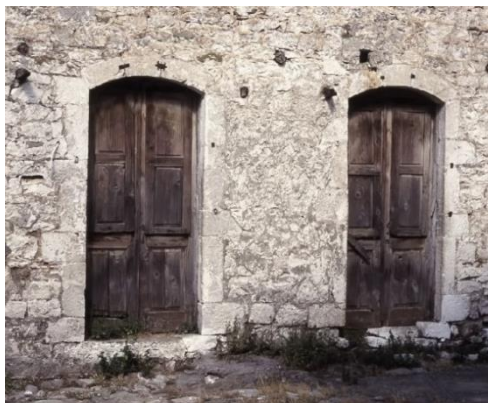
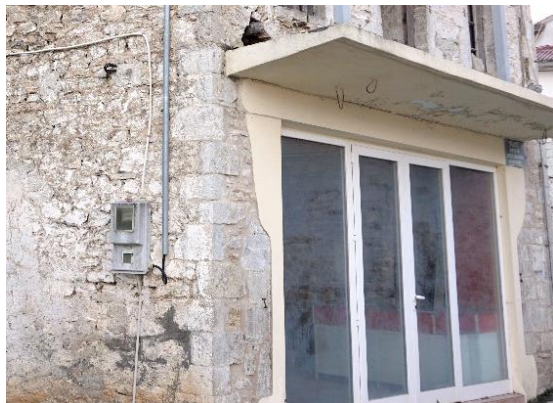
κτήριο B2\_2

εικόνα 57α: αρχική μορφή ανοιγμάτων

εικόνα 57β: σημερινή κατάσταση, κατασκευή ανοίγματος μεγάλων διαστάσεων

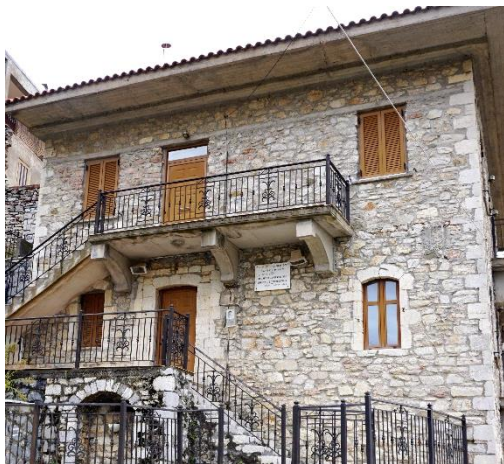
εικόνα 58: κτήριο A2\_19, αντικατάσταση παλιών κουφωμάτων με ξύλινα

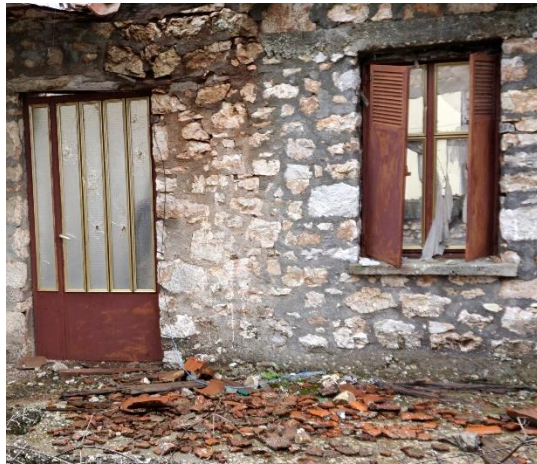
εικόνα 59: κτήριο Δ3\_17, αντικατάσταση ξύλινων κουφωμάτων με μέταλλο

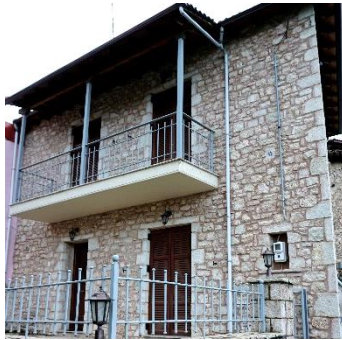
εικόνα 63: κτήριο Γ4\_18, αντικατάσταση ξύλινου εξώστη

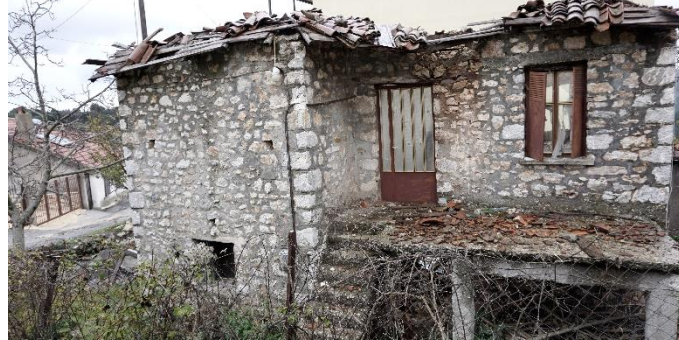
εικόνα 64: κτήριο Δ3\_17, ασύμβατες επεμβάσεις, μερική αλλοίωση ερειπίου

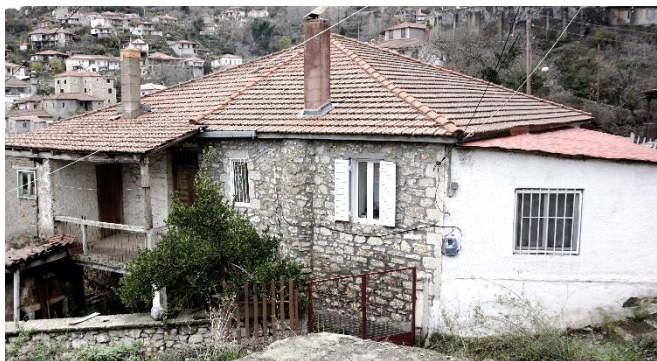
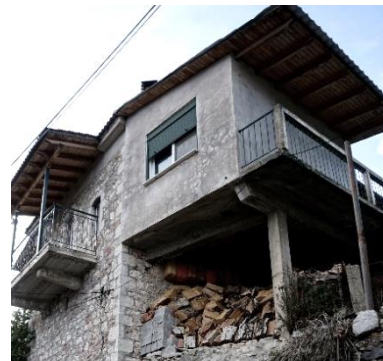
Τα περισσότερα παλαιά κτίσματα όπως διακρίνονται στο χάρτη, αλλά και με βάση την ανάλυση των επεμβάσεων – προσθηκών, προκαλούν μεγάλη και πολύ μεγάλη αλλοίωση, καθώς το ποσοστό που καταλαμβάνουν είναι 27,40% (40 κτήρια) και 34,94% (51 κτήρια) αντίστοιχα. Και στις δύο περιπτώσεις, παρατηρούνται κτήρια τα οποία δεν εντάσσονται αρμονικά στη γενική εικόνα του Βαλτεσινίκου. Οι έντονες επεμβάσεις και οι προσθήκες μεμονωμένων στοιχείων ή όγκων, μπορεί να εκπληρώνουν τις λειτουργικές ανάγκες των κατοίκων, επιφέρουν όμως μεγάλες αλλοιώσεις στην παραδοσιακή ταυτότητα των κτισμάτων (εικόνα 65). Πολλά είναι επίσης τα παραδείγματα που δεν υπακούουν στον παραδοσιακό μορφολογικό και κατασκευαστικό χαρακτήρα του οικισμού. Πρόκειται κυρίως για κτήρια, στα οποία έχουν προστεθεί όγκοι μεγάλης κλίμακας, είτε ως όροφοι, είτε ως επεκτάσεις χώρων, που σε συνδυασμό με τη χρήση του οπλισμένου σκυροδέματος, προκαλούν πολύ μεγάλη αλλοίωση (εικόνα 66).

εικόνες 65, 66: κτήρια B4\_8, B1\_7, μεγάλες αλλοιώσεις

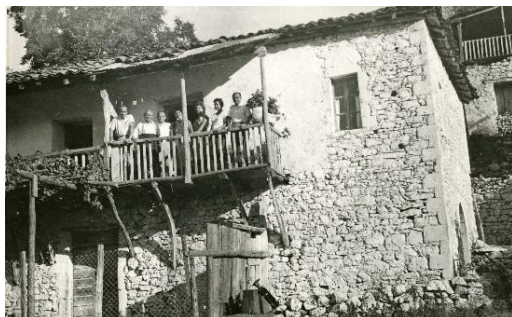
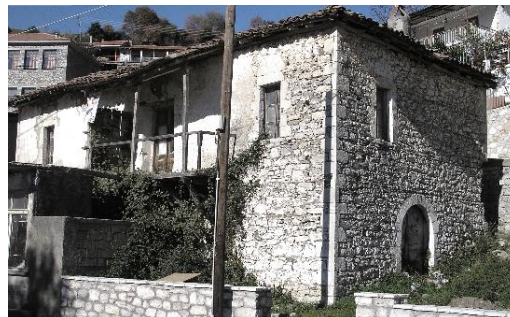
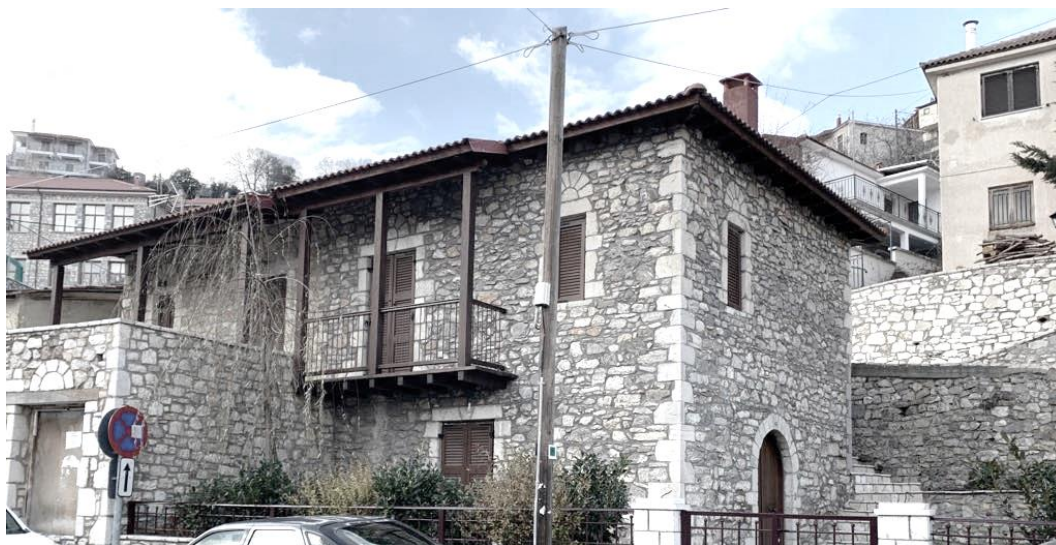
κτήριο A2\_1

εικόνα 69α: γύρω στο 1970

εικόνα 69β: 2008

εικόνα 69γ: σημερινή κατάσταση

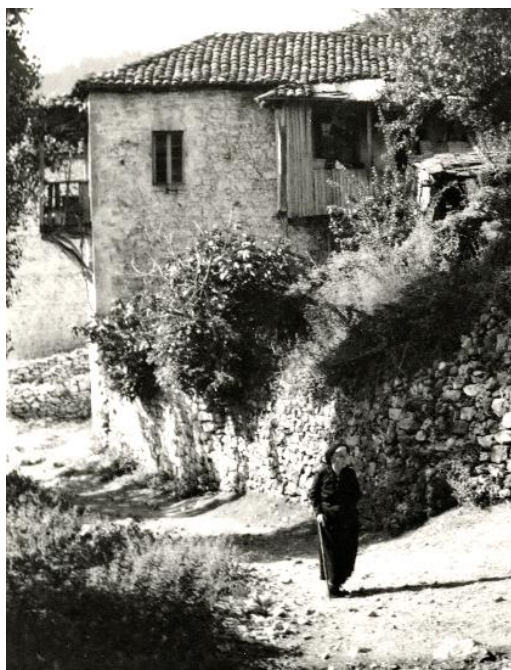
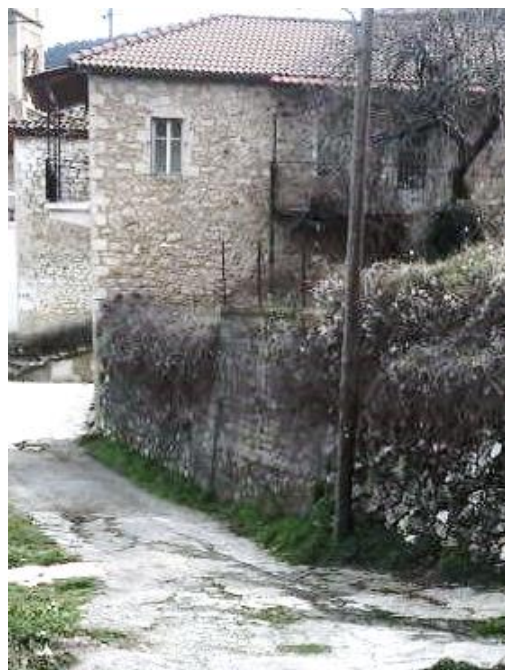
κτήριο A3\_28

Παράλληλα, διακρίνονται σήμερα περιπτώσεις κτηρίων στα οποία παρά την αφαίρεση του επιχρίσματος της λιθοδομής, στη θέση του παλαιού εξώστη παρατηρείται νέος από σκυρόδεμα με μεταλλικά κιγκλιδώματα. Ακόμη, τα κουφώματα των ανοιγμάτων είναι από μέταλλο, με αποτέλεσμα να αλλοιώνεται μερικώς ο παραδοσιακός χαρακτήρας. Συνιστάται, έτσι, αντικατάσταση του εξώστη και των κουφωμάτων με ξύλινα (εικόνες 70α-β).

εικόνα 70α: γύρω στο 1970

εικόνα 70β: σημερινή κατάσταση

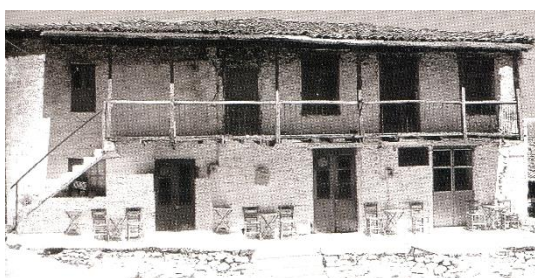
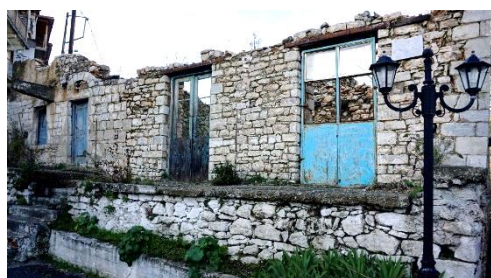
κτήριο B2\_5

Μέχρι πρόσφατα ο οικισμός διατηρούσε ένα παραδοσιακό καφενείο, τοπόσημο για τους κατοίκους. Βρισκόταν πάνω σε πλατεία, στην οποία διαδραματίζονταν όλες οι πολιτιστικές εκδηλώσεις. Σήμερα, το συγκεκριμένο κτήριο είναι ερειπωμένο με διατηρημένη μόνο την μπροστινή του όψη, με πολύ αρνητικό αντίκτυπο και στη γειτονιά. Έχοντας υπόψιν την αρχική εικόνα του οικισμού, θεωρούμε ότι η προσεκτική αποκατάσταση του παλιού καφενείου και διαμόρφωση του περιβάλλοντα χώρου του, μπορεί να συμβάλει καθοριστικά στην ανάκτηση της αυθεντικής ταυτότητας του οικισμού (εικόνες 71α-β).

εικόνα 71α: δεκαετία του 1970

εικόνα 71β: σημερινή κατάσταση

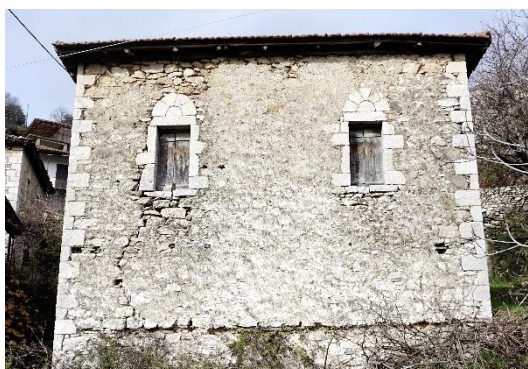
εικόνα 72: κτήριο A2\_6

Επιπλέον, δύο από τα κτήρια που ανήκουν στους χαρακτηριστικούς τύπους κατοικίας που αποτυπώθηκαν στο κεφάλαιο 4 (κτήρια A2\_6, A2\_8), διατηρούνται σε καλή κατάσταση και δεν έχουν υποστεί καμία αλλοίωση της αρχικής τους μορφής. Τα συγκεκριμένα κτήρια, τα οποία βρίσκονται δίπλα στο σχολείο, με την προσεκτική αποκατάστασή τους θα μπορούσαν να αποτελέσουν ένα συγκρότημα που θα αναδείκνυε την παραδοσιακή αρχιτεκτονική (εικόνες 72, 73).
